# Qualité du milieu physique

## LE MUTTERBACH

CAMPAGNE 2003 / 2004

**Réalisation : Ecodève, Agence de l'Eau Rhin-Meuse, DIREN Lorraine – Juin 2004.**

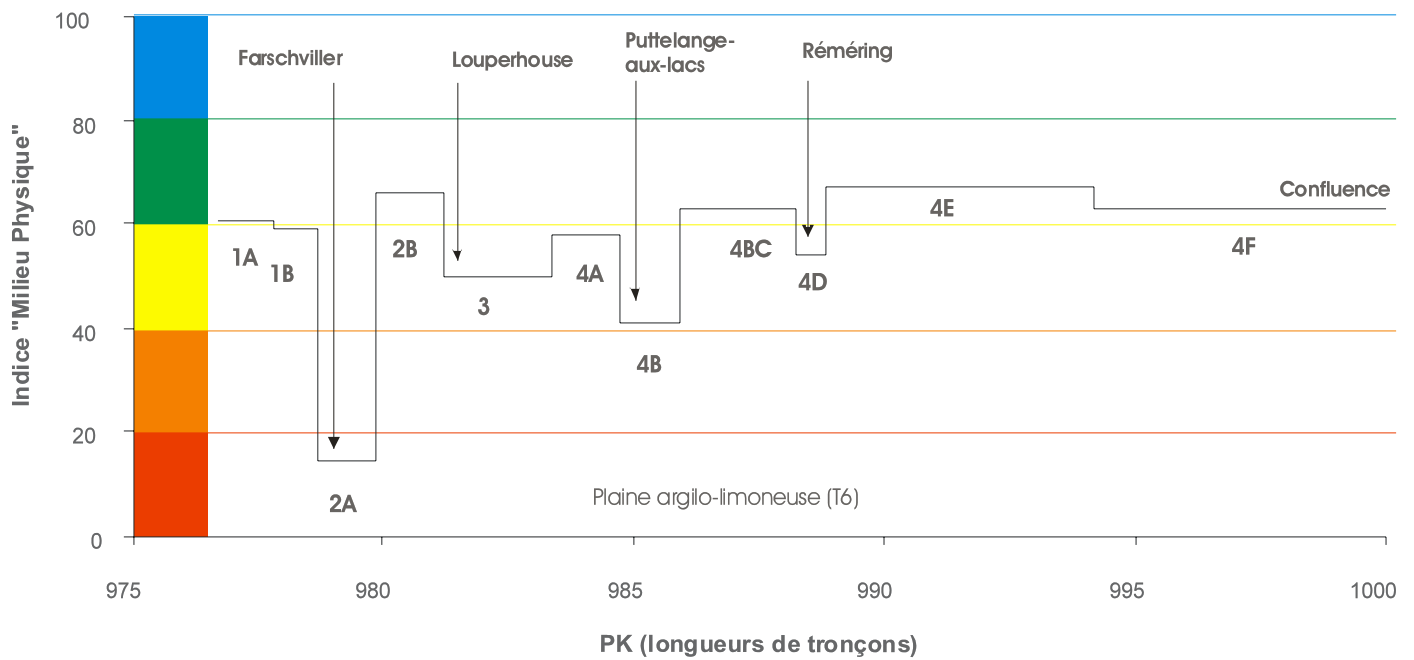
Figure II : cartographie de la qualité du milieu physique du Mutterbach.

Par ailleurs, la cartographie du milieu physique du Mutterbach présentée ci-après permet de visualiser globalement les niveaux d'altération de ce cours d'eau.

Les résultats font apparaître de façon générale une qualité du milieu physique **assez bonne** (sur 68 % du linéaire) et **moyenne à médiocre** (sur 27 % du linéaire) représentées respectivement en couleur jaune et verte. 5 % du linéaire est de très mauvaise qualité, il s'agit de la traversée de Farschviller.

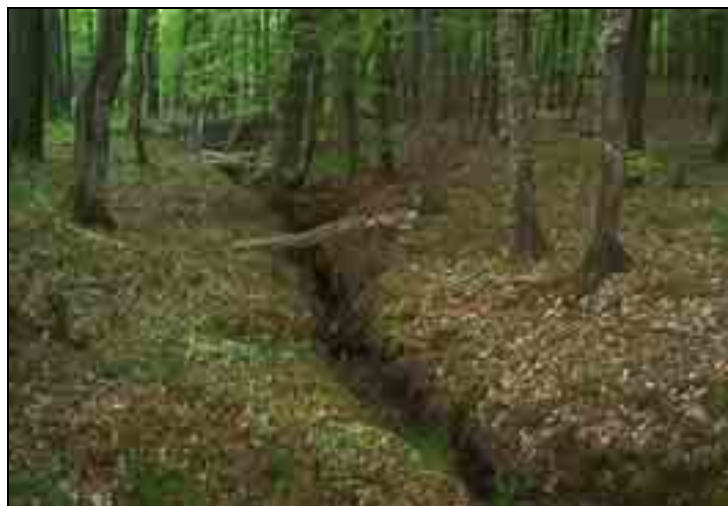
Le premier tronçon a une qualité du milieu physique **assez bonne** grâce à la présence de la forêt. Toutefois la **mauvaise** qualité du **lit mineur** s'explique par des problèmes d'incision du lit suite à des rectifications du tracé, à la présence de l'autoroute à la source et des buses infranchissables pour les poissons. Le lit mineur est ainsi banalisé.

le Mutterbach à sa source:  
rectification et incision du lit  
Photo ECODEVE

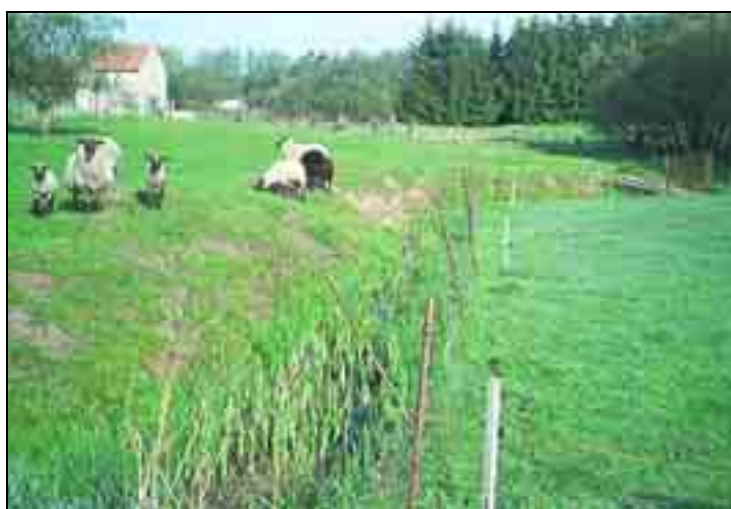
Le second tronçon en amont de Farschviller est de **moyenne à médiocre** qualité. Il présente environ les mêmes altérations que le tronçon précédent avec en plus une ripisylve peu présente et discontinue.

Le Mutterbach au tronçon 1b  
déficit de ripisylve  
Photo ECODEVE

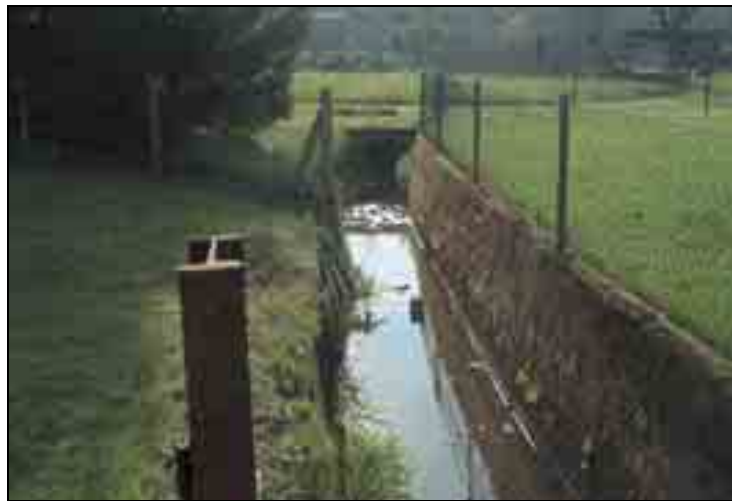
La qualité du milieu physique du Mutterbach lors de la traversée de Farschviller (tronçon 2a) est **très mauvaise**. Cela s'explique par les aménagements urbains (canalisation souterraine du lit, blocage des berges, ...). Les qualités du **lit majeur** et des **berges** sont donc **très mauvaises**.

Le lit mineur est altéré à un niveau mauvais, il conserve localement un aspect plus ou moins naturel.

canalisation souterraine du Mutterbach à Farschviller  
Photo ECODEVE

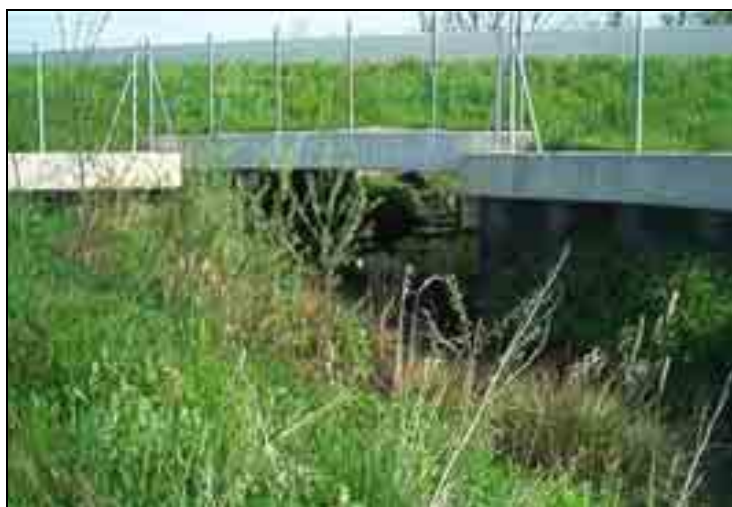
Si le cours d'eau conserve globalement un caractère naturel (présence de zones humides du type rozelière), la traversée péri-urbaine de Loupershouse et celle de l'autoroute perturbent le fonctionnement sur tous les compartiments du cours d'eau. On observe fréquemment une incision du lit ce qui a pour conséquence une banalisation des faciès.

traversée du Mutterbach par l'autoroute  
Photo ECODEVE

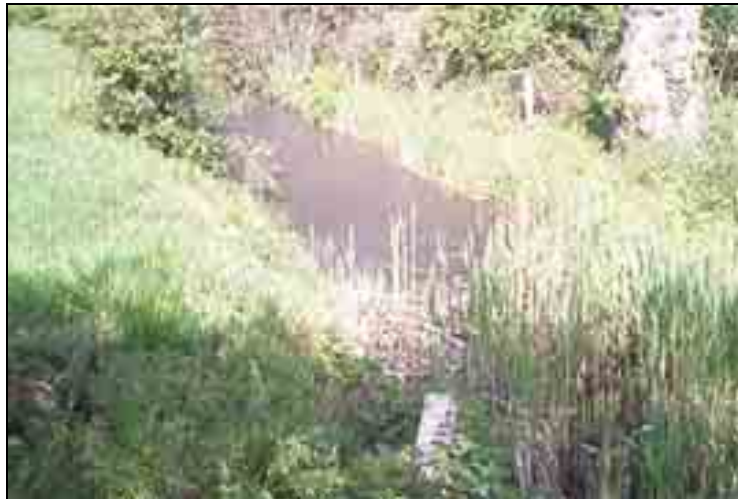
Le tronçon 4b (traversée de Puttelage-aux-Lacs) est dégradé au plus bas du niveau **moyen à médiocre**. L'altération systématique du lit majeur et du lit mineur est représentatif du caractère urbain ou péri-urbain des aménagements (remblai du lit majeur, rectification du tracé, ...)

Les berges conservent timidement une qualité assez bonne grâce à la présence discontinue d'une ripisylve et de berges généralement naturelles.

traversée du Mutterbach à Puttelage  
Photo ECODEVE

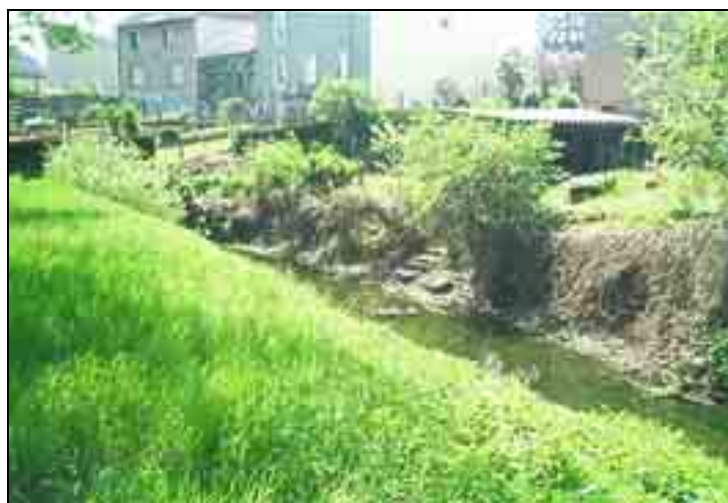
Le tronçon 4d a une qualité globale du milieu physique **moyenne à médiocre**. C'est également le cas pour celles du lit majeur et du lit mineur. En effet le Mutterbach longe les habitations de Rémering. Le tracé est rectifié et le fond du lit est banalisé.

passage du Mutterbach à Rémering  
Photo ECODEVE

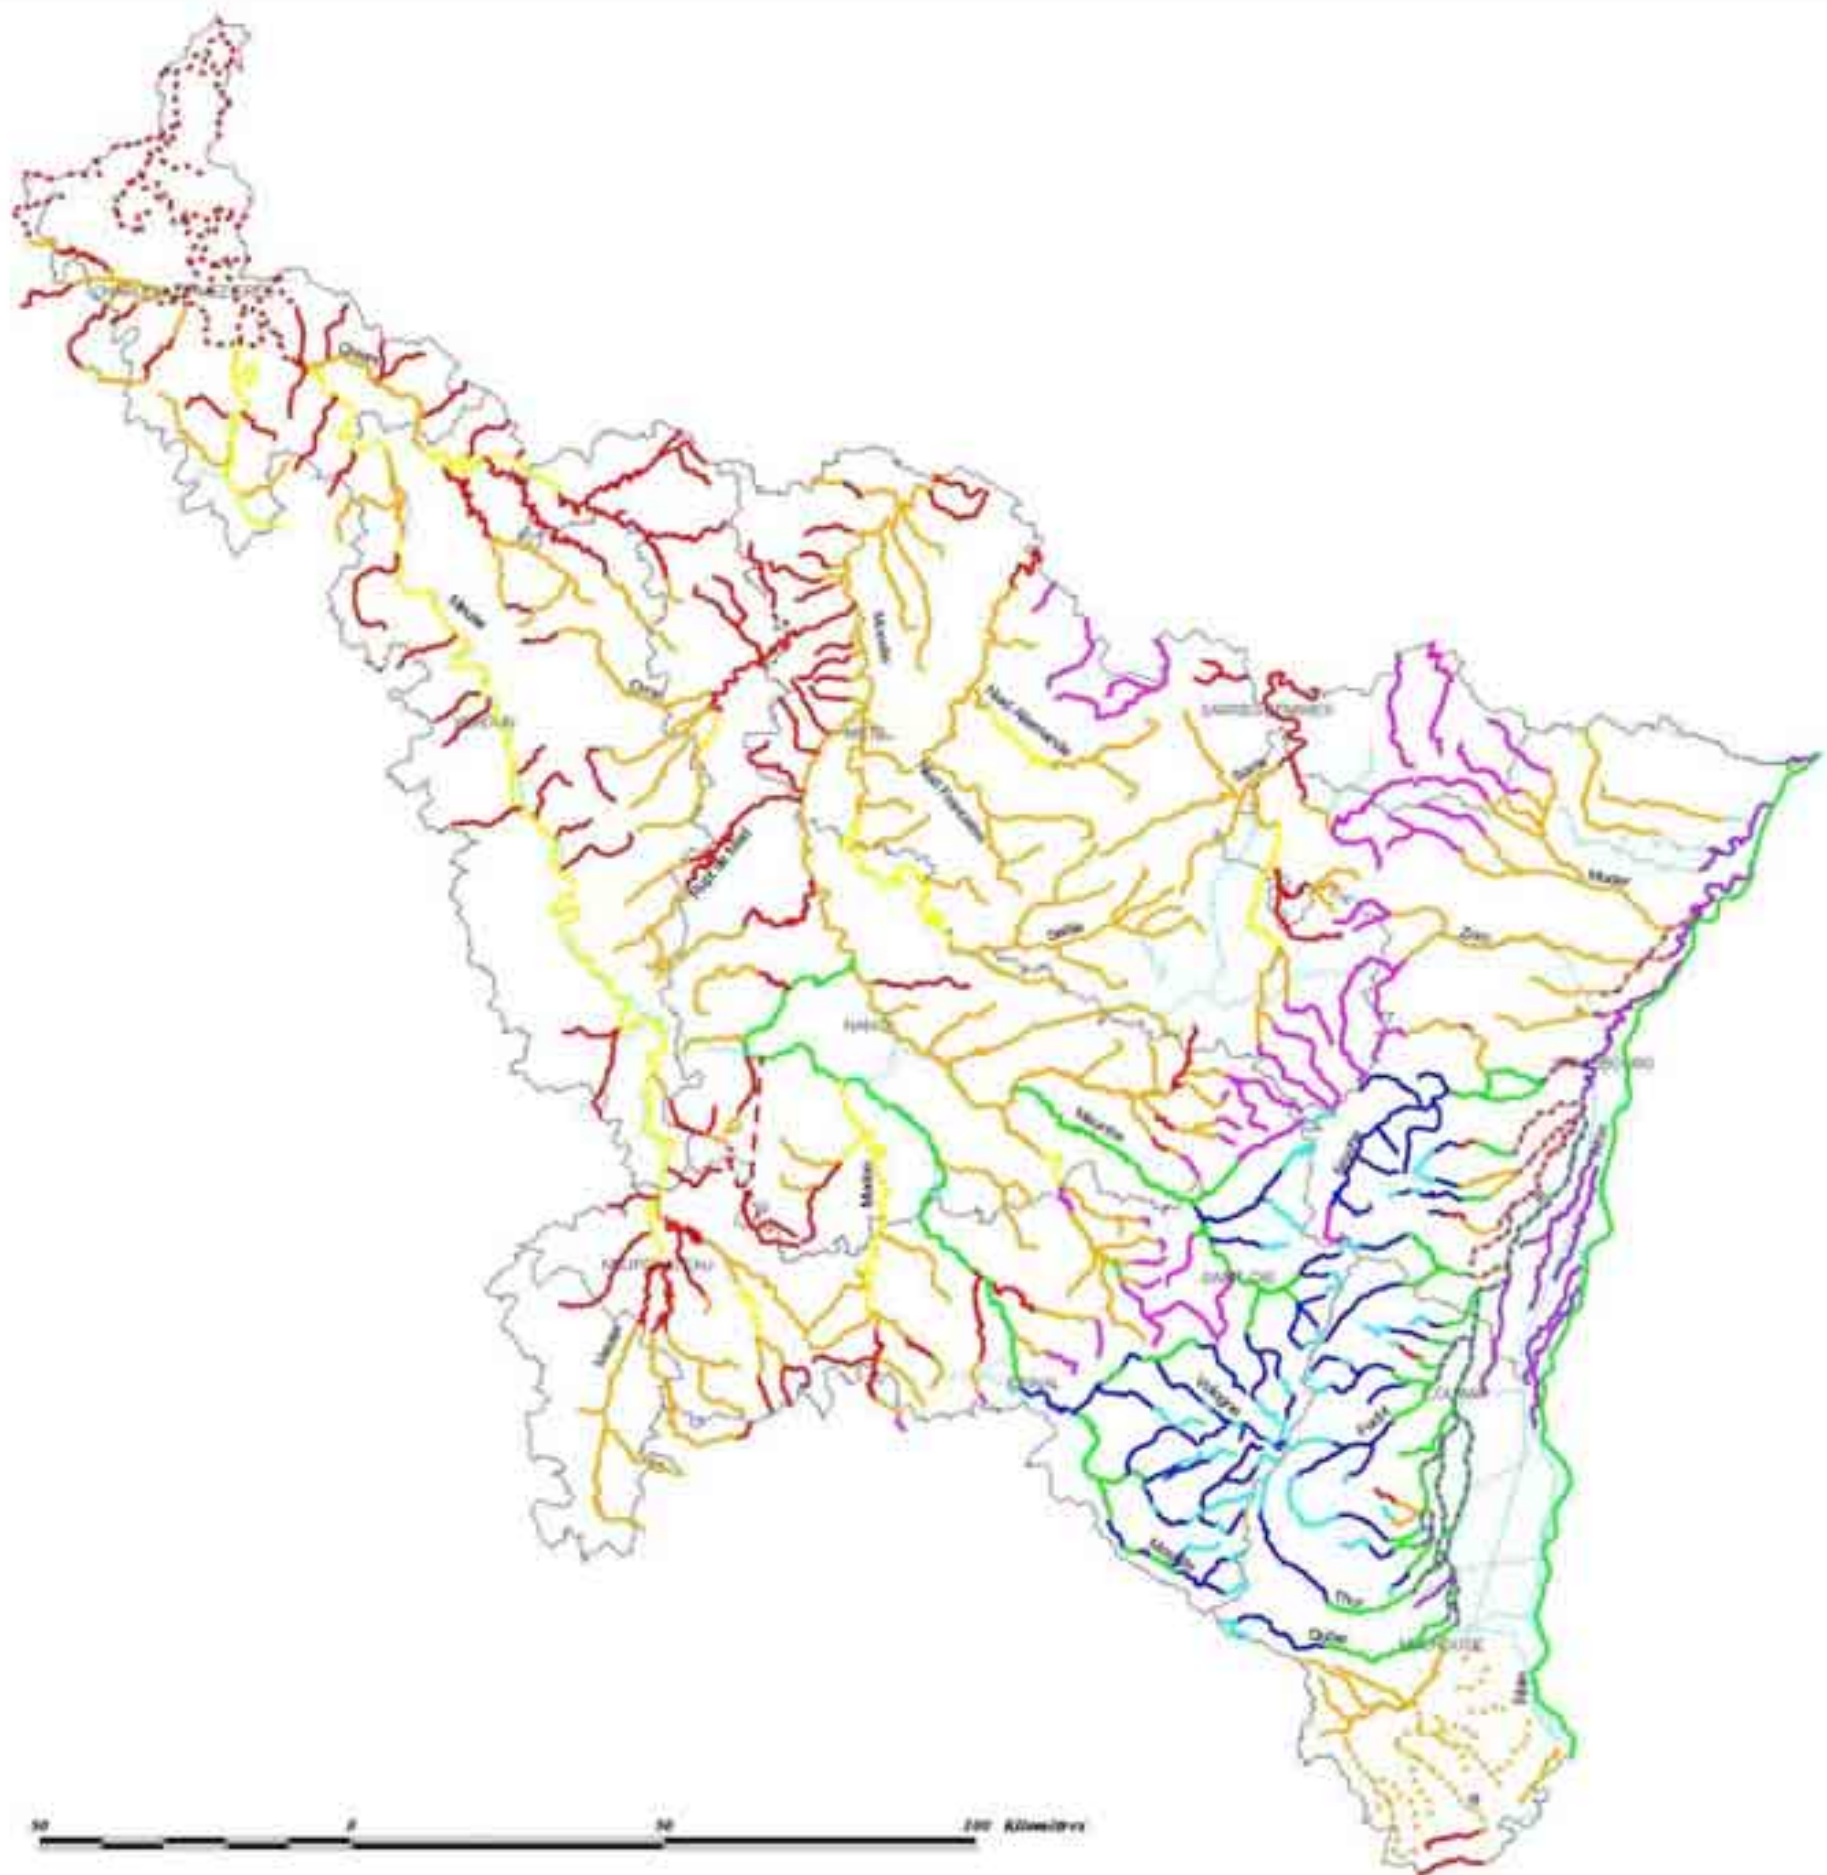
## SYNTHESE DES PROFILS TYPES

TYPES OBSERVES n° et nom du type	T1 cours d'eau et torrents de montagne	T2 moyennes vallées des Vosges cristallines	T2 bis hautes et moyennes vallées des Vosges gréseuses	T3 cours d'eau sur Piémont	T4 cours d'eau de côtes calcaires et marmo- calcaires	T4 bis cours d'eau sur schistes ardennais	T5 basses vallées de plateaux calcaires	T6 cours d'eau de plaines argilo- limoneuses	T6 bis collines argilo- limoneuses	T6 ter cours d'eau sur cailloutis ou alluvions sablo- graveleuses	T7 cours d'eau phréatiques
GEOLOGIE	cristallin métamorphique	cristallin métamorphique	grès	variée non morphogène	calcaire marmo- calcaire	schistes	basses vallées de plateau calcaire	argiles et limons remaniés	collines argilo- limoneuses	cailloutis du Sundgau ou glacis sablo- graveleux de Haguenau	alluvions ello- rhénanes héritées
PENTE (forte, moyenne, faible) valeur	forte à très forte	moyenne à forte	faible excepté en amont	moyenne « rupture de pente en amont »	moyenne à faible	moyenne à faible	faible	très faible	moyenne à faible	moyenne	faible
