Qualité du milieu physique de l'ALZETTE

Campagne 2000

Etude réalisée pour l'Agence de l'eau Rhin-Meuse et la Direction Régionale de l'Environnement de Lorraine

Prestataire : L'Atelier des Territoires

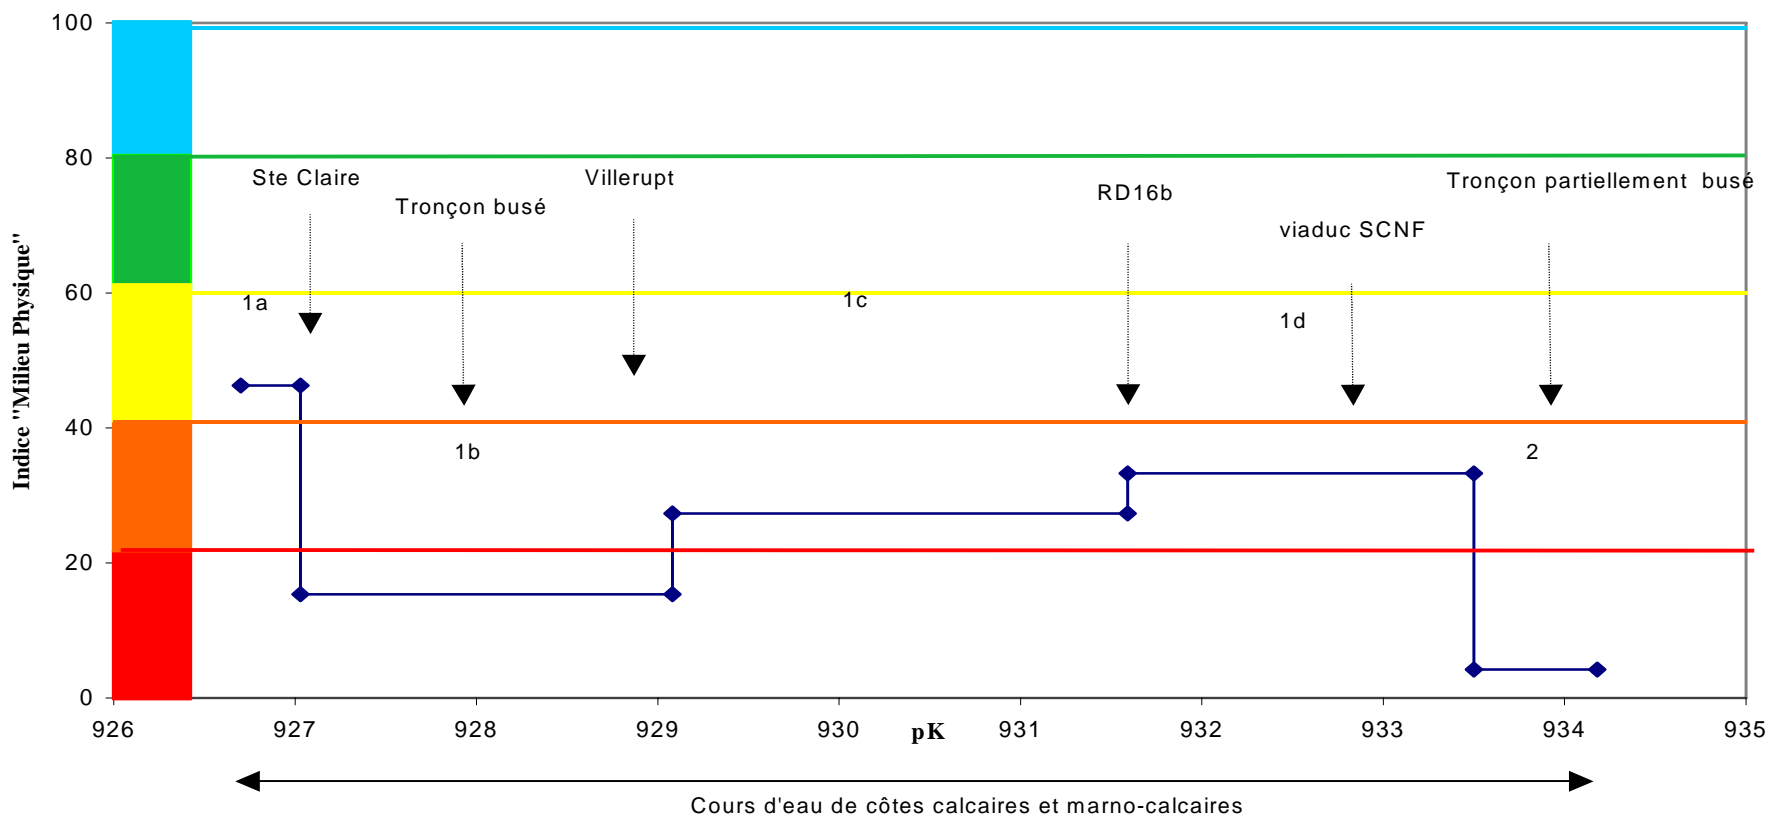
Qualité du milieu physique de l'Alzette Evolution amont/aval de l'indice par tronçon

Par ailleurs, afin d'étudier l'évolution amont-aval de la qualité du milieu physique du cours d'eau, une exploitation graphique présentée ensuite permet de visualiser d'une manière générale le niveau d'altération du cours d'eau.

Les résultats obtenus font apparaître d'une manière globale, une qualité générale du milieu physique mauvaise sur l'Alzette, avec un indice moyen sur l'ensemble du cours d'eau atteignant tout juste 25 %.

Les indices des différents tronçons varient entre 4,3 % (qualité très mauvaise) et 46,3 % (qualité moyenne à médiocre), avec pour quatre tronçons sur cinq, une qualité mauvaise à très mauvaise ; ces indices très faibles reflètent l'état de dégradation générale de l'Alzette, qui est lié à de fortes atteintes au milieu physique, souvent irréversibles.

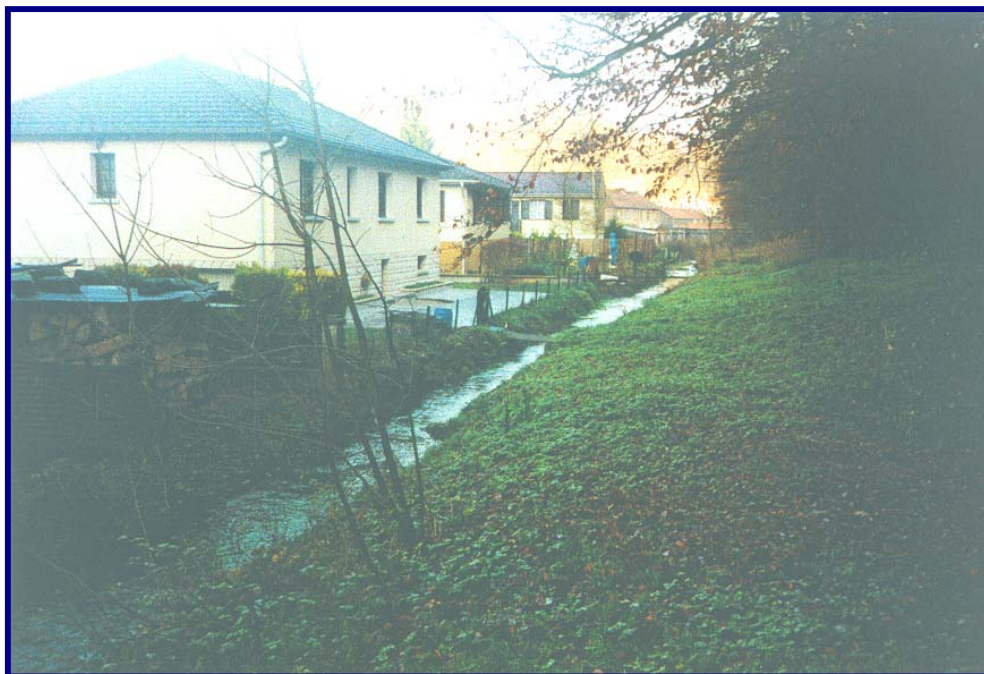
La vallée présente un profil encaissé, avec un lit majeur réduit, n'ayant permis l'implantation que d'un alignement de maisons, dont les jardinets occupent la rive gauche du cours d'eau.

L'indice de qualité du milieu physique sur ce tronçon est de 46,3 %, soit une qualité moyenne à médiocre, qui représente la plus forte valeur de l'indice global de l'Alzette sur le territoire français.

Du fait de l'urbanisation, l'inondabilité du lit majeur se trouve réduite, et la présence d'un étang contribue encore à l'artificialisation du fond de vallée.

Sur ce tronçon, le lit majeur correspond au compartiment le plus altéré, avec un indice partiel de 27 %.

Tronçon ALZ1a : urbanisation linéaire en rive gauche, tandis que la rive droite est restée plus naturelle, sur ce tronçon encadré de versants boisés. Photo Atelier des Territoires.

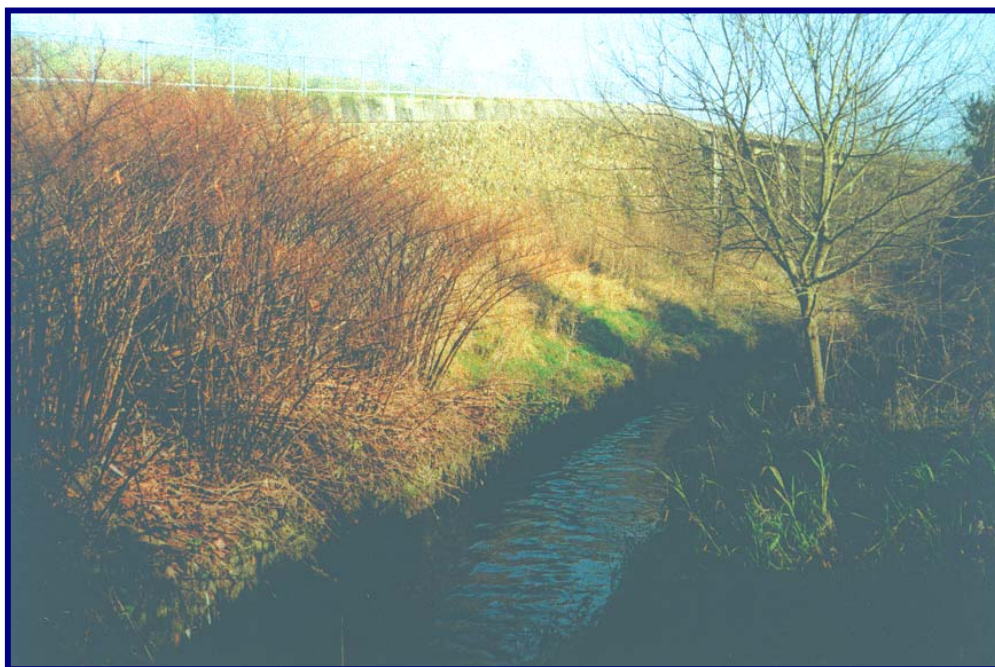
Tronçon ALZ1c : tronçon enserré entre friche industrielle et zone urbaine, aux berges en grande partie bétonnées, envahies par endroit par la Renouée du Japon. Photo Atelier des Territoires.

Les tronçons intermédiaires ALZ 1c (depuis l'aval du centre ville de Villerupt jusqu'à la RD 16b à Russange) **et ALZ 1d** (depuis la RD 16b jusqu'aux bassins en aval du viaduc SNCF) ont un indice global légèrement moins dégradé, qui les situe dans la classe de qualité mauvaise.

Le lit majeur reste le compartiment le plus touché par l'artificialisation de la vallée, avec une inondabilité fortement compromise et des annexes hydrauliques supprimées. Si le lit majeur est globalement fortement banalisé par l'urbanisation, l'occupation du sol reste assez naturelle par endroit et les contraintes latérales (routes) ne sont pas en bordure immédiate du lit mineur.

Le lit mineur présente de fréquentes coupures transversales (seuils, buses) et le débit reste perturbé dans ce secteur par les rejets d'exhaure. Cependant, une légère diversité des écoulements, des fonds et des profondeurs contribue à améliorer l'indice partiel de qualité du lit mineur, qui atteint presque 50 % sur ALZ 1d.

- Sur **les tronçons intermédiaires ALZ 1c** (depuis l'aval du centre ville de Villerupt jusqu'à la RD 16b à Russange) **et ALZ 1d** (depuis la RD 16b jusqu'aux bassins en aval du viaduc SNCF), la réhabilitation du lit majeur semble difficile, en raison de la pression urbaine constatée, avec des opérations de remblaiement récentes (habitat sur ALZ 1c et zone industrielle sur ALZ 1d).

L'amélioration de la qualité du milieu sur ces tronçons pourrait provenir d'une restauration des berges et du lit mineur : suppression de certains seuils ou passages busés, nettoyage et replantation d'une ripisylve, contrôle de la Renouée du Japon...

La replantation d'arbres et d'arbustes le long des berges constitue une action facilement réalisable, et permettant une renaturation minimale de ces secteurs.

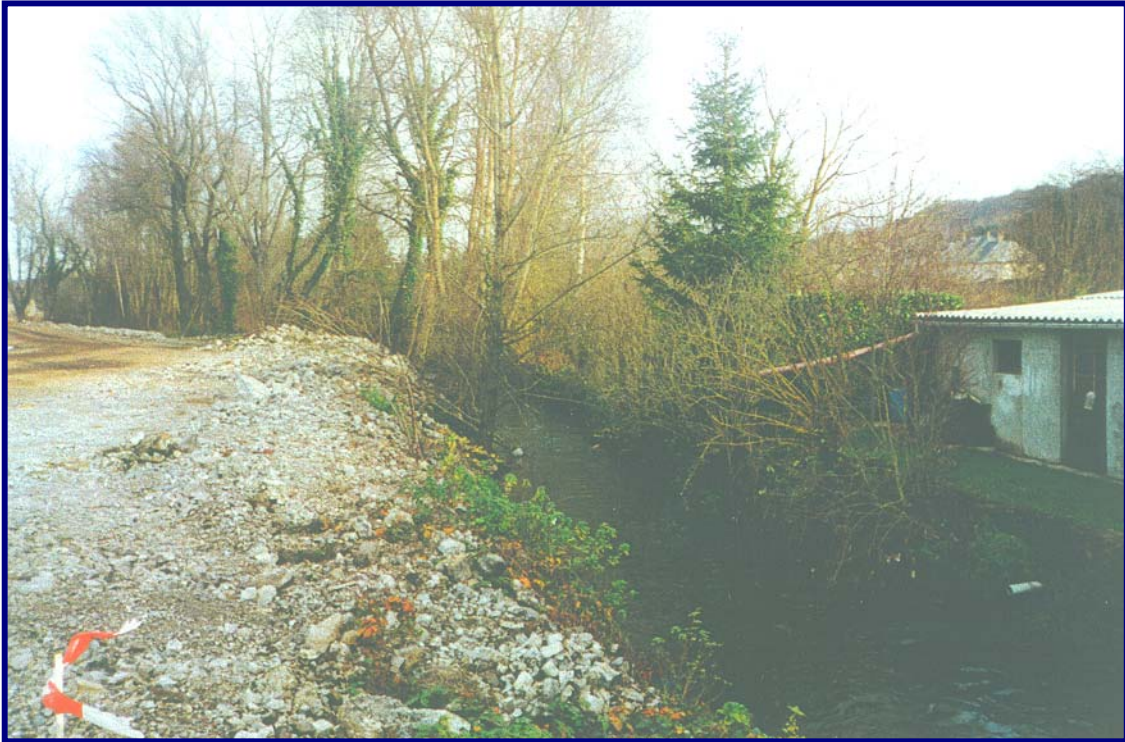
Tronçon ALZ1d : la rive gauche est remblayée, avec remaniement de matériaux en sommet de berge, au détriment de la ripisylve. Photo Atelier des Territoires.

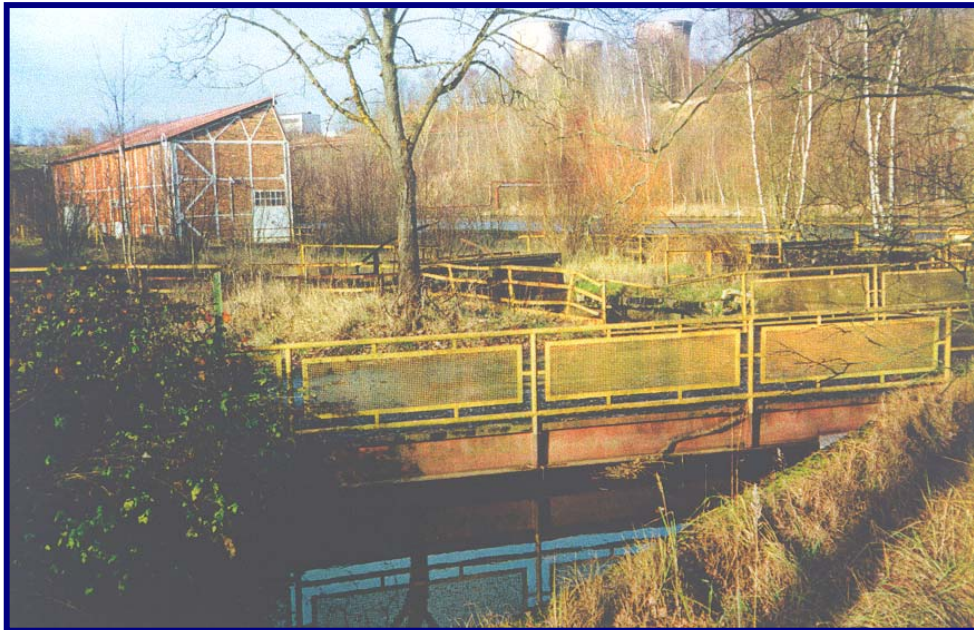
Bien qu'étant busé sur seulement la moitié de son tracé, **le tronçon ALZ 2** (sur le ban d'Audun-le-Tiche, limitrophe de la frontière avec le Luxembourg), est encore plus dégradé, puisque le cours d'eau alimente des bassins successifs, et est alors fortement artificialisé, y compris le compartiment du lit mineur, qui n'a plus comme indice partiel que 4,7 %.

Tronçon ALZ2 : le cours d'eau est aménagé pour permettre d'alimenter d'anciens bassins de décantation en zone industrielle. Photo Atelier des Territoires.

• Sur **les portions busées ALZ 1b** (depuis le quartier de Sainte Claire jusqu'à l'aval du centre ville de Villerupt) **et ALZ 2** (sur le ban d'Audun-le-Tiche, limitrophe de la frontière avec le Luxembourg), l'importance du linéaire concerné, la nature des travaux et leur coût prévisible semblent limiter les possibilités d'intervention (réouverture du lit, renaturation).
