Qualité du milieu physique de la BISTEN

Campagne 2000

Etude réalisée pour l'Agence de l'eau Rhin-Meuse et la Direction Régionale de l'Environnement
de Lorraine

Prestataire : L'Atelier des Territoires

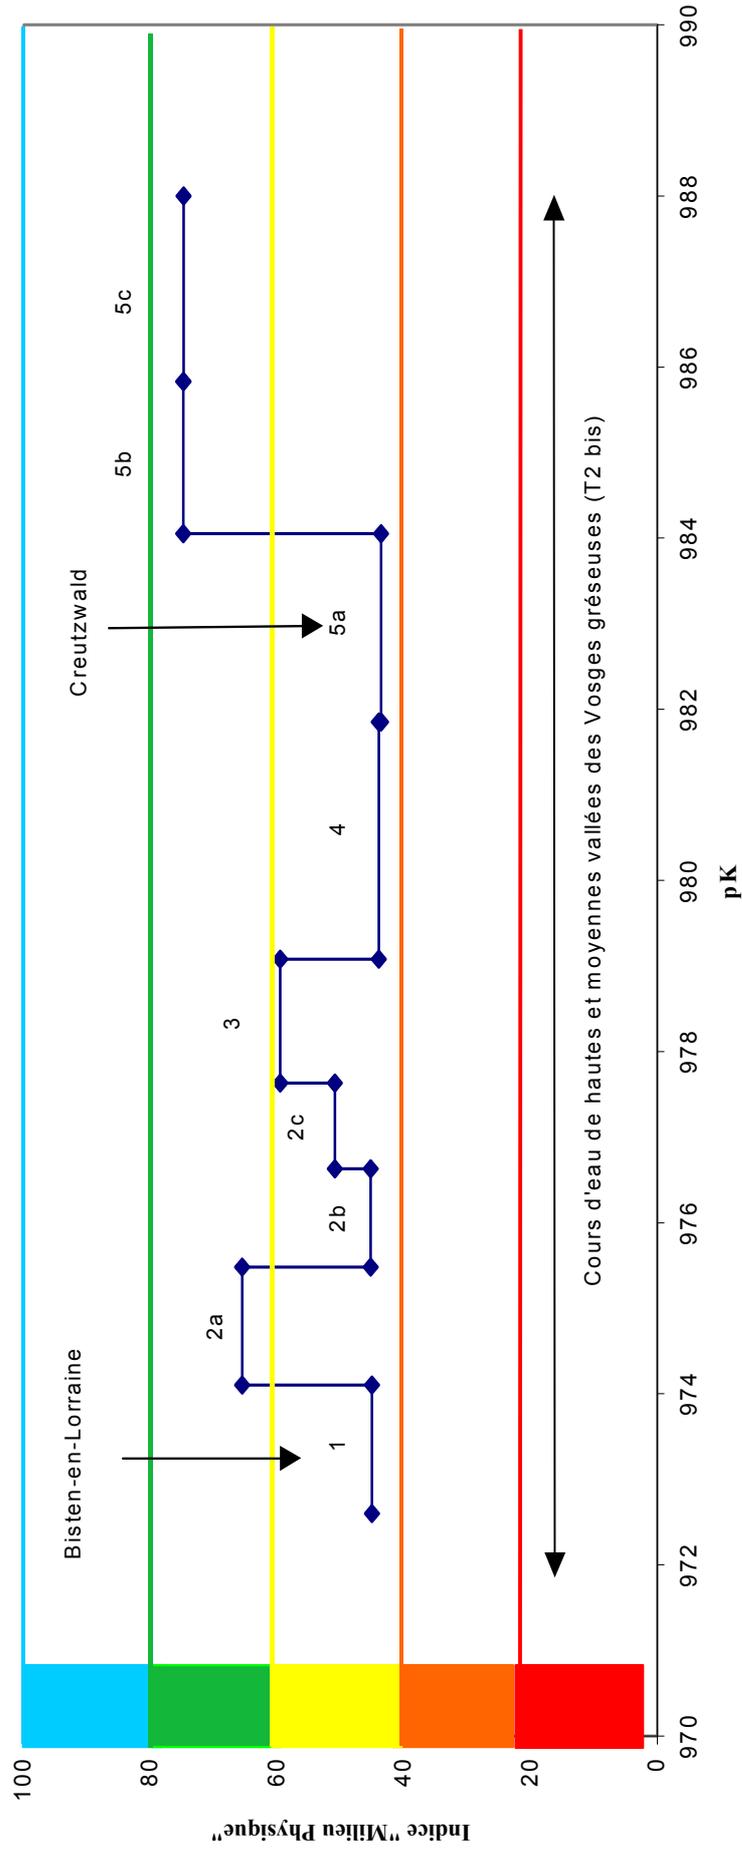
Etude du milieu physique de la Bisten Evolution amont/aval de l'indice par tronçon

Par ailleurs, afin d'étudier l'évolution amont-aval de la qualité du milieu physique du cours d'eau, une exploitation graphique permet de visualiser d'une manière générale le niveau d'altération du cours d'eau.

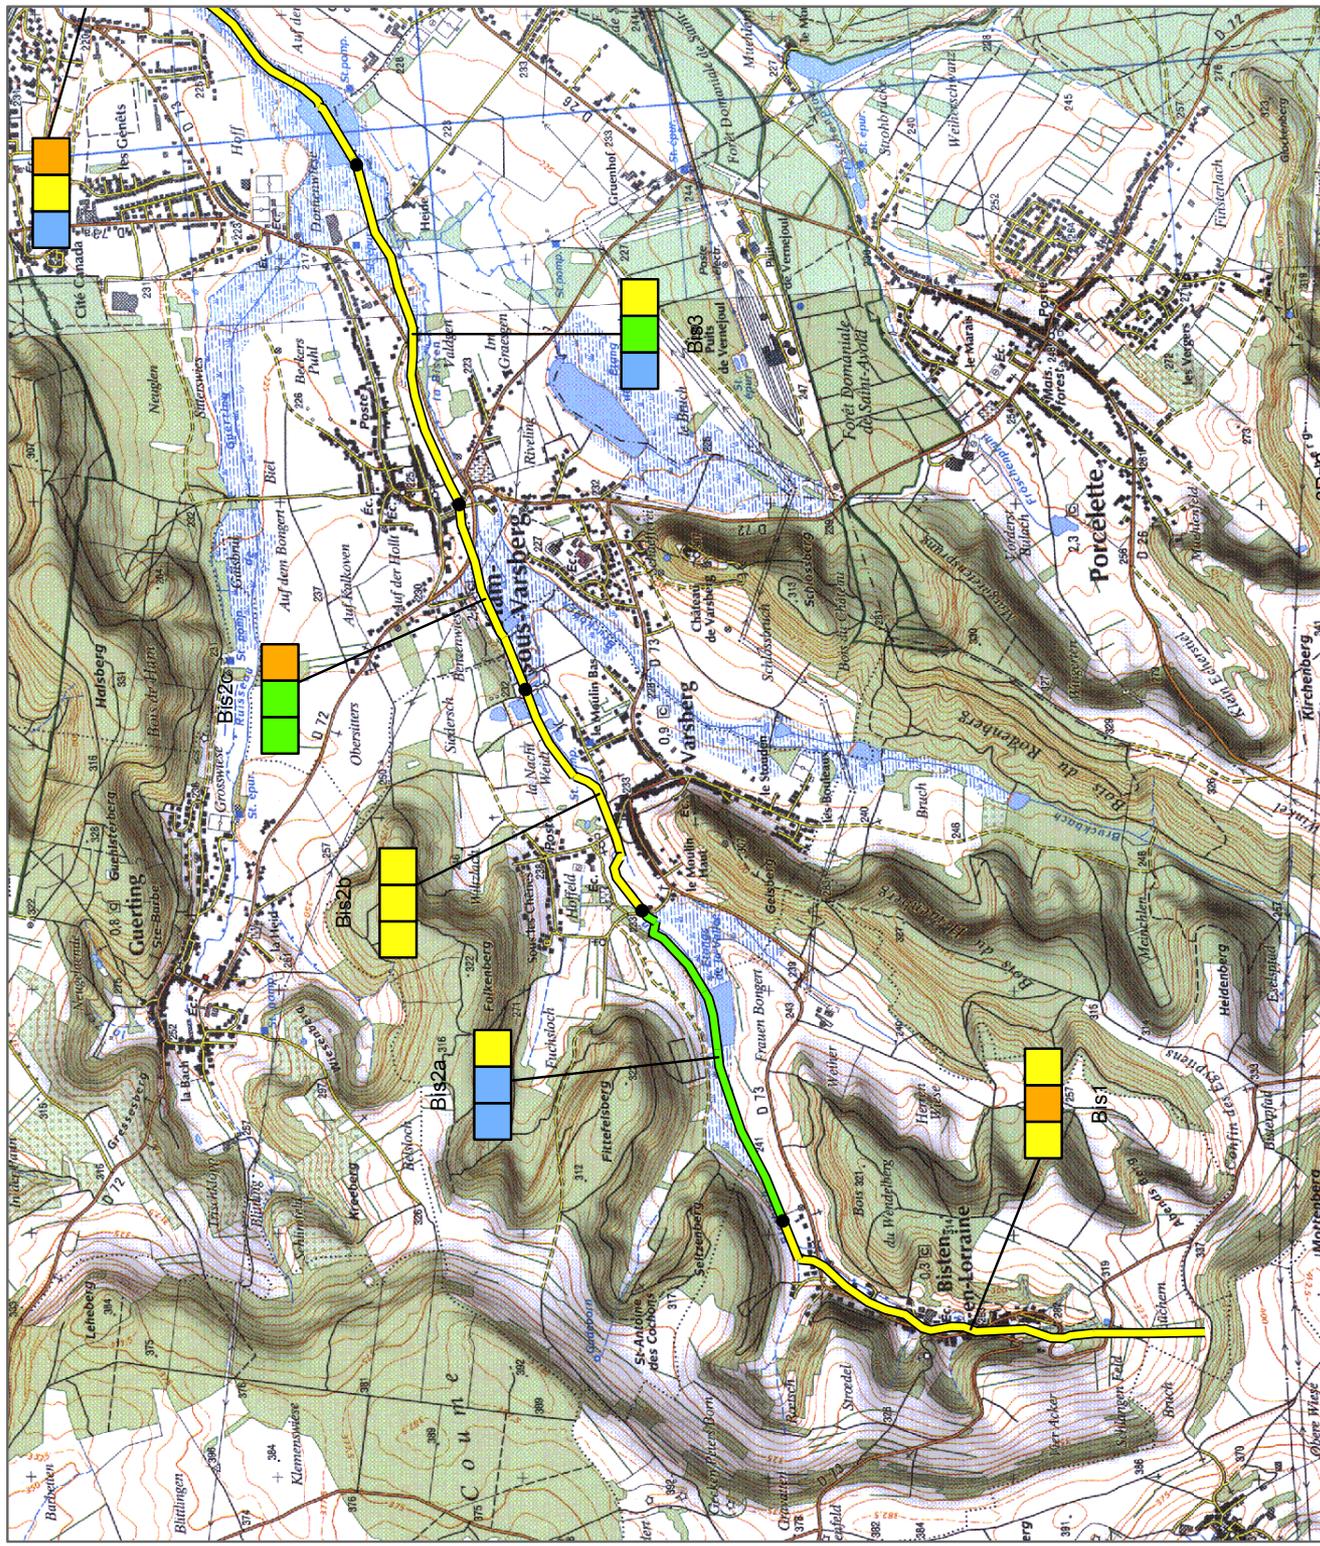
Qualité du milieu physique de la Bisten (1/3)

Enfin, ces résultats sont repris sous forme cartographique et représentent le niveau de qualité des tronçons en affectant une couleur par classe de qualité.

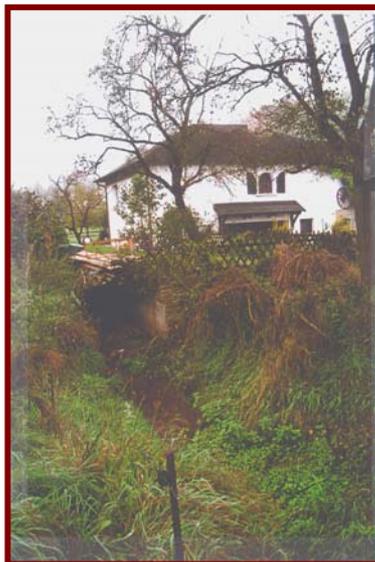
La Bisten peu après sa source, dégradée localement par l'urbanisation.
Photo Atelier des Territoires.

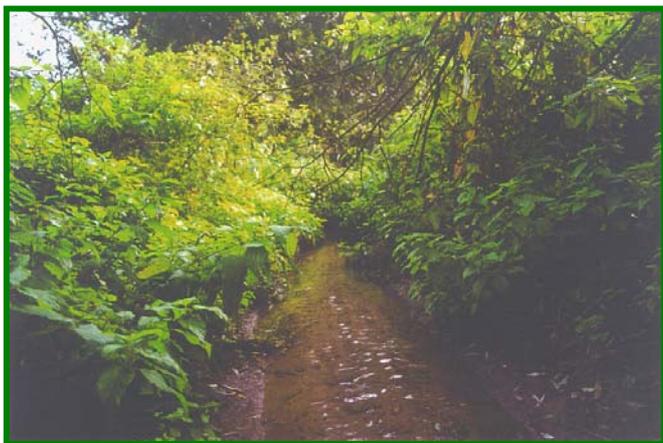
La Bisten en aval de Bisten, environnement naturel mais lit mineur rectifié.
Photo Atelier des Territoires.

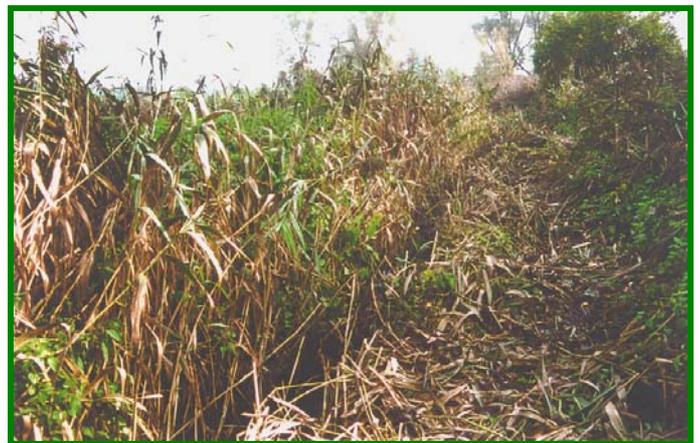
La Bisten en aval de Varsberg, secteur naturel de roselière.
Photo Atelier des Territoires.

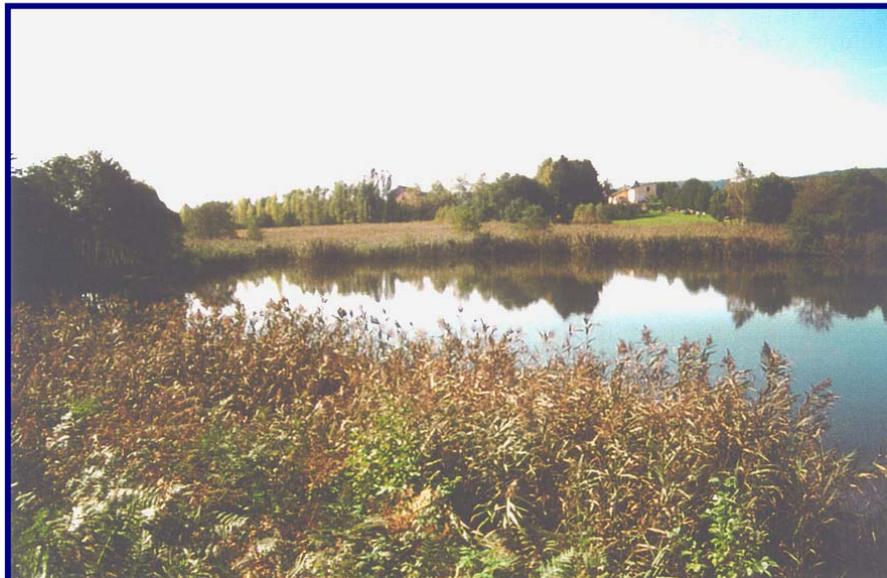
Le compartiment le plus dégradé correspond bien évidemment au lit mineur où l'ensemble des composantes a été banalisé par le creusement des étangs. L'indice partiel est de 25,5 % et correspond à une qualité mauvaise. La création de ces étangs a engendré une suppression du lit majeur, une perte de la diversité des faciès, de la profondeur, d'écoulement et un envasement.

Etang en barrage sur la Bisten à l'entrée de Creutzwald, dégradant le cours d'eau sur un linéaire important.
Photo Atelier des Territoires.

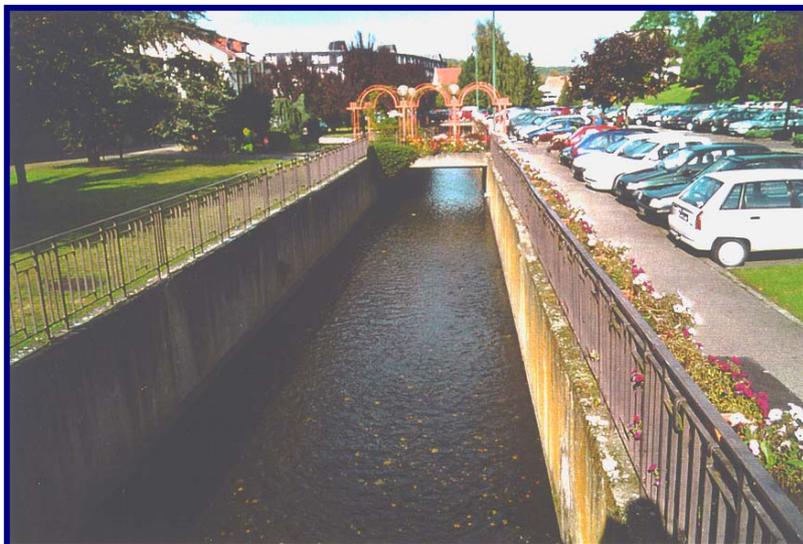
Le bétonnage et l'enrochement des berges ayant souvent accompagnés l'urbanisation, l'indice partiel de ce compartiment contribue à déclasser l'indice global du tronçon. En effet, les berges qui ont été bloquées n'ont plus la possibilité de jouer un rôle dans la filtration des eaux par l'intermédiaire de la ripisylve.

La Bisten dans la traversée de Creutzwald, cours d'eau canalisé, totalement banalisé, berges artificielles, lit et écoulements homogènes. Photo Atelier des Territoires.

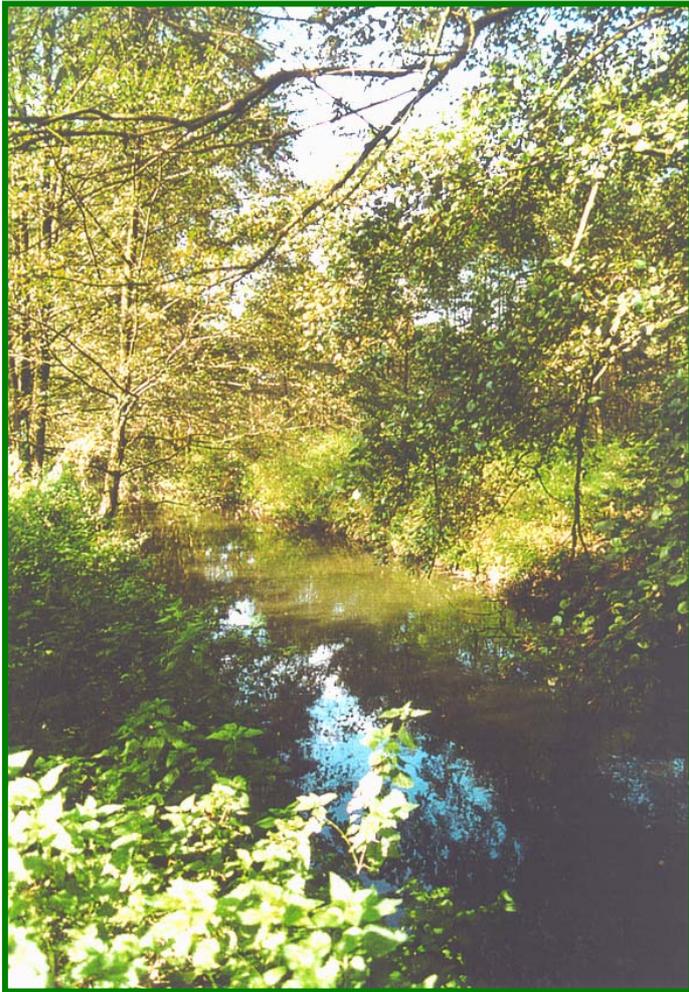
Tronçons aval du cours de la Bisten, frontalier avec l'Allemagne. Secteur très naturel, faciès variés du lit et des berges, fortes potentialités écologiques et piscicoles.
Photos Atelier des Territoires.
