Réseau d'Intérêt Départemental du Bas-Rhin

Qualité du milieu physique

SOUFFEL & AFFLUENTS

Etude 2001

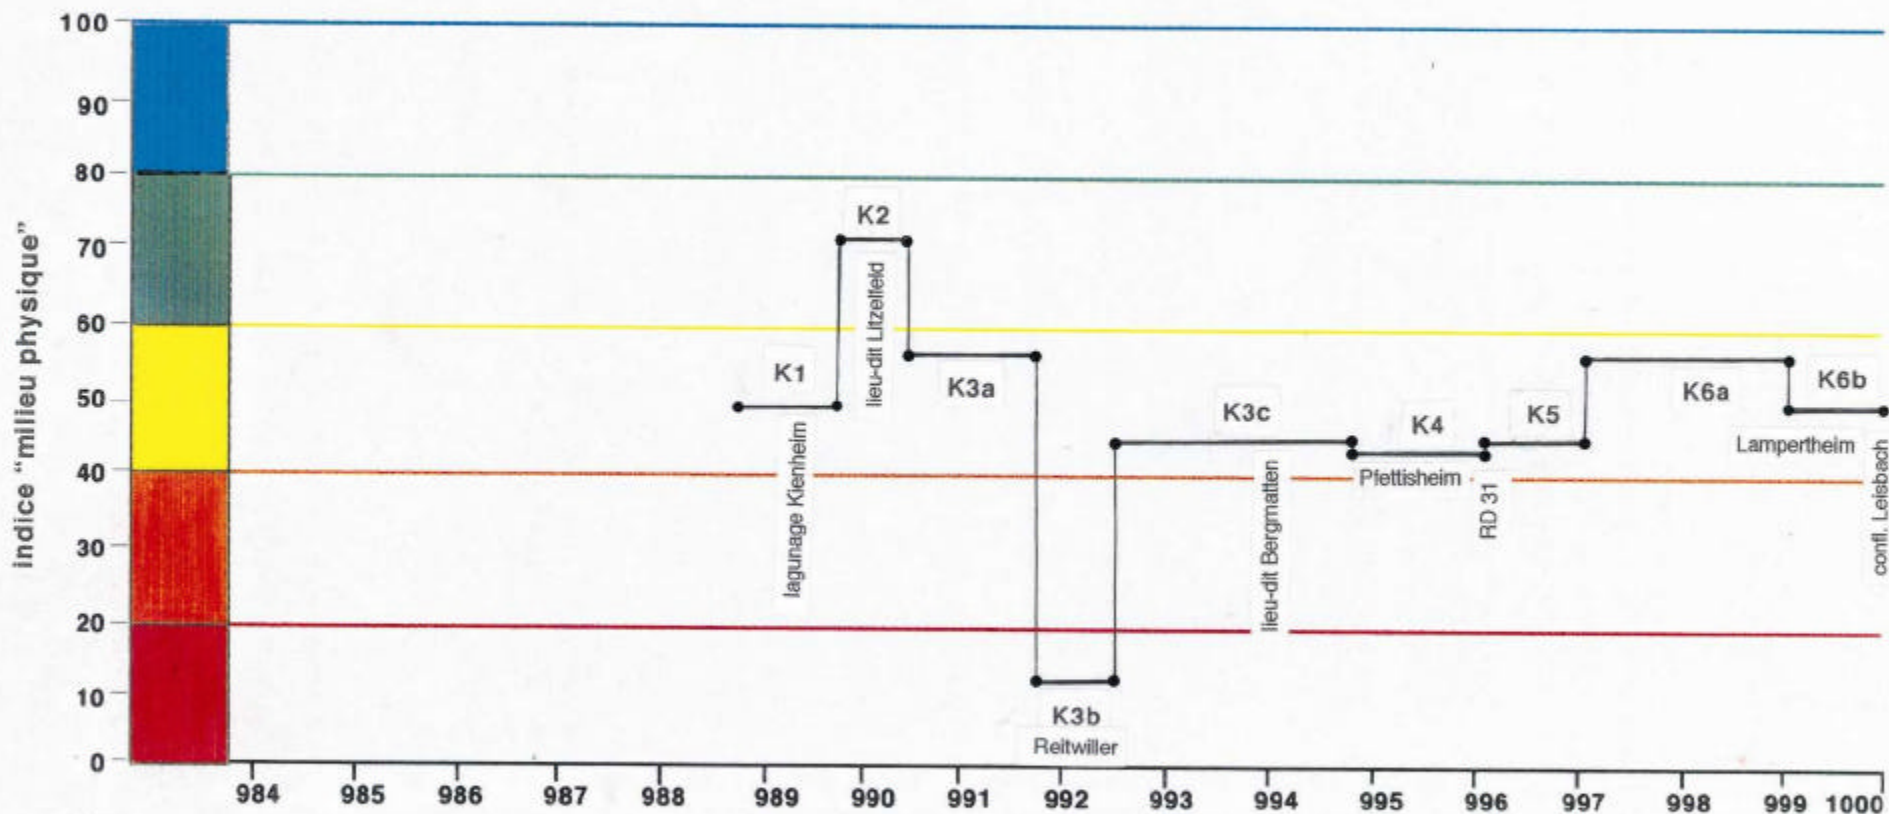
**DIAGNOSTIC DE LA QUALITE DU MILIEU PHYSIQUE DU KOLBSENBACH
EVOLUTION DE L'INDICE RELATIF AUX TRONCONS D'AMONT EN AVAL**

Deux autres tronçons (K3a à l'amont de Reitwiller et K6a à l'amont de Lampertheim) présentent une **qualité globale considérée comme moyenne** mais en réalité peu éloignée du niveau de qualité assez bon (indices milieu physique de 57 dans les deux cas, à seulement 3 points de la limite entre les qualités moyenne et assez bonne) : dans le premier cas (K3a), cela s'explique par une certaine diversité du lit majeur (alternance prairies - labour - bosquets) et par la relative importance de la végétation riveraine alors que dans le second (K6a) cela s'explique surtout par le caractère assez humide et à dominante prairiale du fond de vallée, par le moindre encaissement du lit mineur et par la présence assez fréquente de roseaux au sein de la ripisylve.

Un tronçon (K3b dans la traversée de Reitwiller) présente même une qualité globale considérée comme **très mauvaise** (indice milieu physique de 12,6 seulement), la cause en étant le busage total et l'enterrement du cours d'eau sur une longueur de 700 mètres.

Le compartiment le **plus dégradé** est le **lit mineur dans la grande majorité des cas** (6 tronçons sur 9), le lit majeur dans 2 cas (tronçons K1 et K5) et les berges dans un cas (tronçon K3b correspondant à la partie busée du cours d'eau).

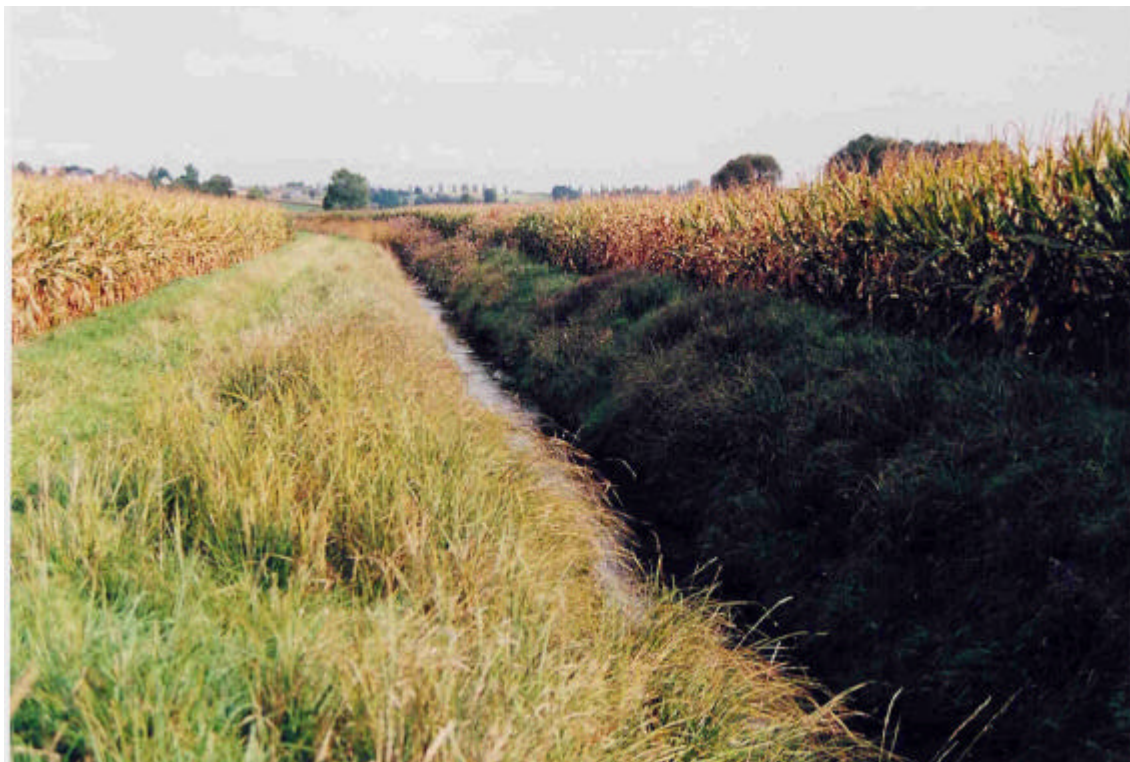
La Souffel à l'aval immédiat de la confluence du ruisseau de Fessenheim-le-Bas sur le ban de Schnersheim.

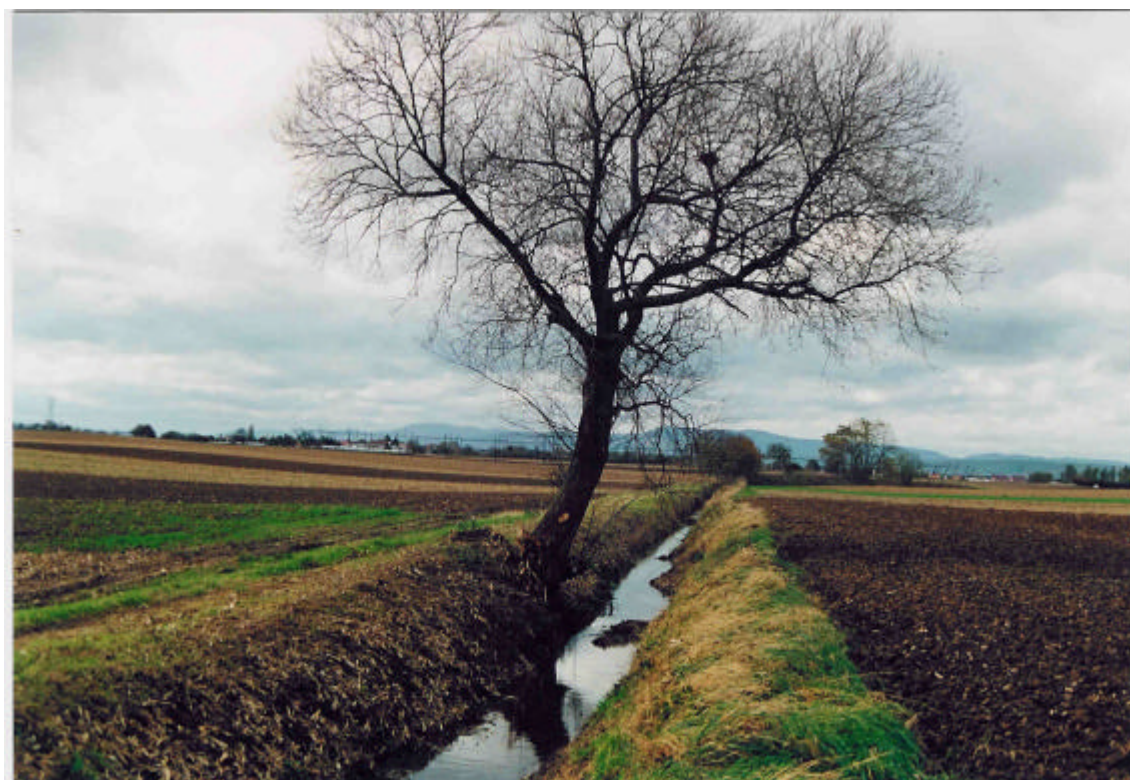
Le Musaubach à l'aval immédiat d'Ittenheim

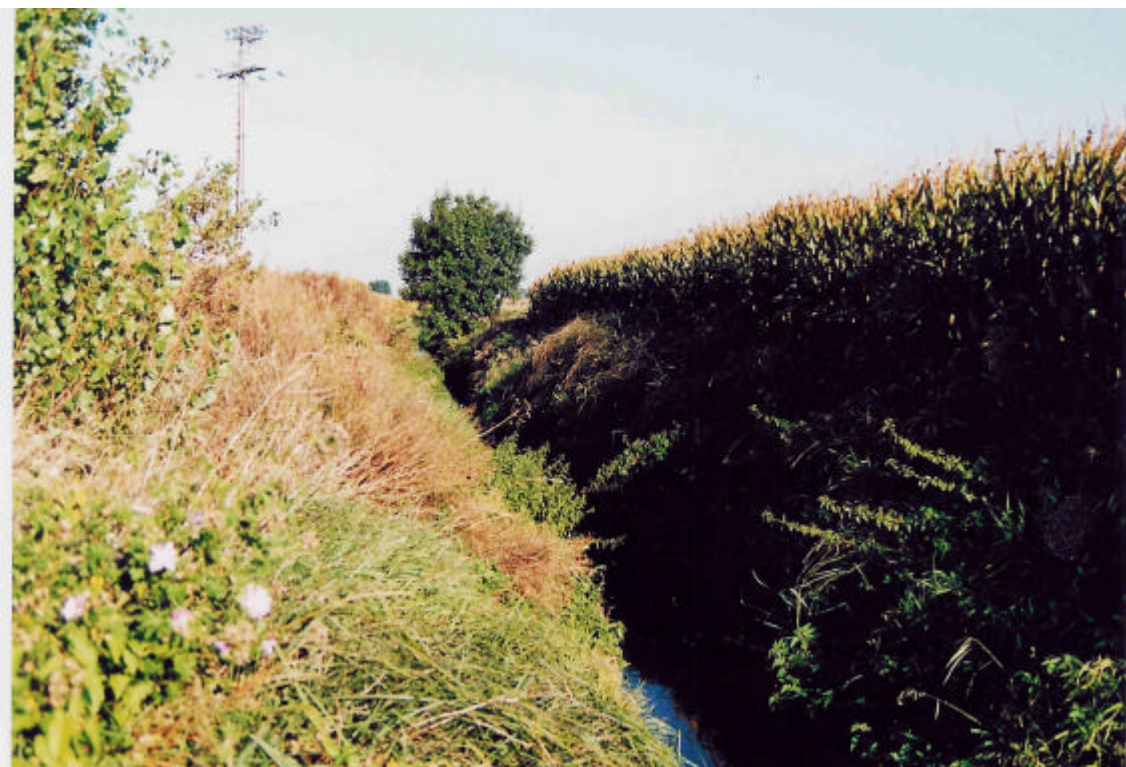
Le Leisbach, rectifié, profondément encaissé, dépourvu de cortège végétal et bordé de cultures à l'aval de Pfulgriesheim.

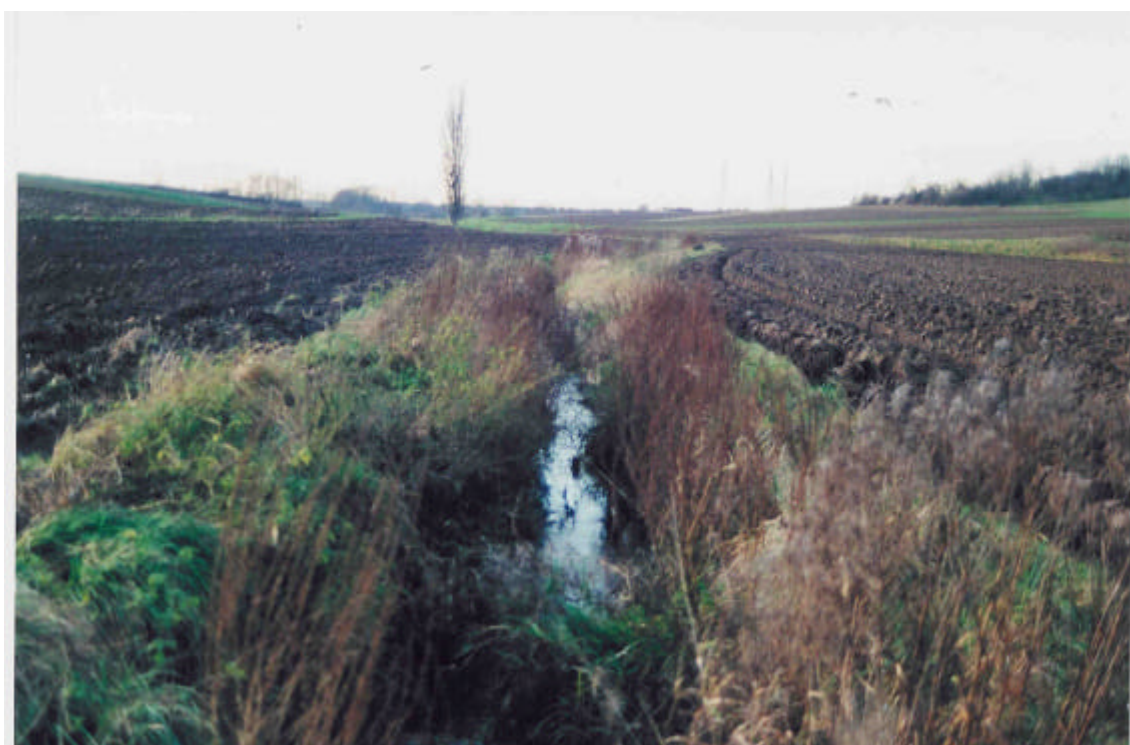
Le Kolbsenbach à l'amont de Lampertheim, un peu moins encaissé mais tout aussi artificialisé, peu végétalisé et entouré de labours et de cultures.

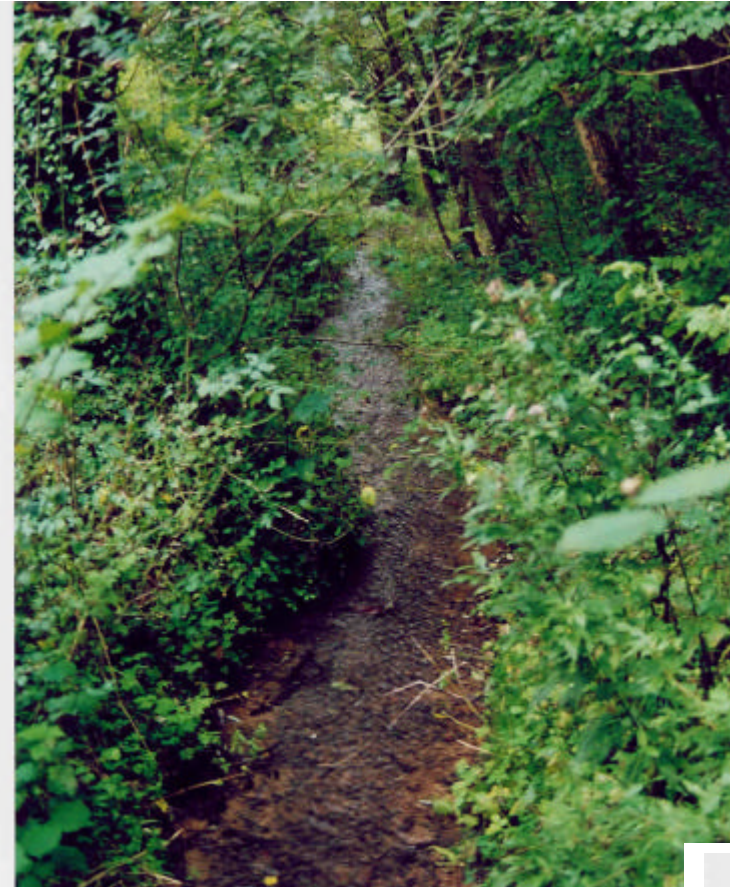
La Souffel à l'amont de Kuttolsheim caractérisée par un environnement forestier, par une assez belle ripisylve, par un lit mineur légèrement sinueux et irrégulièrement calibré et par des berges basses en pente plus ou moins forte.

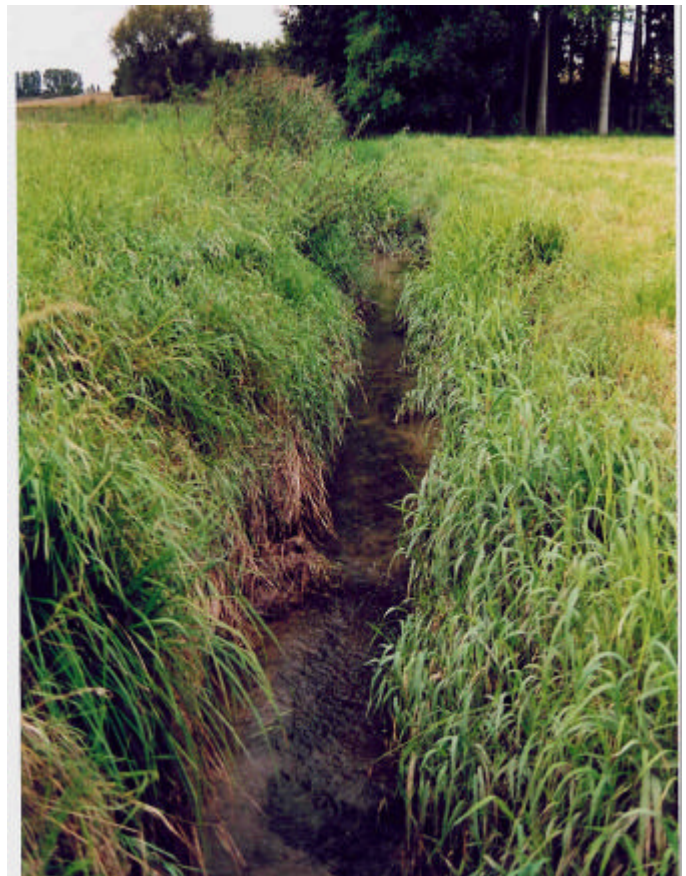
Le tronçon terminal du Plaetzerbach juste avant sa confluence avec la Souffel, tendant également à reformer des sinuosités et à se rediversifier naturellement, mais encore trop peu végétalisé pour retrouver l'aspect et les fonctions d'un véritable cours d'eau

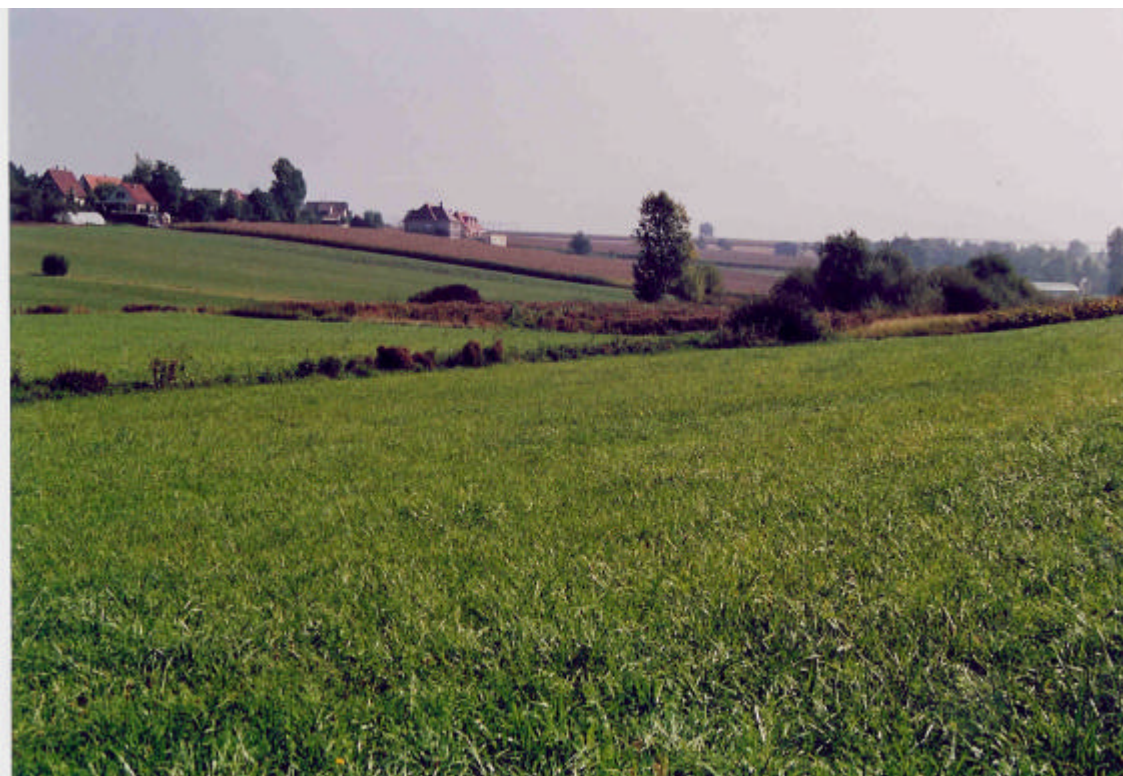
Le fond de vallée (ou lit majeur) assez diversifié et assez humide de la Souffel en contrebas de Dossenheim-Kochersberg, constitué d'une alternance de prairies, de friches herbeuses et de fourrés arbustifs.

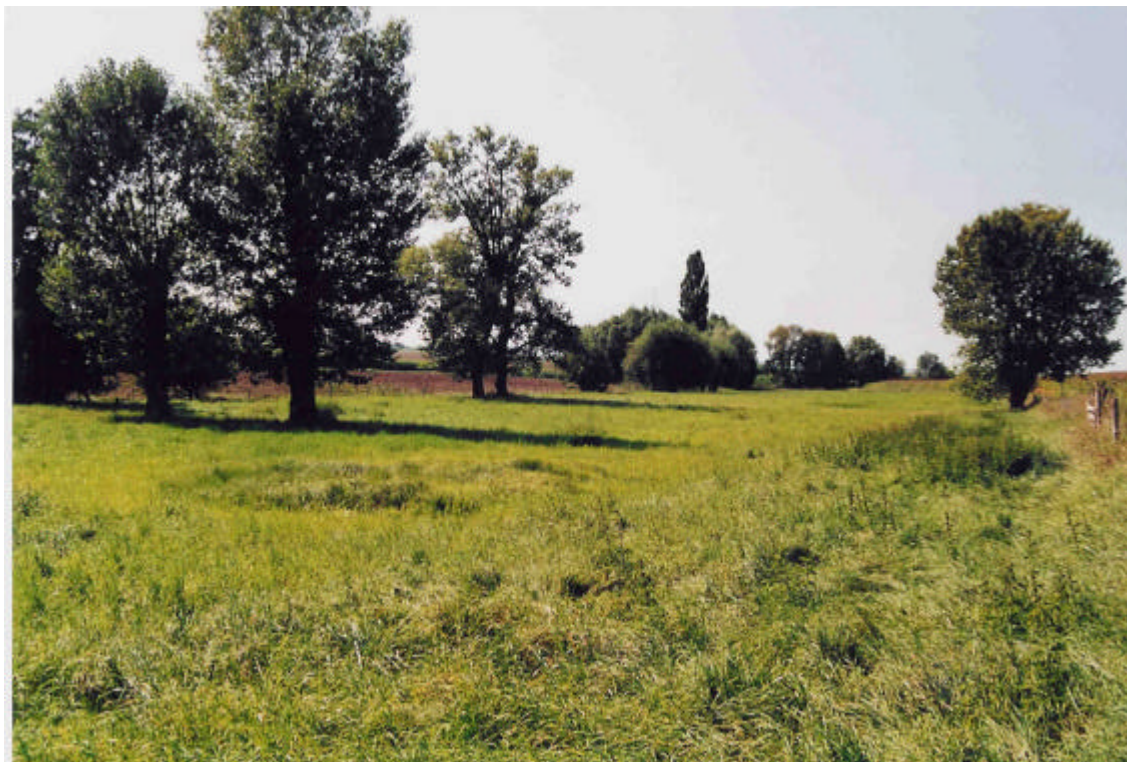
Le fond de vallée à dominante prairiale et agrémenté de quelques beaux arbres du Plaetzerbach à l'aval immédiat de la RD 79, également sur le ban de Dossenheim-Kochersberg.

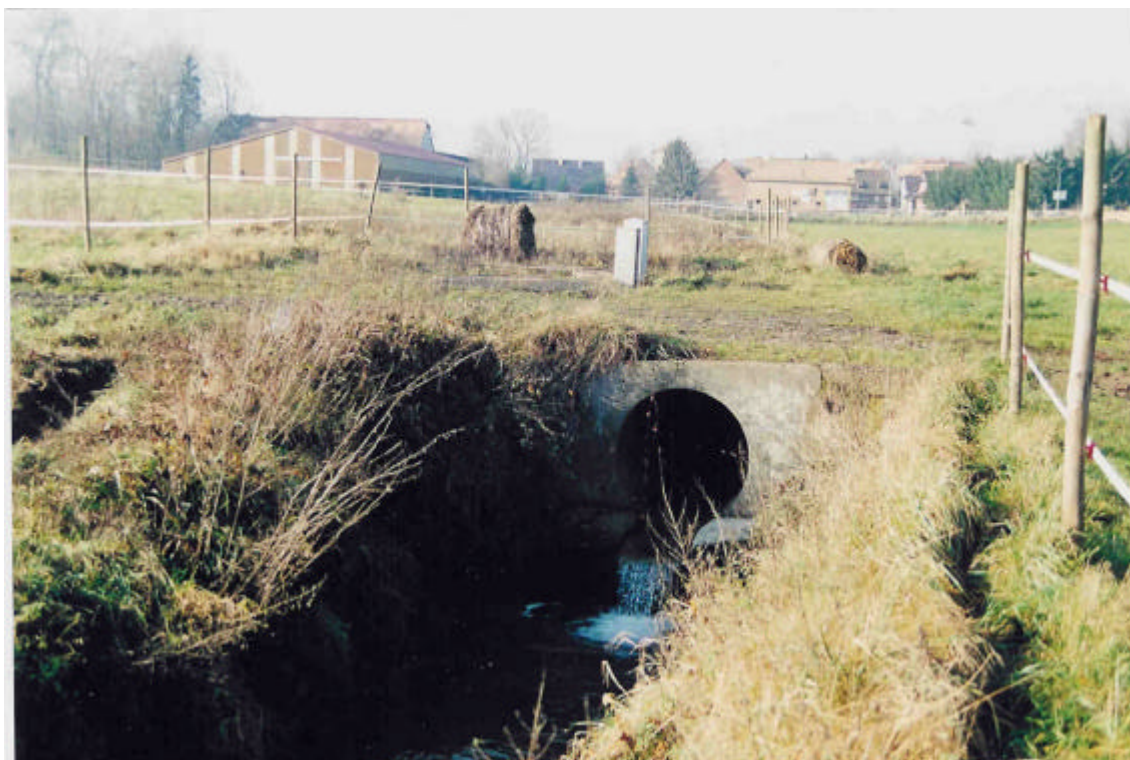
Sortie du tronçon busé de 700 m de longueur du Kolbsenbach dans la traversée de Reitwiller.

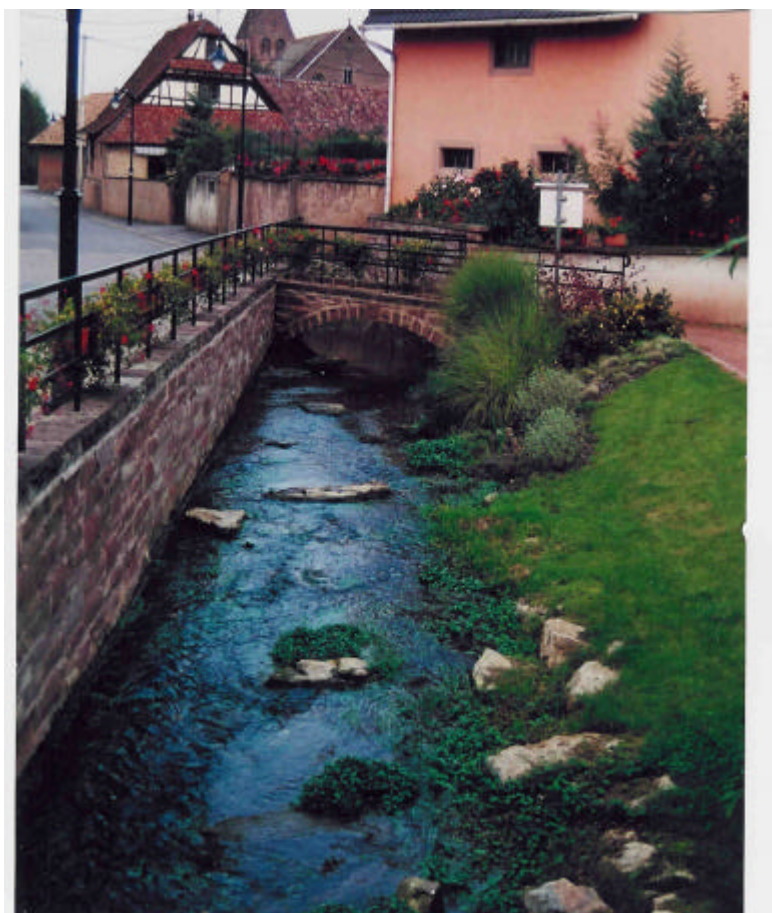
Lit mineur et berges de la Souffel réaménagés dans une optique de mise en valeur paysagère à Kuttolsheim

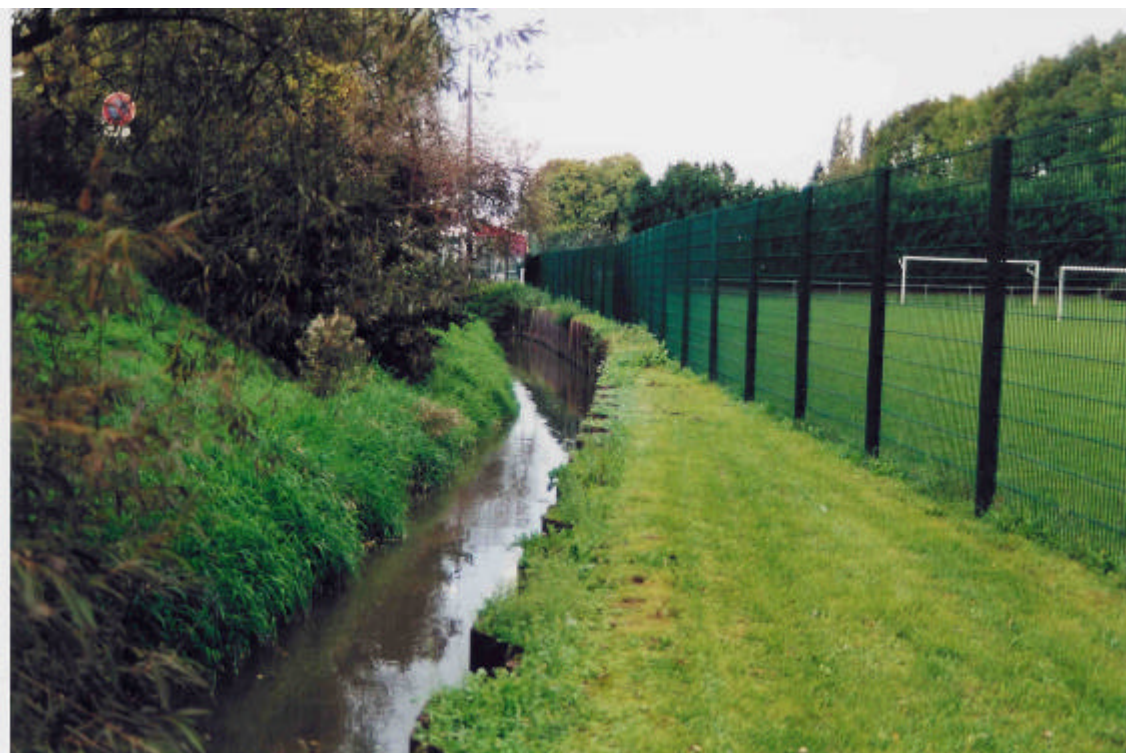
Lit majeur remblayé et berge rive droite de la Souffel constituée de palplanches métalliques au droit des terrains de sport situés à la périphérie Nord de Mundolsheim

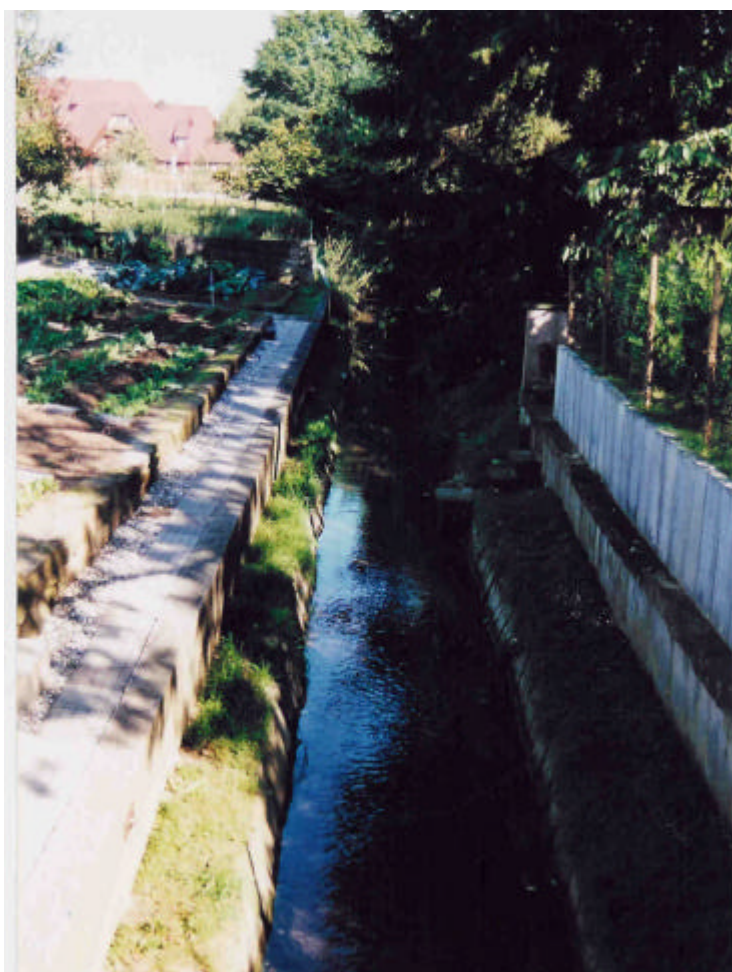
Petite section canalisée du Leisbach dans la traversée du village de Pfulgriesheim.

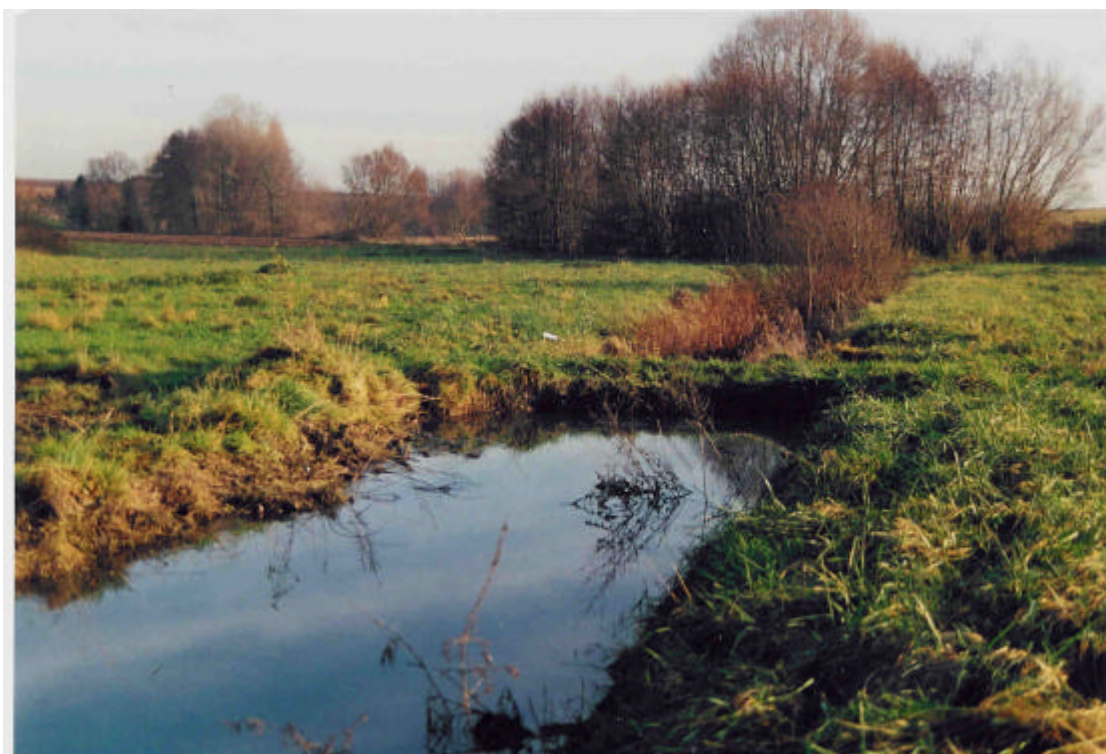
Ponceau complètement bouché et faisant obstacle à l'écoulement sur le Kolbsenbach entre Reitwiller et Pfettisheim.

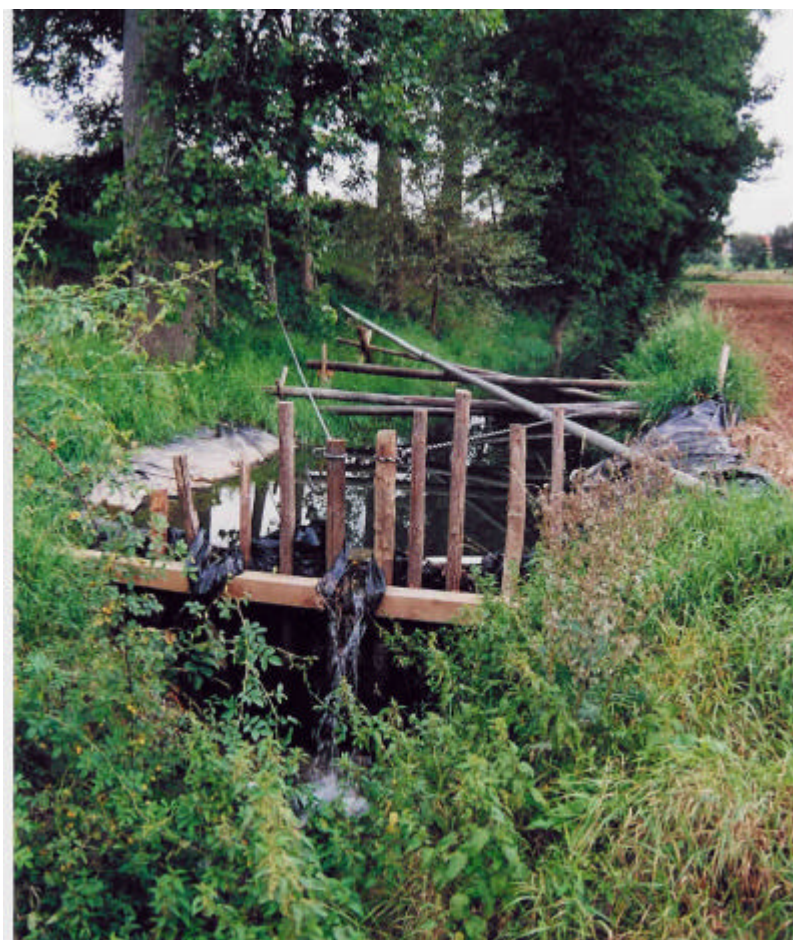
Barrage agricole pour l'arrosage des cultures, retenant l'eau en période d'étiage sur l'Avenheimerbach à l'aval du village d'Avenheim.

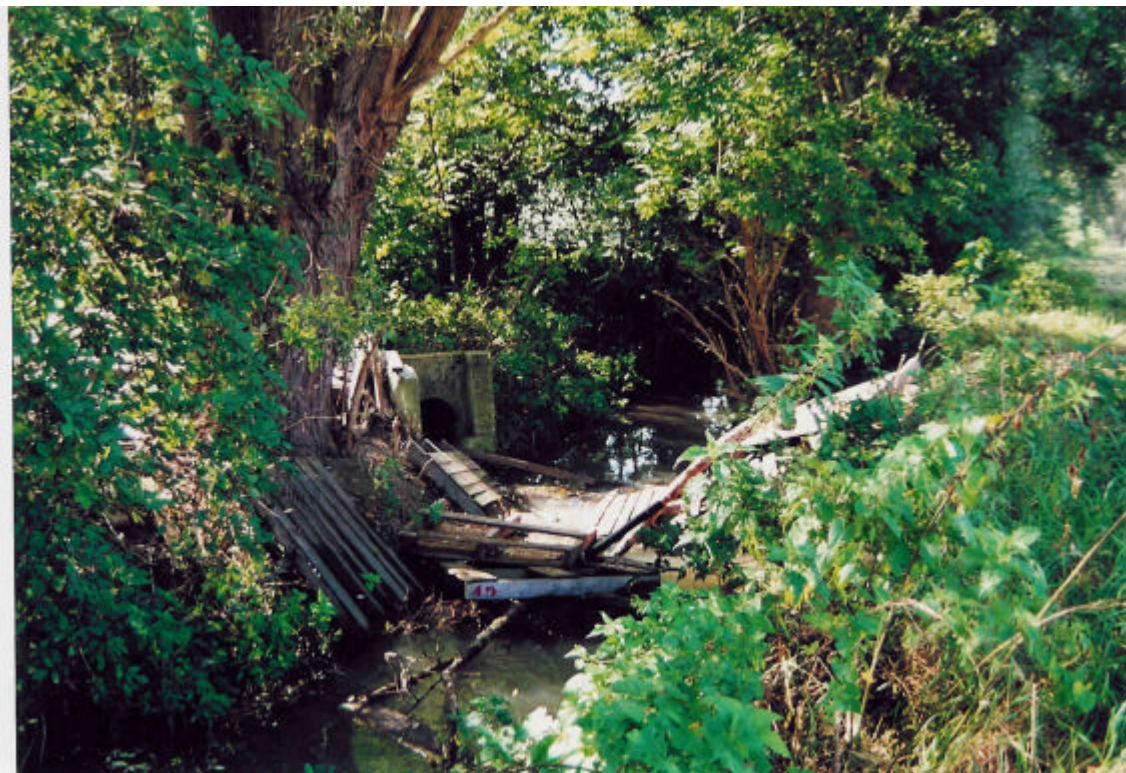
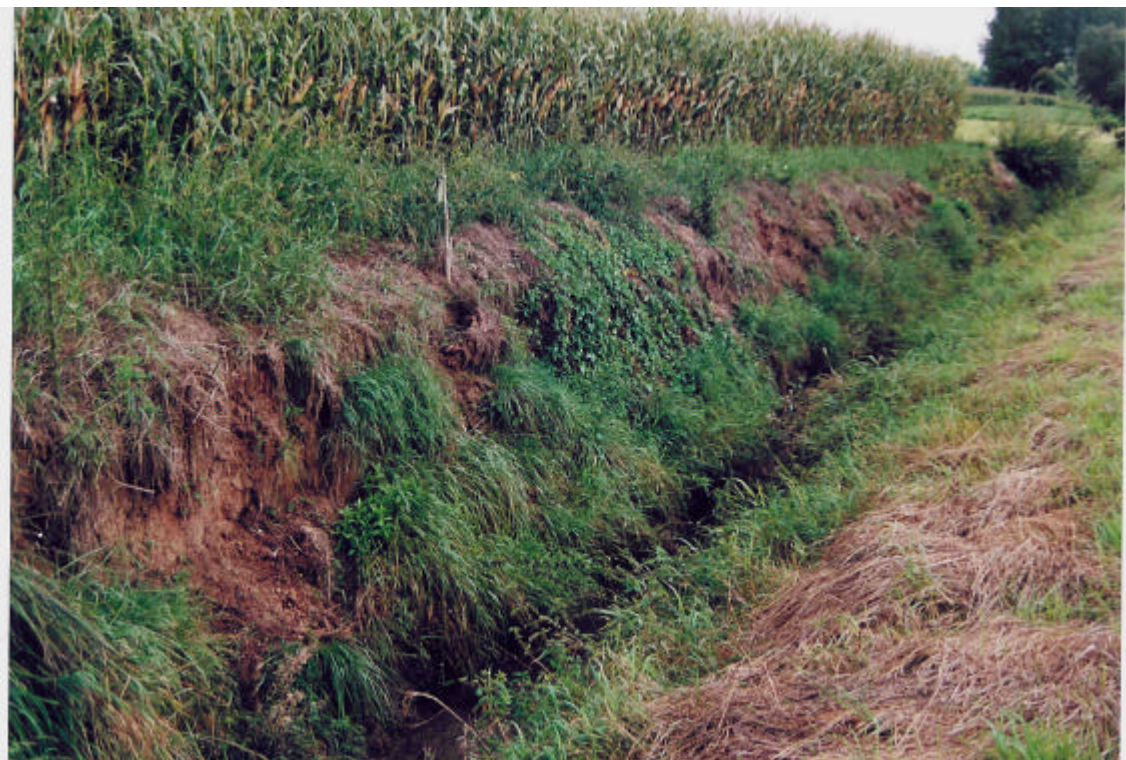
↑
Encombrement du lit mineur par des objets divers (ici des vieilles palettes en bois) ou par des accumulations de branchages formant embâcles et obstacles à l'écoulement comme ici sur la Souffel à l'aval de Stutzheim-Offenheim.
↓
