Suivi écologique des 6 étangs de la ligne Maginot aquatique suite aux travaux de restauration

Tome 6 : Etang de HIRBACH

Mai 2012

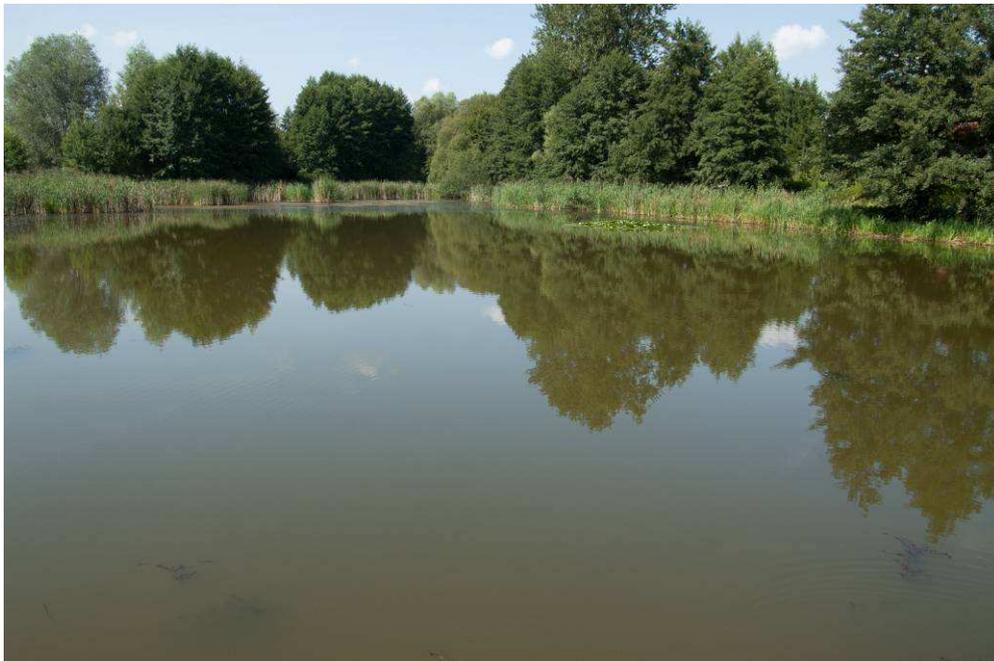
Secteur concerné par le curage et dévasage

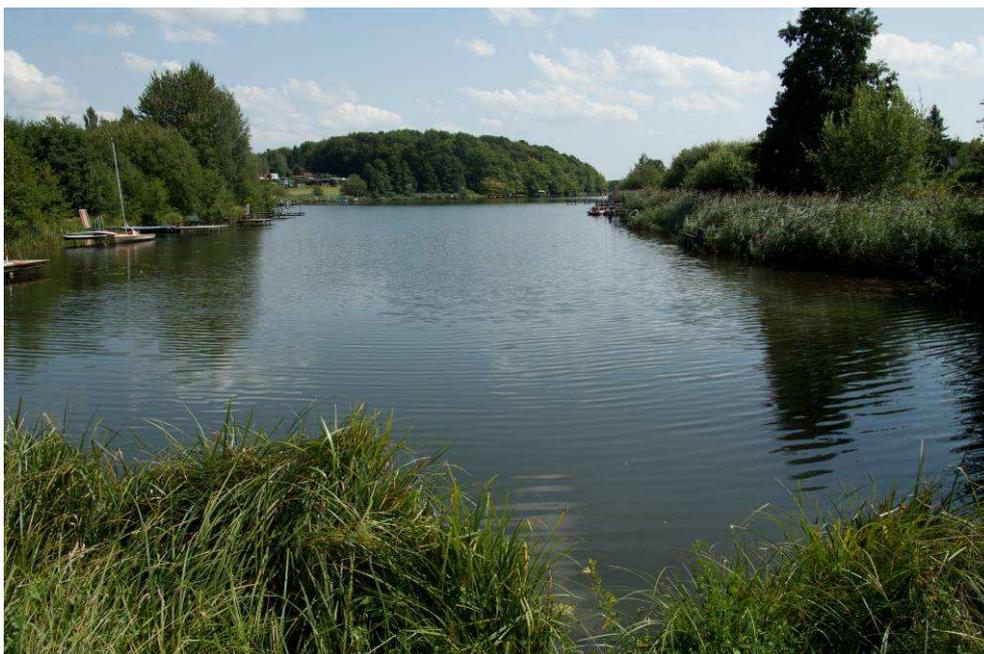
La berge au niveau de ce poste étant très érodée, des travaux de renforcement ont été conduits par la société Salix. Cependant, malgré les travaux, il semble que la berge subisse encore une forte érosion.

Secteur concerné l'engraissement des berges

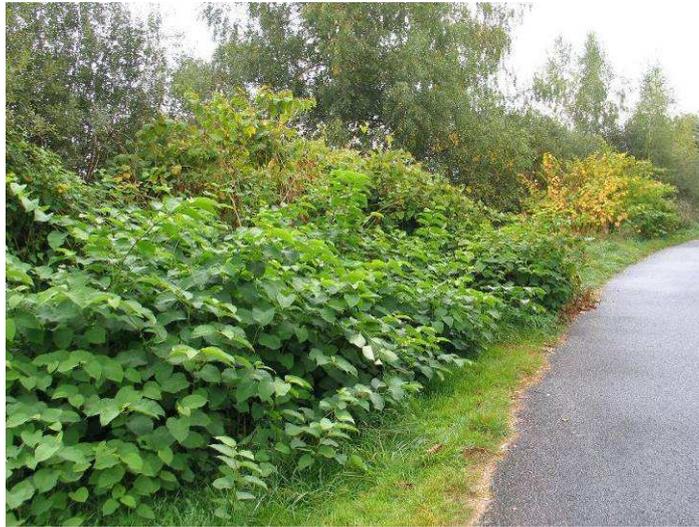
Cette station semble plutôt récente et en pleine expansion. Dans les fiches actions, ce point sera traité et des solutions seront proposées pour contenir l'espèce.

Illustration de la station située dans une cornée nord de l'étang.

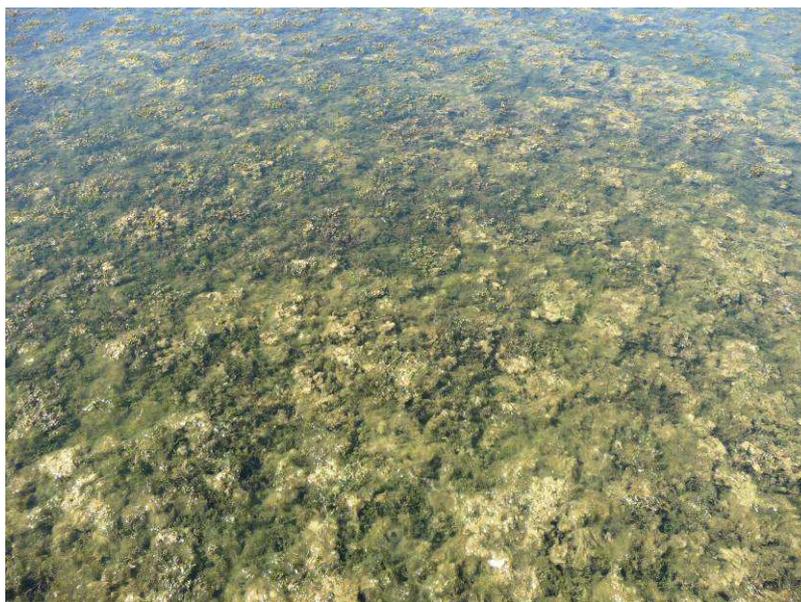
Concernant la Grande Naïade, son développement est particulièrement important sur certaines cornées de l'étang. Elle peut en effet former des tapis très denses lorsque le niveau d'eau est peu profond et peut occuper la quasi-totalité de la cornée. Ce phénomène a été observé lors de nos prospections en 2011 mais sans aucune mesure comparable avec l'importante prolifération observée en 2009. On précisera que ce phénomène était tellement important en 2009 qu'il apparaît nettement sur les photographies aériennes prises par l'IGN.

Illustration de l'eau assombrie par un dense tapis de Grande Naïade qui couvre le fond de certaines cornées (en 2011)

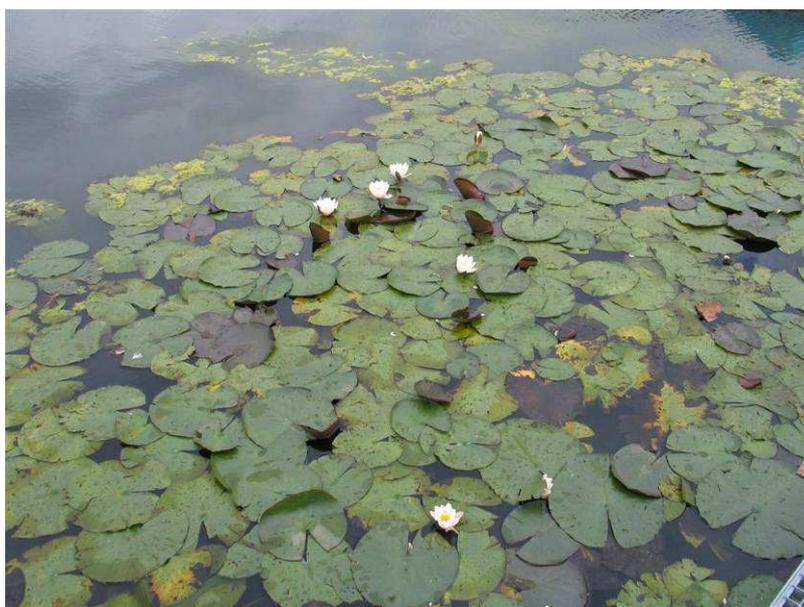
Illustration la prolifération de Grande Naiade en 2009 (Photo : Marie Lemoine / Agence de l'Eau Rhin-Meuse)

Ce point sera détaillé dans une fiche action.

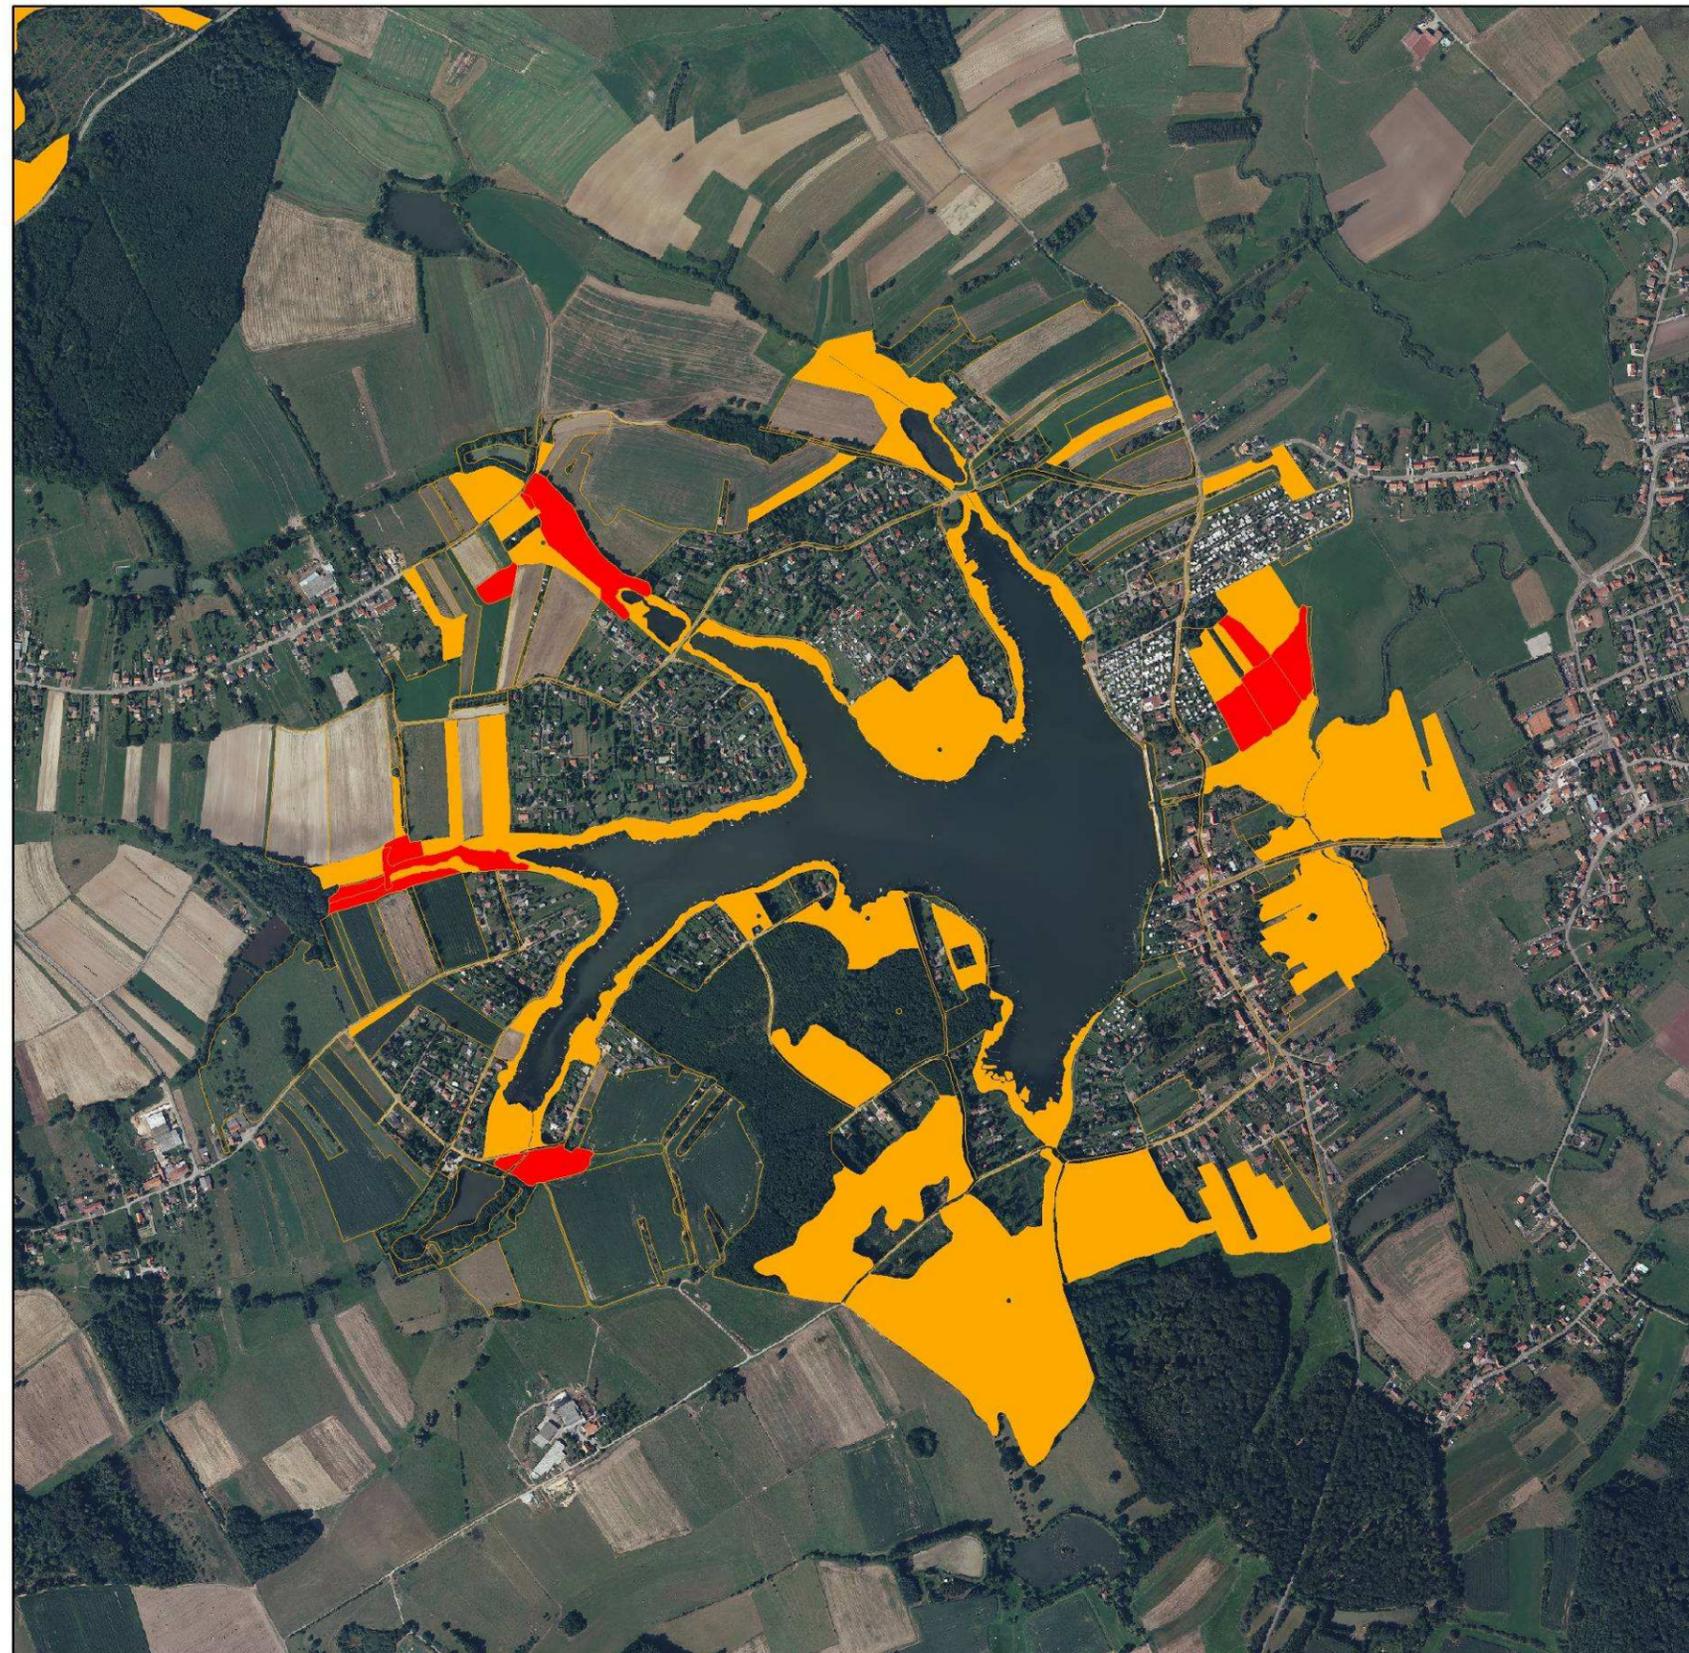
Figure 11 : Cartographie des secteurs à enjeux écologiques forts et très forts

La synthèse des enjeux écologiques est présentée en figure 11. Elle permet de mettre en évidence les secteurs qui, à l'issue des inventaires de la faune et la flore, se distinguent par un enjeu écologique fort voire très fort.

Au total, ce sont 7,3 ha de secteurs à enjeux très forts et 67,3 ha de secteurs à enjeux forts ; soit près de 24 % de la zone cartographiée rattachés à des secteurs à enjeux forts voire très forts.

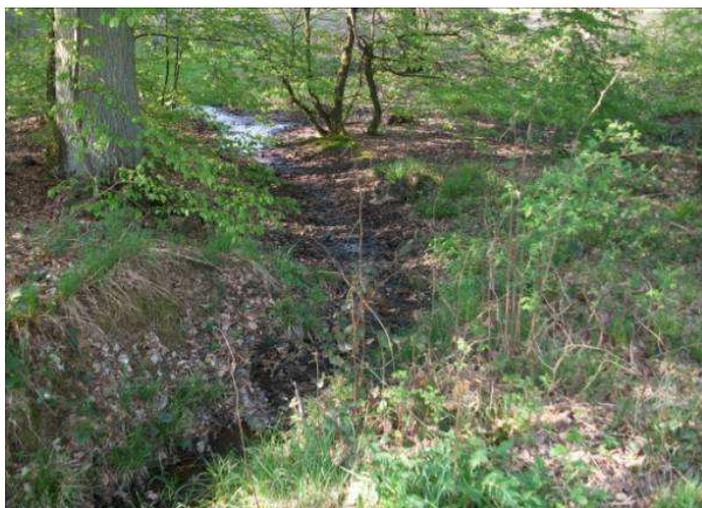
La station 1 a été placée sur un très petit affluent forestier au sud de l'étang de Hirbach. Un prélèvement a pu y être effectué en février 2011 mais l'absence d'eau lors des campagnes suivantes nous a contraints à déplacer cette station vers une station 1bis (source en bord de route, à la demande du maître d'ouvrage).

Station 1 sans eau le 18 avril 2011 (Dubost Environnement)

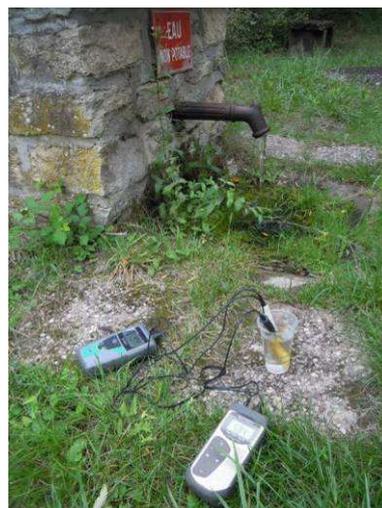
Mesures à la station 1bis le 5 septembre 2011 (Dubost Environnement)

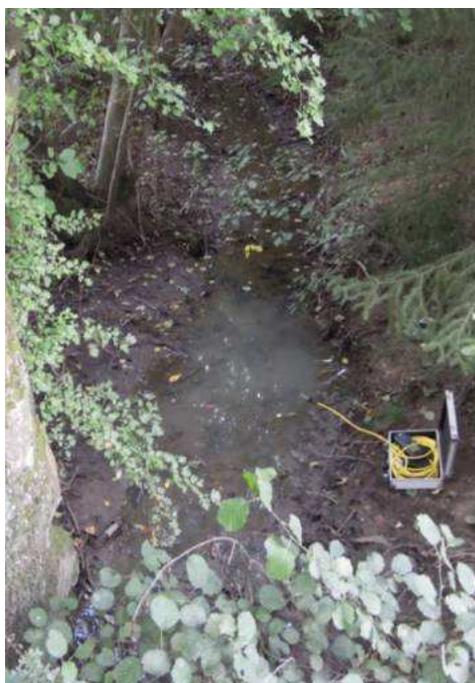
Mesures d'oxygène et de température à la station 2 le 5 septembre 2011 (Dubost Environnement)

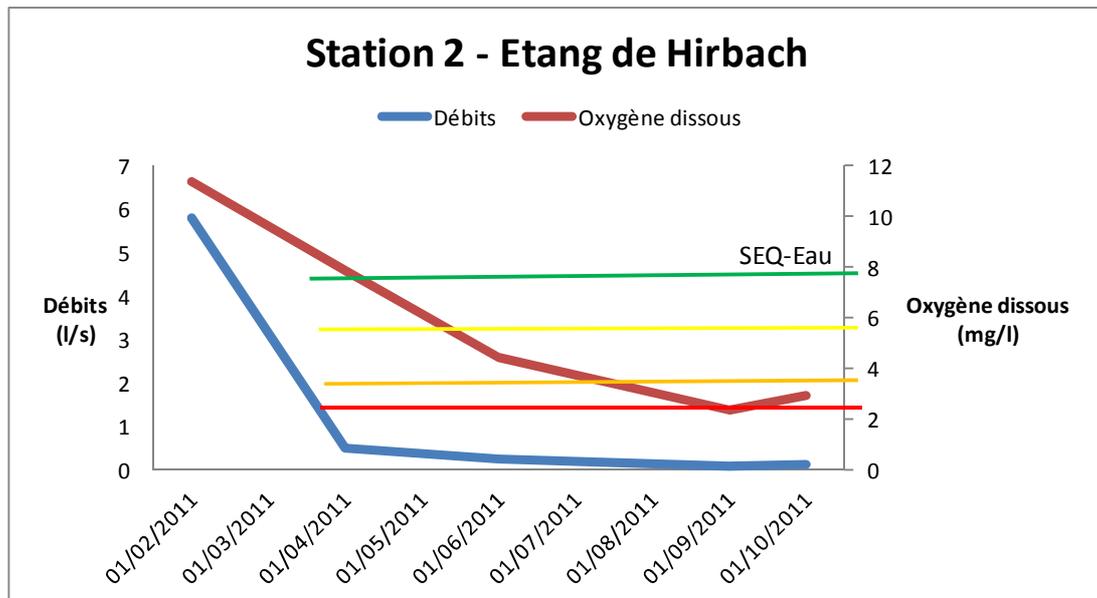
Figure 13 : Graphique d'illustration de l'évolution des débits et de l'oxygène dissous à la station 2 de l'Étang de Hirbach

En revanche, d'autres paramètres révèlent une dégradation de la qualité de l'eau avec un déclassement progressif des classes de qualités tout au long de l'année 2011. Les paramètres les plus impactants sont l'oxygène dissous ainsi que le taux de saturation en

oxygène qui passent d'une qualité « bonne » ou « très bonne » en début d'année à une qualité « très mauvaise » pour les mois de septembre et octobre.

Ces conditions de très faible oxygénation du milieu peuvent en partie s'expliquer par une diminution assez rapide (surtout entre la campagne de février et celle d'avril) du débit à la station 2 (figure 13). Cette diminution de débit accentue l'augmentation de température de l'eau, ce qui diminue la solubilité de l'oxygène et rend le milieu non propice à l'implantation d'une faune aquatique diversifiée.

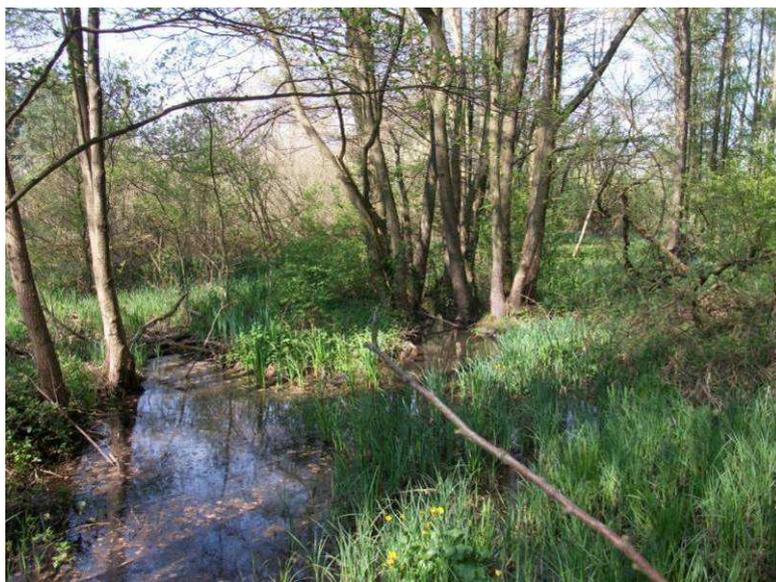
Cette station est localisée au niveau de la corne « nord-ouest » de l'étang de Hirbach, sur le ru de Gillets Etzel juste avant sa confluence avec l'étang. Cet affluent présente plusieurs petits étangs tout le long de son linéaire.

Station 3 le 18 avril 2011
(Dubost Environnement)

Les résultats de physico-chimie obtenus au niveau de la station 3 et illustrés par le tableau 7 montrent globalement une bonne qualité de l'eau à cette station, exceptée pour la DCO, au mois de juin qui atteint la classe de qualité « très mauvaise ». Ce paramètre passe de 8 mg/l O₂ le 18 avril 2011 à 95 mg/l O₂ le 9 juin 2011, ce qui semble être la conséquence d'une pollution organique ponctuelle. Des augmentations de concentration d'azote organique (NKj) et de phosphore total (Ptot) à cette même date par rapport au mois d'avril, alors que le débit est du même ordre, tendent à soutenir cette hypothèse.

Les mesures de débit diminuent progressivement du mois de février au mois de septembre passant de 4,3 l/s à 0,46 l/s puis remontent légèrement lors de la campagne d'octobre jusqu'à 0,77 l/s.

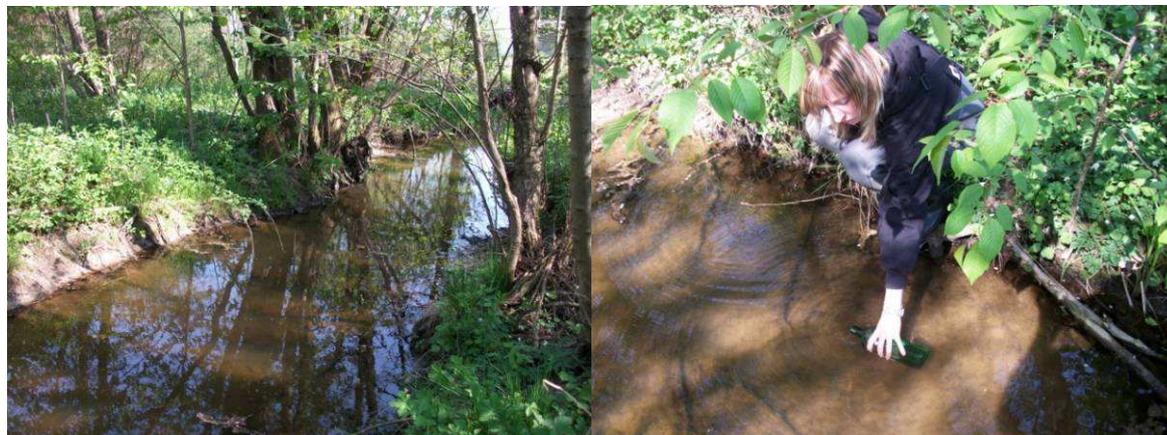
La station 4 se situe au fond de la corne « sud-ouest » de l'étang de Hirbach, au niveau du ru d'Alter Tailleur en amont de sa confluence avec l'étang de Hirbach et en aval immédiat d'un autre petit étang.

Prélèvement d'eau au niveau de la station 4 le 18 avril 2011

Les paramètres les plus déclassants pour le ru d'Alter Tailleur concernent l'oxygène dissous et le taux de saturation en oxygène pour le mois de septembre. En effet, ces deux paramètres présentent une qualité « très bonne » pour la campagne du 21 février 2011 puis leur classe de qualité diminuent jusqu'au mois de septembre, en parallèle avec la diminution des mesures de débit (assez brutale entre la campagne de février et celle d'avril et critique à partir du mois de septembre).

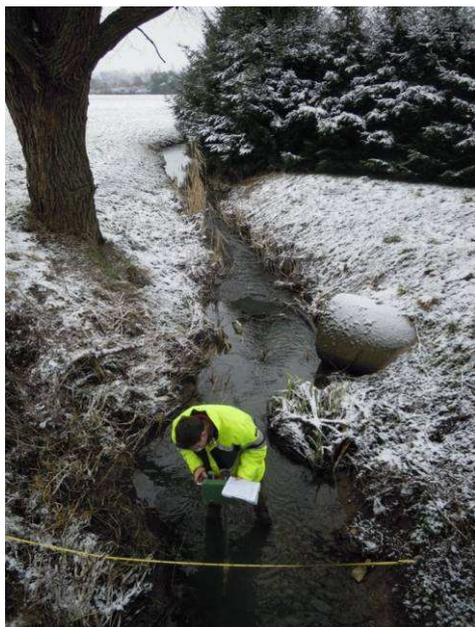
Cette station est située au niveau de l'exutoire de l'étang de Hirbach, à proximité du pont en aval immédiat de l'étang.

Mesure de débit à la station 5 (exutoire)
le 21 février 2011
(Dubost Environnement)

La station 5, située juste en aval de l'exutoire de l'étang de Hirbach et dont les paramètres étudiés sont présentés par le Tableau 9, révèle des concentrations en oxygène dissous très faible à partir du mois de juin (classe de qualité « très mauvaise »). Ces conditions d'hypoxie ne sont pas favorables à la présence d'une faune aquatique diversifiée et sont la conséquence d'une baisse assez importante du débit (surtout entre les mois de février et d'avril où le débit est divisé par 100).

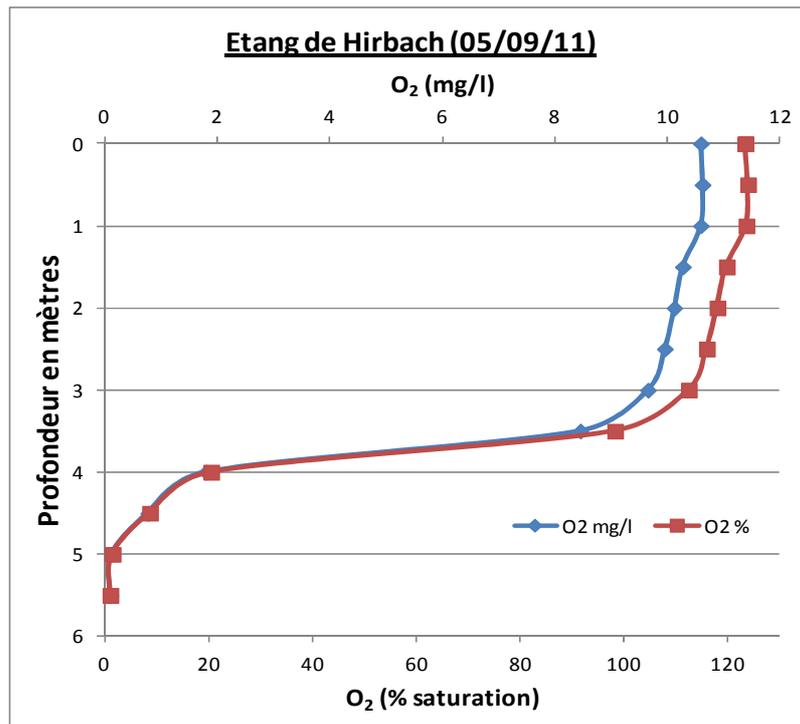
Figure 14 : Représentation graphique des profils d'oxygène dissous et du pourcentage de saturation de l'oxygène mesurés sur l'étang de Hirbach le 5 septembre 2011

Une forte consommation d'oxygène se produit donc au fond de l'étang, témoin d'une activité bactérienne assez importante impliquée dans la dégradation des matières organiques. De plus, la valeur de DCO obtenue lors de la campagne de juin met en évidence une certaine quantité de matière organique présente au niveau de l'étang.

Le second fait référence à une importante stratification de l'oxygène observée le 5 septembre sur l'étang de Hirbach avec des conditions d'hypoxie à partir de 4 m de profondeur causée par la présence de vases dans le fond de l'étang.

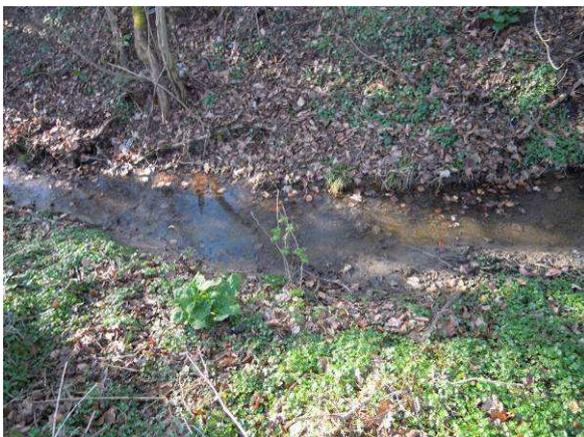
Vue générale sur le ru de Magers Weiher juste en aval de l'étang privé de Magers Weiher (Dubost Environnement)

Le ru de Magers Weiher est caractérisé par une largeur en eau d'environ 60 cm en moyenne (variable de 40 cm à 1 m) pour une faible diversité de profondeurs ne dépassant pas les 20 cm au maximum (observation du 22/03/2011). C'est un cours d'eau plutôt sinueux présentant un faciès d'écoulement homogène et lent (environ 5 cm/s). Les berges sont naturelles et stables, hautes d'environ 80 cm en moyenne (maximum 1,5 m).

La ripisylve, généralement arbustive, est présente en majorité de façon continue mais aussi en bosquets épars par endroits laissant place à une strate herbacée, surtout en rive gauche. Le ru de Magers Weiher est donc globalement couvert (supérieur à 75% d'ombrage). La nature du fond est principalement limoneux colmaté par de la litière et des végétaux.

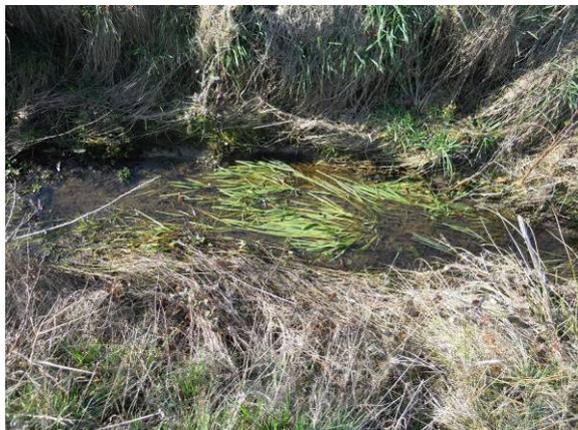
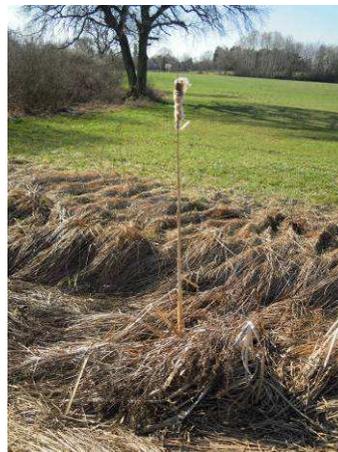
Glycéries présentent au niveau du ru de Magers Weiher (Dubost Environnement)

Massettes présentent au niveau du ru de Magers Weiher (Dubost Environnement)

La végétation aquatique est caractérisée par la présence de carex, d'iris, de roseaux, de massettes (photo ci-dessus) et de joncs sur environ 30% du linéaire mais aussi par de la glycérie (photo ci-dessus).

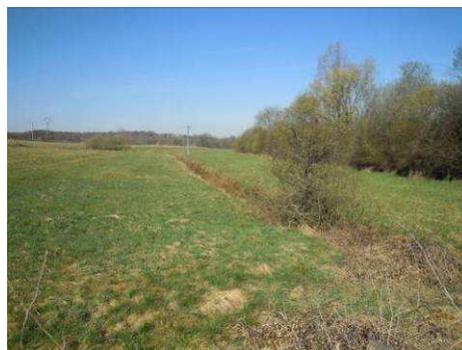
Le ru de Magers Weiher possède plusieurs annexes hydrauliques dont des prairies inondables ainsi qu'une dépression humide à l'extrémité du petit sous-affluent qui conflue avec la partie médiane du linéaire du ru de Magers Weiher (photo ci-contre).

Sous-affluent du ru de Magers Weiher situé entre les deux petits étangs (Dubost Environnement)

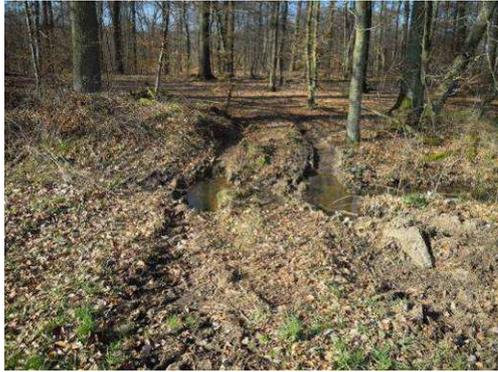
Gué en lisière de la forêt de Stangenwald, en amont du ru de Magers Weiher (Dubost Environnement)

Plusieurs obstacles à l'écoulement ont pu être observés tout au long du cours d'eau dont, les digues d'étangs, deux buses pour des chemins agricoles et un gué non loin de la RD 156d (photo ci-contre). Toutefois, la localisation en toute tête de bassin n'implique pas d'enjeu particulier quant à la continuité écologique des ruisseaux. Les écoulements sont déjà naturellement faibles et localement limités par la végétation qui colonise le lit mineur et/ou des hauteurs d'eau de quelques centimètres seulement.

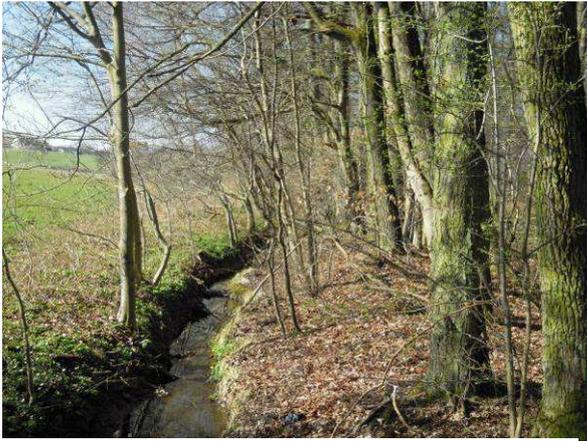
L'Altbachgraben prend sa source en lisière de la forêt de Stangenwald, près de Hilsprich non loin de la RD 156d (photo ci-dessous). Il parcourt environ 2 km d'abord en milieu forestier puis au travers de prairies et cultures et passe à proximité de plusieurs étangs privés situés au niveau de Castviller avant de se jeter dans l'étang de Hirbach.

Vue générale de l'Altbachgraben en lisière de la forêt de Stangenwald (Dubost Environnement)

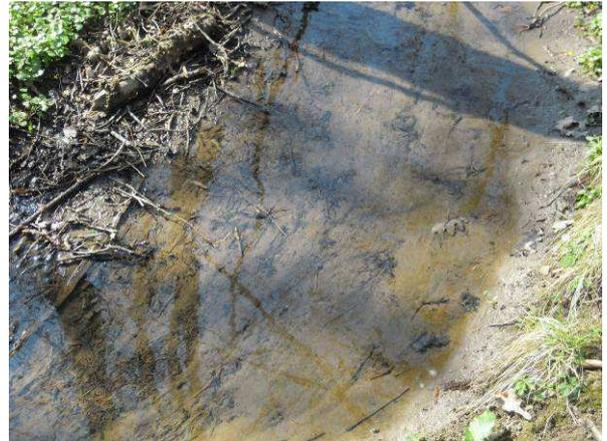
Substrats composés essentiellement de limons colmatés par de la vase et de la litière (Dubost Environnement)

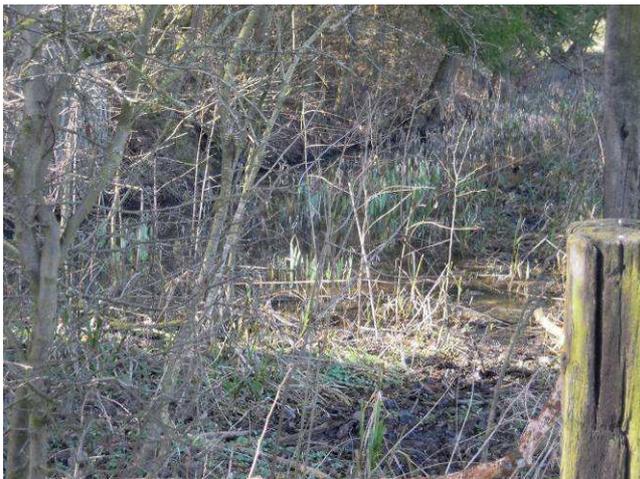
Végétation aquatique représentée par des iris au niveau de l'Altbachgraben (Dubost Environnement)

La végétation aquatique est présente au niveau du cours d'eau et est majoritairement composée d'hélophytes : iris (photo ci-contre), carex, roseaux, massettes et joncs mais aussi d'hydrophytes comme la glycérie.

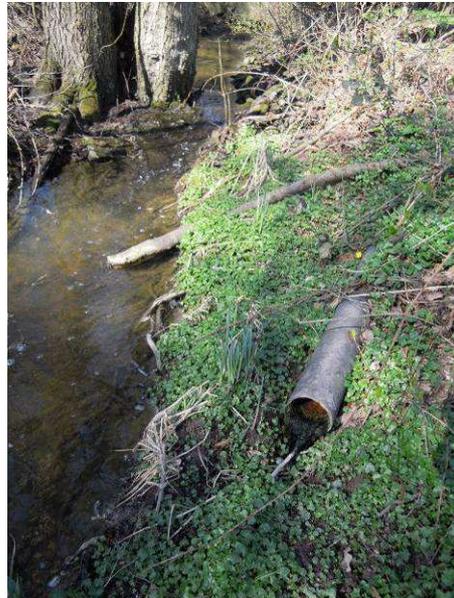
De nombreuses annexes hydrauliques comme des prairies inondables, des étangs, des dépressions et des zones humides sont présentes tout au long du cours d'eau et notamment plusieurs mares situées juste en aval de la RD 156d. Cependant le grand nombre d'étangs à proximité de l'Altbachgraben entraîne la présence de nombreux rejets au niveau du cours d'eau (photo ci-dessous).

*Rejet d'étang au niveau de l'Altbachgraben
(Dubost Environnement)*

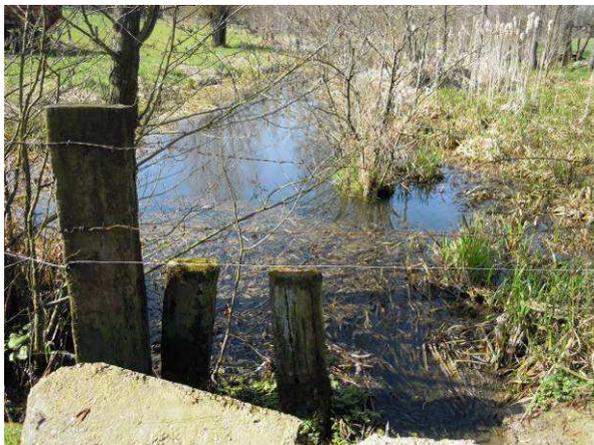
*Retenue d'eau créée par un passage de chemin à hauteur de Castviller
(Dubost Environnement)*

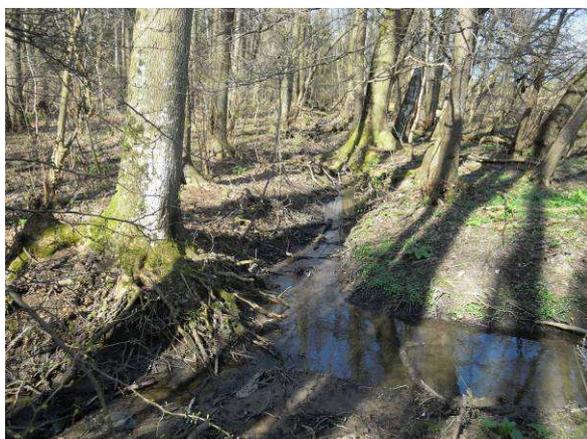
Le ru de Gillets Etzel est caractérisé par une largeur en eau de 1 m au maximum (60 cm en moyenne), des profondeurs ne dépassant pas les 20 cm et des faciès d'écoulement peu variés, globalement lents (observation du 22/03/2011). C'est un cours d'eau sinueux bordé par une ripisylve à deux strates (arborescente et arbustive) présente en majorité de façon semi-continue mais également de façon continue en zone boisée (photo ci-dessous). Plus en aval, l'absence de ripisylve fait place à une strate herbacée (photo ci-dessous).

Vue sur le ru de Gillets Etzel au niveau de sa confluence avec un affluent en aval de l'étang privé de Gillets Etzel (Dubost Environnement)

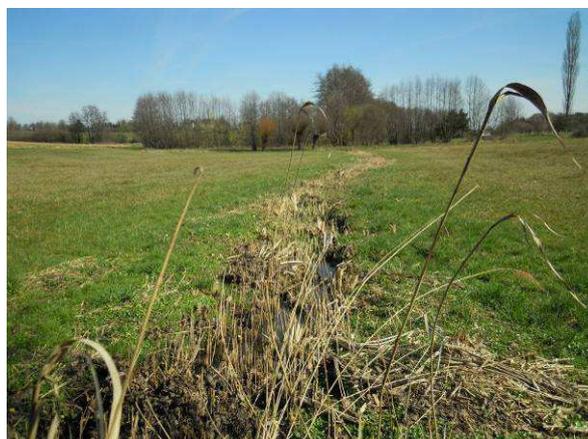
Vue sur le ru de Gillets Etzel en milieu prairial / absence de ripisylve (Dubost Environnement)

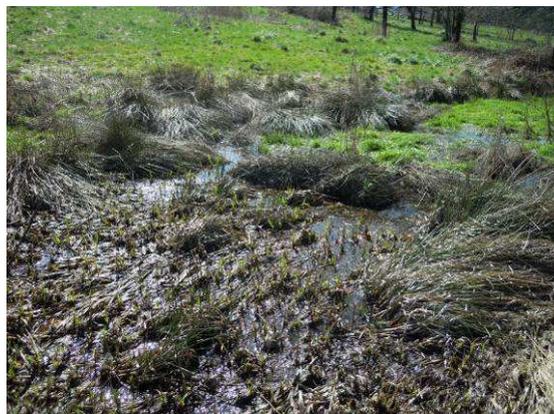
*Pousses d'iris présentes au niveau du ru
de Gillets Etzel
(Dubost Environnement)*

Les berges sont naturelles et stables et hautes d'environ 50 cm en moyenne. La végétation aquatique est représentée par des iris (photo ci-dessous), des carex, des roseaux, de l'ache, des lysimaques mais aussi de la caltha des marais (photo ci-dessous).

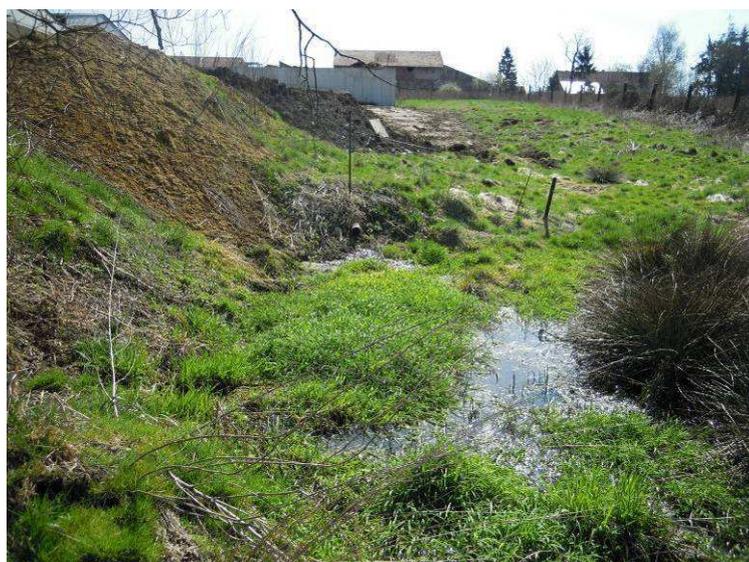
Deux rejets à proximité d'élevages bovins forment des zones de dépôt de couleur très noires et d'une certaine odeur (photo ci-dessous).

*Présence d'un rejet à proximité d'une zone d'élevage de bovins
entraînant la formation d'une zone de dépôt
(Dubost Environnement)*

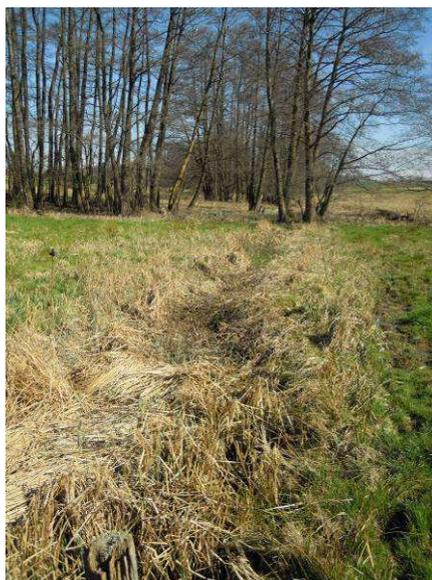
Ce cours d'eau présente un écoulement très faible (voire absent) et diffus, de type marécageux avec un lit plutôt indistinct (photo ci-dessous). La profondeur d'eau est de 15 cm en moyenne (observation du 22/03/2011).

Vue sur le ru d'Alter Tailleur présentant des écoulements plutôt diffus de type marécageux (Dubost Environnement)

Toute la partie amont du cours d'eau (en amont du chemin de la fontaine à Morsbronn) est à sec et le secteur aval, situé juste avant l'étang de Hirbach, se décline en zone humide (22/03/2011)

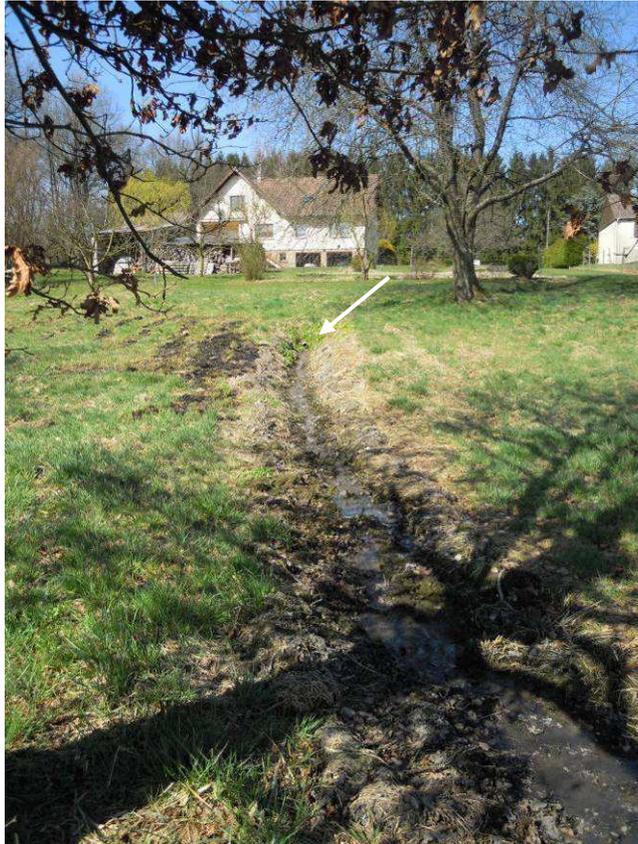
*Vue de l'alimentation du ruisseau au niveau de la source, constituée par un rejet privé de puits et d'eaux usées dans un jardin
(Dubost Environnement)*

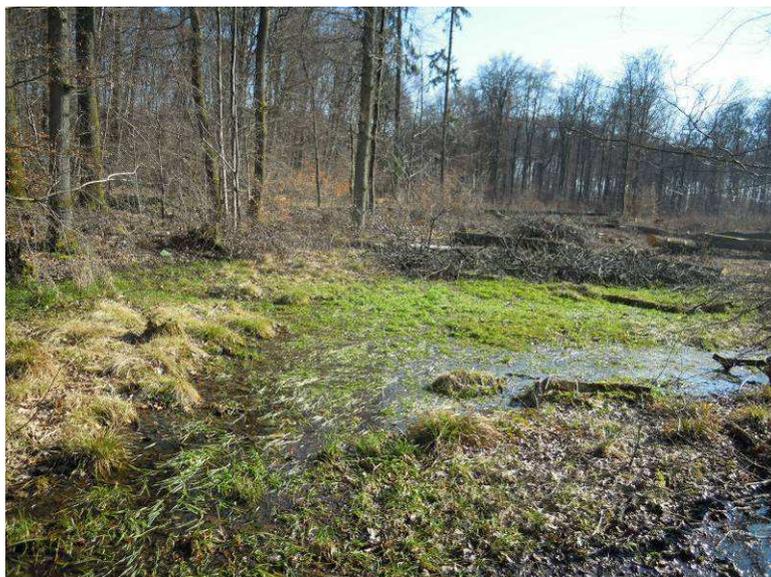
Il n'a pas été fait de diagnostic physique concernant le ru de Hohwald le 21/03/2011 car il s'agit plutôt d'une zone marécageuse avec un lit non défini (photo ci-dessous).

Vue sur le ru du Hohwald défini plutôt comme une zone marécageuse (Dubost Environnement)

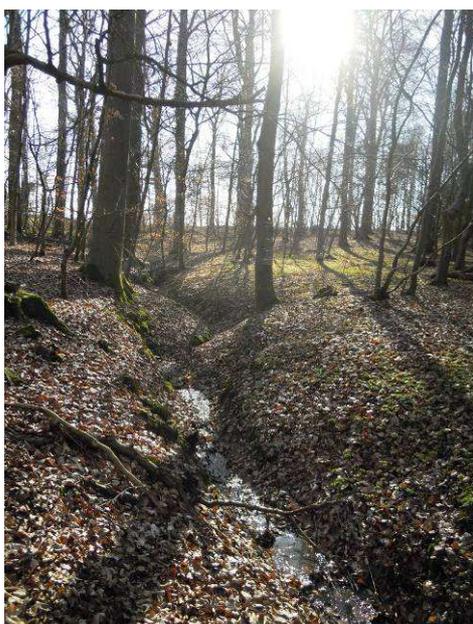
Le ru de Houléhof prend sa source dans la forêt du même nom (pas de lit mineur en amont contrairement à ce qui est indiqué sur la carte IGN). Le lit majeur de ce cours d'eau est exclusivement forestier (photo ci-dessous) avec quelques habitations dans la partie aval.

Vue générale du ru de Houléhof en milieu forestier
(Dubost Environnement)

Le ru de Houléhof présente une largeur en eau d'environ 50 cm en moyenne (largeur plein bord d'1,5 m en moyenne) pour de très faibles hauteurs d'eau de l'ordre de 5 cm au maximum (observation du 21/03/2011). C'est un ruisseau assez sinueux avec des faciès d'écoulement homogènes et lents (inférieurs à 5 cm/s).

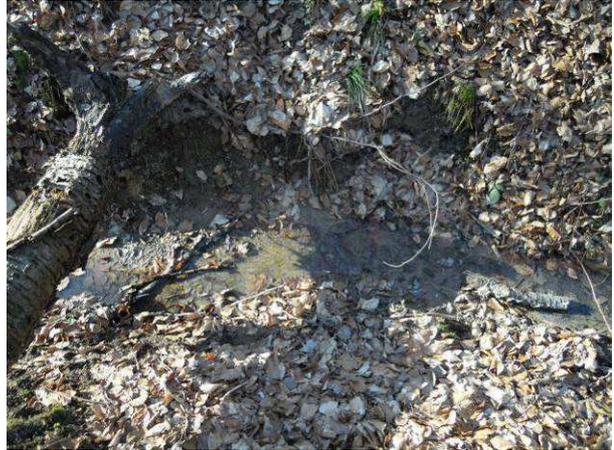
Substrats du ru de Houléhof composés majoritairement de limons colmatés par de la litière (Dubost Environnement)

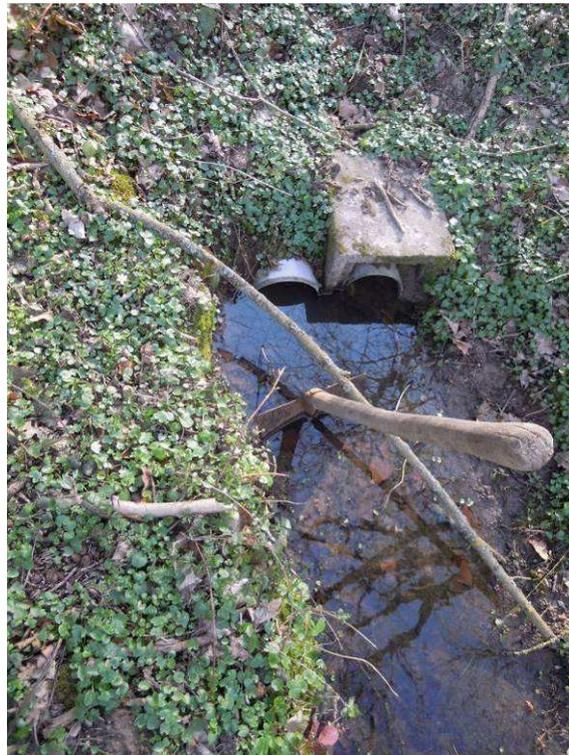
Buse au niveau du ru de Houléhof pour le passage d'un chemin d'habitation (Dubost Environnement)
