Etude pour l'élaboration de l'inventaire des zones humides sur le périmètre du SAGE de la Largue

Fiches descriptives des zones humides dégradées

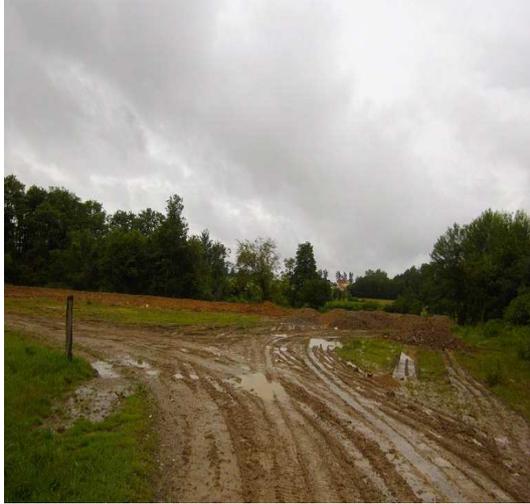
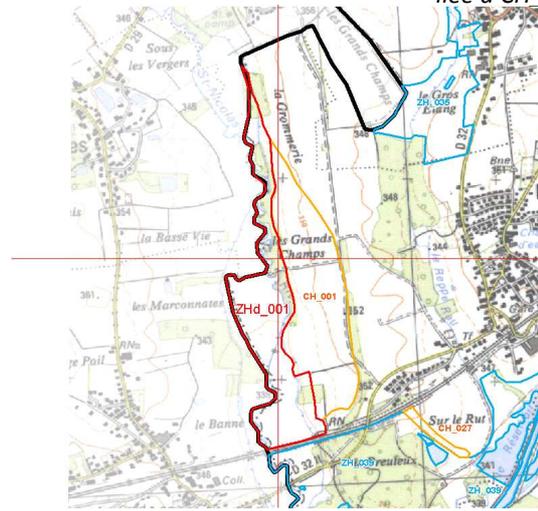
Localisation administrative : MONTREUX-VIEUX

Description du site : Vallée du Saint-Nicolas partiellement détruite par du remblais, des dépôt de débris végétaux et tout autre matériau permettant le comblement du deuxième bras du cours d'eau. Le remblais détruit les habitats et favorise l'apparition d'espèces indésirables.

Comblement et stockage de déchets végétaux. Remblais pour la mise en culture.

Remarques : Présence de remblais récents présageant un comblement total de la zone sous peu.

Remblais généralisé sur la totalité des berges. Captage de Montreux-Vieux en amont de la zone (problème de qualité de l'eau).

Préconisations pour restaurer la zone : Suppression des remblais le long du Saint-Nicolas : empêcher les nouveaux dépôts et évacuer les dépôts existants (volume important). Laisser la zone se régénérer naturellement.

Suppression d'une buse et mise en place d'un passage à gué.

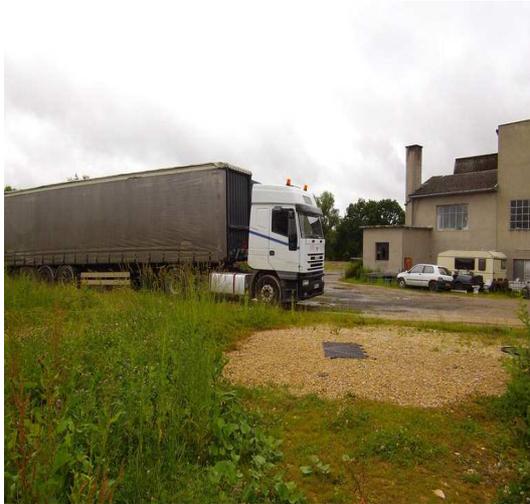
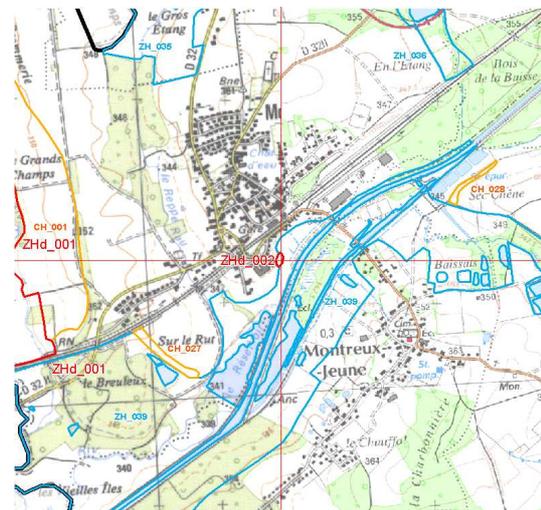
Localisation administrative : MONTREUX-VIEUX

Description du site : Zone humide remblayée en partie pour créer un parking pour poids lourds.

Remblais pour l'urbanisation (parking pour poids lourds).

Préconisations pour restaurer la zone : Suppression du remblais. Rétablissement de la zone humide par la suppression des cailloux installés en vue de l'entrepôt de véhicules lourds.

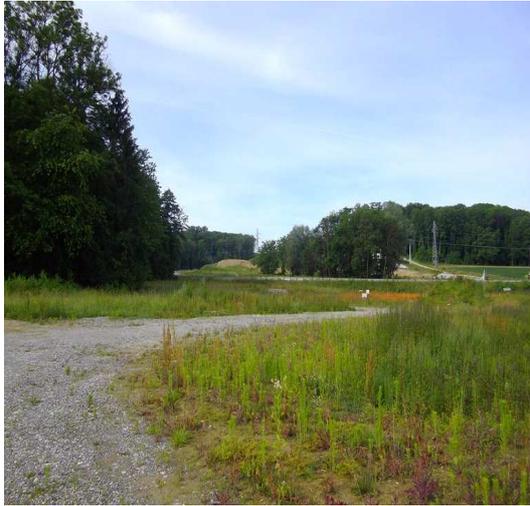
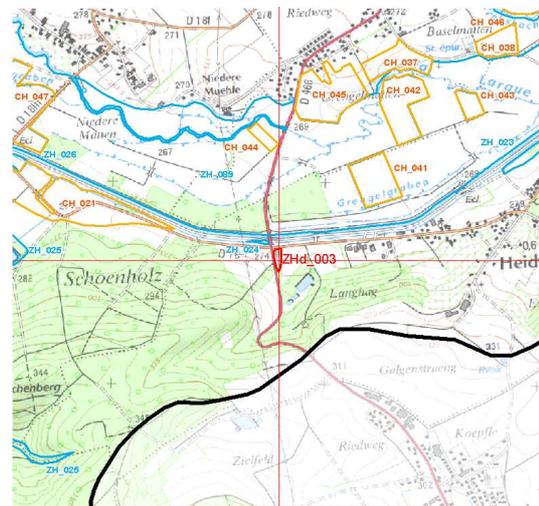
Localisation administrative : HEIDWILLER

Description du site : Zone humide riche en espèces floristiques (carex, joncs, rumex, aulnes...) dont une grande partie a été remblayée (route) et creusée dans le but de créer un bassin de rétention des eaux de ruissellement issues du croisement routier adjacent.

Remblais pour la mise en place d'un bassin de rétention et l'accès à ce bassin.

Préconisations pour restaurer la zone : Maintenir la fonction naturelle de rétention des eaux de la zone humide. Ne pas créer de bassin de rétention spécifique.

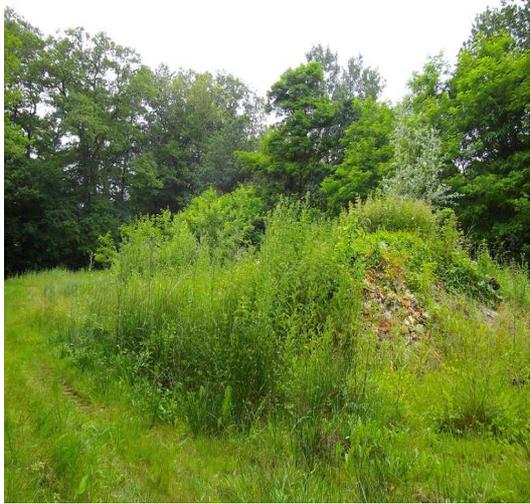
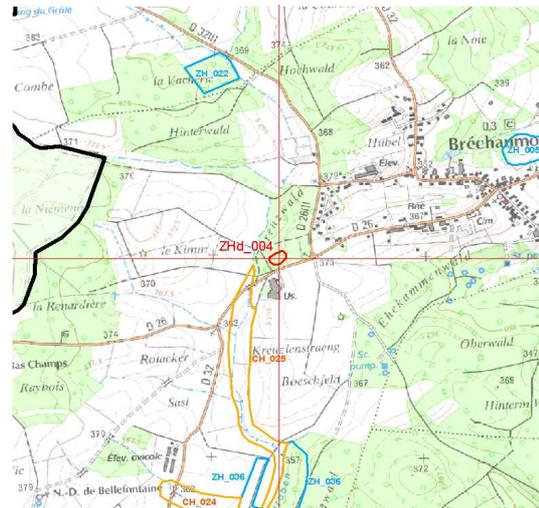
Localisation administrative : BRECHAUMONT

Description du site : Présence de carex et de joncs dans zone à dominante humide. Dépôt de gravats limitant le développement de la zone.

Dépôt de déchets verts.

Remarques : Gravats sur la totalité de la zone.

Préconisations pour restaurer la zone : Retrait de l'ensemble des gravats déposés puis laisser la zone se régénérer naturellement.

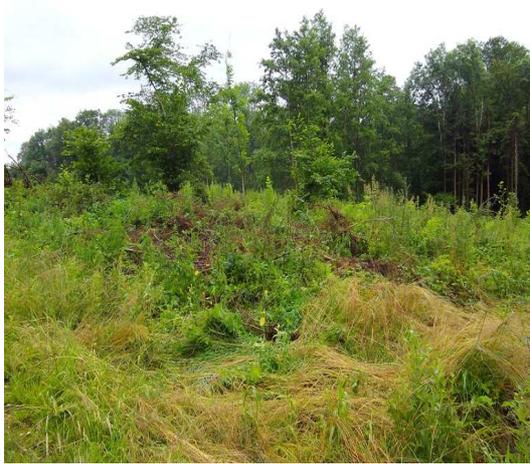
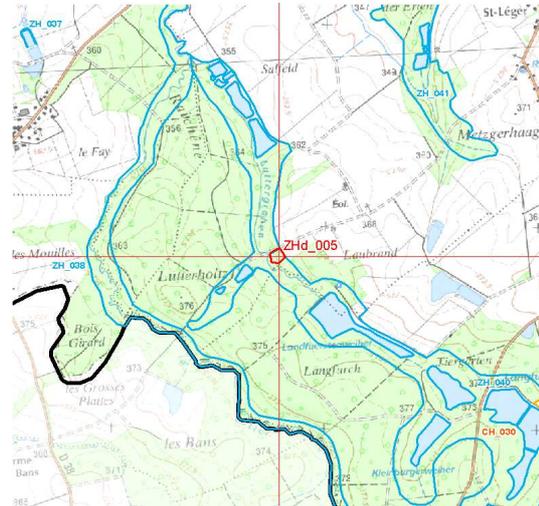
Localisation administrative : MANSPACH

Description du site : Dépôt de débris végétaux dans zone humide forestière. Etouffement de la végétation.

Stockage de déchets

Préconisations pour restaurer la zone : Retrait des débits végétaux.

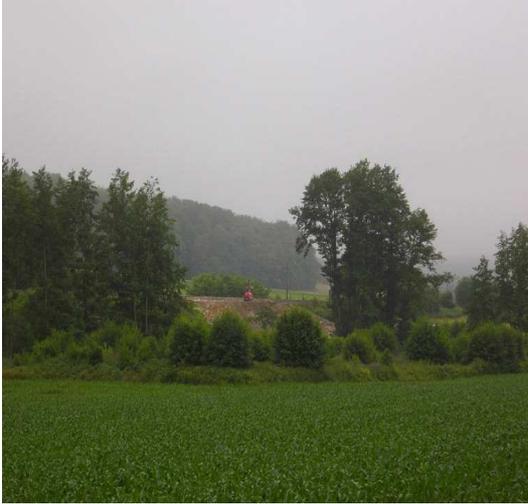
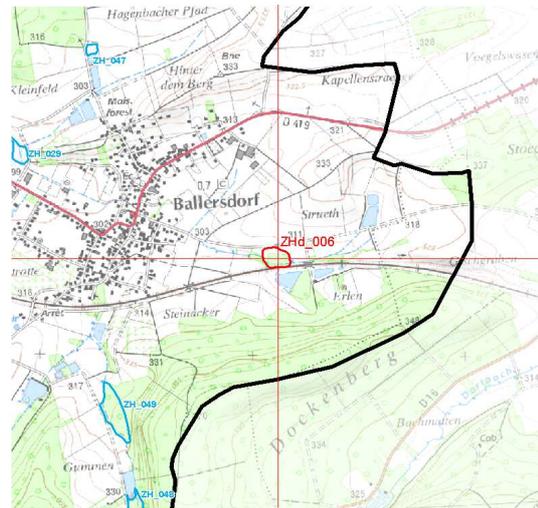
Localisation administrative : BALLERSDORF

Description du site : Remblais en cours, à proximité de la voie ferrée. Dégradation d'un fourré humide.

Remblais.

Remarques : Présence de camions, voitures. Finalité du remblais indéterminée.

Préconisations pour restaurer la zone : Supprimer le remblais.

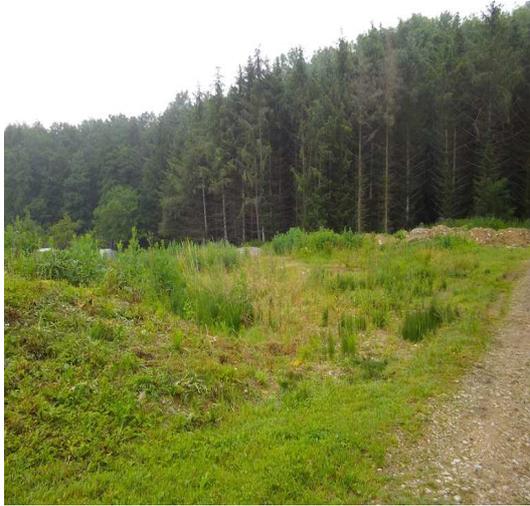
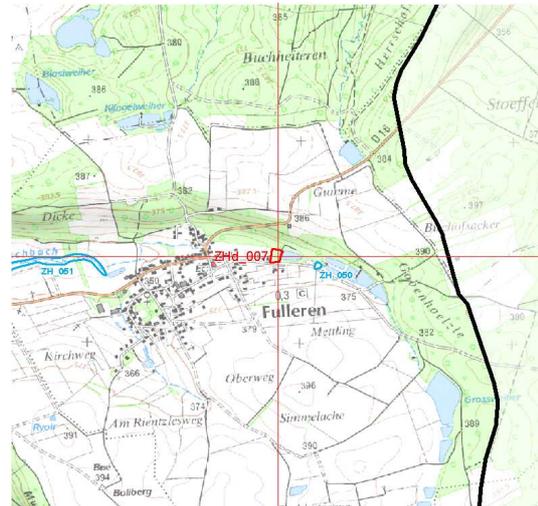
Localisation administrative : FULLEREN

Description du site : Dépôt de gravats sur zone humide à prêles et hélophytes.

Dépôt de gravats.

Préconisations pour restaurer la zone : Retrait des gravats.

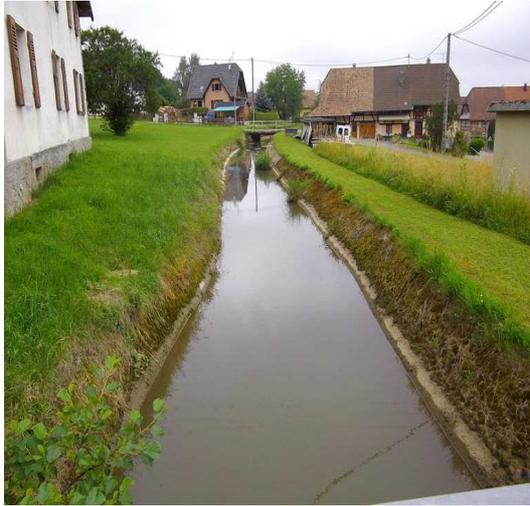
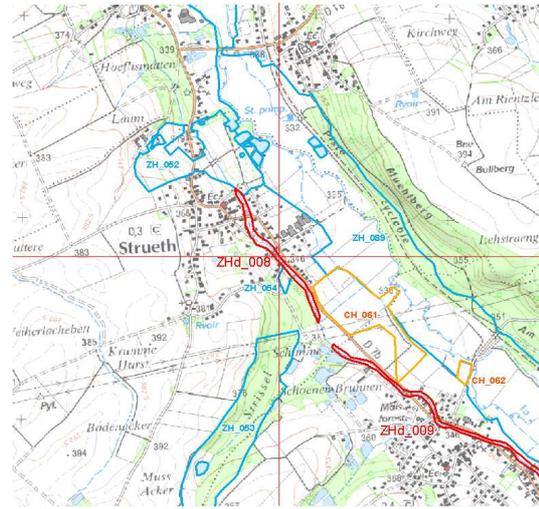
Localisation administrative : STRUETH

Description du site : Berges bétonnées du cours d'eau dans la traversée de Strueth. Les capacités épuratrices des berges sont inexistantes, le cours d'eau ne possède aucune zone d'extension.

Berges bétonnées.

Remarques : L'étanchement de ces berges permet de diminuer les pertes d'eau de la Rigole et ainsi d'augmenter le débit restant dans la Largue.

Préconisations pour restaurer la zone : Protection des berges par génie végétal (suppression des plaques bétons et adoucissement des berges). Attention aux conflits d'intérêts (aménagement hydraulique vs renaturation du site).

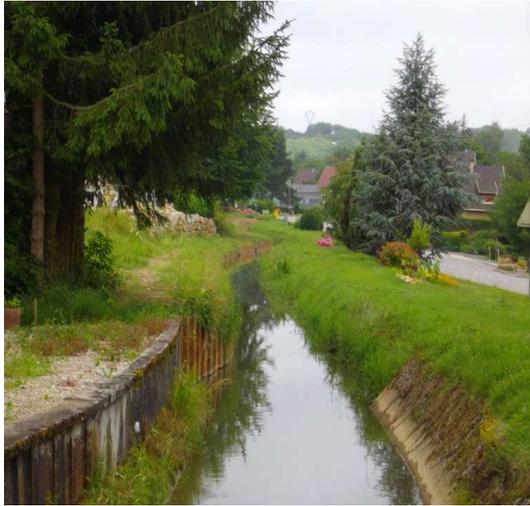
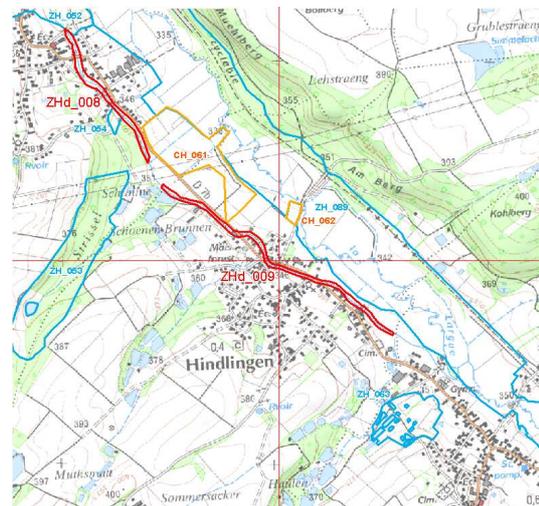
Localisation administrative : HINDLINGEN, STRUETH

Description du site : Berges du cours d'eau protégées par des palplanches dans la traversée de Hindlingen.
Les capacités épuratrices des berges sont inexistantes, le cours d'eau ne possède aucune zone d'extension.

Protection de berges par des palplanches.

Préconisations pour restaurer la zone : Protection des berges par génie végétal (suppression des plaques bétons et adoucissement des berges).

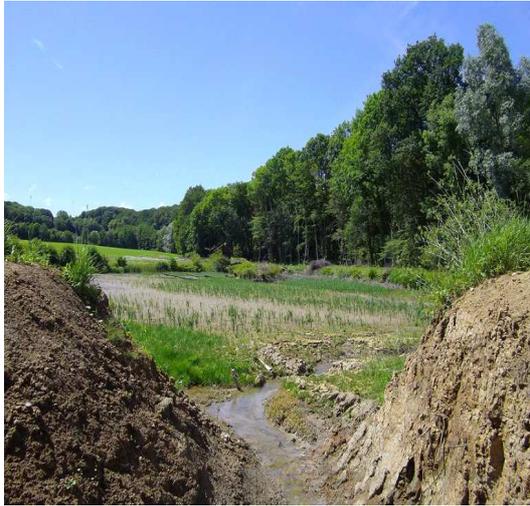
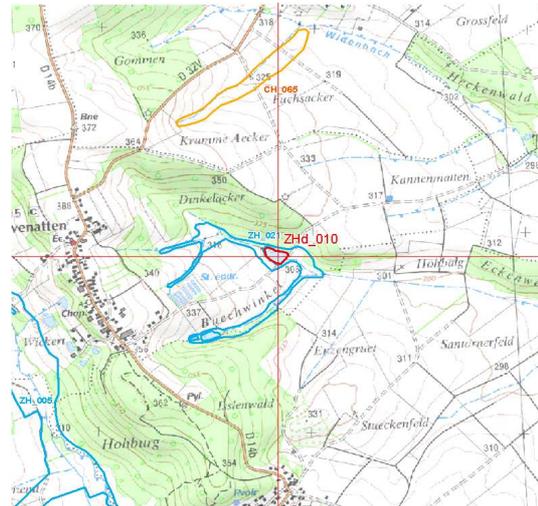
Localisation administrative : GUEVENATTEN

Description du site : Ancien plan d'eau comblé et mis en culture (maïs). Le cours d'eau temporaire coule le long de cette culture. Le plan d'eau comblé serait un milieu intéressant pour l'expansion des crues.

Mise en culture d'un ancien plan d'eau.

Remarques : La mise en place d'une culture au plus proche du cours d'eau provoque non seulement la disparition d'un milieu humide fonctionnel mais également une pollution directe du milieu aquatique.

Préconisations pour restaurer la zone : Suppression de la culture puis non-intervention pour permettre une régénération naturelle de la zone.

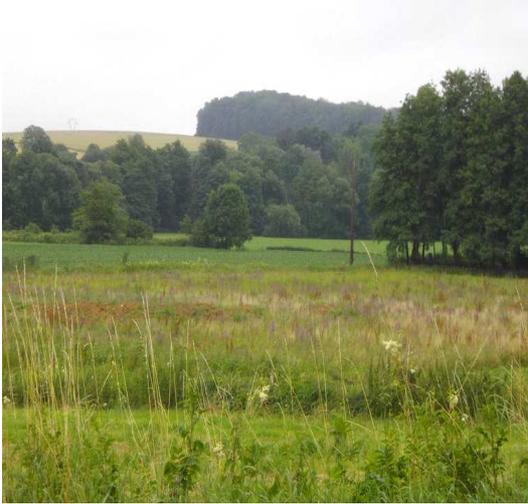
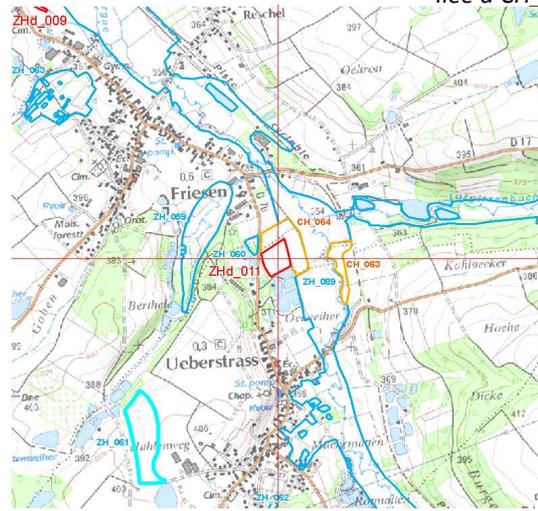
Localisation administrative : UEBERSTRASS, FRIESEN

Description du site : Prairie de fauche à Rumex, Grande Salicaire, Carex et Reine des prés dans vallée alluviale de la Largue. Présence de dépôts de terre en divers endroits.

Dépôts de terre.

Préconisations pour restaurer la zone : Retrait de la terre entreposée (de 10 à 20 m³).

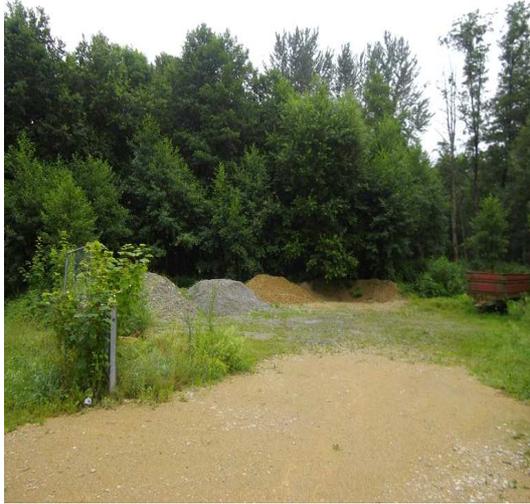
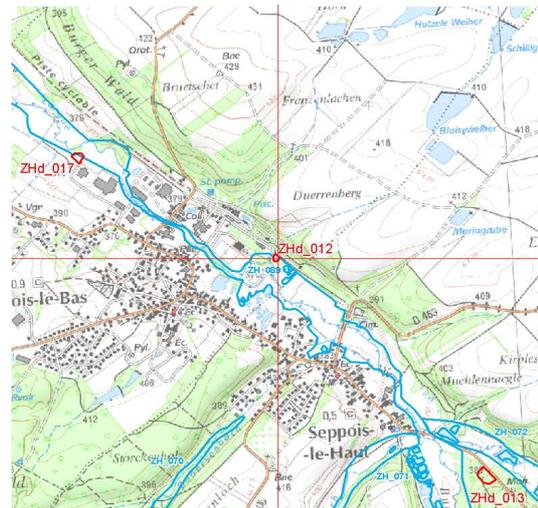
Localisation administrative : SEPOIS-LE-BAS

Description du site : Dépôt de gravats à proximité immédiate (aulnaie) d'un secteur d'intérêt écologique important (géré par le Conservatoire des Sites Alsaciens) en vallée de la Largue.

Dépôt de gravats.

Préconisations pour restaurer la zone : Suppression du remblais et des tas de gravats (plus de 10m3).

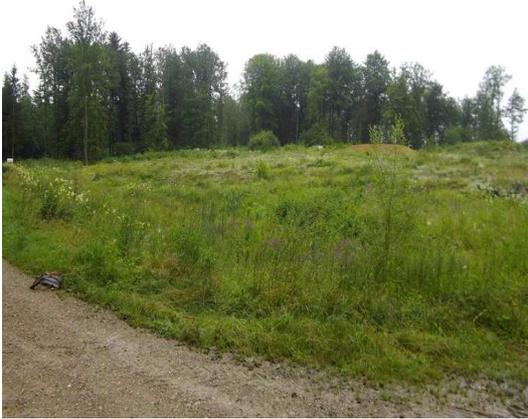
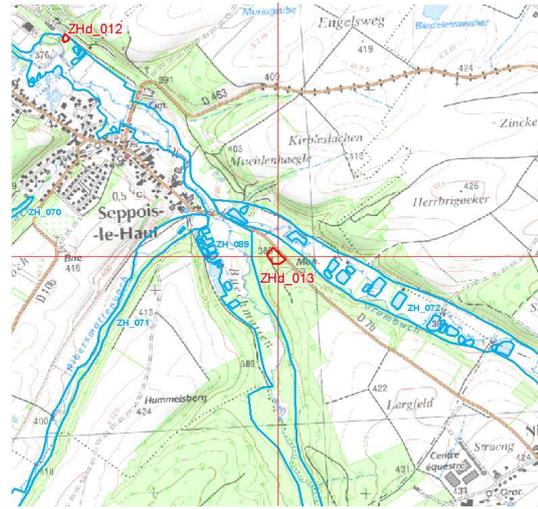
Localisation administrative : SEPOIS-LE-HAUT

Description du site : Remblais et dépôt de gravats dans trouée forestière humide.

Dépôt de gravats. Remblais (pour infrastructure linéaire?).

Remarques : Présence de grillages (exploitation en cours?).

Préconisations pour restaurer la zone : Retrait des gravats puis laisser la zone se développer sans intervention.

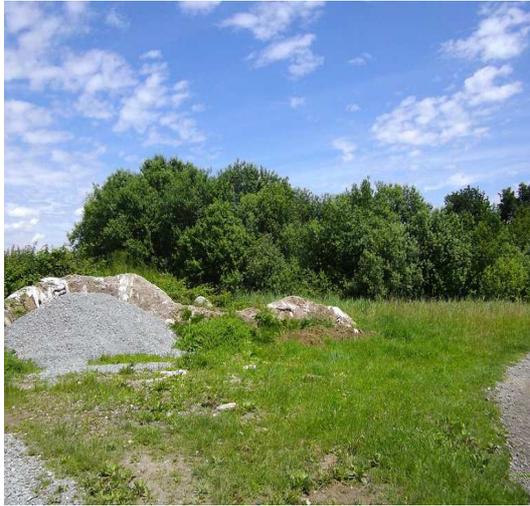
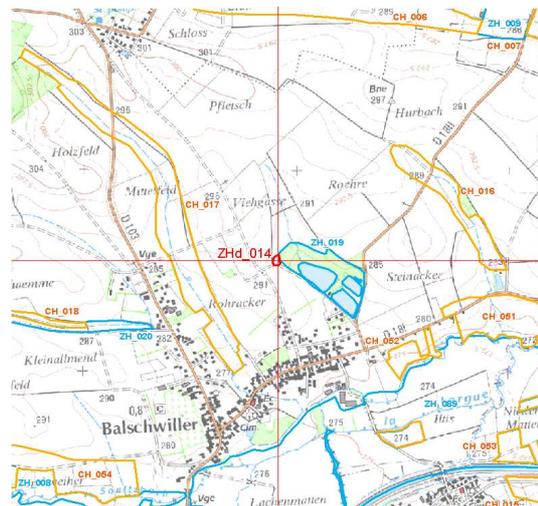
Localisation administrative : BALSCHWILLER

Description du site : Dépôt de gravats en contact direct avec la zone humide ZH_019 : site Weiher géré par le Conservatoire des Sites Alsaciens.

Dépôt de gravats.

Remarques : Le retrait des gravats favorisera une amélioration des fonctions hydrauliques de la zone.

Préconisations pour restaurer la zone : Retrait des gravats.

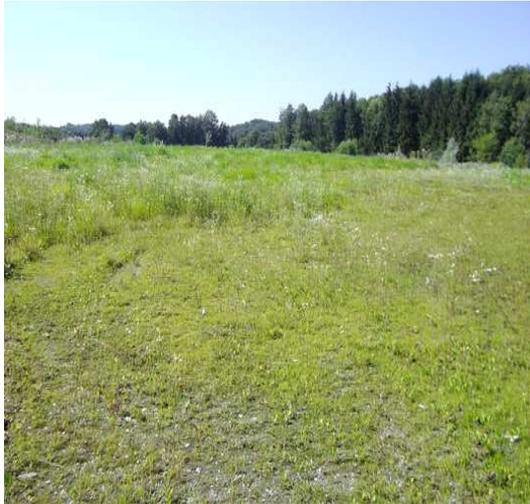
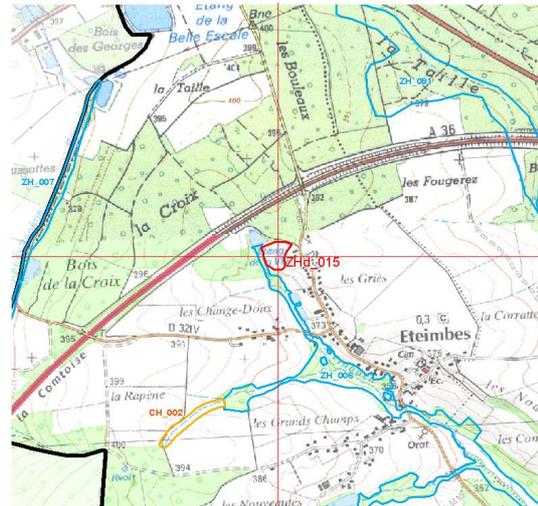
Localisation administrative : ETEIMBES

Description du site : Remblais important à l'aval de l'étang de la la Ville. Il existe une différence de hauteur de plus de 2m entre le lit mineur du cours d'eau et le niveau du remblais. Le site est maintenant revégétalisé mais très peu d'espèces hygrophiles sont présentes.

Remblais

Préconisations pour restaurer la zone : Rétablir le niveau initial de la berge par le retrait du remblais.
