Suivi de la dynamique de la Moselle
à Bainville aux Miroirs

CE 384

Septembre 2012

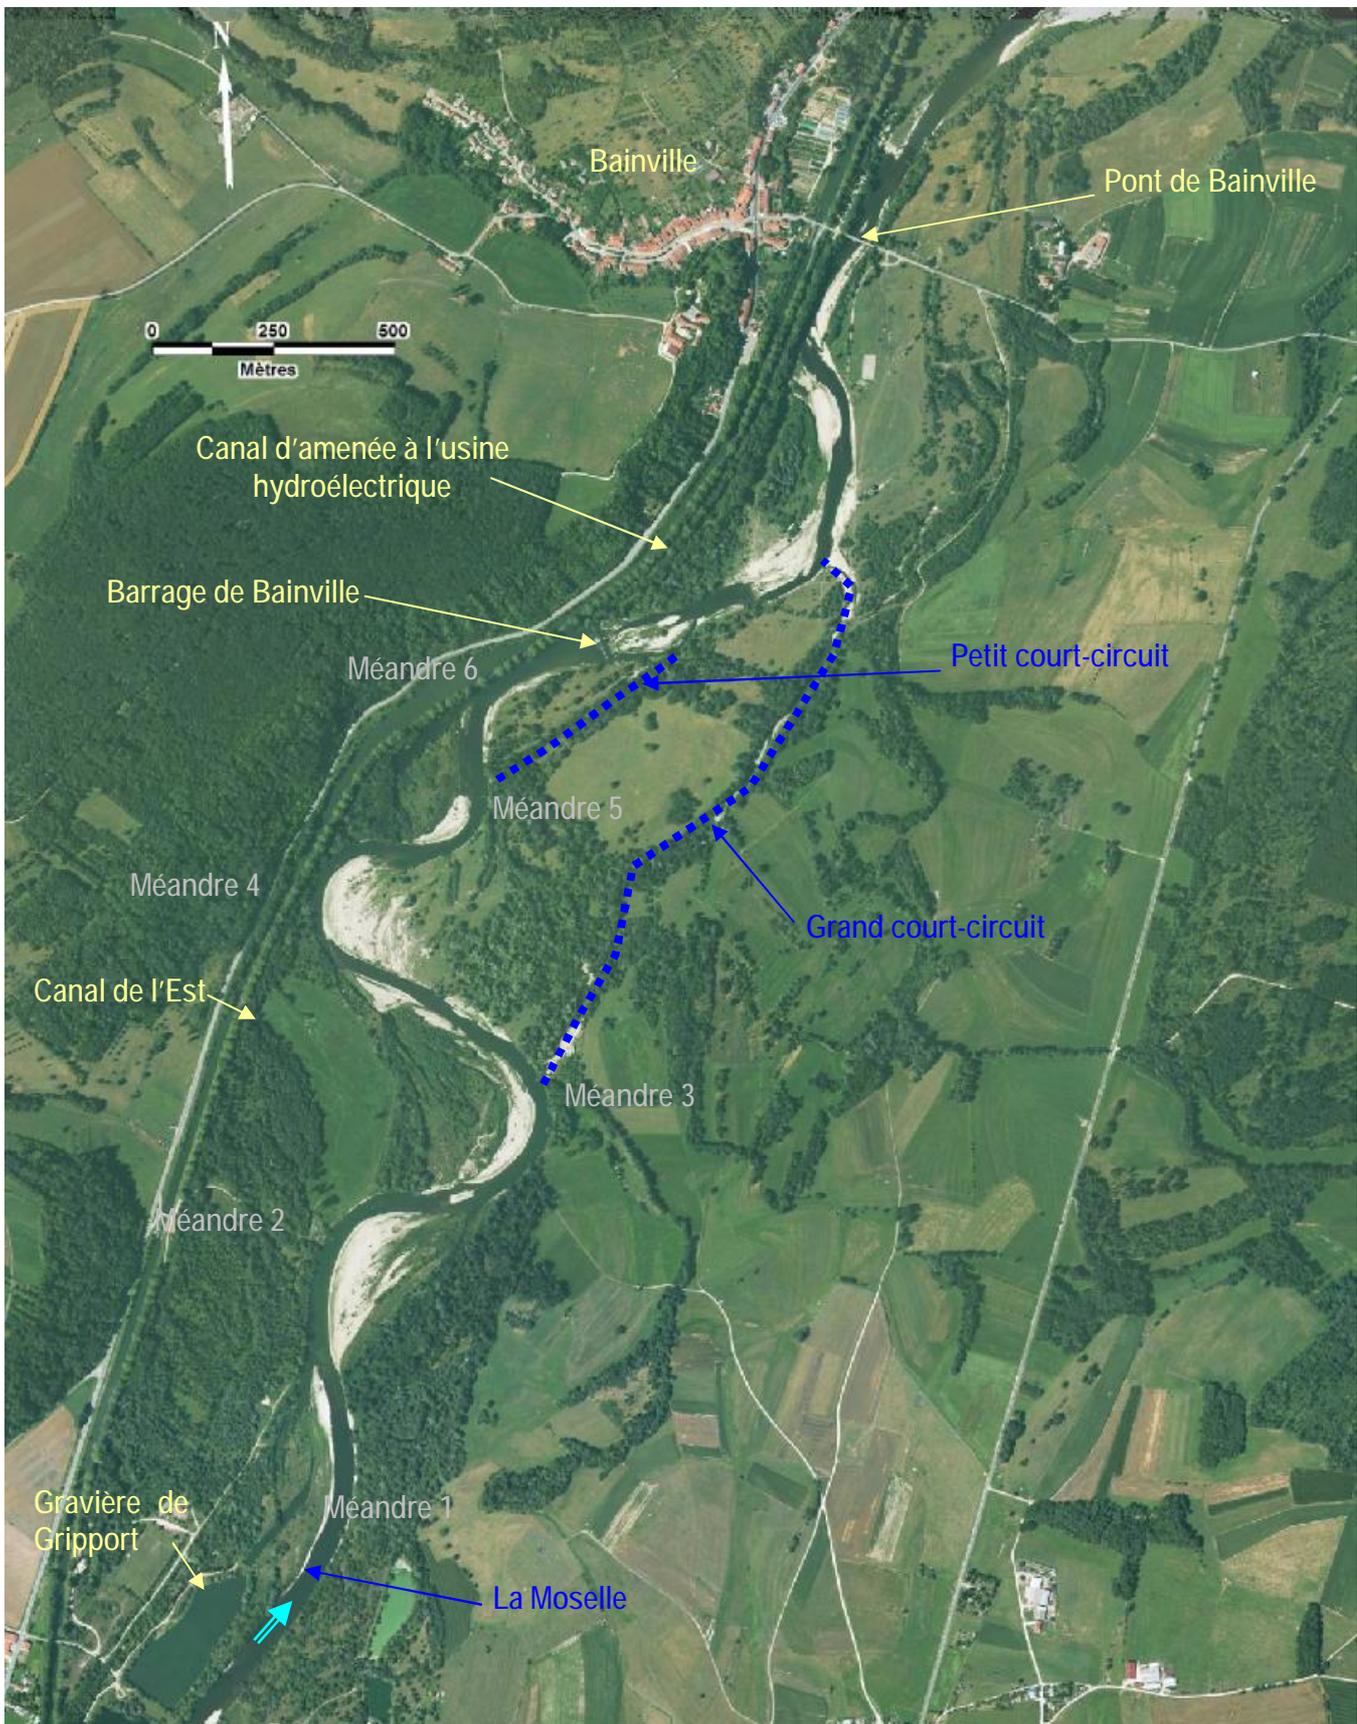
Figure 1 : carte de localisation
(Source : orthophotoplan IGN de 2004)

Le secteur d'étude est compris entre le pont de Bainville en aval et le méandre en amont du grand court-circuit en aval (se référer à la figure 1), soit un linéaire d'environ 2600 m de lit majeur et 3500 m de lit mineur.

En termes d'infrastructures, on note la présence du Canal de l'Est en rive gauche, du barrage de Bainville au cœur du secteur, et du pont de Bainville en limite aval. Des vestiges d'endiguement et d'une prise d'eau sont de plus visibles en rive droite (mais ne sont plus fonctionnels).

Se référer à la figure 1 pour la localisation des entités.

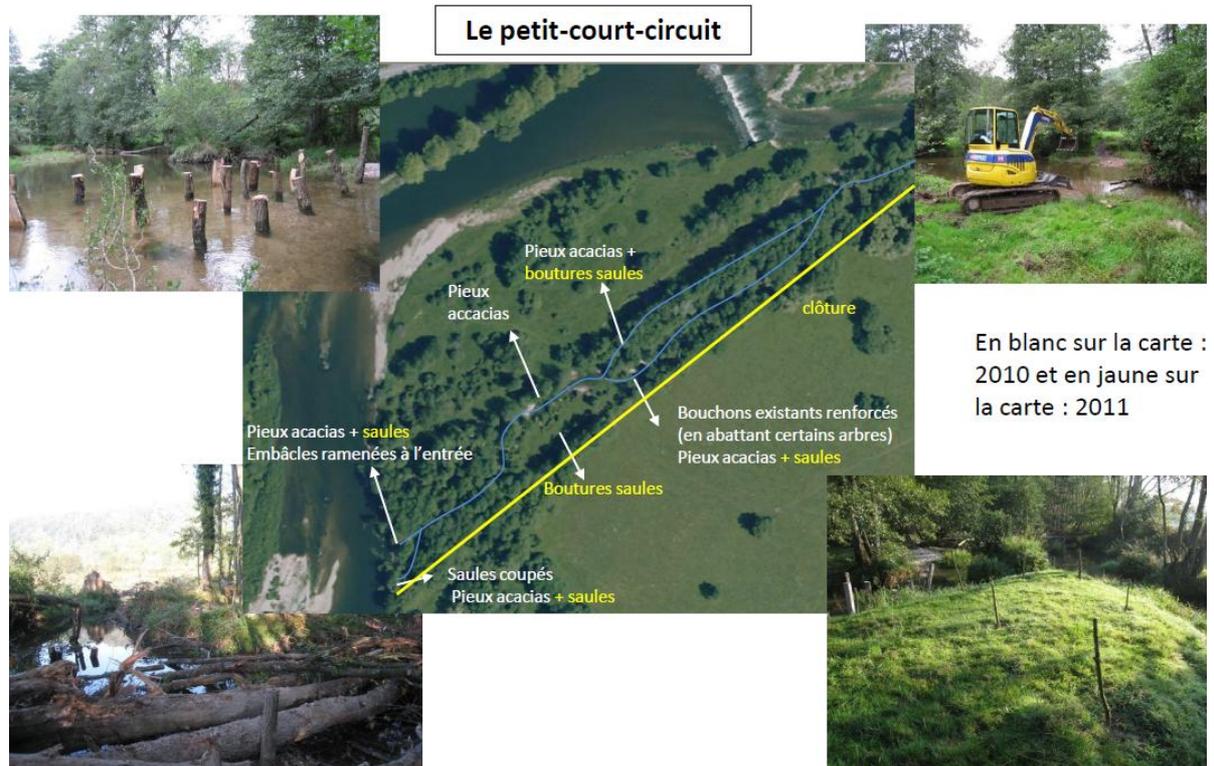
Figure 3 : document CENL : travaux réalisés

- Le renforcement des bouchons et embâcles existants dans le lit du GCC
- La mise en place de pieux morts (acacia) dans le lit du GCC afin de créer des embâcles
- La mise en place de pieux vivants (saule) dans le lit du GCC afin de créer des embâcles, d'encombrer et stabiliser le lit
- La mise en place de clôture afin de limiter l'abroustissement des jeunes pousses par le bétail et donc permettre la régénération naturelle de la végétation

Actions réalisées en 2010/2011 – protection et gestion _____

Objectif : stabiliser les bras secondaires pour éviter un changement de lit de la Moselle

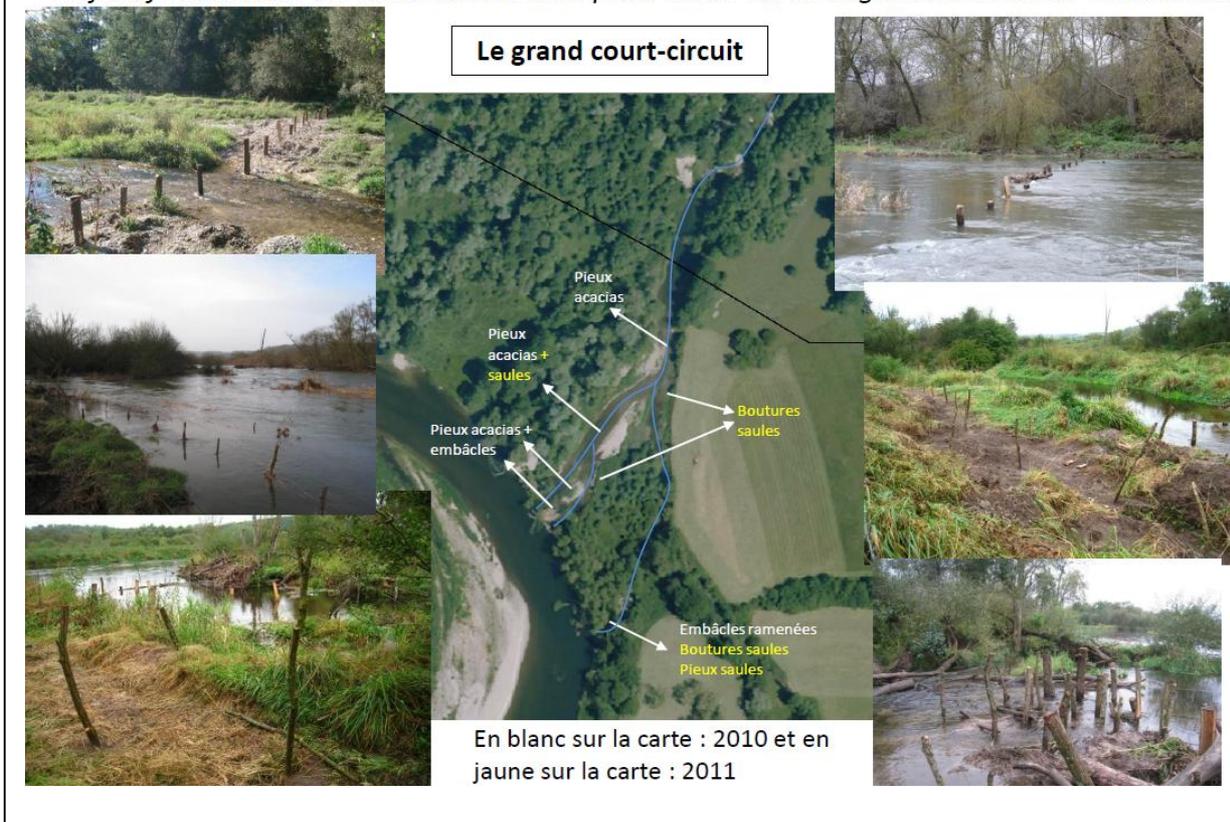
Figure 3 (suite) : document CENL : travaux réalisés

Actions réalisées en 2010/2011 – protection et gestion

Objectif : stabiliser les bras secondaires pour éviter un changement de lit de la Moselle

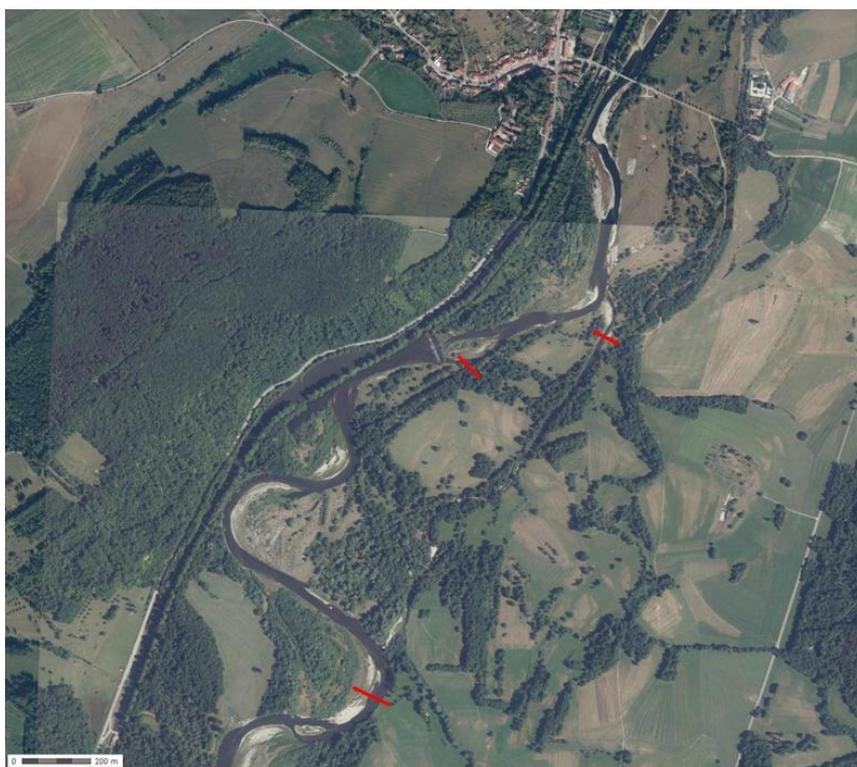
Figure 4 : localisation des mesures de débit

Les mesures de débits ont été effectuées au moulinet le 06 septembre 2012, par le bureau GEREEA.

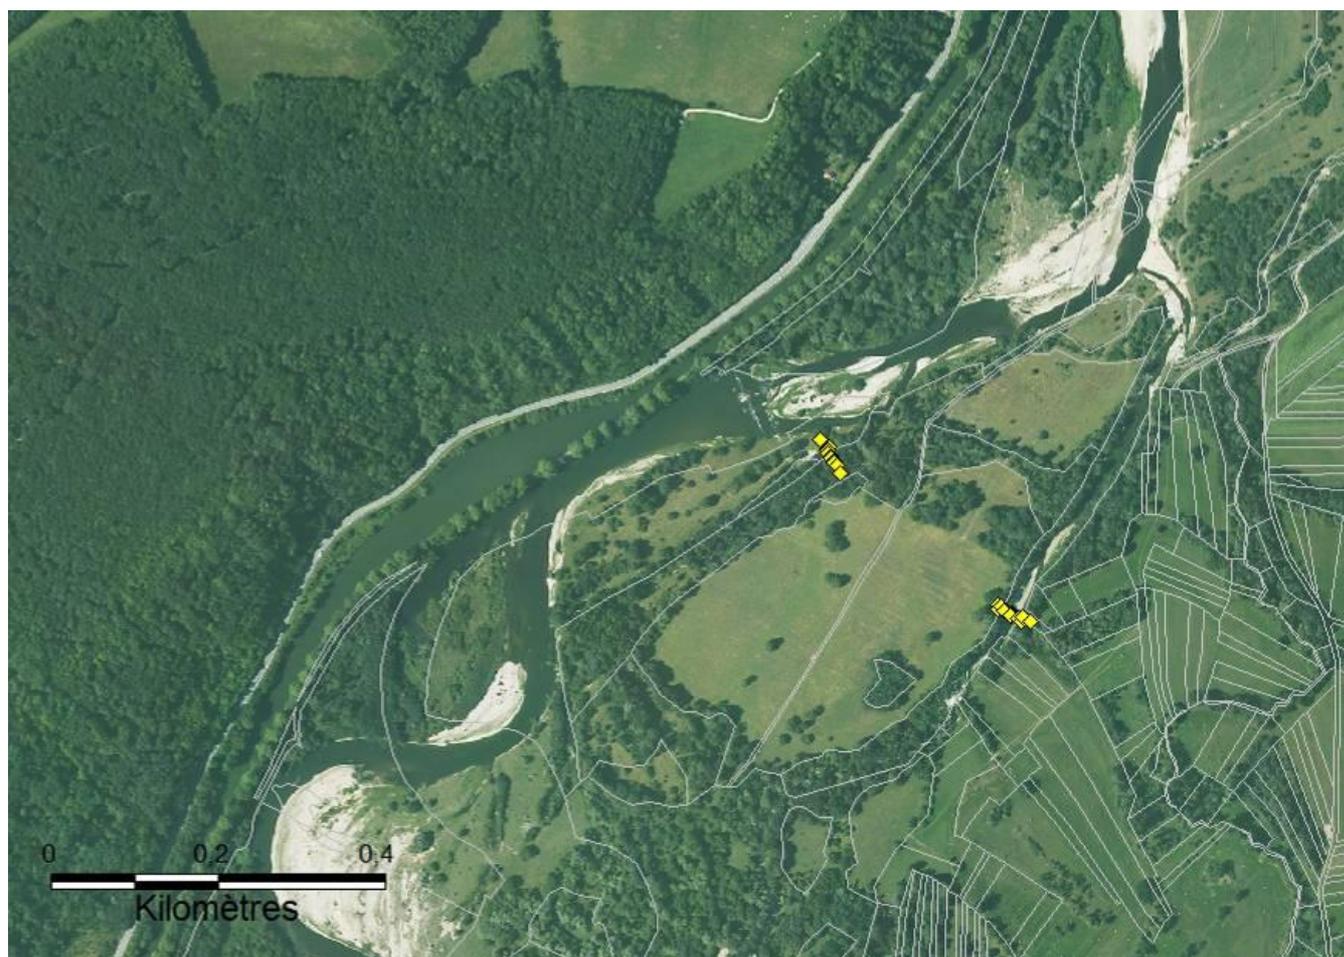
Figure 6 : localisation des profils en travers

La localisation des profils en travers a été choisie en fonction de différents facteurs, l'objectif étant de faire les profils dans des zones au droit desquelles l'essentiel du débit est concentré, et pour lesquelles les levés seront reproductibles dans le futur et exploitables :

- choix d'un profil au droit d'un secteur où un seul lit est présent et bien identifié (ce facteur a limité le choix concernant le PCC car la zone amont présente plusieurs bras plus ou moins actifs) ;

- choix d'un profil au droit d'une section courante caractéristique (pas en zone de méandre ou de mouille importante), de façon à avoir un suivi dans le temps représentatif ;

- pour le PCC, les levés ont été réalisés sur le secteur aval, en aval d'un secteur multibras puis d'une zone de surprofondeur, si le lit est visiblement largement dimensionné par rapport au débit transitant, il s'agit tout de même d'une zone d'écoulement lotique, avec un sous-lit mineur actif et bien identifiable ;

- pour le GCC, les levés ont été réalisés en aval de l'arrivée du ruisseau, sur le secteur médian, correspondant à l'ancien chenal d'irrigation, au droit d'une zone d'écoulement lotique au lit mineur bien identifié.

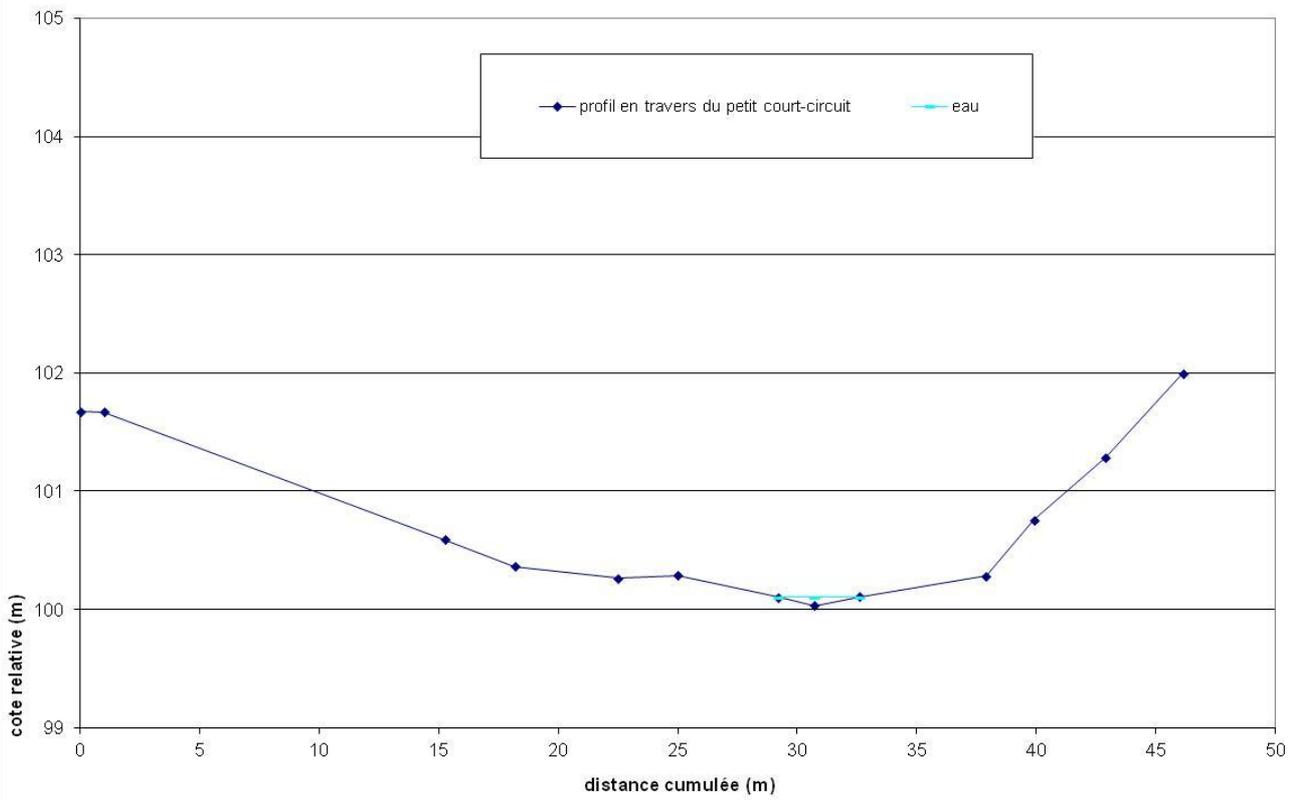
Figure 7 : profil en travers du petit court-circuit

Il s'agit des premiers levés réalisés à cet endroit, il n'est donc pas possible de faire une comparaison précise avec des éléments antérieurs. De visu il n'a pas été noté de différence notable de gabarit par rapport à l'étude menée en 2009.

- Les courts-circuits sont visiblement sur-dimensionnés par rapport à leur débit d'étiage (ce gabarit a pu être modelé par des flux importants ou par l'action humaine)

- La végétation ligneuse spontanée présente en berge est implantée nettement au-dessus du niveau d'eau relevé (plus de 1 m au-dessus), les espèces graminées se développent entre ces deux niveaux. Il n'existe donc probablement pas de période correspondant à un débit plus fréquent et un peu plus important, entraînant l'étagement de la végétation (ce que l'on pourrait appeler un « débit moyen »). Ceci est conforté par le fait que sur d'autres secteurs du GCC, la végétation ligneuse ancienne implanté 30 à 50 cm au-dessus du fond est en cours de déstabilisation.

- Il existe de nombreux bancs d'alluvions peu ou pas végétalisés dans les courts-circuits, ce qui signifie qu'ils ont été remaniés lors des dernières crues.

- Le profil en travers des courts-circuits peut être divisé en deux lits emboîtés : un sous-lit mineur d'étiage, en eau lors des relevés, de faible gabarit, et un lit de crue englobant l'ensemble du lit, il n'y a pas réellement de lit moyen visible. Les données chiffrées (voir figure 9) indiquent clairement que le lit global est très faiblement utilisé en étiage.

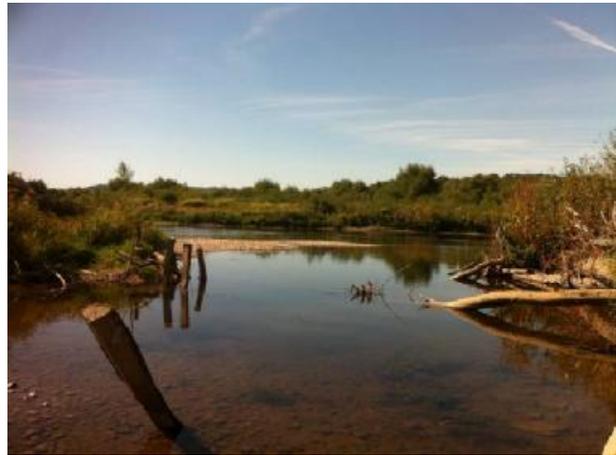
Figure 10 : reliquats de pieux à la connexion amont du GCC, photo SINBIO 07/09/12. Les pieux ont subi de fortes contraintes hydrauliques, certains ont été déstabilisés ou emportés.

- Les pieux ont pour certains été enlevés par le flux lors des crues, ce qui n'est pas anormal. Dans un objectif de frein à la dynamique du GCC, il faudrait continuer à battre des pieux.

- Les pieux en saule sont en théorie plus intéressants car, s'ils reprennent, leur effet sera plus important qu'un simple « piège à embâcle » comme peuvent l'être les pieux morts. La reprise constatée n'est pas très importante, mais l'opération mérite d'être continuée.

- Il serait intéressant de compléter le réseau de pieux par l'abattage de quelques vieux individus ou arbres morts en travers du lit du GCC.

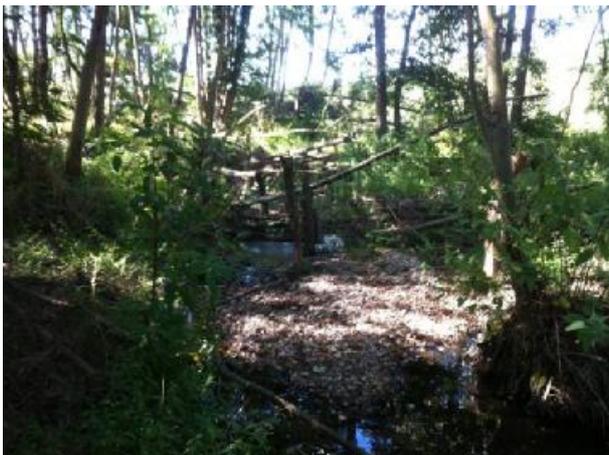
Figure 11 : reliquats de pieux en zone mont du PCC, photo SINBIO 07/09/12. Dans ce secteur, les dépôts d'alluvions attestent du passage d'eau en crue, les pieux et les embâcles ont joué leur rôle de frein.
