*Diagnostic de l'état physique des milieux récepteurs des rejets
du système d'assainissement de la commune de Rodalbe*

**Commune
de Rodalbe**

29 novembre 2012

Equipe Fluvial.IS

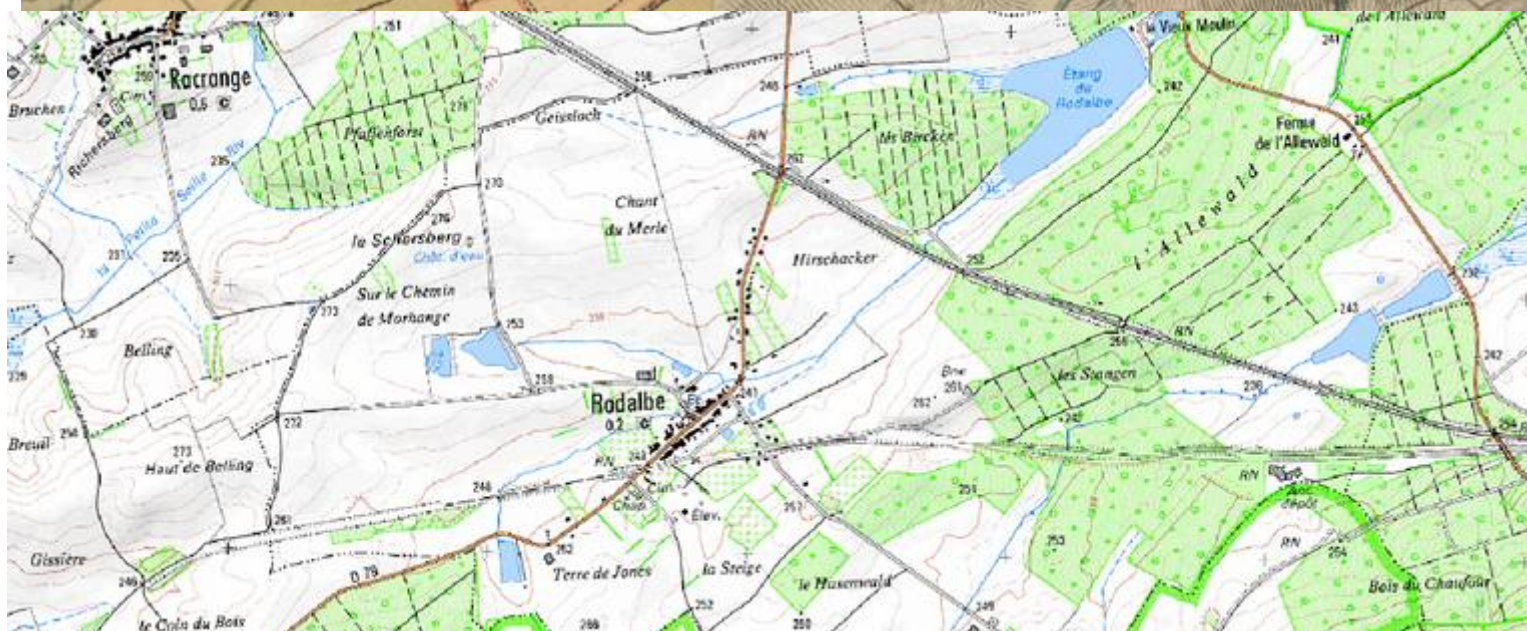
Figure 7 : évolutions historiques du paysage entre le début du 19^{ème} s. (en haut : extrait de la carte d'Etat Major, visualisable sur le site www.geoportail.gouv.fr) et actuel (en bas SCAN 25 actuel, IGN)

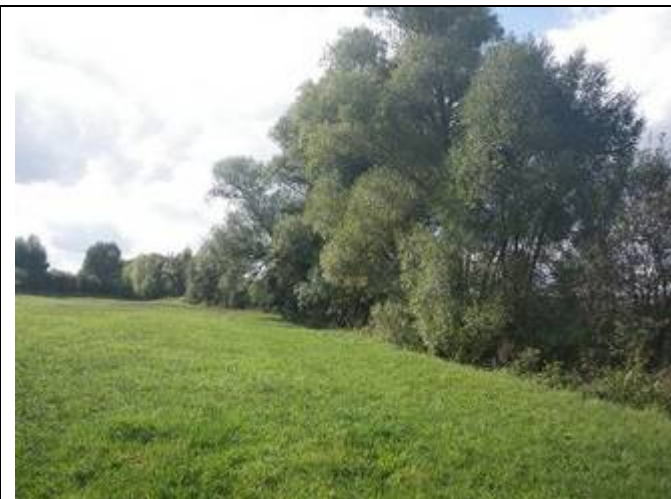
photo 1 : ripisylve en bon état sur le tronçon ALBE2 à l'amont de Rodalbe. Présence d'une strate arbustive et arborescente, maintien des arbres sénescents.

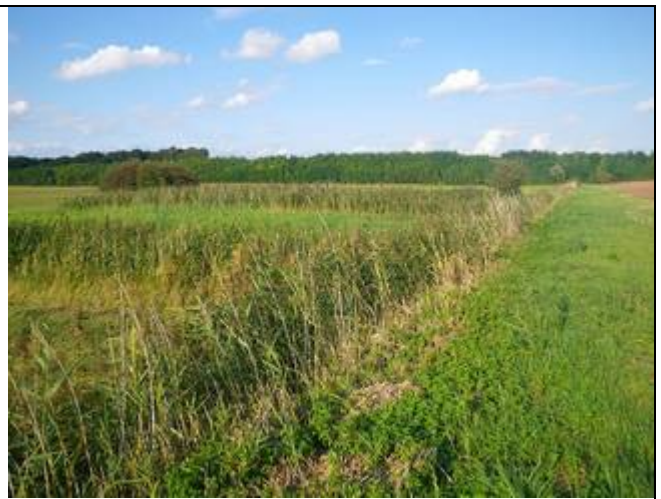
photo 2 : absence de ripisylve continue sur le tronçon ALBE 5 (aval de Rodalbe). A noter l'absence de ripisylve et l'envahissement par les hélrophytes (roseaux phragmites). Noter également la zone humide d'intérêt en rive gauche (à gauche sur la photo)

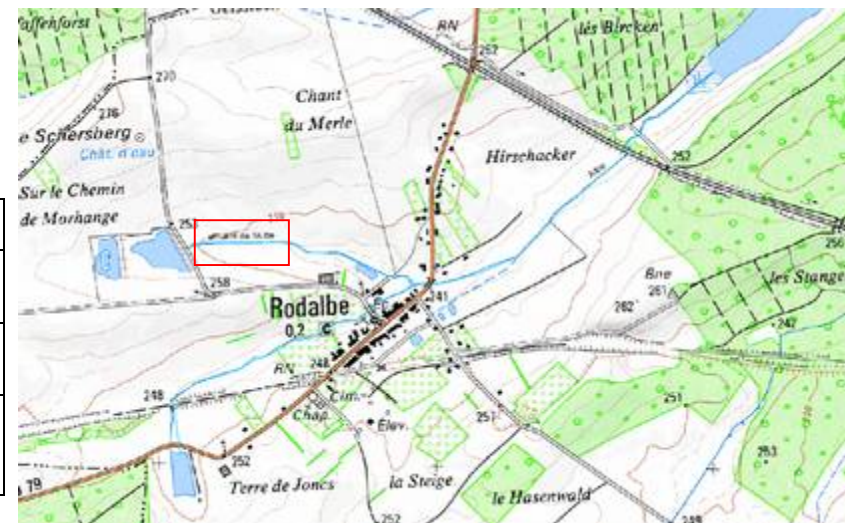
5.1 Tronçon AffAlb 1

Localisation :	De la digue du plan d'eau « sur le chemin de Morhange » sur 320m	L	Longueur du tronçon	320	m
		W	Largeur moyenne à pleins bords	2 à 3	m
Date des visites de terrain	28/09/2012	S	Pente moyenne du lit	0.015	m/m
Qualité physique	Médiocre	ω	Puissance fluviale spécifique pour Q_d (estimé à $6 \text{ m}^3/\text{s}$)	5 à 10	W/m^2

- Défaut de ripisylve localement (envahissement par les espèces héliophytes)
- encaissement du lit (hauteur de berges de près de 1,2 m par endroit)

Tronçon présentant très peu de pente, peu d'écoulement en période de basses eaux et étiages. Le cours d'eau présente un indice de sinuosité très faible, proche de 1. Il fonctionne comme un fossé de drainage. Il draine les eaux de vidanges de l'étang notamment et les terrains agricoles environnants.

Enjeux	Objectifs envisagés	Moyens envisagés
<ul style="list-style-type: none"> Etat de la ripisylve et végétation en berge, Encaissement du lit mineur 	<ul style="list-style-type: none"> Diversifier la ripisylve (en strate) Diversifier les habitats aquatiques au sein du lit mineur, rehausser les fonds 	<ul style="list-style-type: none"> Envisager la plantation d'espèces buissonnantes/arborescentes, adaptées aux bordures de cours d'eau (non prioritaire) Implantation de structures de diversification du lit mineur, permettant de rehausser le fond, petits décaissements possible en rive gauche avant plantation de la ripisylve (non prioritaire)

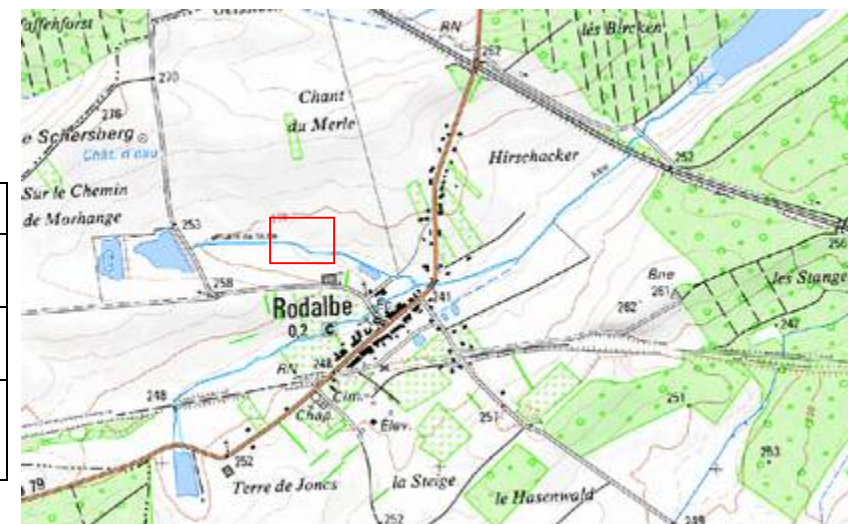
5.2 Tronçon AffAlb 2

Localisation :	De la limite des parcelles cultivées à 260m à l'aval	L	Longueur du tronçon	260	m
		W	Largeur moyenne à pleins bords	2 à 3	m
Date des visites de terrain	28/09/2012	S	Pente moyenne du lit	0.012	m/m
Qualité physique	Assez bonne	ω	Puissance fluviale spécifique pour Q_d (estimé à $6 \text{ m}^3/\text{s}$)	5 à 10	W/m^2

La ripisylve sur ce tronçon est plutôt bien représentée. Le ruisseau sert d'exutoire au versant drainé. L'envasement est présent par endroit. Des passages busés sont observés. Ils entraînent le blocage des embâcles de bois morts qui circulent naturellement dans le cours d'eau lors des crues.

Enjeux	Objectifs envisagés	Moyens envisagés
<ul style="list-style-type: none"> • Passage busés se comblant 	<ul style="list-style-type: none"> • Améliorer les conditions d'écoulements 	<ul style="list-style-type: none"> • Entretenir les passages busés en retirant les embâcles s'y amoncelant à leur amont. Remplacement ambitieux des passages busés par des passerelles.

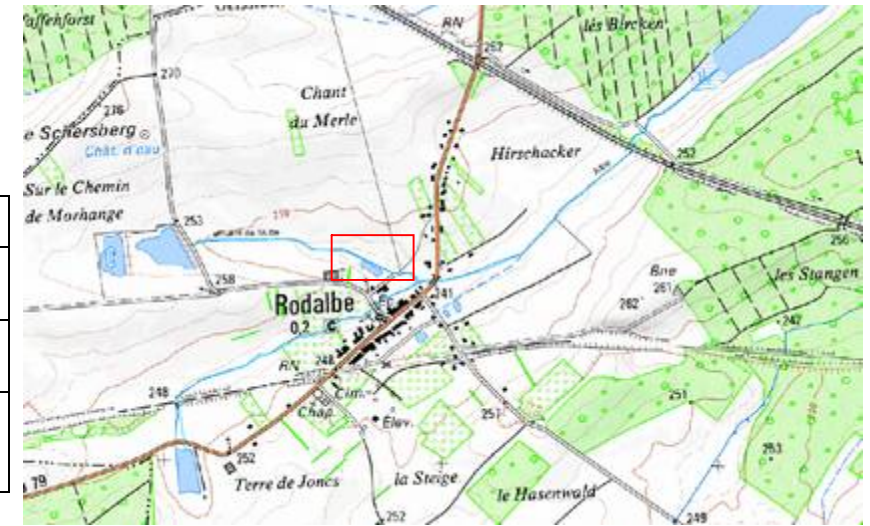
5.3 Tronçon AffAlb 3

Localisation :	310 m jusqu'à la confluence avec l'Albe	L	Longueur du tronçon	310	m
		W	Largeur moyenne à pleins bords	2 à 3m	m
Date des visites de terrain	28/09/2012	S	Pente moyenne du lit	0.012	m/m
Qualité physique	Assez bonne	ω	Puissance fluviatile spécifique pour Q_d (estimé à $6 \text{ m}^3/\text{s}$)	5 à 10	W/m^2

- 😊 - Occupation du sol en rive gauche (prairies majoritairement)
 - respect des clôtures (pas accès au cours d'eau par le bétail)
- 😞 - Occupation du sol en rive droite (jardins/ plans d'eau)
 - présence d'un seuil problématique à l'amont du tronçon (envasement fort)
 - ripisylve pas toujours adaptées aux bordures de cours d'eau (saules pleureurs)
 - encaissement du lit (hauteur de berges de près de 1,2 m par endroit)

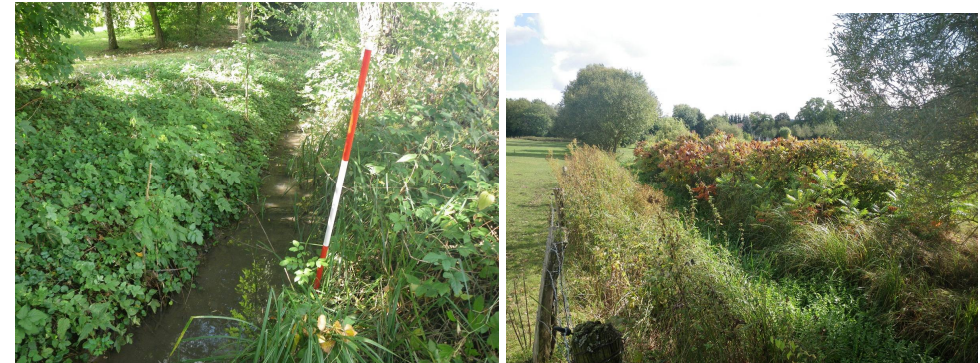
Le seuil présent à l'amont du tronçon bloque les fines en transit, le comblement à son amont est total. A l'aval, le lit est surcalibré, les fines se déposent alors de façon généralisé.

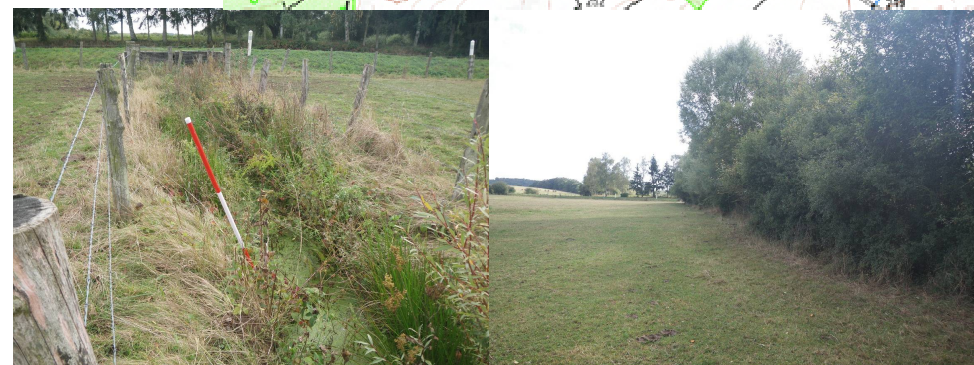
Ce tronçon aux écoulements intermittents fonctionne comme un fossé de drainage des eaux de vidanges de l'étang. La partie amont présente une surlargeur importante. L'eau y est stagnante, ce qui entraîne le développement de lentilles d'eau.

Enjeux	Objectifs envisagés	Moyens envisagés
<ul style="list-style-type: none"> Etat de la ripisylve et végétation en berge, 	<ul style="list-style-type: none"> Diversifier la ripisylve (en strate) 	<ul style="list-style-type: none"> Envisager la plantation d'espèces buissonnantes/arborescentes sur l'amont du tronçon, adaptées aux bordures de cours d'eau

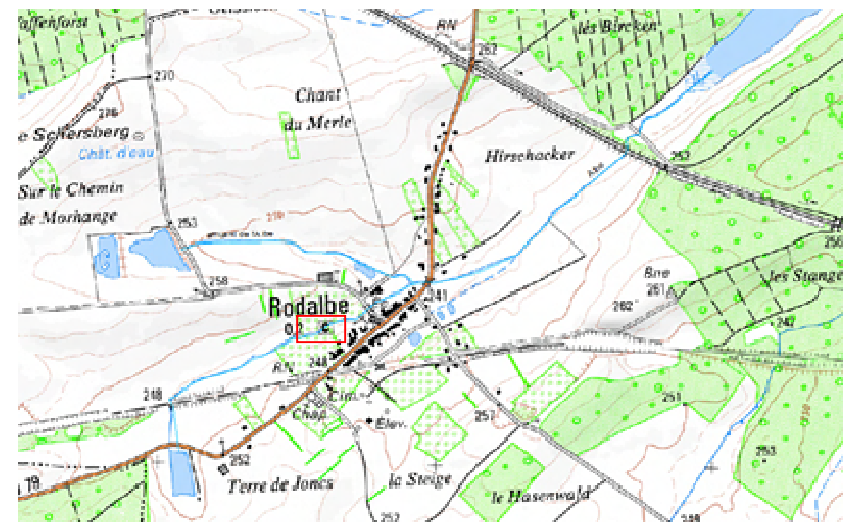
5.6 Tronçon Albe 3

Localisation :	Du passage sous l'ancienne voie ferrée à l'entrée des vergers	L	Longueur du tronçon	460	m
		W	Largeur moyenne à pleins bords	2	m
Date des visites de terrain	28/09/2012	S	Pente moyenne du lit	0.0050	m/m
Qualité physique	Assez bonne	ω	Puissance fluviale spécifique pour Q_d (estimé à $6 \text{ m}^3/\text{s}$)	5 à 10	W/m^2

Ce tronçon possède naturellement des caractéristiques similaires (pente, nature géologique des versants...) que le tronçon précédent. Cependant, du fait de l'anthropisation environnante, le cours d'eau est souvent dégradé. Des surlargeurs non naturelles entraînent un engorgement généralisé sur les fonds. De nombreux ouvrages de franchissement perturbent les écoulements (présence de plusieurs passages busés).

Enjeux	Objectifs envisagés	Moyens envisagés
<ul style="list-style-type: none"> • Perturbation des écoulements • Etat de la ripisylve/espèces indésirables 	<ul style="list-style-type: none"> • Améliorer les écoulements • Améliorer l'état du cordon rivulaire 	<ul style="list-style-type: none"> • Supprimer et/ou remplacer les passages busés par des passerelles. Diversifier les écoulements dans le lit mineur (problématiques des surlargeurs localisés) • Entretenir la végétation de rive en intervenant de façon « douce ». Supprimer les espèces indésirables (Renouée du Japon)

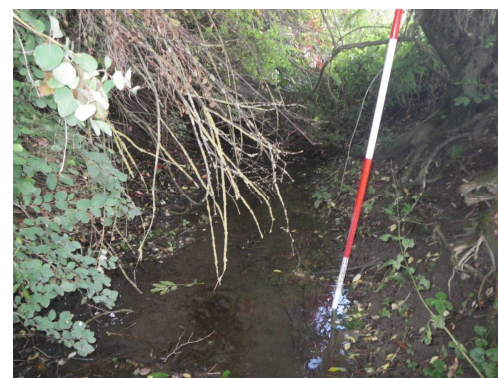
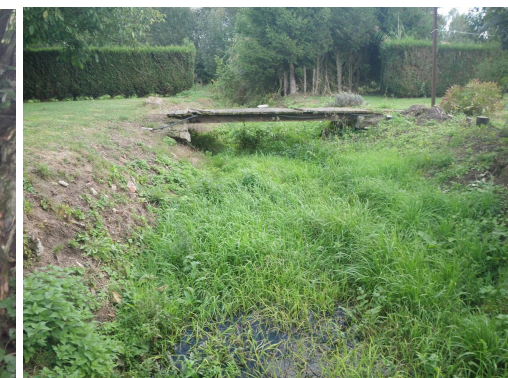
Tronçon fortement dégradés par les activités anthropiques. La surlargeur généralisée du lit mineur entraîne un étalement de la lame d'eau à l'étiage. Les écoulements sont donc peu diversifiés et l'envasement est généralisé. La végétation de berges et des fonds (ripisylve, hélophytes...) envahit très souvent le lit mineur.

Enjeux	Objectifs envisagés	Moyens envisagés
<ul style="list-style-type: none"> • Perturbation des écoulements, surlargeur généralisée • Etat de la ripisylve 	<ul style="list-style-type: none"> • Améliorer les écoulements • Améliorer l'état du cordon rivulaire 	<ul style="list-style-type: none"> • Diversifier les écoulements dans le lit mineur par l'implantation de structures diversifiantes (épis rustiques, faux embâcles...) • Envisager un programme d'entretien de la végétation de rive (idée de M. le Maire d'animer un chantier d'insertion pour la réalisation de l'entretien de la végétation)

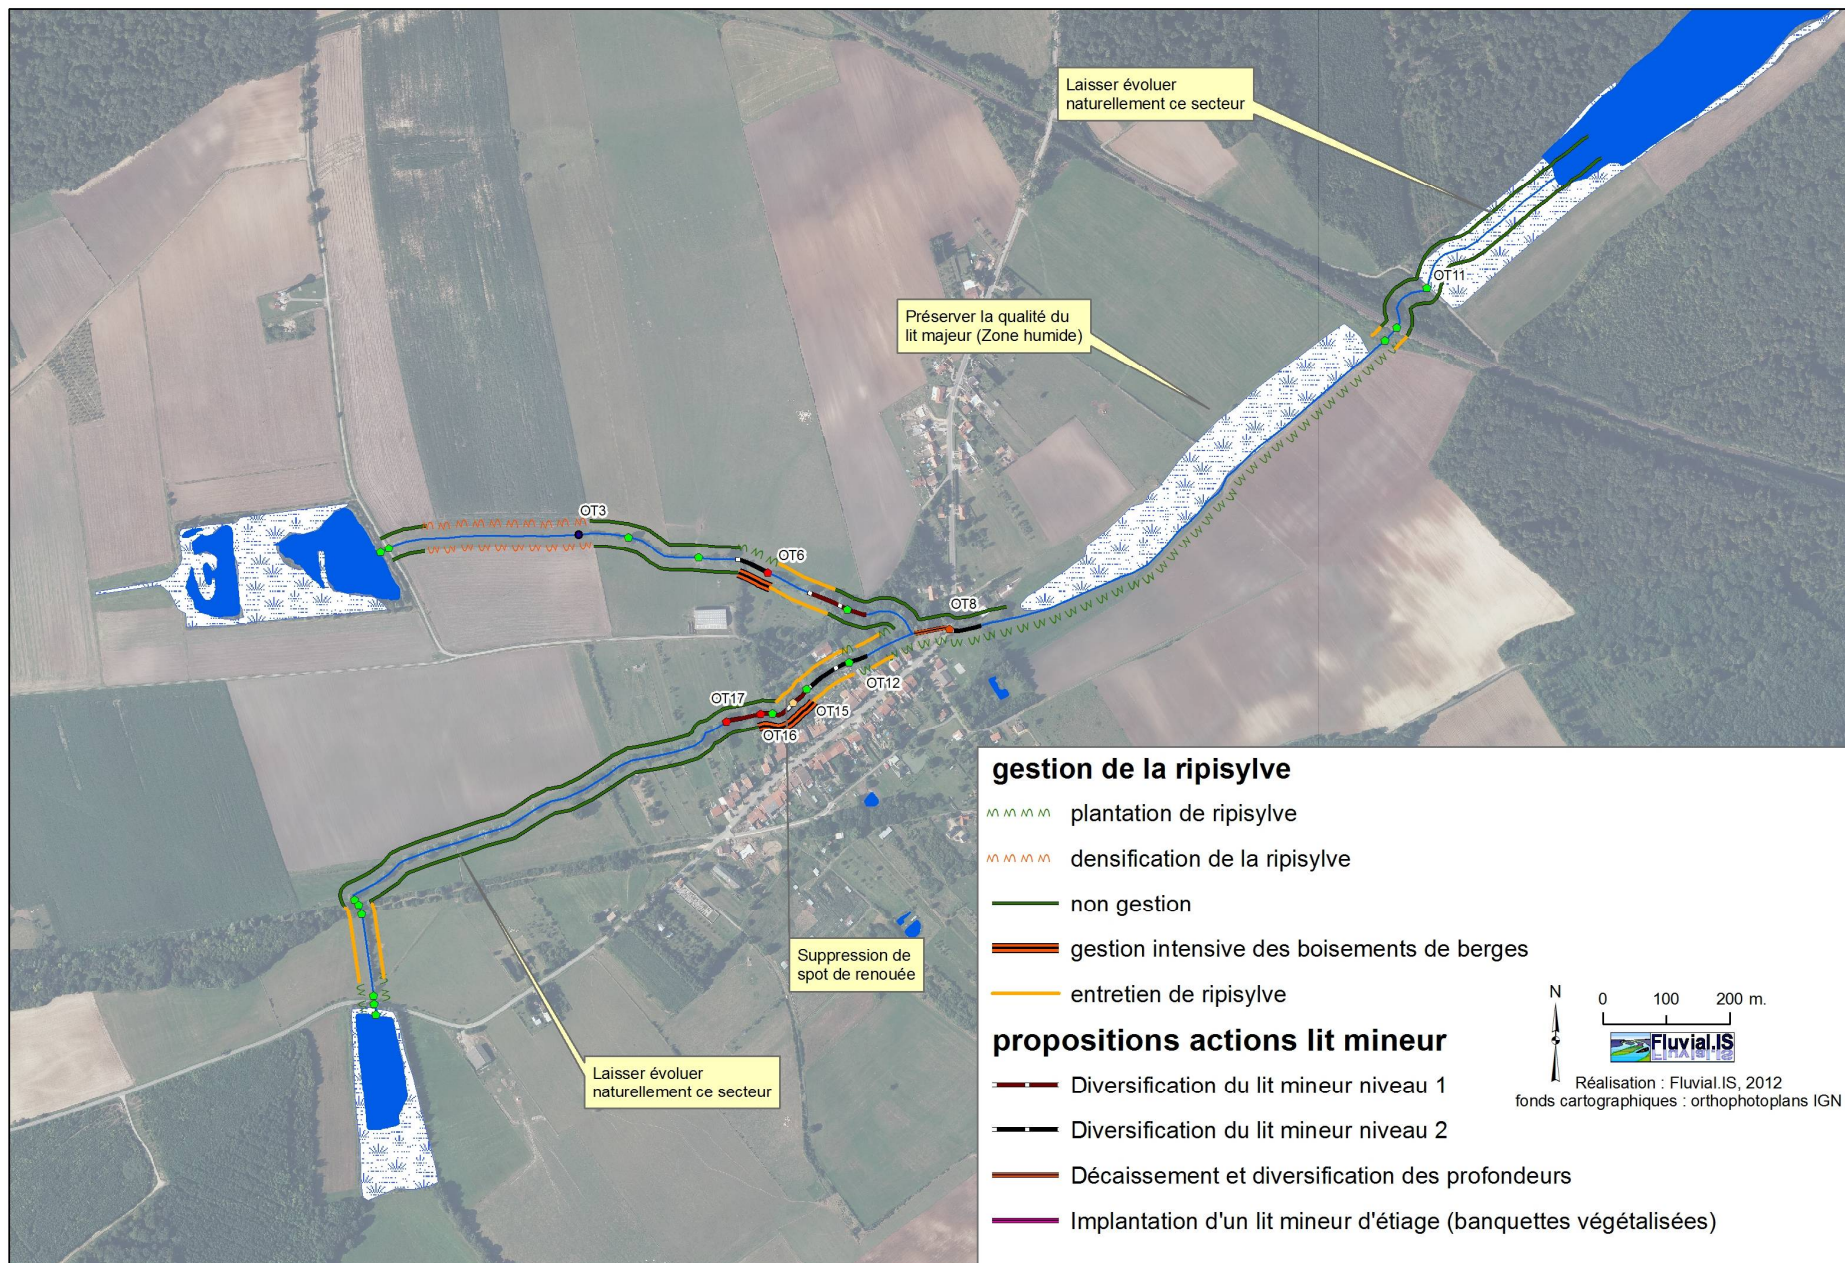
Figure 11 : Propositions d'actions de préservation/restauration de la qualité physique de l'Albe et de son affluent en rive gauche

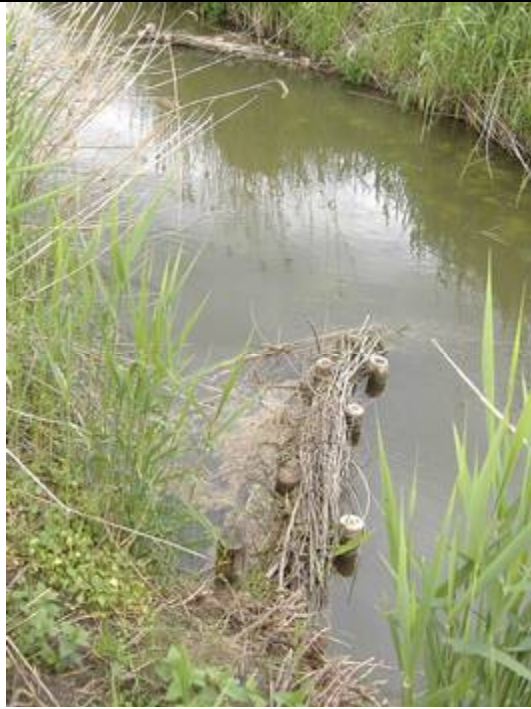
Epis en fascines implantés sur l'Albe (57)

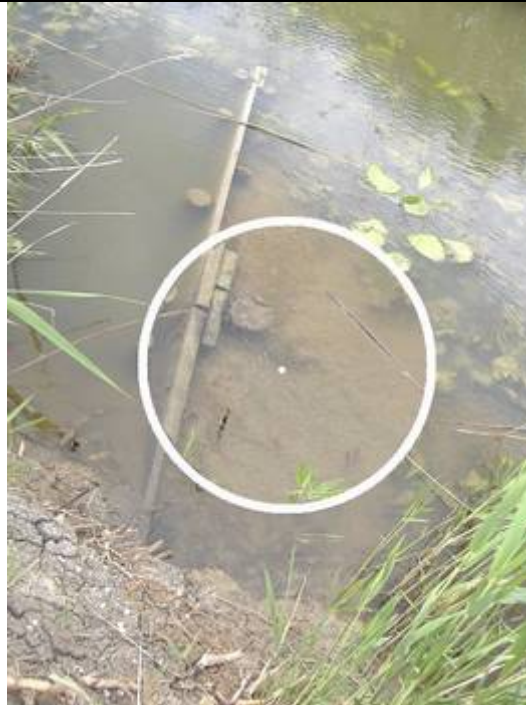
Epis en planche implantés sur l'Albe (57). A noter le comblement progressif à l'aval de l'aménagement. Les retours positifs sur la qualité du compartiment biologique (IBGN) sont observés dès quelques mois, suite aux travaux de diversification

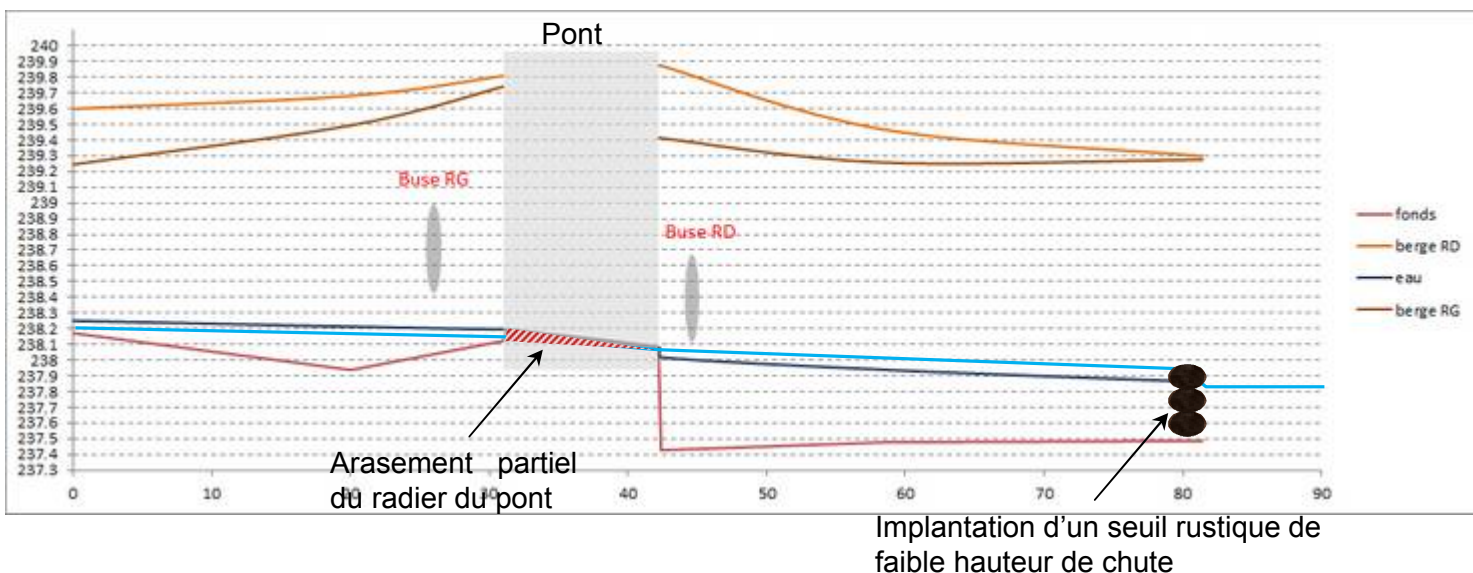
Figure 14 : visualisation des travaux pouvant être réalisés au niveau du pont de la RD 79 (profil en travers)
