DIAGNOSTIC DE LA QUALITÉ PHYSIQUE DU MILIEU RÉCEPTEUR DES REJETS DES SYSTÈMES D'ASSAINISSEMENT DE LA COMMUNE DE MANGIENNES

Notice explicative

SAFEGE
Ingénieurs Conseils

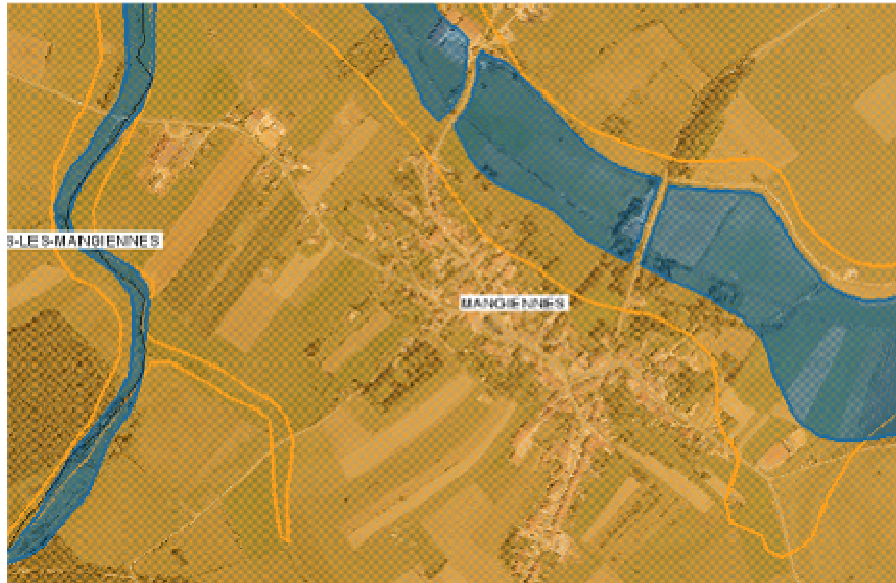
Figure 1-6 : Zone inondable

La commune de Mangiennes possède une zone inondable le long du ruisseau du Loison. Elle est représentée sur la carte ci-dessous extraite du site [Cartorisque](#). Elle correspond aux zones exposées lors de la crue historique observée en octobre 1981.

On note également une importante zone de retrait et de gonflement des argiles (zone orangée).

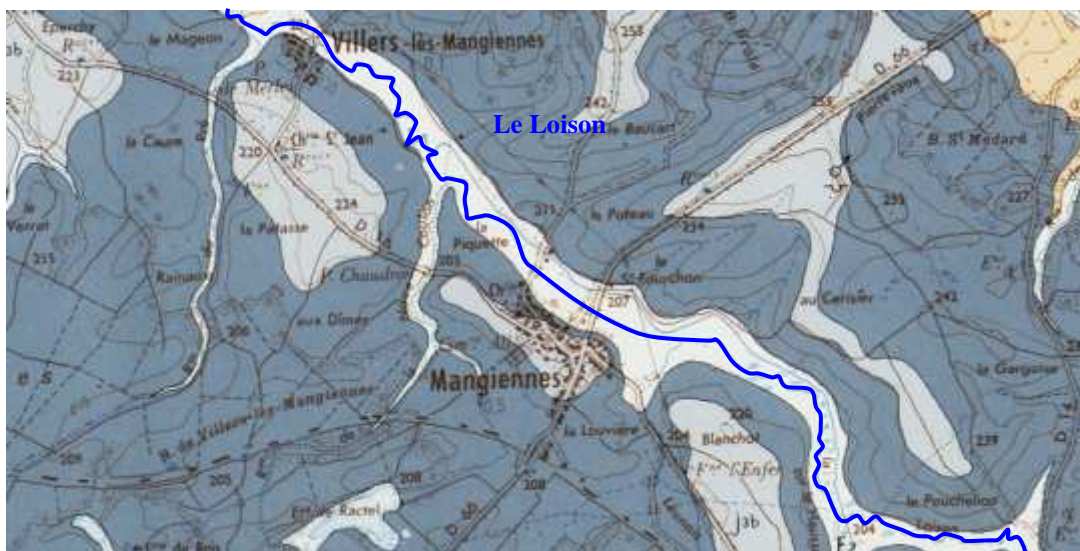
Figure 1-7 : Carte géologique du secteur de Mangiennes (source BRGM)

Le lit du ruisseau est principalement situé sur des « alluvions actuelles des vallées majeurs de la Moselle, de la Sarre, de la Nied et de leurs affluents » (Fz). Il s'agit de galets, graviers et sable souvent recouvert par une mince couche de limons d'épandage étalée lors de l'inondation par la Moselle et ses affluents.

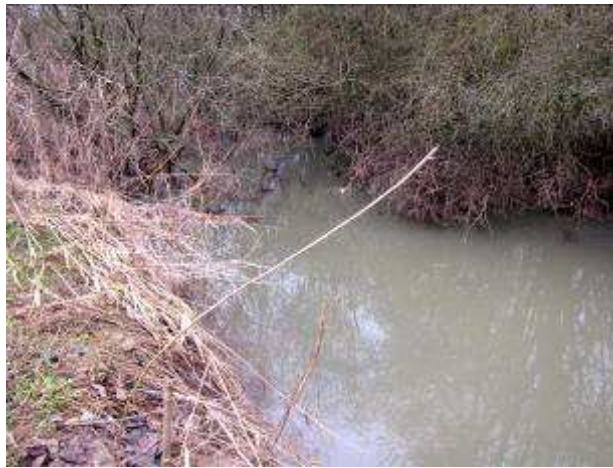
Photographie 1-1 : Aspect du cours d'eau le Loison à Mangiennes

Durant la visite, il a été constaté sur l'ensemble du linéaire du ruisseau que l'eau est trouble. Le fond du ruisseau est difficilement visible et majoritairement constitué de matière argileuse ou argilo-limoneuse.

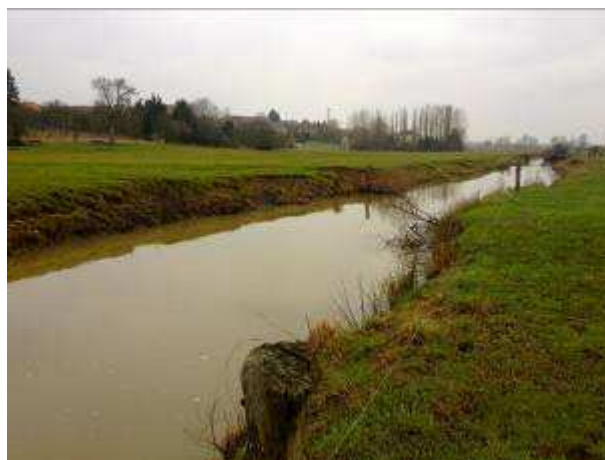
Photographie 1-2 : Le Loison au droit du rejet de la station de traitement de Mangiennes

Au niveau du rejet de la station de traitement, le ruisseau montre les mêmes caractéristiques que celles présentées précédemment. La ripisylve est globalement absente à cet endroit.

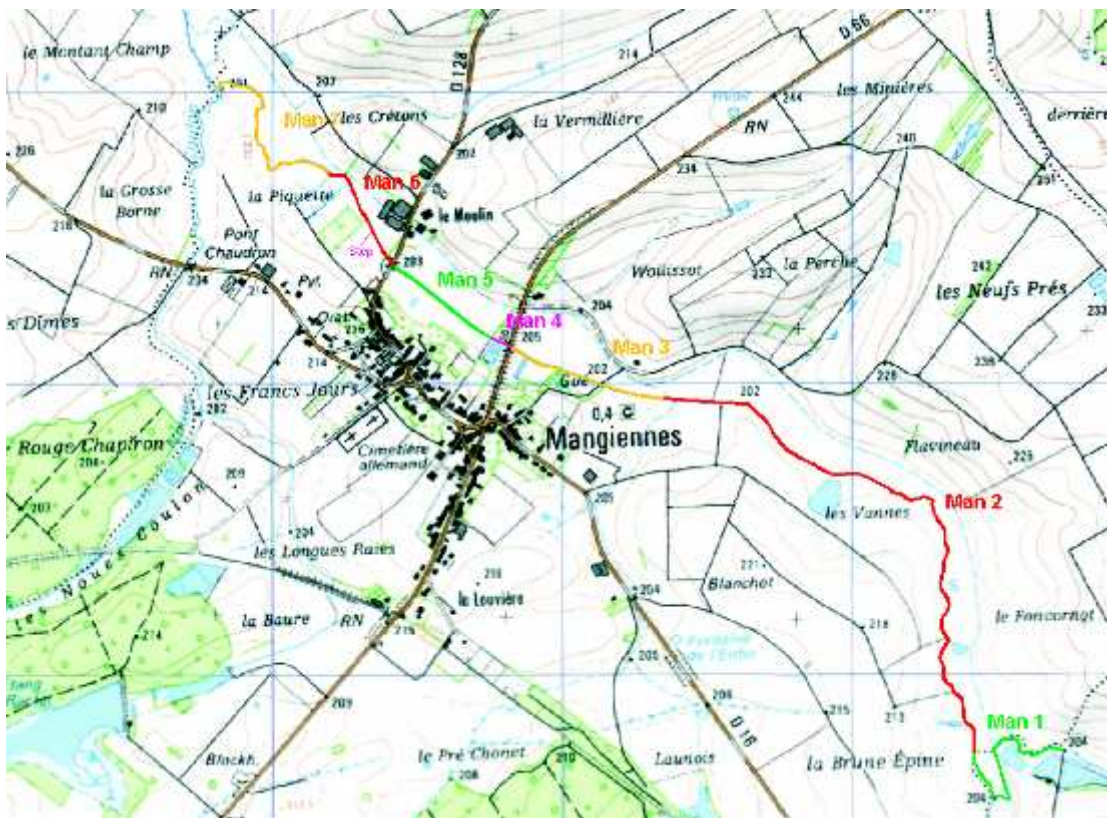
Figure 3-1 : Les tronçons homogènes du Loison

Sept tronçons homogènes ont été trouvés sur le Loison à Mangiennes et sont présentés sur la carte suivante. Cette carte est également disponible en annexe.

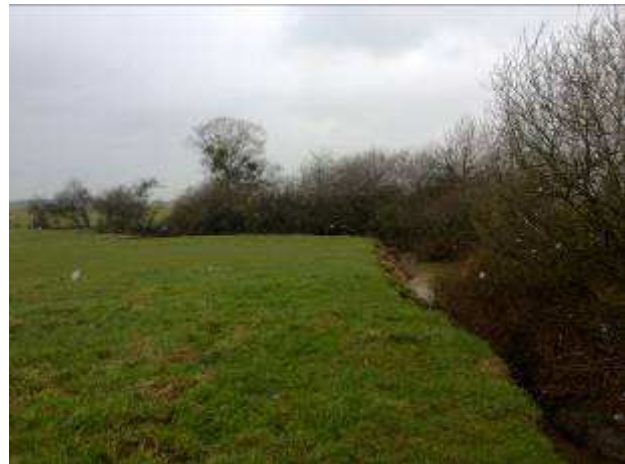
Photographie 3-1 : Ripisylve - Tronçon
Man 1

Ce tronçon suit la limite communale entre Billy-sous-Mangiennes et Mangiennes. La ripisylve rive droite est quasi inexistante.

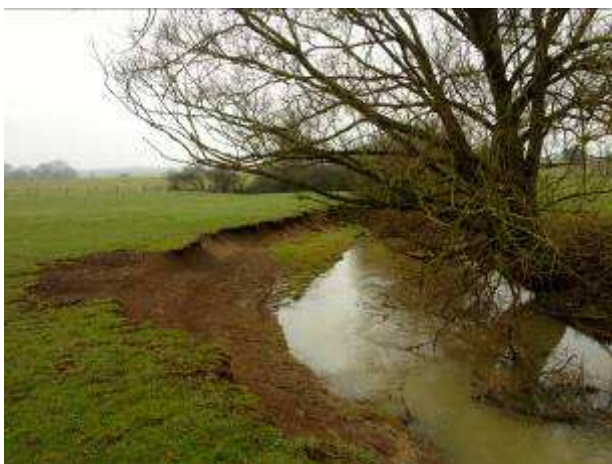
Photographie 3-2 : Berges affaissées par
les troupeaux

La présence des troupeaux est constatée par la forte déstructuration des berges.

La majorité du Loison sur le ban communal de Mangiennes est dégradée par le passage de troupeau dans le lit du ruisseau. La **mise en place d'une clôture** à environ 5 mètres de la limite des berges permettra de les protéger. S'il n'existe pas, un passage peut être aménagé pour la traversée du ruisseau par un ouvrage à condition qu'il enjambe largement le lit du ruisseau. Son lit mineur sera alors peu modifié.

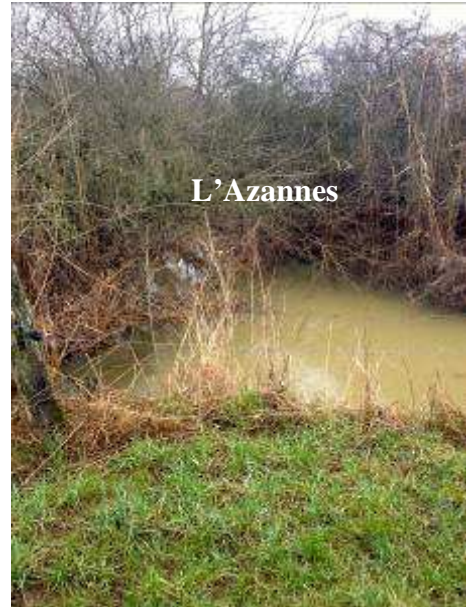
Photographie 3-3 : Confluence entre le Loison et l'Azannes

A l'aval du tronçon, la confluence du Loison avec le ruisseau l'Azannes se distingue à travers de la ripisylve.

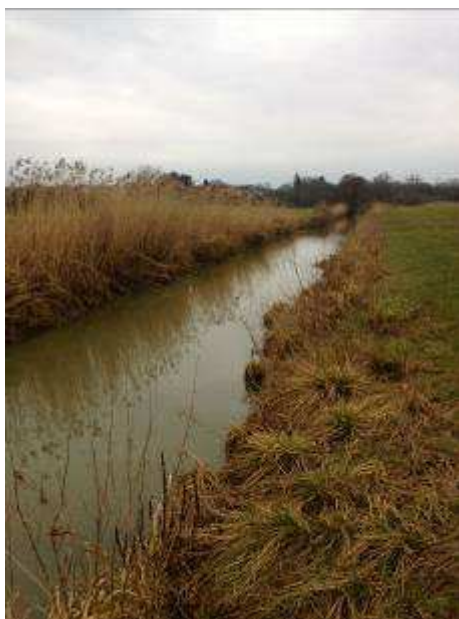
Photographie 3-4 : Tronçon Man 2

Le Loison est rectiligne et la ripisylve est quasi inexistante sur ce tronçon représentée par des roseaux, notamment rive gauche.

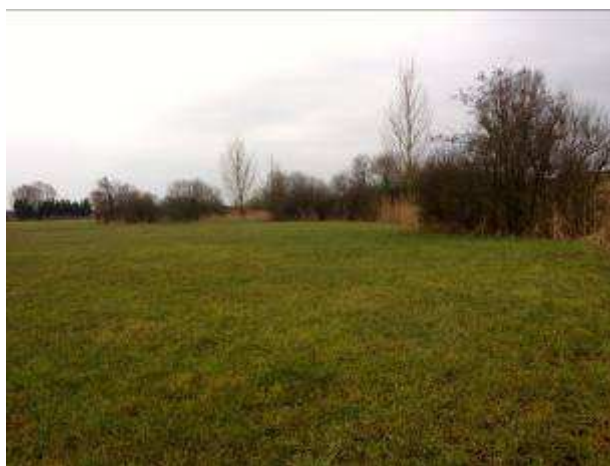
Photographie 3-5 : Présence d'arbustes
et d'arbres isolés – Ripisylve tronçon
Man 2

Quelques arbustes isolés sont observés, créant de petits embâcles dans le lit du ruisseau.

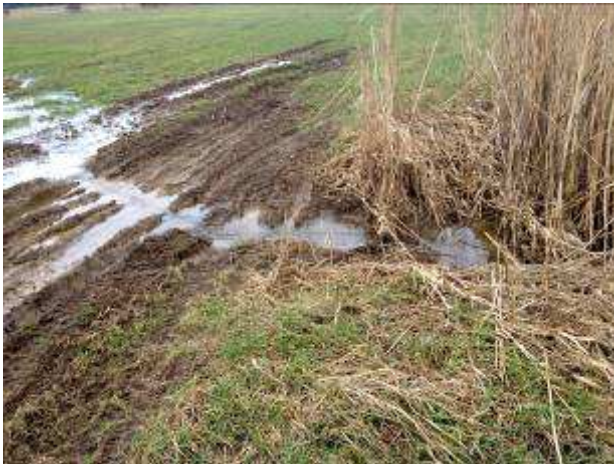
Photographie 3-6 : « Drain » des prairies jusqu'au Loison

Les prairies bordant le Loison sont gorgées d'eau durant la visite de terrain. Plusieurs fossés aux écoulements intermittents drainent les terrains agricoles jusqu'au Loison.

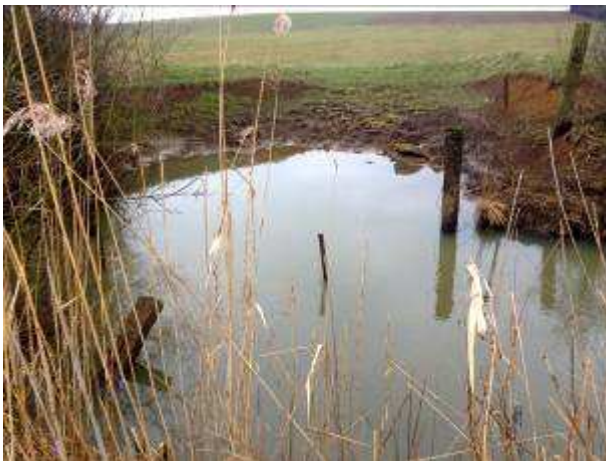
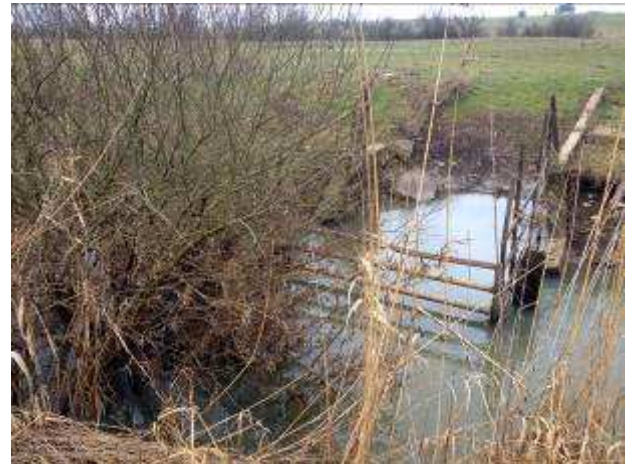
Photographie 3-7 et Photographie 3-8 : Abreuvoirs « aménagé » - Tronçon Man 2

La présence d'élevage a un impact important sur les berges du Loison. En effet, non seulement les berges ne sont pas protégées par une clôture sur la majorité de ce tronçon, mais les exploitants ont en plus creusés des abreuvoirs dans le lit du ruisseau.

Ce type d'abreuvoir incite les bovins à marcher dans le lit du ruisseau, ce qui déstructure non seulement la berge mais aussi le lit mineur du Loison.

Afin de laisser un accès à l'eau aux animaux sans pour autant dégrader les berges du ruisseau, il est nécessaire de réaliser des **abreuvoirs aménagés** (figure 4-2) au bord du ruisseau.

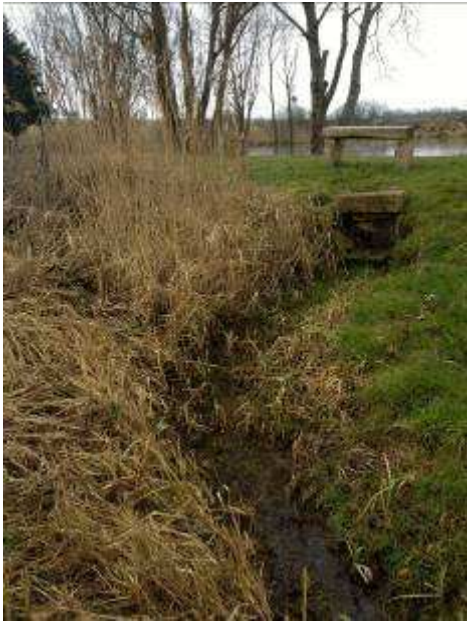
Photographie 3-9 : Trop plein d'un étang sur les rives du Loison – Tronçon Man 2

Quelques étangs sont également observés, dont les trop pleins se rejettent dans le Loison.

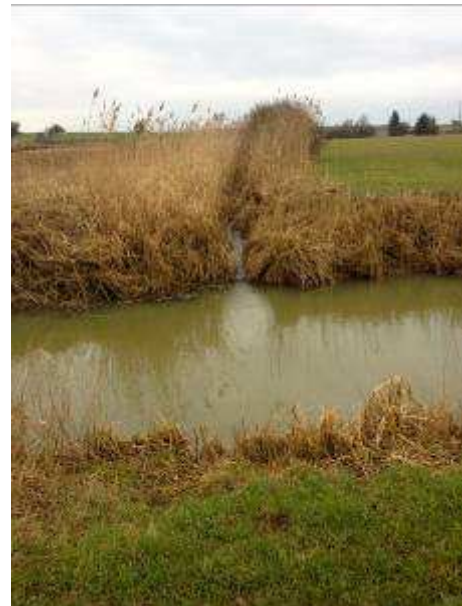
Photographie 3-10 : Affluent rive droite du Loison

Enfin, un affluent rejoint le Loison à l'aval du tronçon Man 2.

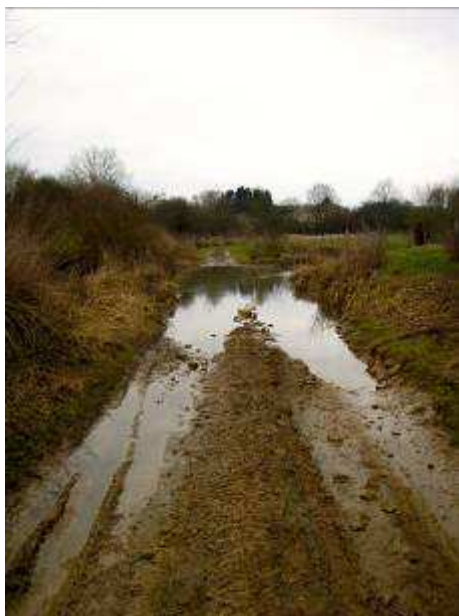
Photographie 3-11 : Gué – Tronçon Man 3

Le tronçon Man 3 débute par le gué évoqué au paragraphe 2.4.3. Les exploitants n'ont pas construit de passerelle pour traverser le lit du Loison et les engins agricoles roulent dans le lit mineur du ruisseau. Les berges et le lit mineur sont donc complètement déstructurés et confèrent à cette zone un fort risque de débordements.

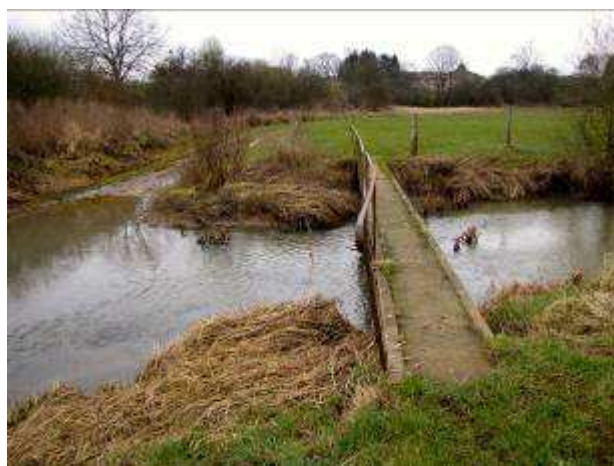
Photographie 3-12 : Passerelle à l'aval du gué

Juste à l'aval de ce gué, une passerelle permet le passage des piétons.

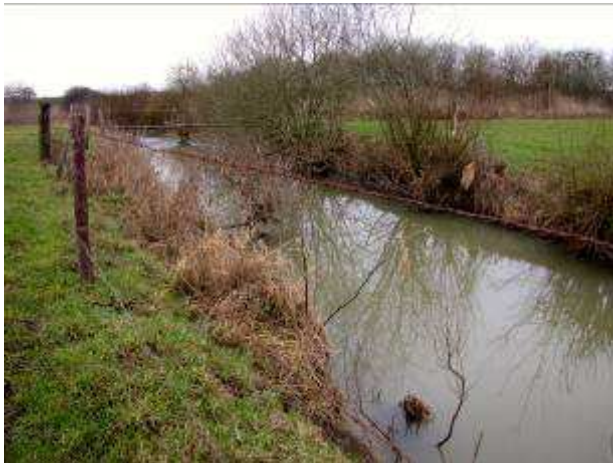
Photographie 3-13 : Ripisylve – Tronçon Man 3

La ripisylve est plus présente sur ce tronçon, notamment à l'amont avec un fort développement des arbustes créant des embâcles.

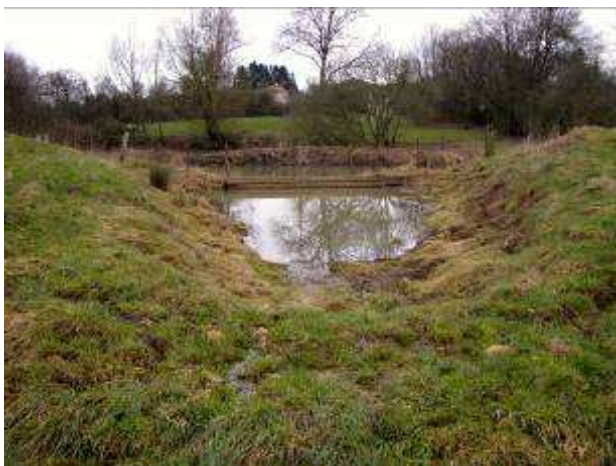
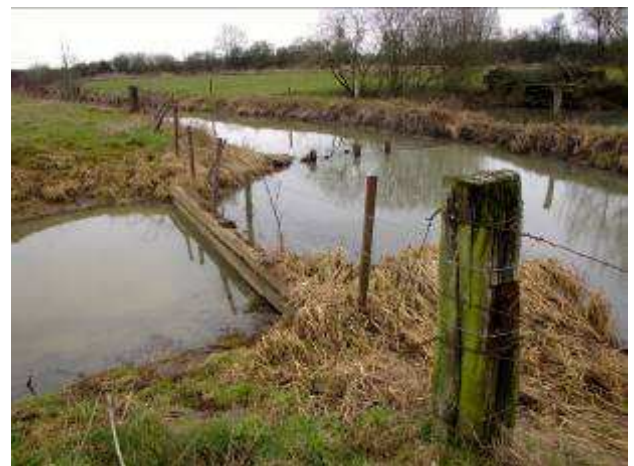
Photographie 3-15 et Photographie 3-16 : Abreuvoir déstructurant la berge rive droite du Loison

La présence de bovin est encore marquée, notamment par des aménagements d'abreuvoirs par les exploitants, déstructurant les berges du Loison.

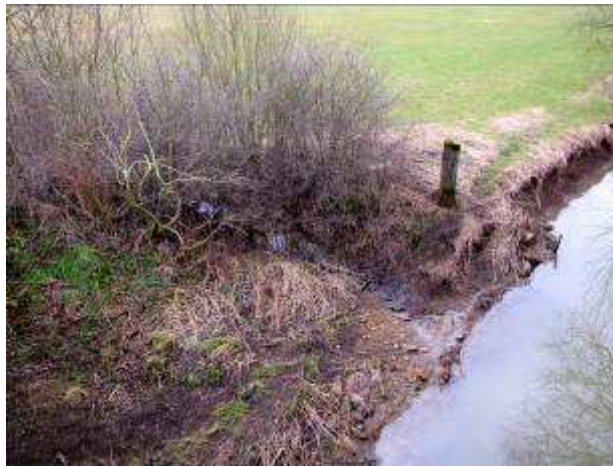
Photographie 3-17 : Affluent rive droite du Loison – Tronçon Man 3

A l'aval du tronçon Man 3, un affluent rive droite rejoint le Loison. Ce petit ruisseau n'a pas d'impact significatif sur la qualité physique du tronçon.

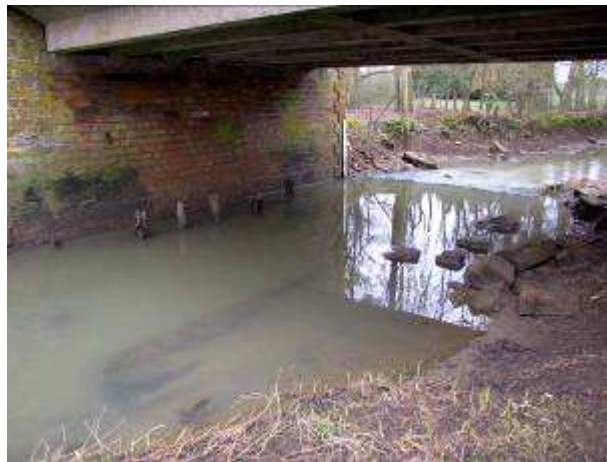
Photographie 3-18 : Le Loison sous le pont de la RD66

Enfin, le tronçon Man 3 se termine avec le pont de la route départementale 66. Ce pont n'a pas un impact important sur l'écoulement du Loison puisqu'il ne provoque pas de rétrécissement du lit. Néanmoins, un léger seuil est observé à l'aval du pont, celui-ci provoque donc une diminution du tirant d'eau.

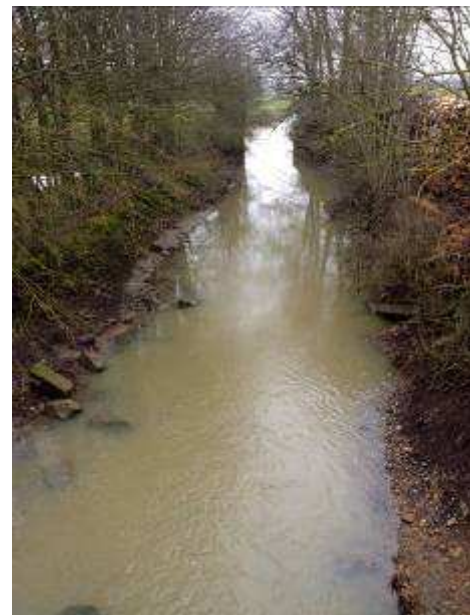
Photographie 3-19 : Tronçon Man 4 – vue de l'amont vers l'aval

Les habitations et activités anthropiques ont un impact important sur ce tronçon. En effet, un étang rive gauche et une scierie rive droite calibre le Loison. Les berges sont plus hautes qu'à l'amont et la ripisylve est majoritairement composée d'arbres.

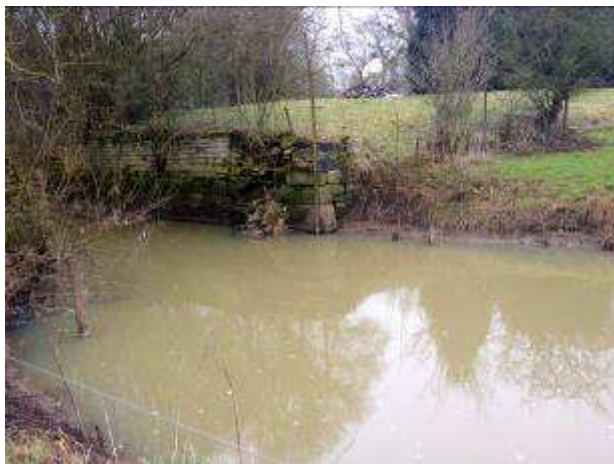
Photographie 3-20 : Aval tronçon Man 4

A l'aval, les vestiges d'un ancien ouvrage provoquent un rétrécissement du lit du ruisseau. Les murs sont en mauvais état et commence à s'effondrer.

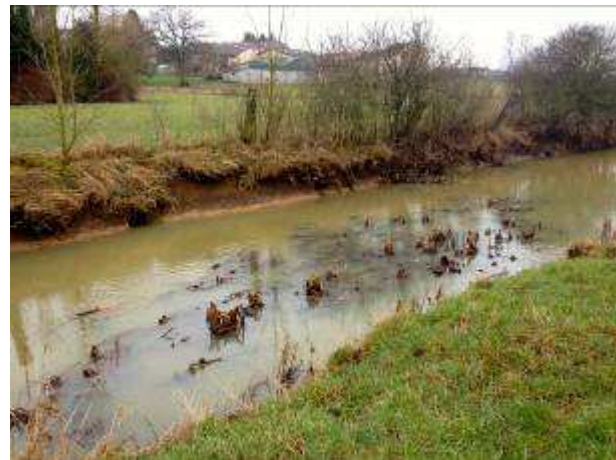
**Photographie
3-23 : Développement
d'hélophyte dans le lit
mineur du Loison**

L'élargissement du lit mineur du Loison par rapport à l'amont diminue le tirant d'eau (50 cm au lieu de 90 cm sur le tronçon Man 3). De plus, l'absence de ripisylve permet un ensoleillement permanent du lit mineur du ruisseau, favorisant le développement d'hélophyte. Si leur présence permet de limiter le transport solide et de diversifier les écoulements, un développement trop important pourrait bloquer l'écoulement du Loison.

De plus, des trous dans les berges (visibles Photographie 3-23) permettent de supposer la présence de terriers qui peuvent eux aussi déstructurer les berges et les fragiliser. La mise en place d'une ripisylve devrait suffire à limiter l'accès aux berges à ces animaux.

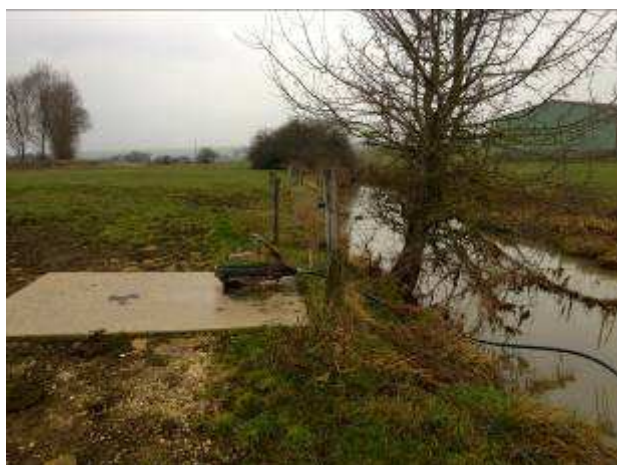
Photographie 3-24 : Abreuvoir – Tronçon Man 6

Sur ce tronçon, les exploitations agricoles ont un impact limité. En effet, les deux berges sont protégées par des clôtures et les abreuvoirs aménagés respectent les berges.

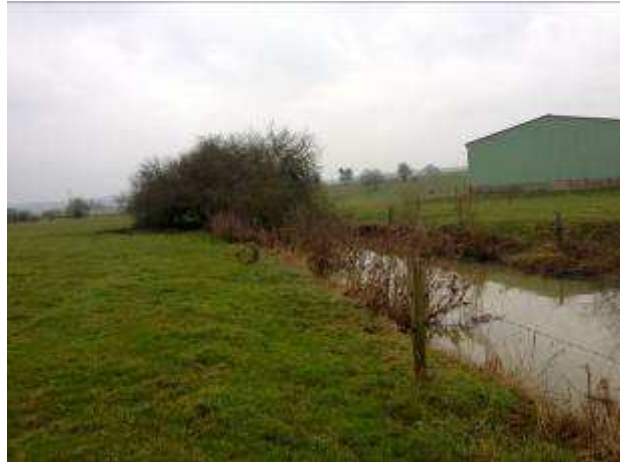
Photographie 3-25 : Ripisylve - Tronçon Man 6

La ripisylve est toujours clairsemée, mais les arbustes sont plus présents qu'à l'amont.

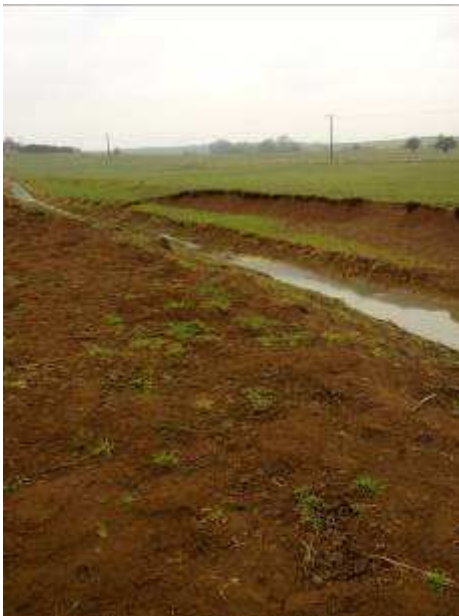
A l'aval, deux ruisseaux intermittents rejoignent le Loison rive gauche à une quinzaine de mètres de distance.

Leurs berges sont profondes (1,5 à 2 mètres) et les rives sont peu végétalisées, ce qui laisse supposer un recalibrage récent de ces affluents.

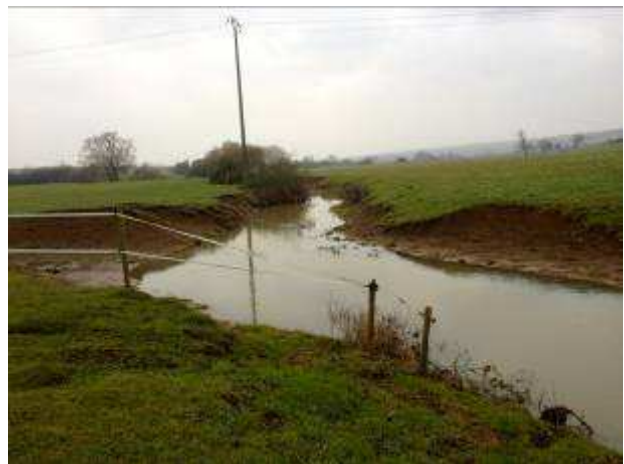
Photographie 3-27 : Deuxième confluence avec le Loison – Tronçon Man 6

Ces cours d'eau sont larges (4 à 5 mètres) mais apportent peu d'eau au Loison, ils ont donc un impact ponctuel sur les caractéristiques physique du Loison.

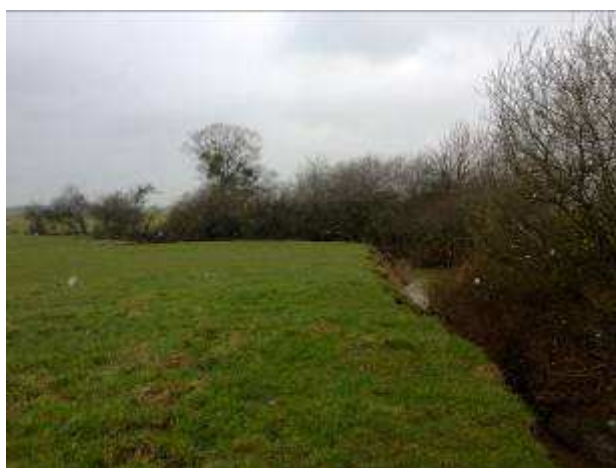
Photographie 3-28 : Ripisylve - Tronçon Man 7

Sur ce dernier tronçon, la ripisylve se densifie légèrement avec des bosquets plus imposants.

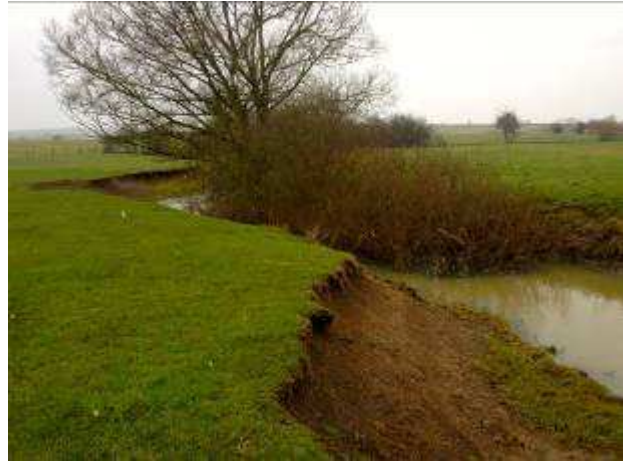
Photographie 3-29 : Affaissement des berges rive gauche

Cette ripisylve est majoritairement développée rive droite. Les berges n'étant plus protégées par une clôture, de nombreux affaissements sont constatés, notamment rive gauche.

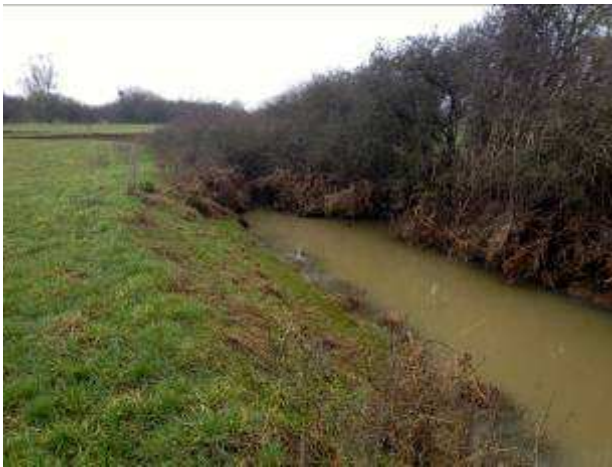
Photographie 3-30 : Développement de la ripisylve – Tronçon Man 7

La présence de la ripisylve non entretenue conduit à un développement des arbustes dans le lit mineur du ruisseau et favorise la formation d'embâcles.

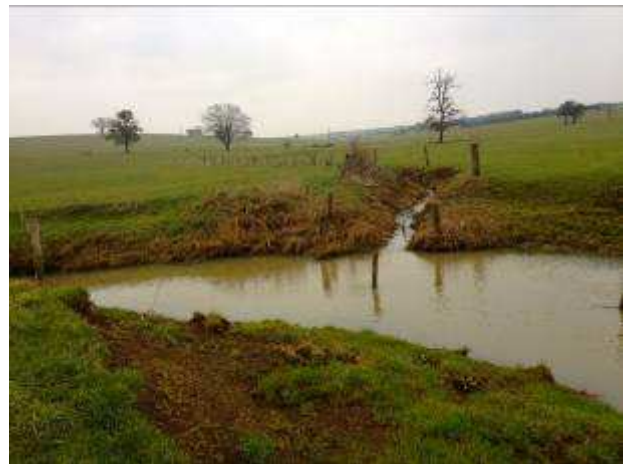
Photographie 3-31 : Affluent rive droite du Loison – Tronçon Man 7

Un affluent intermittent rejoint le Loison rive droite. Cours d'eau de faible largeur (30 cm), non recensé sur la carte IGN, il n'a pas un impact important sur le Loison.

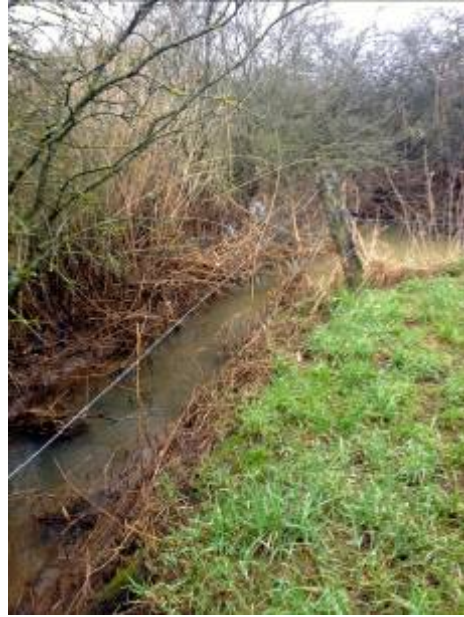
Photographie 3-32 : Le Coulon

Même si ce cours d'eau est de faible largeur (50-60 cm), il a un impact physique sur le Loison, puisque la largeur de son lit mineur est légèrement plus importante après la confluence.

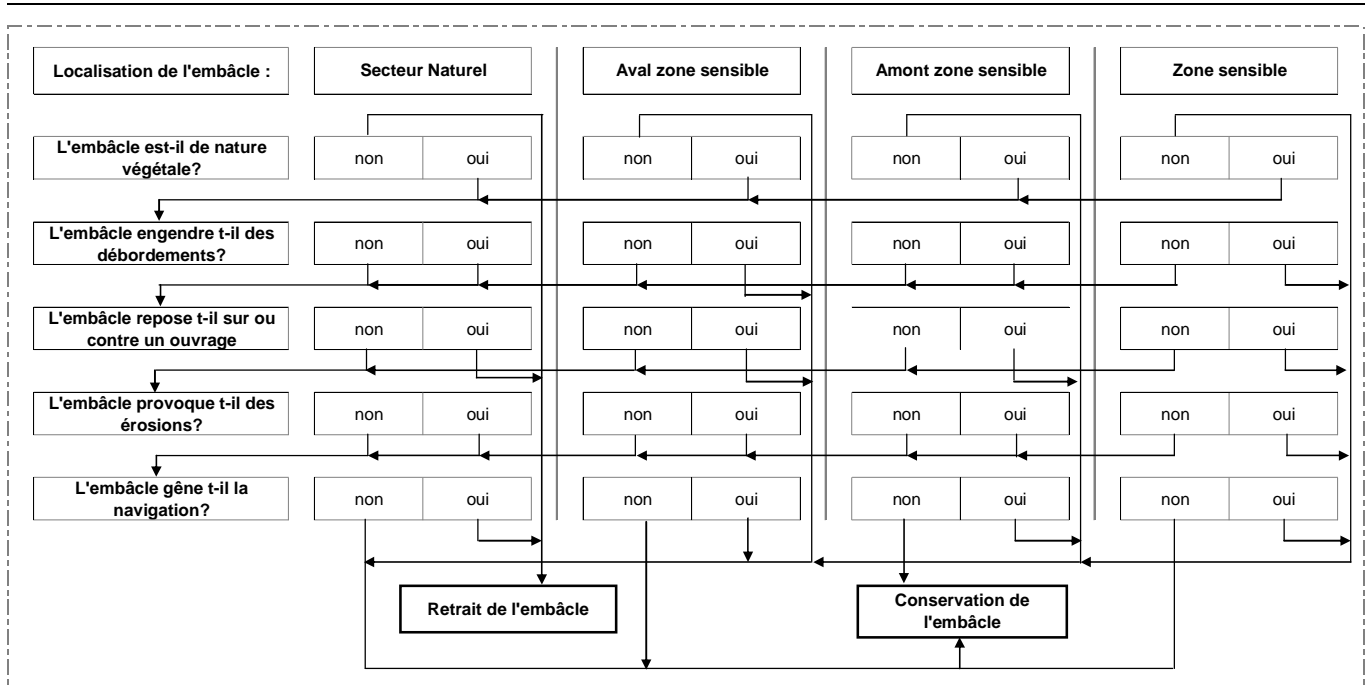
Figure 4-3 : Clé de décision de gestion des embâcles

Il convient donc de gérer les embâcles de façon **raisonnée** et au cas par cas. Pour aider le décideur local à gérer les bois morts, SAFEGE propose une série de questions (figure 4-3) conduisant à deux issues : conservation ou retrait de l'embâcle.
