DIAGNOSTIC DE LA QUALITÉ PHYSIQUE DU MILIEU RÉCEPTEUR DES REJETS DES SYSTÈMES D'ASSAINISSEMENT DE LA COMMUNE DE SPINCOURT

Notice explicative

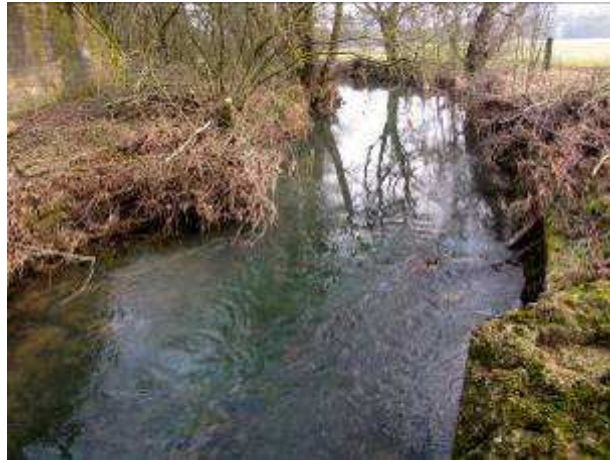
Photographie 1-1 : L'Othain à Spincourt

Sur tout le linéaire de l'étude, le ruisseau de l'Othain présente une eau claire et le fond est régulièrement visible, lorsque la profondeur de l'eau n'est pas trop importante.

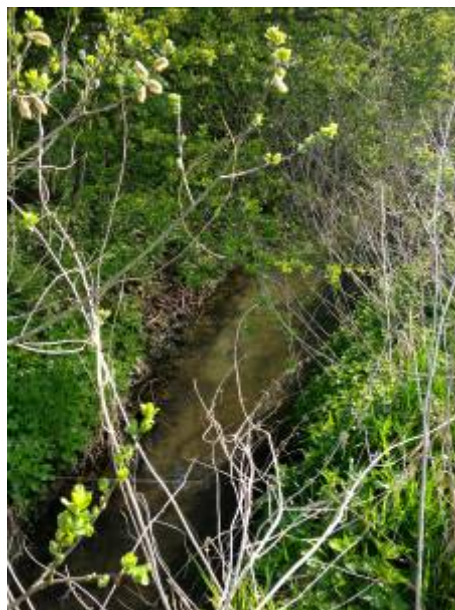
Photographie 1-2 : Le ruisseau du Puget

Le ruisseau du Puget est quant à lui plus petit, avec un lit mineur d'une largeur d'un mètre maximum. L'eau est claire et le fond est légèrement vaseux, le transport solide du ruisseau du Puget est donc faible. Le rejet de la future station de traitement aura donc un impact non négligeable sur le ruisseau du Puget.

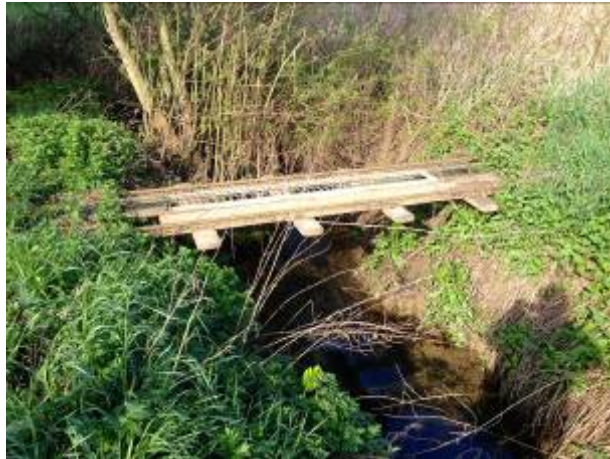
Photographie 2-1 : Passerelle à l'aval du ruisseau du Puget

Sur le linéaire du ruisseau du Puget, une passerelle permet la traversée du cours d'eau à l'amont de la confluence avec l'Othain. Cette passerelle n'affecte pas le lit mineur du ruisseau du Puget ou sa continuité écologique et sédimentaire.

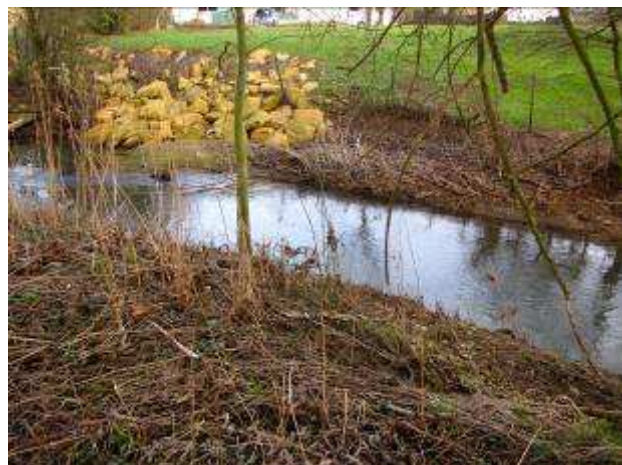
Photographie 2-2 : Enrochement des berges - Spincourt

Les berges de l'Othain sont particulièrement impactées par la présence d'habitations à proximité de son lit mineur au niveau du village de Spincourt. En effet, sur ce secteur les jardins sont directement en contact avec le ruisseau, sans aucune clôture ou autre protection de berges. Au niveau de ces jardins, les berges sont plus hautes et on observe des techniques d'enrochement pour éviter l'érosion des berges.

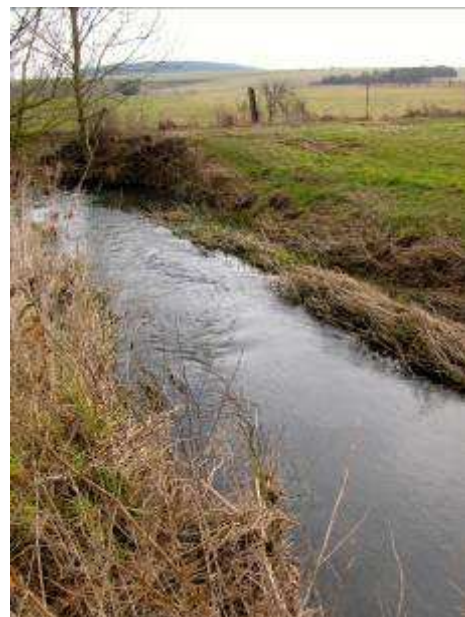
Photographie 3-2 : Zone de développement d'hélophyte dans le lit mineur de l'Othain

Même si le ruisseau présente peu de méandre sur ce tronçon, des bancs de sable sont régulièrement observés dans le lit mineur et permettent non seulement une légère modification de l'écoulement, mais aussi le développement d'hélophyte (plante enracinée sous l'eau, mais dont les feuilles et les fleurs sont aériennes).

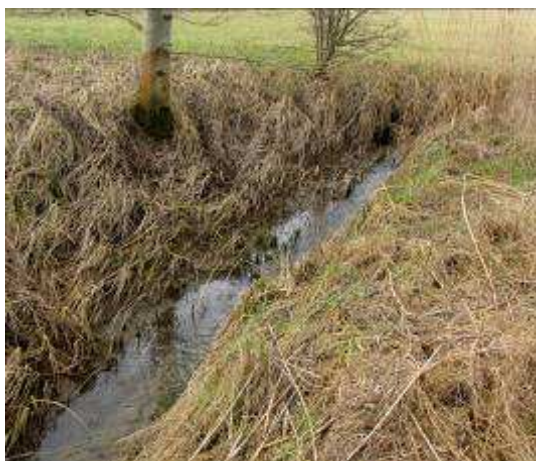
Photographie 3-3 : Affluent de l'Othain à l'aval du tronçon Spi 1

A l'aval du tronçon, un ruisseau intermittent rejoint l'Othain rive gauche. C'est un petit affluent qui a peu d'impact sur la morphologie de l'Othain.

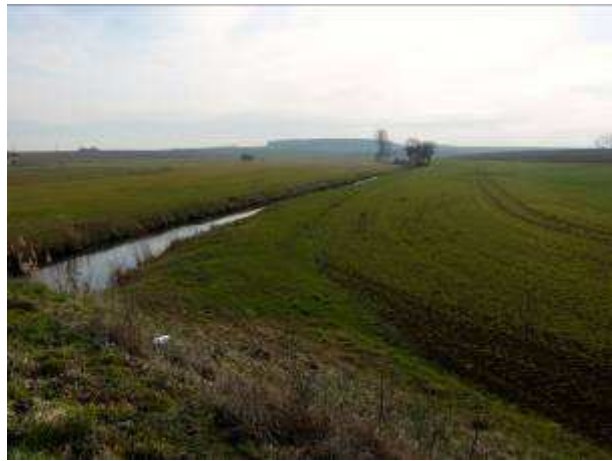
Photographie 3-5 : L'Othain – Tronçon Spi 2 – vu de l'aval vers l'amont

Comme sur le tronçon Spi 1, la ripisylve est peut présente sur ce tronçon. De plus, les arbustes présents sont implantés dans la partie basse des berges et provoquent des ralentissements de l'écoulement, parfois important.

Ces phénomènes sont toutefois anecdotiques, puisque la majorité du tronçon Spi 2 n'a aucune ripisylve.

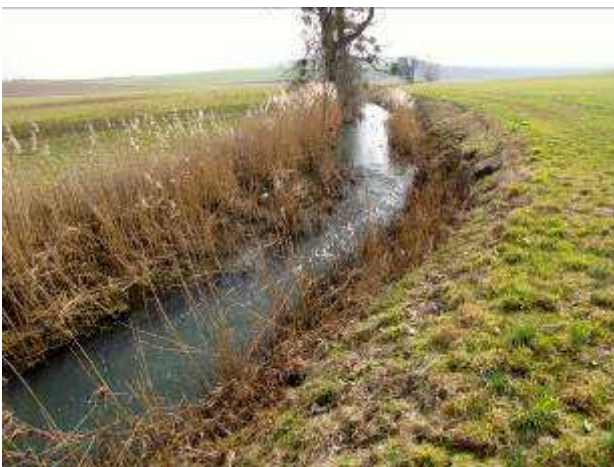
Photographie 3-6 : Développement d'hélophytes

Enfin, la faible profondeur (20 à 30 cm) de l'eau et l'ensoleillement du ruisseau permettent le développement régulier d'hélophytes (iris, roseaux, ...) dans le lit mineur du ruisseau et d'herbacés sur les berges.

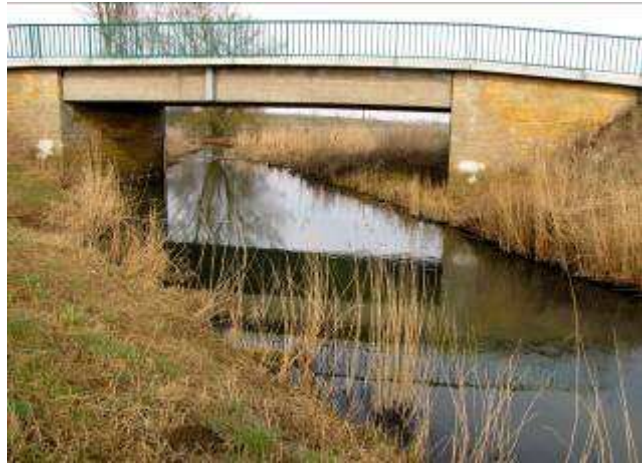
Photographie 3-7 : Pont de la RD 16

Le pont à un impact limité sur le lit mineur du ruisseau, même si on note une légère diminution de sa largeur. Pour cette raison, ce pont marque le passage au tronçon Spi 3.

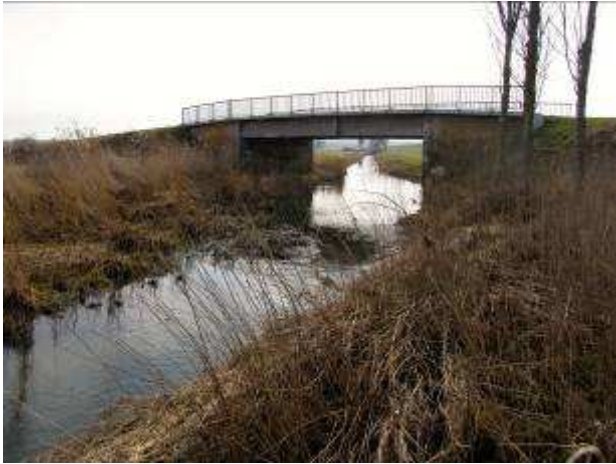
Photographie 3-8 : Lit mineur du tronçon Spi 3 à l'aval du pont de la RD 16 – vu de l'aval vers l'amont

Le lit mineur du ruisseau est pourtant très naturel et présente une grande diversité de vitesse d'écoulement et d'habitat. En effet, les herbacés, moins entretenus qu'à l'amont, ont la possibilité de se développer dans le lit mineur du ruisseau, provoquant le rétrécissement évoqué plus haut.

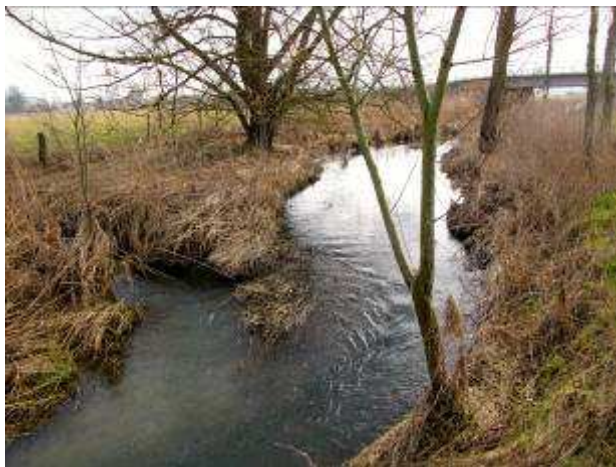
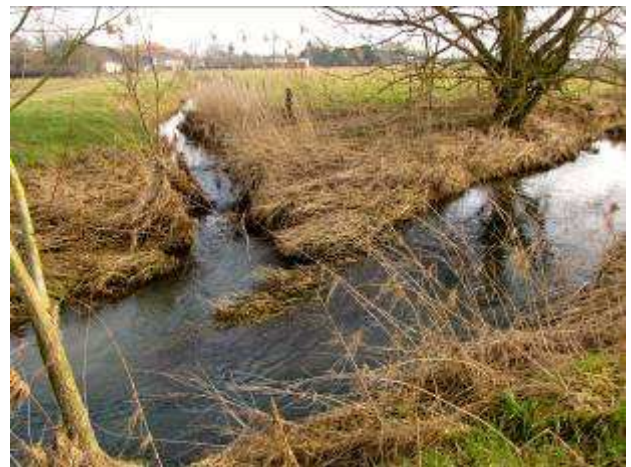
Photographie 3-9 et Photographie 3-10 : Confluence du fossé du Moulin et de l'Othain

Quelques dizaines de mètres à l'aval, le fossé du Moulin longe la route de Houdelaucourt-sur-Othain et rejoint l'Othain.

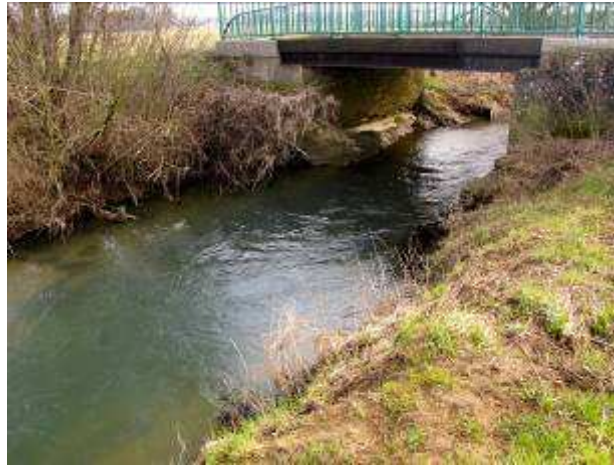
Photographie 3-11 : Pont menant à Houdelaucourt-sur-Othain

Le second pont du tronçon est moins large que le précédent, il provoque alors un rétrécissement ponctuel du lit mineur.

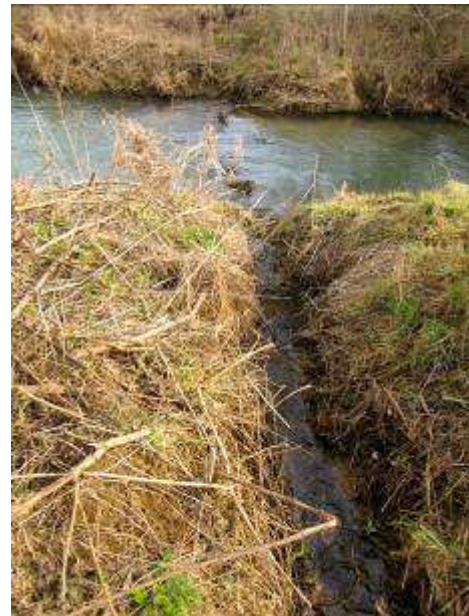
Photographie 3-12 : Deuxième affluent de l'Othain sur le tronçon Spi 3

Une dizaine de mètres à l'aval du pont, un fossé provenant de la route se jette dans l'Othain. Dans la continuité de ce rejet, l'Othain présente un petit seuil, sans doute formé par la colonisation des herbacés et l'accumulation de sédiments.

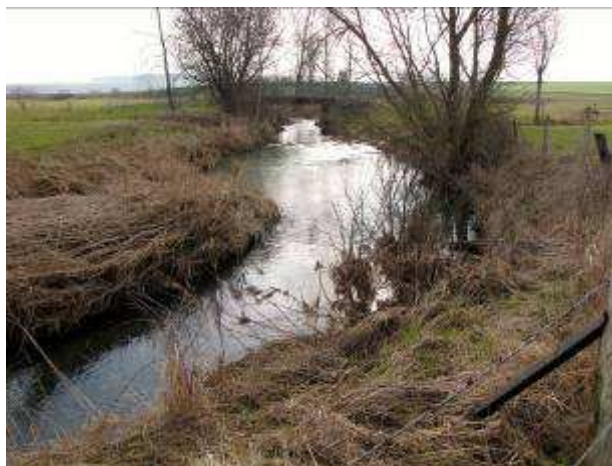
Photographie 3-14 : Lit mineur du tronçon Spi 3 – vu de l'aval vers l'amont

Lorsqu'on regarde ce tronçon de manière plus globale, on constate que ce tronçon de l'Othain est très atypique par rapport au reste du cours d'eau. En effet, les berges sont basses (20 cm) et le lit mineur est sensible à la présence des herbacés et des perturbations présentes sur ce tronçon, ce qui lui confèrent un profil plus naturel.

Le seul point négatif observé sur ce tronçon est l'**absence de ripisylve diversifiée**, qui dégrade significativement la qualité physique du tronçon.

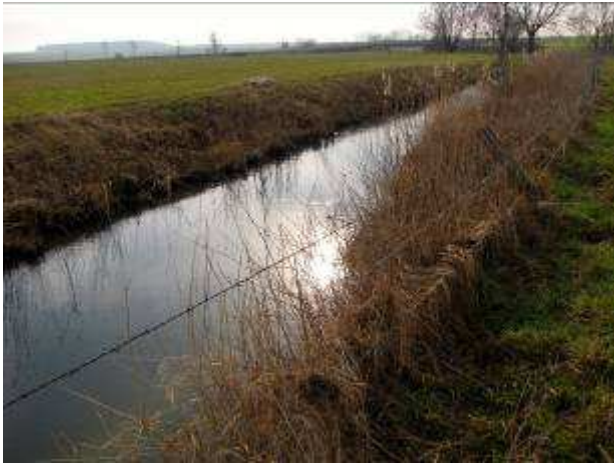
Photographie 3-15 : Berges du tronçon Spi 4

L'Othain retrouve ici un profil très linéaire. Le lit mineur du ruisseau est également plus encaissé avec des hauteurs de berges entre 1,5 et 2,5 mètres.

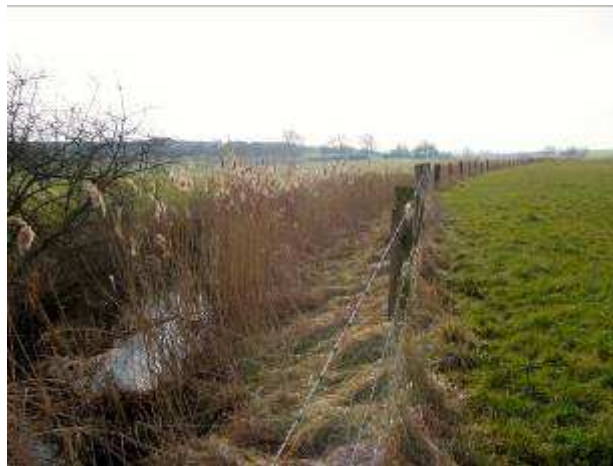
Photographie 3-16 : Ripisylve du tronçon Spi 4

La ripisylve de ce tronçon est très pauvre, puisqu'elle se limite à des plantes herbacées, probablement représentées par une seule espèce de roseau. Très développées sur les berges, elles ont un impact mineur sur l'écoulement de l'Othain.

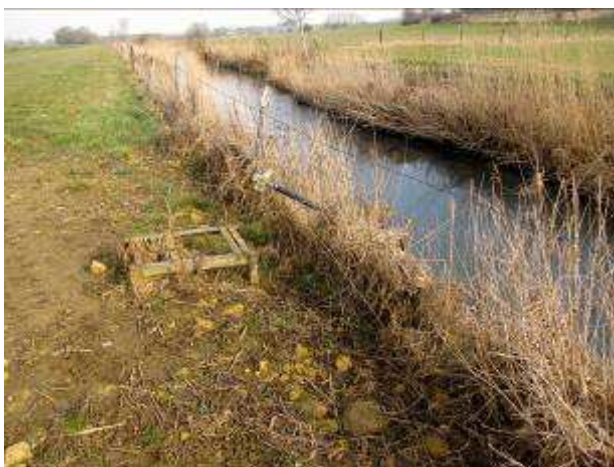
Photographie 3-17 : Abreuvoir (pas en fonctionnement en période hivernal)

De part et d'autre du ruisseau, les berges sont protégées par des clôtures. Les bovins n'ont alors aucun accès à l'Othain et des abreuvoirs ont été aménagés pour permettre aux animaux de boire sans affecter le cours d'eau.

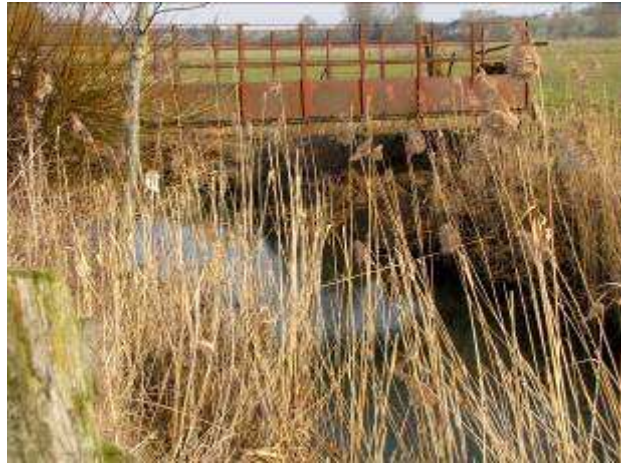
Photographie 3-18 : Passerelle à l'aval du tronçon Spi 4 – vu de l'amont vers l'aval

A l'aval de ce tronçon, une passerelle permet le passage des troupeaux et des engins agricoles. Celle-ci n'a pas d'impact sur la continuité écologique et sédimentaire de l'Othain, même s'il convient de surveiller le développement des herbacés à cet endroit.

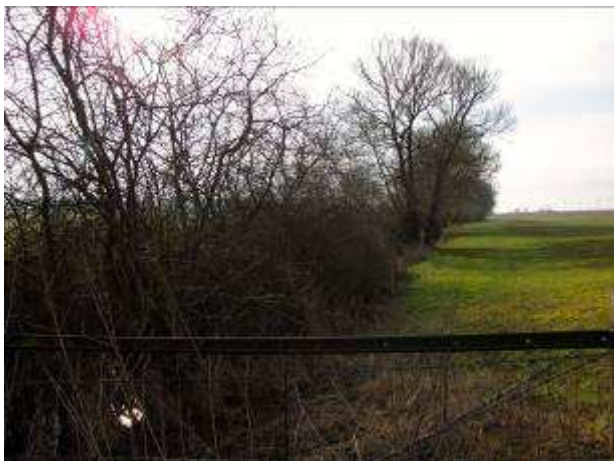
Photographie 3-19 : Ripisylve tronçon Spi 5

La morphologie du ruisseau n'a pas beaucoup évolué sur ce tronçon : les berges sont hautes et les prairies entourent l'Othain sur les deux rives. La grande différence avec l'amont est la présence d'une ripisylve à trois strates.

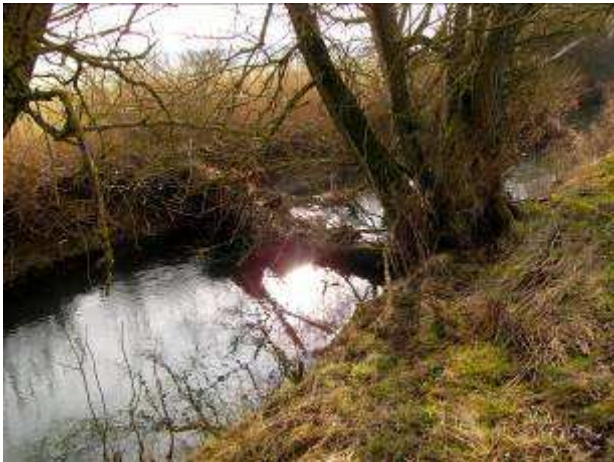
Photographie 3-20 : Embâcle

La présence de cette ripisylve engendre des embâcles dans le lit mineur de l'Othain et une diversification de l'écoulement plus forte qu'à l'amont.

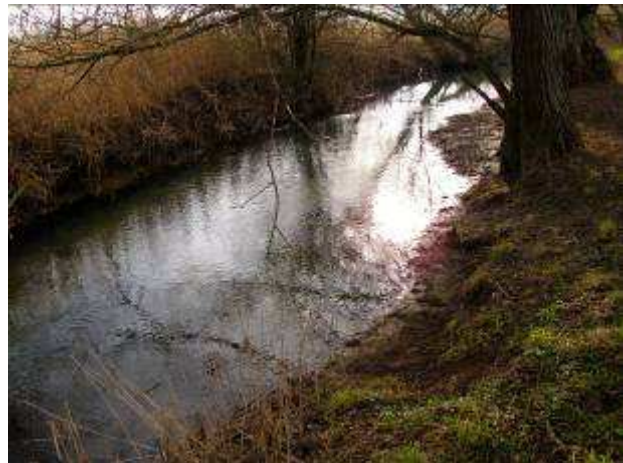
Photographie 3-21 : Léger affaissement de la berge rive droite

La rive gauche de l'Othain n'est pas clôturée sur tout le linéaire du tronçon : la présence des bovins est ponctuellement visible, mais l'impact n'est pas significatif sur la berge.

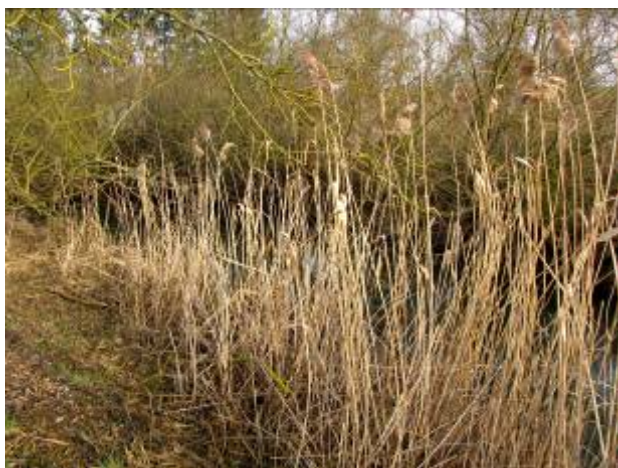
Photographie 3-23 : Ripisylve tronçon Spi 6

La ripisylve est composée presque exclusivement de roseaux sur la rive gauche de ce tronçon. La rive droite a au contraire, par endroit, une strate arbustive très développée.

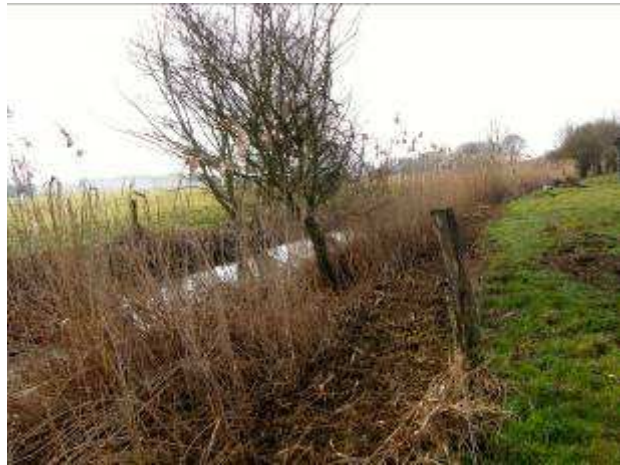
Photographie 3-24 : Avant plan : tonte des roseaux – Arrière plan : présence d'abreuvoirs aménagés

Rive droite, les roseaux sont en partie tondus : si cette tonte n'est pas effectuée régulièrement, elle peut permettre à de nouvelles espèces de se développer. Dans le cas contraire, la ripisylve est une nouvelle fois entretenue de façon non raisonnée ce qui limite sa diversification.

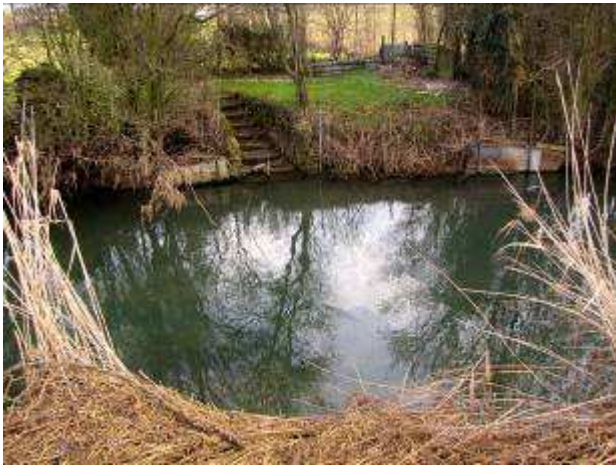
Photographie 3-25 : Accès à l'Othain

Les premières traces de présence d'habitation sont également visibles, avec la présence d'un accès au ruisseau aménagé.

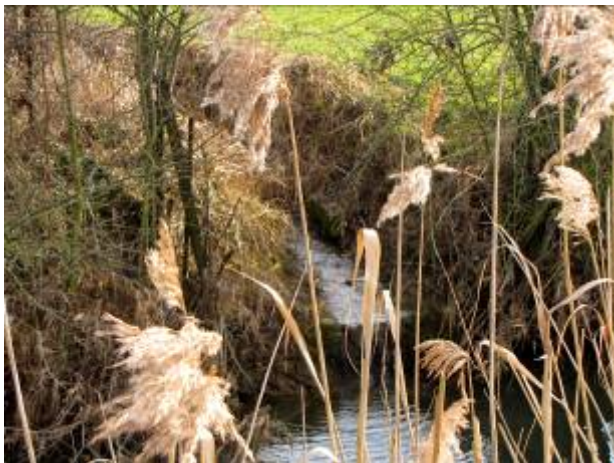
Photographie 3-27 : Confluence de l'Othain avec un ruisseau à l'écoulement intermittent

Un ruisseau à écoulement intermittent rejoint l'Othain à l'amont de ce tronçon. Une chute entre les deux ruisseaux pourrait limiter la continuité écologique et sédimentaire de cet affluent. Néanmoins, cet affluent est de faible largeur (20 cm) avec une hauteur d'eau très faible (5 cm). La remise à niveau de cette confluence apporterait peu d'amélioration à la qualité physique de l'Othain.

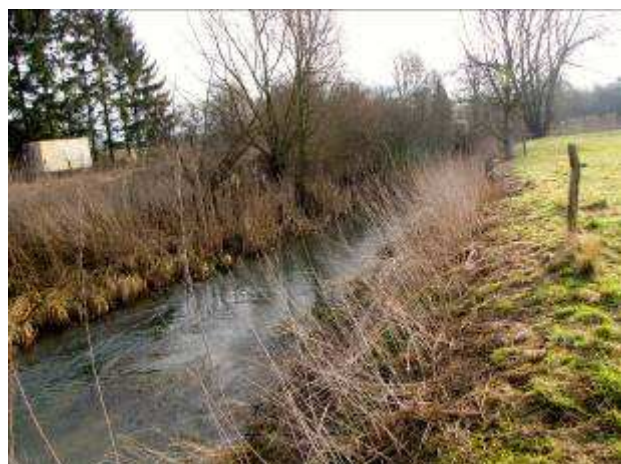
Photographie 3-28 : Ripisylve - Tronçon Spi 7

Sur ce tronçon, la rive droite de l'Othain est bordée par des jardins alors que la rive gauche est toujours occupée par une prairie. La composition de la ripisylve est similaire à l'amont : une strate herbacée très développée, avec des arbres et arbustes localement présent. Les espèces ornementales dans les jardins sont ponctuellement observées.

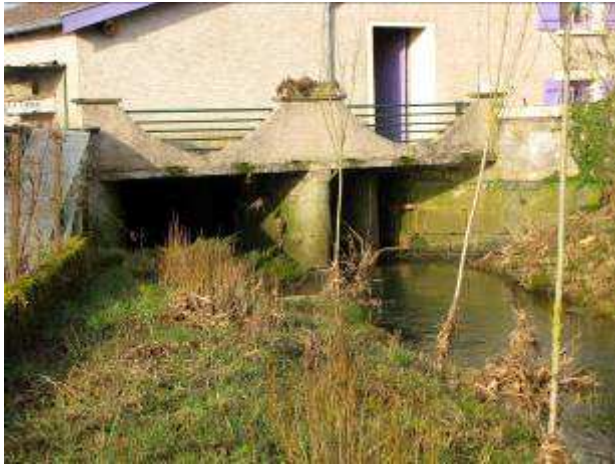
Photographie 3-29 : Vue amont du moulin

Au milieu du tronçon, l'Othain passe sous une habitation, qui doit être un ancien moulin. Son profil est à ce niveau très modifié, mais dès sa sortie le cours d'eau retrouve sa morphologie amont.

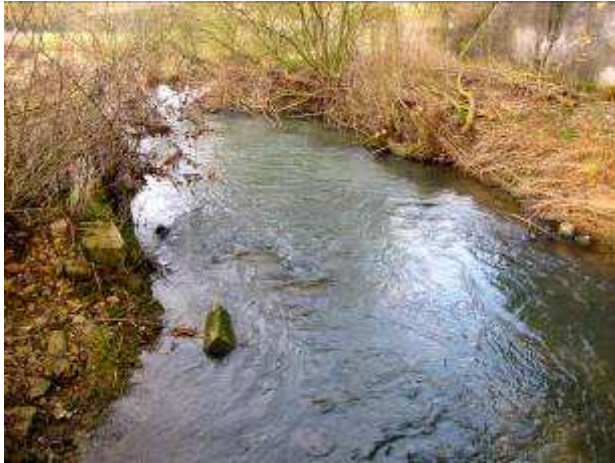
Photographie 3-33 : Accélération de l'écoulement sous le pont SNCF

A l'aval, la présence d'un pont SNCF provoque une diminution du tirant d'eau, une augmentation de la largeur du lit mineur et une accélération de l'écoulement.

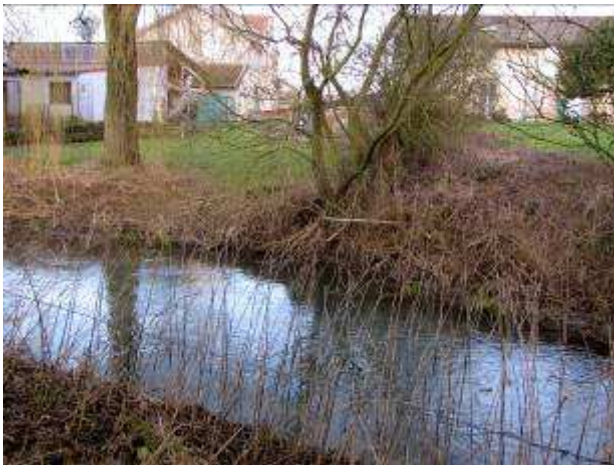
Photographie 3-36 : Différences de hauteur de berge rive droite

Sur la rive droite, la présence des jardins a un impact important sur le profil physique de l'Othain, puisque la berge a des hauteurs différentes d'un propriétaire à l'autre.

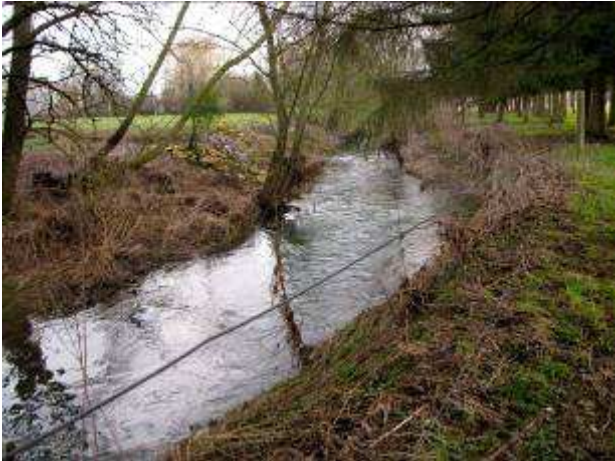
Photographie 3-38 : Tronçon Spi 8

A contrario, la rive gauche est occupée par une prairie : une clôture permet la protection de la berge d'une hauteur d'environ 1,5 mètre. La ripisylve est très clairsemée, voire inexistante. Notons la présence d'un groupement de résineux rive gauche.

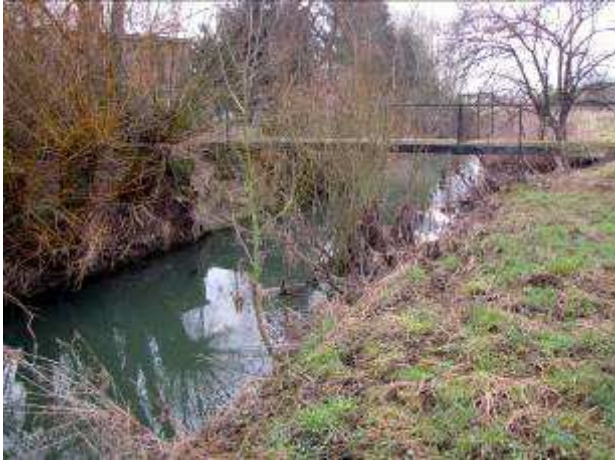
Photographie 3-39 : Passerelle tronçon Spi 9

En effet, les habitations rive droite sont plus anciennes que précédemment, les aménagements présents sur l'Othain sont donc mieux implantés avec des accès et des passerelles permettant la traversée de l'Othain par les habitants. Ces aménagements n'ont néanmoins pas d'impacts important sur le ruisseau.

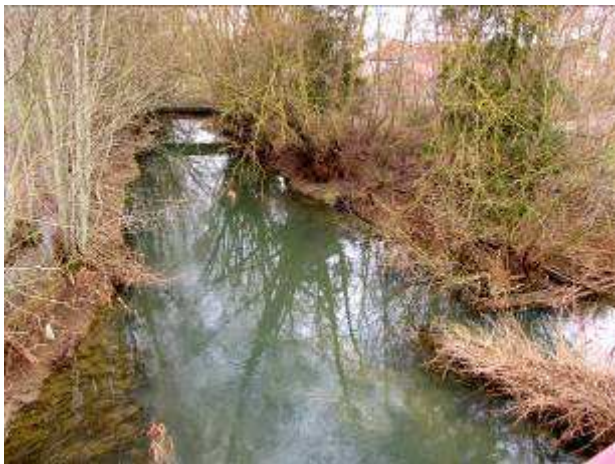
Photographie 3-44 : Tronçon Spi 10 –
Vue de l'amont vers l'aval

Une trentaine de mètres après le pont de la RD 18 n'est pas accessible : la ripisylve est très dense et les clôtures des particuliers empêchent notre passage. Néanmoins, le ruisseau est visible « de loin » et présente sur cette partie les mêmes caractéristiques que sur le reste du tronçon.

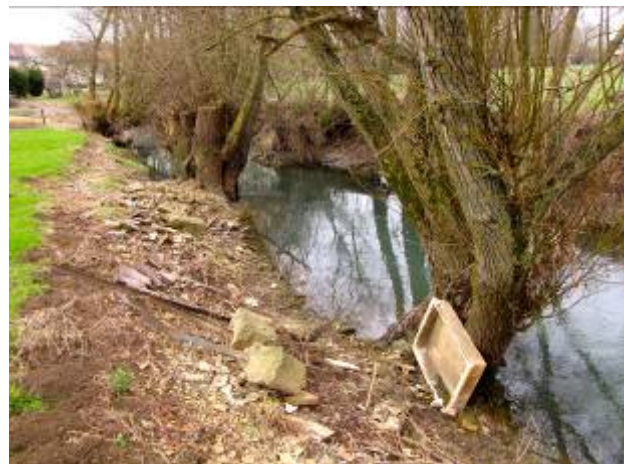
Photographie 3-45 : Rive droite – tronçon Spi 10

Le lit mineur a ici une qualité physique moyenne puisque la **détérioration de la rive droite** au niveau des habitations et le **développement trop important de la ripisylve** la dégradent.

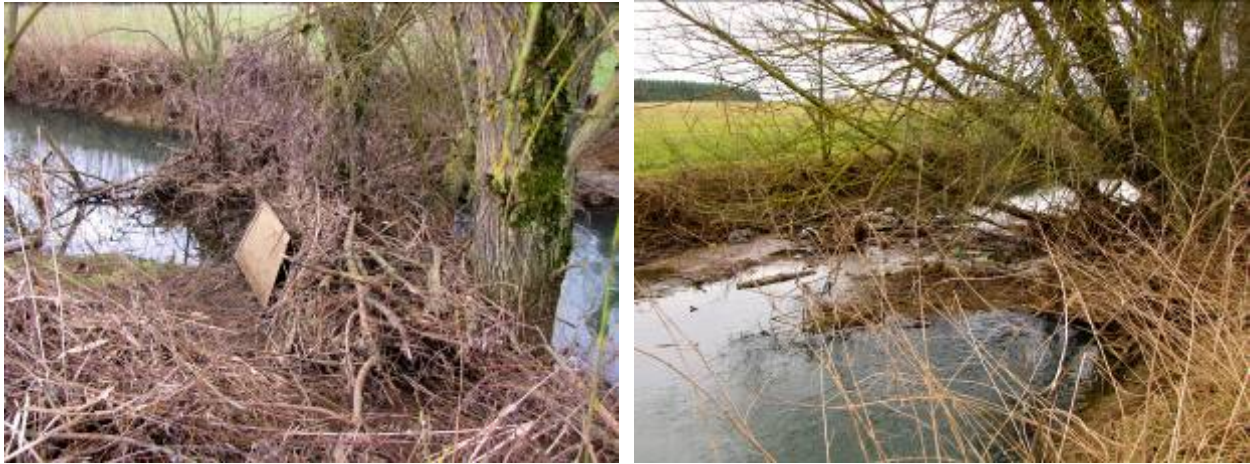
Photographie 3-46 et Photographie 3-47 : Embâcles tronçon Spi 10

Enfin, notons que les nombreux embâcles provoquent des zones de ralentissement de l'écoulement, donc de sédimentation permettant le développement d'hélophytes dans le lit mineur du cours d'eau.

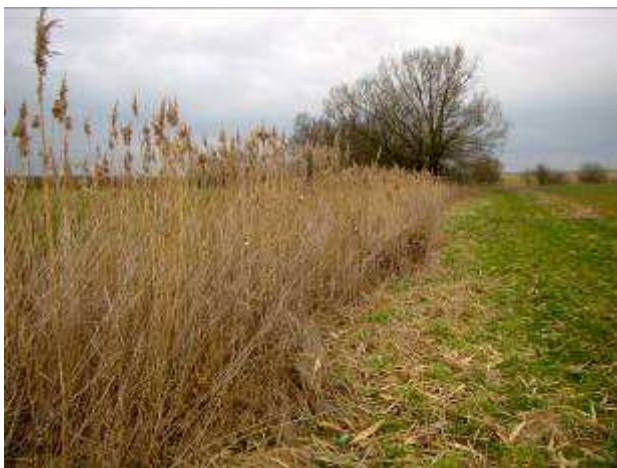
Photographie 3-49 : Rive droite – Spi 11

La rive gauche est toujours occupée par une prairie. Néanmoins, la rive droite est à présent bordée par un champ cultivé et les 5 mètres de bandes enherbées réglementaires sont bien présents.

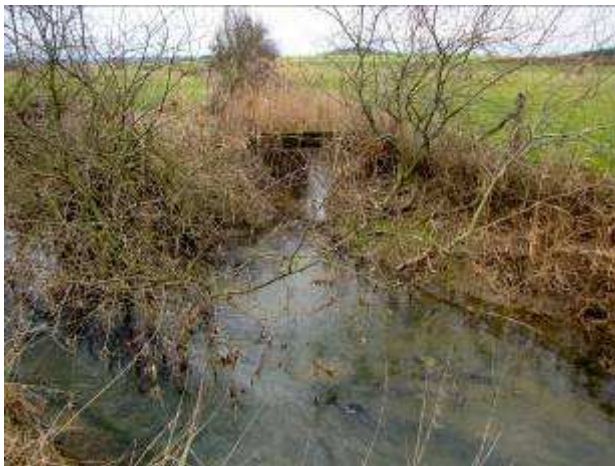
Photographie 3-51 : Premier affluent du tronçon Spi 11

Notons également l'arrivée de deux petits affluents sur ce tronçon. De largeur faible et avec un faible tirant d'eau, ces affluents n'ont pas un impact significatif sur la qualité physique de l'Othain.

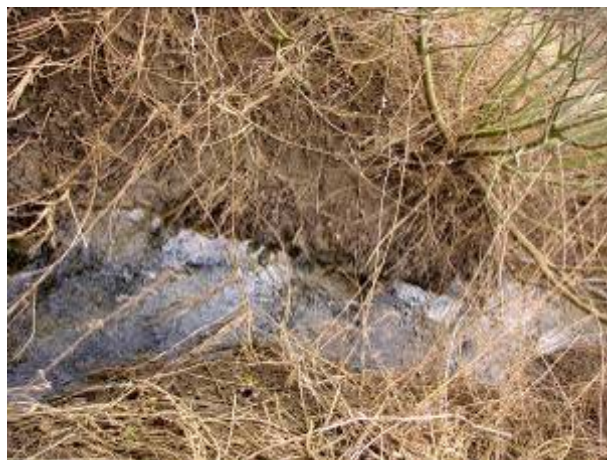
Photographie 3-52 : Ruisseau du Puget

Comme précédemment, l'entretien peu régulier de la ripisylve provoque un fort développement d'hélophyte et dégrade la qualité physique de l'Othain par l'absence d'une ripisylve à trois strates.

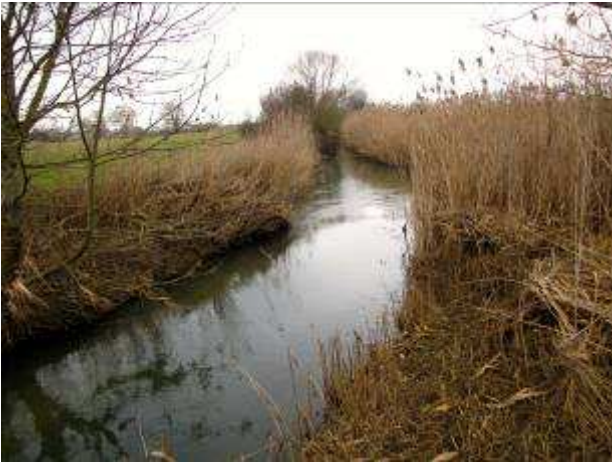
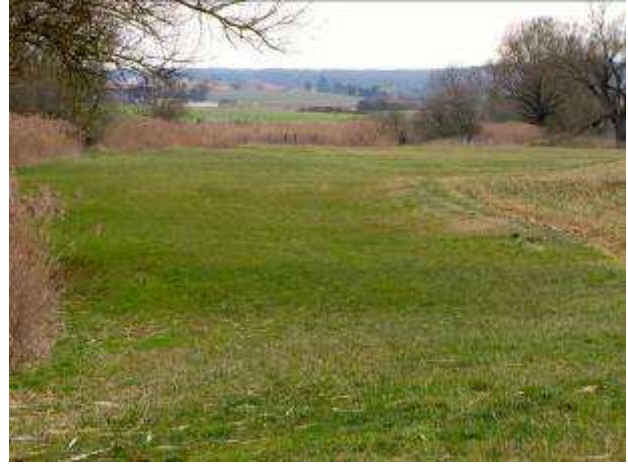
Photographie 3-57 et Photographie 3-58 : Ripisylve tronçon Spi 12

De plus, ceux-ci se développent dans le lit mineur de l'Othain provoquant des zones de sédimentation importantes, limitant l'écoulement des eaux.

Le tronçon Spi 12 a une qualité physique dégradée par la présence abondante d'hélophytes qui limitent, par endroit, **l'écoulement des eaux** ainsi que la continuité écologique et sédimentaire de l'Othain.
