DIAGNOSTIC DE LA QUALITÉ PHYSIQUE DU MILIEU RÉCEPTEUR DES REJETS DES SYSTÈMES D'ASSAINISSEMENT DE LA COMMUNE DE SAINT- LAURENT-SUR-OTHAIN

Notice explicative

SAFEUGE
Ingénieurs Conseils

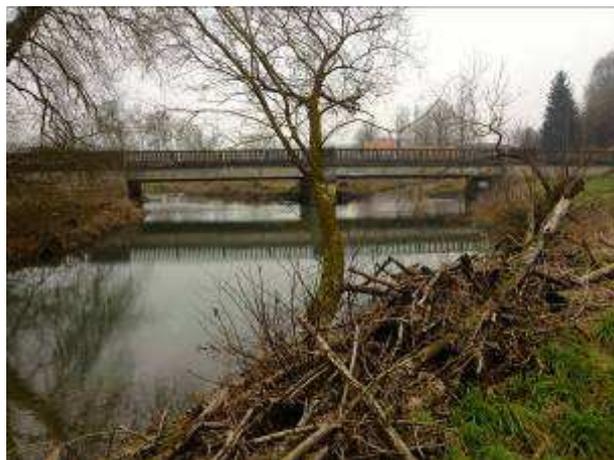
Photographie 2-1 : Pont RD 128 –
Sains-Laurent-sur-Othain

Le premier au niveau du village permet la traversée de la RD 128. A l'amont de ce pont à deux arches, le lit mineur de l'Othain est séparé en deux, mais il n'a a priori pas d'impact sur l'écoulement de l'Othain.

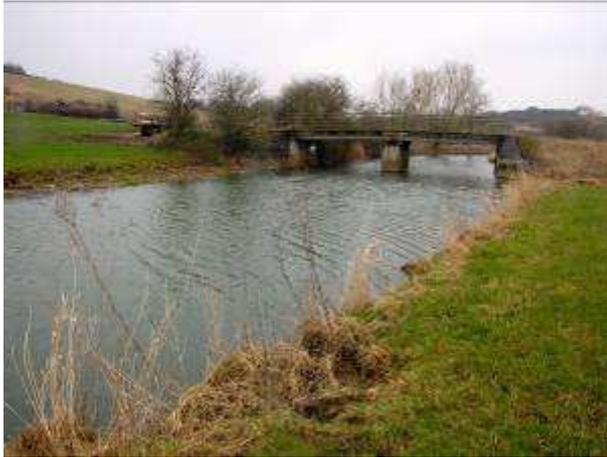
Photographie 2-2 : Pont permettant le passage d'un chemin agricole

Le second pont, plus à l'amont permet le passage d'un chemin agricole. La pile centrale n'a *a priori* que peu d'impact sur l'Othain, puisqu'aucune sédimentation n'a été observée. Une étude plus poussée aiderait à déterminer si cet ouvrage a un impact sur l'écoulement de l'Othain et sur le transport solide du ruisseau.

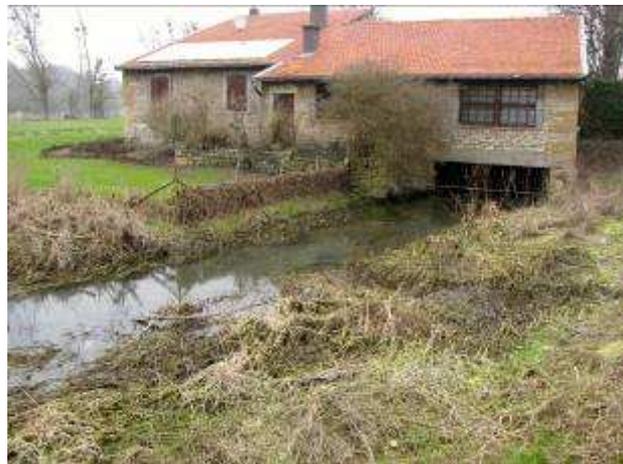
Photographie 2-3 : Moulin sur le lit de l'Othain détourné – Vue aval

En effet, une dérivation a été créée au niveau du village afin d'utiliser la force de l'Othain dans un moulin. Aujourd'hui, ce moulin ne semble plus en fonctionnement. D'après l'étude SINBIO, il présente un seuil qui limite la continuité écologique et piscicole de l'Othain.

L'ouvrage n'était pas accessible le jour de la visite. Dans l'étude SINBIO, ce moulin est caractérisé comme un ouvrage limitant la continuité écologique de l'Othain (puisque'il est composé d'un seuil trop haut pour être franchi par certaines espèces de poisson notamment). Deux actions ont alors été proposées dans cette étude :

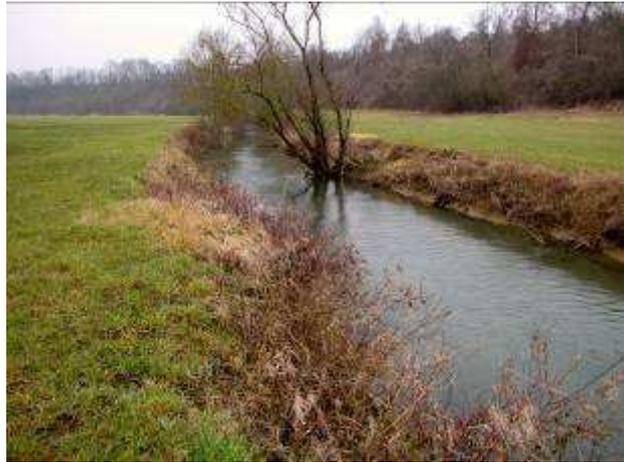
Photographie 3-2 : Absence de ripisylve tronçon Sai 1 – Vue de l'aval vers l'amont

La ripisylve est toutefois régulièrement absente sur plusieurs dizaines de mètres.

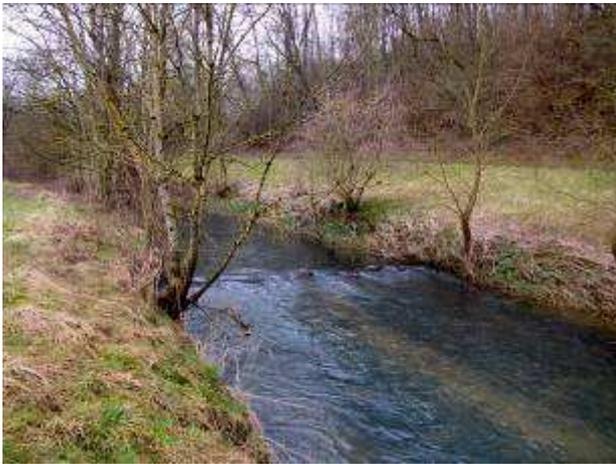
Photographie 3-3 : Berges du tronçon Sai 1 – Vue de l'aval vers l'amont

Les berges ont une forte pente mais ont une hauteur raisonnable (environ 1 mètre) compte-tenu de la largeur de l'Othain (6-7 mètres). Même si elles ne sont pas protégées par des clôtures, aucune trace de dégradation par les bovins n'a été constatée sur ce tronçon.

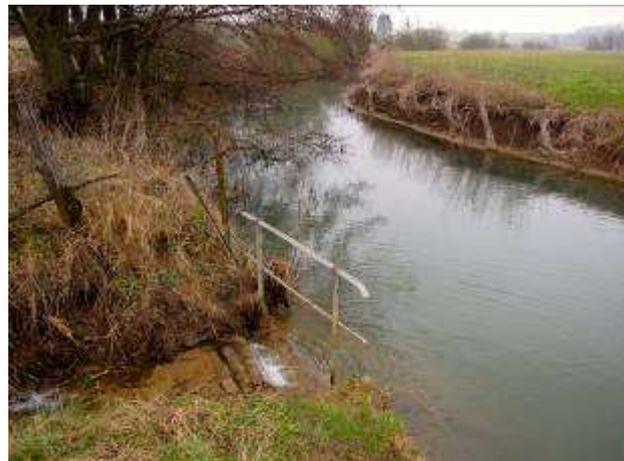
Photographie 3-4 : Affluent rive droite de l'Othain – Tronçon Sai 1 – Vue de l'aval vers l'amont

A l'aval, un affluent rejoint l'Othain rive droite (hors limite communale). Ce cours d'eau de faible largeur n'a pas d'impact significatif sur les caractéristiques physiques de l'Othain.

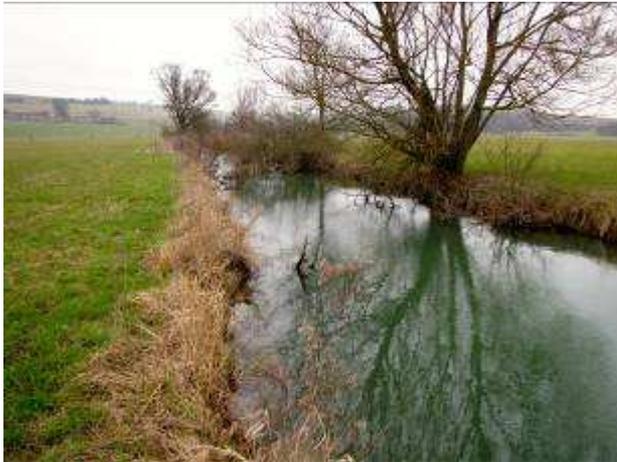
Photographie 3-5 : Ripisylve – Tronçon Sai 2 – Vue de l'aval vers l'amont

Les caractéristiques physiques de ce tronçon sont similaires au tronçon Sai 2 : la ripisylve est ponctuellement composée d'arbres et d'arbustes mais elle est le plus souvent absente sur ce tronçon.

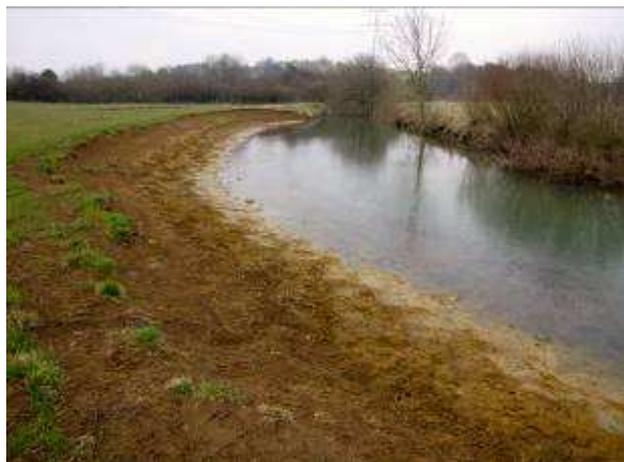
Photographie 3-6 : Affaissement des berges provoqué par les troupeaux – Vue de l'aval vers l'amont

La principale différence est la dégradation ponctuelle des berges par les bovins. L'absence de ripisylve, de clôtures et d'abreuvoirs aménagés encouragent les animaux à boire dans le ruisseau et provoquent un affaissement des berges.

La qualité physique du tronçon est ici dégradée par l'absence de ripisylve et l'affaissement ponctuel des berges par les troupeaux. La protection des berges et la mise en place d'abreuvoirs aménagés permettront de remédier à cette dégradation.

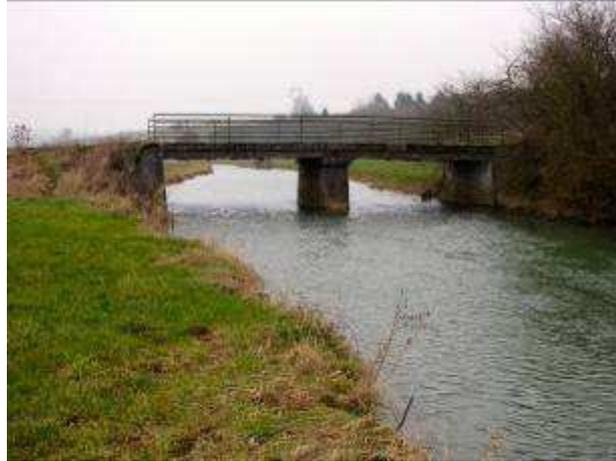
Photographie 3-7 : Pont – Tronçon Sai 2 – Vue de l'aval vers l'amont

A la moitié du linéaire du tronçon, le premier pont de l'Othain sur le ban communal de Saint-Laurent-sur-Othain permet le passage d'engins agricoles.

Cet ouvrage semble n'avoir que peu d'impact sur la géométrie de l'Othain ou sur la continuité écologique et sédimentaire du cours d'eau. Néanmoins, des études complémentaires permettront de confirmer l'impact de l'ouvrage sur l'Othain.

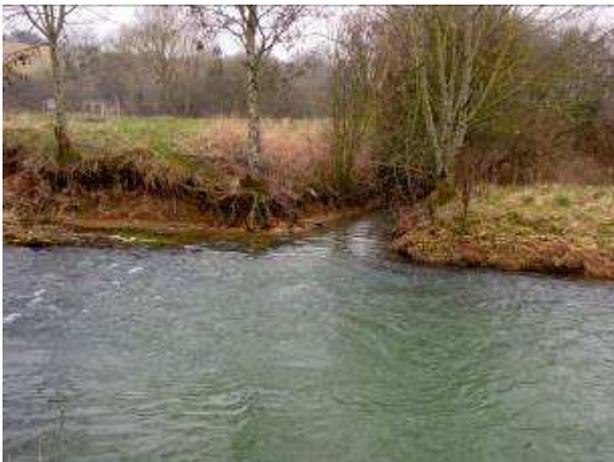
Photographie 3-8 : Affluent rive gauche – Tronçon Sai 2

A l'aval, un affluent rive gauche, non recensé sur les cartes IGN rejoint l'Othain. De nombreux étangs sont présents sur ce secteur, on peut donc supposer que cet affluent constitue le trop-plein d'un étang.

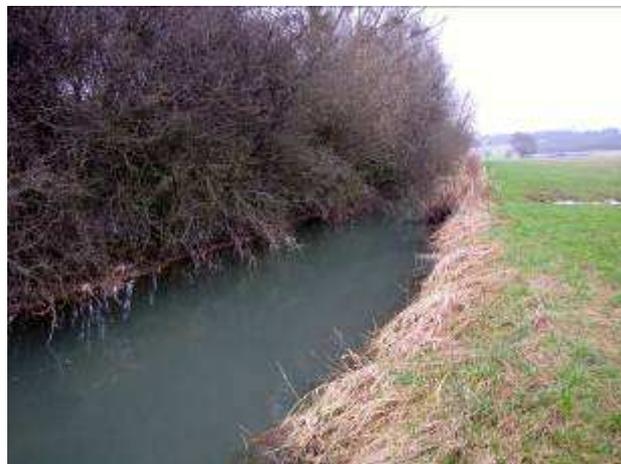
Photographie 3-9 : Tronçon Sai 3 – Vue de l'aval vers l'amont

Le tronçon Sai 3 se caractérise par la séparation de l'Othain en deux lits. Les tronçons Sai 3, Sai 4 et Sai 5 composent le bras qui s'écoule vers la droite et longent la RD128 (Sai 5) jusqu'au village. Le tronçon Sai 6 s'écoule dans une prairie jusqu'au pont de la RD 128 et la confluence des deux bras.

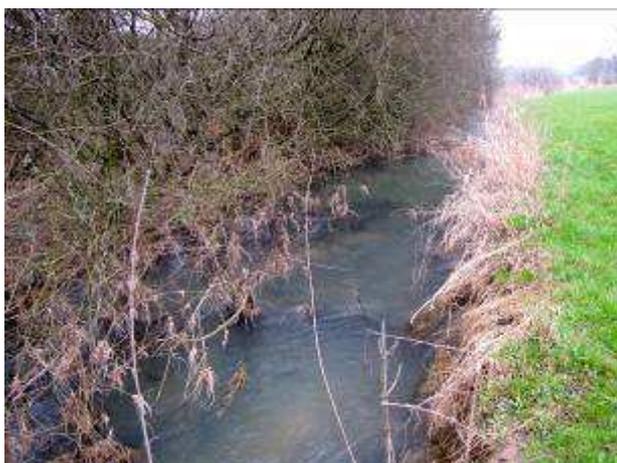
Photographie 3-10 : Ripisylve tronçon Sai 3

La rive droite par contre est une colline. Bien qu'elle soit également utilisée en tant que prairie, la ripisylve y est très dense et principalement composée d'arbustes. Ceux-ci se développent dans le lit mineur de l'Othain et peuvent limiter l'écoulement en cas de crue, même si peu d'enjeux sont recensés sur ce secteur.

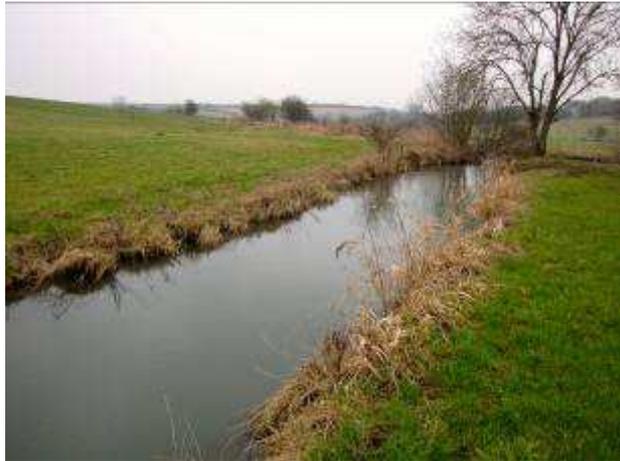
Photographie 3-11 : Diffuence des deux bras de l'Othain – Vue du tronçon Sai 3

Malgré tout, elle est parfois absente sur quelques dizaines de mètres, notamment au niveau de la diffuence des deux bras de l'Othain (au niveau de l'arbre en arrière plan de la photo 3-11).

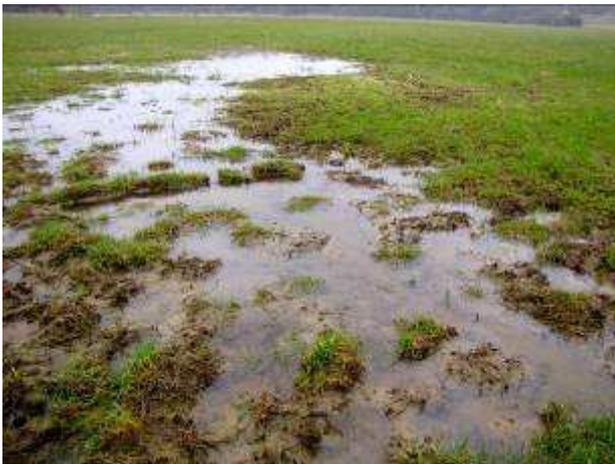
Photographie 3-12 : Prairie rive gauche – Tronçon Sai 3

La prairie rive gauche était gorgée d'eau durant notre visite. La séparation des lits de l'Othain n'a donc pas pour but de « drainer » cette prairie.

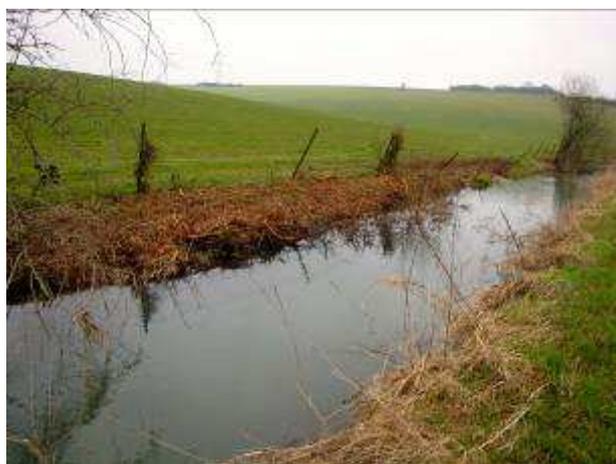
Photographie 3-13 : Découpage d'arbustes par une broyeuses – Tronçon Sai 4

La géométrie du cours d'eau (calibrage) est identique sur ce tronçon. Néanmoins, la ripisylve est ici limitée à quelques arbres isolés. De plus, les arbres et arbustes présents subissent un entretien abusif, puisque durant notre visite de terrain, des arbres et des arbustes ont été coupés.

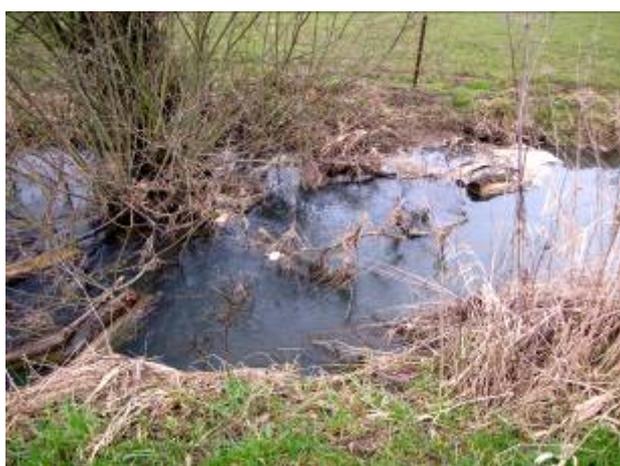
Photographie 3-14 : Retenue de bois tronçonné et création d'embâcles – Tronçon Sai 4

Le tronçonnage a alors été laissé à l'abandon et certains morceaux de bois sont tombés dans le ruisseau créant des embâcles importants.

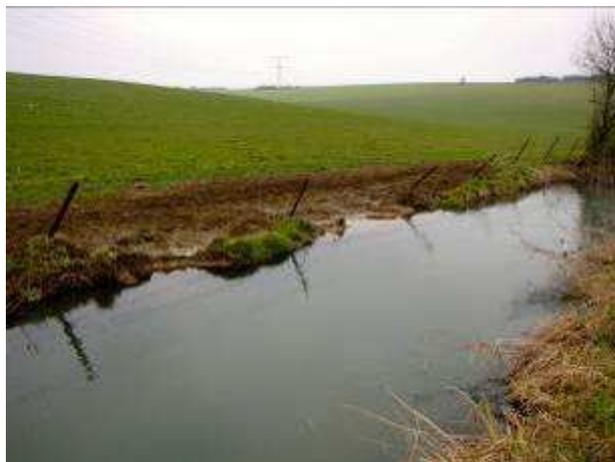
Photographie 3-15 : Affaissement des berges par les bovins

Enfin, malgré la présence d'une clôture rive droite, celle-ci est trop près des berges de l'Othain et ne limite pas l'accès du ruisseau aux bovins qui provoquent un affaissement des berges.

Ce petit tronçon cumule de nombreux désordres : dégradation des berges par les bovins, absence de ripisylve suite à un entretien abusif, présence de déchets dans le lit du cours d'eau limitant l'écoulement des eaux. Sa qualité physique est donc mauvaise.

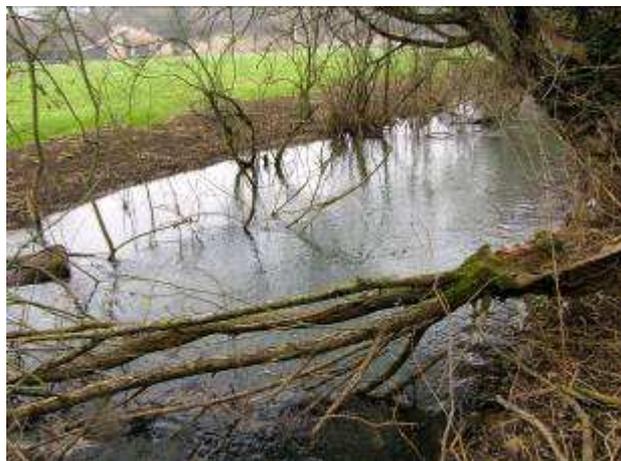
Photographie 3-18 : Niveau d'eau de l'Othain – Tronçon Sai 5

De nombreux arbres et arbustes sont présents dans le lit du ruisseau, prouvant encore le niveau d'eau élevé de l'Othain durant cette période. La présence de bois mort montre également que la ripisylve est ici peu entretenue.

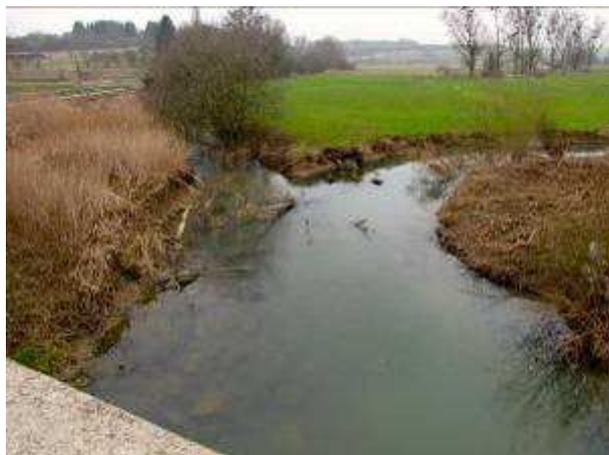
Photographie 3-19 : Confluence des deux bras de l'Othain

La confluence des deux bras de l'Othain s'effectue en amont du pont de la RD128.

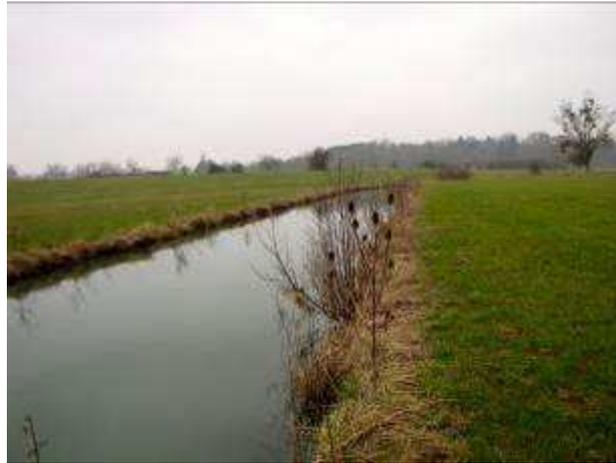
Photographie 3-20 : Tronçon Sai 6 – vu de l'amont vers l'aval

Ce tronçon est le second bras de l'Othain. Il traverse une prairie jusqu'au pont de la RD128. L'Othain conserve ici le gabarit des tronçons Sai 1 et Sai 2, à savoir un lit mineur large de 7 mètres et une ripisylve majoritairement absente.

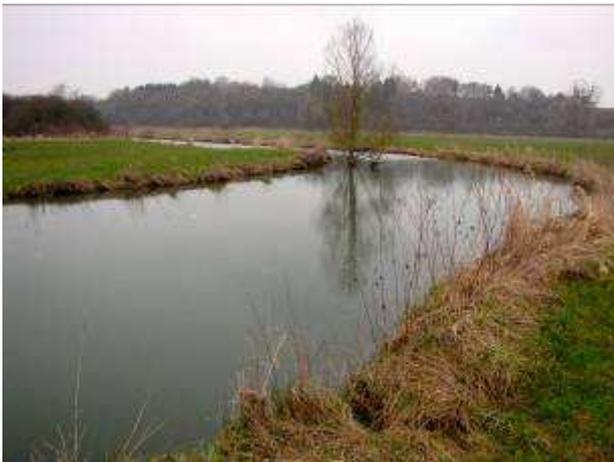
Photographie 3-21: Arbre submergé tronçon Sai 6

Les berges sont néanmoins plus basses sur ce tronçon qu'en amont, avec environ 50 centimètres au-dessus du niveau d'eau. Néanmoins, des indices laissent encore une fois penser que le niveau d'eau élevé de l'Othain peut fausser le présent diagnostic, comme l'arbre de la photo 3-21 dont le tronc est submergé.

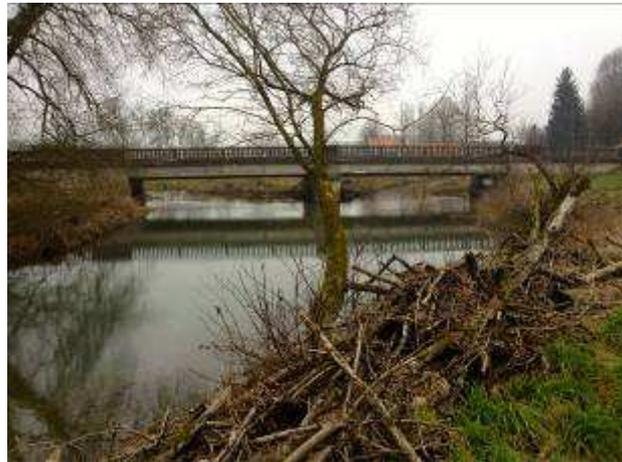
Photographie 3-22 : Pont RD 128 – Vu de l'aval vers l'amont

Le tronçon Sai 7 se limite au passage de l'Othain sous le pont de la RD 128. Composé de deux arches, ce pont marque la confluence de l'Othain et de sa partie dérivée par le moulin de Saint-Laurent-sur-Othain.

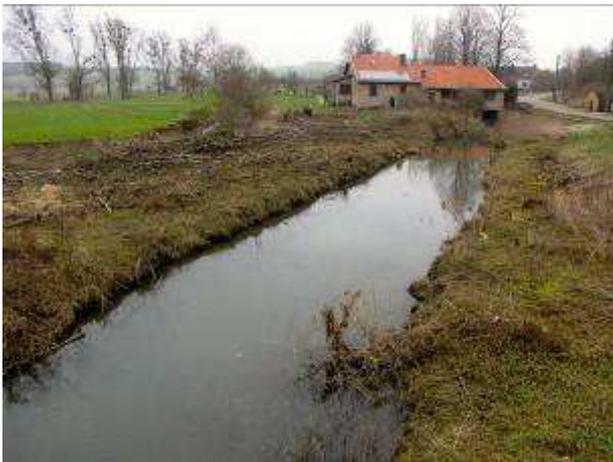
Photographie 3-23 : Berges fauchées et défrichées – Tronçon Sai 7

Que ce soit en amont ou en aval du pont, les environs sont très peu végétalisés, se limitant à une pelouse. De plus, les berges de la dérivation de l'Othain ont subi une fauche ou une coupe intensive, en témoignent les bois morts présents sur les berges.

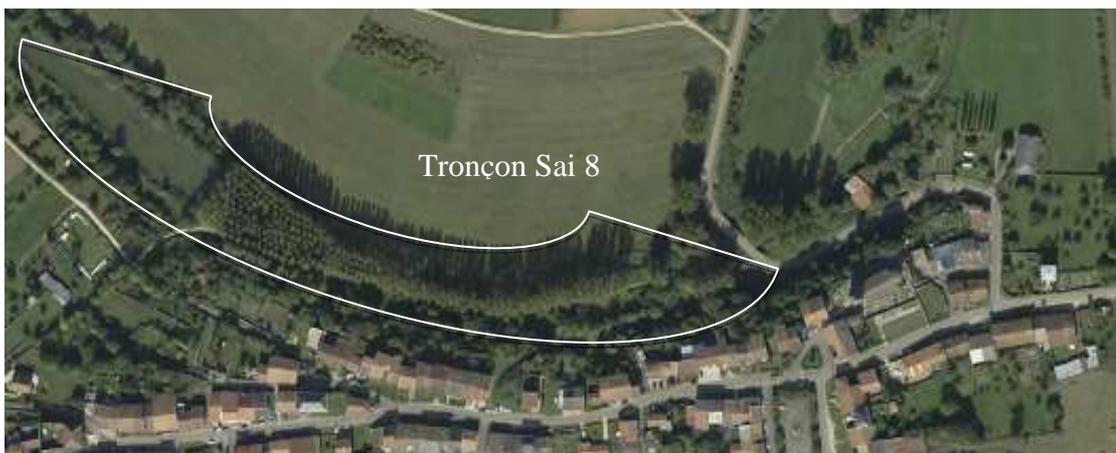
Photographie 3-24 : Photo aérienne du tronçon Sai 8

La principale caractéristique de ce tronçon est l'absence de ripisylve. Même s'il est devenu commun à l'amont de n'avoir que quelques arbustes sur les rives de l'Othain, c'est ici surprenant dans la mesure où les photos aériennes (photo 3-24) montrent une végétation dense sur ce secteur.

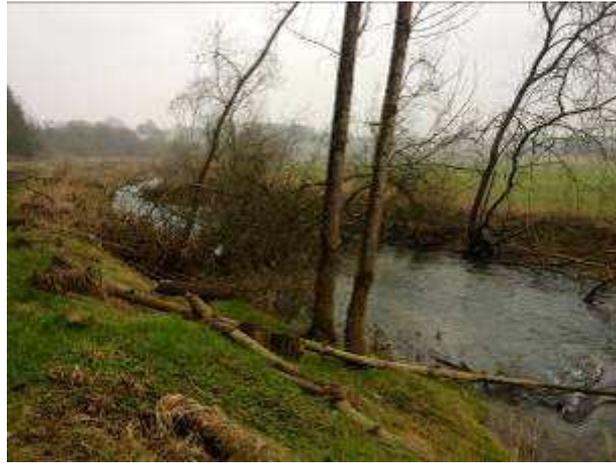
Photographie 3-25 : Ripisylve rasée – tronçon Sai 8

La visite sur le terrain a permis de comprendre qu'ici aussi, la petite forêt alluviale présente rive gauche a été totalement coupée (photo 3-25). Les souches et morceaux de bois sont restés sur place.

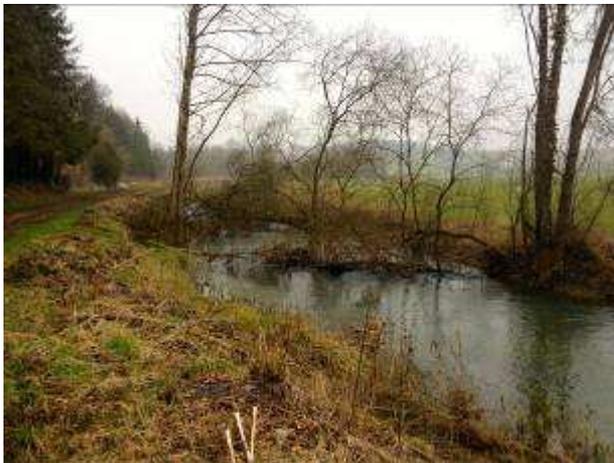
Photographie 3-26 : Chute d'arbres et bois mort dans le lit mineur de l'Othain – tronçon Sai 8 – vue de l'amont vers l'aval

Quelques arbres en bordure de ruisseau n'ont pas été coupés, mais le bois mort accumulé sur les berges et des arbres dans le lit du ruisseau provoquent de gros embâcles dans le lit mineur de l'Othain.

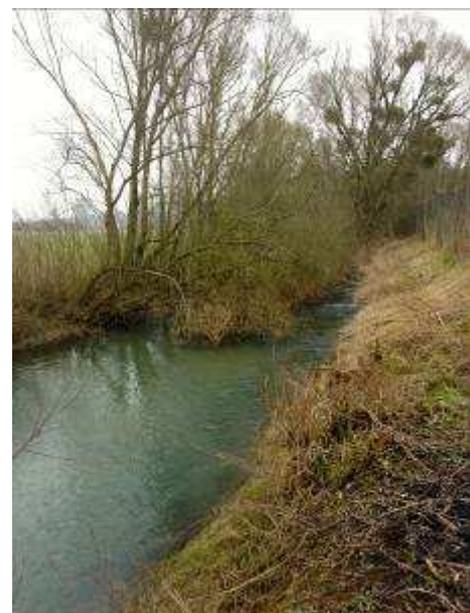
Photographie 3-27 : Ripisylve le long de l'étang – tronçon Sai 8 – vue de l'aval vers l'amont

A l'aval, un étang clôturé empêche notre passage sur la berge. Le long de cette clôture la ripisylve est préservée, même si de nombreux embâcles sont toujours présents.

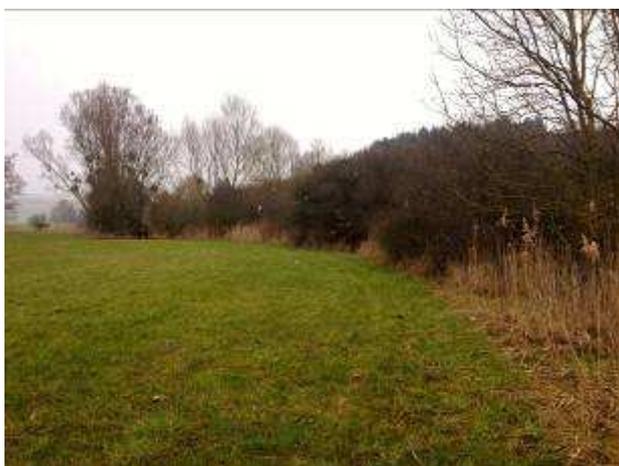
Photographie 3-28 : Ripisylve – Tronçon Sai 9

Sur ce tronçon, la ripisylve est dense et semble diversifiée sur les deux rives.

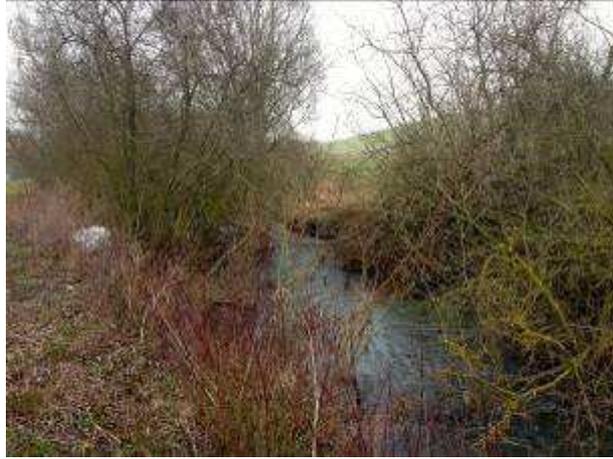
Photographie 3-29 : Développement de la ripisylve dans le lit mineur de l'Othain Tronçon Sai 9

Comme précédemment, cette ripisylve peu entretenue se développe dans le lit mineur du ruisseau. Accompagnée de bois mort, des embâcles se forment. Néanmoins, cette impression d'encombrement du lit mineur est sans doute accentuée par la hauteur du niveau d'eau durant la visite, effectué en période de hautes eaux.

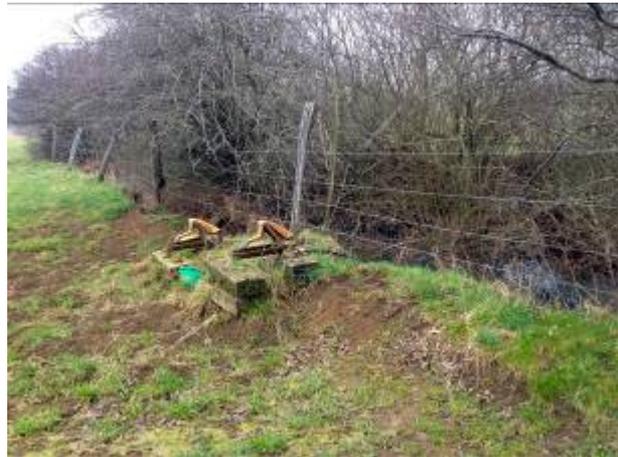
Photographie 3-30 : Abreuvoir type pompe à nez

Les prairies qui entourent l'Othain ne sont majoritairement pas clôturées, mais la ripisylve empêche la dégradation des berges par les bovins. Des abreuvoirs type pompe à nez sont également mis à disposition des troupeaux, limitant leur accès aux cours d'eau.

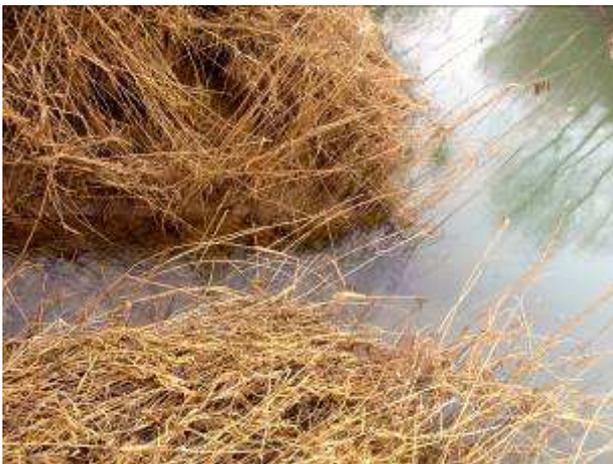
Photographie 3-31 : Confluence d'un émissaire agricole avec l'Othain.

Enfin, des cours d'eau type émissaires agricoles confluent avec l'Othain sur ce tronçon. Ceux-ci ne modifient pas les caractéristiques physiques de l'Othain et sont sans doute à sec en période d'étiage.

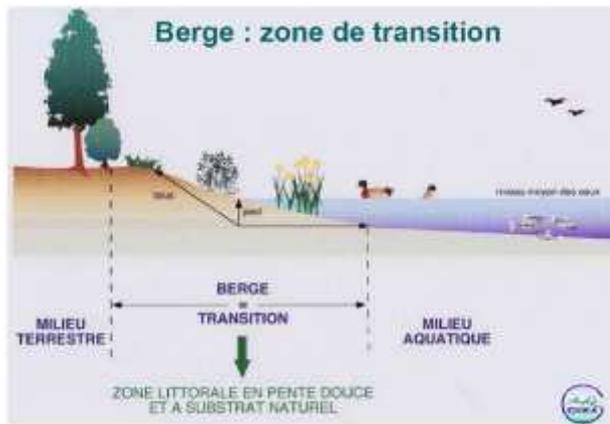
Figure 4-1 : Représentation d'une berge « idéale »

Pour permettre au mieux ces échanges, les berges doivent avoir une **penne douce** à différents étages et recouverte d'une végétation à plusieurs strates (hydrophyte, héliophyte, arbustive et arborescente). La figure suivante présente une berge « idéale ».

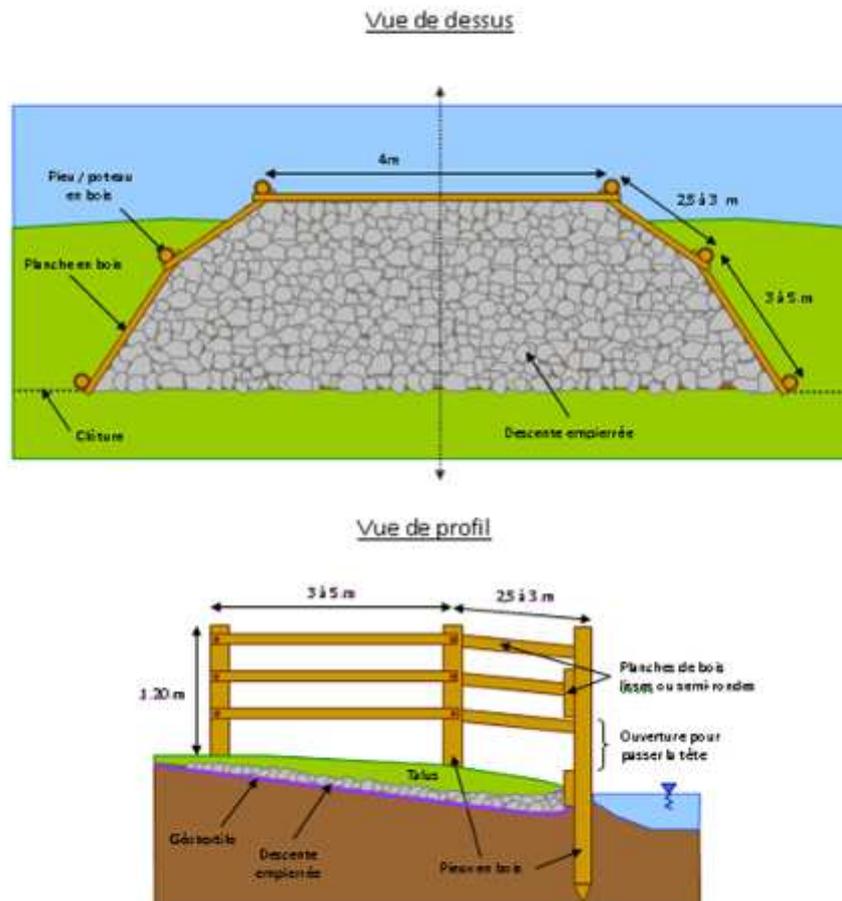
Figure 4-2 : Abreuvoir aménagé

Afin de laisser un accès à l'eau aux animaux sans pour autant dégrader les berges du ruisseau, il est nécessaire de réaliser des **abreuvoirs aménagés** (figure 4-2) au bord du ruisseau.

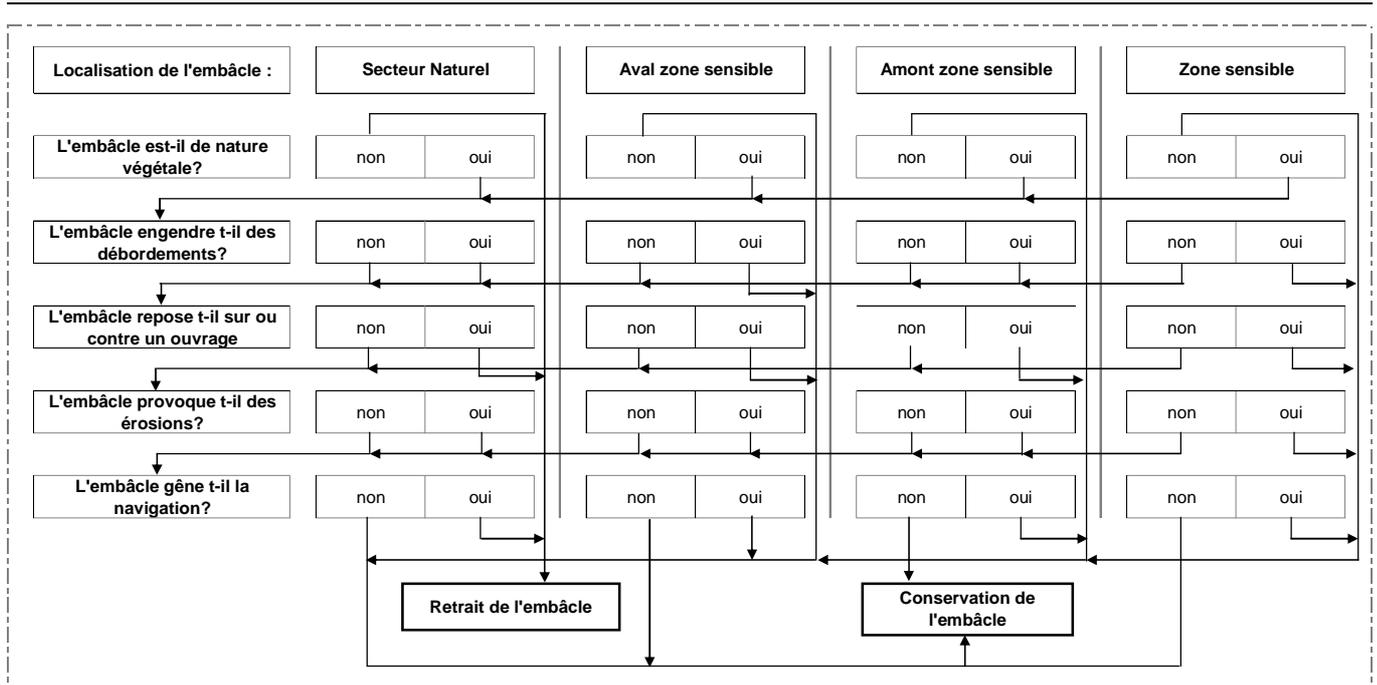
Figure 4-3 : Clé de décision de gestion des embâcles

Il convient donc de gérer les embâcles de façon **raisonnée** et au cas par cas. Pour aider le décideur local à gérer les bois morts, SAFEGE propose une série de questions (figure 4-3) conduisant à deux issues : conservation ou retrait de l'embâcle.
