COMMUNE D'ARRANCY-SUR-CRUSNES
DEPARTEMENT DE LA MEUSE

ETUDE HYDROMORPHOLOGIQUE

RAPPORT

Juin 2011

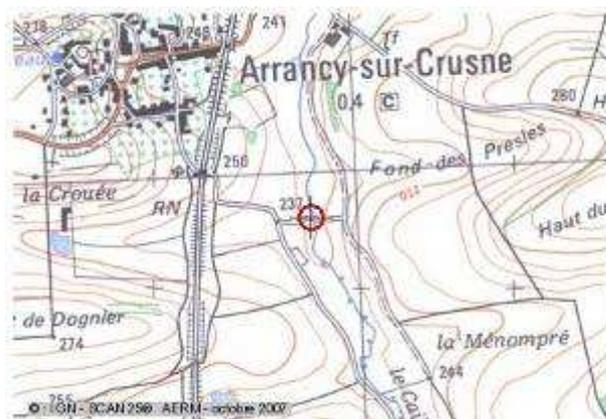
Figure 1 : emplacement et caractéristique de l'ancienne station de mesures qualitatives d'Arrancy-sur-Crusnes (source : AERM)

Coordonnées (x, y, L7e)-PK:	841700 m, 2495267 m - - Ruisseau des Eurantes
Commune (Insee, Noms):	(55013) ARRANCY-SUR-CRUSNES
Classe de dureté:	Dureté forte
Catégorie piscicole:	Première catégorie
Exception typologique:	
Code hydrographique	B413039A - CRUSNES 2 (FRB1R547)
Masses d'eau:	
Réseau(x) d'appartenance:	0220000005 - FRB (01/06/01-2)/05/04
Saisies réalisées:	Mesures Quantité SEQ EAU QSLP Mesures hydrobio Invertébrés Mesures phys-chim-bio-pH QSLP

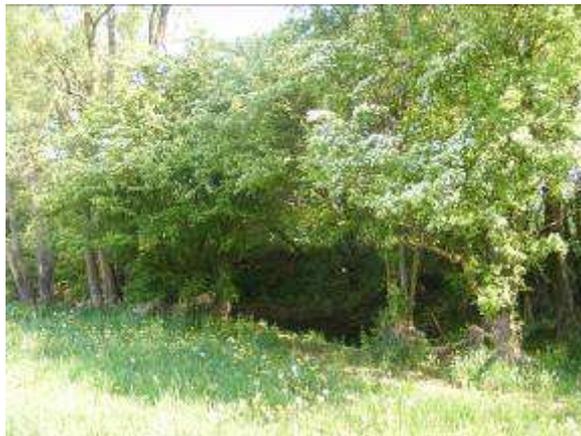
Photo 1 : le Ruisseau des Eurantes – tronçon 1EUa

Ce tronçon, long de 2,5 km, présente un ruisseau sinueux dans un espace essentiellement occupé par des prairies, accueillant vaches et chevaux, mais avec une ripisylve assez présente.

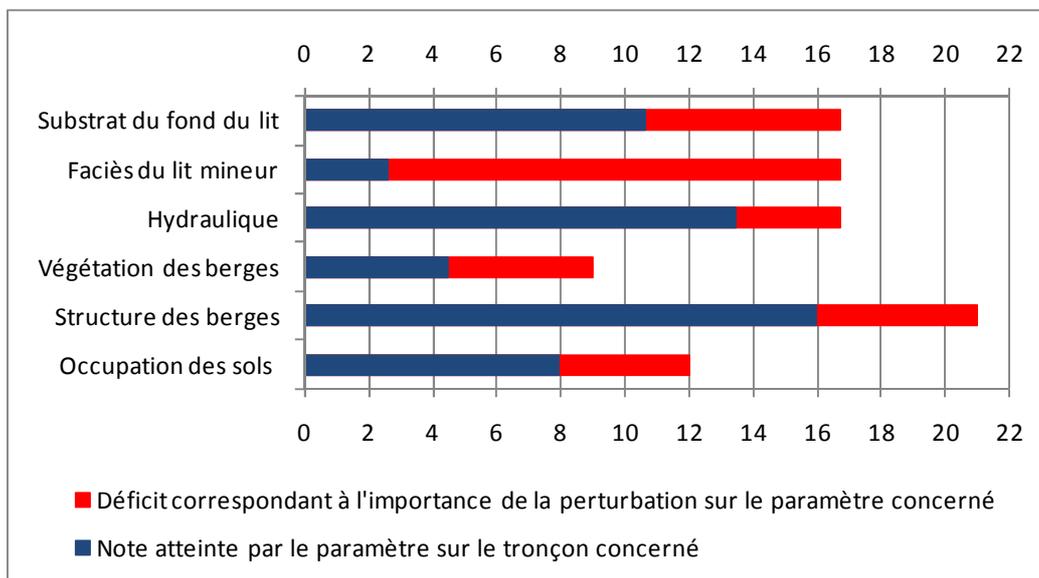
Figure 2 : déficit enregistré sur les grandes classes de paramètres du tronçon 1EUa

La qualité physique de ce tronçon est globalement bonne, avec un pourcentage de non-dégradation de **63 %**, ce qui correspond à une note de 13/20.

Le compartiment le plus touché est le lit mineur, la qualité baisse d'autant plus que c'est le secteur le plus contraignant pour ce type de cours d'eau.

Les meilleurs scores (100 %) se situent au niveau de la nature dominante des berges et du nombre de matériaux naturels présents.

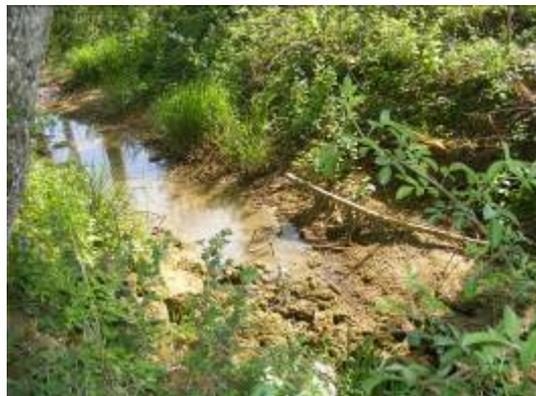
Photo 2 : le Ruisseau des Eurantes – tronçon 1Eub

Ce petit tronçon d'environ 700 m longe le village d'Arrancy-sur-Crusnes par l'Est. Le cours d'eau est plutôt rectiligne et passe dans différentes propriétés agricoles. Le lit mineur est majoritairement à sec, l'écoulement du cours d'eau étant alors souterrain pour cause géologique (calcaire).

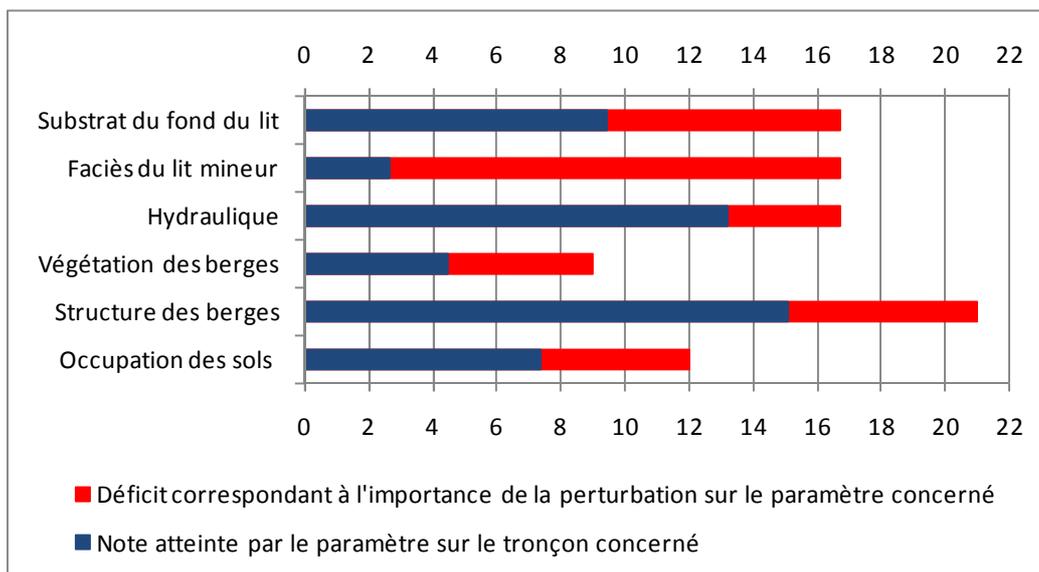
Figure 3 : déficit enregistré sur les grandes classes de paramètres du tronçon 1EUb

La qualité physique de ce tronçon est globalement passable, avec un pourcentage de non-dégradation de **55 %**, ce qui correspond à une note de 11,5/20.

Le compartiment le plus touché, d'une qualité passable, est le lit mineur. La dynamique du cours d'eau et le faciès du lit mineur sont très impactés.

Les meilleurs scores (100 %) se situent au niveau de la nature dominante des berges et du nombre de matériaux naturels présents, ainsi qu'au niveau de la continuité écologique (franchissabilité et nombre de coupures).

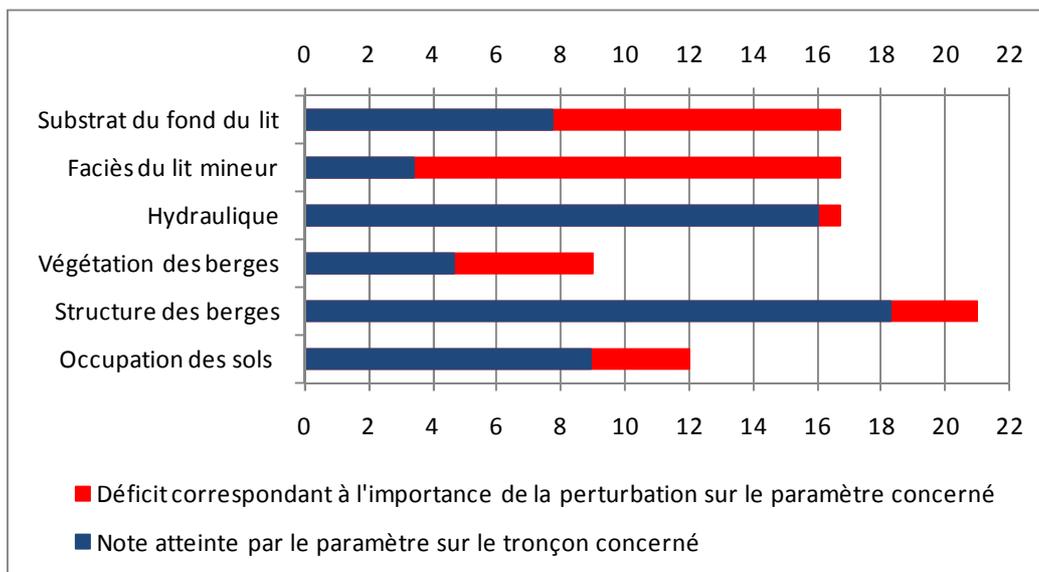
Figure 4 : déficit enregistré sur les grandes classes de paramètres du tronçon 1EUc

La qualité physique de ce tronçon est globalement bonne, avec un pourcentage de non-dégradation de **68 %**, ce qui correspond à une note de 14,5/20.

- le faciès du lit mineur
- l'importance de la ripisylve
- la végétation aquatique

Les meilleurs scores (100 %) se situent au niveau de la nature des berges et de la continuité écologique (franchissabilité et nombre de coupures).

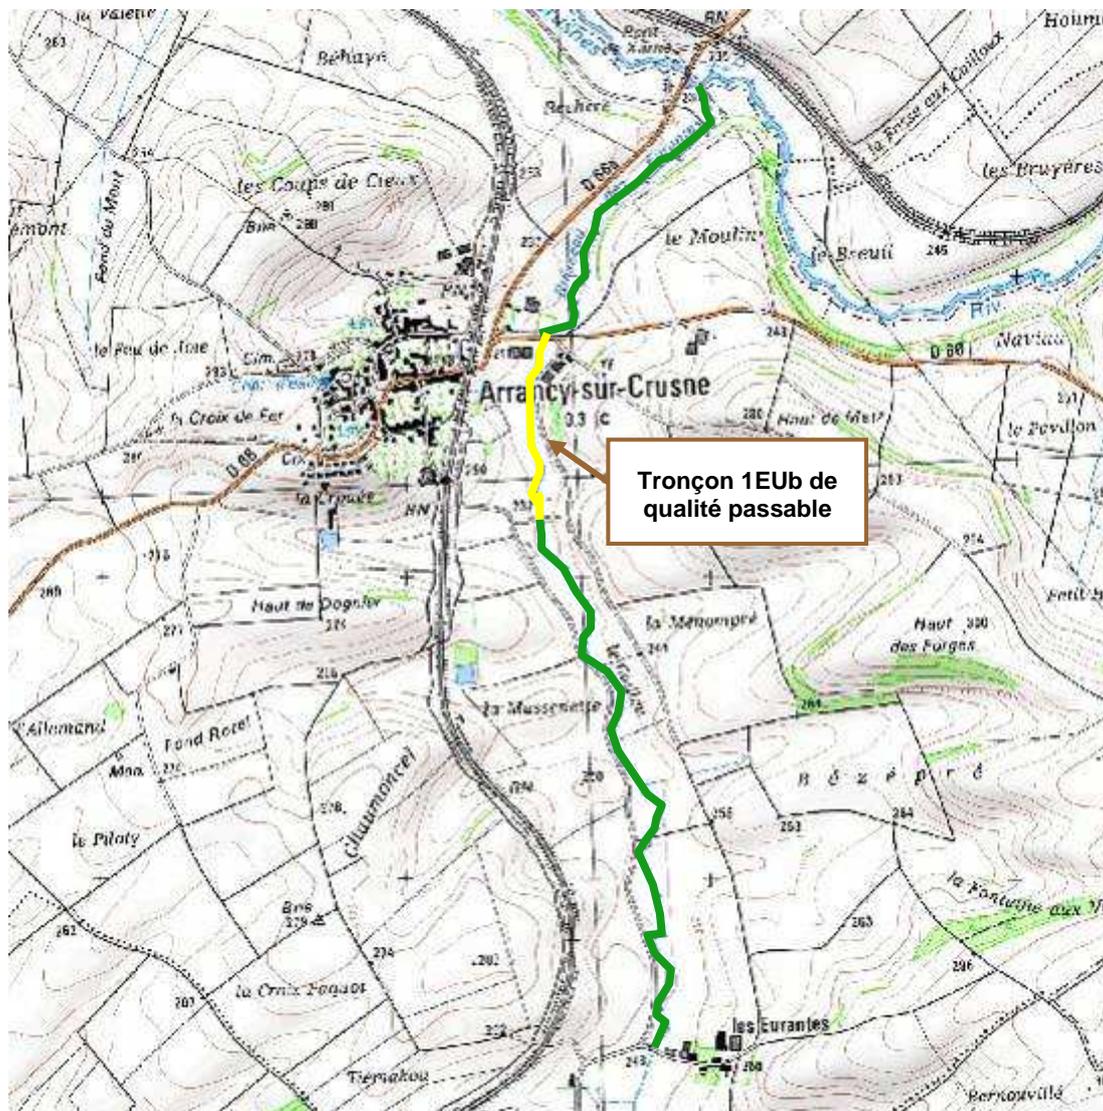
Carte 7 : qualité physique globale sur le secteur 1EU

La qualité physique du Ruisseau des Eurantes est bonne pour les compartiments « berges » et « lit majeur » mais la note est passable pour le compartiment « lit mineur ».

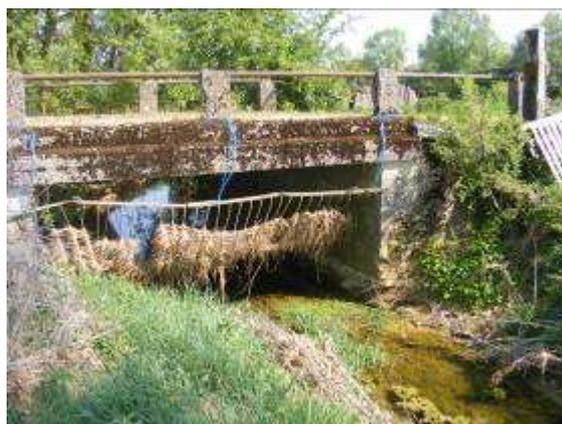
OUVRAGE 4

Tronçon :	1EUa
Nature :	Pont en béton avec grille
Dimension :	L 6m x l 2.5m x H 1.8m
Franchissabilité :	-
Etat	Bon
Impact (s)	<ul style="list-style-type: none"> ➤ Berges bloquées ➤ Embâcles en fortes crues avec grilles ➤ Mobilité du cours d'eau

Barrière à supprimer pour éviter les embâcles.

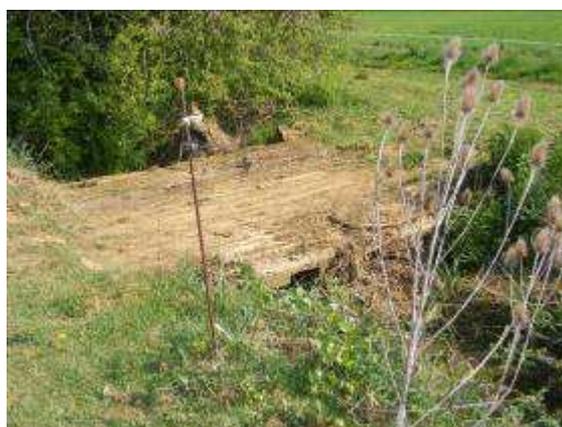
OUVRAGE 5

Tronçon :	1EUa
Nature :	Pont en bois
Dimension :	L 3m x l 2m x H 0.5m
Franchissabilité :	-
Etat	-
Impact (s)	<ul style="list-style-type: none"> ➤ Dynamique des berges diminuée ➤ Création d'embâcles ➤ Frein à l'écoulement en cas de fortes crues

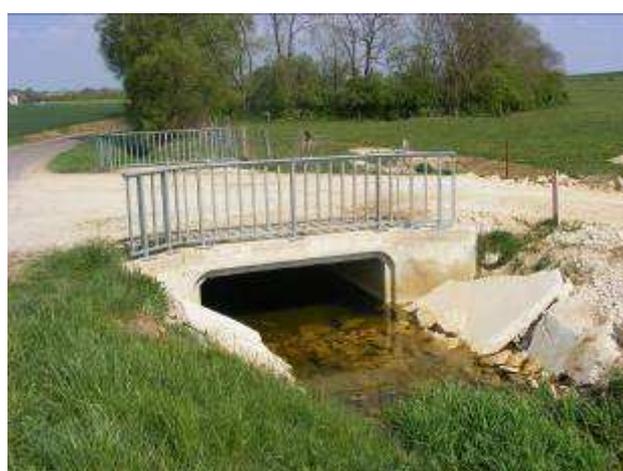
OUVRAGE 5

Tronçon :	1EUa
Nature :	Pont en béton, avec enrochements
Dimension :	L 5m x l 5m x H 0.8m
Franchissabilité :	-
Etat	Neuf
Impact (s)	<ul style="list-style-type: none"> ➤ Berges bloquées ➤ Frein à l'écoulement lors de fortes crues ➤ Mobilité du cours d'eau

Ouvrage neuf remplaçant une buse, la hauteur laisse peu de marges en cas de crue.

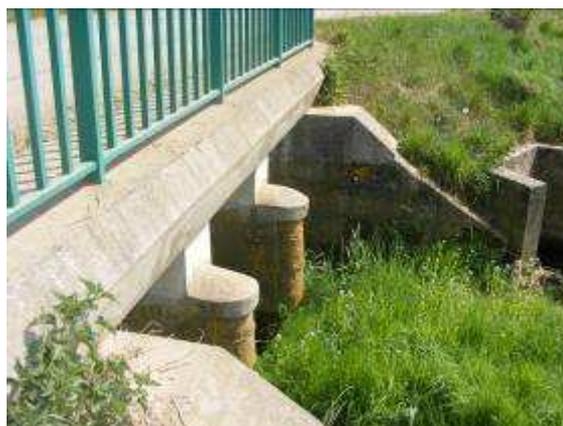
OUVRAGE 9

Tronçon :	1EUb
Nature :	Pont en béton
Dimension :	L 6m x l 4m x H 1.5m
Franchissabilité :	Réduite selon tailles poissons (peu d'eau)
Etat	Bon
Impact (s)	<ul style="list-style-type: none"> ➤ Berges bloquées ➤ Frein à l'écoulement avec atterrissements ➤ Mobilité du cours d'eau

Ouvrage impactant avec piliers de béton dans le lit mineur mais permettant une réduction du lit mineur propice.

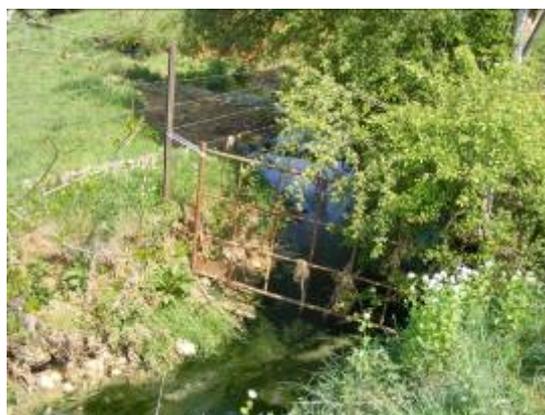
OUVRAGE 10

Tronçon :	1EUc
Nature :	Clôture (grille)
Dimension :	L 2.5m x H 0.2 m
Franchissabilité :	-
Etat	-
Impact (s)	<ul style="list-style-type: none"> ➤ Frein à l'écoulement avec création d'embâcles par forte crues

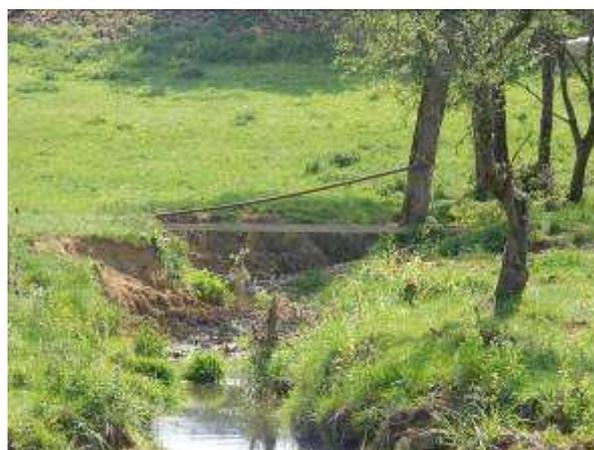
OUVRAGE 11

Tronçon :	1EUc
Nature :	Planche en métal
Dimension :	L 4m x l 0.5m x H 0.2 m
Franchissabilité :	-
Etat	-
Impact (s)	<ul style="list-style-type: none"> ➤ Dynamique des berges diminuée

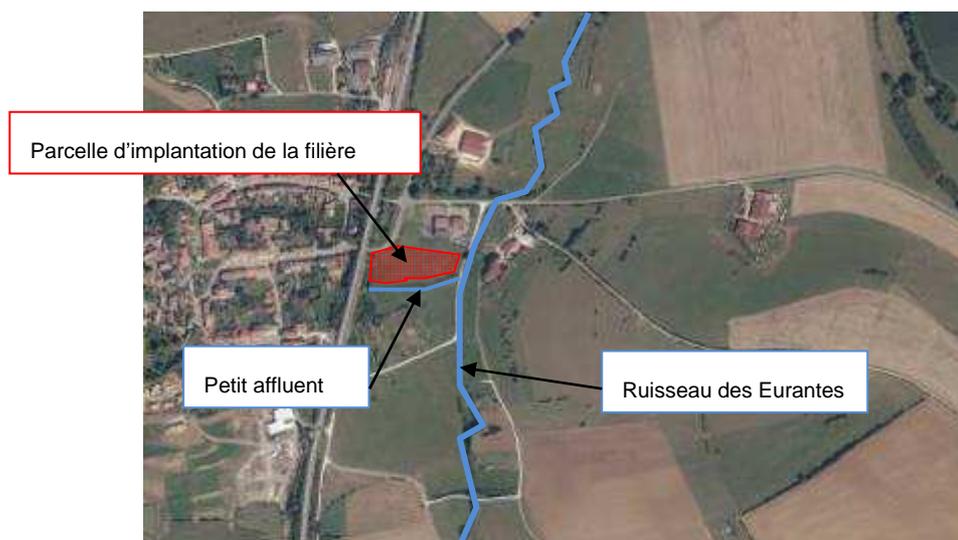
Carte 8 : site de la future filière de traitement d'Arrancy-sur-Crusnes

Le système d'assainissement retenu pour le village d'Arrancy-sur-Crusnes est une filière de type filtre planté de roseaux à un seul étage de traitement, pour une capacité de 480 Equivalent Habitants (superficie d'environ 2 400 m²).

L'aménée des effluents sur le site de traitement se fera par refoulement sous la voie SNCF, sans intervention sur le cours d'eau des Eurantes.

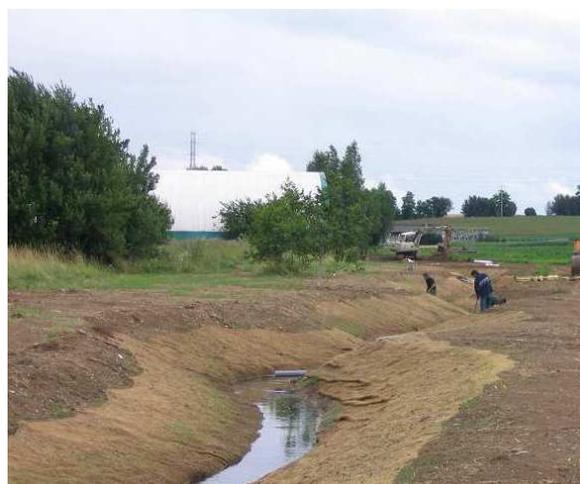
Photo 4 : pose de géotextile (source : AERM)

Les géotextiles biodégradables en coco utilisés dans le cadre de restauration de cours d'eau sont des nattes constituées de fibres naturels utilisés pour :

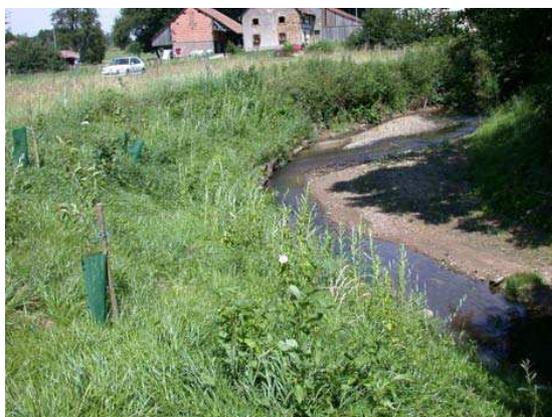
Problématique 2	Choix de l'intervention	Avantages	Tarif HT	Linéaire	Prix global HT
Ripisylve ayant subie trop de coupes	Plantation de ligneux	Limitation de l'érosion, augmentation de la biodiversité du site	3 à 15 €/ml	2x200 ml	1 200 à 6 000 €

Mise en œuvre :

Pour un cours d'eau de faible gabarit, la plantation d'arbustes est à privilégier. Quelques arbres pourront être placés en haut de berge de loin en loin. Certaines espèces sont plus adaptées à une partie de berge (bas, milieu ou haut de berge) alors que d'autres peuvent coloniser l'ensemble.

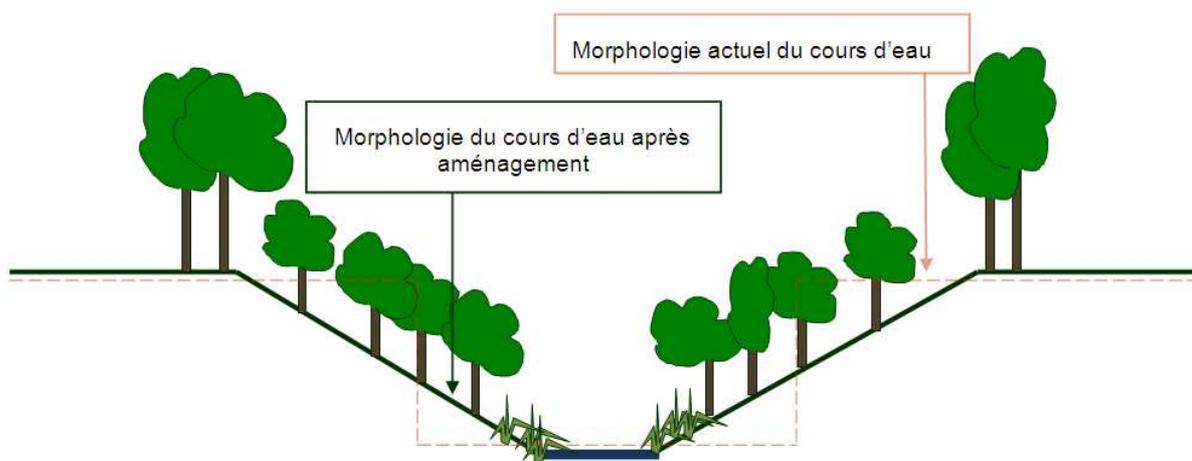
Figure 5 : Coupe transversale de la morphologie du lit avant et après travaux

Le talutage des berges en pente douce permettra de réduire la largeur du lit mineur. Une légère sinuosité est appréciée. La réduction du lit mineur pourra être accentuée par un travail en déblai si besoin (*voir action S2-A2*).

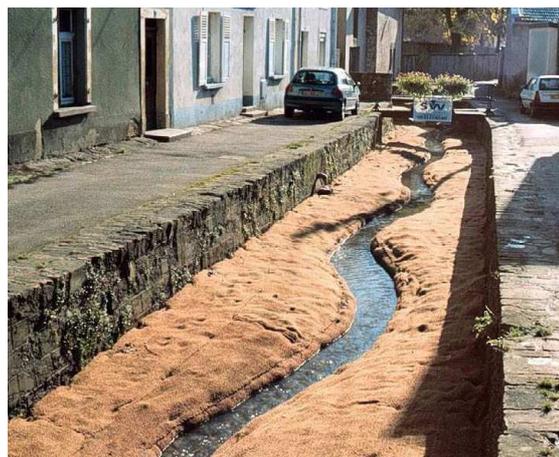
Photo 6 : exemple de banquettes végétalisées (source : AERM)

Les banquettes sont formées de terre végétal sur environ 10-15 cm, enveloppée dans du géotextile en coco 740 g/m². L'ensemencement est effectué à base de mélange de graminées. Des héliophytes peuvent être rajoutées par la suite, pour contribuer à la stabilité des banquettes.

Un micro-méandrage est recommandé pour rendre au ruisseau son aspect sinueux naturel. Les banquettes végétalisées devront être posées dès 20 à 50 m en amont du pont, afin d'augmenter la vitesse du cours d'eau avant le passage de l'obstacle (même débit dans une section plus étroite).

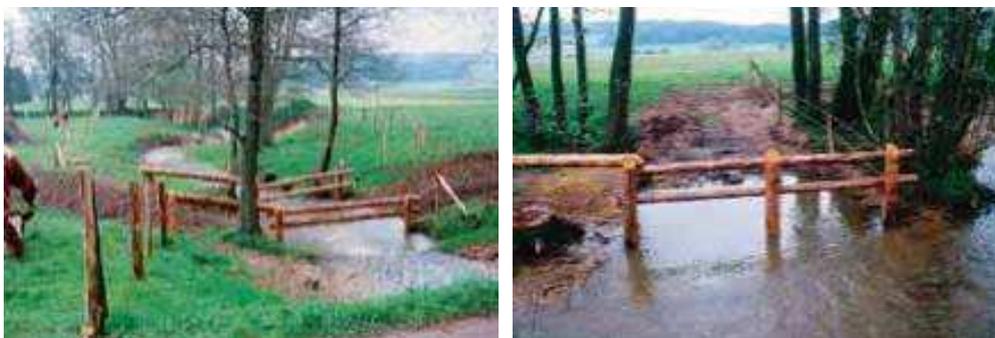
Photo 7 : exemple d'aménagement pour la circulation et l'abreuvement du bétail (source : AERM)

- La première solution (à privilégier) est la pose d'abreuvoir automatique (pompe buvette), à l'intérieur de la pâture clôturée (1 pompe pour 15UGB). Cette piste est cependant soumise à l'autorisation du gestionnaire du cours d'eau, si ce n'est l'éleveur. De plus, le pompage ne doit pas excéder tout au long de l'année 1/3 du débit d'étiage du ruisseau.
- La deuxième solution est l'aménagement d'un abreuvoir naturel sur la berge

Le passage à gué ou la descente vers l'abreuvoir naturel doit être constitué de cailloux, afin de limiter la profondeur du piétinement des bêtes et l'affaissement de la berge. Les clôtures doivent restées hautes afin de ne pas encombrer le lit mineur par la création d'embâcles et de permettre la libre circulation des espèces aquatiques ou terrestres.
