SUIVI ÉCOLOGIQUE 2012

Étude préalable à la création de zones humides au sein de l'ancien étang de Girondel

**Rapport de Master Environnement et Aménagement
Spécialité Gestion des Milieux Aquatiques
et de la Ressource en Eau
1er année**

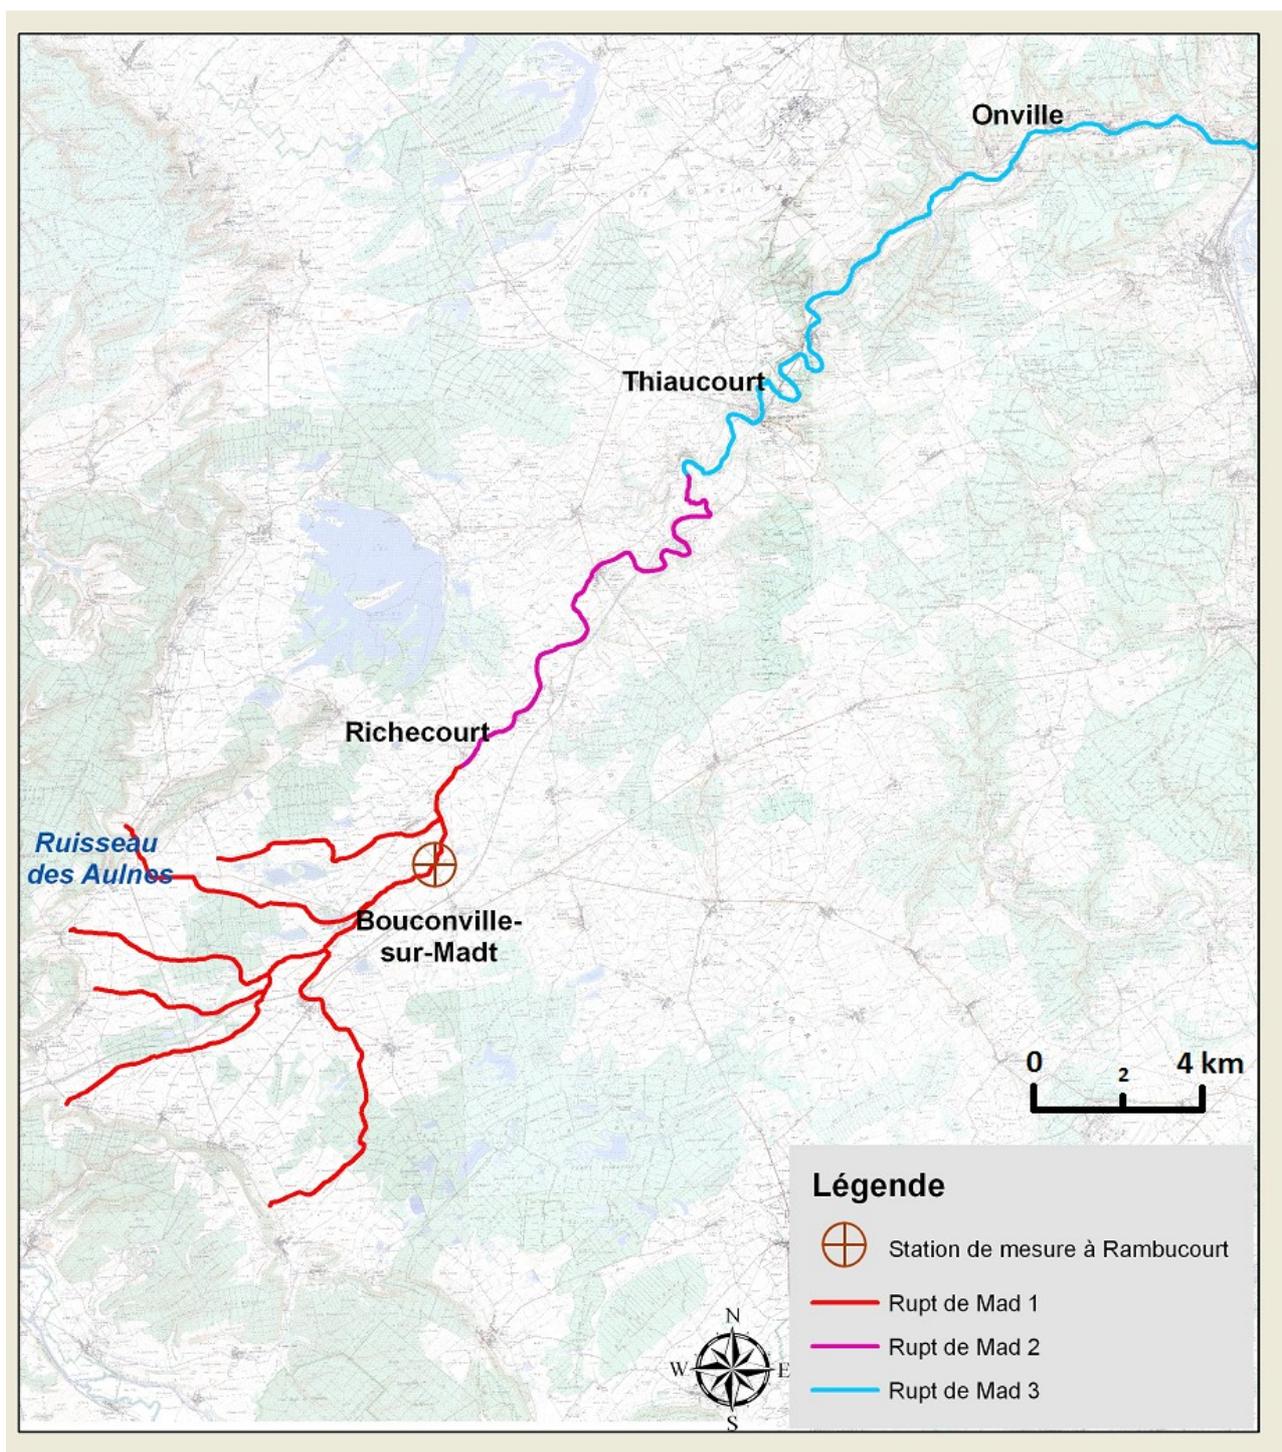
Illustration 2: Découpage des masses d'eau du Rupt de Mad

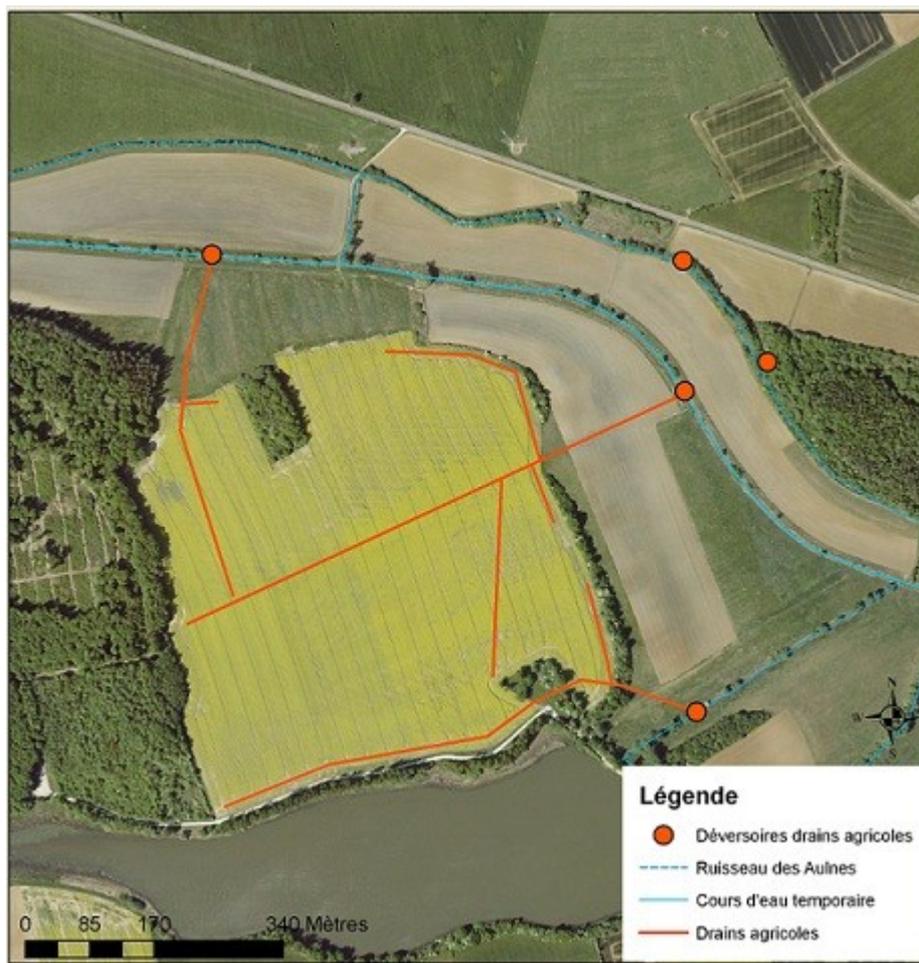
Illustration 4: Drains agricoles de la parcelle sur le site de l'ancien étang de Girondel (source : Image SPOT 2007)

Il est très important de noter la présence de trois drains agricoles qui se déversent dans le ruisseau des Aulnes. Ils sont positionnés sur la parcelle nommée Fouillot d'après les cartes ign. La position de ces derniers figure grossièrement sur l'illustration n°4. Monsieur Bousselin nous a fourni le plan de recolement qui décrit d'une manière précise l'emplacement des drains. Si des travaux de restauration sont réalisés, il sera indispensable de les prendre en compte.

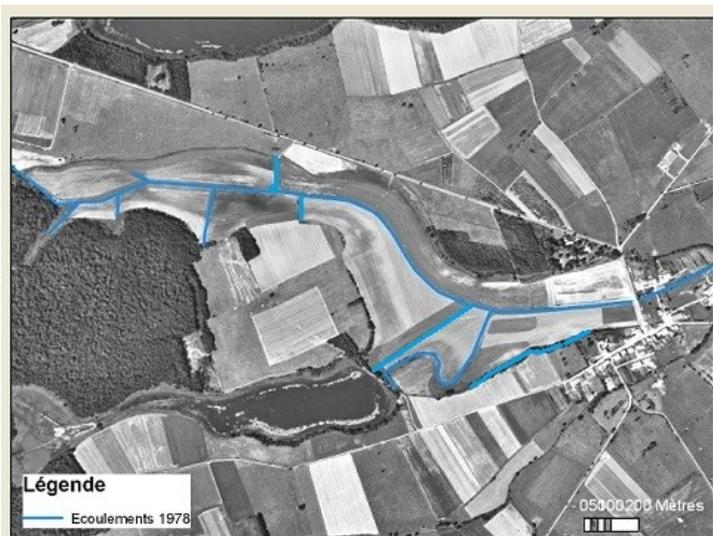
Les Illustrations n° 7 et 8 permettent d'observer les différents flux d'eau au sein de l'ancien étang entre 1978 et 1995. Cette analyse permet de mieux comprendre le fonctionnement des écoulements. Tout d'abord, on remarquera un certain nombre de petits chenaux permettant de drainer les cultures. Il est vrai que celles-ci rencontrent souvent des problèmes d'inondations temporaires suite à de fortes pluies. Il y a trois explications à ce phénomène. Tout d'abord, la plaine argileuse de la petite Woëvre est naturellement une zone humide. Par ailleurs, le recalibrage et probablement les curages ont entraînés la formation de bourrelets le long du ruisseau. Enfin, le canal de vidange qui sert actuellement de chenal, n'est probablement pas placé au niveau du talweg. En effet, après des événements pluvieux, on observe la formation d'une ligne d'eau, en rive gauche, parallèle au chenal qui est difficilement drainable, malgré les efforts des agriculteurs pour la relier au ruisseau (illustration n°9).

*Illustration 7: Écoulements au sein de Gironde en 1978
(Source : ign)*

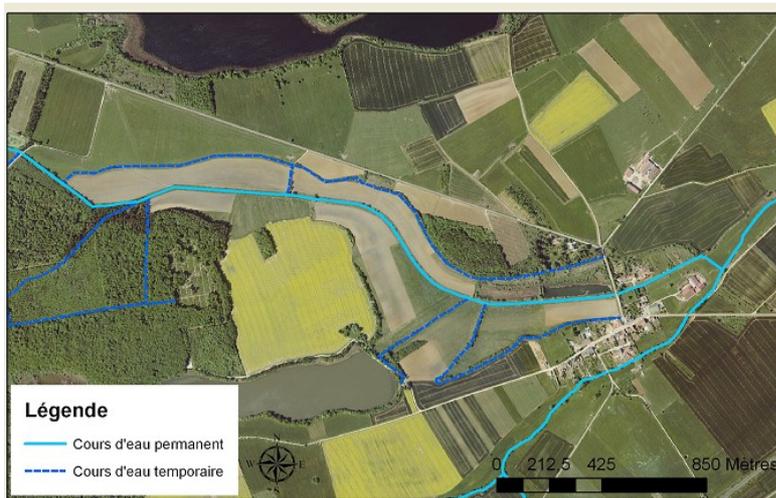
Illustration 8: Écoulements au sein de Gironde en 2012

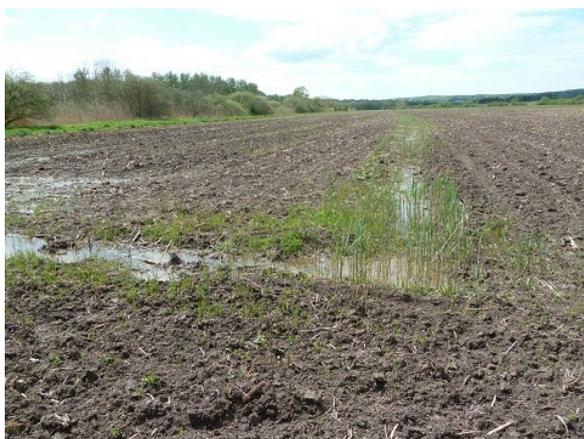
Illustration 9: Ligne d'eau dans la culture

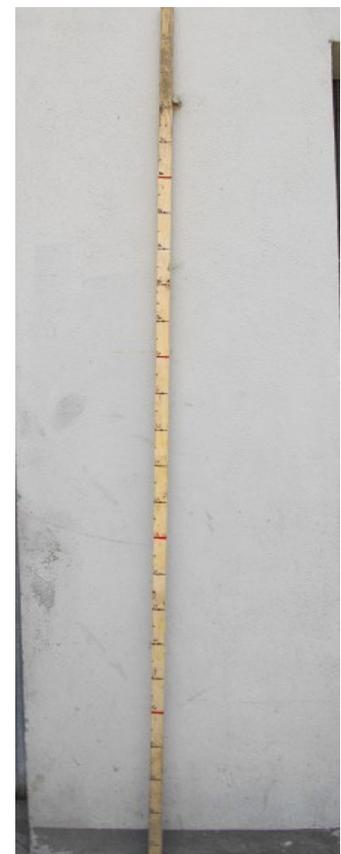
Illustration 10: Perche de mesure

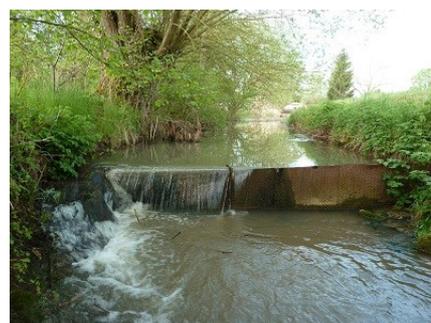
Illustration 11: Seuil artisanal

d'eau ne dépasse jamais les 50cm, ce qui ne représente pas un obstacle majeur. Par contre, il est important de signaler l'impact du seuil artisanal en aval de la digue de l'ancien étang (illustration n°11). Celui-ci entraîne l'augmentation de la hauteur d'eau en amont et l'apparition d'un faciès du type plat lentique. De plus, il est positionné juste après une buse de déversement des eaux usées. L'écoulement lent additionné aux eaux usées entraîne la formation de lits bactériens à la surface de l'eau. Pour finir, l'installation rustique provoque une déstabilisation du remblais en rive gauche et augmente les risques d'inondation.

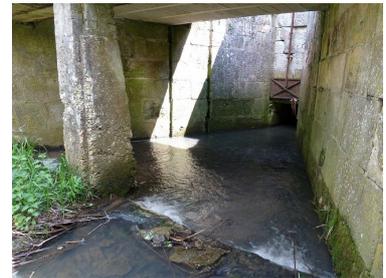
Illustration 12: Moine de la digue de l'ancien étang de Girondel

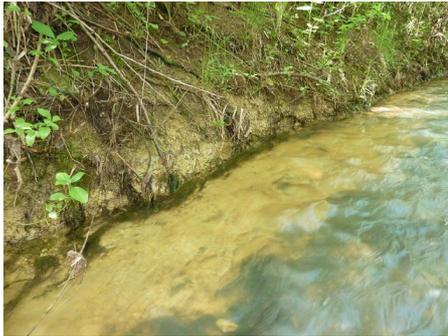
Illustration 13: Incision à la station n°1

L'incision consiste, dans notre cas, à l'enfoncement du lit mineur dans son propre substratum de manière très localisée. Seulement deux stations prospectées présentent des traces d'incisions. Comme précédemment cela témoigne d'un dysfonctionnement local facilement expliqué. La station n°1 présente une incision d'une hauteur de 30cm sur environ 5m de long que l'on peut visualiser sur l'illustration n°13. Celle-ci s'explique par une rupture du profil en long du ruisseau des Aulnes. En effet, il y a plus de 30 ans maintenant, le cours d'eau a été dévié vers la droite pour rejoindre plus rapidement le Rupt de Mad(Annexe O, illustration c et d). Cette modification entraîne une augmentation de la pente. Le retour à l'équilibre dynamique du cours d'eau se traduit par un érosion régressive dont, l'incision du lit, est le résultat (DDT de l'Isère et DEGOUTTE). L'incision observée à la station n°4 (illustration n°14) est probablement liée à la vanne de dérivation située quelques mètres plus en amont. Cette dernière a le même effet qu'un seuil qui provoque une rupture de pente où l'incision est là encore le résultat.

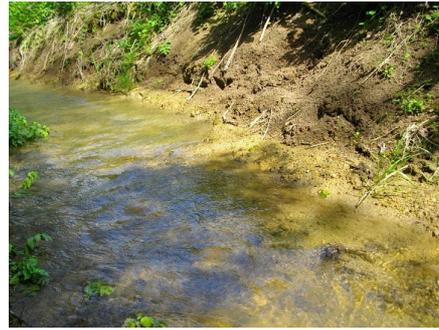
Illustration 14: Incision à la station n°4

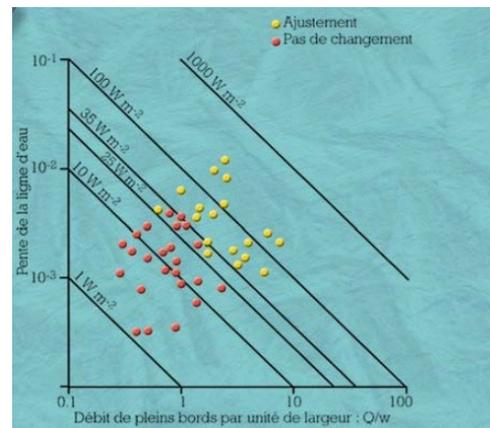
L'illustration n° 15 permet de mettre en évidence des seuils concernant la capacité de réajustement du cours d'eau. Un réajustement morphologique est théoriquement possible à partir d'une puissance spécifique de 25 W.m^{-2} . Le ruisseau des Aulnes avec un puissance spécifique de 10 W.m^{-2} ne pourra pas retrouver de géométrie naturelle au cours du temps. D'autant plus que les berges sont hautes et argileuses dont très cohésives. L'érodabilité des berges est alors faible. Pour finir, les apports solides semble très faibles. Ainsi d'après la typologie simple proposée par Malavoi, il est possible d'évaluer l'efficacité des travaux de restauration (Illustration n°16). On en déduit que le ruisseau des Aulnes de type W2B2A2 (faible puissance spécifique, faible érodabilité des berges, faible apports solides) est difficile à restaurer avec des travaux lourds donc onéreux du fait de la faible réactivité géodynamique du cours d'eau qui ne pourra pas contribuer à un retour (MALAVOI, 2007)

Illustration 15: Seuils de puissance spécifique (d'après Brookes, 1988 in Wasson et al, 1998)

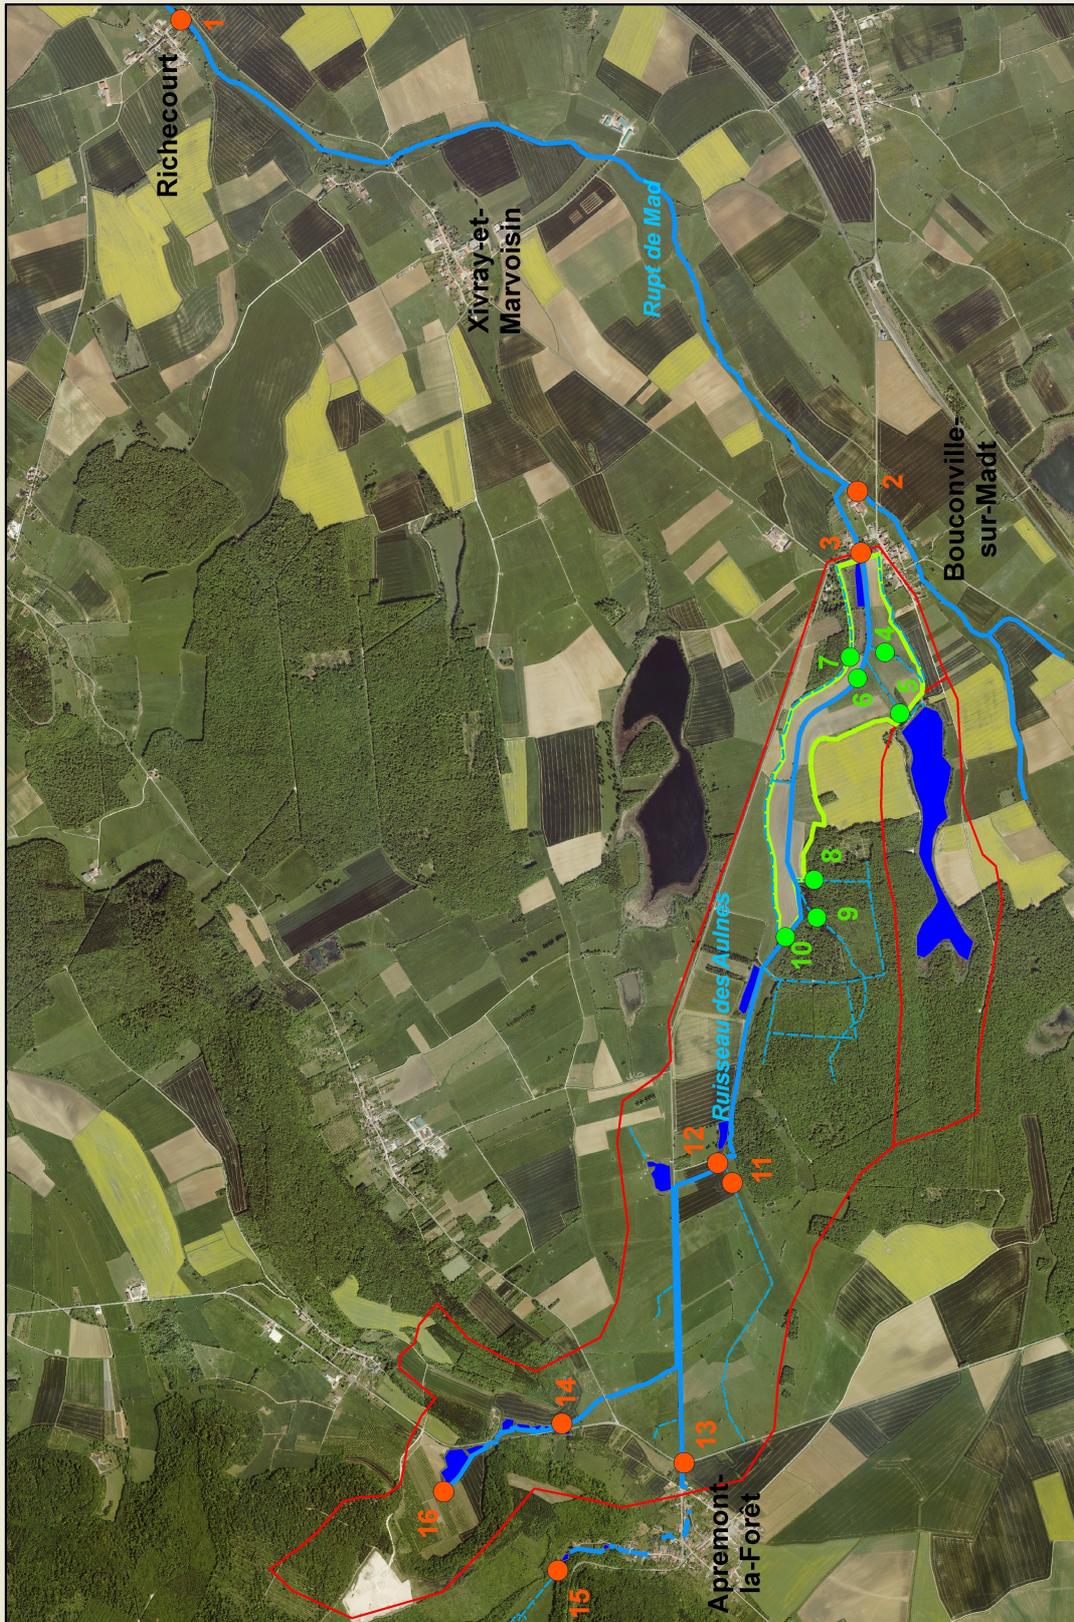
Plan d'échantillonnage des analyses physico-chimiques

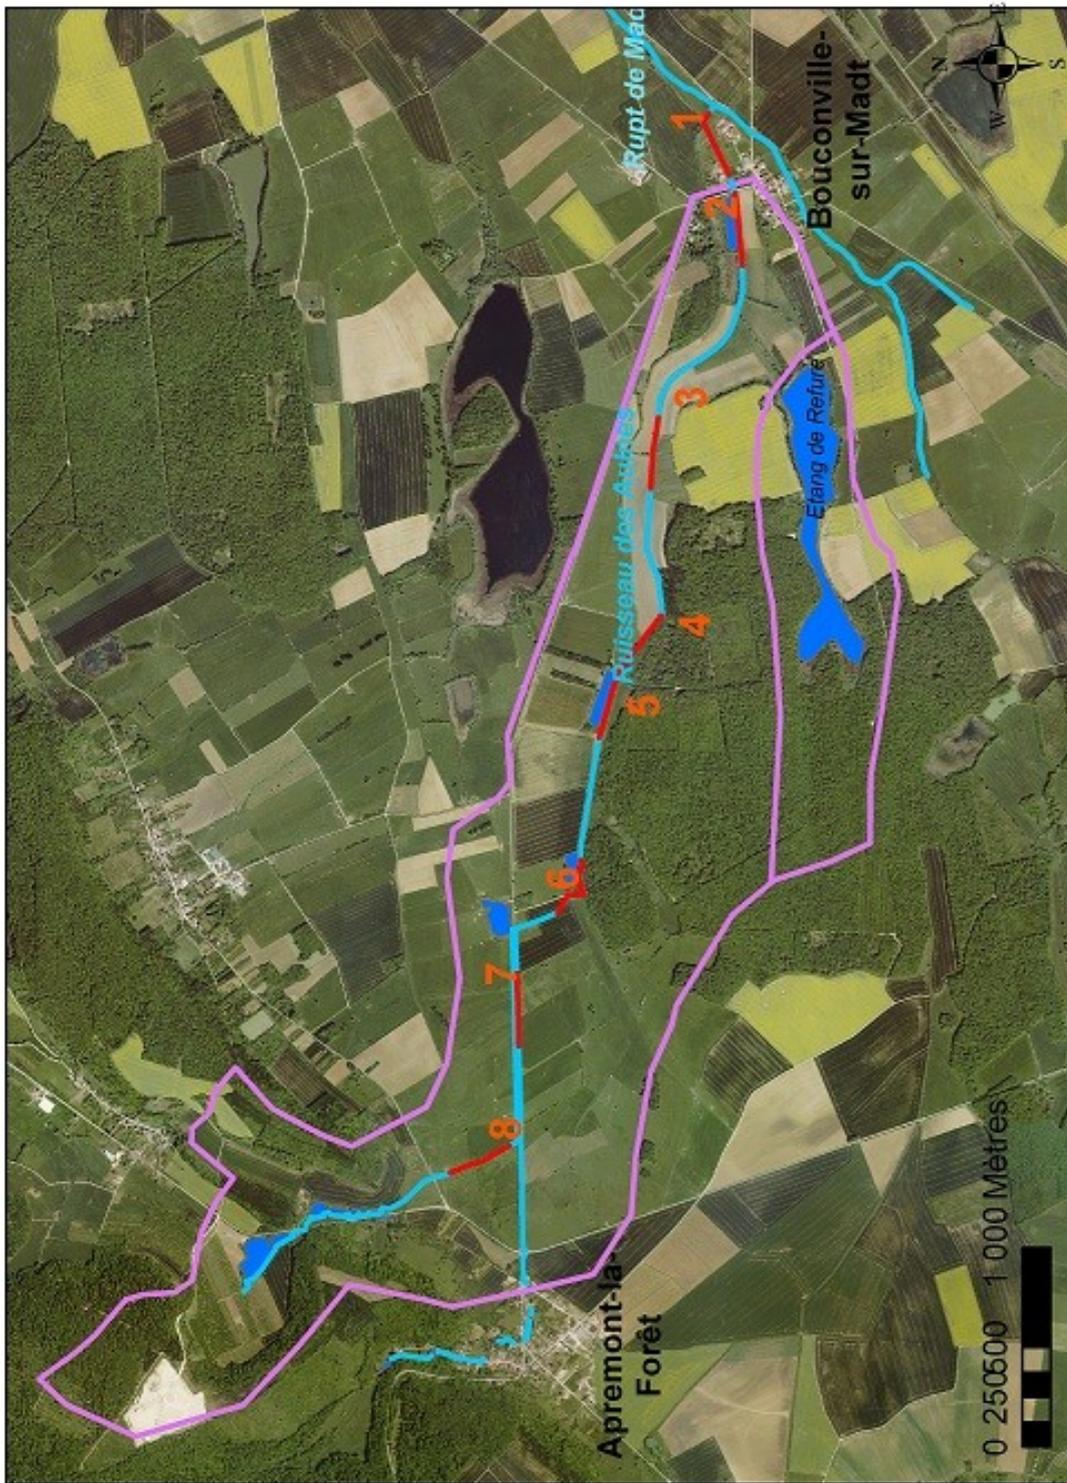
Plan d'échantillonnage mise en place pour le protocole Aurah

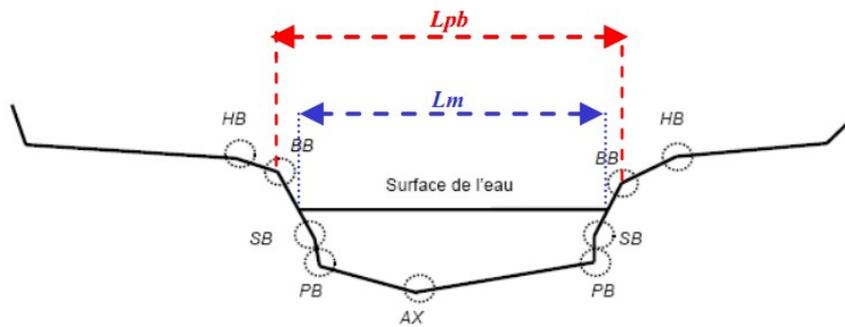
Figure 1: Sections en travers et niveaux de références utilisés pour un cours d'eau. Les niveaux bord de berge (BB) et haut de berge (HB) caractérisent la fin de l'écoulement dans le lit mineur et le début de l'expansion dans la plaine d'inondation (lit majeur). La largeur à pleins bords (Lpb) est mesurée entre les niveaux BB de chaque berge (O. Navratil, 2005, adapté).

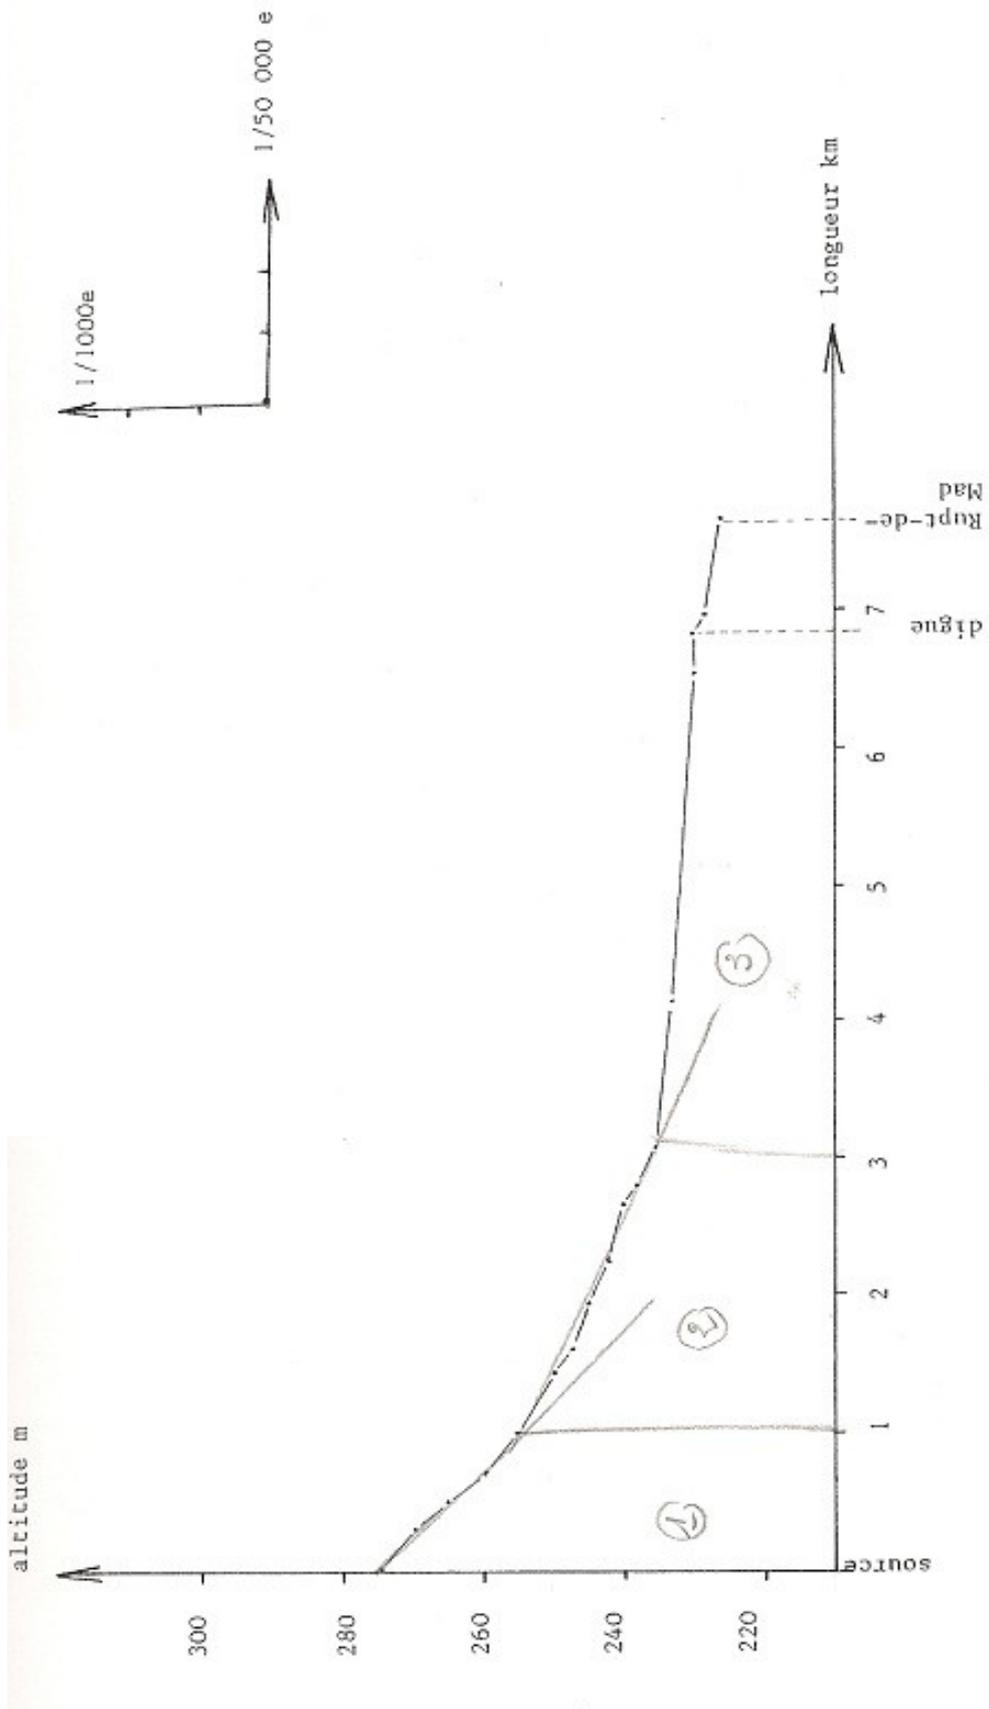
Annexe AA : Profil en long du ruisseau des Aulnes (Morhaun J.1992)
