« Diagnostic écologique et plan d'aménagement de la gravière d'Art-sur-Meurthe (54) – phase 2 : plan de gestion et d'aménagement »

Travail commandé par :
Commune d'Art-sur-Meurthe

Octobre 2013

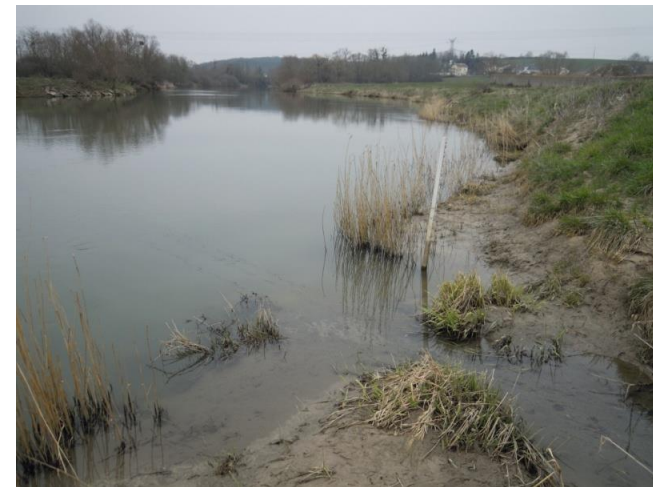
Photo 1 : Dépôts d'éléments fins au niveau de l'exutoire d'eaux pluviales en aval immédiat du chenal de connexion (27/03/2013)

3 : le risque de comblement plus ou moins rapide de l'entrée de l'étang. A l'état naturel, une annexe hydraulique est amenée à disparaître plus ou moins rapidement sous l'effet de processus géodynamiques (sédimentation) et écologiques (végétalisation). La majorité des sédiments qui viendrait combler à terme l'étang serait des matériaux de faible granulométrie. La Meurthe transporte en effet par suspension une majorité d'argiles et de limons, voire même des sables fins d'après les observations visuelles réalisées au droit du chenal de connexion et de l'exutoire des eaux pluviales dans la Meurthe (Photo 1). Les sédiments plus grossiers (granulométrie supérieure aux sables grossiers) ont tendance, du fait de la configuration de la rivière, à être transportés sur les fonds par charriage.

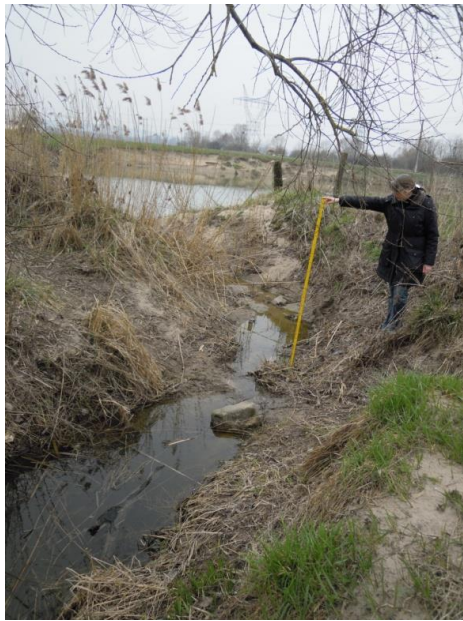
Photo 3 : Vue générale du chenal de connexion entre l'étang des Croquottes et la Meurthe (27/03/2013)

L'examen de la situation actuelle du chenal en période d'observation propice (absence de végétation en hiver) a permis de se rendre compte que le tracé et la largeur de la dépression (1 à 1,5 m au fond du chenal) semblent déjà satisfaisants en termes d'attractivité et de fonctionnalité pour le passage des poissons (Photo 2 et Photo 3). Une simple « reprise » légère (stabilisation) des pentes de berges peut être envisagée.

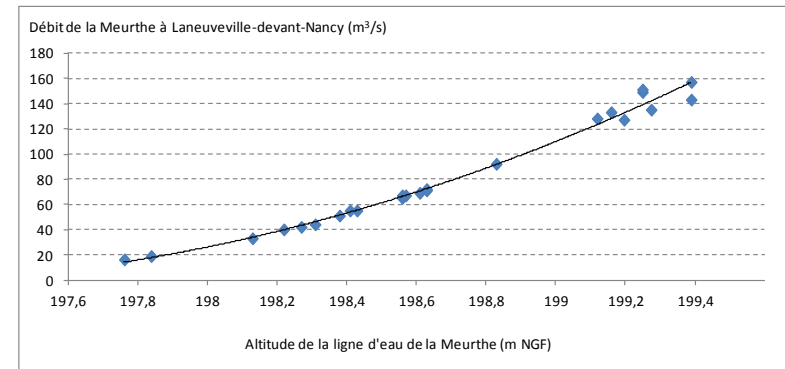
Figure 1 : Courbe de corrélation entre les débits de la Meurthe à Laneuveville-devant-Nancy et les hauteurs d'eau relevées à Art-sur-Meurthe (cotes NGF)

Des échelles limnimétriques ont donc été implantées dans l'étang et dans la Meurthe pour un suivi régulier correspondant à un relevé des hauteurs d'eau par les services techniques de la commune au cours d'une période aux débits fluctuants (succession de crues-décrués lors des mois de janvier et février 2013). En associant ces résultats aux débits de la Meurthe relevés aux mêmes dates sur la station de suivi DREAL de Laneuveville-devant-Nancy (code station : A6921010), il a ainsi été possible d'établir la corrélation entre le débit de la rivière et la cote de la ligne d'eau (Figure 1). A partir de là, les trois scénarios relatifs à l'altitude du fond du chenal de connexion ont pu être étudiés en termes de fréquence de récurrence des situations hydrologiques considérées.

D'après la corrélation précédemment établie (Figure 1), la correspondance entre les cotes étudiées est donnée dans le Tableau 2. Afin de considérer une situation hydrologique qui permettrait le passage effectif des poissons entre la rivière et la gravière (hauteur d'eau suffisante dans le chenal de connexion), une cote arbitraire de +50 cm d'eau par rapport à la situation de début de débordement a également été retenue (pour chaque hypothèse). On estime donc que la situation hydrologique qui permet les échanges de brochets (géniteurs ou juvéniles produits) entre la Meurthe et l'étang commence à intervenir dans une gamme comprise entre le débordement initial et la surcote de 50 cm. Ces éléments sont également synthétisés dans le Tableau 2.

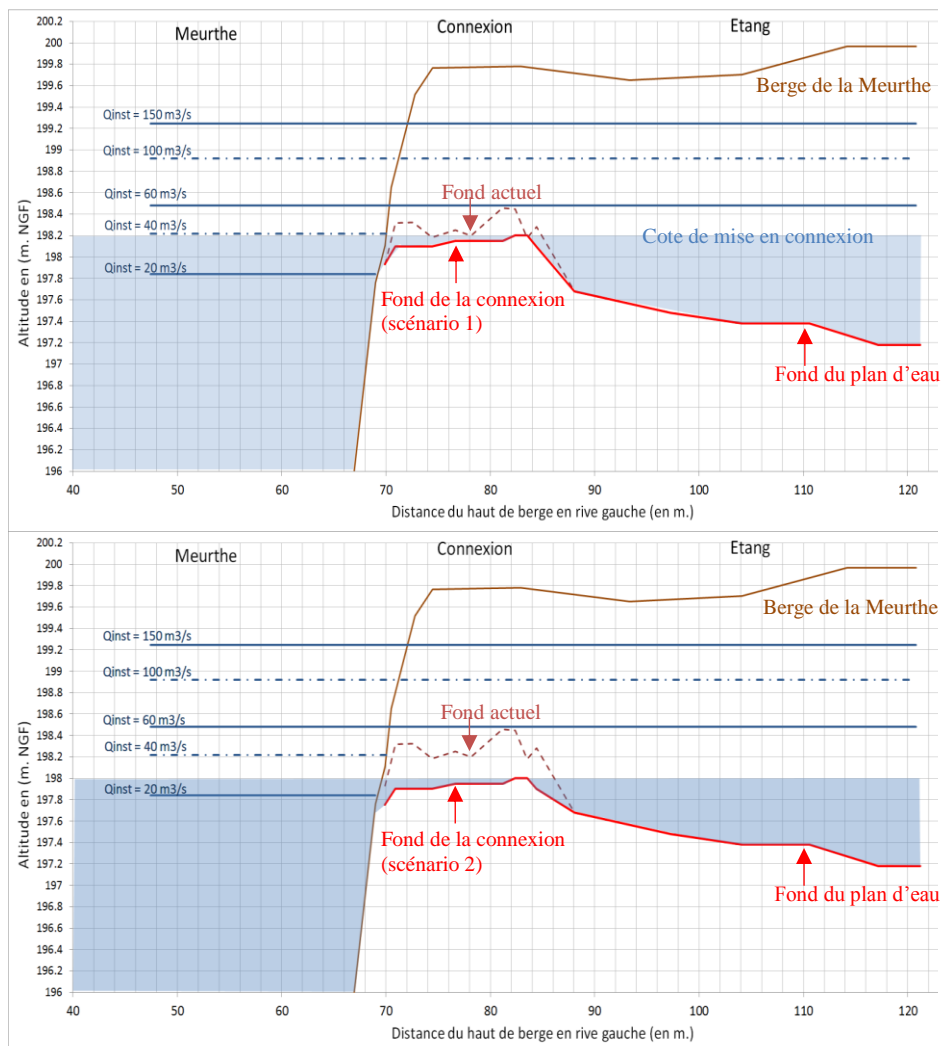
Figure 3 : Coupe topographique entre la Meurthe et l'étang des Croquottes selon les scénarios 1 et 2 d'abaissement de l'altitude de connexion

La Figure 3 représente la projection topographique des scénarios 1 et 2 (coupe transversale au niveau de chenal de connexion entre la Meurthe et l'étang) avec différents débits repères.

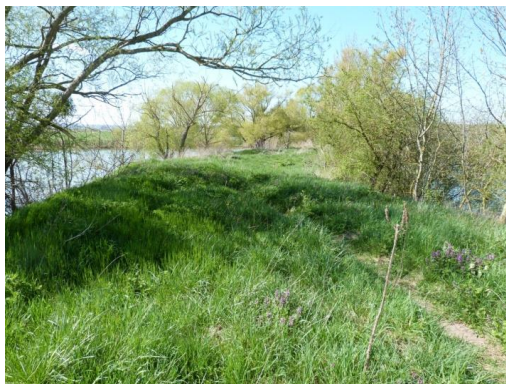
Photo 6 : Vue de la « digue » étroite entre la Meurthe (à gauche) et l'étang (à droite) en partie ouest (23/04/2013)

Toute la partie ouest de la gravière (Photo 6), du fait de la présence de la digue (étroite) entre la Meurthe et le plan d'eau, ne pourra pas faire l'objet d'un traitement par terrassement. La première raison en est le risque trop élevé quant à la sécurité (maintien de la stabilité) vis-à-vis de la digue de la Meurthe.

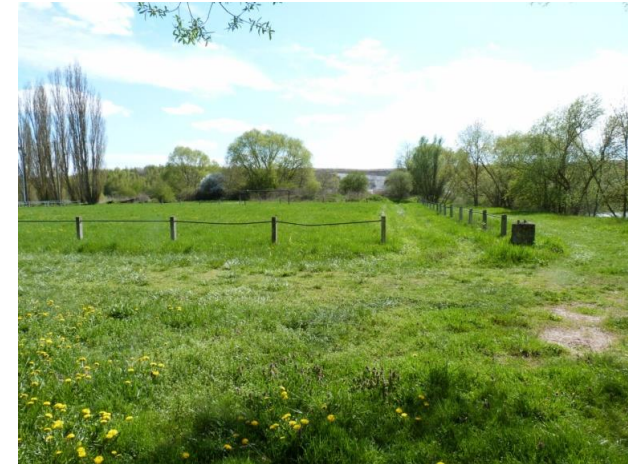
La partie sud-est (secteur « stade »), présente un dégagement intéressant pour y envisager l'aménagement d'une zone de frayère (Photo 7).

Photo 7 : Vue du terrain de foot en partie-sud est de l'étang (23/04/2013)

Cependant, trois facteurs pénalisants conduisent à écarter cette hypothèse :

- le principal correspond à la présence d'un sol de nature très contraignante (déblai de décharge) qui présente le double inconvénient de générer un risque de pollution non compatible avec l'objectif recherché et un surcoût considérable (lié en particulier à l'extraction et au traitement des déchets) non opportun dans le cadre de la présente problématique,
- la présence sur ce secteur de berges de plusieurs pieds de la seule espèce végétale remarquable (Guimauve officinale – déterminant ZNIEFF au niveau régional, Photo 8) relevée à l'échelle du site

- enfin, la proximité immédiate du rejet présentant les apports domestiques les plus pénalisants (apports chroniques) ne serait pas un choix judicieux dans l'éventualité où le traitement de la problématique « assainissement » ne permettrait pas d'éviter une pollution par des apports domestiques résiduels au niveau de ce rejet.

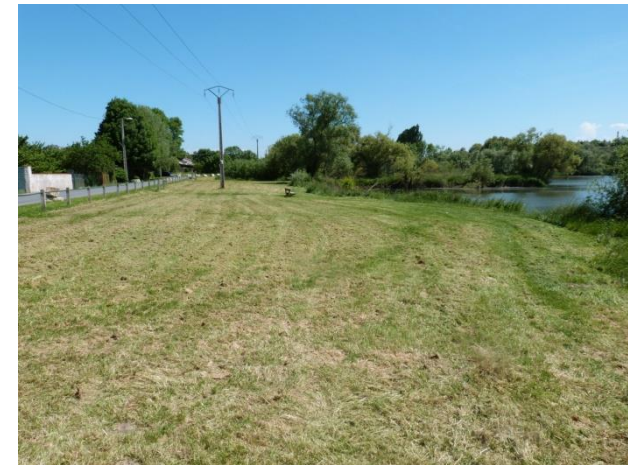
Photo 9 : Vue des abords de l'étang en partie nord-est (06/06/2013)

La partie nord-est (secteur « rue des Croquottes ») présente un dégagement restreint du fait de la présence de la route et constitue l'une des zones les plus fréquentées actuellement (pression anthropique). Pour autant, ces contraintes peuvent être assez facilement contournées par la réalisation d'un jeu de déblai-remblai qui permettra l'aménagement d'une zone de frayère en jouant sur l'avancement de la ligne de berge de quelques mètres dans l'étang en situation actuelle ainsi qu'en intégrant des aménagements permettant de préserver la zone de frayère d'un accès du public (pêcheurs, promeneurs – voir chapitre « II.2.4. La prise en charge du public »). Ce sont donc des scénarios d'aménagement de frayère dans ce secteur de berge de l'étang qui ont été étudiés et comparés en termes de pertinence écologique et de coût (Photo 9 et Photo 10).

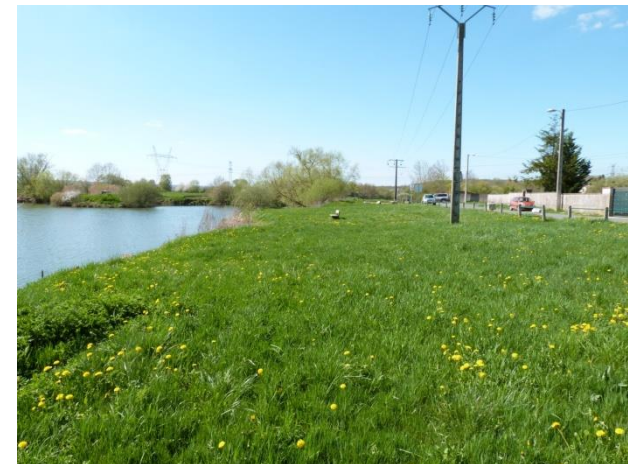
Photo 10 : Vue des abords de l'étang en partie nord-est (23/04/2013)

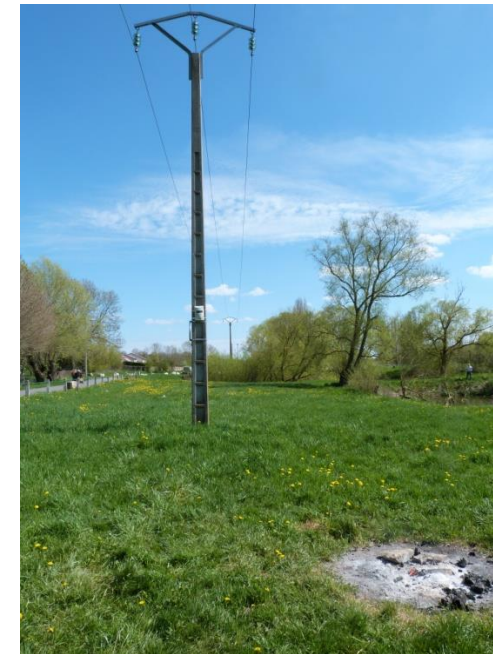
Photo 11 : Détail du poteau électrique implanté sur la berge en partie nord-est de l'étang (23/04/2013)

La présence d'un poteau électrique implanté sur la berge (Photo 11) incite à retenir une zone de travail d'une trentaine de mètres de longueur. L'aménagement de la zone de frayère en berge de l'étang doit viser à palier (au moins partiellement) la probabilité de discontinuité des situations hydrologiques qui permettront le débordement de la Meurthe dans l'étang des Croquottes. Pour cela, il faut prévoir une pente d'un rapport de 1/20, qui permettra l'inondation de surfaces relativement larges à partir d'évènements de montée d'eau relativement faibles.

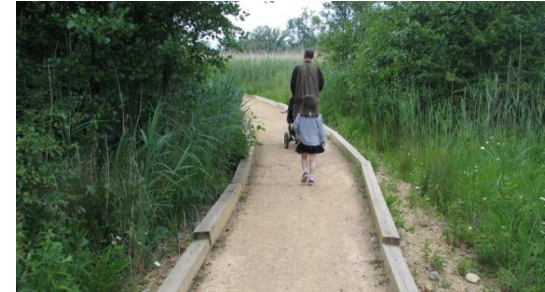
Photo 13 : Exemple de chemin en concassé calcaire empruntable par un public familial avec poussettes (Photo : M.P. Vécrin)

Le parcours devra être empruntable par tous, y compris des familles avec poussettes et des personnes en fauteuil roulant (souhait exprimé par la commune). A cette fin, l'aménagement d'un chemin adapté à ce public, en concassé calcaire, est retenu sur toute la partie est de l'étang, depuis le pont de bois, jusqu'au secteur « stade » (Figure 19 et Photo 13). Il s'agira donc d'un cheminement d'environ 270 mètres de long, sur 1,8 mètre de large. La mise en place des matériaux calcaires (au moins deux dimensions de granulométrie, grossière au fond puis fine par-dessus) nécessitera un léger décaissement préalable (environ 20 cm). Cela génère donc un volume de déblai d'environ 100 m³ qui pourra être réutilisé pour le terrassement de la berge au niveau de la frayère aménagée (chapitre « II.2.3 Le remodelage des berges de l'étang »). En partie ouest (digue entre la Meurthe et l'étang), l'empreinte anthropique d'un tel aménagement serait trop marquée dans l'optique de préserver l'aspect plus « sauvage » de ce secteur. Pour cette partie du cheminement, le support naturel initial sera conservé (Figure 19). Cette solution permettra, en outre, de réduire le coût d'aménagement du chemin tout autour du plan d'eau. La terre étant déjà bien tassée et le terrain n'étant pas accidenté, une simple ouverture (avec entretien régulier) de la végétation (sur environ 1,8 mètre de large) sera suffisante pour permettre à n'importe quel public d'y circuler. Seule une petite pente très ponctuelle est localisée à l'extrémité sud de l'étang, depuis le terrain de foot vers la Meurthe. Elle ne semble pas constituer un réel obstacle mais pourra, idéalement, faire l'objet d'un très léger retalutage pour en adoucir l'inclinaison et garantir l'accès facile pour tous.

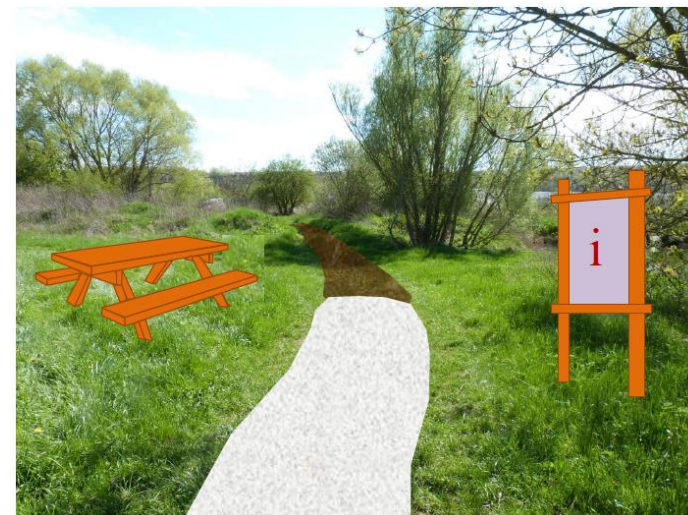
Figure 21 : Simulation du point « pique-nique » au niveau du terrain de foot au bord de l'étang des Croquettes (avec panneau pédagogique)

- un ponton en bois pour « point de vue » au-dessus de la zone de frayère aménagée (Figure 20), d'une quinzaine de mètres de longueur pour 2 mètres de largeur environ (avec rambarde d'1 mètre de hauteur),
- une aire de pique-nique (table, bancs et poubelle) au niveau du terrain de foot, à la jonction du chemin calcaire et du sentier sur support naturel (Figure 21).

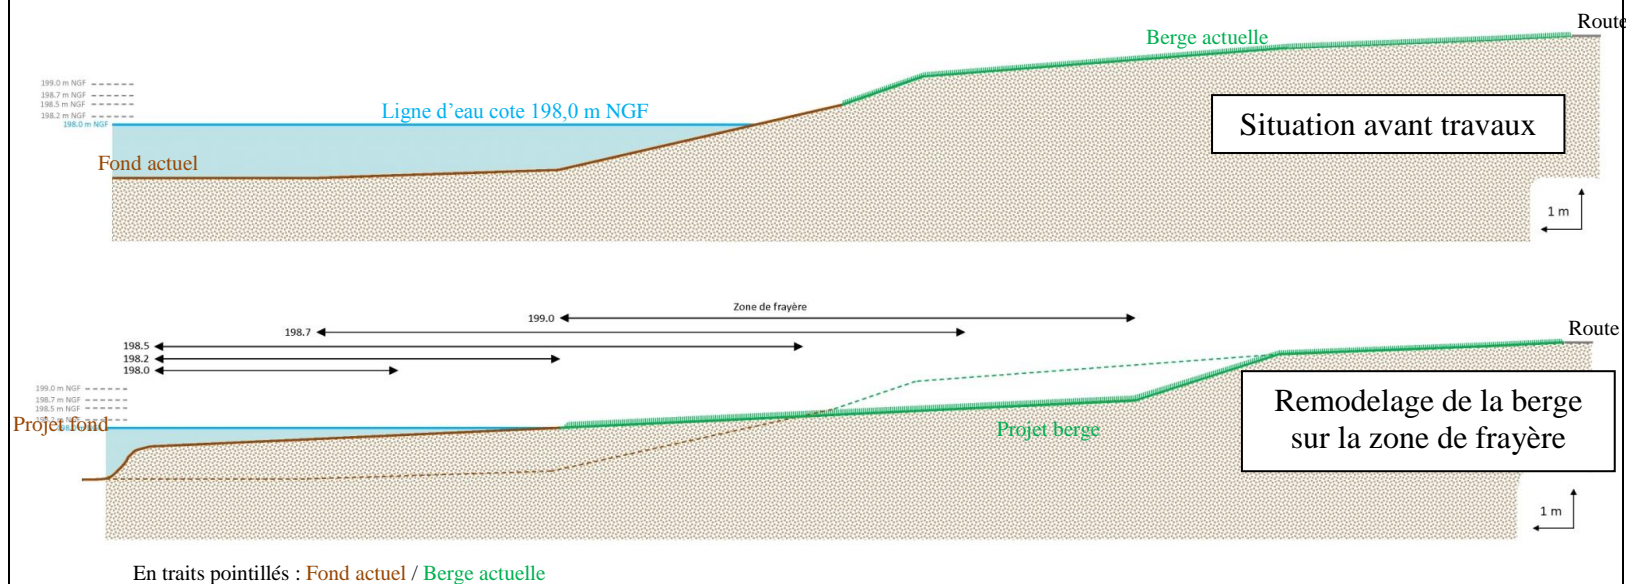
<p style="text-align: center;"><i>Simulation de la zone de frayère projetée</i></p>

Retalutage en pente douce (1/20) entre les cotes 198,7 m NGF et 197,5 m NGF (environ 25 mètres linéaires)

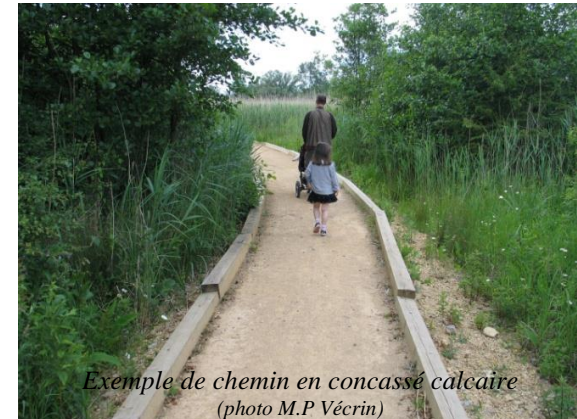
*Exemple de chemin en concassé calcaire
(photo M.P Vécirin)*

- 4a** Boucle de promenade autour du plan d'eau : chemin sur support calcaire sur environ 270 m (x 1,8 m) + chemin sur support naturel sur environ 300 m (x 1,8 m) + pont de bois (franchissement du chenal de connexion – 8 m x 2 m)

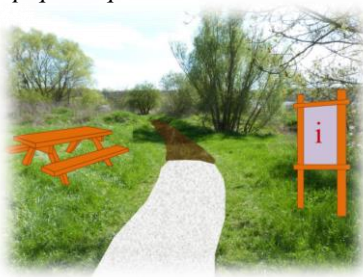
Exemple d'implantation de l'aire de pique-nique

- 4b** Aire de pique-nique côté stade (jonction du chemin calcaire et du sentier naturel) + ponton « point de vue » au dessus de la zone de frayère (15 m x 2 m)
