**GROUPEMENT DE COMMANDE DE SENON ET
AMEL-SUR-L'ÉTANG
DEPARTEMENT DE LA MEUSE (55)**

**ÉTUDE DE L'ÉTAT PHYSIQUE DU RUISSEAU DU
GROS PRE**

INVENTAIRE DE L'EXISTANT, DIAGNOSTIC ET PROPOSITION D' ACTIONS

Novembre 2013

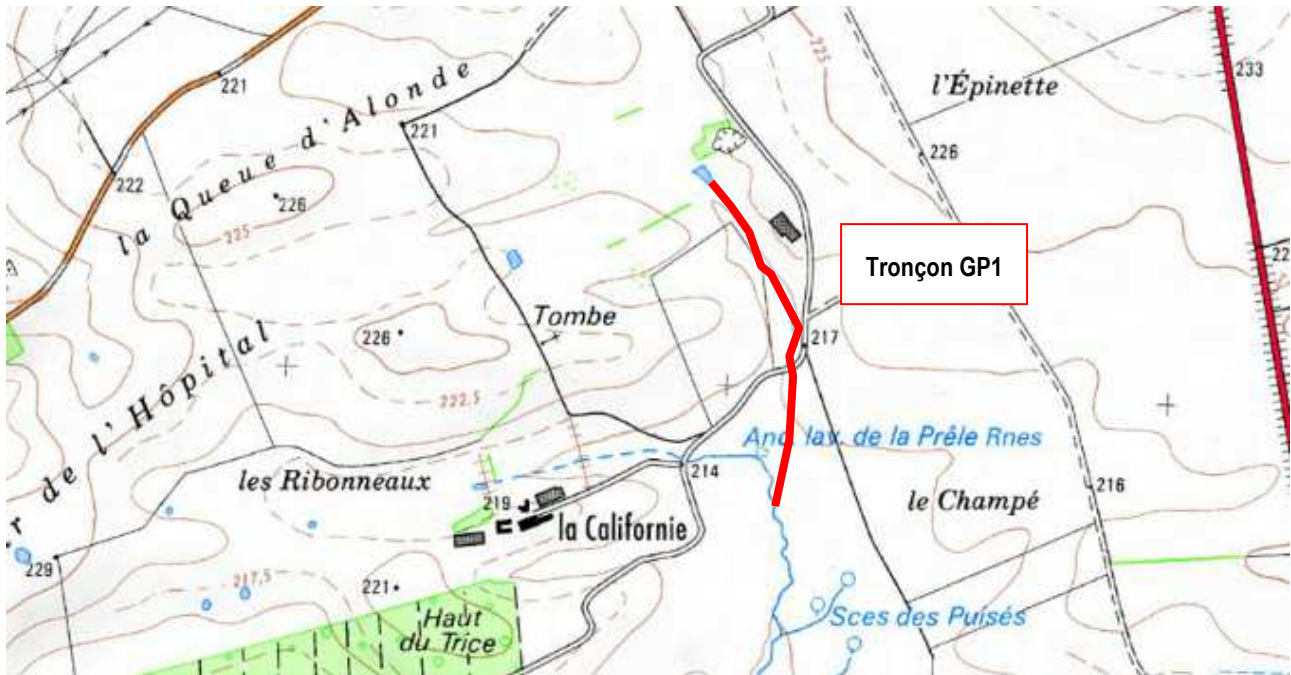
Figure 5 : secteur à étudier

Le secteur concerné par l'étude hydromorphologique est le ruisseau du Gros Pré depuis l'une de ses sources longeant le chemin rural dit de la Californie jusqu'à l'arrivée de la 2^e source, représentant le chenal principal.

Le linéaire étudié a été découpé en 1 seul tronçon homogène de 800 ml environ : GP1.

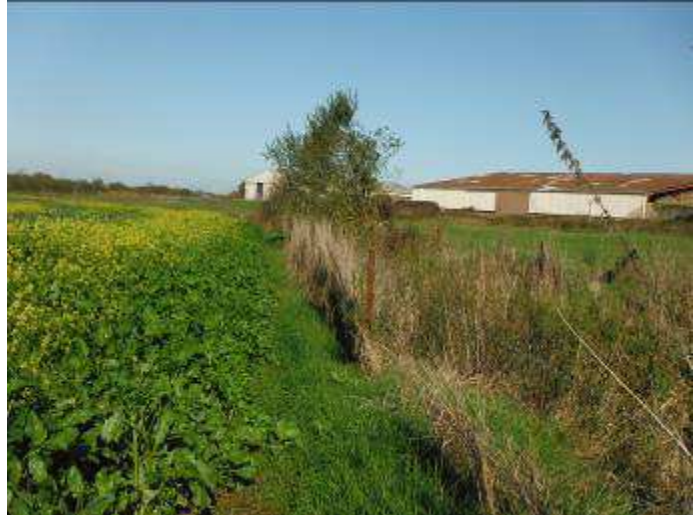
Photo 1 : cours d'eau rectiligne envahit par les hélrophytes

Ce tronçon d'environ 800 m présente un petit ruisseau recalibré et rectifié en banal fossé. Il est à noter l'absence totale de ripisylve, ce qui entraîne une prolifération d'hélophytes sur la quasi-totalité du linéaire.

- le lit majeur est déconnecté du chenal d'écoulement par le recalibrage du ruisseau ;
- les berges ne possèdent pas une bonne dynamique et la ripisylve est absente sur l'ensemble des deux rives ;
- le lit mineur est envahi par les héliophytes et est banalisé par le recalibrage/curage.

- le recalibrage du ruisseau entraînant une banalisation du lit mineur et des berges ainsi qu'une modification de son fonctionnement en crue ;
- l'absence de ripisylve arbustives ou arborescentes sur l'ensemble du linéaire avec un éclaircissement du ruisseau supérieur à 75% sur le tronçon, ce qui favorise la prolifération d'héliophytes sur les berges ainsi que dans le chenal d'écoulement ;
- le manque de diversification des écoulements (absence de mouille/radier).

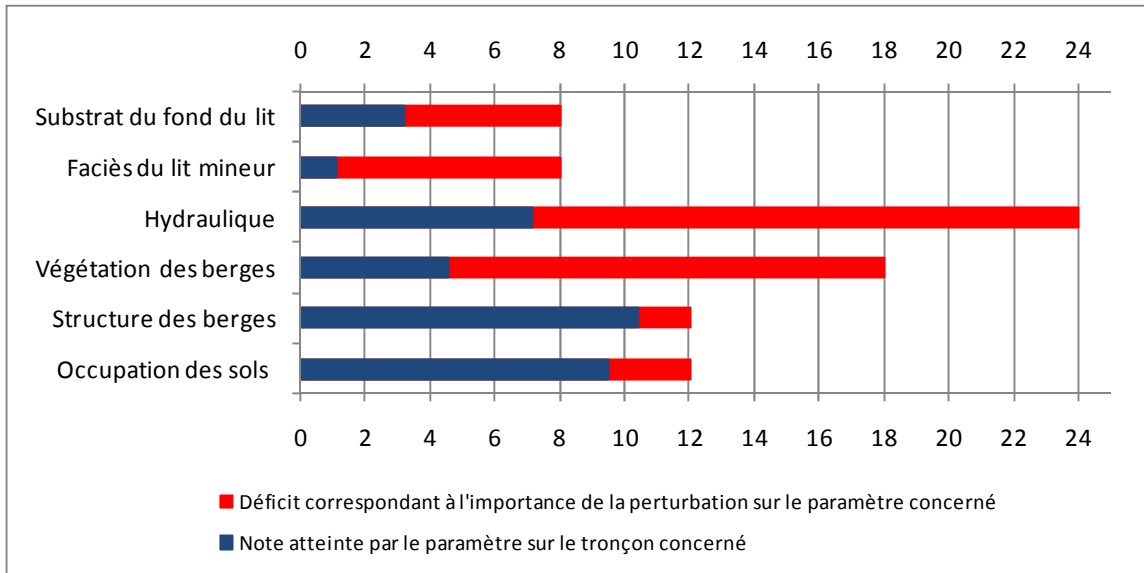
Figure 6 : déficits enregistrés sur les grandes classes de paramètres du tronçon GP1

La qualité physique de ce tronçon est passable, avec un indice de qualité de 42.9%.

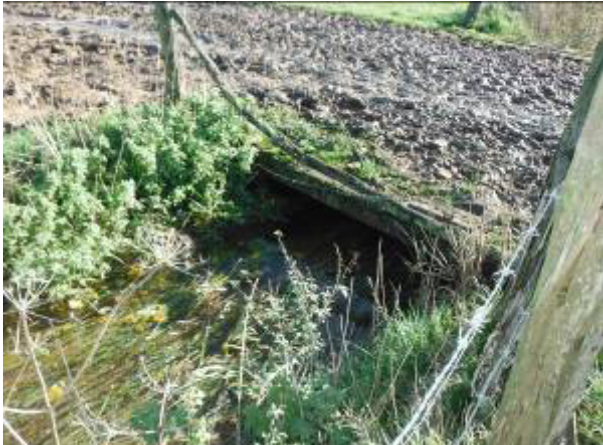
OUVRAGE 1 – PETIT PONT

Nature :	Petit pont en béton pour le passage du bétail	
Dimension :	L 3.5m x l 4m x H 0.5cm	
Franchissabilité :	Franchissable	
Etat	Artisanal	
Impact (s)	<ul style="list-style-type: none"> ➤ impact en temps de crue (e) ➤ formation d'embâcle (e) 	
v : visible e : estimé

Hauteur de l'ouvrage faible par rapport au fil d'eau, impact possible en temps de crue avec formation d'embâcles dans le cas d'une ripisylve plus fournie en situation future-> **à contrôler régulièrement**

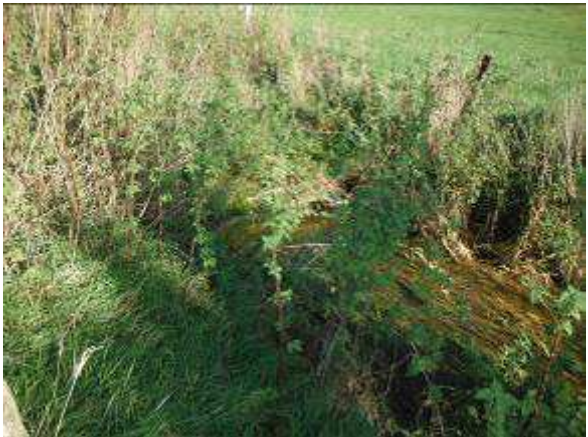
OUVRAGE 2 – PASSERELLE

Nature :	Passerelle béton (bétail, piéton)	
Dimension :	L 3m x l 1.5m x H 0.2cm	
Franchissabilité :	Franchissable	
Etat	Artisanal	
Impact (s)	<ul style="list-style-type: none"> ➤ impact en temps de crue (e) ➤ formation d'embâcle (e) ➤ piles en béton dans le lit mineur (v) 	
v : visible e : estimé

Hauteur de l'ouvrage faible par rapport au fil d'eau, impact possible en temps de crue avec formation d'embâcles dans le cas d'une ripisylve plus fournie en situation future-> **à contrôler régulièrement**

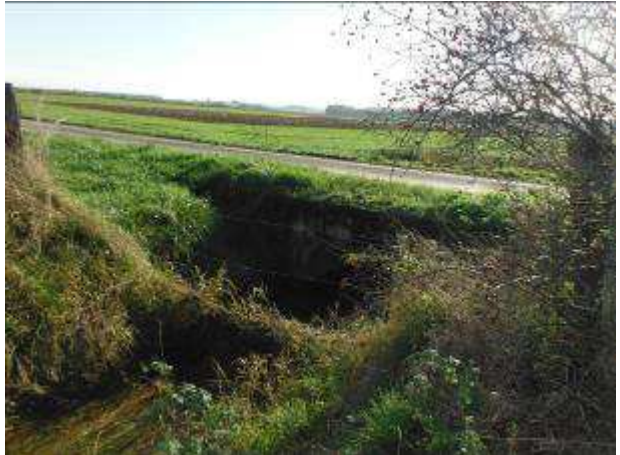
OUVRAGE 3 – PONT CHEMIN RURAL

Nature :	Petit pont en béton sans remblai	
Dimension :	L 2m x l 5m x H 0.7cm	
Franchissabilité :	Franchissable	
Etat	Bon	
Impact (s)	➤ Berges bloquées (v)	
v : visible e : estimé

Ouvrage permettant le passage d'un chemin rural entre Amel-sur-l'Etang et le lieu-dit La Californie-> **à conserver**

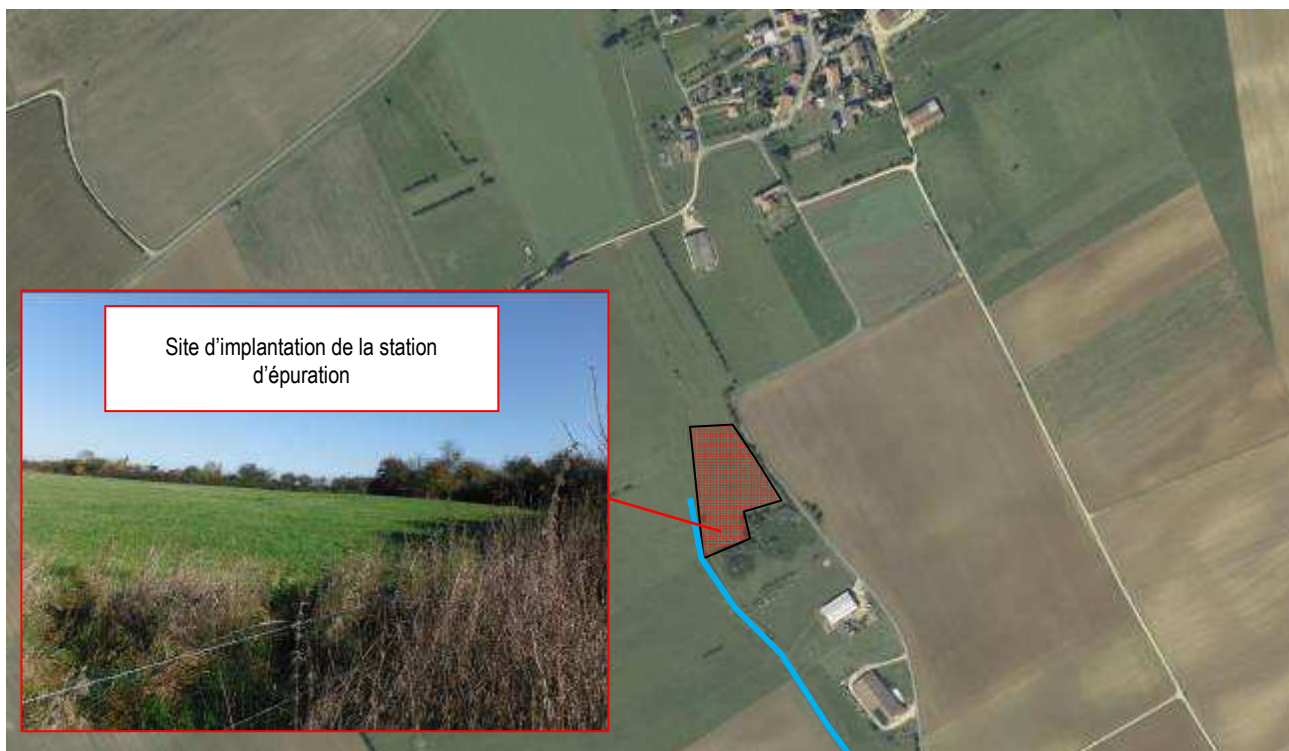
Figure 7 : emplacement du futur ouvrage épuratoire

Les communes de Senon et d'Amel-sur-l'Etang réalisent leur programme d'assainissement. Les eaux usées des deux communes seront acheminées vers un ouvrage épuratoire de type filtre planté de roseaux à deux étages de traitement.

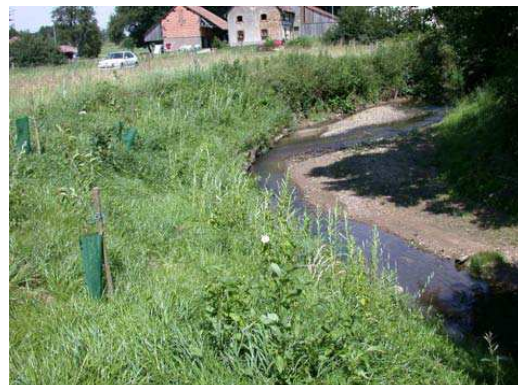
Photo 2 : exemple de plantations d'arbustes sur berges retalutées

Certaines espèces sont plus adaptées à une partie de berge (bas, milieu ou haut de berge) alors que d'autres peuvent coloniser l'ensemble. L'important est de planter différentes espèces afin de diversifier le milieu.

Les bosquets de 40 individus seront répartis équitablement sur l'ensemble du linéaire sur les deux rives.

- Les saules (bas de berges) : saule de vanniers, saule cendré...
- Le noisetier (milieu de berge)
- L'aulne glutineux et le frêne commun en espèces arborescentes (haut de berge).

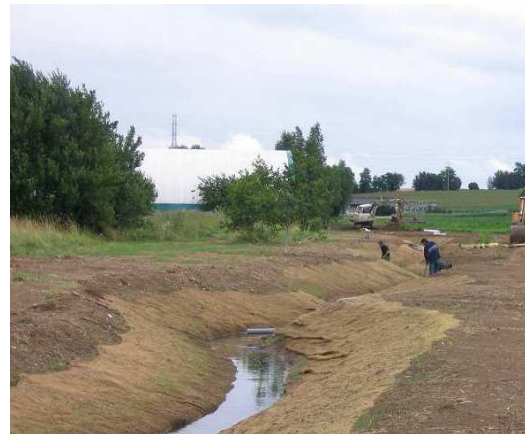
Photo 3 : pose de géotextile sur des berges retalutées

Les géotextiles biodégradables en coco utilisés dans le cadre de restauration de cours d'eau sont des nattes constituées de fibres naturels utilisés pour :

- Limiter l'érosion superficielle des berges
- Protéger les graines ensemencées et favoriser la croissance des plantes
- Accompagner le développement végétal par la décomposition du coco

Le talutage des berges en pente douce permettra de rehausser les berges et de réduire la largeur du lit mineur. Une légère sinuosité est appréciée.

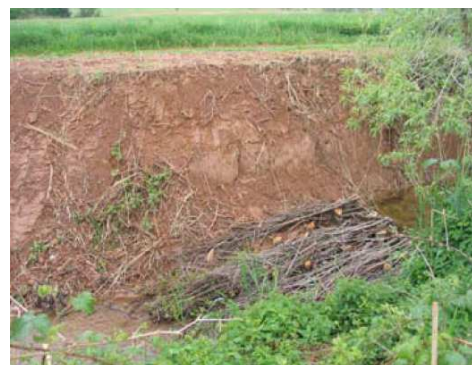
Photo 4 : exemple d'un seuil de fond

Pour les émissaires agricoles de petits gabarits, l'enfoncement du lit est généralement maîtrisé par la pose de seuils de fond rustiques, constitués de branchages et maintenus par des pieux.

Les seuils pourront être posés en même temps que le retalutage de berges.
