Réalisation du diagnostic environnemental et des plans de gestion et d'aménagement **Site ENS « Marais de la Ferme de la Heide »**

Tome 1 : Diagnostic environnemental

Mars 2014

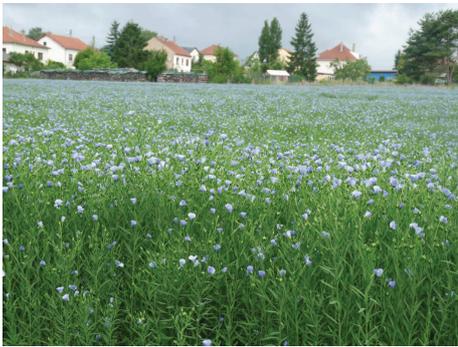
Culture de Lin (photo ESOPE)

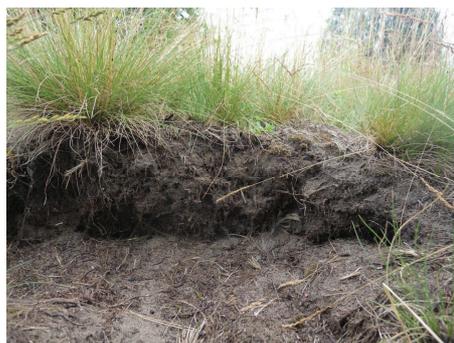
- une activité de prélèvement de terre (ou tourbe/terreau) par les riverains aux abords de l'étang de l'Escherbruch. En effet, régulièrement des habitants prélèvent de la terre à des fins de jardinage, notamment pour les pots de fleur du cimetière (Mr Beck, communication personnelle et Muller, 1981). Cette activité existe sur le site depuis longtemps et reste anarchique : les personnes prélèvent de la terre très noire sur des terrains qui ne leur appartiennent pas forcément, afin de recouvrir les tombes à l'approche de la Toussaint.

Zone ayant subi un prélèvement terreux (photo ESOPE)

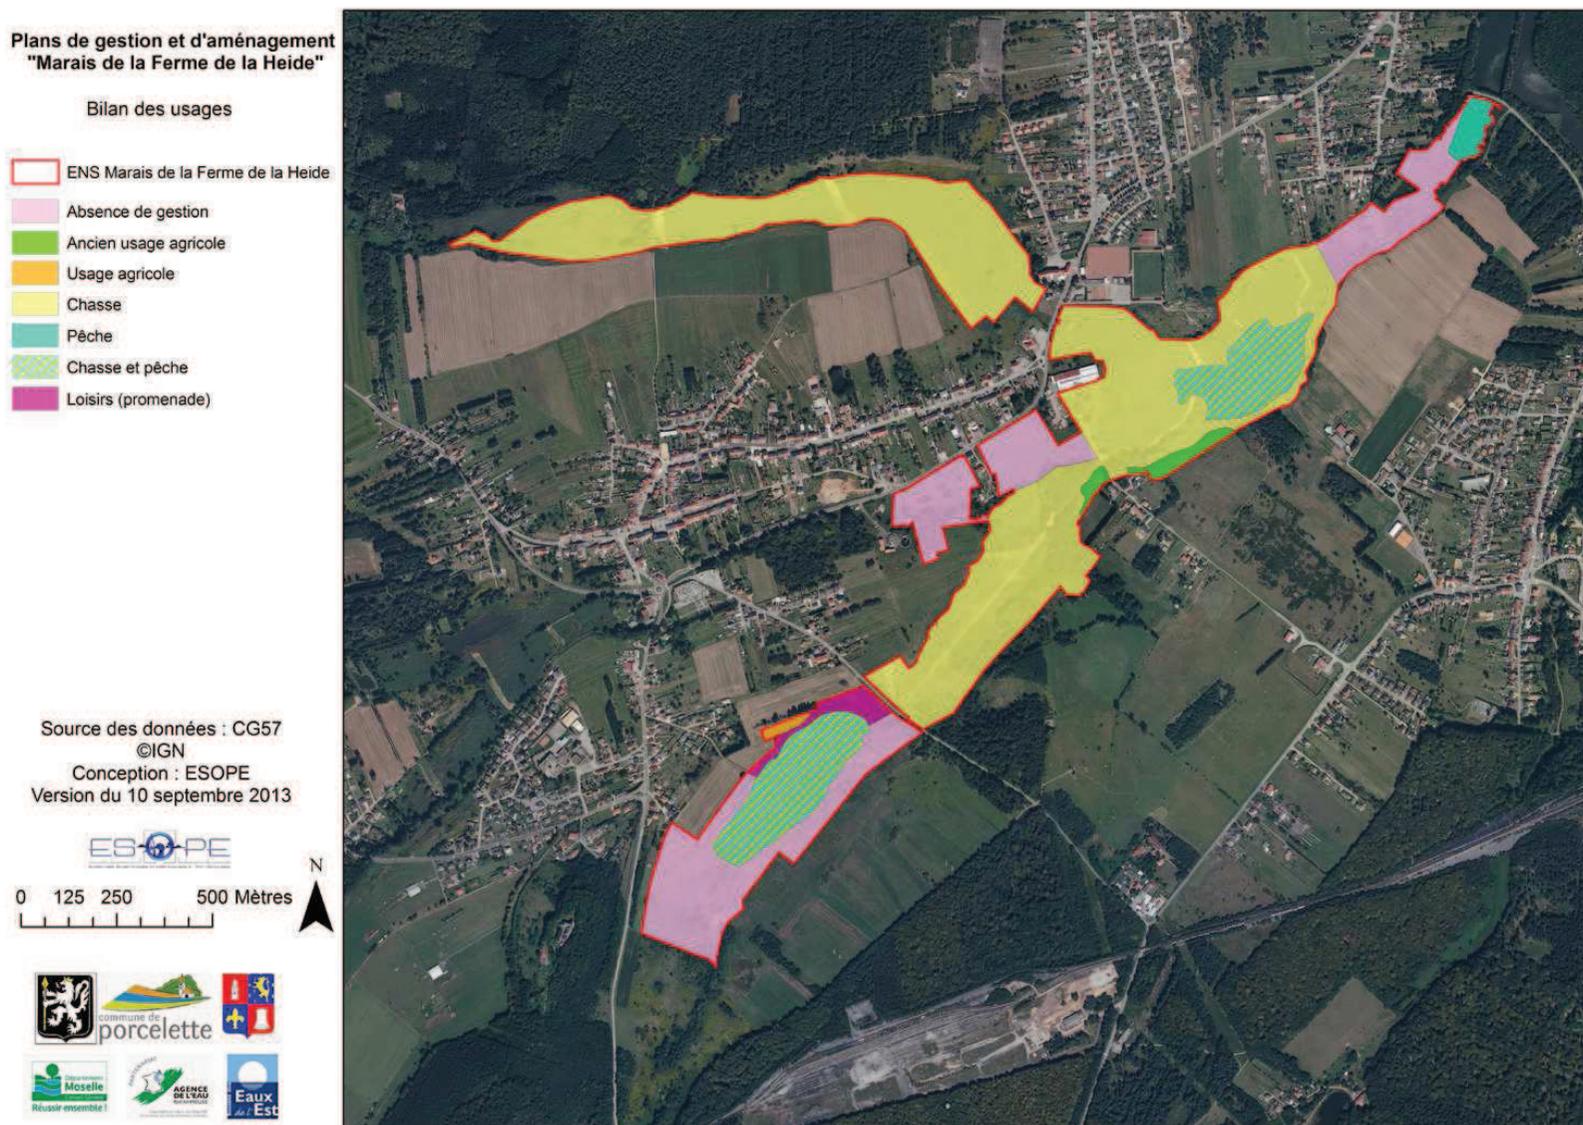
Figure 2 : Modes de gestion observés sur le site ENS

A l'heure actuelle, le site du Marais de la Ferme de la Heide fait l'objet d'une gestion/d'un usage sur certaines parties (figure 2) :

- une **absence de gestion** sur d'importantes portions du site ENS, faisant évoluer les milieux vers des friches herbacées se boisant progressivement ;
- un usage **agricole** sur un secteur situé au nord de l'étang de l'Escherbruch, actuellement en culture (culture de Lin en 2013). Il s'agit d'une parcelle actuellement en propriété privée (section 17 – parcelle 175) et d'une parcelle appartenant à la commune de Ham-sous-Varsberg (section 17 – parcelle 174) ;
