ETUDE GLOBALE PREALABLE A LA RESTAURATION ET A LA PROTECTION CONTRE LES INONDATIONS DE L'ALBE ET DE SES AFFLUENTS

SYNTHESE DU RAPPORT D'ETAPE 1 - 2

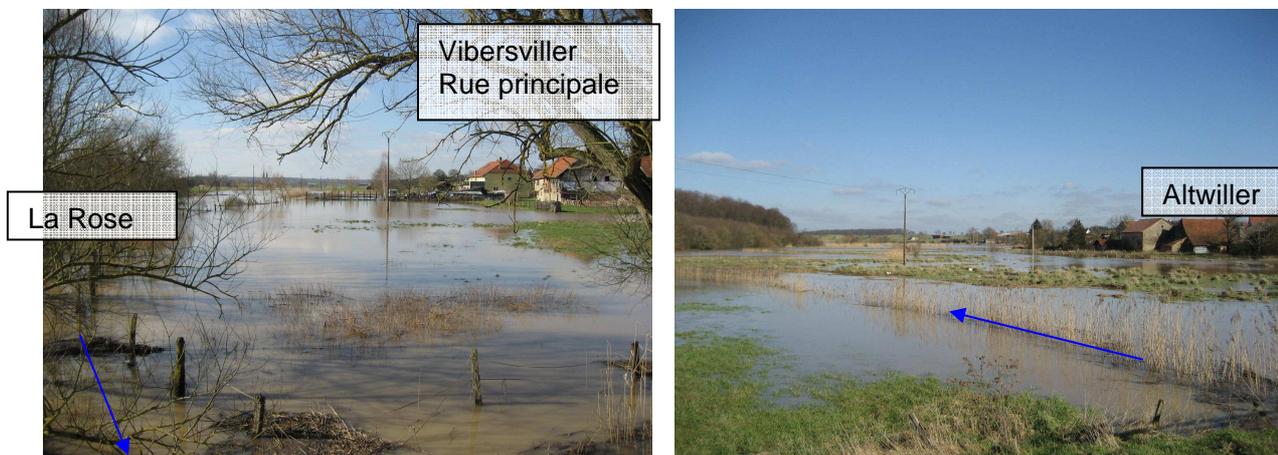
1. inondation par la **Rose** : Torcheville, Vibersviller et Altwiller,

Photos 1 : La Rose sortie de son lit mineur lors de la crue de mars 2007 à Vibersviller et Altwiller

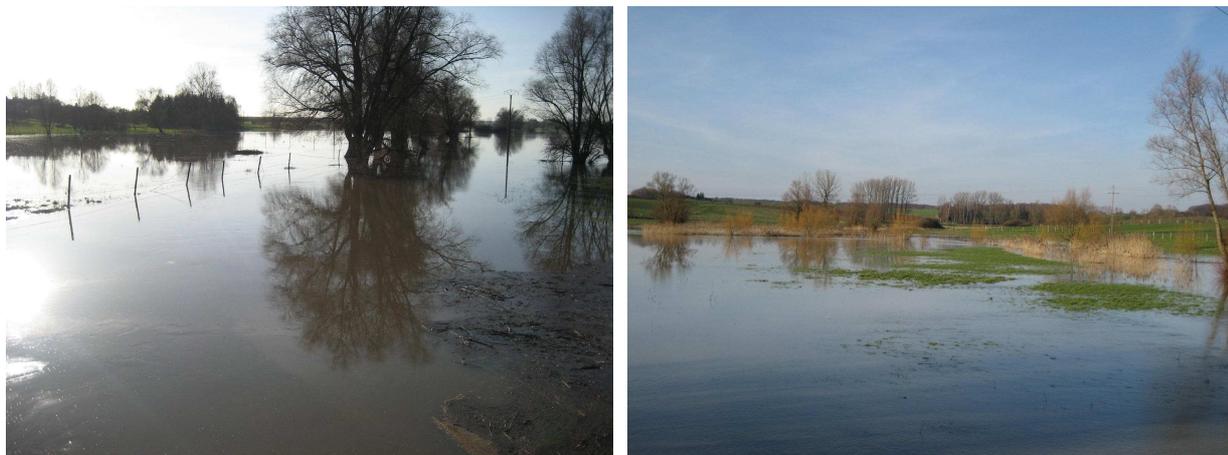
2. inondation par l'**Albe** : Kappelkinger, Val de Guéblange et Sarralbe,

Photos 2 : L'Albe sortie de son lit lors de la crue de mars 2007 à Kappelkinger et Val de Guéblange

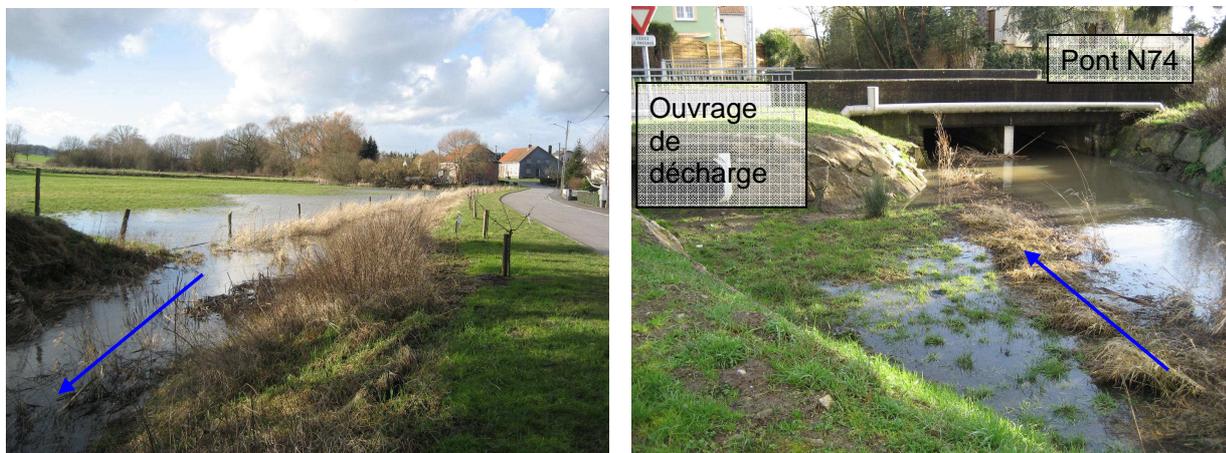
3. inondation par le **Buschbach** : **Saint Jean Rohrbach**.

Photos 3 : Le Buschbach dans la traversée de Saint Jean Rohrbach

BUSCBACH	Altrippe	Buschbach		X		Route départementale.
	Leyviller	Buschbach			X	Route départementale.
	Saint-Jean Rohrbach	Buschbach			X	Une trentaine de caves et rez-de-chaussée de maisons.
	Diffembach-les-Hellimer	Sainte marguerite				
	Hellimer	La Zelle				
	Petit-Tenquin	—				
	Hilsprich	—

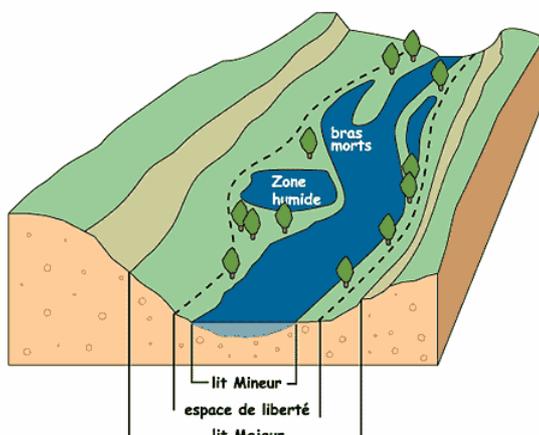
Figure 2 : Schéma type d'un cours d'eau

Une rivière présente un aspect dynamique se caractérisant par plusieurs phénomènes, en particulier l'érosion, le transport et la sédimentation. Cette hydrodynamique induit la formation de sinuosités ou méandres.

Les cours d'eau tracent naturellement des méandres, empruntant la voie de moindre résistance. Les méandres, en réduisant la pente d'écoulement, ralentissent l'eau en mouvement. De plus, en augmentant la quantité d'eau que le cours d'eau peut retenir, ils réduisent le risque d'inondations en aval.

La figure présentée ci-contre, traduit le profil type de rivière de plaine.

Toute modification du profil de la rivière entraîne la recherche d'un nouvel état d'équilibre hydrodynamique. Ainsi, une augmentation locale de la pente, (suite à un reprofilage : coupure de méandre), ou la rupture d'un seuil, (suite à une absence d'entretien), entraînent une reprise d'érosion de l'aval vers l'amont : érosion régressive susceptible de déstabiliser les secteurs amont.

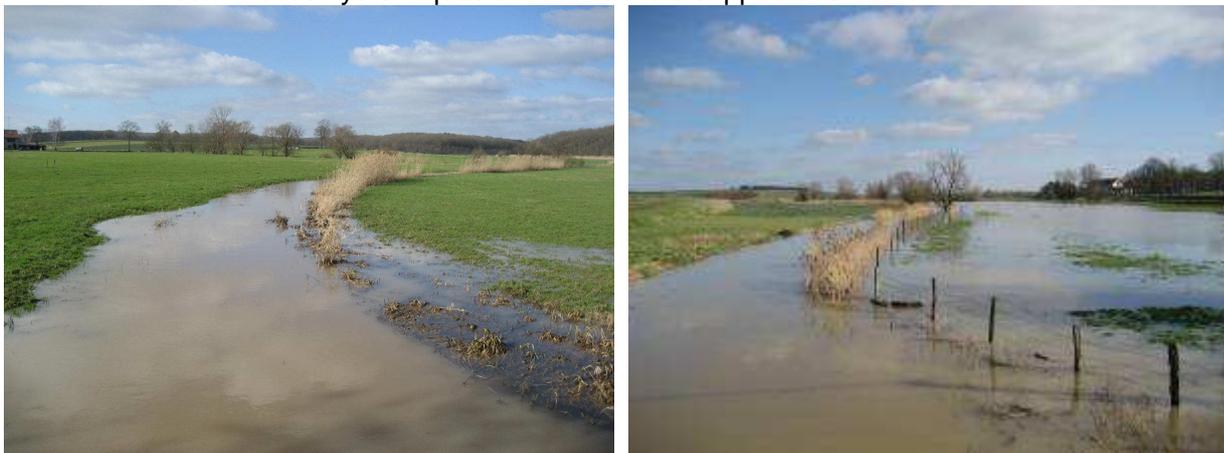
La qualité globale du **lit majeur est moyenne à médiocre** même si ce dernier est principalement occupé par des prairies et qu'il n'a subi que très peu d'urbanisation. L'inondabilité est souvent modifiée (les zones inondées sont en régression suite au raccourcissement de certains cours d'eau par les rectifications et recalibrages).

Les annexes hydrauliques ont souvent été supprimées.

Photos 4 : La Rose à Munster et l'Albe à Léning – inondabilité modifiée

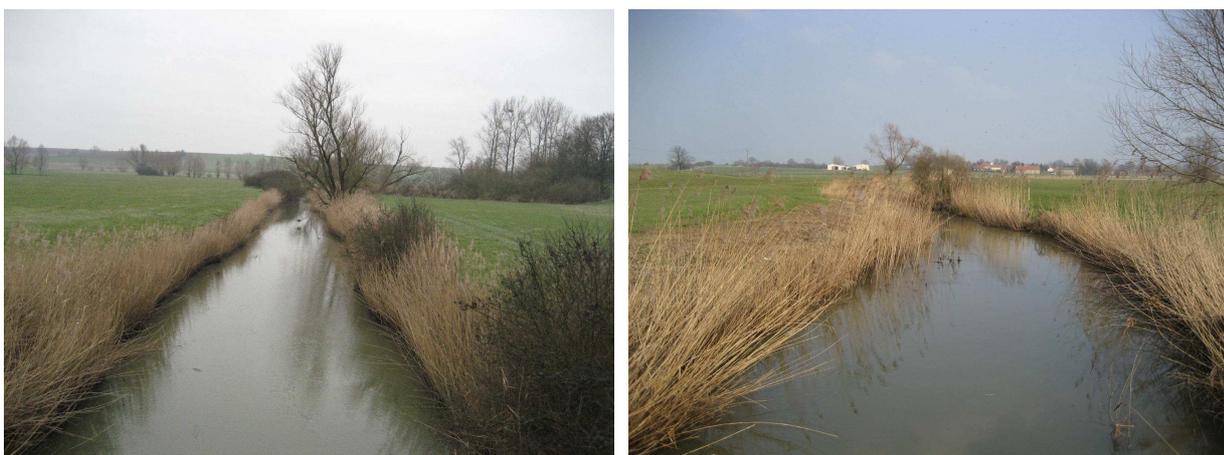
Les berges sont généralement basses (entre 20 cm et 1 m de haut). Elles sont constituées de matériaux terreux et sont végétalisées par des herbacées.

La ripisylve (arbres et arbustes de berges) est quasi inexistante sur l'ensemble des berges ; elle n'assure plus son rôle d'épuration des eaux. Lorsqu'elle est présente, elle est composée majoritairement de saules vieillissants épars, quelques secteurs sont également marqués par la présence d'arbustes qui ferment le milieu. La végétation rivulaire se limite à un cordon de roseaux sur la grande majorité du linéaire. Malgré l'absence de végétation ligneuse, les berges sont faiblement marquées par des érosions ; les principales dégradations sont causées par les animaux d'élevage qui sapent les berges.

Photos 5 : La Rose à Altwiller et l'Albe à Kappelkingen – Absence de ripisylve – cordon de roseau

Les nombreuses rectifications des cours d'eau ont conduit à une banalisation générale des berges.

Berges érodées par la rivière menaçant des enjeux	Stabilisation des berges	- Protection de berges en techniques végétales
	Berges piétinées par le bétail entraînant une instabilité des berges et la suspension des matériaux fins dans le lit.	Protection des berges dégradées par le bétail	- Mise en place d'abreuvoirs et de clôtures le long des pâturages (+plantations)
	Cultures au ras des berges	Lutte contre les pollutions agricoles	- Mise en place de bandes enherbées
Lit mineur	Mauvaise qualité des eaux (odeurs), envasement entraînant le colmatage et l'eutrophisation	Amélioration de la qualité des eaux	- Collecte et épuration des effluents - Contrôle des rejets agricoles - Mise aux normes des bâtiments agricoles
	Embâcles, arbres tombés dans le lit du ruisseau créant un obstacle aux écoulements	Restauration des écoulements	- Suppression des embâcles gênants - Entretien de la végétation ligneuse

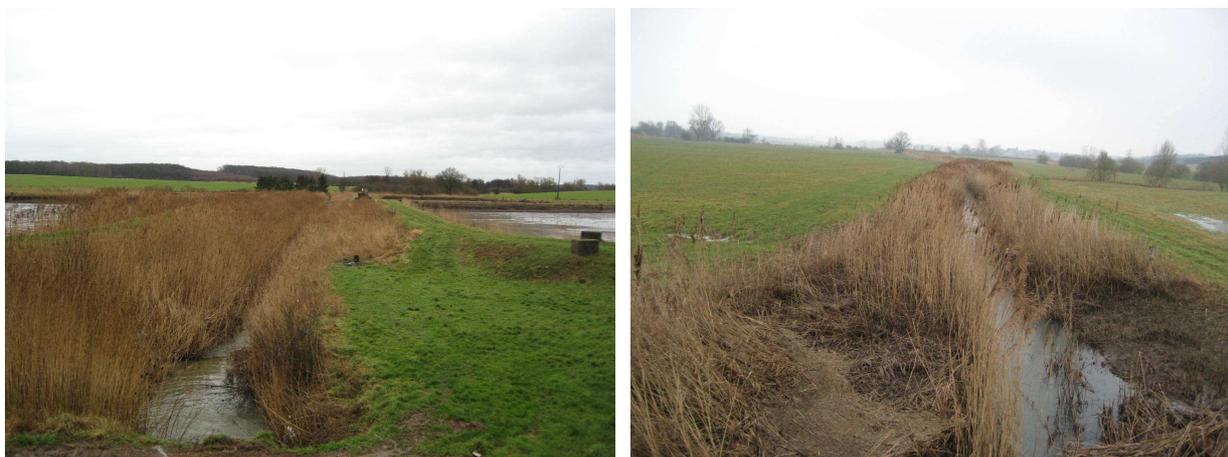
L'examen du linéaire montre que **le lit mineur est dégradé** sur certains tronçons, parfois de façon irréversible. Ce compartiment a subi de nombreuses rectifications, le tracé est totalement rectiligne sur environ un tiers du linéaire. Le lit mineur est marqué par la présence de seuils (moulins) et barrages (étangs) qui rompent le continuum biologique.

Remarques : Ces pratiques banalisent le milieu, et tendent à favoriser l'envasement du fond du lit. Au final, le cours d'eau est uniforme sur la majorité de son tracé.

Photos 6 : La Rose à Torcheville et l'Albe à Virming – Tronçon rectifié

Rectification du cours d'eau entraînant une banalisation des faciès	Diversification des écoulements	- Rétrécissement de section par aménagement de banquettes ou par déblai-remblai - Pose d'épis ou déflecteurs - Reméandrage du cours d'eau - Gestion des ouvrages
	Ouvrages infranchissables à la faune piscicole	Valorisation piscicole	- Création de passes à poissons ou arasement des ouvrages
