## ETUDE GLOBALE PREALABLE A LA RESTAURATION ET A LA PROTECTION CONTRE LES INONDATIONS DE L'ALBE ET DE SES AFFLUENTS

## RAPPORT D'ETAPE 3 : PROPOSITIONS D' ACTIONS

# ETUDE PREALABLE A LA RESTAURATION ET LA PROTECTION CONTRE LES INONDATIONS DE L'ALBE ET DE SES AFFLUENTS RAPPORT D'ETAPE 3 – PROPOSITIONS D' ACTIONS

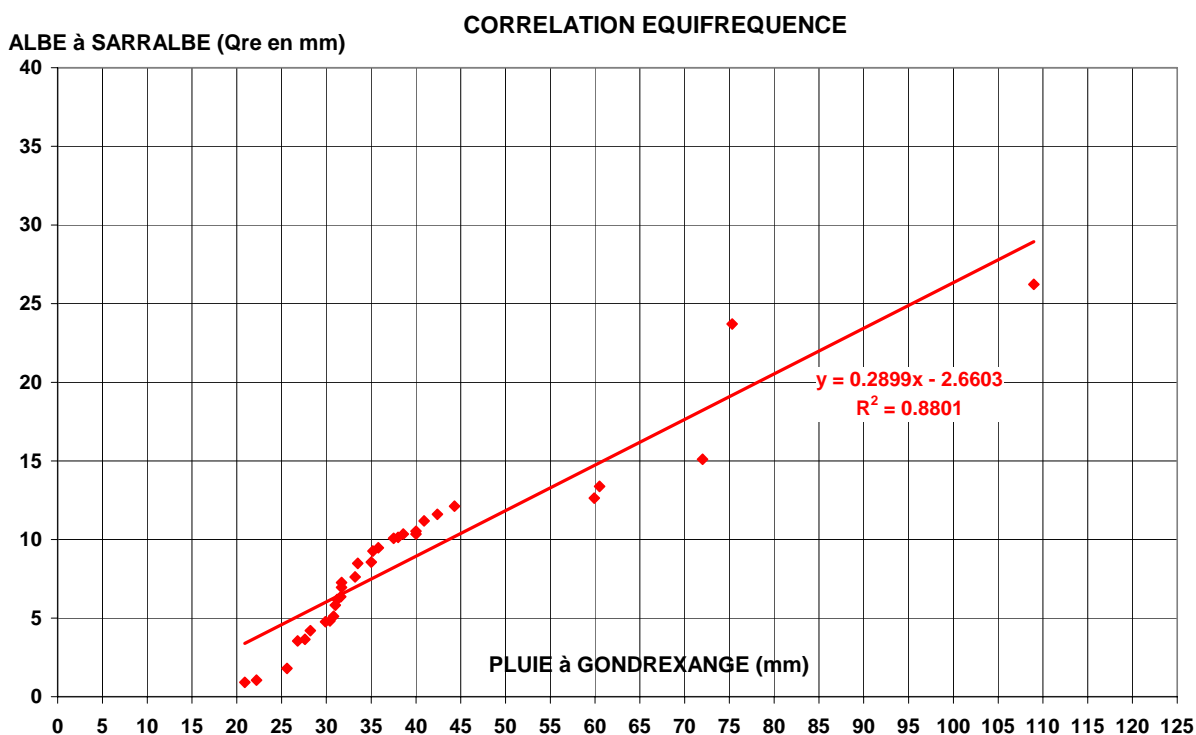
Comme précédemment, la détermination des paramètres de corrélation est faite à partir d'un graphique des valeurs équifréquentes.

Le graphique de corrélation montre une corrélation avec une seule branche (pas de saturation visible du bassin). Le coefficient de corrélation ( $R^2$ ) est de 0,88.

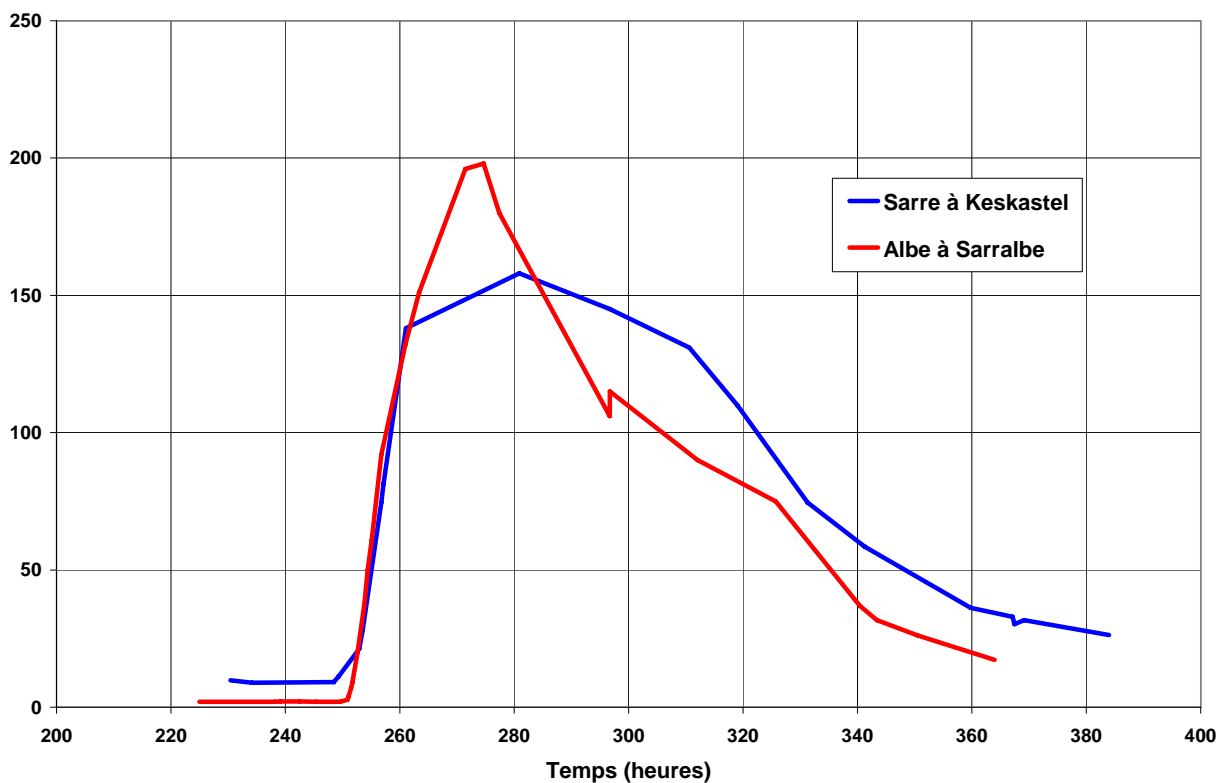
Crue de février 1997

Ainsi, il est possible de faire les remarques suivantes :

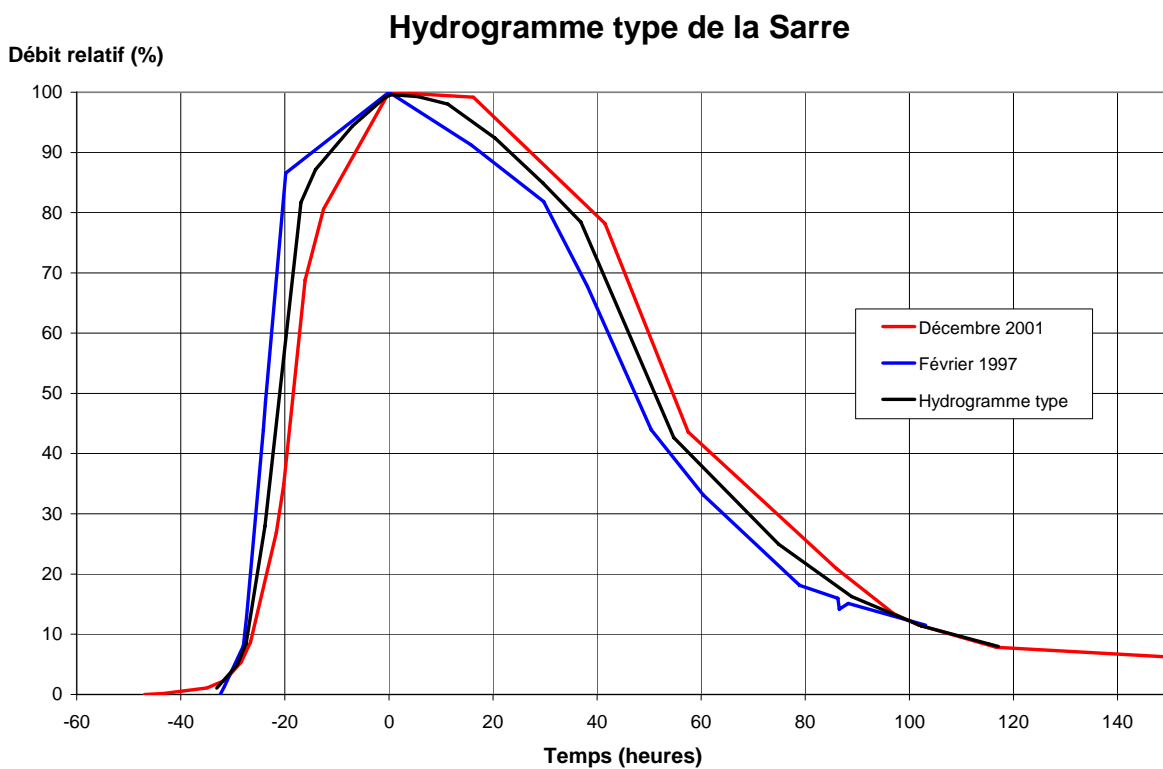
Sur les derniers, il est observé une quasi identité des hydrogrammes réduits pour les deux événements considérés. Le temps de montée est d'environ 30 heures pour les deux cours d'eau.

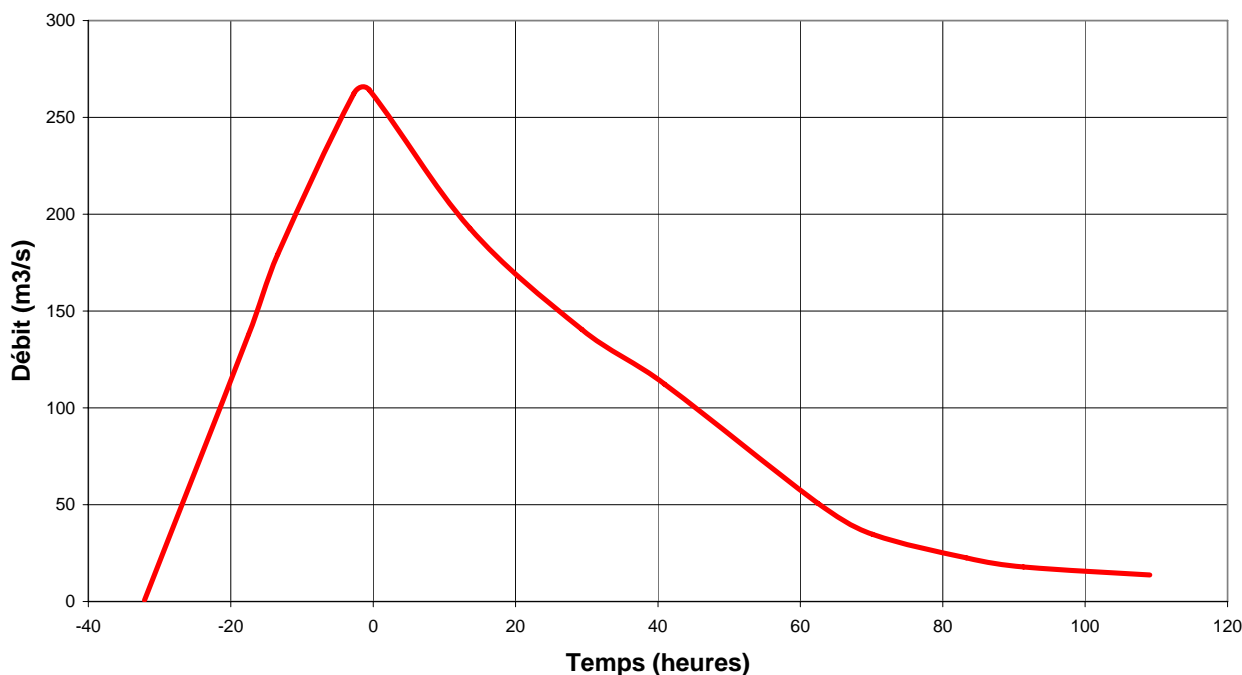
#### Hydrogramme type de crue centennale de l'Albe à Sarralbe

Le volume d'une crue centennale ainsi estimé s'élève à environ 53 millions m<sup>3</sup> (à titre de comparaison la crue de février 1997 représentait un volume de 30 millions m<sup>3</sup>).

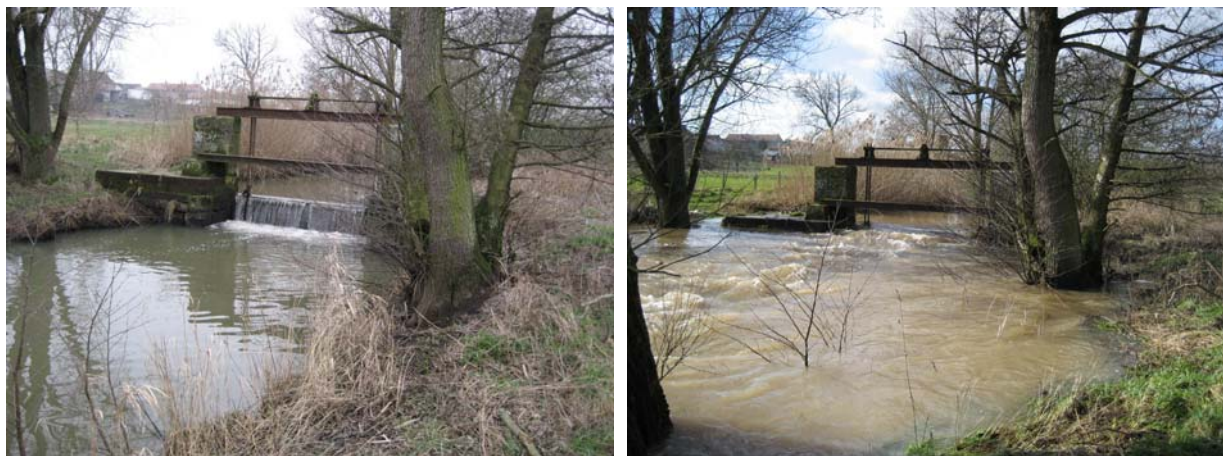
La plupart des ouvrages présents dans le lit mineur de l'Albe et de la Rose sont en régime « noyé » lors des crues, effaçant de ce fait toute incidence de l'obstacle sur les niveaux d'eau. Par ailleurs, le lit majeur largement débordant participe de façon significative aux écoulements, la part du lit mineur devenant minoritaire lors des crues de grande ampleur (type 1997 ou 2001)

**Photos 1 : Ouvrage de Munster (1.2m de hauteur de chute) le 31 janvier 2007 et le 15 février 2007 (noyé)**

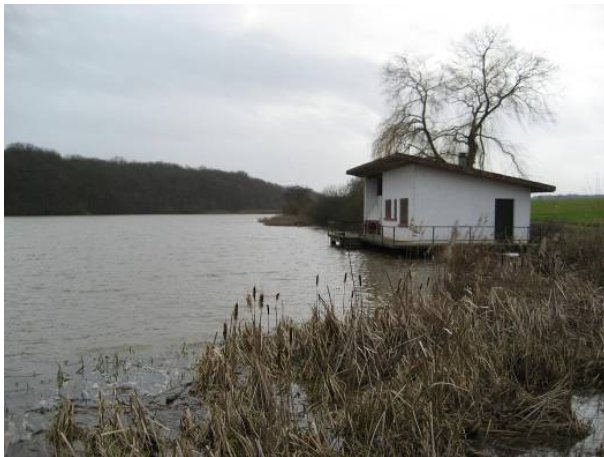
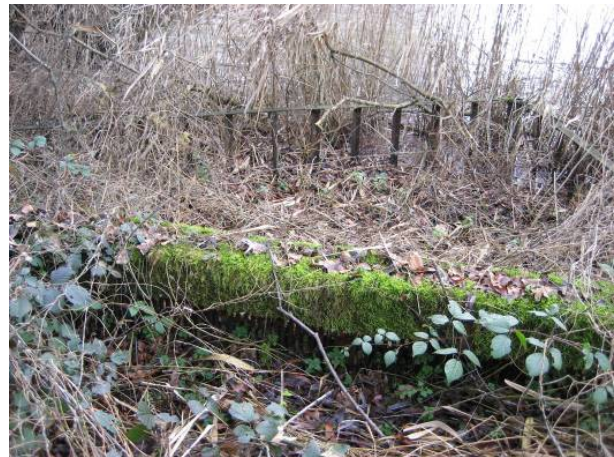
**Photo 2 : Etang de Nébing et son ouvrage de vidange**

Faisant suite à la loi LEMA et les dispositions concernant les eaux closes, certains propriétaires sont diaposés à modifier les statuts de plans d'eau actuellement en barrage sur le cours d'eau en plan d'eau en dérivation. L'impact sur le cours d'eau est considérablement réduit, la gestion de l'exploitant peut être facilitée. L'exemple est celui d'un étang situé à Nébing dont la vocation actuelle est la pêche de loisirs. Le plan d'eau d'une surface de 6.3 ha est situé dans une dépression naturelle, et fait l'objet d'une vidange tous les 5 ans. Une réfection du trop plein et de l'ouvrage de vidange permettrait d'améliorer le potentiel écologique et touristique du plan d'eau.

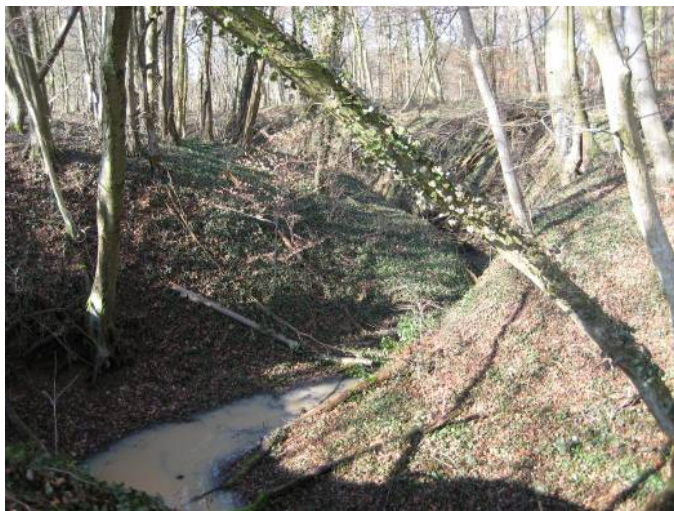
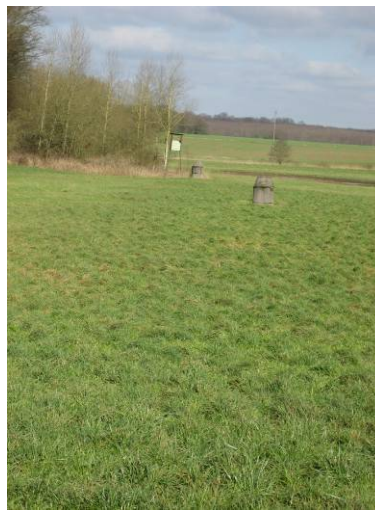
**Photo 3 : Étang de Bénestroff**

**L'étang de Devant à Bénestroff**, d'une surface de 24.55 ha, propriété des Fromageries Richemont, a pour vocation actuelle la filtration des eaux du ruisseau, portant le même nom, dans lequel s'écoulent les eaux usées prétraitées de la fromagerie.

Cet étang situé sur un petit affluent de rive droite de l'albe amont se situe dans une zone propice aux étangs, soit au total plus de 60 ha de surface en eaux. Une gestion concertée

de cette zone de plans d'eau en barrage pourrait freiner les crues en aval de la confluence de l'Albe avec le Lenzbronnerbach.

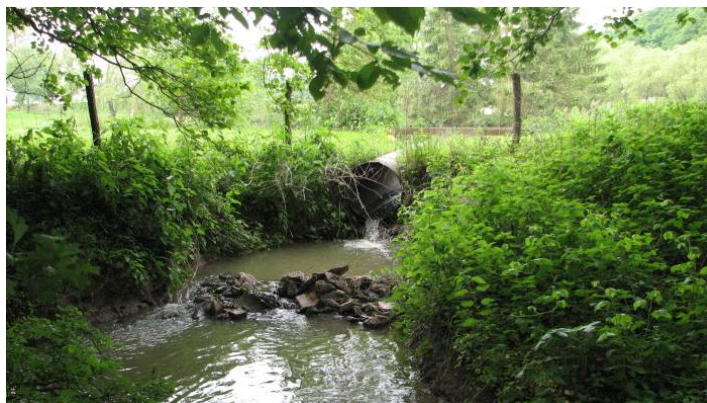
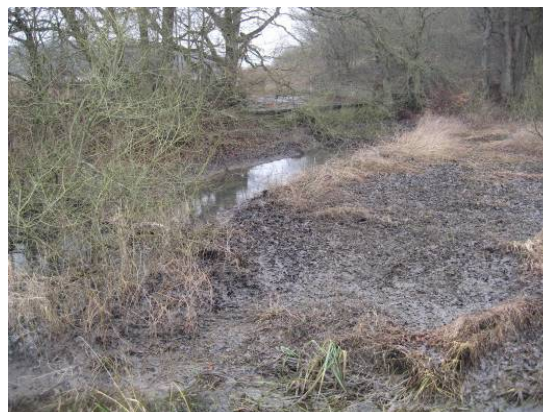
**Photo 4 : Trop plein des étangs de Rodalbe et de Besviller**

**Les étangs de Rodalbe et de Besville** sont actuellement en barrage sur l'Albe. L'étang de Rodalbe (13 ha) est propriété de la commune de Rodalbe, l'étang de Besville (15 ha) appartient également aux Fromageries Richemeont. Afin de limiter leur impact sur la structure du peuplement piscicole, il serait intéressant de rétablir le franchissement piscicole en transformant ces retenues d'eau en eaux closes. Le trop plein latéral serait utilisé comme cours d'eau de substitution.

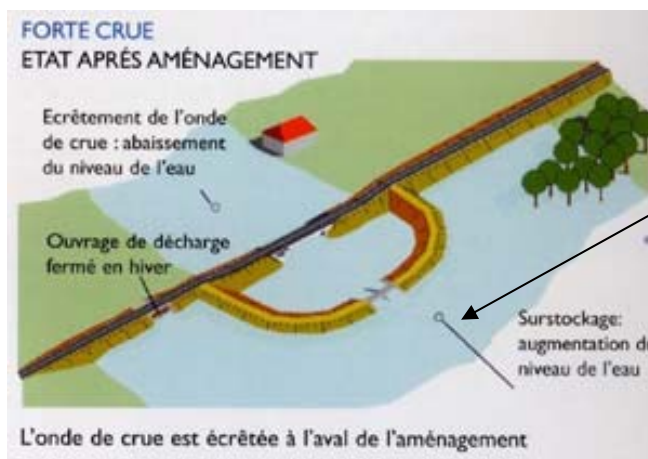
Figure 5 : Principe d'un aménagement de type surinondation s'appuyant sur un remblai routier

Resserrement du lit majeur, en préservant au mieux la continuité du lit mineur hors période de crue

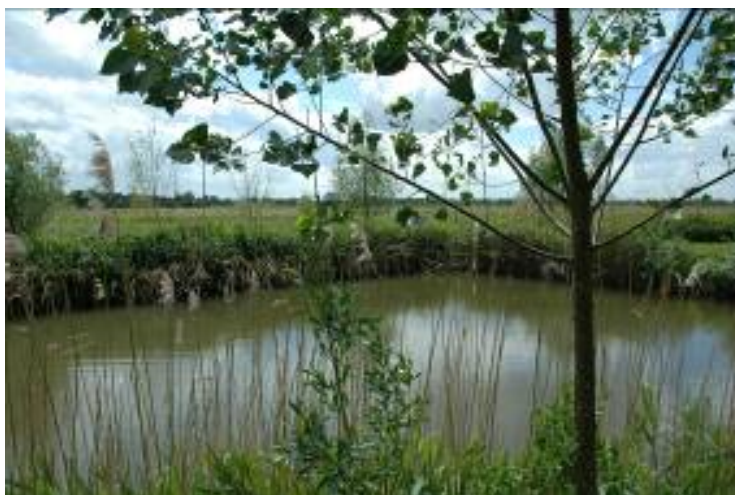
**Photo 5 : Frayère à Wentzviller (source : Fédération de pêche de la Moselle)**

Remarque : une frayère avait également été aménagée à Wentzviller en 1999 pour un montant de 10 000 €.

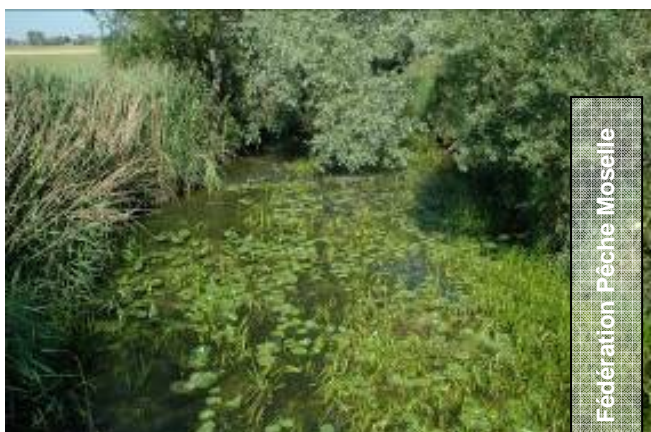
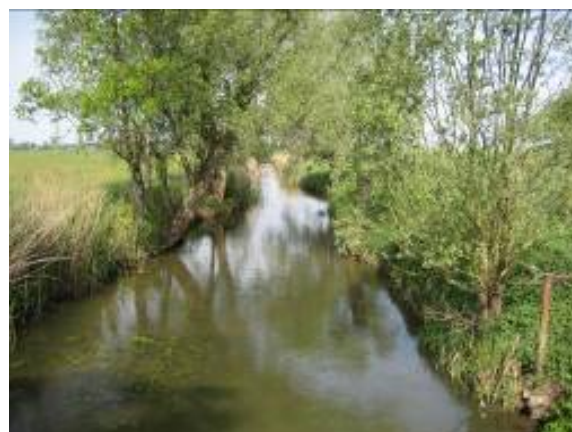
Photos 6 : L'Albe à Wentzville, avant travaux (été 2006) et après travaux en printemps 2007

Les aménagements réalisés ont permis de diversifier les écoulements en créant des zones de calme, des zones plus rapides et des zones propices à la sédimentation. Les aménagements ont également permis de diversifier les habitats, nécessaires au développement de la faune piscicole entre autre. La reconstitution de la ripisylve permet d'assurer la stabilité des berges, et d'améliorer la qualité des eaux.

Eau stagnante, végétation aquatique envahissante

Diversification des faciès (source : SOGREAH)

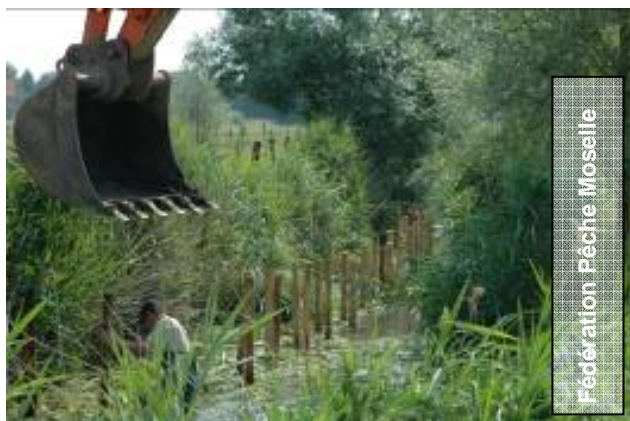
Mise en place de banquettes (2006)

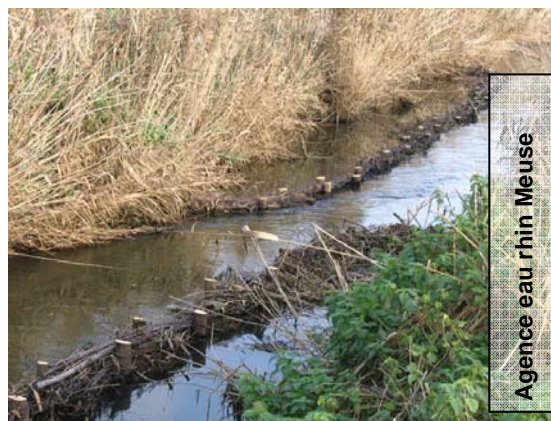
Banquettes au printemps 2007

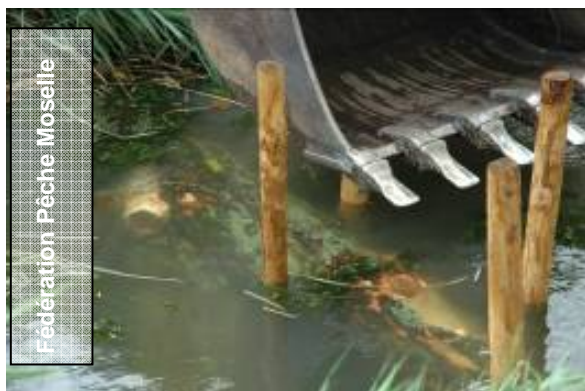
Photo : Mise en place de faux embâcles (2006)

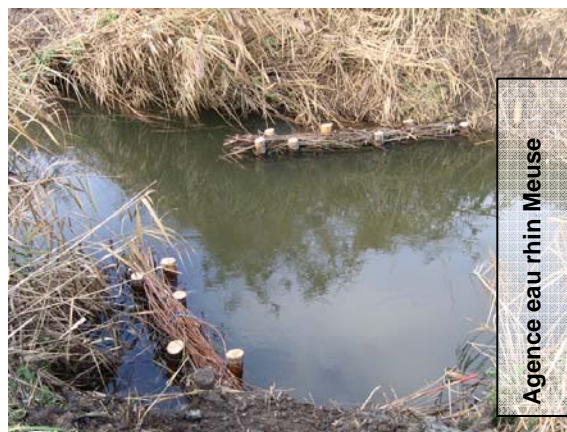
Photo : Epis au printemps 2007

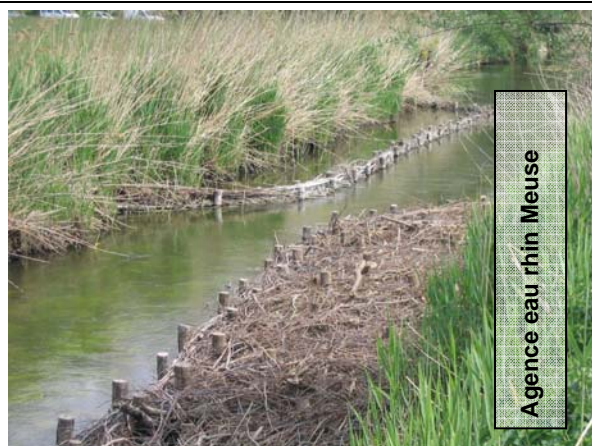
Banquettes au printemps 2007

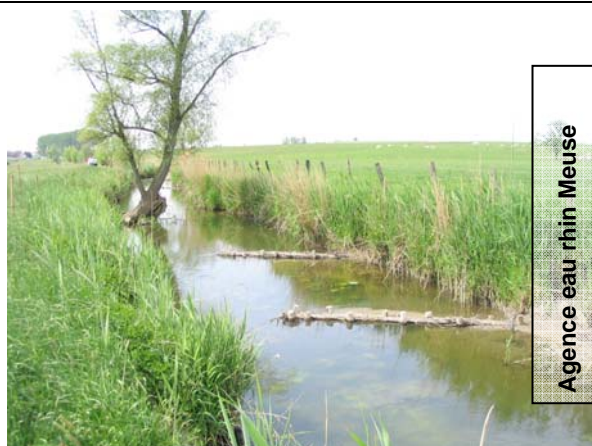
Photo : Epis au printemps 2007

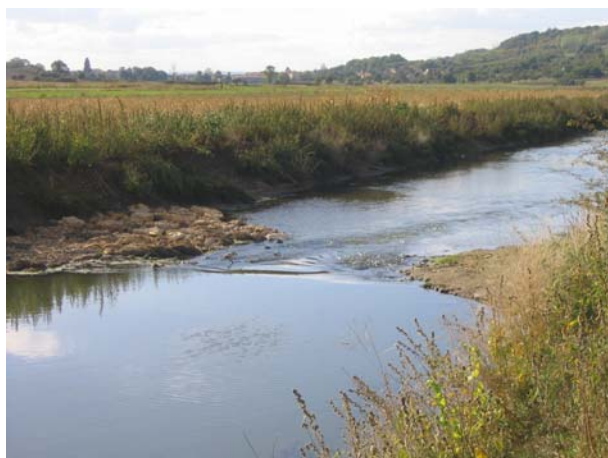
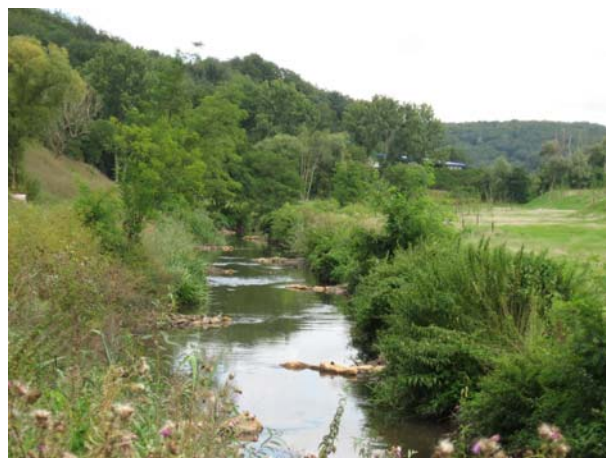
**Photos 8 : Epi sur la Seille (source AERM) et la Rosselle (chantier SOGREAH 2006)**

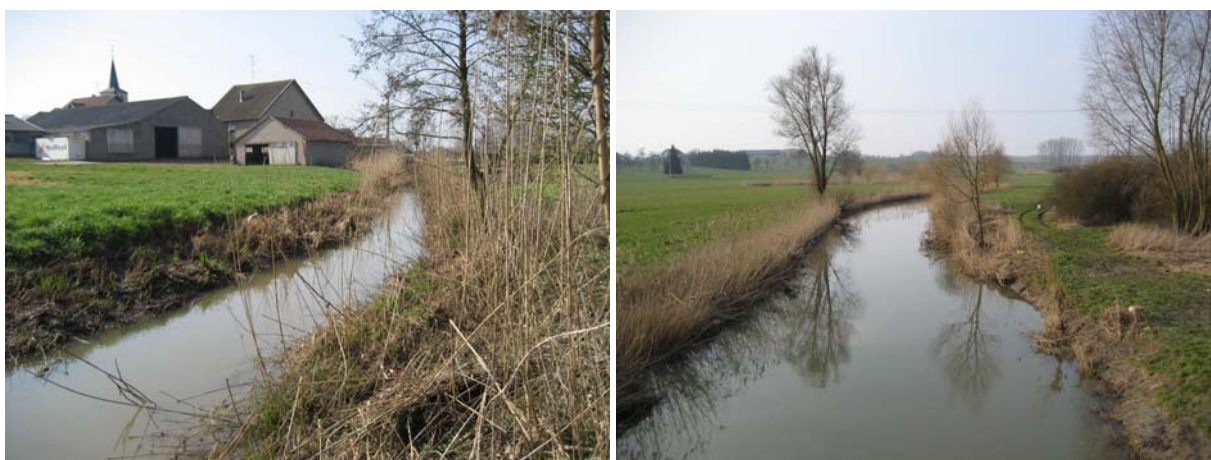
La mise en place d'épis ou déflecteurs est, par exemple, proposée dans la traversée de Torcheville et du Val de Guéblange.

**Photos 9 : La Rose dans la traversée de Torcheville et l'Albe au sein du Val de Guéblange**

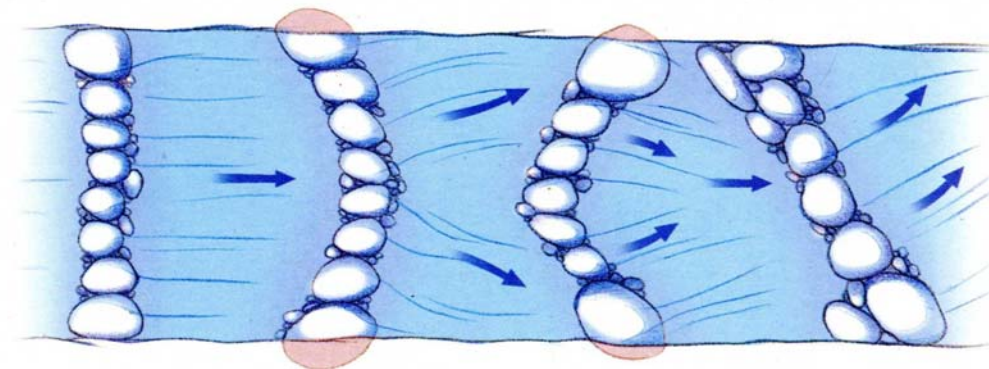
Le schéma ci-dessous (Source CSP) indique les différentes possibilités de seuils :

Figure 12 : Positionnement des seuils (source CSP)

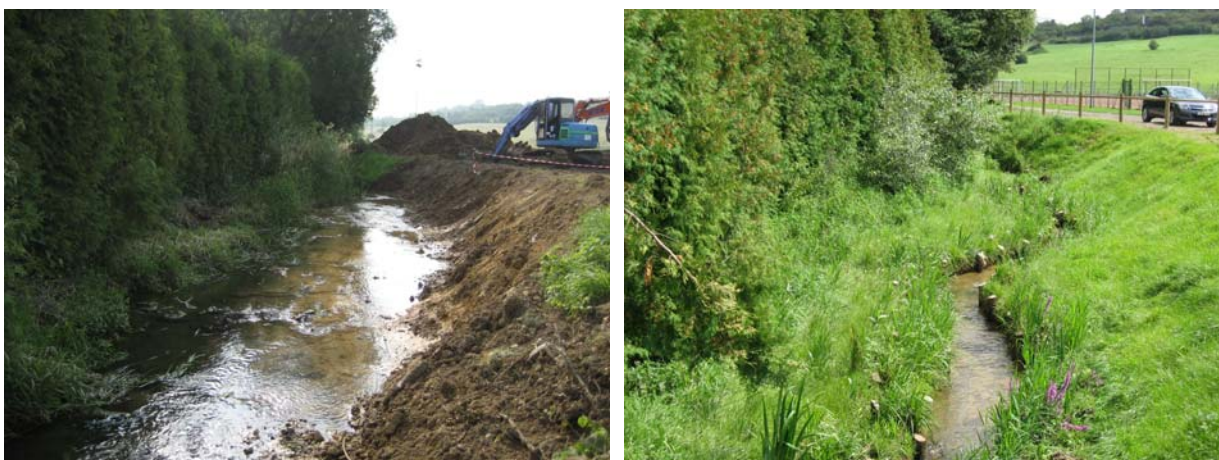
**Figure 14 : Reconstitution d'un lit mineur (Avant/Après) – le Billeron (57) –chantier SOGREAH 2006**

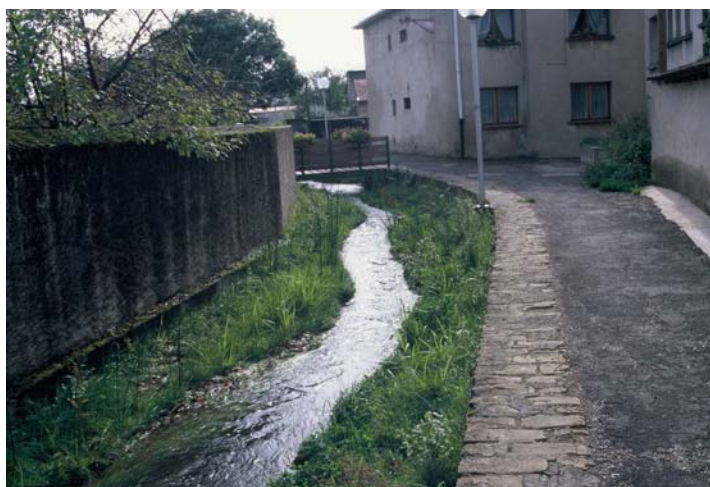
La photo ci-dessous présente un exemple d'aménagement de banquettes.

**Photo 10 : Aménagement après travaux ruisseau Montvaux (source AERM)**

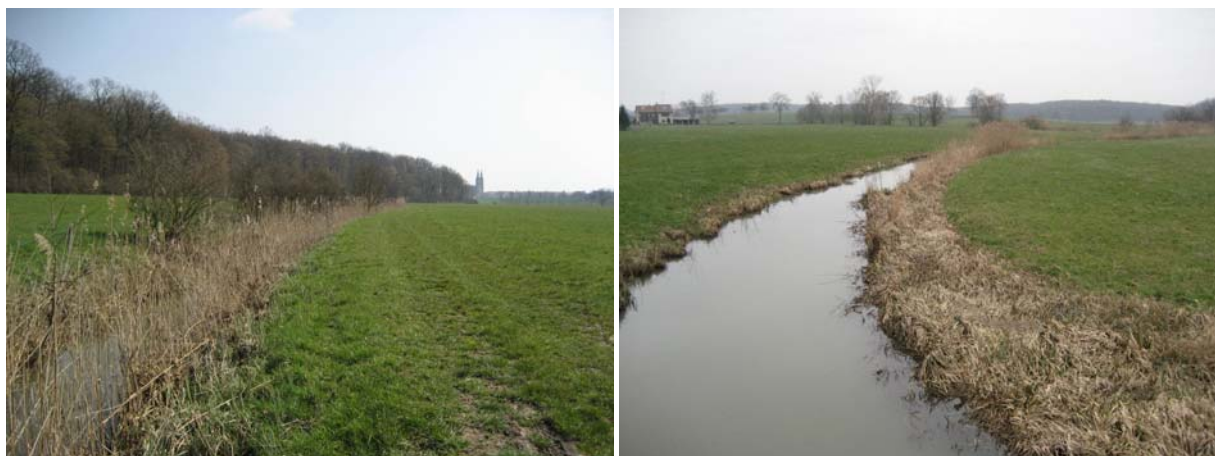
- la Rose amont/aval à Munster : le rescindement des méandres et donc l'accentuation de la pente a provoqué l'incision du lit. Les deux seuils en amont accentuent ce phénomène.

**Photos 11 : La Rose en amont et dans la traversée de Munster**

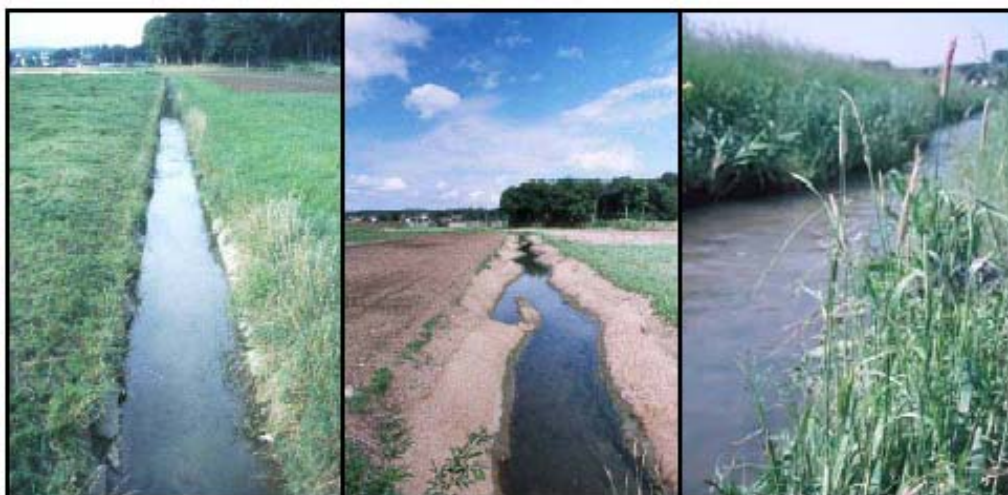
Cette technique consiste à extraire les matériaux sur une berge et à les redéposer sur l'autre berge afin d'obtenir un méandrage du cours d'eau. Pour les petits cours d'eau d'une largeur inférieure à 6m, ce léger méandrage peut être réalisé sur l'emprise initiale du lit mineur. Les photos ci-après présentent cette action avant, pendant et après travaux.

**Photos 12 : Exemple d'aménagements par déblais-remblai sur le Vendline (Jura) - source Agence de l'eau Rhône méditerranée Corse**

A gauche : (12/08/97) Ruisseau canalisé avec végétation banale et autoépuration inexistante. Au centre : (08/09/98) Etat à la fin des travaux. Un léger méandrage a été créé avec maintien de l'emprise cadastrale initiale (6 m). A droite : (27/05/99) Etat du ruisseau après une saison. Développement des espèces typiques des berges de cours d'eau avec autoépuration retrouvée (photos Biotec). Lorsque l'emprise est plus importante, les berges peuvent être adoucies et stabilisées par des techniques végétales.

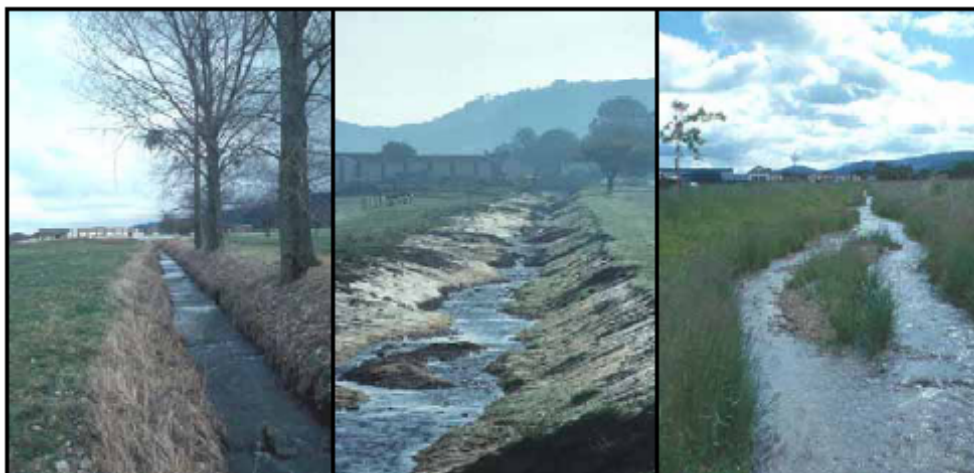
**Photos 13 : Exemple de réaménagement sur le ruisseau de Cornoline (Jura)- source Agence de l'eau Rhone méditerranée Corse**

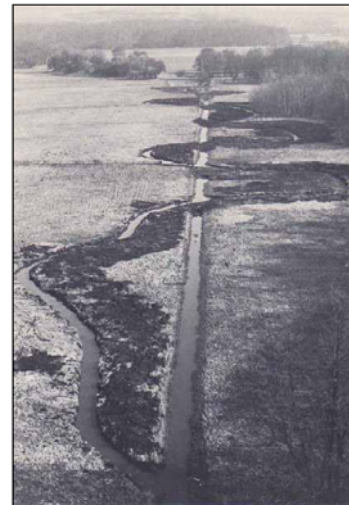
**Photo 17 : reméandrage d'un cours d'eau en Allemagne (Wandse à Hambourg)- source : AERMC**

**Technique :** Le **reméandrage** consiste à récupérer soit l'ancien tracé du lit sinueux soit recréer un nouveau lit se basant sur le tracé originel afin de conférer au cours d'eau toute sa fonctionnalité. Cette opération n'est pas souvent réalisable sur de grandes portions de cours d'eau, elle est en revanche de plus en plus utilisée ponctuellement : contournement de seuil, d'ouvrage, remise en eau de petites annexes hydrauliques encore existantes.

Vue à la fin des travaux en février 1982 (Giltz, 1983). Niveau d'ambition R3.

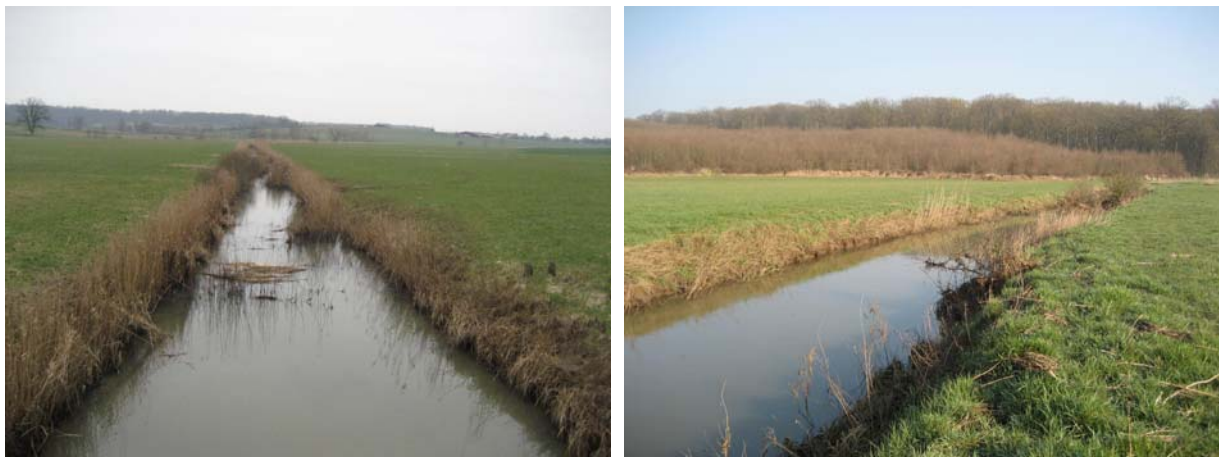
**Photos 18 : La Rose aval entre Vibersviller et Altwiller et la Rose en aval d'Altwiller**

- la Rose aval de Vibersviller à Altwiller et Honskirch : de nombreux secteurs ont perdu leur naturalité sur la Rose aval. Il est proposé de reméandrer ces secteurs rectilignes afin de leur redonner une fonctionnalité biologique.

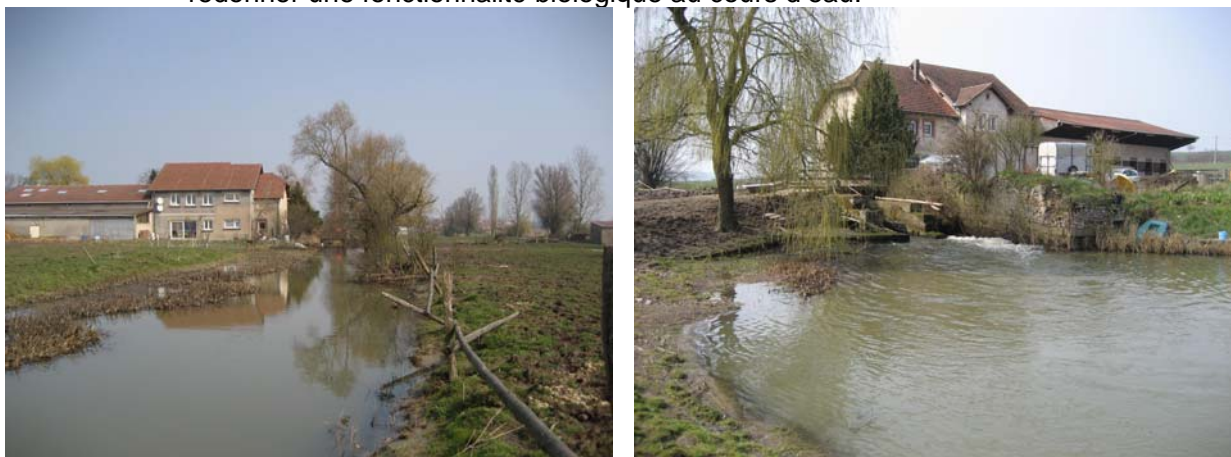
**Photos 19 : L'Albe au Moulin Haut à Réning**

- l'Albe intermédiaire entre Réning et Nelling : la construction des moulins Haut et moulin Bas ont consisté à linéariser le cours d'eau et le transformer en « canal ». Le réméandrage de l'Albe permettrait de dévier les deux ouvrages infranchissables et à redonner une fonctionnalité biologique au cours d'eau.

Remarque : le propriétaire du moulin bas n'utilise plus l'eau de l'Albe. Le propriétaire du moulin Haut vend actuellement son terrain.

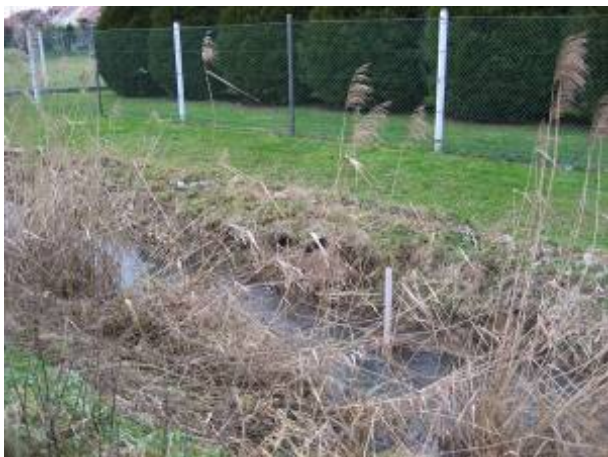
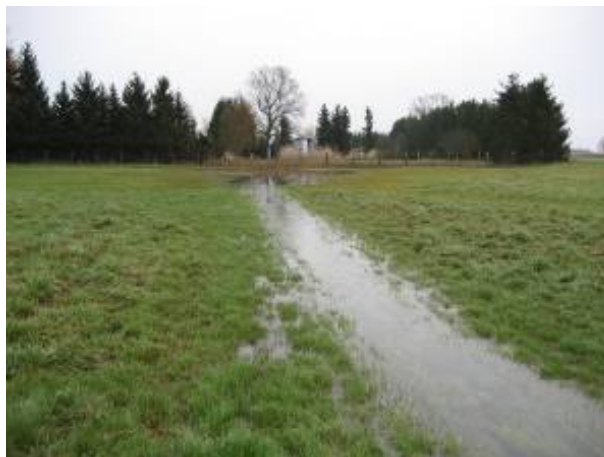
**Photos 21 : Berges du Buschbach et résurgence au niveau de l'ancien tracé an aval de l'étang**

- le Buschbach à Leyviller : la suppression des méandres du canal à cet endroit ainsi que la suppression du tracé originel du Muhgraben juste à l'aval de l'étang provoque actuellement des inondations dans le jardin de M. Klein et des déstabilisations de berges. Le réaménagement du Buschbach consistera à remettre le cours d'eau dans son lit initial.

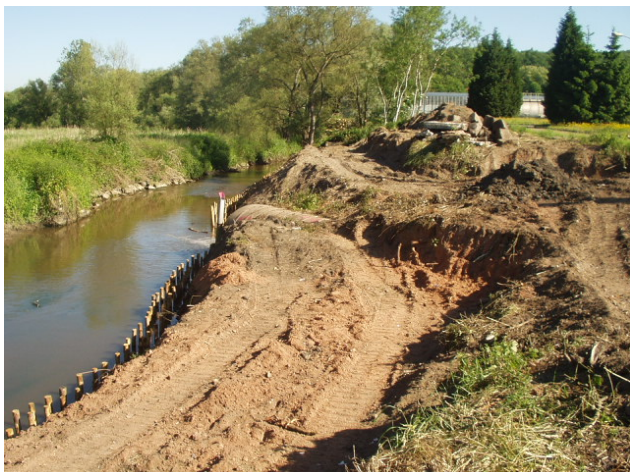
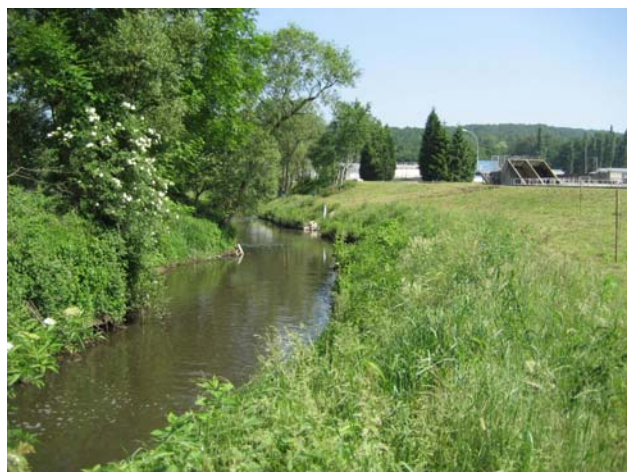
**Photos 22 : La Rosselle à Forbach (57) pendant et après travaux**

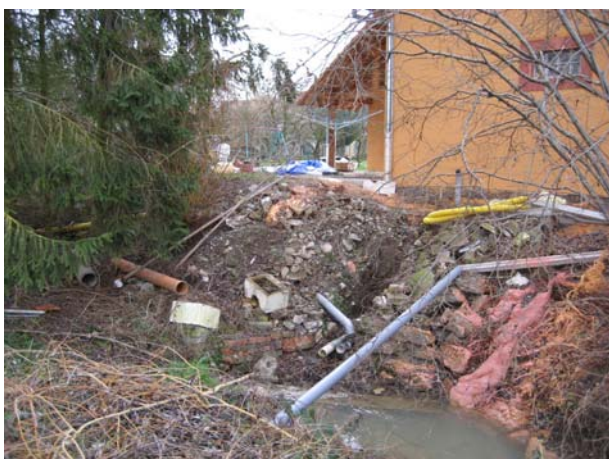
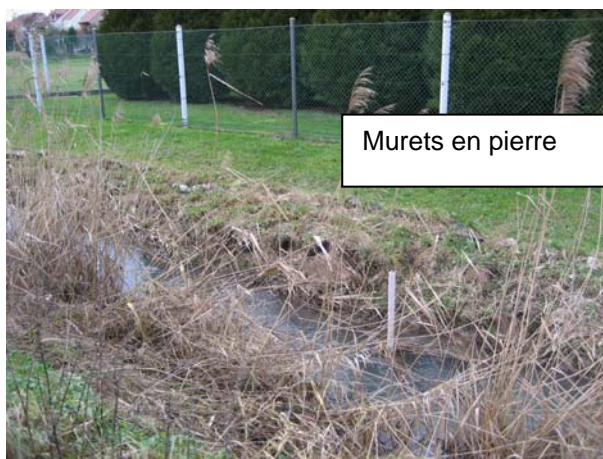
**Photos 23 : Le Buschbach à Altrippe et Leyviller et (canal du moulin)**

Aussi, les mises en place de protection de berges seront proposées essentiellement lors des traversées urbaines où les protections de berges mises en place ne sont pas adaptées. Ces aménagements sont proposés sur les secteurs suivants :

- les tronçons Bus\_2 et Bus\_3 dans les traversées d'Altrippe et Leyviller,
- les tronçons Alb\_11, Alb\_13, et Alb\_18 dans les traversées de Kappelkinger, Val de Guéblange et Sarralbe.

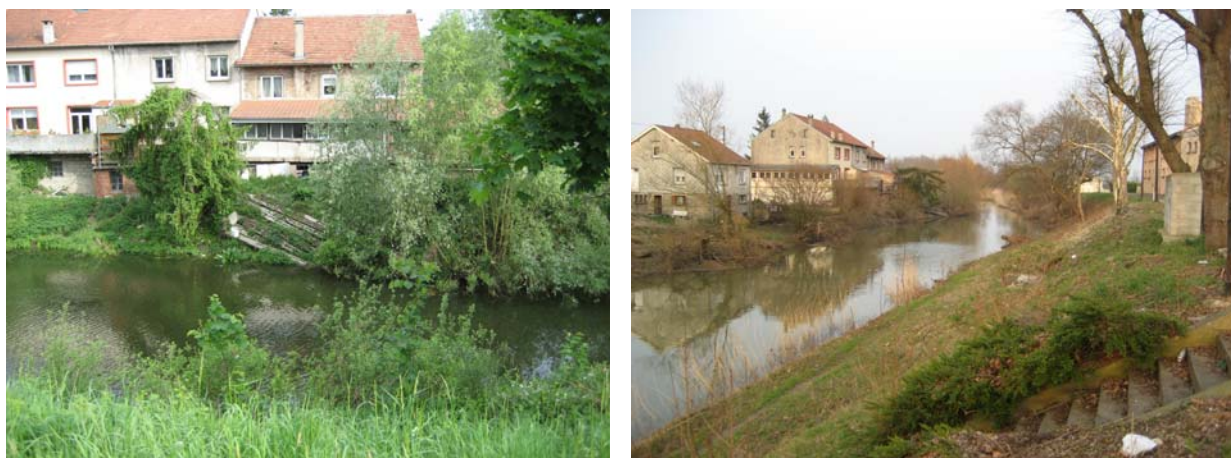
Les protections locales mises en place par les riverains à Sarralbe ne sont pas adaptées au cours d'eau. L'effondrement des berges a provoqué un rétrécissement de la section au droit des habitations limitant la section d'écoulement et engendrant un risque d'inondation sur les habitations proches. L'aménagement proposé consistera en une protection en technique végétale sur les deux berges associée à un déblai et retalutage des berges.

**Photos 25 : L'Albe à Sarralbe au droit de la confluence avec la Sarre**

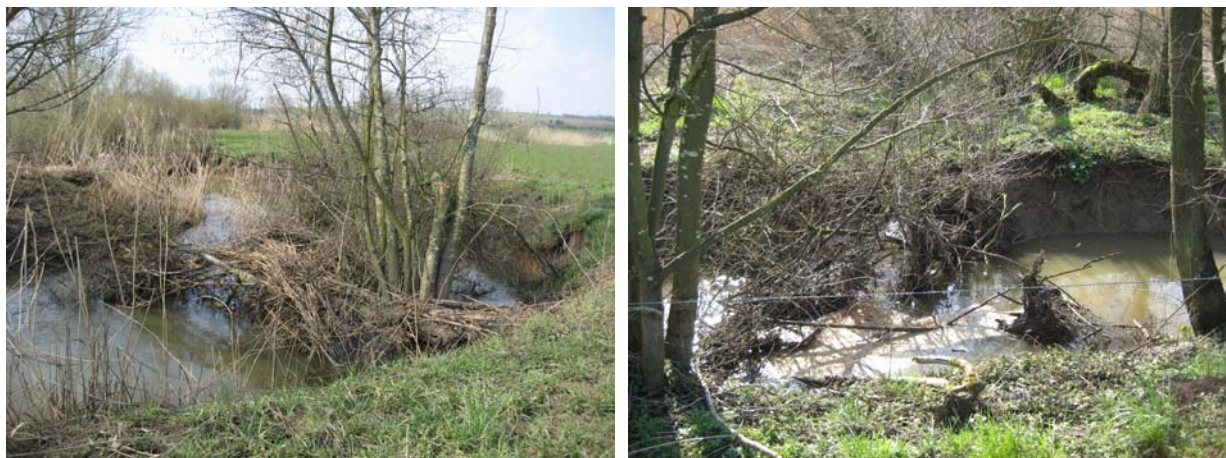
**Figures 15 : Exemple d'embâcles sur la Rose en amont de Torcheville et en amont de la confluence avec l'Albe**

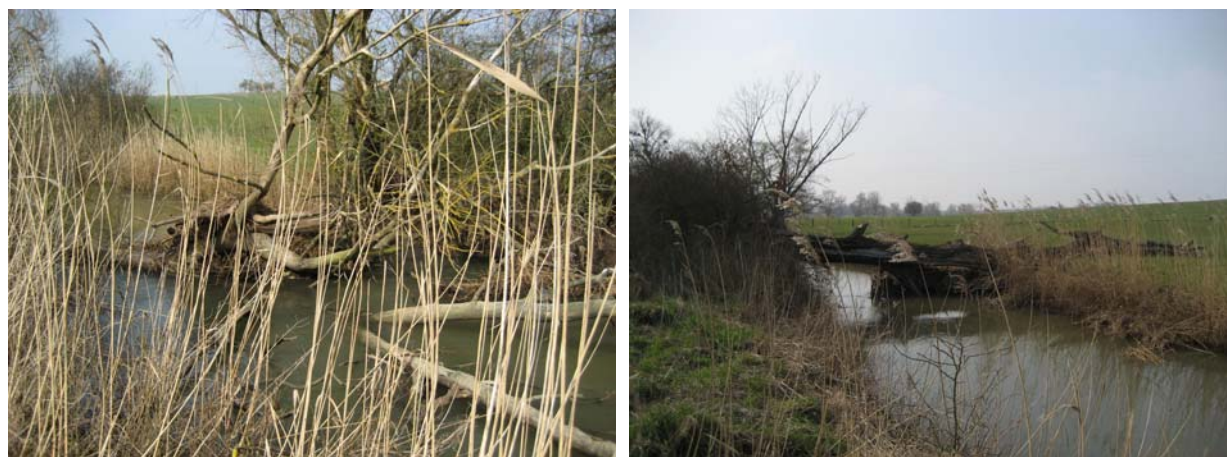
**Photos 26 : Exemple d'embâcles sur l'Albe à Kappelkinger**

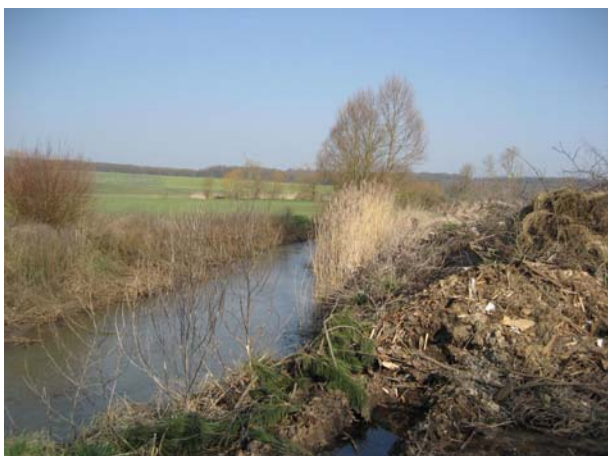
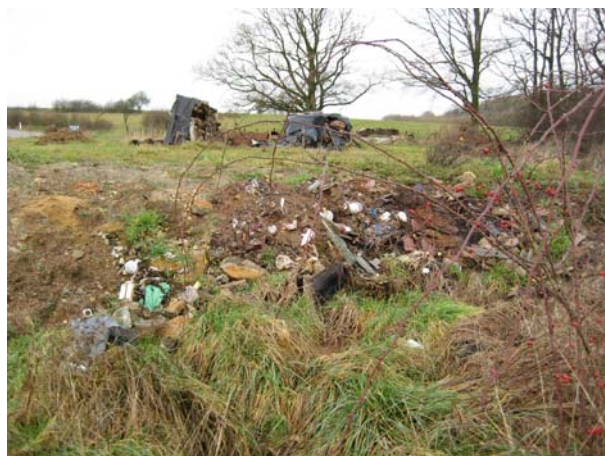
**Photos 27 : Déchets localisés le long de la Rose à Altwiller et le long du Buschbach à Altrippe**

Par ailleurs, des gravats et déchets végétaux ont été repérés sur les berges des cours d'eau du bassin versant. Ces déchets, pouvant être arrachés par la force de l'eau et générer des bouchons hydrauliques, seront systématiquement retirés.

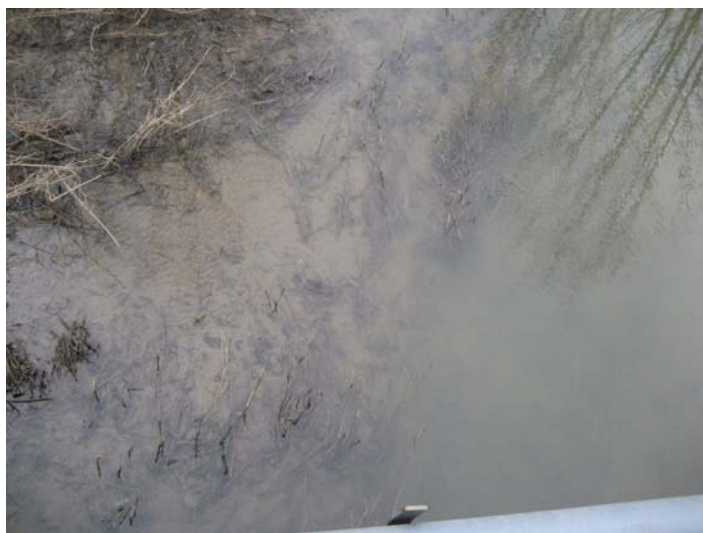
Les atterrissements lorsqu'ils se situent en aval d'un ouvrage peuvent présenter une menace pour la stabilité de celui-ci. La végétation en place sur un atterrissement est susceptible de retenir des embâcles, et donc de générer des bouchons hydrauliques sur l'ouvrage, et dans le village alentour.

Les actions consistent à entretenir la végétation de l'atterrissement et éventuellement de l'araser (manuellement ou à la pelle mécanique) sans surcreuser et de déposer les matériaux extraits dans une anse d'érosion ou de les régaler sur la berge.

**Photo 28 : Exemple d'atterrissement au droit du pont de Munster sur la Rose**

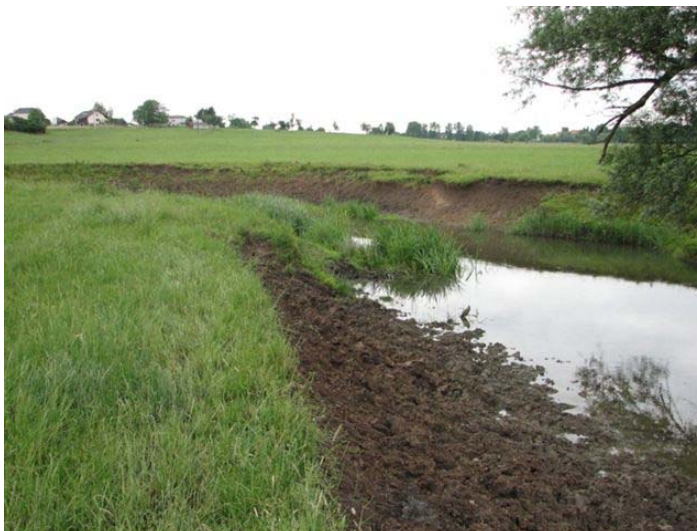
**Photo 29 : Exemple de piétinement de berge sur l'Albe aval au droit de l'ancien moulin Hilsmuehle**

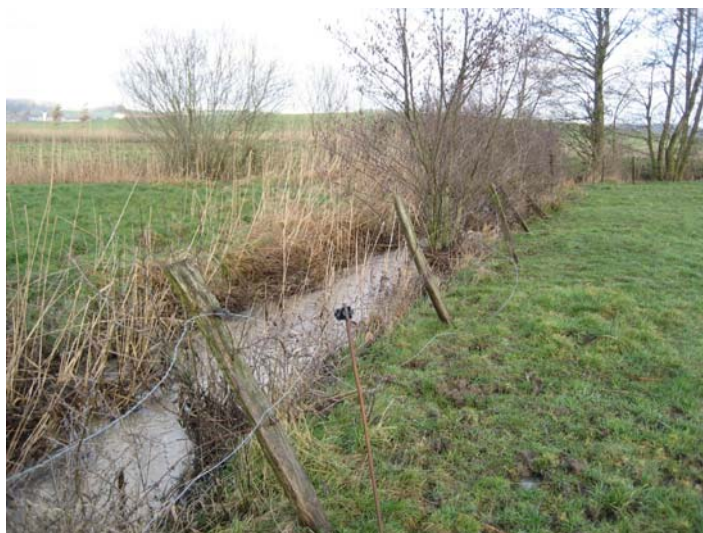
**Figure 16 : Clôtures sur la Rode et trop proche du cours d'eau**

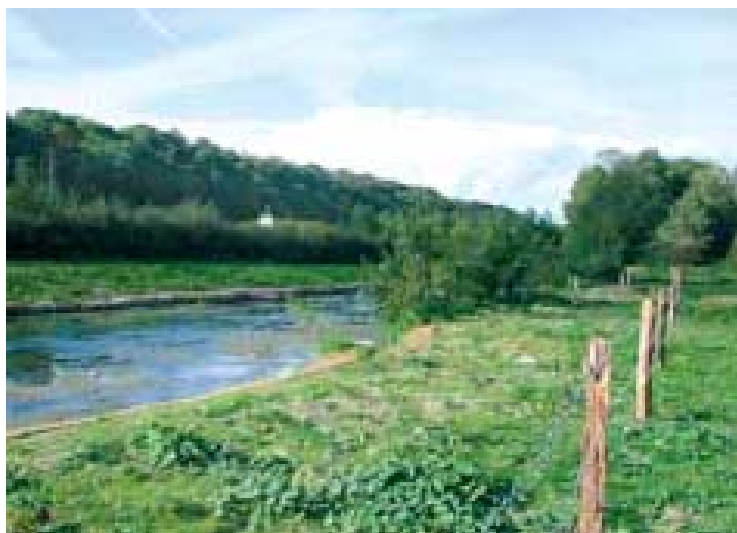
**Photo 30 : Exemple de clôture bien disposée (source AESN)**

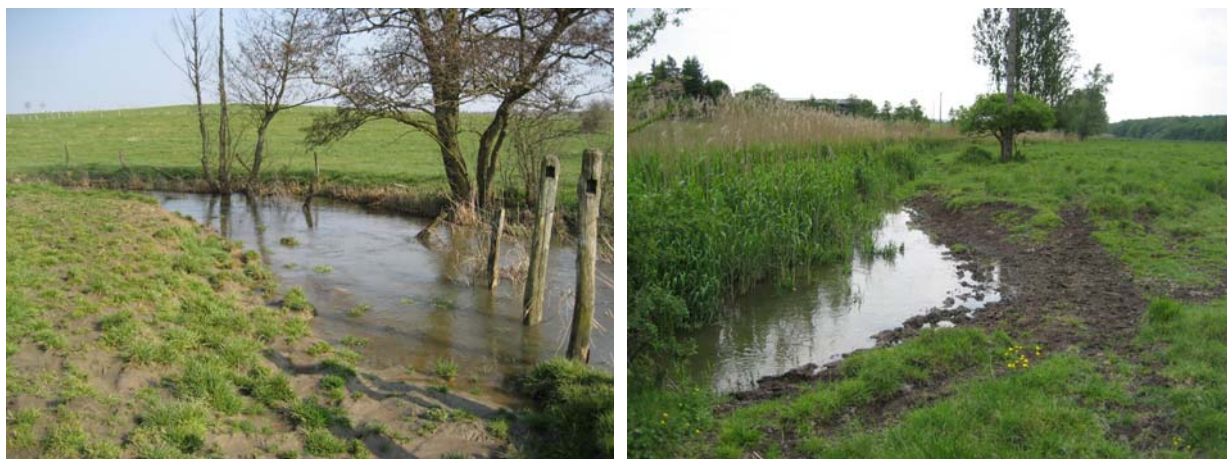
**Photos 31 : Piétinement par les bovins sur la Rode et sur l'Albe amont**
