## ETUDE GLOBALE PREALABLE A LA RESTAURATION ET A LA PROTECTION CONTRE LES INONDATIONS DE L'ALBE ET DE SES AFFLUENTS

## RAPPORT D'ETAPE 3 : PROPOSITIONS D' ACTIONS

# ETUDE PREALABLE A LA RESTAURATION ET LA PROTECTION CONTRE LES INONDATIONS DE L'ALBE ET DE SES AFFLUENTS RAPPORT D'ETAPE 3 – PROPOSITIONS D' ACTIONS

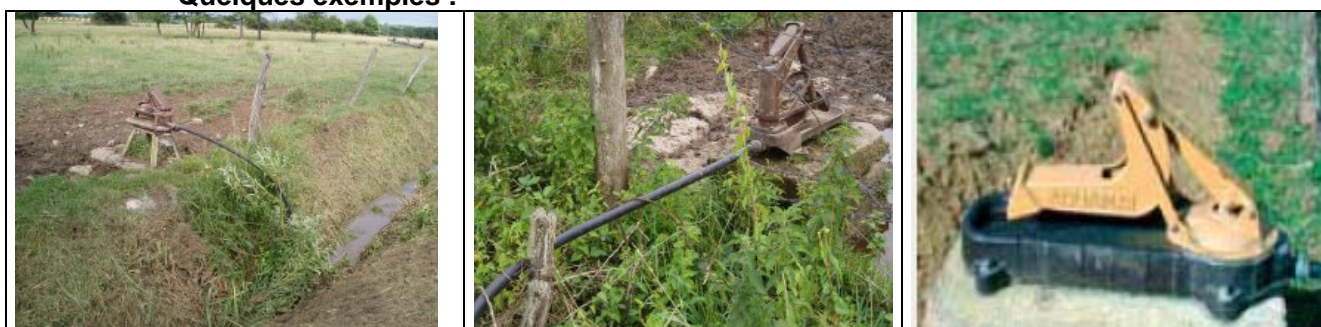
**Cas 2 : aménagement d'un abreuvoir du type « vase communicant »**

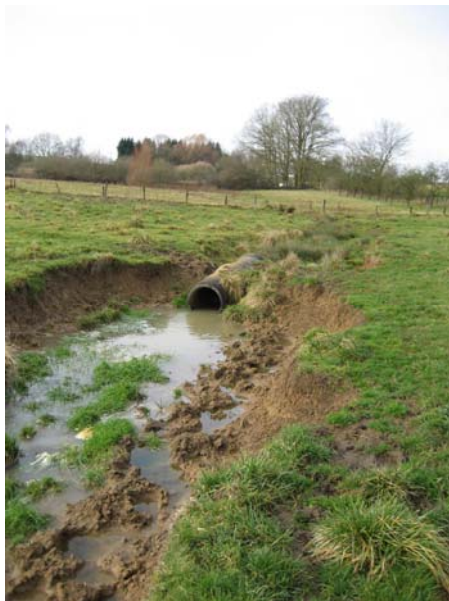
**Photo 32 : Aménagement d'un passage à gué sur le Buschbach**

**Objectif** : l'aménagement des passages à gué à pour but de limiter la dégradation du lit mineur et de préserver les zones de reproduction piscicole.

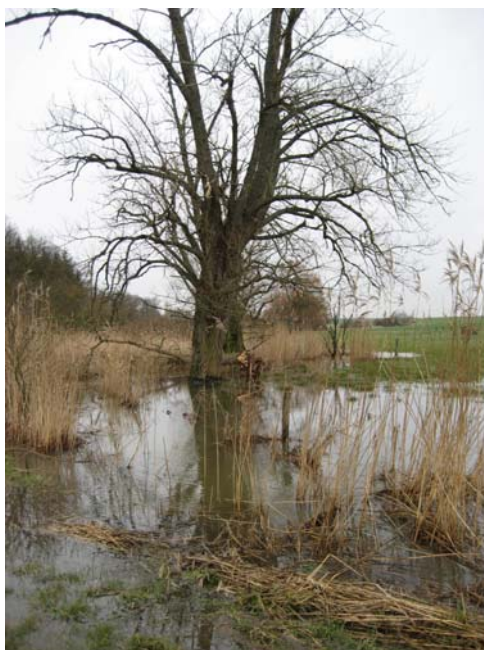
De nombreux saules non entretenus ont été répertoriés lors des phases de terrain sur le Buschach.

**Photo 33 : Saule non entretenu sur le Buschbach sur le ban communal de Diffembach les Hellimer**

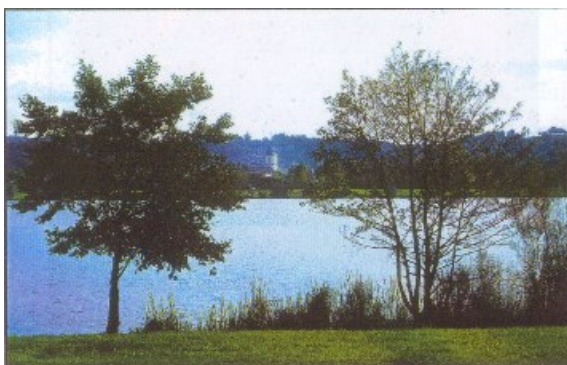
Photo 1 : symptômes sur le houppier (à gauche arbre sain, à droite arbre malade) (I.N.P.V Nancy)

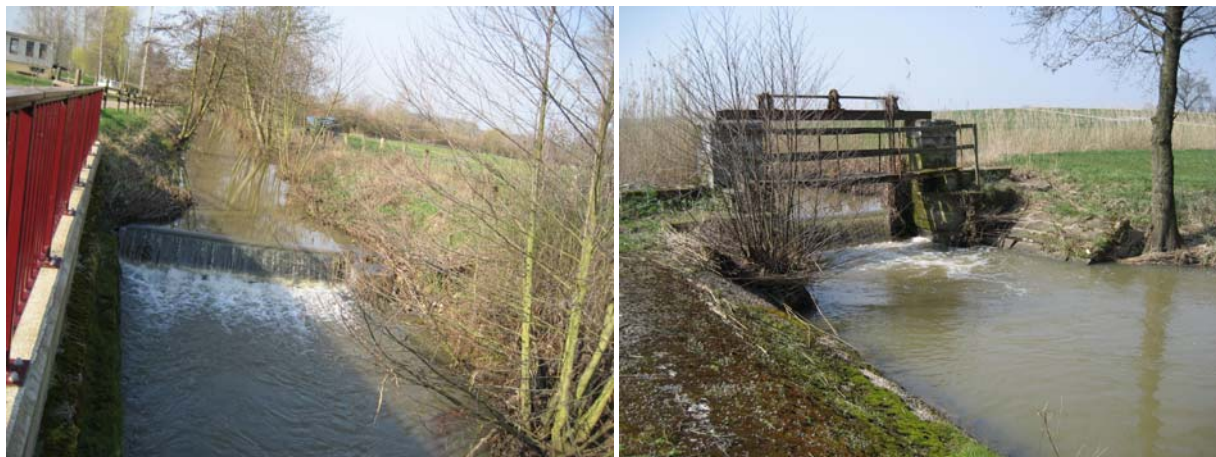
- seuil de 70 cm de chute dans la commune de Torcheville, (cf. aménagement spécifique). Une échancrure sur ce seuil permettrait de réduire l'impact de celui-ci sur les écoulements. Une restauration en amont devra accompagner cet aménagement.
- Quatre ouvrages vétustes associés à des seuils de 1.2m de hauteur à Albestroff(2), Munster (1) et Vibersviller (1). L'ouvrage à Altwiller a été détruit,

**Photos 34 : Seuil à Torcheville et premier seuil à Albestroff**

Des actions seront menées systématiquement sur ces ouvrages pour diminuer leurs impacts, en fonction de leur usage actuel (souvent disparu). Ils seront néanmoins tous aménagés pour rétablir la circulation piscicole.

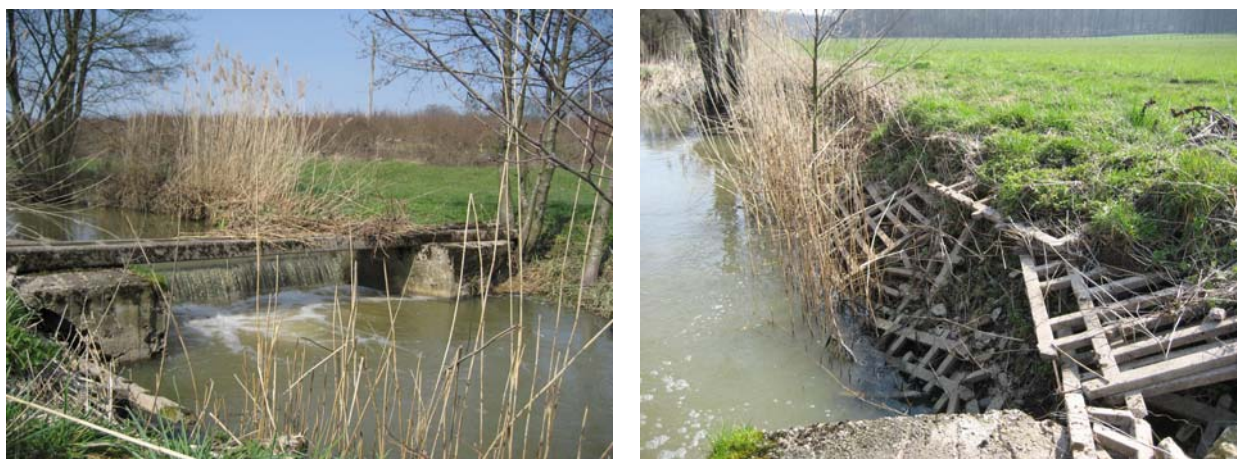
**Photos 35 : Vue amont et aval du deuxième seuil à Albestroff**

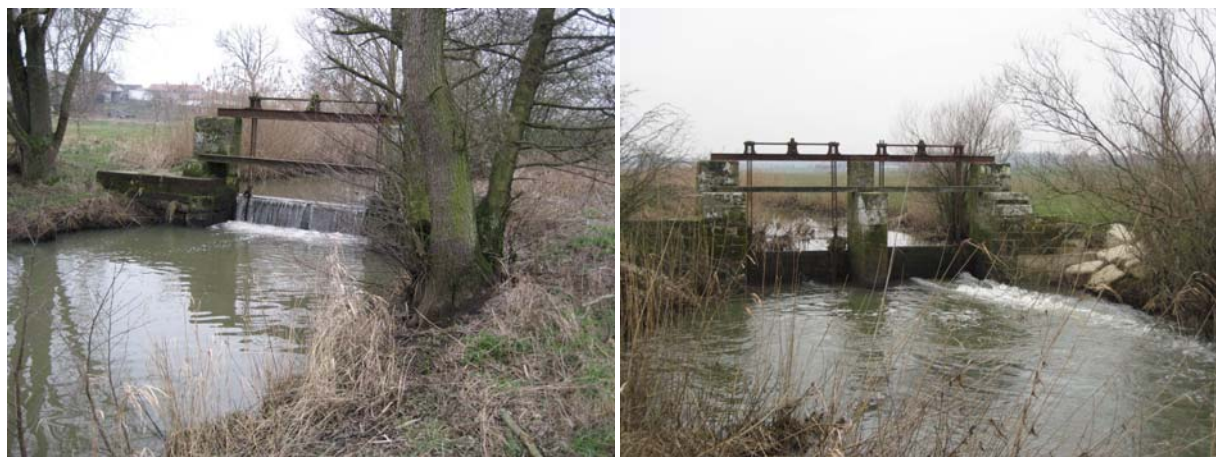
**Photos 36 : Seuils à Munster et Vibersviller**

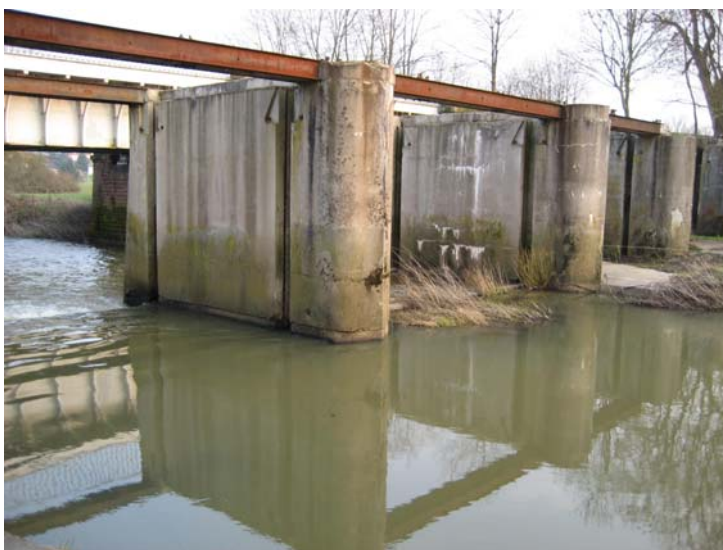
Un ancien barrage de la ligne Maginot a été répertorié sur la commune de Sarralbe. Il appartient à VNF. Ce barrage a modifié localement les conditions d'écoulement. L'élargissement du lit de l'Albe a créé des conditions défavorables à un écoulement dynamique en diminuant la hauteur d'eau au droit du barrage.

**Ancien barrage de la ligne Maginot**

Afin de remédier à cette situation et de créer des conditions d'écoulement plus dynamiques au droit du barrage, le recentrage de l'écoulement entre deux arches pourra être réalisé. La mise en place d'épis de recentrage devra permettre de recréer un lit mineur uniquement sur une section limitée des ouvrages, de taille sensiblement identique à la largeur des tronçons de cours d'eau laissés intacts (voir schéma de principe ci-contre).

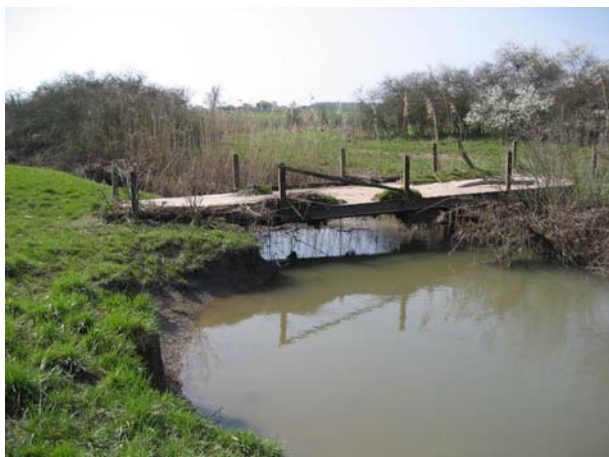
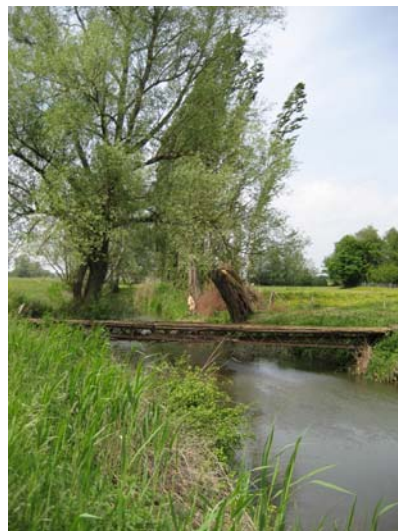
Cinq passerelles vétustes servant pour le passage d'homme, de bétails ou d'engins agricoles ont été recensées sur l'Albe, la Rose et le Buschbach. Ces passerelles devront être réaménagées pour ne pas faire obstacle aux écoulements des eaux en crue.

**Photos 37 : Réfection de passerelle sur la Rose à Hinsingen et sur l'Albe à Kappelkingen**

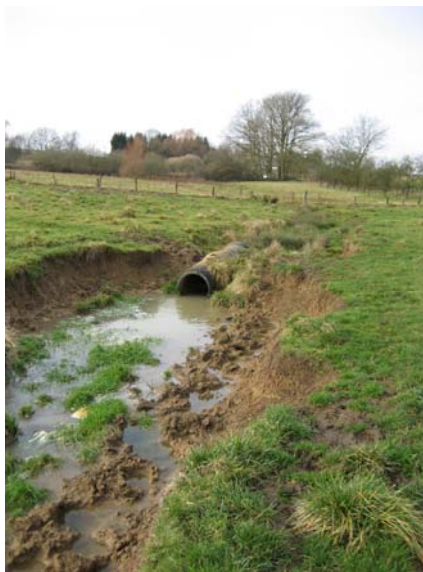
Une buse permettant la liaison entre deux terres agricoles a été posée dans le fond du lit ce qui entrave les écoulements en amont et les accélère en aval provoquant une érosion des berges piétinées par le bétail. Cette buse est à retirer et des actions telles que la mise en place d'un clôture et un passage à gué sont proposés (voir fiche action au chap I.6).

**Photo 38 : Buse dans le lit du Buschbach**

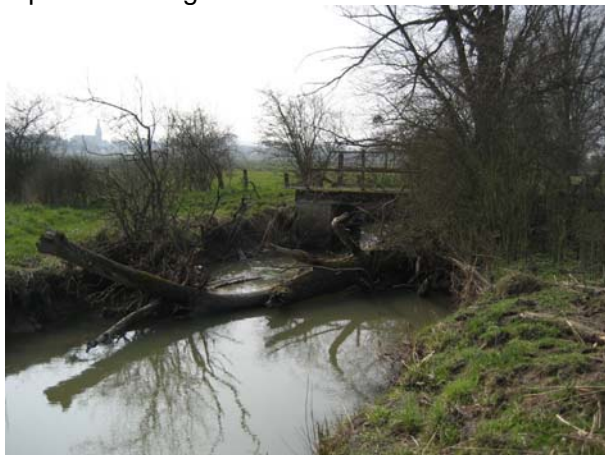
Un ancien pont a été répertorié sur l'Albe au droit du moulin Haut. Il est proposé d'aménager ce pont afin de garantir le libre écoulement des eaux.

**Photos 39 : Exemple d'ouvrages dans l'Albe à Rening et à Sarralbe**

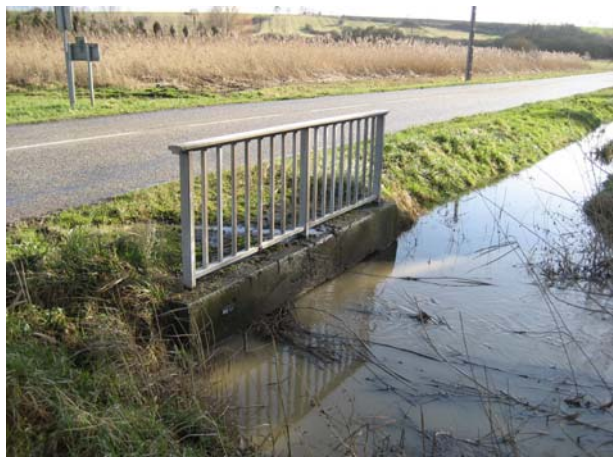
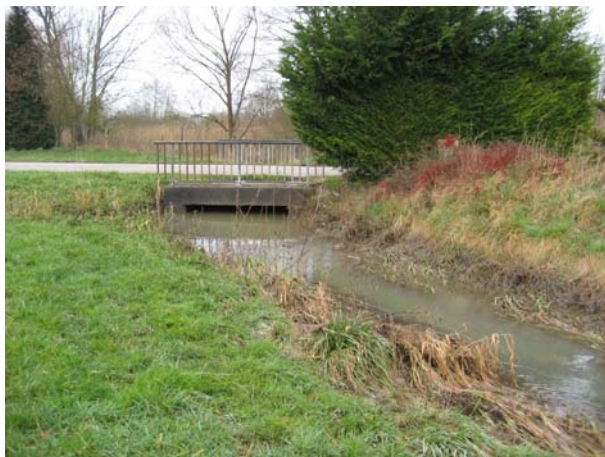
D'une manière générale, les dépôts sous les ouvrages de franchissement doivent être nettoyés afin de faciliter les écoulements des eaux en crue. L'ouvrage de franchissement à l'entrée de la commune de Leyviller en direction d'Altrippe semble sous-dimensionné et est souvent mis en charge lors des crues courantes.

**Photos 40 : Ouvrage de franchissement de Leyviller – Vue amont et aval**

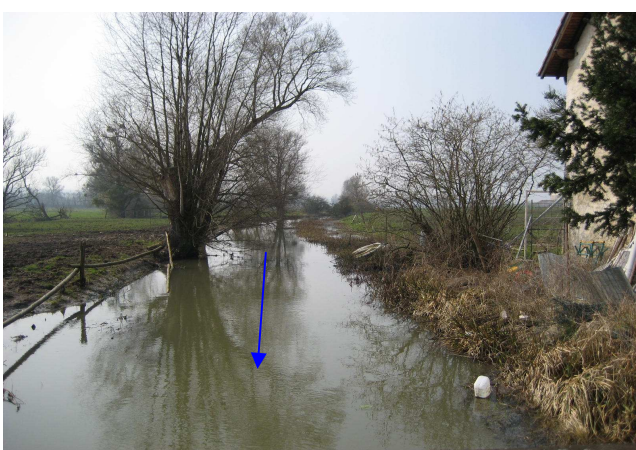
<b>Nature de l'action</b>	<b>1.4 Reméandrage du cours d'eau</b>	Principes des aménagements sur la photo aérienne
<b>Contexte</b>	L'Albe à Réning a été rectifié au droit du Moulin Haut. Les principaux écoulements s'effectuent dans le canal de dérivation, rectiligne et surcalibré. La longueur rectifiée est de 1100m.

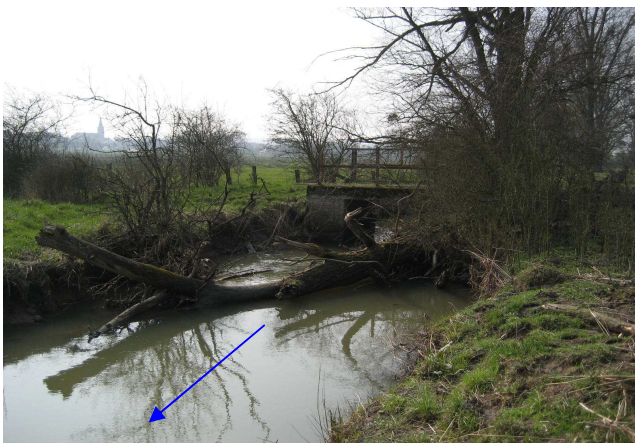
Photo 3 : Ancien pont sur l'ancien méandre de l'Albe à supprimer

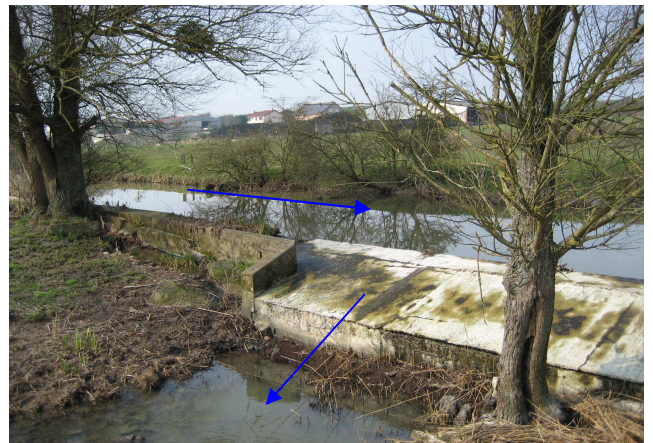
Photo 4 : Ouvrage de décharge au droit du Moulin (canal se jettant dans l'ancien bras)

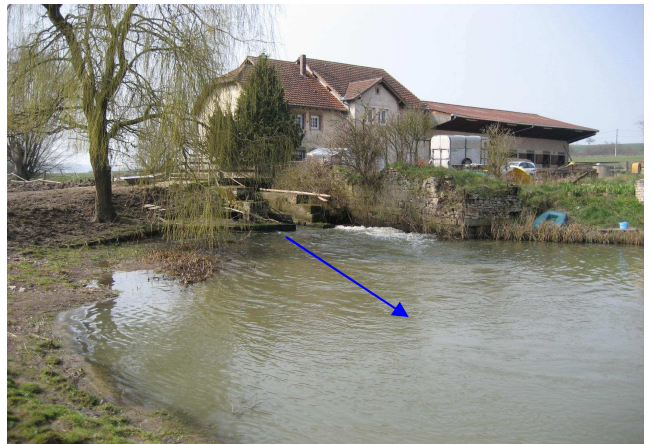
Photo 6 : Ouvrage au droit du Moulin Haut

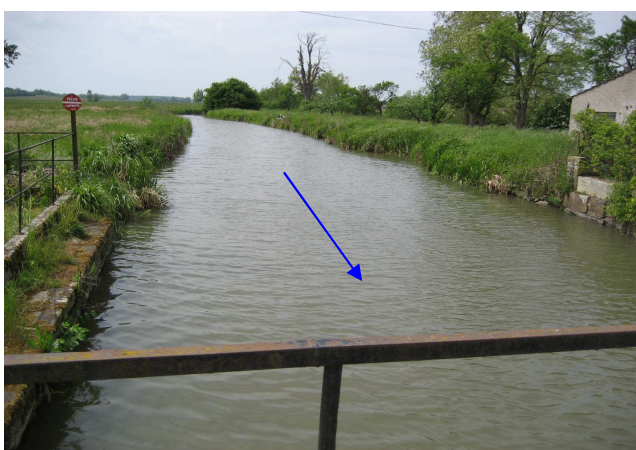
<b>Nature de l'action</b>	<b>1.4 Reméandrage du cours d'eau</b>	Principes des aménagements sur la photo aérienne
<b>Contexte</b>	L'Albe à Nelling est fortement dégradée : <ul style="list-style-type: none"> <li>- rivière recalibrée</li> <li>- présence d'un seuil de 2 m</li> <li>- présence d'un étang construit en barrage au droit du moulin.</li> </ul>

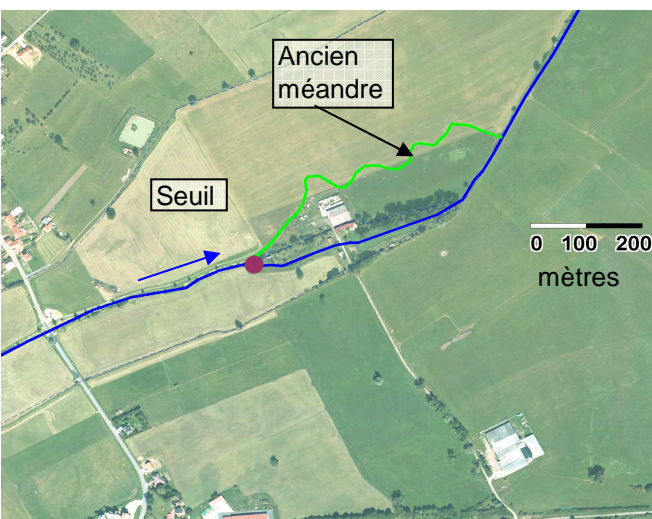
<b>Descriptif des travaux</b>	Restauration de l'Albe dans son ancien méandre. <ul style="list-style-type: none"> <li>- creusement d'un nouveau chenal selon l'ancien tracé</li> <li>- évacuation des matériaux</li> <li>- végétalisation des berges</li> </ul>	
<b>Remarques</b>

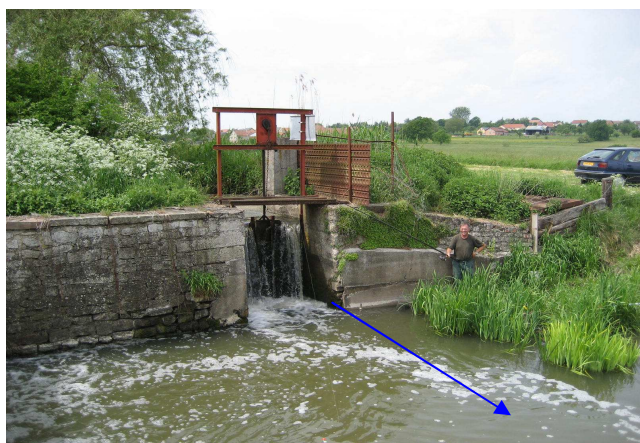
Photo 3 : Seuil du Moulin Bas

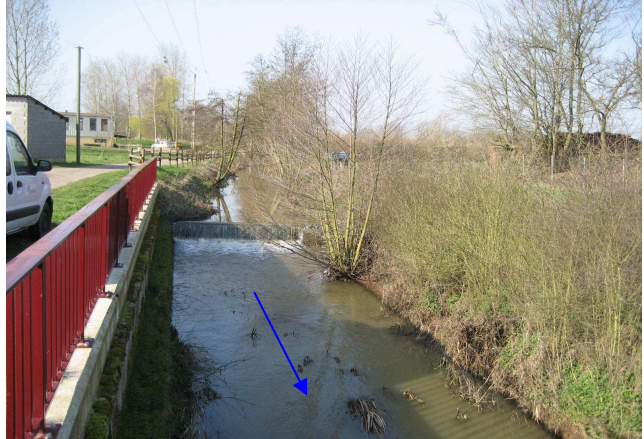
<p style="text-align: center;">→ sens d'écoulement</p>		
Nature de l'action	<b>1.3 Rétrécissement du chenal d'étiage</b>	Principes des aménagements sur la photo aérienne	
Contexte	Le ruisseau de la Rose à Torcheville est caractérisé par -section banalisée (envasement du fond du lit) -ripisylve très clairsemée -présence d'un seuil d'une hauteur de chute de 70cm (retenue d'eau au droit du foyer communal).

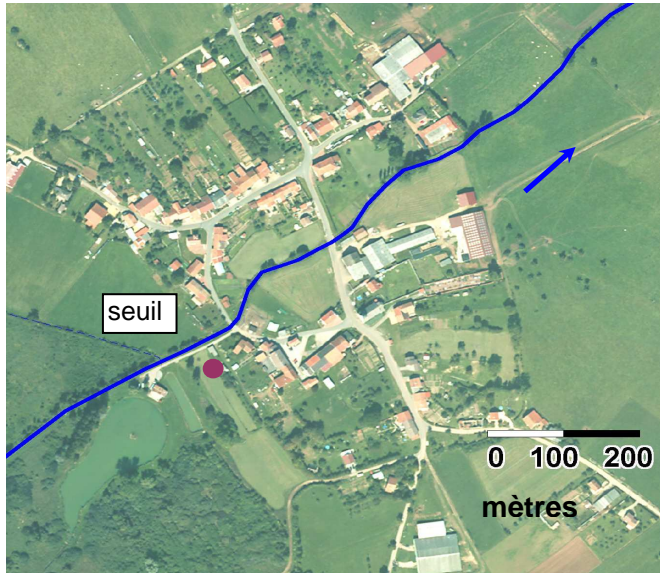
Descriptif des travaux	Restauration de la Rose dans la traversée du village. Plusieurs variantes peuvent être proposées : <b>Variante 1</b> : suppression du seuil + création d'un lit mineur d'étiage + plantations <b>Variante 2</b> : Diminution de la hauteur de chute du seuil, aménagement d'une passe à poisson, création d'un lit mineur d'étiage + plantations.

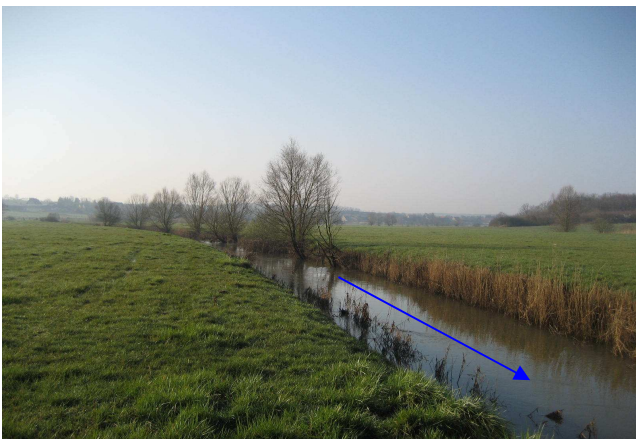
<b>Nature de l'action</b>	<b>1.4 Reméandrage de la Rose</b>	Principes des aménagements sur la photo aérienne
<b>Contexte</b>	Le ruisseau de la Rose a été rectifié en aval de la commune d'Altwiller. Il s'écoule actuellement dans un chenal rectiligne sur 340m.

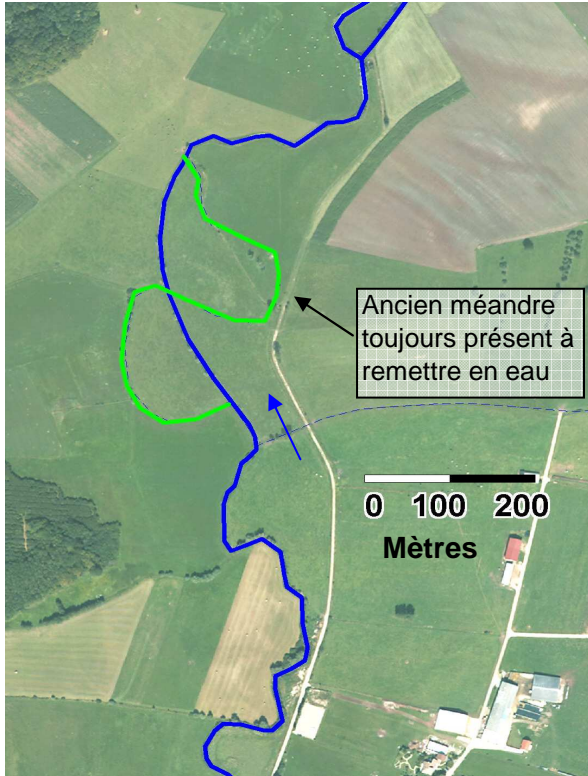
<p>Ancien méandre toujours présent à remettre en eau</p> <p style="text-align: center;">0 100 200 Mètres</p>
<b>Descriptif des travaux</b>	Restauration de la Rose dans son ancien lit (longueur 700m). - creusement d'un nouveau chenal selon l'ancien tracé - évacuation des matériaux - végétalisation des berges	
<b>Remarques</b>	Conservation du chenal rectifié actuel pour le transit des crues, avec mise en place d'un ouvrage répartiteur de débits.

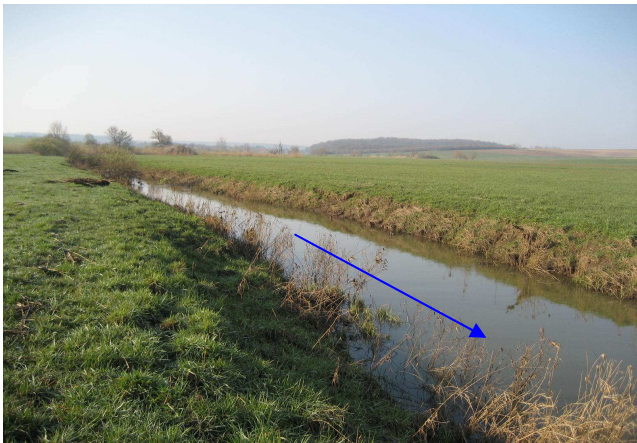
<b>Nature de l'action</b>	<b>1.4 Reméandrage de la Rose</b>	Principes des aménagements sur la photo aérienne
<b>Contexte</b>	Le ruisseau de la Rose a été rectifié en aval de la commune d'Altwiller. Il s'écoule actuellement dans un chenal rectiligne sur 570m.

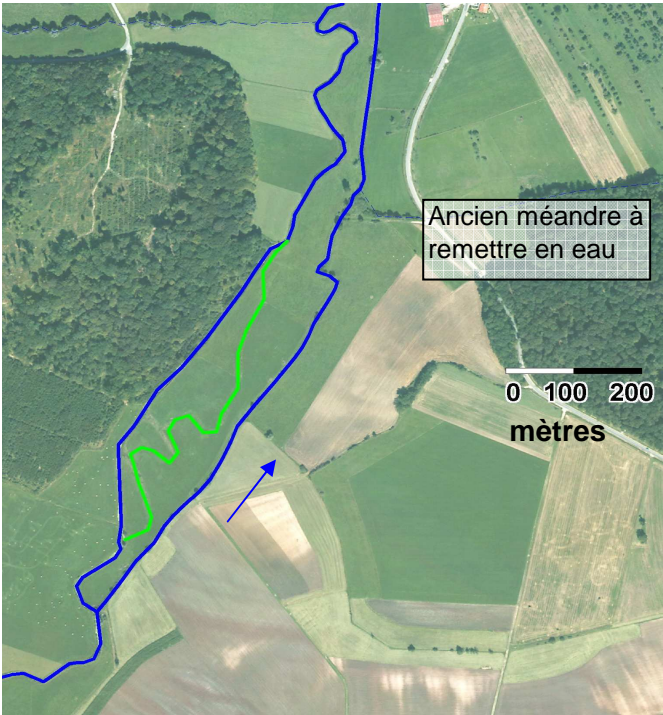
<p style="text-align: right;">Ancien méandre à remettre en eau</p> <p style="text-align: right;">0 100 200 mètres</p>
<b>Descriptif des travaux</b>	Restauration de la Rose dans son ancien lit (longueur 710m). - creusement d'un nouveau chenal selon l'ancien tracé - évacuation des matériaux - végétalisation des berges	
<b>Remarques</b>	Conservation du chenal rectifié actuel pour le transit des crues, avec mise en place d'un ouvrage répartiteur de débits.

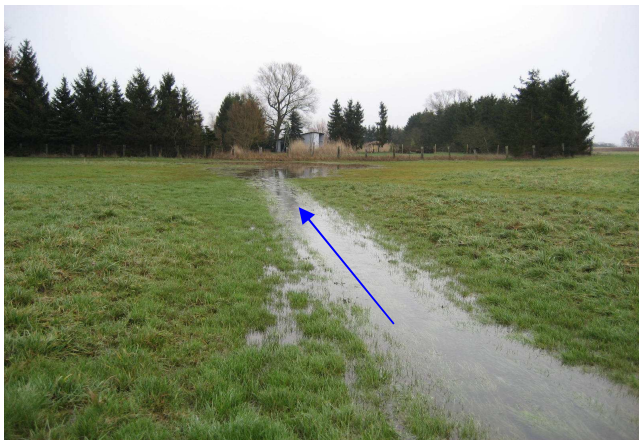
<b>Nature de l'action</b>	<b>1.4 Reméandrage du cours d'eau</b>	Principes des aménagements sur la photo aérienne
<b>Contexte</b>	<p>Plusieurs travaux ont été réalisés sur ce secteur:</p> <ul style="list-style-type: none"> <li>- suppression des méandres du canal du moulin,</li> <li>- suppression du tracé originel du Muhlgraben en aval de l'étang</li> <li>- surélévation de l'étang</li> </ul> <p>Ces travaux ont conduit à modifier les écoulements et génèrent des inondations et des destabilisations de berges.</p>

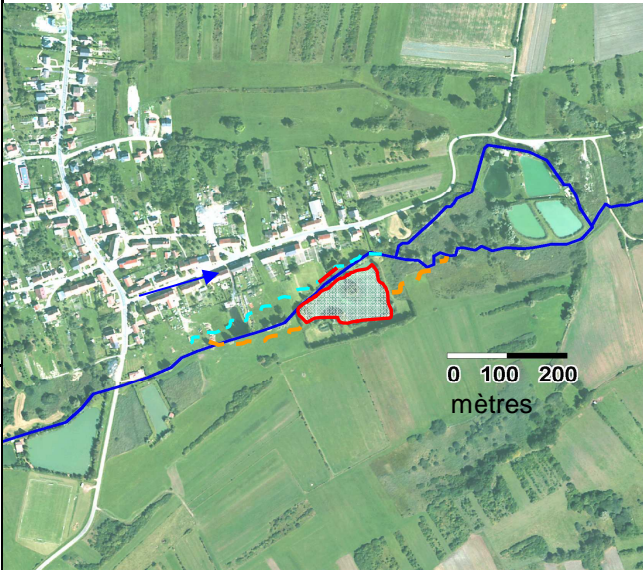
<p style="text-align: right;">0 100 200 mètres</p>
<b>Descriptif des travaux</b>	<p>Au niveau de l'étang :</p> <ul style="list-style-type: none"> <li>• abaisser le niveau de l'étang afin qu'il puisse être en contact avec le cours d'eau,</li> <li>• rétablir une connexion entre le milieu naturel en amont susceptible de véhiculer les eaux en cas de forte pluie,</li> </ul> <p>Au niveau du canal du moulin :</p> <ul style="list-style-type: none"> <li>• rétablir l'ancien tracé du cours d'eau en amont de l'étang,</li> <li>• permettre une évacuation de l'eau en aval de l'étang vers la roselière.</li> </ul>

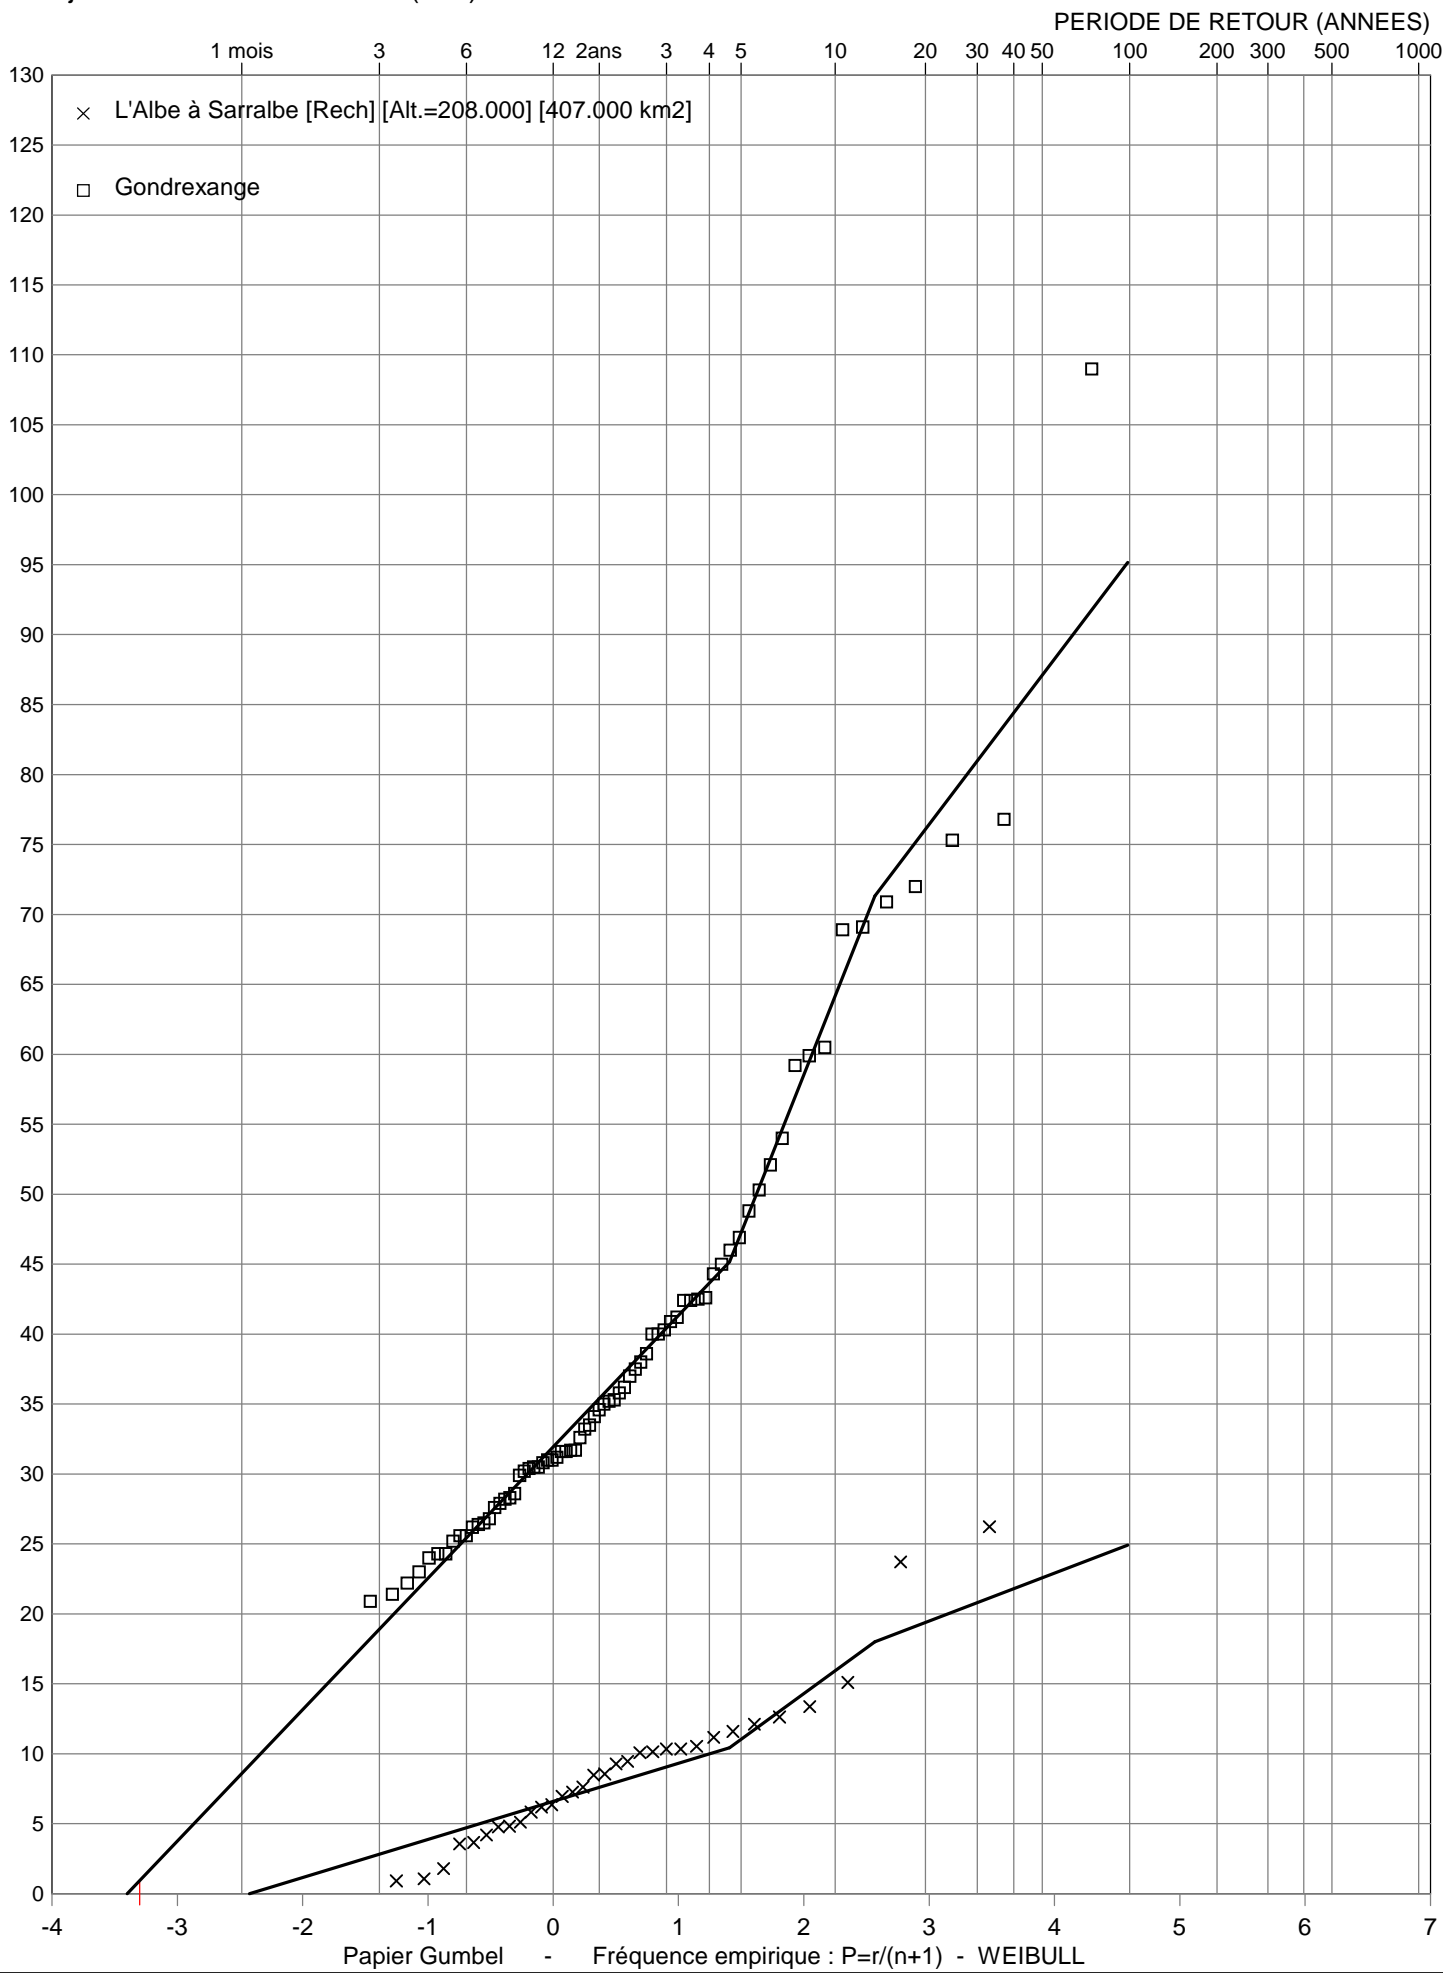
AJUSTEMENT DEDUIT DES PLUIES A GONDREXANGE

Pluie journalière ou débit réduit (mm)

Ces relations ont également été appliquées à l'ajustement des pluies tel que supposé lors de l'analyse régionale. Nous en déduisons l'ajustement sur les débits réduits de la figure 3 (ligne en tracé pointillé). La saturation intervient pour T0 = 10 à 20 ans.

La figure 3 en annexe 1 montre la représentation de cette corrélation par un graphique de Gumbel ainsi que l'application à la population mère des pluies (tracé en ligne continu). Les deux valeurs extrêmes sont mal expliquées par le graphique retenu.
