DIAGNOSTIC DE L'ETAT ET PROPOSITIONS D' ACTIONS RELATIVES A LA GESTION DE LA MORTAGNE ET DE SES AFFLUENTS

*Phase 5 : Programme annuel
d'actions*

**COMMUNAUTE DE COMMUNES DE LA
REGION DE RAMBERVILLERS**

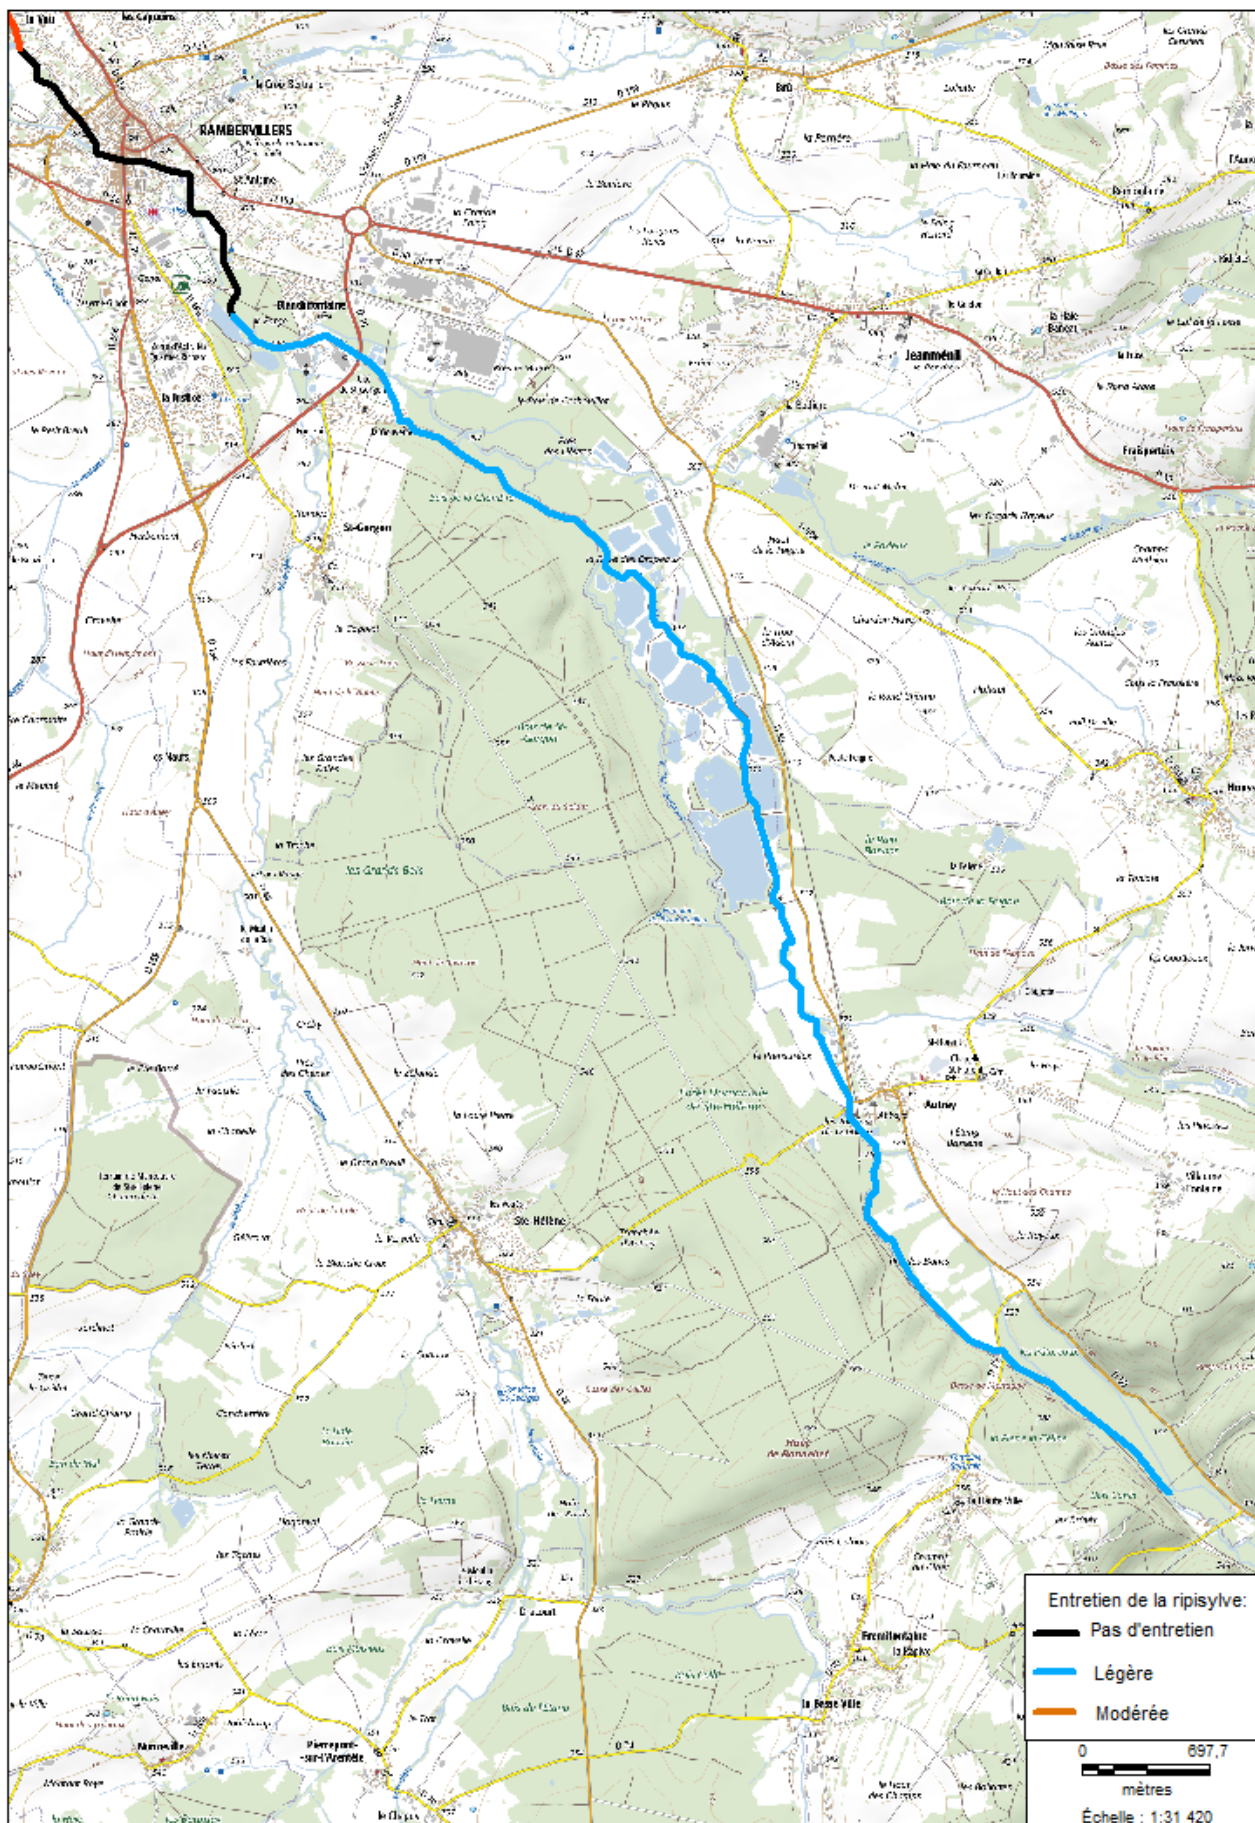
Figure 8 : Niveau d'entretien de la ripisylve sur la Mortagne (2/2)

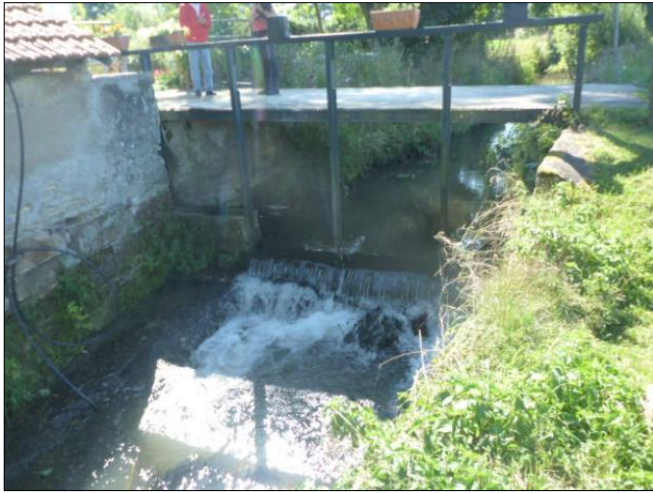
1) Seuil

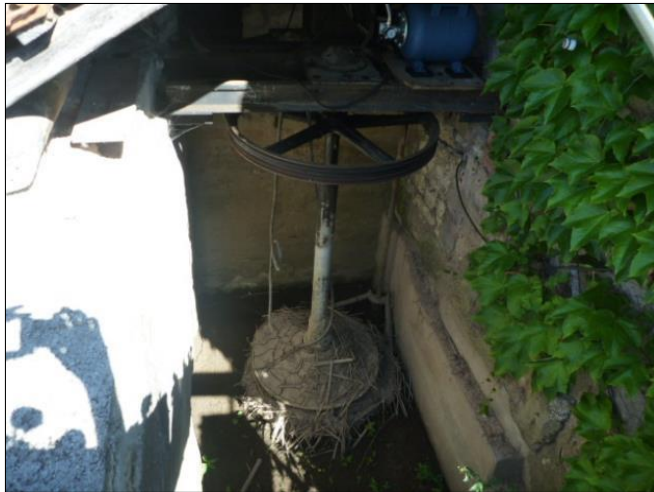
2) Ancienne turbine

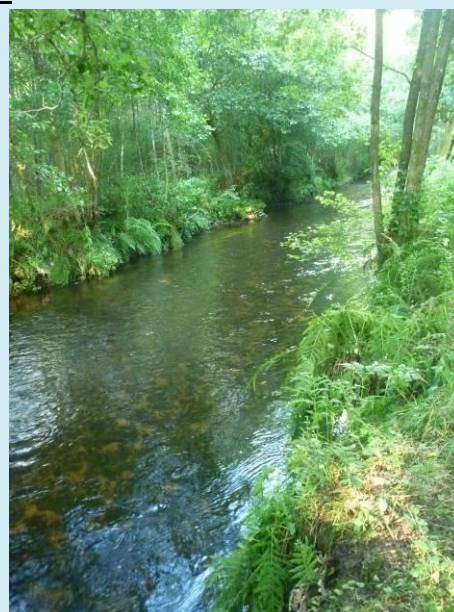
Photographie d'une ripisylve entretenue et équilibrée
(Source : PEMA, 2013)

Couper les perches malades, dépérissantes ou déséquilibrées au profit des perches jeunes et vigoureuses afin de conserver une cépée en bon état sanitaire.

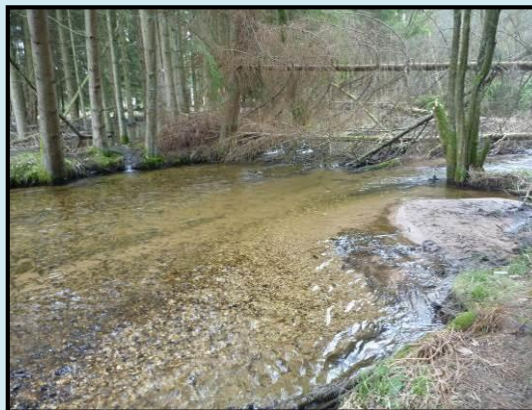
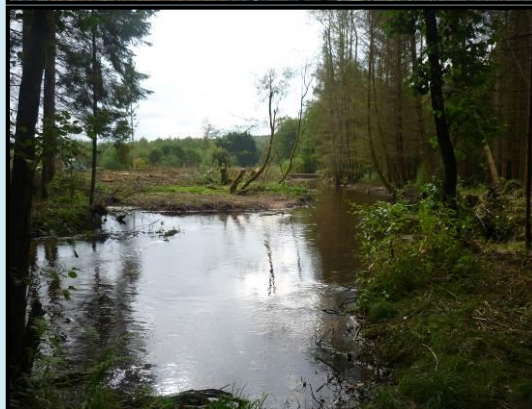
Photographie de l'embâcle d'Autrey avant/après
(source : PEMA, 2013)

Limiter les risques de sur-inondation et/ou de déstabilisation des infrastructures (pont, route,...) à cause des embâcles.

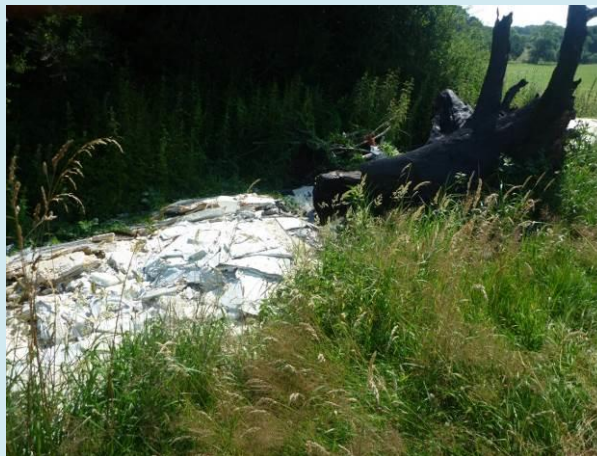
Photographie de dépôt de gravats en bordure de la Belvitte
(Source PEMA, 2013)

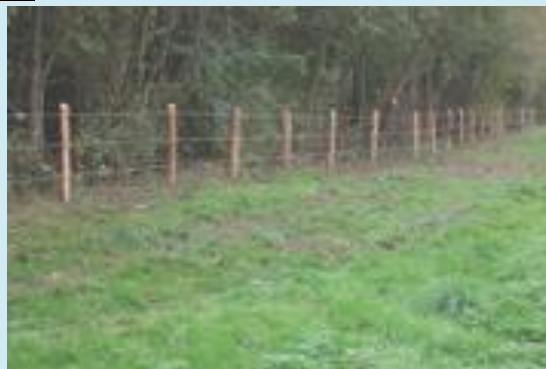
Illustration d'une clôture en fils barbelés

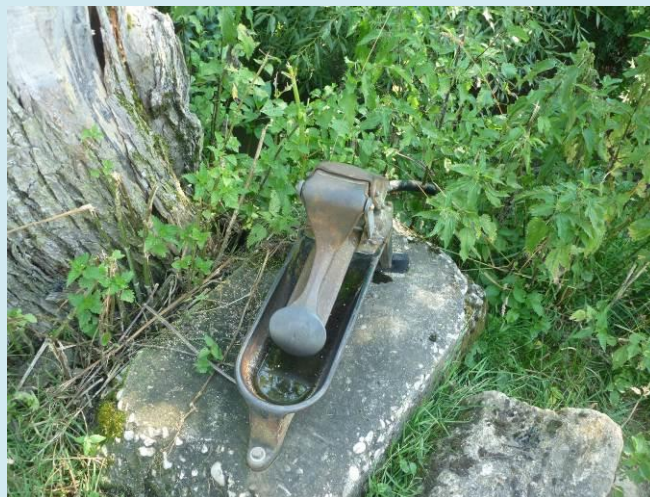
*Photographie d'une pompe à museau sur la Belvitte
(Source : PEMA, 2013)*

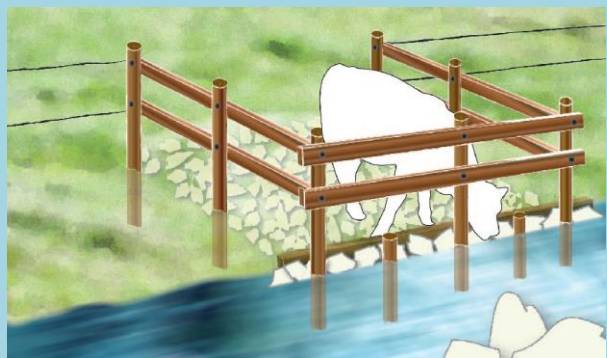
Illustration d'une descente aménagée (source PNR du Morvan)

Technique pour la descente aménagée :

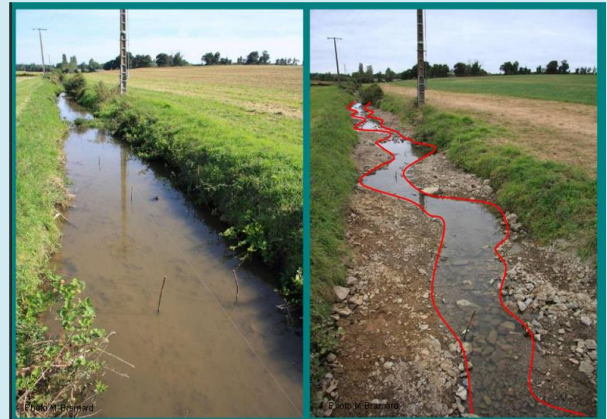
Photographie d'une recharge granulométrique dans un petit cours d'eau de plaine (avant et après travaux)
(Source : ONEMA Bramard M., 2012)

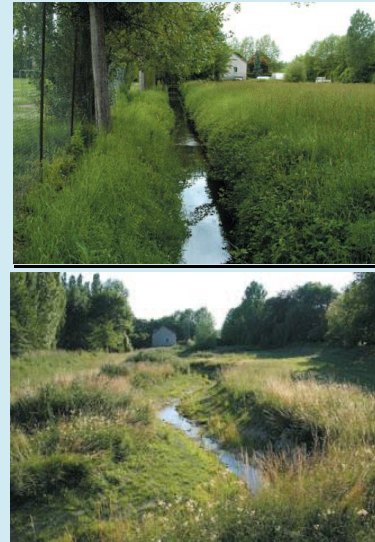
Photographie du reméandrage du ruisseau de Marolles (avant et après travaux)
(Source : M. Bramard ONEMA 2012)

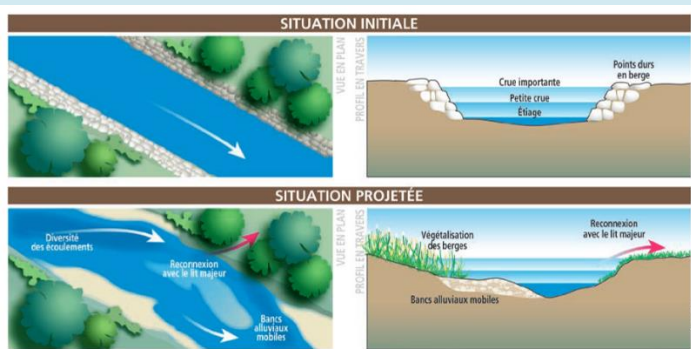
Schema de principe
(Source : Biotec et Malavoi)

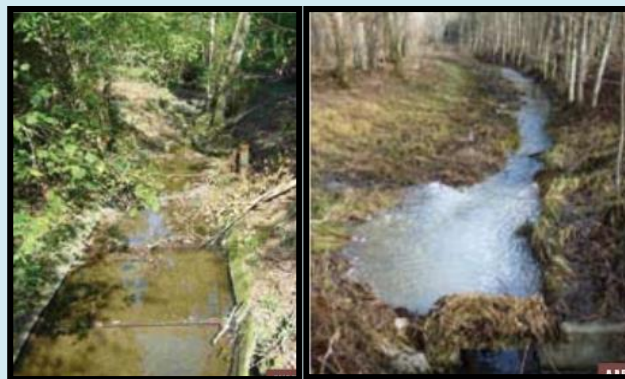
Photographie de suppression de protection de berges obsolètes (avant et après)
(Source : Canton de Genève, 2012)
