COMMUNAUTE DE COMMUNES DU VAL DE GALILEE

Marché d'Etude et de Maîtrise d'œuvre pour le programme de restauration et d'entretien de la Fave, la Morte, le Blanc Ru, le ruisseau de Combrimont et des milieux associés

DIAGNOSTIC

Juillet 2011

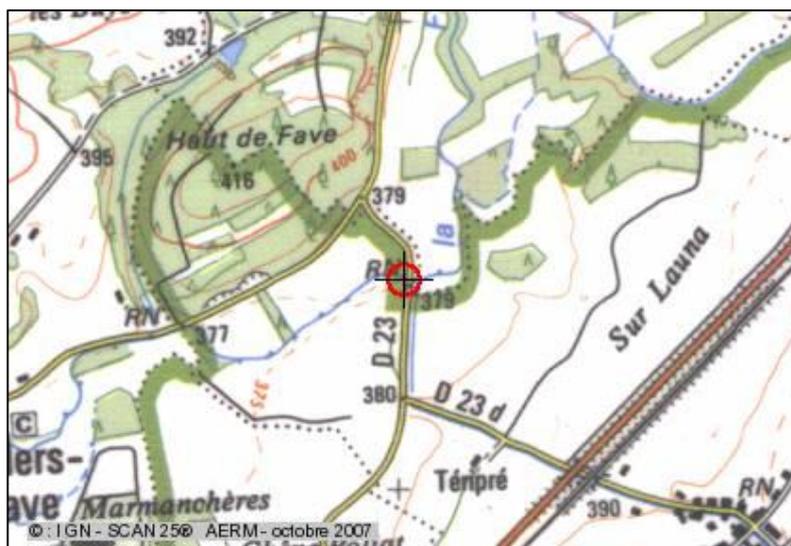
Coordonnées (x,y, L2e)-PK:	950073 m, 2375209 m - - La Fave
Commune (Insee, Nom):	(88182)FRAPELLE
Classe de dureté:	Dureté faible
Catégorie piscicole:	Première catégorie
Code hydrographique Masse d'eau:	A603020A - FAVE (FRCR290)
Réseau(x) d'appartenance:	0200000009 - RNB RM (01/01/91-31/12/06) 0200000062 - RIERM-CE (19/09/05-31/12/06)
Suivis réalisés:	Mesures Qualité SEQ-EAU QSUP Mesures hydrobio Diatomées Mesures hydrobio Invertébrés Mesures phys-chim-µbio-µp QSUP

Qualité physico-chimique de la Fave à frapelle de 1997 à 2006

1997	1998	1999	2000	2001	2002	2003	2004	2005	2006
Qualité Générale	1B	1B	1B	2	1B	1B	1B	1B	1B	1B
O2 dissous % (percentile 90)	82,32	81	79	88	89	90	83	88	84	88
O2 dissous mini. en mg/l	8,3	8,5	8,2	9,1	8,5	8,3	7,7	8	8,3	8,5
DBO5 (percentile 90)	2	2	2	2	2	3	3	3,1	2,4	2,5
DCO (percentile 90)	12	15	12	26	12	12	20	22	10	20
NH4+ (percentile 90)	0,15	0,21	0,14	0,18	0,1	0,17	0,14	0,12	0,14	0,19

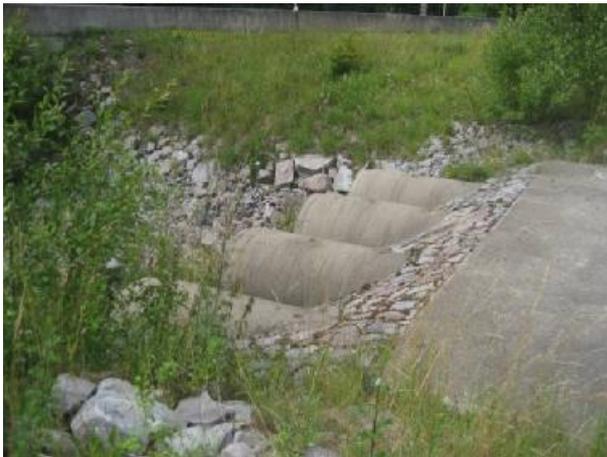
Vue de l'ouvrage écreteur constitué de 4 buses de diamètre 1000 mm et d'une surverse (23/06/2011).

Après observation sur place et consultation de l'Atlas des zones inondables, il s'avère que cet aménagement sert d'ouvrage de décharge au Bleu (affluent de la Fave) dans la mesure où l'ouvrage de franchissement sous la RN159 est de dimensions modestes (3 x 1,5 m). En effet, il semblerait que l'ouvrage ne permette pas d'évacuer en totalité les crues exceptionnelles du cours d'eau.

La réalisation récente de cet aménagement qui permet de stocker en période de crue une partie des débits du Bleu avant de les restituer à la Fave en aval de Frapelle, via un canal de fuite qui longe la RD23a, offre une meilleure gestion des écoulements.

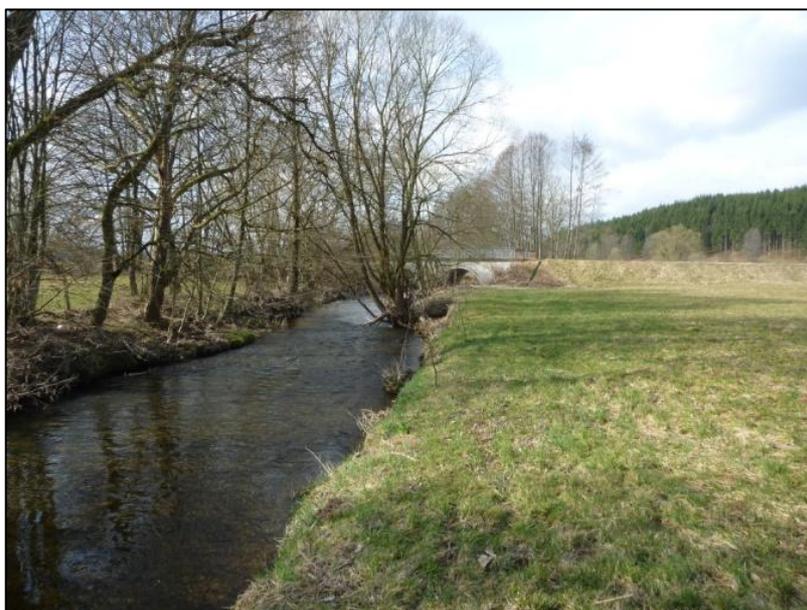
Lors de la crue de 2006, il s'avère que le niveau d'eau en amont de la route était très haut et la route a failli être inondée, alors qu'il s'agissait d'une crue entre Q10 et Q20.

L'ouvrage présentant une hauteur de plus de 1 m, il peut être considéré comme un barrage de retenue de classe D et au vu des risques pour la population se trouvant en aval, un sur classement en catégorie C peut être envisagé. En effet, une crue plus importante est à même d'occasionner une inondation de la route ainsi qu'une érosion du talus aval par surverse. Suivant l'importance de la crue et les caractéristiques de la route, le scénario d'une rupture est à envisager et constitue un risque potentiel important pour la population principalement pour les communes de Neuvillers-sur-Fave et de Remomeix et dans une moindre mesure, les communes de Pair-et-Grandrupt, Sainte Marguerite, Nayemont-les-Fosses et Saint Dié des Vosges.

De plus, l'ouvrage de franchissement est susceptible d'être comblé par des embâcles charriés lors de crues exceptionnelles pouvant ainsi favoriser et accentuer ce risque. Au vu de ces éléments, on peut considérer cette route comme un potentiel danger pour les populations aval mais également comme une opportunité en cas d'aménagement, car elle pourrait permettre de réguler les crues inférieures à Q10, offrant ainsi une protection pour les populations aval et pouvant présenter un intérêt écologique dans la mesure où l'on favoriserait le champ d'expansion des crues en amont.

Vue du talus de la RD23 et de l'ouvrage de franchissement placé en travers de la vallée de la Fave
(vue de l'amont vers l'aval, le talus routier est en arrière plan)

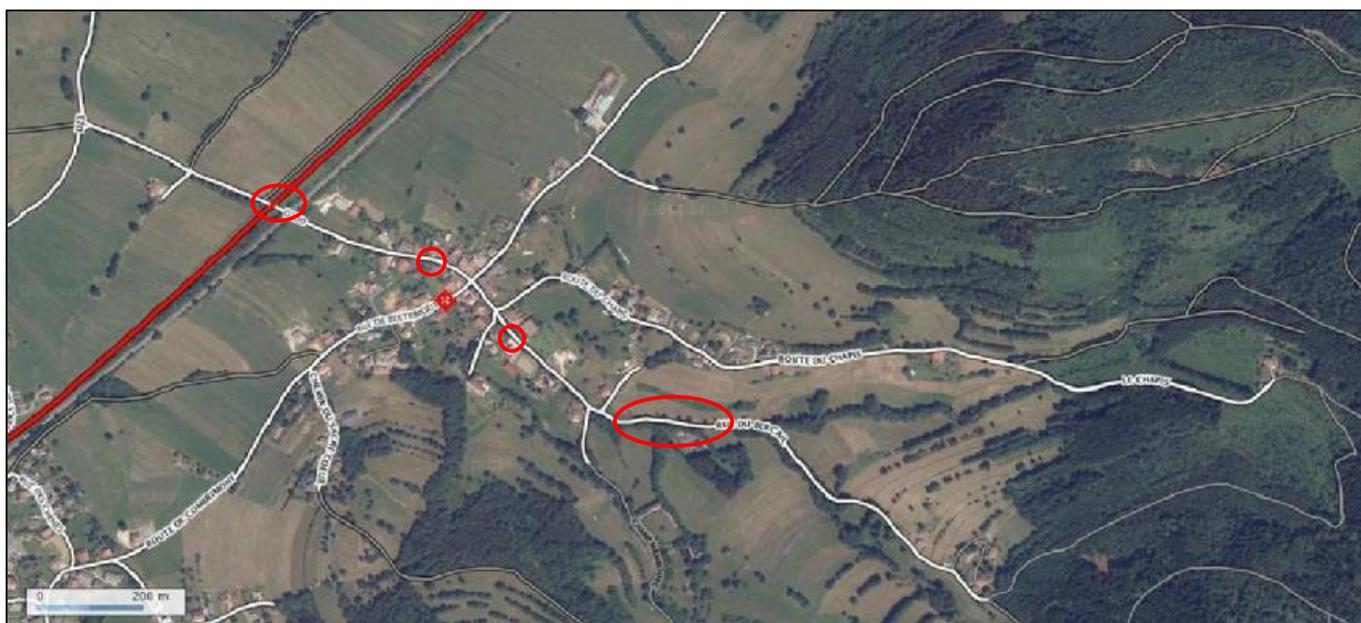
Zones de débordement à Combrimont

Lors de la réunion sur la commune de Combrimont, 4 zones de débordement ont été rapportées. Une en amont du village, deux autres dans la traversée du village et une quatrième au droit de la partie couverte au niveau de la RN et du pont SNCF localisé sur le plan ci-dessous (cercles rouges).

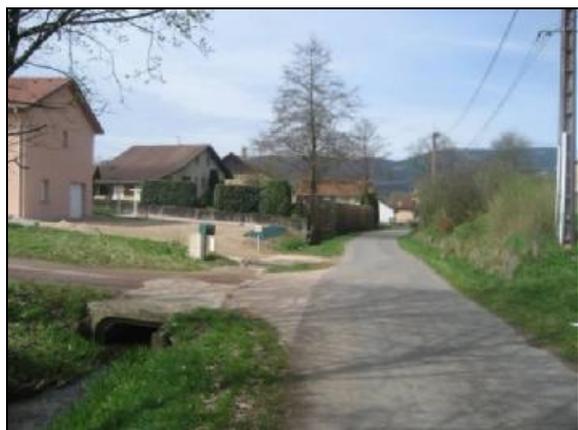
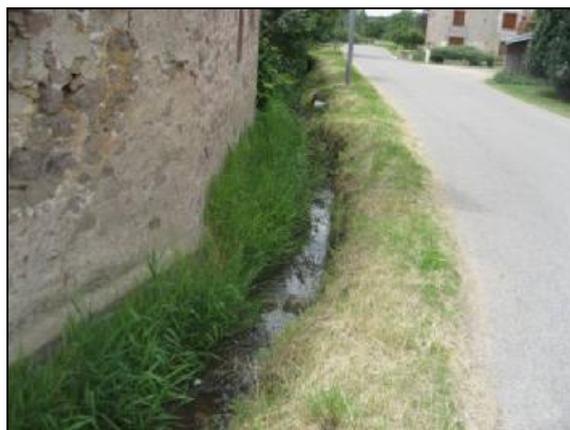
Sur les deux secteurs sujets à débordement dans le village, le premier facteur aggravant identifié est un ouvrage cadre et le deuxième est dû à un rétrécissement du lit au droit d'une maison. A première vue, il semblerait logique de penser qu'il s'agit des ouvrages cadres mis en place pour l'accès à un garage. Après mesure sur les terrains, il s'avère que l'ouvrage de franchissement se trouvant à l'aval de l'ouvrage cadre présente une section d'écoulement pratiquement deux fois moindres que l'ouvrage cadre entraînant une mise en charge et des débordements au niveau des ouvrages cadres.

A gauche : vue de l'ouvrage cadre posant problème, et à droite : vue du secteur présentant un rétrécissement entraînant des débordements.

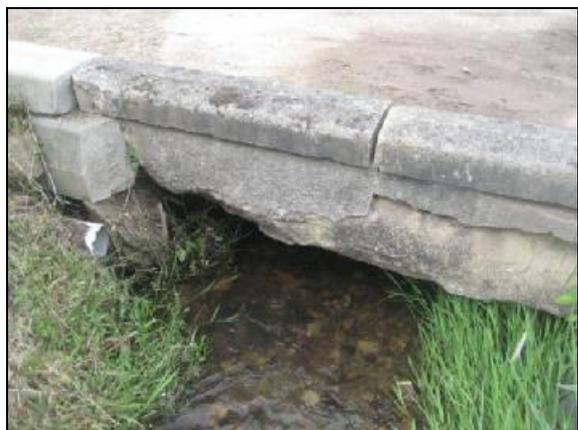
A gauche : Vue de l'ouvrage se trouvant en aval des ouvrages cadres présentant la section d'écoulement la plus faible.

Pour l'ouvrage cadre, il est proposé de remplacer l'ouvrage aval par un ouvrage plus important.

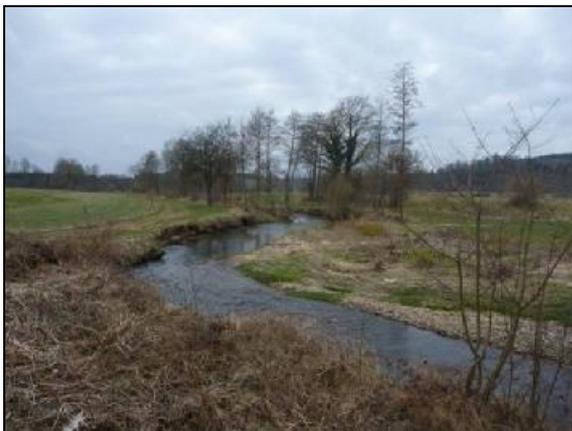
A gauche : vue sur la Fave où l'on observe un méandre en formation. La berge en rive gauche est érodée et la berge en rive droite fait l'objet de dépôts alluvionnaire.

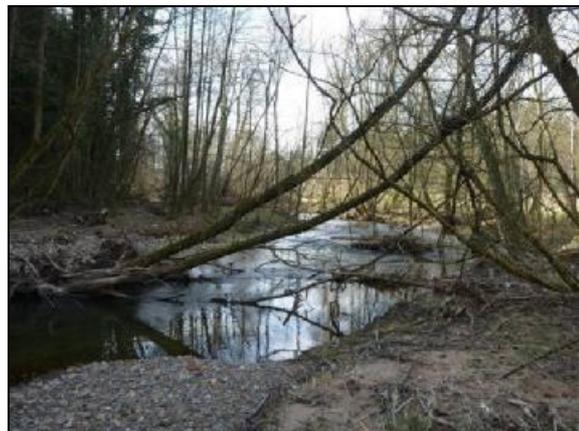
A droite : secteur sujet à une dynamique érosive latérale entraînant la formation d'embâcles par basculement des arbres, accentuant ces érosions.

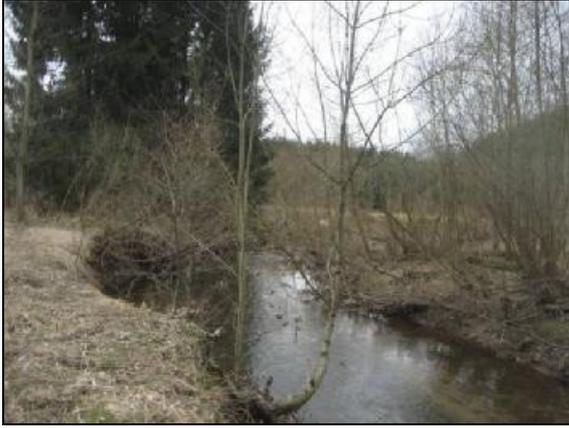
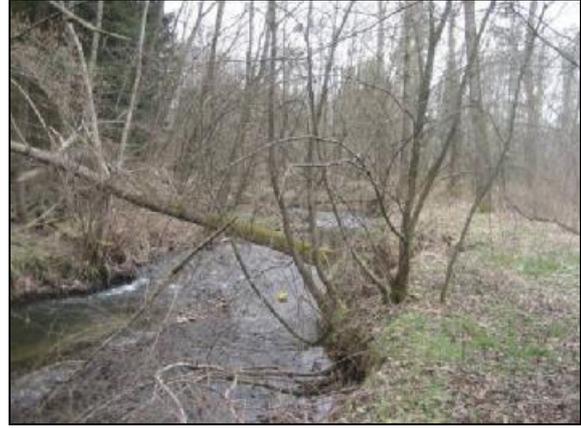
A gauche et à droite : la végétation perchée est affouillée en pied entraînant le basculement des ligneux favorisant l'érosion des berges. Phénomène accru si les ligneux en question sont des résineux ou des peupliers de cultures qui présentent un système racinaire superficiel qui assure un mauvais ancrage et facilite le basculement de ce type d'arbres.

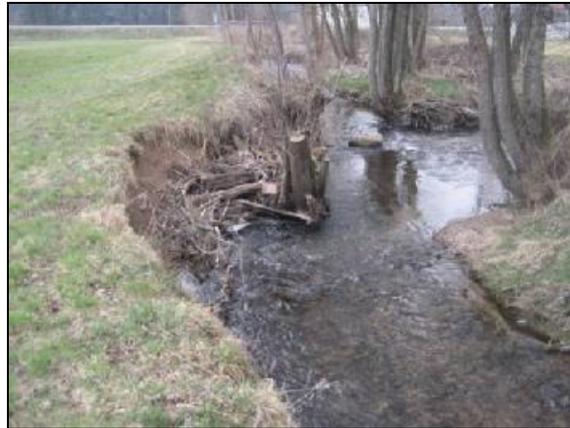
Ci-dessus érosion sur le Blanc Ru. En premier plan en rive gauche, érosion par arrachement de la berge en l'absence de ripisylve. En second plan à droite, formation d'une anse d'érosion entre deux cépées d'aulnes.

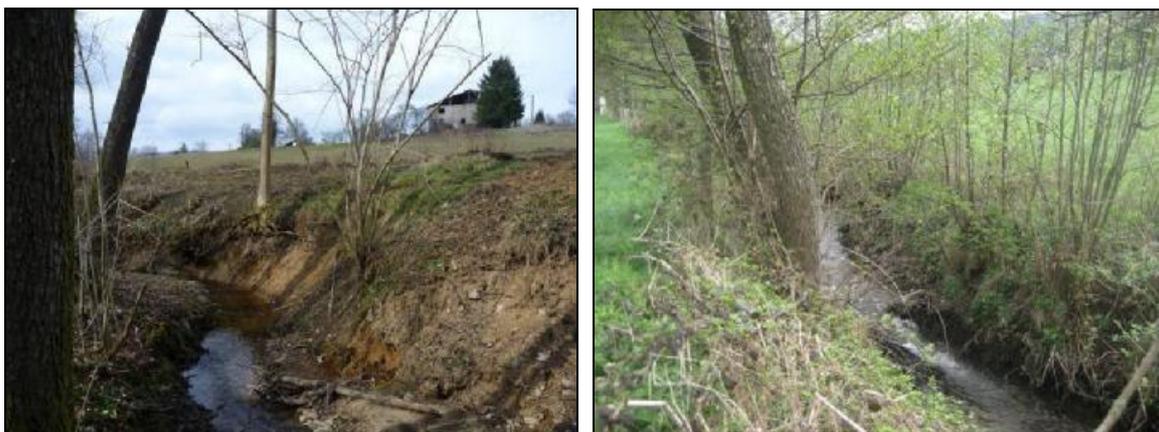
Dans le cas du secteur d'étude, l'incision du lit observé est dû globalement à la rupture de plusieurs ouvrages hydraulique ayant entraîné une augmentation de la pente formant ce qu'on appelle une érosion régressive (creusement du lit par l'amont).

A gauche : vue sur le ruisseau de Combrimont où, suite à une incision du lit, on observe la formation de sinuosités érodant les berges principalement là où il n'y a pas de ripisylve vers le pied de berge.

A droite : incision du lit observée sur le Blanc Ru suite à l'effacement en cours d'un ouvrage hydraulique. On observe l'apparition d'un radier formé par le système racinaire des ligneux qui se sont développés initialement dans le fond du lit.

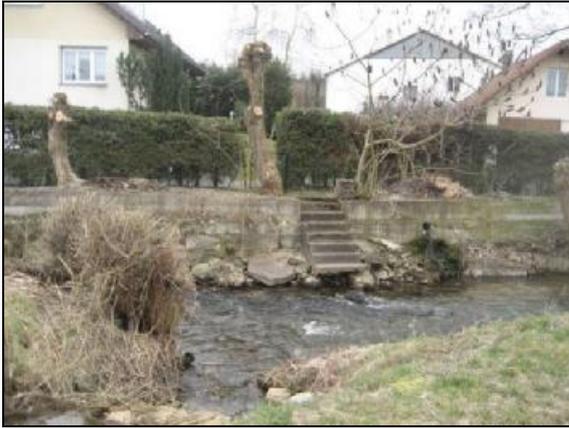
A gauche : vue dans la traversée de Raves, anciennement l'escalier arrivait en pied de berge.

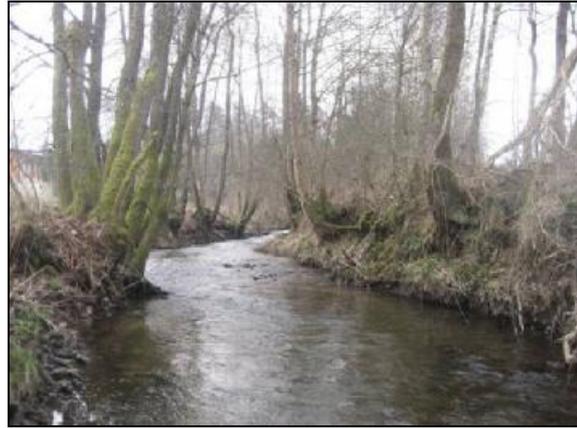
A droite : ripisylve perché d'environ 80 cm suite à la disparition d'un seuil.

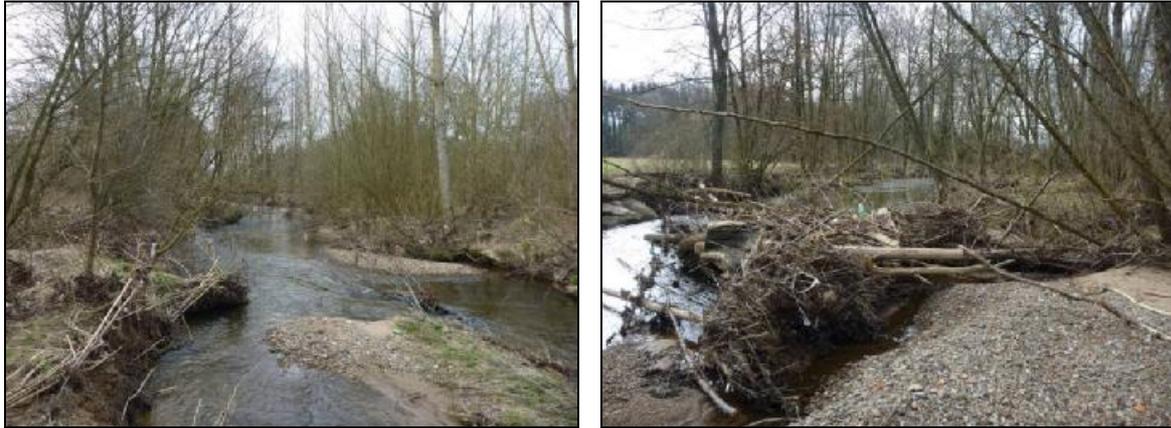
Le mauvais état de la ripisylve engendre divers désordres sur les cours d'eau. Le plus impactant étant la formation d'embâcles qui s'accumulent jusqu'à former des barrages qui perturbent l'écoulement, le transport sédimentaires voire la circulation piscicole, et allant jusqu'à créer des phénomènes d'érosions de berge.

Ripisylve dense avec formation d'embâcles (Tronçon F3 le 10/03/2011).

Rappelons que le bon état des cours d'eau dépend du bon état de leurs ripisylves, il s'agit donc de réaliser un traitement de la végétation adaptée à la végétation présente sur les différents tronçons homogènes identifiés (selon densité, continuité et état de la ripisylve).

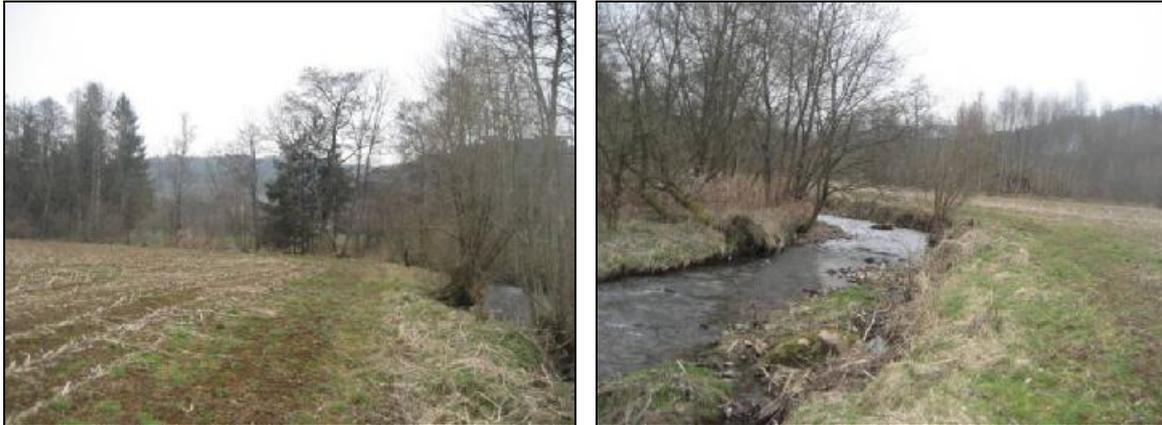
On peut ainsi notamment noter 2 secteurs importants : la Fave sur le tronçon F3 à l'aval de Frapelle et la Morte sur le tronçon M11 en aval de Ban de Laveline. D'autres secteurs sont dépourvus de ripisylve plus ponctuellement.

Ripisylve clairsemée à absente en rive gauche de la Morte sur le tronçon M11 (16/03/2011).

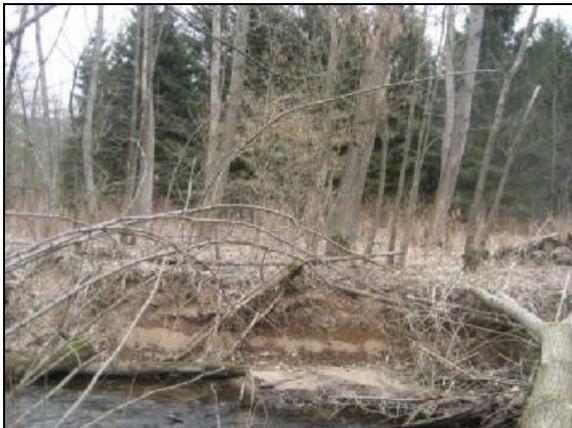
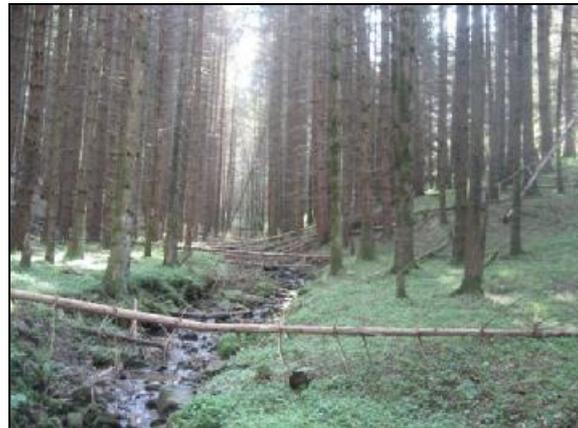
Ces plantations mono-spécifiques ferment le paysage et appauvrissent les milieux. De plus, les résineux assombrissent et acidifient le cours d'eau, limitant le développement de la faune aquatique.

A gauche, plantation de peupliers en sommet de berge sur la Morte, tronçon M16 le 16/03/2011.
A droite, résineux en tête de bassin sur le Blanc Ru, tronçon B1 le 14/04/2011.

Des actions d'éclaircies et de coupes de ces arbres le long des cours d'eau étudiés seront envisagées pour les propositions d'actions.

Ces opérations viseront d'une part à supprimer ces espèces inadaptées en bord de cours d'eau et elles permettront, d'autre part, à un ripisylve adaptée de se développer (voire de faire faire l'objet de plantations pour amorcer une végétalisation rapide des berges).

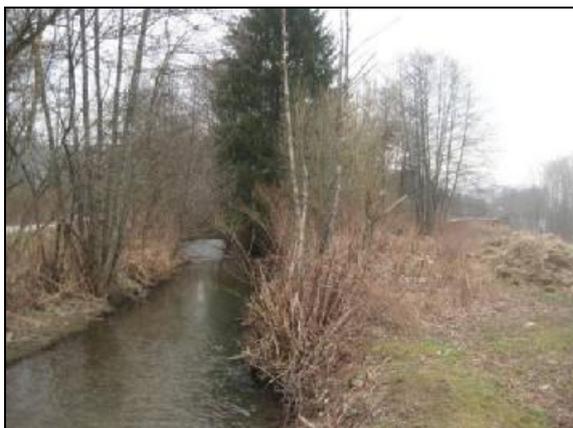
A gauche, vu d'un massif de Renouée en amont de l'ancienne décharge du Ban-de-Lavelinne, tronçon M10 (16/03/2011)

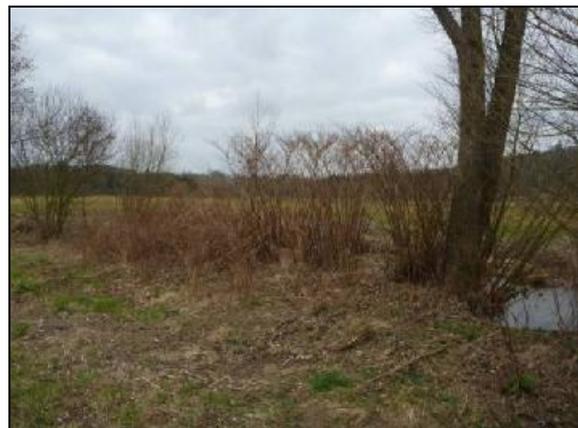
A droite, vu d'un massif de Renouée sur le tronçon F3 en aval de Frapelle le 10/03/2011.
