**COMMUNAUTE DE COMMUNES FAVE, MEURTHE,
GALILEE**

**PROGRAMME DE RESTAURATION ET D'ENTRETIEN DE LA
MEURTHE ET DE SES AFFLUENTS**

Etude Préalable : PROPOSITIONS D' ACTIONS

Mars 2014

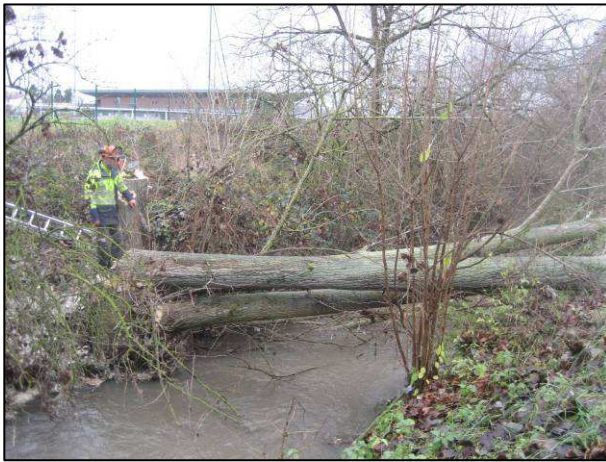
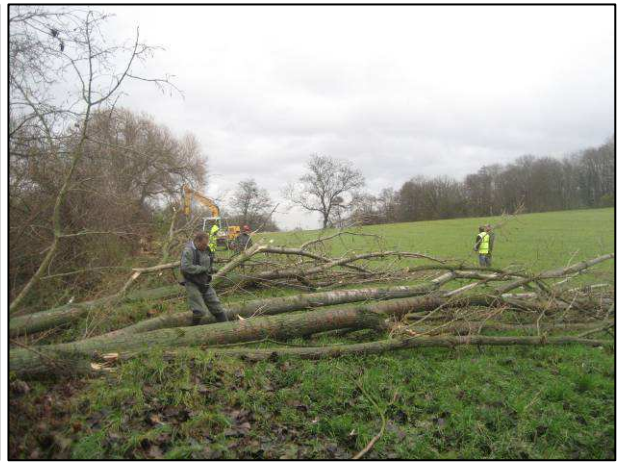
Photographies : Coupe de peupliers, Maîtrise d'œuvre SINBIO, Fabien KAMBER, Souffel à Mundolsheim (67)

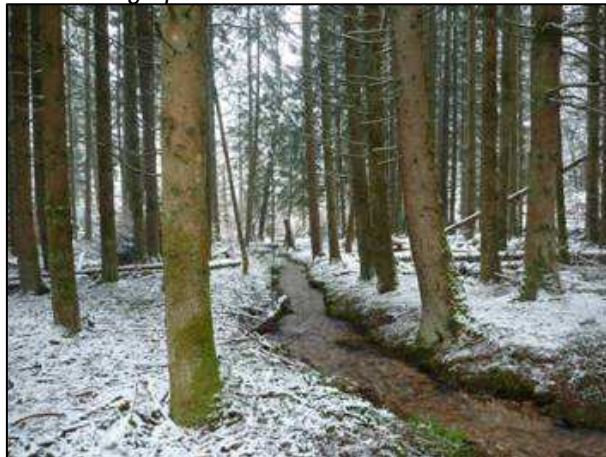
Photographies : Coupe de résineux, Maîtrise d'œuvre SINBIO, Guillaume STINNER, Ruisseau Mossoux

Photographie du Mossoux avant travaux

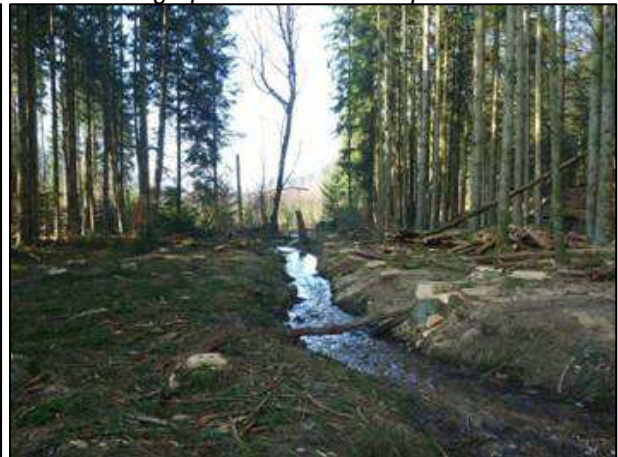
Photographie du Mossoux après travaux

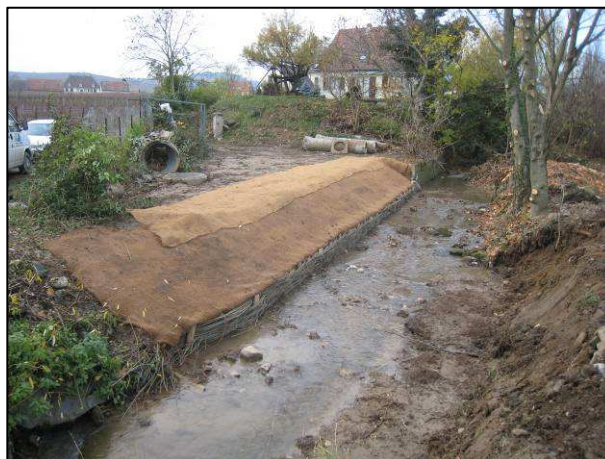
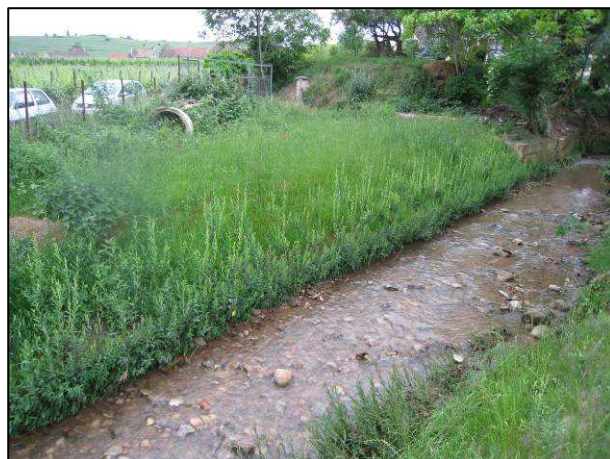
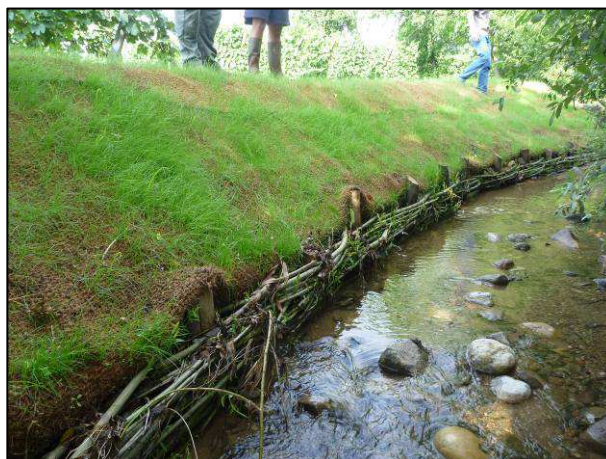
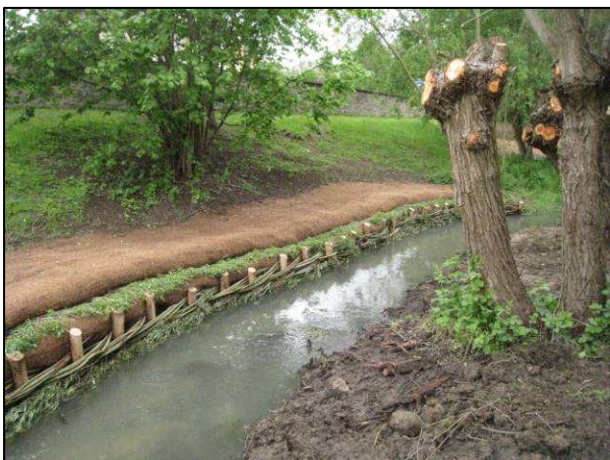
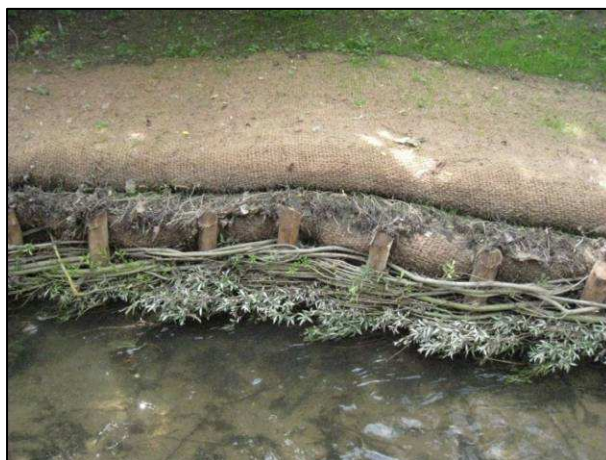
Réalisation de fascines de saules

3 premières photographies : Guillaume STINNER, aménagements réalisés sur Sembach

2 dernières photographies : Christelle SOULAS, aménagements réalisés sur le Montvaux

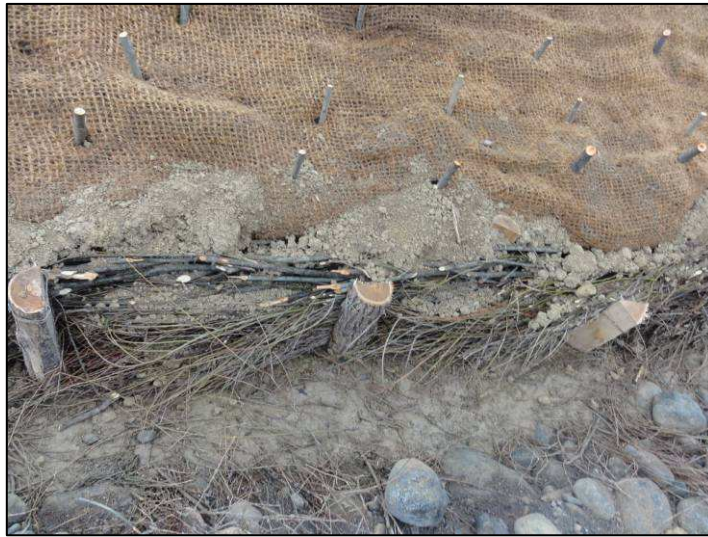
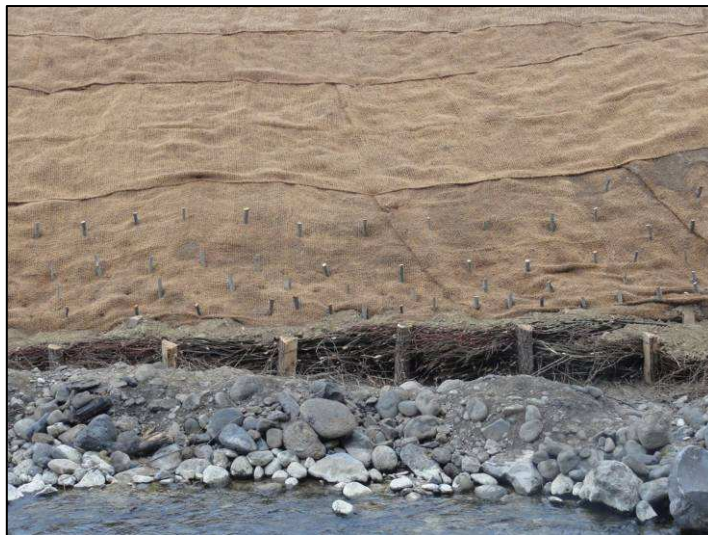
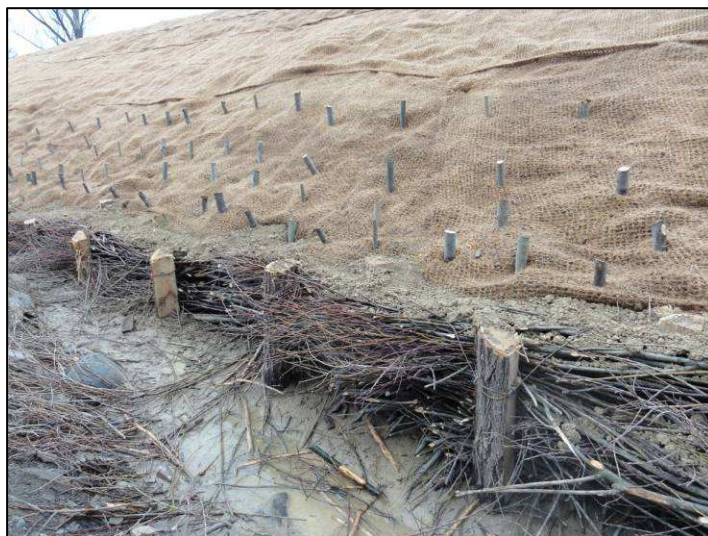
Réalisation de bouturage dense

Photographies : Vincent PETIT-MARTENON, aménagements réalisés sur l'Auzon(07)

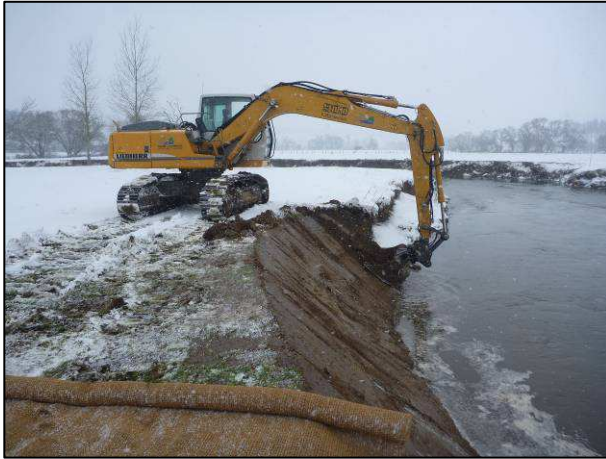
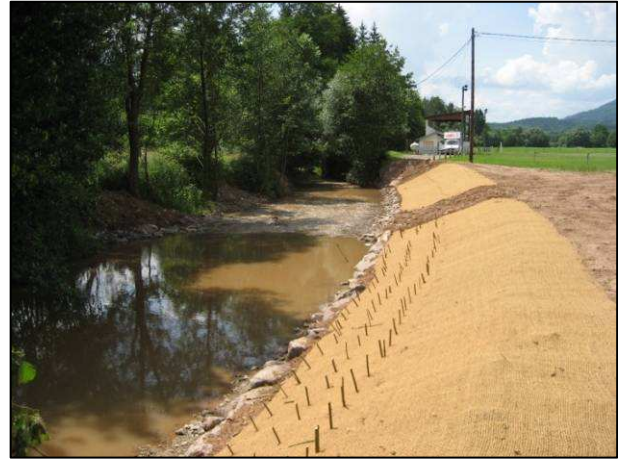
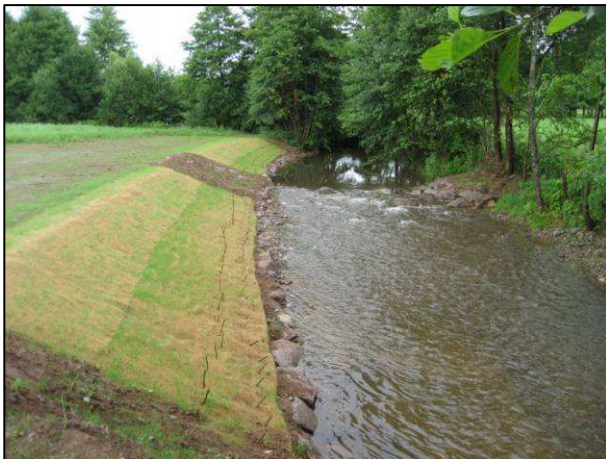
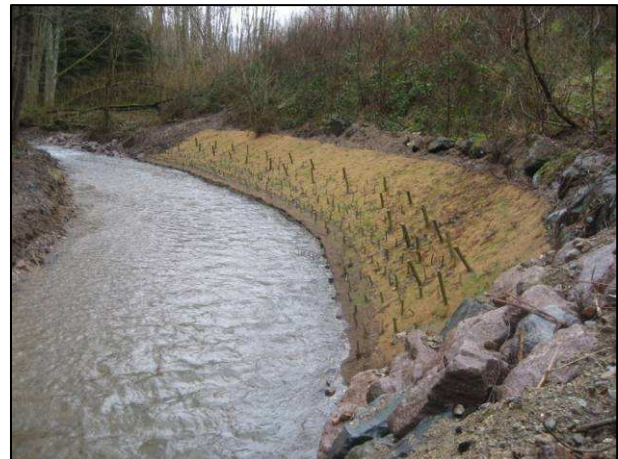
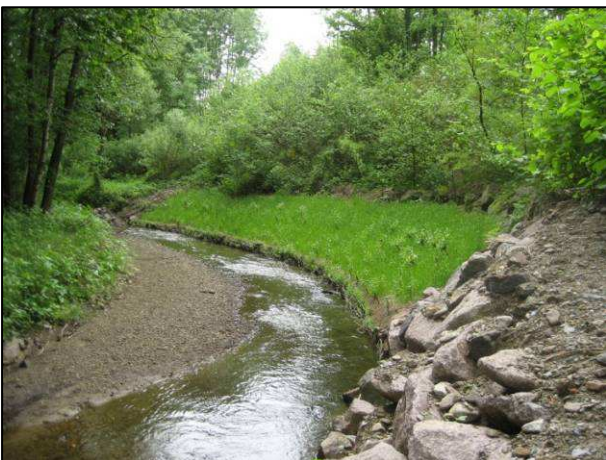
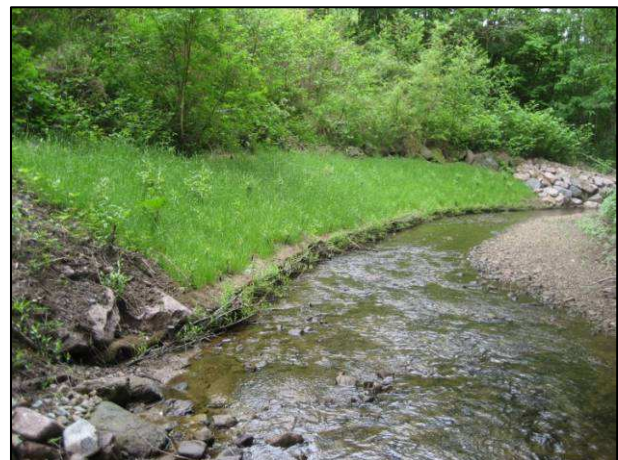
Réalisation de boudins de géotextile

Guillaume STINNER, aménagements réalisés sur la Mortagne (1^{ère} photographie)

Fabien KAMBER, aménagements réalisés sur la Fave

- Dérouler les lès de géotextile biodégradable et les remplir de matériaux terreux et de matériaux gravelo-terreux La hauteur projetée pour chaque boudin est de l'ordre de 35 à 40 cm.
- Refermer les géotextiles de manière à former des boudins.
- Agrafes les géotextiles et agrafes les différentes couches de boudin entre elles
- Végétaliser au fur et à mesure du montage des boudins
- Ensemencement de l'ensemble de l'aménagement

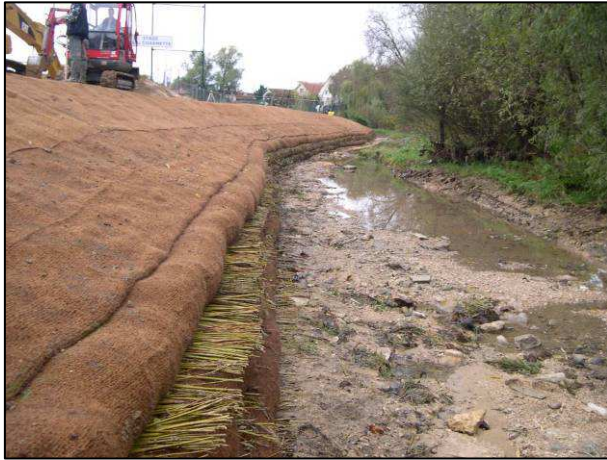
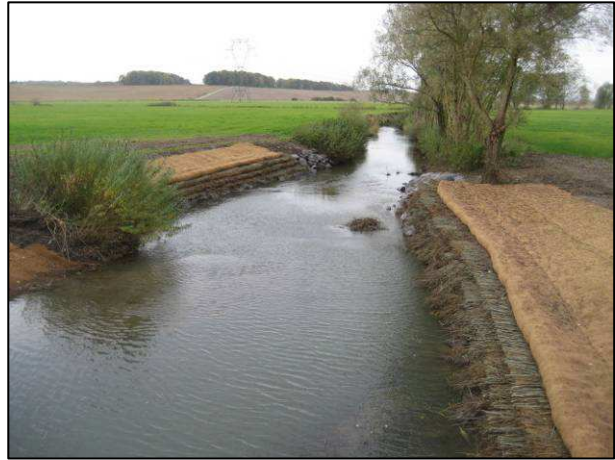
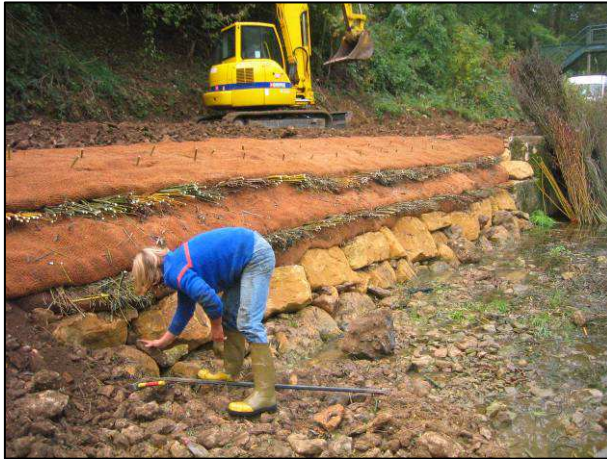
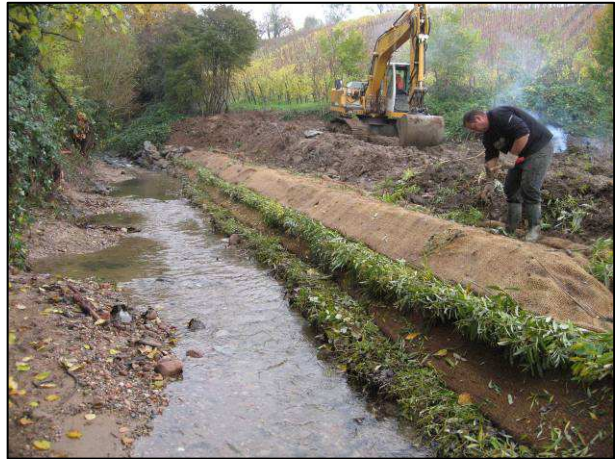
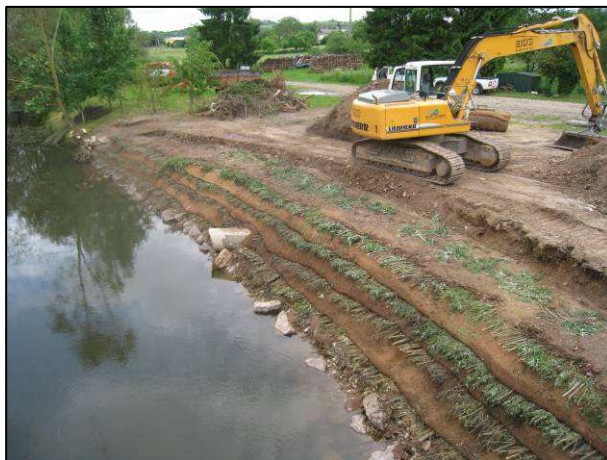
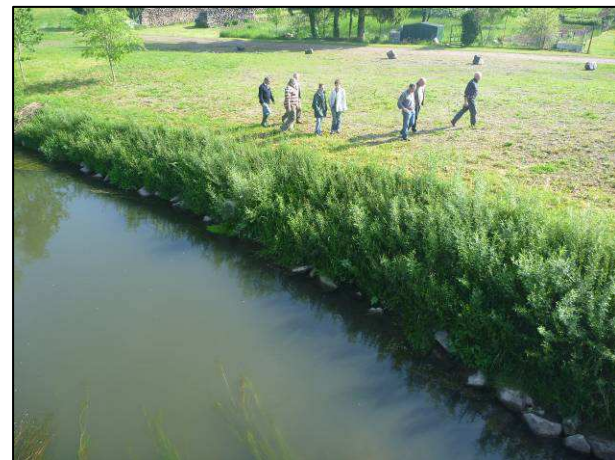
Réalisation de peigne végétal

Travaux SINBIO

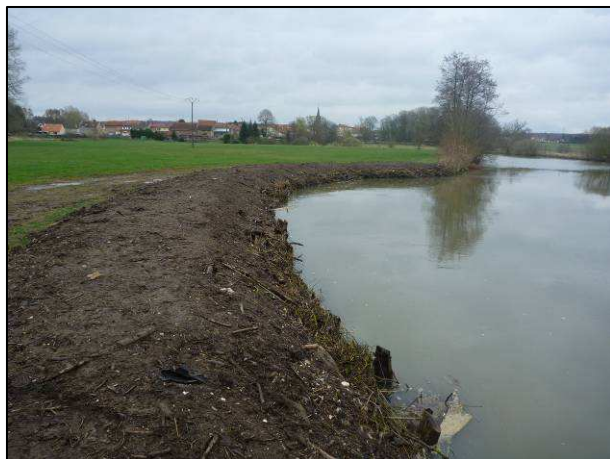
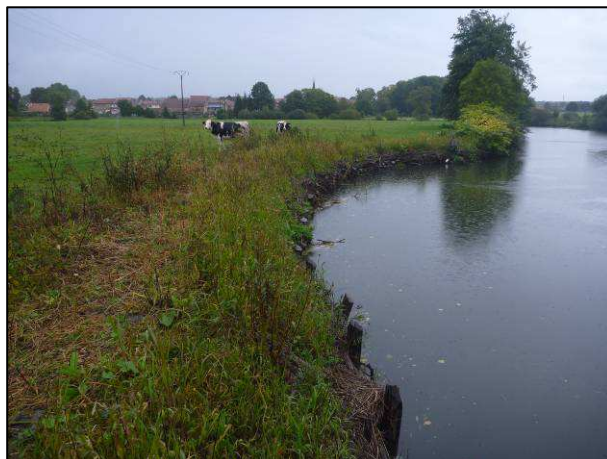
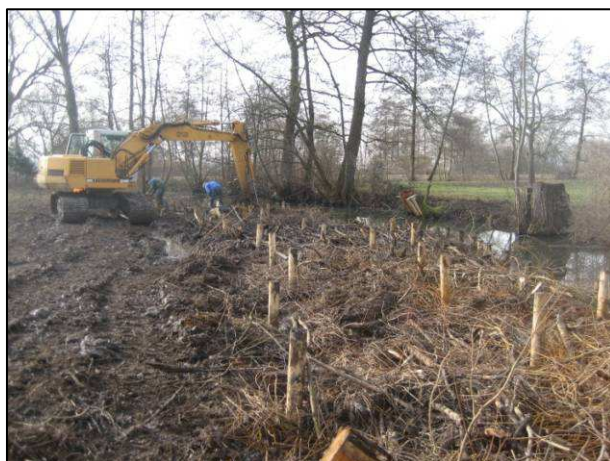
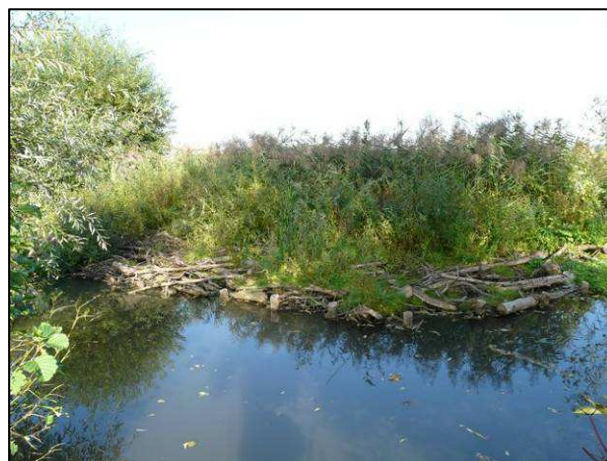
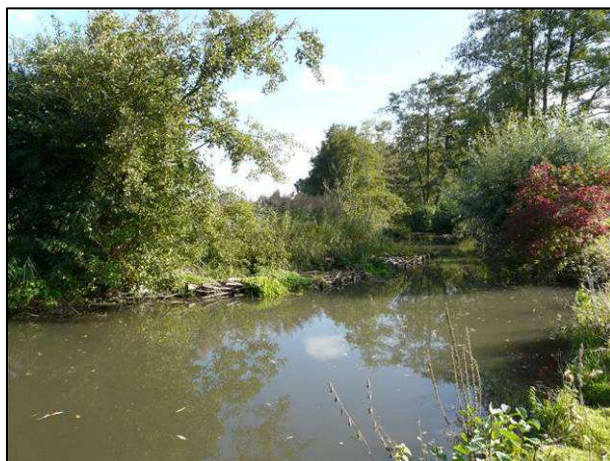
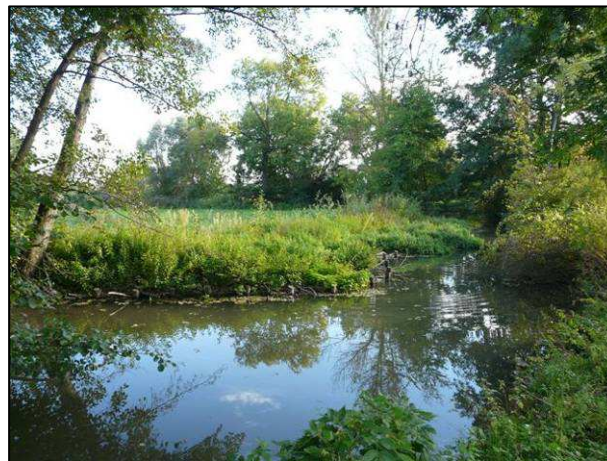
2 premières photographies : Travaux SINBIO, Guillaume STINNER, aménagements réalisés sur la Mortagne (54),

4 dernières photographies : Travaux SINBIO, Fabien KAMBER, aménagements réalisés sur la CUS (67).

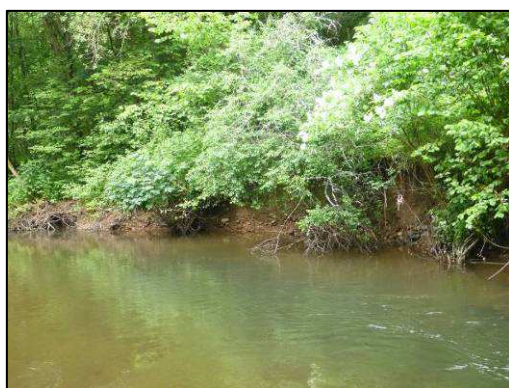
Enjeu : présence d'un chemin forestier.

Afin de stabiliser la berge rive droite et de préserver le chemin forestier, il est projeté de :

- Réaliser un épi en enrochements libres en aval du premier épi côté rive droite pour déporter les écoulements vers la rive gauche
- Réaliser un peigne rustique au droit de l'érosion (côté rive droite) pour reconstituer et stabiliser la berge

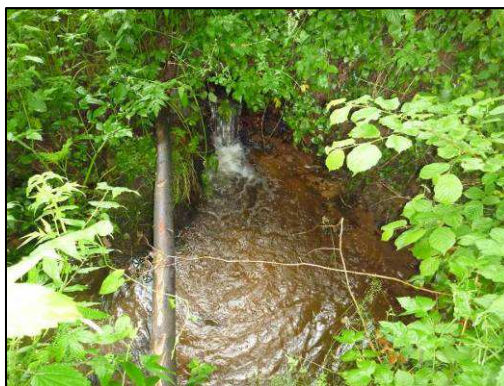
▪ **Le Coinche, tronçon Coi4 : buse avec anse d'érosion en rive gauche**

Une buse présente en aval une petite chute avec une anse d'érosion en rive gauche, à proximité de la route communale. Un aménagement sera proposé pour restaurer la continuité écologique. Il sera également nécessaire de stabiliser l'anse d'érosion pour éviter tout impact sur la route communale.
Enjeu : route communale

Considérant la proximité avec la route communale et la faible largeur du cours d'eau (inférieure à 1 m), seule la mise en place de quelques blocs peut être envisagée. Quelques blocs seront donc déposés en berge côté rive gauche pour stabiliser l'anse d'érosion (environ 15 tonnes de blocs).

Coût estimatif : 700 €.H.T.

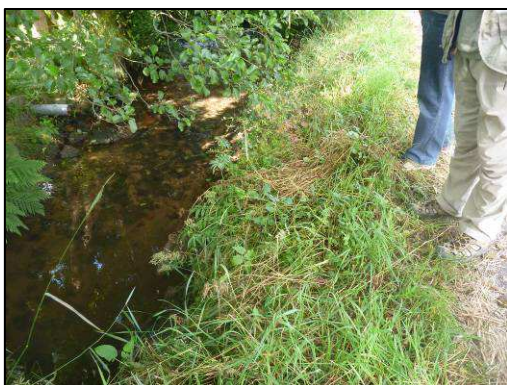
▪ **Coinche, tronçon Coi3 : érosion de berge en rive droite au niveau de la route communale (rue de la May)**

La berge en rive droite présente une érosion, à proximité de la route communale, sur environ 10 m de longueur.

Considérant la faible largeur du cours d'eau et la proximité de la route communale, l'action consiste à déposer quelques blocs en pied de berge côté rive droite pour assurer sa stabilité.

La stabilisation nécessite environ 10 tonnes de blocs (pour un linéaire de 10 m).
Le coût est estimé à 500 €.H.T.

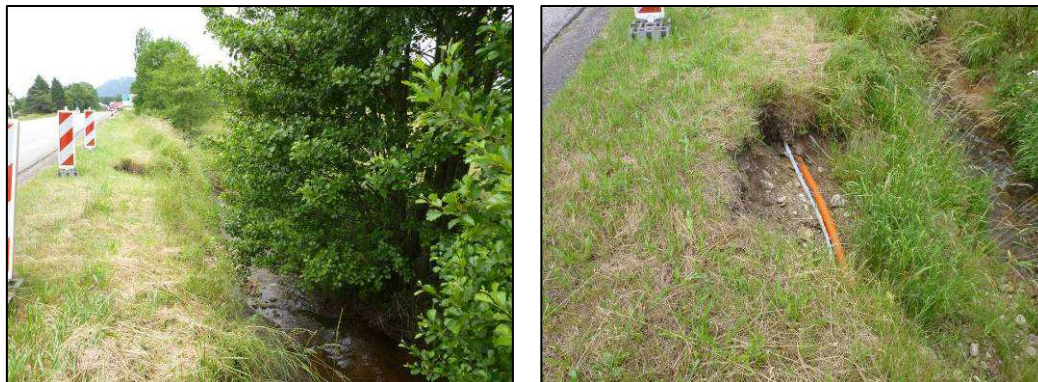
Il est ici urgent d'agir pour éviter la destruction de la N59.

L'érosion est observée sur une longueur d'environ 100 m en rive gauche.

- Réaliser 4 rangées de boudins de géogrille
Les boudins seront remplis de matériaux terreux et recouverts de géotextile biodégradable en fibre de coco et de géogrille.
- Le haut de berge sera ensemencé
- Le pied de berge sera enroché (environ 200 tonnes de blocs)

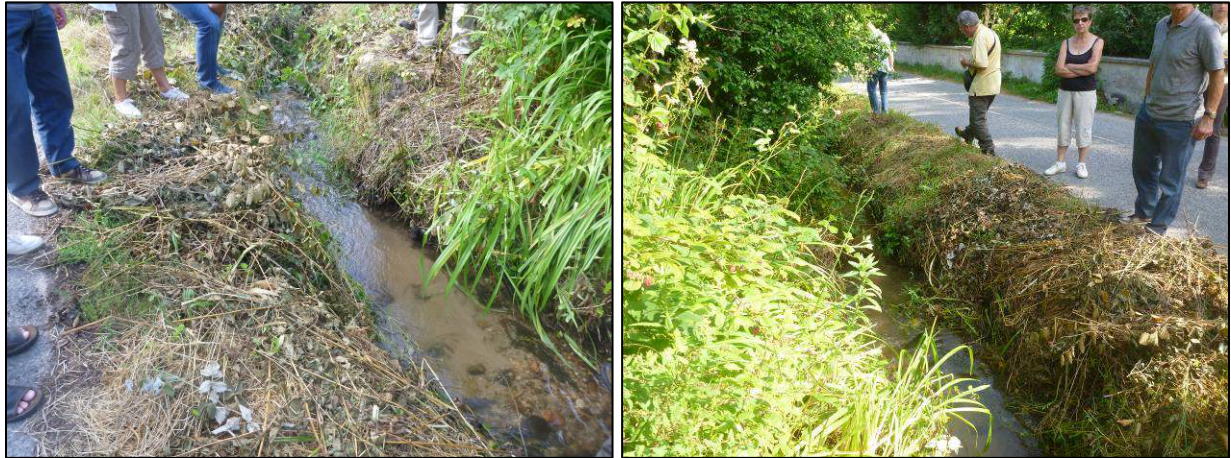
Considérant, la faible largeur de l'affluent et la proximité de la route communale, seul l'enrochement peut être envisagé.

L'action consiste à renforcer le soubassement par apport de blocs.

La stabilisation nécessite environ 10 tonnes de blocs (pour un linéaire de 25 m).

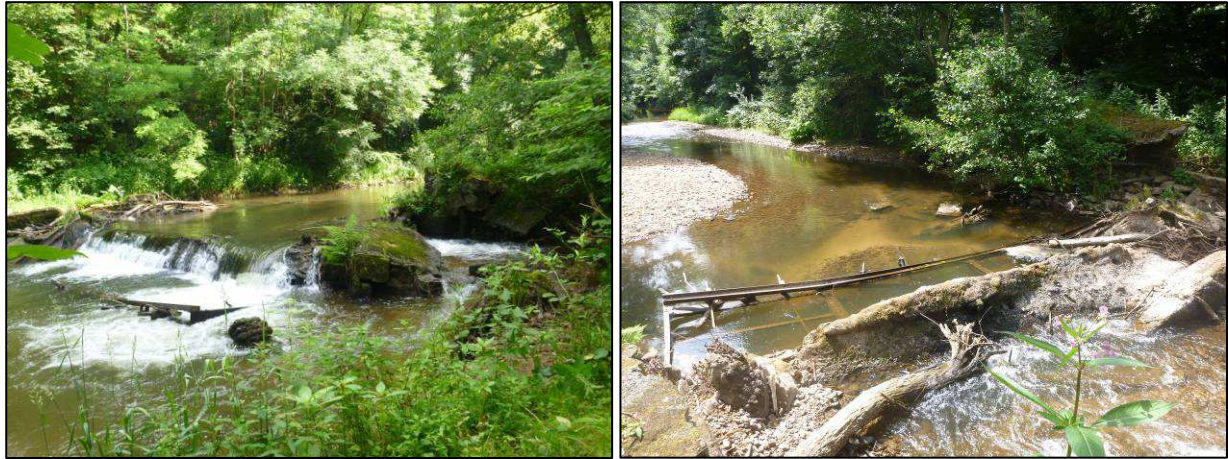
Franchissabilité piscicole : infranchissable

Le seuil est fortement dégradé et déstabilisé en rives droite et gauche.

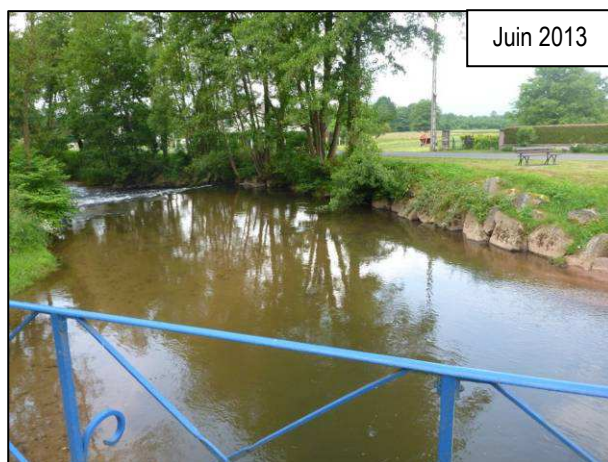
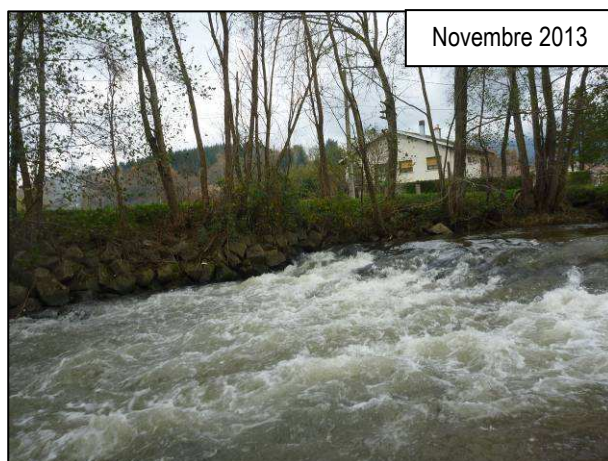
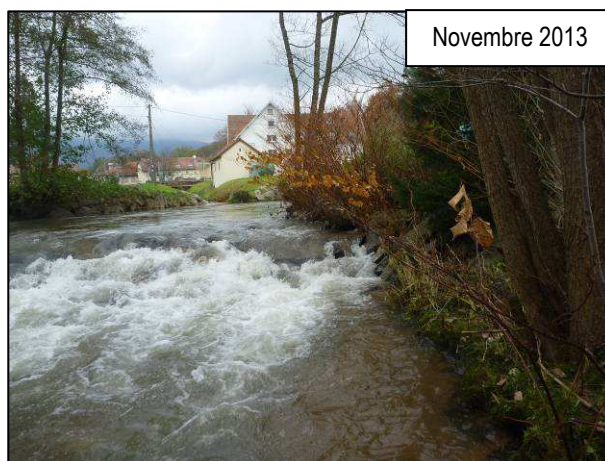
Type d'ouvrage hydraulique : Seuil avec dénivelé amont aval de l'ordre de 80 cm

Franchissabilité piscicole : infranchissable

Lors des précédents travaux, le seuil avait été conforté et rallongé par apport de blocs. Une redistribution des enrochements avait été établie pour favoriser le franchissement piscicole.

A l'étiage (diagnostic réalisé en juin 2013), le franchissement piscicole était impossible. En période de hautes eaux (novembre 2013), l'épaisseur de la lame d'eau est plus importante. Le seuil est franchissable pour la Truite mais reste infranchissable pour les espèces accompagnatrices, du fait des fortes vitesses d'écoulement et des nombreux remous.

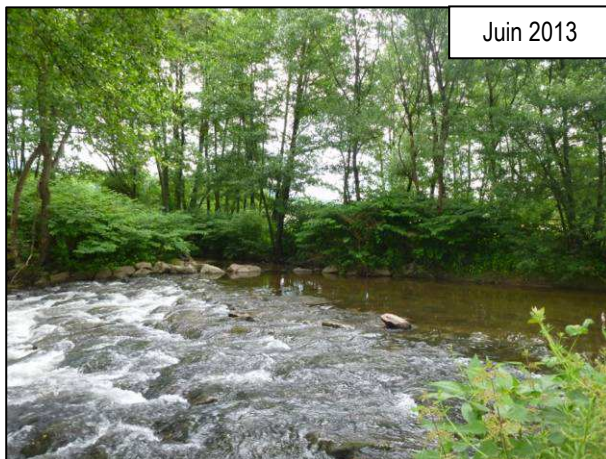
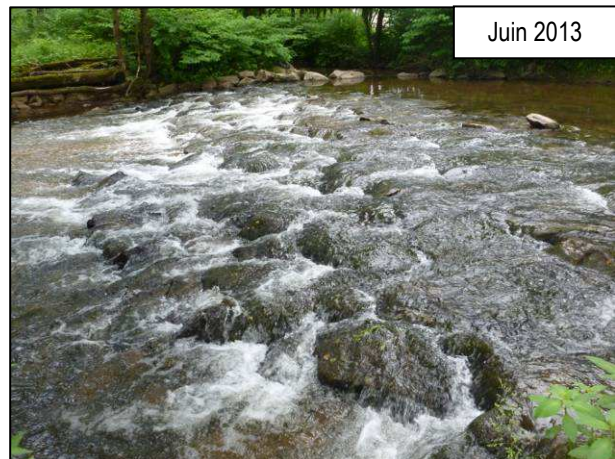
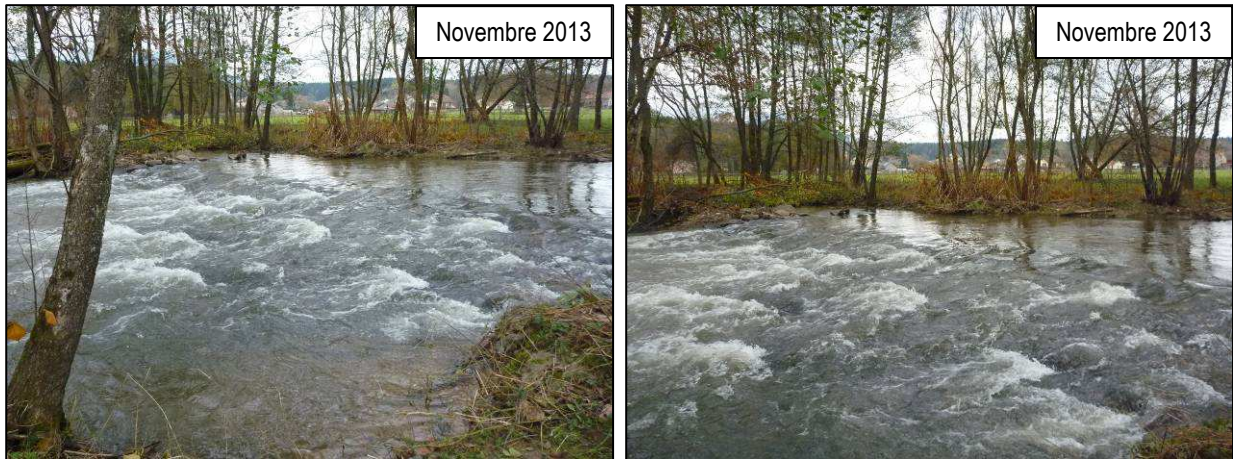
Type d'ouvrage hydraulique : Seuil avec dénivelé amont aval de 70 cm

Franchissabilité piscicole : difficilement franchissable

Lors des précédents travaux, le seuil avait été conforté et rallongé par apport de blocs. Une redistribution des enrochements avait été établie pour favoriser le franchissement piscicole.

Le seuil 3, difficilement franchissable à l'étiage, semble franchissable en période de hautes eaux (Truite et espèces accompagnatrices).

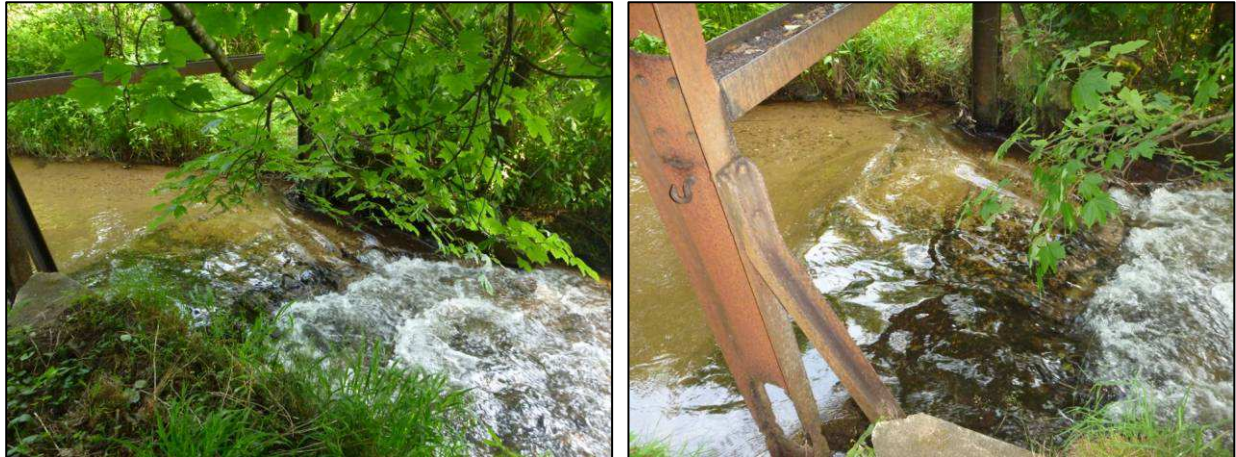
Franchissabilité piscicole : infranchissable

Remarque : La suppression totale de l'ouvrage (suppression du point dur formé par le seuil béton au droit du portique), pourrait entraîner un phénomène d'incision régressive important. Des désordres pourraient alors s'observer en amont (au droit d'habitations privées côté rive gauche). La suppression totale n'est donc pas proposée.

- Créer une échancrure dans le seuil béton (largeur de l'échancrure de l'ordre de 50 cm et profondeur de 20 cm)
- Supprimer le portique (ce dernier s'affaissera lors de la création de l'échancrure car il est déjà d'état dégradé).

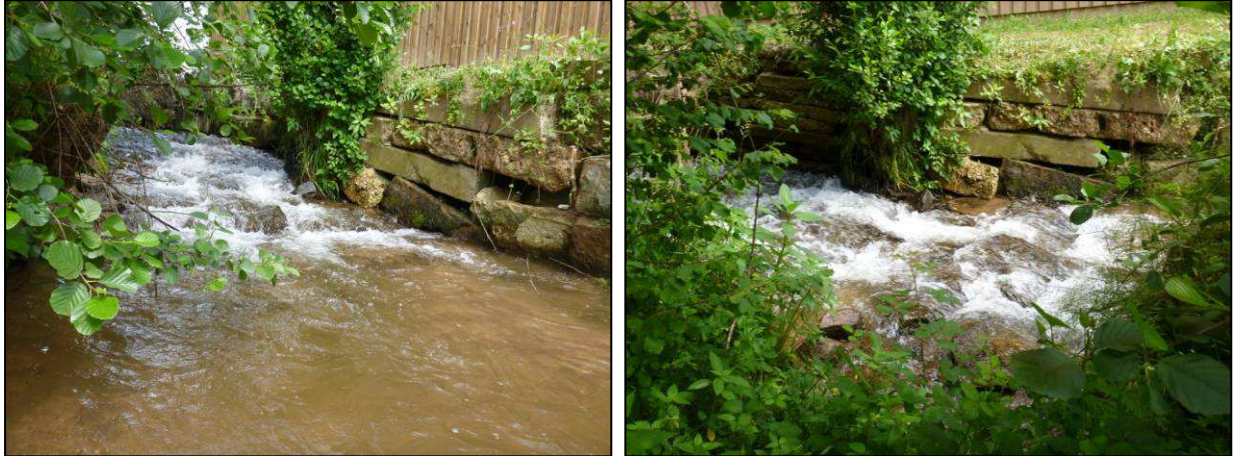
Franchissabilité piscicole : infranchissable

Remarque : La suppression totale du seuil consisterait à supprimer le point dur et pourrait entraîner un phénomène d'incision régressive important. La berge en rive gauche (au droit du bâtiment privé de la scierie) présente déjà des signes de déstabilisation. Des désordres plus importants pourraient alors s'observer au droit des bâtiments privés. La suppression totale n'est donc pas proposée.

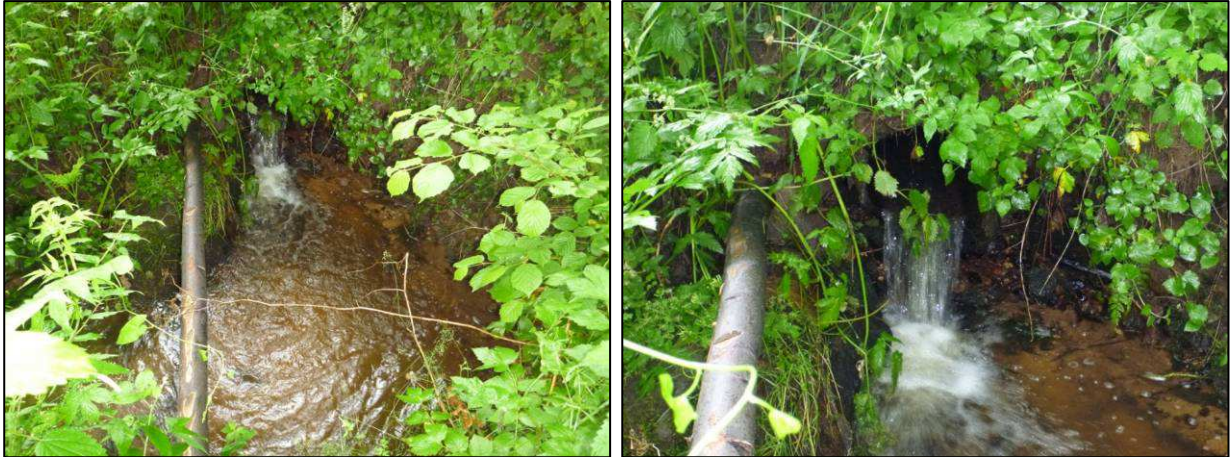
Franchissabilité piscicole : difficilement franchissable

La buse présente une petite chute aval et une anse d'érosion en rive gauche (à proximité de la route communale).

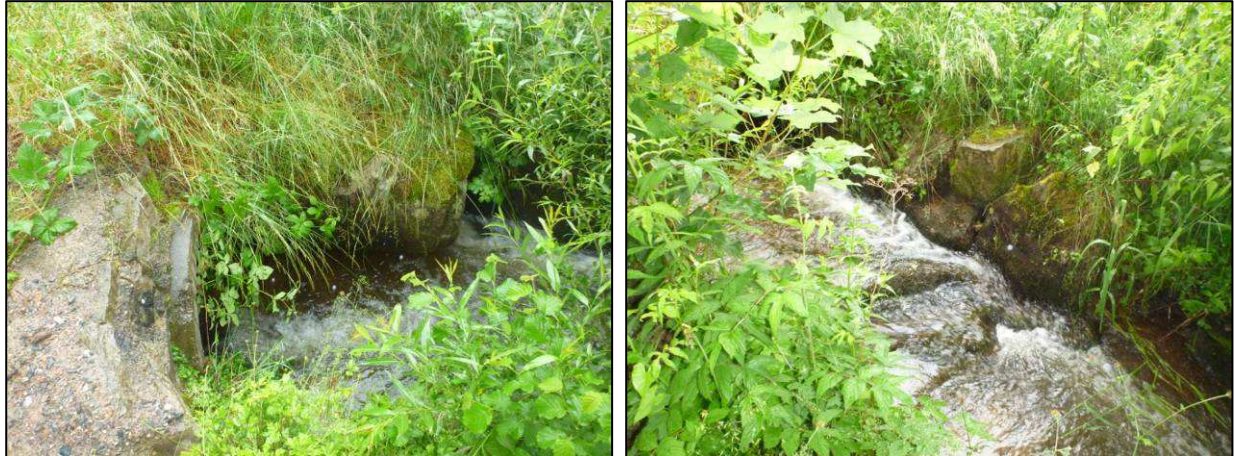
Franchissabilité piscicole : difficilement franchissable

La petite chute observée en aval des deux buses et les fortes vitesses d'écoulement rendent impossible le franchissement piscicole.

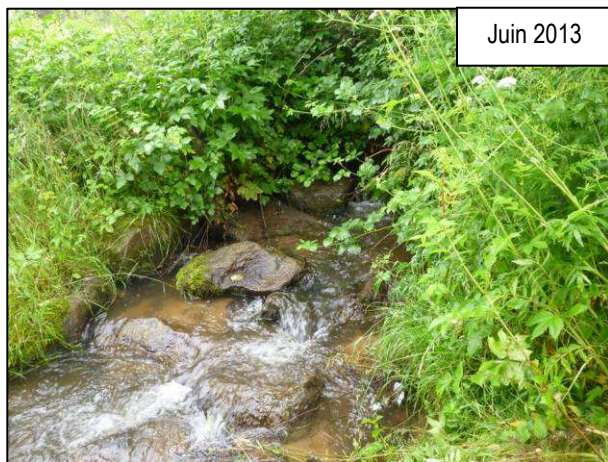
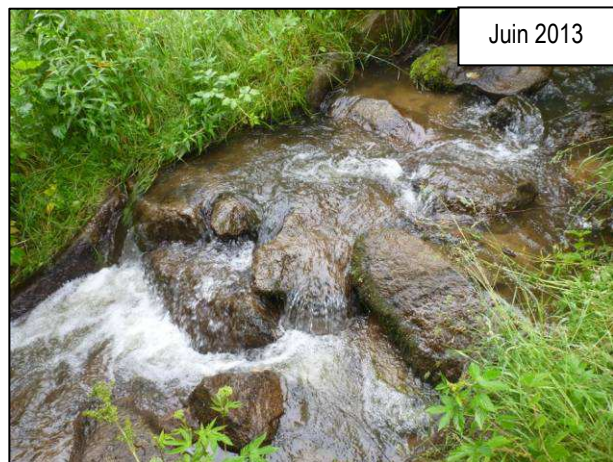
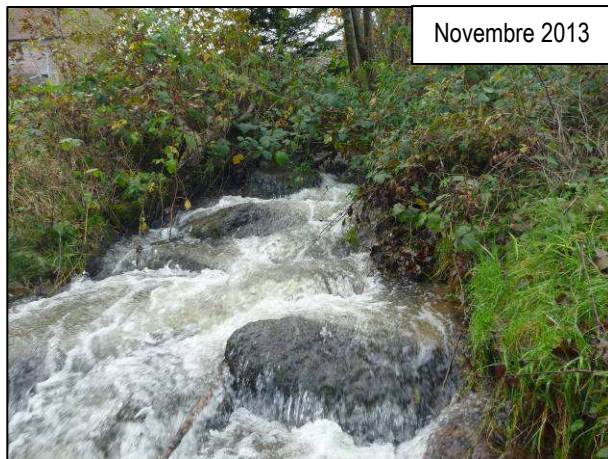
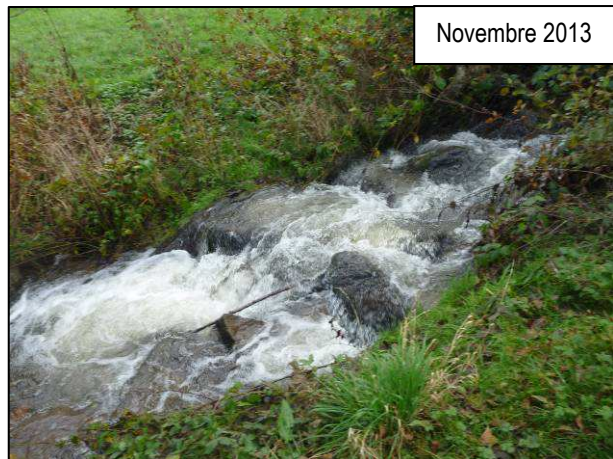
Type d'ouvrage hydraulique : Seuil avec dénivelé amont aval de l'ordre de 90 cm

Franchissabilité piscicole : difficilement franchissable

Lors des précédents travaux, le seuil avait été conforté et rallongé par apport de blocs. Une redistribution des enrochements avait été établie pour favoriser le franchissement piscicole.

A l'étiage, le seuil apparaissait difficilement franchissable, notamment pour les espèces accompagnatrices de la Truite (comme le Chabot).

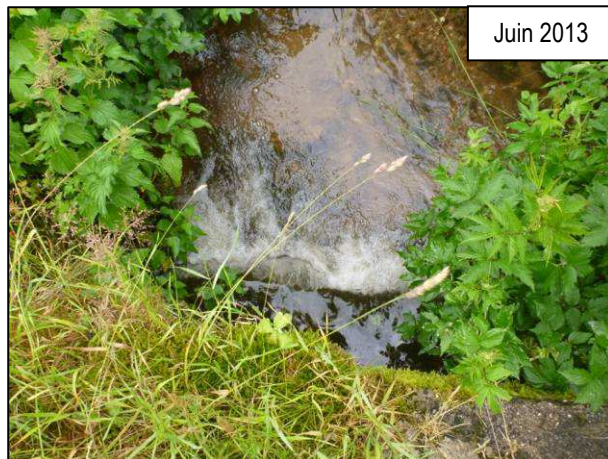
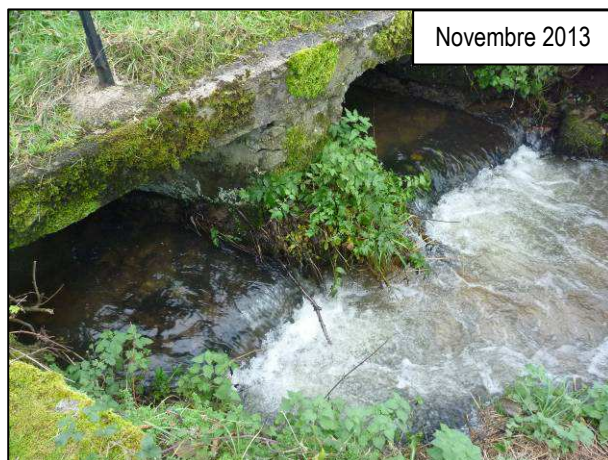
Type d'ouvrage hydraulique : Ouvrage de franchissement - chute 20 cm et étalement de la lame d'eau

Franchissabilité piscicole : difficilement franchissable

A l'étiage (juin 2013), l'ouvrage de franchissement présente une chute de l'ordre de 20 cm et une faible épaisseur de la lame d'eau, rendant l'ouvrage difficilement franchissable par la faune piscicole.

En période de hautes eaux (novembre 2013), l'ouvrage semble franchissable (présence d'une fosse en aval de la chute et épaisseur de la lame d'eau de l'ordre de 10 cm au niveau du radier de l'ouvrage, du fait d'un niveau d'eau plus important).

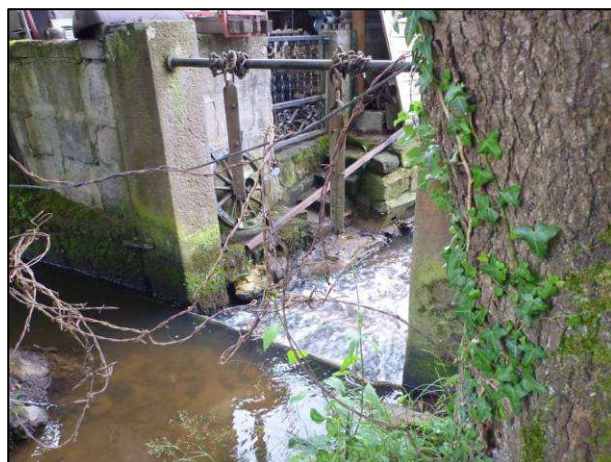
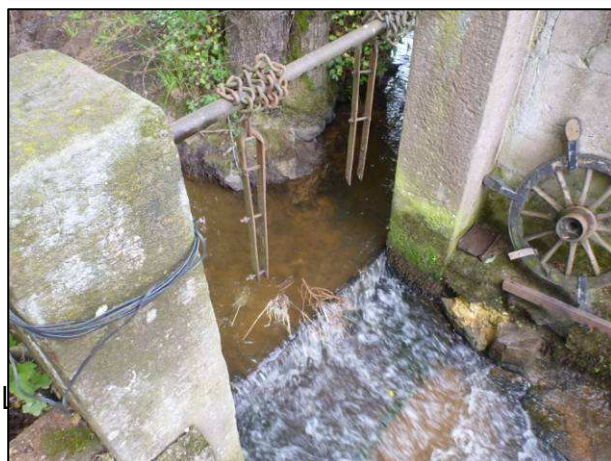
Franchissabilité piscicole : difficilement franchissable

- créer deux pré-barrages en enrochement de 20 cm de hauteur avec échancrure noyée pour rehausser la lame d'eau et constituer un point dur (cela limitera le risque d'incision du lit).

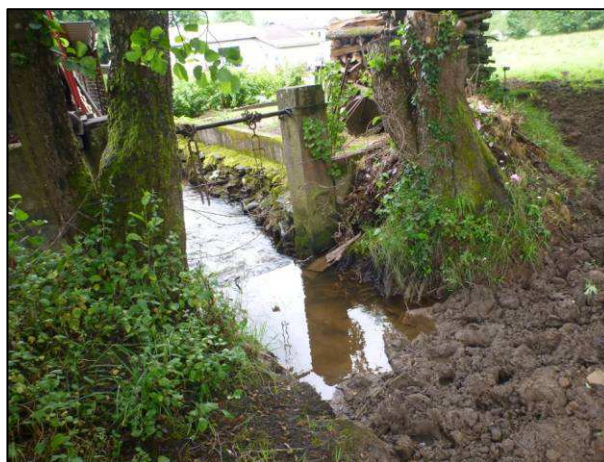
Type d'ouvrage hydraulique : Ouvrage de franchissement avec chute de 20 cm et étalement de la lame d'eau

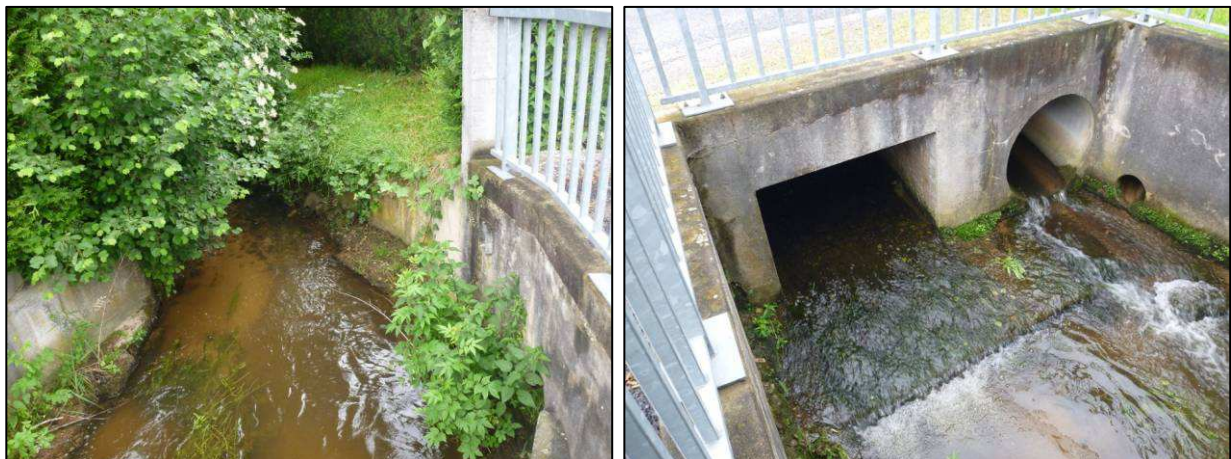
Type d'ouvrage hydraulique : Ouvrage de franchissement avec chute de 15 cm et étalement de la lame d'eau

Franchissabilité piscicole : difficilement franchissable

Proposition : Création d'un pré-barrage en enrochement en aval de l'ouvrage de franchissement

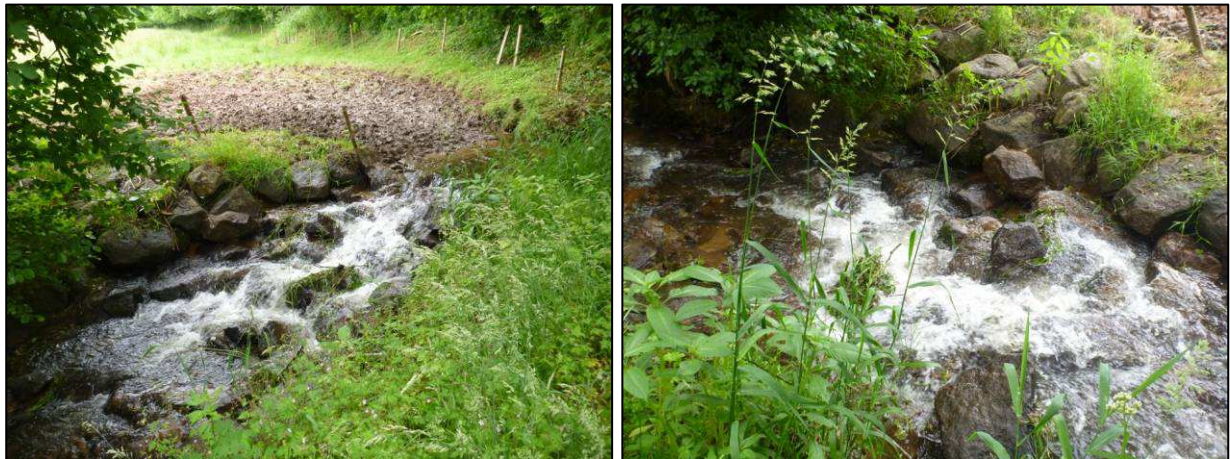
Type d'ouvrage hydraulique : Seuil en enrochement avec dénivelé amont aval de 90 cm

Franchissabilité piscicole : difficilement franchissable

Lors des précédents travaux, le seuil avait été conforté et rallongé par apport de blocs.

Proposition : Redisposition des blocs et création d'un seuil aval avec échancrure noyée

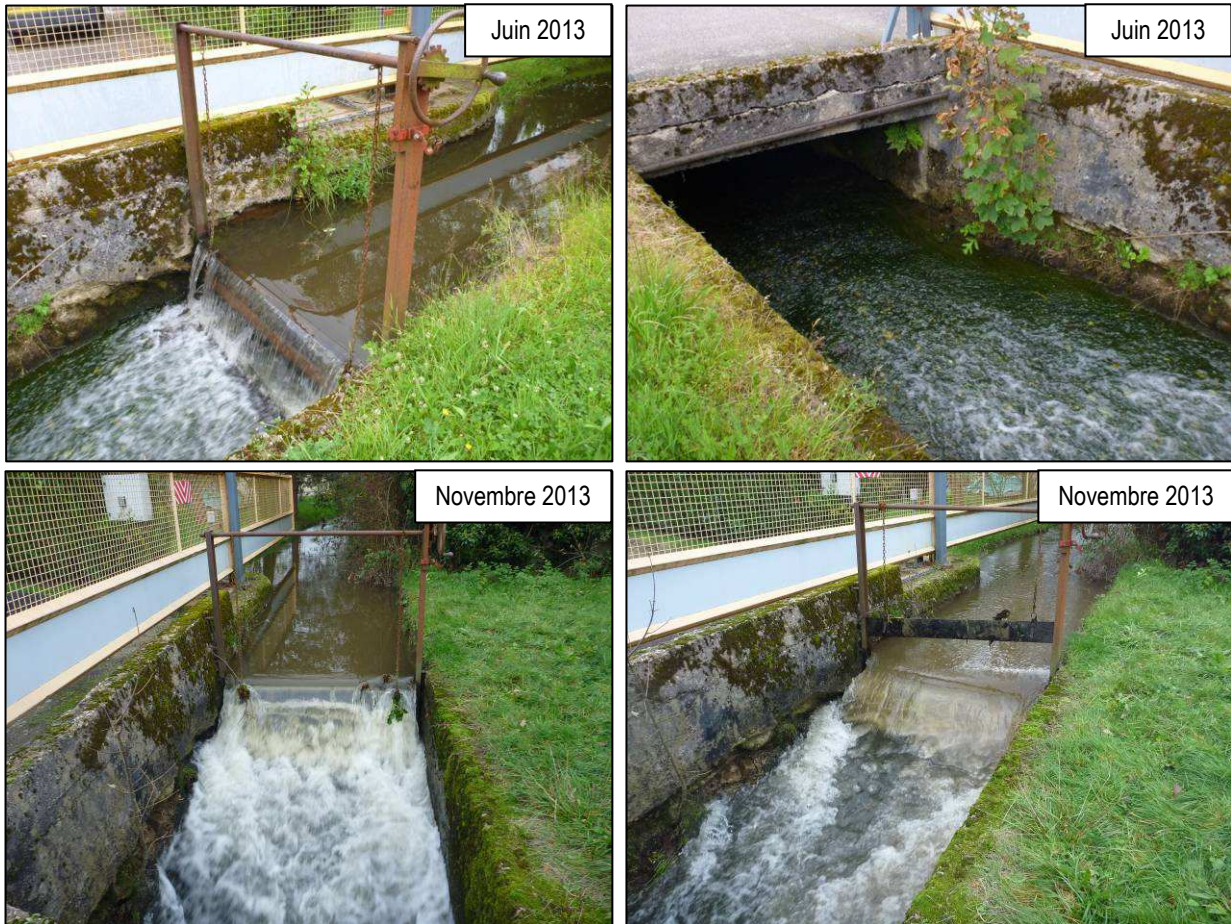
Type d'ouvrage hydraulique : Vanne manœuvrée avec chute de 50 cm, étalement de la lame d'eau et fortes vitesses d'écoulement

Franchissabilité piscicole : infranchissable

Proposition 1 : Gestion de la vanne (conservation du droit d'eau)
