**COMMUNAUTE DE COMMUNES FAVE, MEURTHE,
GALILEE**

**PROGRAMME DE RESTAURATION ET D'ENTRETIEN DE LA
MEURTHE ET DE SES AFFLUENTS**

Etude Préalable : PROPOSITIONS D' ACTIONS

Mars 2014

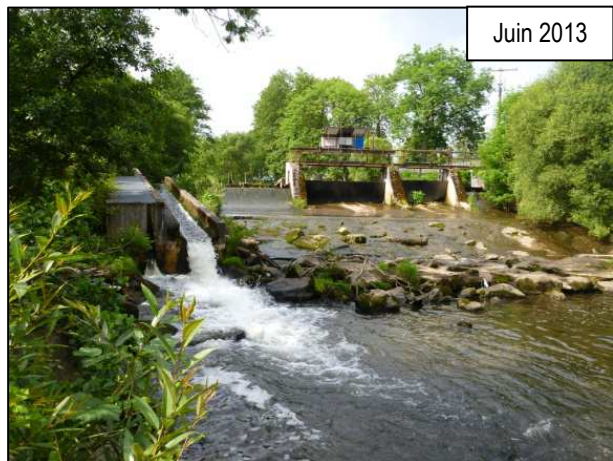
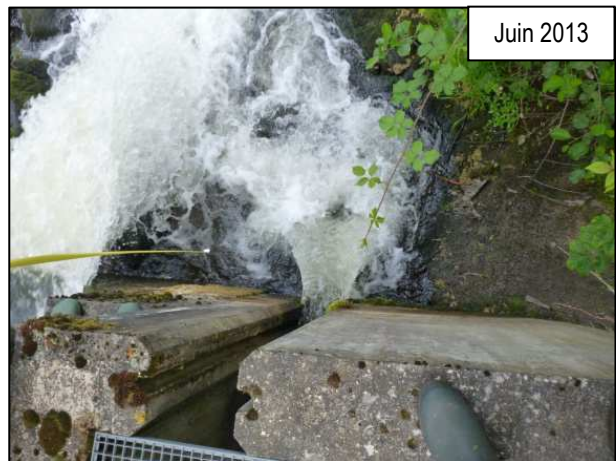
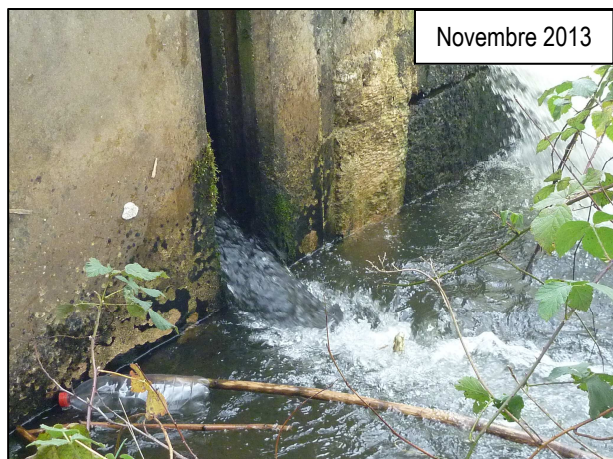
Franchissabilité piscicole : infranchissable

En période d'étiage, la passe à poisson présente une chute aval de 55 cm qui rend l'aménagement infranchissable.

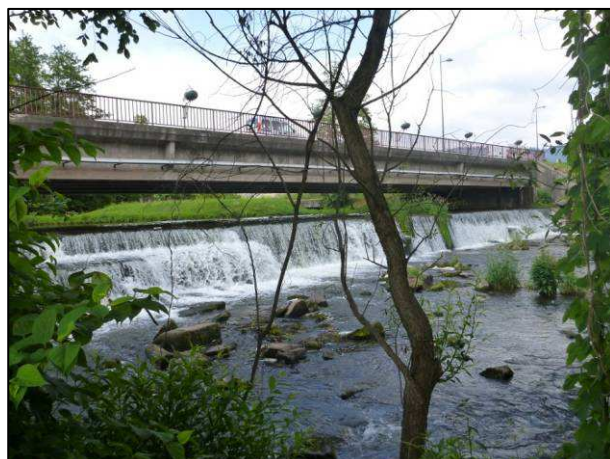
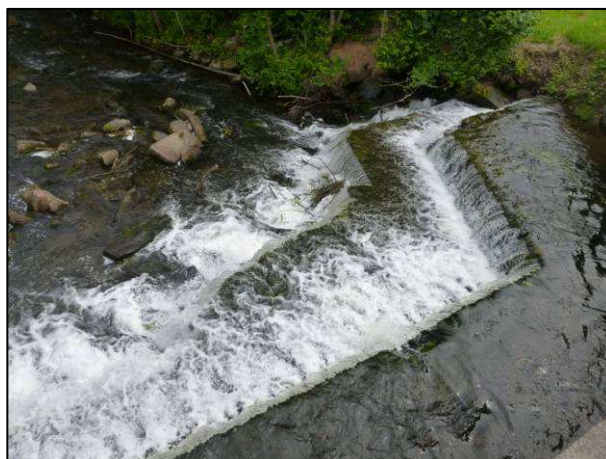
Type d'ouvrage hydraulique : radier du pont (deux chutes successives) avec dénivelé amont aval total de 150 cm

Franchissabilité piscicole : infranchissable

Le radier, d'une longueur de 49 m, est maçonné en grès et présente un dénivelé total de 150 cm. Afin de restaurer la franchissabilité piscicole, il est proposé de créer une passe à poisson en génie civil côté rive droite.

Notons qu'un ravinement a été observé en rive droite, en aval du pont.

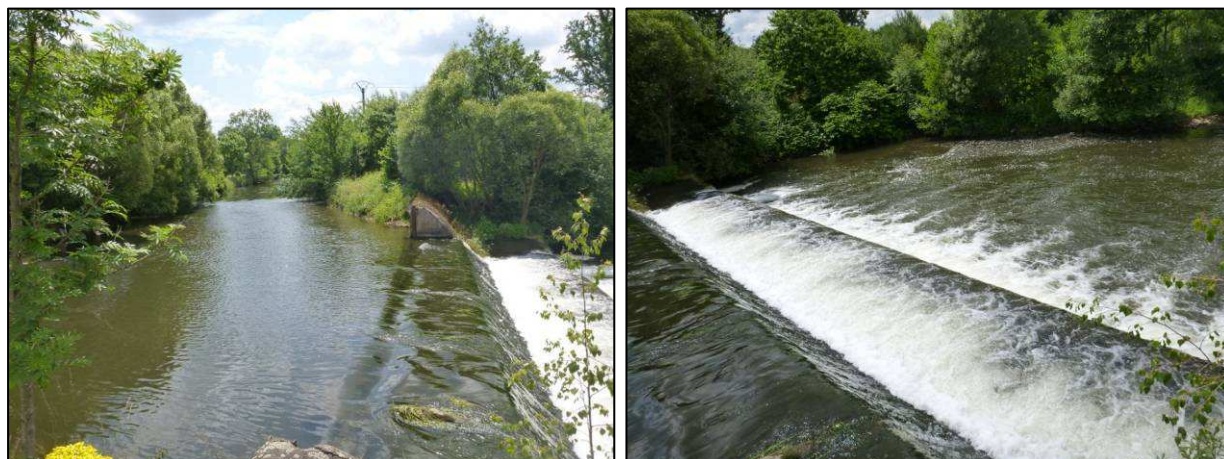
Type d'ouvrage hydraulique : Seuil avec 2 chutes successives de 100 cm chacune soit un dénivelé amont aval total de 200 cm

Franchissabilité piscicole : infranchissable

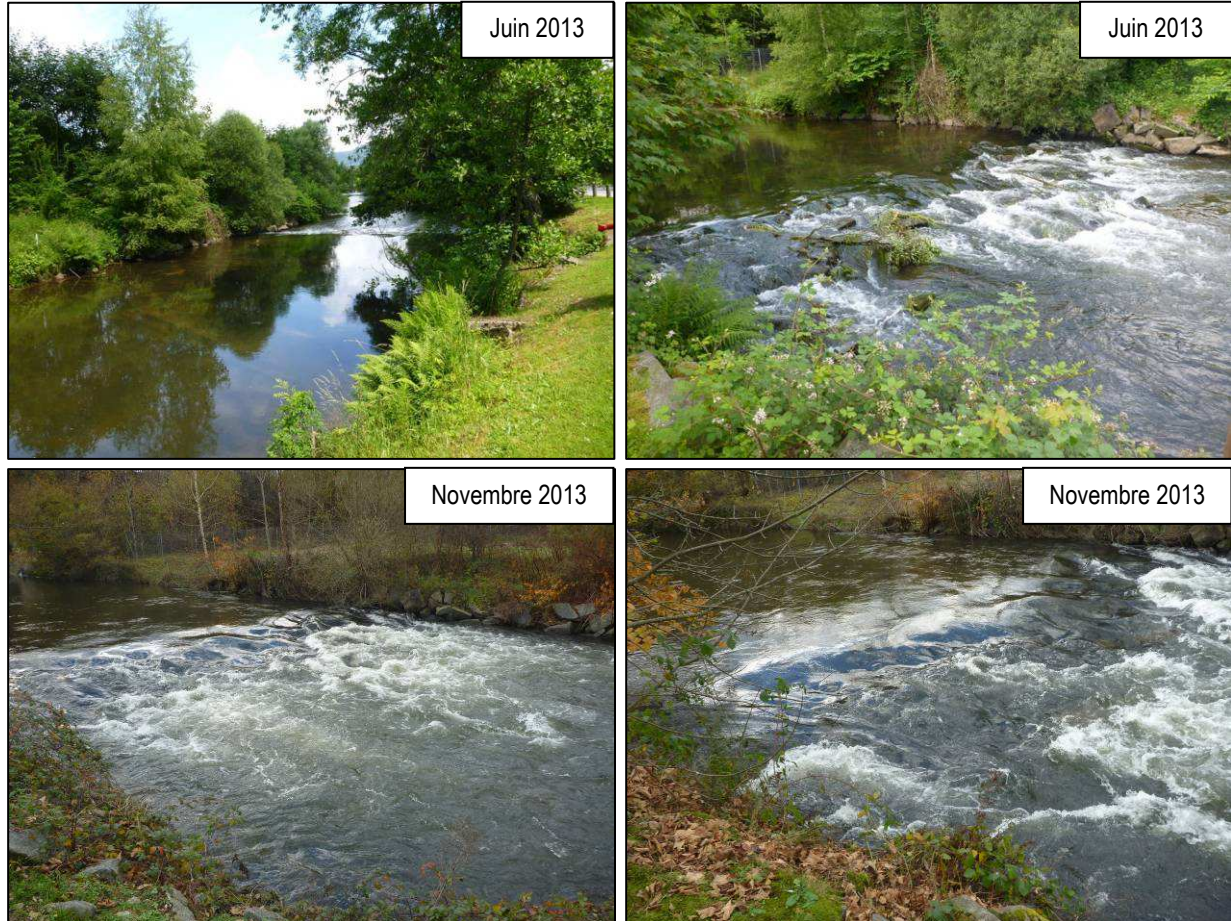
Franchissabilité piscicole : difficilement franchissable

Le seuil a été réalisé antérieurement par la commune pour rehausser le niveau d'eau et ainsi protéger deux conduites d'eau potable en amont.

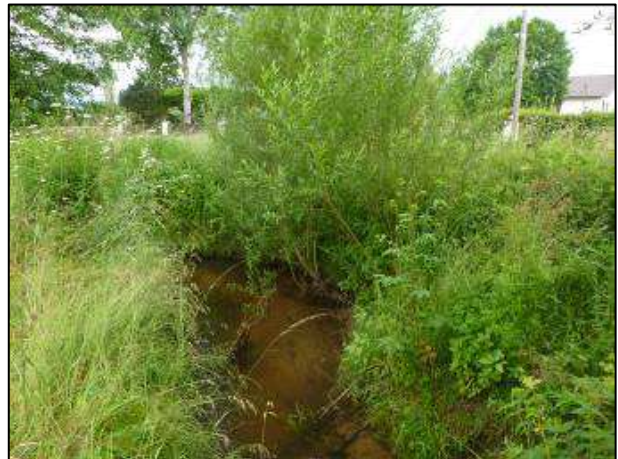
Propositions d'actions : Compléter la végétalisation des berges pour assurer leur stabilité

- Réaliser un traitement de la végétation (coupes des branches basses et élagage) pour assurer une luminosité suffisante au bon développement des boutures de saules
Le traitement de la végétation sera réalisé dans le cadre des actions de traitement de la végétation
- Planter 3 boutures de saules par mètre linéaire de berge en rives droite et gauche, au droit de l'ancien tressage
Linéaire de cours d'eau : environ 150 m, soit 900 boutures

Coût estimatif : 1800 €.H.T.

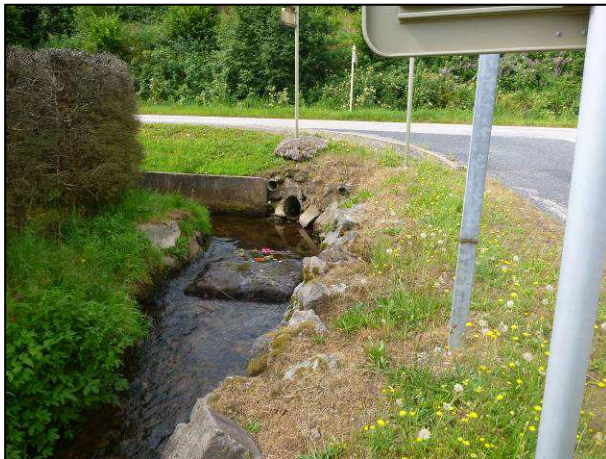
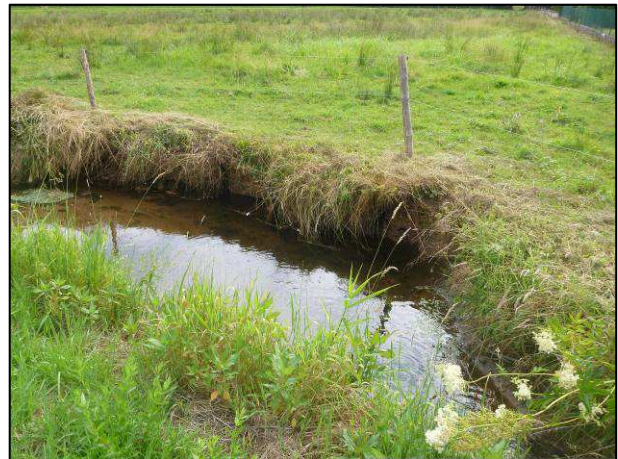
➤ **Erosion amont sur 10m en rive gauche et absence de végétation en rive droite (tronçon Coi3)**

Anciens aménagements : Stabilisation de la rive gauche par apport de blocs.

Analyse de diagnostic : Une petite érosion amont sur 10 m s'observe en rive gauche. Une anse d'érosion s'est formée plus en aval en rive droite, liée à l'absence de végétation pour fixer la berge.

- Compléter l'enrochement amont par l'apport de quelques blocs pour stabiliser l'érosion (sur 10 m soit environ 19 tonnes de blocs)
- Terrasser une partie de l'atterrissement formé en rive gauche, au droit de l'anse d'érosion et déposer les matériaux terreux en rive droite (au niveau de l'anse d'érosion)
- Réaliser un tressage de saule en pied au niveau de l'anse d'érosion pour végétaliser la berge et fixer le pied de berge (sur environ 25 m)

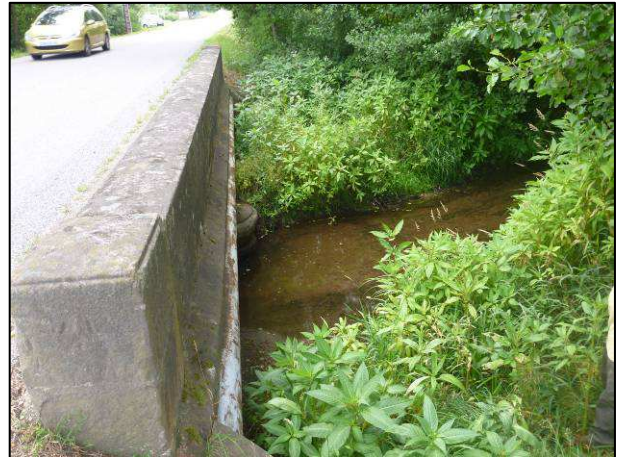
➤ **Atterrissement formé sous l'arche rive droite du pont de la RD420, tronçon Coi1**

Anciens aménagements : Lors des précédents travaux de restauration des cours d'eau, l'atterrissement avait été supprimé.

Analyse de diagnostic : L'atterrissement s'est reformé. L'arche côté rive droite est obstruée. Les écoulements se font uniquement par l'arche côté rive gauche.

Pour éviter tout risque de débordement lors des crues et d'inondations (zone urbaine), il est nécessaire de supprimer l'atterrissement et de conserver la capacité hydraulique de l'ouvrage.

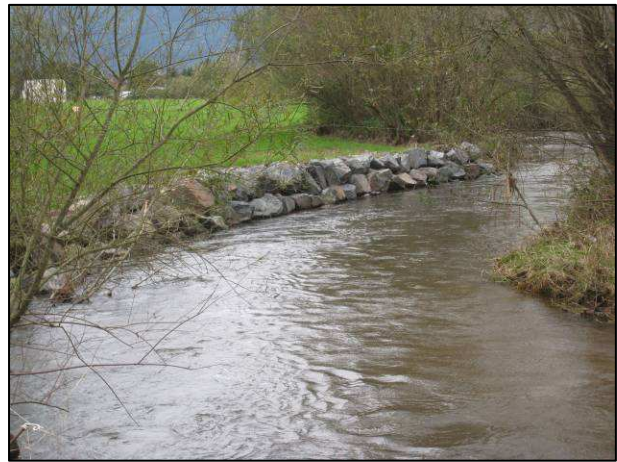
GRT gaz est intervenu à la demande de la Communauté de communes pour la reprise de l'aménagement (dépôt de blocs en berge, sans bèche d'ancrage ni géotextile).

Pour compléter l'aménagement de GRT gaz, une partie de l'atterrissement formé en rive droite pourrait être supprimée et les matériaux terreux pourraient ensuite être déposés en rive gauche, au dessus des blocs. (Notons que cette action ne serait pas pérenne dans le temps. Les matériaux terreux seraient vite remobilisés par la Fave).

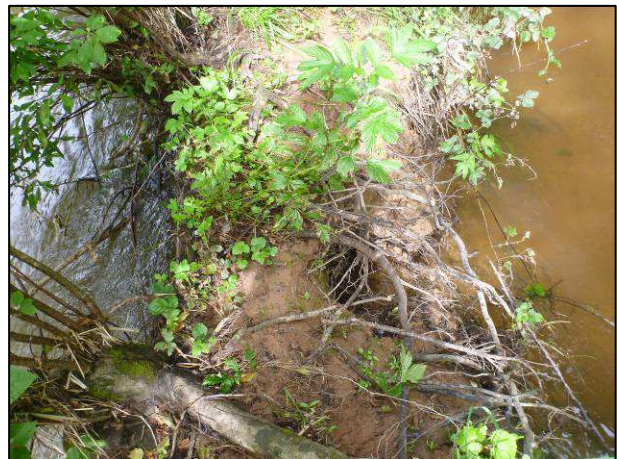
Pour assurer la confluence actuelle, il est proposé de :

- Réutiliser une partie des matériaux terreux issus de la suppression d'atterrissement. Les matériaux seront déposés en amont de la confluence, en berge de la Fave et du Coinche afin d'éviter l'entrecouplement et d'assurer la protection de la conduite de gaz.

Coût estimatif : 500 à 1000 €.H.T.

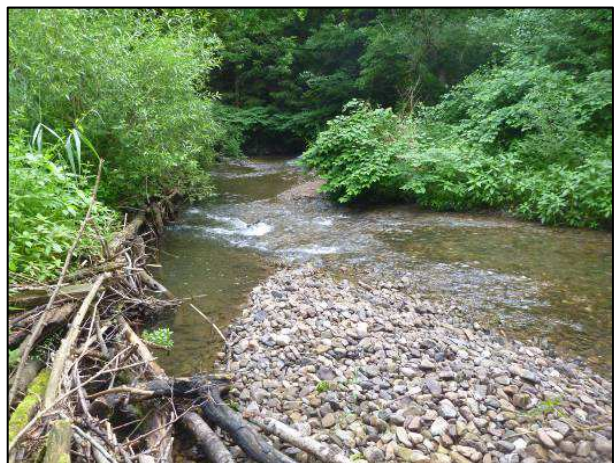
Pour compléter l'aménagement, des rémanents de coupes issus du traitement de la végétation pourront être déposés dans le peigne (lors des opérations de traitement de la végétation).

Coût estimatif : 500 €.H.T.
