# Etude de restauration des cours d'eau du bassin du Seltzbach en conformité avec la DCE

RAPPORT

PHASE 1 : ETAT DES LIEUX ET DIAGNOSTIC

**DATE :** JANVIER 2013    **REF :** 4 63 1753

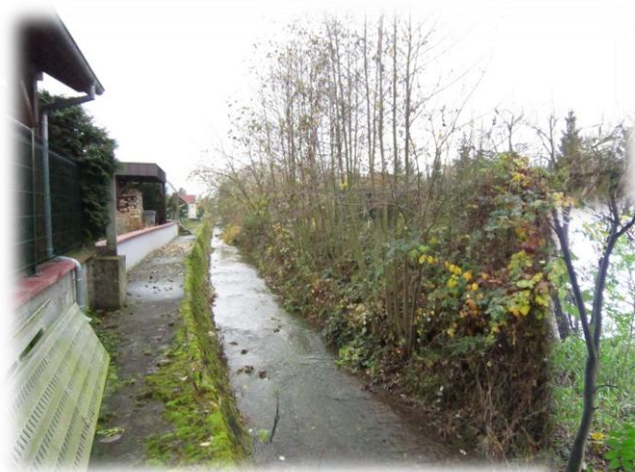
Le Seltzbach dans la traversée de Merkwiller-Pechelbronn

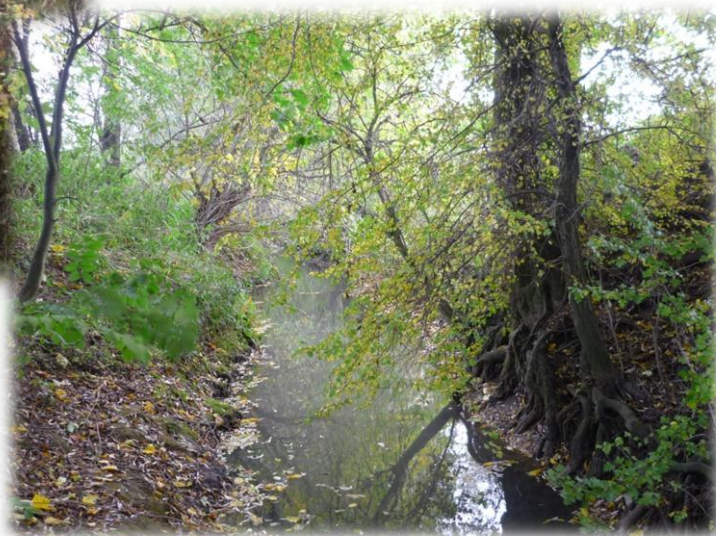
Le Seltzbach en amont du pont d'Oberkutzenhausen

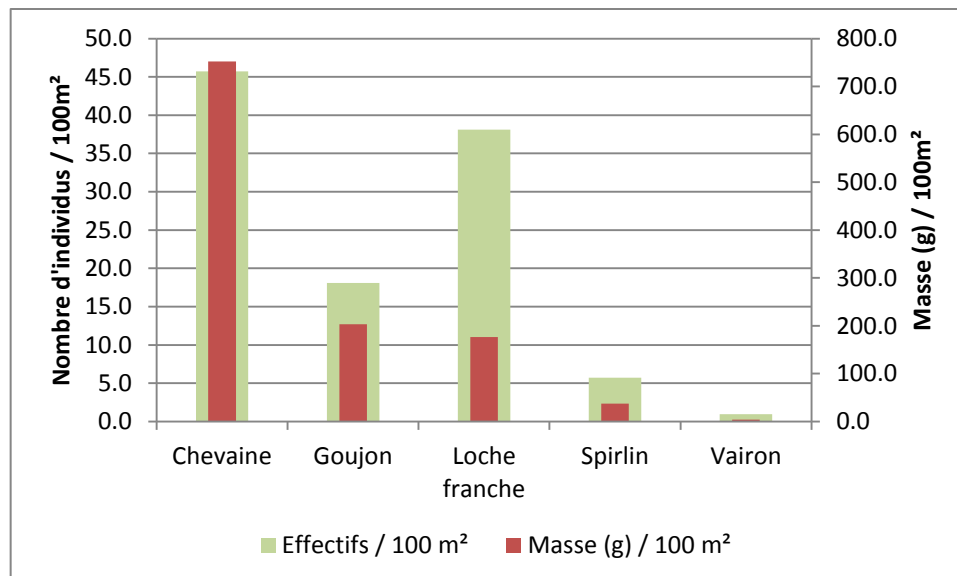
**Fig. 5. RESULTAT DE LA PECHE ELECTRIQUE REALISEE SUR LE SELTZBACH A PREUSCHDORF LE 27/09/2010**

Le peuplement piscicole est constitué de 5 espèces avec une dominance numérique du chevaïne (40%) et de la loche franche (34%), espèces particulièrement tolérantes.

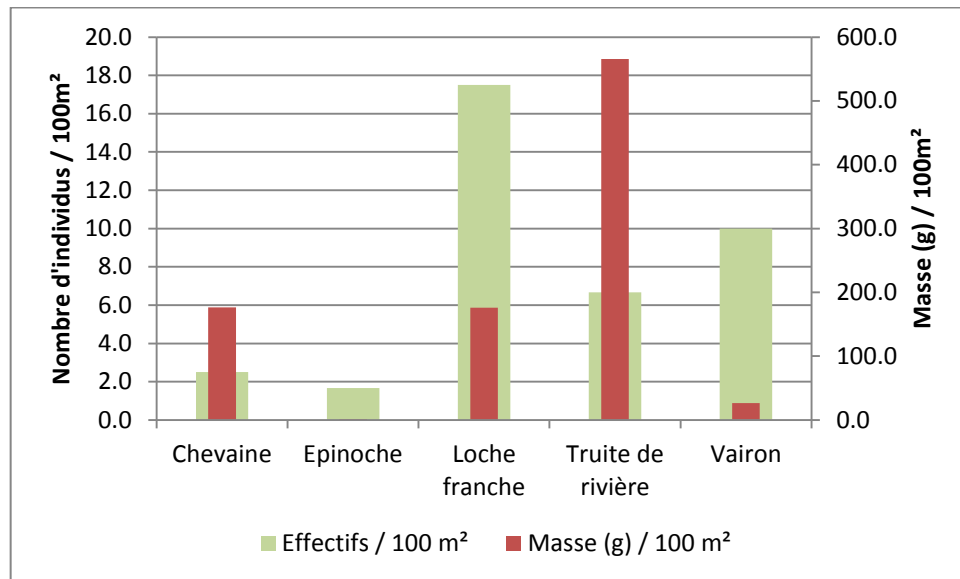
**Fig. 8. RESULTAT DE LA PECHE ELECTRIQUE REALISEE SUR LE SELTZBACH A KUTZENHAUSEN LE 13/07/2007**

Le peuplement pisciaire du Seltzbach à Kutzenhausen est typique d'une rivière à peuplement intermédiaire. On constate en effet la présence d'espèces accompagnatrices de la truite, présentes dans les cours d'eau de tête de bassin (épinouche, gardon, goujon, spiralin et vairon). Les espèces tolérantes représentent les maxima en masse (Chevaine) et en nombre d'individus (Loche franche). A noter la présence du brochet, espèce typique des rivières d'eaux calmes avec plaine inondable.

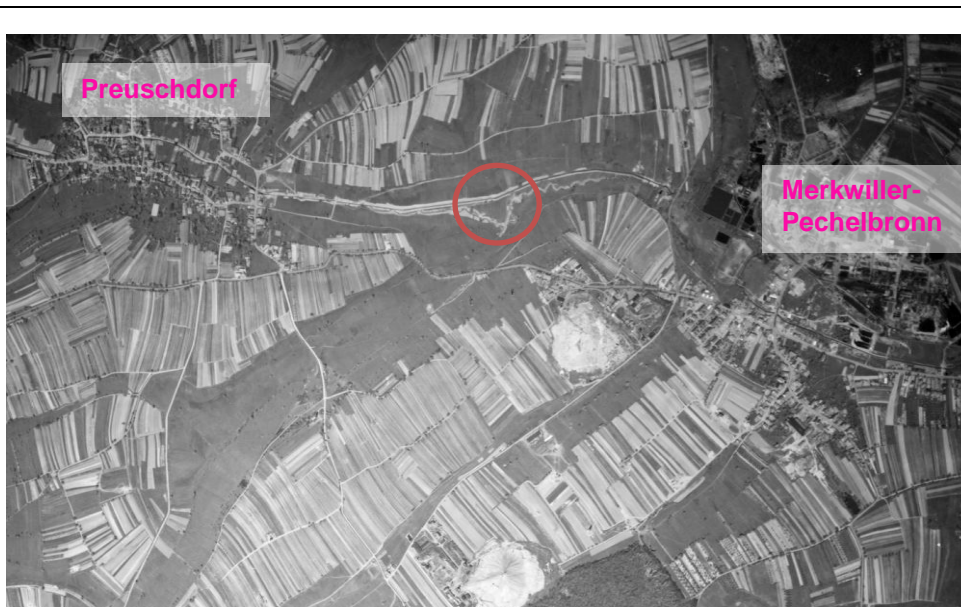
**Fig. 14. Vue aérienne de 1951 entre Preusdorf et Merkwiller**

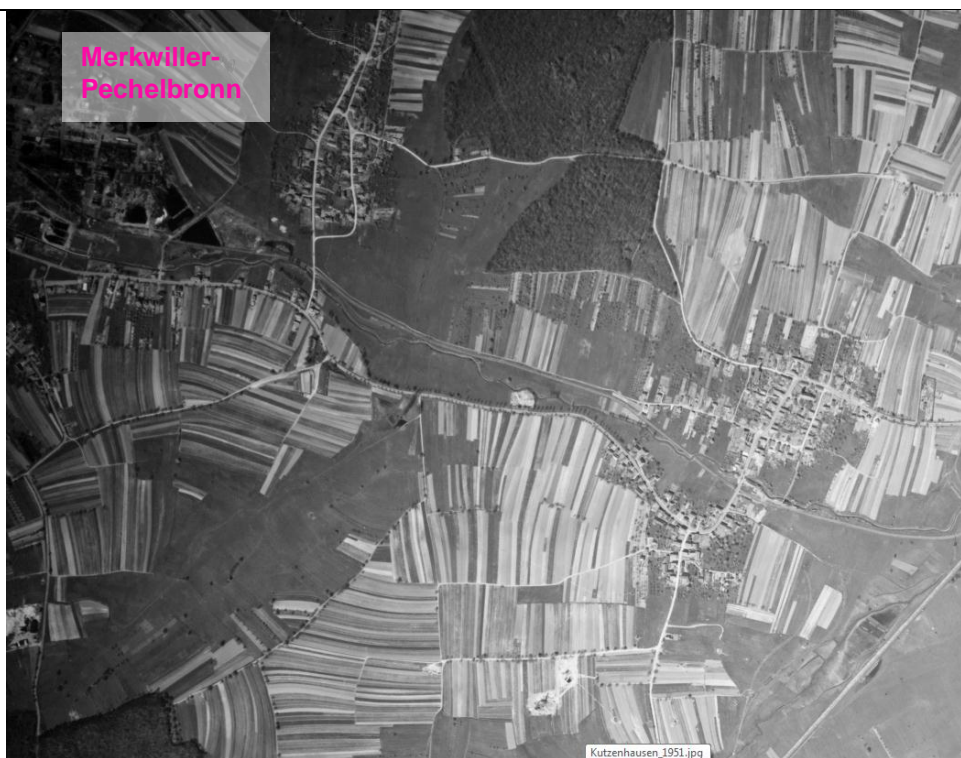
**Fig. 15. Vue aérienne de 1951 entre Merkwiller et Kutzenhausen**

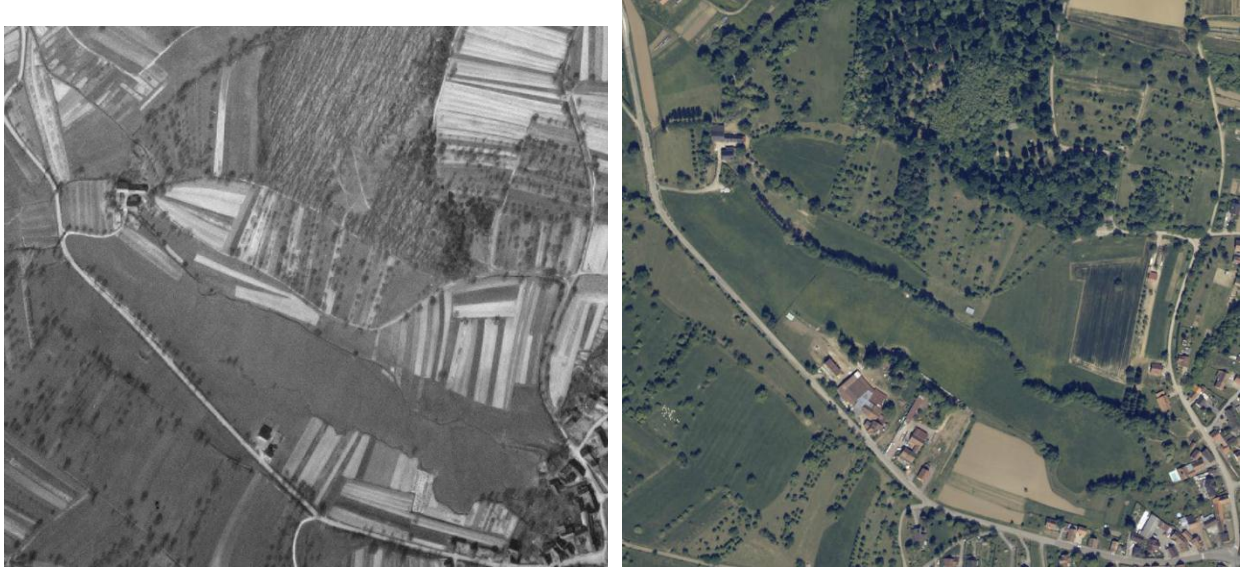
**Fig. 16. Vue aérienne de 1951 et photo aérienne de 2011 en amont de Preuschkorf sur le Seltzbach**

Entre 1951 et 2011, la ripisylve sur le Seltzbach s'est bien développée. Cependant, dans le secteur le ruisseau est perché. La rectification du Seltzbach date donc d'avant 1951 lors peut-être de la mise en place des moulins de Preuschkorf. Un ruisseau est présent dans le fond de vallée. Celui-ci semblerait être l'ancien lit du Seltzbach.

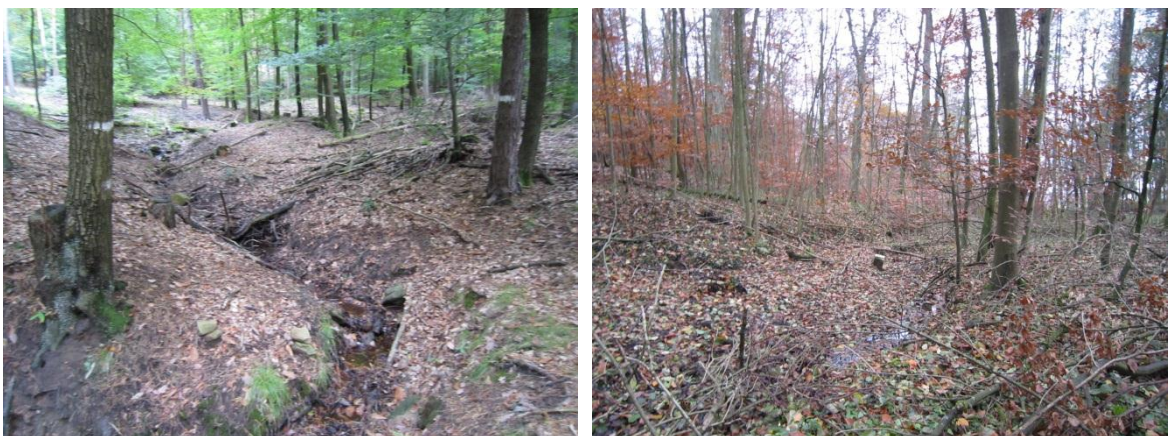
Certains cours d'eau prennent leur source dans les forêts ou bois, d'autres les traversent. Ils se caractérisent par un lit peu sinueux et par la présence de quelques embâcles non gênants. La forêt relaye le rôle de la ripisylve.

**Fig. 17. Le Seltzbach amont et le Marienbaechel amont**

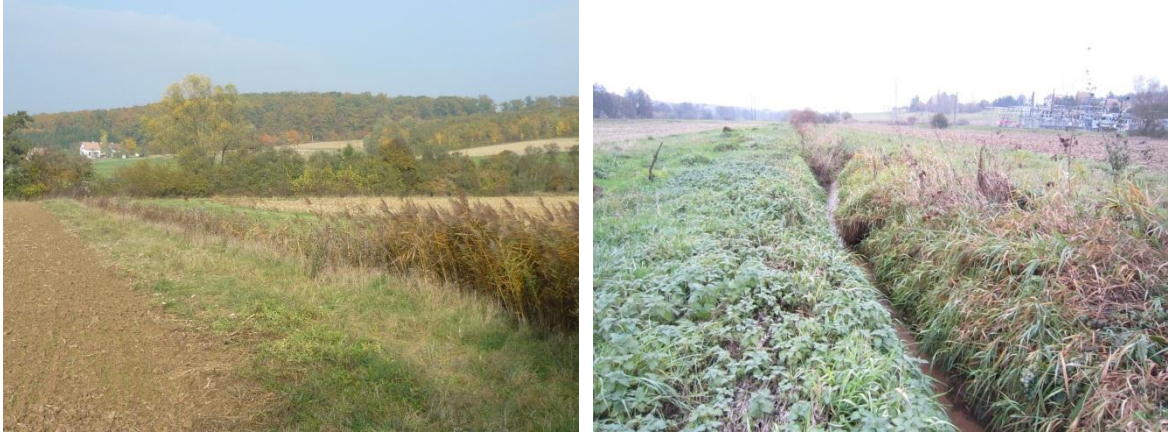
Le bassin versant est occupé à 71 % par des labours et des prairies (de fauche ou de pâtures). Hormis sur le Seltzbach, les arbres et arbustes subissent souvent des coupes massives et n'assurent plus leurs rôles de maintien des berges et d'épuration des eaux. Lorsque la ripisylve est absente, les berges sont colonisées par la végétation et les roseaux.

**Fig. 18. Le Buchgraben et le Kinderslochgraben en amont de la confluence avec le Seltzbach**

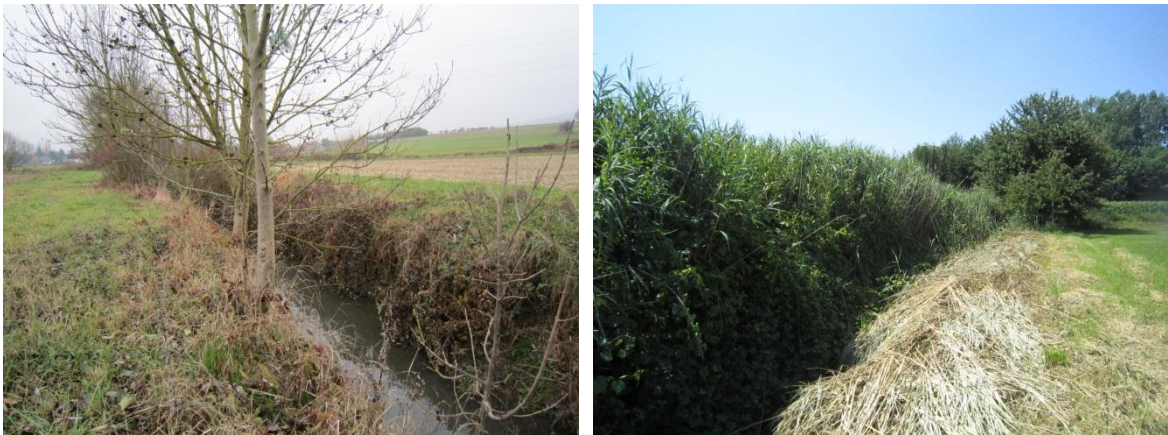
Le Seltzbach a subi de lourds aménagements de rectifications et recalibrage ayant pour but d'assainir les terrains et lutter contre les inondations. Une ripisylve diversifiée a cependant été restaurée. Cependant, il est à noter que la majorité des cultures possédait une bande enherbée de 5m au minimum limitant l'apport d'engrais et de pesticides par les eaux de ruissellements. L'absence de bande enherbée a été observée sur le Pflingstweigraben et sur le Siegenbaechel.

**Fig. 19. Le Seltzbach intermédiaire et le Pflingstweidgraben (absence bande enherbée en rive droite)**

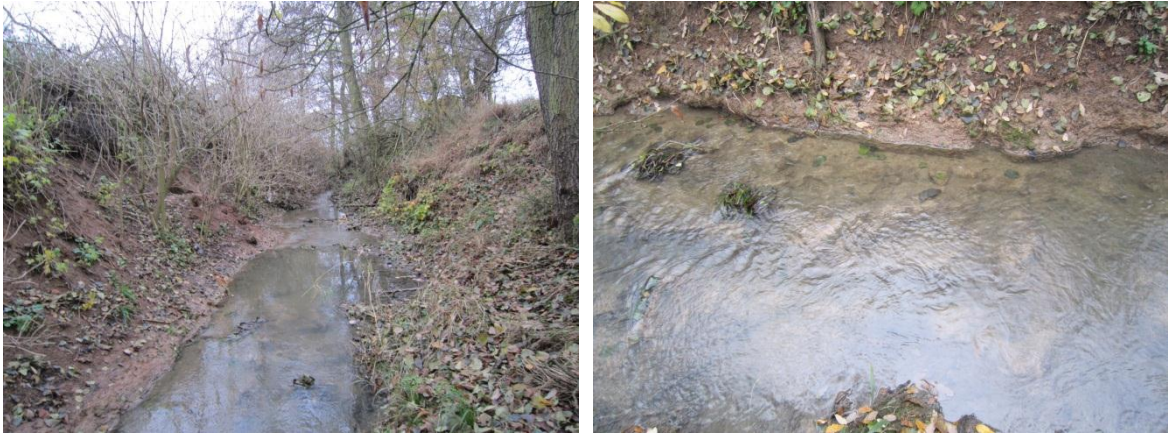
Concernant le Seltzbach « intermédiaire » et « aval », celui-ci s'est véritablement enfoncé suite au recalibrage et rectifications. Les berges sont abruptes et instables. Le système racinaire de la végétation est apparent. Cette incision est une altération hydromorphologique majeure se traduisant par endroit par la disparition de la couche alluviale et l'apparition de substratum rocheux.

**Fig. 20. Apparition du substratum rocheux sur le Seltzbach intermédiaire – berges hautes**

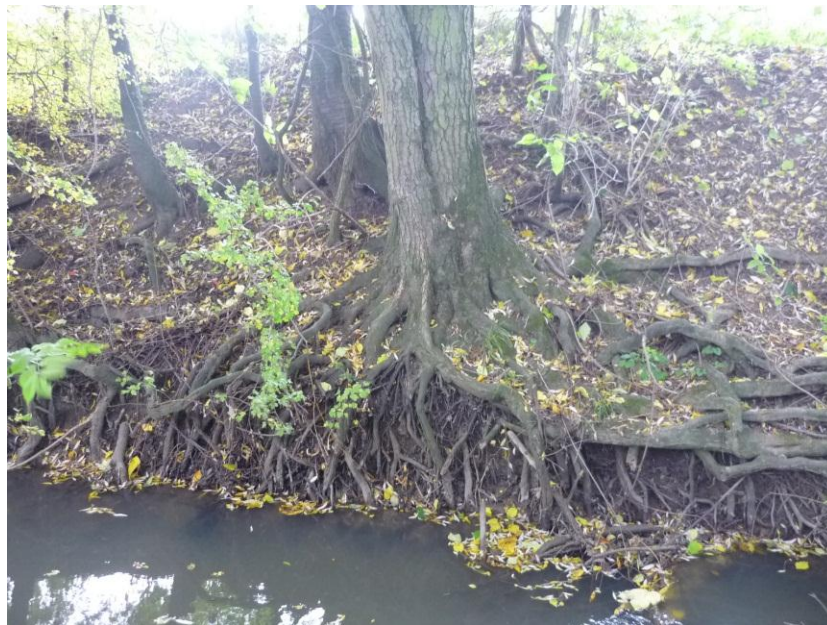
**Fig. 21. Forte incision du lit faisant apparaître le système racinaire des arbres**

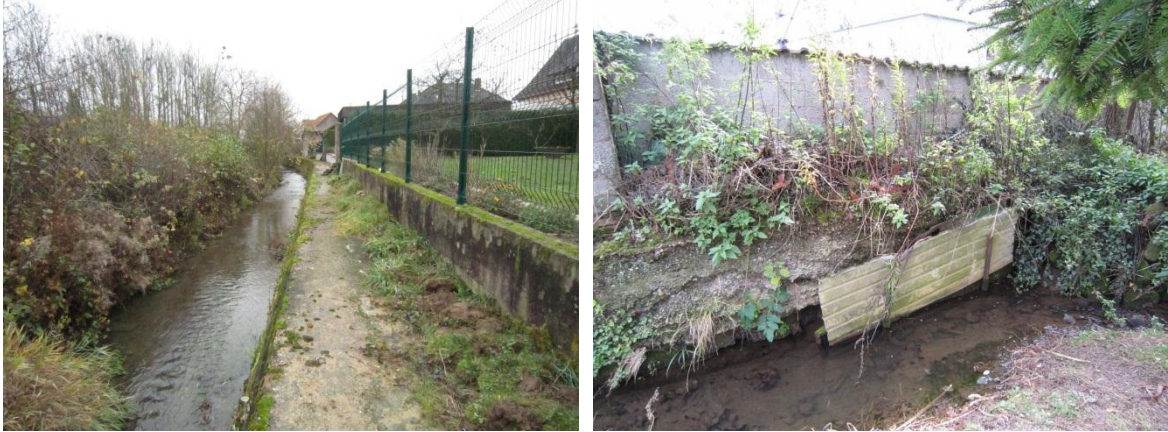
Dans les traversées de village (Merwiller-Pechelbronn, Lobsann), les berges sont fortement aménagées, bloquées et stabilisées : enrochements, protections sommaires. Ceux-ci ont été cartographiés lors de l'état des lieux.

**Fig. 22. Berges bloquées bétonnées dans la traversée de Merwiller-Pechelbronn et sur la commune de Lobsann**

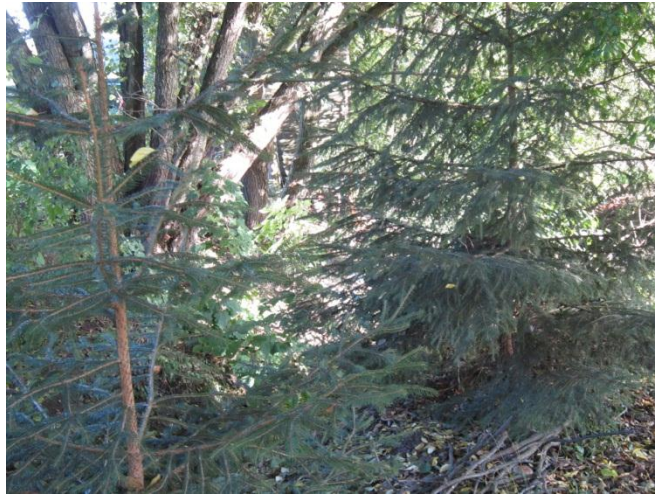
L'épicéa est une espèce montagnarde le plus souvent plantée dans nos régions (par les riverains en guise de plante d'ornement jouant le rôle de séparateur), et non adaptée au bord des cours d'eau. Dans le secteur d'étude, cette espèce est généralement rencontrée dans les villages traversés par les cours d'eau du bassin du Seltzbach.

**Fig. 23. Présence d'épicea le long des berges sur la commune de Lobsann**

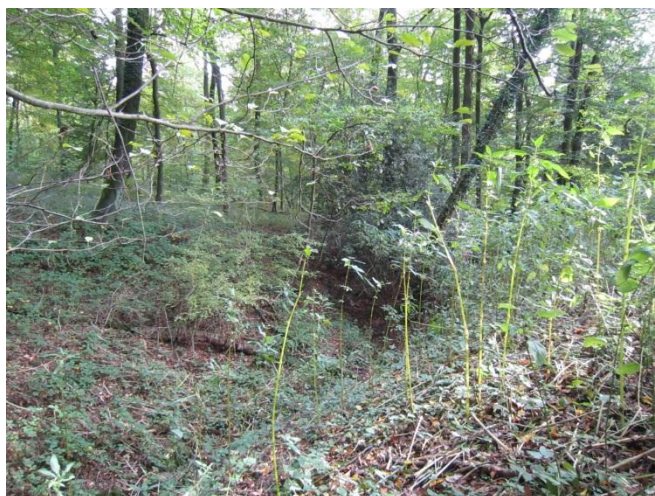
La Balsamine géante est très présente. Elle affectionne particulièrement le sol sableux des berges du Marienbaechel et du Seltzbach.

**Fig. 24. Présence de Balsamine sur le Marienbaechel en amont de la RD51 sur Lobsann**
