# Maitrise d'œuvre pour des travaux de restauration de cours d'eau dans le bassin du Seltzbach

AVANT-PROJET

**ARTELIA Ville et transport**  
**Agence de Strasbourg**

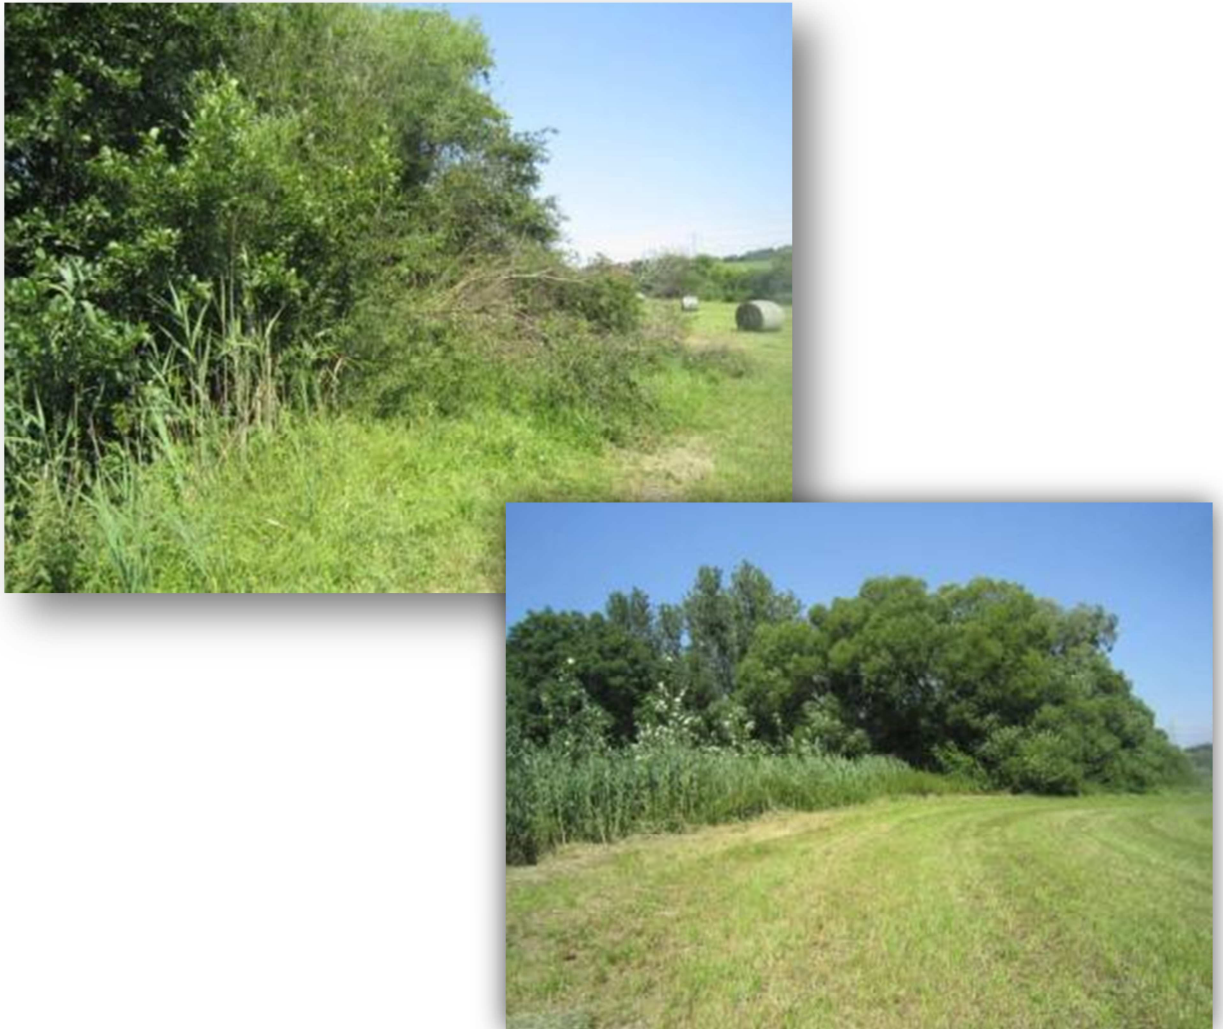
**Fig. 4. Photos du cours d'eau dans le secteur d'études (juillet 2012)**

Les photos ci-dessous présentent le cours d'eau dans le secteur de projet.

Plusieurs paramètres sont à prendre en compte pour comprendre les mécanismes d'envasement du cours d'eau :

- Topographie naturelle : débouché en plaine, du Kinderslochgraben avec une rupture de pente de l'ordre de 1.7% à 0.8%,
- Sédimentation importante du fait du point précédent, mais également de l'évolution des pratiques culturelles,
- Forte artificialisation du cours d'eau aval : modification du tracé vers le Seltzbach en aval de la RD28 induisant une rupture de la pente du cours d'eau,
- Rectification du point de confluence avec le Seltzbach : envasement de la confluence,
- Mise en place d'ouvrage sous la route départementale créant un obstacle aux écoulements en crue : accumulation d'embâcles et sédimentation en amont de l'ouvrage.

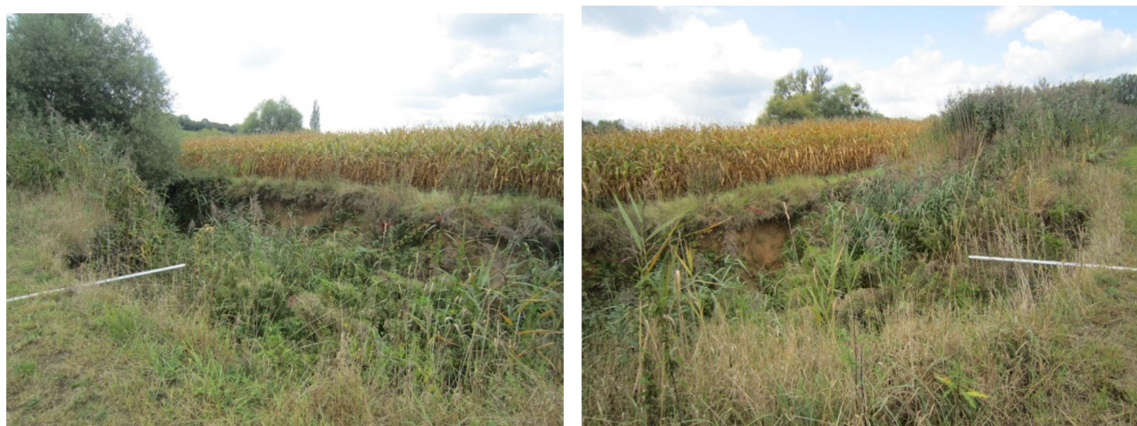
**Fig. 8. Photos de l'érosion de berges (vue vers l'amont et l'aval - Septembre 2012)**

L'érosion de berges est plus accentuée sur la rive droite. Les berges sont très hautes (3 m).

La largeur du lit mineur de berge à berge est de 8 à 10 ml soit **plus du triple** de la largeur à l'amont. La hauteur de la berge correspond au double de la largeur en amont.

Dans le cas du Pfungstweidgraben, la chute de 1,4 m, causée probablement par une singularité géologique (remontée du substratum), engendre un changement brutal de pente et une augmentation des forces érosives par accroissement des vitesses d'écoulement (notamment en crue). Cette dissipation de l'énergie diffusée par le cours d'eau en crue s'opère donc par un surcreusement du lit. Les berges dépourvus de ripisylve sont également soumises à de fortes érosions.

Ce phénomène d'érosion progressive à l'aval de la rupture singulière du profil en long, est accentué par les embâcles présents, faute d'entretien de la ripisylve.

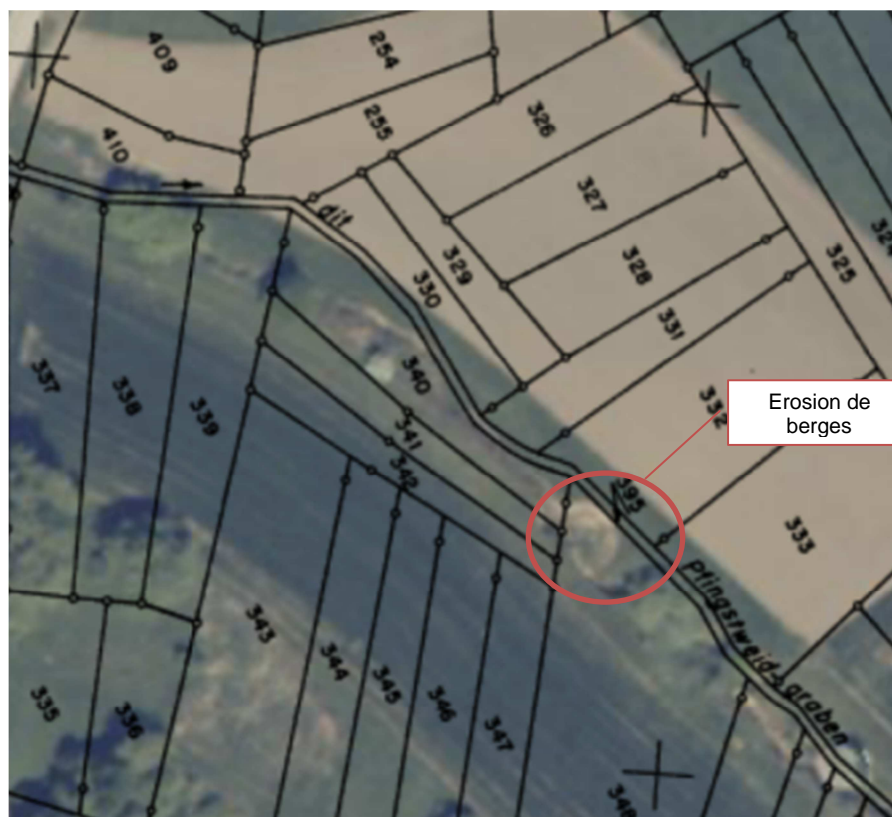
**Fig. 10. Cadastre et vue aérienne sur le secteur d'études**

La carte ci-après localise le tracé du cours d'eau actuel et les emprises cadastrales du cours d'eau.

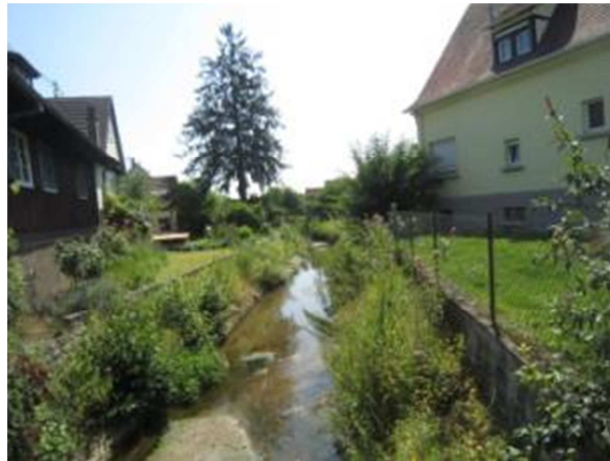
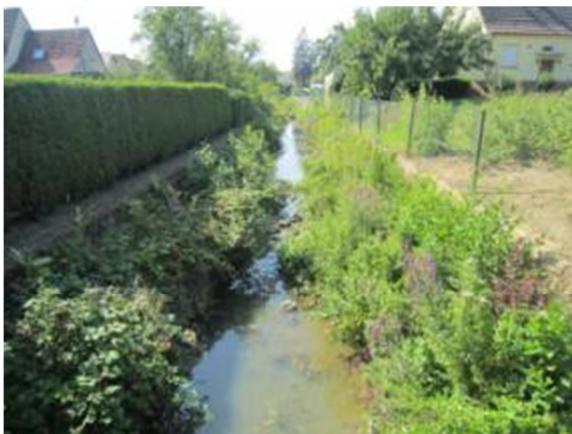
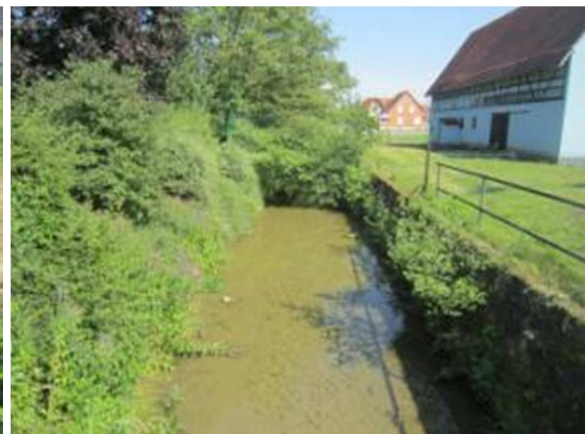
**Fig. 13. Photos du secteur de projet (Juillet 2012)**

Les photos ci-dessous présentent le lit du Seltzbach en aval du pont de la RD114, puis en amont et en aval de la rue des Quatre Hommes. L'uniformité des écoulements et l'absence de diversité des habitats au niveau du lit mineur conduit à un appauvrissement du potentiel colonisateur et de la faune aquatique. L'élargissement de la section des cours d'eau a pour principales conséquences la banalisation des écoulements, l'abaissement de la lame d'eau et le réchauffement des eaux.

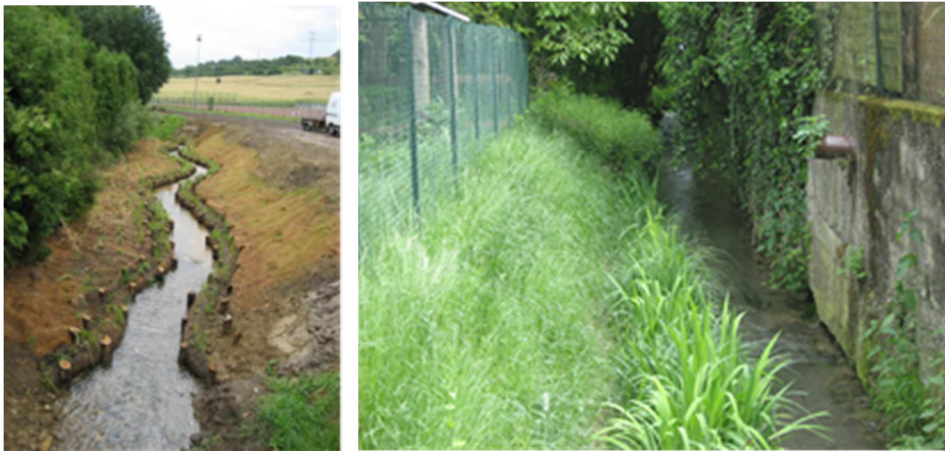
**Fig. 14. Exemple de réalisation de lit mineur d'étiage (Marange-Silvange 2007 et Vendenheim 2007 / ARTELIA)**

Les photos ci-après illustrent des exemples de création de lit d'étiage :

Les banquettes ont été dimensionnées pour garantir un axe d'écoulement pour le débit moyen évalué à environ  $0.2 \text{ m}^3/\text{s}$  dans la traversée urbaine (source : catalogue des débits d'étiage).

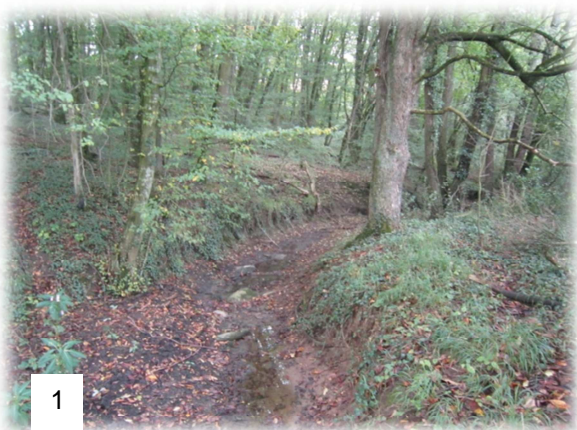
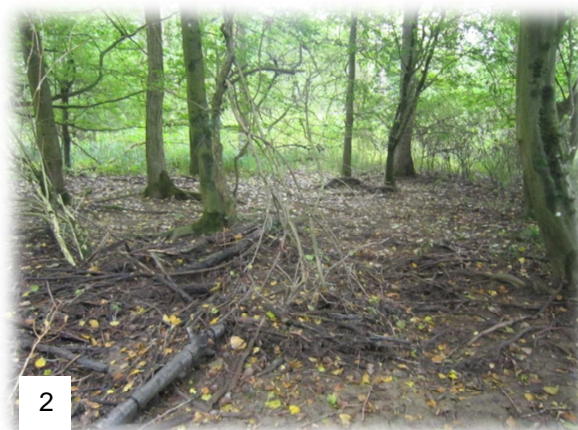
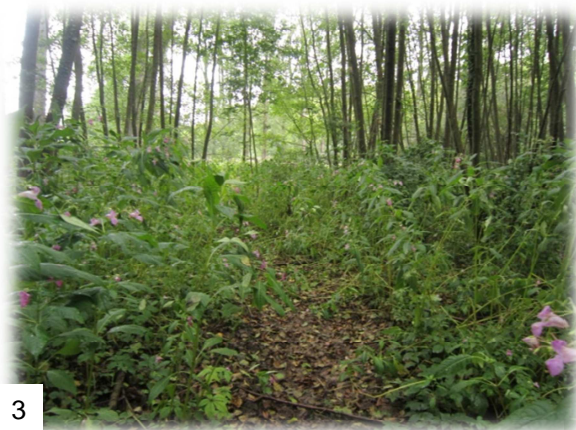
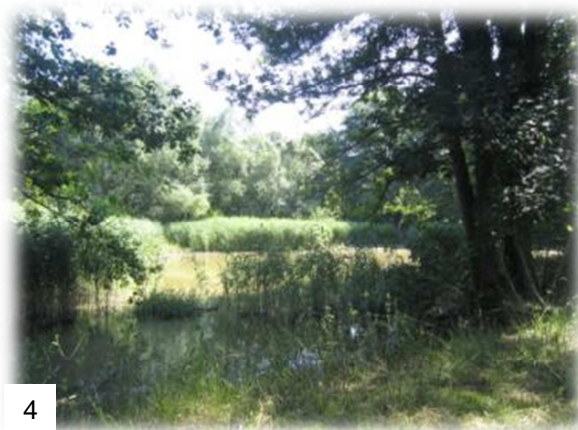
**Fig. 16. Photos de l'Aubach : 1- Aubach amont, 2 et 3 écoulement diffus 4- étang dans lequel se jettent l'Aubach et l'Augraben**

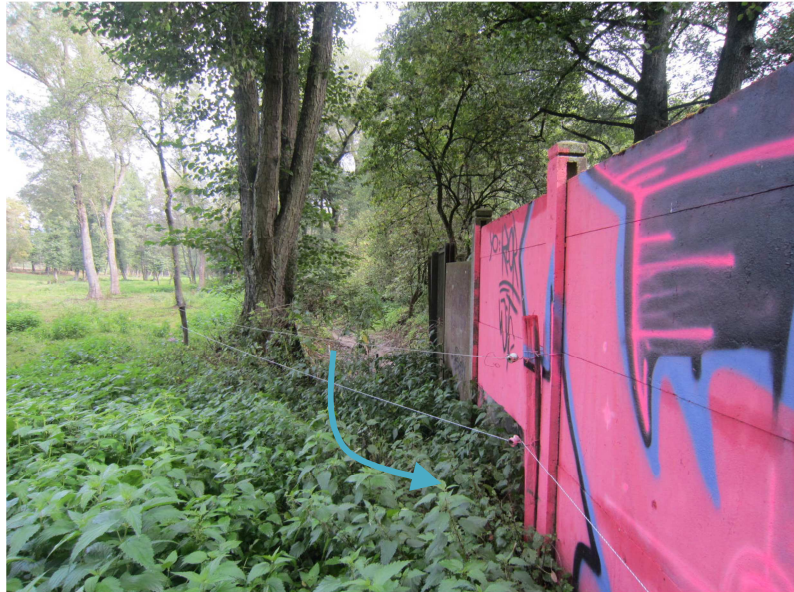
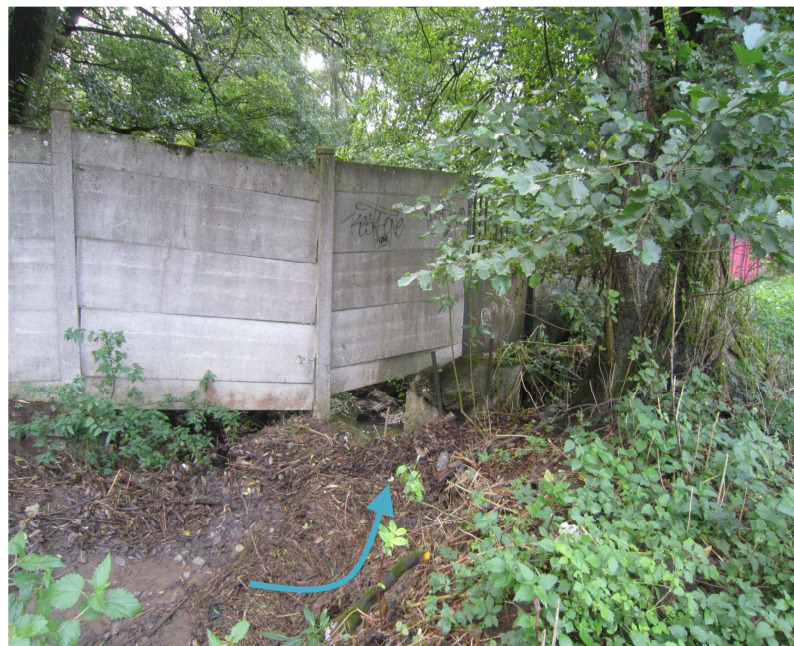
La ré-ouverture de l'Augraben permettra l'alimentation de l'ancien Seltzbach pour les débits inférieurs au module. Les cours d'eau seront donc en eau pour les débits d'étiage et pour le débit moyen (module).

En période de hautes eaux, un aménagement de la berge en rive gauche sera réalisé pour favoriser l'alimentation des étangs. L'objectif est ainsi que préserver l'alimentation des étangs pour écrêter les crues.

- Nettoyage du lit de l'Augraben en amont,
- Terrassement du nouveau lit et talutage des berges en pente douce 1V/2H, 2V/3H,
- Mise en place d'un géotextile biodégradable,
- Végétalisation (enherbement, boutures, héliophytes, arbres, arbustes),
- Mise en place d'un seuil garantissant le maintien en eau des étangs en période de moyennes et hautes eaux.
- Mise en place d'un ouvrage cadre sous le chemin (option1) ou d'un passage à gué (option2),
- Débroussaillage et reprofilage du lit mineur sur la partie aval : ancien bras du Seltzbach.
