Caractérisation de la pollution des eaux souterraines au mercure à Vacqueville et Veney (54) – Lorraine

1^{ère} Phase

BRGM/RP-63962-FR

Décembre 2014

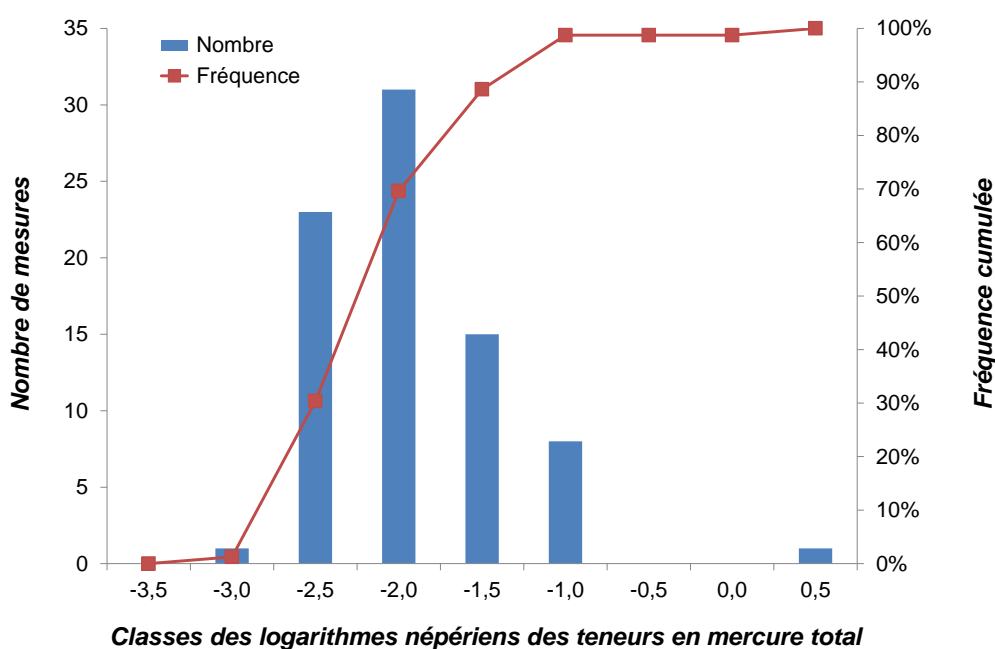
Illustration 7 : Répartition statistique des résultats analytiques concernant les sols.

Les résultats d'analyses du mercure total des 3 profils d'échantillons de sols sont présentés dans les tableaux de l'illustration 6. Les teneurs sont exprimées sur produit séché à 40°C et la limite de quantification est de $0,025 \text{ mg/kg MS}$. La teneur moyenne de mercure total des 79 échantillons de sols est de $0,14 \text{ mg/kg MS}$, avec un écart-type de $0,12 \text{ mg/kg MS}$. La teneur minimale qui a été mesurée est de $0,04 \text{ mg/kg MS}$ et celle maximale de $1,02 \text{ mg/kg MS}$.

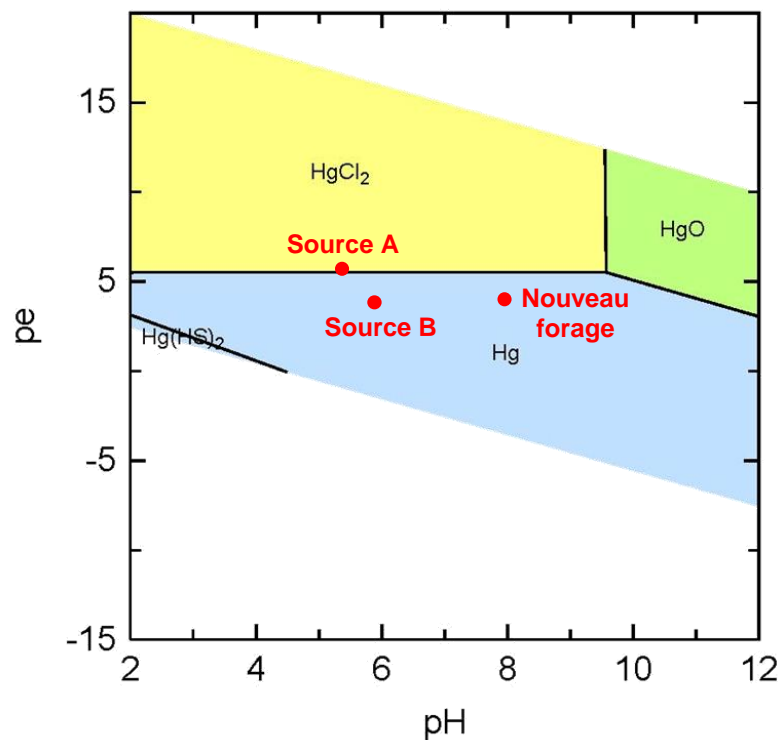
Illustration 14 : Diagramme pH-pe pour le mercure.

L'intensité d'oxydoréduction (pe) des eaux des 3 captages a été calculée à l'aide de la formule de Nernst et a été reportée sur le diagramme. Les conditions physico-chimiques des eaux des captages indiquent ainsi sous quelle forme principale le mercure peut être rencontré.

Pour la source A, qui est le captage le plus contaminé, le mercure est possiblement sous la forme de chlorure de mercure (II), HgCl_2 . Il s'agit d'une forme très mobile du mercure qui est peut être le résultat de la réaction entre du chlore et du calomel (Hg_2Cl_2). Ce dernier est trouvé en association au cinabre (HgS), minéral qui a déjà été reconnu en Alsace (*confer* la partie 3.1.2.a précédente), qui est très stable et qui ne libère pas de mercure.

Pour la source B et le forage, le mercure est à l'état natif (Hg^0 dissous).
