Retour d'expérience

Création de mares

Les mares dans le réseau régional des sites protégés et gérés par le Conservatoire des Sites Alsaciens (CSA)

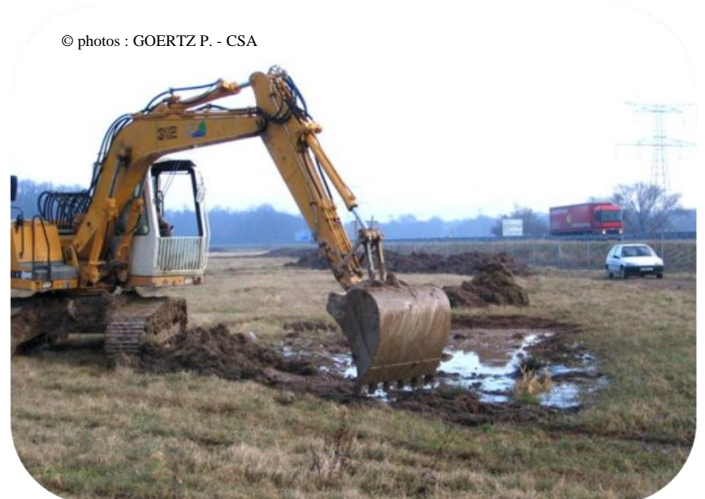
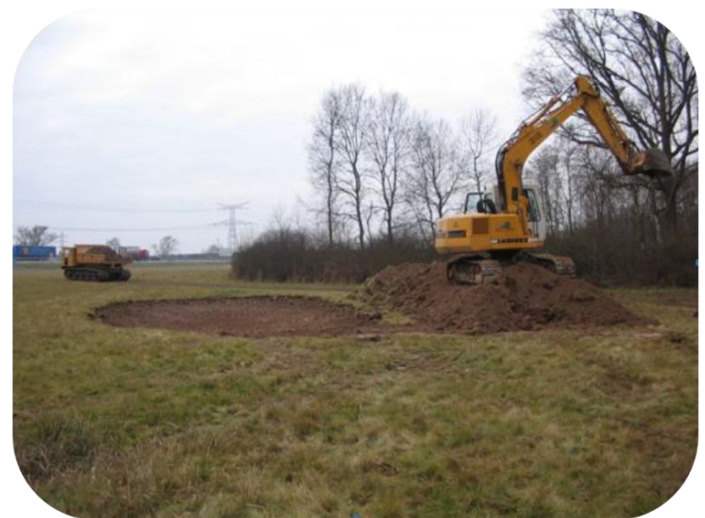
La création des mares (13) a été réalisée de décembre 2004 à janvier 2005 sur une zone de prairie eutrophe totalement dépourvue de ce type de point d'eau. La réalisation de ces aménagements n'a nécessité aucune démarche administrative particulière. Les travaux ont été réalisés par une entreprise spécialisée sous maîtrise d'ouvrage CSA. Les aménagements proposés correspondent à des habitats étudiés pour être favorables au Sonneur, à savoir un ensemble hydraulique de mares de petites tailles (quelques mètres carrés) en pente douce et peu profondes (maximum 30cm). Deux complexes de 150 m² sont proposés sur le site, localisés en fonction de la proximité de la nappe et d'un niveau d'ensoleillement suffisant. Des difficultés sont rencontrées pour le choix des zones d'implantation des mares du fait de la profondeur du toit de la nappe phréatique localement hétérogène. L'ensemble hydraulique de petites mares est créé en plus de deux mares de taille plus importante (diamètre environ 10m et profondeur 2m) pour pouvoir accueillir d'autres espèces d'amphibiens comme la Grenouille rousse, le Crapaud commun ou des Tritons. Ces mares sont disposées tout aussi stratégiquement, dont une près d'une buse passant sous la voie rapide qui fait liaison avec d'autres mares situées de l'autre côté

Creusement des mares - février 2005

niveau national, était connue sur le site et donc prise en compte lors de l'aménagement. La terre extraite a été répartie sur plusieurs merlons, lesquels ont été plantés avec des espèces arbustives locales variées. L'agencement des merlons a été étudié en liaison avec la LPO afin d'offrir à la faune (oiseaux,...) un réseau d'habitats favorables

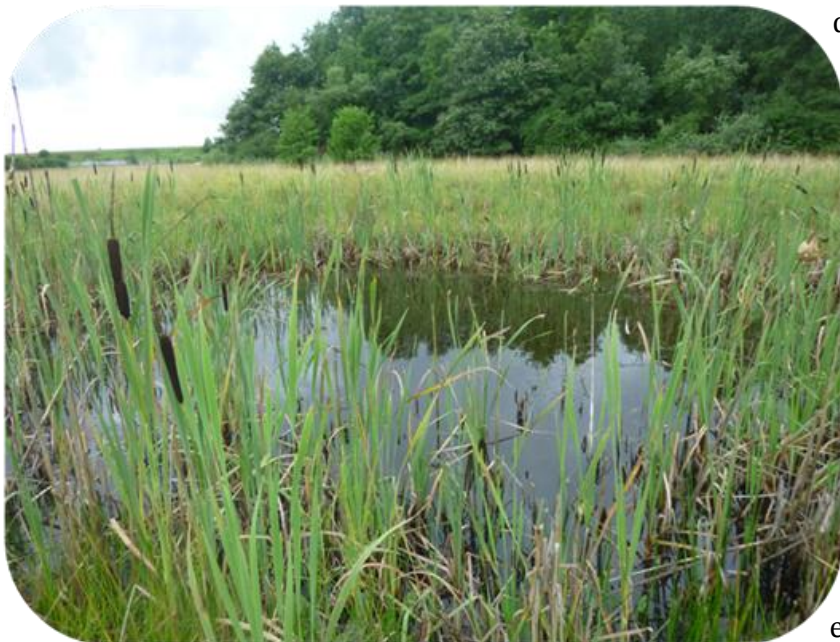
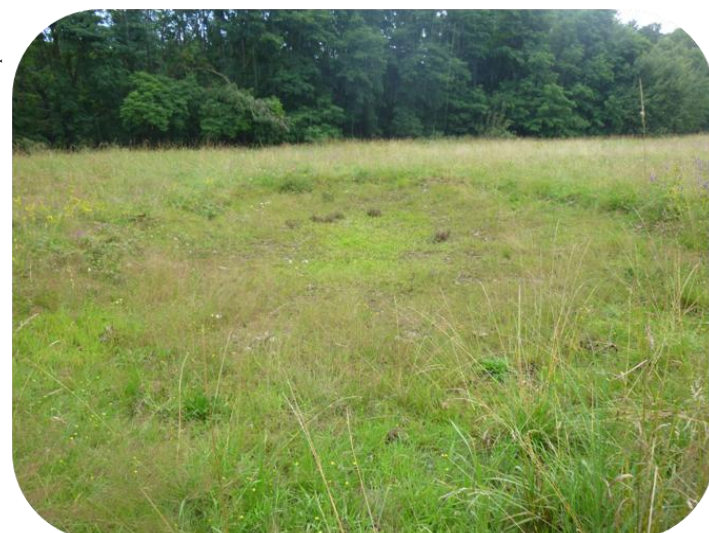
Ci-contre : Les mares, 7 ans après les travaux. Selon leur localisation et leur configuration, et en fonction des battements de la nappe, certaines sont permanentes et d'autres temporaires - juillet 2012

l'aspect perturbé et dépourvues de végétation. Les mares ont suivi une évolution intéressante : certaines sont permanentes et d'autres temporaires ce qui profite à la diversité faunistique.

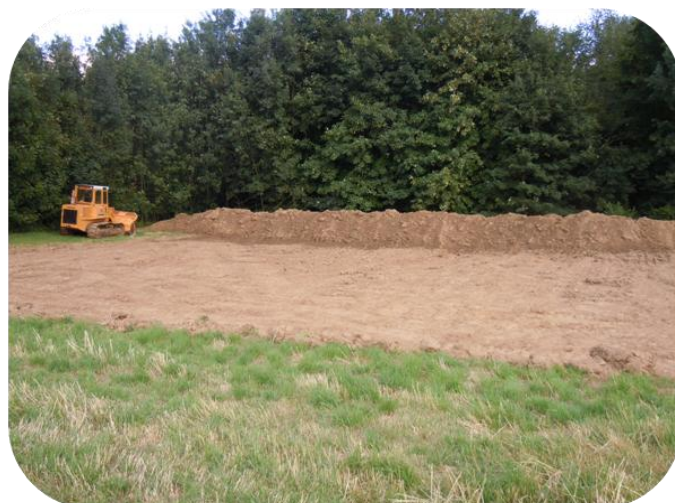
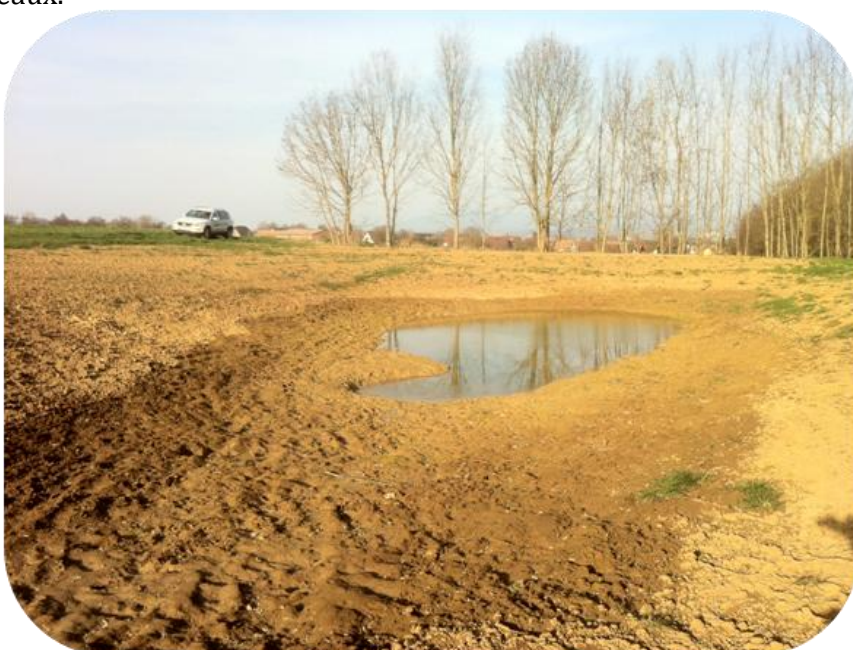
Les travaux ont été réalisés en juillet 2011, après envoi d'une déclaration d'intention de commencement de travaux (D.I.C.T) aux acteurs concernés (EDF, GDF, France Télécom, Commune,...). La parcelle concernée par les travaux est un ancien champ de maïs. Une dépression sur 50 ares en pente douce profonde de 60cm y est creusée. Ensuite, un réseau de trois mares est aménagé par surcreusement et leur superficie totale est d'environ 10 ares. Ce réseau est constitué d'une grande mare d'environ 2m de profondeur et de deux petites mares d'environ 1m de profondeur chacune. Les travaux d'aménagement sont réalisés par une entreprise spécialisée sous maîtrise d'ouvrage CSA à l'aide d'engins de faible portance (pelle mécanique et dumper chenillée) pour éviter tout tassement ou détérioration du sol. De plus, les travaux sont réalisés en période de basses eaux.

Vues pendant et après les travaux - 2011 et 2012

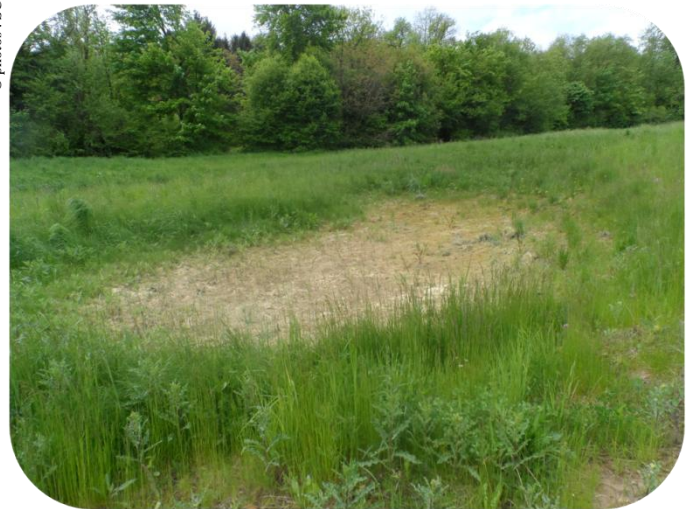
Début 2013 le constat est similaire, les mares créées montrent des difficultés à garder un niveau d'eau adéquat. En effet, deux mares étaient asséchées dès le mois de mai et le niveau d'eau de la plus grande mare était bas traduisant un problème d'étanchéité.

Les deux petites mares - mai 2013

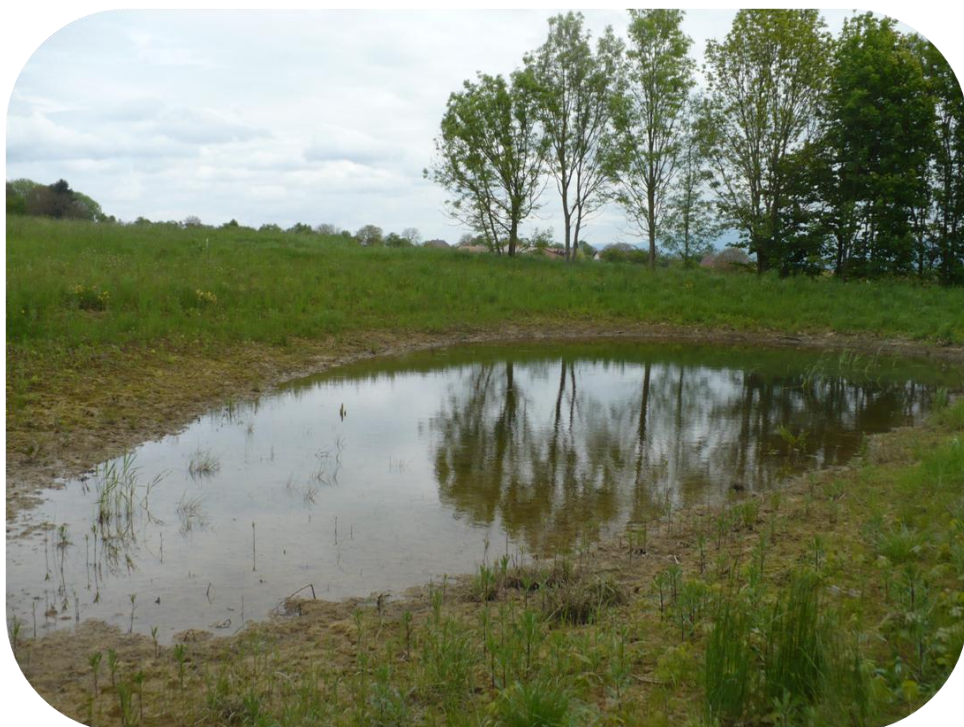
Ainsi, les travaux n'ont pas permis d'atteindre l'objectif initial de créer un réseau de mares fonctionnelles, car elles ne sont pas assez bien alimentées en eau. Cet exemple est représentatif des complications rencontrées lors de la création de mares sur substrat peu imperméable et dans des conditions de faible alimentation en eau (ruissellement,...).

La grande mare - mai 2013

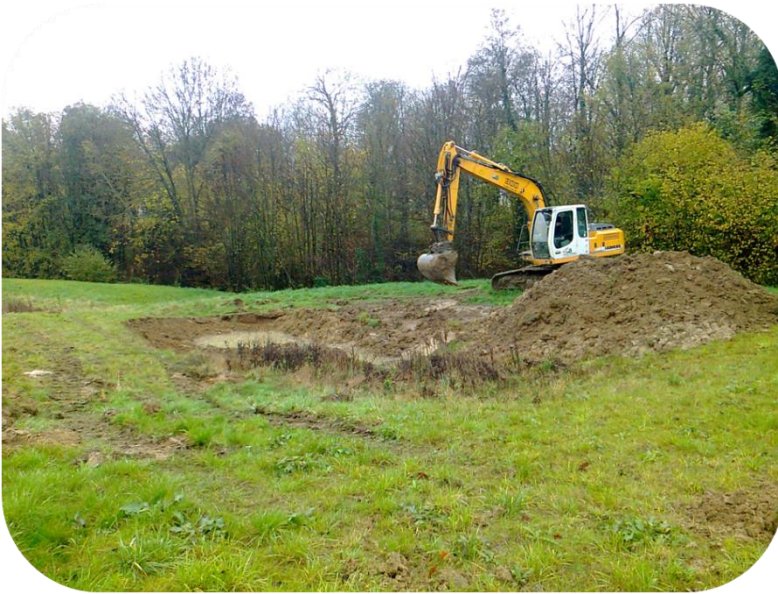
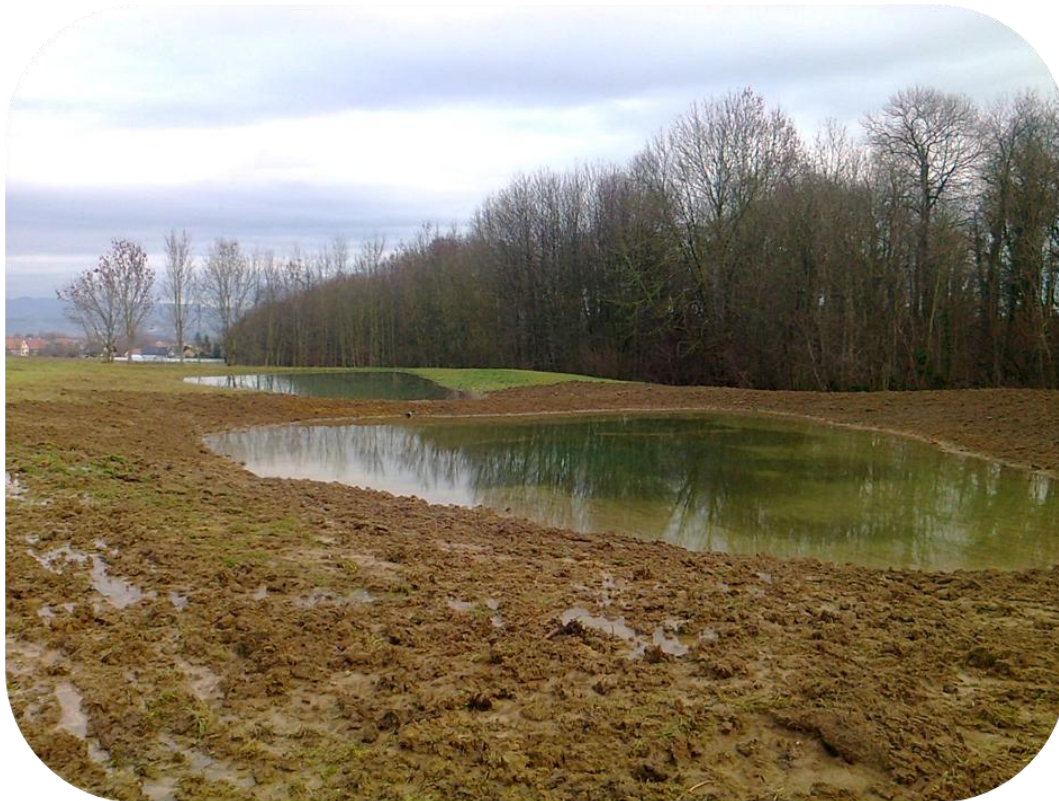
Ci-contre : Vues pendant et après les travaux de perfectionnement des mares en 2013.

Des travaux ont été réalisés en novembre 2013 afin de perfectionner l'alimentation en eau des mares de ce site. L'utilisation de l'eau du fossé situé à proximité n'étant pas possible suite à une décision administrative, il a été décidé de recreuser une plus grosse mare d'environ 2m de profondeur à l'emplacement des deux petites mares jusqu'aux roches sédimentaires (marnes bleues) assurant une certaine imperméabilité. Les deux grosses mares du site ont ensuite été reliées par une buse afin que la source alimentant la nouvelle mare puisse

également alimenter la seconde.

Depuis, l'alimentation en eau des mares est satisfaisante.

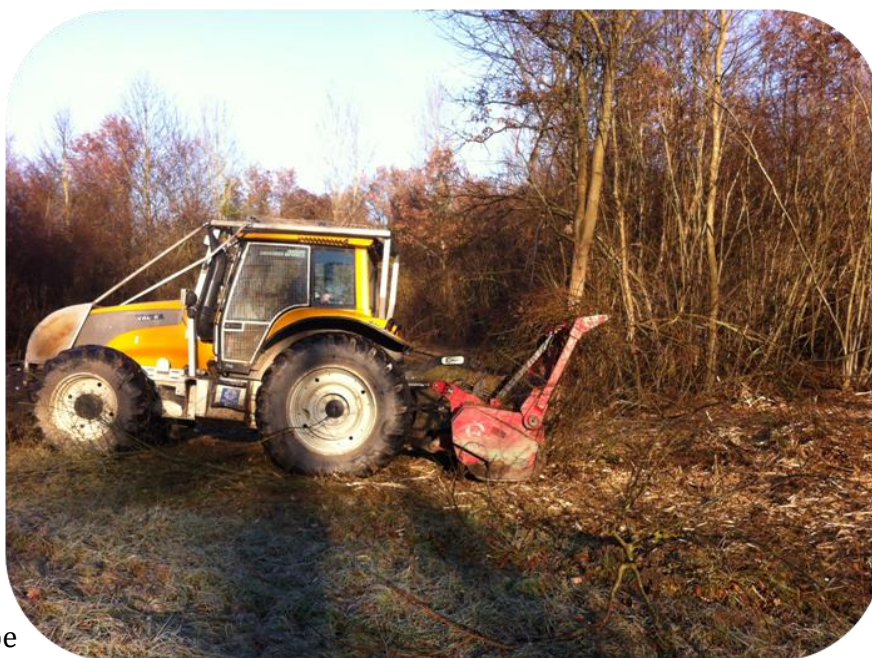
Des opérations de défrichage d'une surface de 3,8 ares, autorisées par la DDT du Bas-Rhin, sont nécessaires afin de favoriser un bon ensoleillement de la future zone de reproduction. Les rémanents de coupe

sont entreposés sur une zone spécifique **Travaux de défrichage de la zone d'ensoleillement - décembre 2013** préalablement définie. Une zone est broyée au broyeur forestier directement sur place.

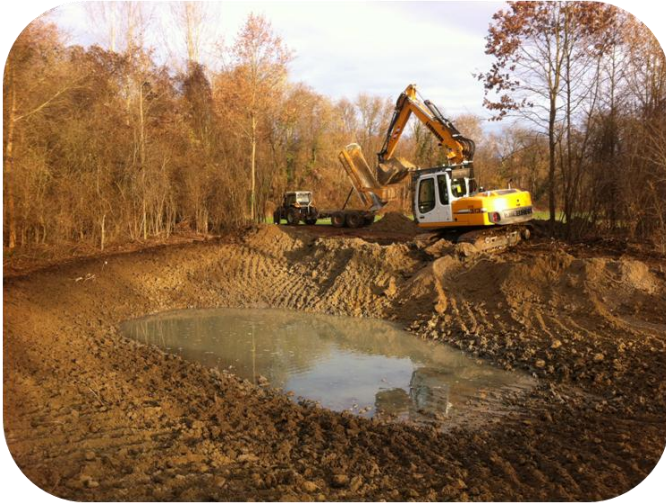
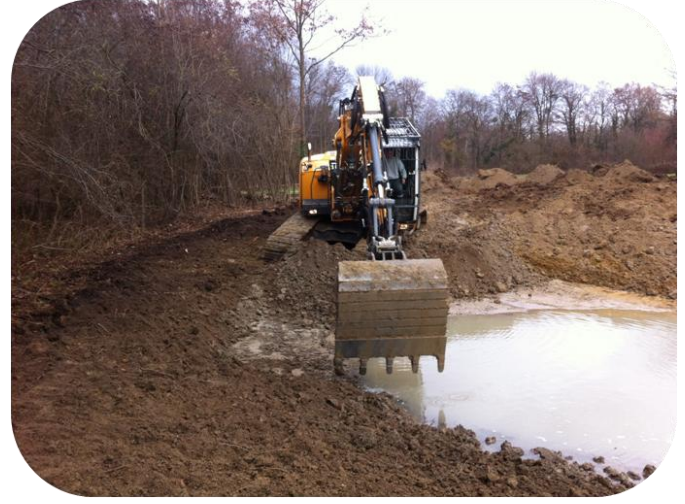
La mare d'une surface de 375m² est ensuite creusée en pentes douces par une entreprise spécialisée sous maîtrise d'ouvrage CSA. Elle est constituée d'une zone profonde de 1,5 m sur une surface de 50m². Le reste de la mare a 50cm de profondeur. Entre 300 et 400m³ de terre ont ainsi été déplacés et déposés pour partie sur les zones de défrichage afin de permettre le réensemencement l'année suivante. Les matériaux de régala

(graviers rhénans) de manière à favoriser la végétation des prairies maigres. Le surplus de terre est entreposé sous forme de merlons en bordure du site qui seront par la suite plantés de peupliers noirs rhénans. La mare s'est remplie d'eau très rapidement grâce à la nappe phréatique dont le niveau avait été préalablement mesuré pendant plusieurs années à l'endroit concerné. Ainsi, la hauteur d'eau était déjà de 1,2m le lendemain de la création de la mare dans sa partie la plus profonde.

Creusement de la mare - décembre 2013

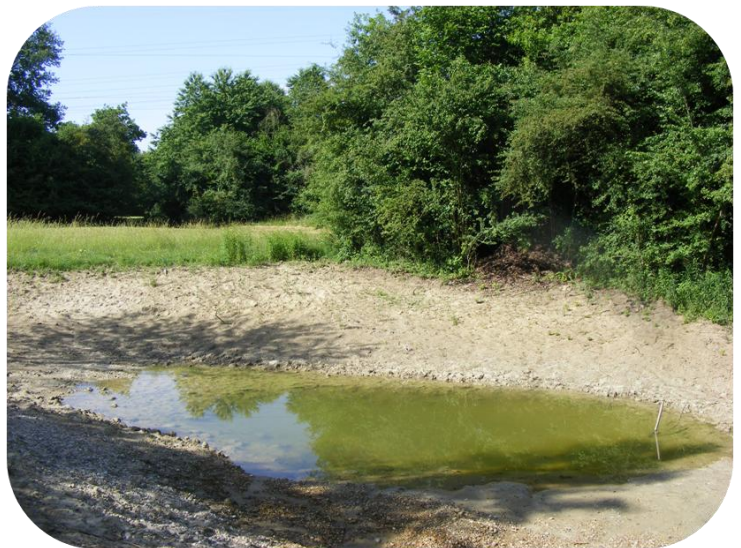
En juin 2014, la toute nouvelle mare n'a pas encore été colonisée par la végétation. Aucune libellule ni amphibien pionnier n'ont été observés, uniquement quelques insectes aquatiques.

La mare nouvellement créée, encore sans végétation - juin 2014

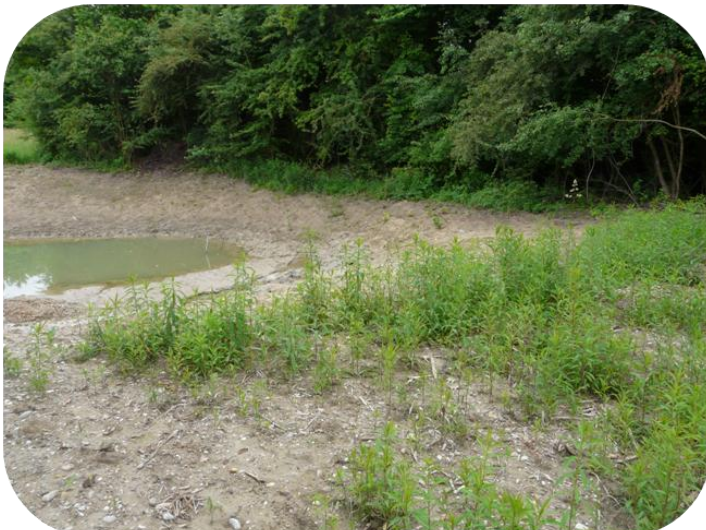
Cette mare a été creusée sur une zone en partie envahie par le Solidage géant (*Solidago gigantea*). Quelques pieds de Balsamine de l'Himalaya (*Impatiens glandulifera*) ont également été observés sur le sol mis à nu.

Développement du Solidage à proximité de la mare _ mai 2014

La surveillance et l'élimination systématique (arrachage) de ces plantes exotiques envahissantes doivent donc être menées avec la plus grande attention.

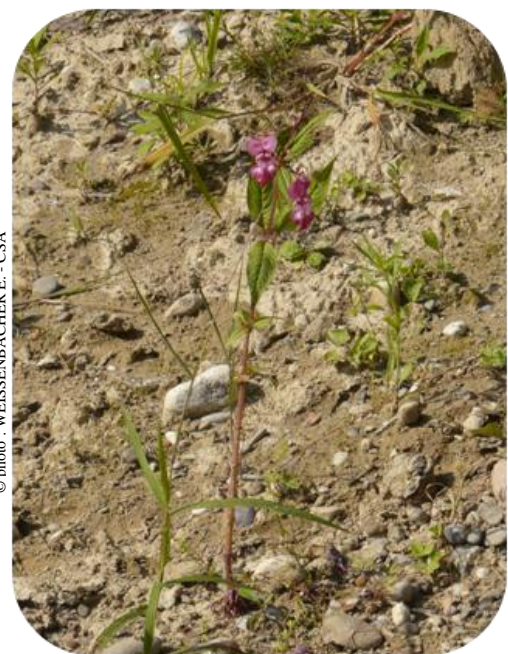
Présence de la Balsamine de l'Himalaya sur le sol nu _ septembre 2014

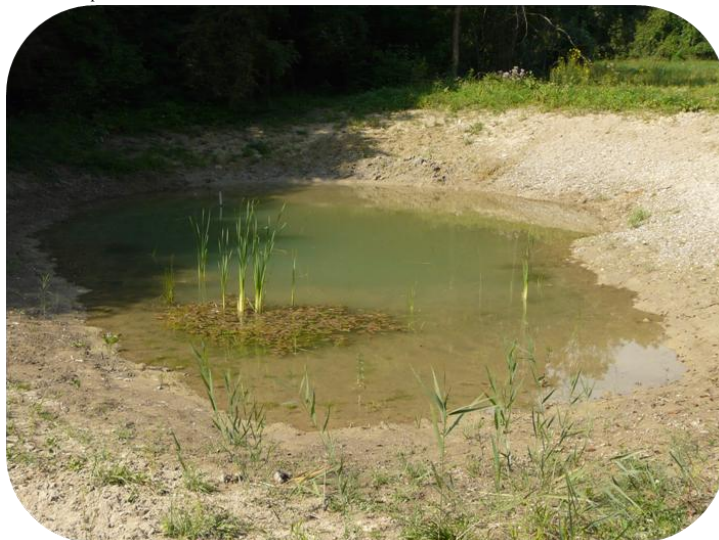
La végétalisation de la mare et de ses berges est un processus lent qui a seulement réellement débuté à la fin de l'été 2014.

Aspect de la mare en septembre 2014. On observe le début du développement d'une végétation aquatique. Les berges commencent également à se végétaliser.
