Etude de diagnostic et étude hydraulique pour la renaturation du ruisseau de SUPBACH, affluent de la ROSSELLE

Version finale

Mars 2014

VILLE DE HOMBOURG HAUT

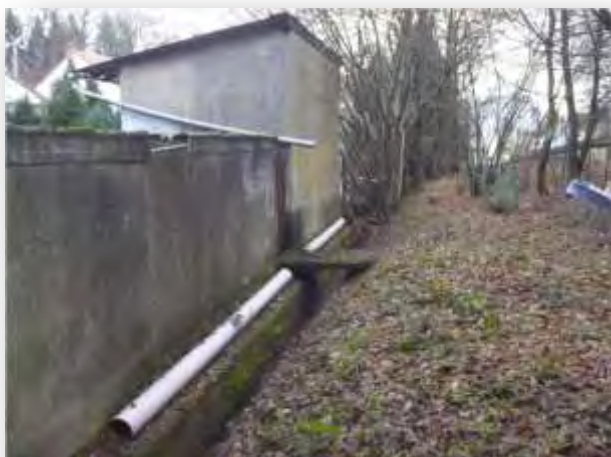
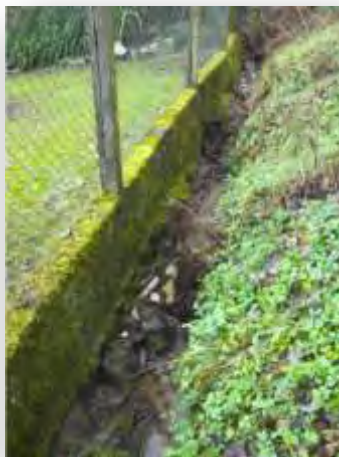
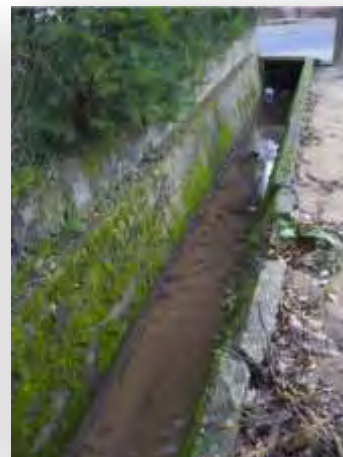
- Murs

Seuls des travaux d'aménagement ont été réalisés sur les berges du ruisseau par les riverains (ci-dessous quelques exemples d'aménagements observés) :

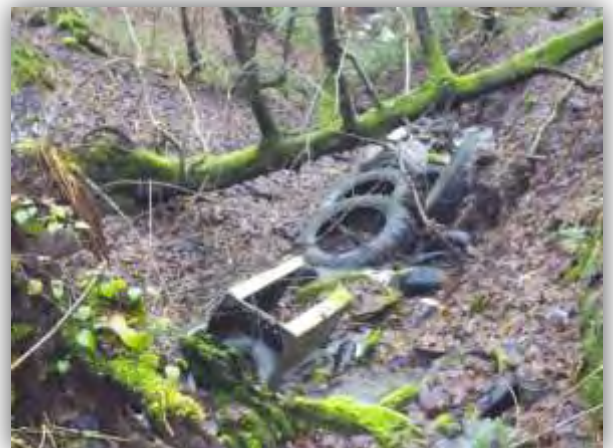
Lors des investigations de terrains, de nombreux déchets ont été observés dans le lit du cours d'eau :

- Cuves
- Pneus
- Ferrailles, carcasses de véhicules...

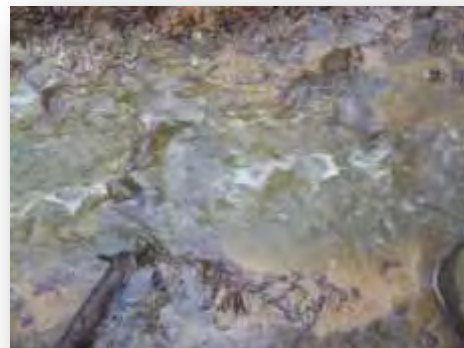
Lors de notre visite de terrain, un nettoyage du bassin de rétention par des agents de la Communauté de Communes de Freyming-Merlebach était en cours de réalisation (retraits de résidus végétaux et nettoyage des grilles de sortie). Cet entretien a conduit à la mise en suspension des dépôts du fond de l'ouvrage dans les eaux d'évacuation. Les eaux du ruisseau de Supbach présentaient alors une couleur « brunâtre » à « verdâtre » au cours de la journée.

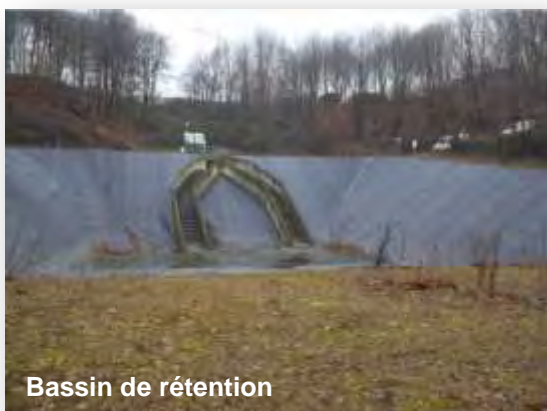
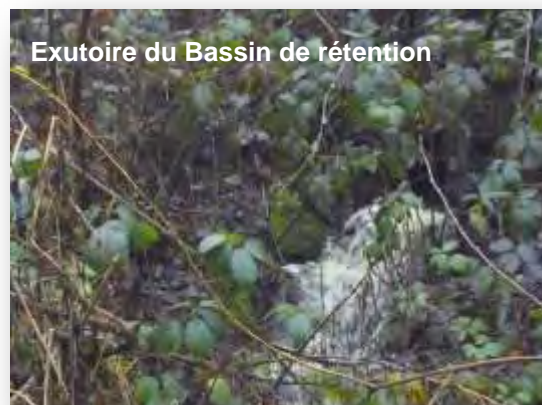
Le tronçon Sup1 présente une qualité physique assez bonne. Le ruisseau prend sa source dans un massif boisé géré par l'ONF. Il est alimenté en partie par le rejet du bassin de rétention amont.

Le cours d'eau présente un aspect relativement naturel avec un tracé sinueux. Ce tronçon présente une bonne dynamique. S'écoulant dans un fond de vallée peu large, très encaissé, le cours d'eau présente un potentiel dynamique fort qui lui permet de générer des encoches d'érosion afin de se recharger en sédiments.

Les berges sont en bon état et stables. Le substrat du ruisseau présente une granulométrie fine à grossière (sables et graviers).

Les écoulements sont variés. La ripisylve est variée constituée d'une strate arborescente (boisé) mais souffre néanmoins d'un défaut d'entretien (arbre en travers, embâcles).

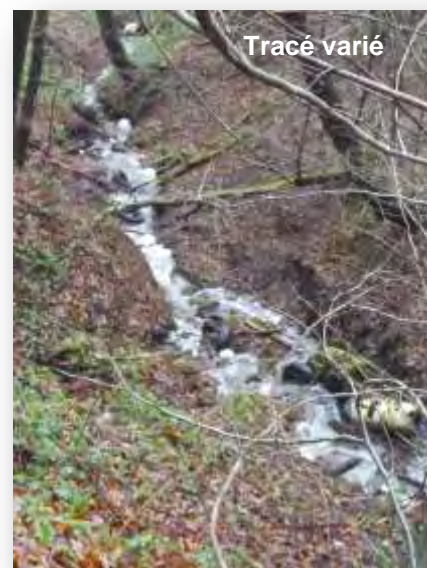
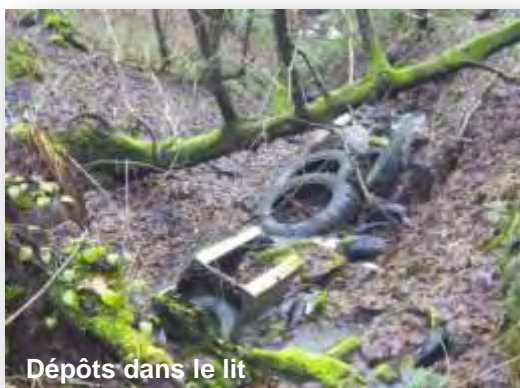
De très nombreux déchets ont été observés dans le lit (pneus, cuves, ferrailles...), certain datent de longue date (couvert de mousse). Ils peuvent entraîner un encombrement du lit et surtout un effet incitatif (assimilation de la rivière à une décharge).

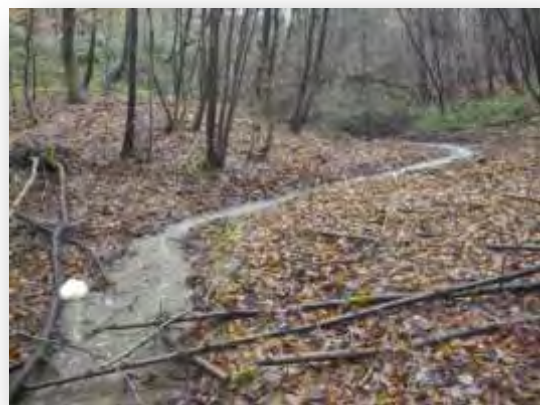
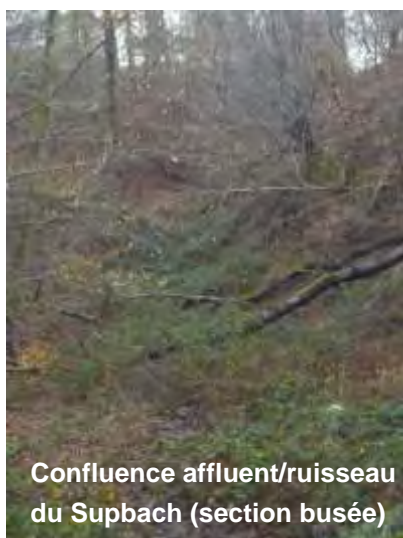
Confluence affluent/ruisseau du Supbach (section busée)

La ripisylve est variée et continue, composée d'une strate arborescente. La ripisylve souffre toujours d'un défaut d'entretien avec la formation de nombreux embâcles dans le lit. Les berges sont stables et en bon état.

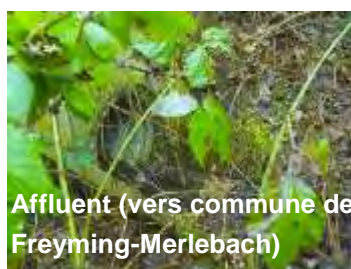
En amont du tronçon, le ruisseau reçoit l'arrivée d'un affluent (commune de Freyming Merlebach). Celui-ci passe sous le chemin d'exploitation avant de confluer avec le ruisseau par une section busée.

Lors de la visite de terrain, cet affluent était à sec et souffrait également d'un défaut d'entretien avec la présence de nombreux embâcles.

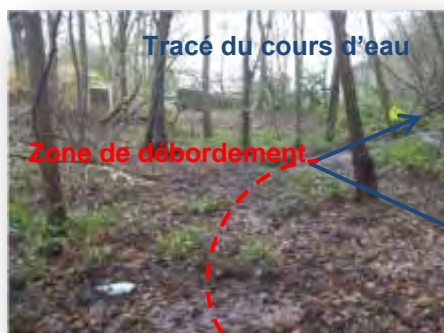
Tracé du cours d'eau

Zone de débordement

Le long du ruisseau, en rive gauche en aval du tronçon, une zone de débordement dans le lit majeur est marquée (petit bras secondaire). Il s'agit d'un secteur humide sous la forme d'une petite dépression dans le lit majeur.

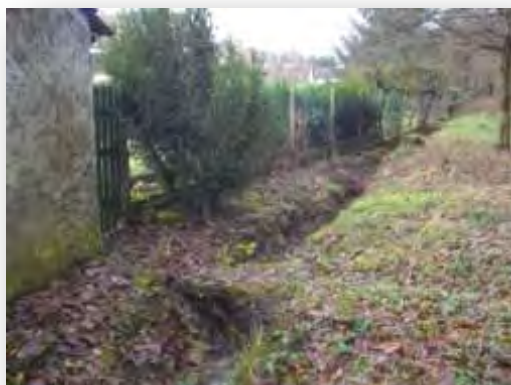
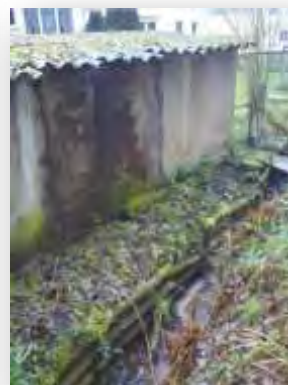
Les riverains ont aménagées les berges du cours d'eau par emmurement et protection diverses (béton, bois, palplanche...). De nombreuses parcelles ont également été mises en place au droit de chaque propriétés privées, structures légères.

La ripisylve est pauvre en rive gauche (absence ou herbacée) et plus variée en rive droite (arborescente). Cependant certains riverains se plaignent d'un manque d'entretien régulier des arbres en rive droite. Des foyers de Renouée du Japon (espèce exotique invasive) ont été observés le long du ruisseau en rive droite sur quelques secteurs.

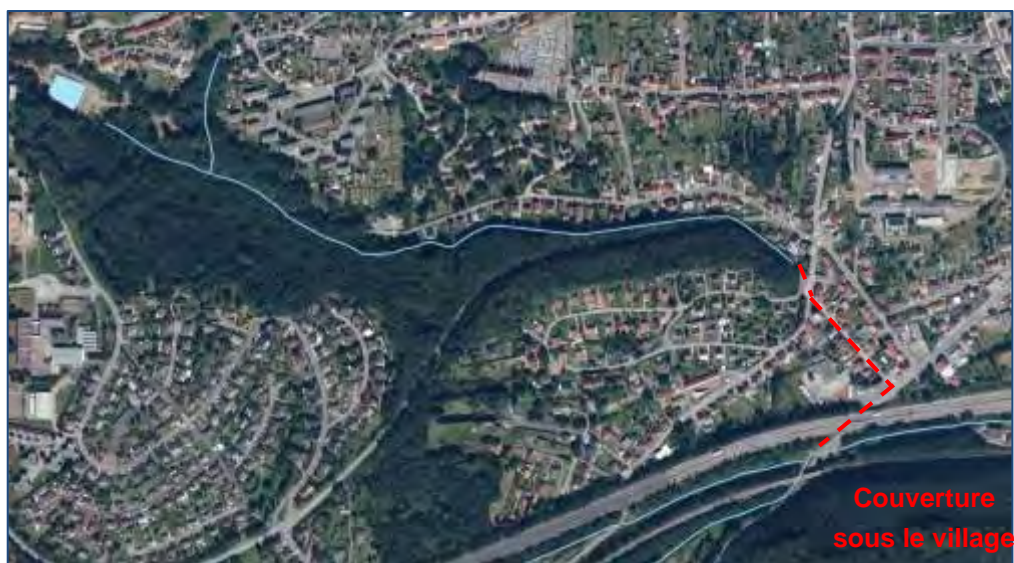
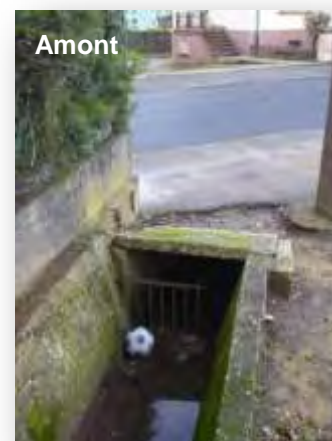
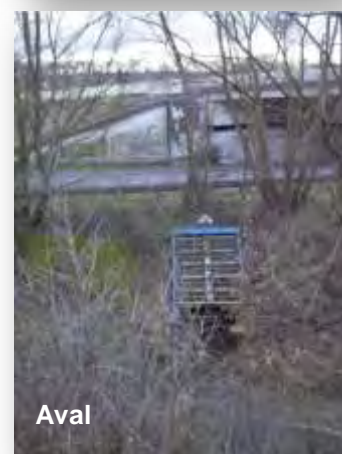
Sur toute la traversée du village, le cours d'eau est complètement canalisé. La qualité du milieu est alors fortement impactée.

La continuité écologique est totalement rompue.

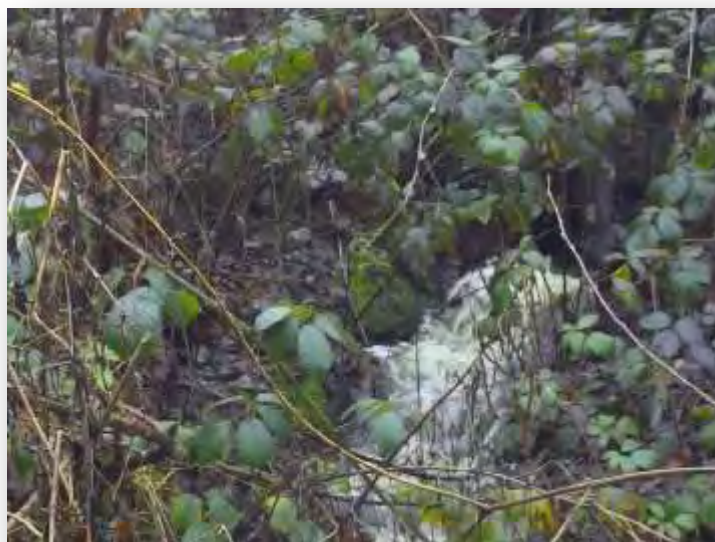
L'ouvrage n°1 correspond à l'exutoire du bassin de rétention amont. Il s'agit d'une buse en fonte.

Cet ouvrage alimente en partie le ruisseau du Supbach. L'accès étant difficile sur ce secteur (versant très encaissé) la qualité de l'image de l'ouvrage en dépend.

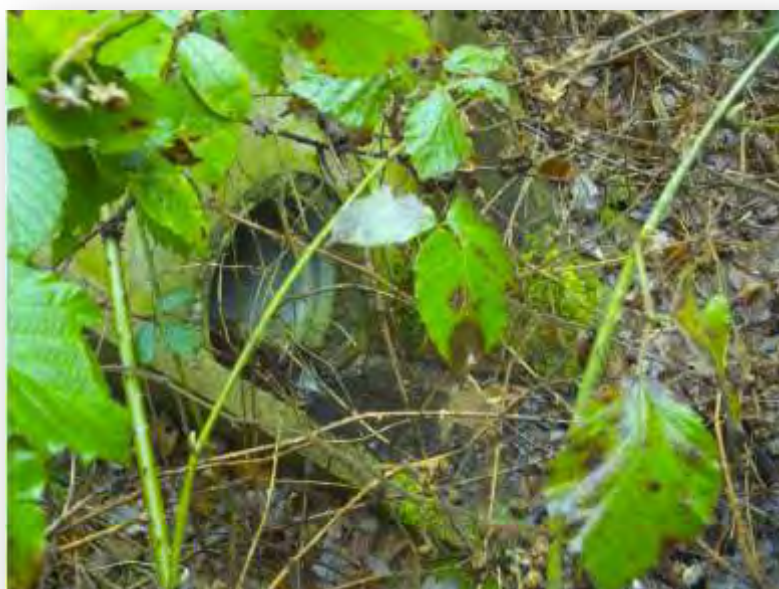
L'ouvrage n°2 est une buse en béton à revêtement en PVC qui assure le passage de la confluence sous le chemin d'exploitation. Il permet de diriger les écoulements vers le ruisseau de Supbach. Cet ouvrage couvre le ruisseau sur un long linéaire rompant ainsi la continuité écologique.

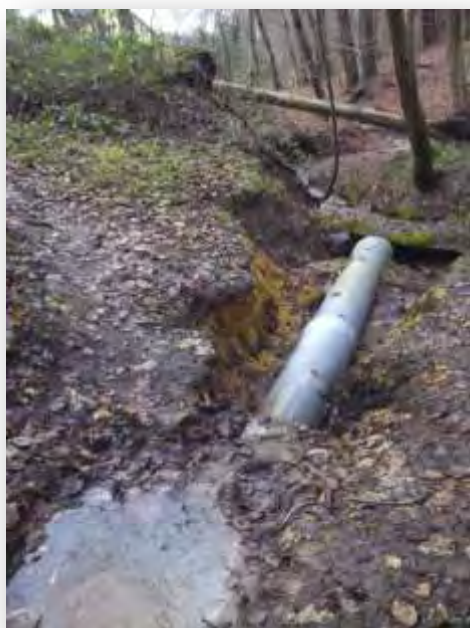
Amont

L'ouvrage n°3 est une buse en PVC, à l'aire libre, qui présente un état relativement dégradé. Les terrains de part et d'autre se sont effondrés mettant à nu la canalisation et resserrant la sortie de la canalisation. L'eau passe par infiltration dans l'ouvrage et sort sous la forme d'une fine lame d'eau. En état la continuité écologique est totalement interrompue.

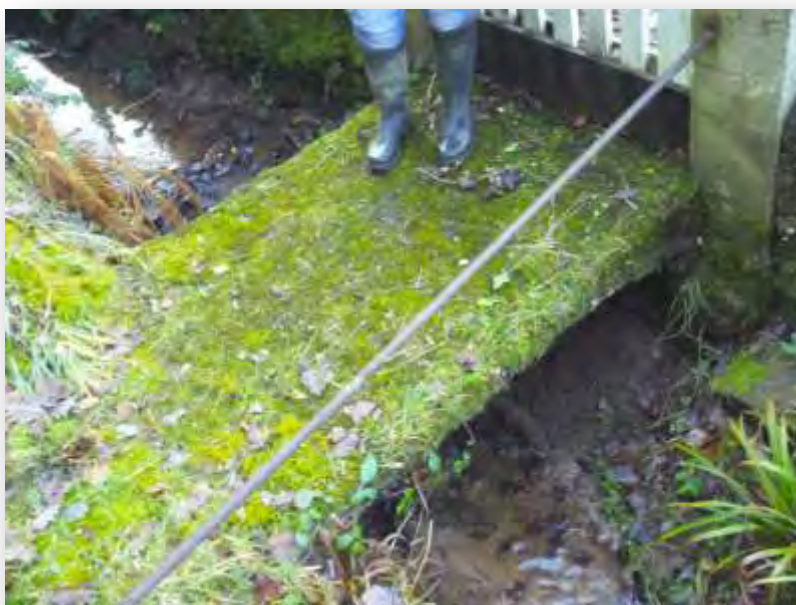
L'ouvrage n°4 est une passerelle en béton. Elle présente un bon état général.

La continuité écologique ici est assurée.

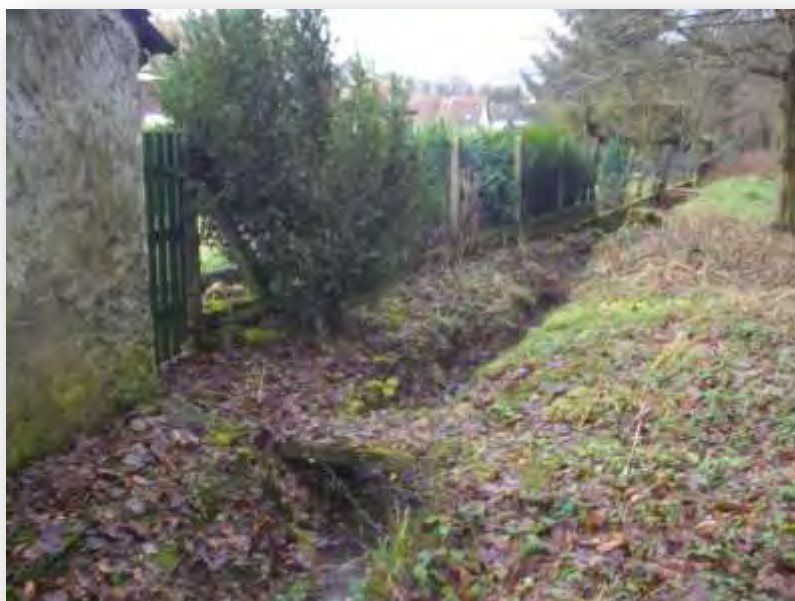
L'ouvrage n°5 est une passerelle en béton en bon état général.

La continuité écologique est assurée sur ce secteur.

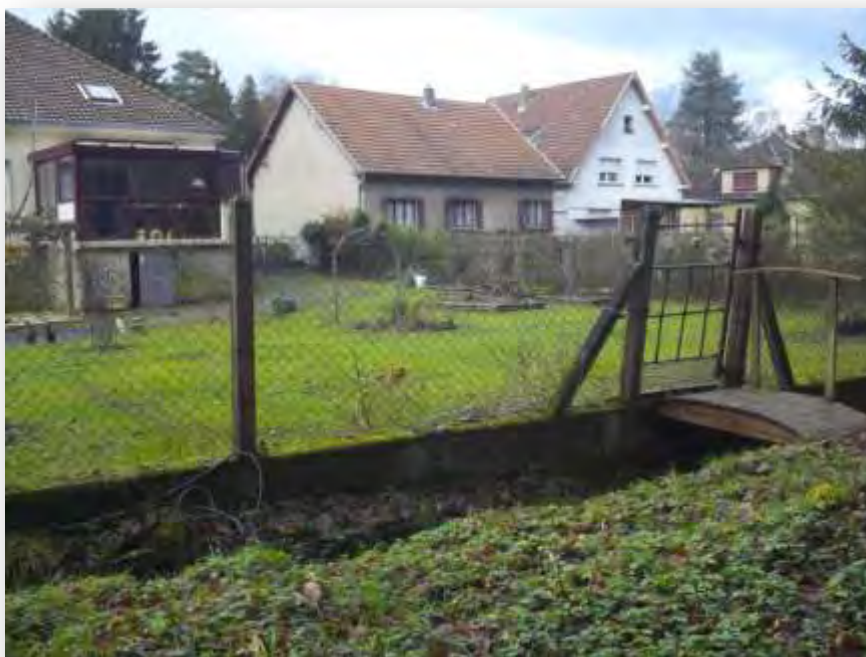
L'ouvrage n°6 est une passerelle en bois en bon état général.

La continuité écologique est assurée sur ce secteur.

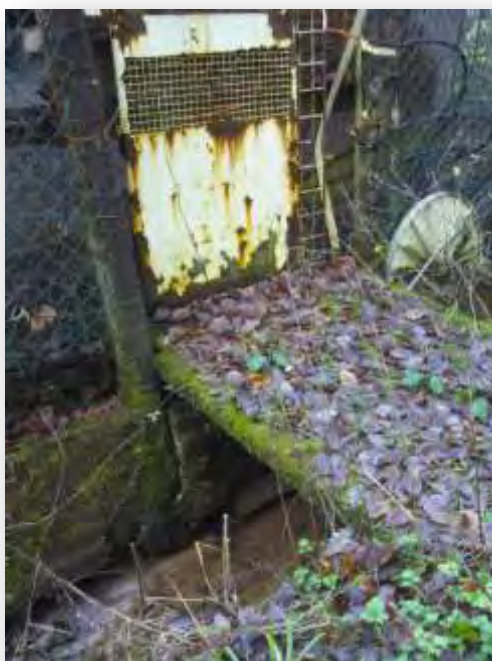
L'ouvrage n°7 est une passerelle en béton en bon état général.

La continuité écologique est assurée sur ce secteur.

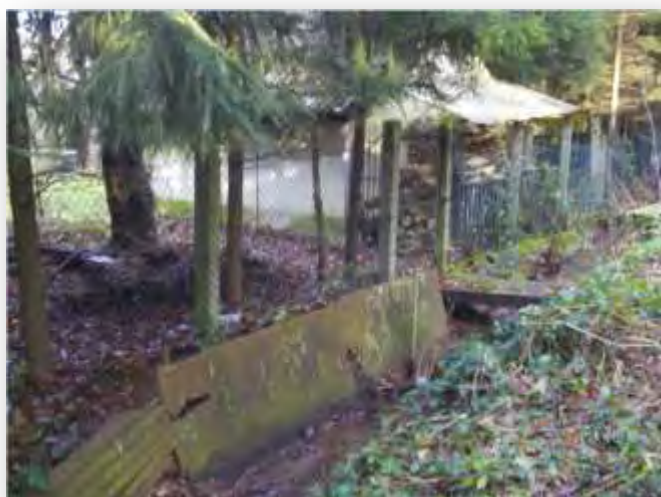
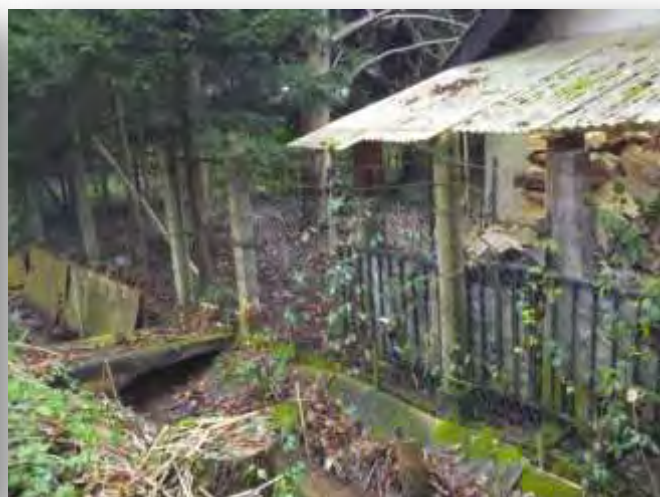
La continuité écologique est assurée sur ce secteur.

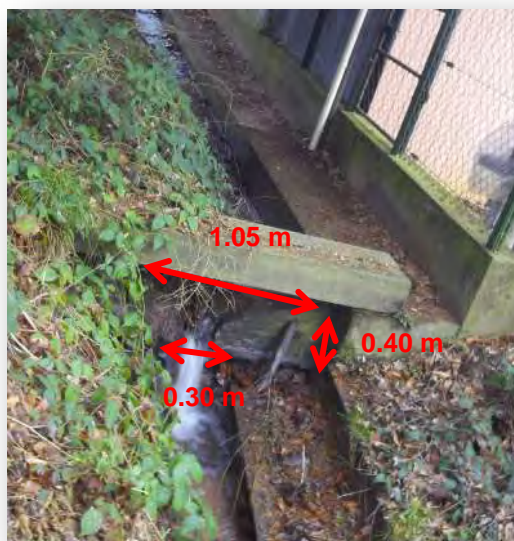
L'ouvrage n°9 est un aménagement artisanal à structure bétonné qui ressert la section d'écoulement et créé une chute d'eau en sortie. Cet ouvrage ne présente aucun intérêt sur ce cours d'eau.

La continuité écologique y est totalement interrompue.

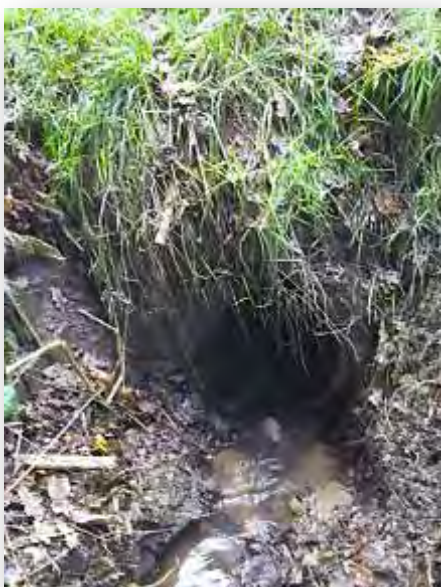
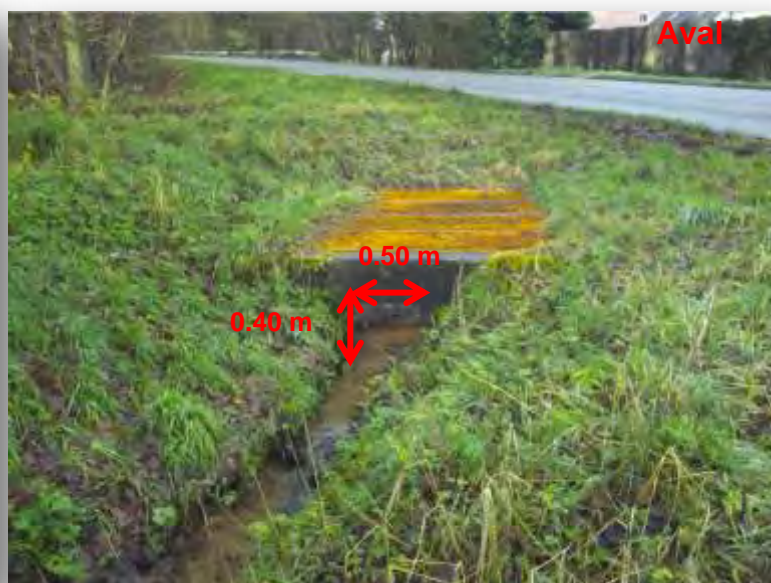
Amont

La continuité écologique n'est pas assurée ici d'une part du fait de la couverture importante du ruisseau et de la grille en sortie de l'ouvrage.

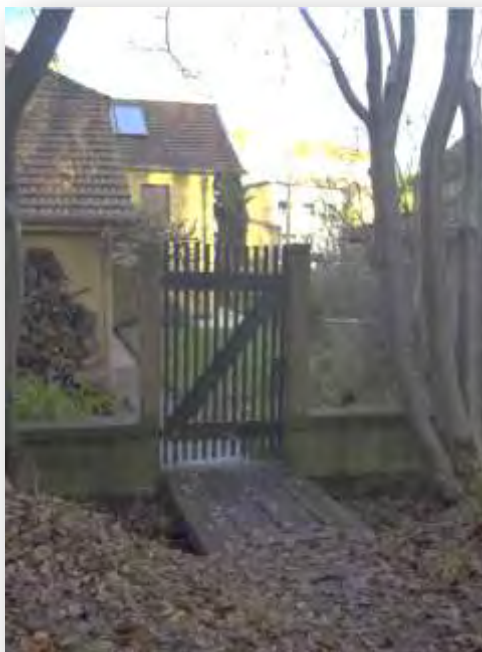
L'ouvrage n°11 est une passerelle en bois en bon état général.

La continuité écologique est assurée sur ce secteur.

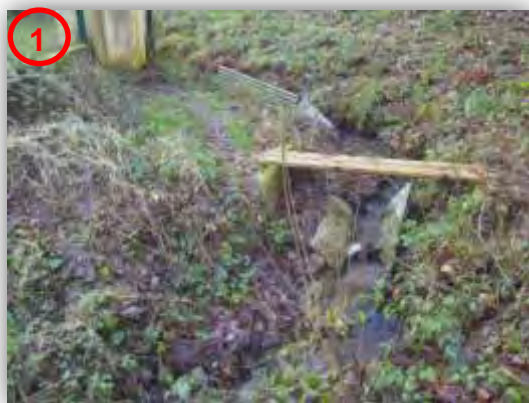
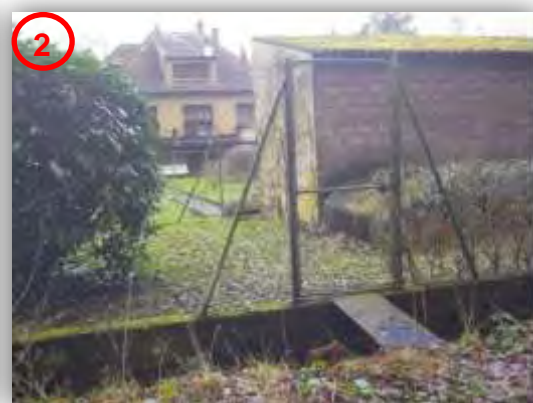
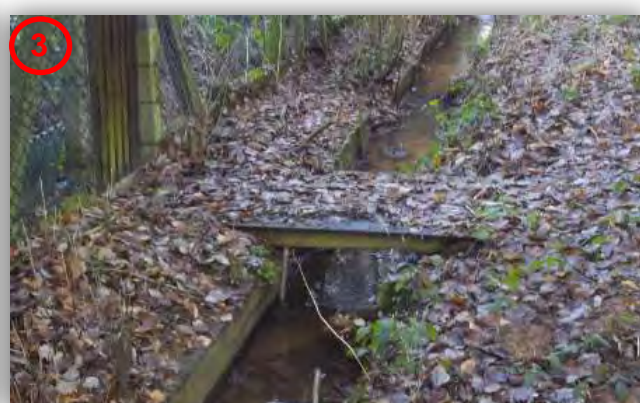
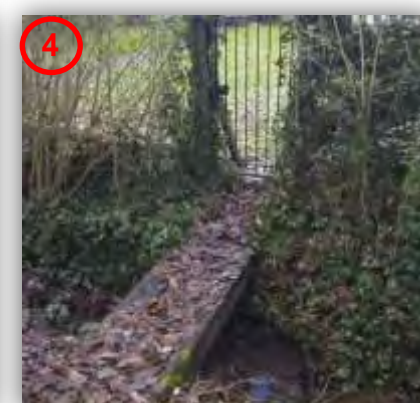
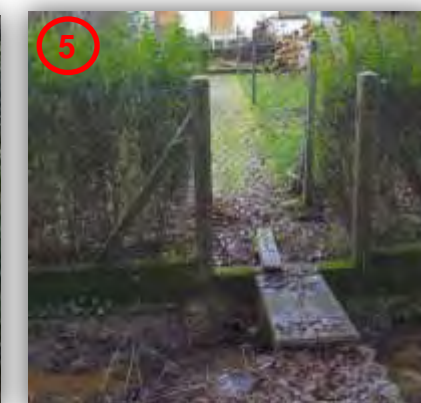
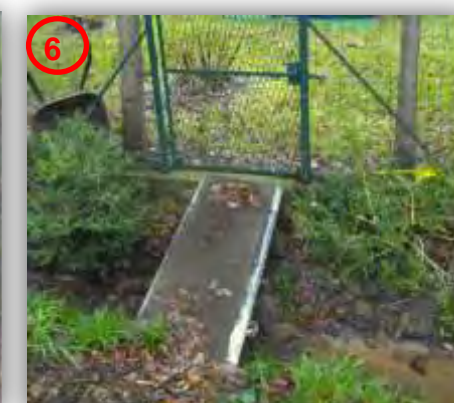
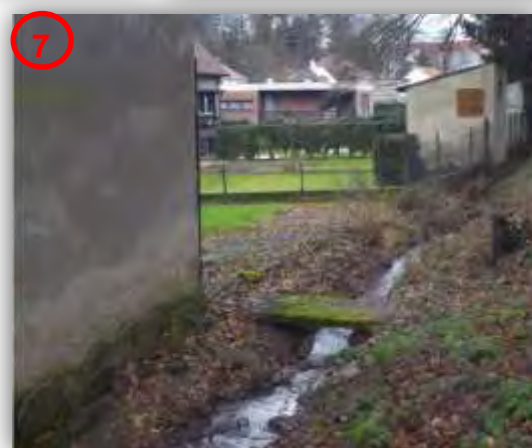
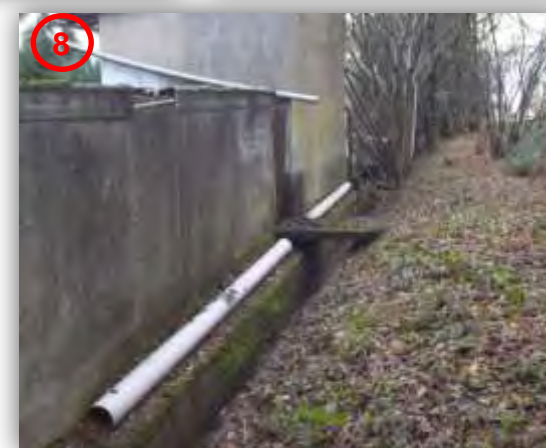
Les « ouvrages légers » ont été localisés mais n'ont pas fait l'objet d'un diagnostic propre (dimensions). Ces ouvrages correspondent à des passerelles « légères » ne présentant **aucun impact pour la continuité hydraulique et écologique**. Il s'agit de plateformes fines (bois, béton, métal) positionnées d'une berge à l'autre sans élément d'ancrage.

Ci-dessous la localisation et les photos des « ouvrages légers » observés :

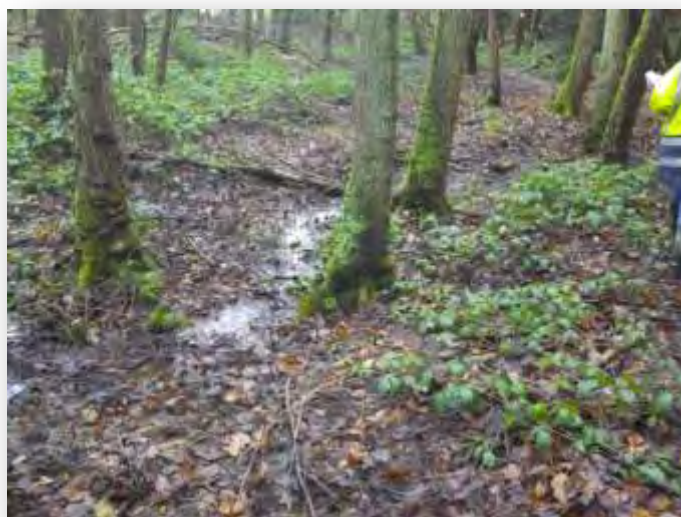
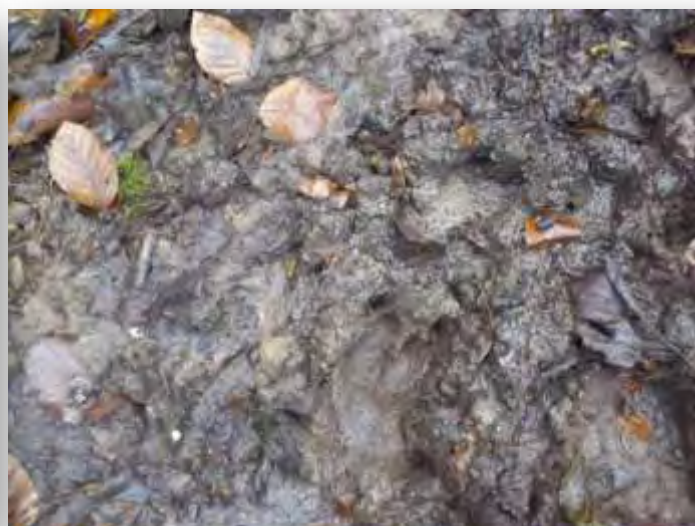
Cependant une zone de débordement de l'eau dans le lit majeur a été constatée en aval du tronçon Sup2 avec un tracé marqué et des traces de saturation du sol.

Cette zone présente un intérêt majeur pour le fonctionnement de l'hydrosystème (régulation).

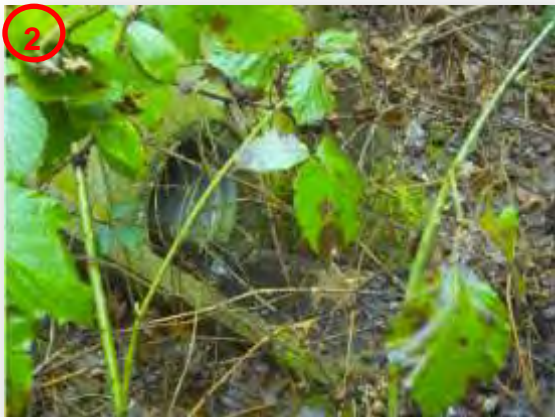
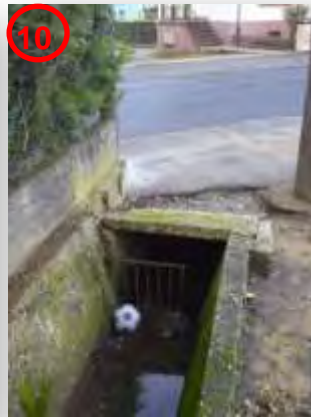
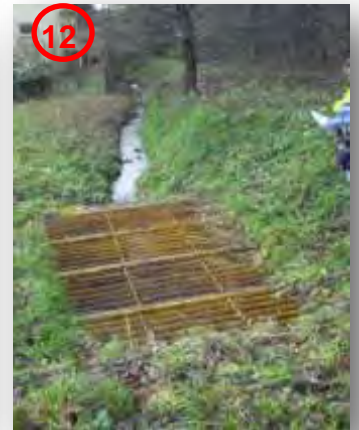
Sur les 21 ouvrages référencés au total, plusieurs ouvrages peuvent impacter la continuité écologique du cours d'eau et la non circulation des espèces piscicoles, notamment les ouvrages n°2, 3, 9, 10 et 12, pour différentes raisons :

- Couverture importante du ruisseau

Les zones couvertes sur de longs linéaires induisent de nombreux dysfonctionnements :

- leur encombrement par des embâcles peut induire des débordements et ainsi conduire à des risques d'inondations locales
- la fonction d'autoépuration du cours d'eau est inexistante à l'intérieur de l'ouvrage
- la valeur paysagère du cours d'eau est anéantie
- la luminosité nécessaire au maintien de la vie et de la circulation aquatique dans un cours d'eau est inexistante

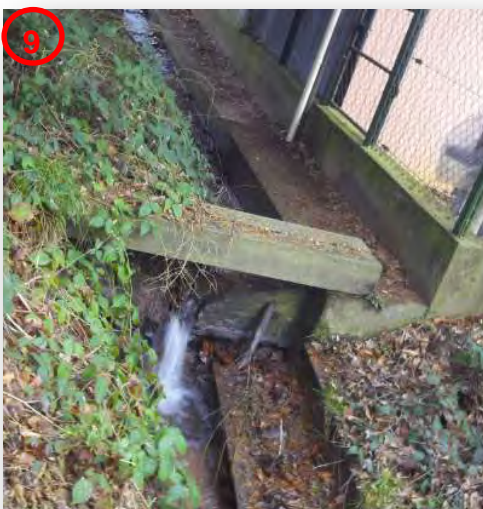
- **Chute d'eau**

La création d'une chute en sortie d'ouvrage reste infranchissable par la faune aquatique. De plus ce type d'ouvrage peut s'encombrer très rapidement du fait de la section d'écoulement très réduite.

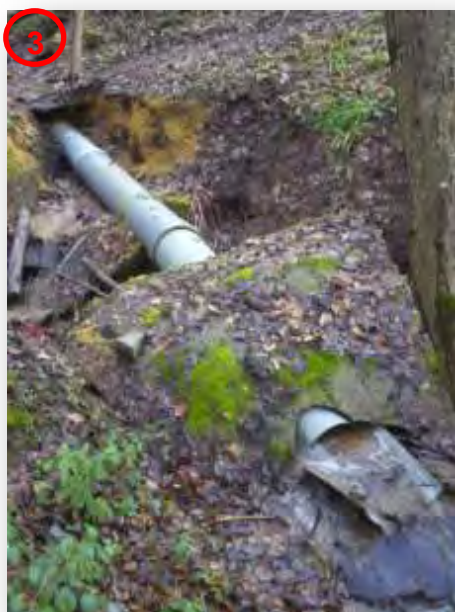
- **Ouvrage dégradé**

Ce type d'ouvrage est problématique d'un point de vue de la continuité hydraulique et écologique. L'eau ne passe à l'intérieur de l'ouvrage que par infiltration et ressort que par une fine lame d'eau (pincement de la section de sortie).

Des actions devront être étudiées (faisabilité technique et financière) sur ces ouvrages pour rétablir au possible la continuité écologique.

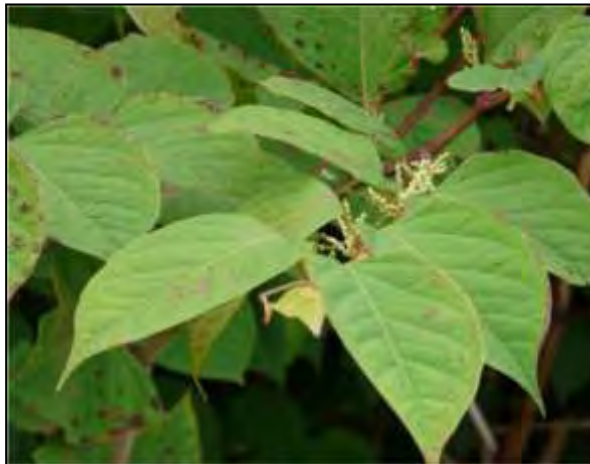
La Renouée du Japon (*Fallopia japonica*) est une espèce exotique envahissante, sa capacité de reprise et l'ombrage que confère son feuillage en font une espèce fortement colonisatrice. De plus, son système racinaire ne possède aucune qualité stabilisatrice. Elle se reproduit par voie végétative et est capable de se régénérer à partir de fragments de tiges ou de rhizomes disséminés par l'eau.

Cette plante indésirable est très compétitive et a tendance à former rapidement des peuplements monospécifique denses provoquant :

- Sa propagation, qui favorise la dégradation et la destruction de la végétation riveraine, contribuant à un appauvrissement de la diversité biologique.
- Une limitation de la régénération de la végétation ligneuse en zone riveraine.
- Une modification des paysages alluviaux, dans le sens d'une simplification et d'une banalisation.
- Une gêne pour l'accès aux cours d'eau (entretien, pêche,...).

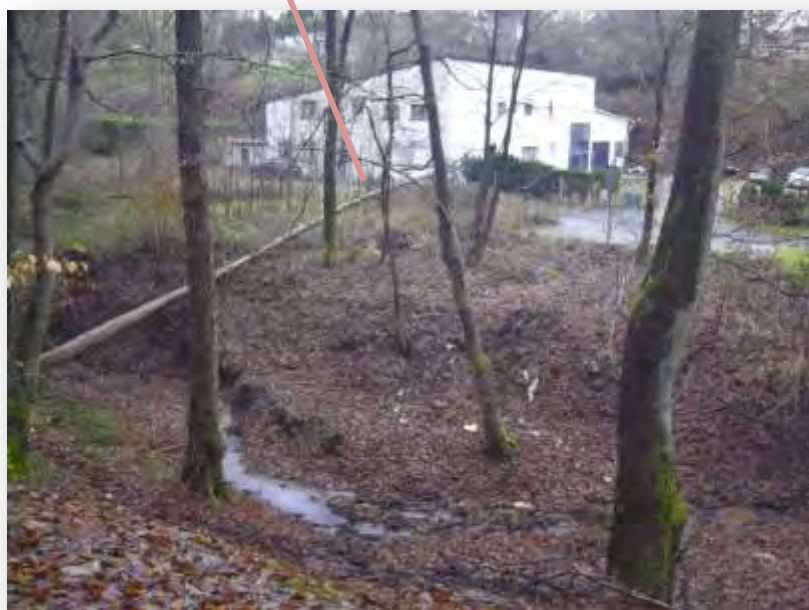
Figure 27 : Localisation de la zone d'expansion de crue

La superficie de cette zone est limitée à environ 1 000 m², entre le lit mineur et la rue de la Source (profils de la modélisation hydraulique P22 à P20). Le volume décaissé envisageable est d'environ 1 700 m³.

La zone d'expansion de crue doit être inondée dès les crues fréquentes de type annuelles ou biannuelles. La nouvelle hauteur de berge coté décaissé pourra être égale à la hauteur de berge en rive droite, soit environ 50 cm. De plus, la zone décaissée devra conserver une légère pente orientée vers le lit mineur afin de faciliter le retrait des eaux lors de la décrue.

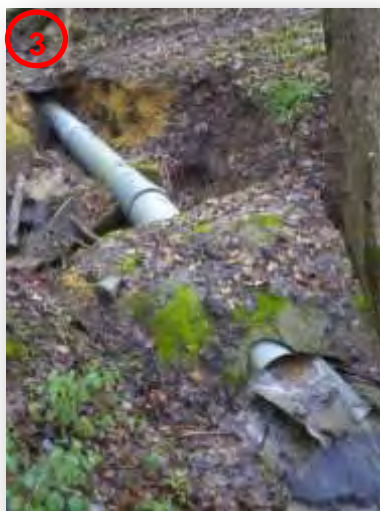
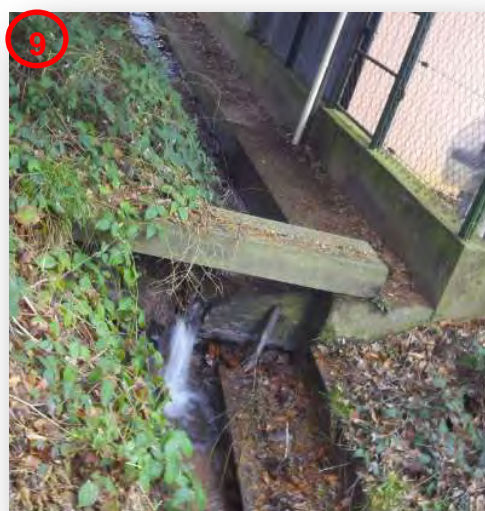
- Remplacement de l'ouvrage n°3 par une passerelle légère
- Suppression de l'ouvrage n°9

Les ouvrages hydrauliques peuvent avoir des impacts sur l'hydrosystème, il s'agira ici de réduire ces impacts :

- Impact hydromorphologique : libérer le transit sédimentaire, supprimer l'effet de point dur pour la mobilité longitudinale et transversale
- Impact écologique : permettre la libre circulation des poissons, à la montaison et à l'avalaison...
