Validation des modèles d'érosion RUSLE & STREAM

L'exemple le plus complet, prise par ballon au niveau du lieu dit Neuenberg au Nord-Est d'Ettendorf est décrit ci-dessous :

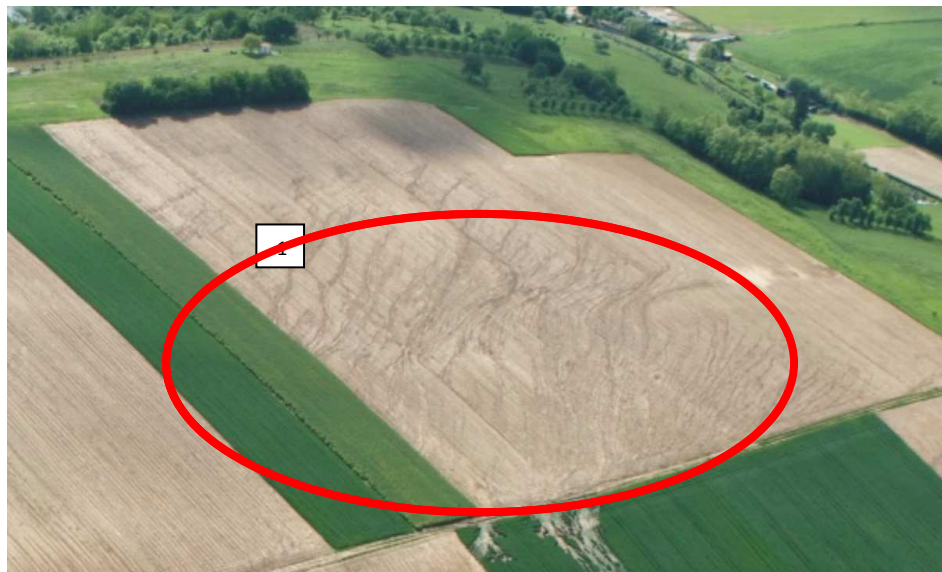
Zone 1

Erosion diffuse modélisé comme forte, l'observation de la photographie montre la présence d'une érosion diffuse en rigoles bien marquées.

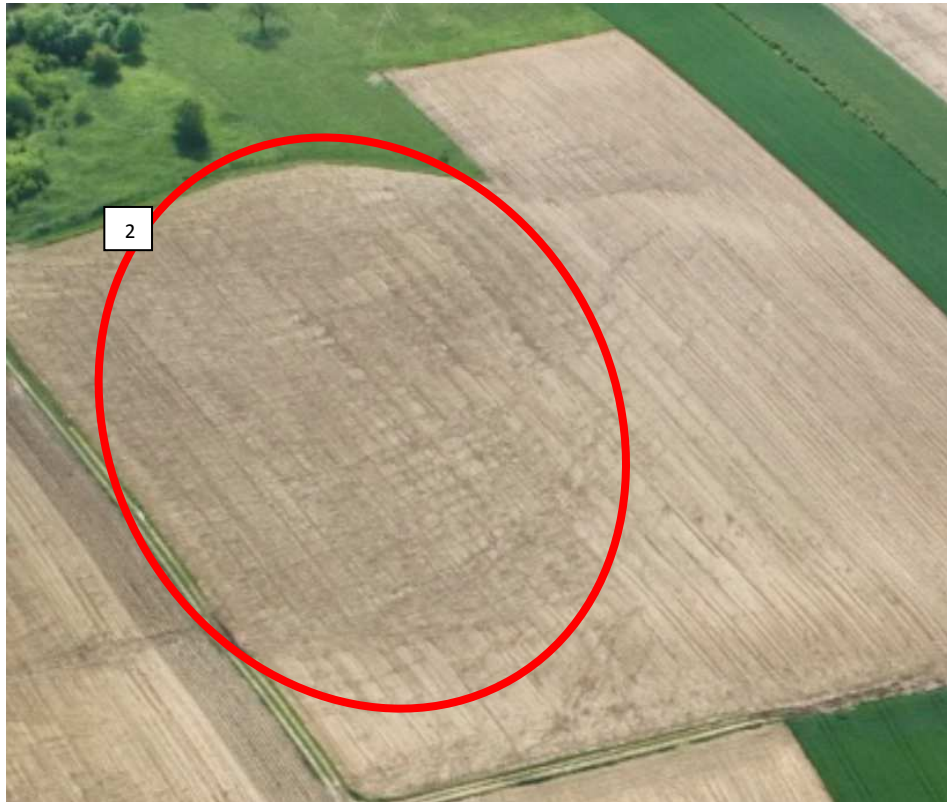
Zone 2

Erosion diffuse modélisé comme moyenne, l'observation de la photographie montre la présence d'une érosion diffuse en griffures, plus nombreuse et moins marquées que les rigoles de la zone 1 témoignant d'une érosion diffuse réelle mais de moindre intensité.

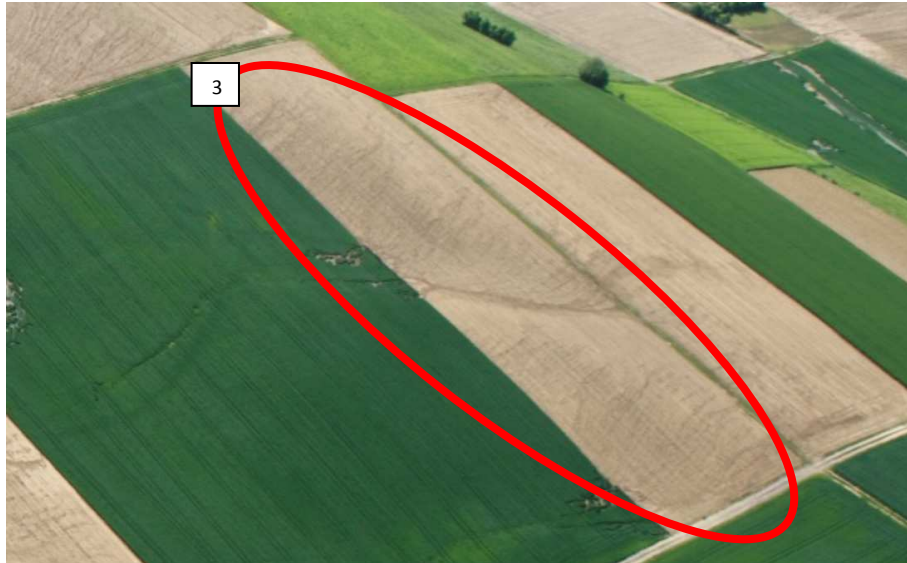
Zone 3

Erosion diffuse modélisé comme moyenne, l'observation de la photographie montre la présence d'une érosion diffuse en griffures sur toute la largeur de la parcelle. La partie amont de la parcelle modélisée comme zone à érosion diffuse faible ne présente pas de traces d'érosion. La parcelle aval est en blé et ne présente donc pas de traces d'érosion diffuse, plus nombreuse et moins marquées que les rigoles de la zone 1 témoignant d'une érosion diffuse réelle mais de moindre intensité. A noter cependant la présence d'une forme d'érosion plus concentrée dont l'influence du chemin de crête dans son apparition semble être importante.

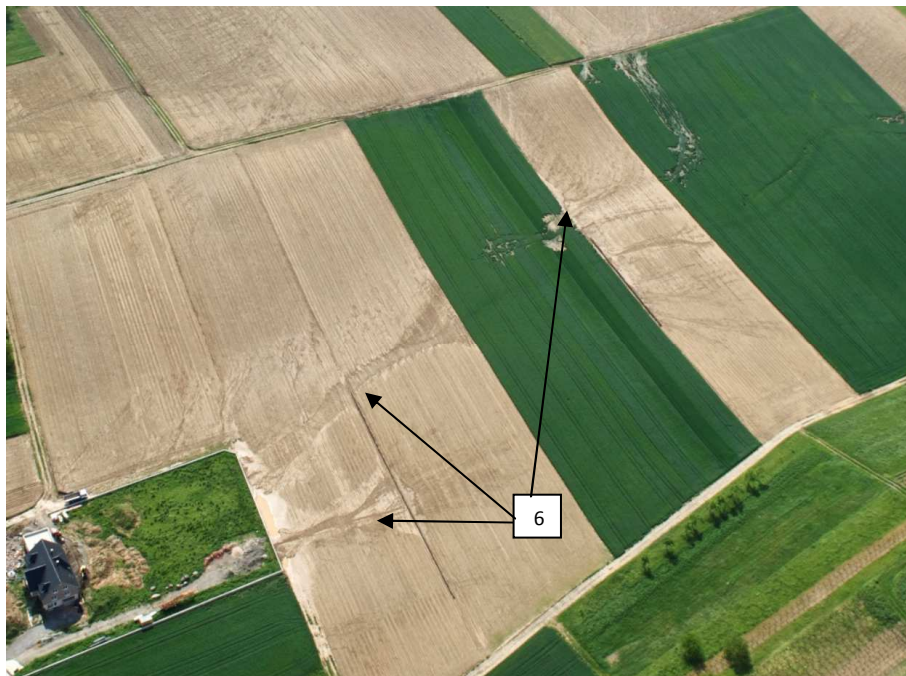
Zone 6

L'observation de la photographie montre, tout comme la modélisation STREAM, la présence de deux axes d'écoulements concentrés en amont immédiat de l'habitation. Plus en amont sur le versant, ces axes d'écoulements se ramifient et sont moins concentrés, relevant plus d'un écoulement diffus, dont le cheminement est plus incertain.
