# Diagnostic de bassins versants pour la lutte contre l'érosion des sols et les coulées d'eau boueuse

PHASE 2 : SCENARII D'AMENAGEMENTS

RAPPORT FINAL

COMMUNE DE REICHSHOFFEN

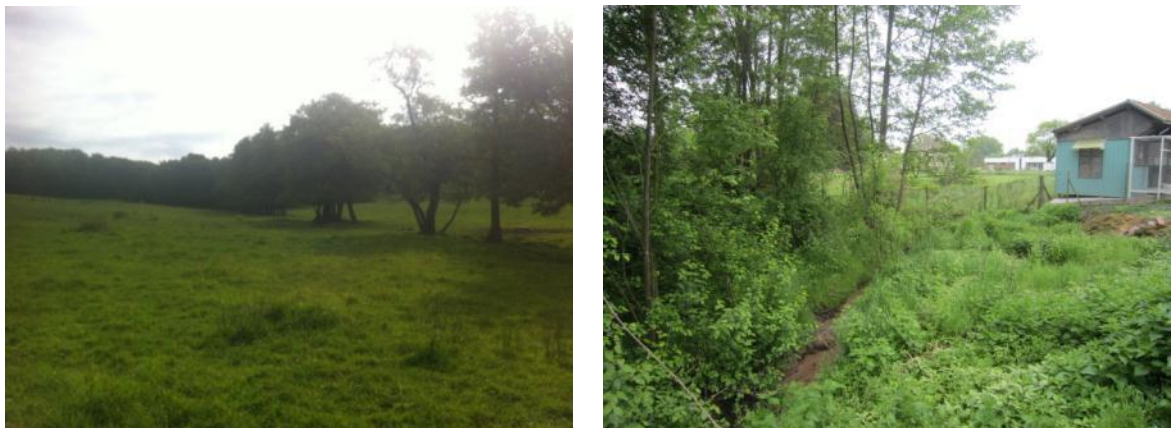
**Fig. 4. Photographie du versant**

Selon les plans d'exploitations du SDEA, une canalisation de diamètre DN700 permettrait d'évacuer les eaux vers l'aval de la RD. La pente de pose relevée lors des investigations de terrain est de 1.5%, ce qui donne lieu à une capacité hydraulique de l'ordre de **1.20 m<sup>3</sup>/s**.

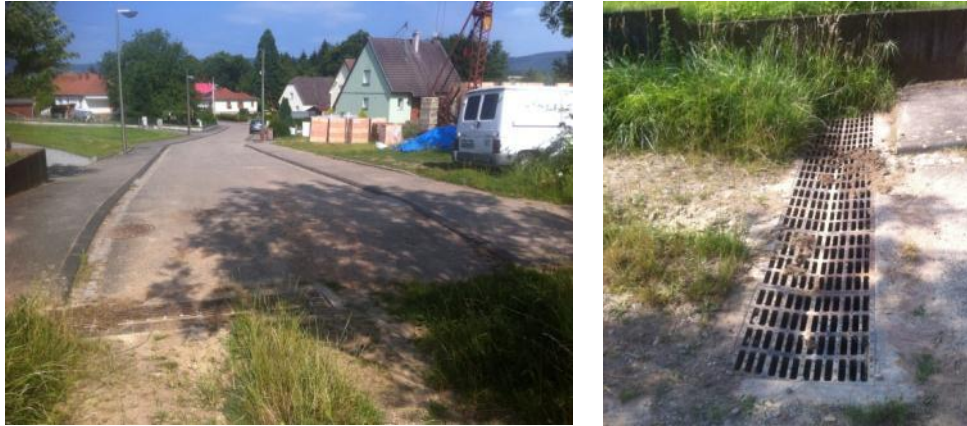
**Fig. 6. Photographie de la grille rue des Lancier**

Selon les plans d'exploitation du SDEA, une canalisation en DN300 capte les eaux de la grille rue des Lanciers. La pente relevée sur le terrain est de 6.3%.

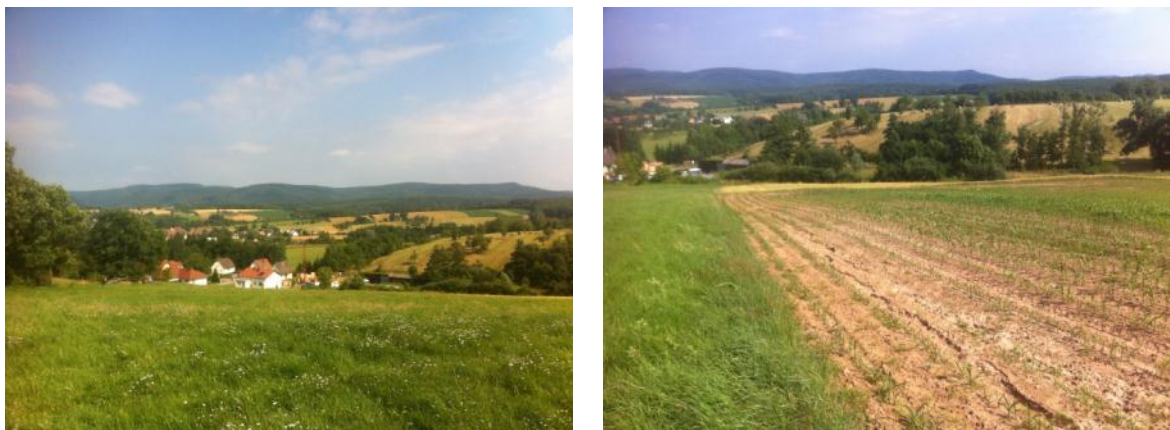
**Fig. 7. Photographie du versant rejoignant la rue des Lanciers**

Un ruisseau draine le reste de ce bassin versant dont l'exutoire (au niveau de la rue des Zouaves) paraît trop contraignant en cas d'épisode orageux intense. Il s'en suit un débordement sur la voirie rue des Zouaves où plusieurs habitations ont été touchées avec des garages en contre-bas.

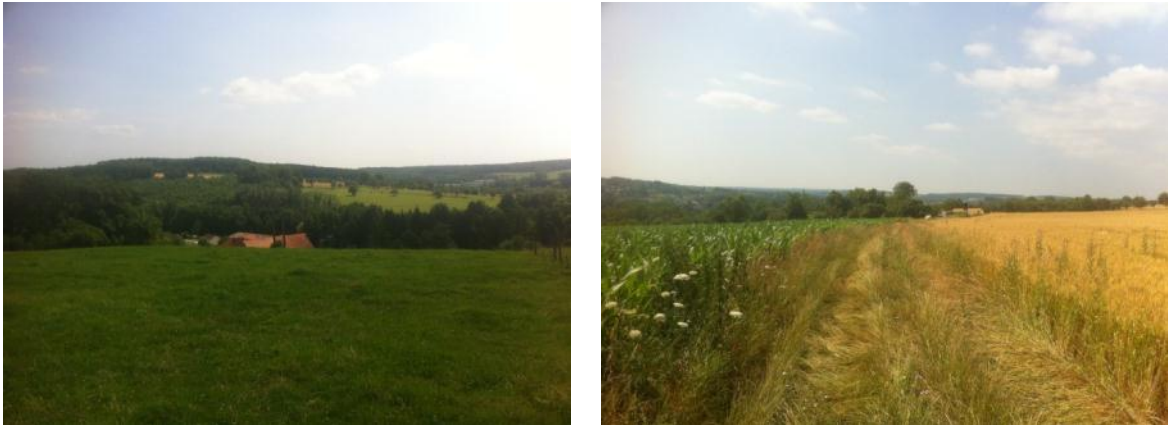
**Fig. 10. Photographie du BV n°3**

Finalement, pour l'exutoire du BV CIGOGNE, la capacité hydraulique retenue lors de la phase 1 de l'étude est de 0.55 m<sup>3</sup>/s.

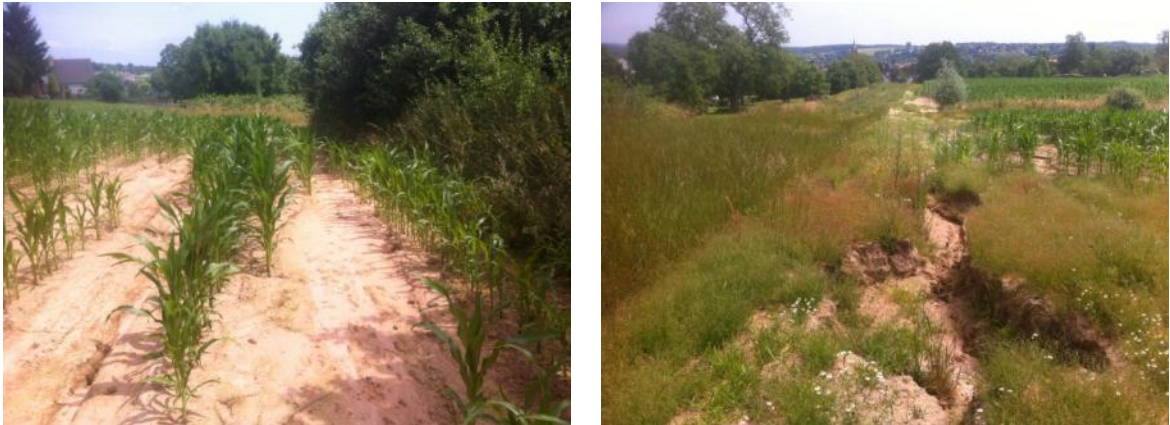
**Fig. 14. Photographies des sols à potentiels d'érosion élevés**

Des coulées de boue récentes viennent appuyer ce diagnostic et par ailleurs la mise en place de fascines a déjà été engagée sur ce versant par la commune.

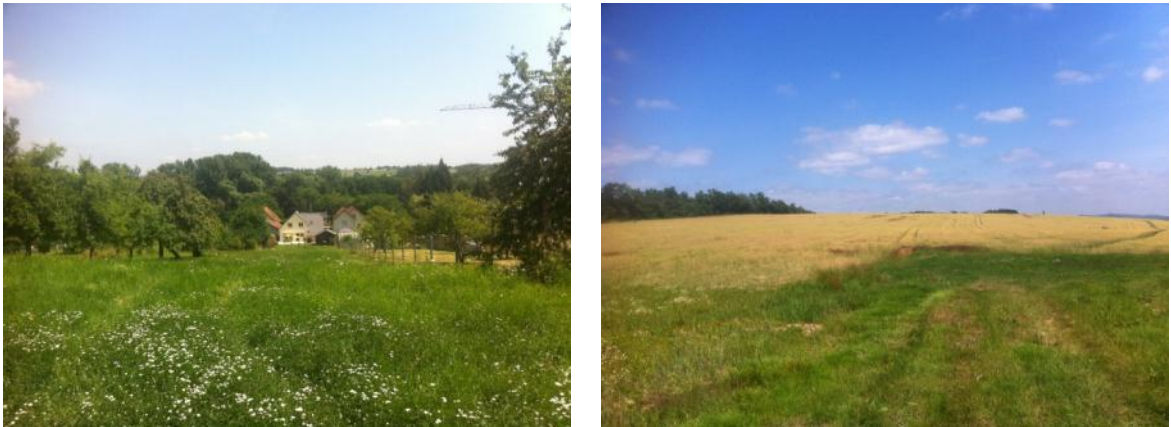
**Fig. 18. Photographies du versant au Sud du 11/07/2013**

Pour la partie plus au sud, il a clairement pu être identifié (lors de la visite sur site du 16/05/2013) que les terres, érodées lors d'évènements orageux, venaient s'accumuler au bout des parcelles au Sud provoquant un risque pour les habitations juste en contre-bas.

En effet, le secteur au Sud de ce versant ne dispose pas d'un exutoire clairement identifié mais les écoulements sont partiellement dirigés vers les habitations alors qu'une autre partie vient rejoindre le bas de la parcelle longeant la RD1062.

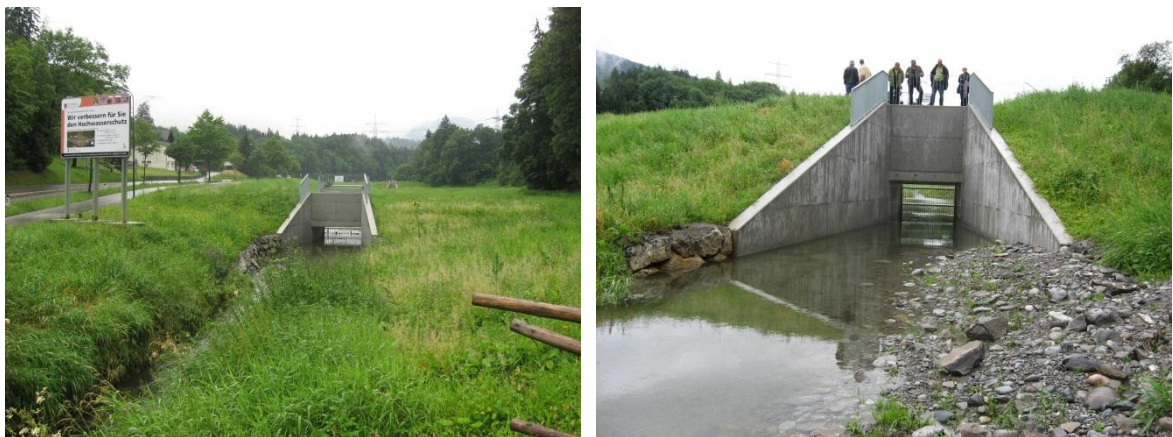
**Fig. 29. Exemples de dispositif permettant de limiter l'impact du projet**

Les photographies suivantes illustrent ce principe où l'impact de l'ouvrage se fait uniquement ressentir au droit du pertuis. L'entonnement en béton permet de limiter la largeur de l'ouvrage au droit du cours d'eau.

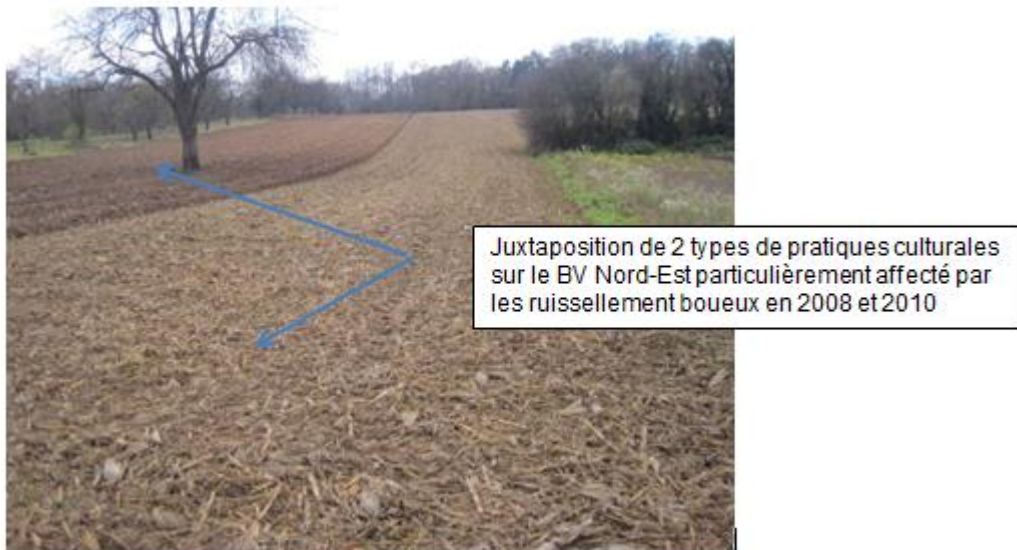
**Fig. 30. Expérimentation sur les coteaux de Niederhausbergen (photo ARTELIA)**

Les techniques culturales sans labour permettent d'éviter de mélanger les horizons du sol. L'érosion des sols est ainsi réduite par maintien d'une couverture du sol et une teneur en matière organique en surface. L'infiltration de l'eau dans le sol est améliorée puisque les sols vivants « naturels » sont moins vulnérables au phénomène de battance par rapport aux sols labourés. Ils conservent aussi une portance sans être compactés. Les semis peuvent se faire sans labour préalable à l'aide d'un semoir adapté (à disque ou à dent).

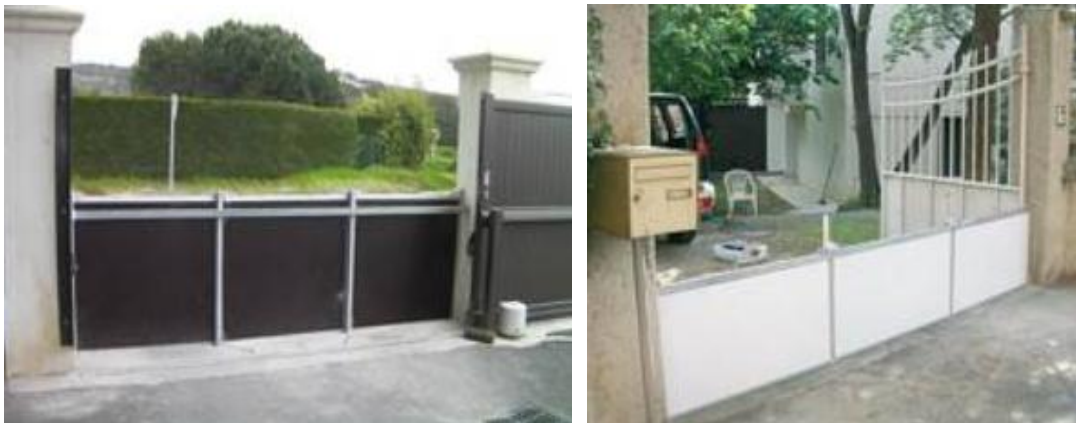
**Fig. 31. Exemple de systèmes de batardeau mobile (source : Colurex)**

Il s'agirait donc de protections amovibles pour la lutte contre les inondations.

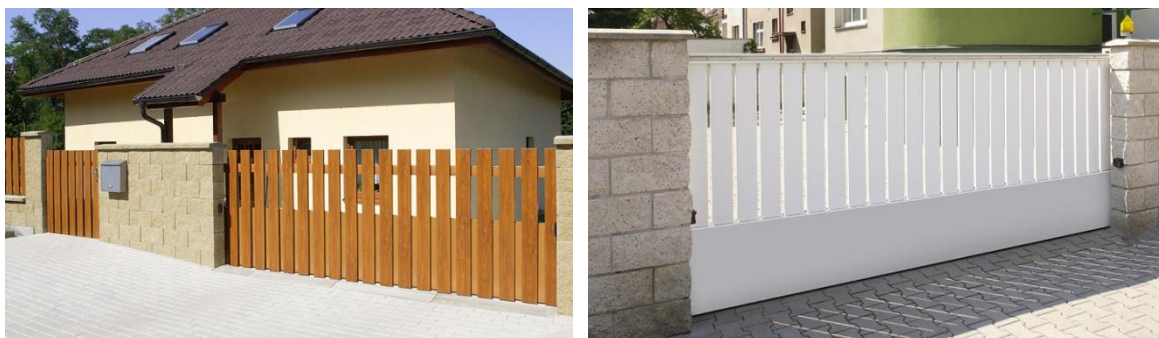
**Fig. 32. Exemple de systèmes de portails étanches (source : Jap Jacina, Dexia)**

Le choix de dispositifs tels que des **portails étanches** semble être à privilégier.

Différentes sociétés proposent et commercialisent des systèmes adaptés pour la lutte contre les inondations. Des aménagements rustiques peuvent également être envisagés mais les solutions commercialisées ont l'avantage d'assurer une étanchéité nécessaire pour éviter l'inondation des parties d'habitations situées sous le niveau de la voirie.

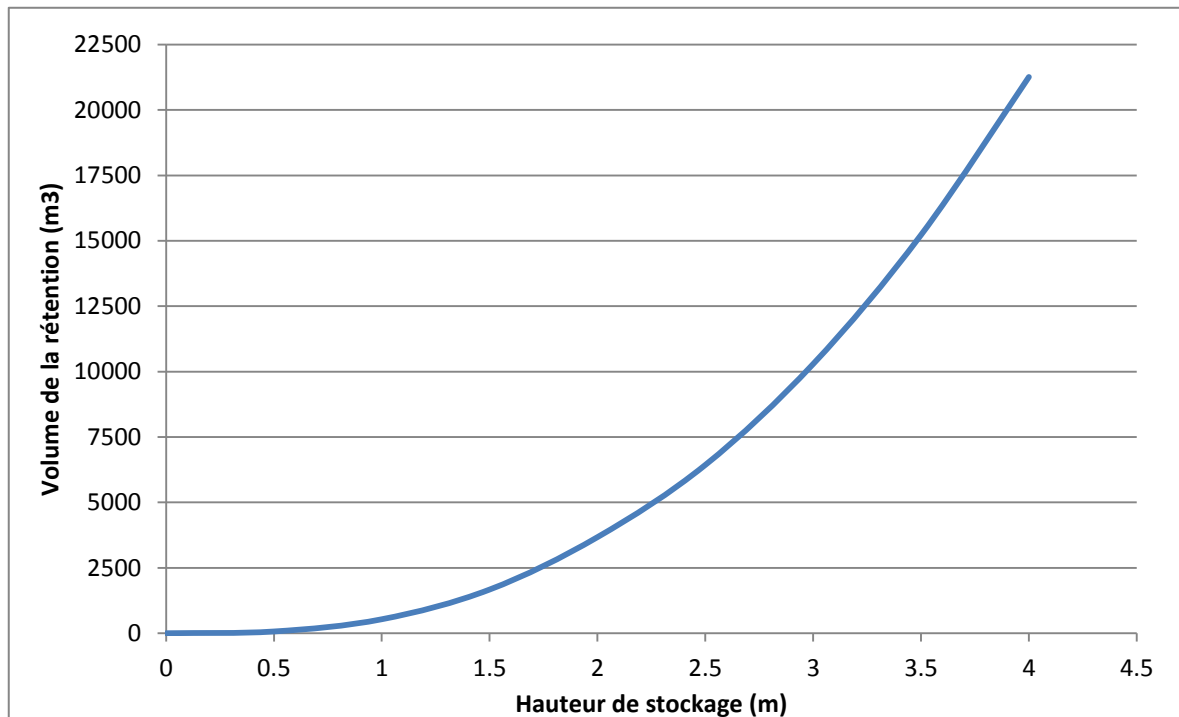
**Fig. 34. Graphique de la loi cote/volume de la zone de rétention du BV1**

cote (m)	hauteur (m)	volume (m <sup>3</sup> )	surface (m <sup>2</sup> )
197.00	0	0	0
197.50	0.5	67	350
198.00	1	534	1 491
198.50	1.5	1 670	3 187
199.00	2	3 673	4 788
199.50	2.5	6 433	6 418
200.00	3	10 291	8 788
200.50	3.5	15 224	10 945
201.00	4	21 260	13 288

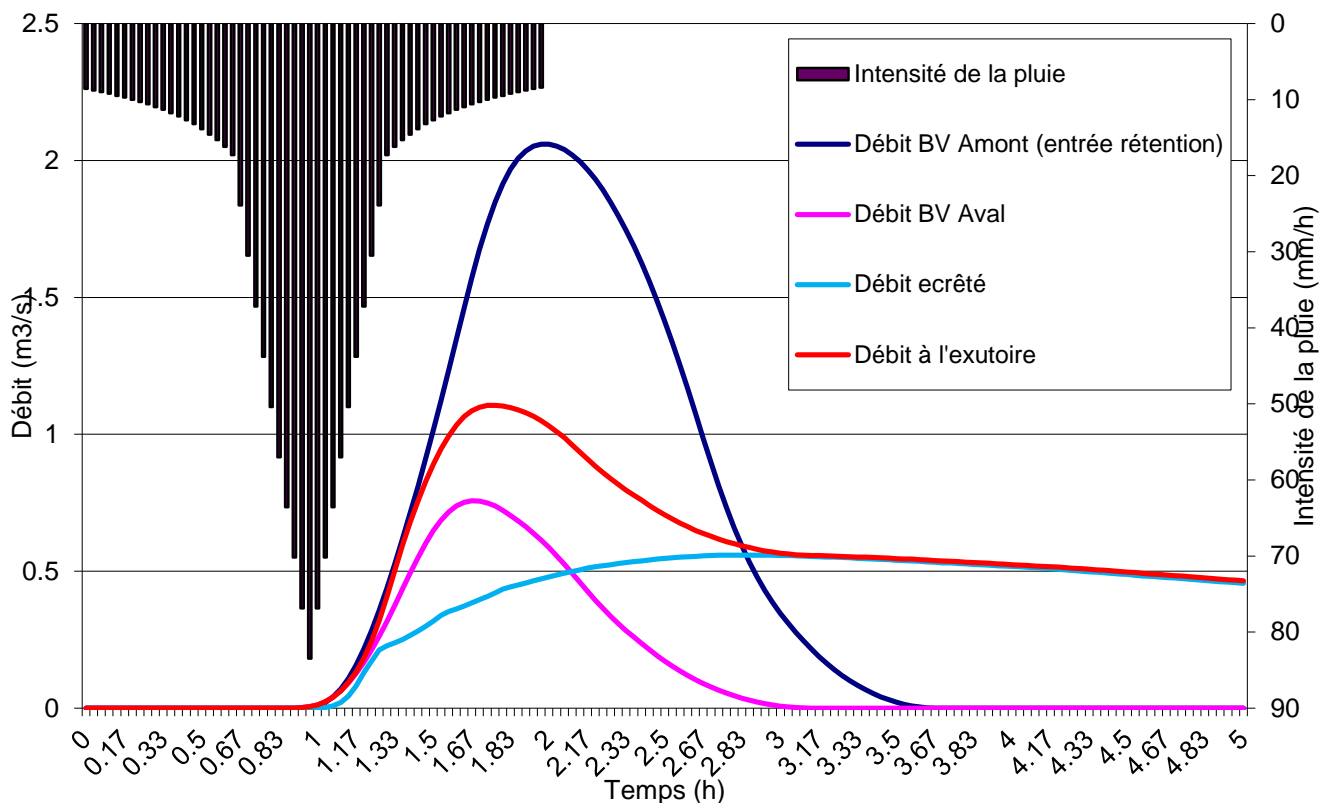
**Fig. 35. Fonctionnement réel de l'ouvrage de rétention Q50 sur le BV1**

Le graphique suivant représente le fonctionnement détaillé de l'ouvrage de rétention amont (Q50) :

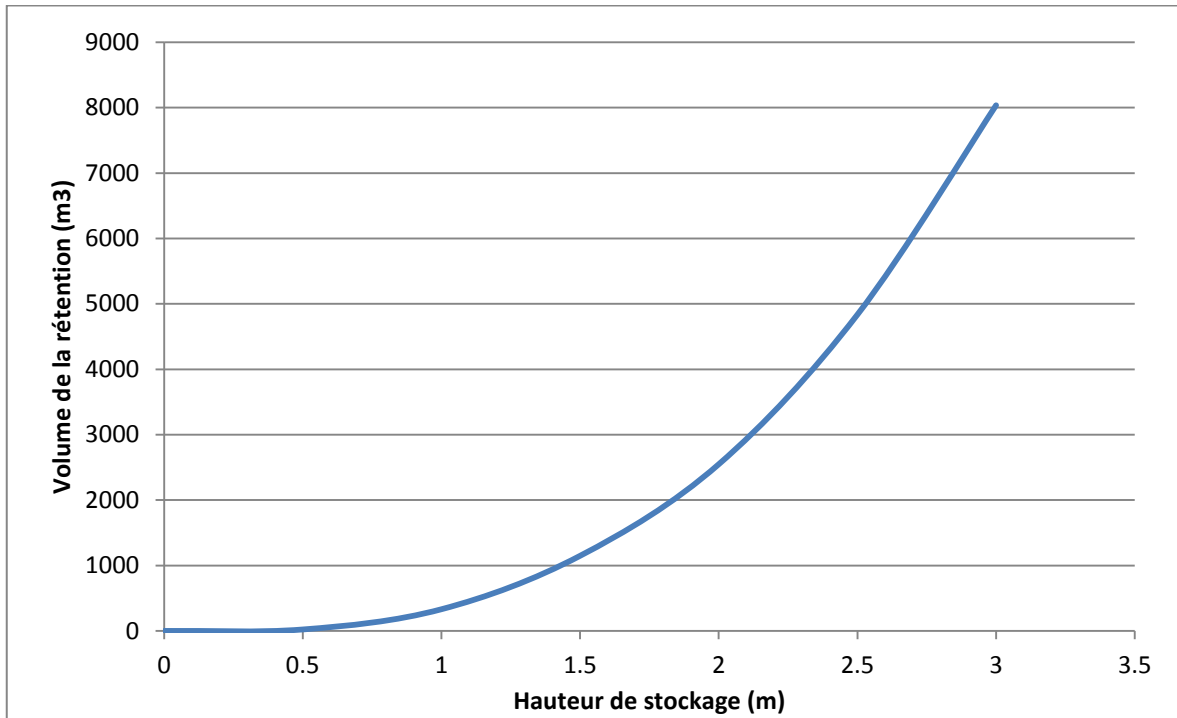
**Fig. 41. Graphique de la loi cote/volume de la zone de rétention sur le BV2**

cote (m)	hauteur (m)	volume (m3)	surface (m <sup>2</sup> )
214.00	0	0	0
214.50	0.5	22	160
215.00	1	331	1 146
215.50	1.5	1 148	2 128
216.00	2	2 548	3 591
216.50	2.5	4 835	5 499
217.00	3	8 036	7 449

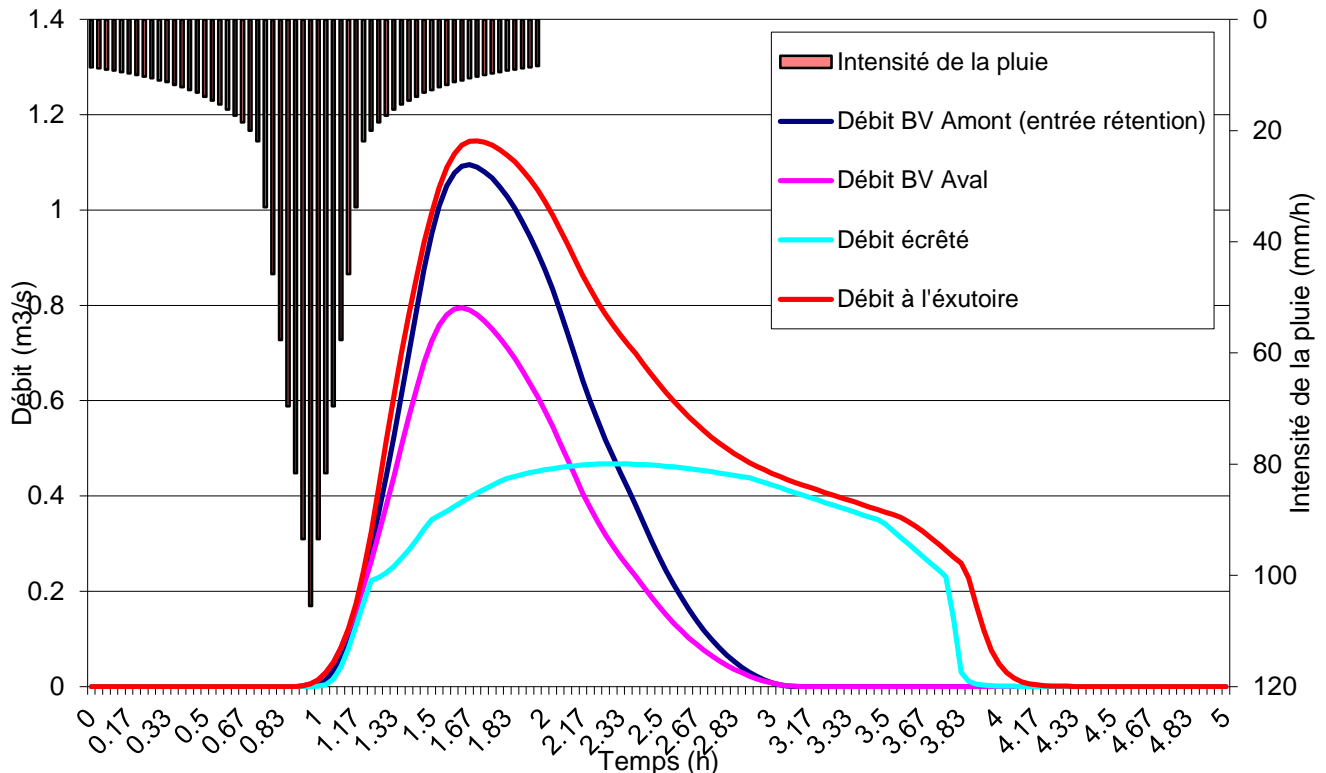
**Fig. 42. Fonctionnement réel de l'ouvrage de rétention Q50 sur le BV2**

Le graphique suivant représente le fonctionnement détaillé de l'ouvrage de rétention amont (Q50) :

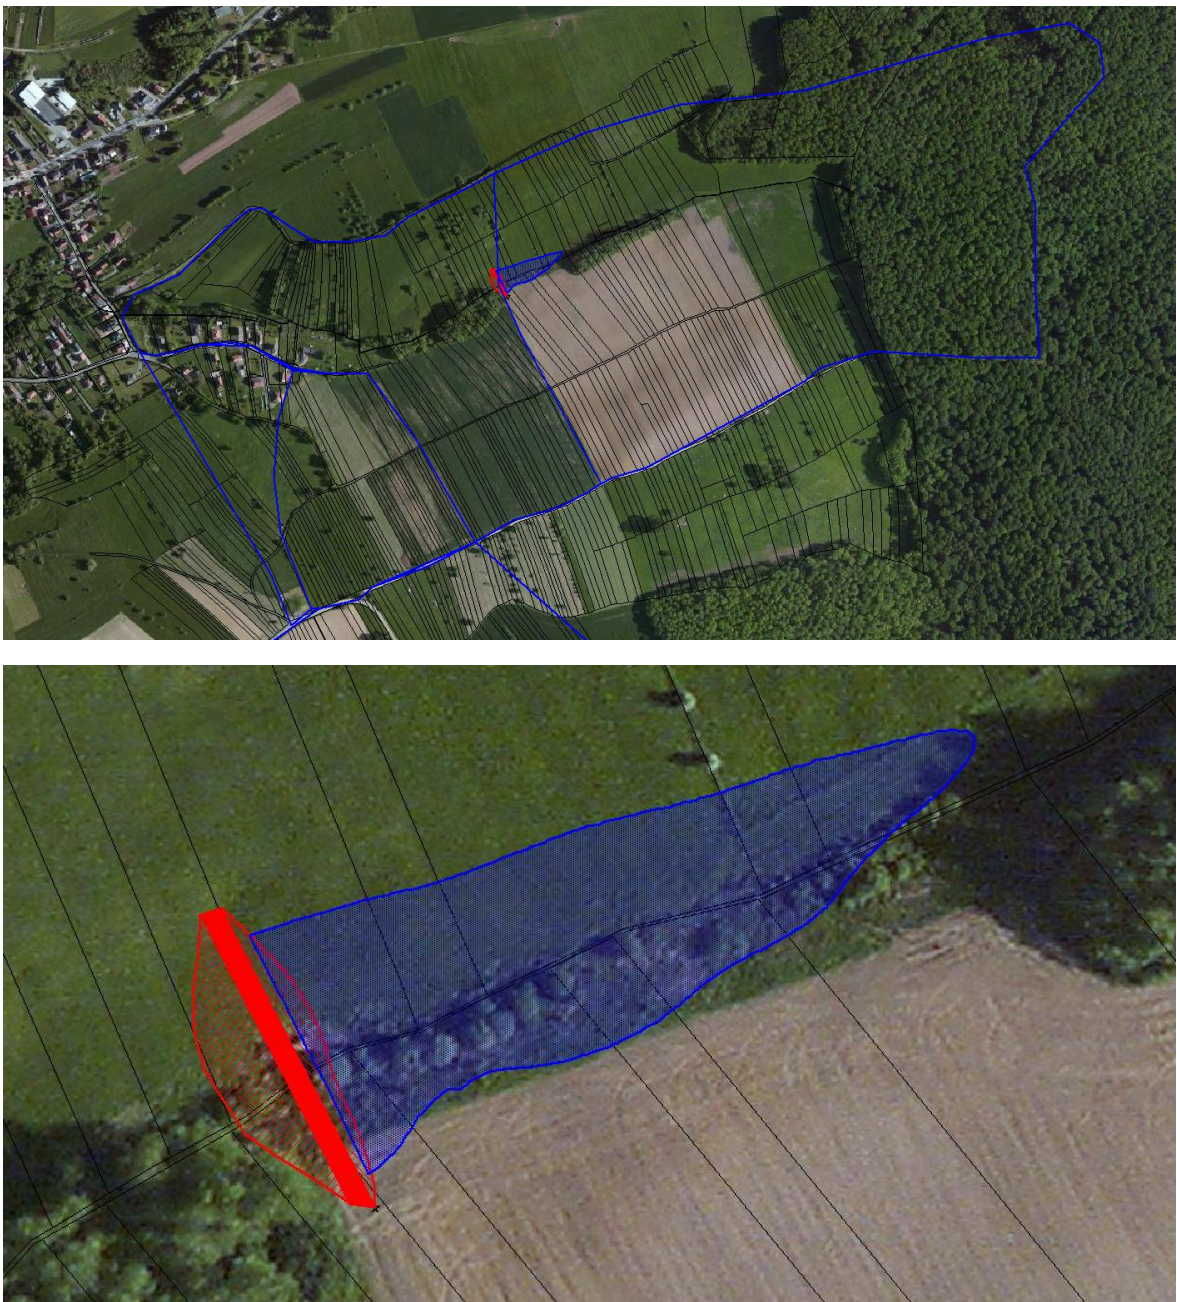
**Fig. 43. Implantation de l'ouvrage Q50 sur le BV2**

Les figures suivantes donnent un aperçu de l'implantation de l'ouvrage dimensionné pour Q50:

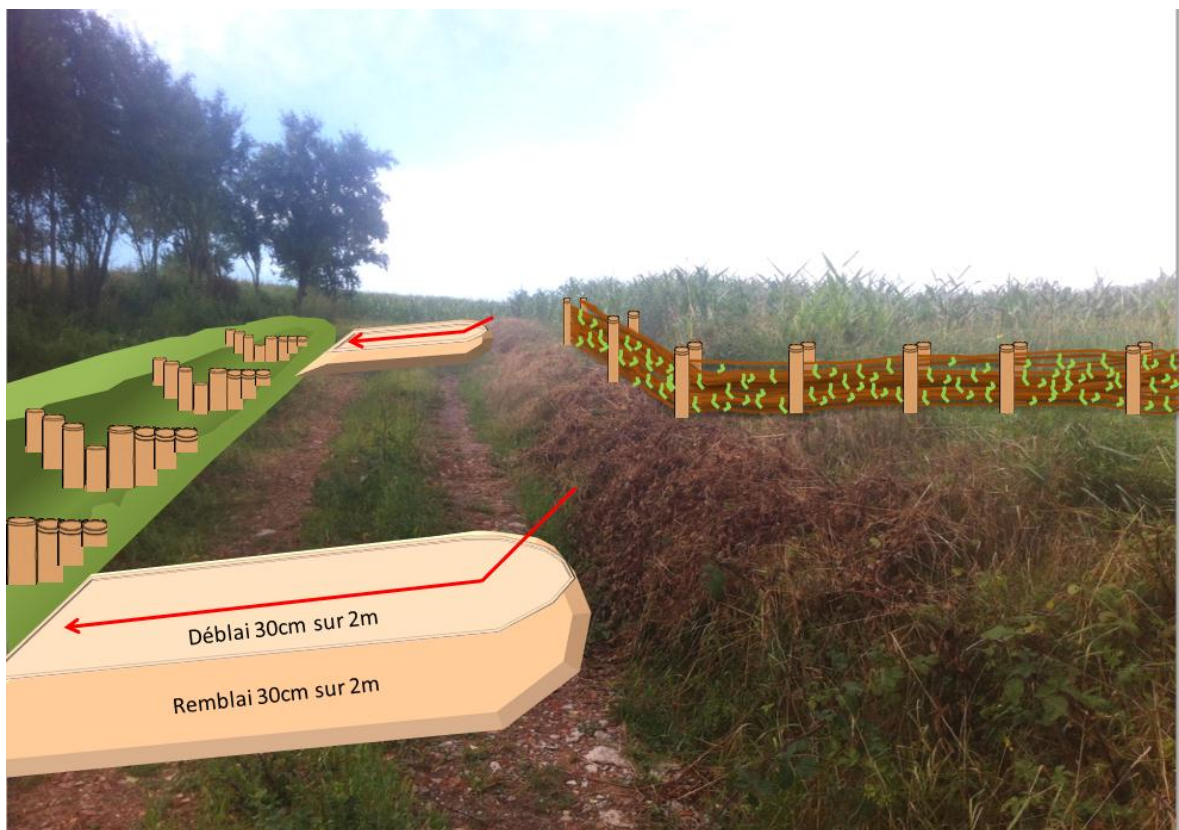
**Fig. 47. Schématisation de l'aménagement proposé sur le BV3**

Ce même aménagement peut être illustré de la façon suivante :
