## SUIVI de RESTAURATION DE ZONE HUMIDE - 2014

### *Marais de Lénning* *Etang de Réminaux* *Marais de Vittoncourt*

SUIVI de RESTAURATION de ZONE HUMIDE – 2014

## *Marais de Léning*

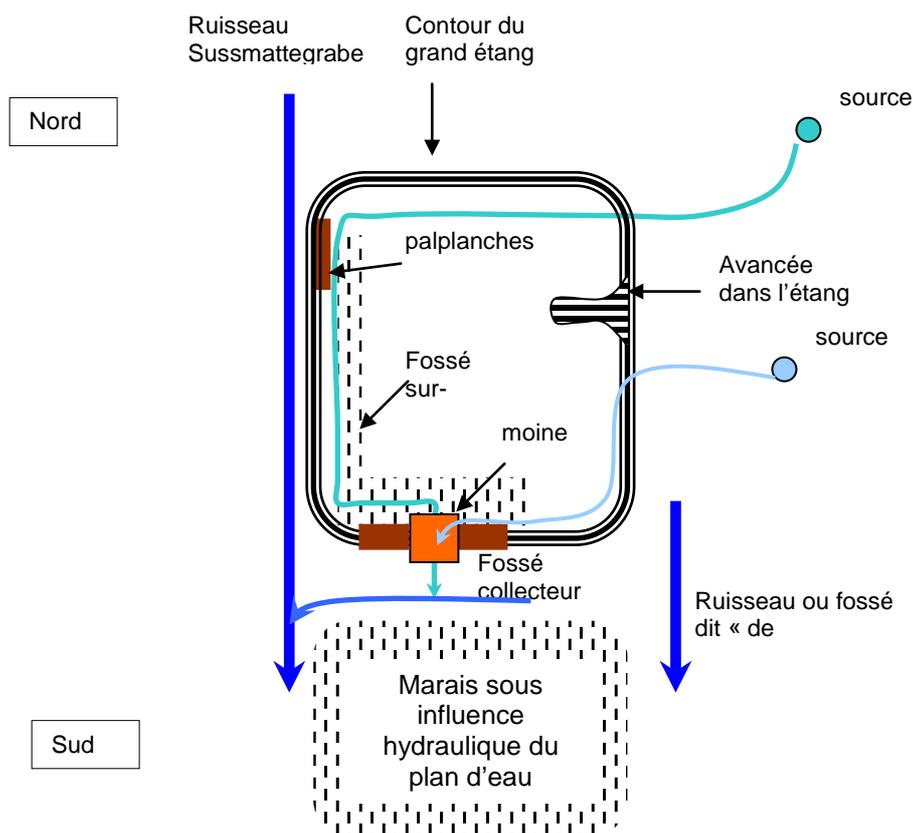
Il s'agit d'un ancien étang qui se situe en limite nord de la tourbière de Léning. Il est alimenté par 2 sources périphériques, une de 2L/s et l'autre de 1L/s. La qualité de ces eaux par rapport aux nitrates peut être qualifiée de mauvaise, en effet on compte entre 50 et 60mg/L de nitrates.

Schéma du grand étang et de son fonctionnement hydraulique avant restauration

L'étang est entouré de 4 digues dont la digue Sud où l'on trouve le moine. Des palplanches sont localement présentes (10 m en nord de digue ouest et 2\* 4m en digue sud de part et d'autre du moine) pour assurer l'étanchéité de certains secteurs de digues. Une grille est présente au niveau du moine empêchant le départ du poisson à l'aval. Le moine est constitué d'une rangée de planches successives.

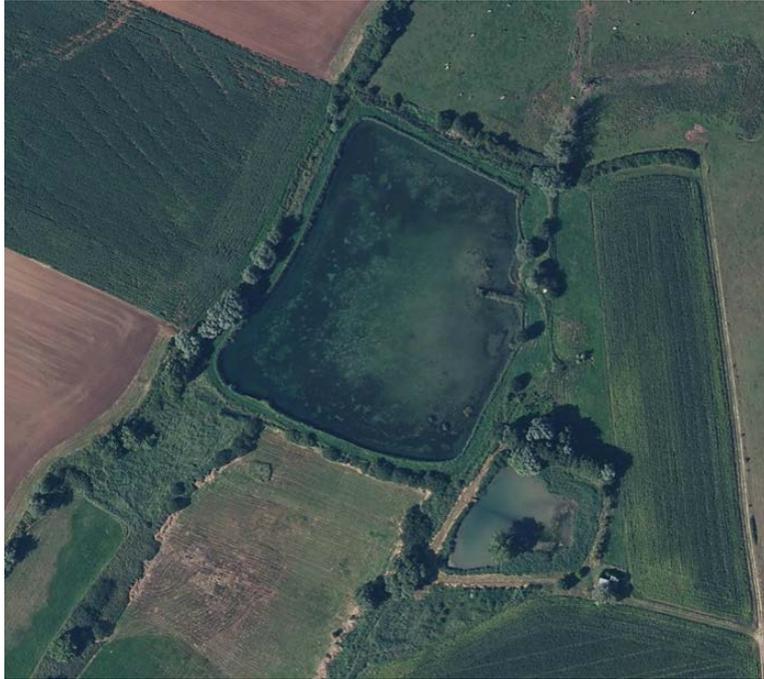
Vue aérienne du plan d'eau avant vidange et travaux (2009)

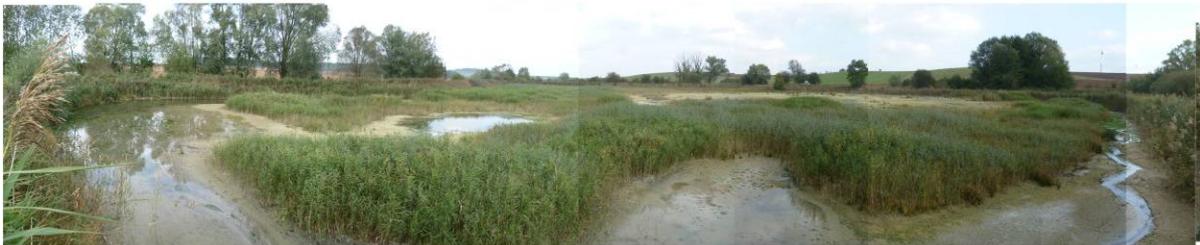
Panorama vu depuis le Moine de l'étang avant travaux, 18 mois après vidange (octobre 2011)

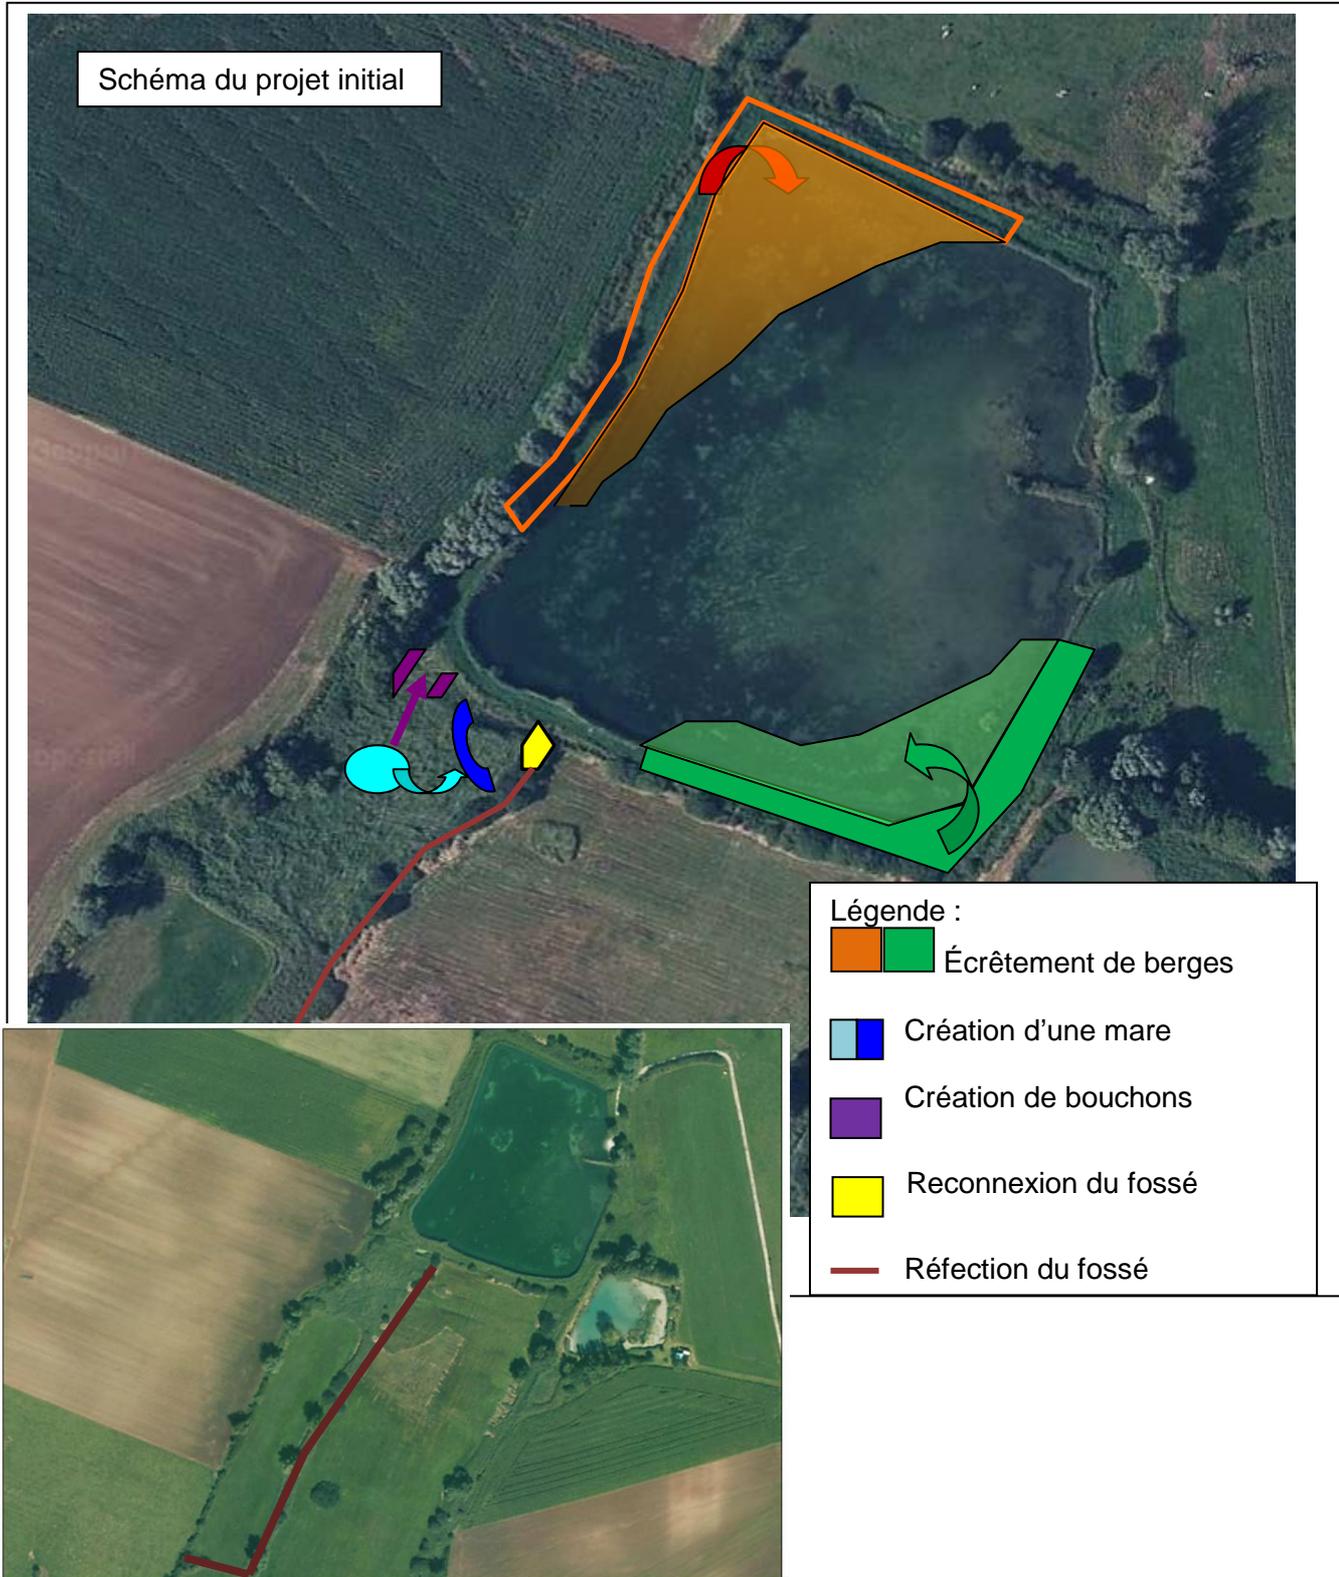
Schéma du projet initial

Afin de définir les travaux à réaliser des relevés topographiques : cotation des piézomètres, définition des pentes d'écoulement du cours d'eau et du fossé, réalisation de 2 profils perpendiculaires par les berges, ont été effectués sur le marais et au niveau de l'étang. Une expertise géotechnique a été menée, également, pour savoir si des matériaux exogènes étaient présents dans les berges. Ces campagnes ont été réalisées en 2011.

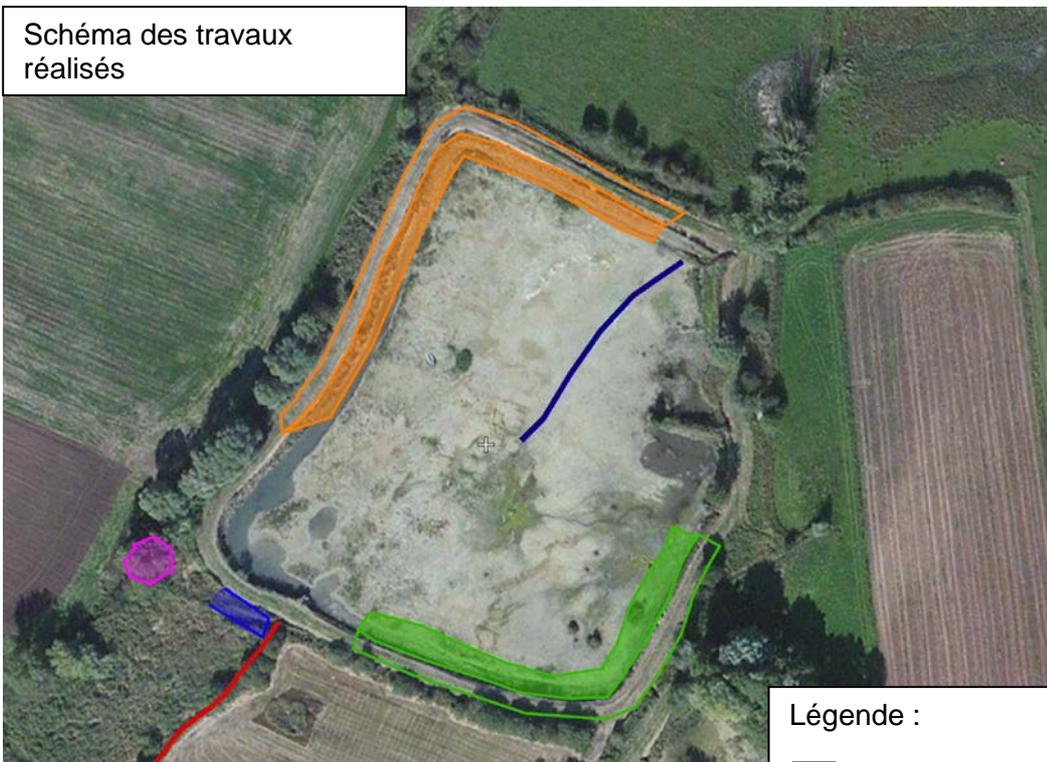
Schéma des travaux réalisés

Ce travail s'est déroulé dans un deuxième temps, les entreprises ont proposées la vidange de la zone inondée juste en aval de l'étang afin de procéder à la reconnexion du fossé dans de bonnes conditions. Un bouquet de saules a été déplacé afin de permettre cette vidange puis remis en place une fois la connexion réalisée avec une hauteur du fond du fossé correspondant à la hauteur du fond de la buse du moine de l'étang. La zone non vidangeable située avant le fossé intramarais a été conservé en l'état pour le cas où l'étang serait remis en eau servant ainsi de piège à sédiments. La mare qui devait être créée pour bloquer la sortie d'eau directe vers le ruisseau n'a pas été créée. Ce petit fossé a été obstrué à l'aide de matériaux issu du fossé intramarais en cours de restauration. La récréation du fossé n'a été réalisée qu'aux endroits nécessaires tout en prenant soin de ne pas abîmer les haies déjà en place. Il a été réalisé au fur et à mesure que l'eau s'engouffrait dans ce fossé pour que le creusement soit réalisé aux endroits préférentiels du passage de l'eau (points bas). Il a été choisi de faire passer l'eau par le second fossé, et non le premier, pour rejoindre le ruisseau car celui-ci était équipé d'une buse permettant le passage pour la gestion agricole.

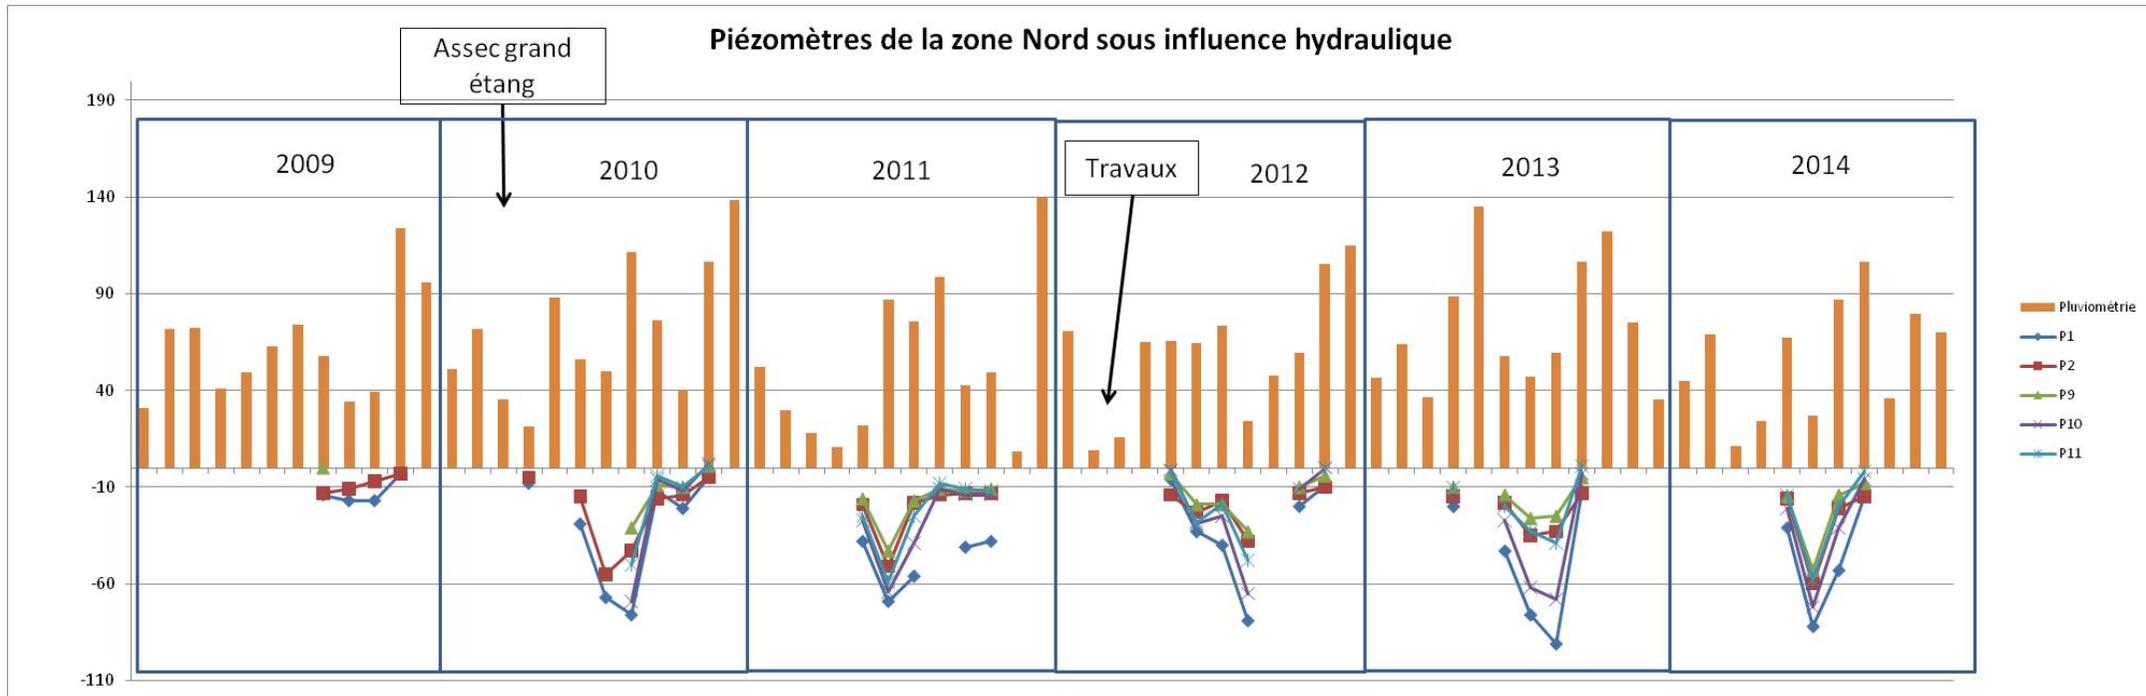
Avant la mise en assec de l'étang, soit en 2009, nous ne disposons que d'une année de suivi et ce pour seulement 2 piézomètres, le P1 et le P2. Par comparaison avec le suivi piézométrique de la tourbière de Pagny-sur-Meuse (CSL, 2012 – Suivi tourbière alcaline), l'on peut conclure que l'année 2009 est une année « normale ». Aussi, il peut être retenu qu'en fonctionnement normal, le toit de la nappe de la station à Carex Hartmann s'abaisse en période estivale de 20 cm au maximum, et celui de la cladiaie résiduelle de 10 cm.

Depuis l'assec de l'étang, le P1 montre toujours un affaissement estival très fort supérieur à 80 cm. Ceci n'est pas compatible avec le maintien de la cladiaie résiduelle en aval de l'étang.

Les piézomètres P9 et P11 ont un abaissement en juin de près de -60 cm ce qui correspond à un abaissement équivalent à avant les travaux et après l'assec. P10 présente toujours un abaissement (voir un effondrement) toujours très important depuis l'assec de l'étang.

**Les différentes années de suivi indiquent qu'il n'y a pas d'effet des travaux sur la partie Nord du site. On assiste toujours à un abaissement du toit de la nappe qui ne permet pas à terme un maintien de la station de Carex Hartmann. La mesure de 2015 permettra de connaître l'état de la population sur le site.**

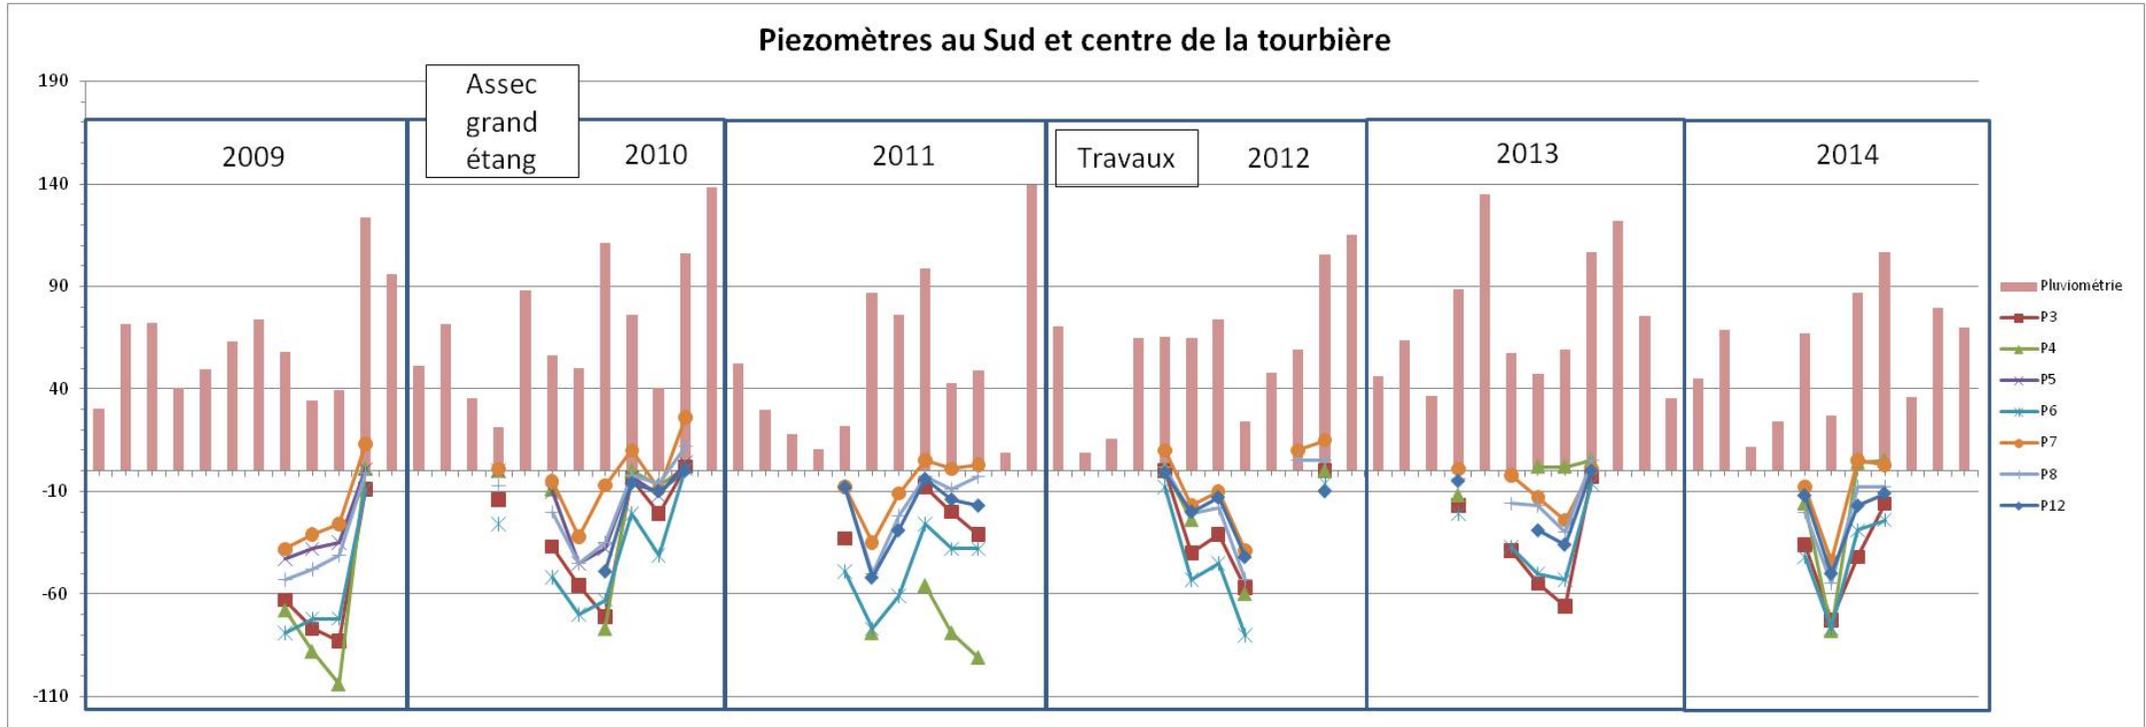
En 2014, la pluviométrie du mois de juin était faible ce qui a entraîné une baisse du niveau de la nappe. Les fortes pluies de juillet et août ont permis de maintenir un niveau plus important que lors d'une année hydrologique plus classique. **On assiste, sur cette partie de la tourbière, à un dérèglement de la circulation de l'eau** (détaillé dans le paragraphe constatations et observations).

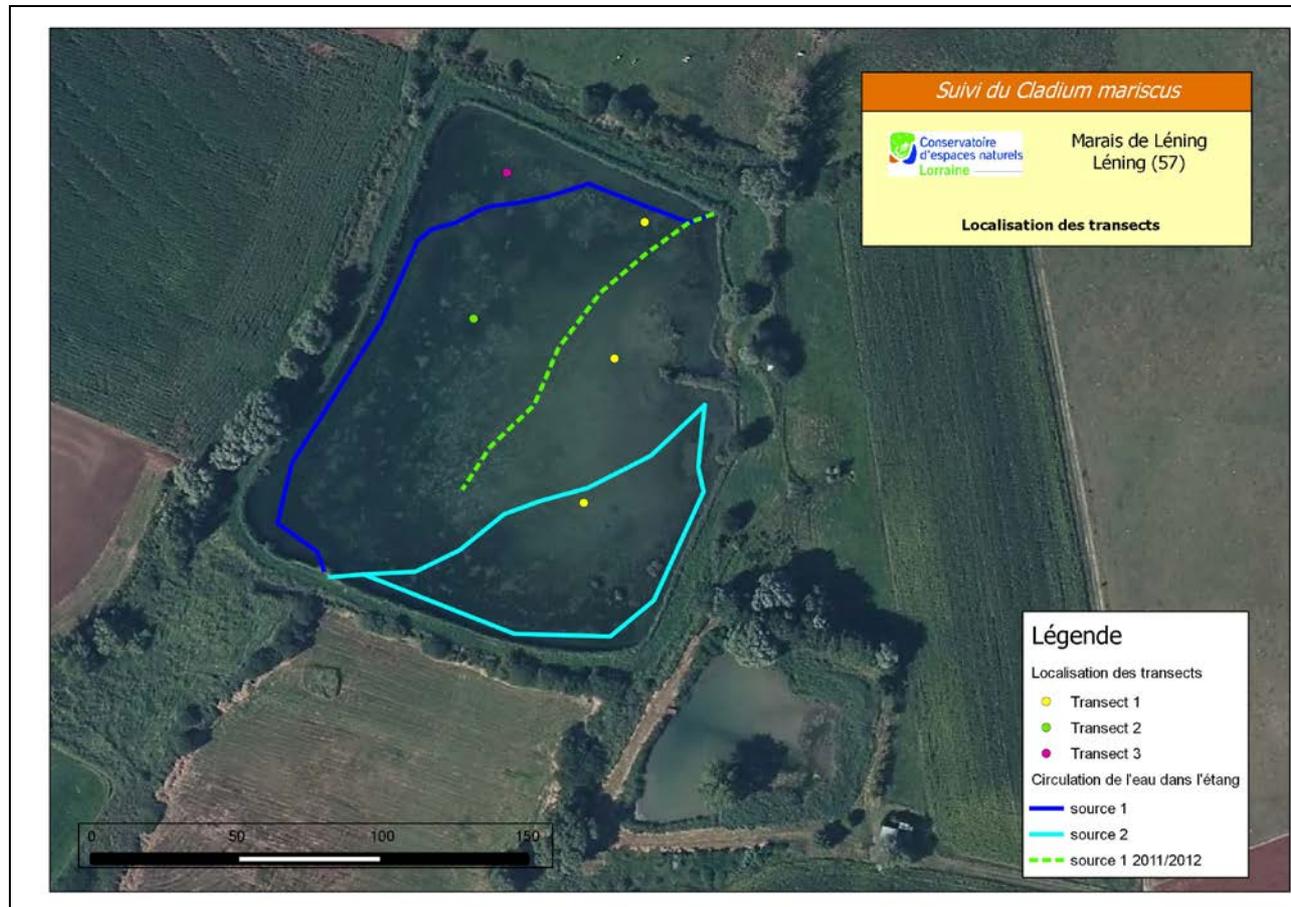
Pour évaluer la recolonisation du *Cladium mariscus* dans le fond de l'étang une méthode par transect a été testée le 8/10/13. Le dispositif comprend, en 2014, 3 transects, le 1<sup>er</sup> de 100 m déjà évalué en 2013, les deux autres de 50 m, perpendiculaire au premier. Une lecture dans un cadre de 1m<sup>2</sup> est réalisée tous les 5 mètres.

L'implantation de la Cladiaie se poursuit dans le fond du plan d'eau. Après analyse du transect 1, réalisé pendant 2 années, la fréquence du *Cladium* fleuri augmente et le recouvrement du *Cladium* sous forme de semis également.

Le recouvrement total de la strate herbacée est encore assez faible avec 36 % mais augmente par rapport à 2013 (30%). Il faut tout de même prendre ce résultat avec précaution car la période de relevé de 2013 (octobre) a pu biaiser ce résultat. Le recouvrement du *Cladium mariscus* est en moyenne de 18% soit la moitié de la végétation en place sur ce transect et il s'agit en majorité de Cladium fleuri.

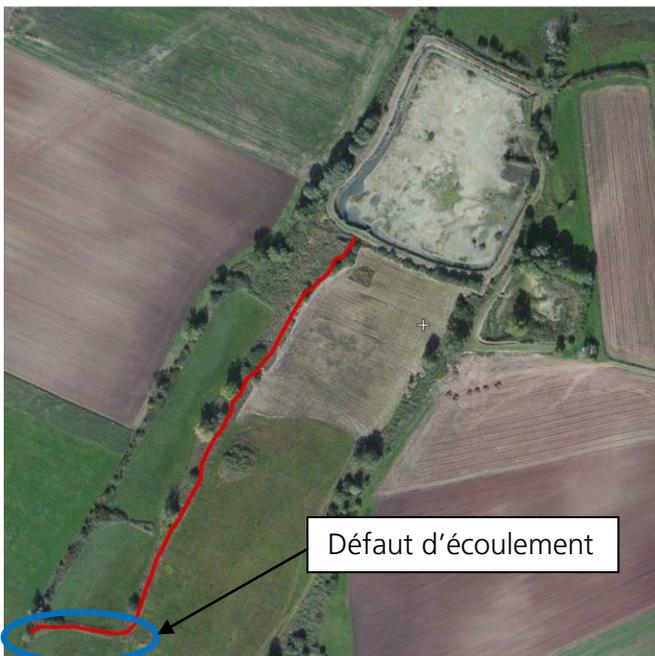
3 - Un défaut d'écoulement des eaux a été observé au niveau du coude du fossé intra-marais.

Le non écoulement entraîne une inondation de la tourbière empêchant l'agriculteur de procéder à la fauche sur un large secteur. Ces eaux enrichissent le milieu et sont en train de dénaturer l'habitat présent.

Une levée topographique a été effectuée sur ce secteur et reste encore à analyser en 2015 pour proposer des solutions.

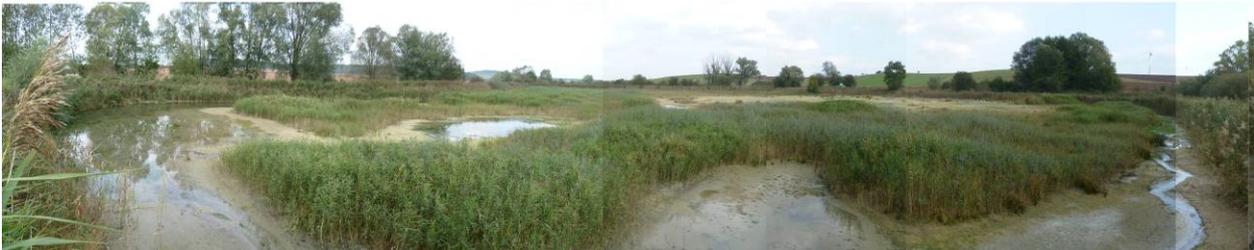
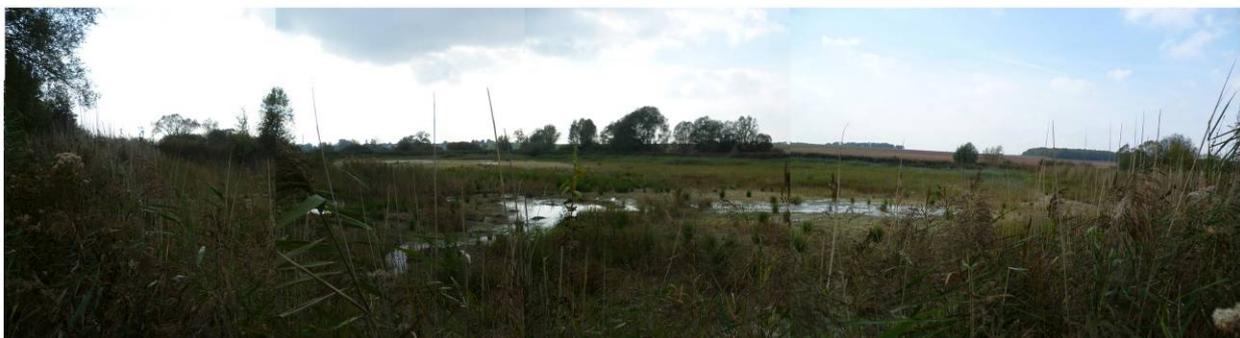
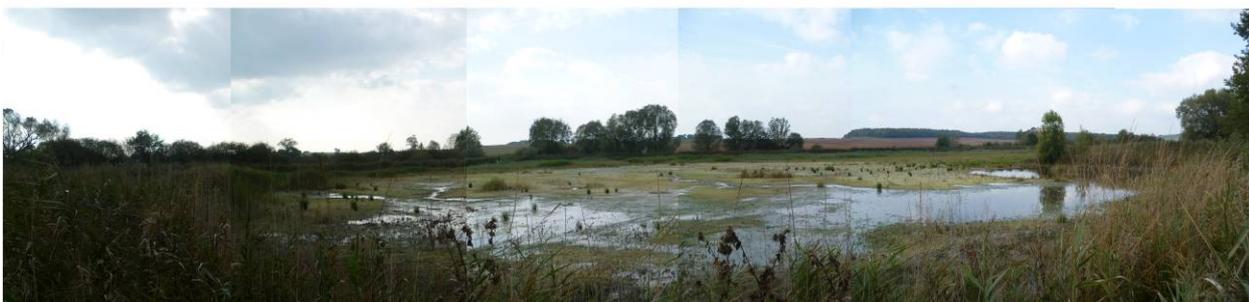
Panoramas du Grand étang à 3 points de vue différents en octobre 2011 (avant travaux)

Nous pouvons noter qu'après 2 ans d'assec l'étang est encore très peu colonisé par la végétation et présente toujours un sol très instable là où il n'y a pas de végétation.

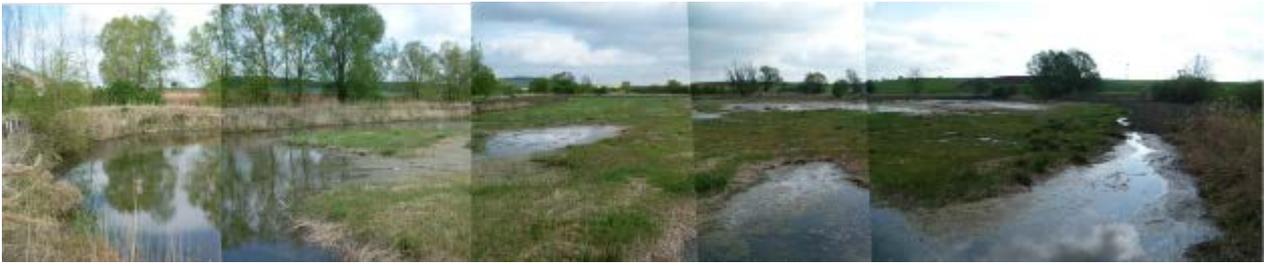
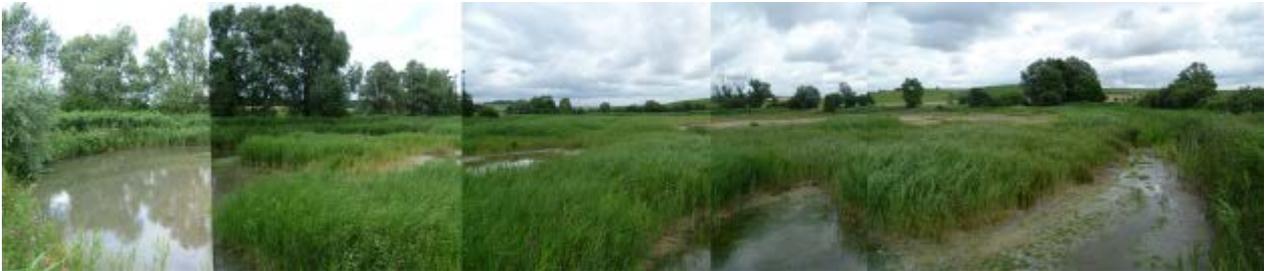
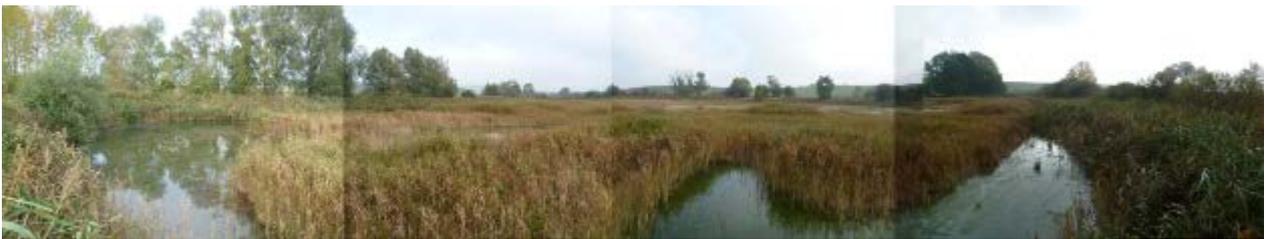
Panoramas du Grand étang au niveau du moine en mai, juillet et octobre 2012 (après travaux)

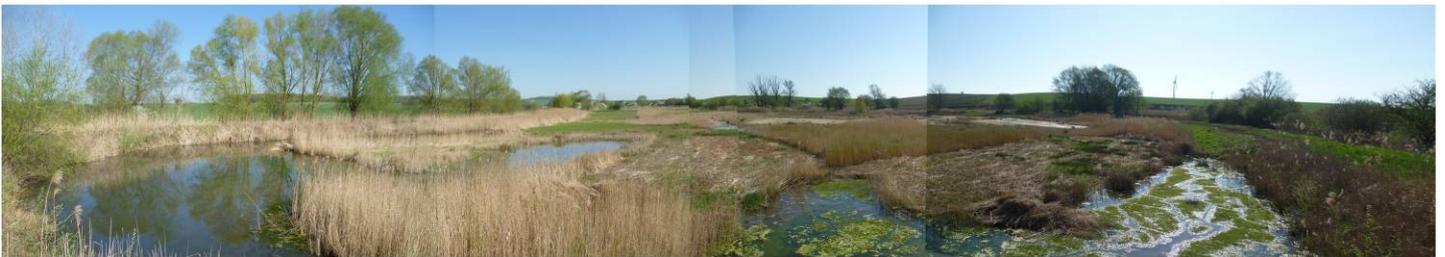
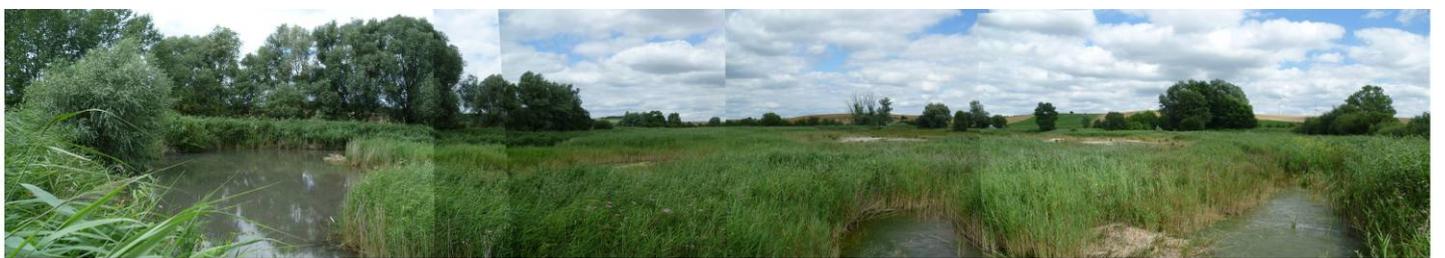
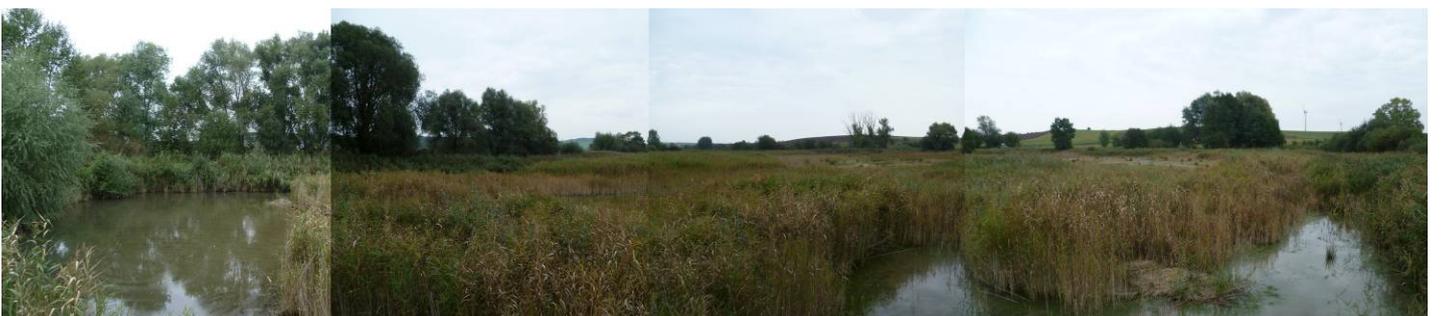
Panoramas du Grand étang au niveau du moine mai, juillet et octobre 2013 (après travaux)

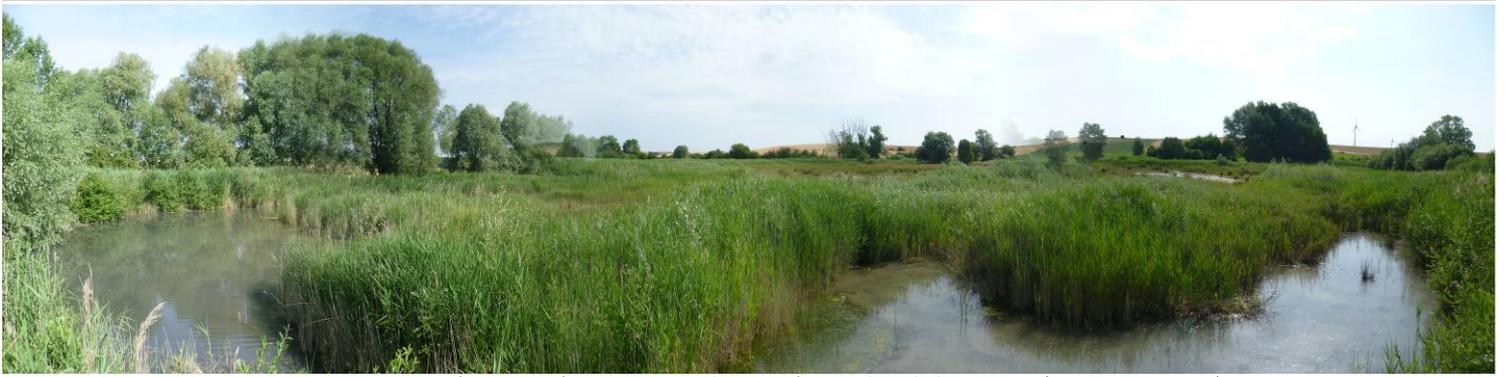
Panoramas du Grand étang au niveau du moine juin 2014 (après travaux)

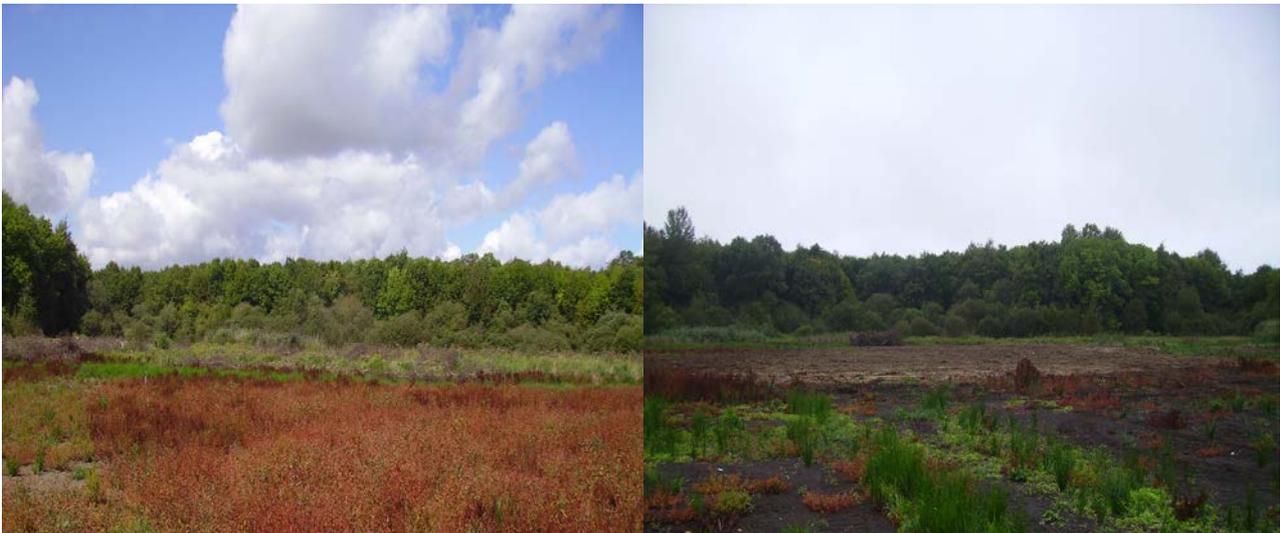
Ilot central avant et après travaux - 2012

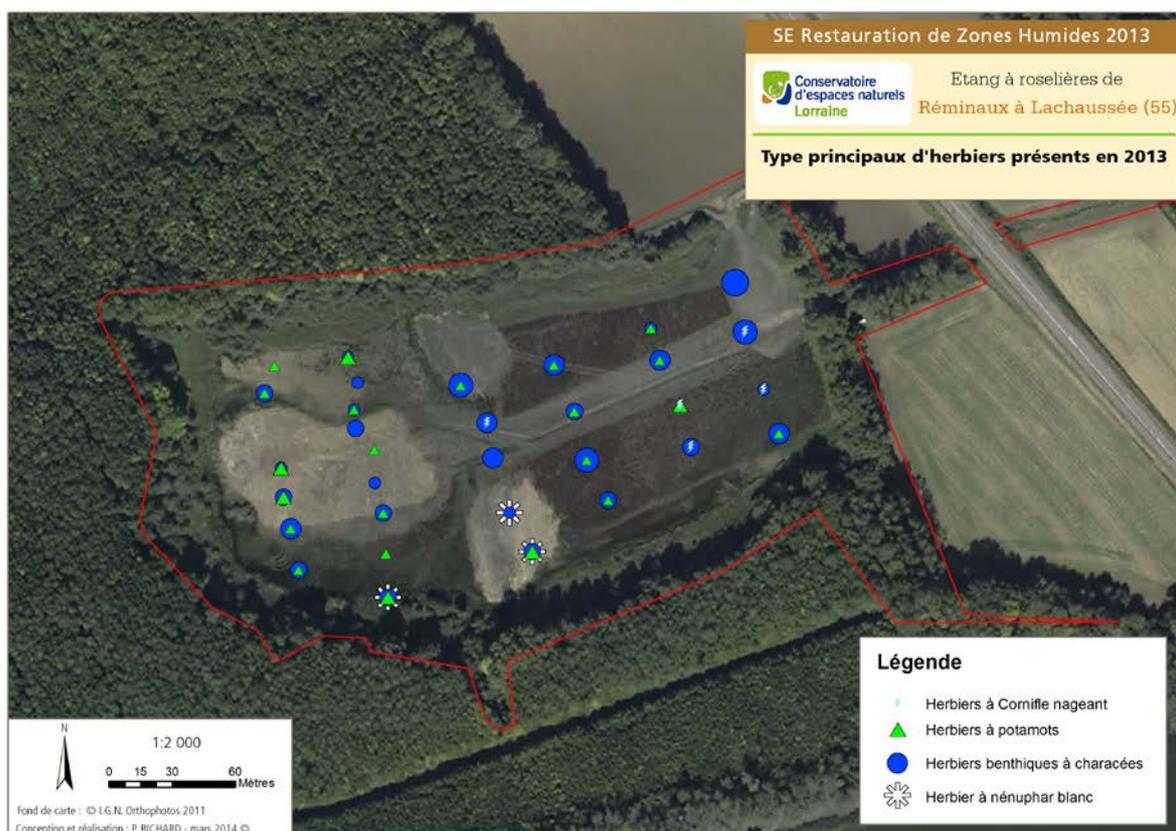
La carte ci-dessus montre la répartition spatiale des types majeurs d'herbiers. La codominance des herbiers benthiques à Characées et des herbiers à potamot est manifeste. Les herbiers à Nénuphars blancs sont surtout exprimés en fond d'étang sur la rive Sud. Les herbiers à Cornifle sont par contre présents dans la première partie de l'étang. Il est encore trop tôt pour prédire à terme la répartition finale des herbiers encore amener à fluctuer dans les années à venir. L

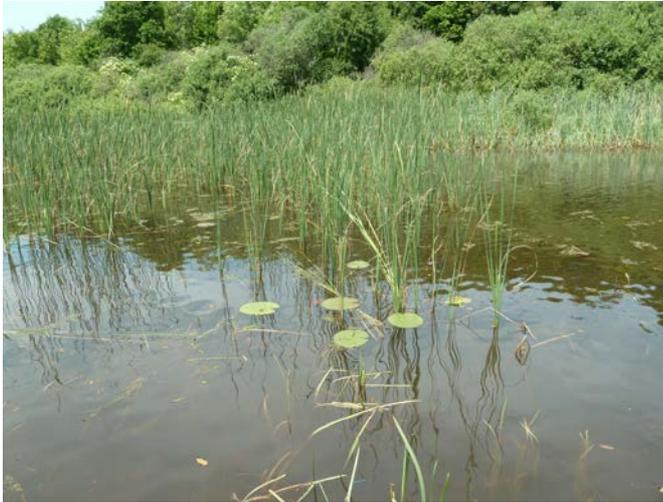
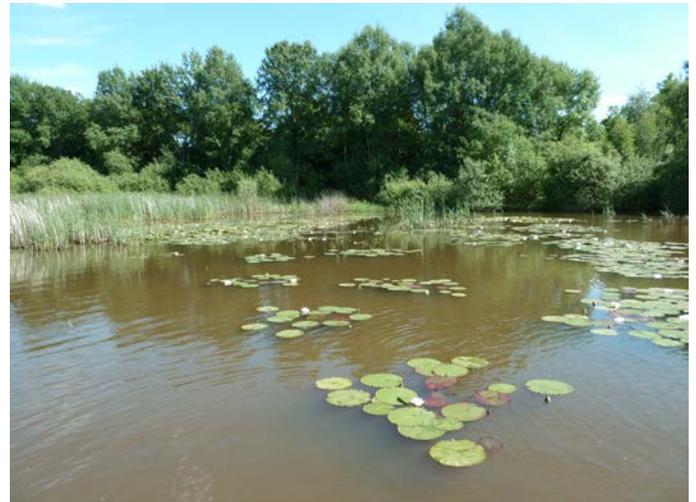
Augmentation de la densité des herbiers à nénuphars au niveau de l'arasement de l'îlot sud  
Entre 2013 à gauche et 2014 à droite

A noter, la différence de couleur de l'eau entre 2013 et 2014, caractéristique de la surcharge piscicole.

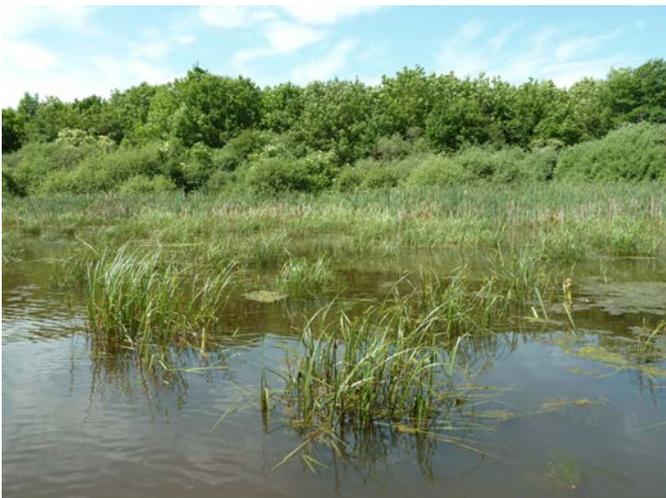
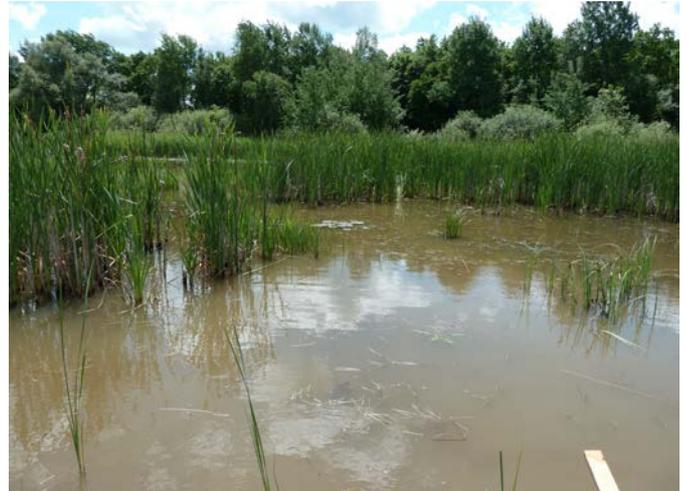
Augmentation de la hauteur et de la densité des roselières (typhaies) sur l'arasement de l'îlot du fond  
Entre 2013 à gauche et 2014 à droite

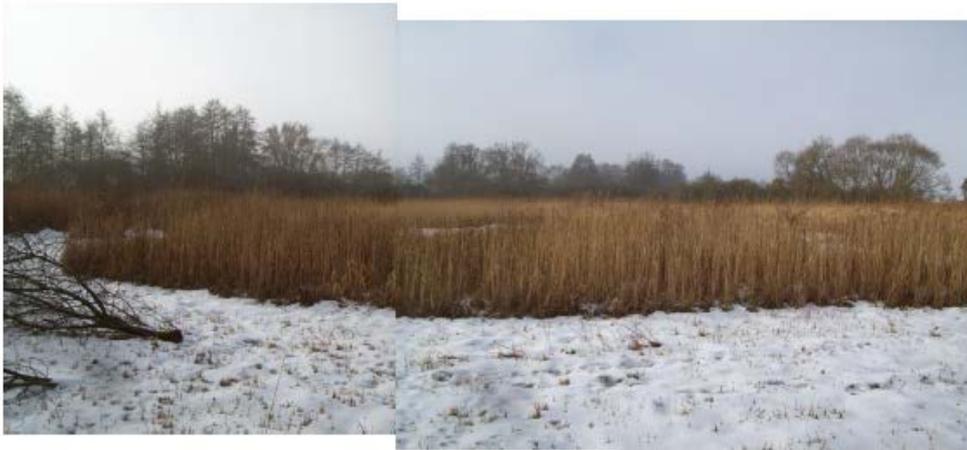
**Avant travaux**

**A32304R1 - S11 – Fauche pré Saint Grégoire - Année 2**
