# **ETUDE DE RESTAURATION DES COURS D'EAU ET DES ANNEXES HYDRAULIQUES DE LA BASSE MODER**

**RENDU DEFINITIF PREMIERE PARTIE - DIAGNOSTIC**

**OFFICE NATIONAL DES FORETS  
Agence Développement Alsace  
Bureau d'étude  
21 rue de l'Est  
68100 MULHOUSE**

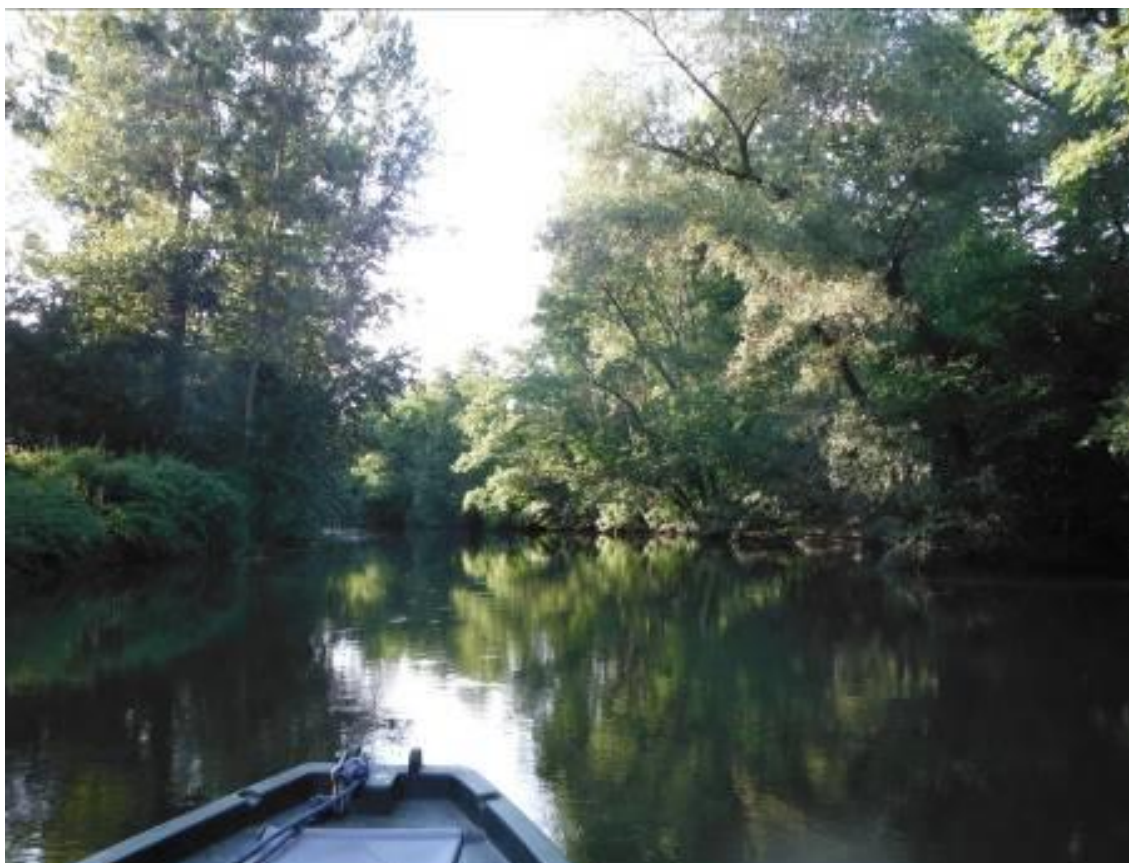
*Lit principal : image représentative d'un tronçon*

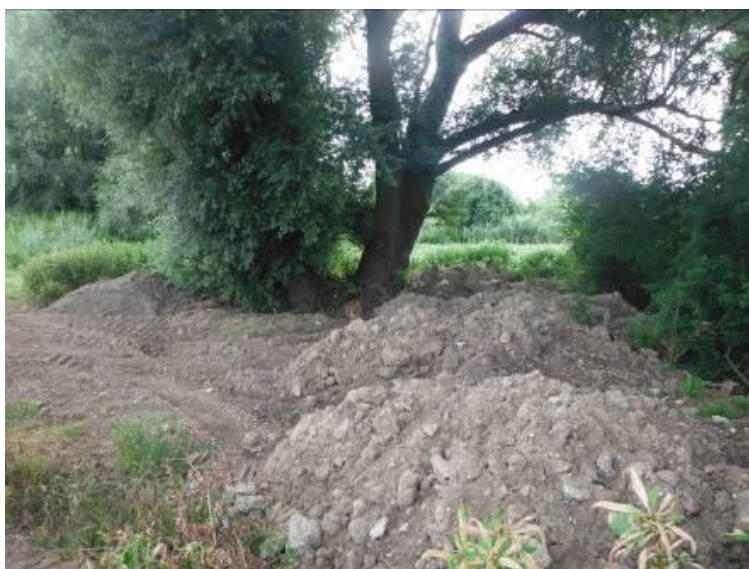
*Exemple de modification irréversible de dépression par remblais sauvages*

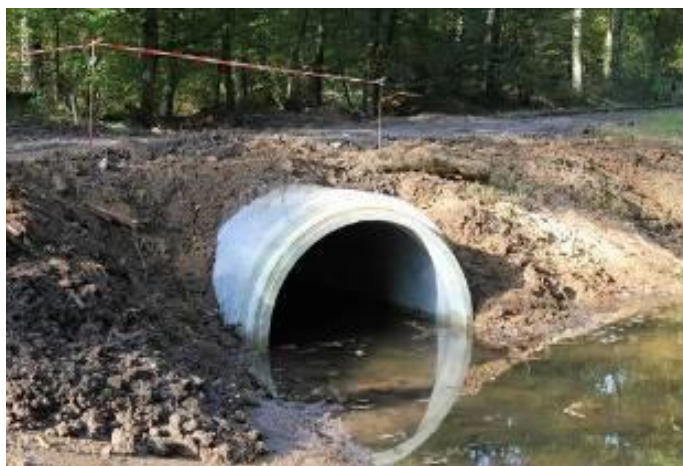
*Buse béton*

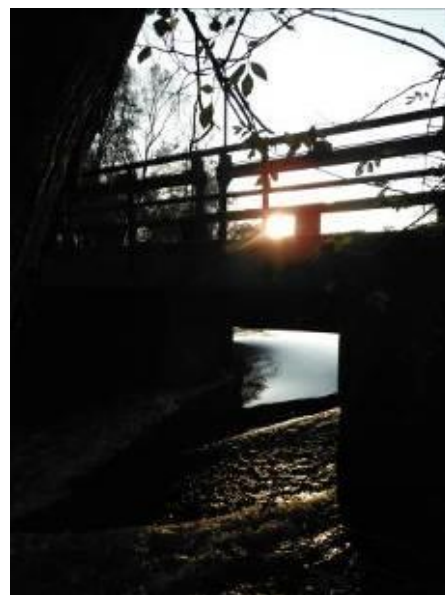
*Vanne*

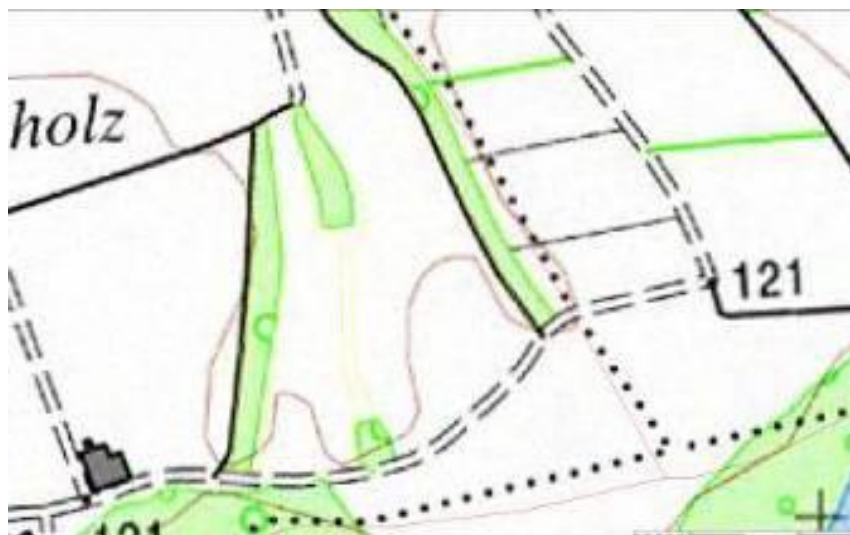
*Dans cet exemple, les zones boisées apparaissent en vert.  
On y voit les chemins et la limite communale en pointillé*

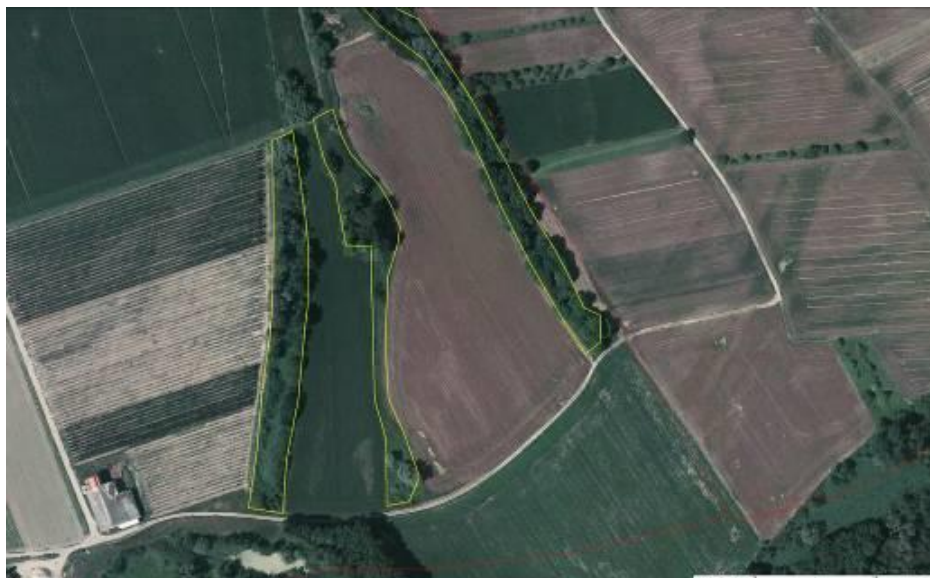
Dans cet exemple, on a pu délimiter les bosquets et constater que les zones ne sont pas totalement boisées.

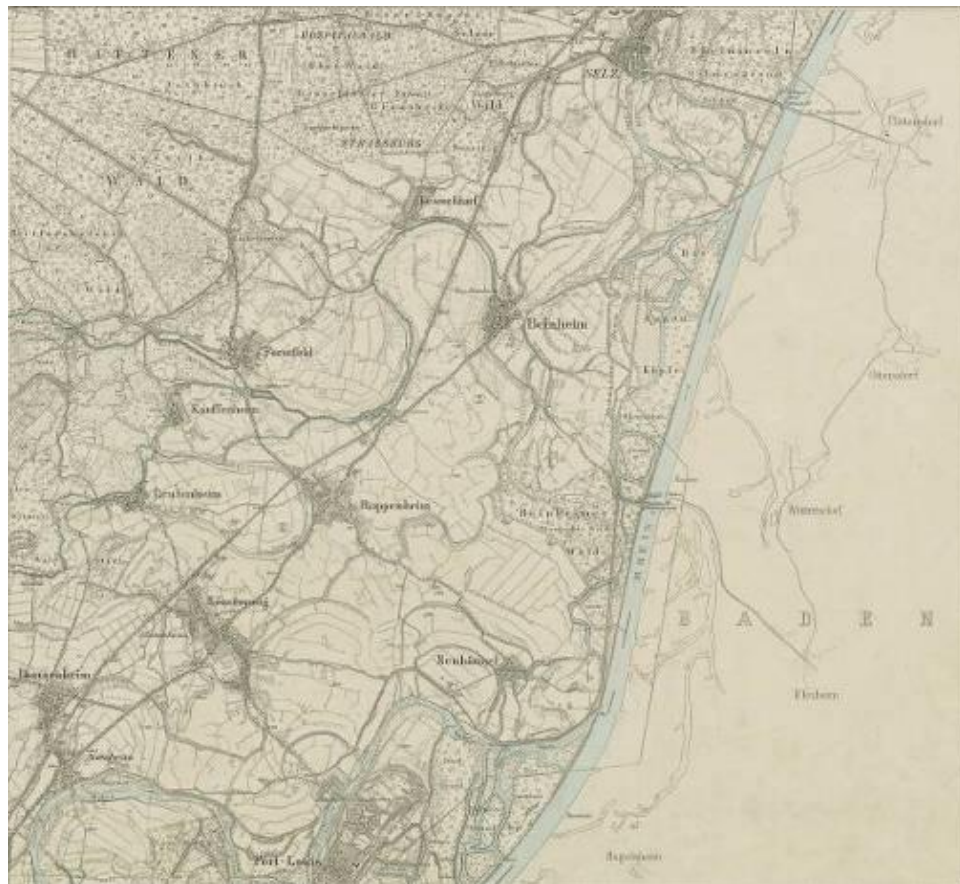
Document Archives Départementales

Les cartes anciennes, souvent très précises, nous fournissent des informations sur les tracés des rivières, voire même l'existence de bras secondaires modifiés ou supprimés à l'heure actuelle.

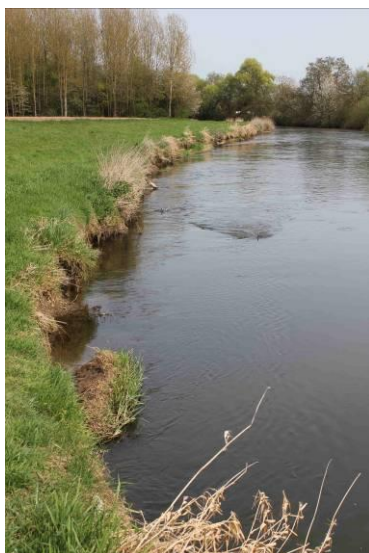
- Lit mineur :** Le tracé est rectiligne, la largeur est constante et l'écoulement reste laminaire, pour l'ensemble des tronçons. Un seul ouvrage représente un frein à la continuité écologique.
- Lit majeur :** Formé de forêt et de zones cultivées, en amont de DRUSENHEIM, il est fortement réduit dans la traversée du bourg, pour redevenir plus conséquent en fin de parcours.
- Ripisylve :** Présente et multi-strates sur la quasi-totalité de Moder 4, elle ne fait défaut que dans la traversée de l'agglomération et, en rive gauche, sur deux zones bien identifiées. La ripisylve forme un cordon végétal, plus ou moins épais, le long du cours d'eau
- Berges :** Elles sont inclinées à très inclinées sur l'ensemble de la zone. Seules les zones à embâcles présentent des débuts d'atterrissements

Berges abruptes en amont de DRUSENHEIM

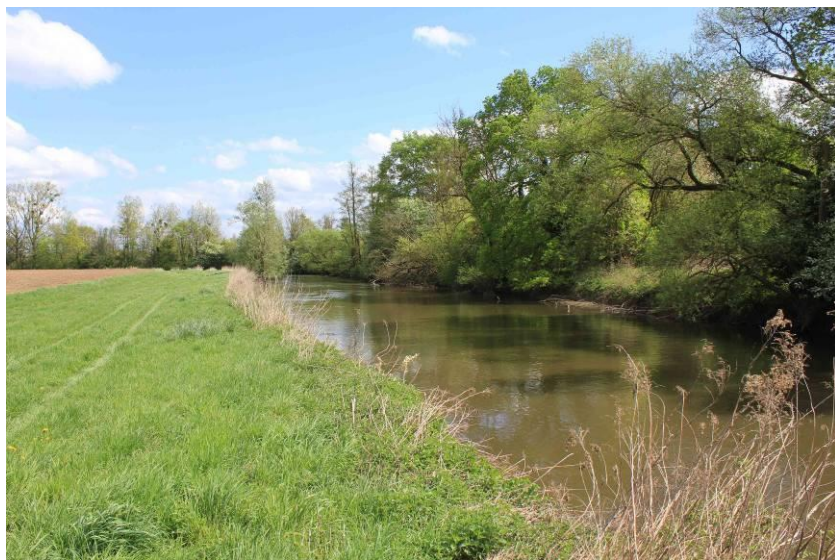
### ▪ Lit 002

**Amont :** Barrage CADDIE ( ROE 18166 )

La bordure présente en rive gauche mériterait que l'on s'y intéresse, soit pour y créer une ripisylve, soit pour y restaurer un milieu ouvert, voire pour contribuer à diversifier le parcours du cours d'eau.

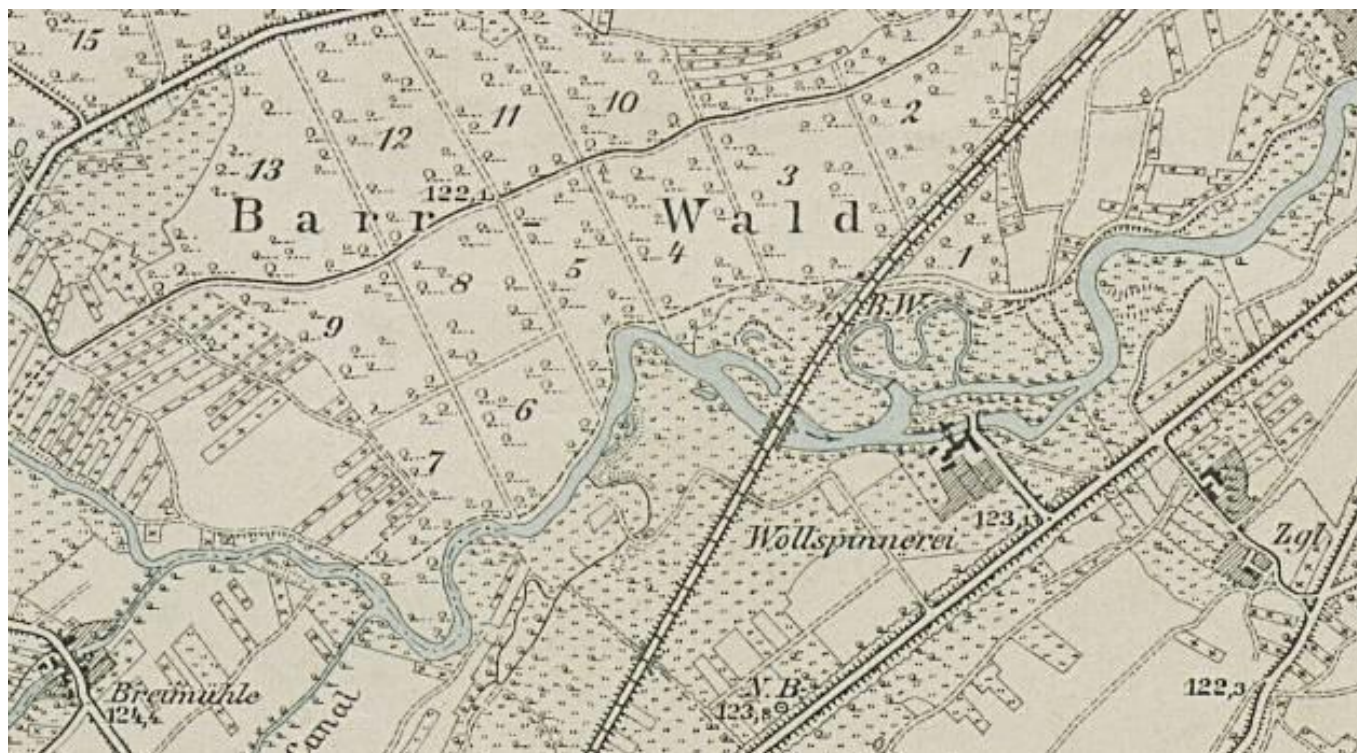
Barrwald : carte historique

Cette zone est délimitée à l'amont par la limite avec le ban communal d'HERRLISHEIM (début de zone d'étude) et à l'aval, par le bras usinier de l'usine CADDIE.

Le lit principal ayant subi de nombreuses modifications au cours de l'Histoire, sur cette zone, LIT 001 et LIT 002 (partie), les bras secondaires, les mares et autres zones humides ont un grand rôle de compensation à jouer.

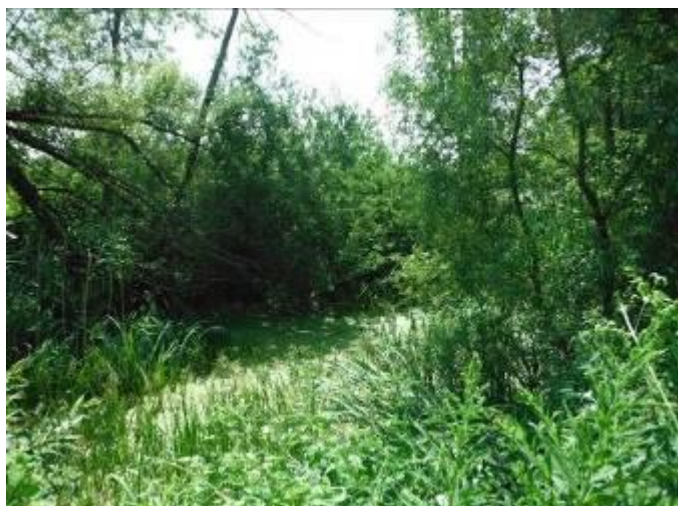
- Z.H 005 : 1307 M2. cette prairie est régulièrement entretenue par les riverains, mais présente encore toutes les caractéristiques d'une zone humide
- DEP 001 : 3698 M2. cette dépression, en contact permanent avec la nappe représente une particularité dans un environnement agricole. Le comblement artificiel semble être entamé.. L'acquisition par la collectivité de cette espace pourrait être envisagée

DEP 001 : Îlot entouré de cultures céréalières

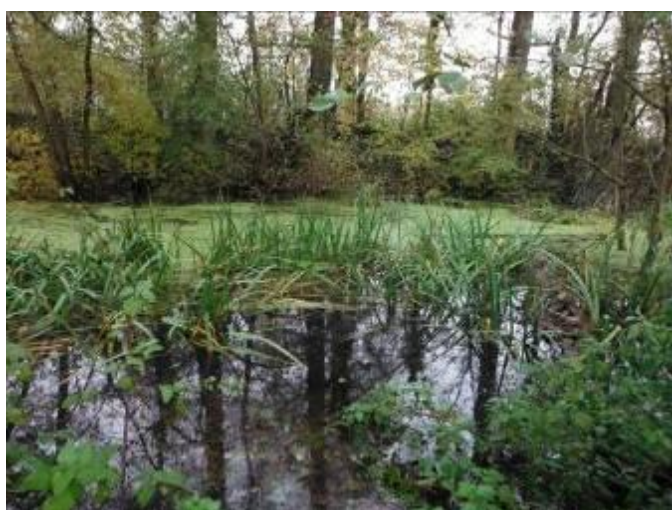
DEP 001 : Remontée de la nappe ( juillet )

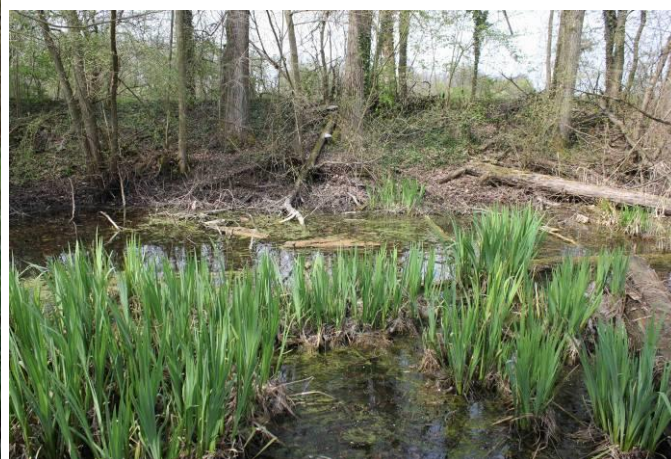
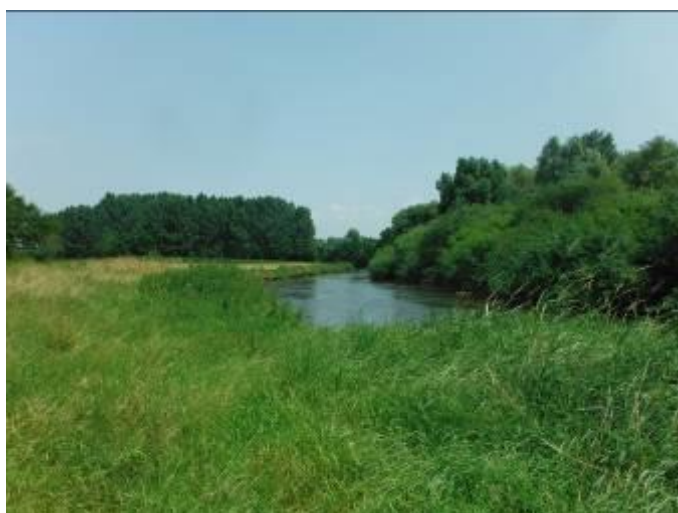
DEP001 : partie en eau

DEP 001 : partie en eau

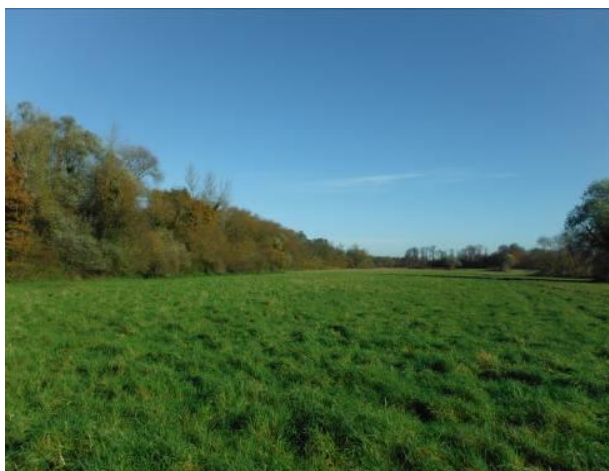
- Z.H 008 : 77207 M2. Cette jachère agricole présente les critères d'une zone humide. L'eau provient de la nappe car le cours d'eau est séparé de cette zone par une digue, presque continue. Une connexion avec la Moder permettrait d'envisager le maintien d'une prairie humide, voire la création d'une frayère à brochet

Z.H 008 : Prairie humide

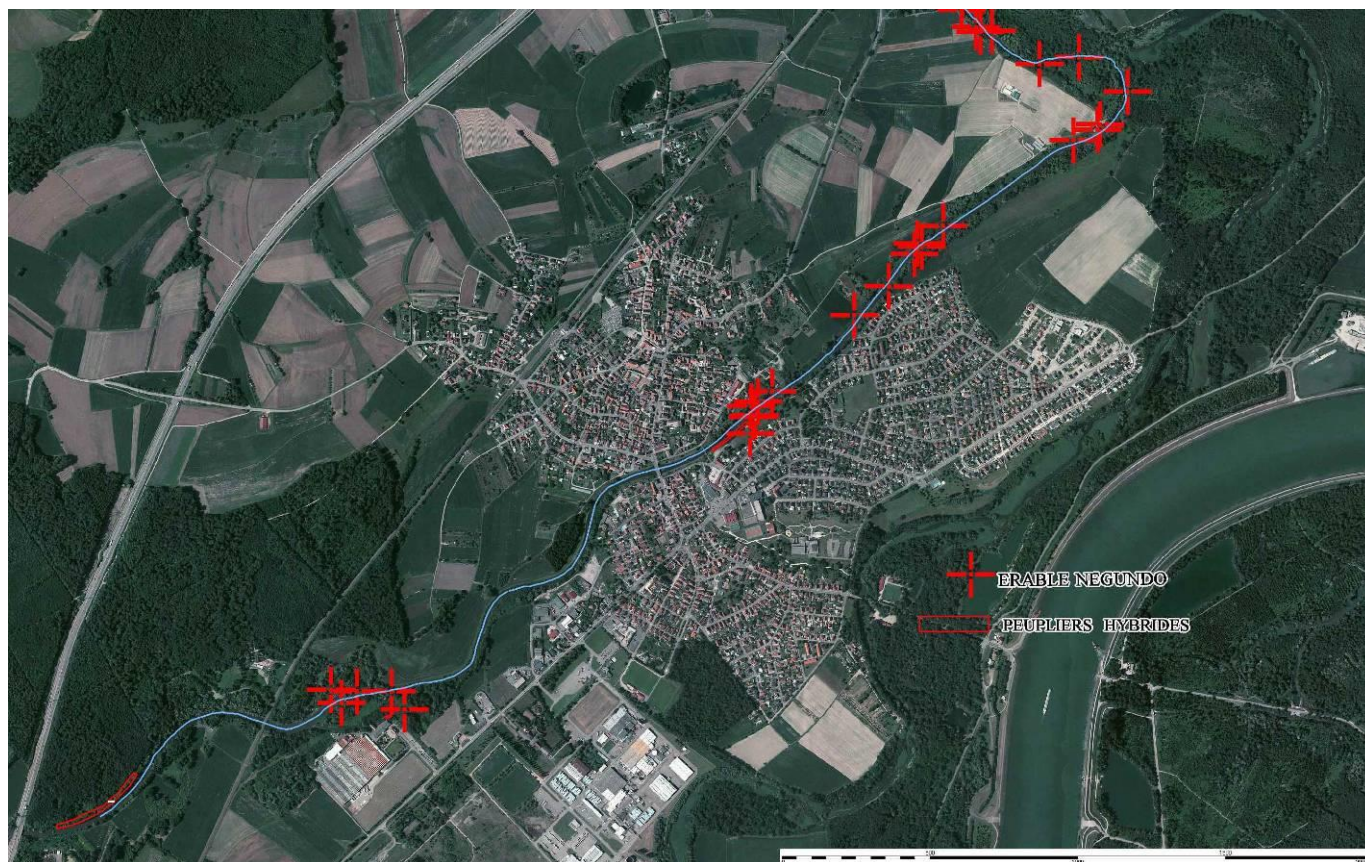
La cartographie des espèces invasives (Erable negundo) et des zones de plantations de peupliers met en évidence, d'amont en aval :

- Une zone de peupliers hybrides en FD de DRUSENHEIM, à proximité des mares forestières  
**ZONES EN ROUGE**
- Quelques érables de negundo isolés aux alentours de l'usine CADDIE  
**CROIX EN ROUGE**
- Une zone de Renouée du Japon de part et d'autre de la passerelle CADDIE
- Une zone de peupliers I 214 en aval de la passerelle au centre-ville de DRUSENHEIM
- Une zone où l'érable de Negundo est présent, vers l'aval

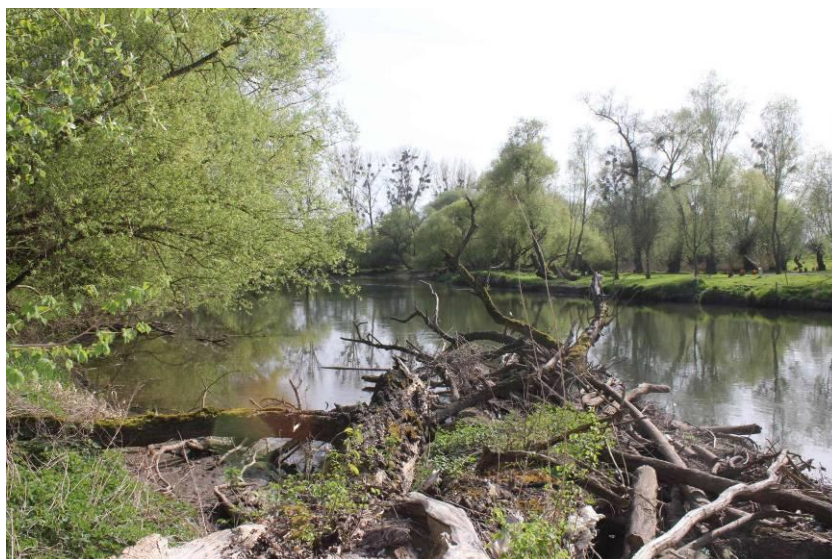
**Berges :** Elles sont inclinées à très inclinées sur l'ensemble de la zone. Seules les zones à embâcles présentent des débuts d'atterrissements

*Embâcles pouvant provoquer un atterrissement*

**Analyse :** D'un point de vue hydromorphologique, le bon état est atteint. Il n'en reste pas moins que la réflexion concernant les propositions d'actions devra s'orienter vers la création de zones favorisant à la fois le maintien des populations piscicoles et la diversification de l'écoulement.

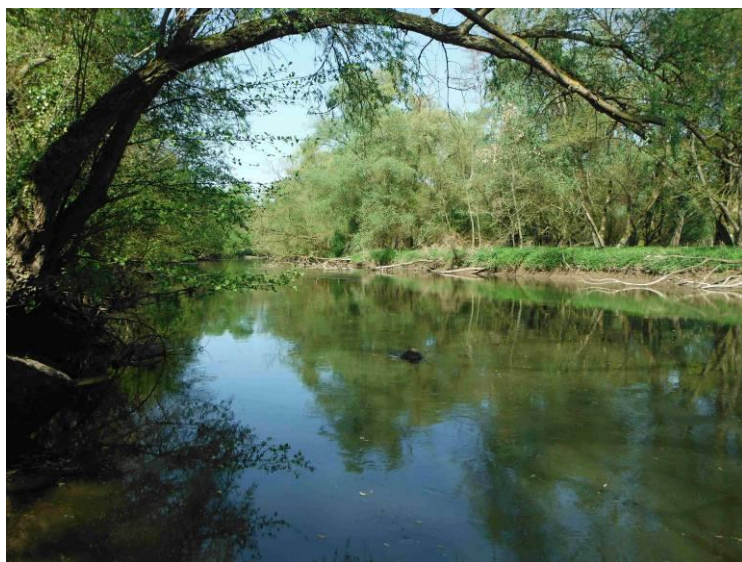
- Lit 007B

**Amont :** Limite amont de MODER 5  
**Aval :** ban communal de SESSENHEIM. Modification cadastrale.

**Lit mineur :** 730 m. Arrivée du HELLWASSER, en rive droite  
**Lit majeur :** Le lit majeur est constitué de forêt, sur les deux rives  
**Ripisylve :** Forestière

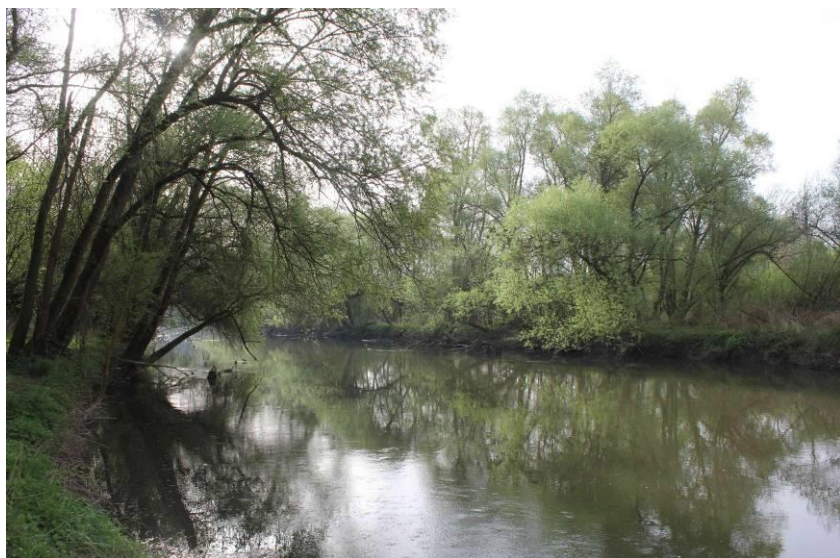
▪ Lit 008 :

Amont : ban communal SESSENHEIM  
Aval : ban communal de DALHUNDEN. Modification cadastrale.

Lit mineur : 2121 m. Pont référencé ROE 18179  
Lit majeur : Le lit majeur est constitué de forêts, sur les deux rives. Présence D 468 en rive gauche. Présence étangs ( ASPTT ) en rive gauche  
Ripisylve : Forestière

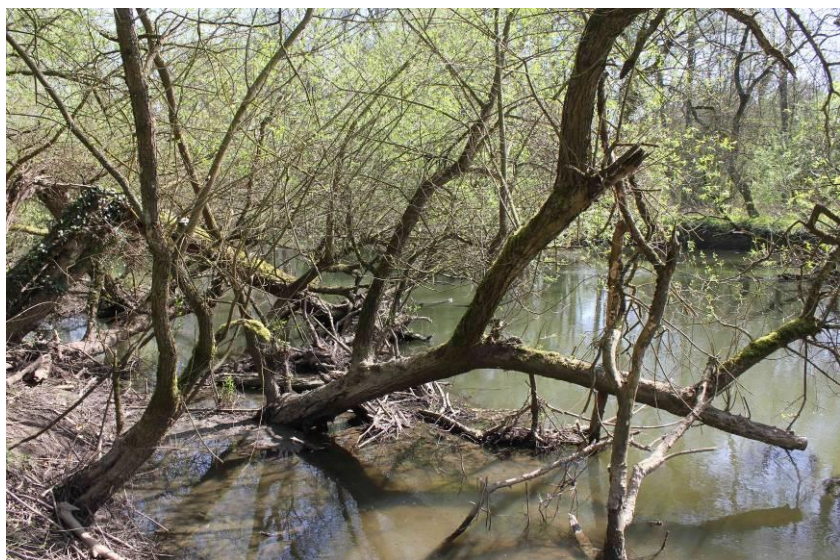
▪ Lit 009 :

Amont : Ban communal de DALHUNDEN  
Aval : Ban communal de STATTMATTEN ( rive gauche ). Modification cadastrale.

Lit mineur : 1198 m. Présence de plusieurs bras, en rive gauche ( BRA 020 HOOD Amont , BRA 021 HOOD aval et BRA 022 ) . Traces des départs de BRA 026 et BRA 027, en rive droite  
Lit majeur : Le lit majeur est constitué de forêt, sur les deux rives  
Ripisylve : Forestière

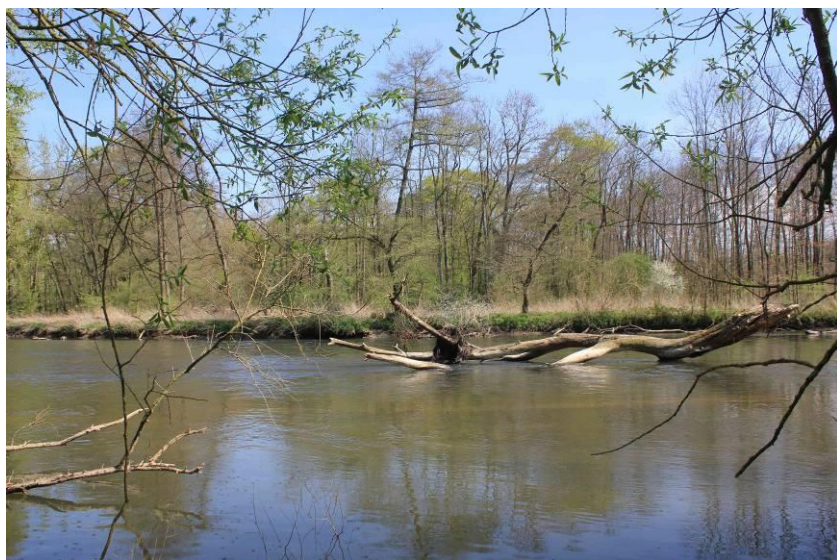
▪ **Lit 010 :**

**Amont :** Ban communal de STATTMATTEN ( rive gauche )  
**Aval :** Ban communal de Fort-Louis ( rive droite ) . Modification cadastrale.

**Lit mineur :** 618 m. BRA 022 en rive gauche. ( formant une île ) . Plus grande largeur et bancs de graviers au lieu dit Hirtenkoepfel  
**Lit majeur :** Le lit majeur est constitué de forêt, sur les deux rives, réduit naturellement en rive gauche  
**Ripisylve :** Forestière

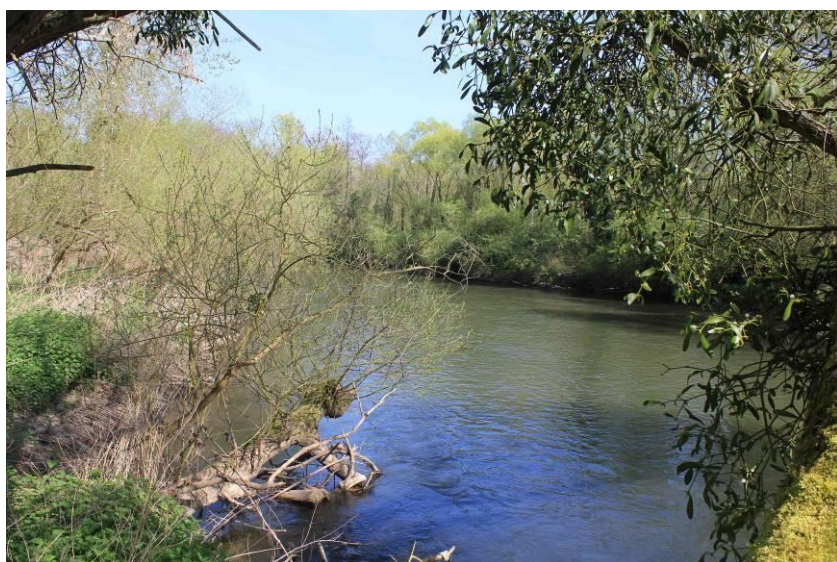
▪ **Lit 011 :**

**Amont :** ban communal FORT-LOUIS  
**Aval :** ban communal de STATTMATTEN. Modification cadastrale.

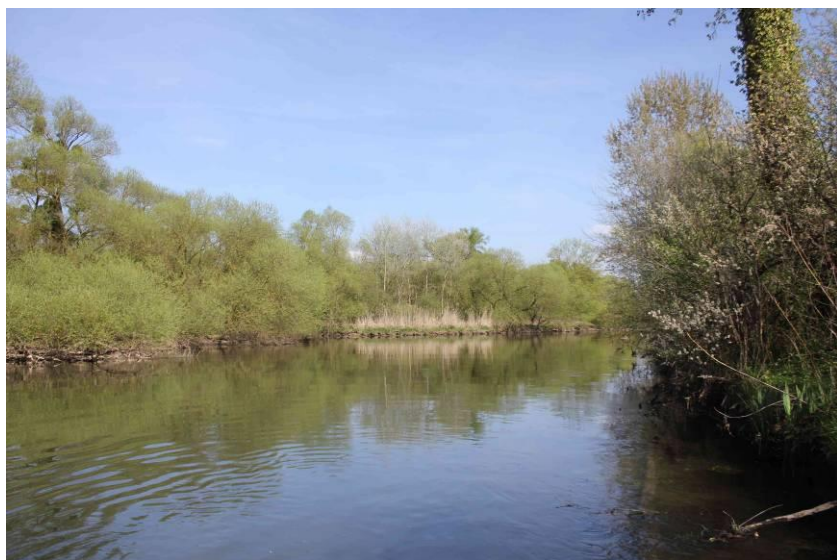
▪ **Lit 014 :**

**Amont :** Ban communal de AUENHEIM  
**Aval :** Ban communal de ROESCHWOOG ( rive gauche ) . Modification cadastrale.

**Lit mineur :** 2255 m. BRA 030, en rive droite. Présence d'une petite île. Un pont référencé ROE 18181. BRA 032 à 034, formant la frayère d'AUENHEIM, en fin de tronçon. Banc de sable et de sédiments fins en dépôt à l'aval du pont ( sur-largeur du lit )  
**Lit majeur :** Le lit majeur est constitué d'espaces boisés, de zones humides et de zones agricoles. Un étang de pêche ( APP AUENHEIM )  
**Ripisylve :** Clairsemée à complète, elle forme un cordon végétal, sur les deux rives.

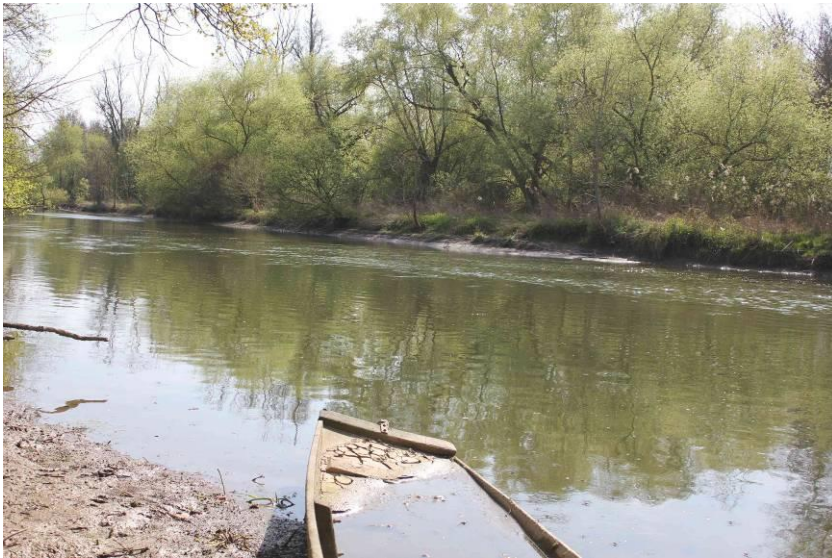
▪ **Lit 016 :**

**Amont :** Ban communal de FORT-LOUIS ( Rive gauche )  
**Aval :** Ban communal de FORT-LOUIS ( deux rives ) . Modification cadastrale.

**Lit mineur :** 727 m.  
**Lit majeur :** Le lit majeur est constitué d'espaces boisés et de zones agricoles sur les deux rives  
**Ripisylve :** Forestière

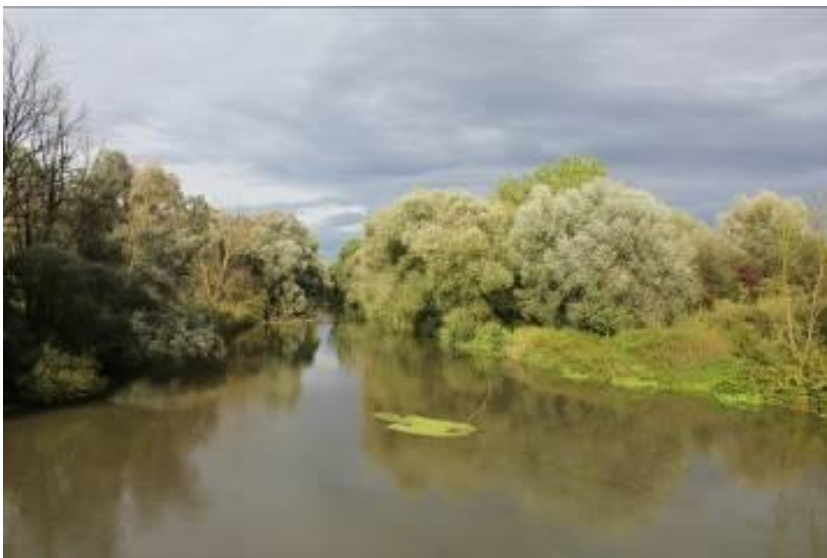
▪ **Lit 017A :**

**Amont :** Ban communal de FORT-LOUIS  
**Aval :** Ban communal de ROESCHWOOG ( rive gauche ) . Modification cadastrale.

**Lit mineur :** 2336 m. Arrivée de BRA 026 en rive droite. Ilot temporaire formé par BRA 037. BRA 039 en rive gauche, fin de tronçon. Pont référencé ROE 18182  
**Lit majeur :** Le lit majeur est constitué pour l'essentiel de pâturages.  
**Ripisylve :** Clairsemée mais bien présente.

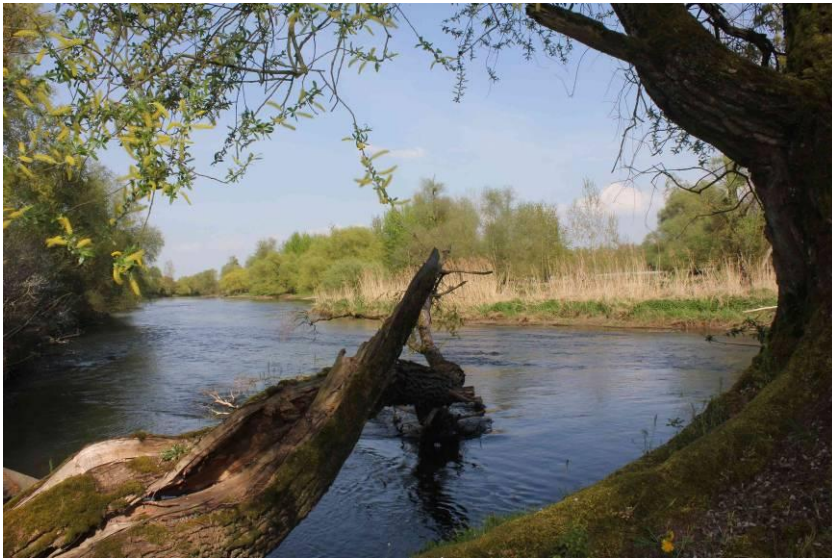
▪ Lit 017B :

**Amont :** Ban communal de ROESCHWOOG ( rive gauche )  
**Aval :** Ban communal de FORT-LOUIS ( deux rives ) . Modification cadastrale.

**Lit mineur :** 1787 m. BRA 040 en rive droite, début de tronçon. Bancs de graviers  
**Lit majeur :** Le lit majeur est constitué de pâturages et de cultures.  
**Ripisylve :** Cordon végétal sur les deux rives. Présence de nombreux saules têtards.

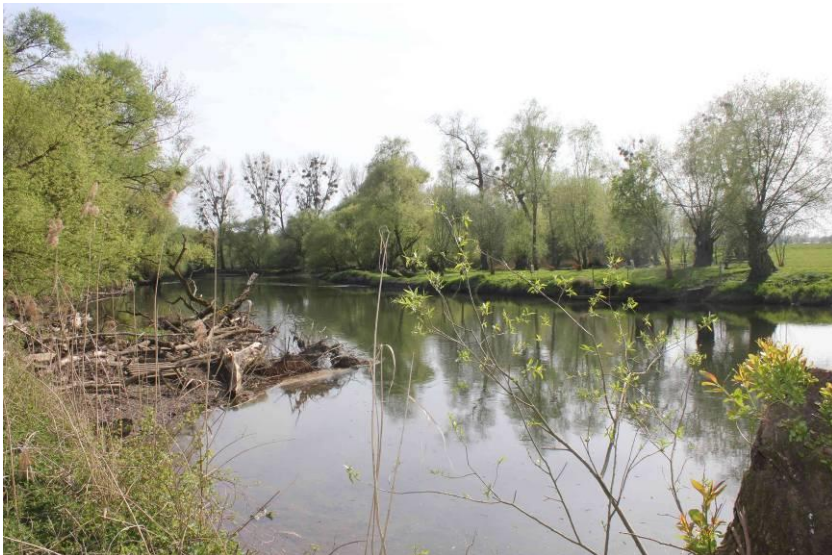
▪ Lit 018 :

**Amont :** Ban communal de FORT6LOUIS  
**Aval :** Ban communal de NEUHAEUSEL. Modification cadastrale.

**Lit mineur :** 1221 m. Arrivée de BRA 041 , BRA 042 et BRA 043 en rive droite.  
**Lit majeur :** Le lit majeur est délimité en rive droite par la digue du polder. En rive gauche, il est constitué de zones boisées et humides et à l'extrémité, de cultures.  
**Ripisylve :** Présente sur toute la longueur du tronçon. Parfois peu épaisse ou discontinue.

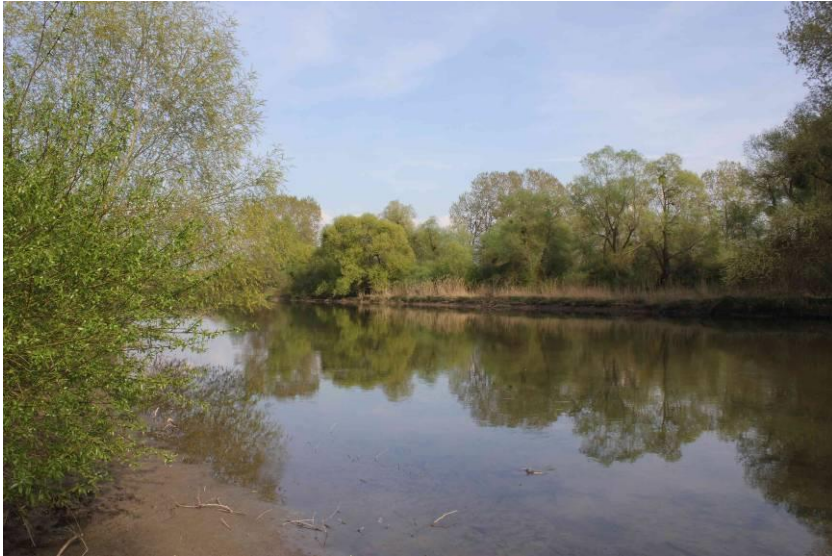
▪ **Lit 019 :**

**Amont :** Ban communal de NEUHAEUSEL  
**Aval :** Limite de zone d'étude

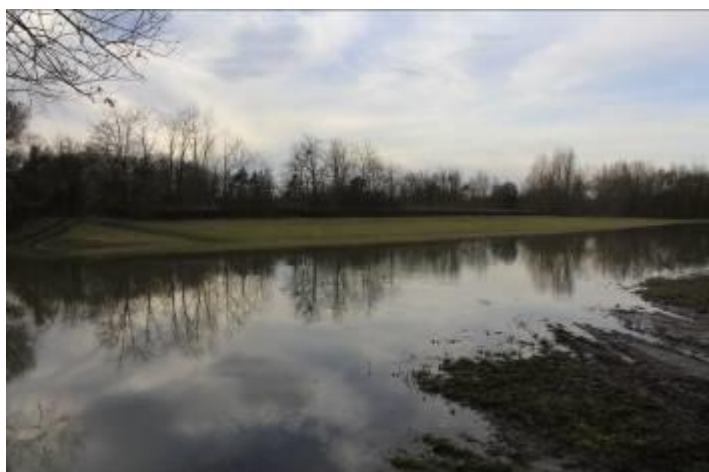
Z.H 12 en période de crue

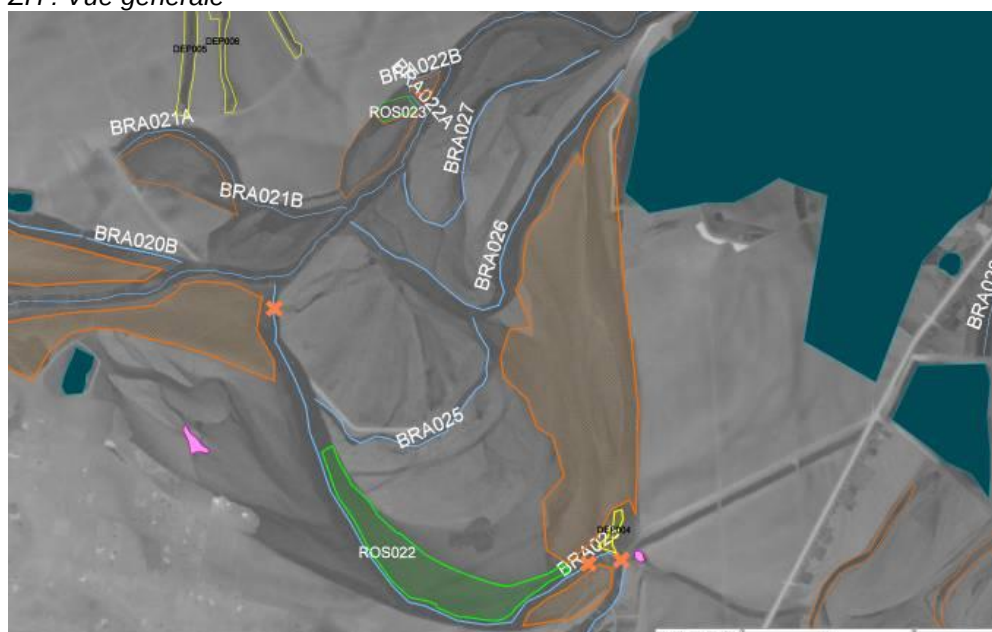
ZH : MNT ( partie Nord )

Cette zone couvre les annexes hydrauliques dans le massif du KOEPFEL. **Plusieurs bras y ont subi d'importantes modifications** notamment à cause de l'implantation de deux gravières, mais également à cause d'un léger enfoncement du lit de la Moder, qui explique en partie les difficultés de connexions actuelles. Dans cette zone, **une grande partie du massif forestier représente une zone humide** et, lors des crues, des mares se chargent, des parcelles entières sont inondées.

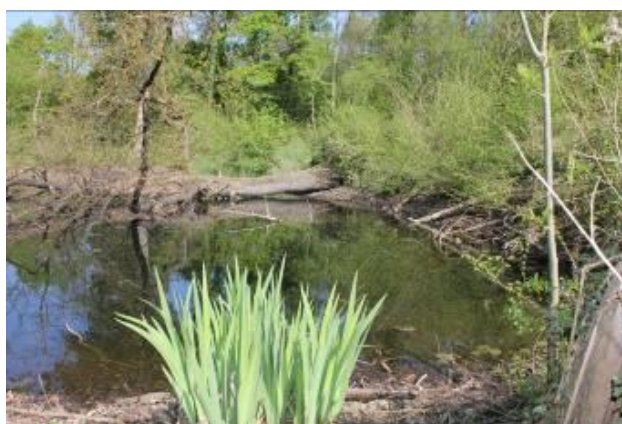
MAR 007

Les mares, toutes deux proches du milieu agricole, sont à préserver pour leur rôle de refuge. Le maillage pourrait être densifié grâce au caractère inondable du massif forestier et des secteurs classés « autres zones humides ».

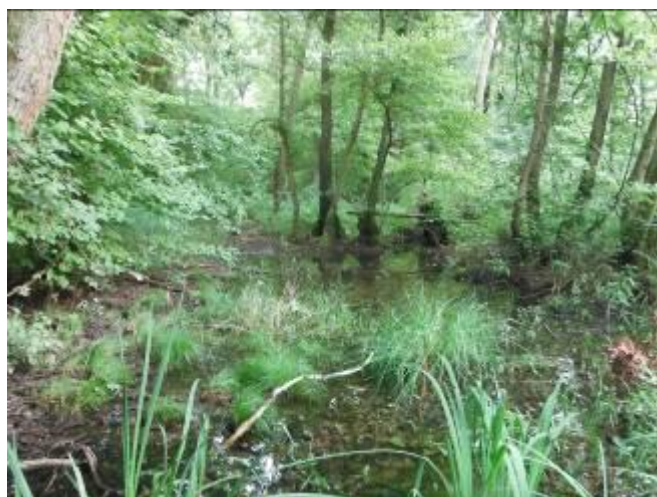
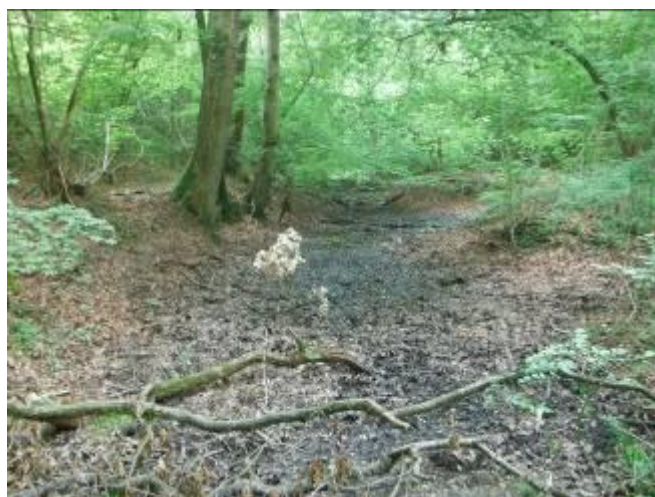
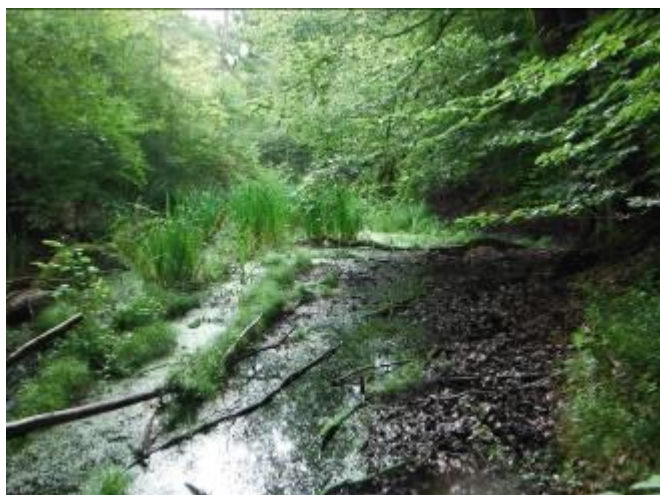
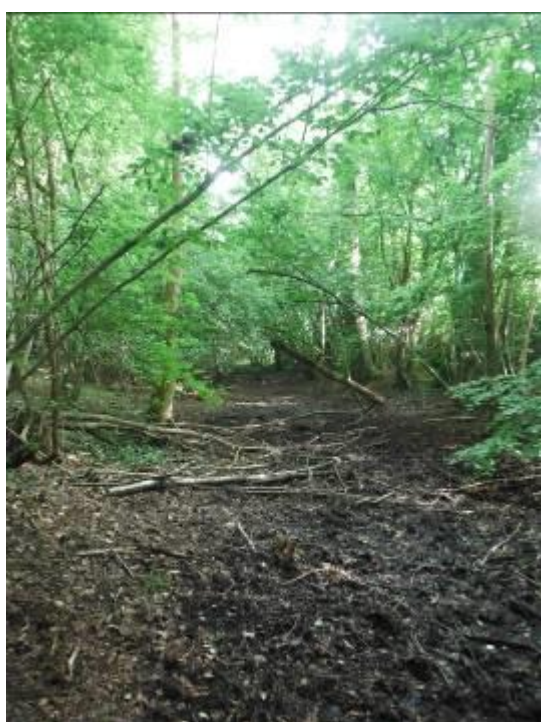
Bras 029

- BRA 029 693 m. Situé sur le ban de STATTMATTEN, ce bras n'est que rarement en contact avec la Moder et présente de nombreux atterrissements sur son parcours. La pente est pratiquement nulle et il est traversé par un chemin forestier.
- BRA 030 : 620 m. Ce bras, situé sur le ban communal de AUENHEIM a fait l'objet de travaux de restauration, en 2002. La connexion avec la Moder a été rétablie. Deux ouvrages présentent néanmoins des obstacles à la circulation des poissons.

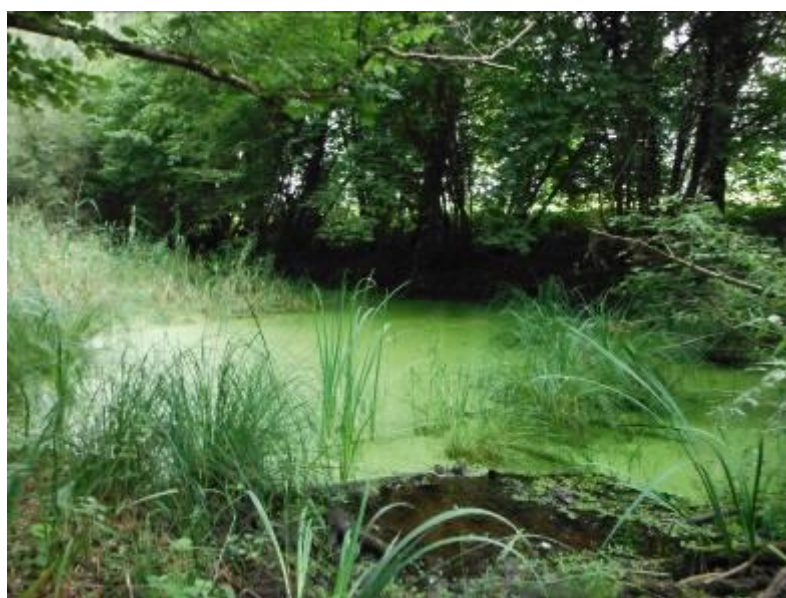
BRA 030

La zone allant de Stattmatten à Auenheim (pont) est variée. Les bras 029 et 030 sont deux parties distinctes d'une même entité : L'une sur AUENHEIM ( BRA 030) a été restaurée, l'autre, sur STATTMATTEN, n'est que rarement en communication avec la Moder. La **zone humide (Z.H 023) présente un grand intérêt** autant dans son état actuel que dans les possibilités de renaturation.

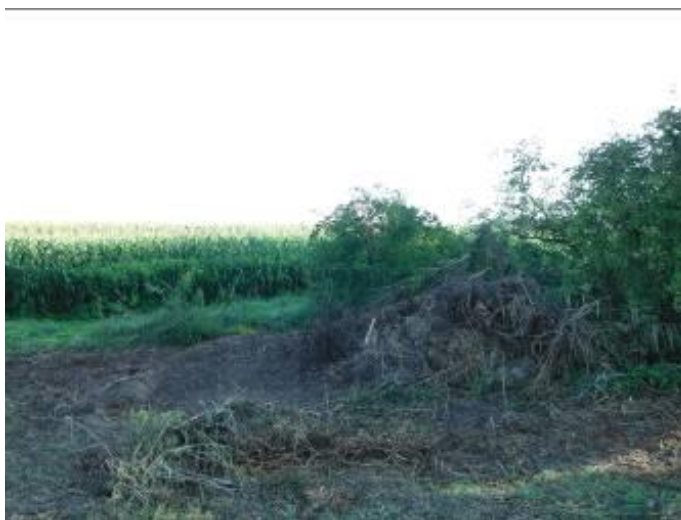
BRA 012 : remblais sauvages

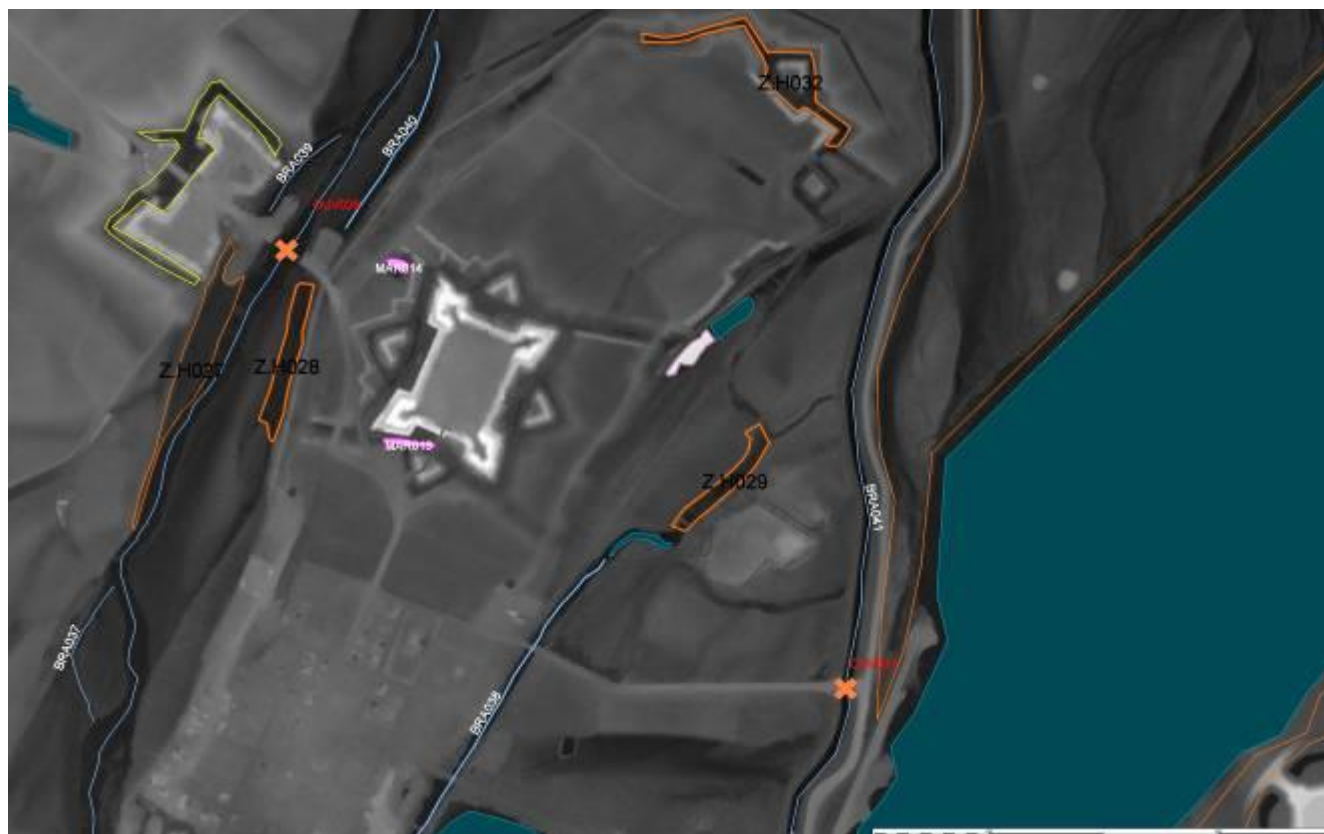
ZO : MNT

Cette zone, située à proximité du village, se caractérise par la présence de **nombreux étangs et d'anciennes gravières**.

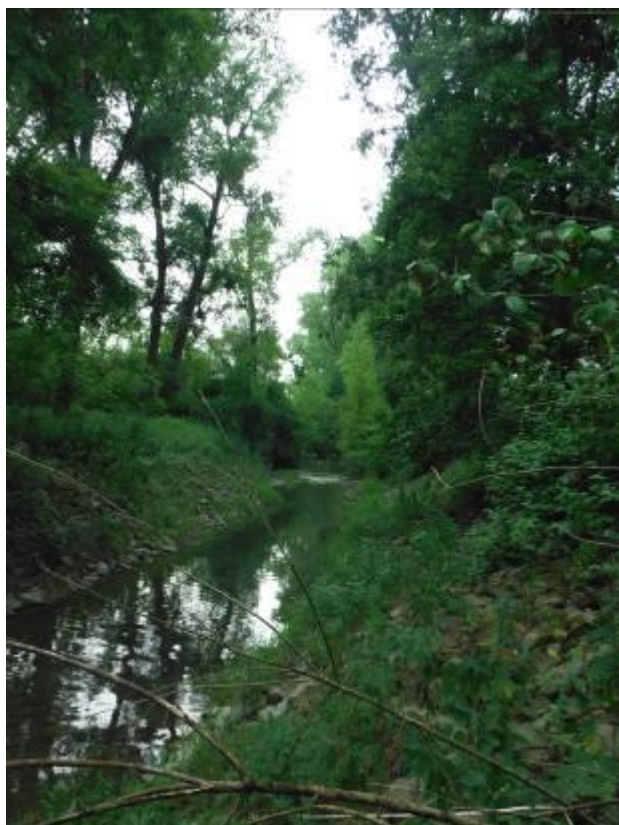
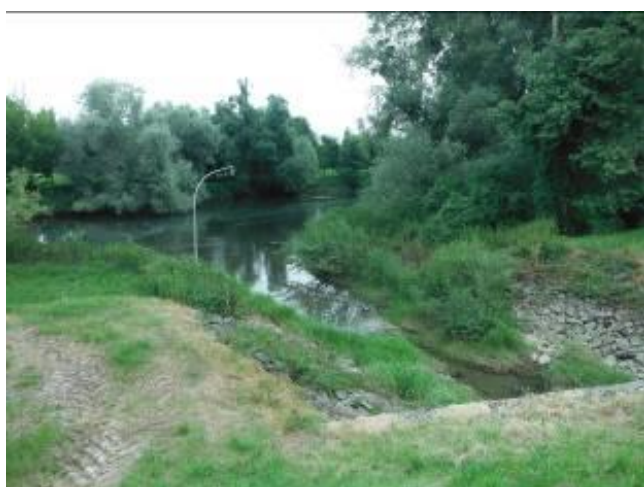
BRA 043

D'un point de vue paysager, l'INSELGRUND est sans aucun doute l'une des zones humides les plus intéressantes de la Basse Moder. Alternance de prairies et de bosquets, coupés par deux bras prenant leur source dans la gravière. Les mares et roselières font toutefois défaut et des créations pourraient être envisagées

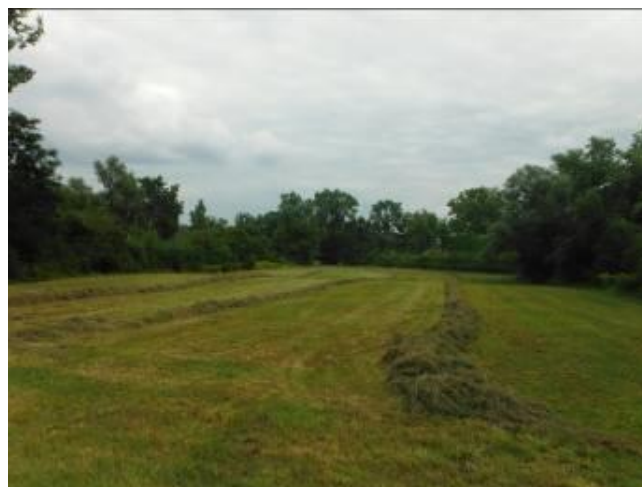
Z.H 031

L'ensemble des prairies et des bosquets formant l'INSELGRUND présentent les caractéristiques de zone humide de qualité. ( prairies de fauche et bosquets inondables )
