# **ETUDE DE RESTAURATION DES COURS D'EAU ET DES ANNEXES HYDRAULIQUES DE LA BASSE MODER**

**RENDU DEFINITIF PREMIERE PARTIE - DIAGNOSTIC**

**OFFICE NATIONAL DES FORETS  
Agence Développement Alsace  
Bureau d'étude  
21 rue de l'Est  
68100 MULHOUSE**

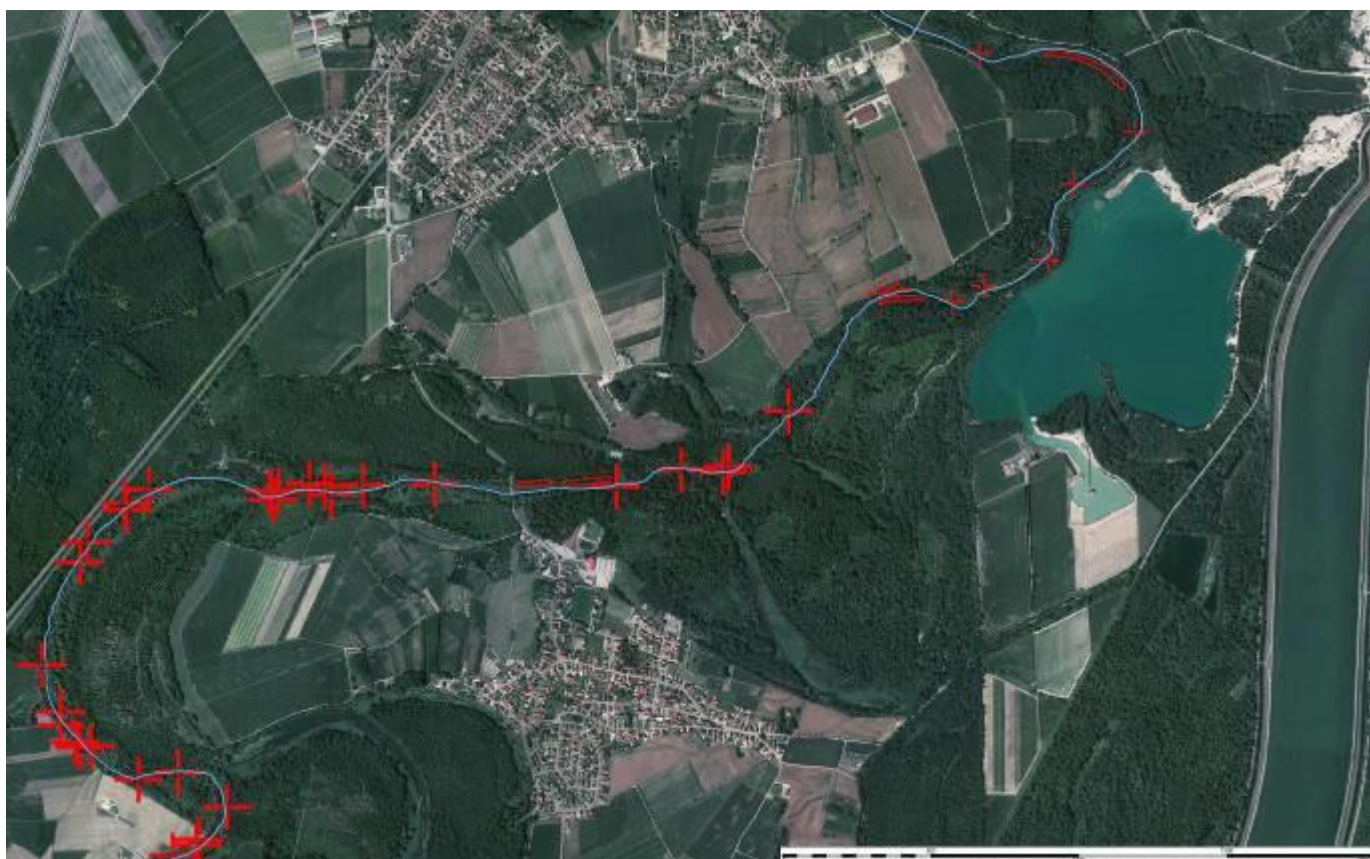
ZR : Vue générale

La cartographie des espèces invasives (Erable Negundo) et des zones de plantations de peupliers met en évidence, d'amont en aval :

Les érables sont au nombre de 70 sur la MODER 5. Leur élimination semble utopique du fait de la forte concentration de cette espèce, sur la moyenne MODER. Les tests d'annélation réalisés en 2012 n'ont pas été concluants, du fait de l'intervention trop tardive de l'entreprise.

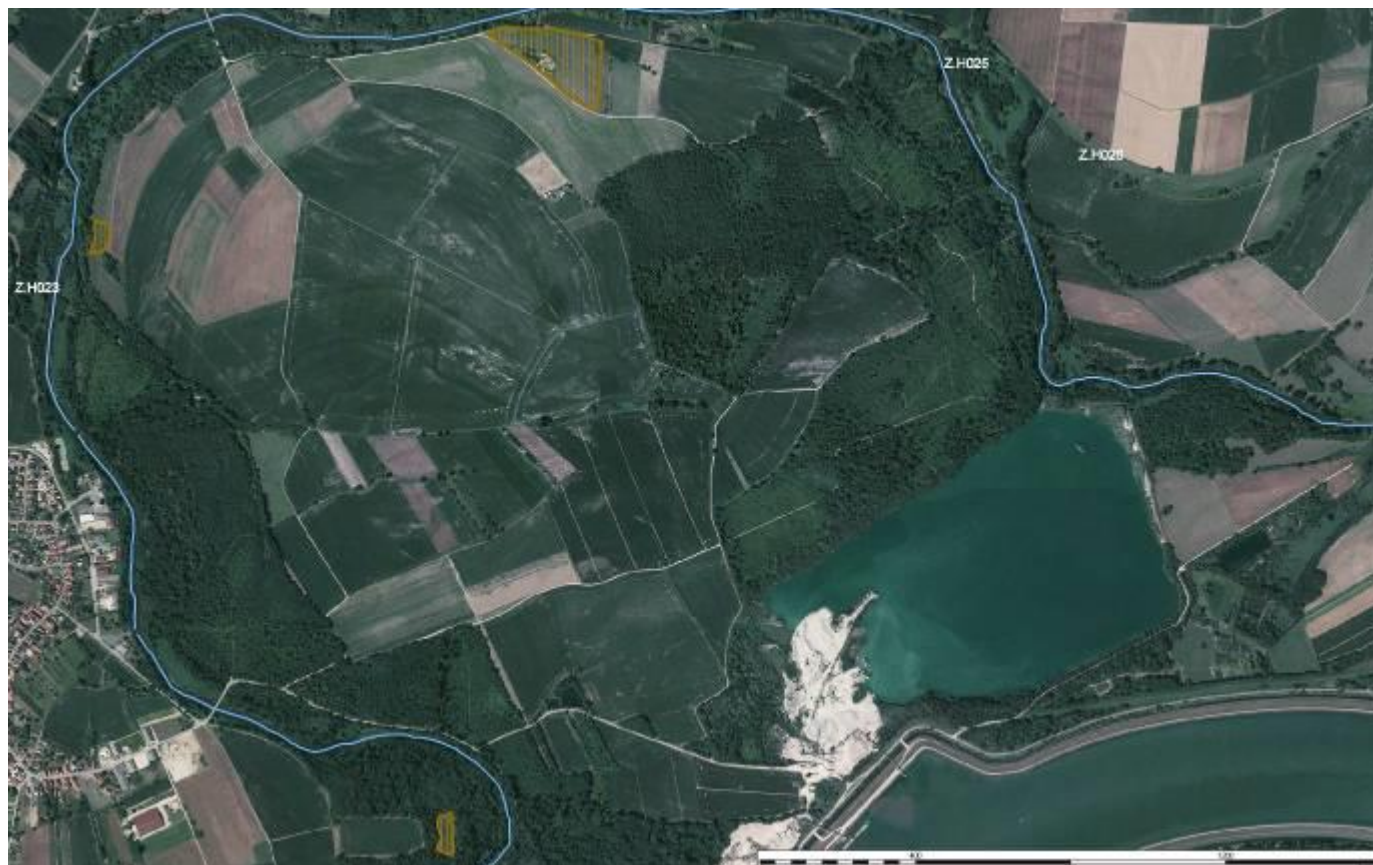
ZS : Vue générale

Particularité du lit majeur de la masse d'eau MODER 5, la **présence de prairies sèches** est à noter. Ces pelouses sont au nombre de trois :

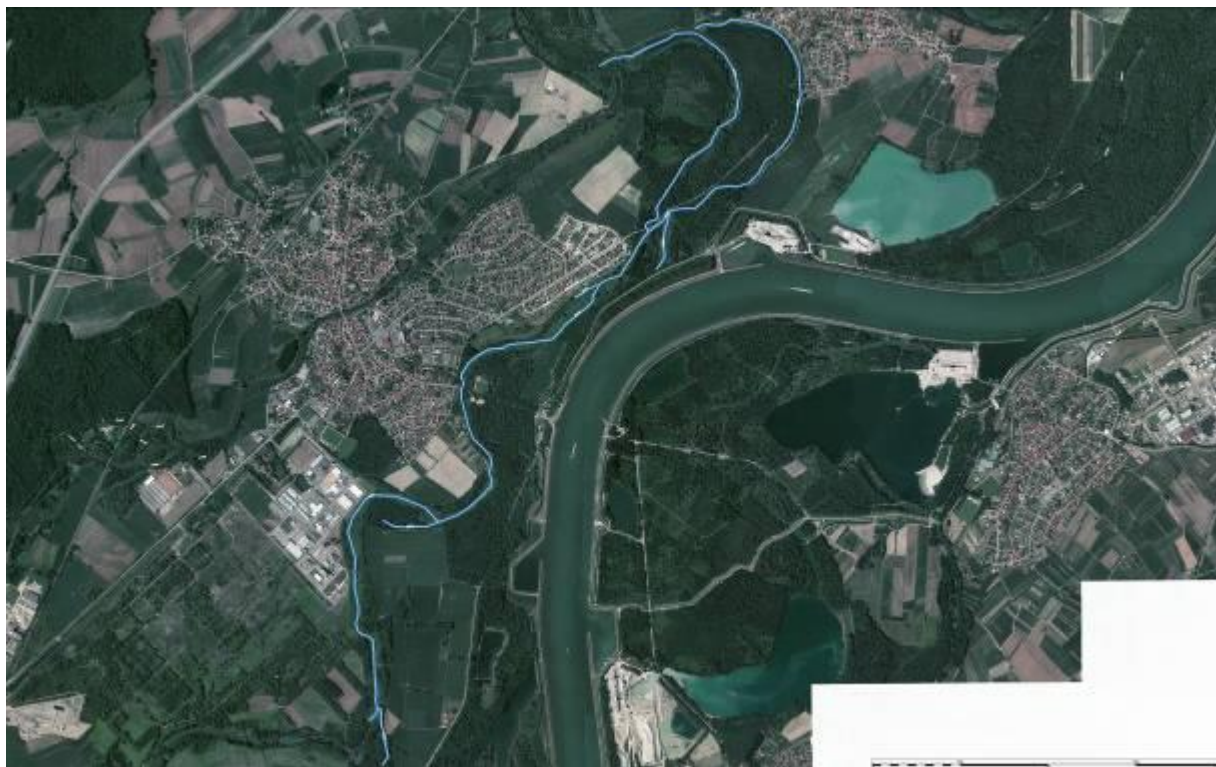
ZT : Vue générale

Le lit principal du LANDGRABEN représente un secteur homogène. Cette portion de cours d'eau a une longueur de 9650 mètres cumulés, à partir de la limite du ban de DRUSENHEIM, en amont, jusqu'à l'embouchure avec la Moder.

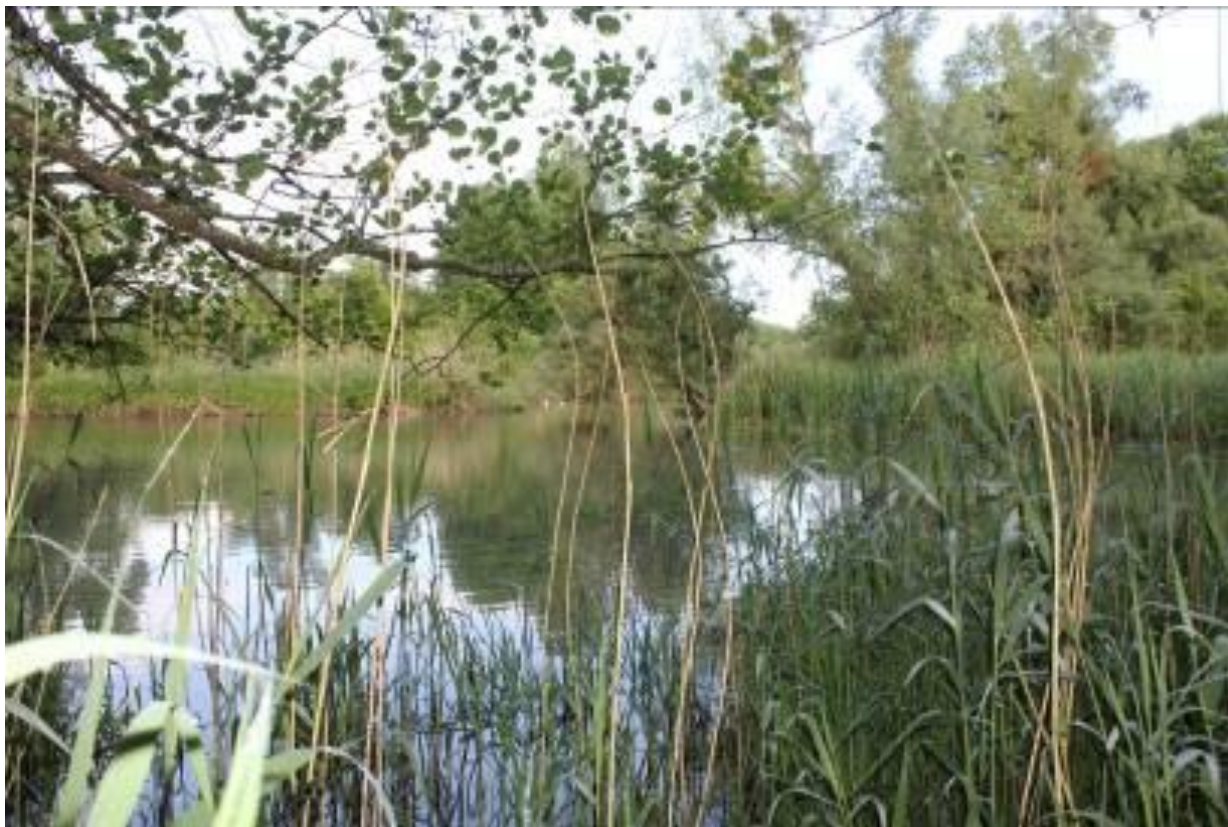
ROS 012

- ROS 008  
ROS 020 : 180686 m<sup>2</sup> Roselières en bordure du LANDGRABEN, présentant des habitats très riches. Envahissement limité. Régulièrement en eau. La superficie cumulée est importante
- Z.H 006 : 21582 m<sup>2</sup>. Zone boisée humide entre Landgraben et BRA 012
- Z.H 033 : 9899 m<sup>2</sup>. Parcelle privée ( Moulin ). Fauchée. Régulièrement sous eau par remontées de la nappe
- DEP 002  
DEP 003 : 9201 m<sup>2</sup>. Deux dépressions profondes. Présence d'eau en fonction des niveaux de la nappe. Relativement fermées par la forêt aux alentours
