ETUDE POUR LA RESTAURATION ET LA RENATURATION DE L'ALTBACH ET DE SES AFFLUENTS

CE 563

Octobre 2015

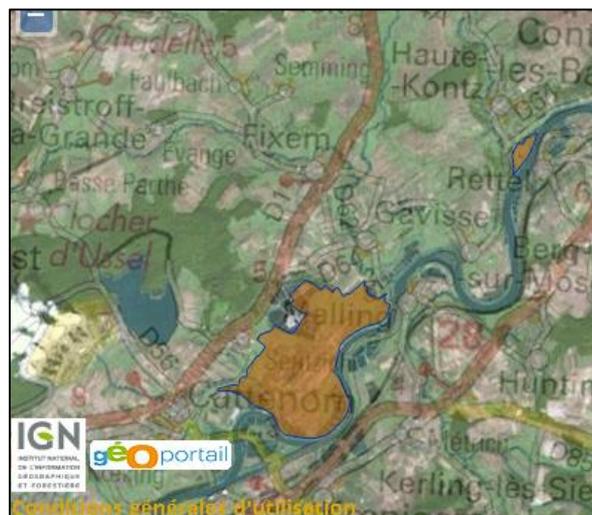
Titre : Localisation de la ZNIEFF de type 1, n°410008750 d'après géoportail.fr (à gauche), et d'après l'inpn (à droite)

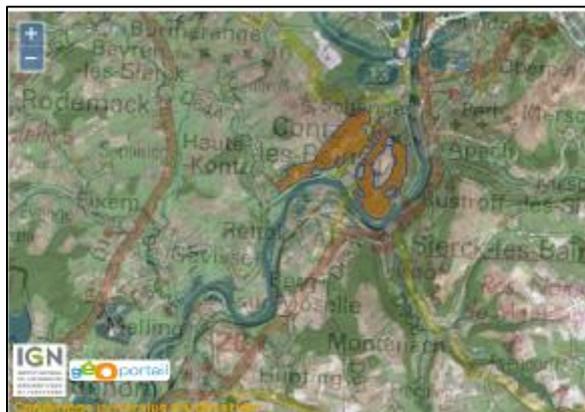
Titre : Localisation de la ZNIEFF de type 1, n°410000538 d'après l'inpn

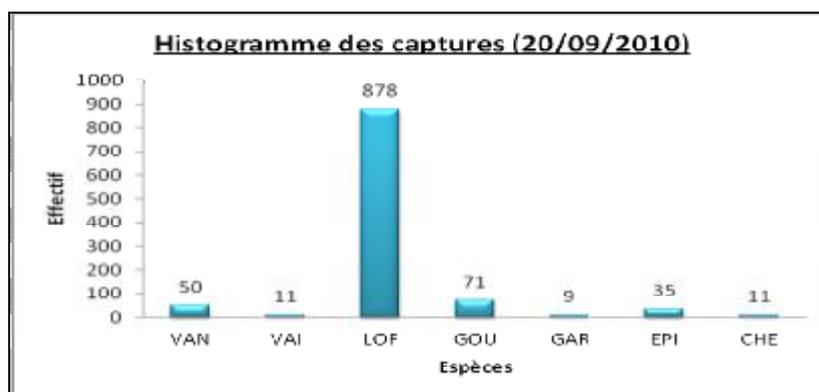
Nom de la station :	Le ruisseau d'Altbach à Beyren lès Sierck
Dimension de la station :	667 m ²
Date :	20/09/2010
Opération n° :	64320003125
Coordonnées X ; Y (Lambert 93)	939631 ; 6935128,99
Code station Sandre :	02094800
Code station Onema :	02570257
Méthode de prospection :	complète
Moyen de prospection :	à pied

Tableau Général (données brutes)							
Espèces		Effectif	Densité (par 100 m ²)	% de l'effectif	Poids (g)	Biomasse (g/100 m ²)	% du poids
Vandoise	VAN	50	7,50	4,69	1892,1	283,67	19,36
Vairon	VAI	11	1,65	1,03	63,3	9,49	0,65
Loche franche	LOF	878	131,63	82,44	4000	599,70	40,92
Goujon	GOU	71	10,64	6,67	1099,6	164,86	11,25
Gardon	GAR	9	1,35	0,85	198,8	29,81	2,03
Epinoche	EPI	35	5,25	3,29	46,5	6,97	0,48
Chevaine	CHE	11	1,65	1,03	2474,6	371,00	25,32
TOTAL		1065	/	/	9774,9	/	/

En 2010, le peuplement piscicole est composé de 7 espèces avec pour espèce majoritaire la Loche franche qui représente 82,4% de l'effectif. Les espèces également bien représentées sont le Goujon et la Vandoise.

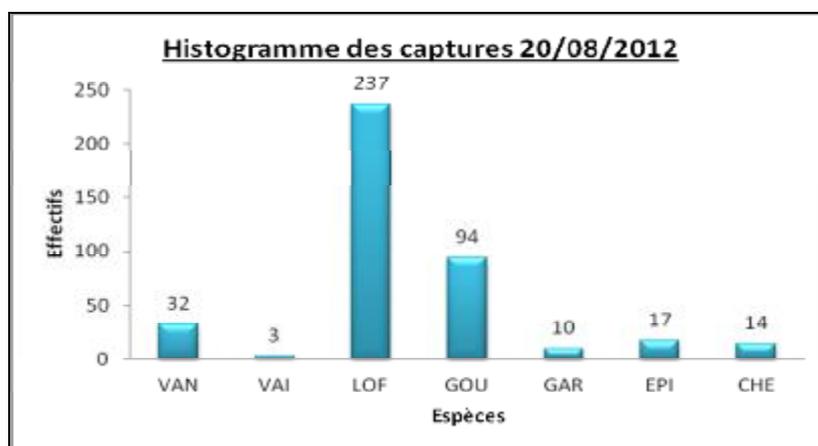
Nom de la station :	Le ruisseau d'Altbach à Beyren lès sierck
Dimension de la station :	832,35 m ²
Date :	20/08/2012
Opération n° :	64320003374
Coordonnées X ; Y (Lambert 93)	939631 ; 6935128,99
Code station Sandre :	02094800
Code station Onema :	02570257
Méthode de prospection :	complète
Moyen de prospection :	à pied

Tableau Général (données brutes)							
Espèces		Effectif	Densité (par 100 m ²)	% de l'effectif	Poids (g)	Biomasse (g/100 m ²)	% du poids
Vandoise	VAN	32	3,84	7,86	2378,30	285,73	24,26
Vairon	VAI	3	0,36	0,74	17,40	2,09	0,18
Loche franche	LOF	237	28,47	58,23	1595,00	191,63	16,27
Goujon	GOU	94	11,29	23,10	1906,00	228,99	19,44
Gardon	GAR	10	1,20	2,46	411,80	49,47	4,20
Epinoche	EPI	17	2,04	4,18	28,20	3,39	0,29
Chevaine	CHE	14	1,68	3,44	3466,40	416,46	35,36
TOTAL		407	6,98538561	/	9803,1	/	/

Le peuplement de 2012 présente les mêmes espèces qu'en 2010 (richesse spécifique de 7 espèces). L'effectif en Loche franche est plus réduit qu'en 2010 (237 individus et représente 58,23% soit presque 30% de moins qu'en 2010). En revanche, l'effectif de Goujon a augmenté (94 individus soit 23% de l'effectif).

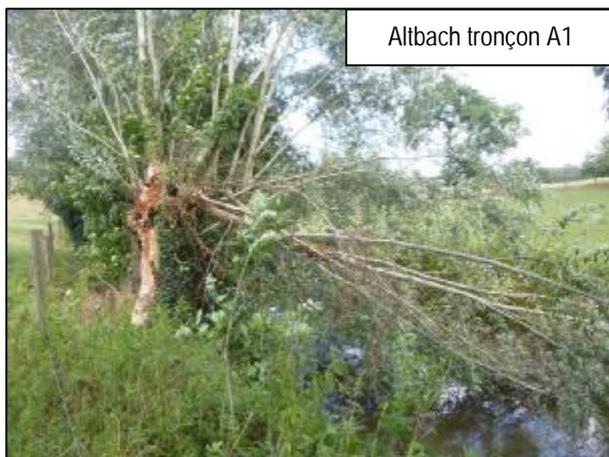
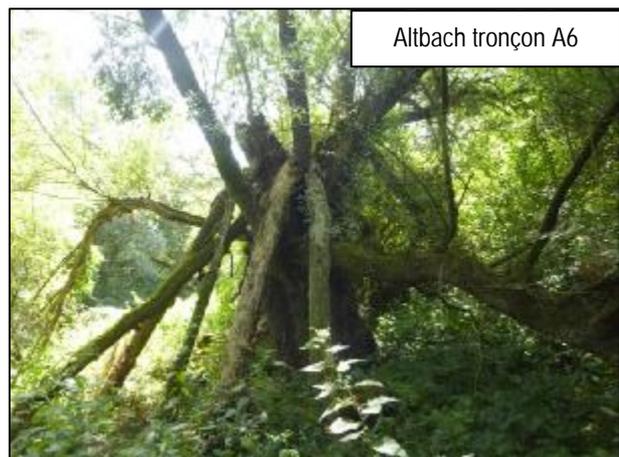
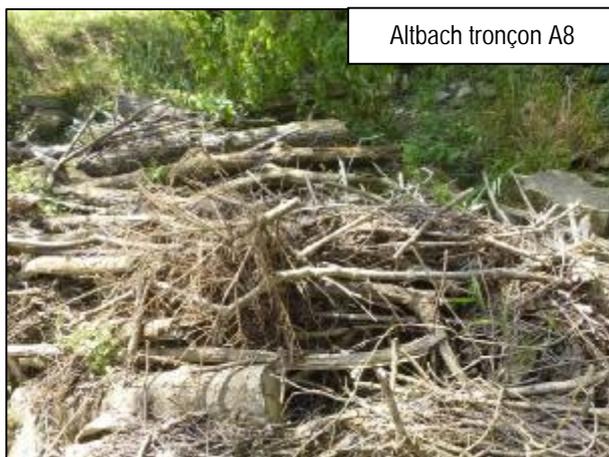
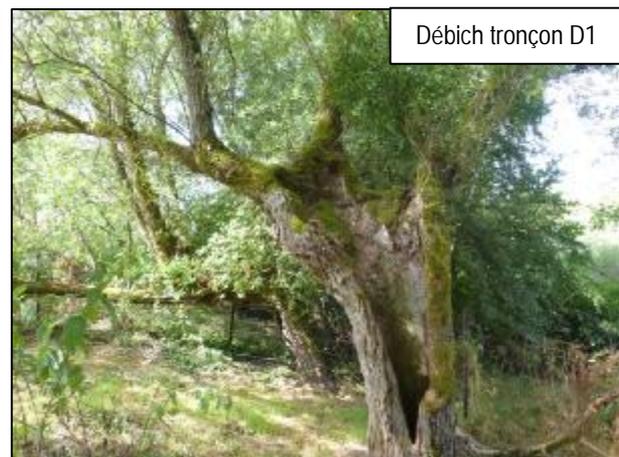
Fiche A : Défaut d'entretien de la végétation des berges

Le défaut d'entretien de la végétation des berges se caractérise notamment par :

- § Une végétation dense et vieillissante
- § De nombreuses branches basses
- § Des arbres en travers des ruisseaux (embâcles)
- § D'importants développements arbustifs/arborés/herbacés (tunnels arbustifs)

Remarque : Notons que les Frênes sont pour certains atteints par la Chalarose (champignon *Chalara fraxinea*) qui cause le dépérissement de l'arbre.

Le défaut d'entretien des berges entraîne la formation de nombreux embâcles qui perturbent les écoulements, accentuent le phénomène de sédimentation et favorisent le colmatage.

Sur les cours d'eau non-domaniaux, le riverain est propriétaire jusqu'au milieu du cours d'eau et est tenu à un entretien régulier du cours d'eau. Cet entretien régulier a pour objet de maintenir le cours d'eau dans son profil d'équilibre, de permettre l'écoulement naturel des eaux et de contribuer à son bon état écologique ou, le cas échéant, à son bon potentiel écologique, notamment par enlèvement des embâcles, débris et atterrissements, flottants ou non, par élagage ou recépage de la végétation des rives.

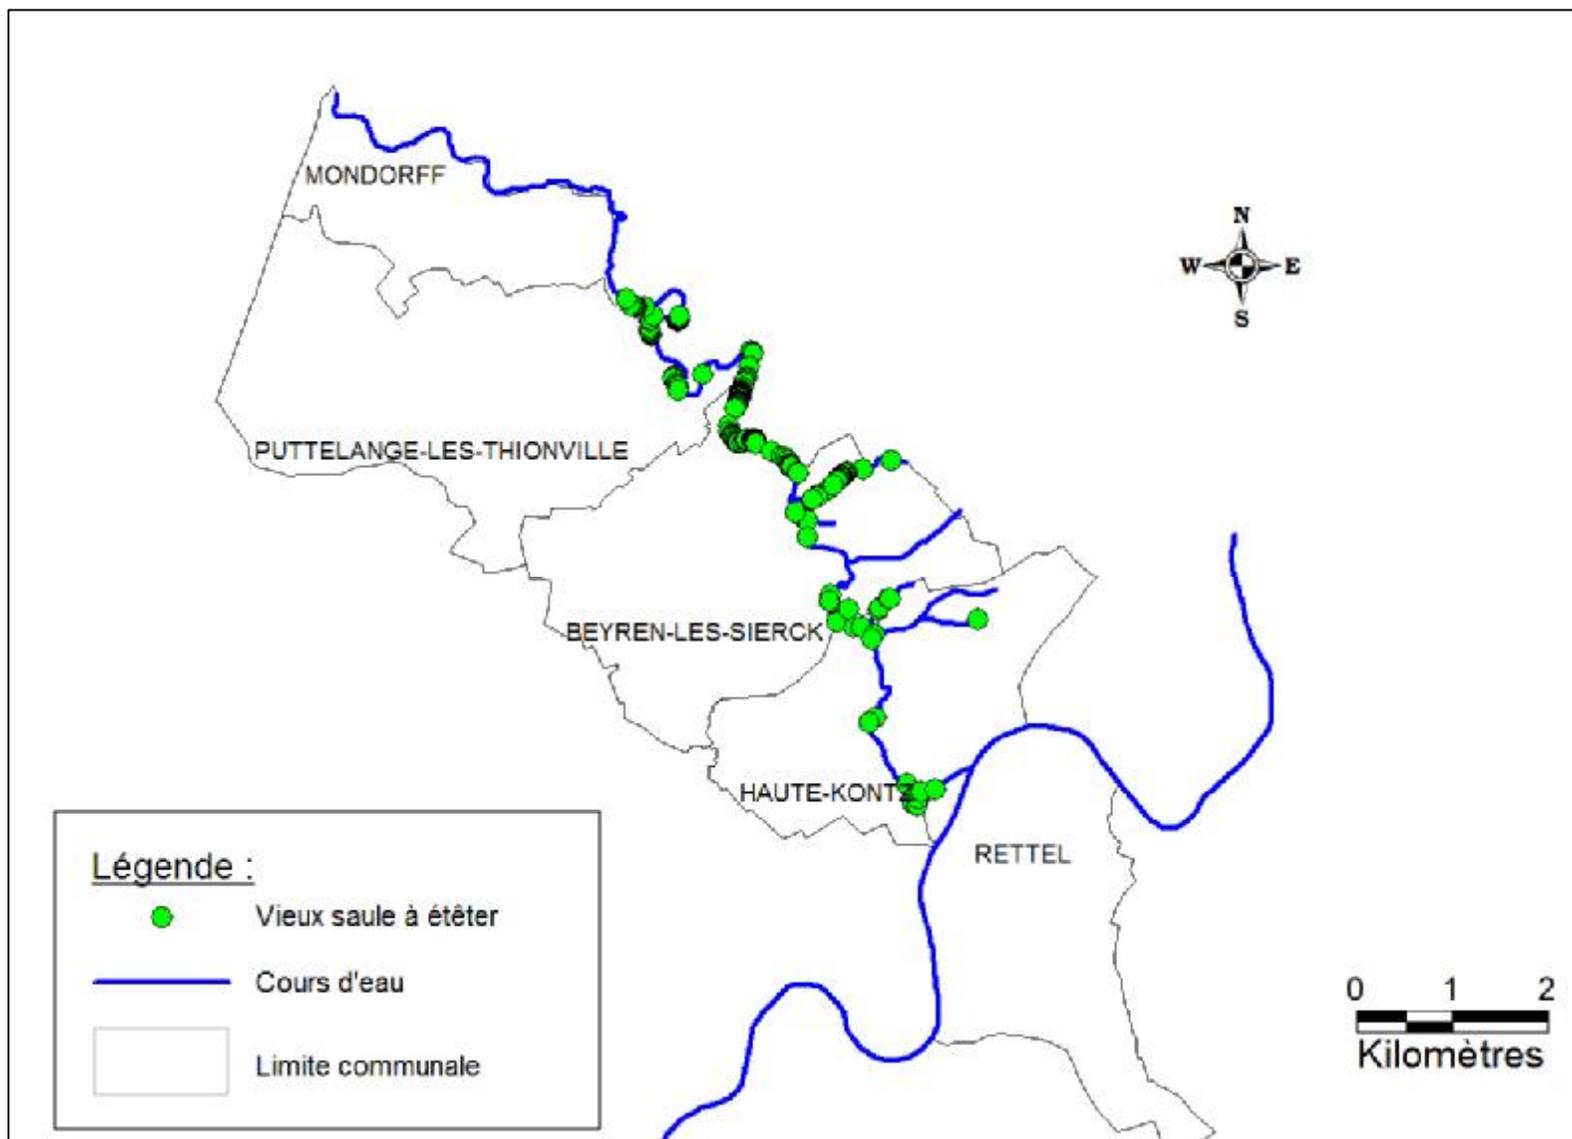
La cartographie ci-dessous recense les vieux saules qui nécessiteraient d'être étêtés (source Sinbio, septembre 2015) :

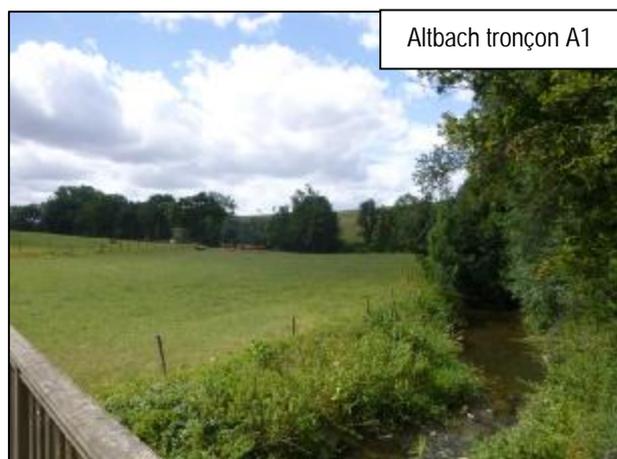
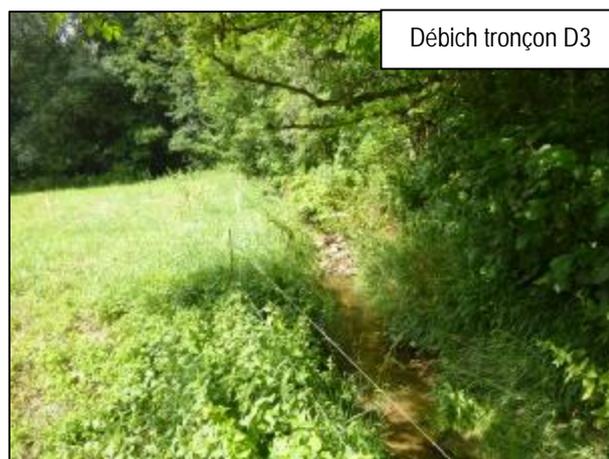
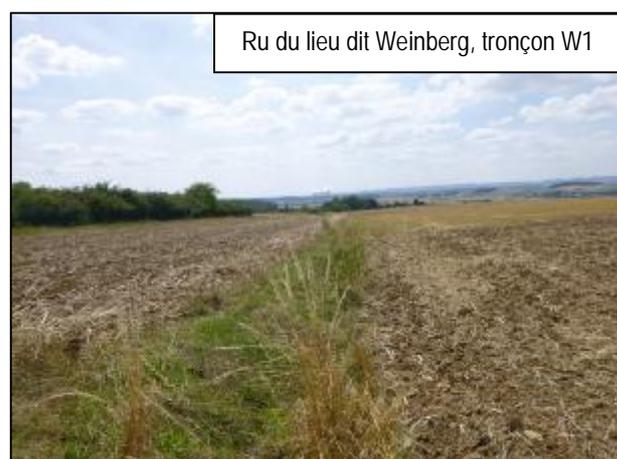
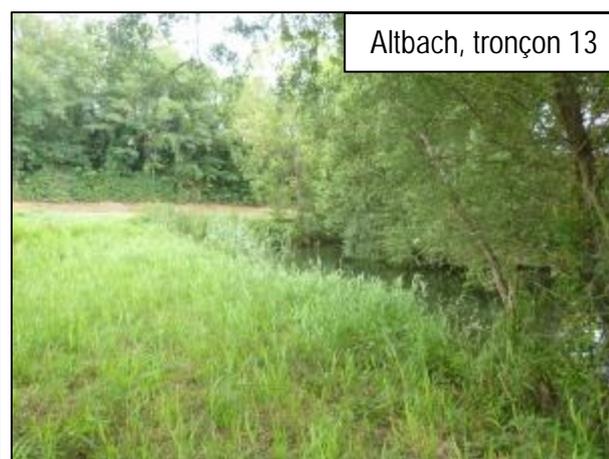
Certains secteurs de la zone d'étude présentent une absence de ripisylve :

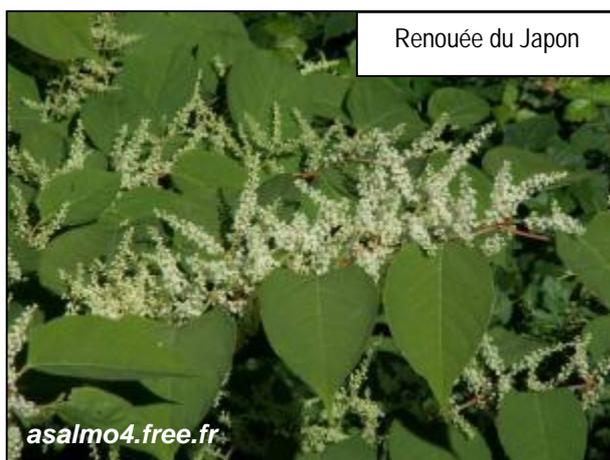
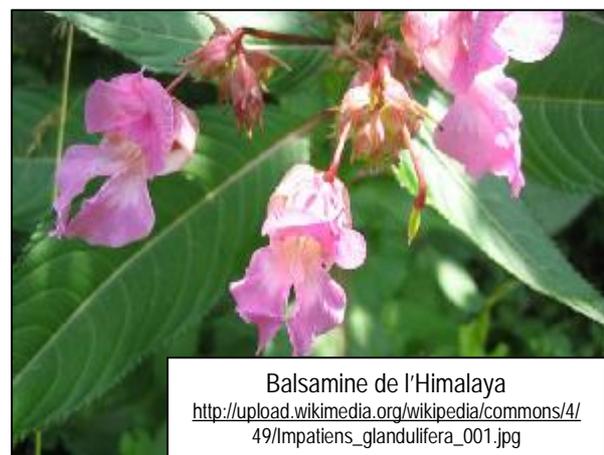
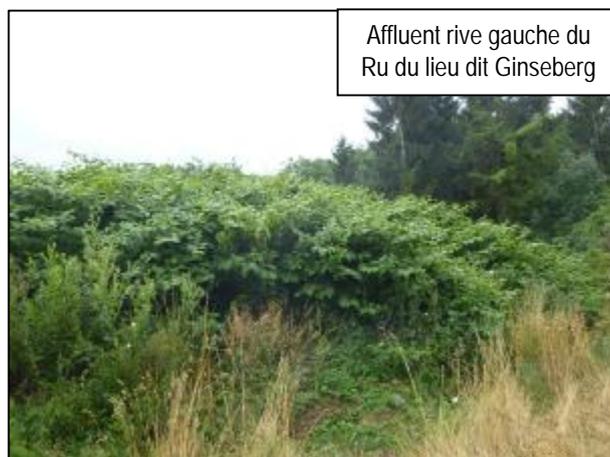
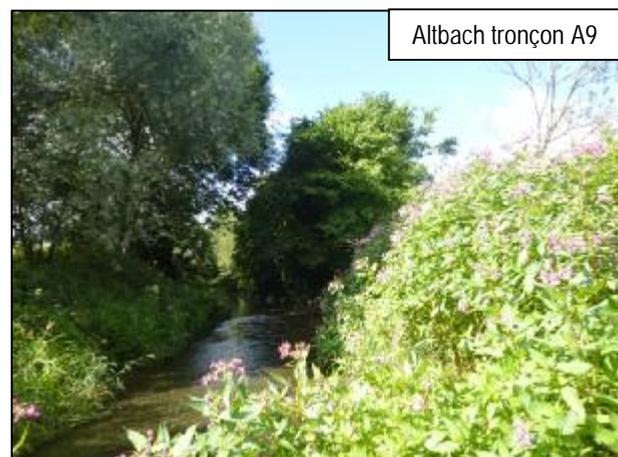
La Renouée est fréquente sur des néo-sols, des milieux dégradés et pauvres en biodiversité du fait de son mode de propagation par transport de fragments de rhizomes. Elle se répand essentiellement sur les terrains remaniés, le long des axes routiers, des voies ferrées et surtout le long des cours d'eau.

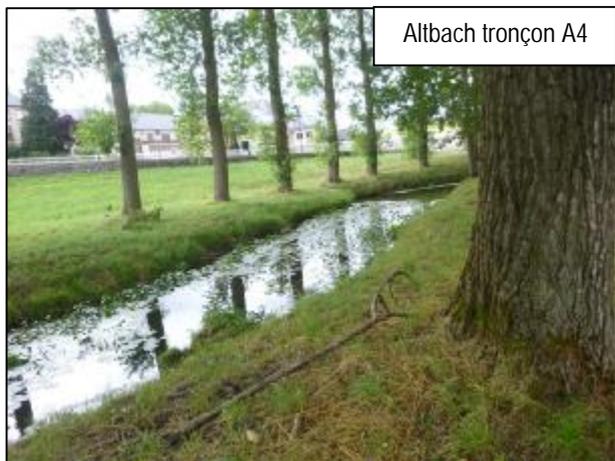
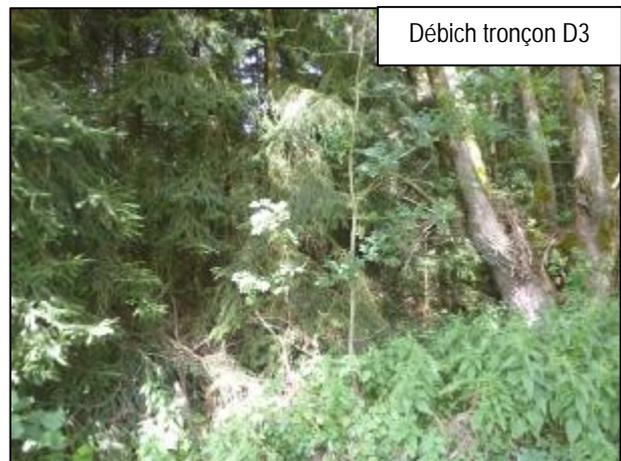
Les résineux et les peupliers de culture, sont des essences présentant un système racinaire étalé et traçant qui n'assure pas un bon ancrage dans la berge. Ces espèces d'arbres sont inadaptées le long des cours d'eau et donc à proscrire.

Sur les cours d'eau non-domaniaux, le riverain est propriétaire jusqu'au milieu du cours d'eau et est tenu à un entretien régulier du cours d'eau. Cet entretien régulier a pour objet de maintenir le cours d'eau dans son profil d'équilibre, de permettre l'écoulement naturel des eaux et de contribuer à son bon état écologique ou, le cas échéant, à son bon potentiel écologique, notamment par enlèvement des embâcles, débris et atterrissements, flottants ou non, par élagage ou recépage de la végétation des rives.

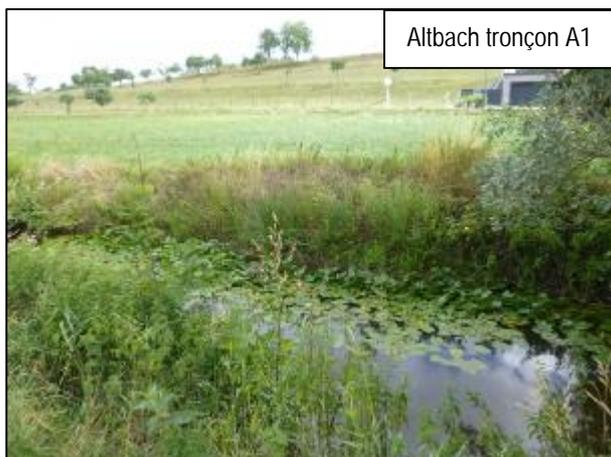
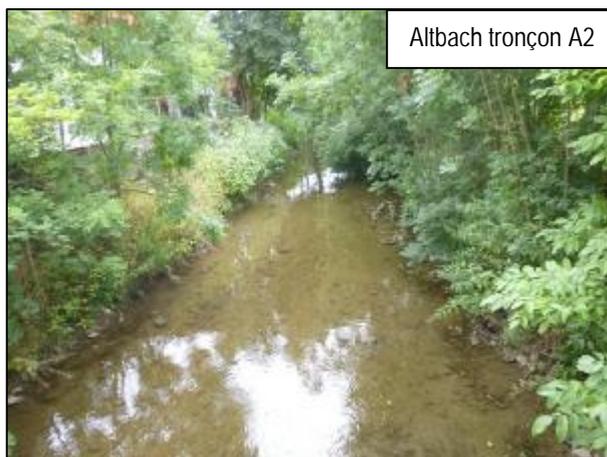
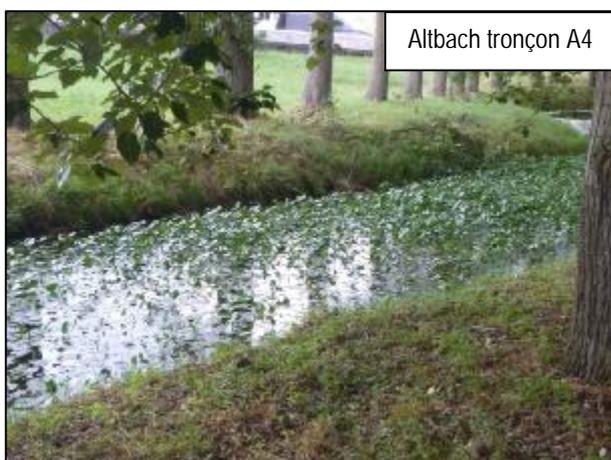
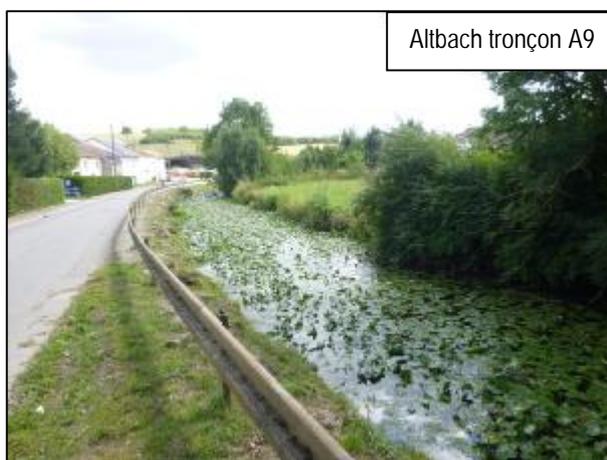
Les principales causes, d'origine anthropique, sont :

L'absence de ripisylve est un facteur aggravant car la végétation des berges contribue à diversifier les habitats.

Sur les cours d'eau non-domaniaux, le riverain est propriétaire jusqu'au milieu du cours d'eau et est tenu à un entretien régulier du cours d'eau qui a pour objet de maintenir le cours d'eau dans son profil d'équilibre, de permettre l'écoulement naturel des eaux et de contribuer à son bon état écologique ou, le cas échéant, à son bon potentiel écologique, notamment par enlèvement des embâcles, débris et atterrissements, flottants ou non, par élagage ou recépage de la végétation des rives.

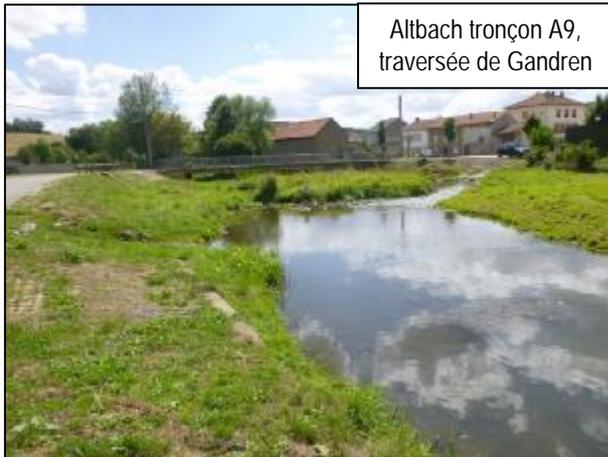
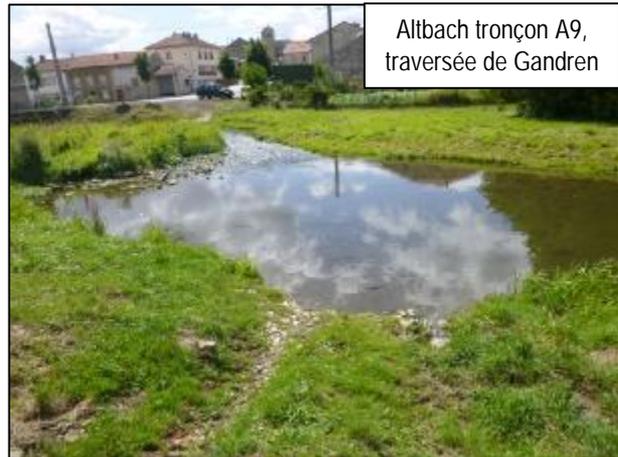
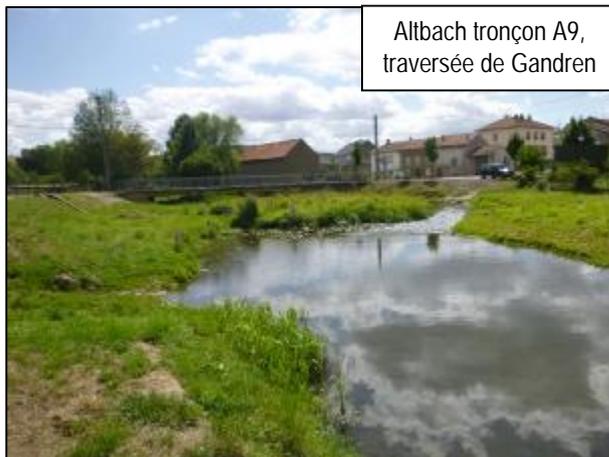
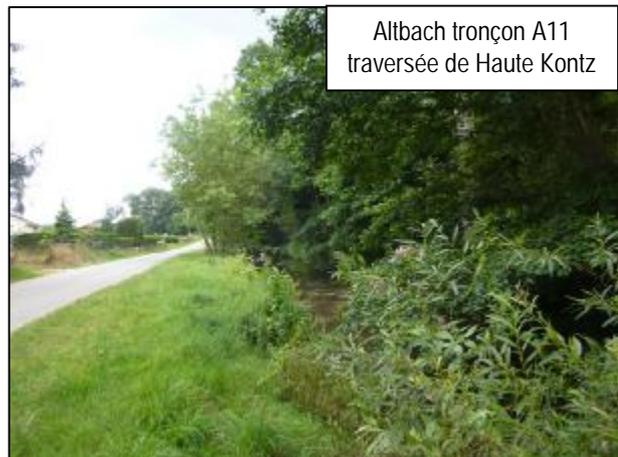
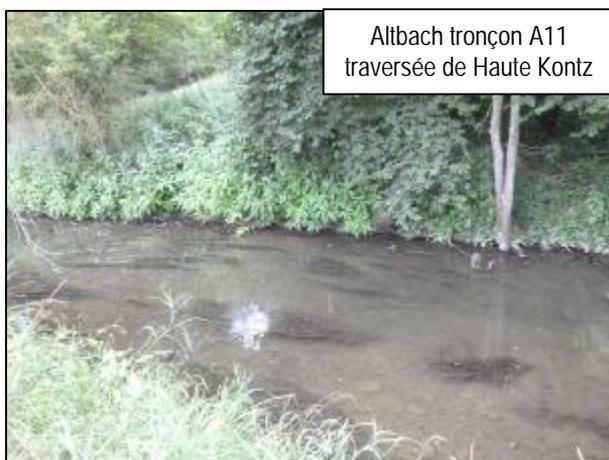
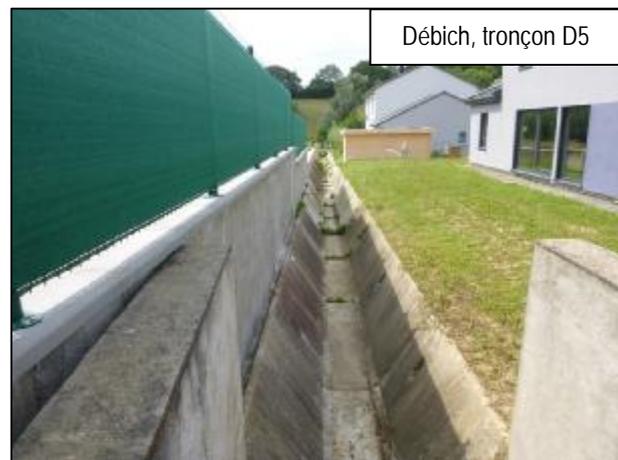
L'artificialisation en traversée urbaine d'un cours d'eau est évoquée lorsque les berges, le lit sont aménagés, entretenus et ne présentent plus des caractéristiques naturelles.

Sur les cours d'eau non-domaniaux, le riverain est propriétaire jusqu'au milieu du cours d'eau et est tenu à un entretien régulier du cours d'eau. Cet entretien régulier a pour objet de maintenir le cours d'eau dans son profil d'équilibre, de permettre l'écoulement naturel des eaux et de contribuer à son bon état écologique ou, le cas échéant, à son bon potentiel écologique, notamment par enlèvement des embâcles, débris et atterrissements, flottants ou non, par élagage ou recépage de la végétation des rives.

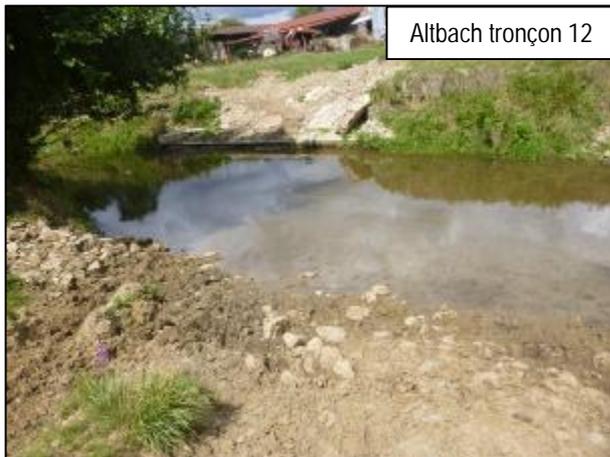
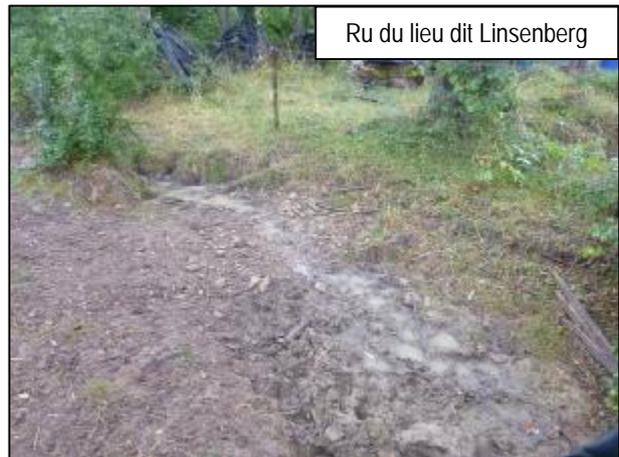
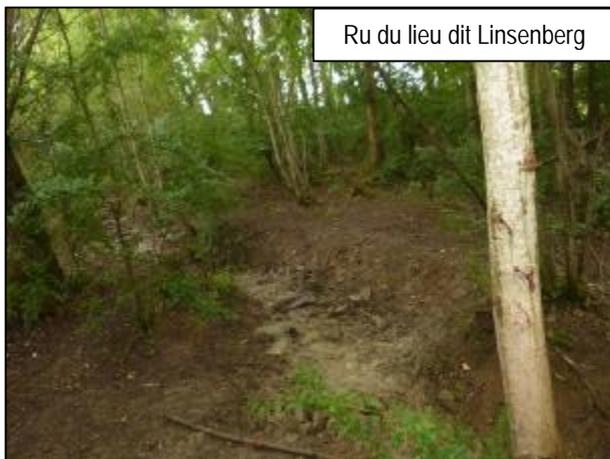
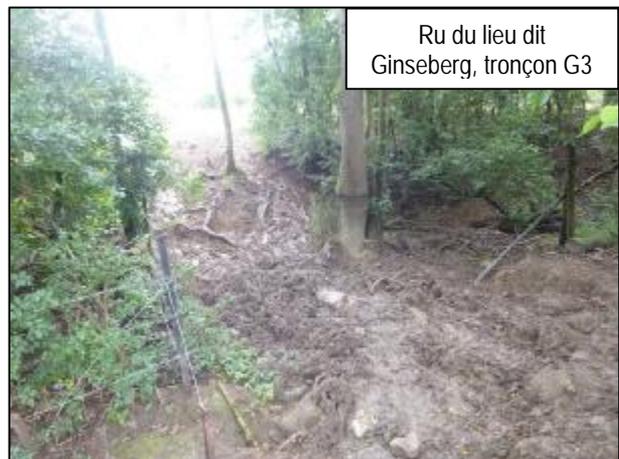
Ces sites de piétinement présentent différents aspects perturbant pour la rivière : piétinements des berges, mise en suspension de matières fines qui colmatent le fond du lit, destruction de la végétation.

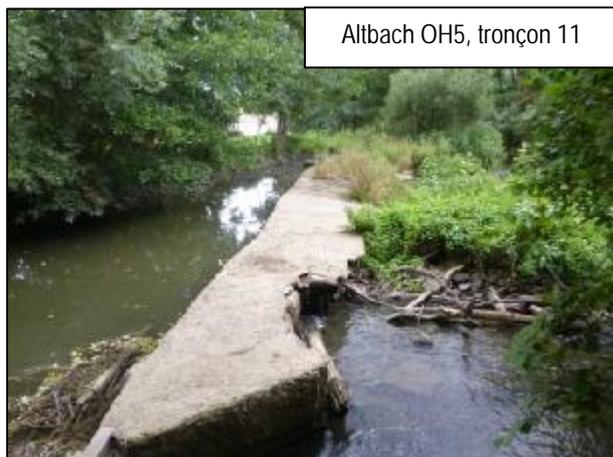
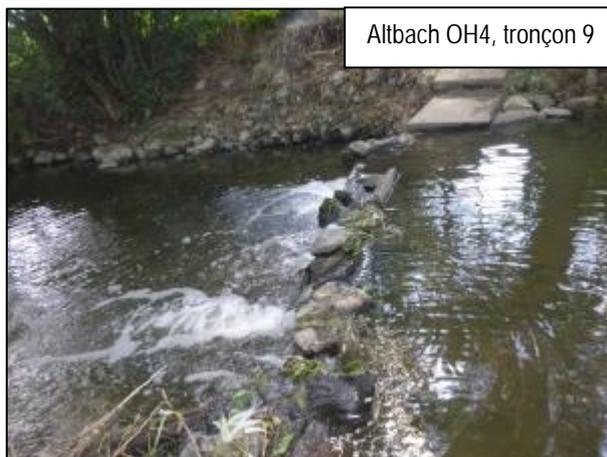
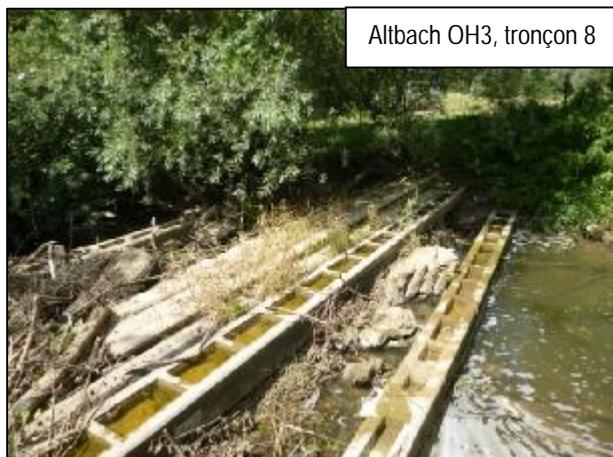
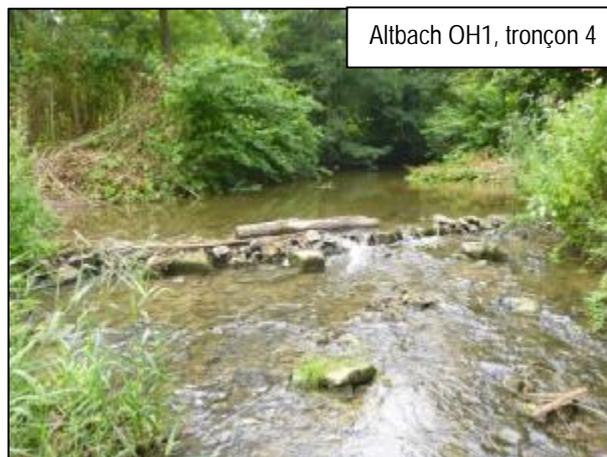
Pour rétablir la franchissabilité piscicole (dans le cadre de la notion de continuité écologique), il est nécessaire de restaurer les possibilités de circulation des organismes aquatiques à des échelles spatiales compatibles avec leur cycle de développement et de survie durable dans l'écosystème.

Sur les cours d'eau non-domaniaux, le riverain est propriétaire jusqu'au milieu du cours d'eau et est tenu à un entretien régulier du cours d'eau. L'entretien régulier a pour objet de maintenir le cours d'eau dans son profil d'équilibre, de permettre l'écoulement naturel des eaux et de contribuer à son bon état écologique ou, le cas échéant, à son bon potentiel écologique, notamment par enlèvement des embâcles, débris et atterrissements, flottants ou non, par élagage ou recépage de la végétation des rives. La protection des berges est de la responsabilité du propriétaire riverain conformément aux dispositions des règlements et des autorisations émanant de l'Administration de l'Etat.

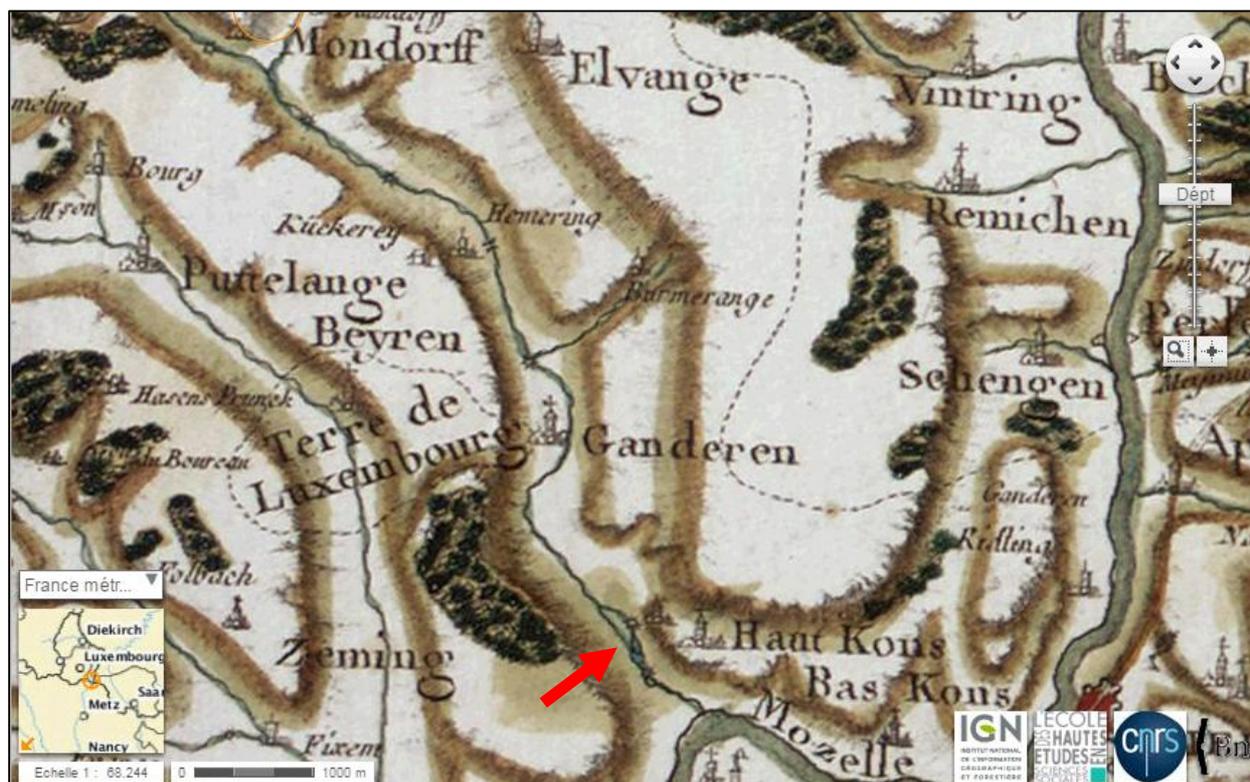
La Carte de Cassini (18^{ème} siècle) a été étudiée. La carte ne permet pas de mettre en évidence d'anciens travaux d'hydraulique. Toutefois, on note la présence de plusieurs moulins le long de l'Altbach. Ces ouvrages ont aujourd'hui disparu excepté le moulin Bas de Haute Kontz qui est représenté. L'ouvrage ROE187 est donc un ouvrage fondé en titre car déjà représenté sur la carte de Cassini. L'ouvrage a le droit d'exister.

Carte de Cassini au droit du site d'étude
Source : Géoportail.fr, extraction août 2015

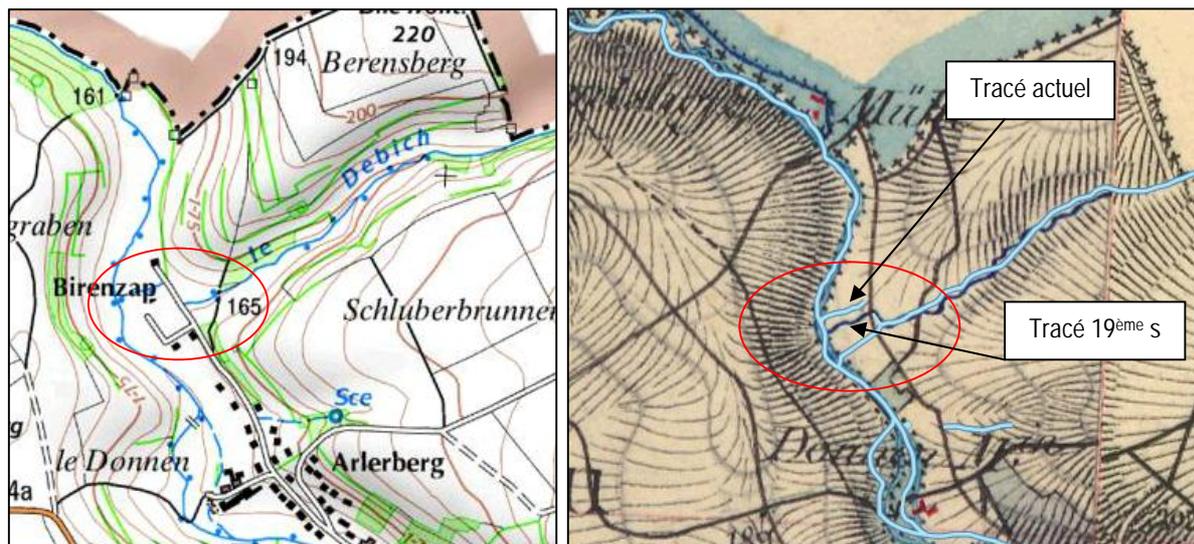
Modification du tracé de l'affluent de l'Altbach Ru Débich, au niveau de la confluence avec l'Altbach (à gauche carte IGN actuelle, à droite carte d'état major) ; Source : Géoportail.fr (extraction août 2015)

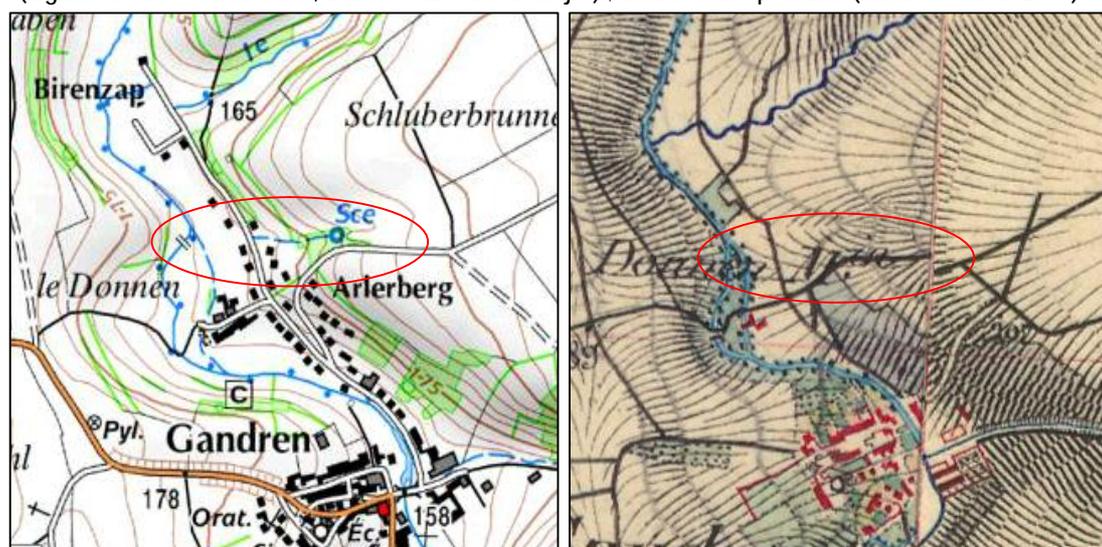
Le tracé de l'affluent de l'Altbach Ru du lieu dit Arlerberg n'était pas représenté au 19ème siècle (à gauche carte IGN actuelle, à droite carte d'état major) ; Source : Géoportail.fr (extraction août 2015)

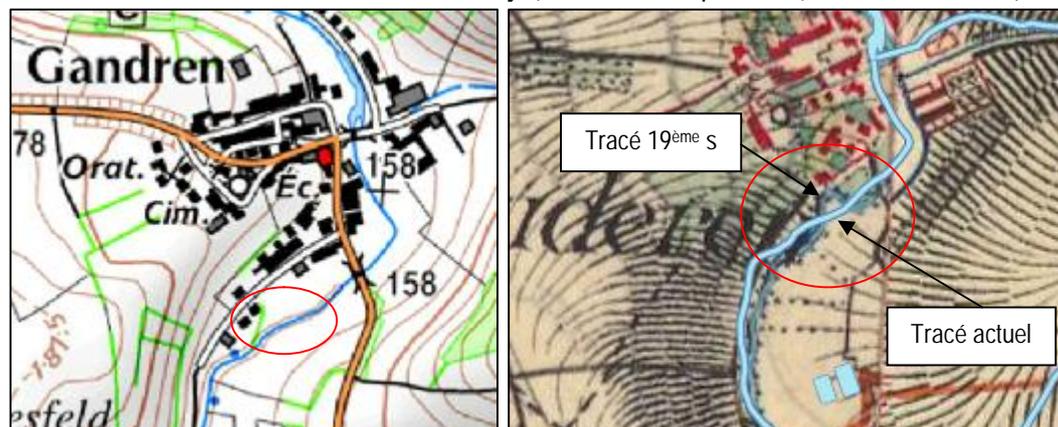
Entrecouplement de méandre, travaux de rectification, au Sud de la traversée de Gandren (à gauche carte IGN actuelle, à droite carte d'état major) ; Source : Géoportail.fr (extraction août 2015)

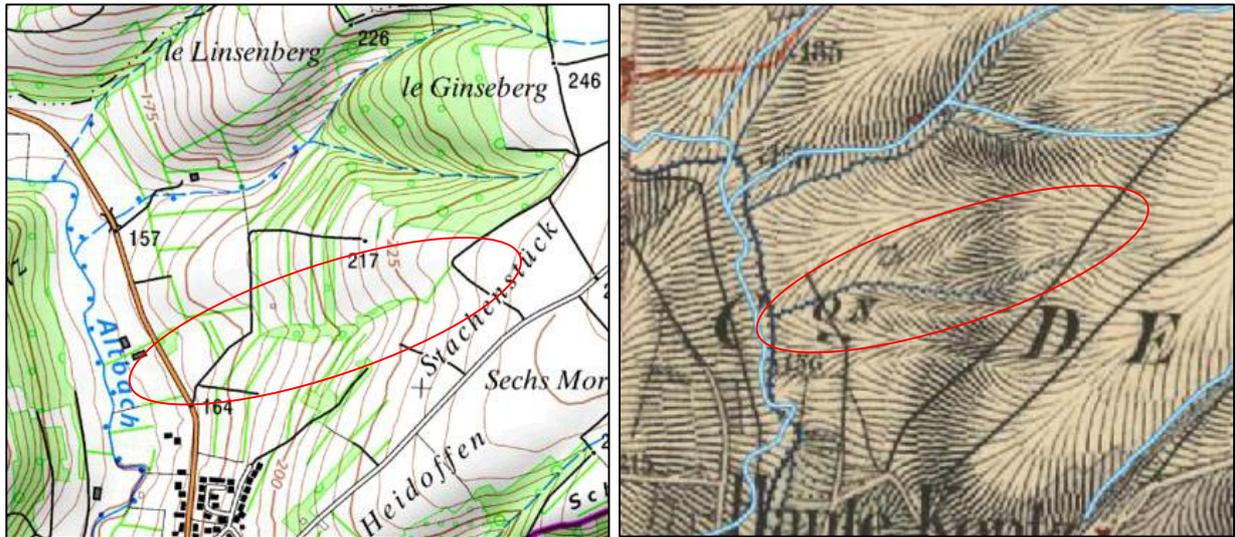
Au 19^{ème} siècle, un affluent de l'Altbach aujourd'hui disparu était représenté (à gauche carte IGN actuelle, à droite carte d'état major) ; Source : Géoportail.fr (extraction août 2015)
Aucun écoulement n'est observé actuellement.

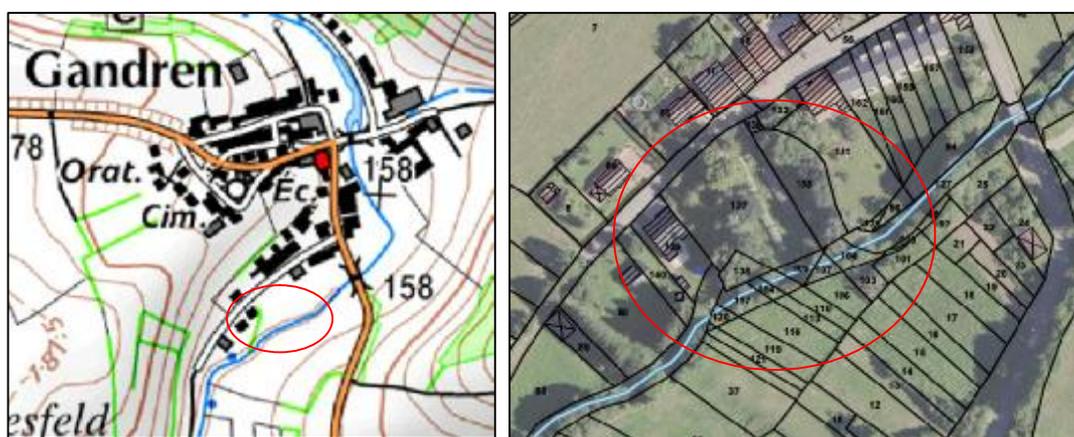
Modification du tracé par rapport au cadastre sur la partie aval de la traversée de Gandren (site mis en évidence avec la carte d'état major ci-avant)
(A gauche carte IGN actuelle, à droite cadastre et vue aérienne) ; Source : Géoportail.fr ; extraction août 2015

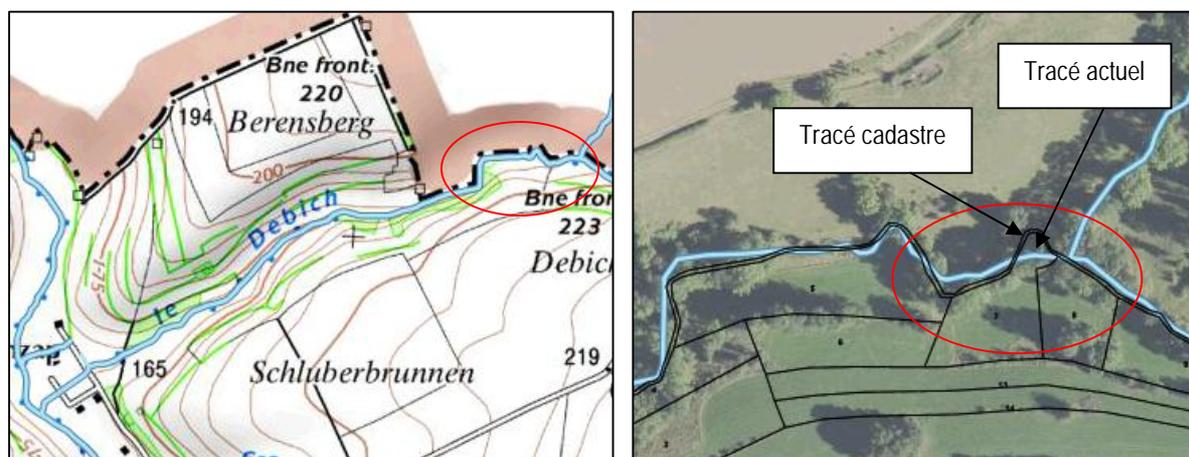
Rectification du tracé de l'affluent Débich sur sa partie amont
(A gauche carte IGN actuelle, à droite cadastre et vue aérienne) ; Source : Géoportail.fr ; extraction août 2015

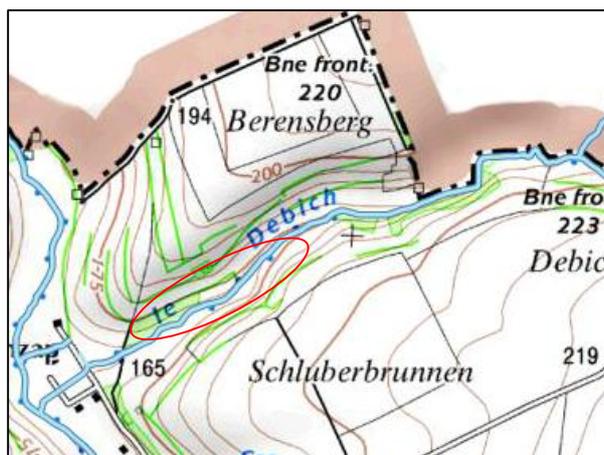
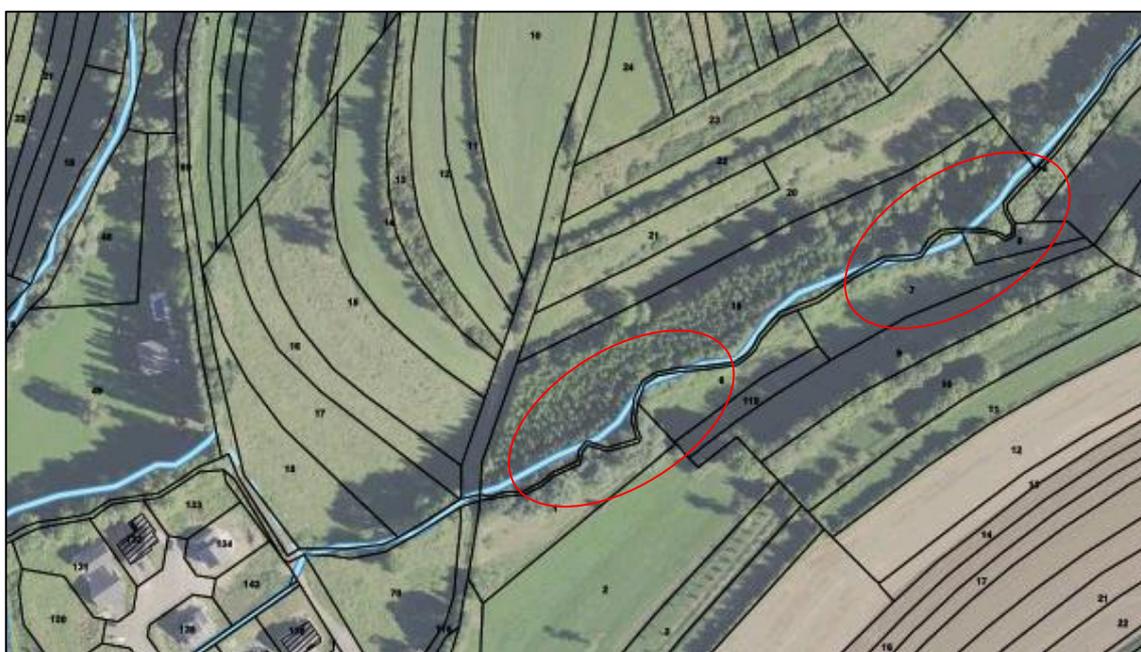
Rectification du tracé de l'affluent Dëbich sur sa partie aval
(carte IGN actuelle et cadastre sur vue aérienne) ; Source : Géoportail.fr ; extraction août 2015
