RESTAURATION ET RENATURATION DES AFFLUENTS DE LA BOLER

Phase 1 : Acquisition, collecte et synthèse des données existantes

Phase 2 : Enquête auprès des partenaires

Phase 3 : Diagnostic et mesures de terrains

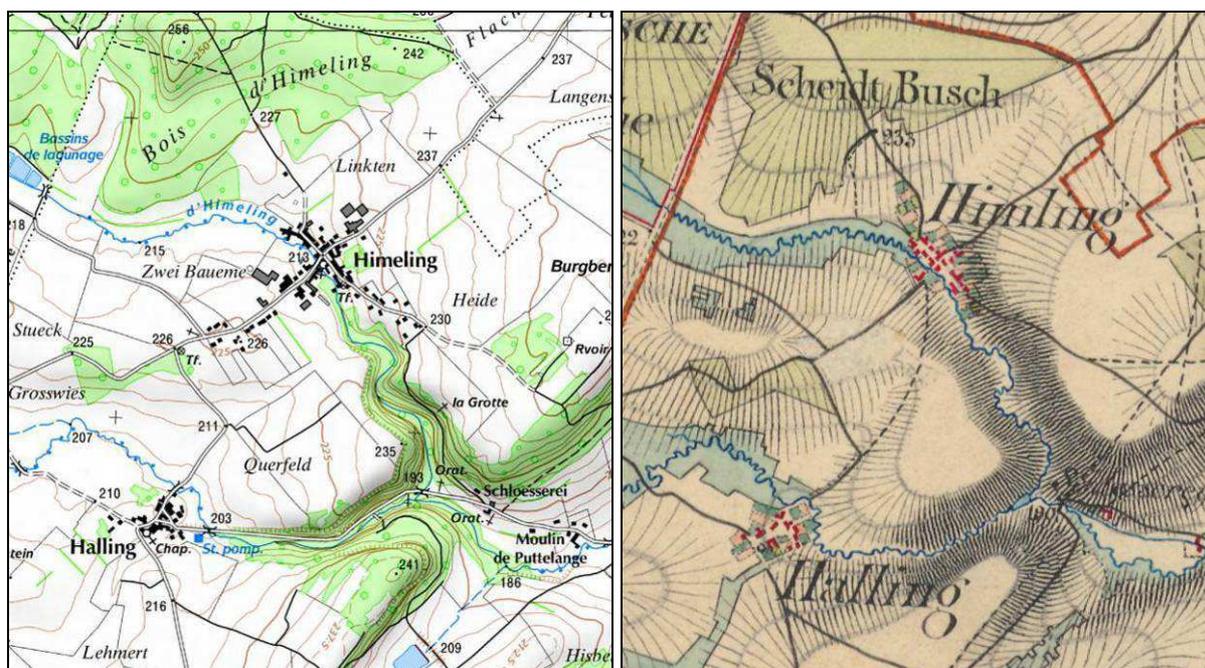
Figure 8 : Comparaison du tracé actuel du ruisseau d'Himeling et de celui de la carte d'Etat-Major.
Source : Géoportail

Linéaire (m)
Linéaire du ruisseau d'Himeling d'après carte d'Etat-major (1820 - 1866)	3008
Linéaire du ruisseau d'Himeling d'après carte IGN actuelle (2010)	2052
Différence de linéaire entre les deux cartes	956
Pourcentage de perte de linéaire par rapport à la carte d'Etat-Major	32%

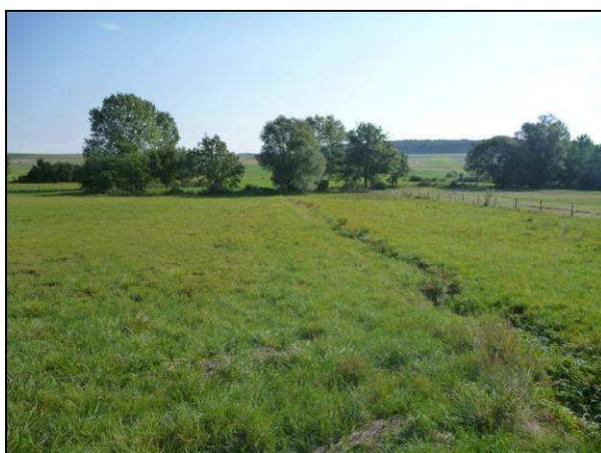
Exemple de lit mineur de cours d'eau peu marqué (BE-RD-12)

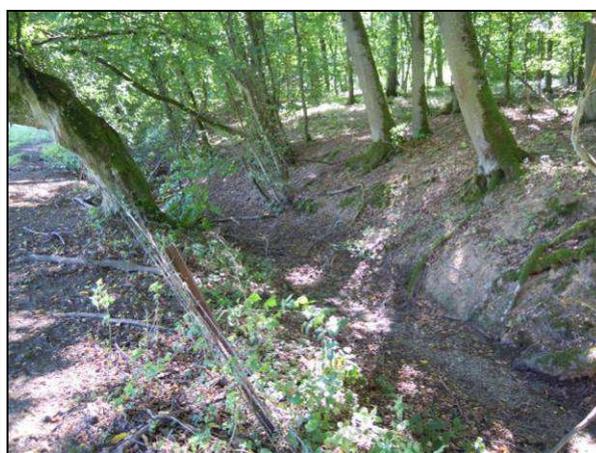
Exemple de lit mineur assez large compris entre 1 et 2 m (BO-RD-01)

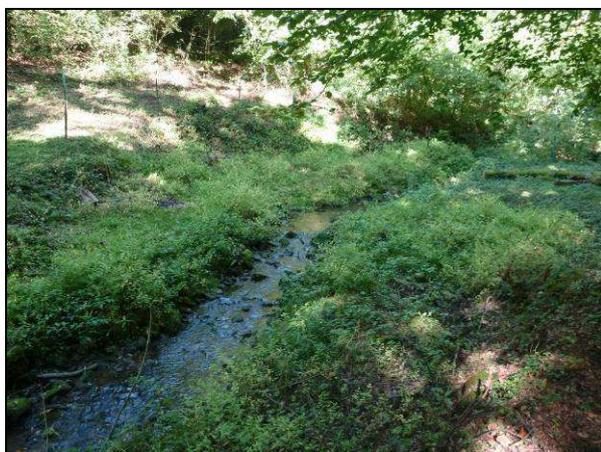
Exemple de substrat de type galets / blocs sur le ruisseau d'Himeling (BE-RG-04)

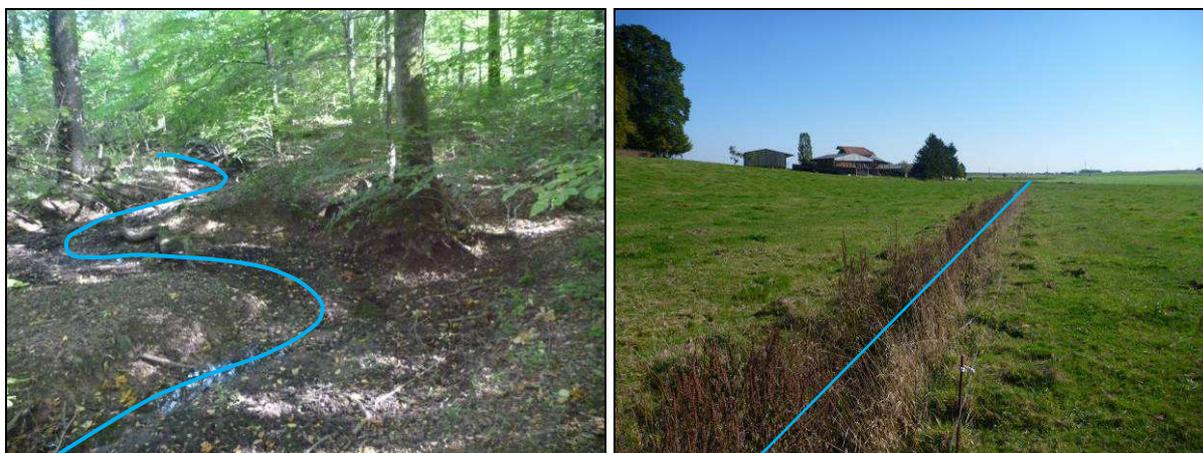
Cette différence flagrante de sinuosité entre les cours d'eau en milieux forestier et ceux en milieux agricole témoigne de l'action humaine et des travaux d'hydraulique qui ont pu avoir lieu sur les cours d'eau. Le BE-RD-04 en est un bon exemple : son tracé est sinueux à méandres sur l'amont en secteur forestier et est très rectiligne sur l'aval au niveau des pâtures et cultures.

Tracé en plan de l'affluent vers le lieu-dit la ferme Vogelsang (BE-RD-04) : photo de gauche en milieux forestier sur l'amont, photo de droite en milieux agricole sur l'aval.

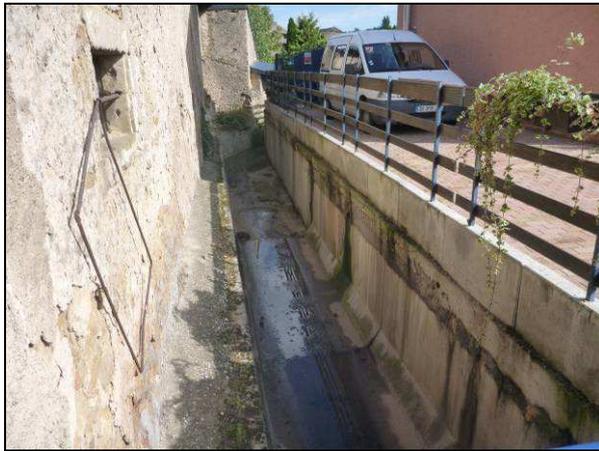
Exemple de berges artificialisées dans la traversée de Basse-Rentgen (BE-RD-08)

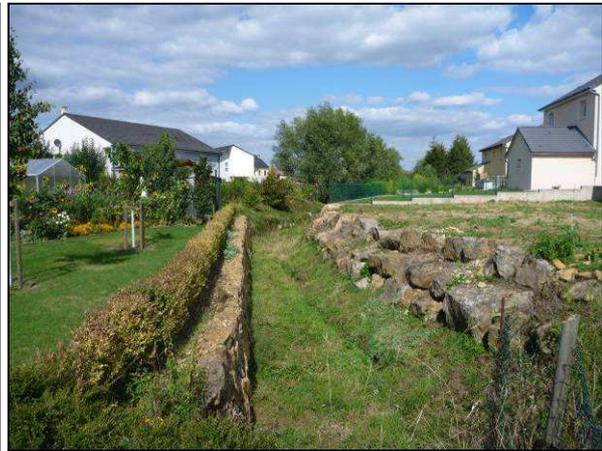
Exemple de berges artificialisées dans la traversée de Roussy-le-Village (BO-RD-06)

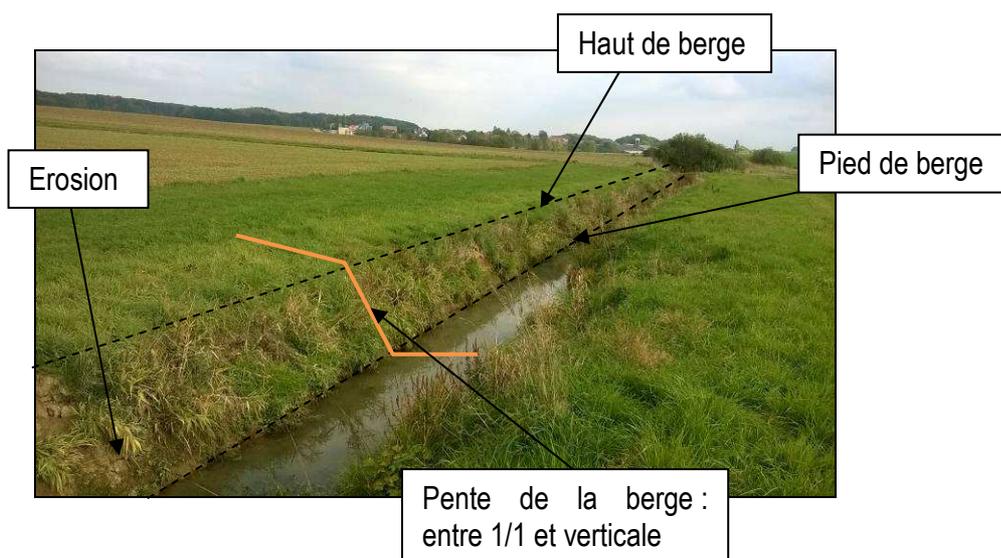
Figure 14 : Exemple de berge abrupte sur l'affluent BE-RD-04. Source : Sinbio 6 octobre 2015.

Les berges avec une pente abrupte et dépourvus de végétation sont souvent soumises à des érosions. En effet la stabilité des berges dépend fortement de la pente mais aussi de la végétation rivulaire qui par son système racinaire permet le maintien de la berge. Des problématiques locales d'érosion de berge ont pu être observées sur les affluents mais aucune érosion de berge n'a été identifiée dans des secteurs à enjeux.

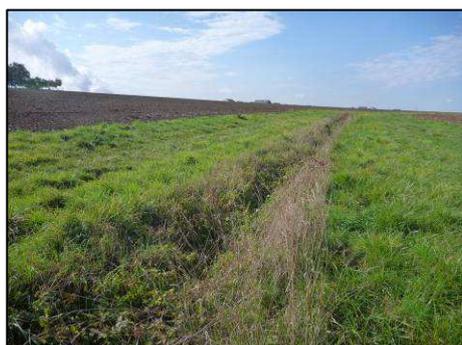
Exemple de cours d'eau dépourvu de ripisylve (Affluent FA-RD-04).

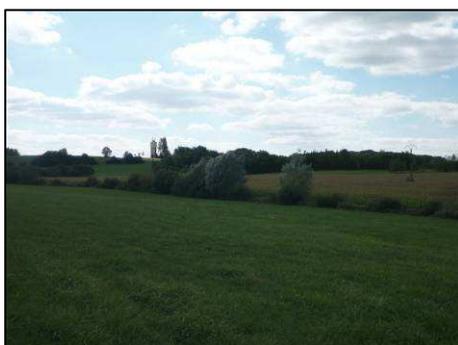
Exemple de végétation clairsemée (Affluent BO-RD-07).

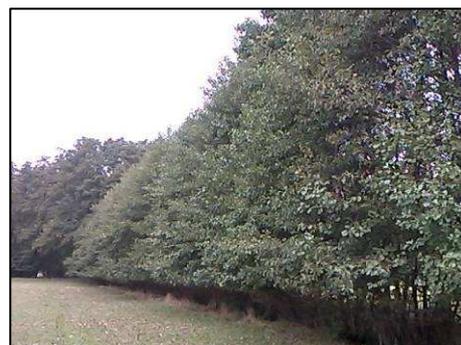
Exemple de végétation dense (Affluent BE-RG-04).

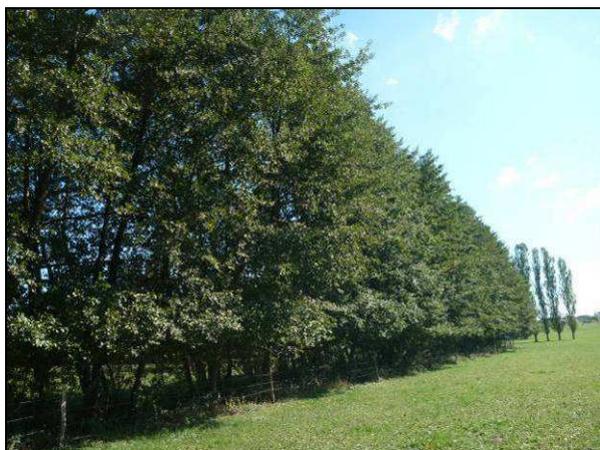
Sur le ruisseau d'Himeling (dans propriété du château de Preisch), une ripisylve mono-spécifique créée d'aulnes de même âge est observée. Celle-ci est actuellement en bon état mais le fait d'avoir une seule essence végétale et d'une même classe d'âge, en plus du manque de diversité, risque à terme de dépérir totalement sur un laps de temps assez court.

Ripisylve monospécifique : aulnais même âge sur le ruisseau d'Himeling.

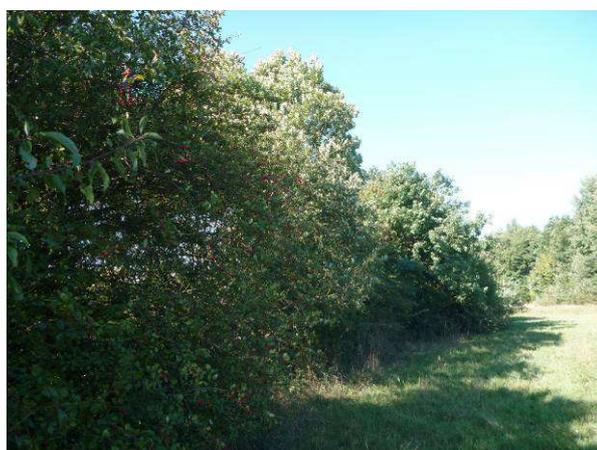
Exemple de ripisylve assez diversifiée sur l'affluent BO-RG-03

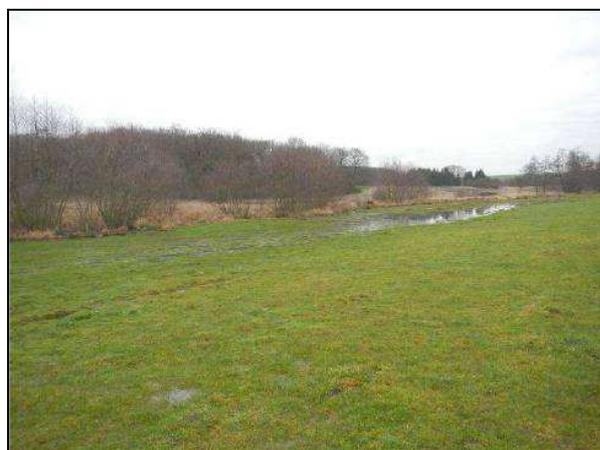
La zone d'étude correspond à une mosaïque d'habitats de prairies (fauche et pâture) ponctuée d'habitats de déprise humides. Le ruisseau d'Himeling sinue au sein de ce complexe et est bordé par une ripisylve plus ou moins importante. Le ruisseau et la ripisylve ont fait l'objet de modifications fortes récentes (coupes de la ripisylve en divers endroits et modification du tracé du cours d'eau). A noter la présence d'une glycéràie de près de 0,5 ha, au sein de laquelle sinue aujourd'hui une partie du cours d'eau.

Illustration de la zone humide « Ruisseau d'Himeling ».

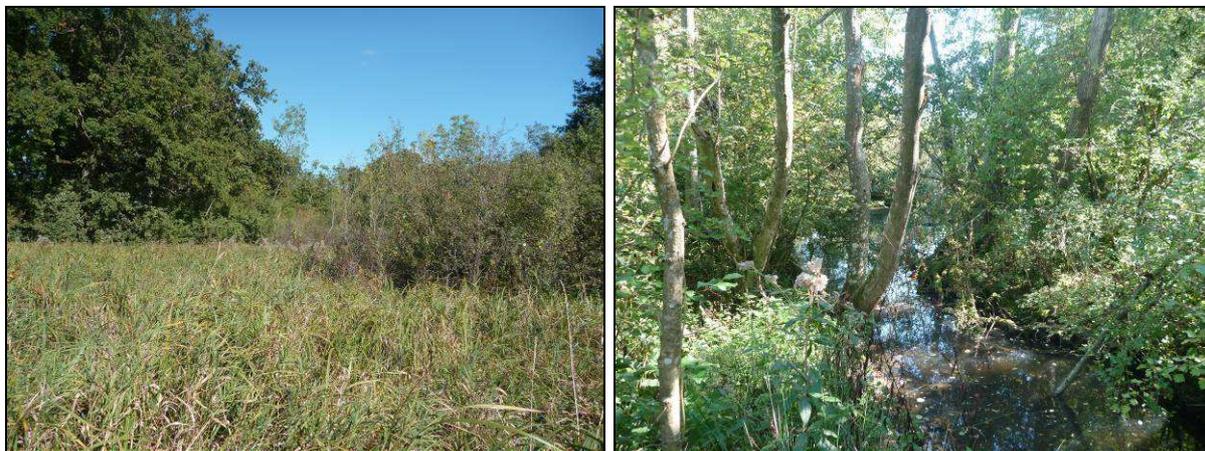
Illustration de la zone humide « Etang de Preisch ». Source : SINBIO – septembre 2015.

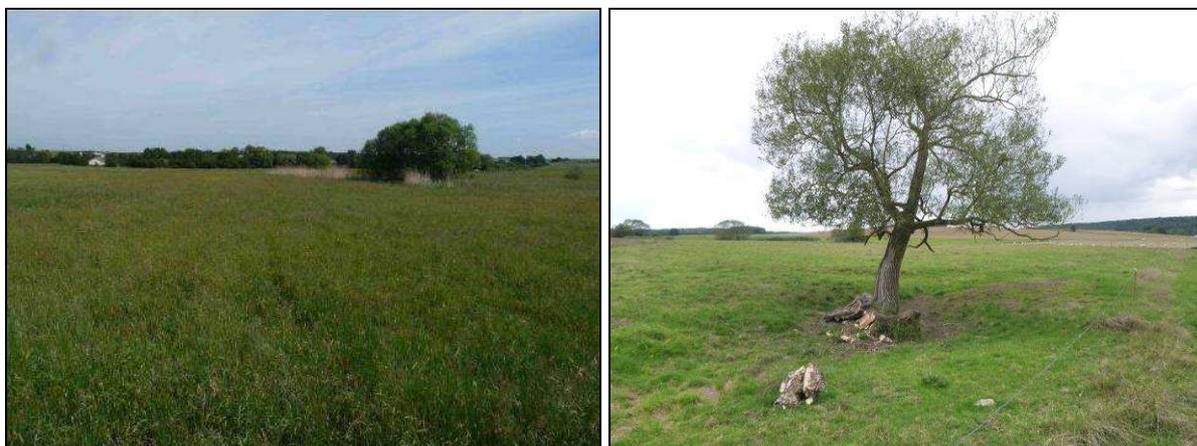
Illustration de la zone humide « Ancien lit du Weihergraben ». Photo de gauche, source : ESOPE, aout 2012 ; photo de droite (affluent WE-RG-01) : Source : SINBIO – septembre 2015.

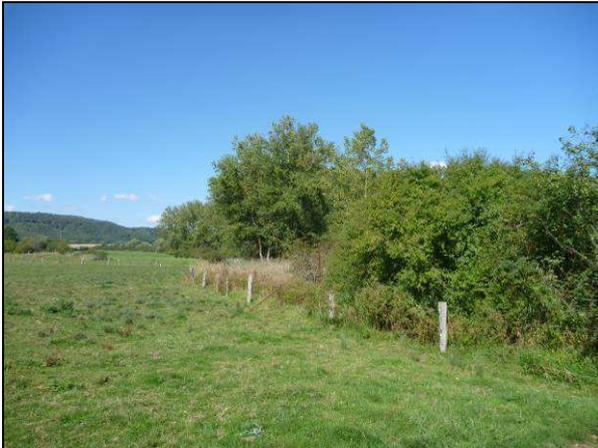
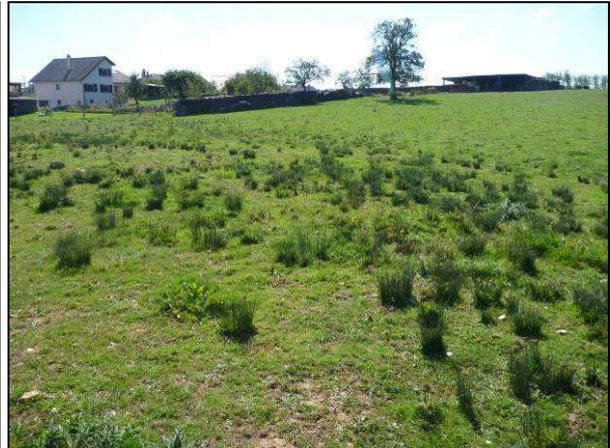
- sur l'affluent du Faulbach FA-RD-01, au niveau du lieu dit « Ponteler » sur la commune de Breistroff-la-Grande. L'amont de cet affluent est dessiné sur l'IGN mais le lit mineur n'est pas identifié, cependant sur l'emplacement de ce tracé se trouve une prairie humide.

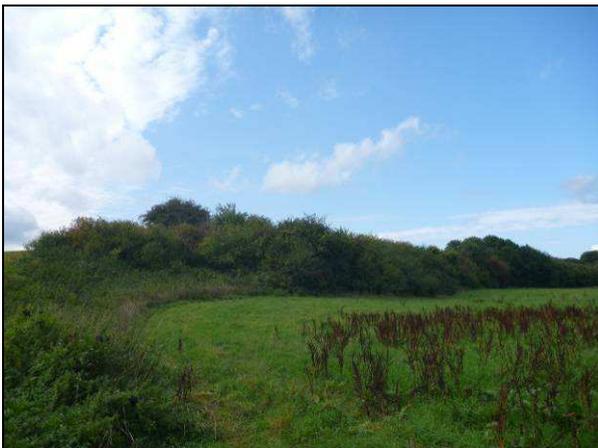
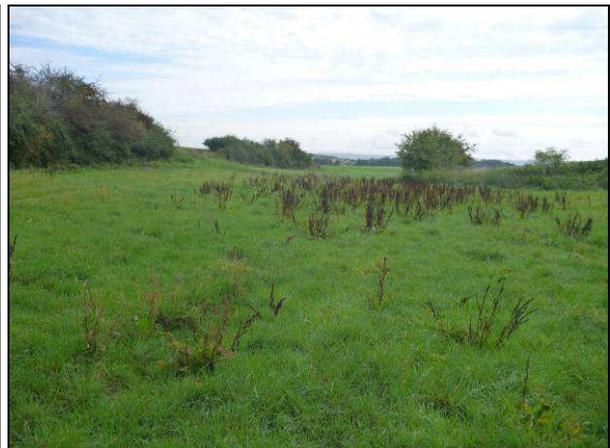
- Sur l'amont du Dollbach / Beyren (BE-AM-01) une zone humide de type jonchaie est observée. Le lit mineur du cours d'eau est peu ou pas identifié en amont de cette zone. Du remblai semble avoir été déposé récemment sur ce secteur.

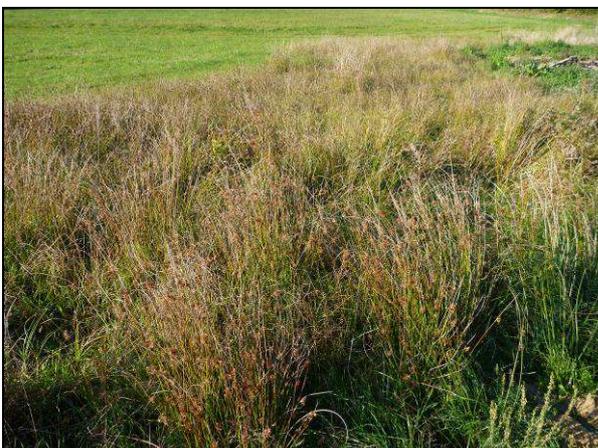
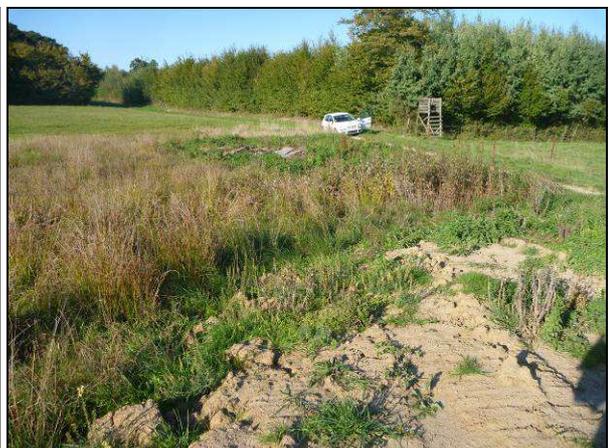
- Sur un des sous-affluents du Beyren (BE-RD-07), vers le lieu-dit « Ferme Vogelsang » une prairie humide / jonchaie en eau (0.2 m d'eau) est observée dans les pâtures juste sur l'amont du cours d'eau. Cette zone n'est pas clôturée et est piétinée par les bovins.

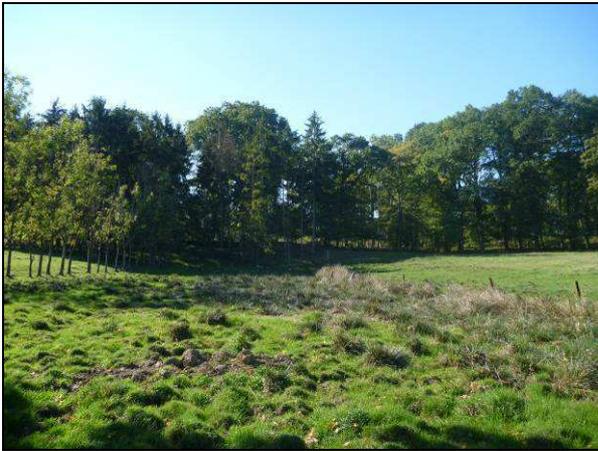
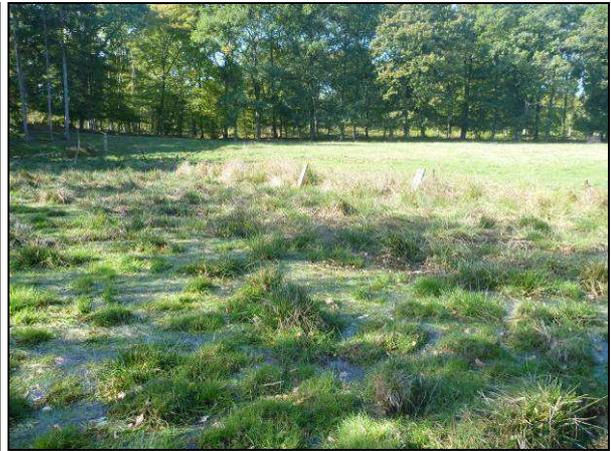
- Sur l'amont du ruisseau d'Himeling (BE-RG-04), en amont de l'étang de Preisch, le cours d'eau et les prairies environnantes ont un caractère humide, des roselières sont observées.

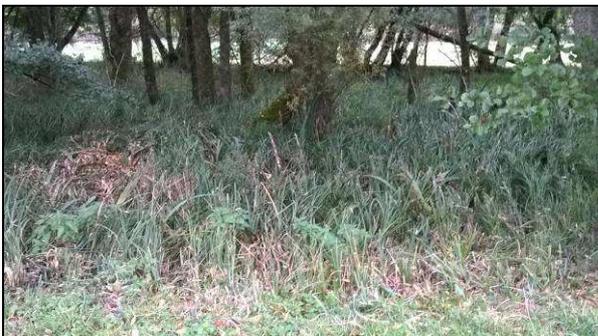
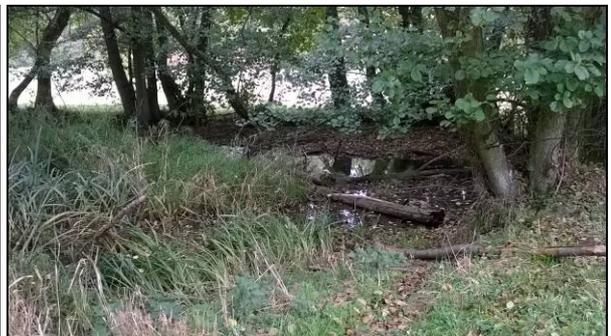
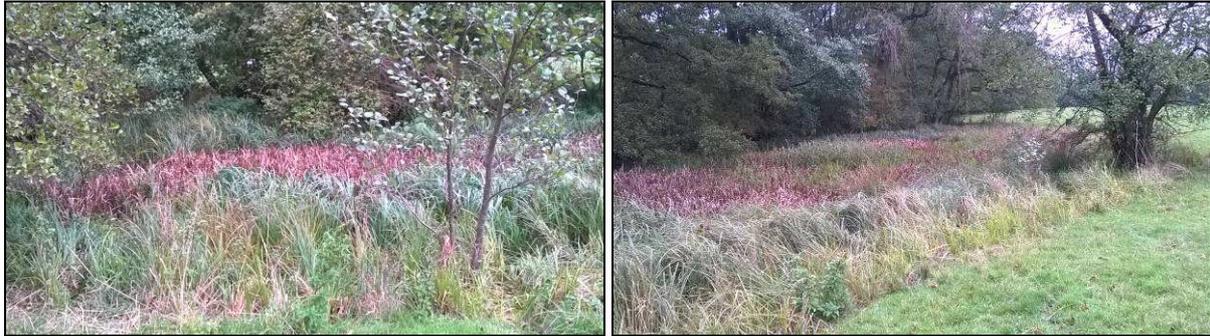
- deux anciens étangs le long du ruisseau d'Himeling en amont des lagunages, qui se sont progressivement exhaussés et asséchés. En sous-bois des hélrophytes de type carex sont présentes en grande quantité.

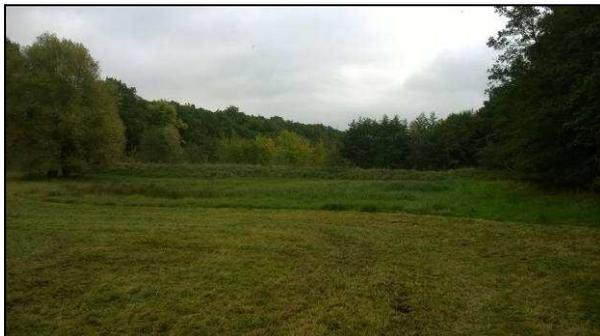
- une prairie humide juste en amont des lagunages dans une prairie de fauches. Cette partie de la prairie était récoltée mais depuis la création des lagunages, elle est trop humide pour être exploitée.

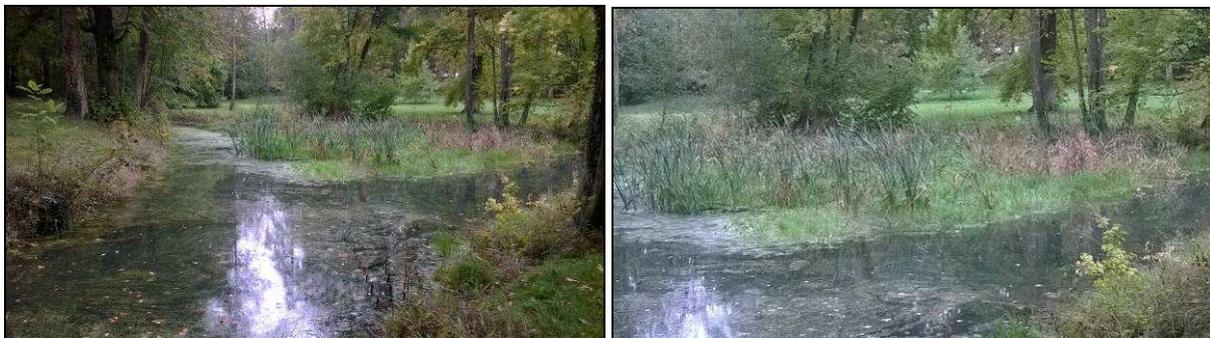
- un étang le long de l'affluent BE-RG-03 en amont des douves du château de Preisch. Cet étang s'est progressivement ensasé, la végétation aquatique de type héliophyte est bien présente sur une partie de l'étang (rive gauche). A noter la présence d'une source en rive droite qui se rejette dans cet étang.

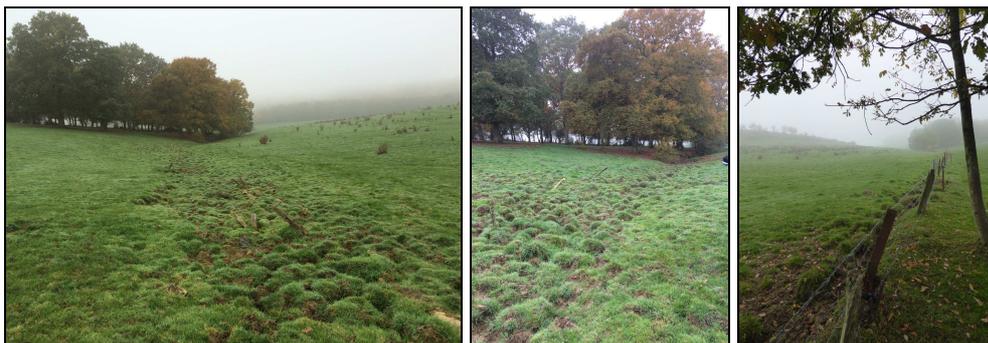
- la présence d'une zone humide sur l'amont de l'affluent FA-RD-03 a été signalée par le Syndicat, suite à l'étude en vue de la caractérisation des cours d'eau du bassin hydrographique A 881 de la DDT. Cette zone humide constitue l'amont (la source) du cours d'eau.

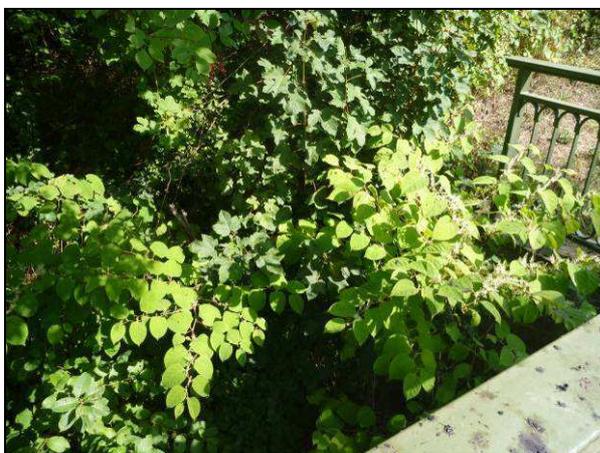
Lors de la prospection seule une espèce invasive a été identifiée sur le secteur d'étude. Il s'agit d'un foyer de Renouée du Japon localisé sur un affluent du Faulbach, le FA-RD-05, juste en aval du pont de la route D62.

Illustration
du foyer de
Renouée du
Japon
observé sur
l'affluent du
Faulbach.
Source :
SINBIO –
septembre
2015

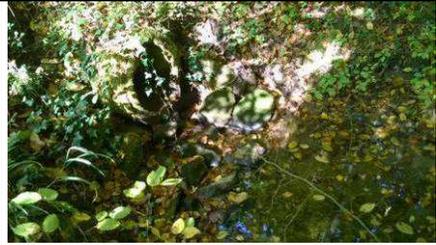
numéro ouvrage	Localisation (tronçon)	Type d'ouvrage	descriptif	Franchissabilité piscicole	Franchissabilité sédimentaire	Hauteur de chute / dénivelé	Numéro ROE	Photographe
3	BE-RD-01	ouvrage de franchissement	buse d400, envasée sur l'amont (bouchon formé de branches et sédiments)	non	non	0.2 m	ROE59675

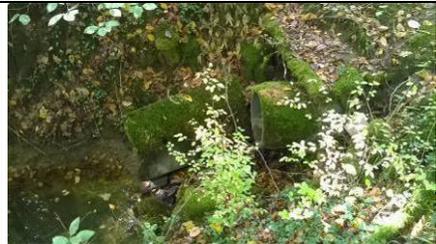
4	BE-RD-01	ouvrage de franchissement	buse d400 mauvais état (buse cassée)	non	oui	0.6 m	ROE59674

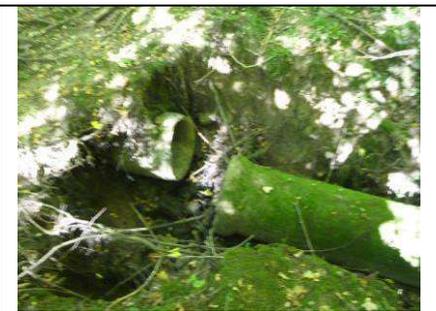
6	BE-RD-01	ouvrage de franchissement	buse d800 mauvais état (buse cassée et jointure entre les 2 buses plus assurée)	non	oui	1 m

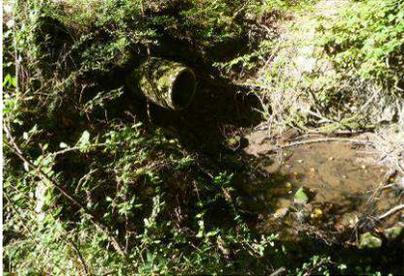
numéro ouvrage	Localisation (tronçon)	Type d'ouvrage	descriptif	Franchissabilité piscicole	Franchissabilité sédimentaire	Hauteur de chute / dénivelé	Numéro ROE	Photographe
	BE-RD-02	ouvrage de franchissement	buse d400	non	oui	0.6 m

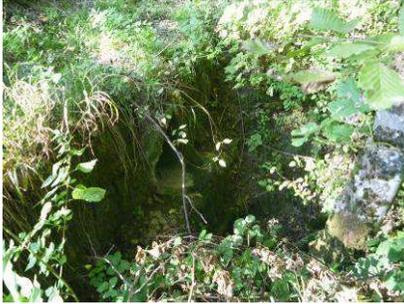
10	BE-RD-03	ouvrage de franchissement	buse d500	non	oui	1.2 m

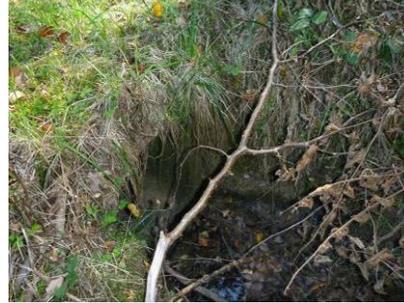
11	BE-RD-04	ouvrage de franchissement	Buse d400	non	oui	> 0.2 m

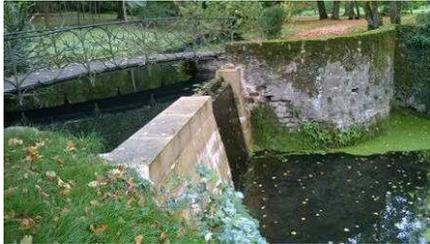
31	BE-RG-03	ouvrage hydraulique	déversoir blocs béton servant à garder de l'eau au niveau des douves du château. Ouvrage rénové récemment, non manœuvrable	non	non	2 - 2.5 m

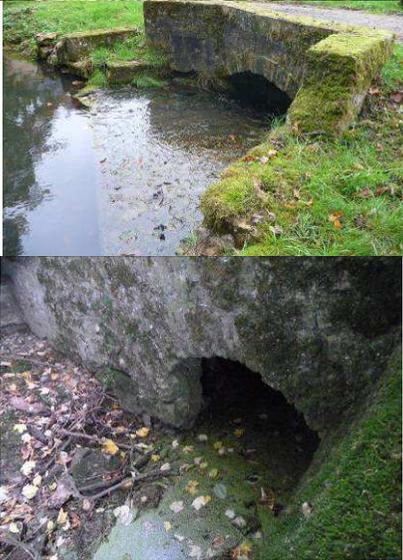
numéro ouvrage	Localisation (tronçon)	Type d'ouvrage	descriptif	Franchissabilité piscicole	Franchissabilité sédimentaire	Hauteur de chute / dénivelé	Numéro ROE	Photographe
32	BE-RG-03	ouvrage hydraulique	Ouvrage maçonné qui permet la surverse des douves du château dans le ruisseau (qui se rejette ensuite dans le ruisseau d'Himeling). Dénivelé non visible mais lame d'eau sur ouvrage trop faible et pente importante.	non	non	Non visible

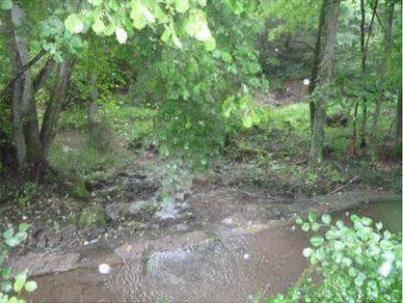
37	BE-RG-04	ouvrage hydraulique	déversoir latéral en blocs en mauvais état. Il servait à alimenter un canal de moulin qui n'est plus en usage aujourd'hui.	non	non	0.6 m	ROE99

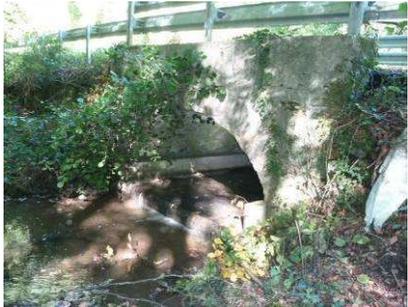
numéro ouvrage	Localisation (tronçon)	Type d'ouvrage	descriptif	Franchissabilité piscicole	Franchissabilité sédimentaire	Hauteur de chute / dénivelé	Numéro ROE	Photographe
38	BE-RG-04	ouvrage de franchissement	ouvrage pont sous route avec radier béton. Lamé d'eau faible sur ouvrage + chute.	non	oui	0.2 m	ROE59298

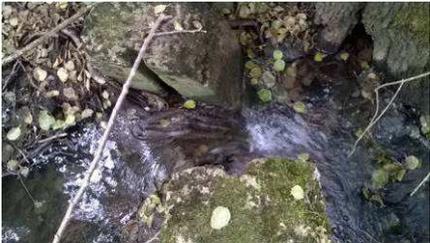
39	BE-RG-04	ouvrage hydraulique	Ancien seuil avec batardeau servant à maintenir le niveau d'eau des étangs (plus en eau actuellement). Ouvrage maçonné.	non	oui	0.3 m

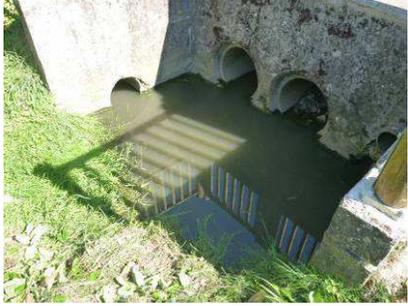
41	BO-RD-02	ouvrage de franchissement	plusieurs sorties de buses d200 à d400. Certaines sont calées trop hautes induisant une chute.	non	oui	0.1 - 0.2 m	ROE59960

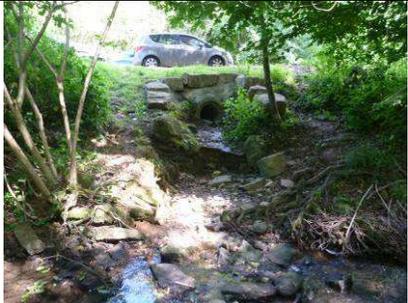
70	BO-RG-04	ouvrage de franchissement	buse d400. Le dénivelé entre la sortie de la buse et le cours d'eau (Boler) est important et rend l'ouvrage infranchissable.	non	non	0.5 - 1 m	ROE59657

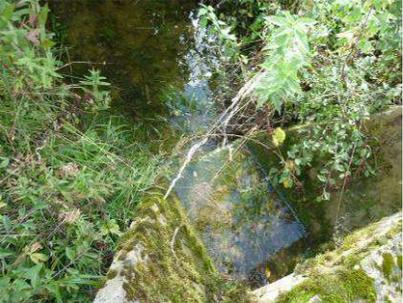
numéro ouvrage	Localisation (tronçon)	Type d'ouvrage	descriptif	Franchissabilité piscicole	Franchissabilité sédimentaire	Hauteur de chute / dénivelé	Numéro ROE	Photographe
	RH-RG-01	ouvrage de franchissement	Buse d400 avec radier en aval, mal calée.	non	oui	0.2 m

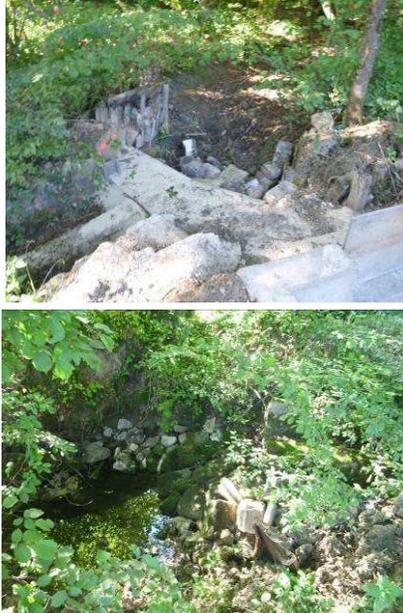
94	WE-RD-03	ouvrage hydraulique	ouvrage de prise d'eau pour alimenter un étang en rive gauche (en travaux actuellement). Cet ouvrage crée une chute très importante, le rendant infranchissable.	non	non	1.5 m

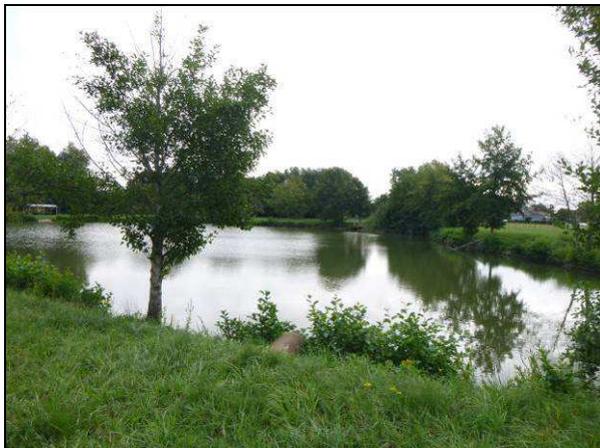
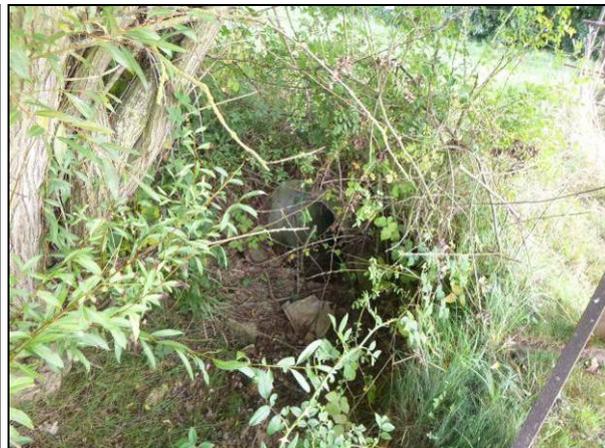
- 3 plans d'eau en aval de l'affluent BO-RD-12. Ces étangs ne sont pas présents sur les cartes d'Etat-Major (1820-1866). Le cours d'eau se rejette dans l'étang central par une buse. Cet étang est donc alimenté en prise directe par cet affluent. Puis le cours d'eau transite dans l'étang le plus en aval où le rejet dans la Boler doit se faire par un trop plein.

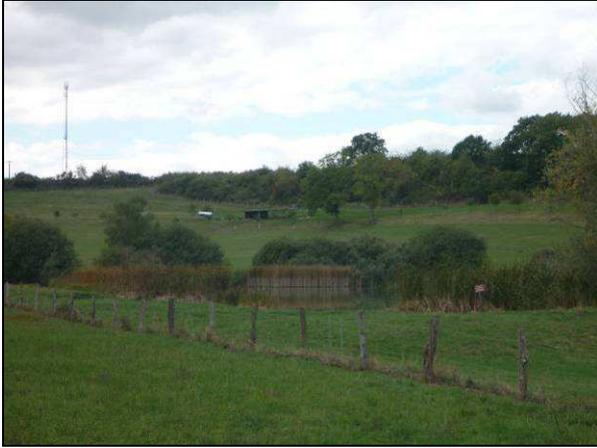
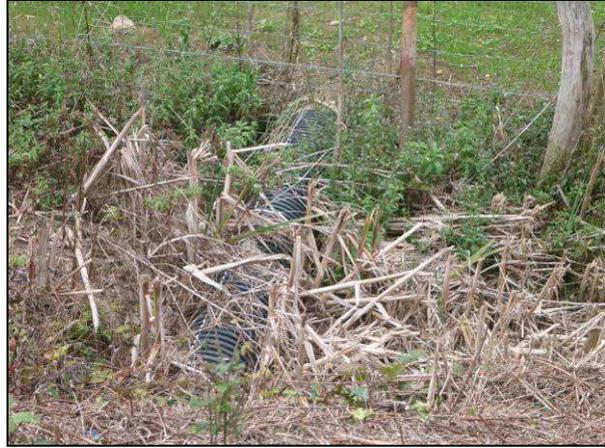
- un étang est présent en amont de BE-RD-09. Cet étang semble être localisé au niveau de la source de ce cours d'eau car le lit mineur du cours d'eau n'est pas visible sur l'amont. Le trop plein de ce plan d'eau est rejeté via une canalisation (tuyau diamètre 300 ou 400) et traverse la route puis passe sous un champ sur environ 200 m avant de ressortir dans les prairies et pâtures dans le lit mineur du cours d'eau.

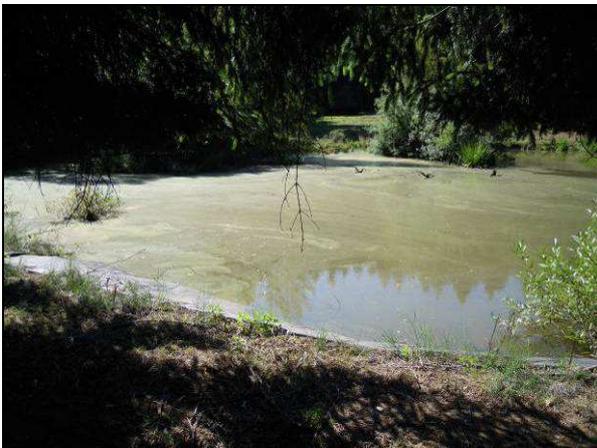
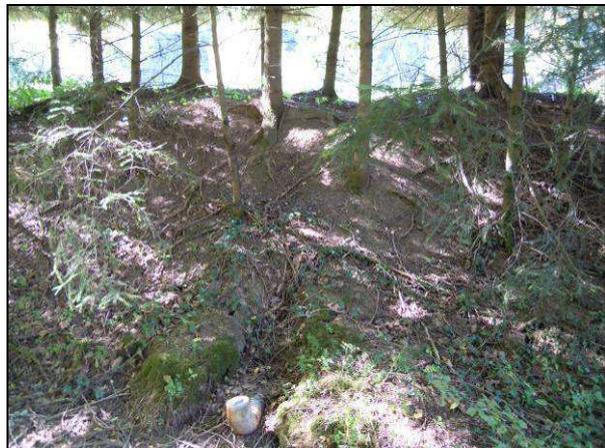
- un étang est présent en amont de BO-RD-01. Cet étang ne semble pas être en prise directe sur le cours d'eau. Le cours d'eau semble longer l'étang, le lit mineur en amont est difficilement observable (propriété privée accès difficile) Le trop plein de ce plan d'eau est rejeté via une canalisation dans le lit du cours d'eau. Le cours d'eau est dans un milieu boisé et est assez encaissé.

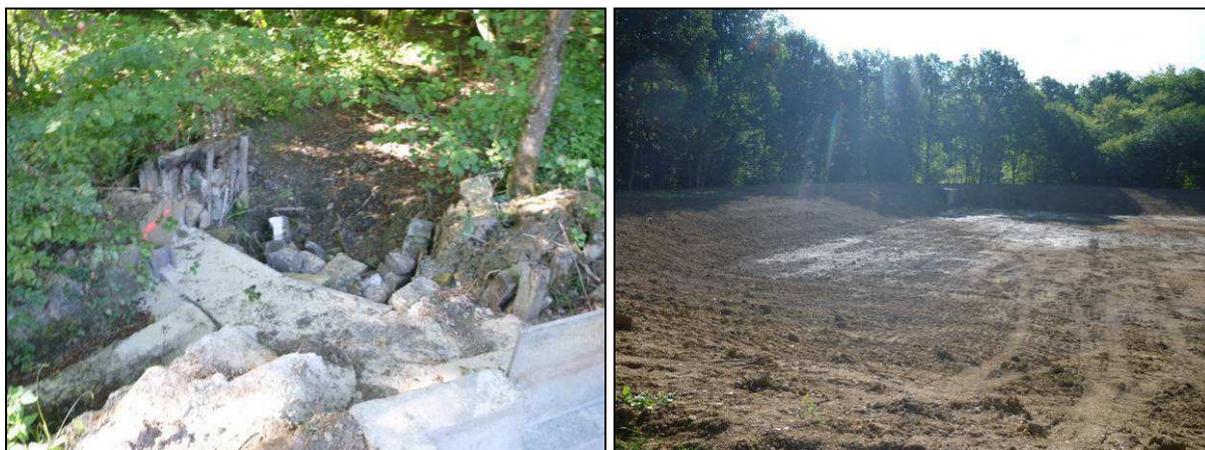
- un étang est localisé en rive gauche de l'affluent WE-RD-03. Ce plan d'eau est en travaux actuellement. Les ouvrages d'amission et de restitution semblent avoir été aménagés récemment. Ce plan d'eau n'est pas en prise directe sur le cours d'eau, cependant il s'avère problématique du fait de la prise d'eau créée par un ouvrage qui est infranchissable pour la faune piscicole (cf. partie ouvrage).

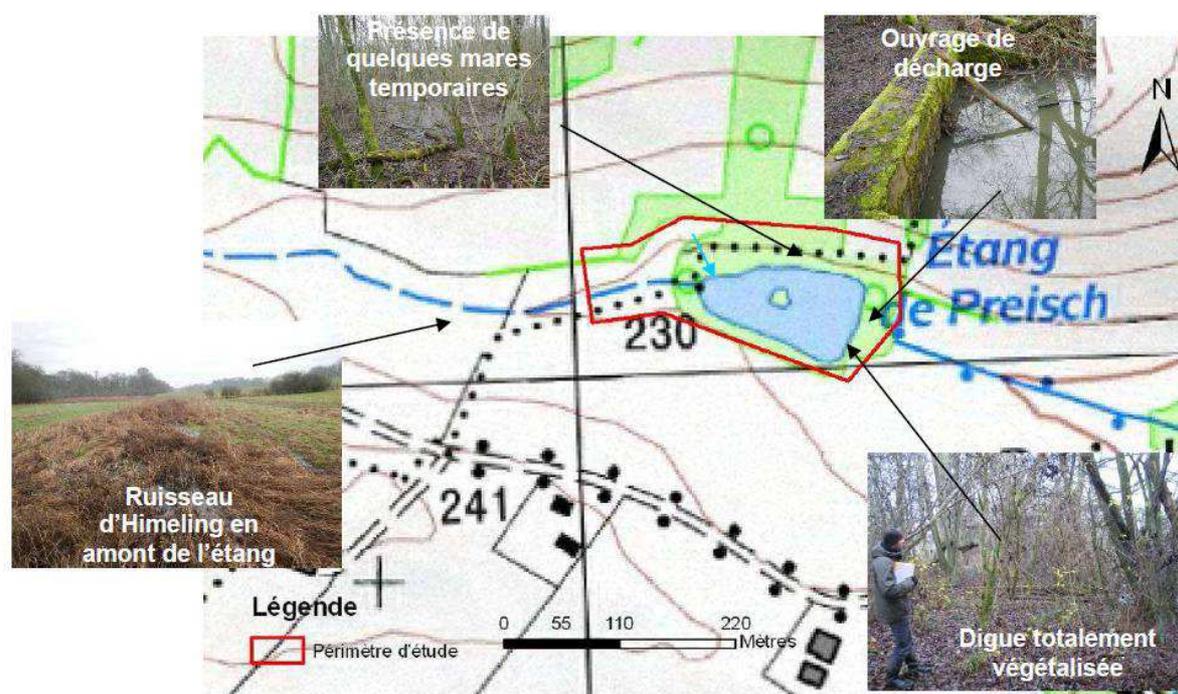
Figure 17 : Fonctionnement hydraulique de l'étang de Preisch. Source : Esope 2012

- Etang de Preisch sur le ruisseau d'Himeling (BE-RG-04). Cet étang (création datée entre la fin du 18^{ème} siècle et le début du 19^{ème} siècle d'après l'étude des cartes anciennes) est en prise directe sur le cours d'eau. La digue est en mauvais état (forte colonisation végétale) et le déversoir de l'étang ne semble plus fonctionnel depuis longtemps. Un second déversoir a été créé, probablement pour pallier au premier qui était défectueux, mais celui-ci ne semble plus fonctionnel. Cet étang et ses milieux humides environnants sont très intéressants écologiquement.

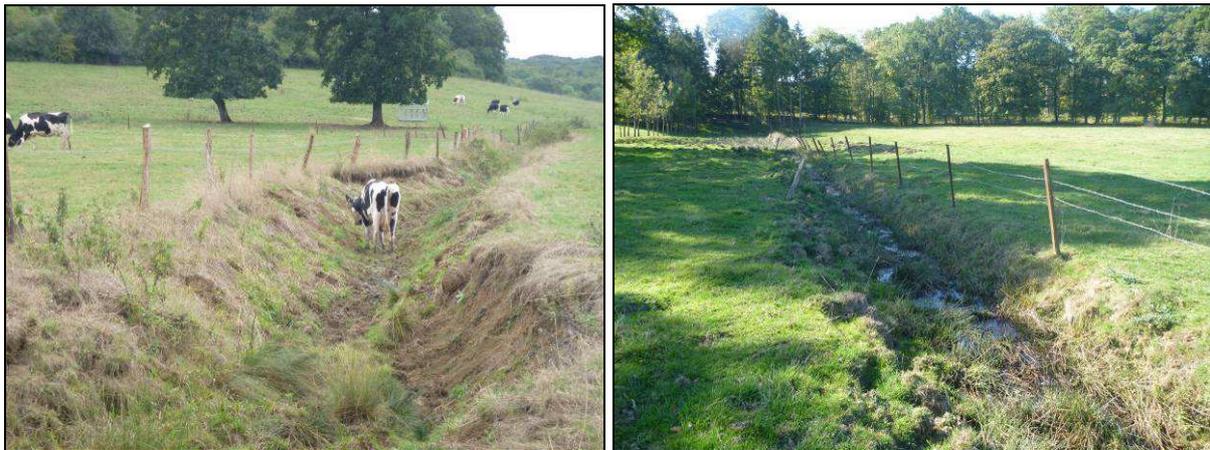
Exemple de berges piétinées sur le BO-RD-09 (photos de gauche) et sur le BE-RD-07 (photo de droite)

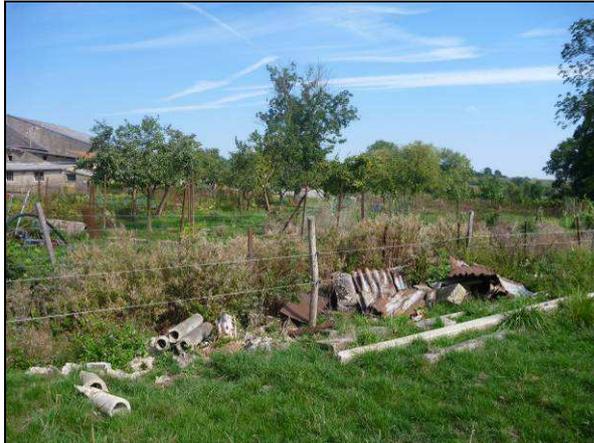
Exemple de déchets sur les berges de l'affluent BE-RD-11

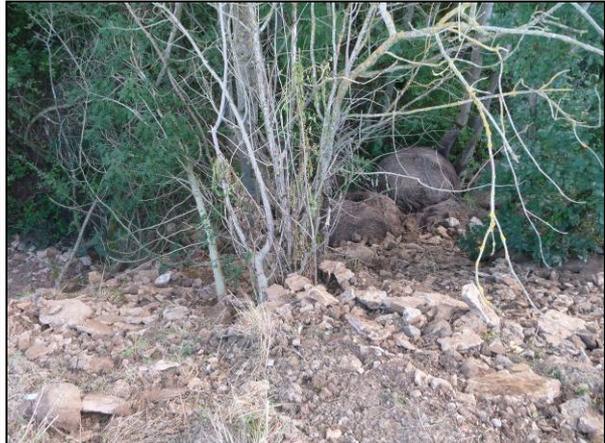
Exemple de remblai de berge avec des gravats divers et de déchets verts (bottes de paille) dans le lit du cours d'eau sur l'affluent BO-RG-04

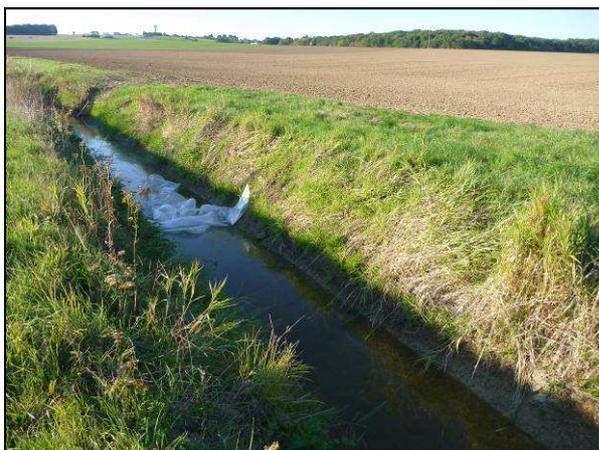
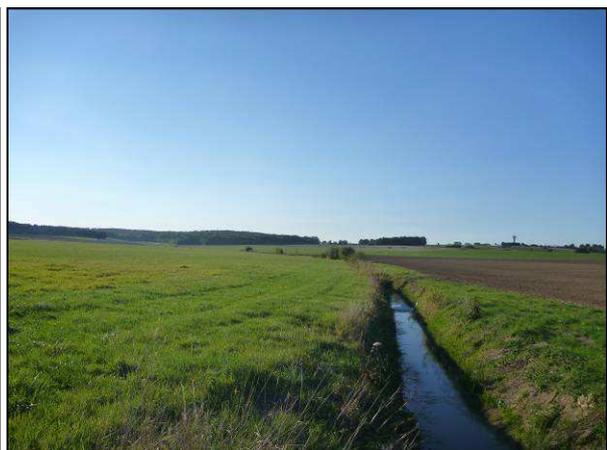
- curage et recalibrage sur l'amont du Dollbach (affluent BE-AM-01) : Des habitations ont été construites récemment à proximité du cours d'eau sur la commune de Haute-Rentgen. Le cours d'eau en amont de ces nouvelles constructions semble avoir été recalibré récemment : aspect très trapézoïdale, largeur du lit plus importante qu'à l'amont et à l'aval.

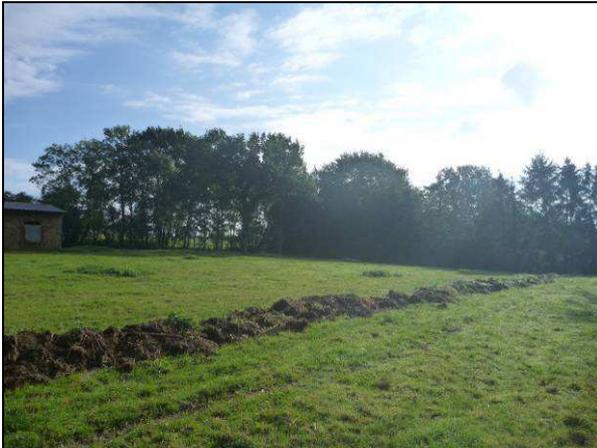
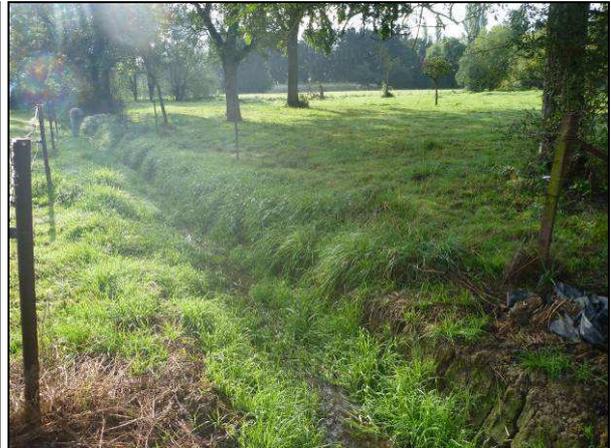
- curage du cours d'eau au niveau de pâtures sur l'affluent FA-RG-02 sur la commune de Rodemack. Le cours d'eau était envasé et a été curé récemment, le bourrelet de curage est encore visible.

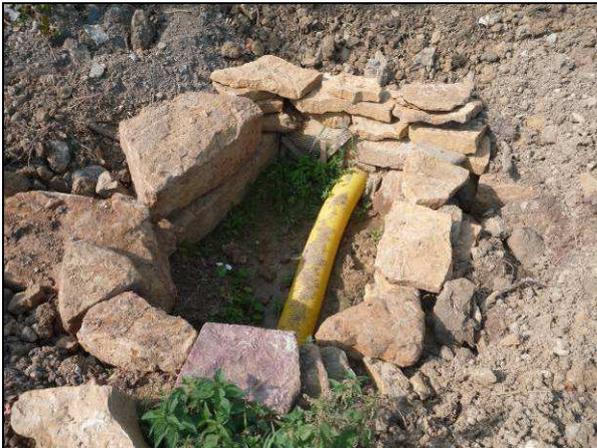
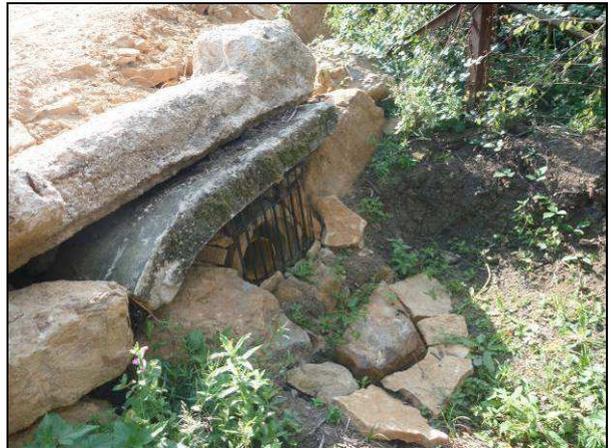
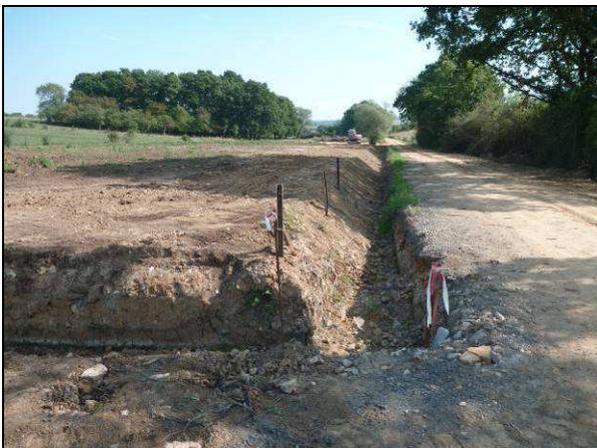
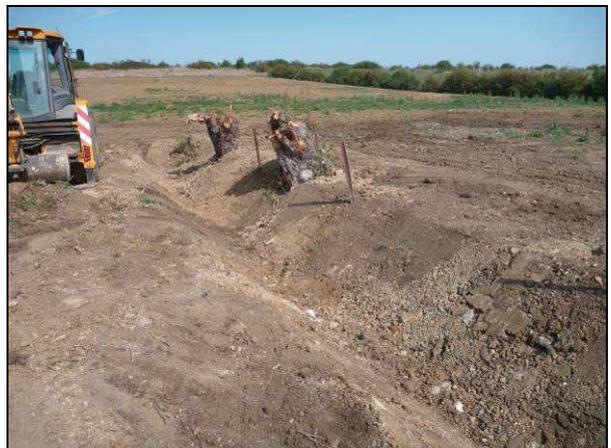
- Sur l'amont de l'affluent BE-RD-11, au niveau d'une grange, des travaux de busage du cours d'eau et de création de lit mineur (ancien lit mineur non identifié) sont en cours et ne semblent pas avoir fait l'objet de demande d'autorisation. Le lit mineur créé est très trapézoïdal, la végétation anciennement en place a été coupée à blanc. A noter que le terrain actuellement remblayé correspond à une ancienne décharge sauvage et a été réhabilité par la commune.

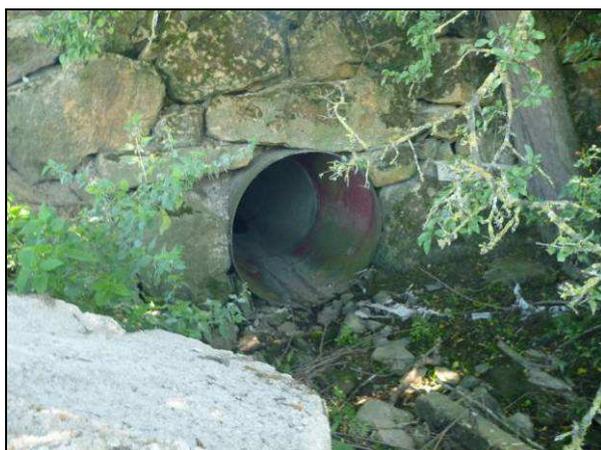
Buse d'entrée du cours d'eau canalisé sous le village de Zoufftgen (affluent BO-RD-04)

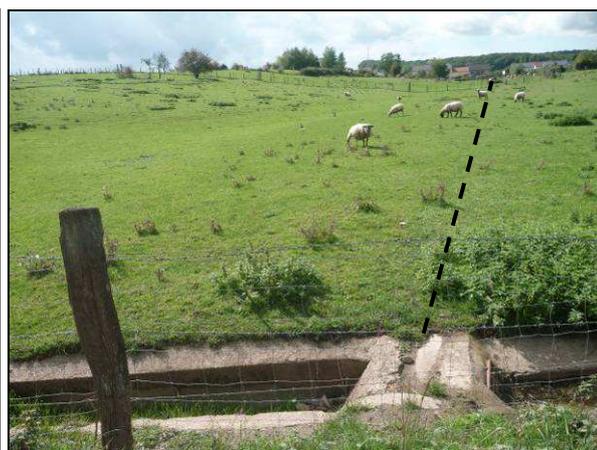
Affluent BE-RD-10 non visible car busé sur tout son linéaire dans les années 1990.

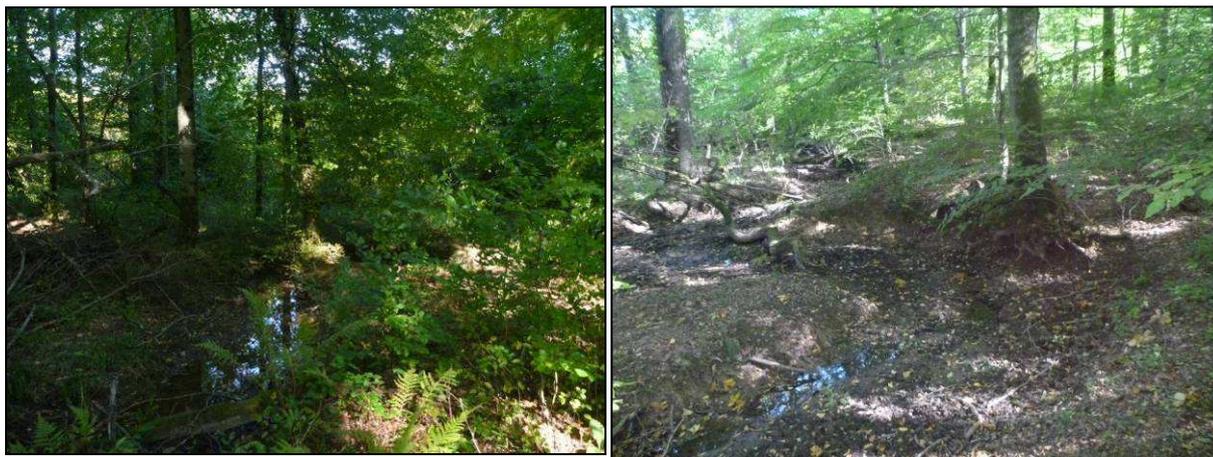
Les cours d'eau localisés sur l'amont du bassin versant dans la forêt domaniale de Zoufftgen (BO-RD-01 à BO-RD-06) présentent de bonnes caractéristiques physiques sur certains secteurs
