RESTAURATION ET RENATURATION DES AFFLUENTS DE LA BOLER

Phase 1 : Acquisition, collecte et synthèse des données existantes

Phase 2 : Enquête auprès des partenaires

Phase 3 : Diagnostic et mesures de terrains

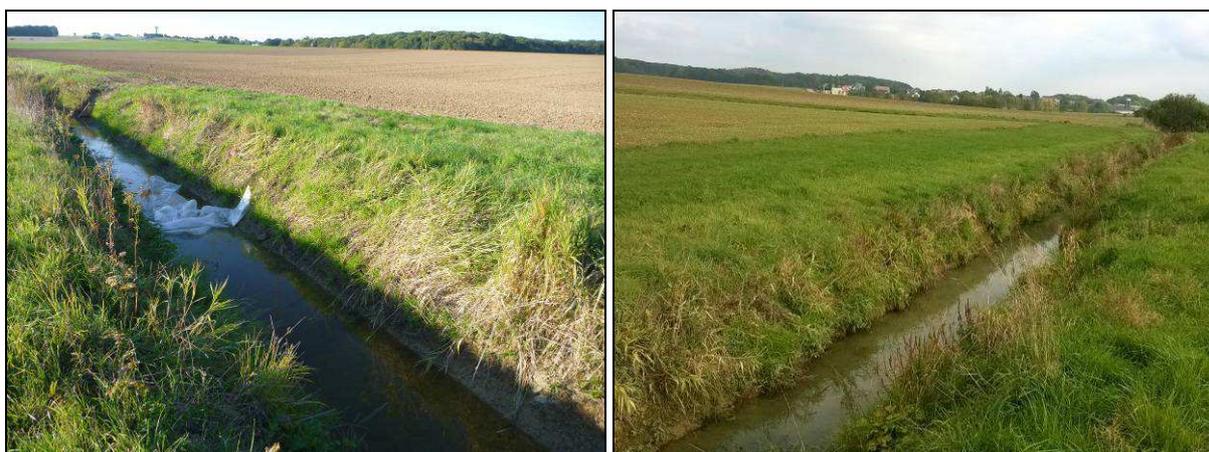
Cours d'eau ayant subi des travaux d'hydraulique : photo de gauche amont du Dollbach (affluent BE-AM-01), photo de droite aval du BE-RD-04 affluent du Beyren.
Ces cours d'eau présentent tous deux un même aspect très banalisé.

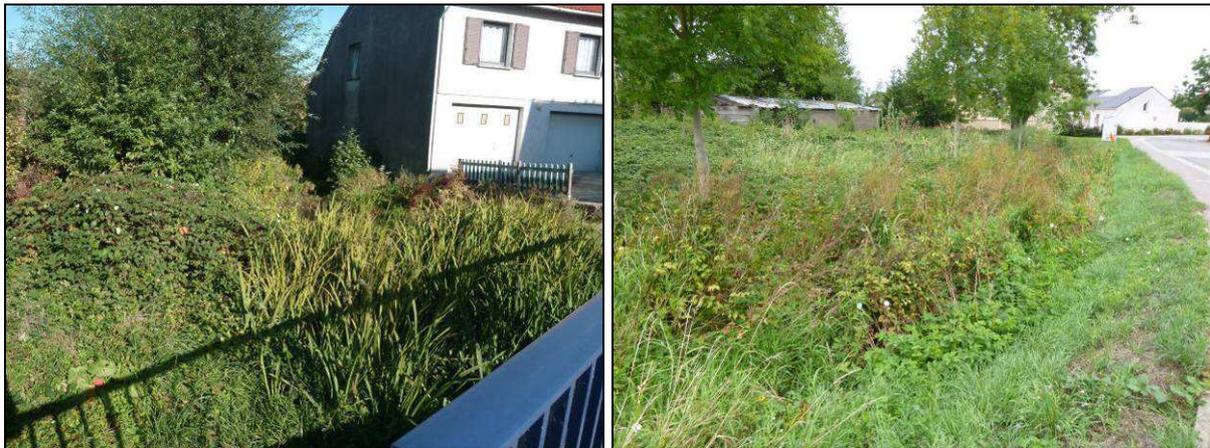
Exemple de prolifération végétale dans le lit du ruisseau d'Himeling (BE-RG-04) (photo de gauche), et sur le BE-RD-10 (photo de droite).

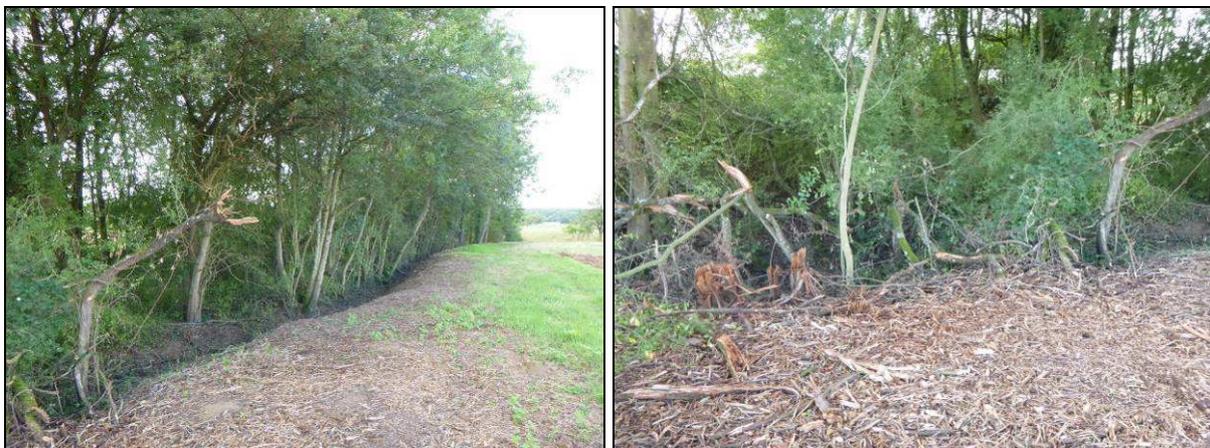
Exemple d'entretien mécanique des berges (gyrobroyeur) mené sur l'affluent BO-RD-12.

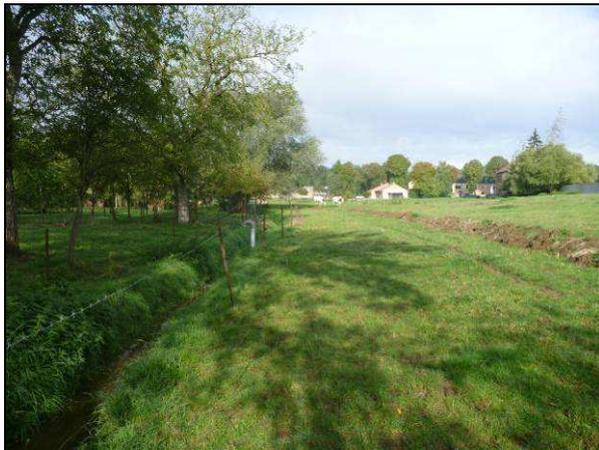
Exemple de curage sur l'affluent FA-RG-02 sur la commune de Rodemack.
Le cours d'eau était envasé et a été curé récemment, le bourrelet de curage est encore visible.

En ce qui concerne la problématique de l'envasement, le curage réalisé sur les émissaires agricoles tend souvent vers le retour à un gabarit recalibré et non vers le retour au gabarit d'origine. Or le cours d'eau présente son optimum de transport solide pour son gabarit naturel d'origine. Dans ce contexte, il peut transporter ses sédiments, alors que pour une section plus large recalibrée, le flux ne permet pas un tel transport et les sédiments se déposent en fond, provoquant l'envasement. **Il est alors clairement inutile de vouloir curer fortement ces cours d'eau sous peine de devoir renouveler l'opération dans un délai plus ou moins court et de constater une aggravation des désagréments.**

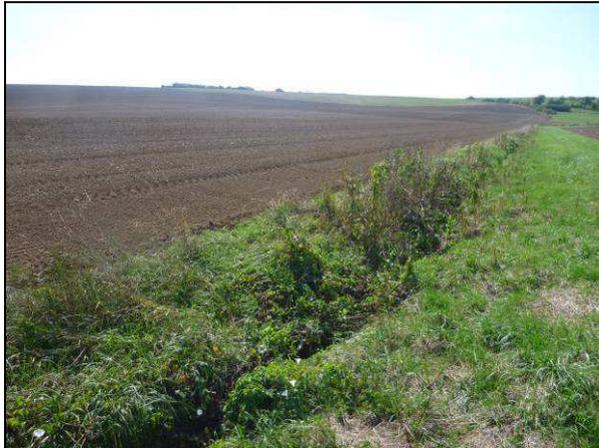
Absence de végétation rivulaire sur l'affluent FA-RD-07 et de bande enherbée en rive droite.

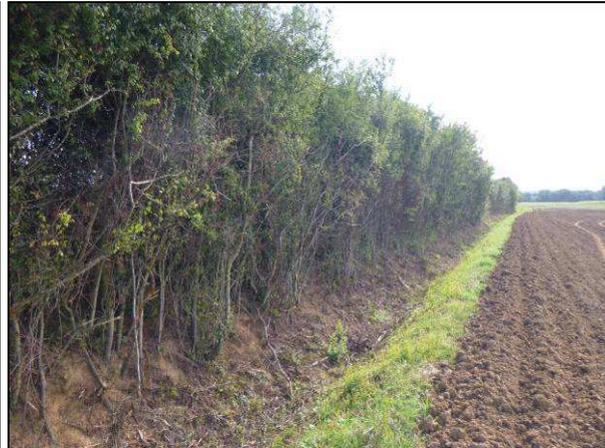
Absence de végétation rivulaire et de bande enherbée en rive en gauche sur l'affluent BO-RD-13.

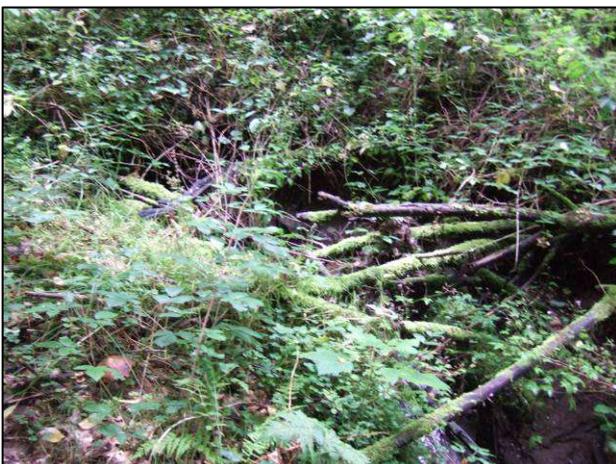
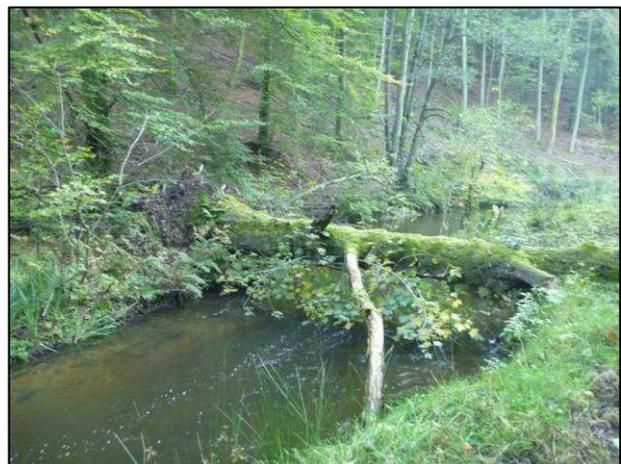
Ci-dessous: illustration de l'envahissement de la végétation rivulaire dans le lit

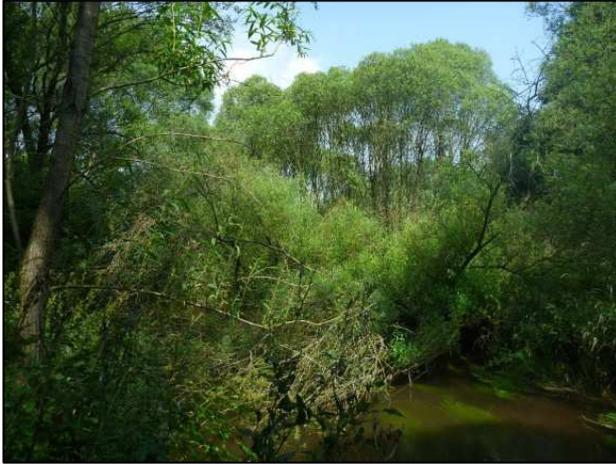
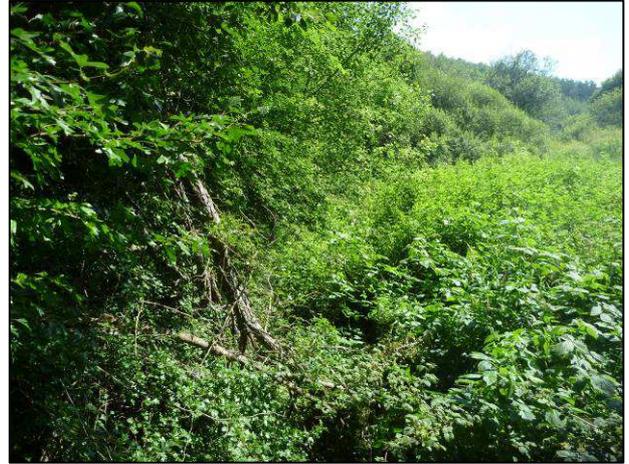
Ci-dessous illustration d'une ripisylve malade et qui nécessite d'être traitée

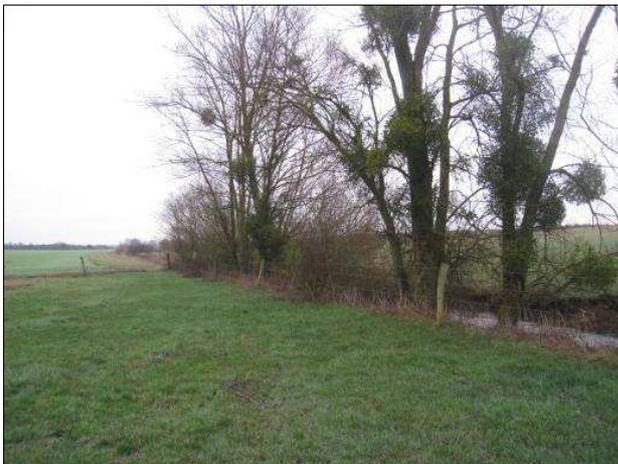
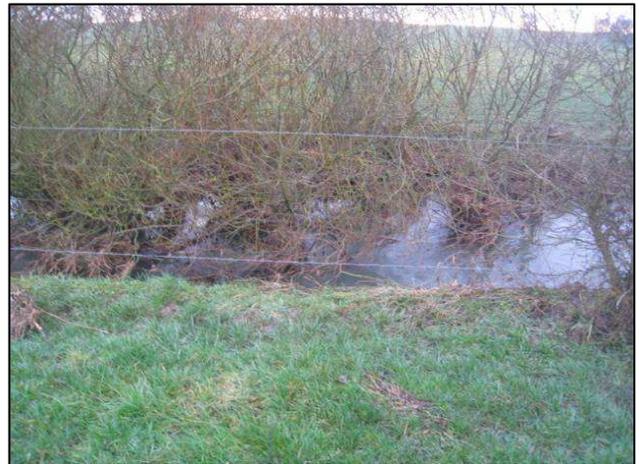
Ci-dessous: illustration de l'envahissement du lit par la végétation arbustive

- Un milieu déséquilibré qui n'assure plus ses fonctions et dont l'état phytosanitaire se dégrade (arbres dépérissants, branches cassées, maladie).
- La formation de nombreux embâcles qui perturbent les écoulements, accentuent le phénomène de sédimentation et favorisent le colmatage, et peuvent conduire à l'érosion des berges.
- La présence de nombreuses branches basses, arbres dans le lit et encombres qui peut entraîner des débordements dans des secteurs à enjeux (pont, traversée urbaine).

Sur les cours d'eau non-domaniaux, le riverain est propriétaire jusqu'au milieu du cours d'eau et est tenu à un entretien régulier du cours d'eau. Cet entretien régulier a pour objet de maintenir le cours d'eau dans son profil d'équilibre, de permettre l'écoulement naturel des eaux et de contribuer à son bon état écologique ou, le cas échéant, à son bon potentiel écologique, notamment par enlèvement des embâcles, débris et atterrissements, flottants ou non, par élagage ou recépage de la végétation des rives.

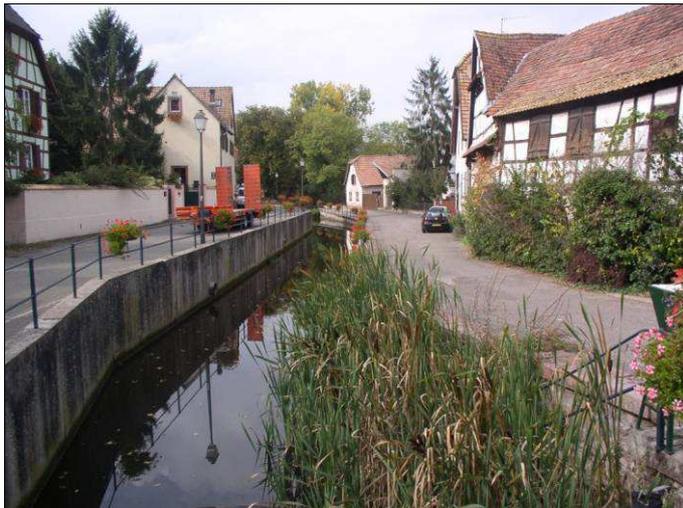
A gauche : milieu complètement uniformisé et banalisé par la présence d'un ouvrage hydraulique combiné à un lit sur calibré et des berges artificialisées entraînant un fort envasement dans le fond du lit avec une fermentation de ces dernières engendrant des odeurs nauséabondes et dégradant fortement la qualité d'eau.

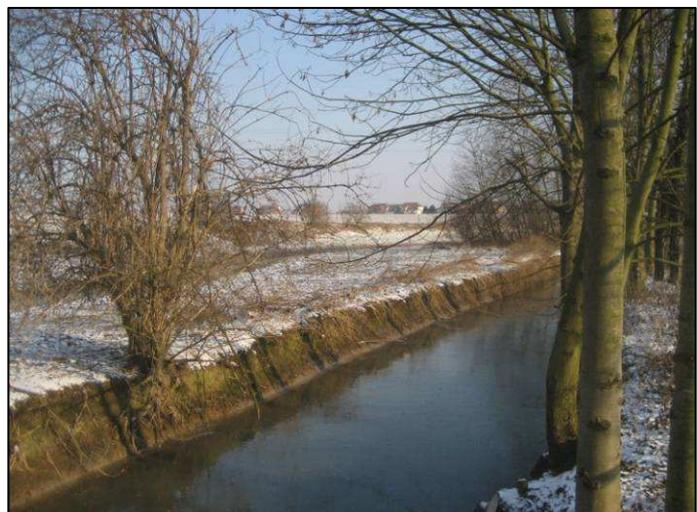
A droite : le cours d'eau a anciennement été rectifié et recalibré sur une bonne partie de son linéaire entraînant un envasement de son lit et limitant fortement le développement de ligneux en pied de berge.

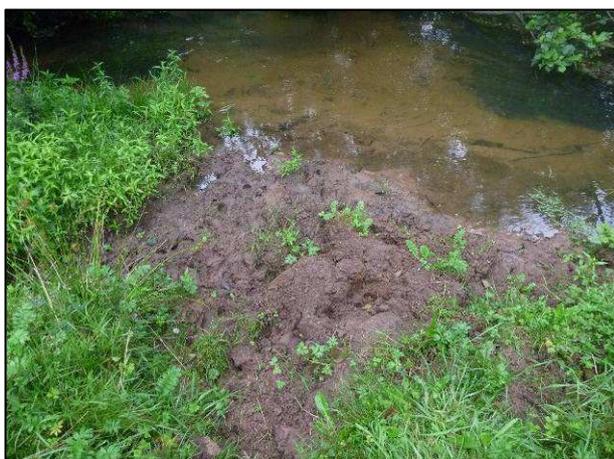
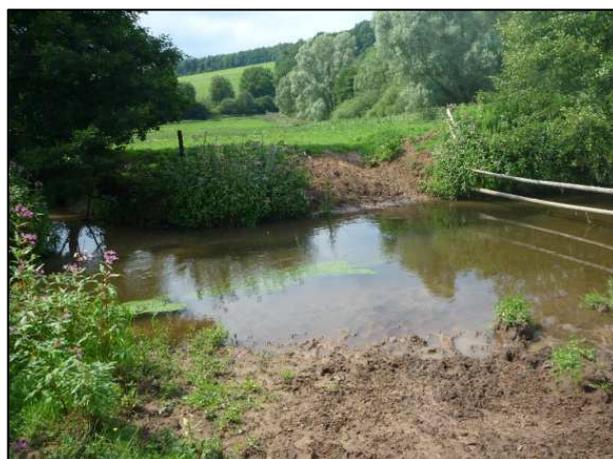
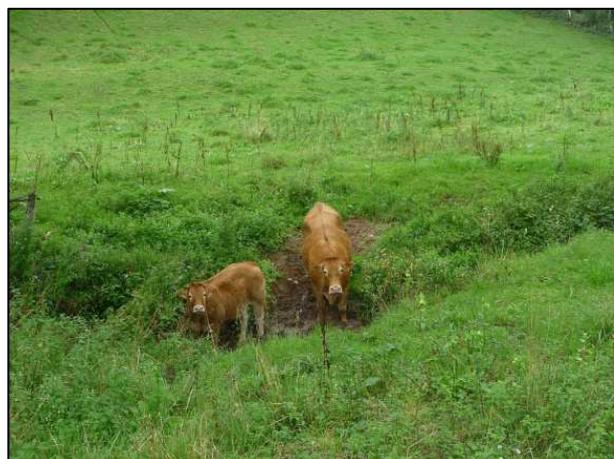
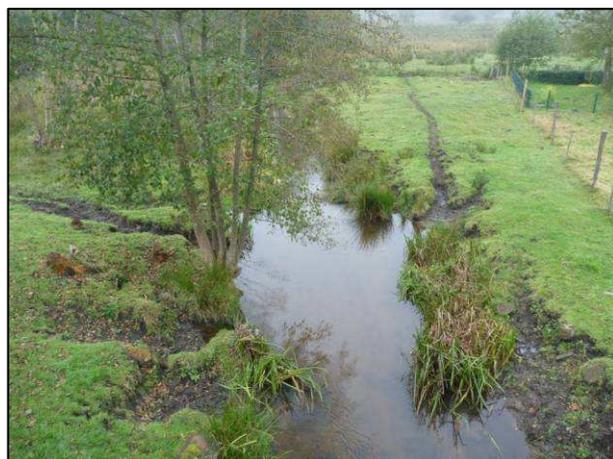
Ces sites de piétinement présentent différents aspects perturbant pour la rivière : clôtures dans le lit mineur entravant les écoulements, piétinements des berges, mise en suspension de matières fines qui colmatent le fond du lit, destruction de la végétation.

L'érosion des berges des cours d'eau liée au piétinement bovin, constitue un apport de terre végétale dans l'eau. Cet apport augmente la turbidité de l'eau, la teneur en Matières en Suspension, favorise la sédimentation du fond du lit et colmate les frayères.
