# Etude globale des ouvrages hydrauliques de la Kissel et ses affluents

ETAT DES LIEUX ET DIAGNOSTIC

RAPPORT DE PHASE 1

SYNDICAT INTERCOMMUNAL DE CURAGE DE  
CATTENOM ET ENVIRON

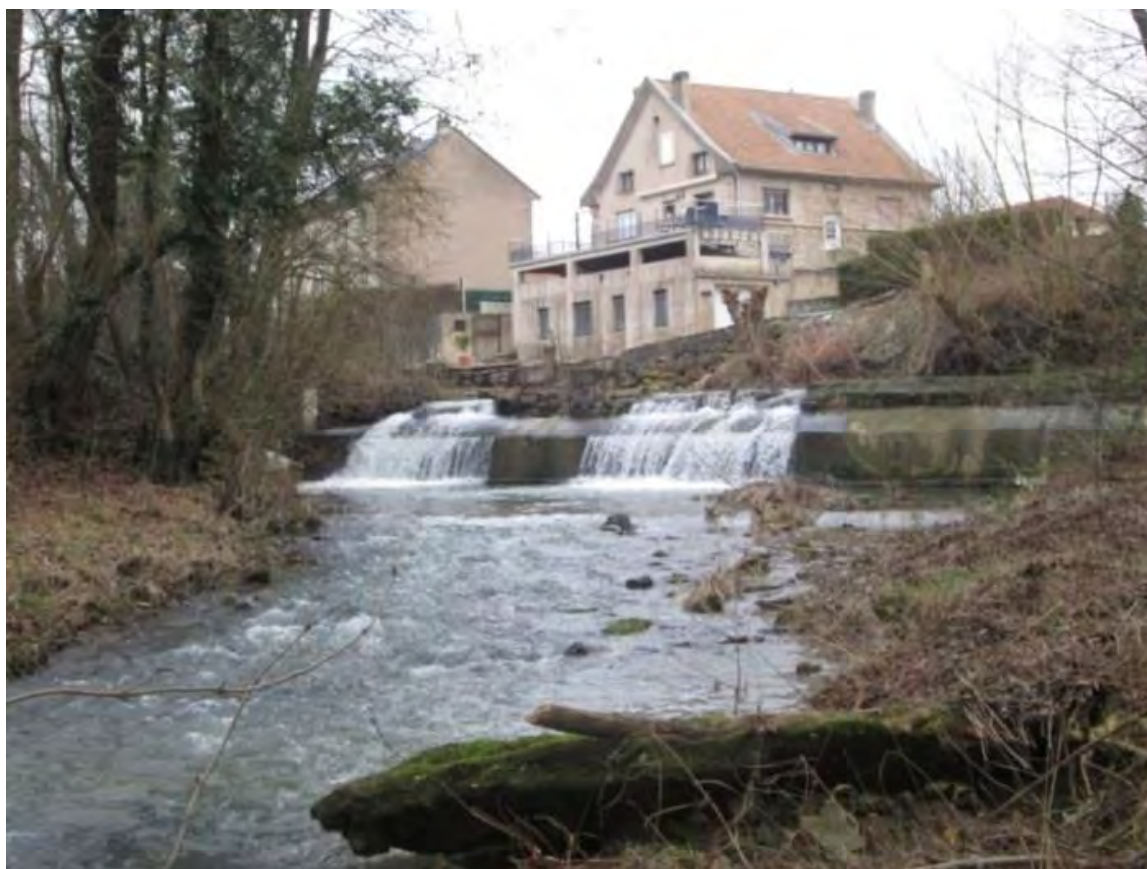
**Fig. 6. Ouvrage ROE117, localisé au droit de la station d'épuration d'Hettange-Grande**

L'ouvrage ROE117 est un seuil fixe à parement quasi-vertical en béton d'environ 21 m de longueur calé à la cote (non régulière) de 158,72 m NGF. Cet ouvrage engendre une hauteur de chute de l'ordre de 2 m quelle que soit les conditions hydrologiques. Le génie civil de l'ouvrage est en mauvais état, la crête arrondie et le parement en béton sont dégradés, fissurés et effrités sur plusieurs mètres. L'ouvrage est induit par la traversée d'une canalisation d'assainissement qui permet l'acheminement de l'ensemble des eaux usées de la commune d'Hettange-Grande vers la station d'épuration située à l'aval. Il est possible que cet ouvrage ait été réhabilité pour la mise en place de la canalisation puisque le moulin de la Grande Ruines aujourd'hui disparu pouvait être alimenté par ce dernier. L'accès à cet ouvrage s'effectue par l'impasse du Grossen Acker, en rive gauche.

| <b>Etat du génie civil</b> | Mauvais (crête effritée et fissurée) | <b>Potentiel de transport solide</b> | Retenue partiellement comblée, impact avéré de l'ouvrage |
| <b>Structure</b> | Redan en crête, parement quasi-vertical<br>Bassin de dissipation aval | <b>Autres :</b> | Rejet d'eaux usées en rive droite et sensibilité aux embâcles importantes |

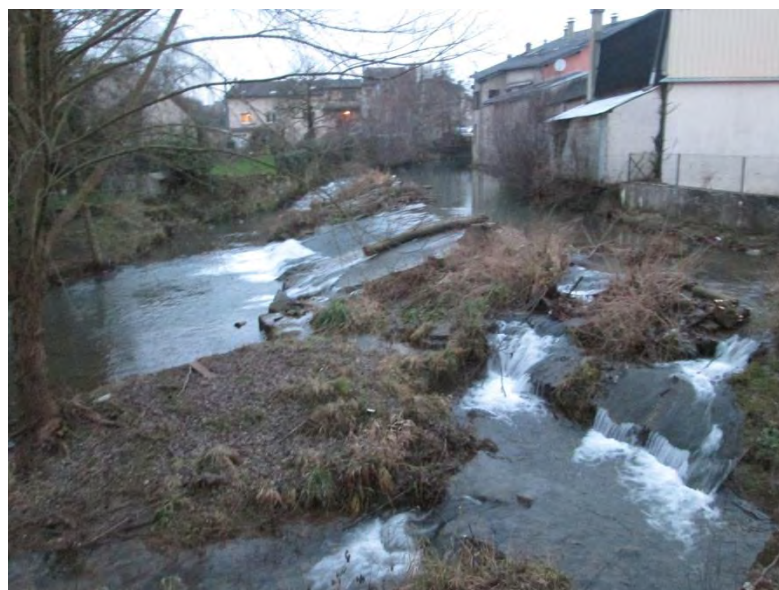
**Fig. 7. Ouvrage ROE122, localisé au centre d'Hettange-Grande.**

L'ouvrage ROE122 est un seuil fixe à parement incliné en béton d'environ 42.5 m de longueur calé à la cote (non régulière) de 167.48 m NGF. Un vestige d'orifice de vanne est visible, une planche a été placée pour fermer l'ouverture. Cet ouvrage engendre une hauteur de chute de l'ordre de 1,35 m à l'étiage. Le génie civil de l'ouvrage est en mauvais état, le parement en béton est fissuré et il se désolidarise par endroit. Cet ouvrage permettait l'alimentation en eau d'un moulin aujourd'hui inexistant. L'ouvrage est accessible par la rue Charles de Gaulle, en rive gauche. Le tableau ci-dessous résume les informations le concernant et une fiche ouvrage en annexe détaille l'ensemble des données recueillies.

| OUVRAGE ROE122 (accessible par rue Charles de Gaulle) | | | |
|---|---|---|---|
| Etat du génie civil | Très mauvais (béton désolidarisé) | Potentiel de transport solide | Retenue amont de l'ouvrage partiellement comblée, transit sédimentaire peu impacté, accumulation de matière en aval rive gauche |
| Structure | Paroi inclinée avec quelques enrochements en rive gauche et en pied d'ouvrage. Présence d'une ancienne vanne (planche) | Autres : | Forte sensibilité aux embâcles |

A noter qu'une incertitude réside dans la représentation de l'ouvrage ROE122 dans le modèle sous HEC-RAS. Ce seuil à parement incliné est un ouvrage disposé de biais et replié sur sa longueur de crête dans le cours d'eau avec une section d'écoulement amont réduite par rapport à la largeur du seuil. Or, dans le modèle ce dernier a été représenté sur toute sa longueur en crête parallèle au cours d'eau générant une augmentation progressive de la section d'écoulement amont (Figure 29). Ceci a une probable incidence sur les niveaux d'eau et pertes de charge calculées d'une section à l'autre devant l'ouvrage, et induit une incertitude sur la charge calculée sur l'ouvrage.

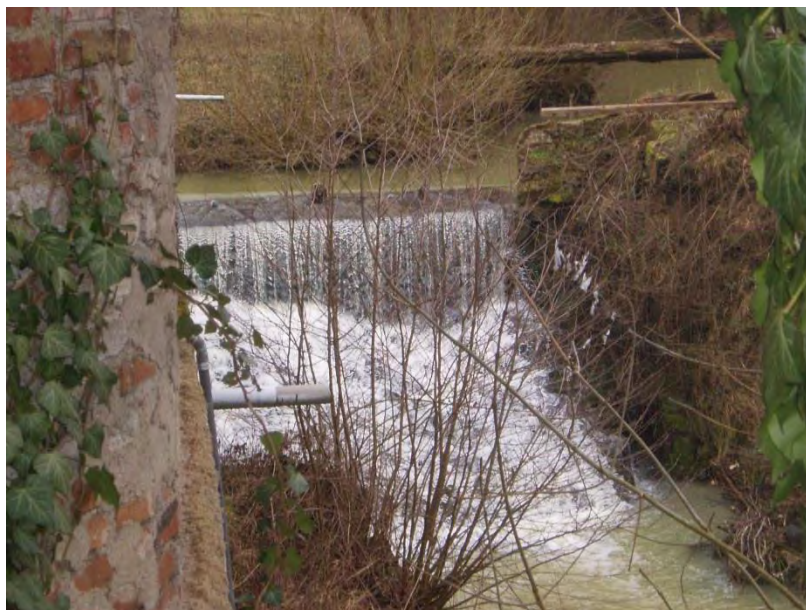
**Fig. 8. Ouvrage ROE127, localisé sur la Kissel en amont de la confluence avec le Reybach (en aval de Soetrich).**

L'ouvrage ROE127 est un seuil fixe à parement vertical en pierre de taille de 13 m de longueur calé à la cote (non régulière) de 172,74 m NGF avec un orifice de fond. Cet ouvrage engendre une hauteur de chute de l'ordre de 3 m quelle que soit les conditions hydrologiques lorsque l'orifice est clos, et une chute de l'ordre de 0,9 m dans le cas contraire. L'état général de l'ouvrage est assez bon en crête mais médiocre en pied d'ouvrage. Cet ouvrage permettait l'alimentation en eau d'un moulin aujourd'hui inexistant. L'ouvrage est accessible par les jardins privés en rive gauche par la rue Sainte-Sabine. Le tableau ci-dessous résume les informations le concernant et une fiche ouvrage en annexe détaille l'ensemble des données recueillies.

| OUVRAGE ROE127 (accessible par rue Sainte-Sabine) | | | |
|---|---|---|---|
| <b>Raison d'existence</b> | Ancien moulin | <b>Potentiel de franchissabilité à avalaison</b> | Franchissable par l'orifice et chenal en pied d'ouvrage, sous réserve de conditions hydrologiques favorables |
| <b>Etat du génie civil</b> | Assez bon | <b>Potentiel de transport solide</b> | Fort impact, la retenue n'est pas comblée et l'ouvrage est un obstacle physique majeur aux matériaux solides |
| <b>Structure</b> | Parement vertical et enrochement en pied d'ouvrage | <b>Autres :</b> | Rejet d'eau pluviale à proximité |

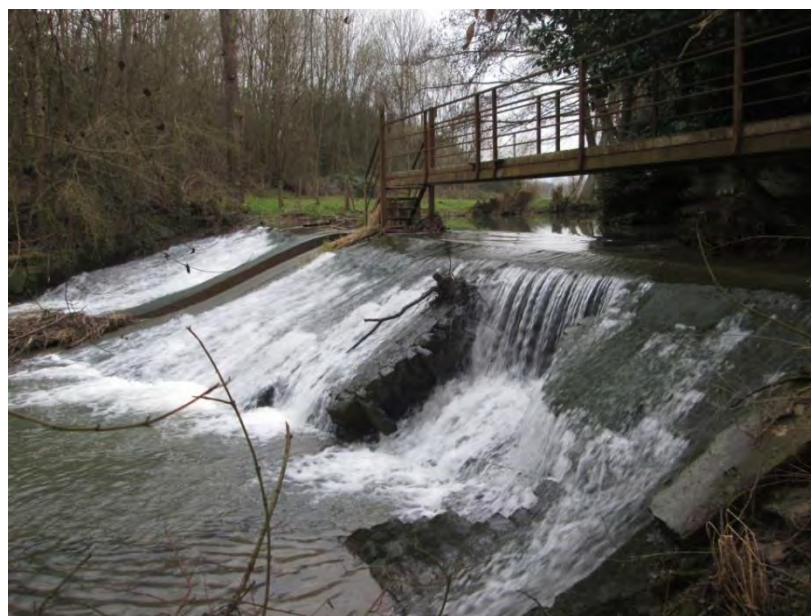
**Fig. 9. Ouvrage ROE52395, localisé à l'enclave de Garche à Thionville.**

L'ouvrage ROE52395 est un seuil fixe à parement incliné en béton/pierre de 24,5 m de longueur calé à la cote (non régulière) de 152,99 m NGF. Cet ouvrage a fait l'objet dans les années 70-80 de travaux consistant à faire transiter l'eau en son centre où une vanne manuelle manoeuvrable a été créée afin de réaliser un pseudo lit mineur. Aujourd'hui, la vanne n'est plus manoeuvrée et est fermée. L'ouvrage engendre une hauteur de chute de l'ordre de 2 m quelle que soit les conditions hydrologiques. Le génie civil de l'ouvrage est fortement dégradé au niveau du parement incliné, avec un effondrement du parement en rive gauche et un départ de pierres proche de la crête en rive droite. Une passerelle permet de traverser l'ouvrage de la rive gauche à la rive droite mais celle-ci présente une vestusté telle qu'elle représente un danger pour les personnes l'empruntant. L'ouvrage permettait l'alimentation en eau d'un moulin aujourd'hui inexistant. L'accessibilité s'effectue par la route de Garche, au niveau du pont de la route D1. Le tableau ci-dessous résume les informations le concernant et une fiche ouvrage en annexe détaille l'ensemble des données recueillies.

| OUVRAGE ROE52395 ( accessible par la route de Garche, ouvrage proche du chemin du moulin de Garche) | | | |
|---|---|---|---|
| Propriétaire | Muller Marie-Louise épouse Haux | Dépôt sédimentaire | Atterrissement faible en pied d'ouvrage (10/02/2015) |

| <b>Etat du génie civil</b> | Plutôt bon sur la crête et mauvais au niveau du parement incliné (effondrement)<br>Passerelle d'accès hors d'usage | <b>Potentiel de transport solide</b> | Retenue amont de l'ouvrage partiellement comblée, ouvrage impactant le transport solide |
| <b>Structure</b> | Paroi inclinée, vanne manuelle au centre du seuil fonctionnelle<br>Bassin de dissipation aval | <b>Autres :</b> | Sensibilité modérée aux embâcles |

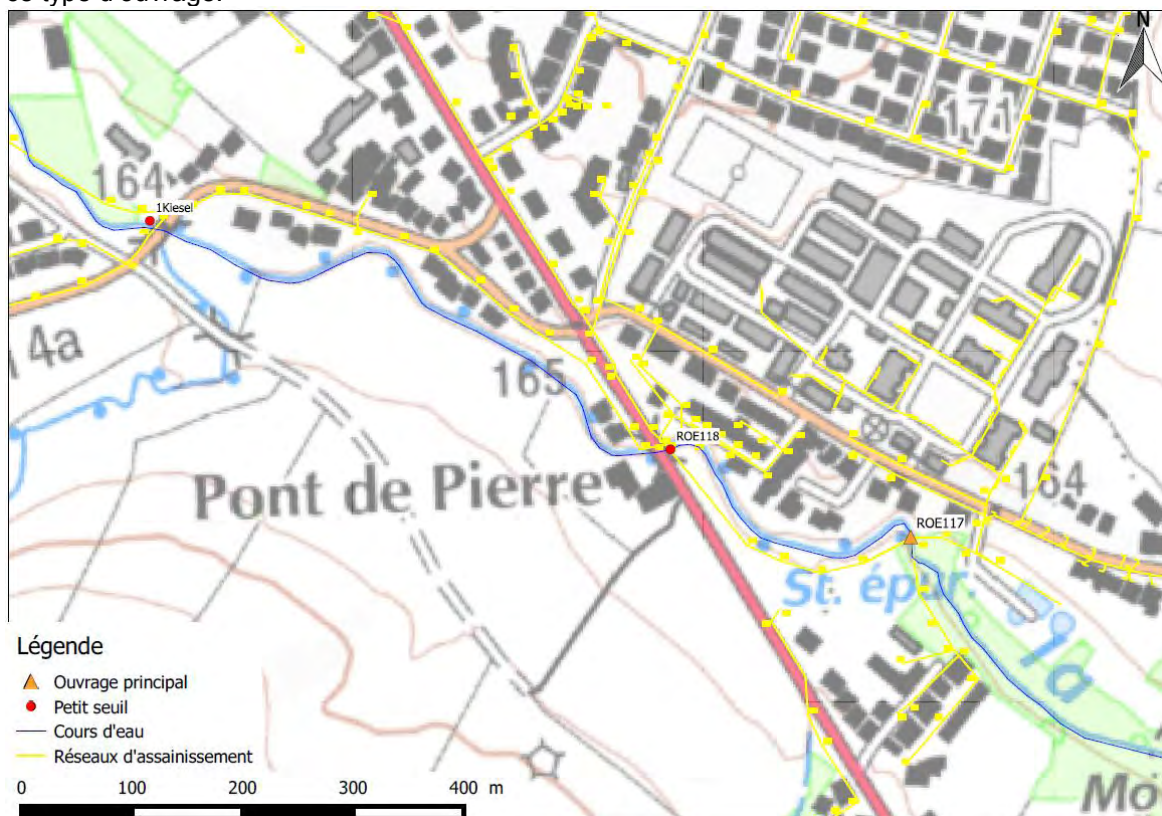
En tout 12 petits seuils sont dus à la traversée de canalisations d'assainissement dans le lit mineur (Figure 11), un ouvrage est un passage à gué et un autre se trouve sous un pont dont la présence n'a pas été élucidé à ce jour (stabilité du pont et/ou profil en long ? Ancienne canalisation ?). La morphologie de ces seuils est quasiment la même, caractérisée par la formation d'un redan en crête en béton (parfois plus ou moins vertical) couvrant la canalisation puis des enrochements libres sont parfois disposés pour stabiliser l'ouvrage. Les canalisations ont été placées dans des caissons en béton-amiante. Des exemples de seuils sont présentés dans les figures ci-après.

**Fig. 10.** Extrait de cartes des ouvrages « petits seuils » induits par la présence de réseau d'assainissement sur la commune d'Hettange-Grande.

Les caractéristiques de chaque ouvrage sont répertoriées dans les fiches ouvrages en annexe 2. Sur un total de 14 petits seuils, 12 ne permettent pas le franchissement des espèces piscicoles et représentent un impact faible à très faible sur le transport sédimentaire : en effet ces ouvrages sont la plupart du temps « noyés » en crue et ne génèrent ainsi quasiment plus de rupture de charge au niveau du transit alluvionnaire. Ainsi, dans le cadre de la restauration de la continuité piscicole, des dispositifs « pré barrage » sont pressentis pour les seuils induit par la traversée d'une canalisation,

celle-ci ne pouvant être enlevée ni déplacée. On considère par ailleurs, que le transit naturel des sédiments n'étant pas ou très peu affecté, il n'y aura pas lieu de prévoir d'action spécifique face à ce type d'ouvrage.

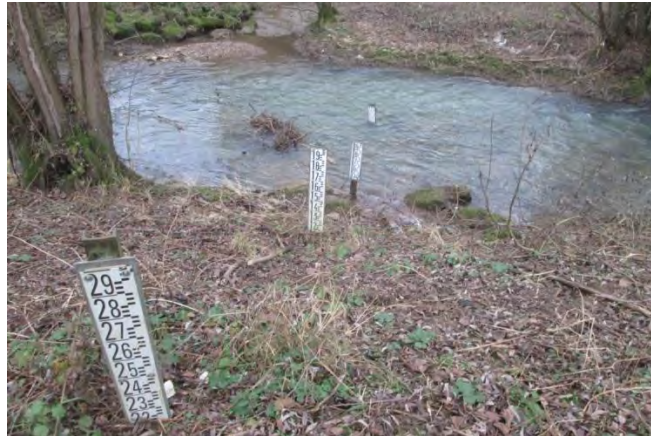
Une station hydrométrique (A8640300) récente est mise en place à l'aval de l'ouvrage ROE117 par la DREAL Lorraine. Quatre échelles limnimétriques sont installées (Cf. Figure 15) au droit de la station d'épuration d'Hettange-Grande, et sont relevées par la DREAL Lorraine qui effectue des mesures de débits également en ce point. La station a été créée en 2004 mais les données n'ont pas été exploitées jusqu'en 2013. Depuis le 1<sup>er</sup> Janvier 2014, les données de hauteurs d'eau sont critiquées et validées, et une courbe de tarage du débit fonction de la hauteur d'eau est en cours d'élaboration (Cf. Figure 16). Actuellement, des mesures en moyennes et hautes eaux sont manquantes pour bénéficier d'une courbe de tarage validée et représentative pour ces conditions hydrologiques.

**Fig. 15.** Echelles limnimétriques au droit de la station d'épuration d'Hettange-Grande

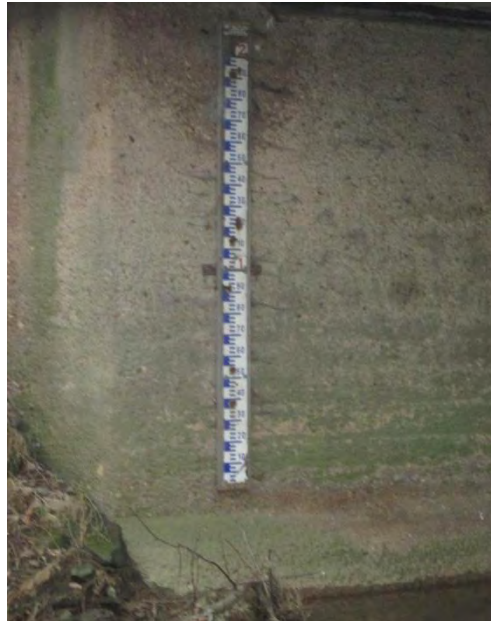
Une échelle limnimétrique est présente sur le Reybach en amont de la confluence avec la Kissel. Il en est également de même (Cf. Figure 17) sous le pont de la RN53 au droit de l'ouvrage ROE118.

**Fig. 17.** *Echelle limnimétrique sur le cours de la Kissel au droit du pont de la RN53*

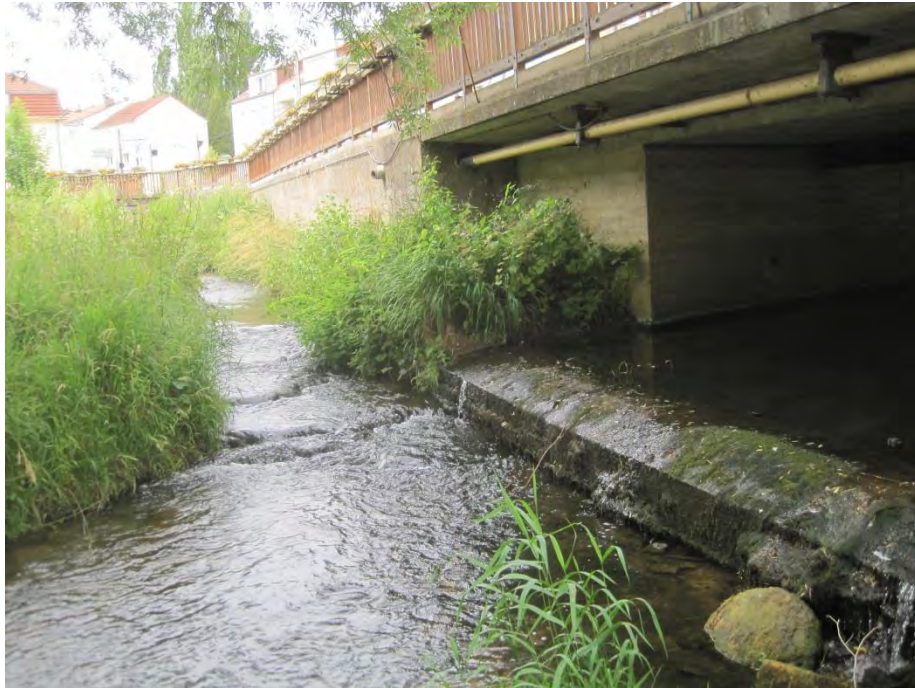
**Fig. 20.** Jaugeage à l'aval de l'ouvrage 3\_Kiesel et ROE127 à la confluence avec le Reybach

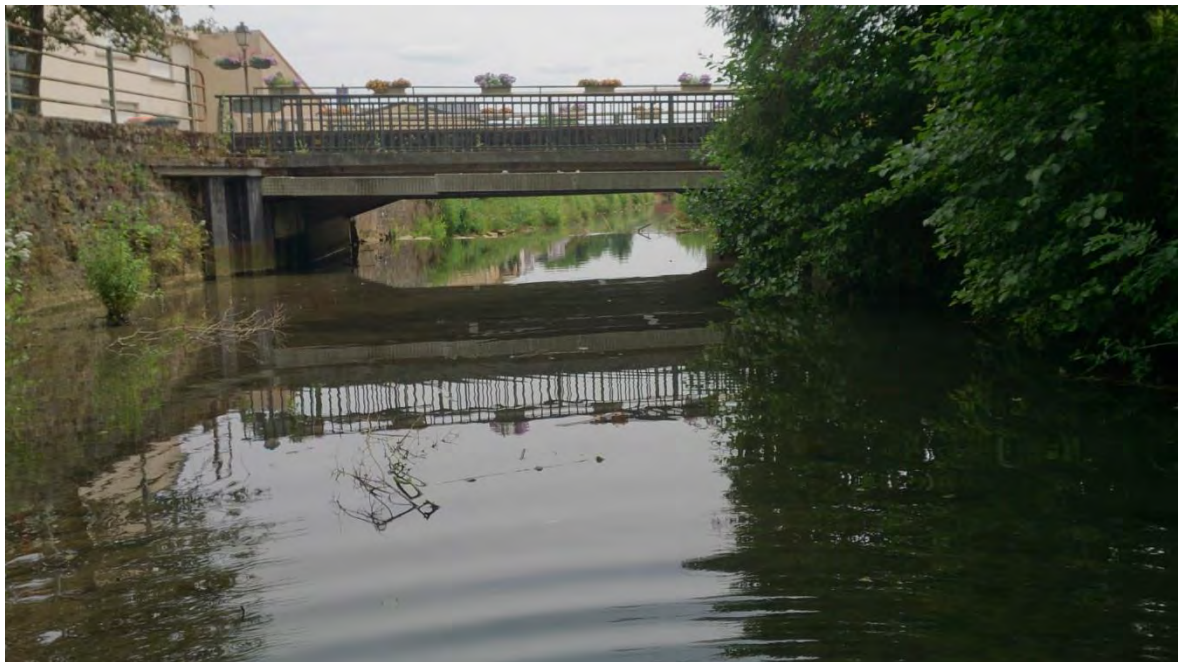
**Fig. 21.** Jaugeage à l'aval de l'ouvrage ROE122 au centre-ville d'Hettange-Grande

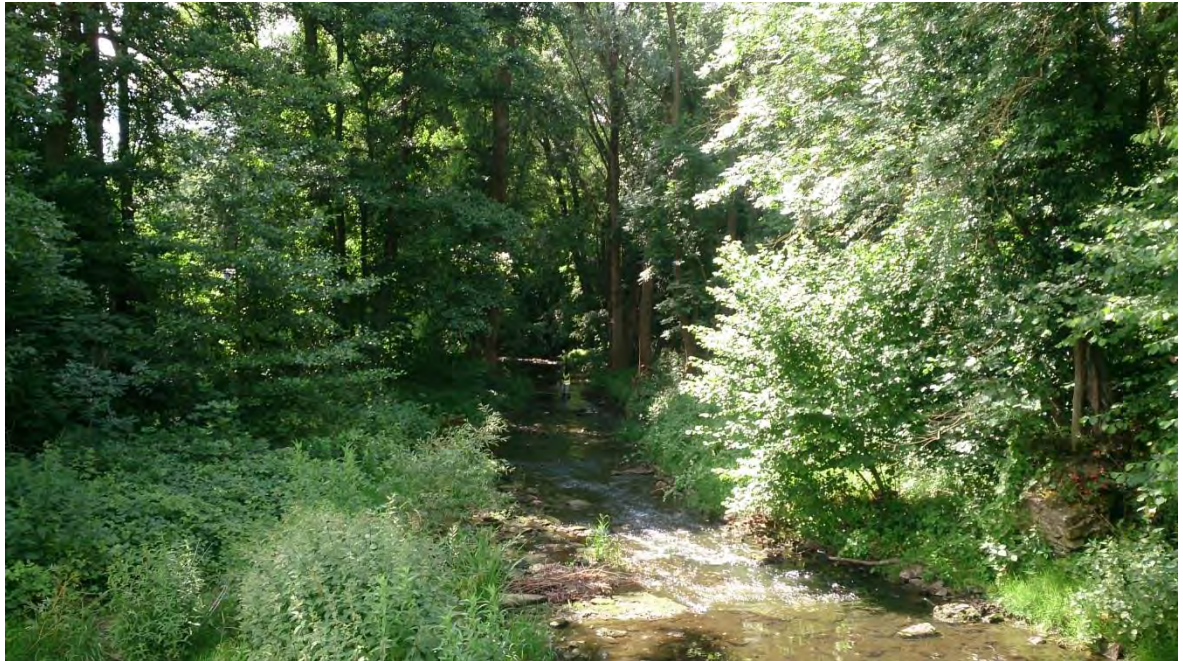
**Fig. 22. Jaugeage à l'aval de l'ouvrage ROE117 à la station d'épuration d'Hettange-Grande**

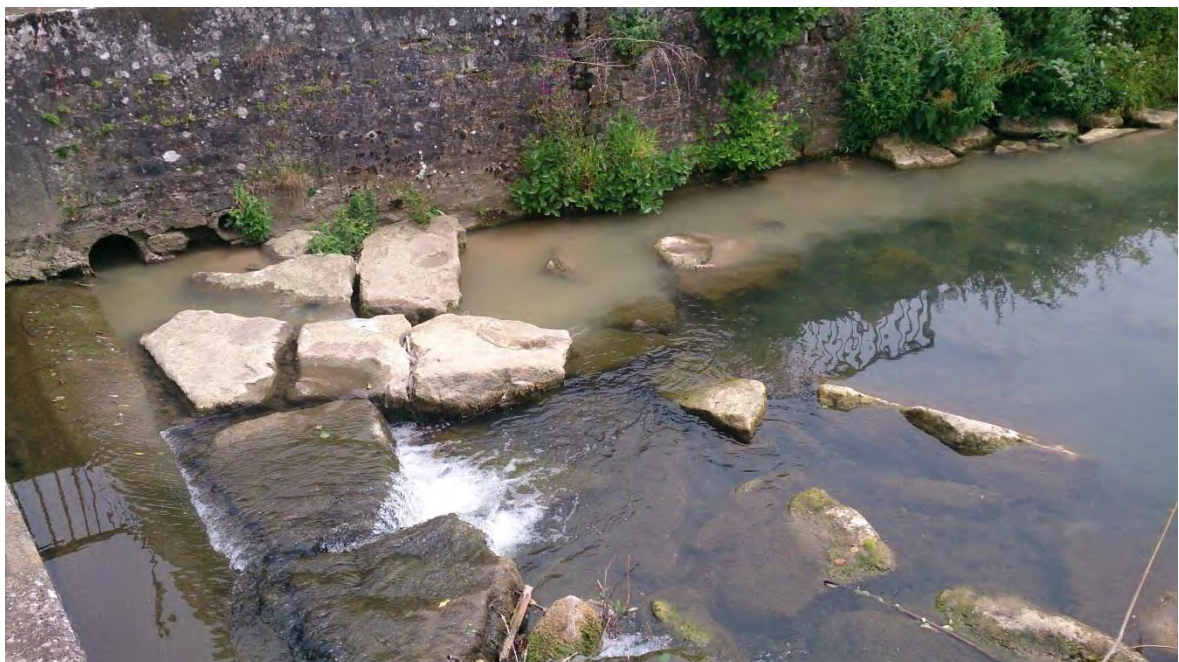
**Fig. 24. Rejet d'assainissement dans la Kissel au centre -ville d'Hettange-Grande (ARTELIA, 26 Juin 2015)**

**De nombreux rejets d'eau usées ont été observés durant les prospections terrains, ce qui accroît la teneur en éléments fins et organiques dans le cours d'eau, et dégrade la qualité physico-chimique du cours d'eau.**

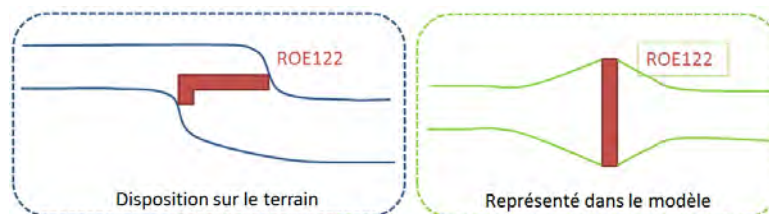
**Fig. 29. Représentation de l'ouvrage ROE122 dans le modèle**

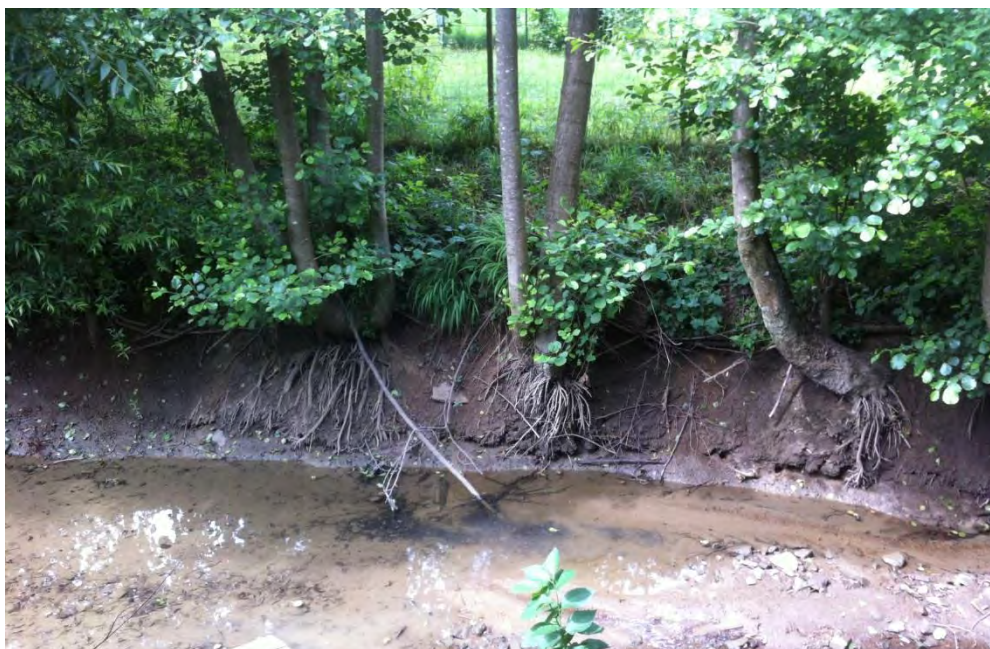
découverte totale des racines et les arbres risquent d'être emportés par la Kissel en crue, dont l'ampleur pourrait être accrue par les phénomènes d'accumulation d'embâcles.

**Fig. 37.** Etat des berges à l'amont de l'ouvrage ROE127

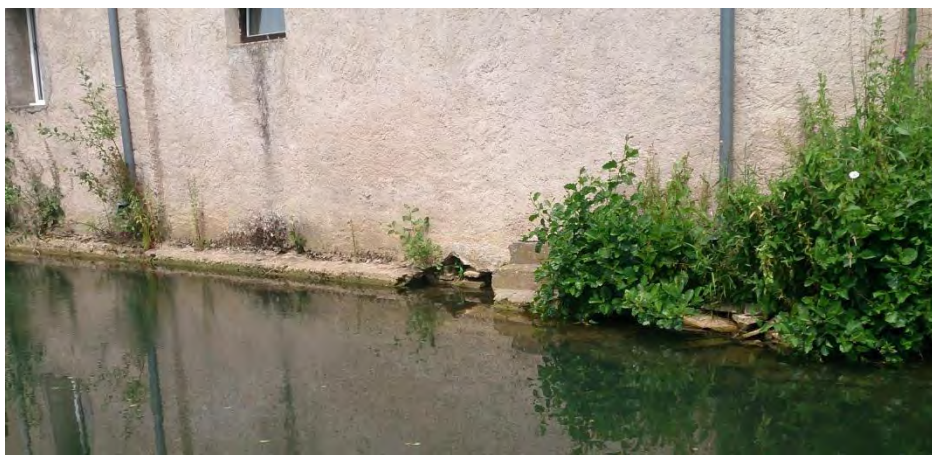
- L'ouvrage se situant en milieu urbain, sur une partie de linéaire recalibré, entre des habitations et jardins, la **principale contrainte sera la stabilité des berges et des murs** au droit de l'ouvrage, que ce soit en rive droite ou gauche. Le risque de découverte des fondations des bâtiments sera alors à prendre en compte lors de la mise en place de mesures compensatoires liées à l'effacement de l'ouvrage. Des observations ont permis de mettre en évidence la présence de dégradation de pied de murs d'habitation à l'amont de l'ouvrage, comme l'illustre la figure ci-dessous :

**Fig. 41. Etat de mur d'habitation à l'amont de l'ouvrage ROE122**

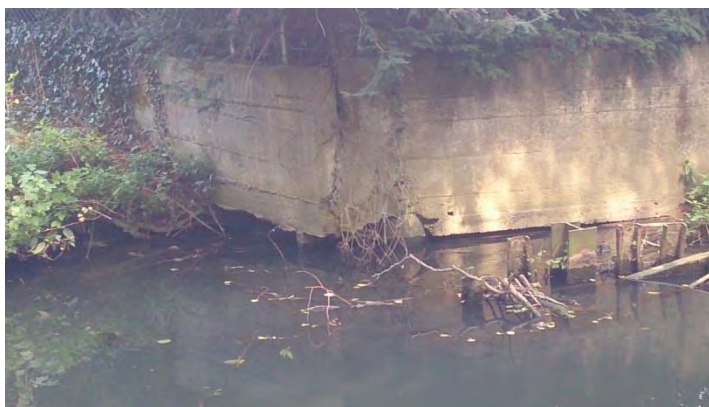
- L'ouvrage se situant à proximité de murets de jardins privés en rive gauche, **la stabilité des murs** au droit de l'ouvrage devra faire l'objet d'une attention particulière. Ainsi, la mise en place de mesures compensatoires liées à l'effacement de l'ouvrage pourra être envisagée. Des observations ont permis de mettre en évidence la présence de dégradation sur les murets des riverains comme l'illustre la figure ci-dessous :

**Fig. 52. Etat de muret de jardin privé à l'amont de l'ouvrage ROE52395**

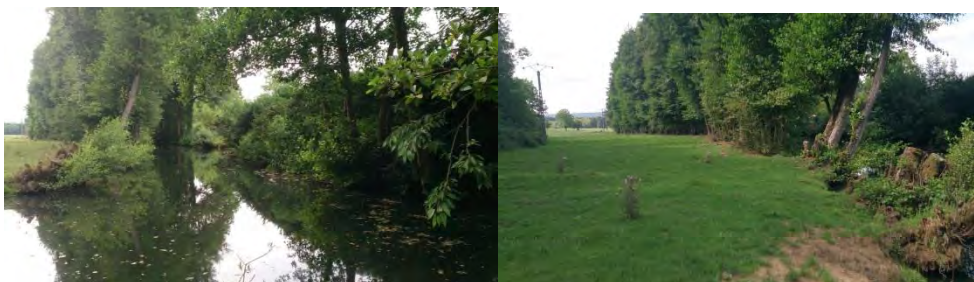
**Fig. 53.** *Emplacement de la ripisylve à l'amont de l'ouvrage ROE52395*

- La **gestion de la ripisylve** (exemple : coupe) **sur la berge** en rive droite notamment constitué d'arbres enracinés dans la berge devra être engagée. A ce titre, l'effacement de l'ouvrage conduira à la désolidarisation des arbres qui risquent d'être emportés par la Kissel en crue et d'aggraver les phénomènes de crue par accumulation d'embâcles.

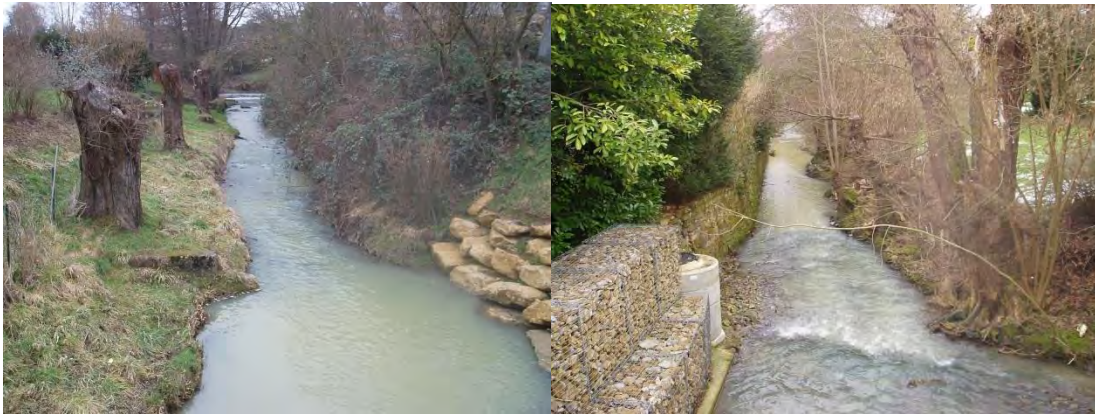
Sur l'ensemble du linéaire, les berges et la ripisylve ont été récemment entretenues (Observation janvier 2015) notamment dans le cadre des travaux de restauration et de renaturation de la Kissel et ses affluents réalisés sur la période 2010-2015. Peu d'embâcles ont été observés ne gênant pas les écoulements. En revanche, l'existence d'obstacles dans le lit mineur de la Kissel a été notée à proximité du confluent avec le Reybach. Peu de traces d'érosion avec impact majeur n'ont été observées durant les visites de terrain notamment en raison de confortements de berges récents ayant permis d'y palier à ce jour (Figure 60) et d'événements hydrologiques peu ou pas érosifs.

**Fig. 60. La Kissel à Soetrich**

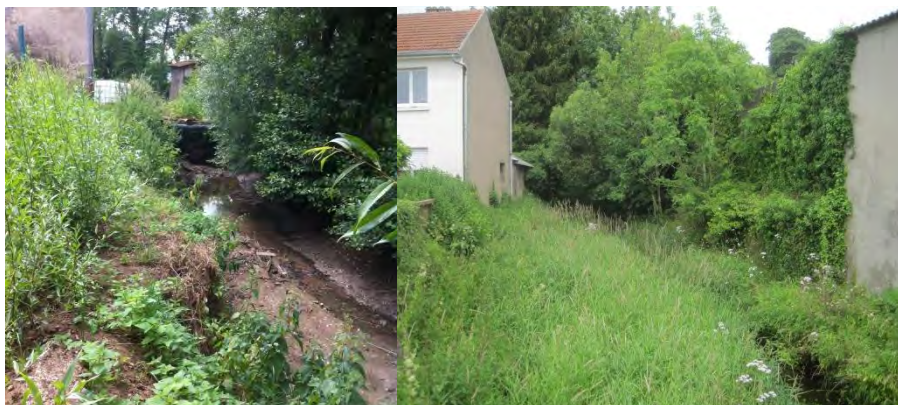
Sur les tronçons sur lesquels se situent les ouvrages hydrauliques, la morphologie de la Kissel et ses affluents étudiés est particulièrement artificialisée, sur la plupart de son linéaire dans les traversées urbaines, avec un lit corseté entre deux murs latéraux ou deux berges stabilisées dans des fonds en majorité durs. Quelques tronçons, notamment aux abords des ouvrages hydrauliques ROE127, ROE117 et ROE52395, présentent des berges plus ou moins munies d'une ripisylve et de végétations arbustives. Le secteur aval de la Kissel est plus naturelle après l'ouvrage ROE117.

**Fig. 66. Observations du tronçon amont (à gauche) et aval (à droite) au droit de l'ouvrage ROE127 (juin 2015)**

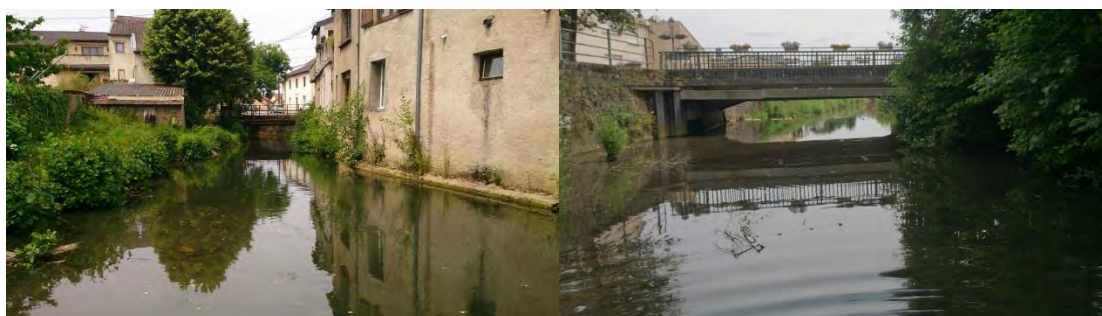
**Fig. 67. Observations du tronçon amont (à gauche) et aval (à droite) au droit de l'ouvrage ROE122 (juin 2015)**

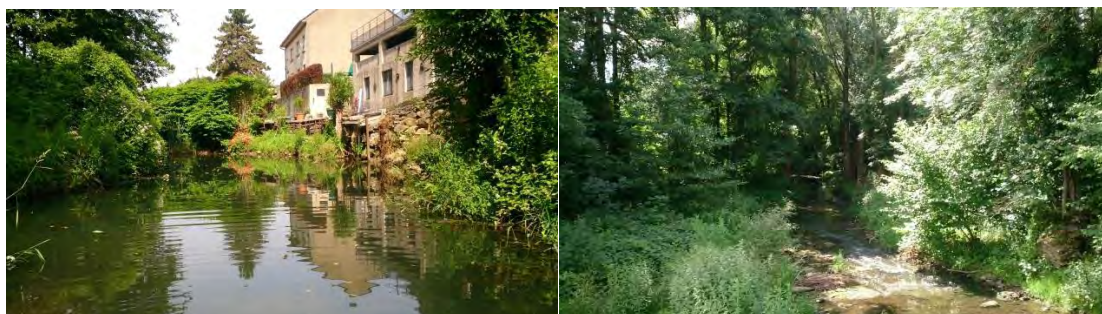
**Fig. 68. Observations du tronçon amont (à gauche) et aval (à droite) au droit de l'ouvrage ROE117 (juin 2015)**

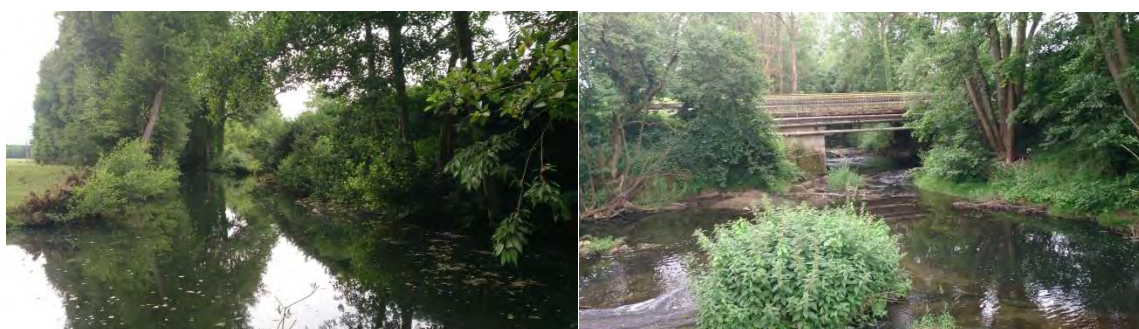
**Fig. 69. Observations du tronçon amont (à gauche) et aval (à droite) au droit de l'ouvrage ROE52395 (juin 2015)**

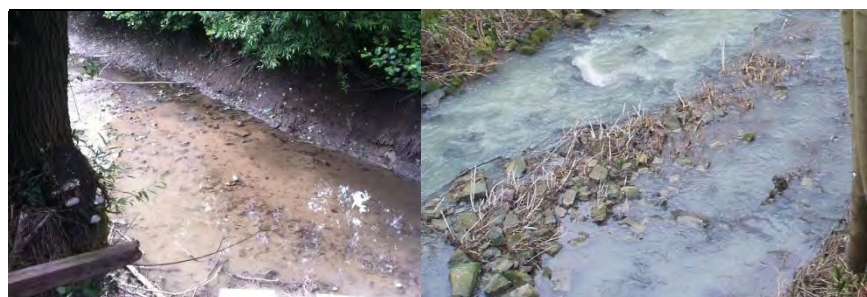
- A l'amont : fraction dominante limono-argileuse, envasement présent ;
- A l'aval : fraction plutôt grossière (gravier, cailloux).

**Fig. 70. Fraction granulométrique amont (à gauche) et aval (à droite) du ROE127**

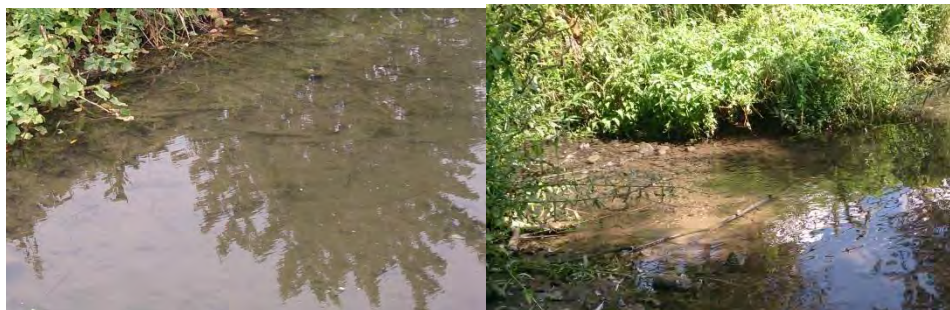
- A l'amont : fraction dominante de fines, fond du lit fortement colmaté et envasement très important, quelques blocs sont observés ;

- A l'aval : Fraction plutôt très grossière (cailloux, galets, pierres, blocs) accompagnée d'une dominante d'éléments fins, colmatage du fond lit important.

**Fig. 71. Fraction granulométrique amont (à gauche) et aval (à droite) du ROE122**

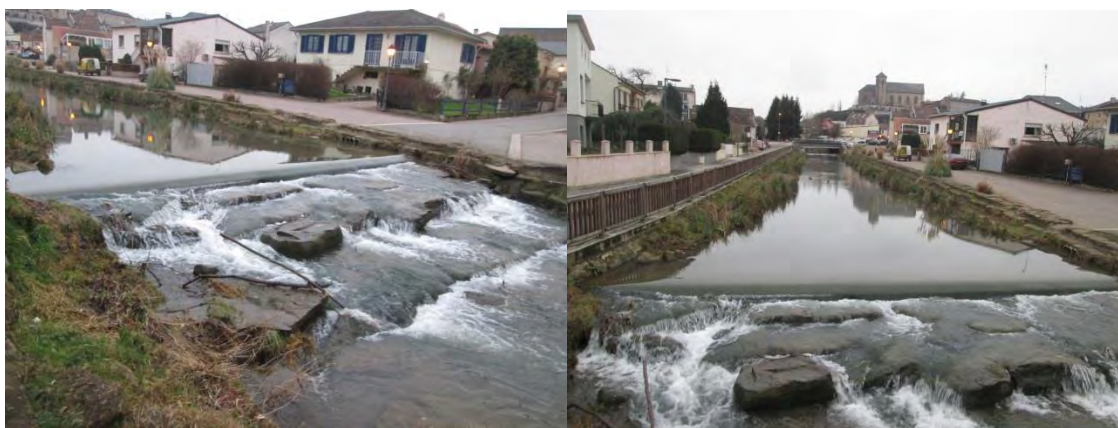
Des débordements ont été constatés au niveau de la passerelle bois à l'aval du pont du CD57 notamment à cause du seuil directement en amont (Cf. Figure 78) dont l'impact est pénalisant, les débordements concernant majoritairement la rue de la Kissel. Ce seuil fixe constitue le facteur le plus limitant et crucial eu égard à la problématique de vulnérabilité aux inondations sur le secteur d'étude. La capacité hydraulique de ce seuil est très inférieure à la crue décennale, générant ainsi au-delà de ce débit, une mise en charge du tronçon amont jusqu'à l'ancien moulin d'Hettange-Grande en amont du pont CD57 qui, par ailleurs, possède une capacité débitante supérieure à la crue décennale. Les écoulements sur ce secteur sont très contraints en l'absence de lit majeur et en présence de murs encadrant le lit mineur de la Kissel.

**Fig. 78. Ouvrage ROE121 à l'amont de la passerelle en bois à l'aval du pont CD57 et lit contraint en amont**

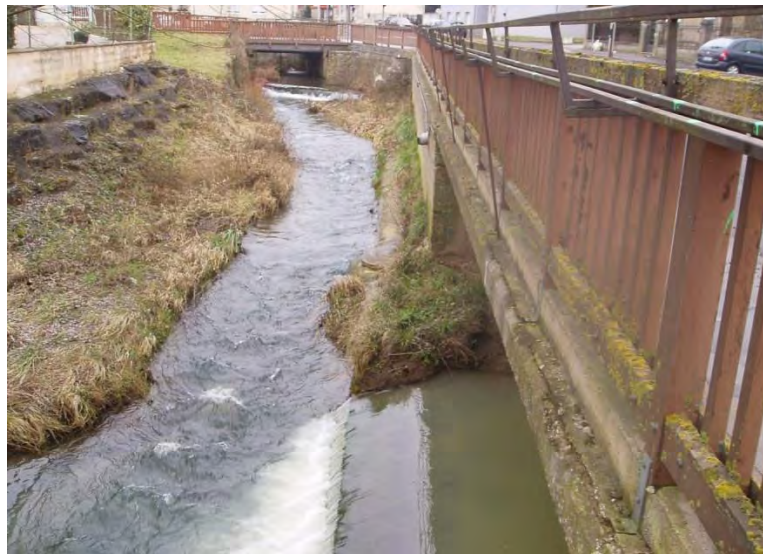
Au niveau de la confluence entre le Reybach et la Kissel, aucune habitation n'est vulnérable aux inondations même si les écoulements sont contraints par une réduction de section du lit et la présence de trois seuils rehaussés par le passage de canalisations d'assainissement dans deux cas (au droit de la confluence et sur le Reybach aval avant la confluence, Cf. Figure 79). En février 1995, la forte contribution du sous bassin versant du Reybach expliquerait ainsi les débordements constatés à la confluence avec la Kissel. Elle correspondrait à un apport d'eau conséquent provenant de la mine dont le débit de pointe a été estimé à  $2 \text{ m}^3/\text{s}$  (SINBIO, 2007).

**Fig. 79.** *Ouvrages au premier et à l'arrière plans au niveau de la confluence entre le Reybach et la Kissel.*

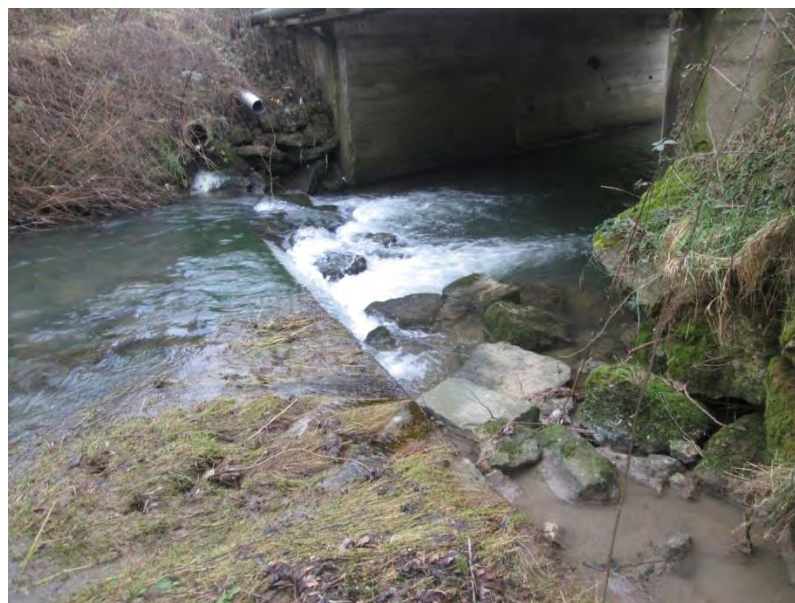
A l'aval de la confluence avec le Wampichbach, au niveau du pont du CD14a (Figure 80 et 81), plusieurs maisons en rive gauche semblent vulnérables lors de fortes crues (SAFEGE, 1999). Un seuil est présent au droit du pont CD14a due à la traversée d'une canalisation.

**Fig. 80.** *Seuil au droit du pont CD14a en travers du lit mineur de la Kissel*

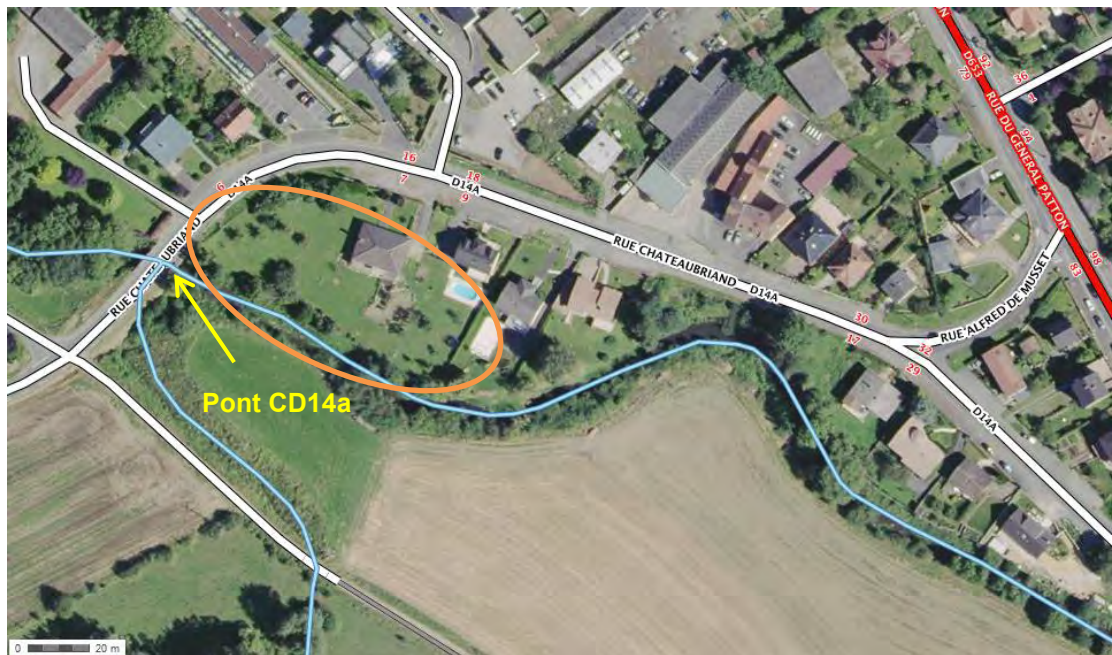
**Fig. 81. Zone vulnérable aux inondations (orange) au niveau du pont CD14a.**

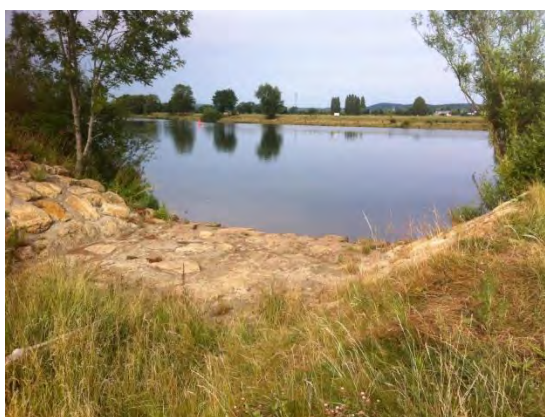
**Fig. 83. Ancien confluent Kissel – Moselle, déversoir d'orage crée (Juin 2015).**

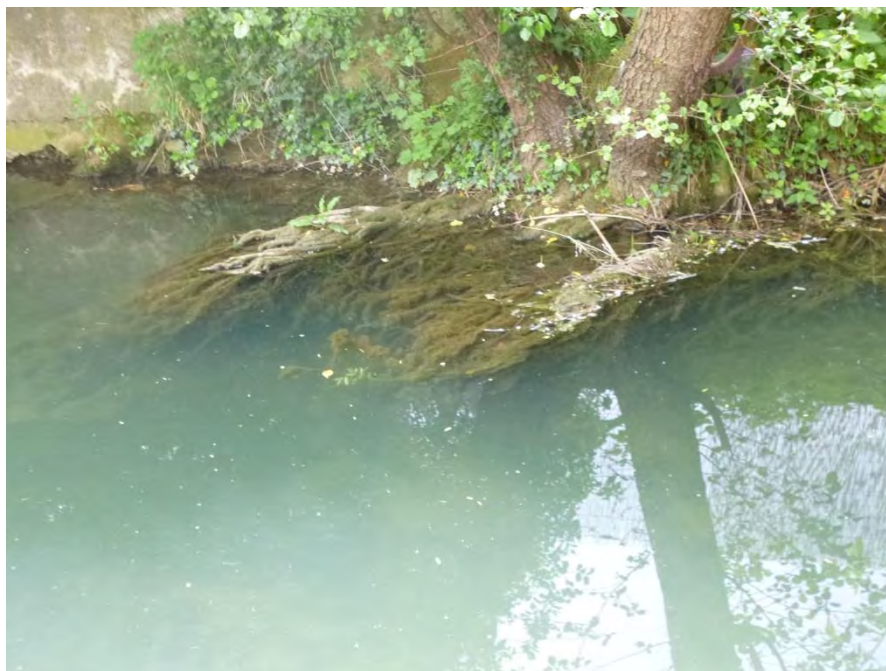
**Fig. 90. Exemple de racinaire sur le tronçon amont de l'ouvrage ROE122**

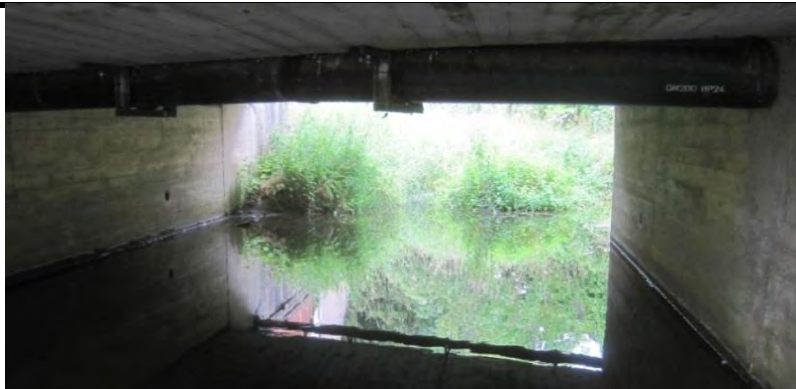
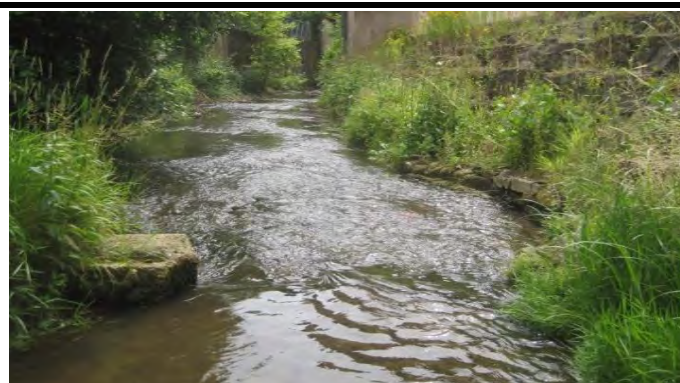
Amont de l'ouvrage

Aval de l'ouvrage

Ce seuil, situé sur la Kissel, en amont du confluent avec le Reybach, est induit par la traversée d'une canalisation d'assainissement et se trouve en aval du seuil nommé ROE127. Le seuil joue également un rôle dans la stabilisation du pont de la D15 puisque son radier est lié à la canalisation. La Kissel en amont de l'ouvrage présente des dépôts de fines accompagnés de sables fins à grossiers, avec un développement de la végétation en lit mineur. A l'aval, le lit mineur retrouve un caractère pseudo-naturel.

Ce seuil est totalement infranchissable à la montaison en conditions hydrologiques d'étiage et de débits courants. Il devient partiellement à totalement franchissable en hautes eaux lorsque ce dernier est notamment noyé par l'aval. Cet ouvrage est franchissable à l'avalaison sous réserve d'une lame d'eau suffisante en crête de seuil, celle-ci est en effet un facteur limitant le franchissement lors des conditions d'étiage. A noter que lors de la visite, une lame d'eau de 5 mm était présente sur le seuil, ainsi quasi aucun écoulement n'était présent sur le cours de la Kissel en amont, ce qui est très impactant pour les espèces aquatiques.

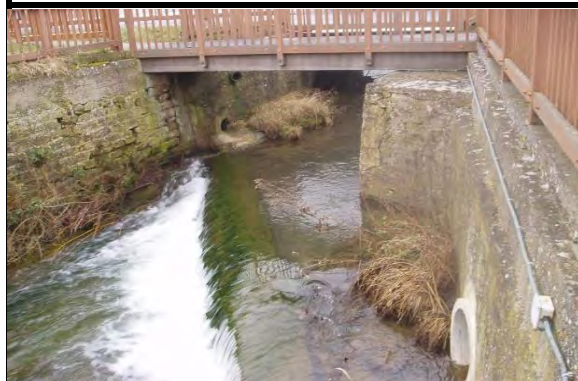
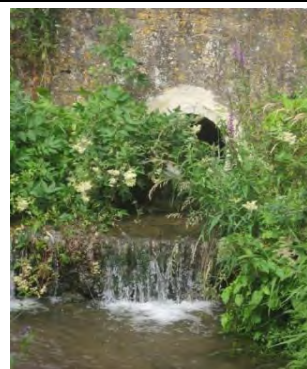
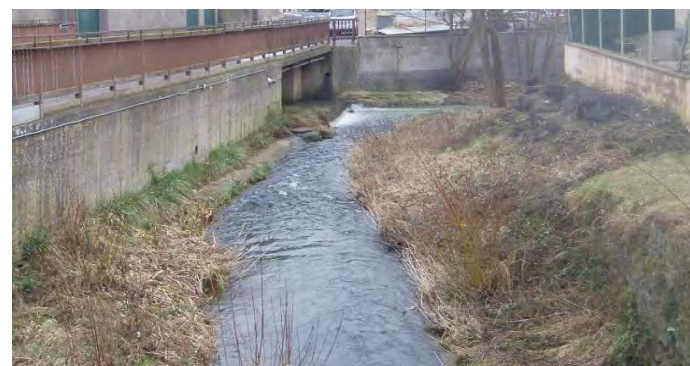
Amont de l'ouvrage et rejet à l'amont de l'ouvrage

Aval de l'ouvrage

Ce seuil, situé sur le cours du Reybach, affluent de la Kissel, est induit par la traversée d'une canalisation et se trouve en aval du seuil nommé 5\_Reybach. Un rejet d'eaux usées est constaté le jour de la visite en amont du seuil (photo ci-dessus). Depuis le seuil, le confluent Kissel-Reybach est visible (vue aval).

Ce seuil est totalement infranchissable à la montaison en conditions hydrologiques d'étiage et de débits courants en raison d'une nature de jet plongeant, d'une profondeur de fosse d'appel très faible et d'une charge sur l'ouvrage limitante. Il devient potentiellement partiellement à totalement franchissable en hautes eaux lorsque ce dernier est notamment noyé par l'aval. Cet ouvrage est franchissable à l'avalaison sous réserve d'une lame d'eau suffisante en crête de seuil, celle-ci est en effet un facteur limitant le franchissement lors des conditions d'étiage.

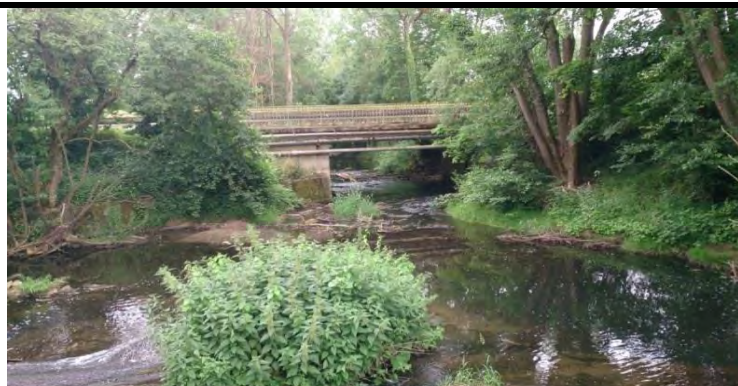
Aval de l'ouvrage

Le seuil se situe sur la partie aval de la Kissel, il permettait l'alimentation en eau d'un canal menant à l'ancien moulin de Garche, aujourd'hui plus existant en tant que tel. Le canal a été comblé, et n'est plus visible. Le seuil est un ouvrage à parement inclinée en génie civil constitué d'une vanne centrale manuelle actuellement non manœuvrée (1.4 m x 1 m). En aval de l'ouvrage, le pont de la route de Garche (D1) réduit la section d'écoulement de la Kissel. En amont, le remous liquide induit par l'ouvrage est visible.

Le seuil est totalement infranchissable à la montaison quel que soit les conditions hydrologiques pour les espèces cibles du secteur. Il est possible que l'anguille puisse franchir le seuil (si cette espèce arrive au pied de cet ouvrage), par la berge ou le parement sous réserve que celui-ci soit humide. L'ouvrage est franchissable à l'avalaison sous réserve d'une épaisseur de lame d'eau suffisante sur le seuil et le parement, celle-ci peut être limitante lors des conditions hydrologiques défavorables.

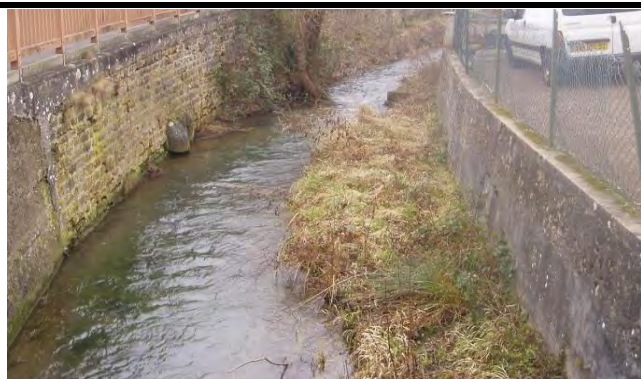
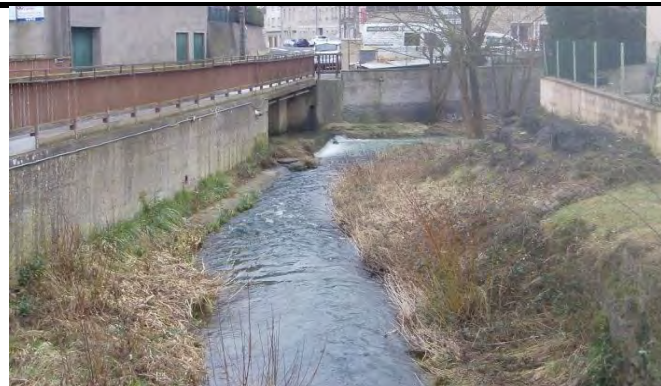
Amont de l'ouvrage

Aval de l'ouvrage

Ce seuil, présent sur le cours du Reybach, un affluent de la Kissel, est due à la présence d'une canalisation appartenant au réseau d'assainissement de la commune. En amont de l'ouvrage, le Reybach est fortement artificialisé par des murs en berge et des jardins privés. En aval de l'ouvrage se situe un autre seuil (4\_Reybach) induit par une canalisation du même type et usage. L'ouvrage se situe en amont de la confluence entre le Reybach et la Kissel.

Le seuil est totalement infranchissable à la montaison par les espèces cibles dans les conditions hydrologiques d'étiage en raison du nature de jet plongeant, il a tendance à être partiellement franchissable en moyennes eaux. Il ne devient franchissable réellement qu'en hautes eaux. L'ouvrage est franchissable à l'avalaison sous réserve d'une épaisseur de lame d'eau suffisante sur le seuil, celle-ci peut être limitante lors des conditions hydrologiques défavorables.

Scénario 1 : Effacement de l'ouvrage (si pas d'usage avéré)  
Scénario 2 : Un pré-barrage rustique

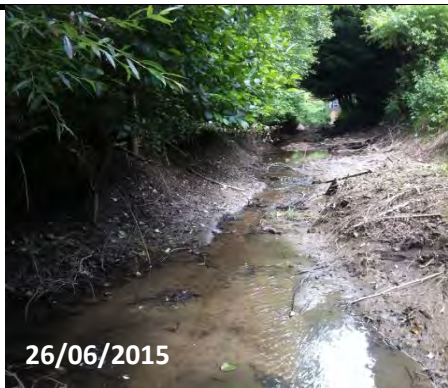
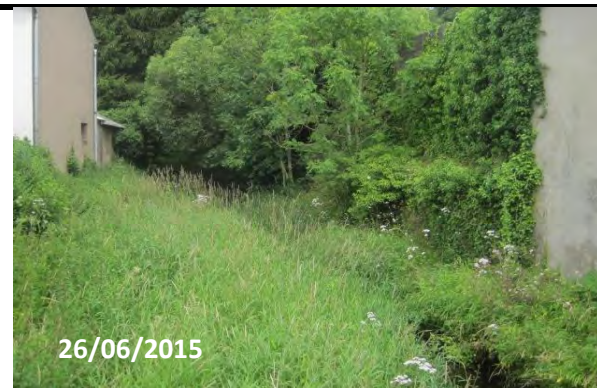
Amont de l'ouvrage (depuis l'ouvrage)

Aval de l'ouvrage (vue depuis l'aval)

Cet ouvrage, situé sur le cours amont de la Kissel à Hettange-Grance, est un seuil à parement vertical constitué de pierres et de béton, dont la présence est due à l'alimentation en eau d'un ancien moulin aujourd'hui disparu. Le jour de la visite, quasi-aucun écoulement n'est observé dans le lit mineur de la Kissel. Les débits d'étiage et courants transitent par l'orifice de l'ouvrage dont la gestion de l'ouverture est assuré par M. Cossart. En crue, le niveau d'eau est très important et l'érosion des berges majeure.

Cet ouvrage est totalement infranchissable à la montaison en raison d'une hauteur de chute importante et d'un passage au sein d'un orifice et d'un canal sous l'ouvrage dont la pente, la longueur et la vitesse sont des facteurs limitants le franchissement des espèces cibles. L'ouvrage à l'avalaison est a priori franchissable, la hauteur d'orifice est assez grande, seule la lame d'eau peut apparaître limitante dans des conditions hydrologiques d'étiage. A ce titre, lors des levés du géomètre, la partie aval du chenal en pied d'ouvrage était à sec, ainsi en l'absence de continuité de l'écoulement, les espèces aquatiques ne peuvent franchir l'ouvrage.
