# Etude globale des ouvrages hydrauliques de la Kissel et ses affluents

ETAT DES LIEUX ET DIAGNOSTIC

RAPPORT DE PHASE 1

SYNDICAT INTERCOMMUNAL DE CURAGE DE  
CATTENOM ET ENVIRON

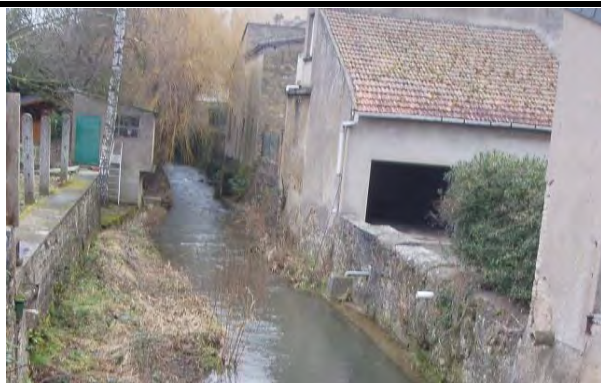
Amont de l'ouvrage (10/02/2015)

Ce seuil très rustique constitué de galets et munie d'une échancrure en rive gauche laisse passer les écoulements sans provoquer de chute importante. Le lit mineur est régulièrement entretenu par le riverain en rive droite.

Cet ouvrage rustique n'est pas un obstacle à la continuité piscicole, ni à la montaison ni à l'avalaison.

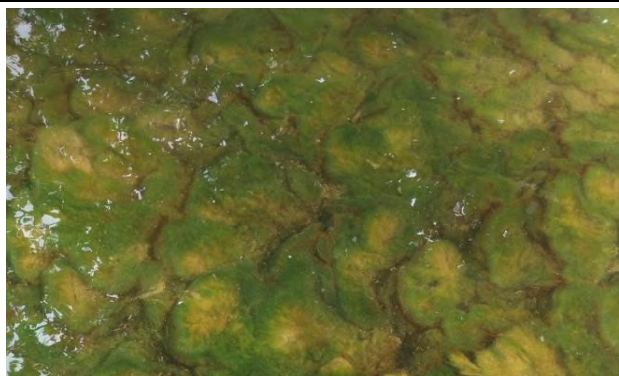
Aval de l'ouvrage

Le linéaire du Reybach a été parcouru afin de localiser cet ouvrage mais il n'a pas été retrouvé. Il est probable que cet ouvrage ait été complètement effacé. Cette partie du Reybach est très eutrophisée, et le substrat n'est pas visible.

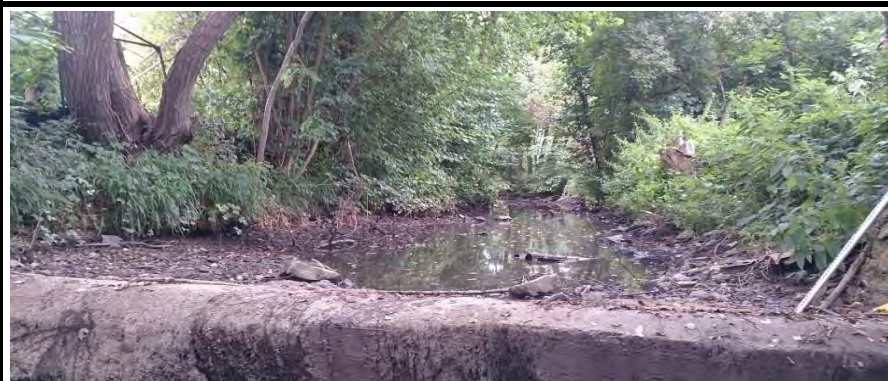
Amont de l'ouvrage

Le seuil est totalement infranchissable à la montaison par les espèces cibles dans les conditions hydrologiques d'étiage en raison d'un jet plongeant, et a tendance à devenir partiellement franchissable pour des débits courants. L'ouvrage est franchissable à l'avalaison sous réserve d'une épaisseur de lame d'eau suffisante sur le seuil, celle-ci peut être limitante lors des conditions hydrologiques défavorables notamment en étiage.

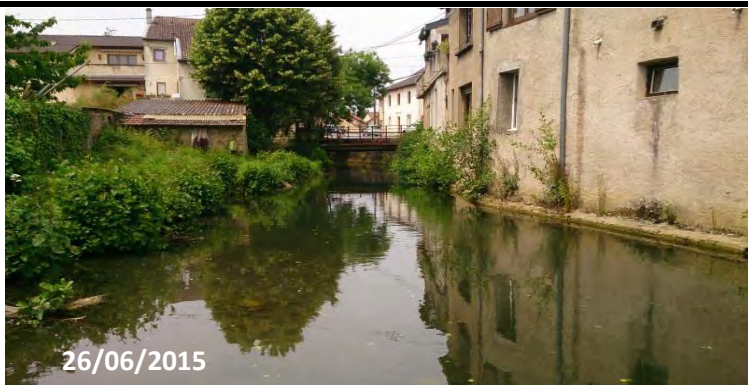
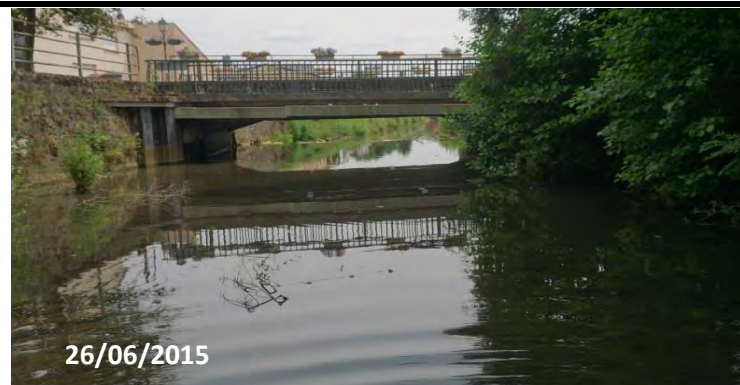
Ce seuil est constitué d'un parement incliné en béton avec en pied d'ouvrage des enrochements. La crête de l'ouvrage est irrégulière ainsi que la structure du parement. Le génie civil est dégradé par désolidarisation du béton du parement, et de fissures permettant le développement de la végétation. En aval du seuil, des dépôts sont observés, et dus à la présence du seuil ROE131 et d'une réduction de section du tronçon induisant des pertes de charge (diminution de la vitesse d'écoulement donc dépôt)

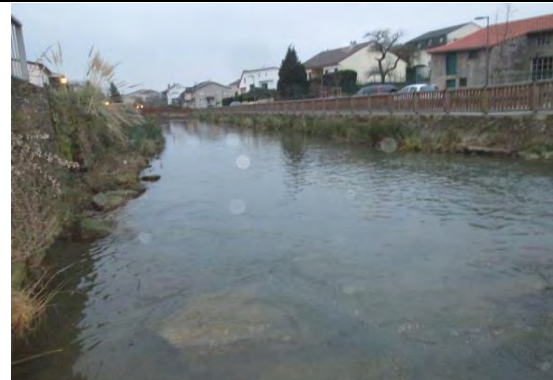
Aval de l'ouvrage

Ce seuil, situé en aval de l'ouvrage ROE122, induit par la traversée d'une canalisation est constitué de béton en crête et de blocs d'enrochement en aval de celle-ci. Un rejet d'eaux usées a été observé le jour de la visite, ce qui porte préjudice à la qualité physico-chimique et biologique de la Kissel (Cf. photo ci-dessus). C'est à partir de ce seuil que la Kissel a tendance à déborder lors des crues decennales, dans la traversée d'Hettange-Grande.

Le seuil est totalement infranchissable à la montaison en condition d'étiage pour les espèces cibles du secteur, notamment en raison de la hauteur de chute importante pour les plus petites espèces et la charge sur l'ouvrage insuffisante pour les plus grandes. Il le devient potentiellement partiellement lors des débits courants et totalement en hautes eaux si l'enneigement pour générer un jet de surface. L'ouvrage est franchissable à l'avalaison sous réserve d'une épaisseur de lame d'eau suffisante sur le seuil et le parement, celle-ci peut être limitante lors des conditions hydrologiques défavorables.

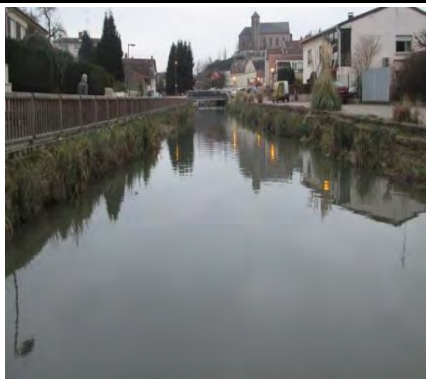
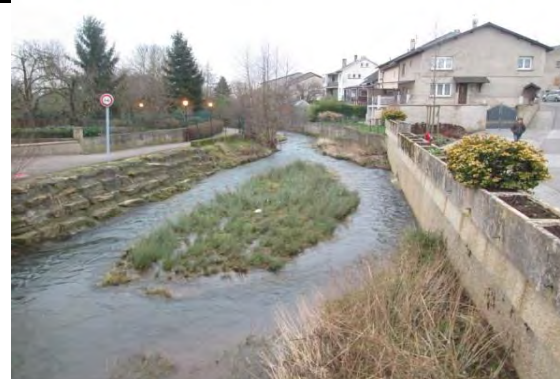
Amont de l'ouvrage

Aval de l'ouvrage

Le seuil se situe dans la traversée d'Hettange-Grande, et est induit par le passage d'une canalisation appartenant au réseau d'assainissement de la commune. Ce secteur est sensible aux inondations en raison d'une section d'écoulement ne permettant pas l'écoulement au-delà d'une crue decennale. La présence de berge de faibles hauteurs et de surface urbanisée contribuant à l'augmentation du débit de la Kissel en temps de pluie favorisent notamment les débordements de la Kissel dans la rue de la Kiesel en rive gauche.

Le seuil est totalement infranchissable à la montaison quel que soit les conditions hydrologiques pour les espèces cibles du secteur. L'ouvrage est franchissable à l'avalaison sous réserve d'une épaisseur de lame d'eau suffisante sur le seuil et les enrochements, celle-ci peut être limitante lors des conditions hydrologiques défavorables.

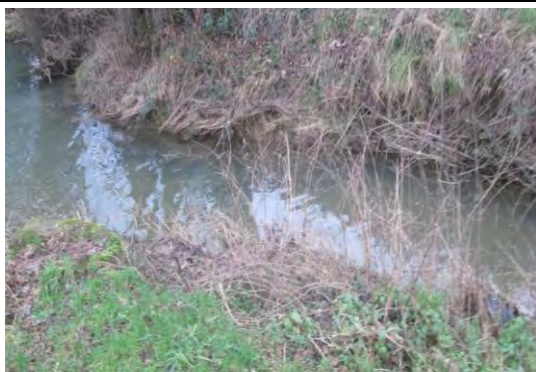
Ruisseau du Wampichbach en rive droite à l'aval du seuil

Ce seuil, présent sur le cours de la Kissel avant la confluence avec le Wampischbach, est actuellement due à la présence d'une canalisation appartenant au réseau d'assainissement de la commune. Les rives sont entretenues, ce tronçon de la Kissel comporte une ripisylve et des petites berges enherbées.

Le seuil est totalement infranchissable à la montaison en condition d'étiage et potentiellement difficilement franchissable pour des débits courants pour les espèces cibles du secteur. Cependant, ce seuil devient potentiellement franchissable en période de hautes eaux. L'ouvrage est franchissable à l'avalaison sous réserve d'une épaisseur de lame d'eau suffisante sur le seuil et les enrochements, celle-ci peut être limitante lors des conditions hydrologiques défavorables.

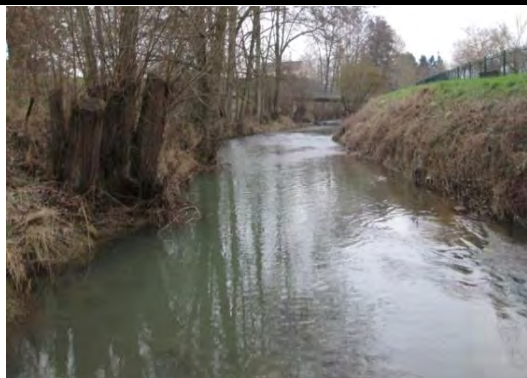
Amont de l'ouvrage

Ce seuil en béton est induit par la traversée de deux canalisations d'assainissement, à priori hors d'usage au vue de leur état dégradé. Il est constaté la présence de mousse sur la canalisation et le béton la recouvrant. Le béton n'est pas régulier, des blocs sont désolidarisés. Des rejets sont existants en rive droite.

L'ouvrage est infranchissable à la montaison par les espèces cibles en raison d'un jet plongeant pour les conditions hydrologiques d'étiage et de moyennes eaux. Pour les plus grandes espèces, la lame d'eau sur la crête est le facteur limitant également le franchissement. En hautes eaux, en raison de l'ennoiement du seuil, l'ouvrage est franchissable par toutes les espèces. L'ouvrage est franchissable à l'avalaison sous réserve d'une épaisseur de lame d'eau suffisante sur le seuil, celle-ci peut être limitante lors des conditions hydrologiques défavorables.

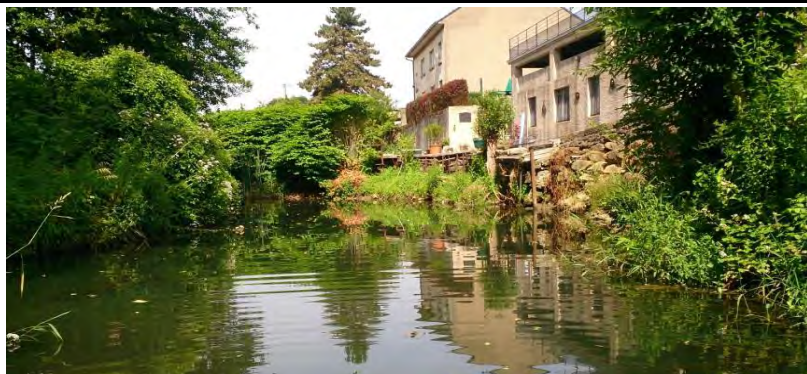
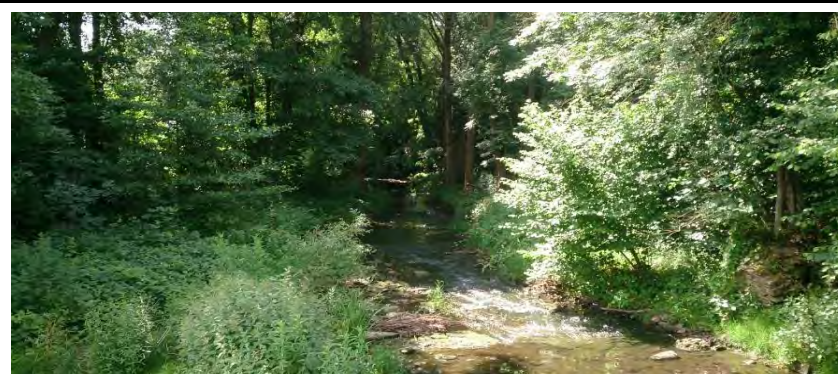
L'ouvrage, en amont de la station d'épuration d'Hettange-Grande, est un seuil à parement quasi vertical en béton, avec une crête arrondie. Un bassin de dissipation se trouve en pied d'ouvrage, un petit radier incliné délimite ce bassin pouvant induire une faible chute selon les conditions hydrologiques. Une canalisation collectant les eaux usées de la commune permet leur acheminement à la station d'épuration. Des rejets en rive droite sont visibles lorsque la canalisation est en charge.

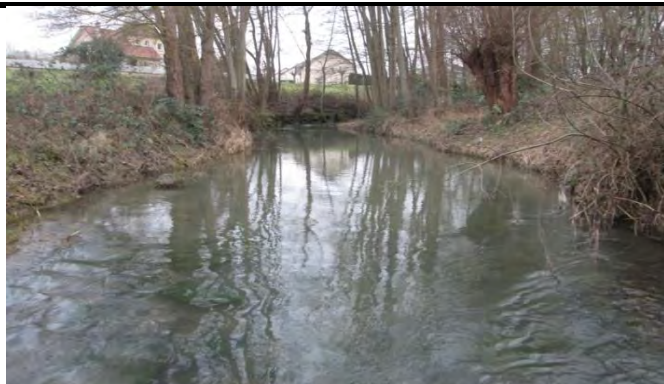
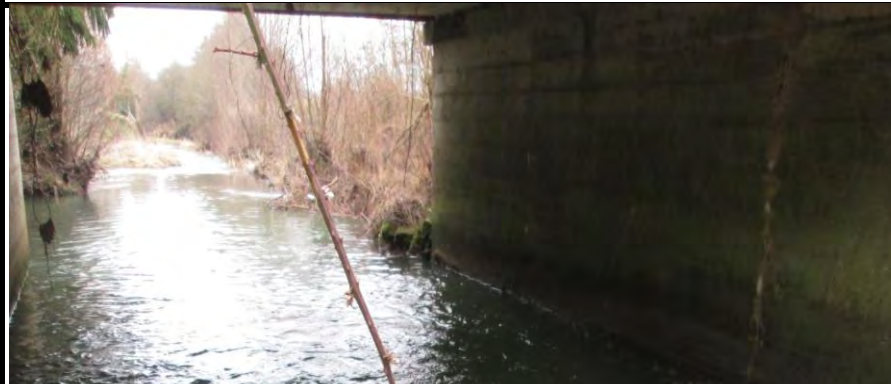
Amont de l'ouvrage

Aval de l'ouvrage

Ce seuil en béton induit par la traversée d'une canalisation se situe en amont du pont routier D153g sur le cours de la Kissel. Des enrochements libres sont présents en pied de seuil. Plusieurs rejets d'eaux pluviales et usées en rive gauche et droite sont observés. Des embâcles et sédiments sont présents en rive droite, et de la végétation s'est développée. La ripisylve et les berges sont entretenues et dégagées.

A la montaison et dans les conditions hydrologiques observées, le seuil est totalement infranchissable pour toutes les espèces cibles en raison d'une profondeur de fosse d'appel insuffisante. En condition d'étiage, le seuil est également totalement infranchissable à la montaison. En revanche, ce dernier l'est potentiellement en hautes eaux. L'ouvrage est franchissable à l'avalaison sous réserve d'une épaisseur de lame d'eau suffisante sur le seuil, celle-ci peut être limitante lors des conditions hydrologiques défavorables.

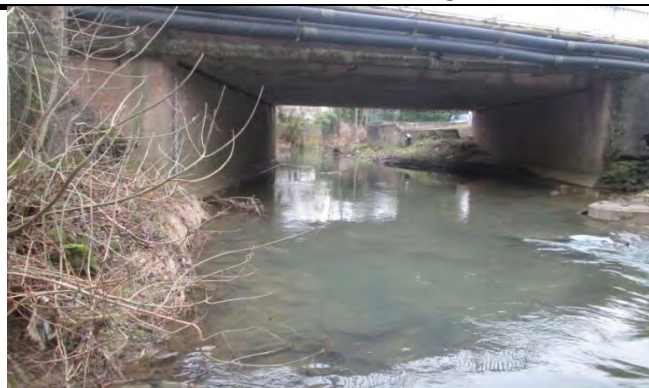
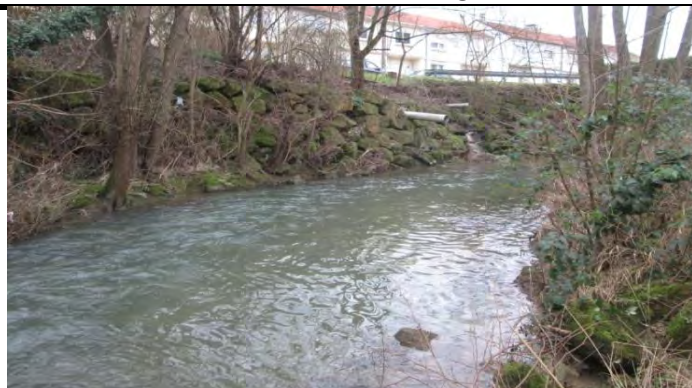
Amont de l'ouvrage

Aval de l'ouvrage

Ce seuil en béton est induit par la traversée d'une canalisation, et est constitué en pied d'enrochements liaisonnés. La partie aval de la Kissel est bétonnée sur environ 50 m, la fraction granulométrique est ainsi peu présente. Deux regards d'assainissement sont présents en rive gauche dont un dans le lit de la Kissel. Des rejets d'eaux pluviales et/ou usées sont observés en rive gauche. La ripisylve est plus dense en rive gauche qu'en rive droite. Une échelle limnimétrique est installée sous le pont, et n'est pas en eau. La mesure minimale est 1 m.

A la montaison et dans les conditions hydrologiques observées, le seuil est partiellement franchissable pour les petites espèces en raison d'une hauteur de chute dans la limite de leur capacité. Il est infranchissable pour les plus grandes espèces à cause d'une faible charge. En condition d'étiage, le seuil est également totalement infranchissable à la montaison, ce dernier l'est potentiellement, en revanche, en hautes eaux. L'ouvrage est franchissable à l'avalaison sous réserve d'une épaisseur de lame d'eau suffisante sur le seuil, celle-ci peut être limitante lors des conditions hydrologiques défavorables.

Scénario 1 : Un pré-barrage rustique

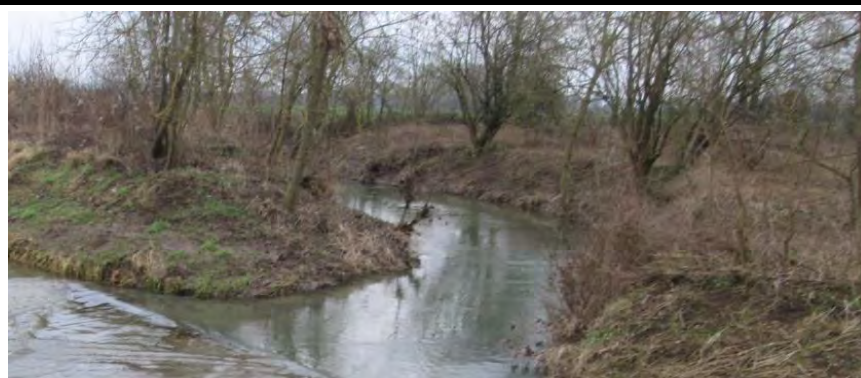
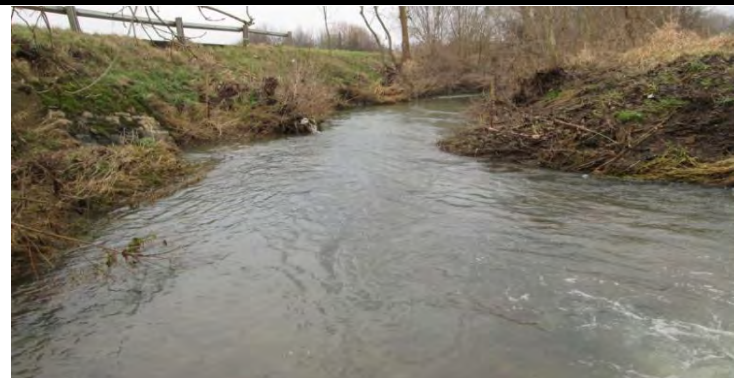
Amont de l'ouvrage

Aval de l'ouvrage

Ce seuil assurant le passage des engins agricoles est en béton, et en bon état. Cette partie de la Kissel retrouve des berges végétalisées avec une ripisylve développée et entretenue. Les écoulements sont lenticulaires comme sur la totalité de la Kissel, en aval du passage à gué, les berges sont érodées en raison de la présence d'un méandre.

A la montaison, le franchissement de l'obstacle est possible une grande partie du temps et pour la majeure partie de la population des petites espèces cibles. Néanmoins, l'ouvrage est totalement infranchissable pour les espèces les plus grandes et nécessitant une charge sur l'obstacle supérieure à 0,15 m (brochet, brème et carpe) pour des débits courants. En condition d'étiage, l'ouvrage est totalement infranchissable en raison d'une charge insuffisante. L'ouvrage est franchissable à l'avalaison sous réserve d'une épaisseur de lame d'eau suffisante sur le seuil, celle-ci peut être limitante lors des conditions hydrologiques défavorables.

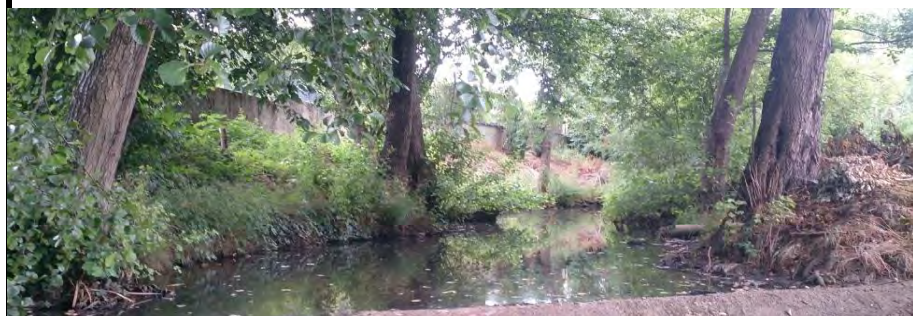
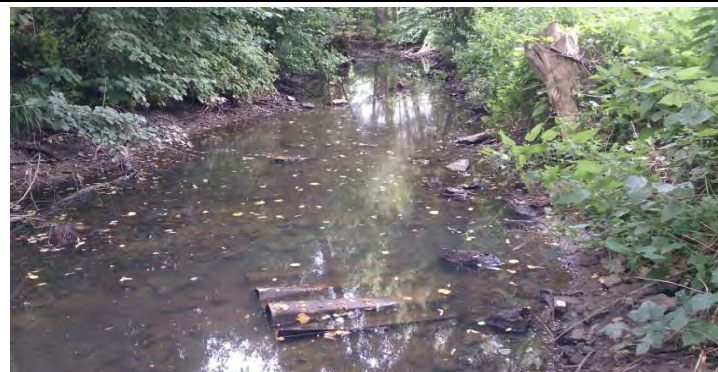
Amont de l'ouvrage

Aval de l'ouvrage (vue depuis l'aval en direction de l'ouvrage)

Ce seuil en béton est induit par la traversée d'une canalisation, un regard d'assainissement est présent en rive gauche. La ripisylve est peu dense et ce tronçon de la Kissel est encadré par des jardins. Lors de la visite, l'écoulement était très faible au droit du seuil.

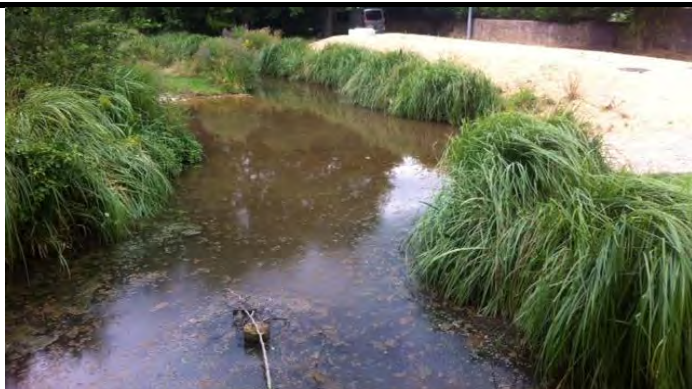
Amont de l'ouvrage

Ce seuil en béton est induit par la traversée d'une canalisation, un bassin d'orage a été récemment installé en rive gauche. Le tronçon amont de la Kissel retrouve une ripisylve plutôt dense avec végétation sur berge, en revanche le tronçon aval est encadré par les habitations et jardins privés. Lors de la visite, l'écoulement était très faible au droit du seuil.

A la montaison et dans les conditions hydrologiques observées, le seuil est totalement infranchissable pour toutes les espèces cibles en raison d'une profondeur de fosse d'appel insuffisante et d'un tirant d'eau presque inexistant. En condition de débits courants, le seuil est potentiellement partiellement franchissable à la montaison, ce dernier l'est potentiellement, en revanche, en hautes eaux. L'ouvrage est franchissable à l'avalaison sous réserve d'une épaisseur de lame d'eau suffisante sur le seuil, celle-ci peut être limitante lors des conditions hydrologiques défavorables.

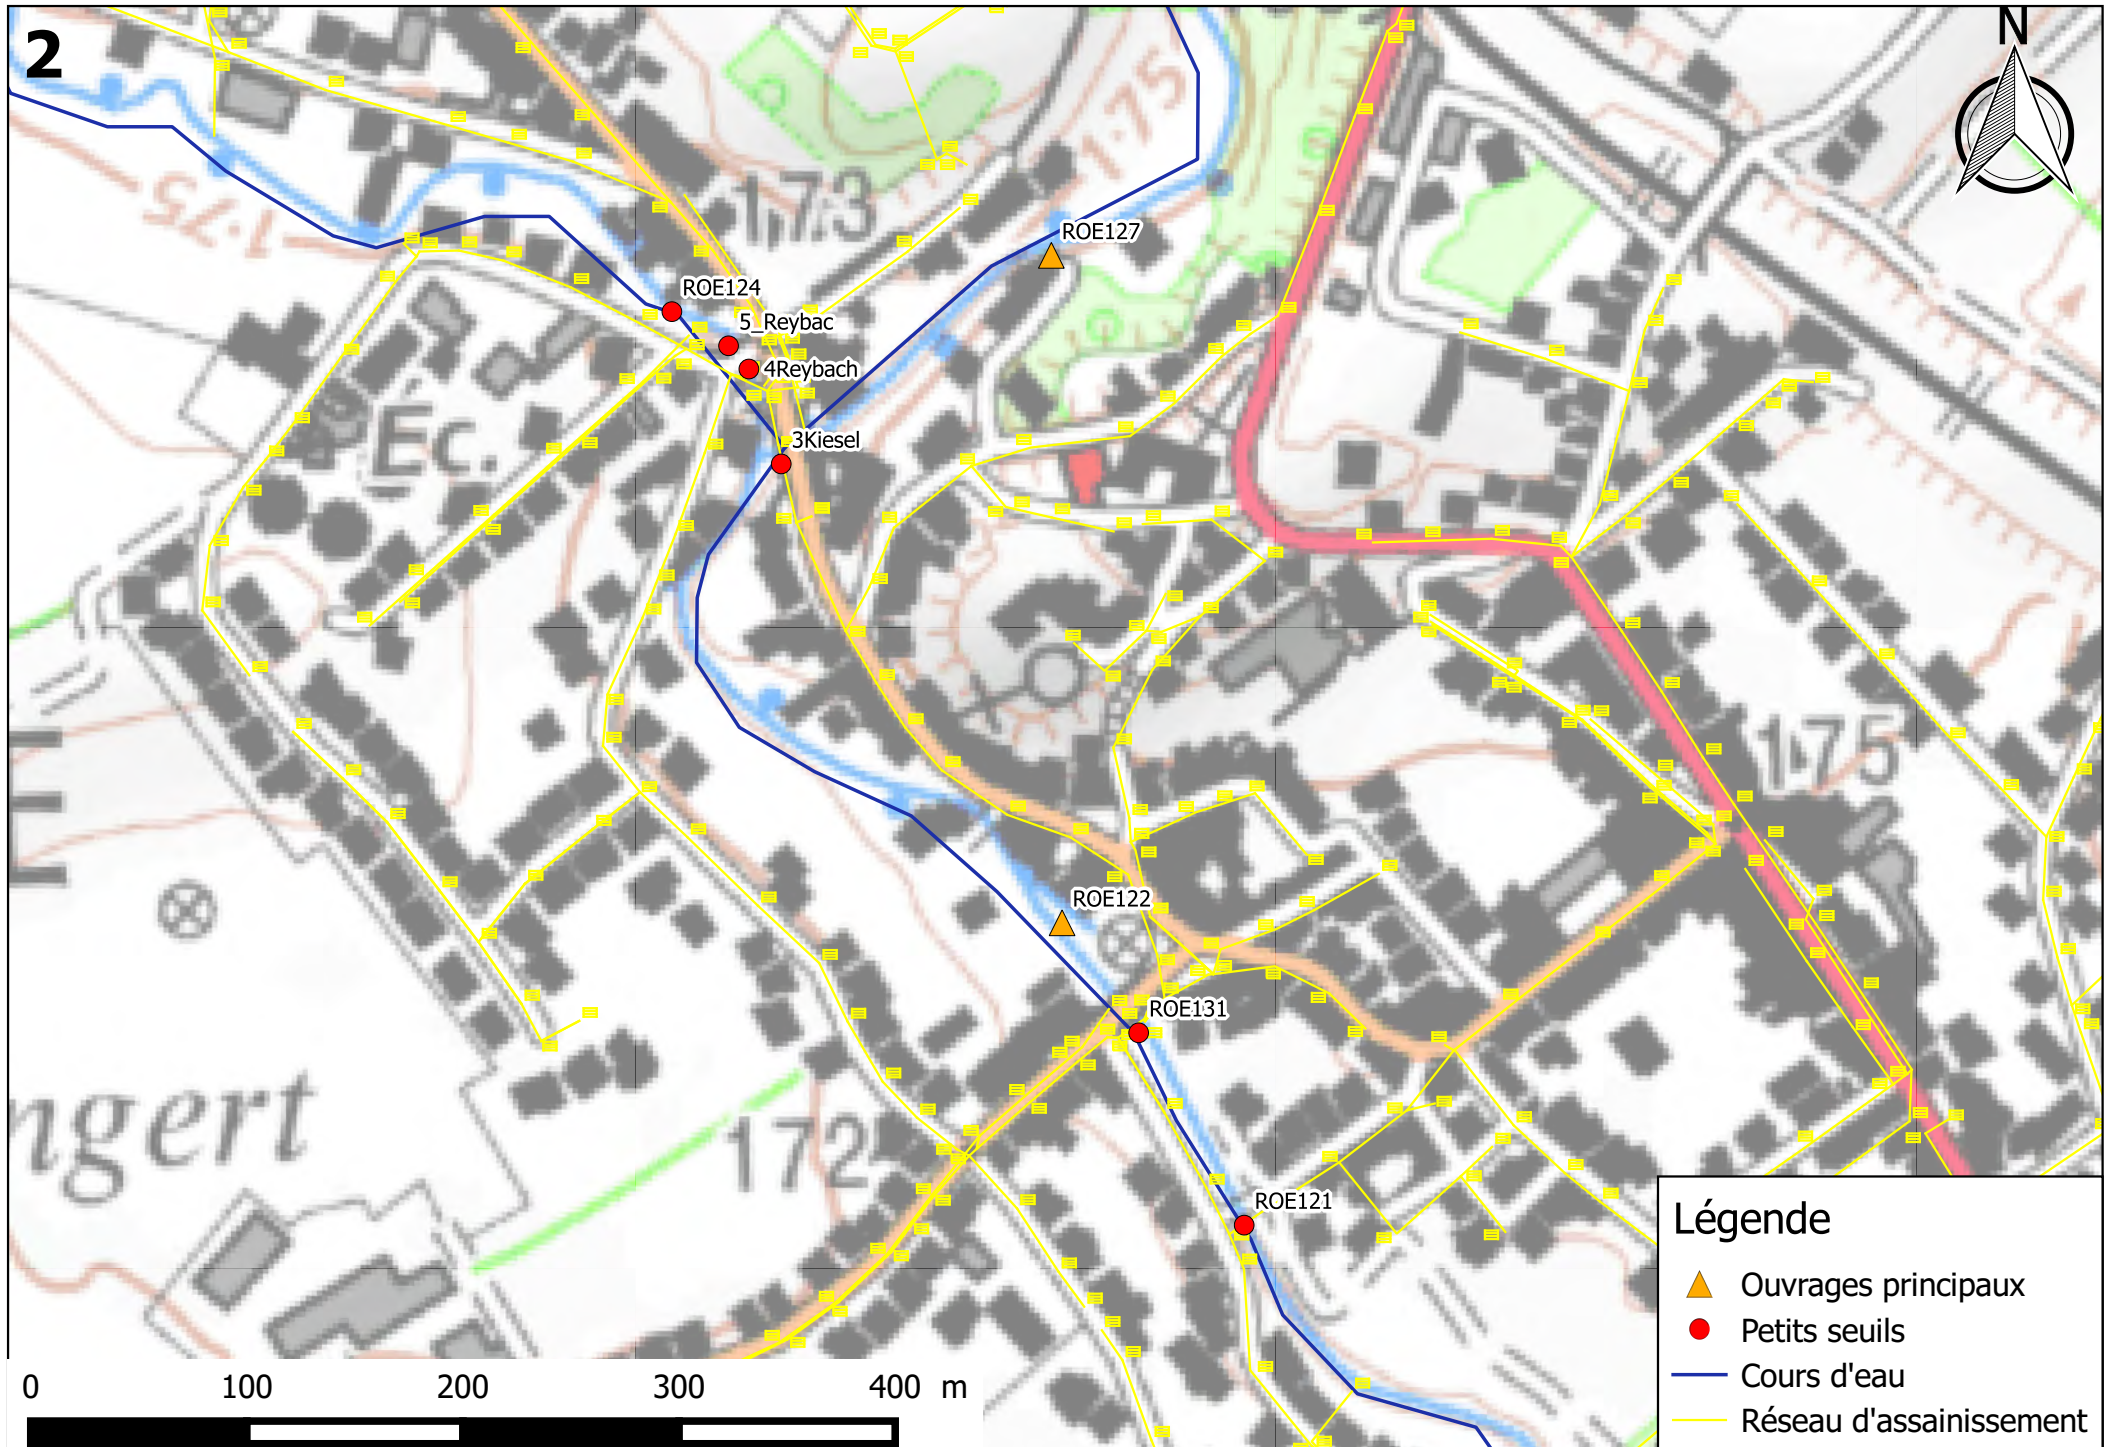
2

Petits seuils
-  Cours d'eau
-  Réseau d'assainissement
