**BILAN DES TRAVAUX DE RESTAURATION**

**SUR LE STILLBACH**

**Août 2000**

*Agence de l'eau Rhin-Meuse*

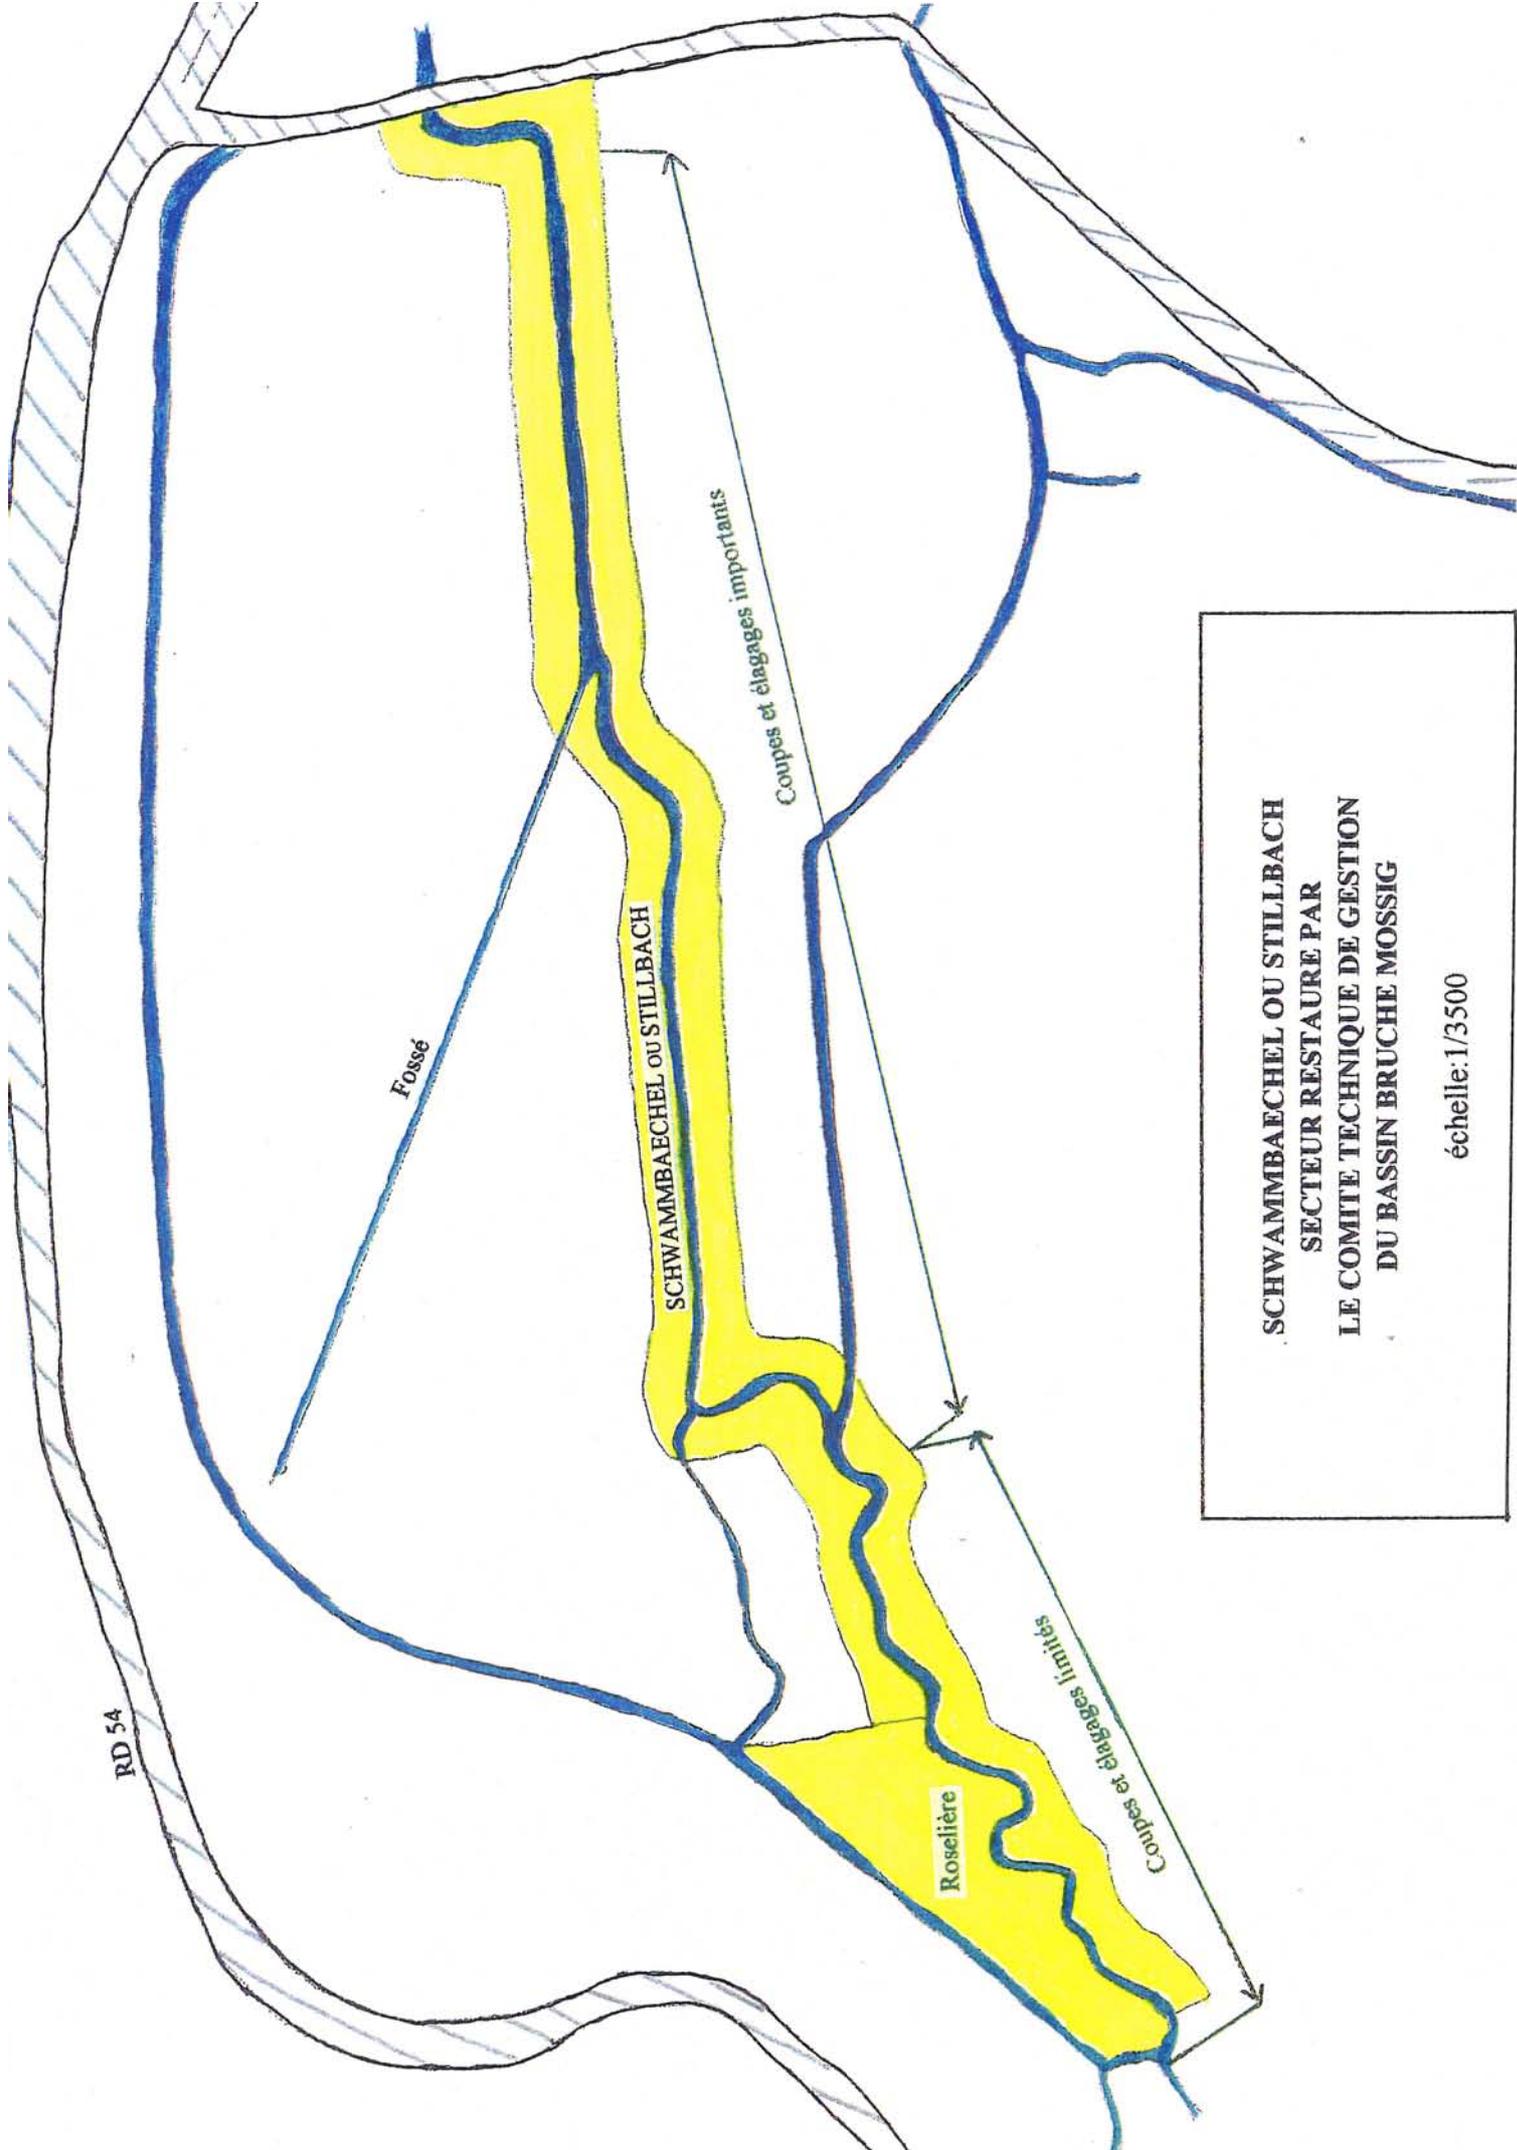
**SCHWAMMBAEHEL OU STILLBACH  
SECTEUR RESTAURE PAR  
LE COMITE TECHNIQUE DE GESTION  
DU BASSIN BRUCHE MOSSIG**

Le secteur concerné par les travaux de restauration s'étend sur 900m, entre la confluence du Stillbach avec le Schleithal et la route amenant à la maison forestière de Entenpfuhl, avant l'entrée du village de STILL (cf. carte page suivante).

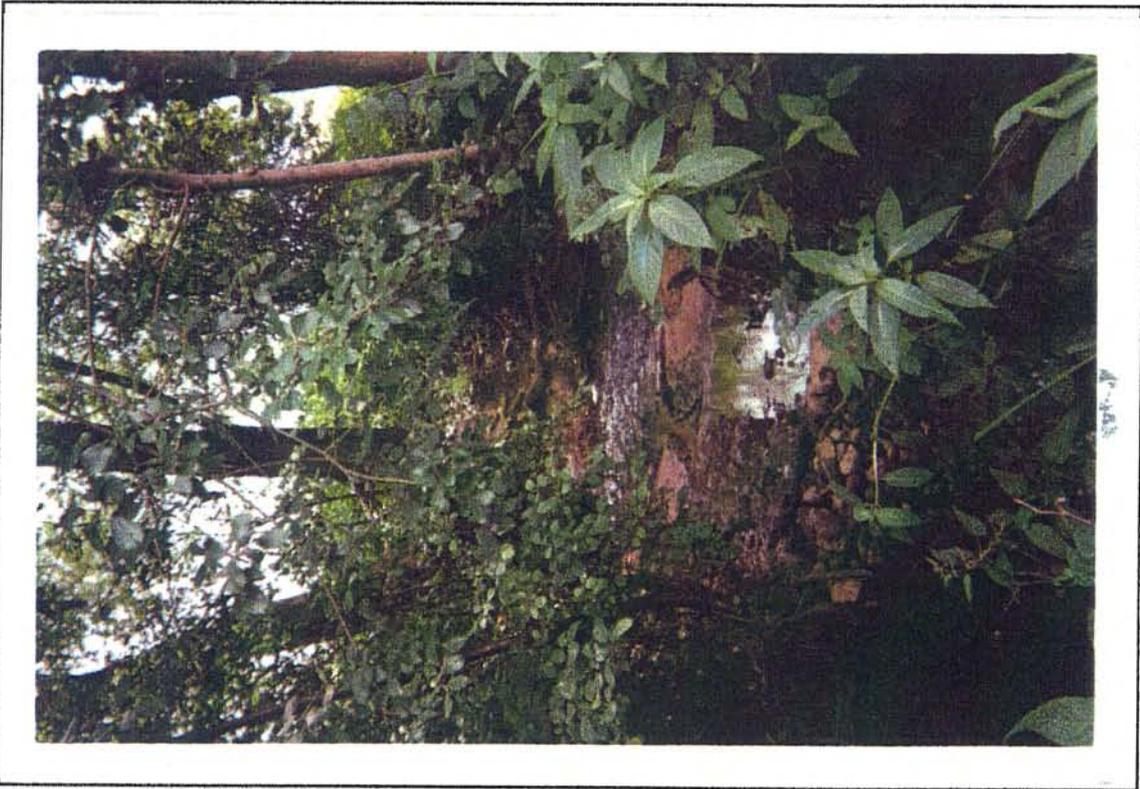
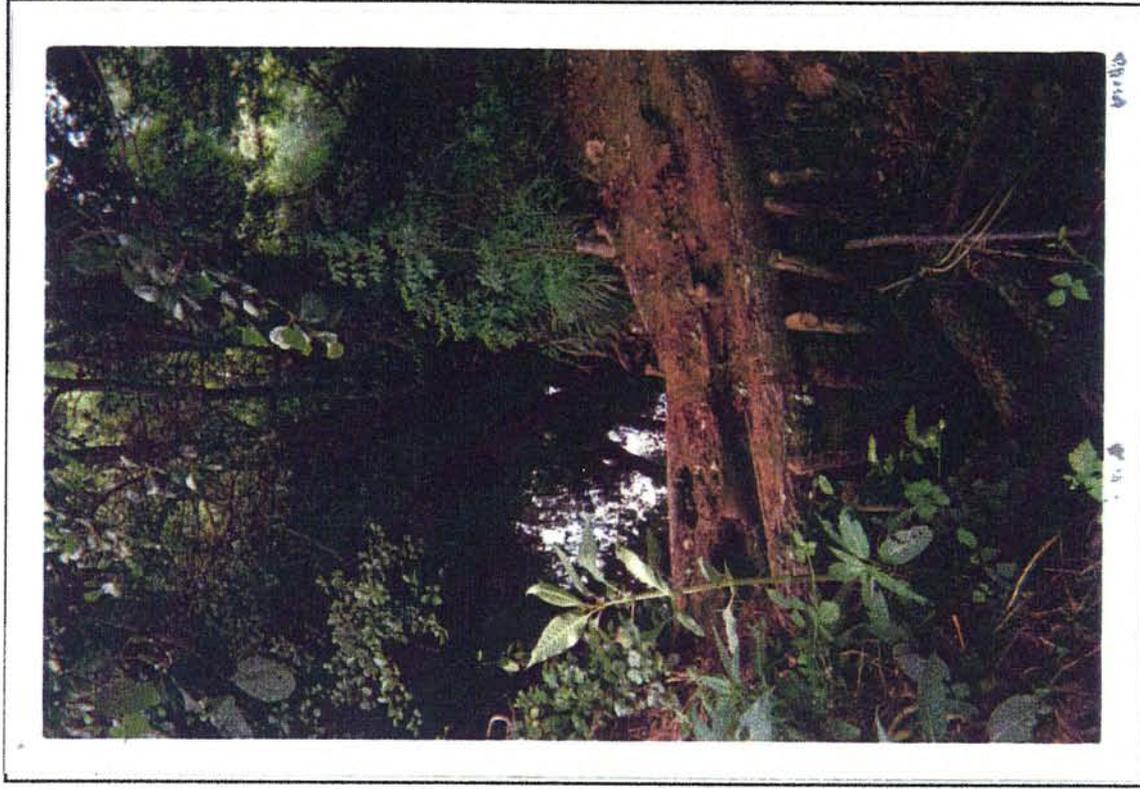
Bras de dérivation ayant été obstrué

- Un bras du ruisseau court-circuité suite à des aménagements hydrauliques a été remis en eau, le bras de dérivation ayant été obstrué.

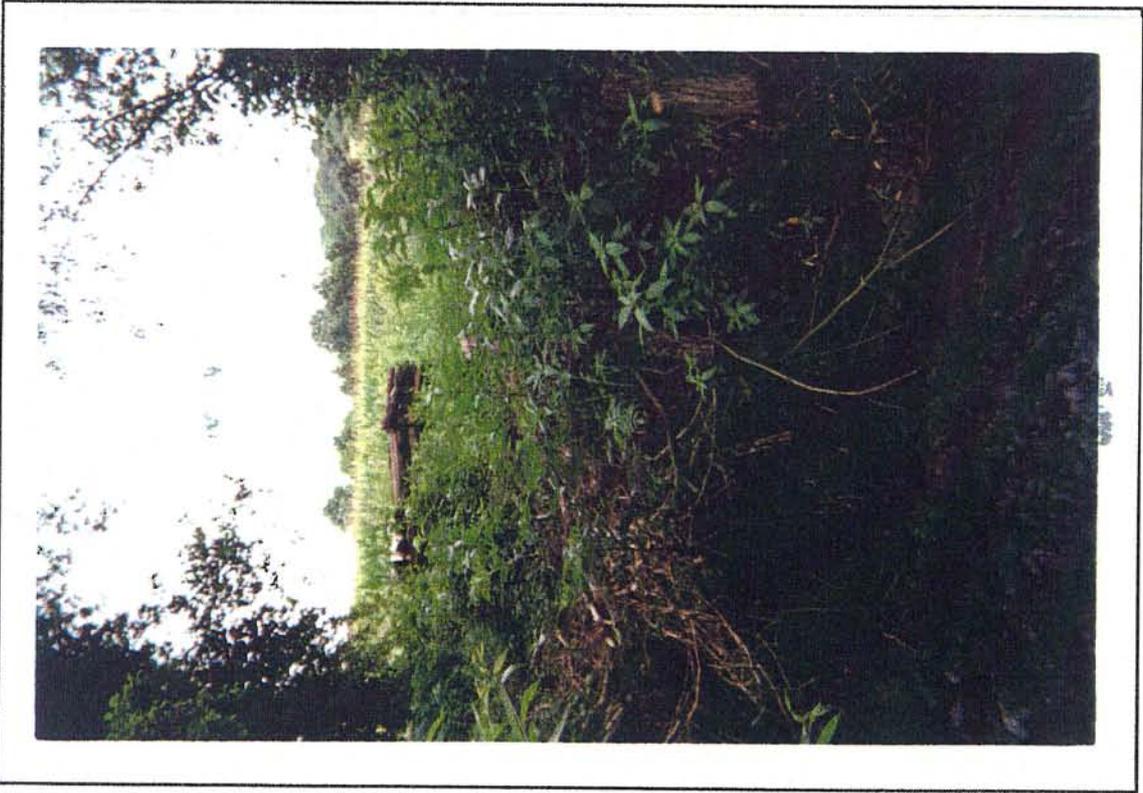
Tas de bois emporté par les crues

- L'objectif de propreté de la rivière a été atteint : les déchets (bidons, plastiques, ...) ont été retirés du lit de la rivière.
- Les grumes coupées ou retirées du cours d'eau ont été débitées et déposées en stères en hauteur de berge. Ces tas ont parfois été insuffisamment éloignés des rives, un ou deux ayant été partiellement emportés vers le ruisseau par les dernières crues. Une quinzaine de stères a été vendue. Les branches élaguées ont soit été brûlées soit laissées en hauteur de berge.

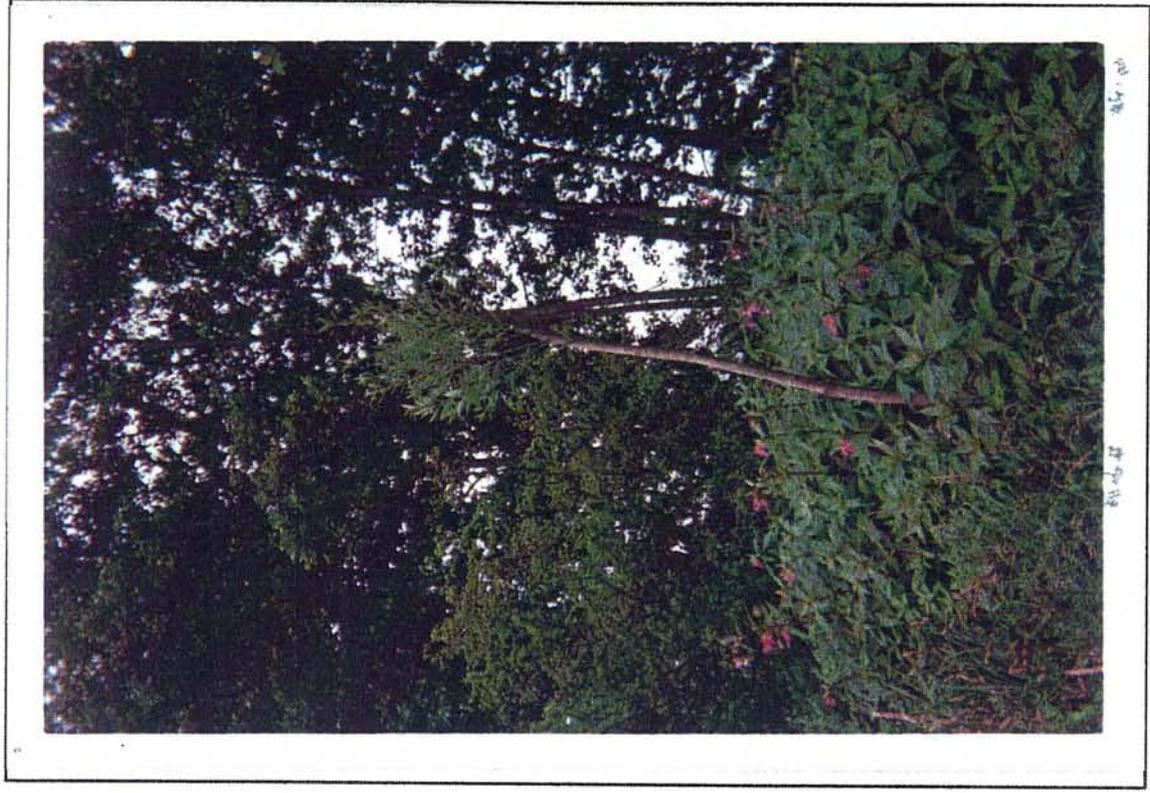
Bouture de saule ayant repris

Les bûcherons ont par ailleurs aménagé des espaces suffisants entre les arbres afin que chacun puisse évoluer dans les meilleures conditions possibles, conservé une douzaine d'arbres secs (pour les insectes xylophages, les pics verts, ...) et privilégié autant que possible les plus belles grumes (port droit, absence de fourche, absence de blessure, branches à diamètre réduit, ...). Cinq boutures de saules blancs de 2 m de haut et 5 à 10 cm de diamètre ont été plantées; elles ont toutes repris.

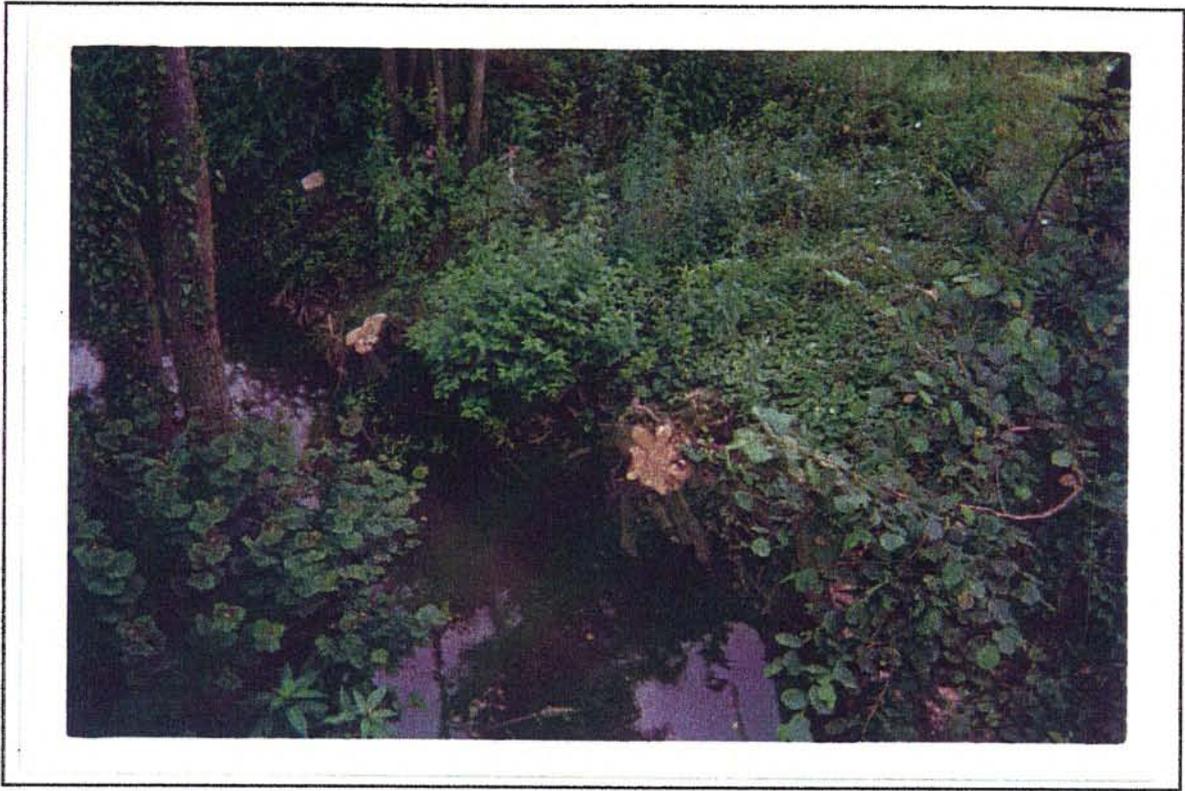
Coupes d'aulnes

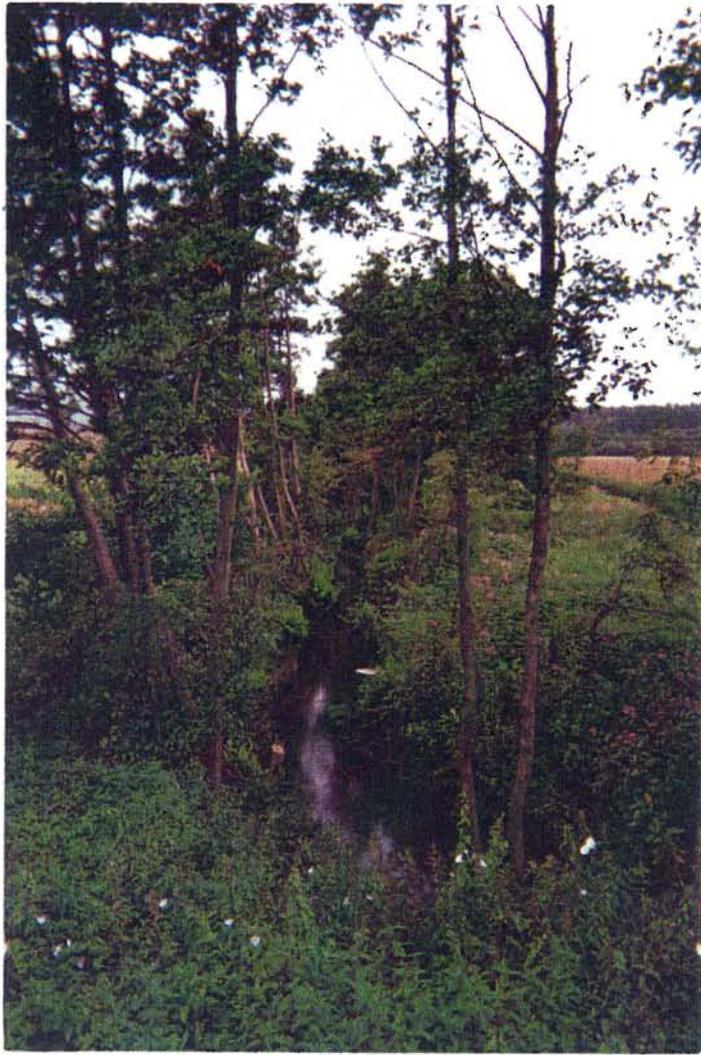
Aval du tronçon  
restauré du Stillbach –  
couvert végétal éclairci

Initialement, le milieu était très fermé. Les coupes et les élagages ont volontairement été succincts sur les 300 premiers mètres. L'objectif était de favoriser les écoulements mais de préserver l'aspect sauvage du ruisseau et de maintenir une température suffisamment fraîche pour la reproduction du poisson. Les déboisements ont été plus prononcés à l'aval (par gradient) afin d'ouvrir le milieu, d'augmenter la diversité des habitats aquatiques et donc les sources de nourriture pour la faune piscicole.

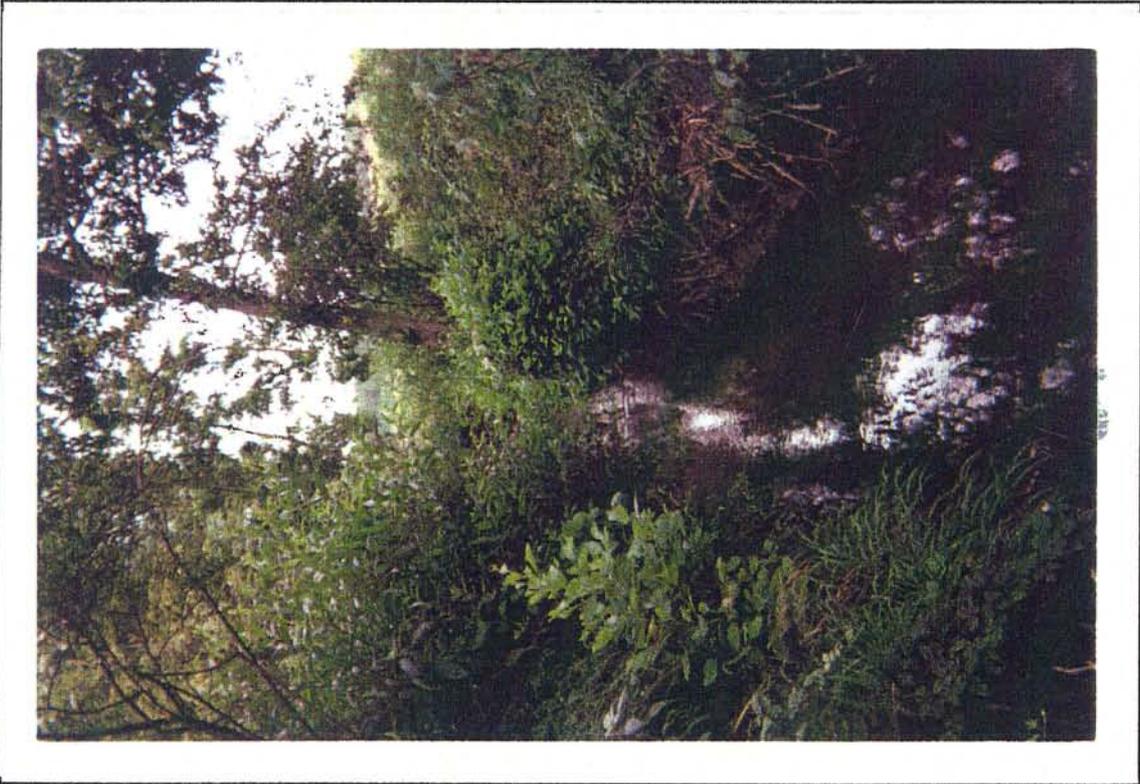
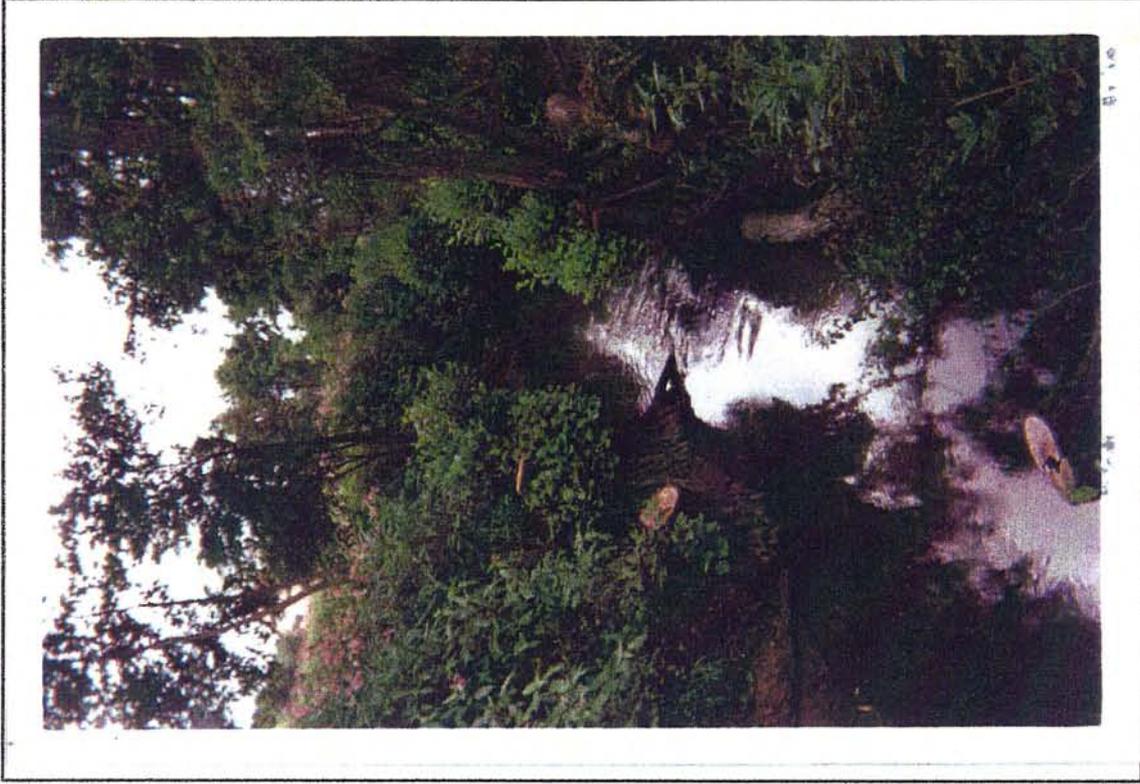
A mi-parcours du tronçon restauré du Stillbach

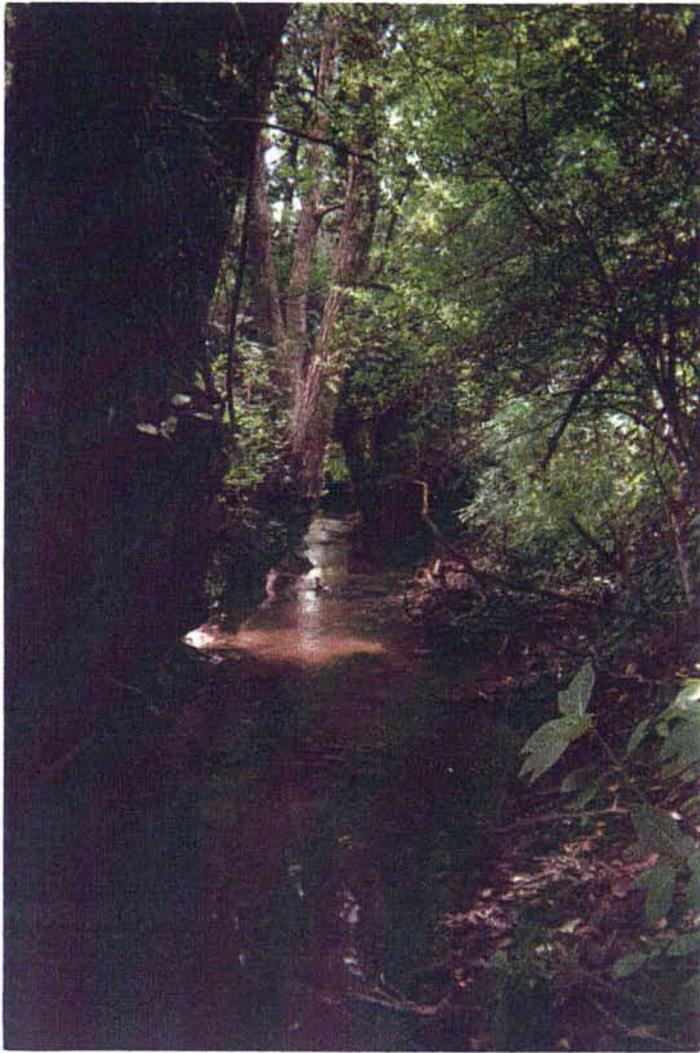
Amont du tronçon  
restauré du Stillbach –  
couvert végétal dense

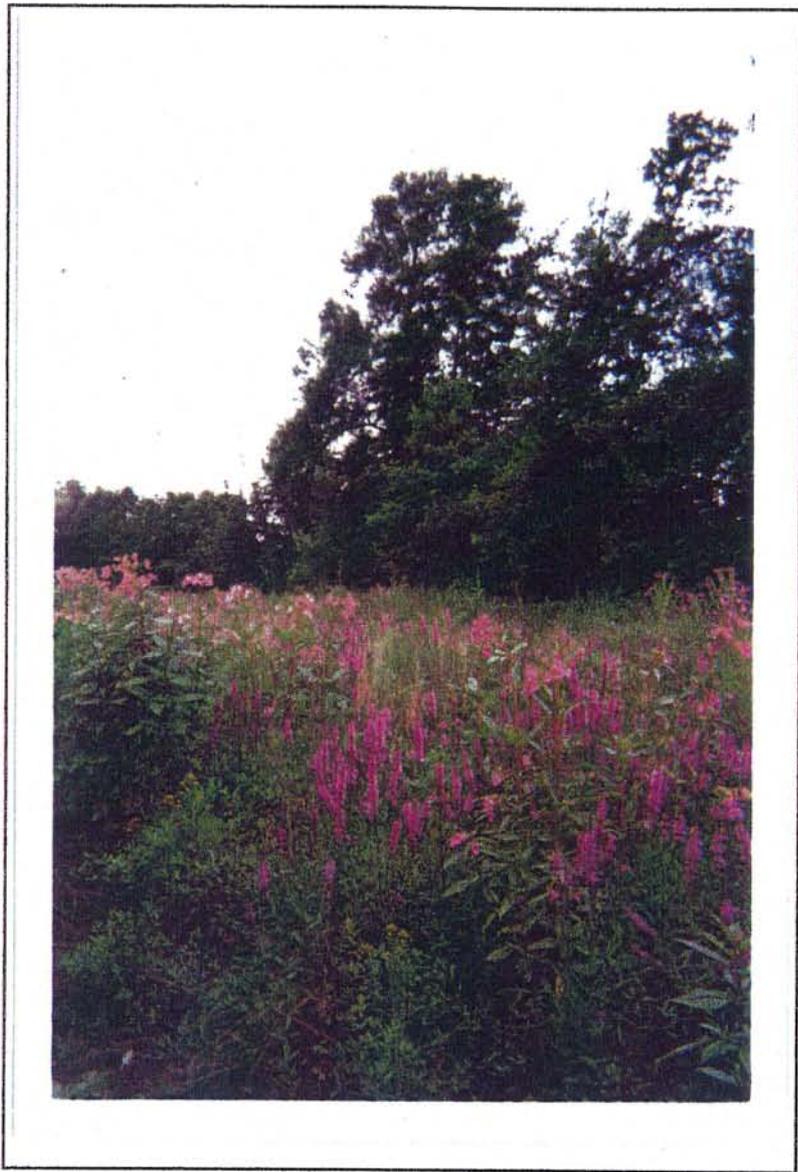
Bande de terrain laissée  
en friche et envahie par  
la Balsamine géante

A noter que la Balsamine géante envahit de façon importante la bande de terre laissée en friche en bordure du Stillbach.

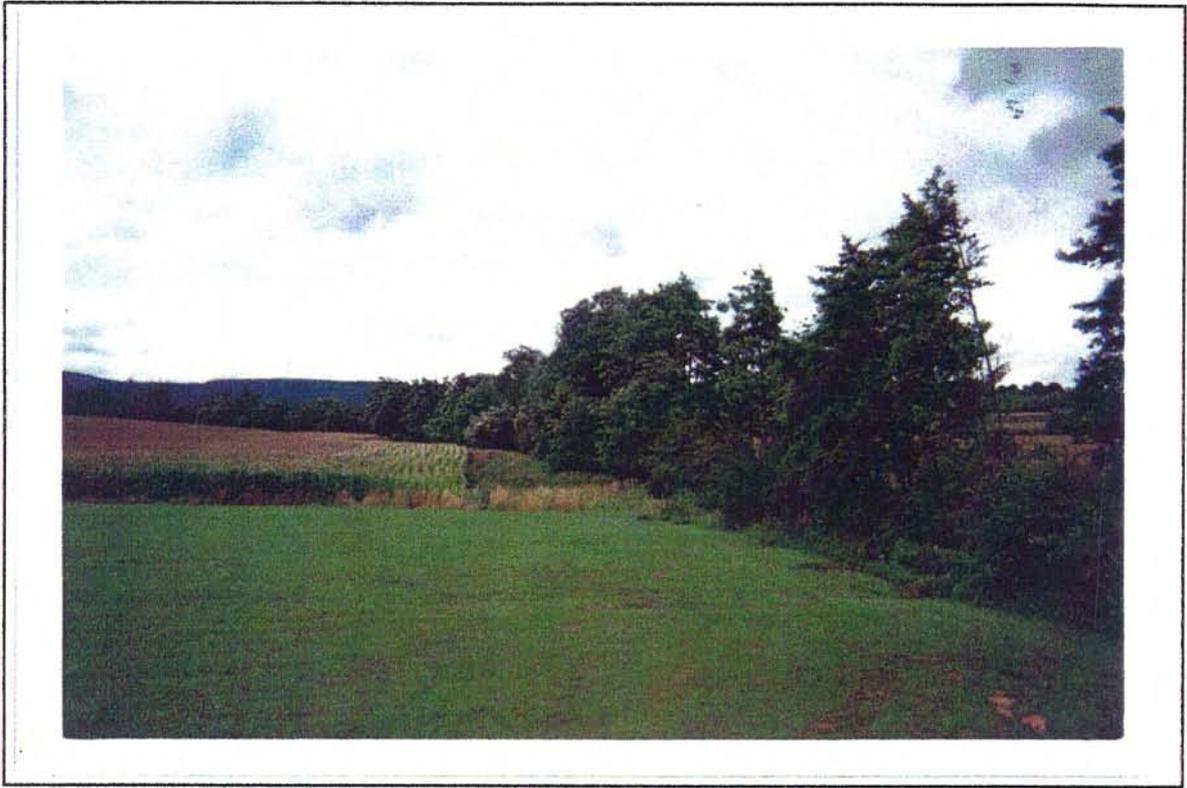
Lit majeur du Stillbach – rive droite

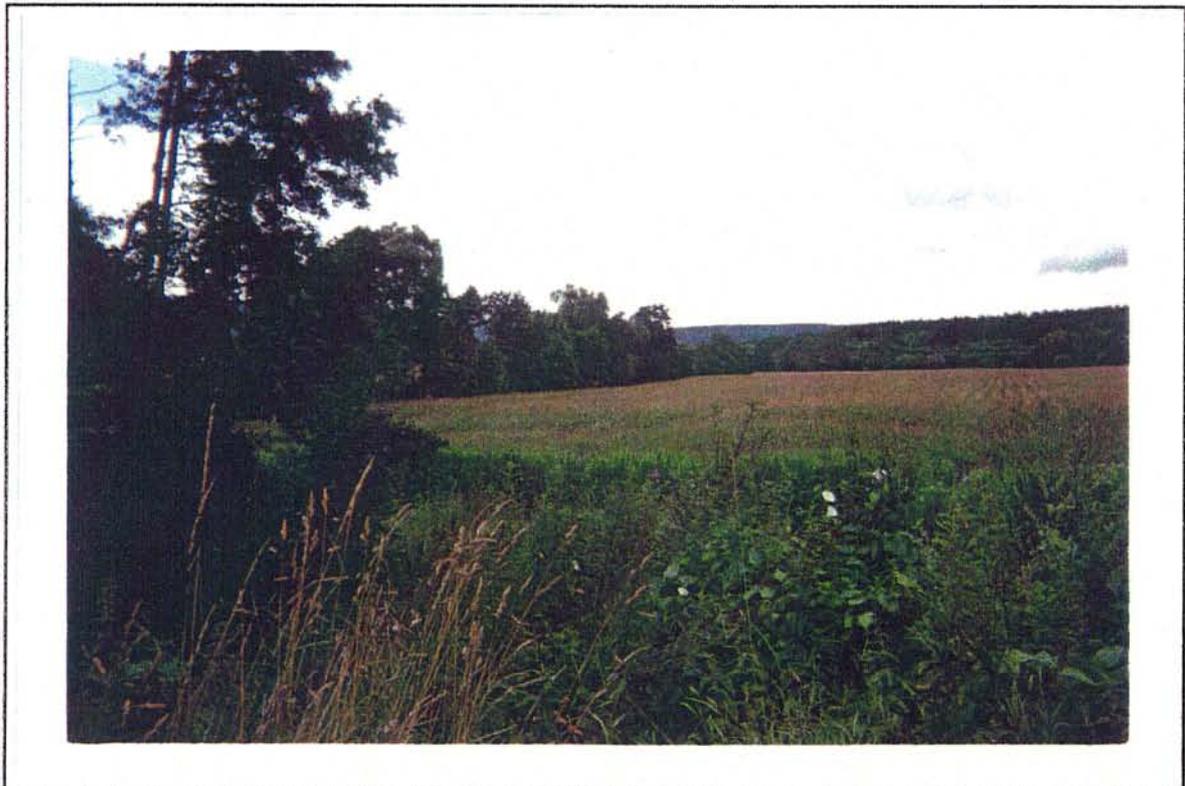
Lit majeur du Stillbach – rive gauche
