Etude hydraulique et mesures de restauration de la Lauter

Rapport

Numéro du projet : 14EST017**Intitulé du projet : Etude hydraulique et mesures de restauration de la Lauter****Intitulé du document : Rapport d'étude**

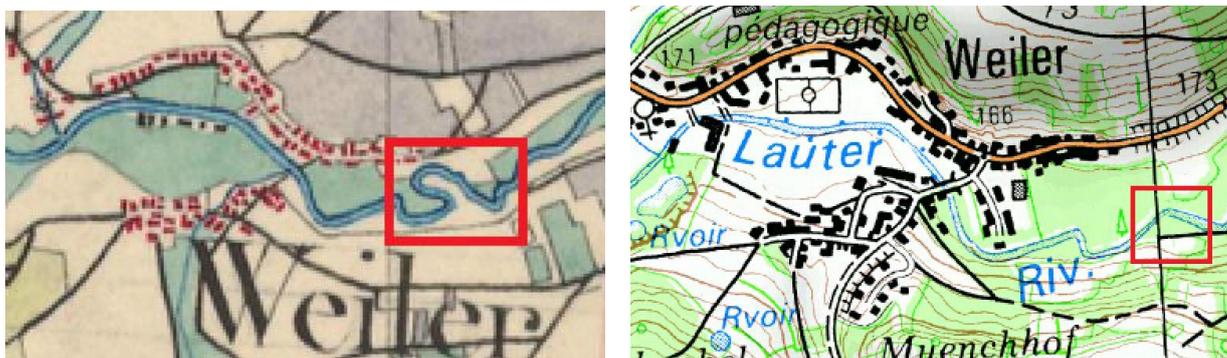
- En aval de la commune Weiler, un ancien méandre visible sur la carte d'état-major a été coupé (cf. figure suivante) ;

Figure 8 : Evolution du tracé de la Lauter en aval de Weiler (à gauche : carte d'état-major (1820-1866) ; à droite : carte IGN actuelle)

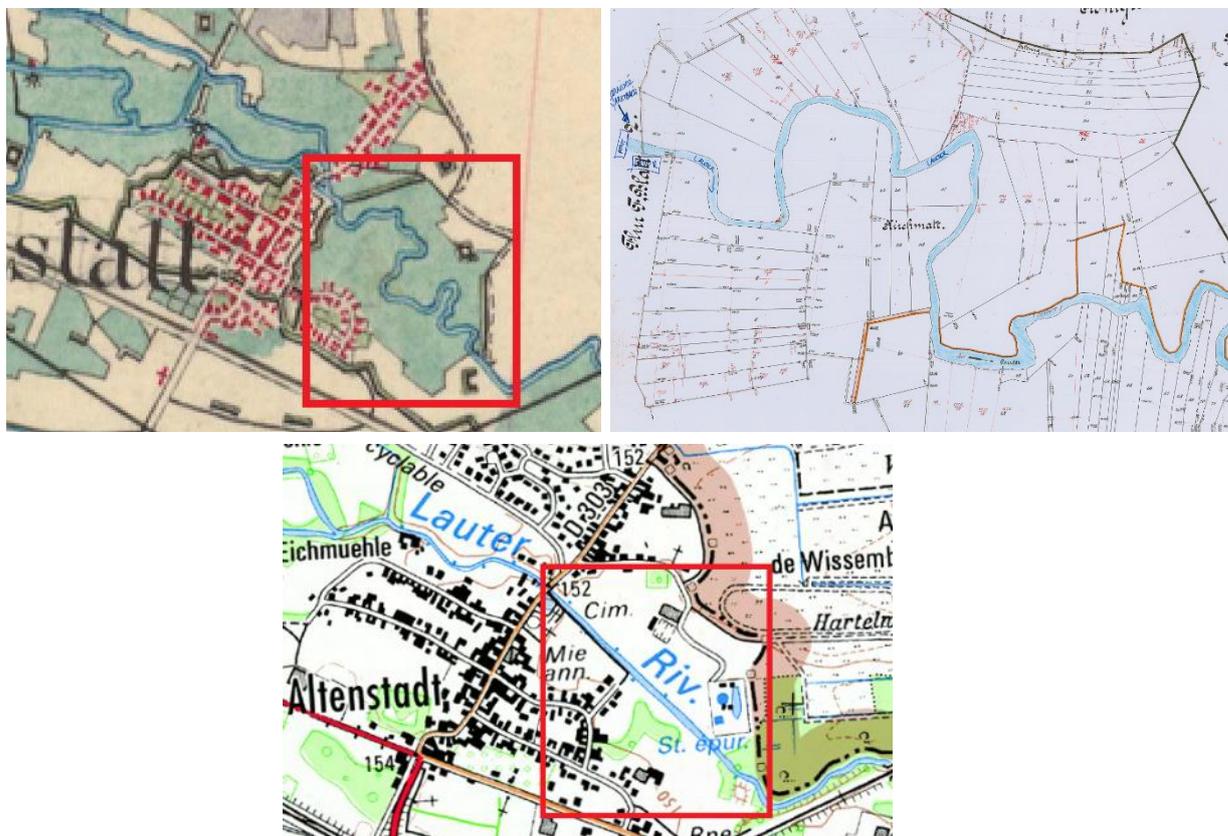
Figure 9 : Evolution du tracé de la Lauter en aval d'Altenstadt. A gauche : carte d'état-major (1820-1866) ; à droite : cadastre datant des années 1900, en bas : carte IGN actuelle

- En aval d'Altenstadt, la Lauter présentait une sinuosité très marquée avec de nombreux méandres. Le tracé de la Lauter a depuis été rectifié sur une distance d'environ 500 m (cf. Figure 9).

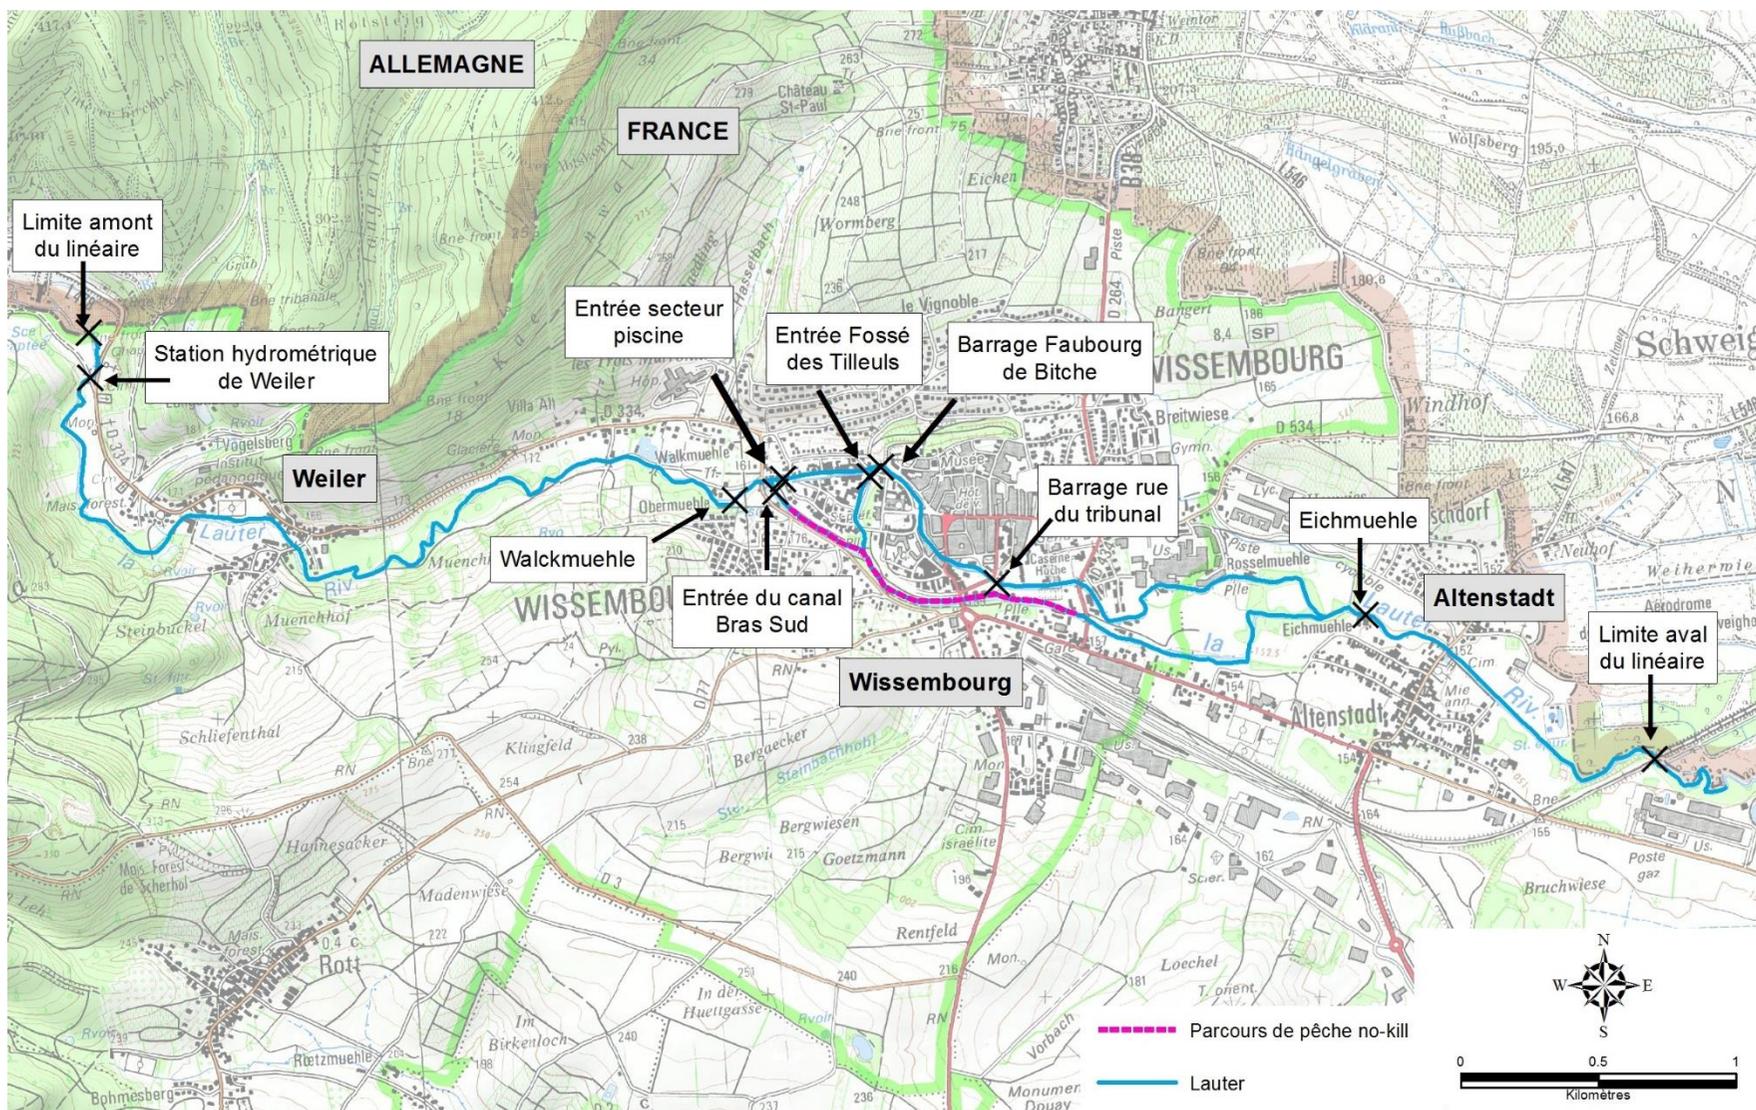
Figure 10 : Linéaire d'étude et principaux ouvrages hydrauliques

La carte page suivante présente le linéaire d'étude avec les principaux ouvrages hydrauliques, qui sont également détaillée par la suite.

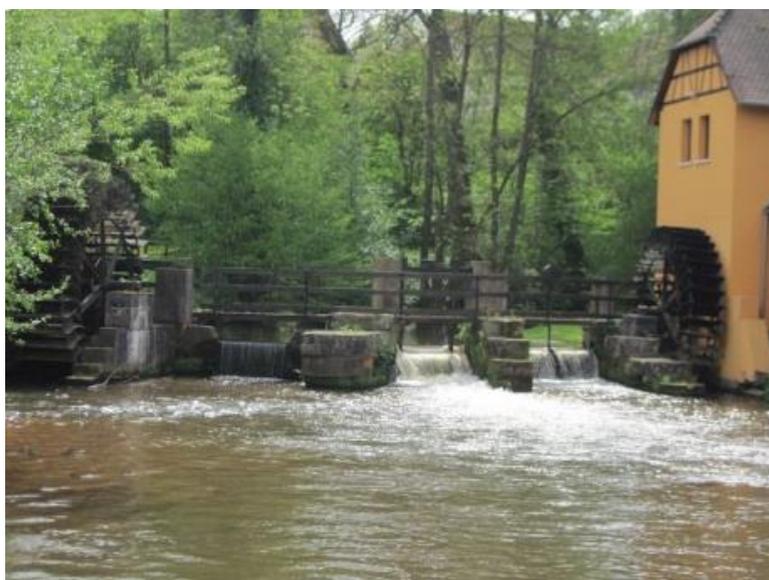
Sur le secteur un ouvrage hydraulique important a été recensé, il s'agit de l'ancien moulin du Walkmuehle. L'ouvrage est composé de 5 passes : deux passes extérieures sur lesquelles on observe encore les deux roues du moulin et trois passes centrales vannées.

Figure 11 : Ancien moulin du Walkmuehle situé secteur amont de Wissembourg

Cet ouvrage est composé de deux vannes principales, d'un déversoir, et de deux roues en bois (une sur chaque rive), vestiges des anciens moulins de la Walkmuehle et de l'Obermuehle. Deux vannes supplémentaires gèrent l'alimentation en eau des roues. Deux conditions hydrauliques ont été observées :

- toutes vannes fermées et écoulement en surverse sur les vannes et le déversoir (condition observée lors du terrain le 29/04/2015), pour un débit de 3 m³/s à Weiler. La hauteur de chute est d'environ 90 cm ;
- vanne centrale ouverte avec écoulement en sousverse et pas de surverse sur le déversoir (condition observée par le géomètre en février 2015). L'ouverture sous vanne est de 46 cm et la hauteur de chute est de 60 cm.

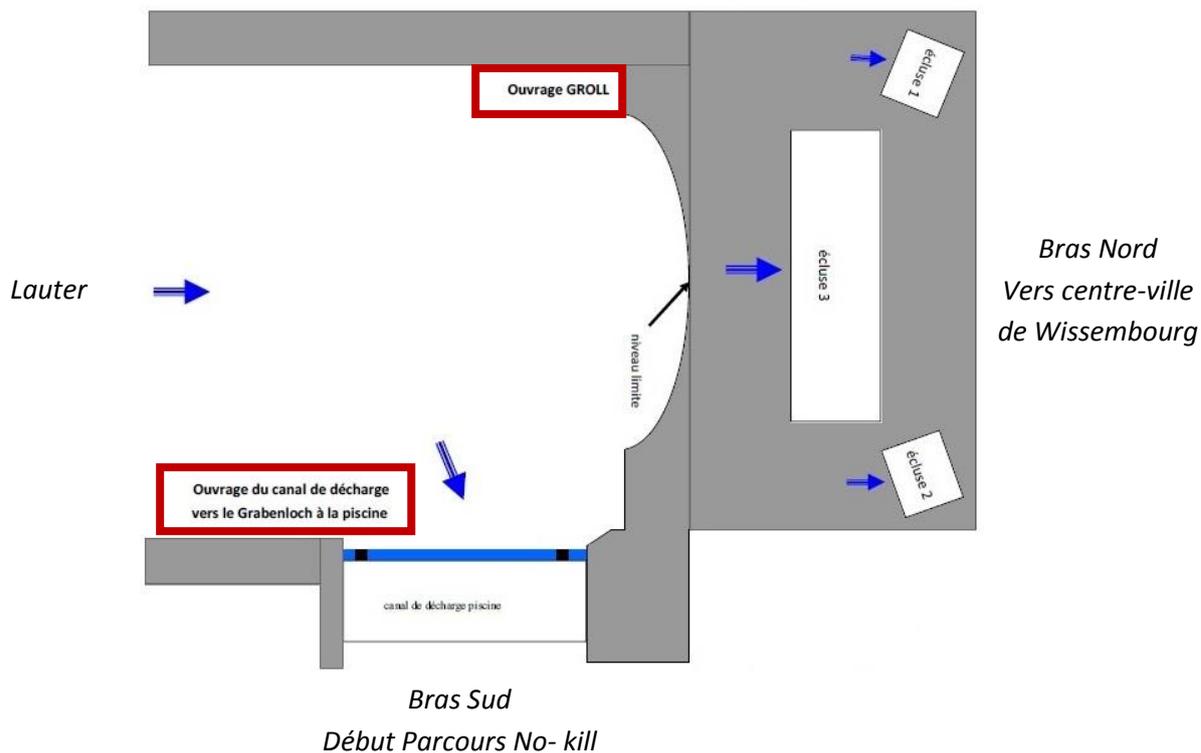
Figure 12 : Schématisation des ouvrages du secteur de la piscine

- **Ouvrage Groll (Bras Nord) ;**
- **Ouvrage du bras de décharge vers le Grabenloch à la piscine (Bras Sud).**

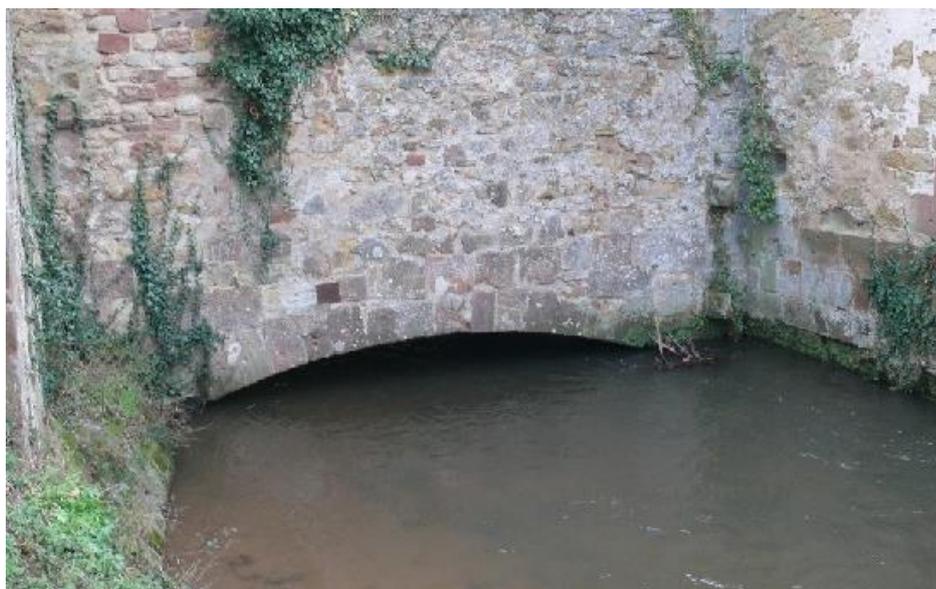
L'ouvrage Groll se situe sur la Lauter, au niveau de la diffluence avec le Bras Sud. Il est composé d'un porche d'entrée voûté et de trois passes : deux circulaires sur les côtés et une centrale rectangulaire. En fonctionnement normal, toutes les trois sont en position haute.

Figure 13 : Vue depuis l'amont du porche d'entrée de l'ouvrage

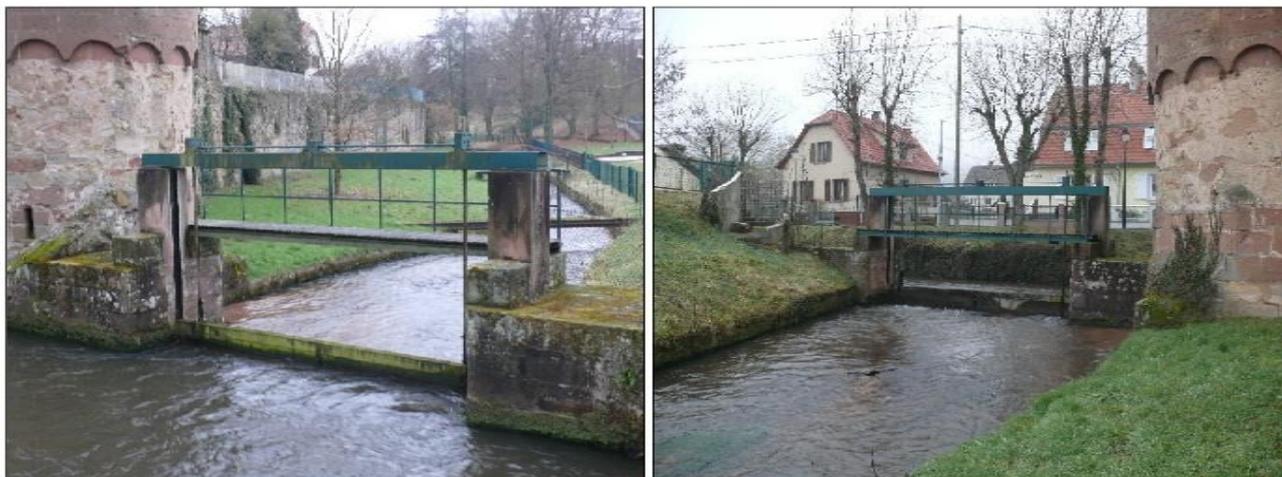
Figure 17 : Vue amont (gauche) et aval (droite) de l'ouvrage du bras de décharge

En fonctionnement normal l'écluse est abaissée et s'appuie sur les cales.

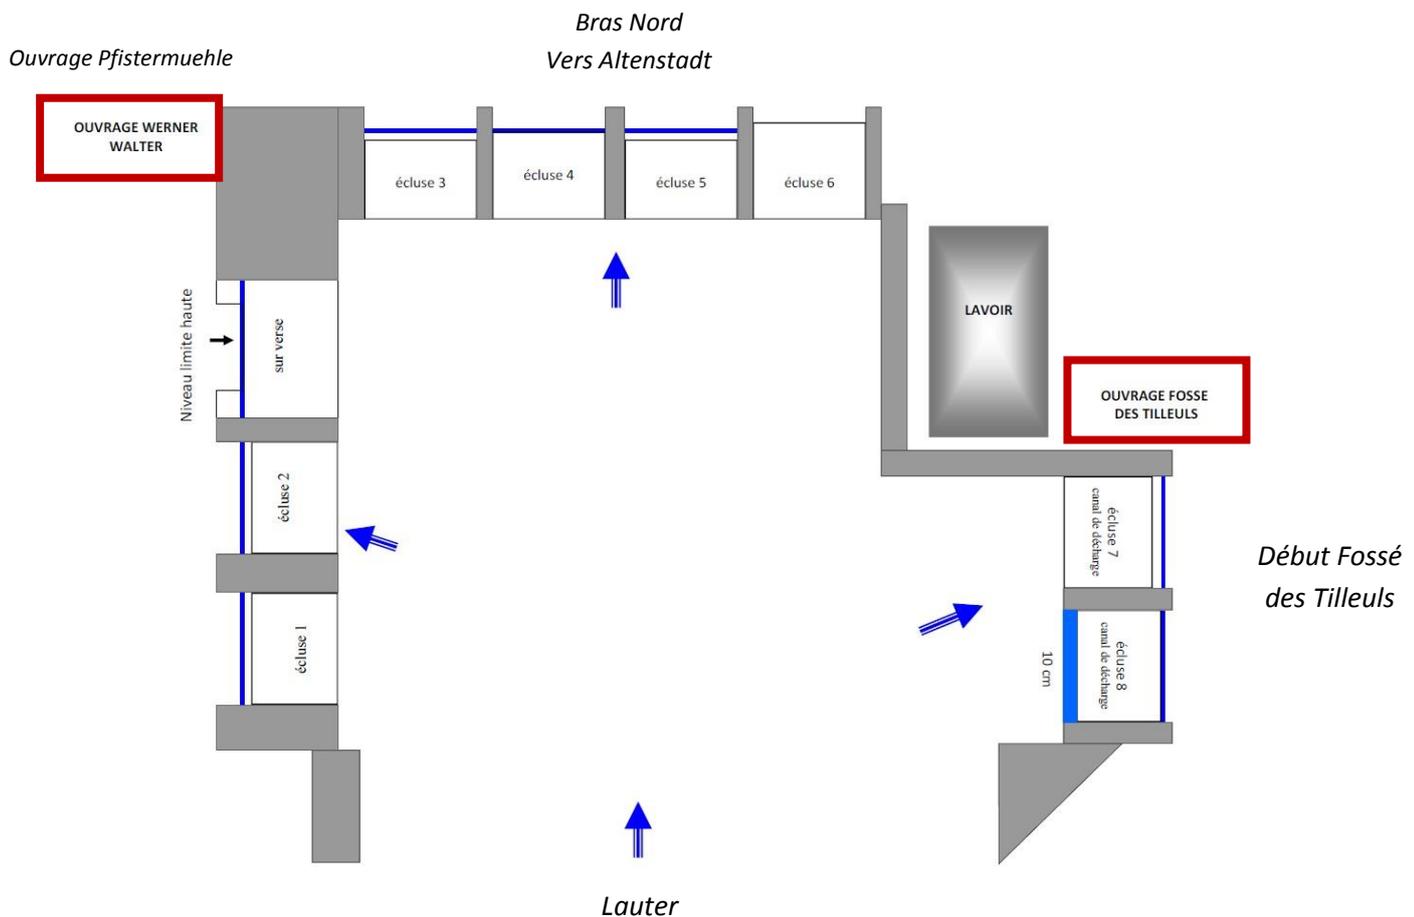
Figure 19 : Schématisation des ouvrages du secteur du fossé des Tilleuls

- **Ouvrage Pfistermuehle (Werner Walter / Faubourg de Bitche - rue St Etienne) situé sur le Bras Nord de la Lauter ;**
- **Ouvrage du canal de décharge vers le Fossé des Tilleuls.**

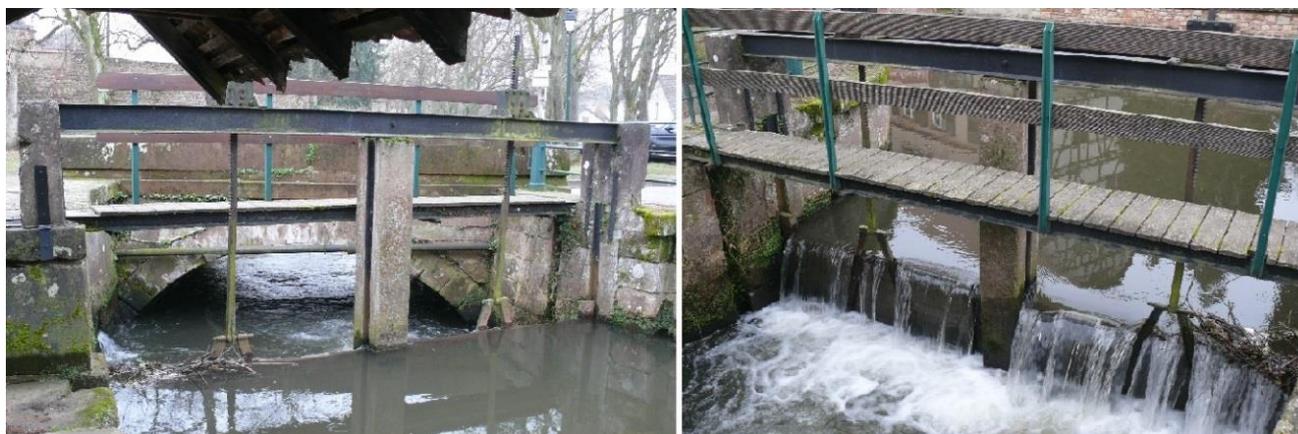
A droite de l'ouvrage Pfistermuehle se situe l'ouvrage du canal de décharge vers le fossé des Tilleuls. Il est composé de deux écluses et en aval d'un pont voûté. En fonctionnement normal l'écluse 7 est abaissée, et l'écluse 8 est relevée de 10 cm, afin de maintenir un écoulement minimum dans le Fossé des Tilleuls.

Figure 24 : Vue amont et aval du canal de décharge

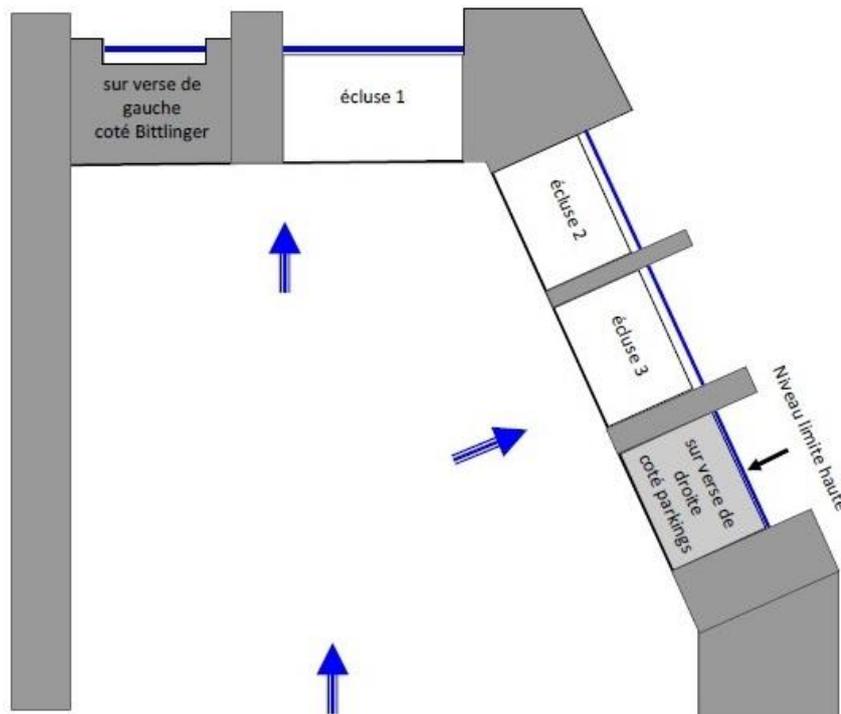
Figure 26 : Schématisation de l'ouvrage Brüdermuehle

La figure ci-après présente l'ouvrage au droit de la rue du Tribunal sur le Bras Nord de la Lauter en centre-ville de Wissembourg. Il est décomposé en deux parties, toutes les deux reconnectées quelques mètres plus loin.

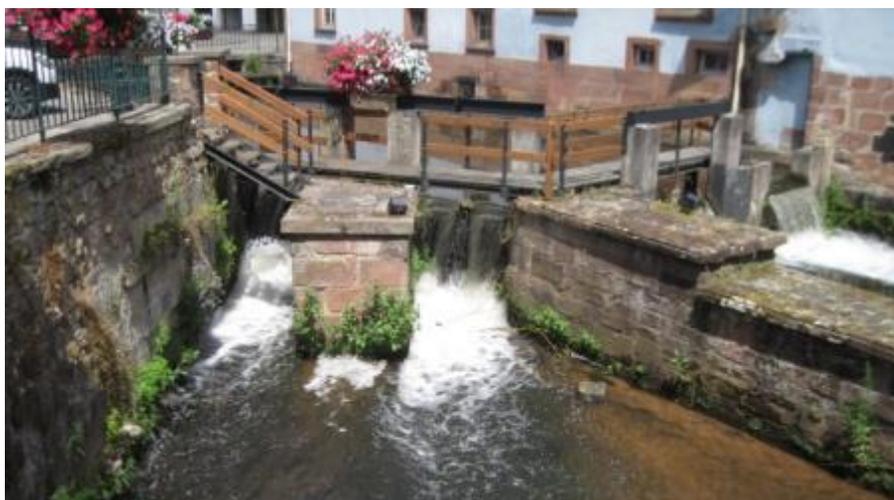
L'ouvrage Brüdermuehle (barrage rue du Tribunal) est composé de trois écluses (vannes) et deux surverses fixes. La surverse de droite sert d'indicateur de niveau limite haute pour la gestion des ouvrages par temps de pluie (cf. 3.9.3). En fonctionnement normal toutes les vannes sont abaissées.

Figure 27 : Vue aval de l'ouvrage Brüdermuehle

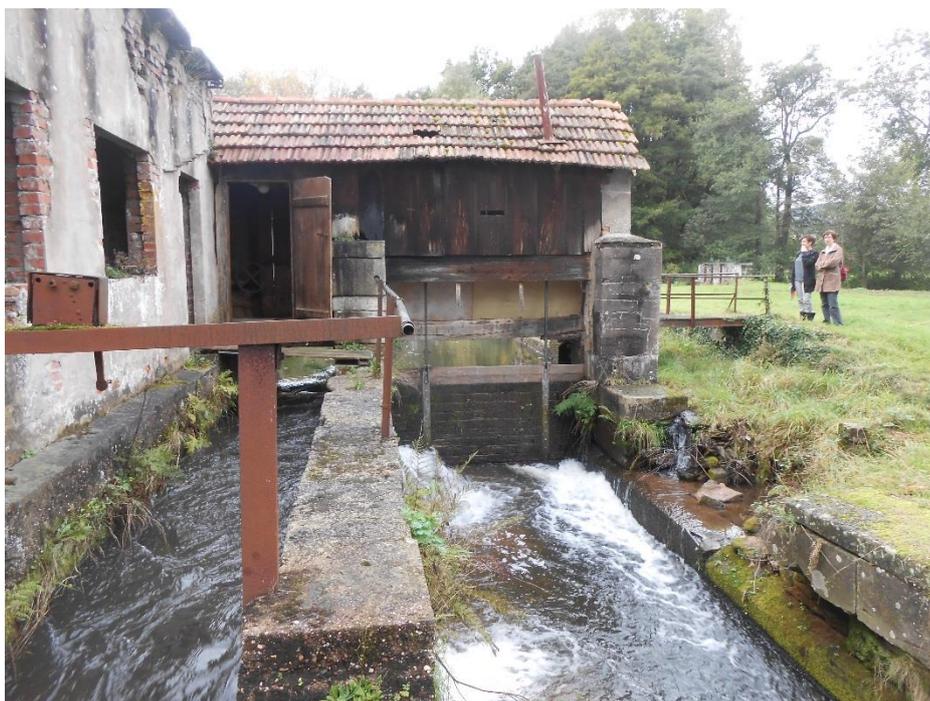
Figure 32 : L'ouvrage Eichmuehle

Cet ouvrage, de propriété privée, présente un état de dégradation avancé au niveau des organes manœuvrables. Il est actuellement infranchissable et bloque l'accès aux frayères amont ce qui constitue le premier obstacle depuis l'aval à la continuité écologique de la Lauter.

Il devra faire l'objet de travaux afin d'assurer le passage de espèces migratrices.

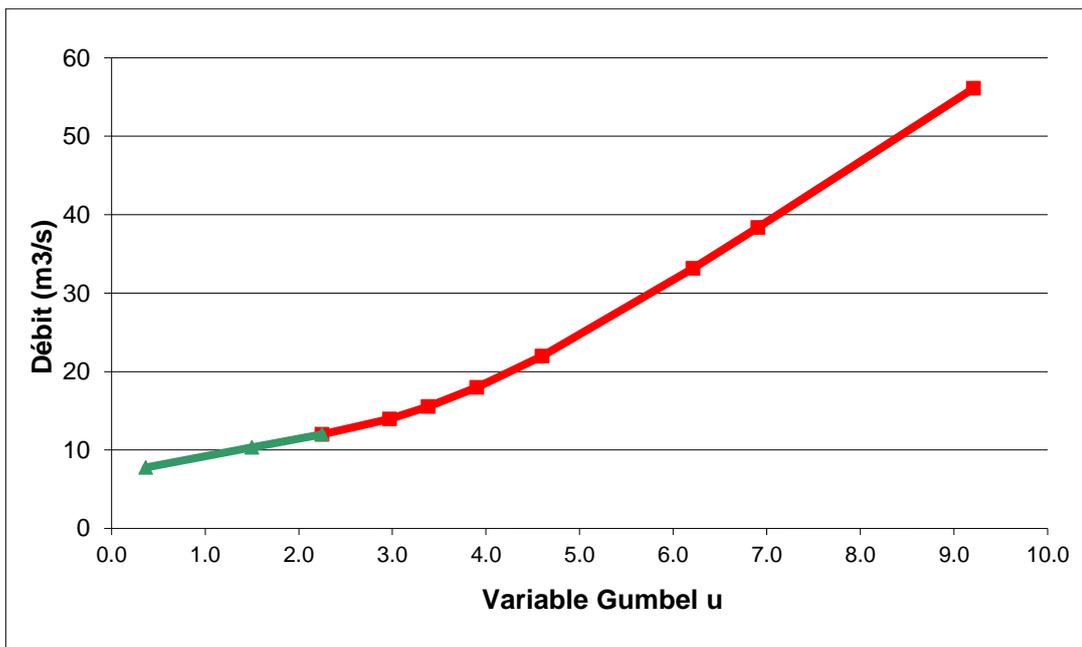
Figure 33 : Courbe des débits de crue extrême d'après la méthode du Gradex

Période de retour	Variable Gumbel (u)	Gradex progressif	
		Q _{moyen} (m ³ /s)	Q _{ix} (m ³ /s)
10	2.3	8.4	12.0
100	4.6	15.4	22.0
500	6.2	23.3	33.2
1000	6.9	26.9	38.4
10000	9.2	39.4	56.1

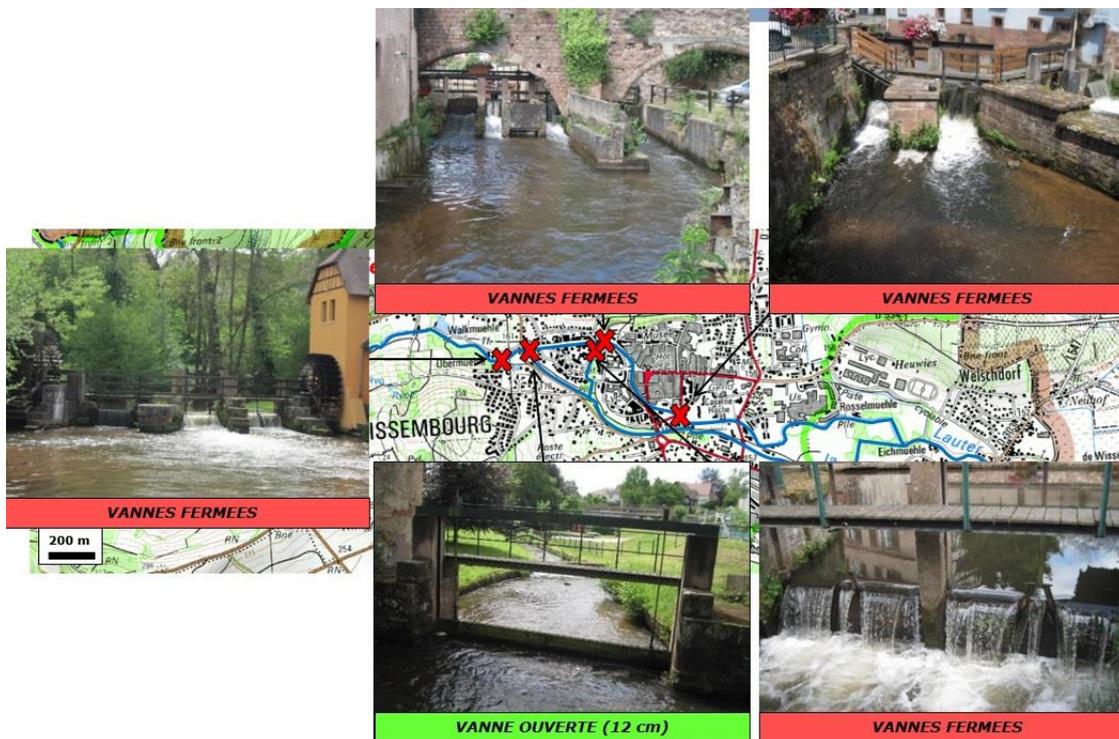
Figure 35 : Visualisation de l'état des vannes pour le calage

Walkmuehle	Entrée Bras Sud	Faubourg de Bitche	Entrée fossé des tilleuls	Brüdermuehle (rue du tribunal)	Connexion Markbach	Eichmuehle
Etat des vannes	Fermées	Ouverte (12 cm)	Fermées	Fermées	Fermées	Ouvertes (5 cm)	Fermée

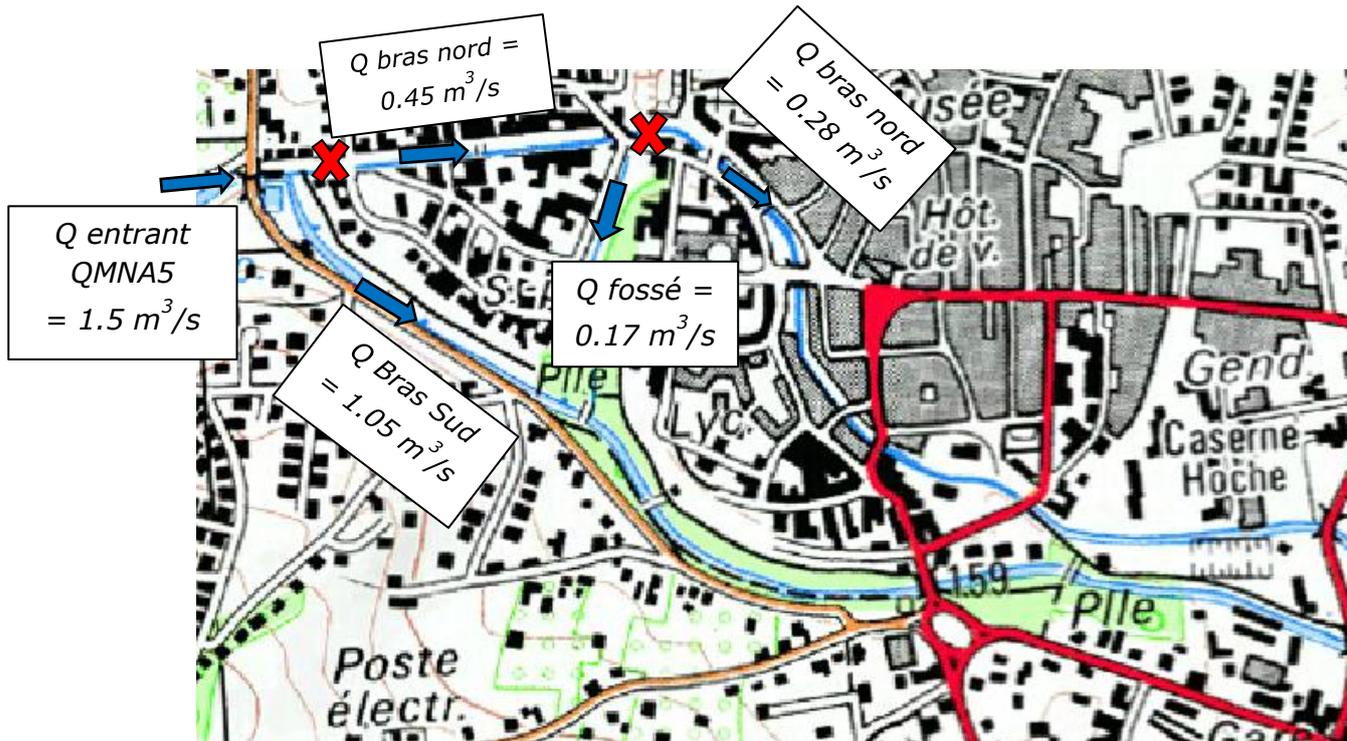
Figure 36 : Répartition de débits correspondant au QMNA5 avec les vannes fermées

La répartition de débits déterminée à partir de la simulation d'un débit d'étiage Q_{MNA5} est la suivante :

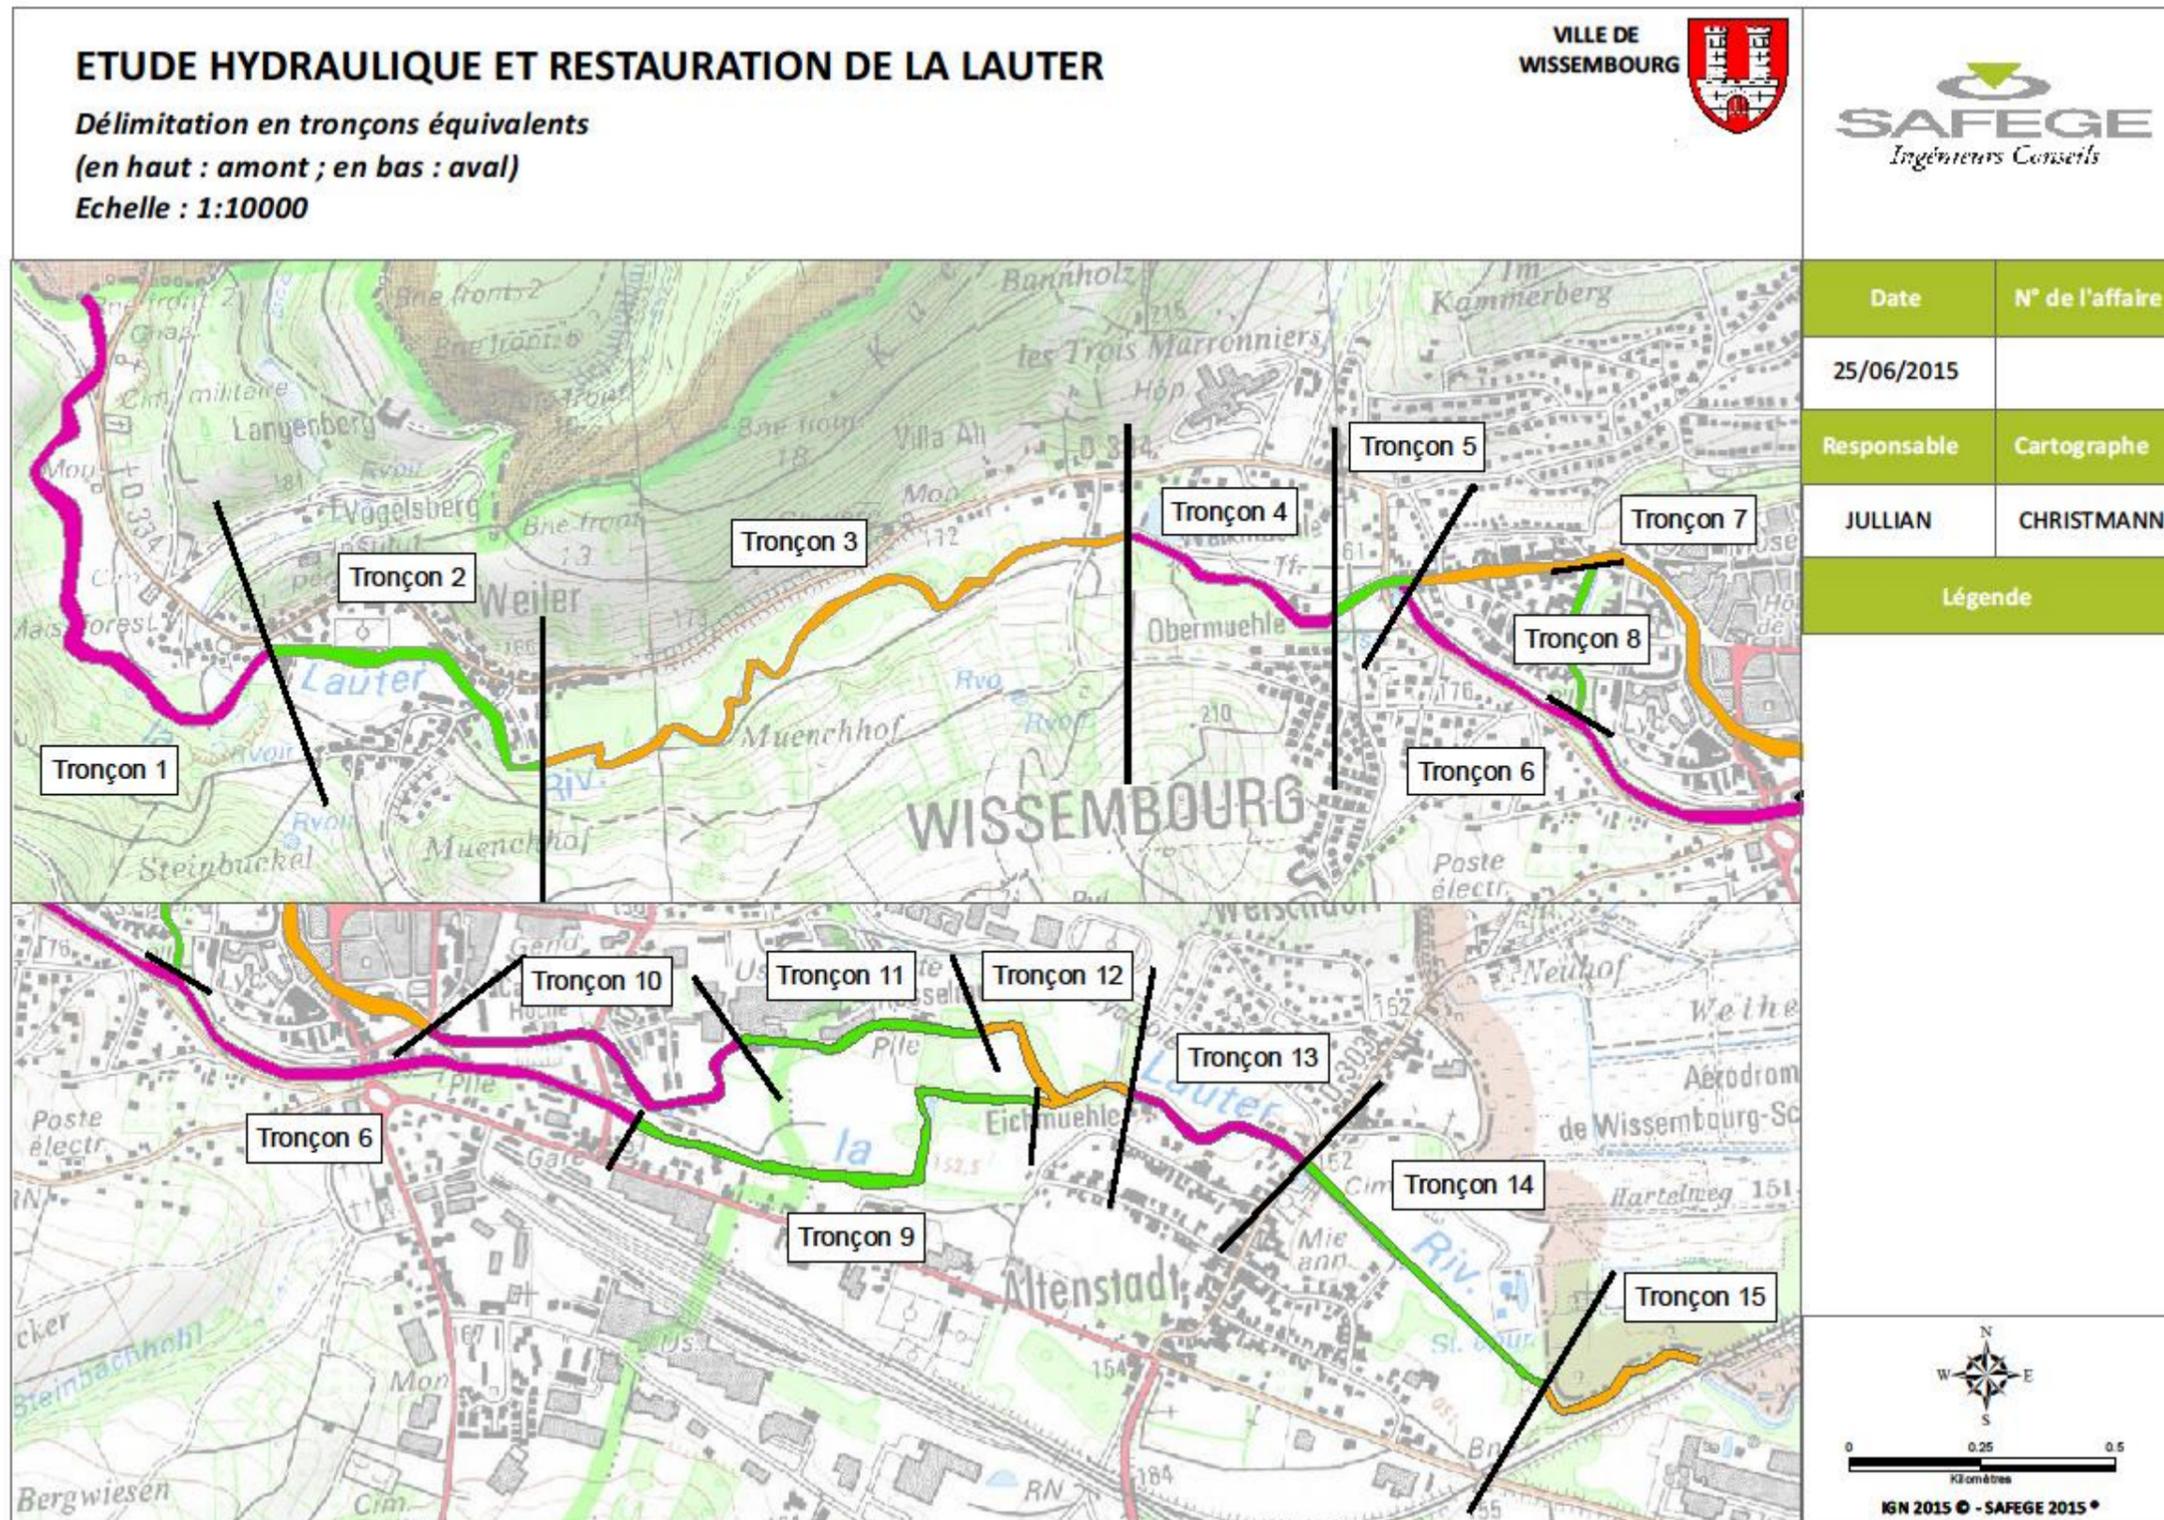
Figure 39 : Délimitation en tronçons équivalents du linéaire étudié

Le tableau 3 récapitule les caractéristiques de chaque tronçon. Une description plus complète et des photos des tronçons sont disponibles en **Annexe 8**.

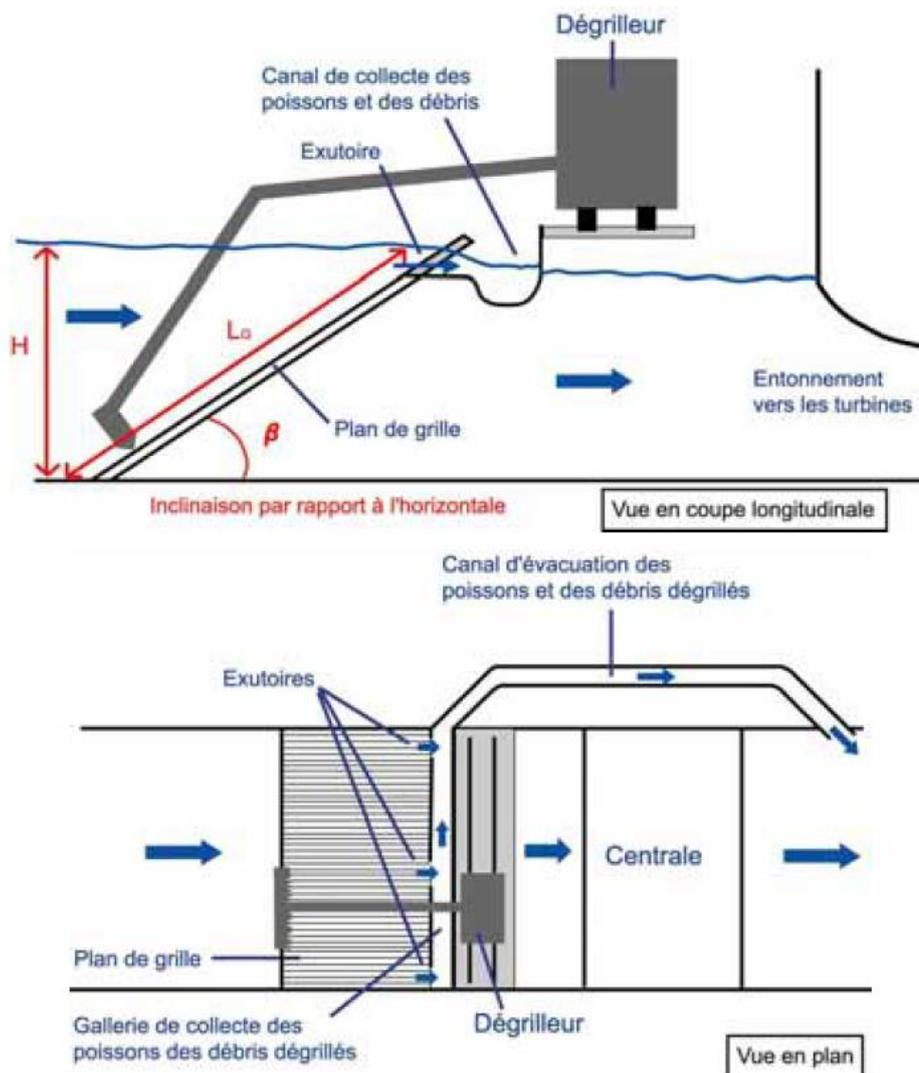
Figure 42 : Exemple d'une grille ichthyocompatible _ Source : ONEMA

Le projet de rééquipement du moulin d'une turbine hydroélectrique remet en cause cette dévalaison. Il pourra engendrer une forte mortalité piscicole selon les équipements retenus. Aussi ce dernier devra soit être directement ichtyocompatible (Vis sans fin, turbine VLH) soit intégrer impérativement la mise en œuvre d'une grille de protection amont ichtyocompatible avec un exutoire adapté.

- L'attractivité de l'exutoire de dévalaison. Il dépend de l'orientation du champ de grille, de sa position et de son débit. A cet effet, il est nécessaire de conserver 2 % du débit turbiné. Par défaut, nous avons considéré ici, 2 % du module.

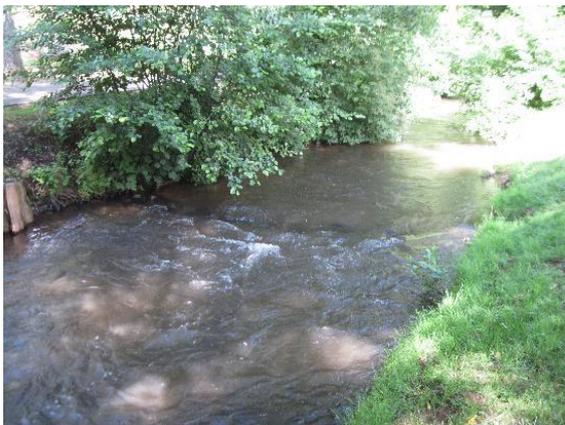
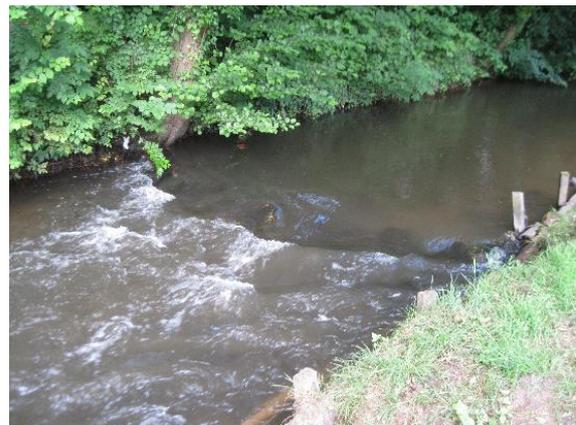
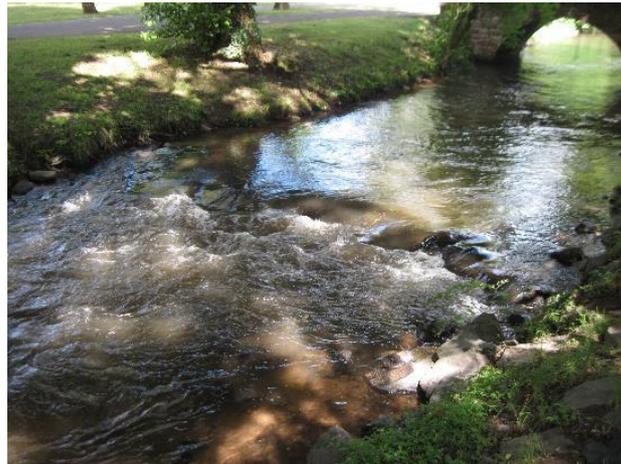
Figure 43 : Photos du 24/06/2015 des principaux seuils de fonds du tronçon intermédiaire

Comme l'a souligné le diagnostic, ils sont parfaitement franchissables pour les espèces prioritaires (salmonidés et anguilles). Dans certaines conditions hydrologiques, il n'est cependant pas impossible que les petites espèces puissent avoir du mal à franchir ces petits obstacles (mise en place de jets plongeant).

Les conditions hydrologiques citées ci-dessus étant extrêmes (étiage sévère) et hors période de migrations des espèces cibles, aucune action sur ces ouvrages n'a été retenue.

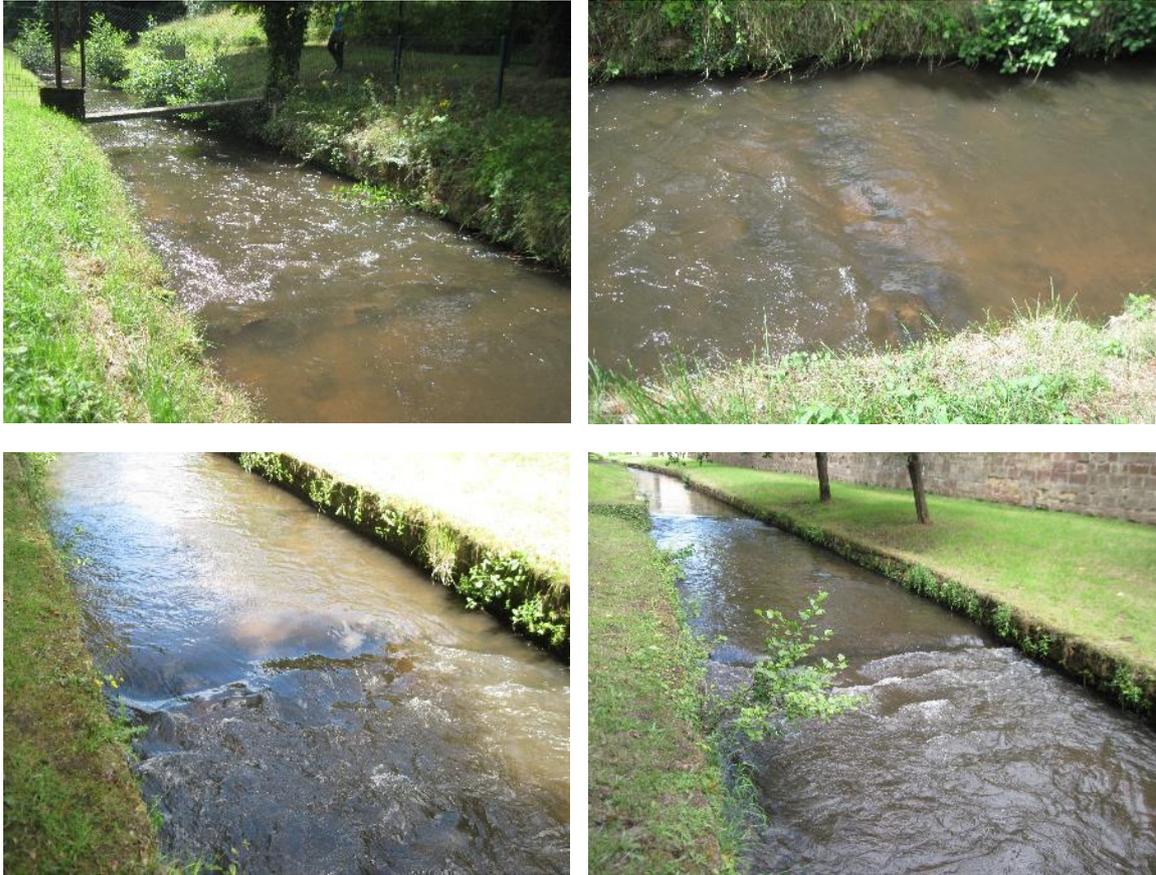
Figure 44 : Photo du 24/06/2015 des principaux seuils de fonds du tronçon amont

Au regard des enjeux, aucune action sur ces différents seuils n'est envisagée.

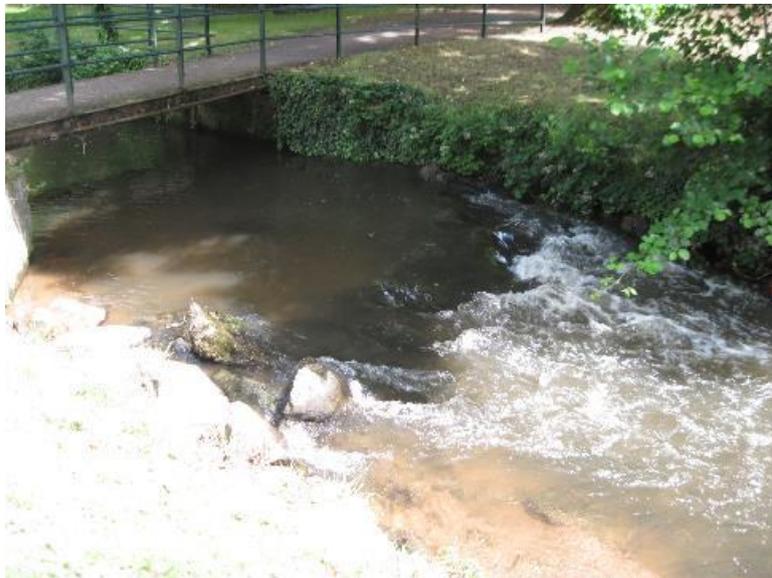
Figure 45 : Seuil en amont immédiat de la confluence du fossé des tilleuls 24/06/2015 - tronçon amont

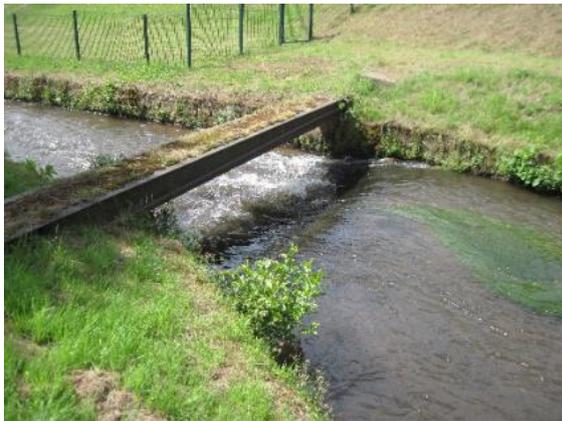
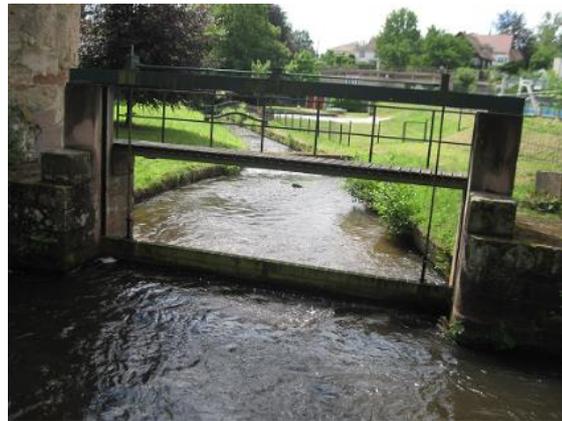
- La vanne amont de répartition des débits de La Lauter. La vanne présente une hauteur de 0,70*6,00 m (ROE 56899). De manière générale, elle ne fonctionne pas par surverse ;
- Un seuil délimitant la fin d'un radier maçonné, une quinzaine de mètres en aval (ROE 568890).

Figure 46 : Seuil aval et vanne de contrôle de la Piscine dans la fourchette des débits ciblés _ 24/06/2015 – ($Q_{\text{Weiler}} = 2.02\text{m}^3/\text{s}$; chute seuil $\sim 25\text{cm}$, chute vanne $\sim 15\text{cm}$)

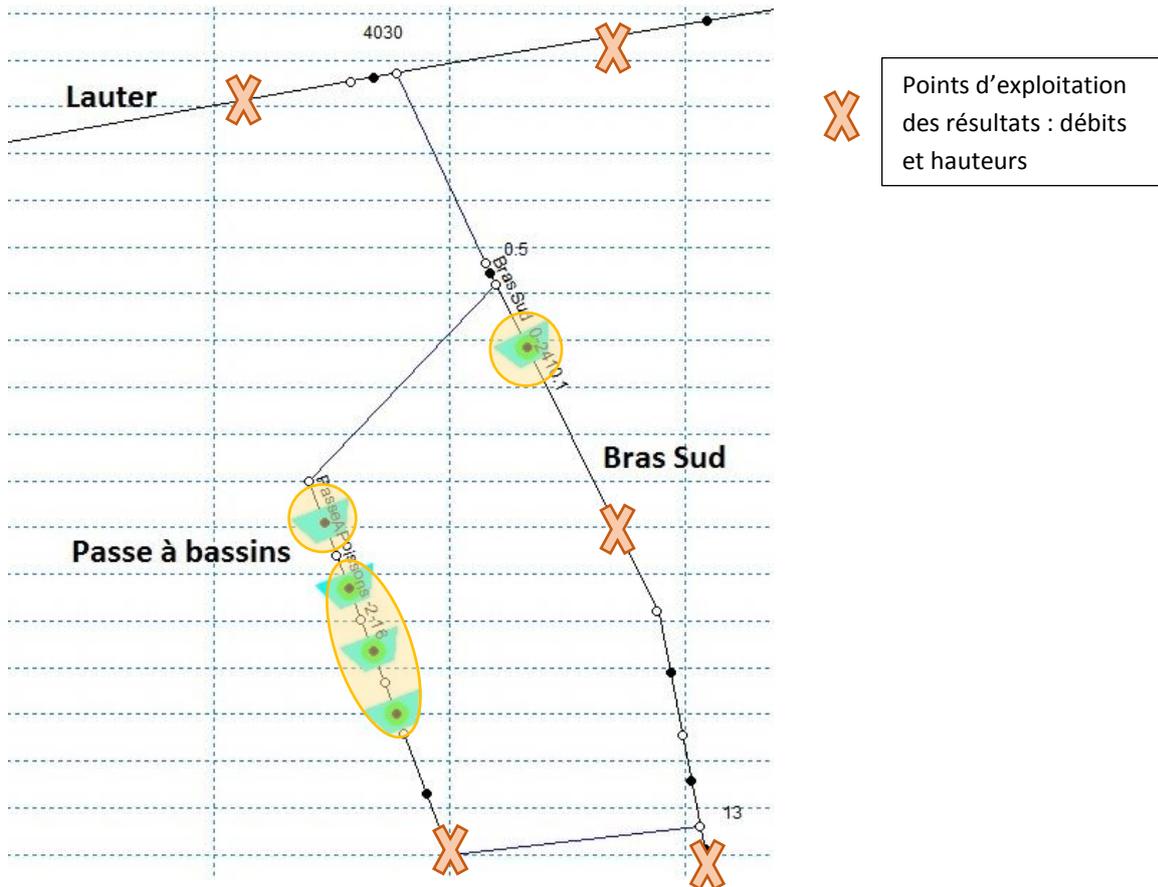
Figure 47 : Intégration de l'ouvrage de continuité écologique sur Mike 11

L'intégration de l'ouvrage dans le modèle est visible sur la figure ci-dessous.

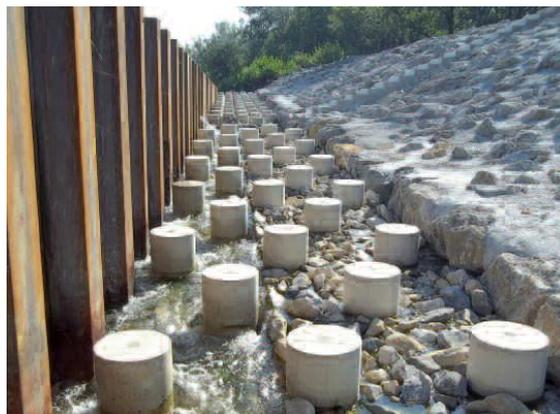
La dissipation d'énergie étant plus uniformément distribuée dans une rampe en enrochements régulièrement répartis que dans une passe à bassins classique, les puissances dissipées maximales supportées par les espèces sont plus importantes. C'est avant tout la pente qui contrôle la puissance dissipée. Une pente supérieure à 4 % sera difficilement franchissable pour les petites espèces.

Figure 48 : Rampe à macro-rugosités sur un seuil autoroutier de l'A7

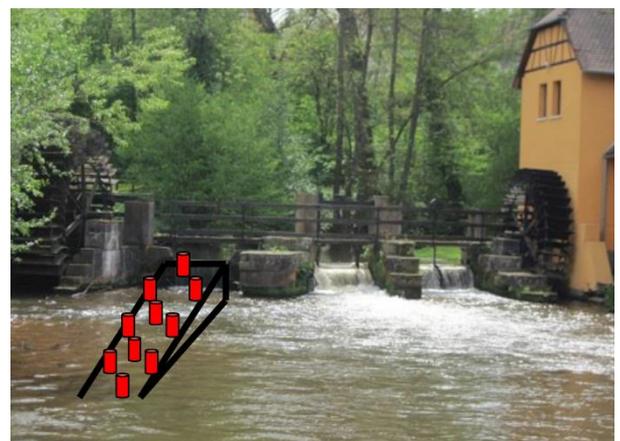
Le déversoir actuel est arasé jusqu'à la cote de 158,40 m NGF à minima afin de permettre l'implantation de la rampe. Les enrochements comporteront des arêtes vives non arrondies. Nous recommandons d'utiliser des enrochements taillés en carrière (découpe des faces jointives) et non simplement sélectionnés. Cela permet d'obtenir une plus grande précision dans la mise en œuvre.

Selon les dispositions constructives retenues par l'entreprise, ils pourront également être remplacés par des éléments en béton comportant des faces rugueuses (brossées,...). **Nous soulignons ici l'impact visuel majeur qu'entraîne la réalisation de cet aménagement** (cf. figure ci-après). Nous sommes dans les limites du zonage de la ville de Wissembourg soumis à l'avis de l'Architecte des bâtiments de France.

Figure 51 : Schéma vue de haut du Walkmuehle en l'état aménagé
