Etude hydraulique et mesures de restauration de la Lauter

Rapport

Numéro du projet : 14EST017**Intitulé du projet : Etude hydraulique et mesures de restauration de la Lauter****Intitulé du document : Rapport d'étude**

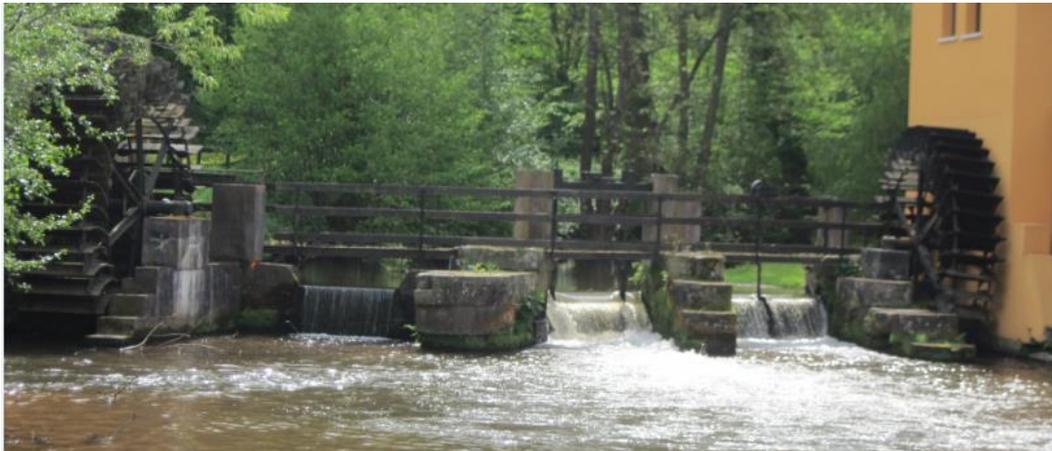
Une implantation en rive droite serait plus favorable vis-à-vis des problématiques paysagère et piscicole. En effet, le déport vers l'amont du dispositif améliorerait son attractivité (sortie en pied du barrage) et l'inscription dans la berge du dispositif minimiserait l'impact visuel sur les roues de moulin et sur l'aspect général du site.

Figure 52 : photo du Walkmuehle depuis l'aval (29/04/15)

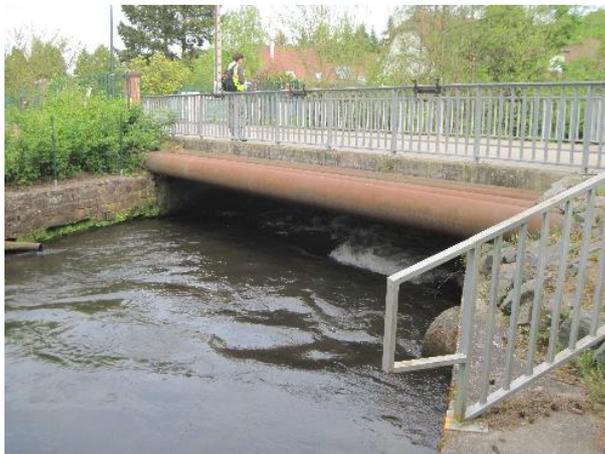
Ce seuil génère également un frein aux écoulements lors des régimes de crues et provoque des inondations pour les plus importantes. Aussi, l'effacement total de ce seuil est préconisé dans le chapitre hydraulique de cette étude.

Figure 53 : Vue amont du seuil de Weiler (29/04/15)

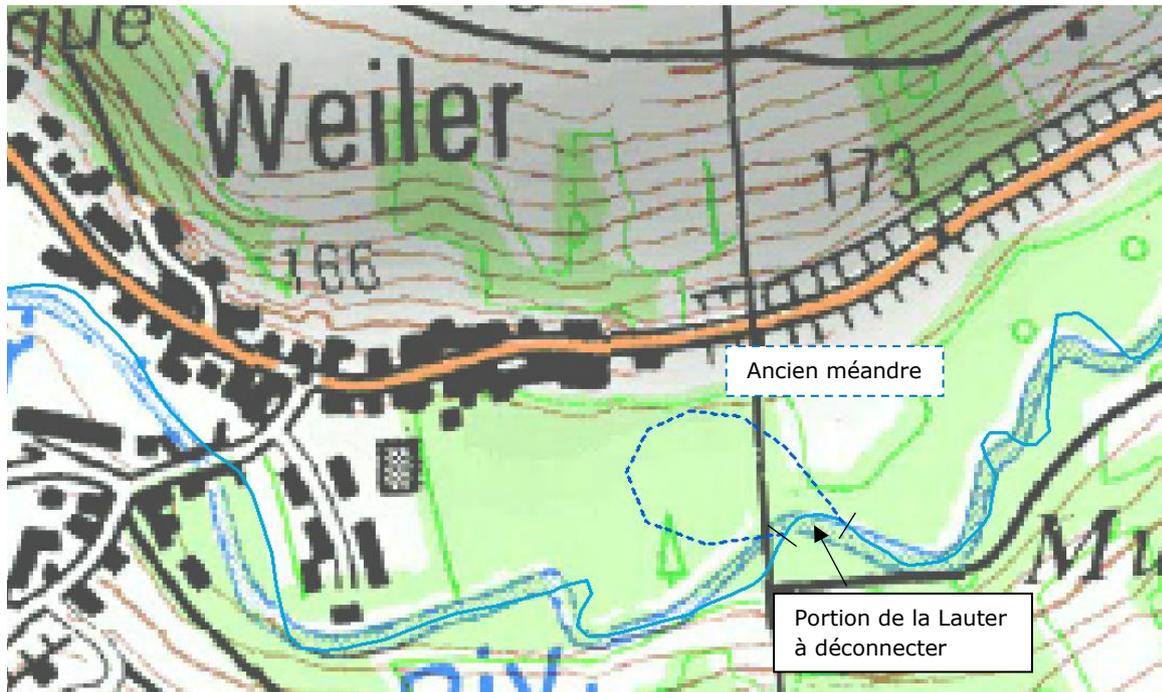
Figure 54 : Localisation du méandre à reconnecter en aval de Weiler

- La mise en eau des annexes hydrauliques lors des crues sera facilitée ;
- Les écoulements seront ralentis, ce qui diversifiera les habitats et limitera l'impact des crues à l'aval.

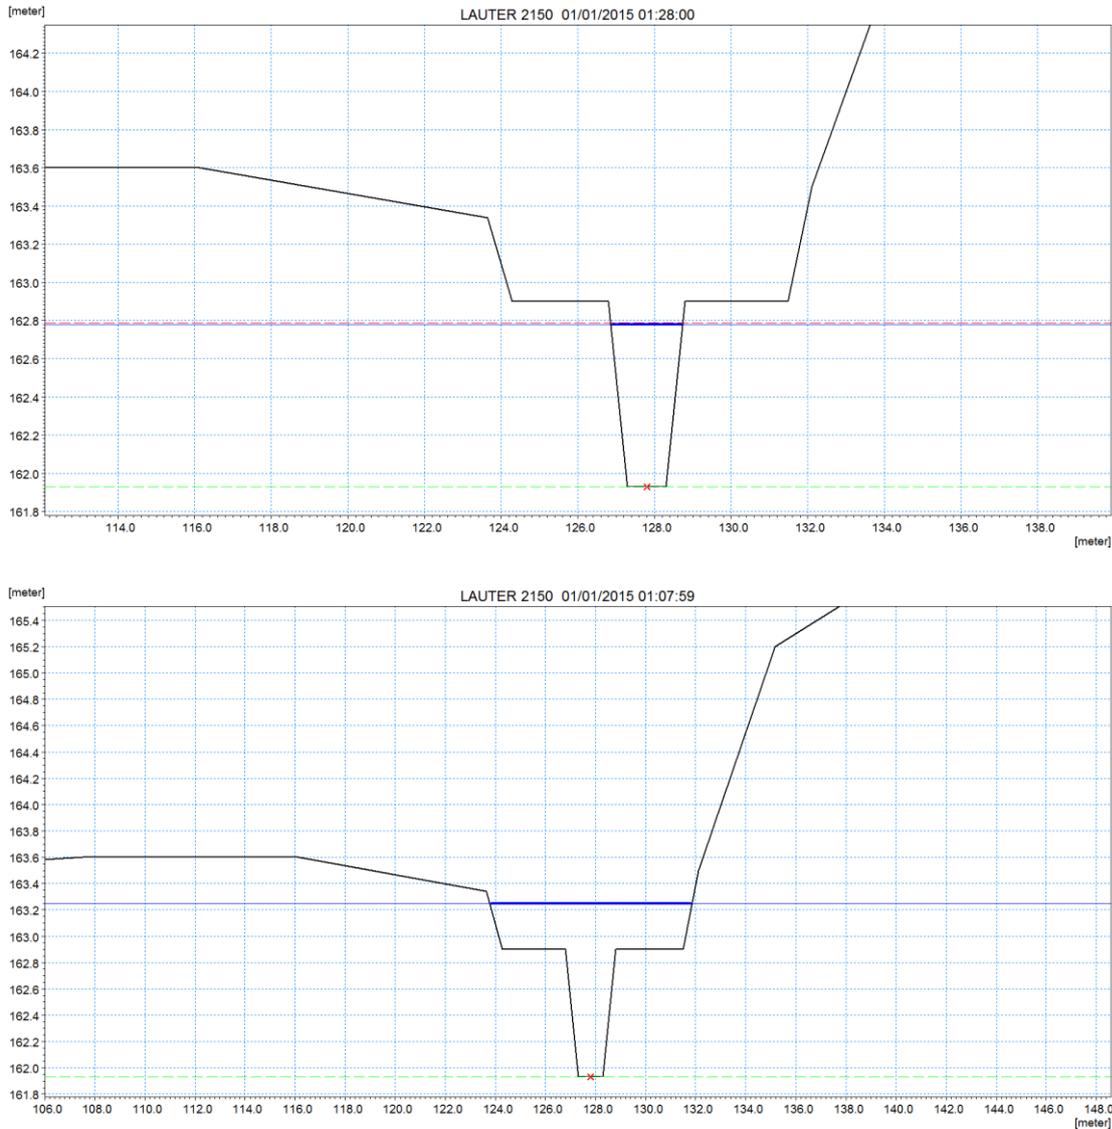
Figure 55 : Résultat de la modélisation du Q_{MNA5} (en haut) et de Q_2 (en bas) sur le profil futur du méandre de la Lauter en aval de Weiler

petite base, 2 m de grande base et 1 m de profondeur (cf. Figure 56, page 99) permet de contenir tout juste le débit d'étiage (Q_{MNA5}) et peut faire légèrement déborder le débit biennal (Q_2) (cf. Figure 55). On peut donc partir sur cette base de dimension pour le nouveau gabarit dans la Lauter au niveau du méandre.

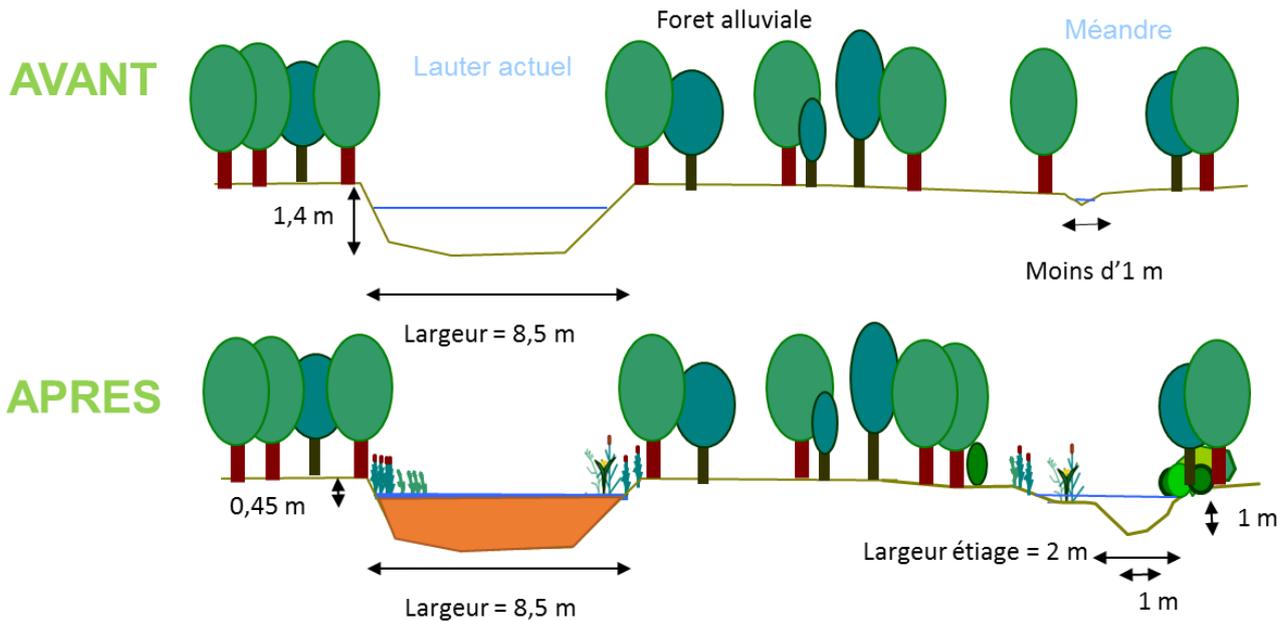
Figure 56 : Schéma des profils en travers des aménagements sur la Lauter en aval de Weiler

Le tronçon court-circuité sera comblé en grande partie à partir des matériaux extraits et transformé en bras mort. Ainsi, en cas de hautes eaux, le tracé linéaire actuel de la Lauter pourra être en eaux. Pour une crue biennale, le modèle hydraulique montre sur le profil 16 (PK=2136,56 m) (en amont du futur méandre) que la hauteur d'eau dans la Lauter est de 0,926 m et pour crue décennale, de 1,148 m. Nous proposons donc de remblayer la Lauter entre l'entrée et la sortie du futur méandre sur une hauteur d'environ 0,95 m afin que le lit remblayé serve de chenal supplémentaire pour des crues de période de retour supérieur à 2 ans.

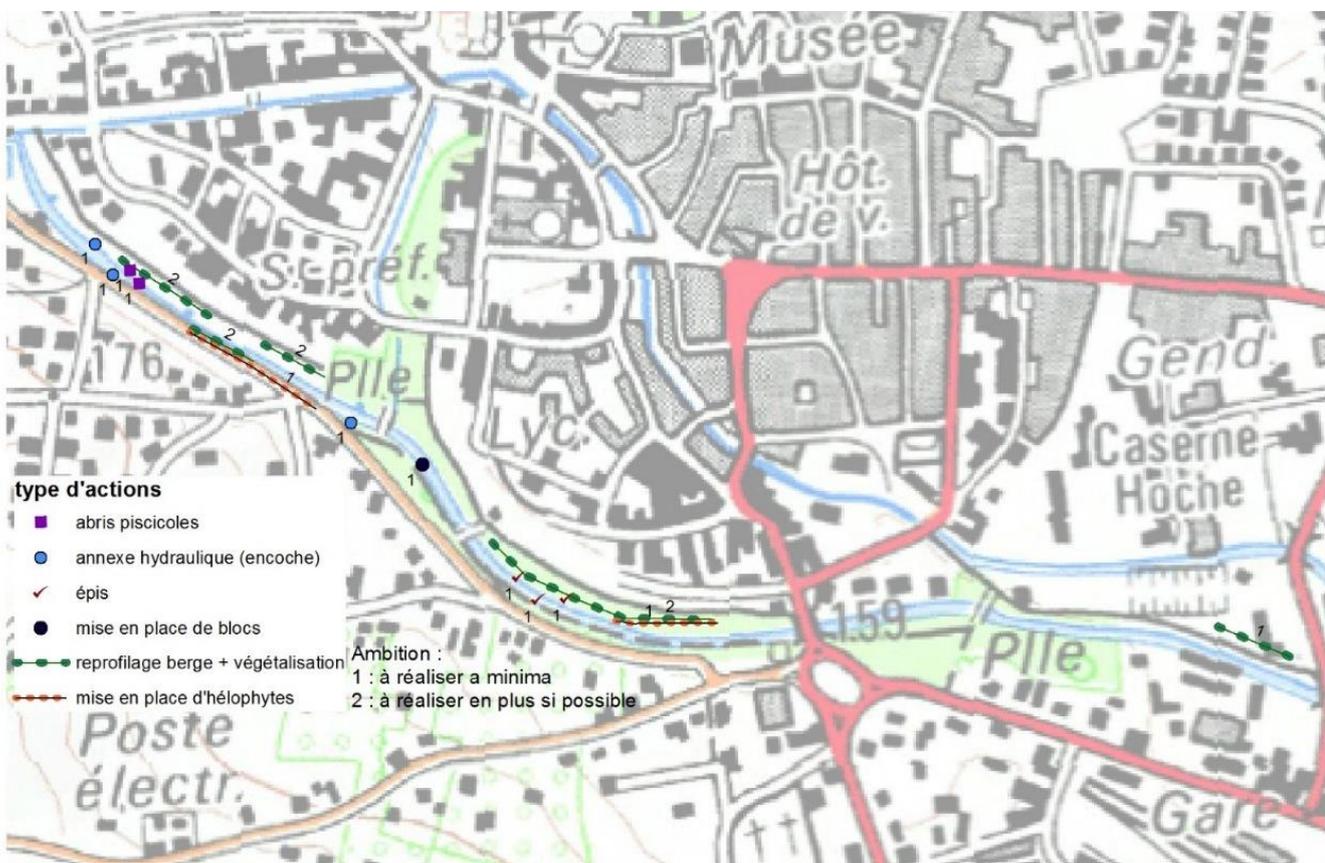
Figure 57 : Localisation des aménagements proposés sur le Bras Sud de la Lauter

La localisation des aménagements proposés est présentée sur la carte suivante.

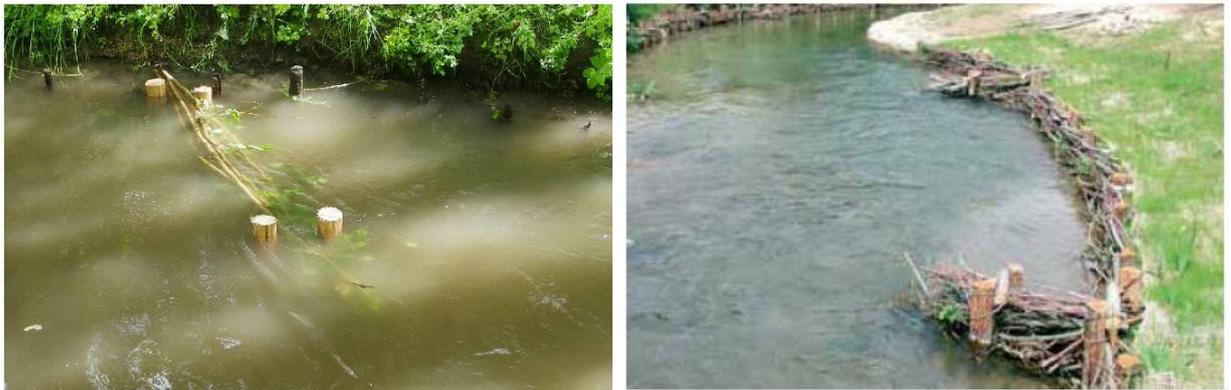
Figure 62 : Exemples d'épis avec fagots de saules (Source : SAGEBA et Agence de l'eau Seine Normandie)

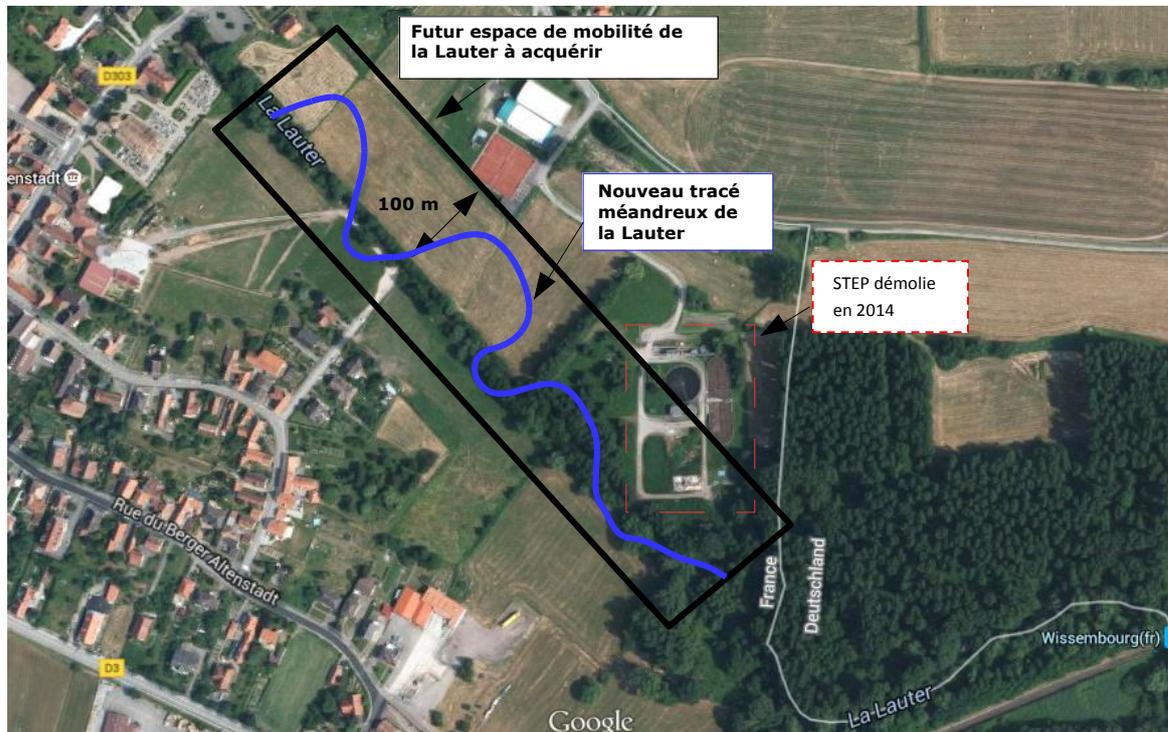
Figure 68 : Projection de la solution de reméandrage de la Lauter

- la plantation d'une nouvelle ripisylve adaptée.

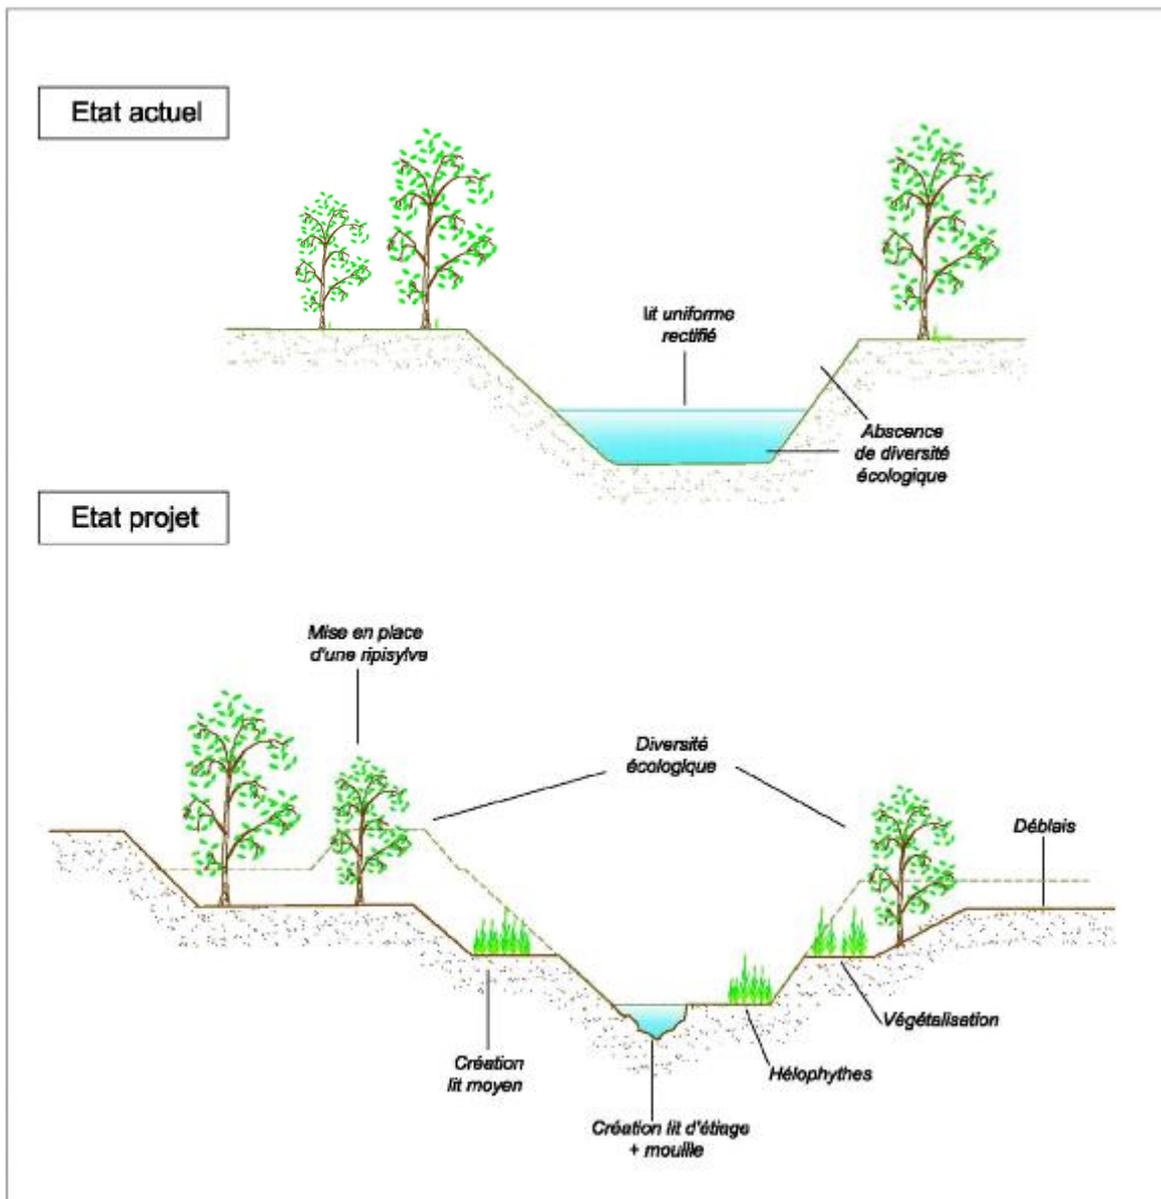
Figure 69 : Schéma type d'un Retalutage / Reprofilage des berges, avec création d'un lit d'étiage

Une ripisylve diversifiée et adaptée devra être reconstituée sur les berges afin de les maintenir, d'améliorer la diversité écologique et de contribuer à l'épuration des eaux (ruissellement et/ou cours d'eau).

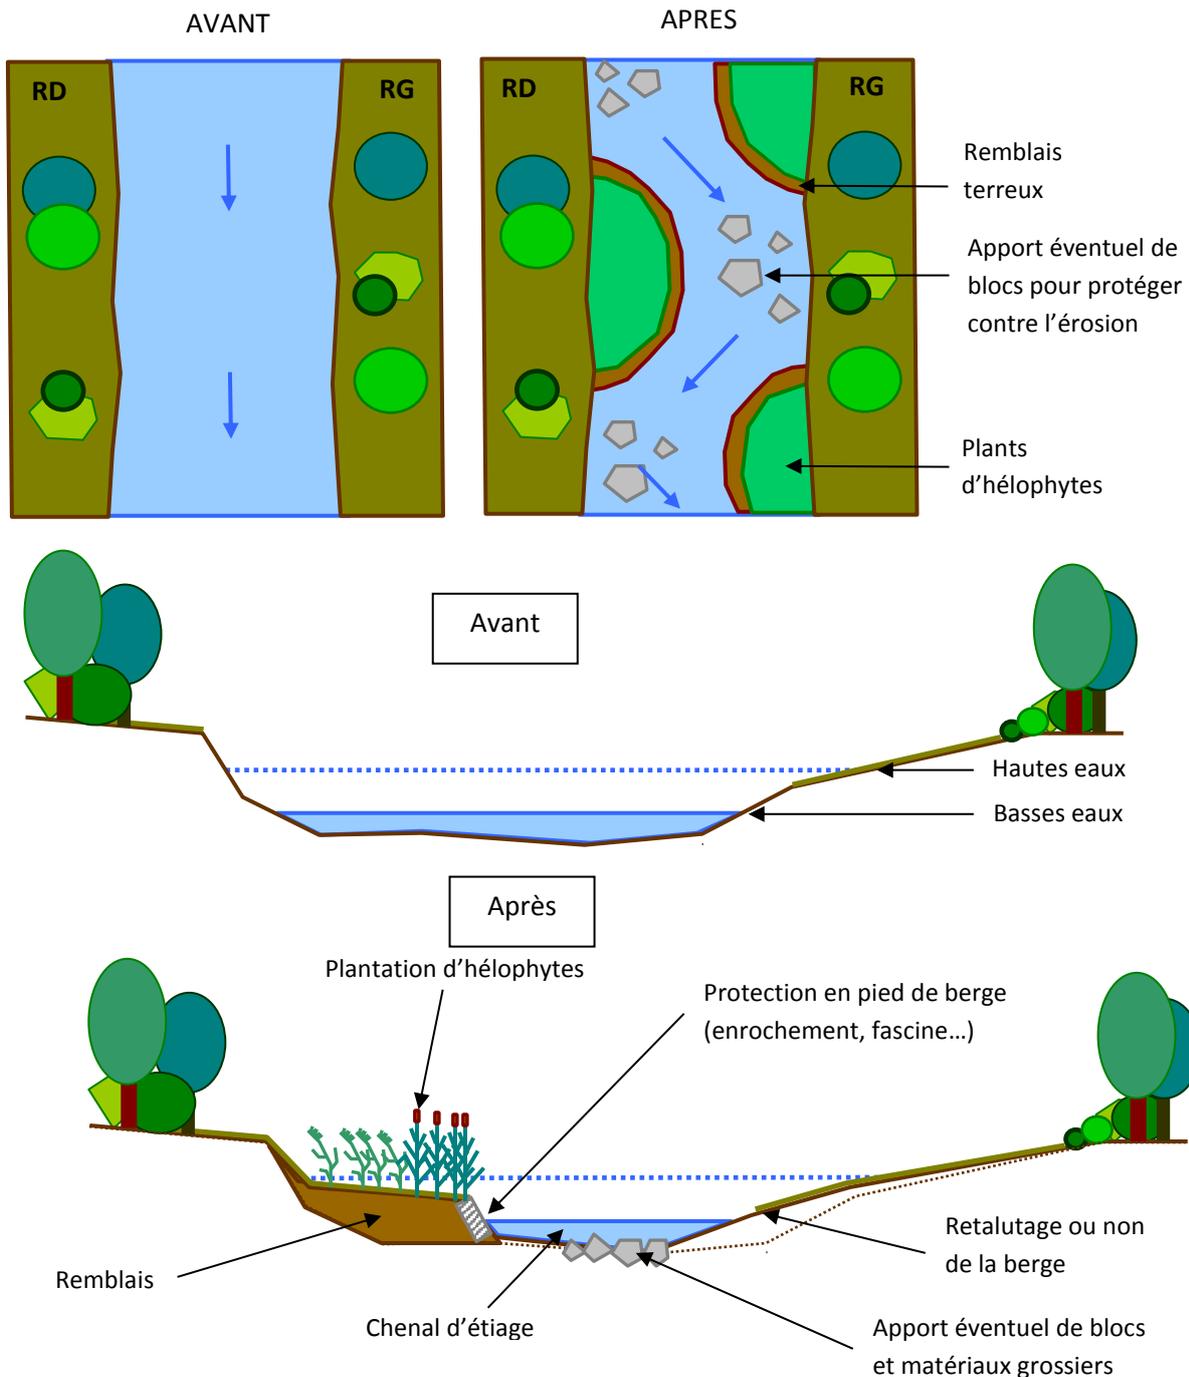
Figure 70 : Schéma type de reméandrage avec des banquettes d'hélophytes

En troisième scénario, et compte tenu des contraintes foncières, nous proposons de réduire le chenal de la Lauter et de créer des sinuosités à l'intérieur de son lit mineur. La technique consiste en la création d'un lit méandrique grâce à des banquettes d'hélophytes. Le lit peut aussi être diversifié avec des apports de blocs ou de matériaux grossiers.

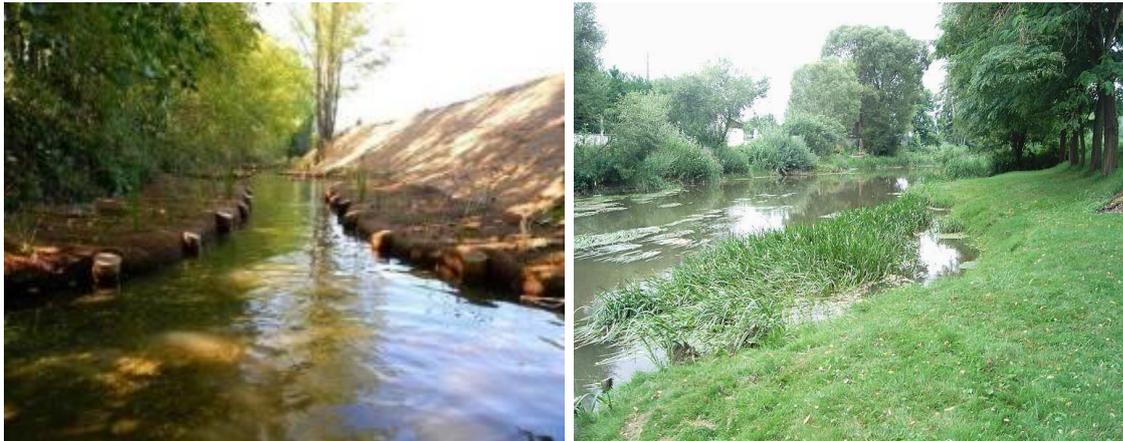
Figure 71 : Exemple de résultats de création de banquette

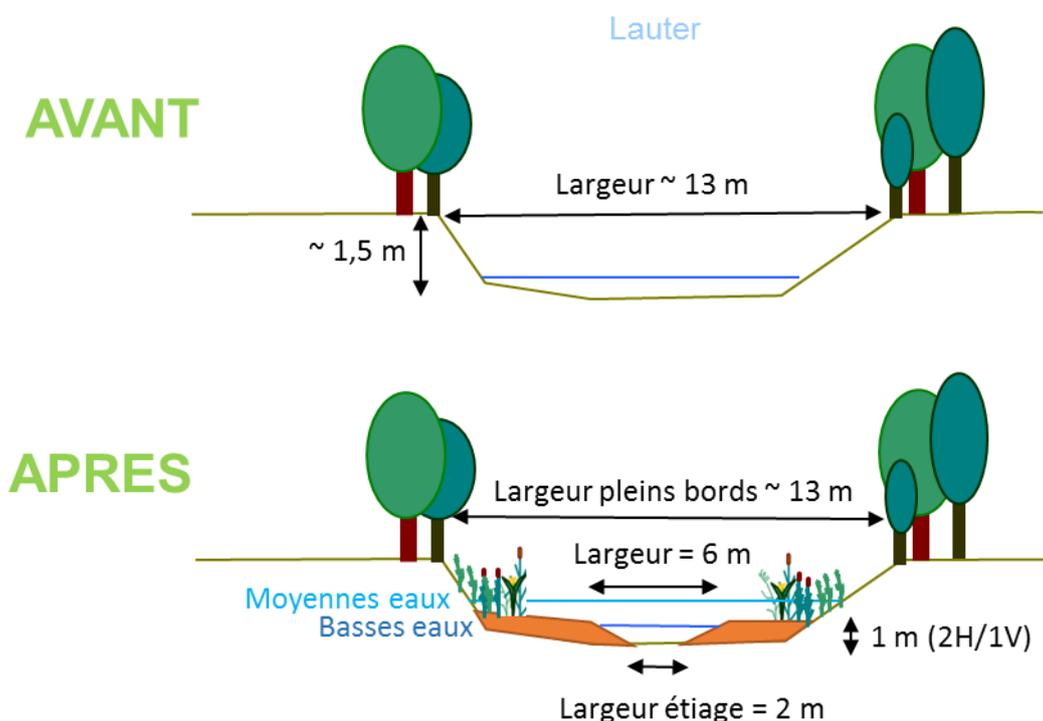
Figure 72 : Schéma des profils en travers des aménagements sur la Lauter en aval d'Altenstadt

Les résultats du modèle indiquent qu'il faut mettre en place une ou deux banquette(s) créant un chenal d'étiage schématiquement en trapèze de 1 m de petite base, 6 m de grande base et 1 m de profondeur (cf. Figure 72). Ce chenal permet de contenir tout juste le Q_{MNA5} . Ce rétrécissement du lit mineur n'est pas trop important, il permet de ne pas faire déborder la Lauter pour un débit décennal.

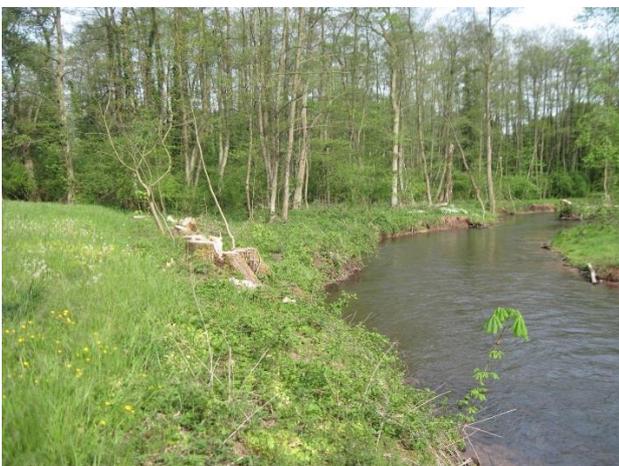
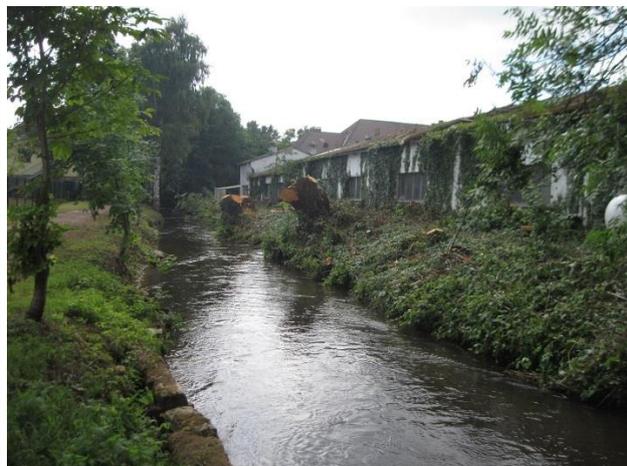
Des coupes à blanc de la ripisylve ont été effectuées sur certains secteurs du linéaire. La ripisylve jouant un rôle à la fois sur l'écosystème et la thermie de l'eau, il convient de mener des actions de sensibilisation afin d'éviter des coupes abusives.

Figure 73 : illustration de coupes à blanc sur les berges de la Lauter

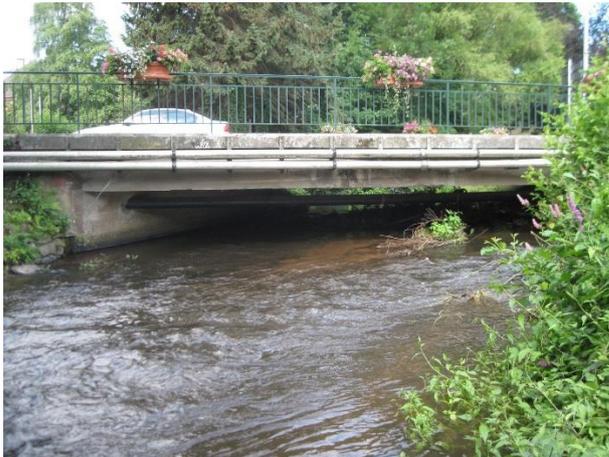
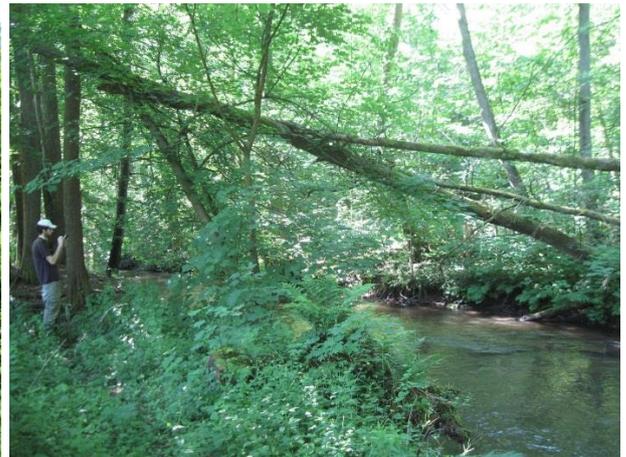
- obstruction totale du lit mineur et obstacle à la continuité écologique ;
- en période de crue, en trop grand nombre, ils peuvent être déplacés jusqu'à obstruer un ouvrage (pont ...) et ainsi influencer fortement les débordements (obstacle à l'écoulement et hausse locale du niveau d'eau) ;
- création d'érosions problématiques selon les secteurs ou dégradations d'ouvrages.

Figure 74 : Exemples d'embâcles problématiques observés sur la Lauter

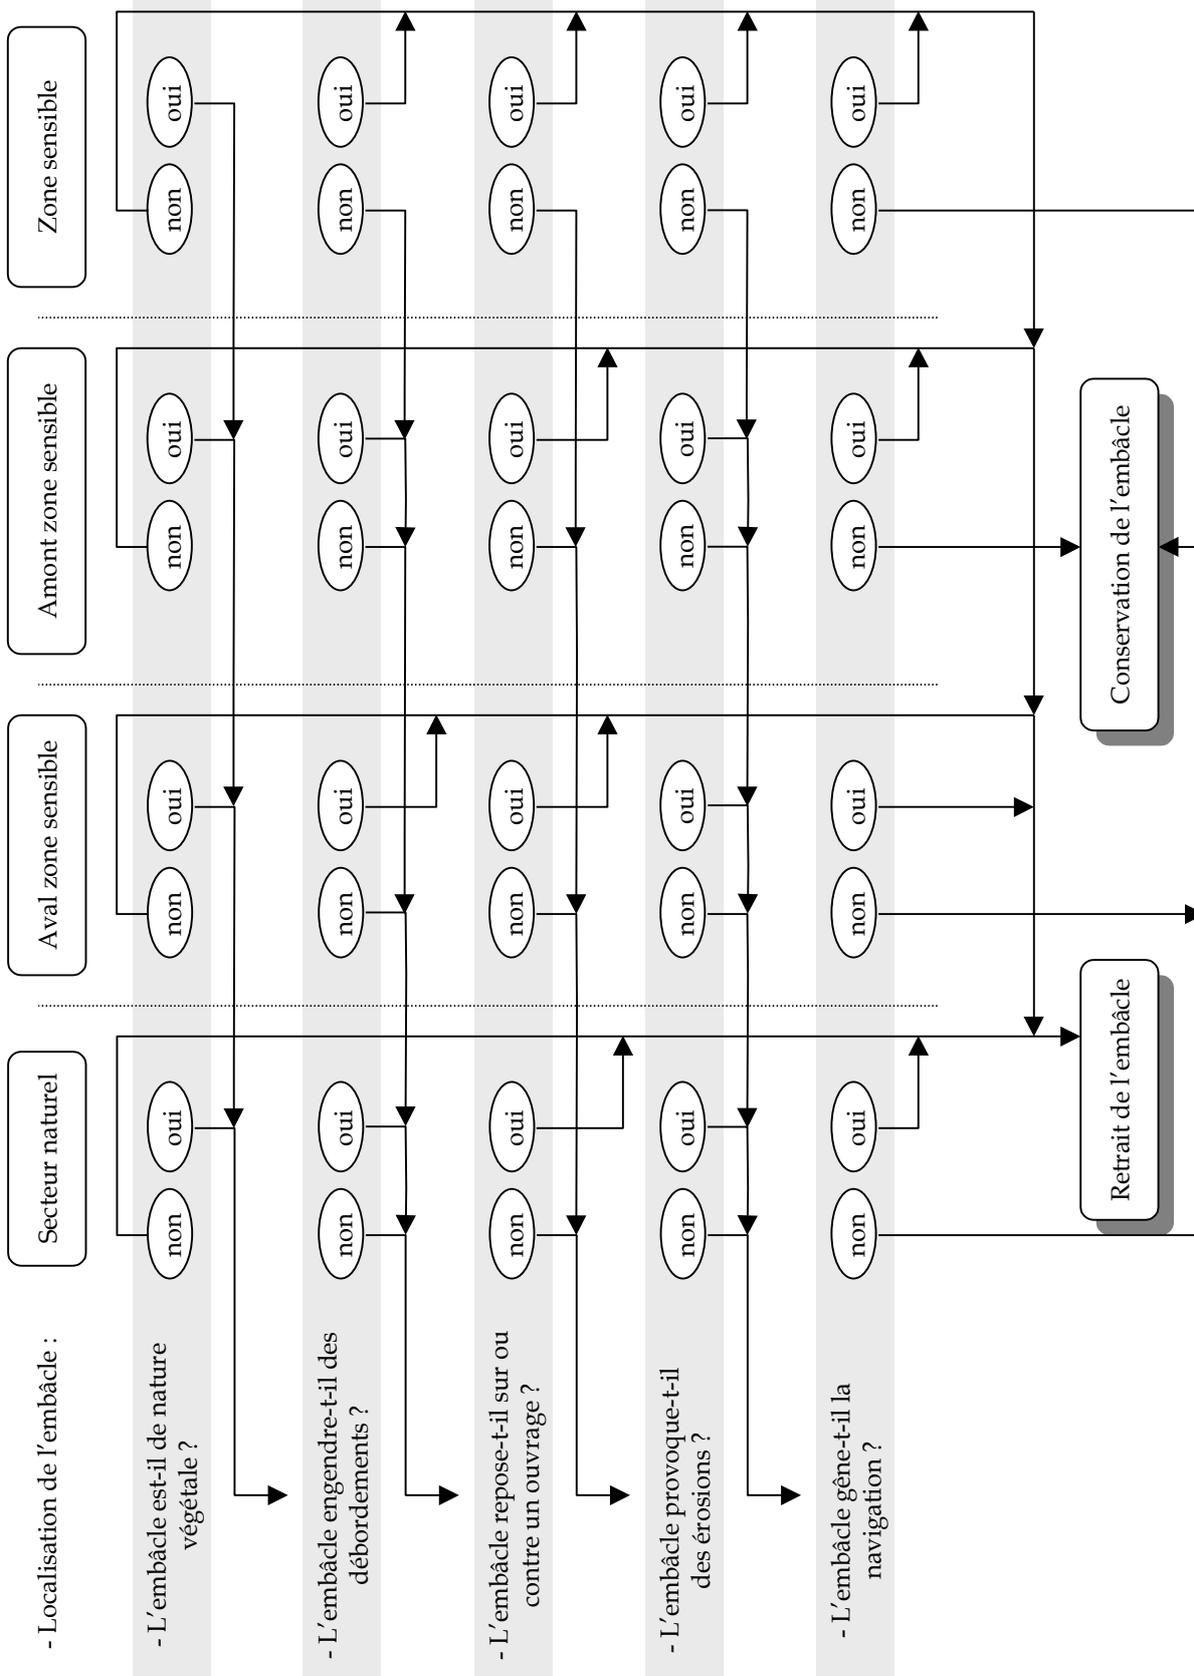
Figure 75 : Clé de décision – Gestion des embâcles

Pour aider la commune à gérer les bois morts, SAFEGE propose l'utilisation d'une clé d'aide à la décision basée sur une série de questions conduisant, selon les réponses, à deux issues : la conservation ou le retrait de l'embâcle.

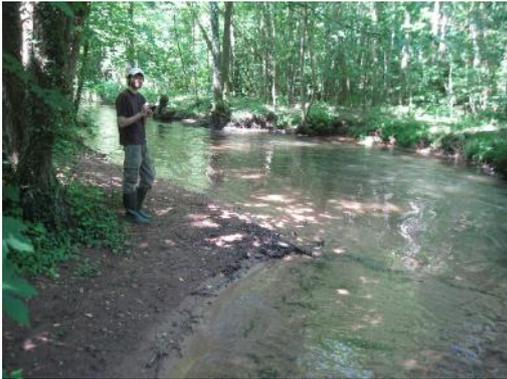
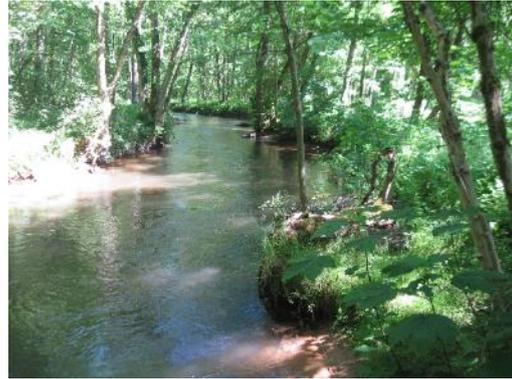
Dans la forêt alluviale en amont de Weiler, la Lauter se trouve dans un environnement naturel et présente un bon fonctionnement hydromorphologique. La ripisylve et les berges sont en bon état, et les vitesses d'écoulement sont suffisantes pour créer de la sinuosité et éroder les berges. La connexion avec le lit majeur semble également efficace. Sur l'ensemble du tronçon, le lit mineur alterne entre des zones profondes de mouilles et des zones moins profondes de radiers où les vitesses d'écoulement plus importantes permettent de mettre à jour des frayères (décolmatage efficace du fond). La largeur du lit varie de 8 à 10 m à l'amont et de 6 à 8 m à l'aval.

Erosion/dépôt

Légère sinuosité

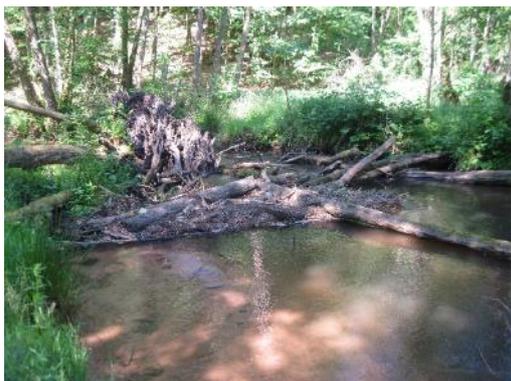
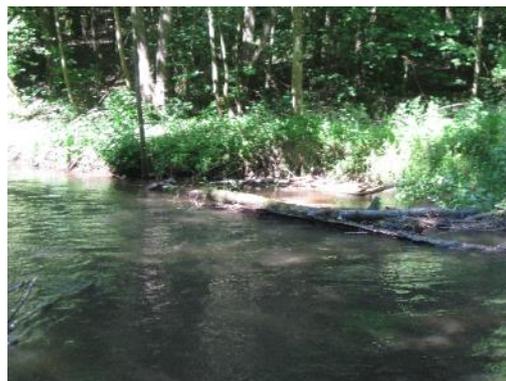
Embâcles massifs

Embâcle de protection des berges

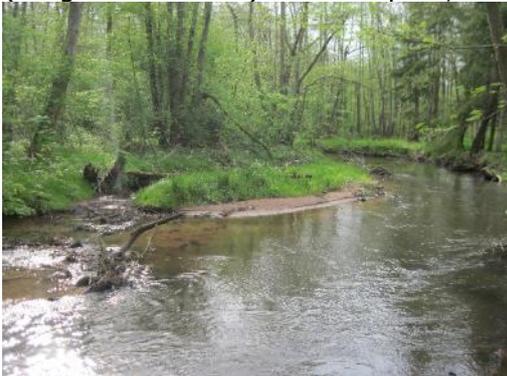
La Lauter traverse la forêt alluviale entre Weiler et Wissembourg avec un fonctionnement hydromorphologique idéal. Les berges redeviennent naturelles et la ripisylve est dense et complète sur les deux rives. Comme sur le tronçon 1, le lit mineur alterne entre des zones de mouilles et de radiers, et le colmatage reste important. Le tracé de la Lauter est sinueux avec de nombreuses zones d'érosion (berges sableuses) et de dépôts, attestant du bon fonctionnement et de l'équilibre de la Lauter sur ce tronçon.

Photo représentative du tronçon 3

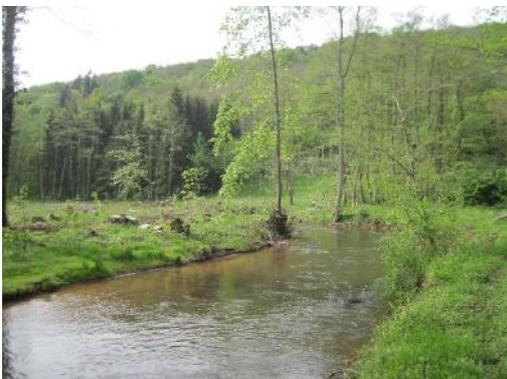
Vers le centre du tronçon, un secteur a été massivement déboisé, dégradant localement sa qualité et pouvant avoir des répercussions sur la Lauter (risque de réchauffement de l'eau et développement de végétation aquatique).

Zone déboisée au cœur du tronçon

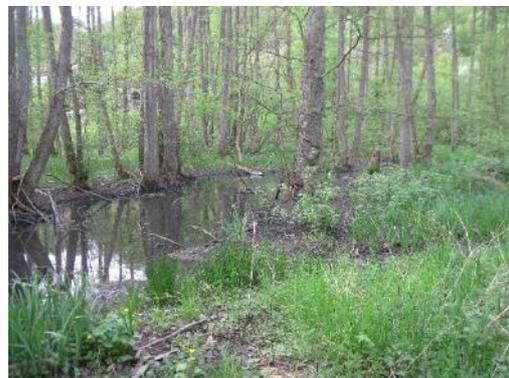
Un ancien méandre, visible sur la carte d'état-major (1820-1866), a été observé, mais la nature de sa déconnexion avec le lit mineur n'a pas été identifiée (naturelle ou forcée ?).

Limite amont du méandre déconnecté

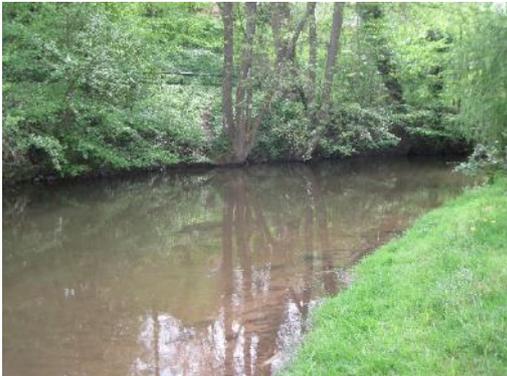
Ce tronçon est influencé par l'ouvrage du Walkmuehle en aval qui produit un remous hydraulique d'environ 400 m de long. La vitesse d'écoulement est très faible (faciès de type chenal lentique) et le transport sédimentaire est stoppé par l'ouvrage, induisant un fort colmatage au sable (> 70%) sur l'ensemble du tronçon.

Remous hydraulique dû à la Walkmuehle

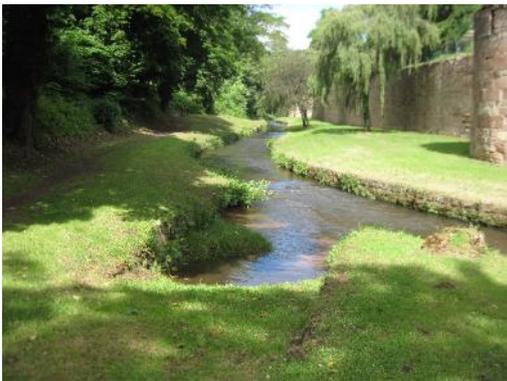
Amont du tronçon 6

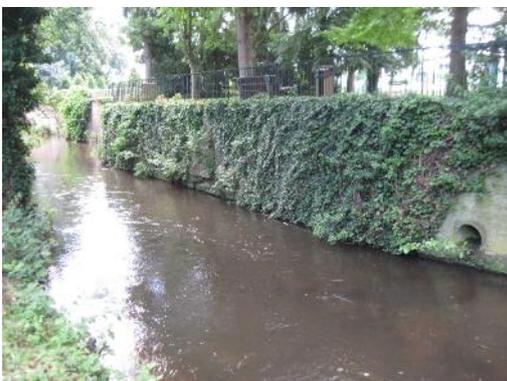
En rive gauche, les berges sont dégradées et les techniques de stabilisation peu efficaces (enrochements et protections en pieux bois). En rive droite, les berges sont plus stables et moins aménagées. Sur les deux rives la ripisylve est constituée principalement d'aulnes sur une rangée (plus dispersée en rive gauche). Les écoulements sont rapides et le lit mineur s'approfondit par endroit (écoulement chenal lotique) et est plus large (5 à 7 m). Dans l'ensemble les habitats restent très homogènes. Un sentier pédestre existe sur les deux rives. Aucune zone refuge n'existe pour la faune piscicole.

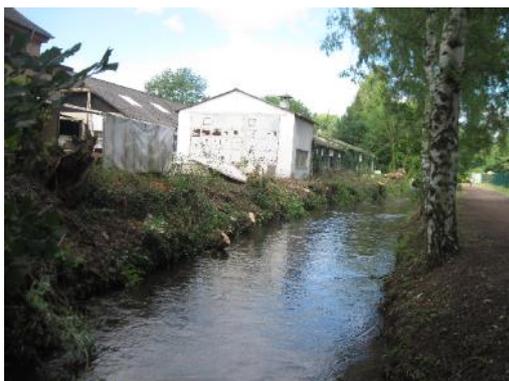
Le tronçon est très dégradé. Les berges sont en mauvais état, la ripisylve a été coupée à blanc en rive droite, et est dispersée en rive gauche. Un banc de renouée du Japon a été observé en rive droite sur une vingtaine de mètres de long et de jeunes pousses ont été observées en rive gauche. Le lit mineur fait environ 7 m de large.

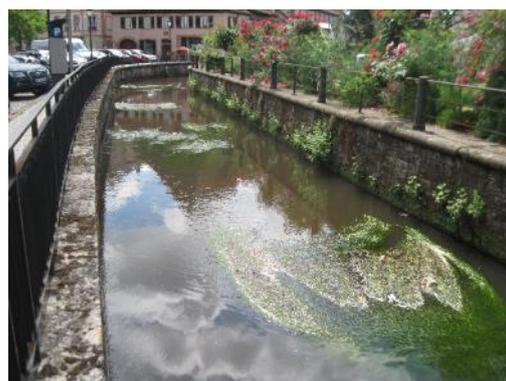
Quai Anselmann (aval du barrage du faubourg de Bitche)

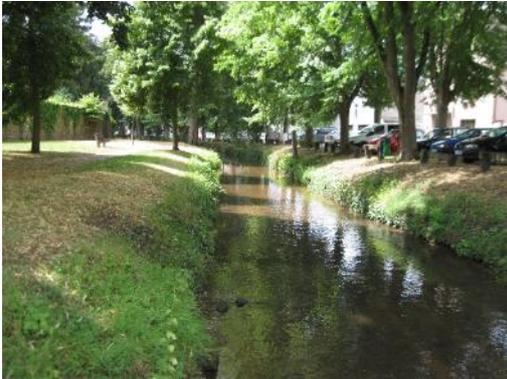
Les berges naturelles sont hautes et en bon état, et la ripisylve est constituée d'une rangée de tilleuls sur les deux rives. La vitesse d'écoulement est faible et le lit mineur peu profond (30 à 50 cm). Le faciès d'écoulement est de type plat lentique.

Amont du fossé des tilleuls

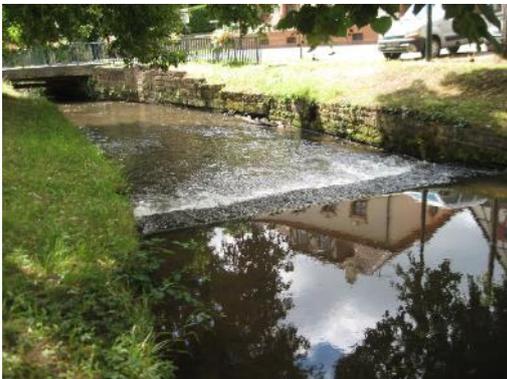
Présence d'un seuil de pente incliné (< 150 %) qui induit une chute d'environ 20 cm. Ce seuil est responsable du léger remous hydraulique observé en amont et sa franchissabilité est laborieuse pour les espèces cibles (coursier long avec un faible tirant d'eau). La chute a pour effet de dynamiser l'écoulement qui passe en plat courant. Les berges sont en mur maçonné.

Centre du fossé des tilleuls

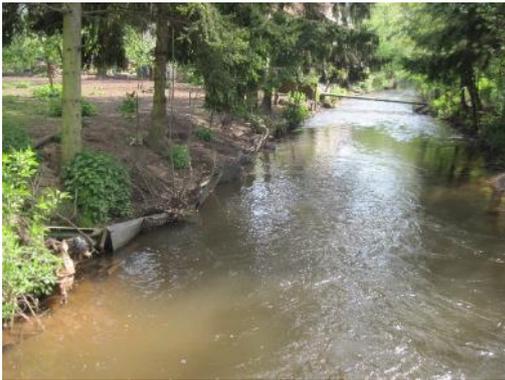
L'écoulement se diversifie (alternance plat/profond). Au niveau de la maison Schellhorn, les berges en rive gauche sont déstabilisées (résineux en bordure), et les protections en tôle ou en tunage bois sont en mauvais état. La rive droite est en meilleur état.

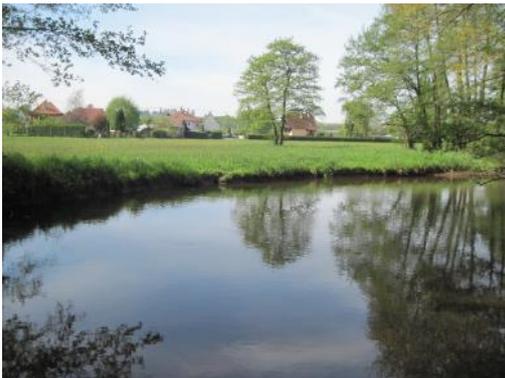
Ce tronçon est sous l'influence de l'Eichmuehle, un ancien moulin qui permet de gérer les crues via une vanne, mais qui est totalement infranchissable pour les espèces cibles. En amont de l'ouvrage, la vitesse d'écoulement est très faible (chenal lentique) et le colmatage très important (> 70%) du fait de l'accumulation des sédiments en amont de l'ouvrage (arrêt du transport solide). La diversité des habitats est de ce fait limitée sur toute l'étendue du remous hydraulique. La confluence des deux bras de la Lauter se fait sur ce tronçon. Sur le Bras Nord, la ripisylve est constituée de peupliers de culture en rive droite qui sont destinés à être abattus car se trouvant à moins de trois mètres de la cote de la berge. La cote d'eau élevée permet d'inonder facilement les annexes hydrauliques présentes à proximité. Comme pour le tronçon 4, il s'agit d'un tronçon qui n'a pas un fonctionnement optimal, mais qui présente tout de même des

Remous hydraulique dû à l'Eichmuehle

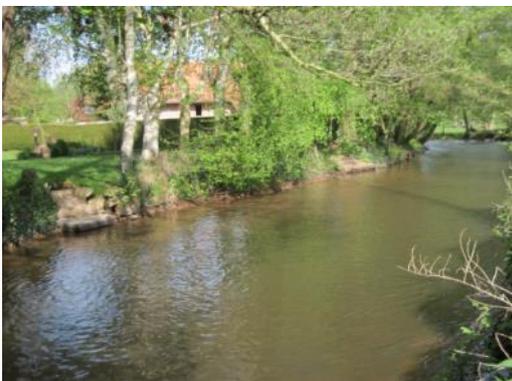
Traversée d'Altenstadt

Ce tronçon traverse Altenstadt. Le lit mineur est large (7 à 8 m), et le colmatage est moins important que sur les autres tronçons. A proximité des habitations les berges ont été aménagées (murs de maçonnerie ou de pierre, tunage en bois), mais celles-ci restent dans un état correct et participent à diversifier le milieu. La ripisylve est peu dense, avec une rangée en rive droite et en rive gauche. Un abreuvoir sauvage a été observé en rive gauche.

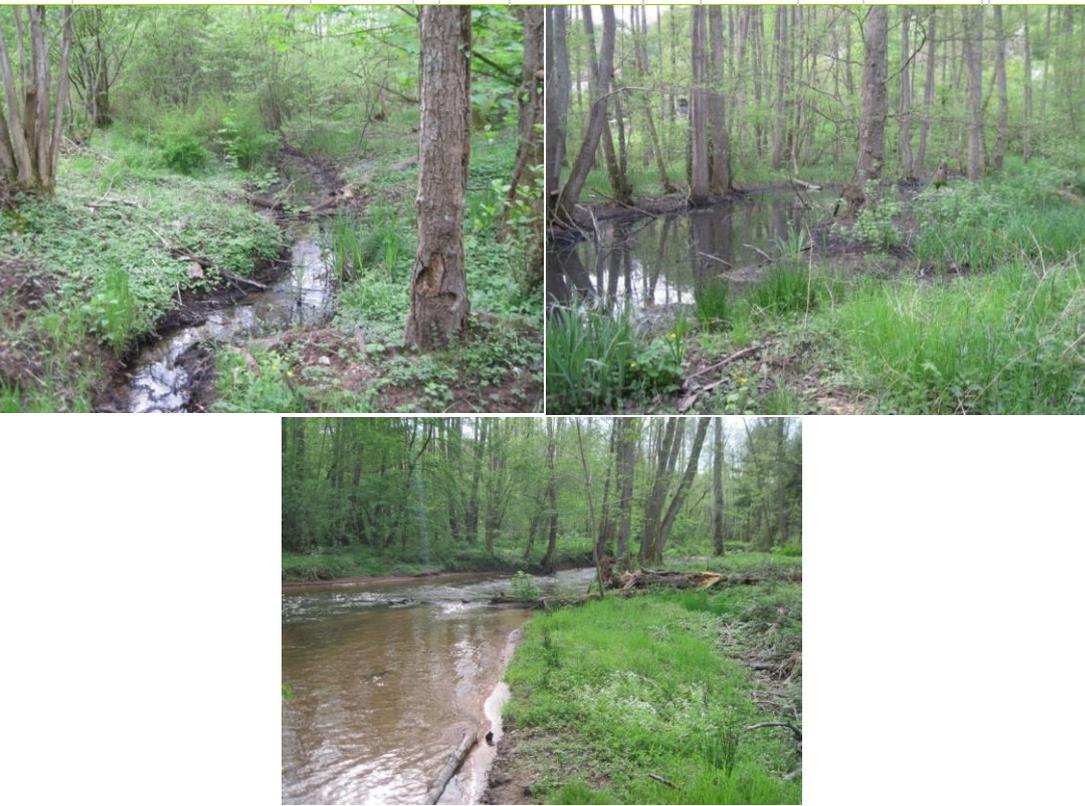
Figure 81 : Fiche action : Tronçon 3, page 1/3

Localisation	aval de Weiler, dans la forêt	
Cours d'eau	Lauter	
Linéaire du secteur (m)	50 ml de Lauter, 200 ml de bras mort	
Cause principale d'altération	scindement de méandre	
Objectif(s) poursuivi(s)	Reconnexion d'un ancien méandre	
DIAGNOSTIC ET PROBLÉMATIQUE		
<p>La Lauter traverse la forêt alluviale entre Weiler et Wissembourg avec un fonctionnement hydromorphologique idéal. Les berges redeviennent naturelles et la ripisylve est dense et complète sur les deux rives. Le lit mineur alterne entre des zones de mouilles et de radiers, et le colmatage reste important. Le tracé de la Lauter est sinueux avec de nombreuses zones d'érosion (berges sableuses) et de dépôts, attestant du bon fonctionnement et de l'équilibre de la Lauter sur ce tronçon.</p> <p>Toutefois, un ancien méandre est visible en forêt alluviale sur ce secteur. La présence de nombreux chenaux de drainage autour de la zone fait penser que sa déconnexion est liée à des actions anthropiques.</p>

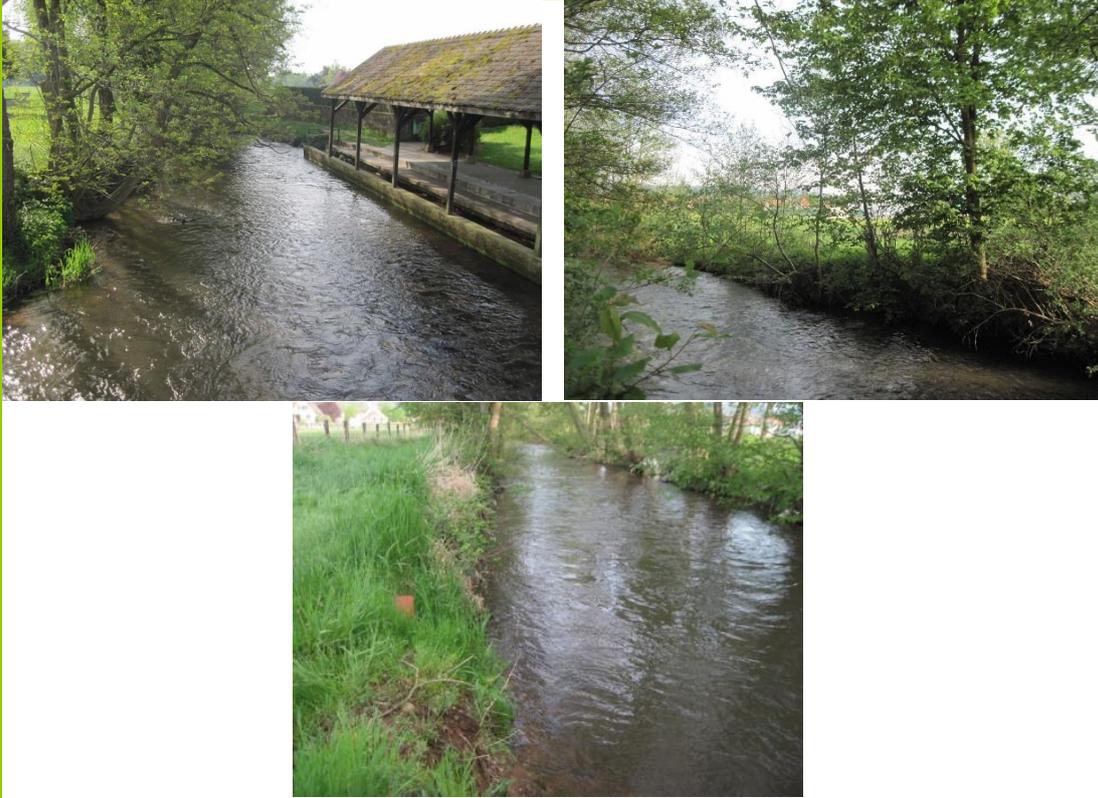
Figure 87 : Fiche action : Tronçon 14, page 1/3

Localisation	en aval de D303 à Altstadt	
Cours d'eau	Lauter	
Linéaire du secteur (m)	500	
Cause principale d'altération	Rectification du lit	
Objectif(s) poursuivi(s)	Diversification du lit	
DIAGNOSTIC ET PROBLÉMATIQUE		
<p>Sur ce tronçon, le lit mineur de la Lauter a été fortement calibré. L'étendue des transformations est visible en comparant le tracé actuel avec celui de la carte d'état-major (1820-1866). La Lauter présentait un tracé beaucoup plus méandreux qui a été rectifié pour gagner des terres agricoles. Actuellement, le lit mineur alterne entre des zones de radiers et de mouilles avec une vitesse d'écoulement homogène sur tout le linéaire. La dynamique de la Lauter sur ce tronçon (lit mineur trop large et vitesse trop homogène) ne lui permet pas d'éroder ses berges et de reprendre un fonctionnement naturel. Une zone à frayère a été observée en aval du tronçon. La ripisylve se limite à 1 rangée sur les deux rives, mais est continue et en état moyen.</p>
