Etude hydraulique et mesures de restauration de la Lauter

Rapport

Numéro du projet : 14EST017**Intitulé du projet : Etude hydraulique et mesures de restauration de la Lauter****Intitulé du document : Rapport d'étude**

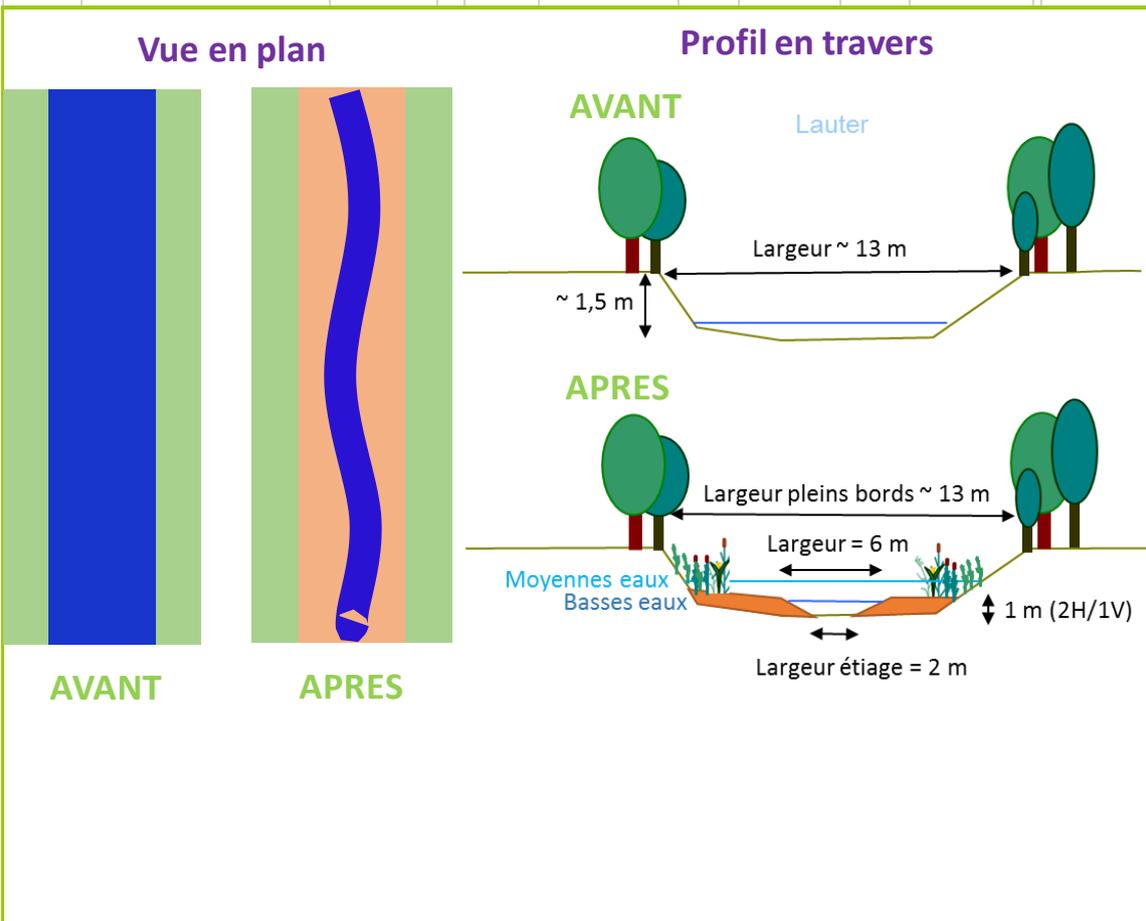
CROQUIS ÉTAT AMÉNAGÉ

Le modèle hydraulique a permis d'estimer la bonne dimension à donner au chenal d'étiage à créer grâce à une ou deux banquettes. Ce chenal permet de contenir tout juste le débit d'étiage (QMNA5). Même avec ce rétrécissement, le cours d'eau peut toujours garder en son lit le débit décennal. Ces dimensions sont présentées sur le schéma ci-après.
