Suivis écologiques de projets de restauration de cours d'eau dans le bassin Rhin-Meuse

Note pédagogique

septembre 2017

Site d'étude	<u>Le Longeau</u>
Type de travaux réalisés	Reméandrage par reconnexion d'anciens méandres encore visibles à l'amont de Conflans-en-Jarnisy
Mission(s)	Mission E : synthèse pédagogique
Mandataire	<p>SARL Fluvial.IS 16 rue de la Gare 57320 GUERSTLING www.fluvialis.com</p>

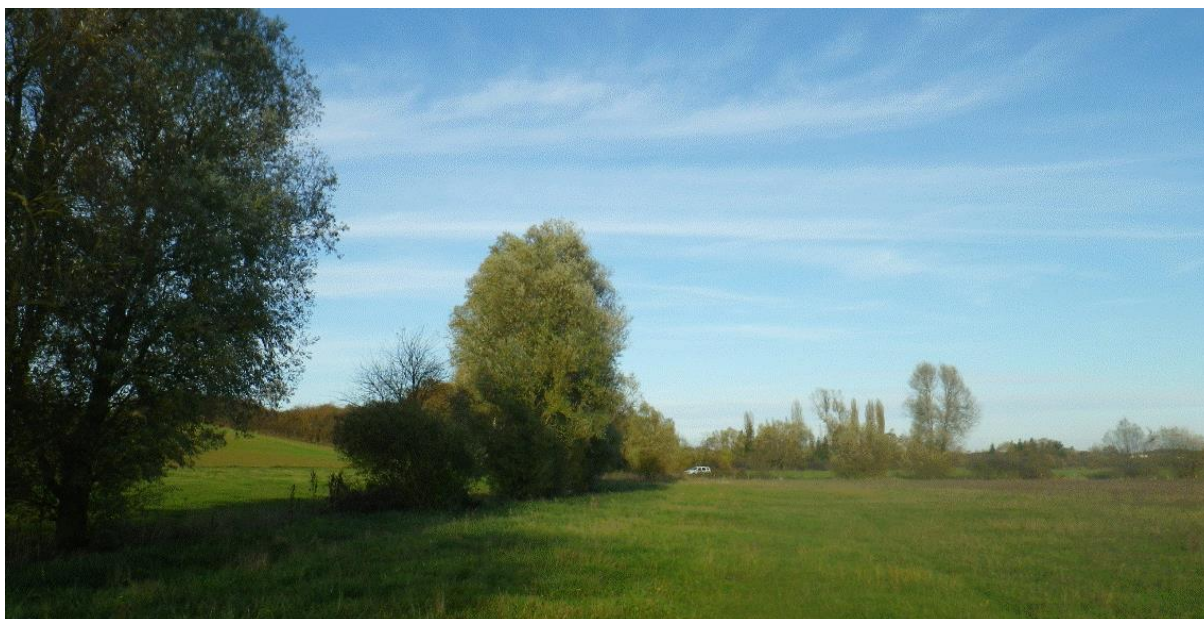
Photo 1 : un aspect du contexte riverain du cours d'eau : des prairies et une ripisylve diversement dense (annexe 6b, photo Fluvial.IS, 2015)

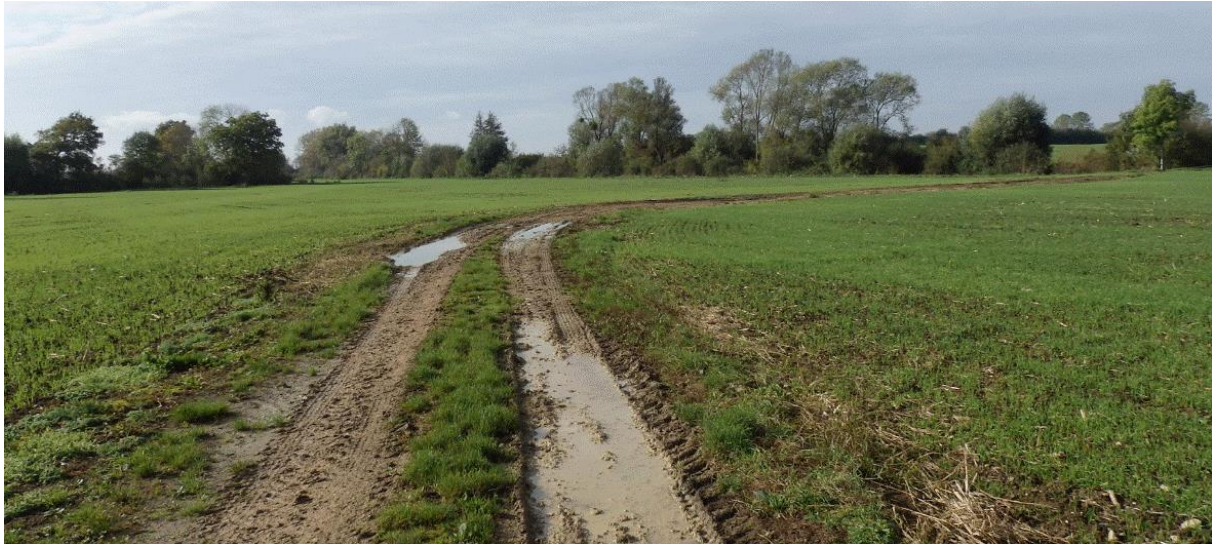
Photo 2 : un autre aspect des rives du Longeau : des cultures sur des sols relativement humides car peu perméables (photo Climax, 2014, annexe 9)

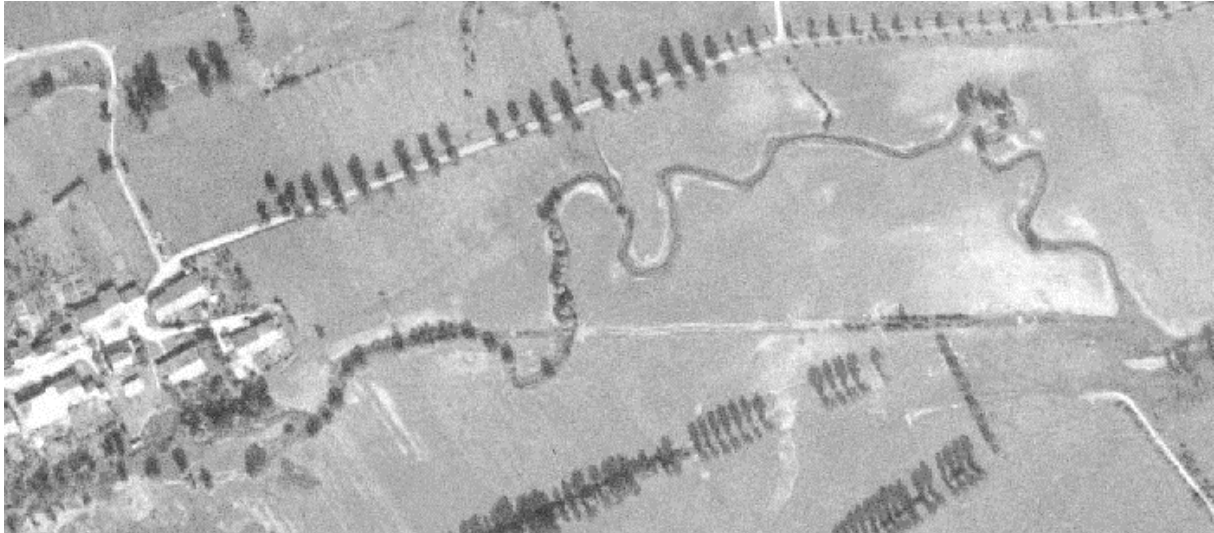
Figure 2 : extrait d'une photographie aérienne d'archive de 1960 : on voit à l'aval de Dompierre le nouveau tracé rectifié qui court-circuite l'annexe 7 (source IGN, remonterletemps.ign.fr)

Ainsi le lit est passé à l'amont de l'Yron de 12800m à 9900 m, soit une perte de linéaire de plus de 20 % (2900 m), et donc une augmentation de la pente d'autant.

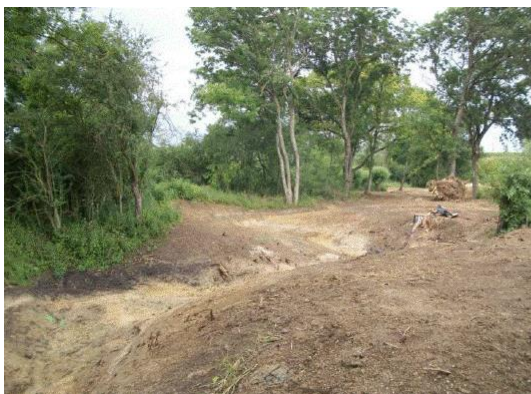
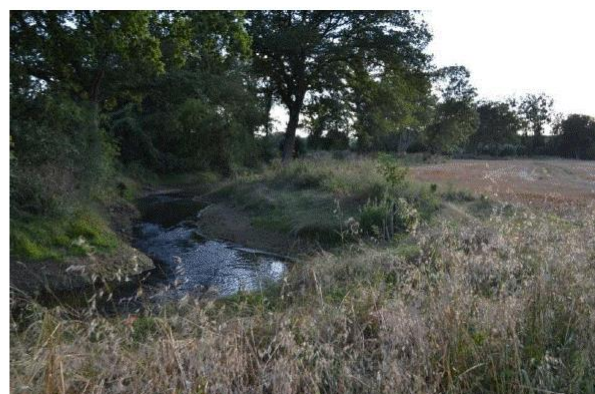
Photo 3: un exemple de méandre rouvert avant et après sa mise en eau (SINBIO, 2013)

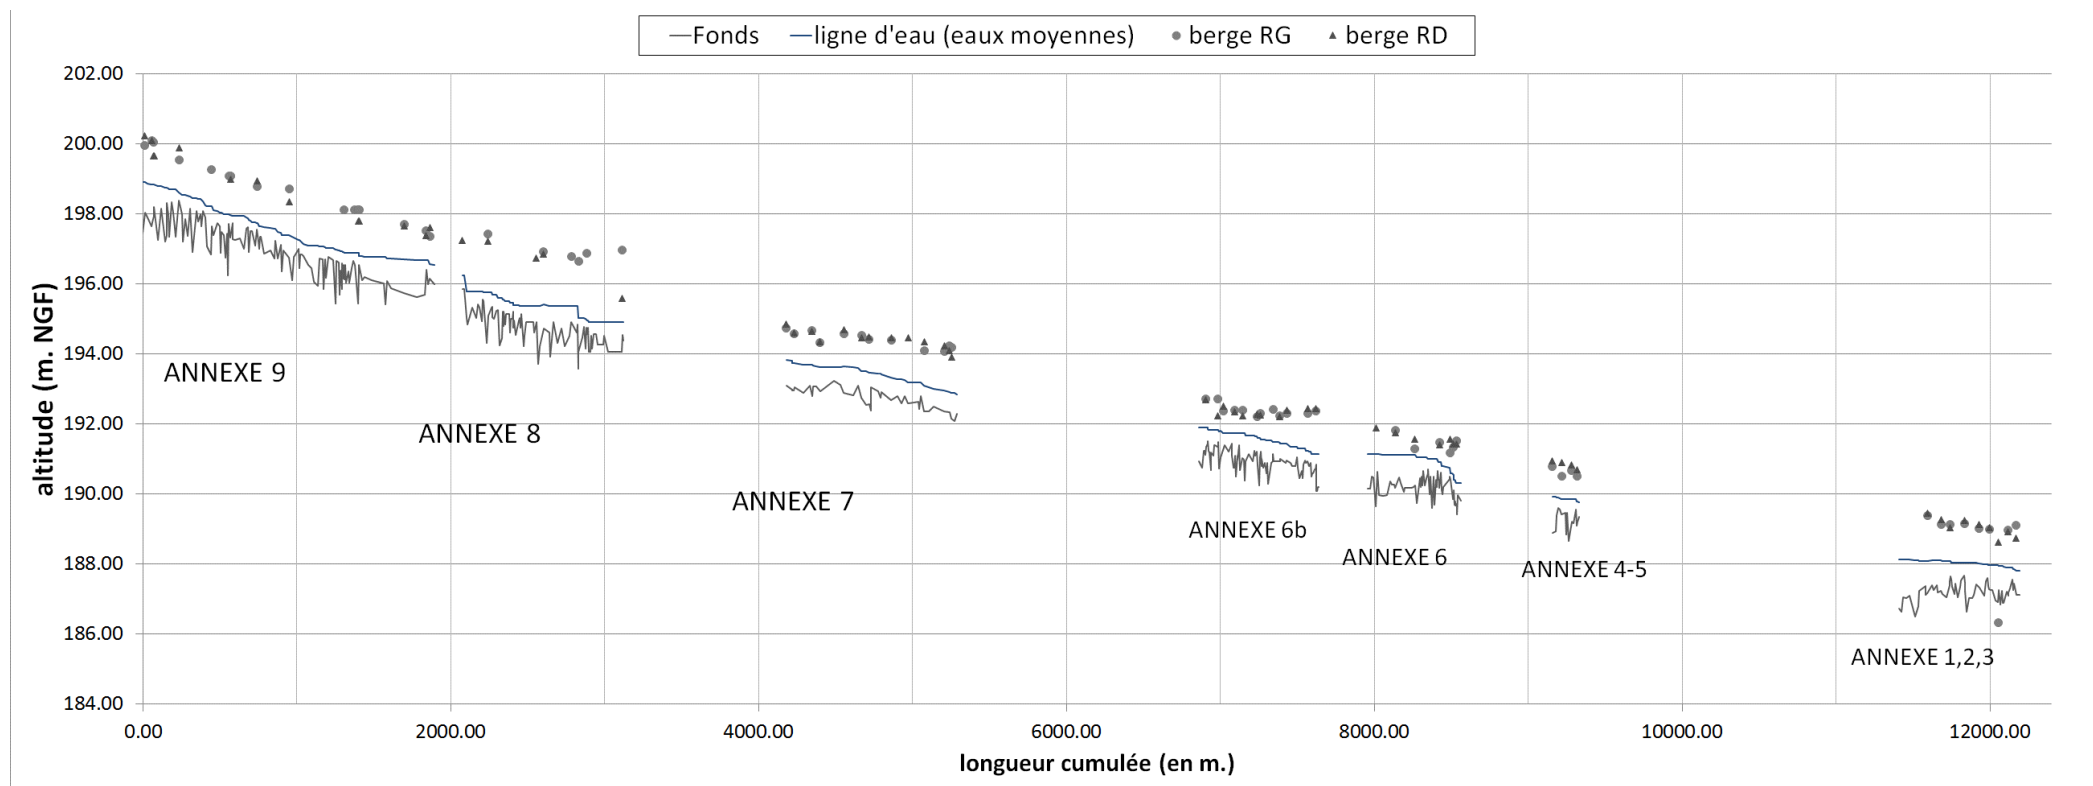
Figure 6 : profil en long des linéaires prospectés en 2014-15

Aujourd'hui, les relevés topographiques réalisés en 2014-15 ont permis de restituer la pente après travaux de restauration (fig. ci-dessous).

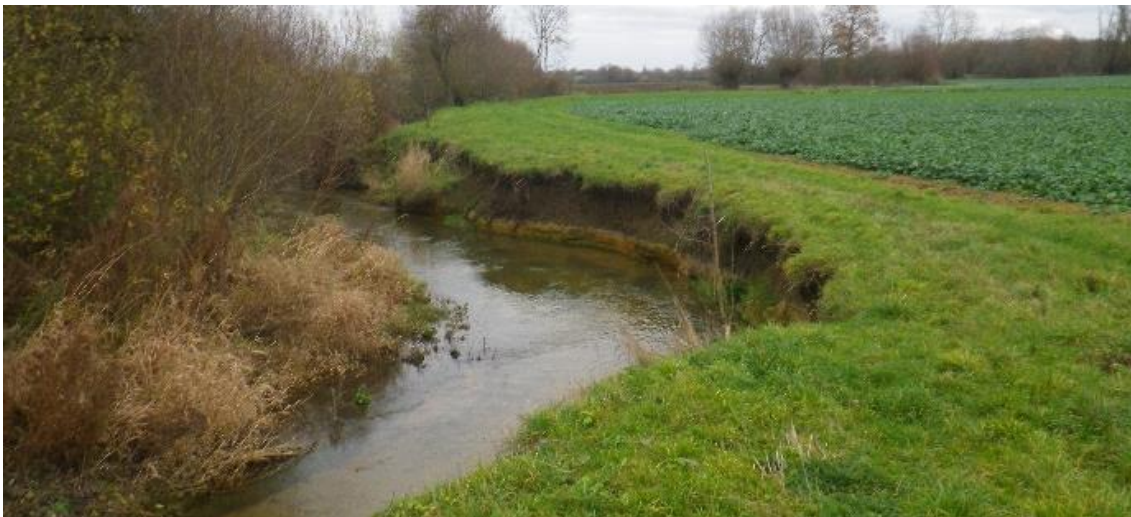
Photo 4 : malgré les apparences on a noté une relative stabilité de la berge entre le 2014 et 2015 sur cette encoche d'érosion du linéaire non restauré, au droit de l'annexe 8

- une évolution moyenne à relativement forte des berges en érosion sur l'annexe restaurée (annexe 9) se traduisant par un recul de plusieurs dizaines de cm année;
- une certaine stabilité des berges sur le linéaire non restauré.

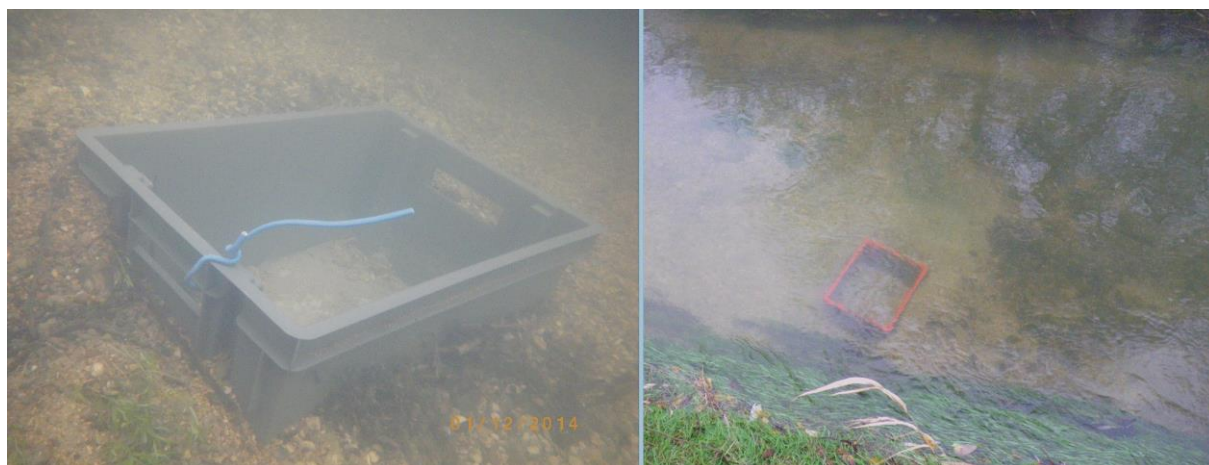
Photo 5: les caisses lestées ont été disposées dans le fond du cours d'eau, au besoin en creusant les argiles afin que le bord amont de la caisse soit au niveau du fond (à gauche la caisse amont en position –vue sous l'eau, à droite la caisse aval) (décembre 2014)

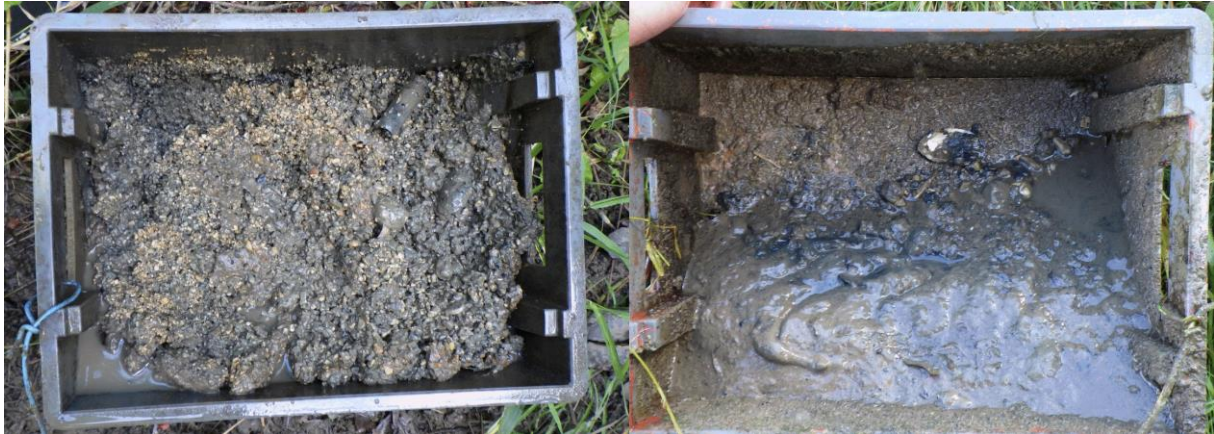
Photo 6 : remplissage des pièges à sédiments après 9 mois : à gauche le piège à l'entrée de l'annexe, à droite le piège de la partie aval de l'annexe (septembre 2015)

L'étude a permis de constater que si des sédiments grossiers (sables, graviers, cailloux) transitent bien dans le Longeau sur les secteurs plus rectilignes, ils ne paraissent pas aussi mobiles au travers des annexes restaurées.

- 1) des sédiments grossiers (sables, graviers) transitent bien dans le Longeau depuis l'amont (sites d'érosion des annexes 9 et 8, voire de l'amont de la zone d'étude) ;
- 2) que ces apports sont insuffisants pour créer des formes dans l'annexe 7, soit parce que les conditions de leur dépôt ne sont pas rassemblées (lit trop encaissé, forces hydrauliques trop importantes et qu'ils sont expulsés vers l'aval), soit parce qu'ils ne peuvent pas progresser suffisamment rapidement dans le lit mineur (pente trop faible du fait de l'allongement du lit, « colonisation » progressive de l'annexe 7 de l'amont vers l'aval).

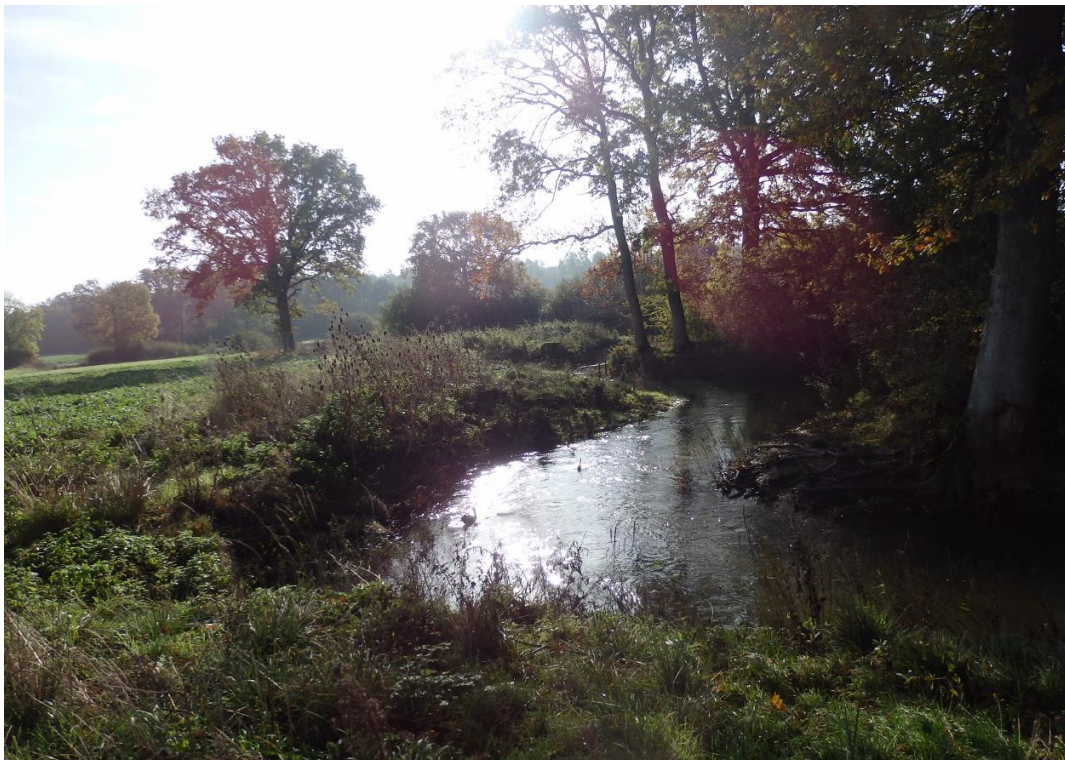
Photo 7 : Amont du tronçon avec vue vers l'aval. Les chênes pédonculés qui se sont développés autour du lit reconnecté sont dans une situation pas forcément favorable (J-Ch. DOR/CLIMAX, octobre 2014)

Inversement, des végétaux peu capables de se développer en conditions alluviales pourront être affectés. Cela pourrait être le cas pour des bosquets de Prunellier (*Prunus spinosa*) ou des individus de Chêne pédonculé (*Quercus robur*) installés sur les berges.

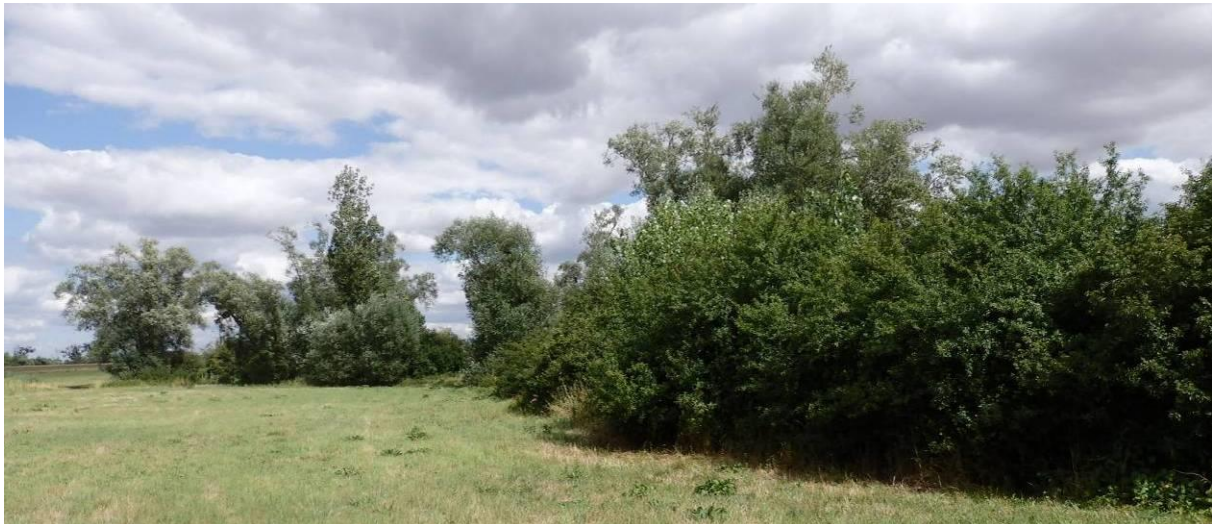
Photo 8: Annexe 2 dans sa partie aval : au premier plan, en rive gauche la ripisylve est constituée d'un bosquet de prunelliers. En arrière-plan, elle comporte, surtout en rive droite, une saulaie fragile arborescente (J-Ch. DOR/CLIMAX, juillet 2015).

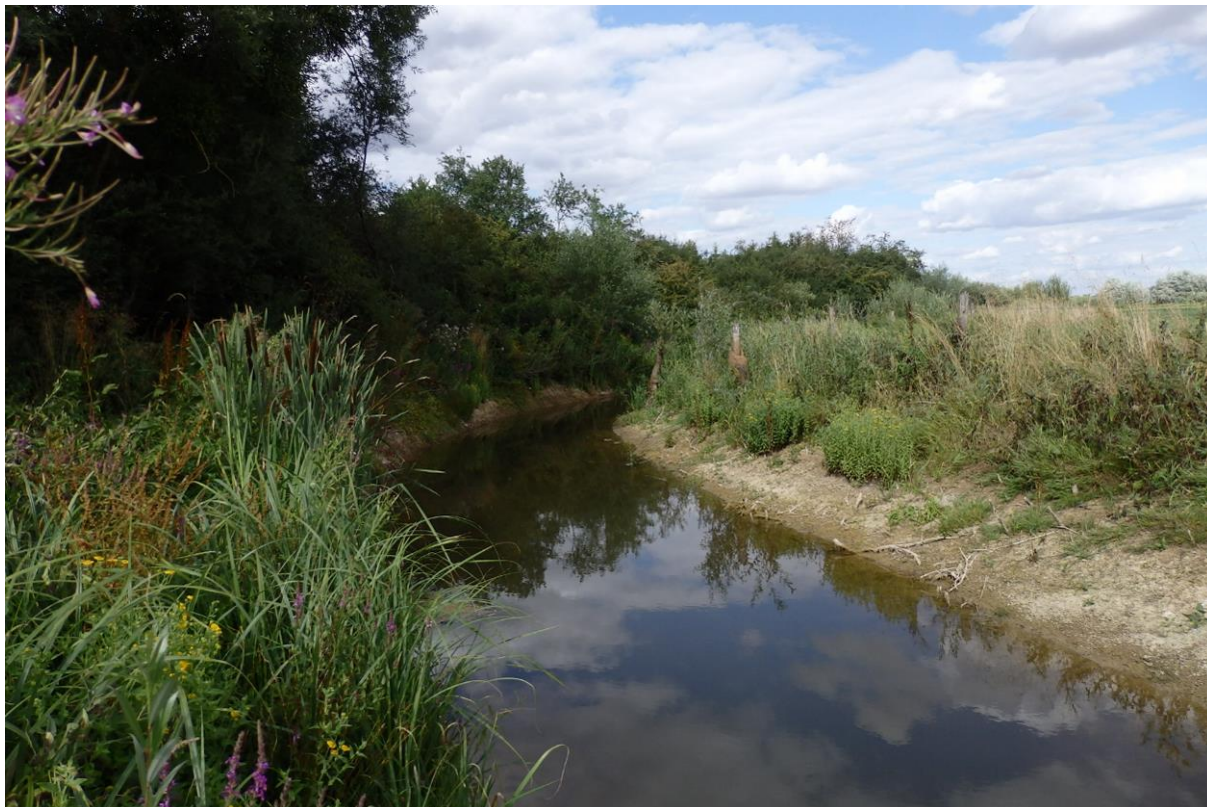
Photo 9 : Annexe 6 : La ripisylve est quasi-absente en rive droite. En rive gauche, la rivière longe majoritairement la bordure du lit majeur et sa ripisylve coïncide avec des bosquets mésophiles de prunelliers (J-Ch. DOR/CLIMAX, juillet 2015).

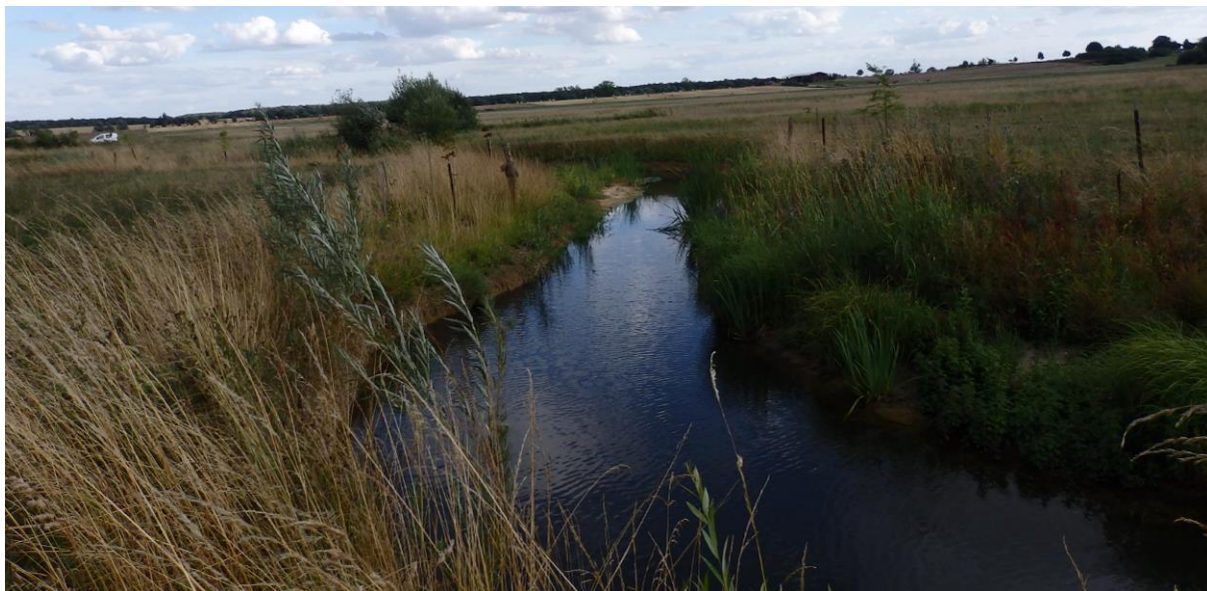
Photo 10 : Annexes 6b du Longeau dans sa partie amont. La ripisylve déficiente a fait l'objet de plantations sur berges. Les berges sont encore très minérales (J-Ch. DOR/CLIMAX, juillet 2015)

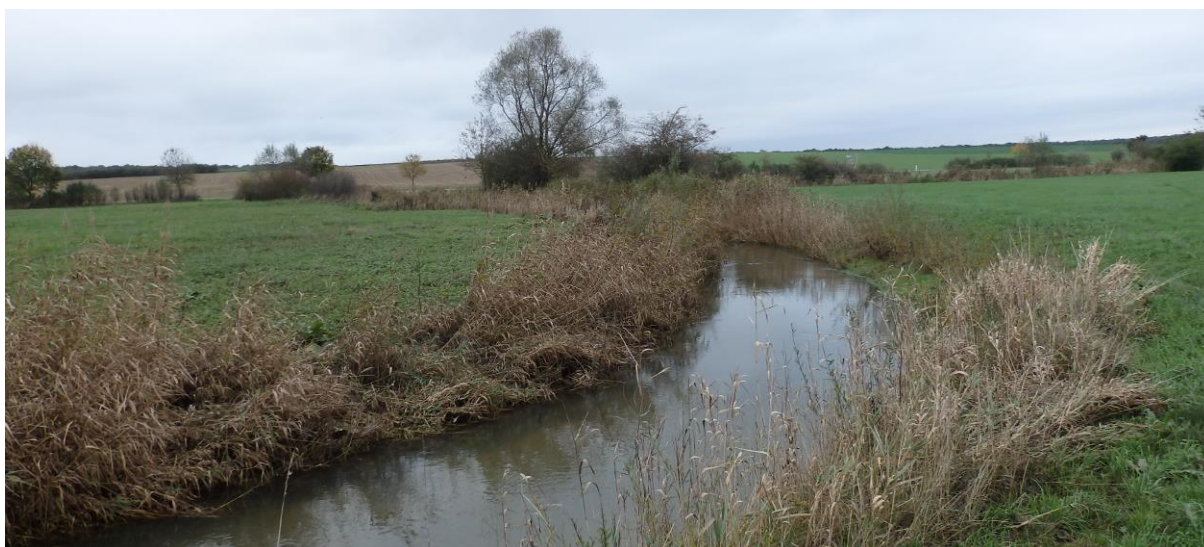
Photo 11: Aspect du tronçon restauré entre le hameau de Dompierre et Brainville : des hélrophytes (*Phragmites australis*, *Phalaris arundinacea*) ont colonisé les berges (J-Ch. DOR/CLIMAX, octobre 2014).

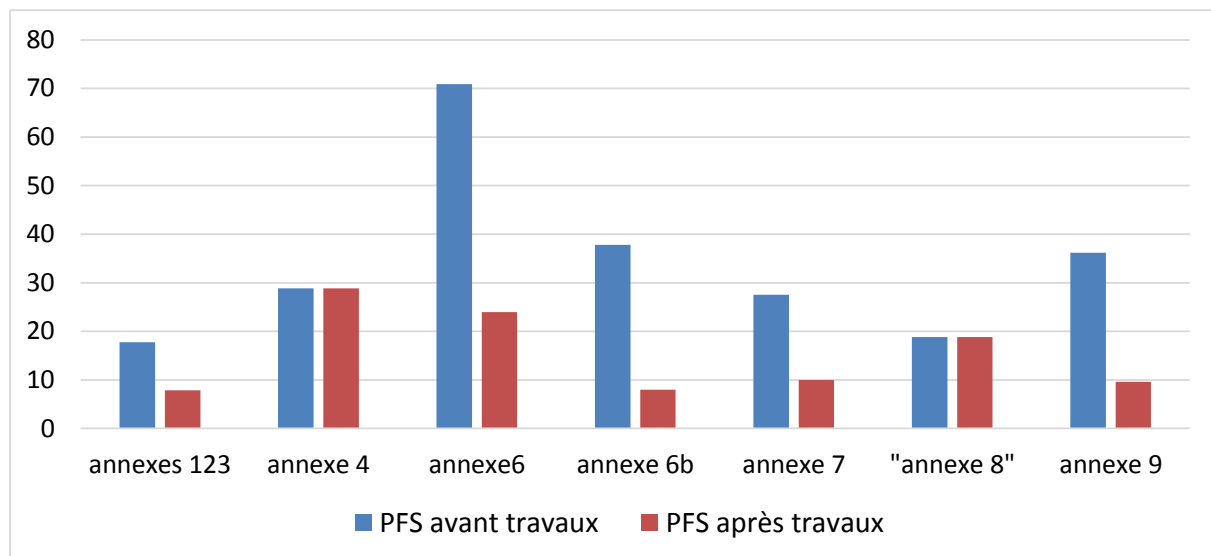
Figure 10 : évolution des valeurs de puissance fluviale spécifique sur les linéaires étudiés (en W/m^2)

Sur cette base il est possible de constater de fortes modifications des conditions morphodynamiques du Longeau à la suite des travaux : la puissance fluviale spécifique a été très fortement diminuée sur toutes les annexes restaurées par rapport aux lits rectifiés. Alors qu'en 2008 elle évoluait toujours au-dessus d'une valeur de $18 W/m^2$ (avec une valeur exceptionnelle de $70 W/m^2$ sur l'annexe 6), les valeurs résiduelles de puissance fluviale dans les annexes restaurées ont été diminuées de plus de moitié (fig. ci-dessous).

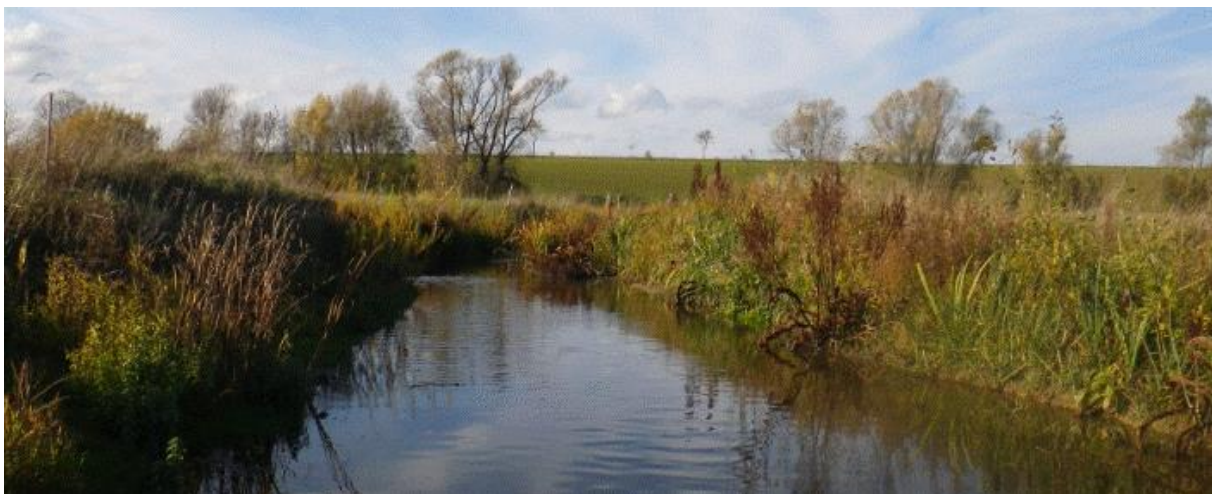
Photo 12 : vue de l'annexe 6b avec un faciès lentique, des berges enherbées, peu d'occasion d'érosion, une dynamique fortement atténuée

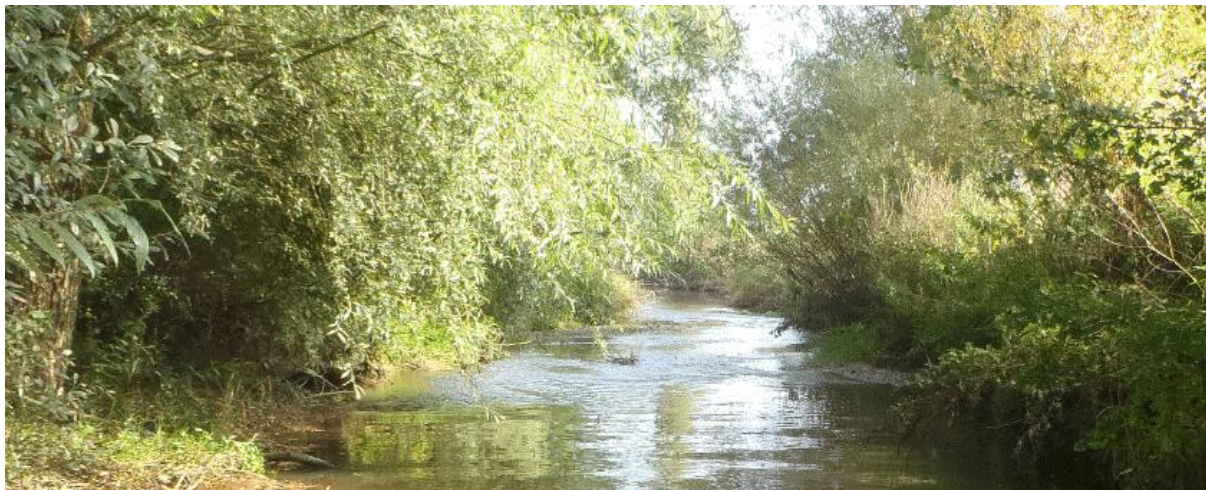
Photo 13 : vue du linéaire du Longeau au droit de l'annexe 4 non restaurée : le lit conserve encore quelques diversités d'écoulement, une végétation rivulaire qui joue un rôle de diversification

Paradoxalement, les linéaires au droit des « annexes » 4 et 8 qui n'ont pas été restaurées conserveraient des potentialités de développement latéral, donc de diversifications plus intéressantes. La puissance des écoulements, au travers de la pente et de la largeur du cours d'eau joue évidemment un rôle important.

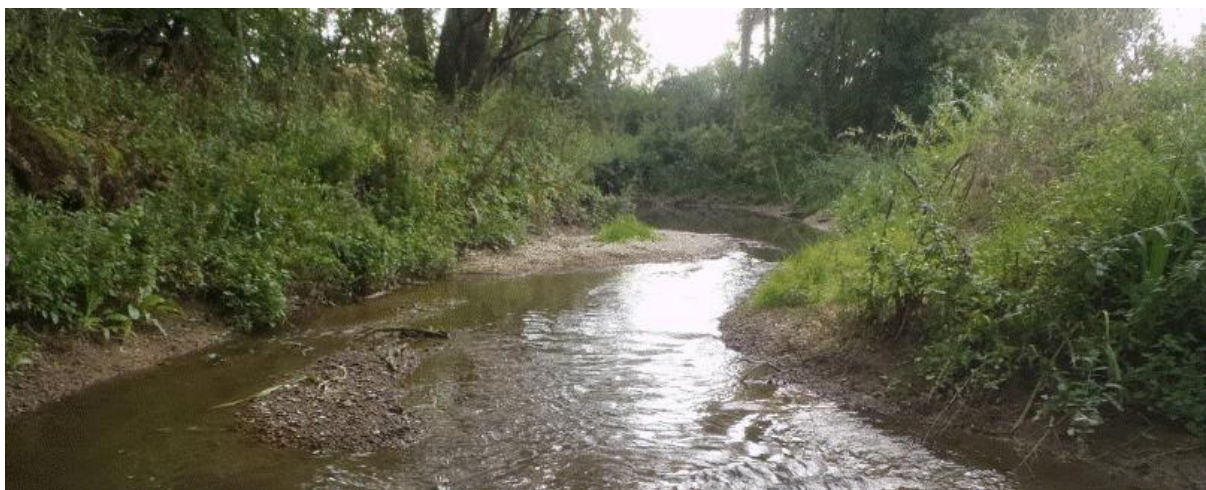
Photo 14 : la restauration de l'annexe 9 a réussi à conserver une bonne diversité des largeurs et des profondeurs de l'ancien bras mort ainsi qu'une ripisylve assez dense sur la partie amont

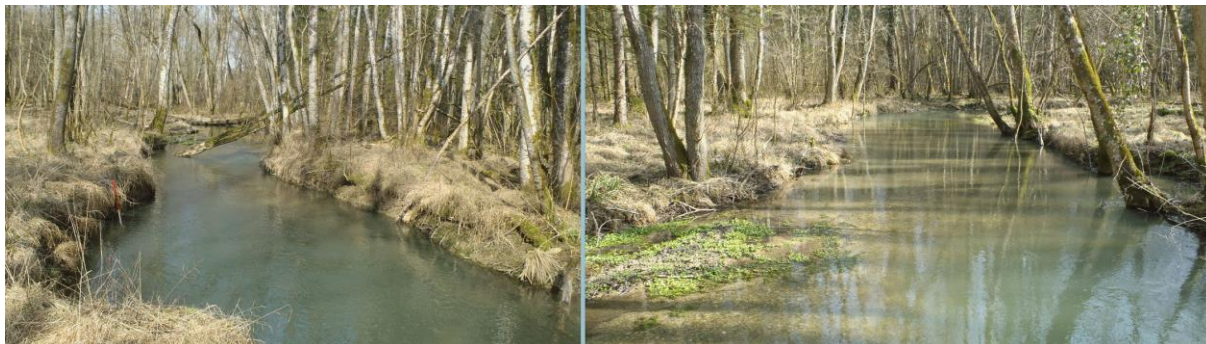
Photo 15 : le ruisseau des Forges (Meuse), abandonné depuis un siècle après la ruine d'un ouvrage : la formation progressive des fosses profondes, des radiers, un ripisylve structurante, conditionne la diversité de ce cours d'eau pourtant peu puissant et peu pentu.
