Suivis écologiques de projets de restauration de cours d'eau dans le bassin Rhin-Meuse

L'Orne à Hatrize : Rapport de synthèse 2014-17

septembre 2017

Site d'étude	<u>L'Orne de Labry à Hatrize</u>
Mission(s)	Mission E : synthèse
Mandataire	<p>SARL Fluvial.IS 16 rue de la Gare 57320 GUERSTLING www.fluvialis.com</p>

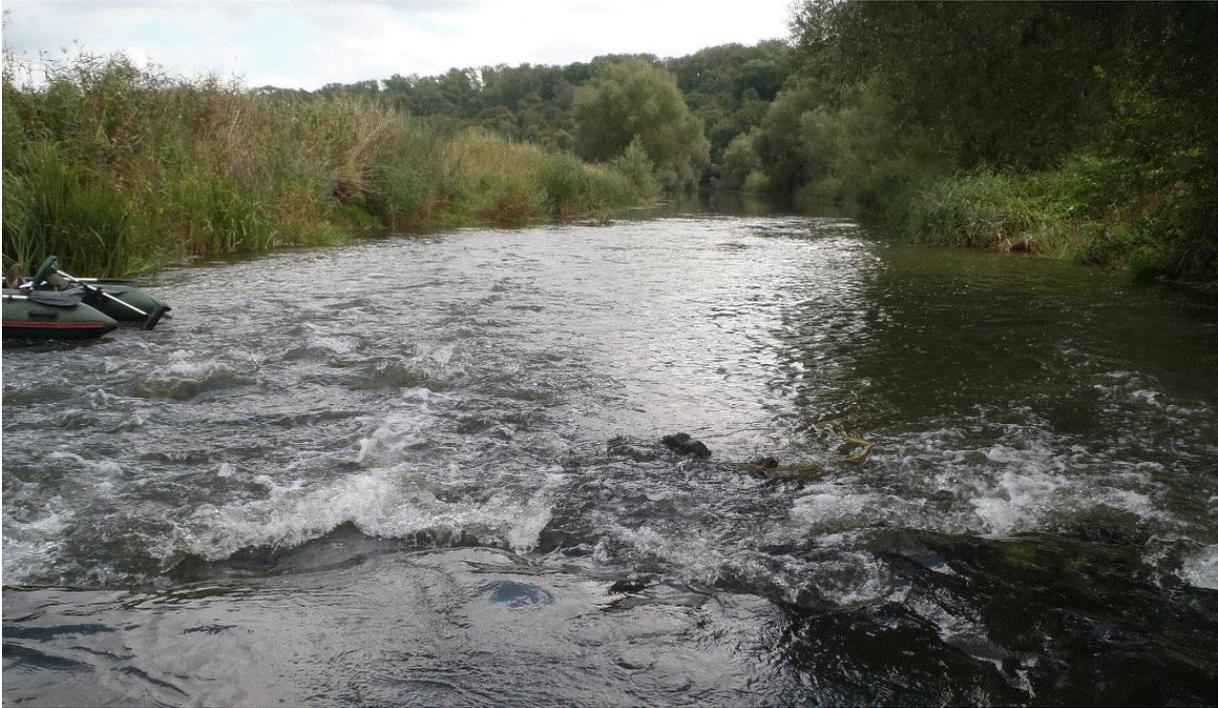
Photo 1 : le radier provoqué par le gué de la Goulotte (01-09-2014)

Suite aux observations réalisées, on ne peut pas écrire que la pente quasi-nulle constatée à l'aval de la zone d'étude soit due à un seuil résiduel. Il semble que la cause de ce très faible écoulement soit davantage à rechercher à la fois dans l'influence de l'ouvrage de Moineville et dans la morphométrie du lit et de la vallée.

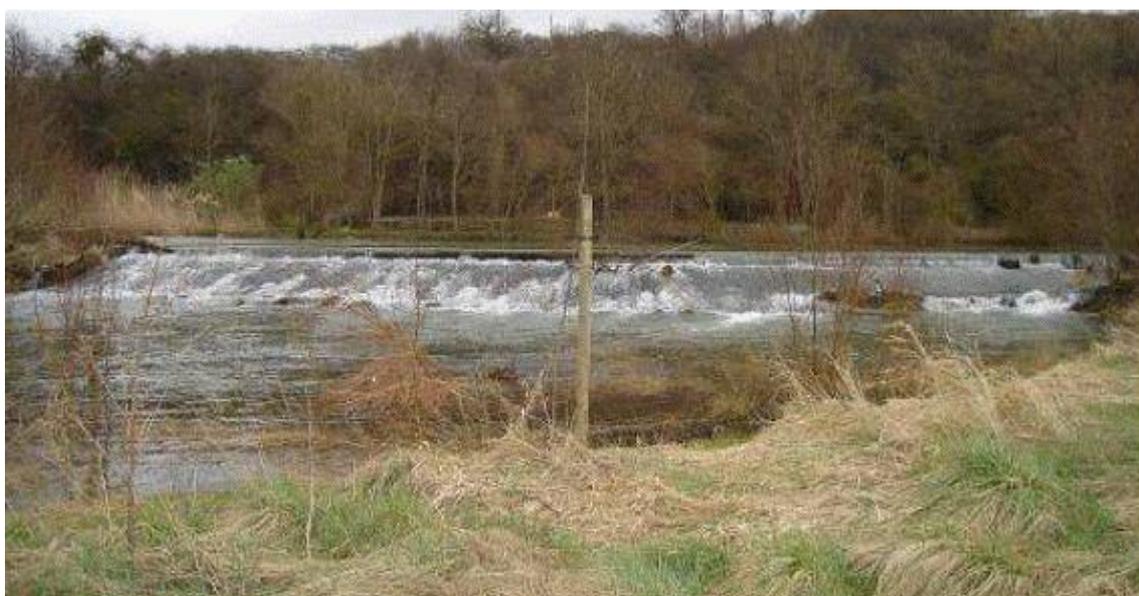
Photo 3 : vue vers l'amont de l'ancien ouvrage de décharge (in Sinbio, été 2008)

Cet ouvrage avait été fragilisé par plusieurs brèches dont la dernière (décembre 2008) ne laissait plus subsister qu'une chute résiduelle à l'étiage d'environ 30 cm (SINBIO, 2008).

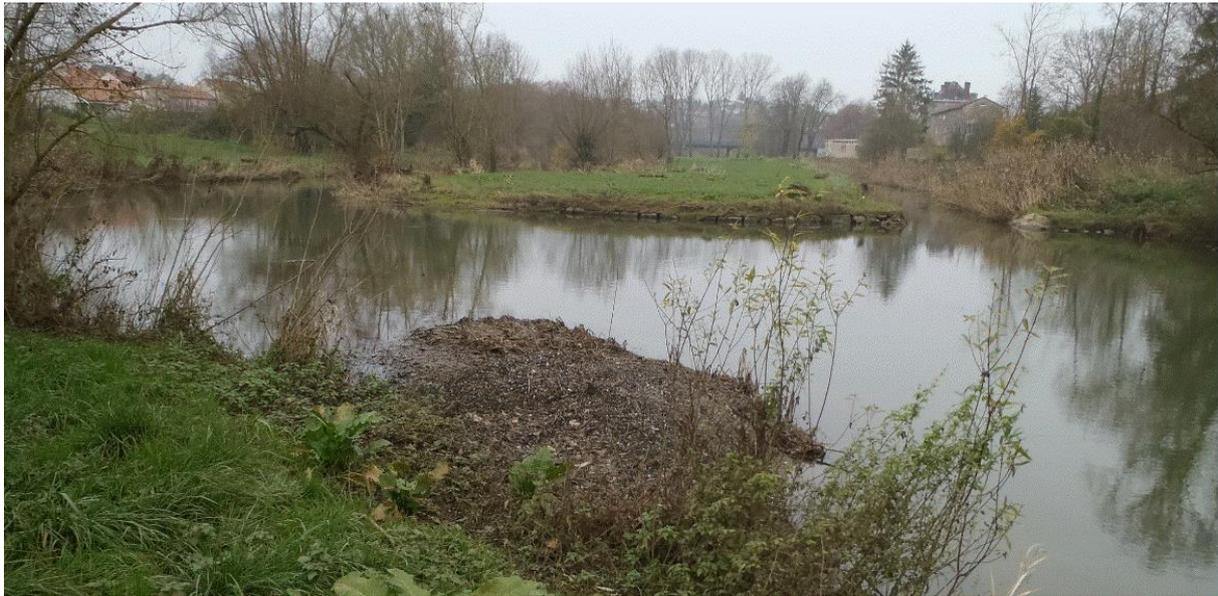
Photo 5 : le site de l'arasement total réalisé (photo Fluvial.IS 2014) : plus aucune chute d'eau résiduelle n'est observable

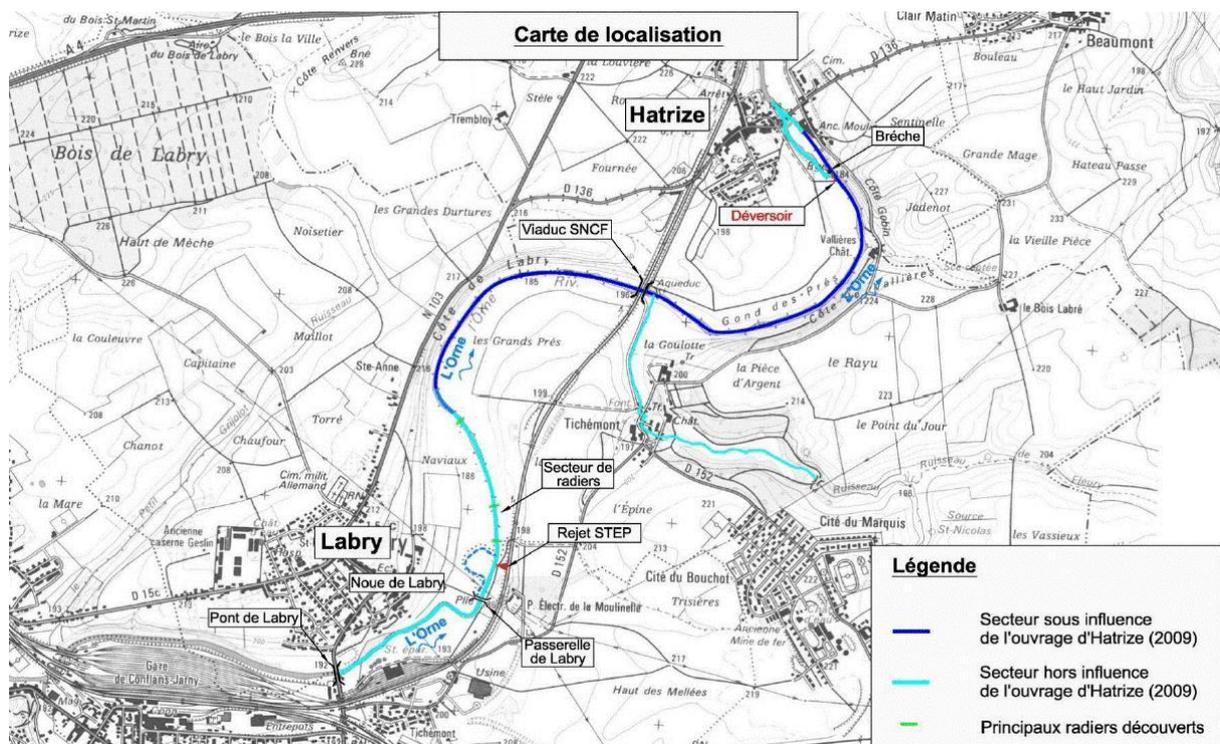
Figure 2 : localisation du secteur sous influence de l'ancien ouvrage (document Sinbio) avant effacement mais après l'approfondissement de la brèche de décembre 2008 (Document Sinbio) : d'après cette carte, l'influence de l'ouvrage remontait alors jusqu'à 1300 m à l'amont du pont de chemin de fer alors qu'auparavant le remous remontait jusqu'au pont de Labry.

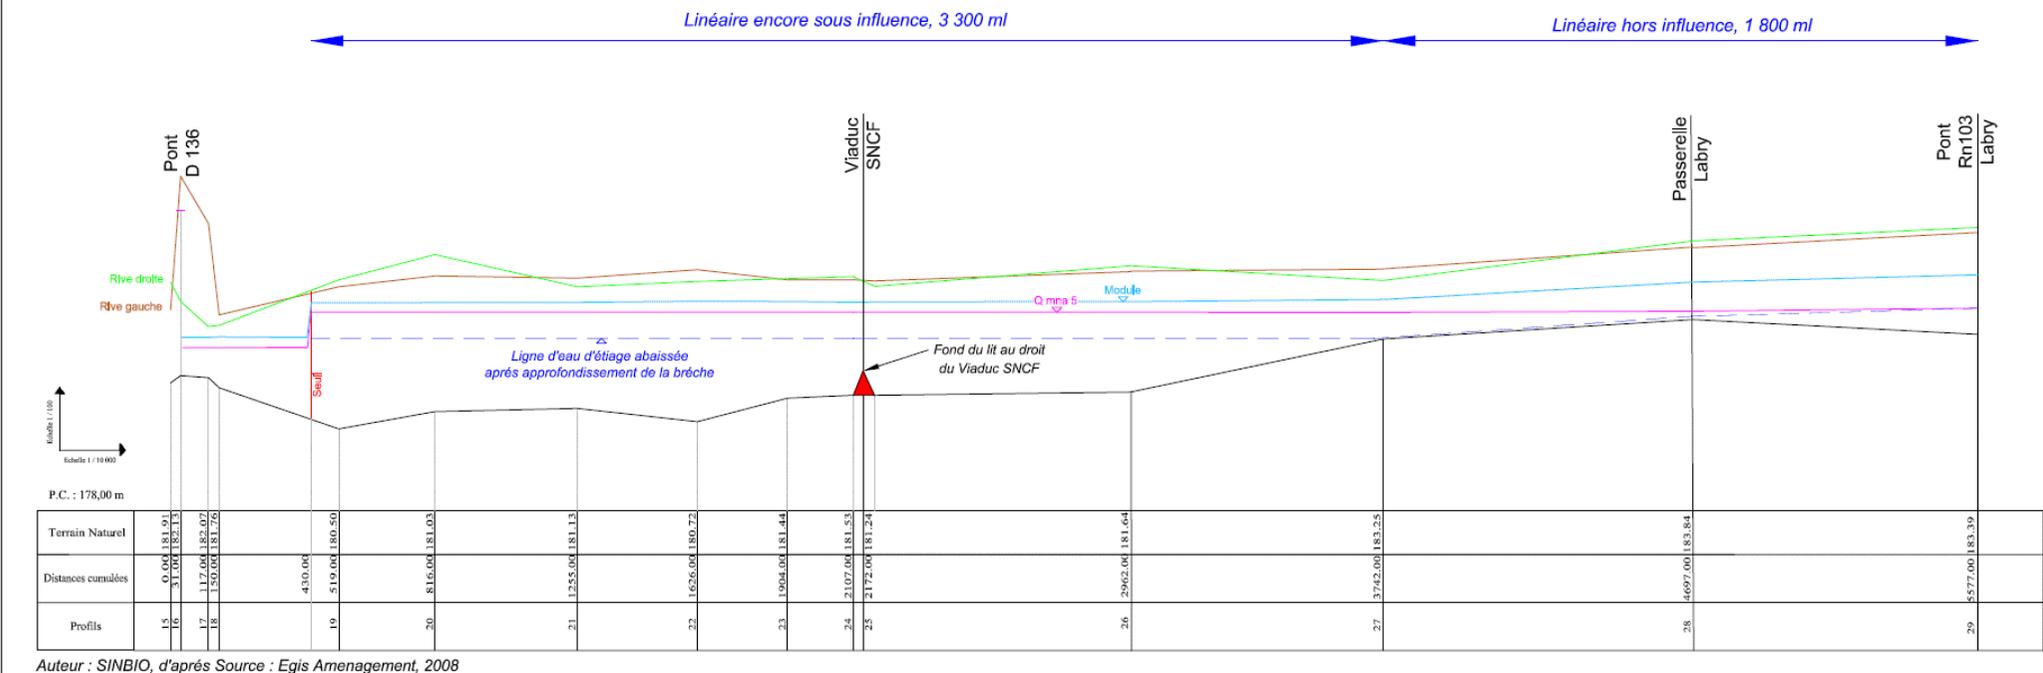
Figure 3 : profil en long indiquant la ligne d'eau d'étiage abaissée après l'approfondissement de la brèche qui laissait subsister une dénivellée de 25 cm au seuil à l'étiage.

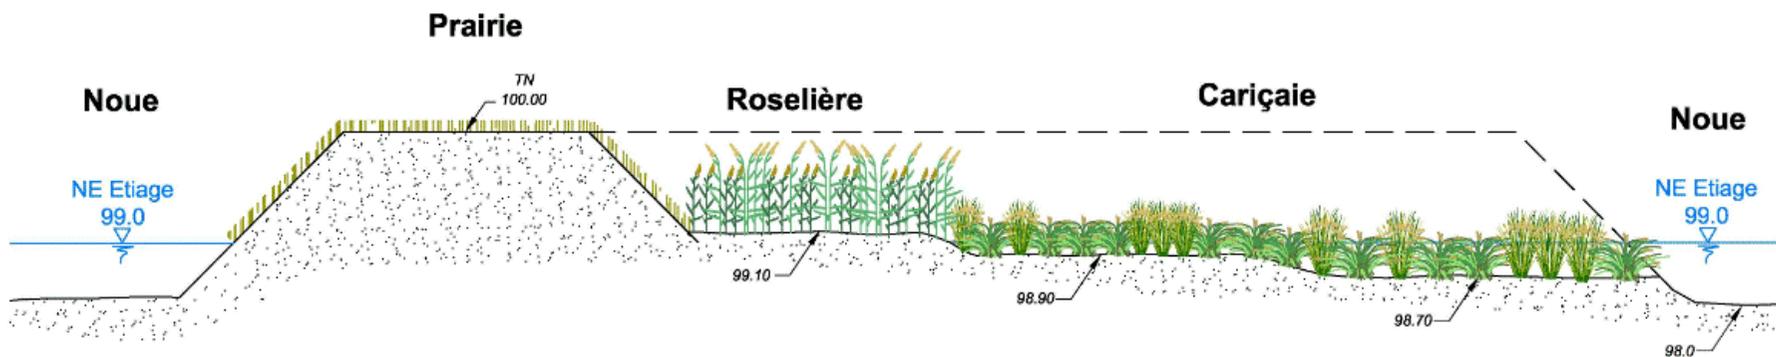
Figure 4 : amélioration de la fonctionnalité de la noue de Labry (coupe Type, SINBIO, 2010)

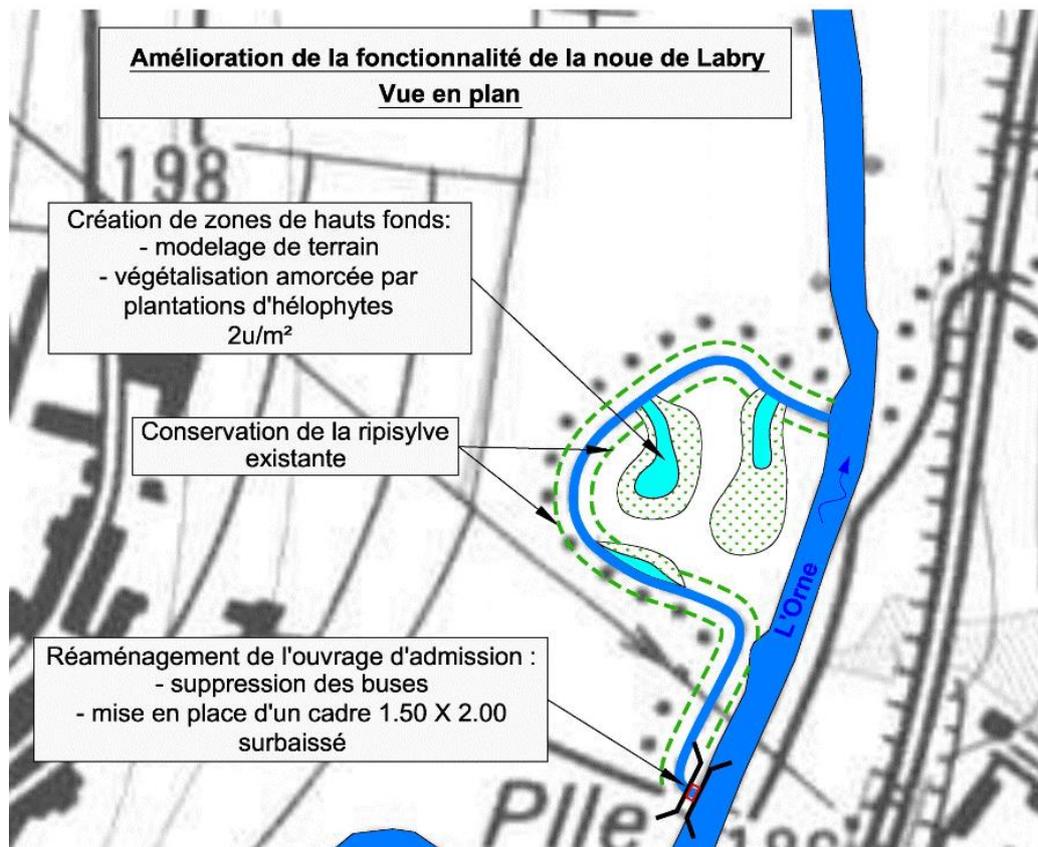
Figure 5 : vue en plan de l'amélioration de la fonctionnalité de la noue de Labry (PROjet SINBIO, 2010)

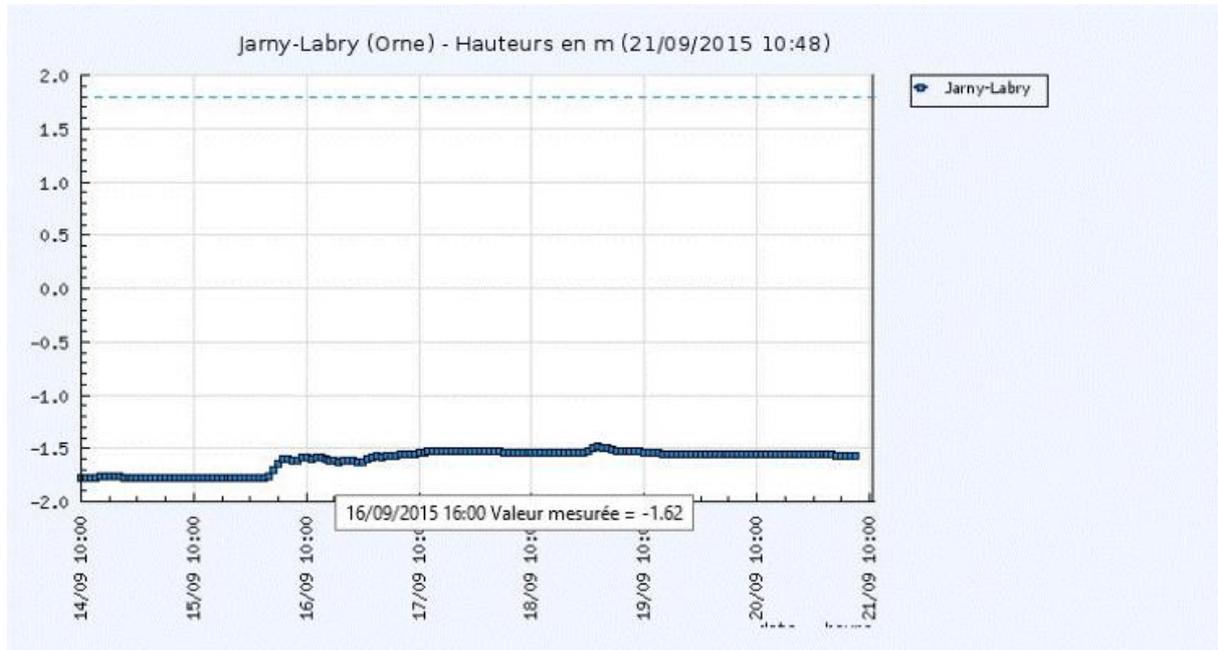
Figure 14 : données de hauteurs d'eau relevées à Jarny-Labry du 14 au 21 septembre 2015 (Vigicrue)

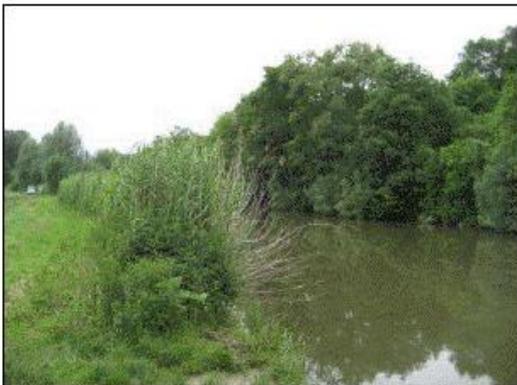
33. Hatrize : retenue d'eau en amont des ouvrages

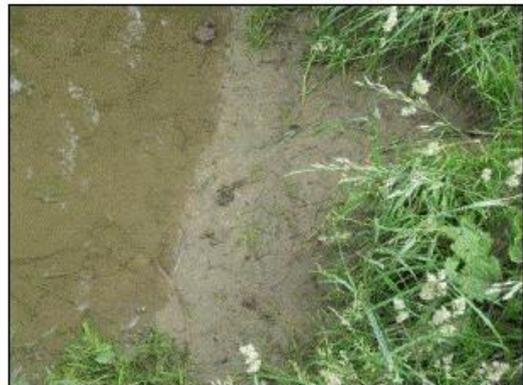
34. Hatrize : colmatage par les fines.

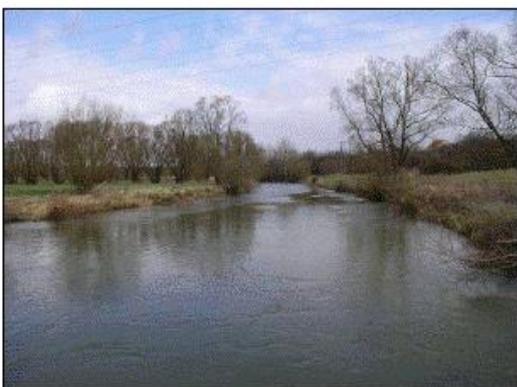
35. Hatrize : L'Orne depuis la passerelle de Labry

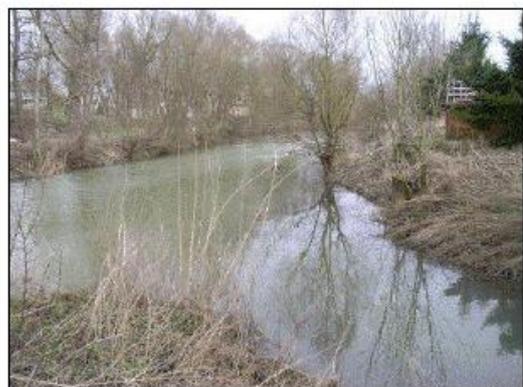
36. Hatrize : secteur du pont de Labry

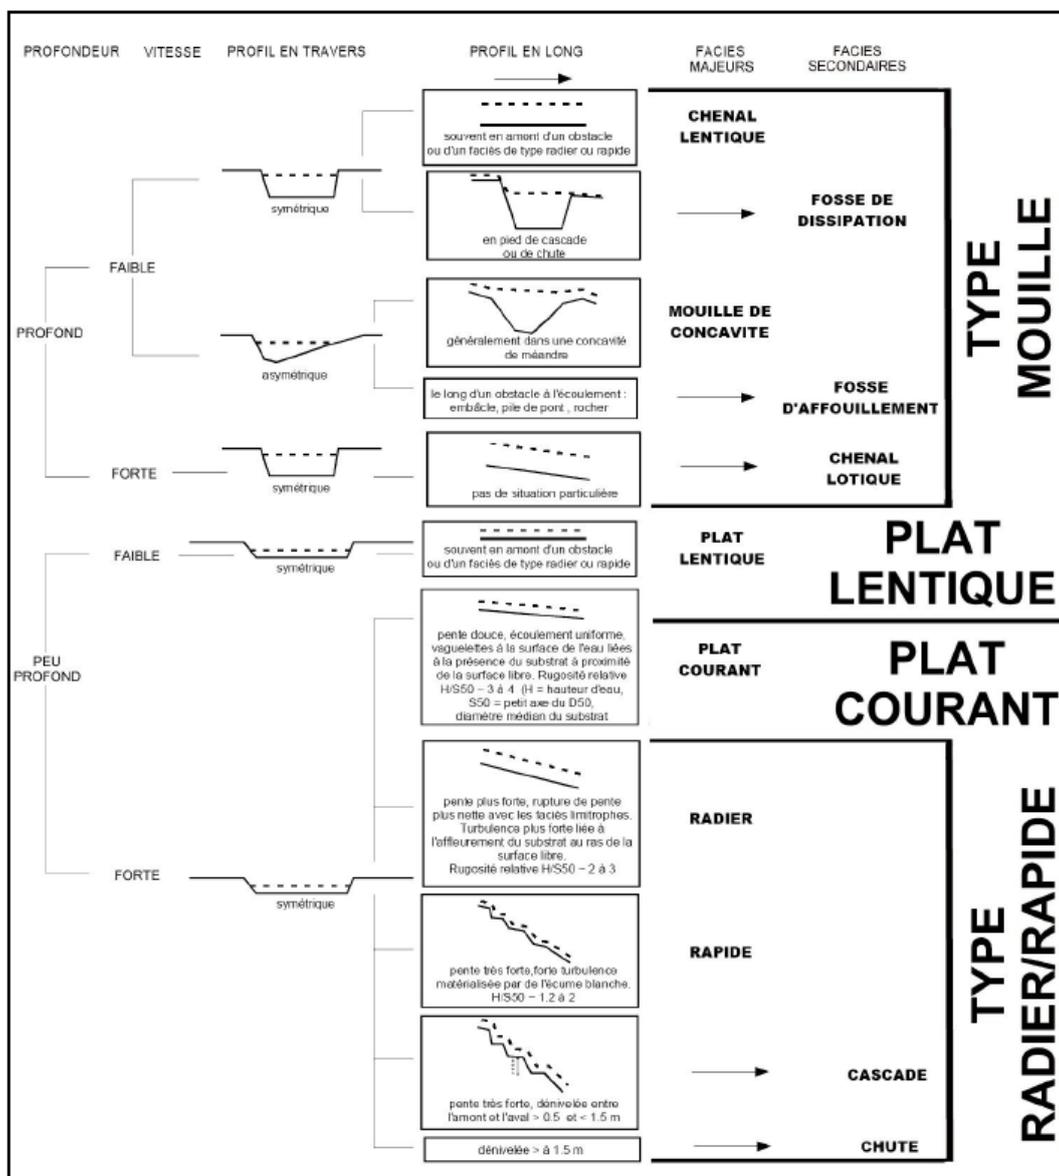
Figure 17 : clé de détermination simplifiée des faciès d'écoulement (d'après Malavoi et Souchon modifiée, 2002)

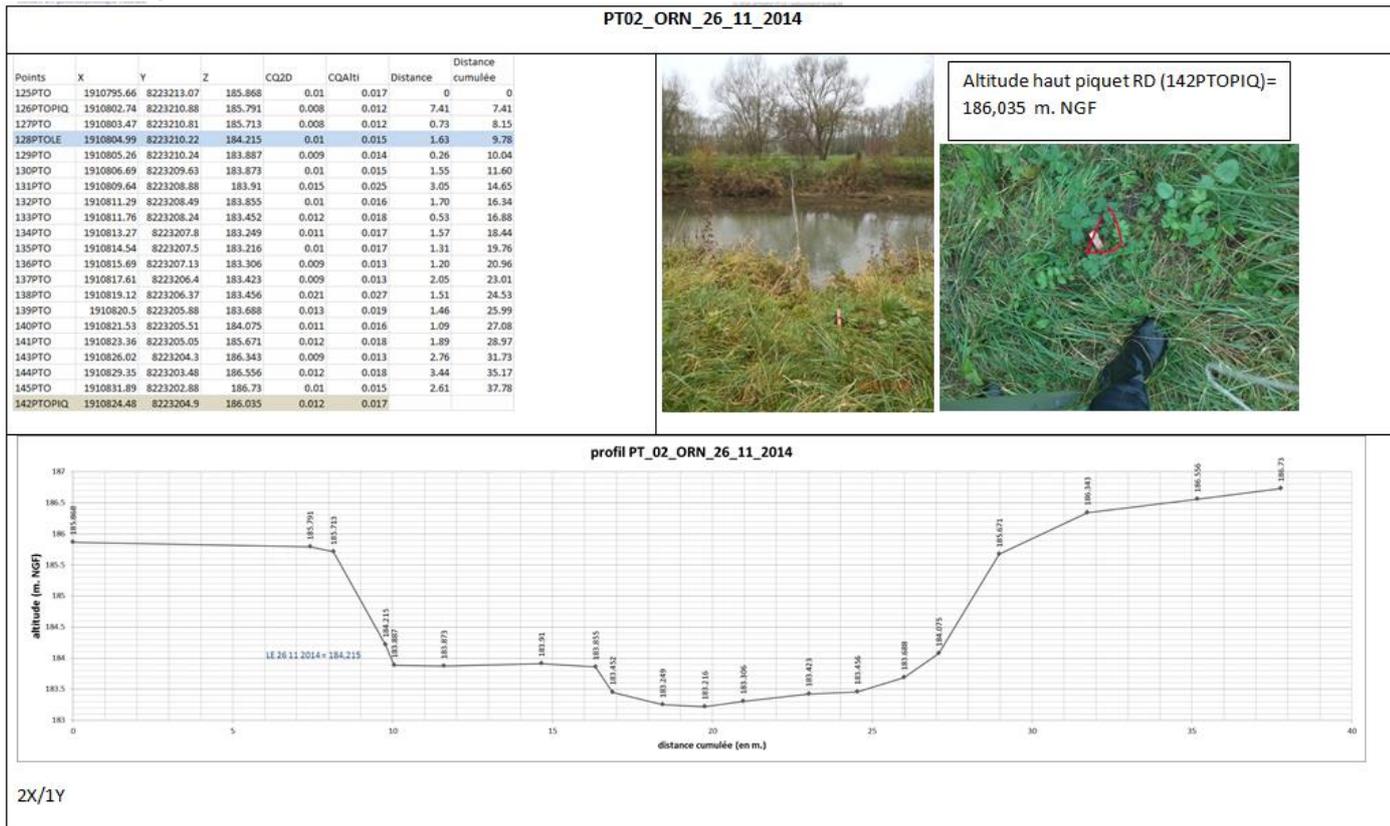
Figure 18 le profil en travers nr 02 et les données levées et de localisation (Fluvial.IS, 2017)

- ➔ Précision des relevés GPS de précision : XYZ = 5cm (quelques points de précision moindre en Z ont été relevés, notamment pour localisation de la limite d'atterrissement)
- ➔ Précision des relevés au laser rotatif : 2,5mm à 30m.
- ➔ Précision des relevés pour la réalisation d'un profil en long : +-5cm en XYZ pour les points relevés au droit des profils en travers. +-10 cm en Z et 1 à 10m en XY (précision des relevés pour la prospection « mesures des faciès d'écoulements ») pour les points intermédiaires, dont certains ont été mesurés à l'aide d'un échosondeur.

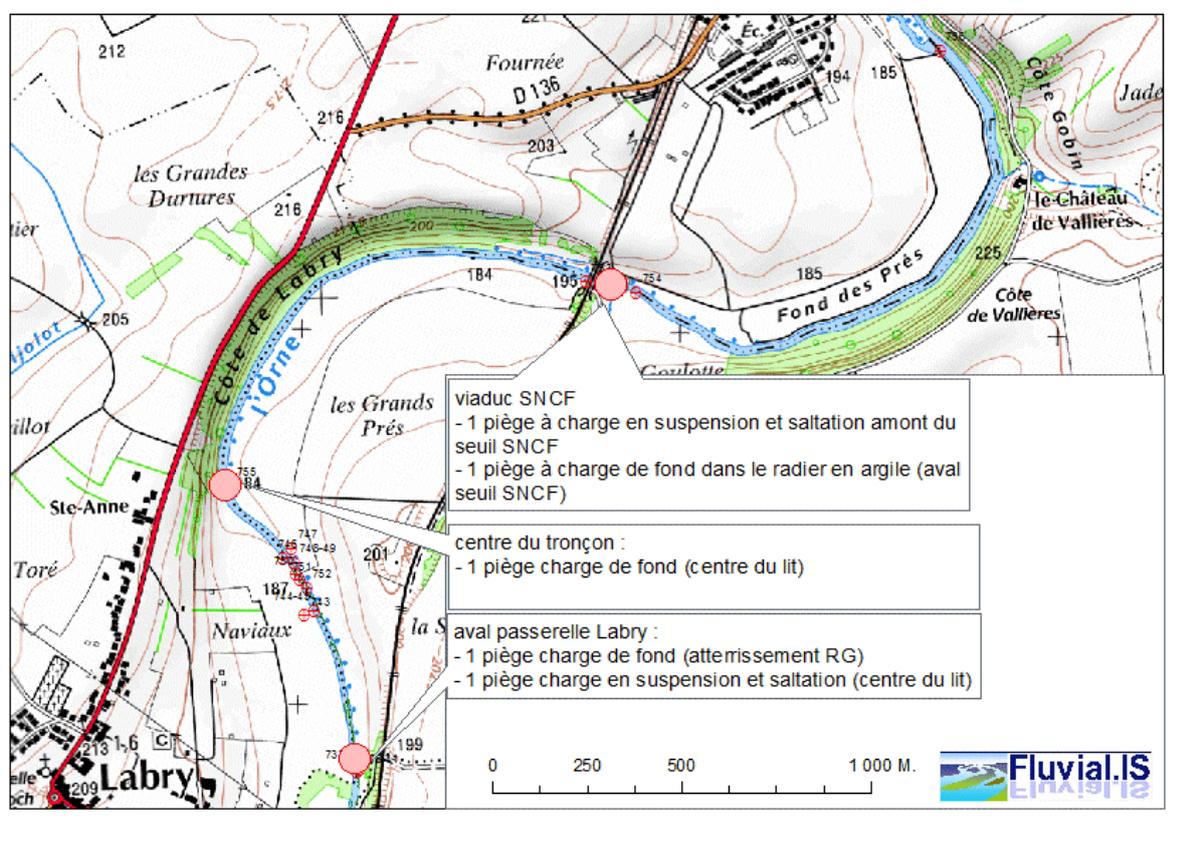
Figure 20 : localisation des pièges à sédiments disposés fin novembre 2014 (fond de carte SCAN25 © IGN)

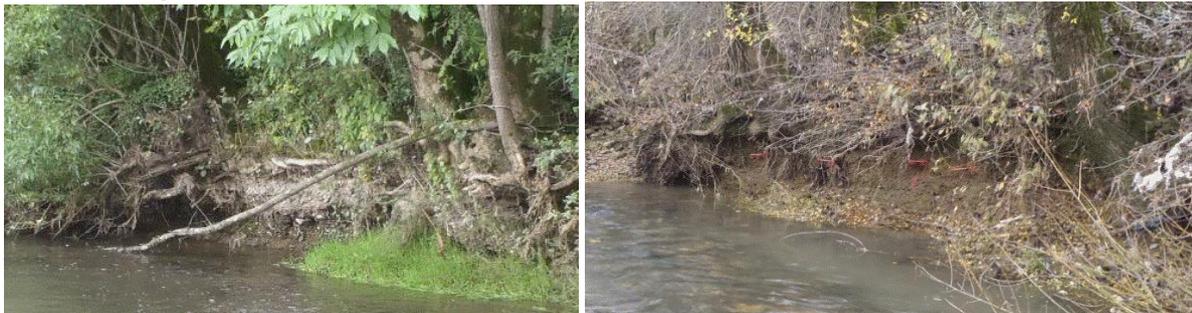
- 1) la documentation photographique : des clichés géolocalisés de la forme ont été pris lors des deux campagnes de terrain (septembre 2014 et novembre 2014) ;

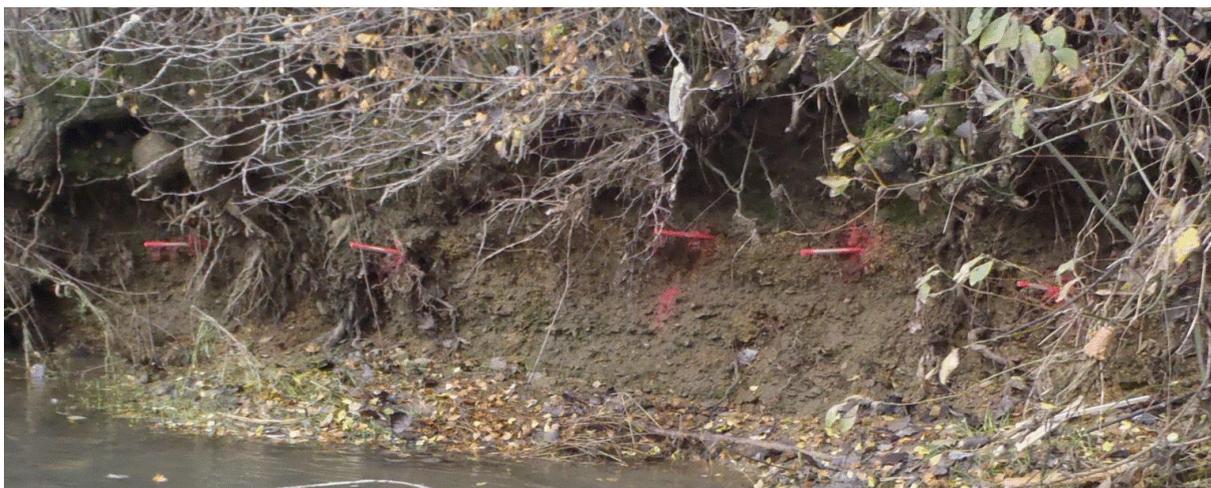
- 2) la mise en place de marqueurs marqués afin de suivre l'efficacité des événements hydrologiques (baguettes enfoncées dans le talus, marquages de racinaires, etc.)

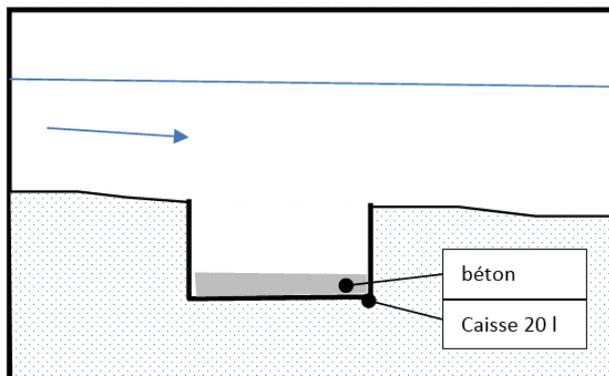
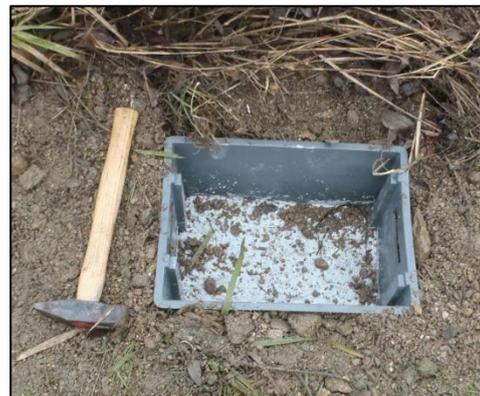
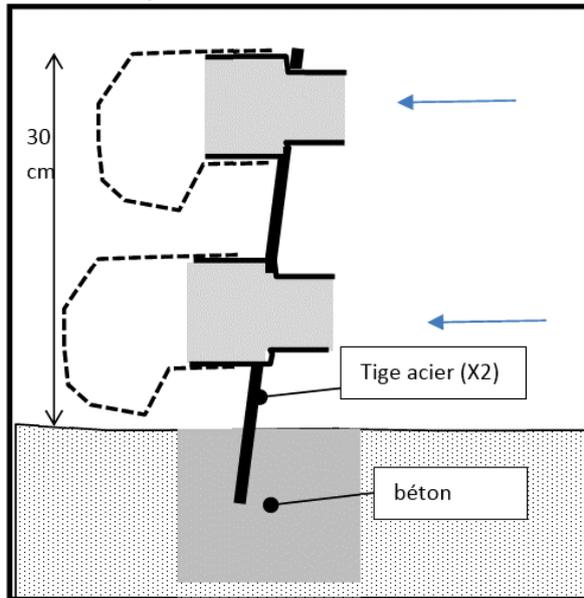
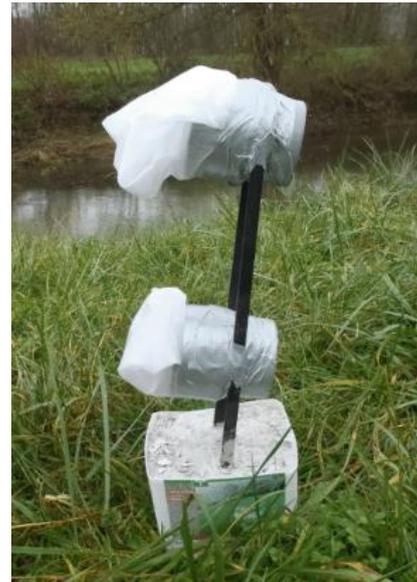
- 1) Piège pour le transport par charriage : il s'agit de caisses d'une capacité initiale de 20 litres, lestées par une masse de béton de 3-4 kg. La caisse est placée sur les fonds ou dans l'atterrissement de telle sorte que son sommet soit au niveau du substrat.

- 2) Piège pour le transport par saltation et suspension : il s'agit de deux cylindres (diam. 10 cm) obturés à l'aval par un géotextile placés respectivement à 10 et 30 cm du fond et lestés par une base de béton. Ce piège à sédiments s'inspire d'une expérience menée sur l'Essonne (SIARCE, Fluvial.IS 2012) et du dispositif de Helley (conçu lui pour la charge de fond).

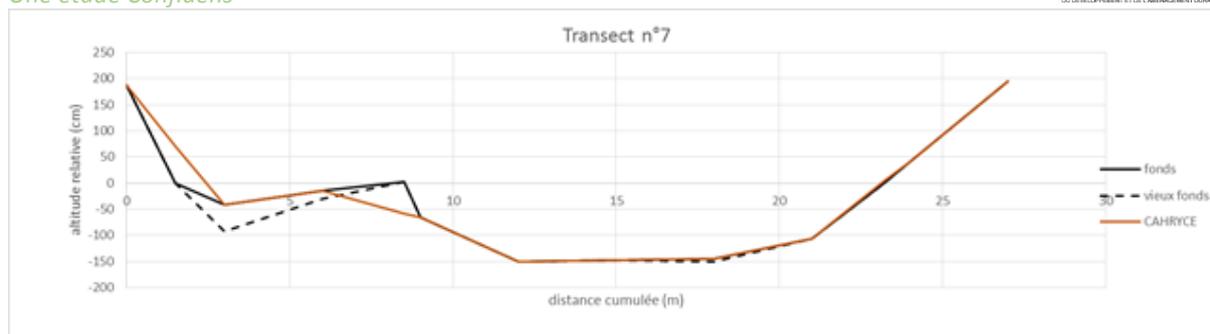
Figure 21 : exemple de levés selon le protocole Carhyce (orange) et selon un protocole classique (avec lever des vieux fonds) : la différence de section mouillée est inférieure à 10 % en général)

La précaution prise de relever également et parallèlement aux mesures Carhyce qui doivent respecter une distance interpoint constante, des variations intermédiaires de la topographie a permis de constater que les différences, pour ce type de cours d'eau de formes assez peu contrastées, ne sont pas significatives.

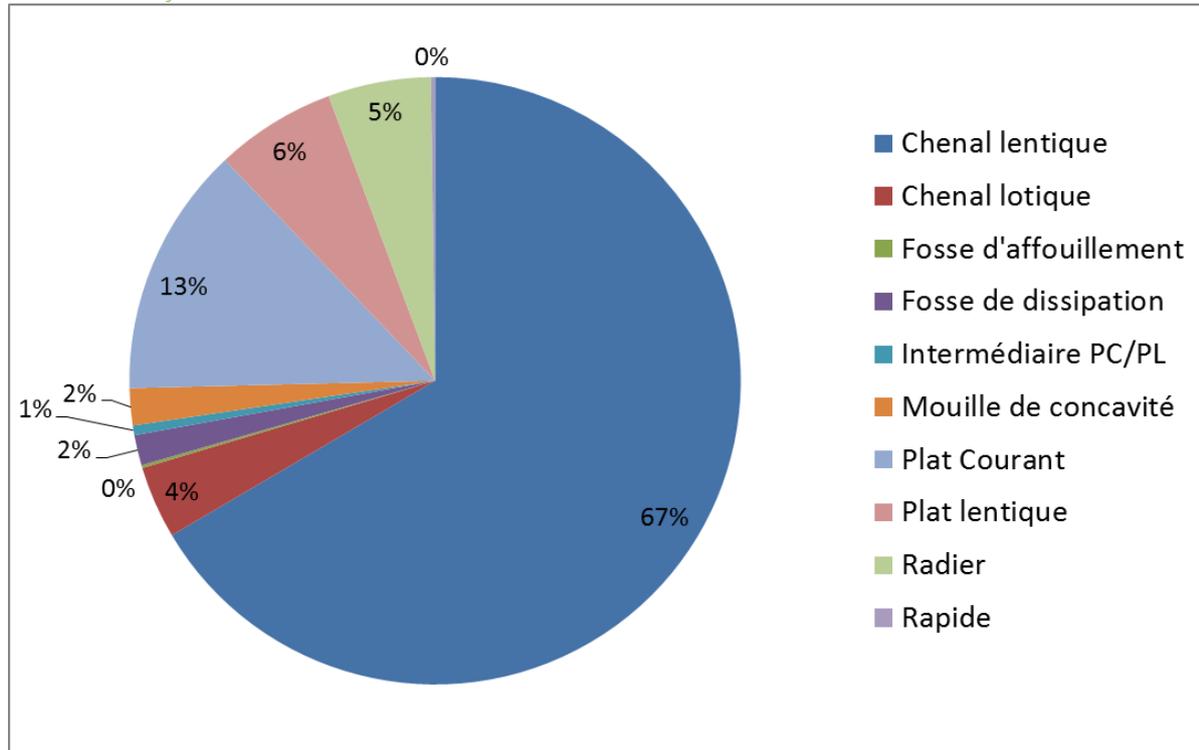
Figure 22 : Fréquences de répartition des faciès sur l'Orne en amont du seuil d'Hatriz détruit.

- les variations de faciès d'écoulement dans le tiers amont de l'ancienne retenue. La diversité de ces faciès est la conséquence directe de l'apparition de bancs alluviaux et autre rupture de pente dans le profil en long, suite à la suppression de l'ouvrage d'Hatrize. Cette observation avait déjà été faite quelques mois après les travaux de suppression du seuil (source, V. Burgun, ONEMA, 2010). L'engraissement de certains atterrissements, banquettes, sera suivi.

- dans la partie centrale : influence du seuil résiduel sous le viaduc SNCF,
- dans la partie aval : limite de l'influence de l'ouvrage de Moineville et/ou surcalibrage historique du lit à l'amont d'Hatrize.

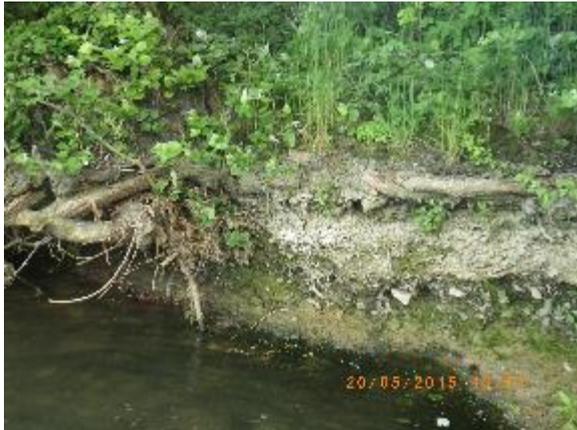
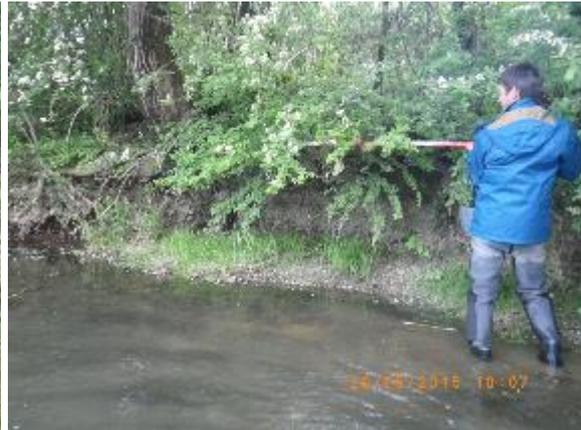
Les relevés effectués après le passage des crues d'un hiver n'a pas permis de constater d'évolution sur les différents sites d'érosion pressentis. Les piquets mis en place pour estimer les reculs de berge n'ont pas révélé de recul significatif, ni en rive gauche ni en rive droite.

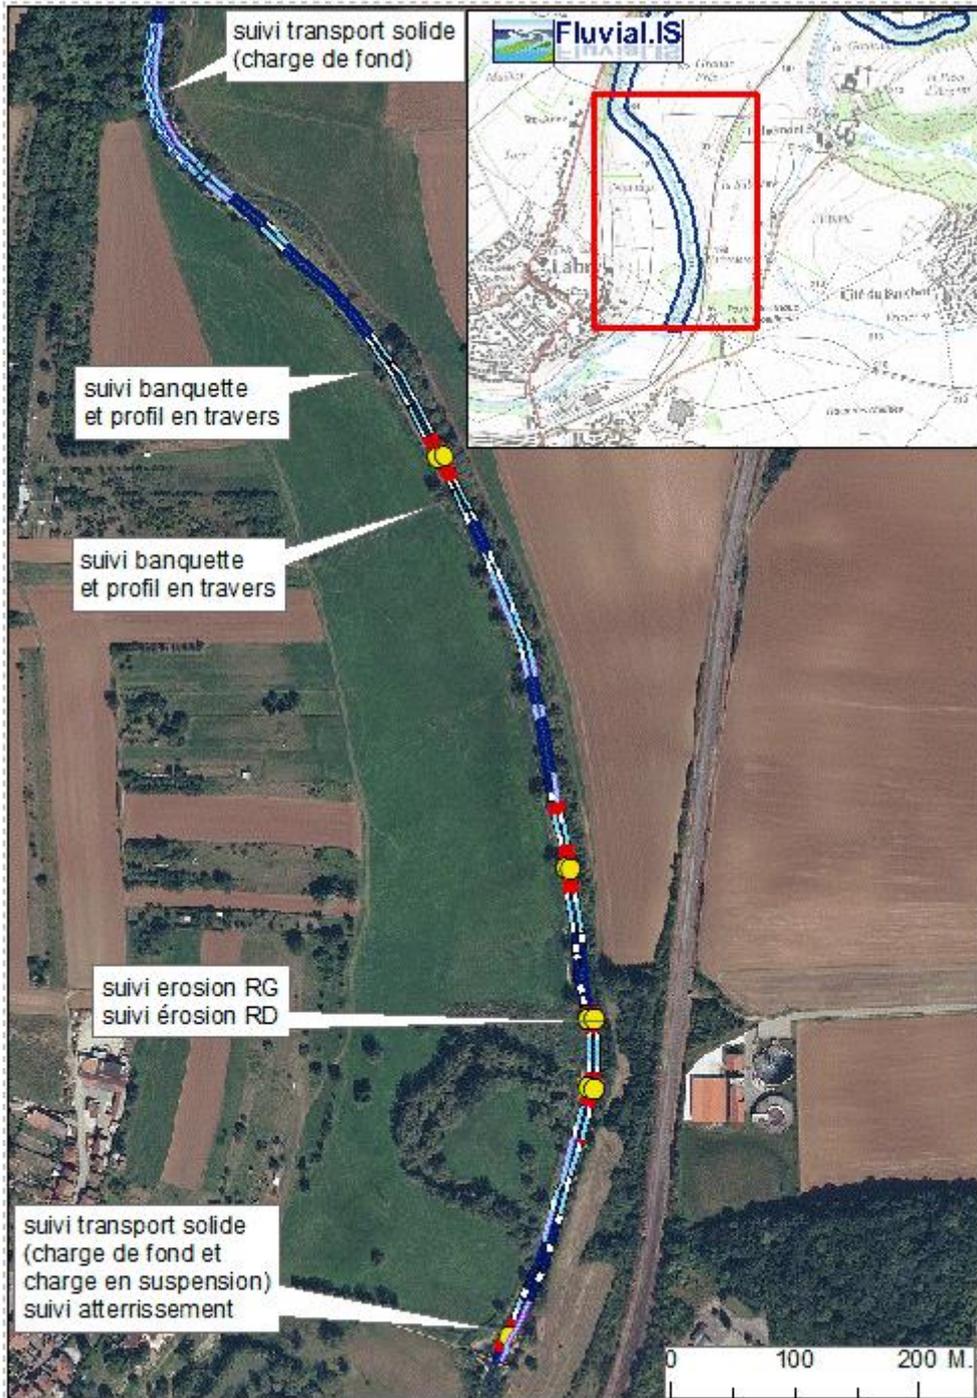
Figure 23 : localisation des sites de suivi des linéaires stabilisés et encoches d'érosion

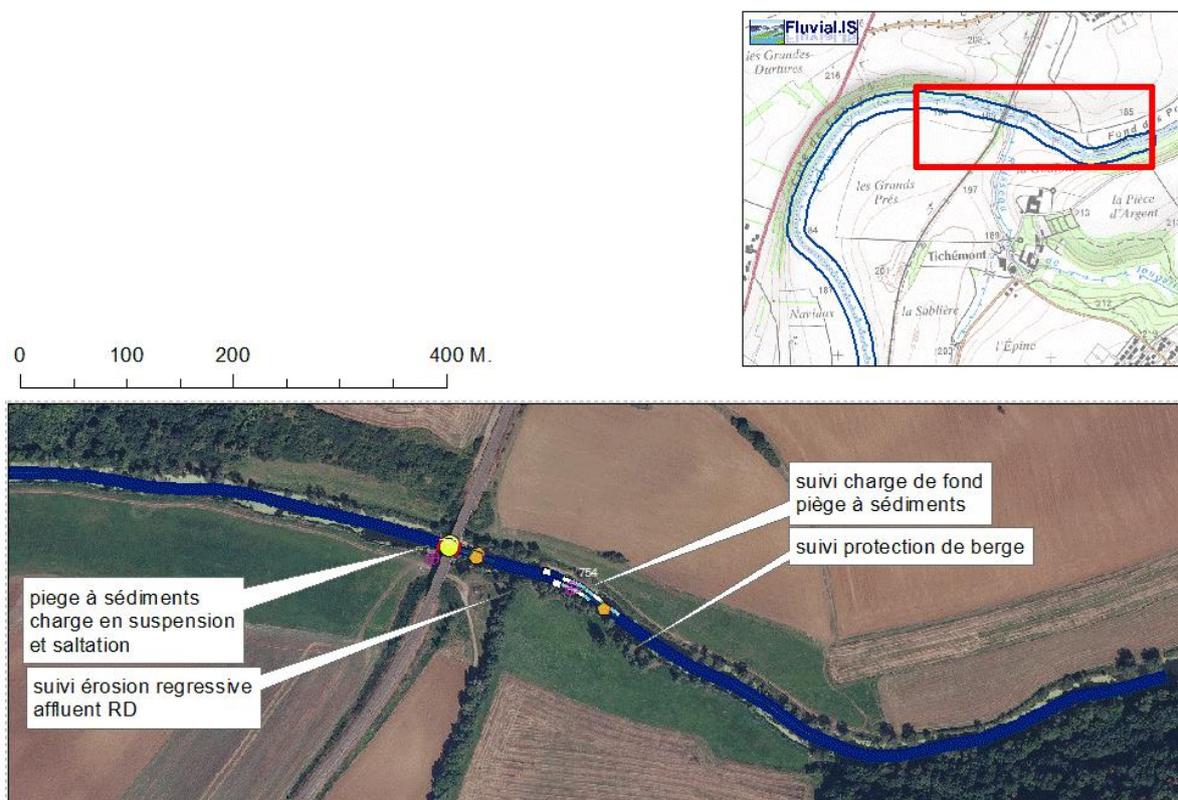
Figure 24 : localisation des sites retenus pour le suivi des encoches d'érosion et linéaires stabilisés (aval du secteur d'étude)

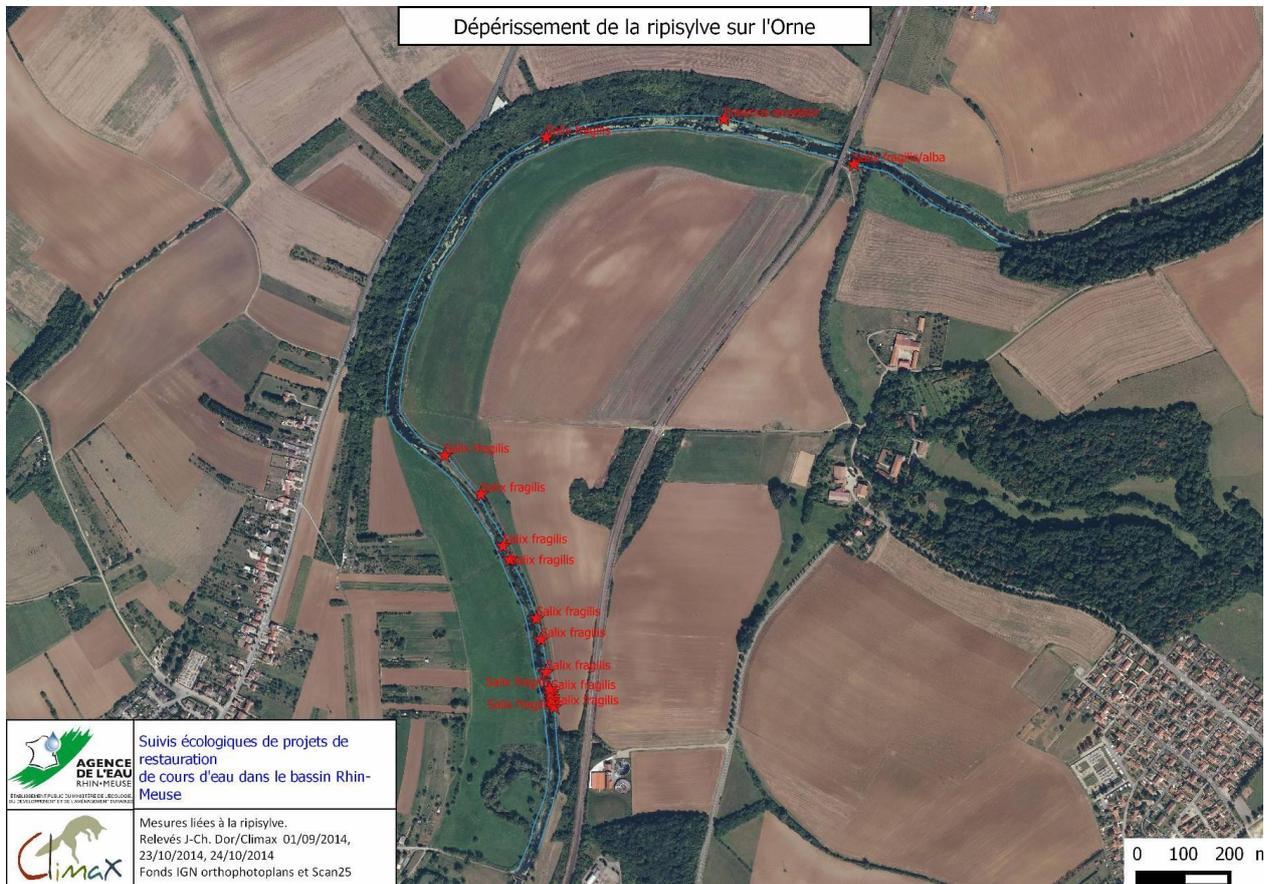
Figure 29 : Dépérissement dans la ripisylve de l'Orne (Climax, 2015)

Des dépérissements ont été observés dans la ripisylve (cf. cartes suivantes). Ils touchent presque exclusivement le Saule fragile (*Salix fragilis*). Un seul Frêne a été noté dont le dépérissement de la cime relève peut être de la Chalarose (maladie du Frêne). L'extension du dépérissement des frênes de la ripisylve est probable. Certains Saules fragiles sont seulement secs en cime, d'autres sont totalement desséchés et morts.

La partie amont en rive droite présente les dépérissements les plus sévères. Dans ce secteur, un peuplement de *Salix fragilis* est très atteint. La végétation des berges comporte encore quelques peuplements des eaux lentes mais elle tend à régresser : Groupement à *Sparganium erectum* (*Sparganietum erecti*), Typhaie (*Typhetum latifoliae*), Phragmitaie (*Phragmitetum australis*). Le Nénuphar jaune (*Nuphar lutea*) est devenu rare.

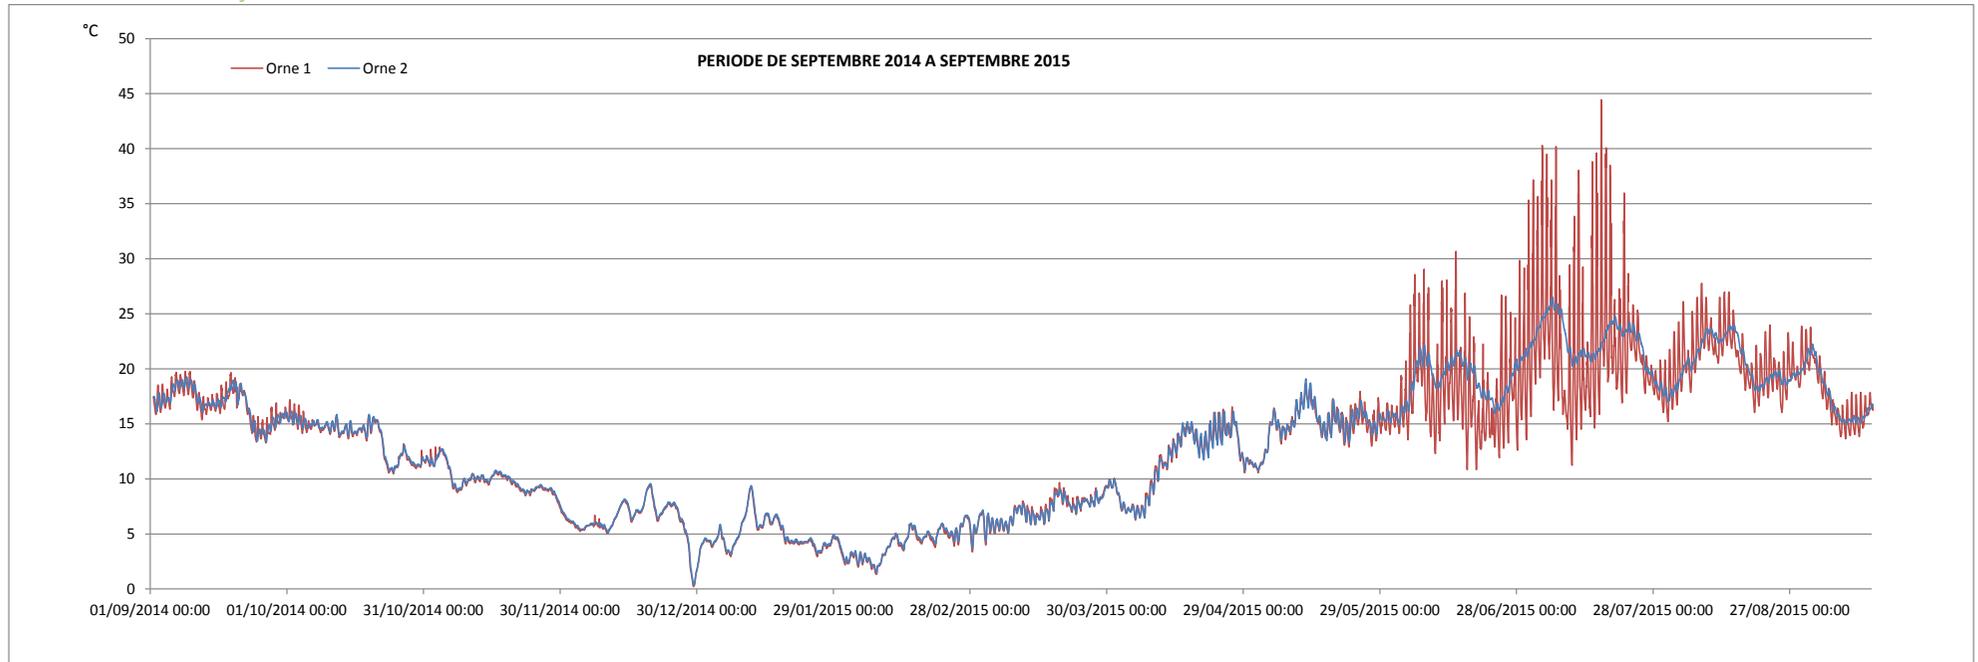
Figure 34 : Evolution horaire de la température de l'eau aux stations ORNE 1 et ORNE 2 entre le 01/09/2014 et le 14/09/2015

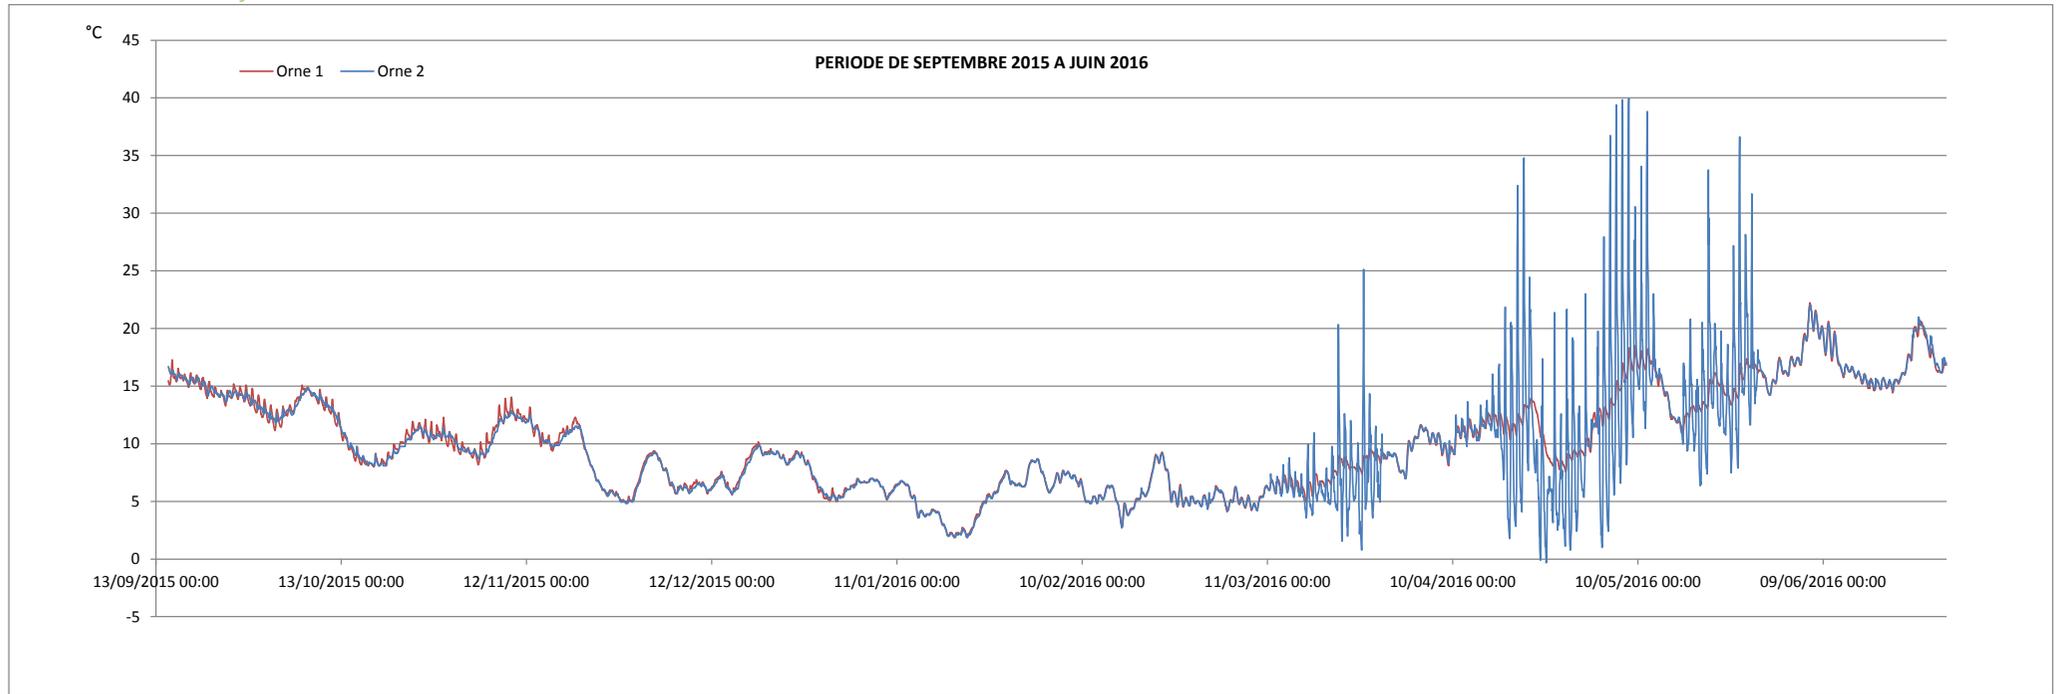
Figure 35 : Evolution horaire de la température de l'eau aux stations ORNE 1 et ORNE 2 entre le 15/09/2015 et le 28/06/2016
