Suivis écologiques de projets de restauration de cours d'eau dans le bassin Rhin-Meuse

L'Orne à Hatrize : Rapport de synthèse 2014-17

septembre 2017

Site d'étude	<u>L'Orne de Labry à Hatrize</u>
Mission(s)	Mission E : synthèse
Mandataire	<p>SARL Fluvial.IS 16 rue de la Gare 57320 GUERSTLING www.fluvialis.com</p>

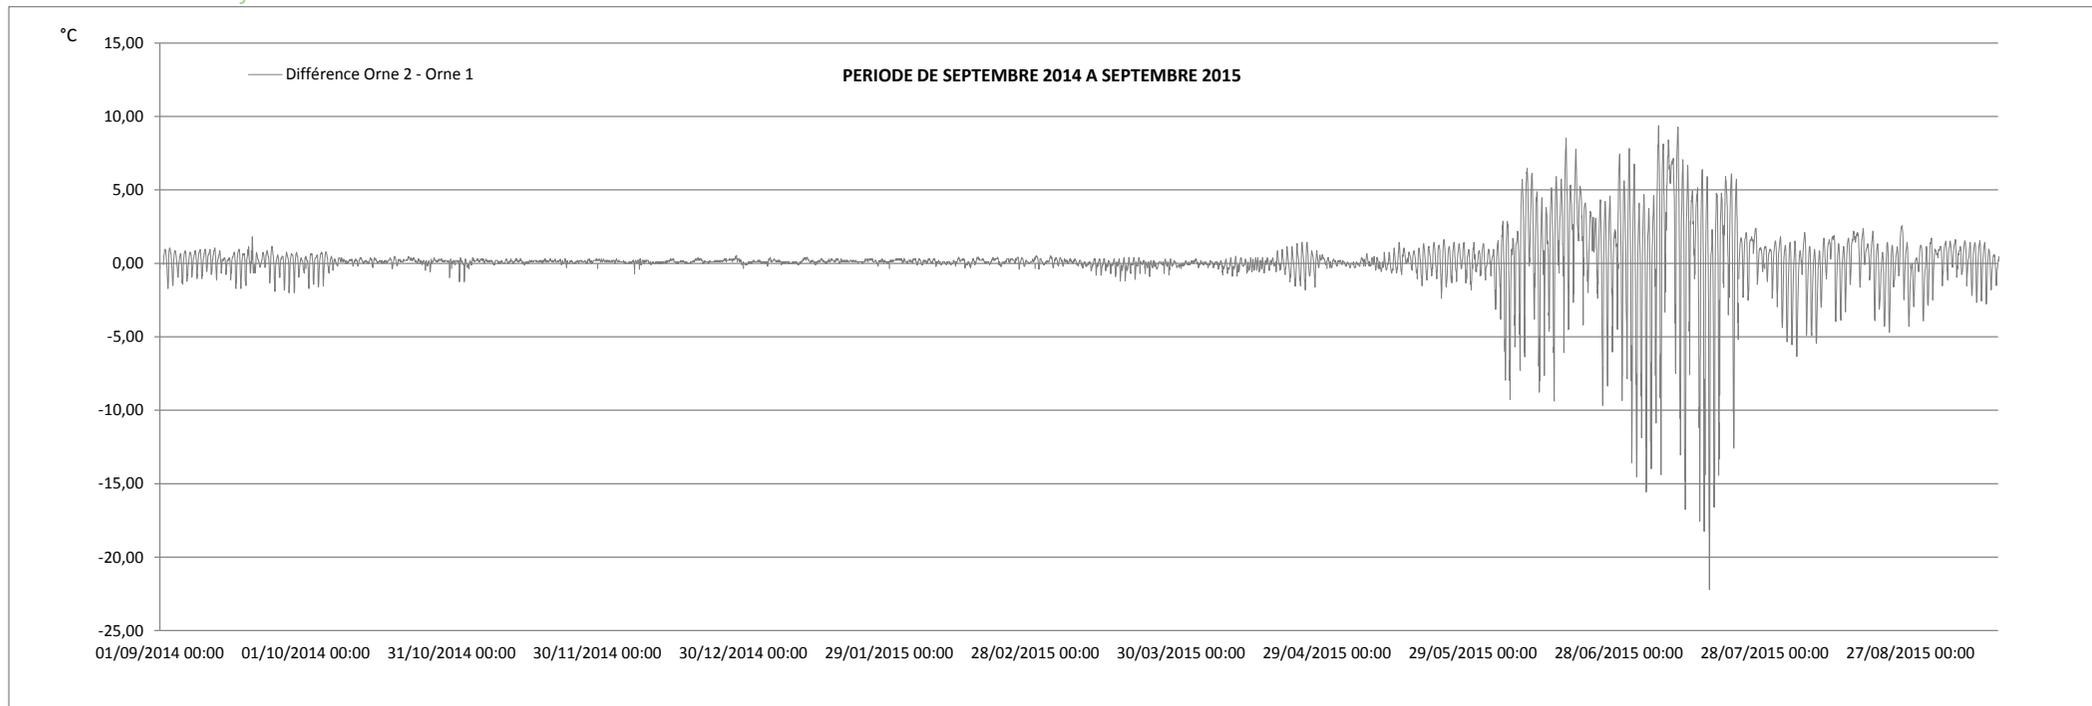
Figure 36 : Evolution des écarts horaire de la température de l'eau entre les stations ORNE 1 et ORNE 2 entre le 01/09/2014 et le 14/09/2015

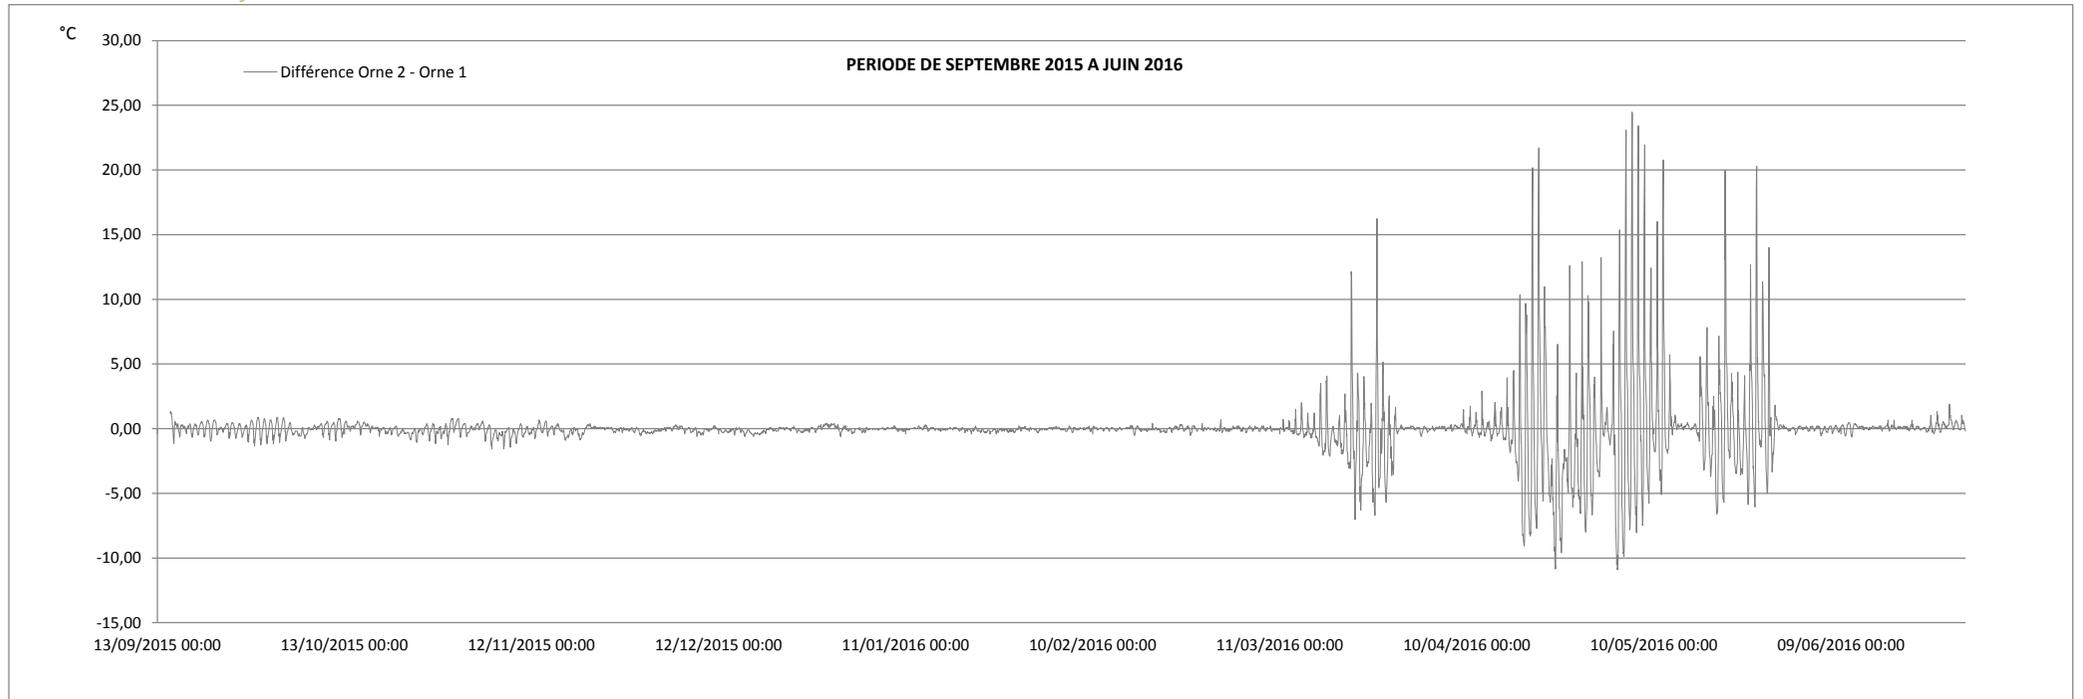
Figure 37 : Evolution des écarts horaire de la température de l'eau entre les stations ORNE 1 et ORNE 2 entre le 15/09/2015 et le 28/06/2016

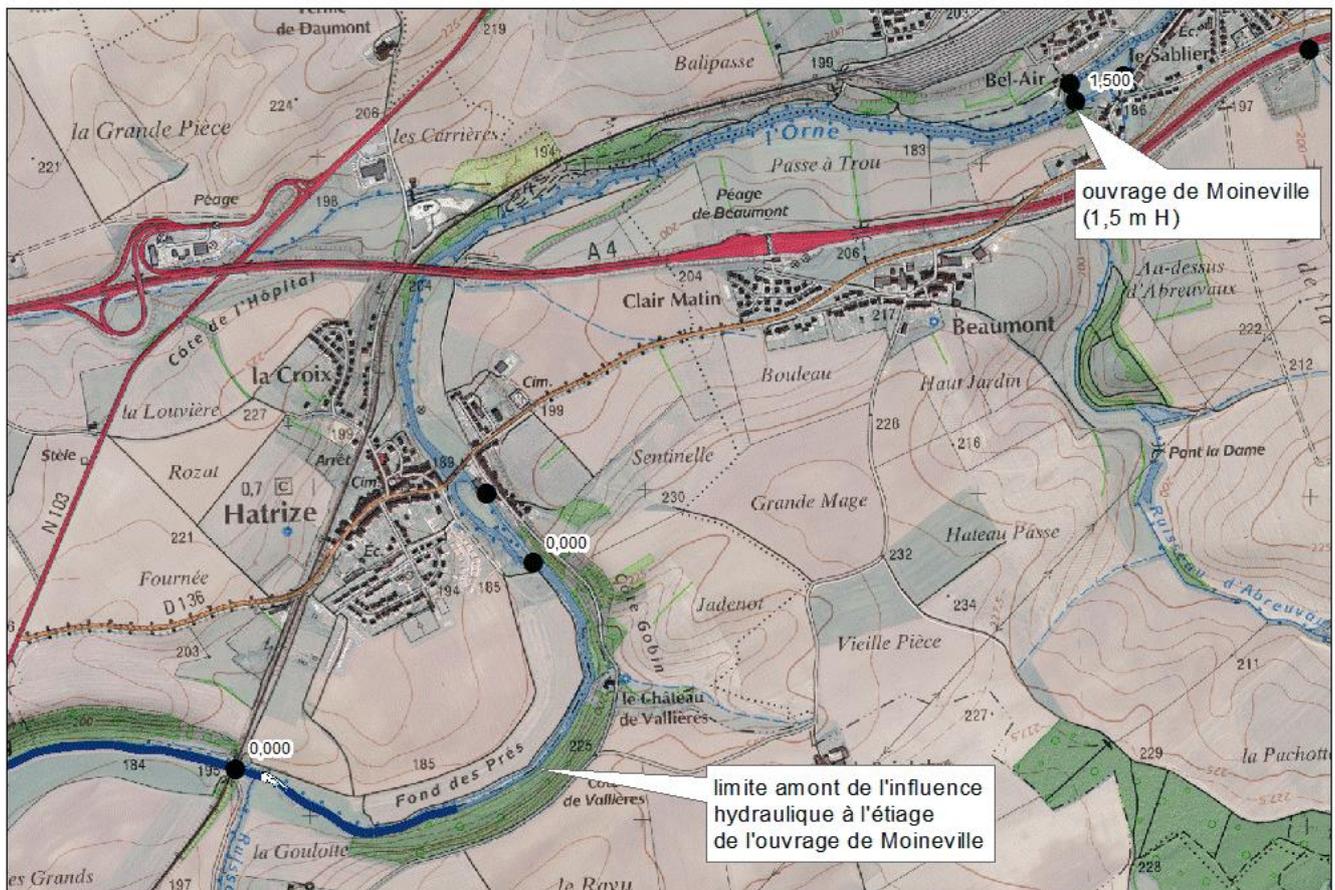
Figure 46 : estimation de l'influence hydraulique de l'ouvrage de Moineville (points noirs : ouvrages référencés ROE)

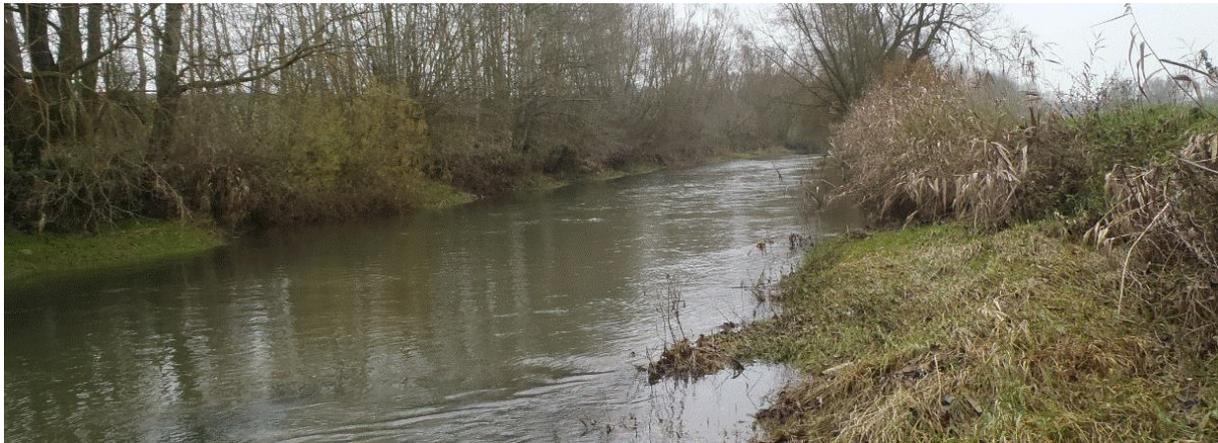
Photo 11 : L'abaissement de la ligne d'eau a libéré des banquettes en rive propice à une colonisation progressive par une végétation adaptée (vue vers l'amont)

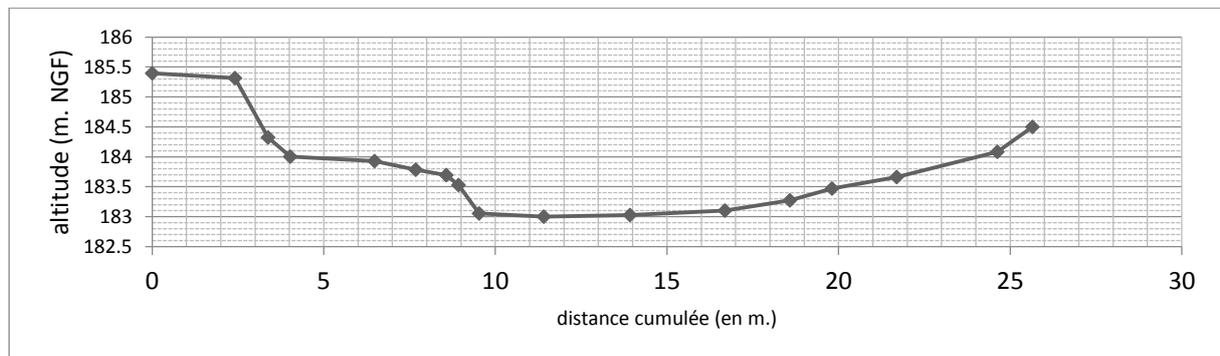
Photo 12 : profil en travers nr 09 : une risberme est dégagée l'étiage et en eaux moyennes en rive droite
