Projets de création-restauration de zones humides dans le cadre des

Ammerschwihr

Fiche de suivi du projet

V2 – 05/01/2016

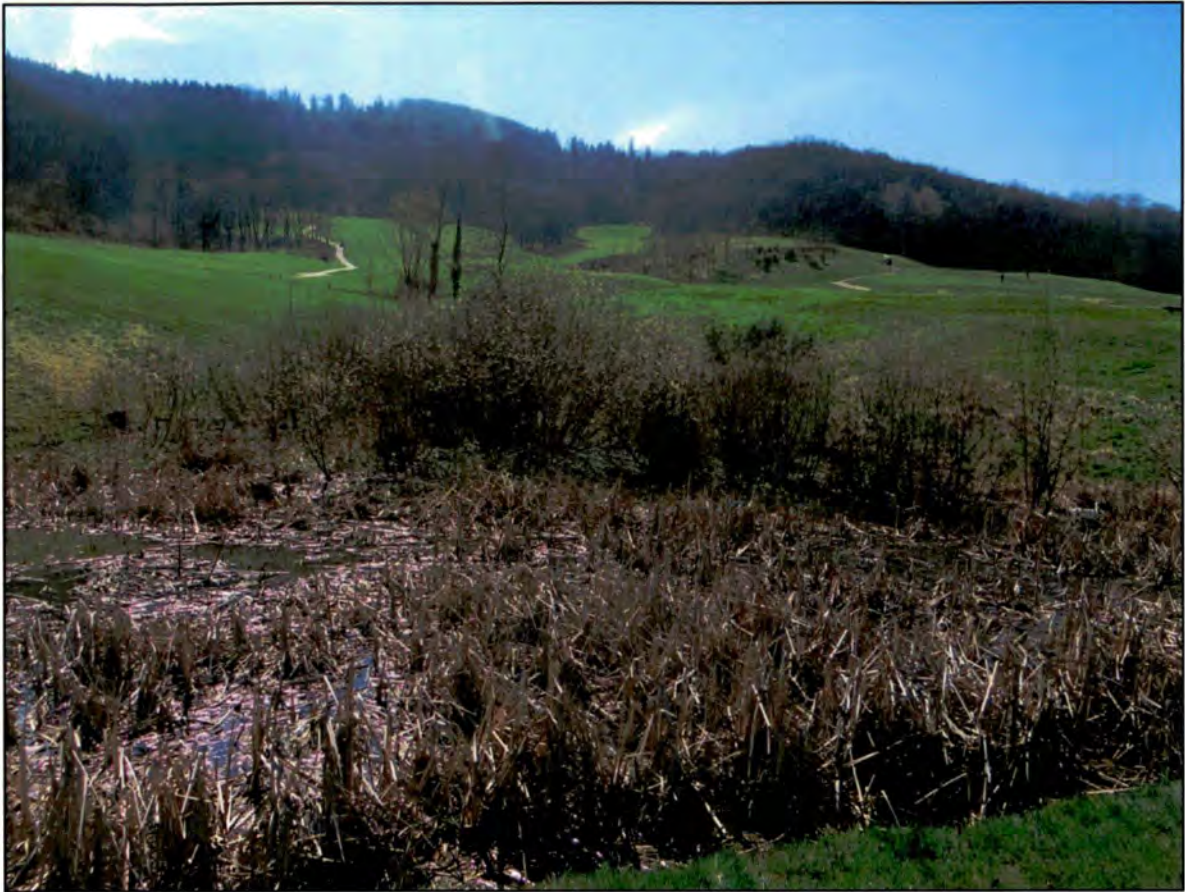
Vue d'ensemble de la mare à restaurer dominée par les massettes et une saulaie en arrière-plan (07/04/2015)

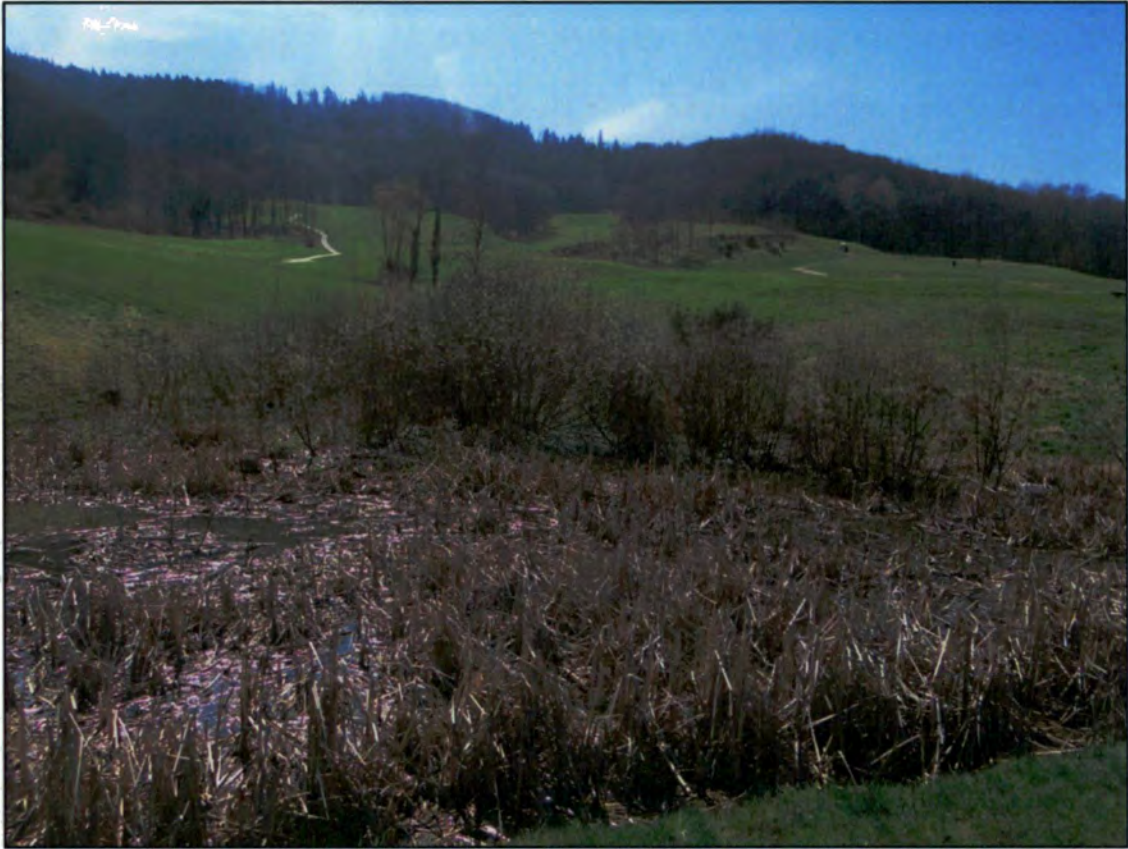
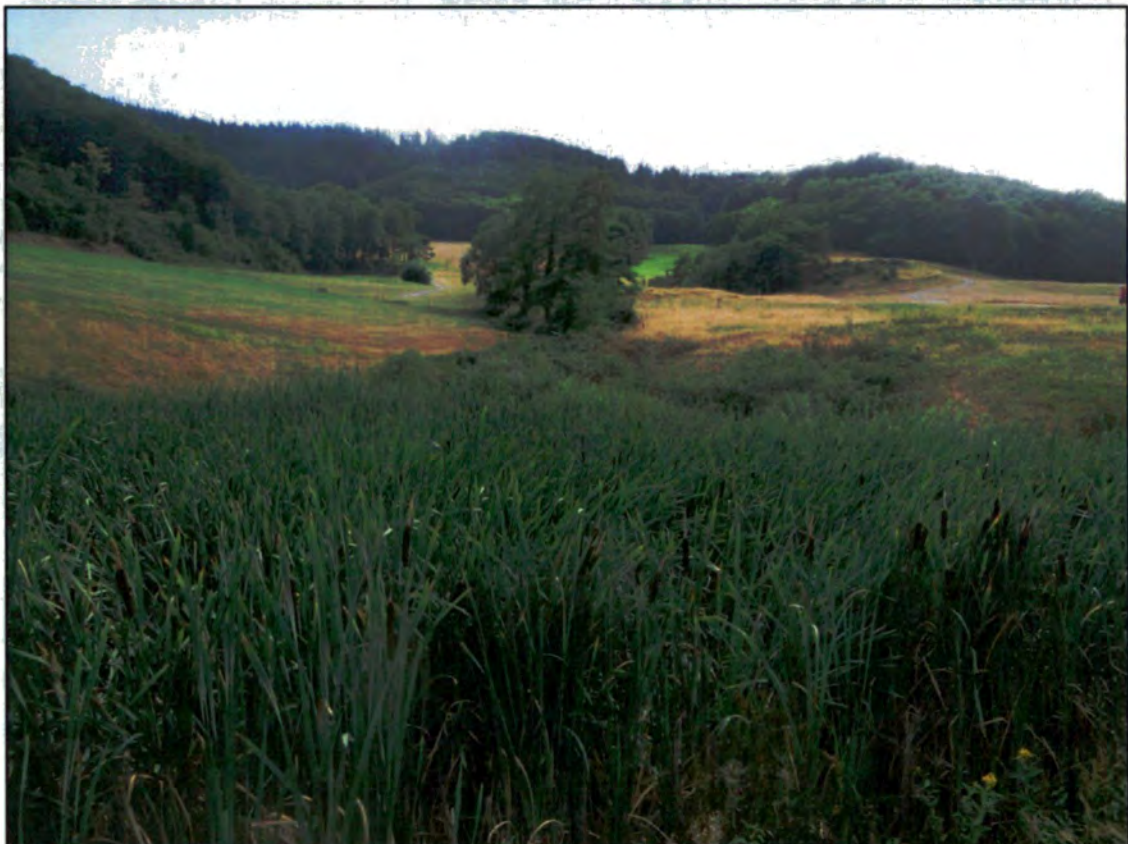
On remarque, en comparant les deux photos ci-dessous, l'importance du développement de la typhaie entre le 07/04/2015 et le 24/07/2015 qui favorise la fermeture et l'atterrissement du milieu.
