## Projets de création-restauration de zones humides dans le cadre des GERPLAN

*Nambsheim – Restauration de l'étang des 7 chênes*

## Fiche de suivi du projet

V 2 – 03/11/2015

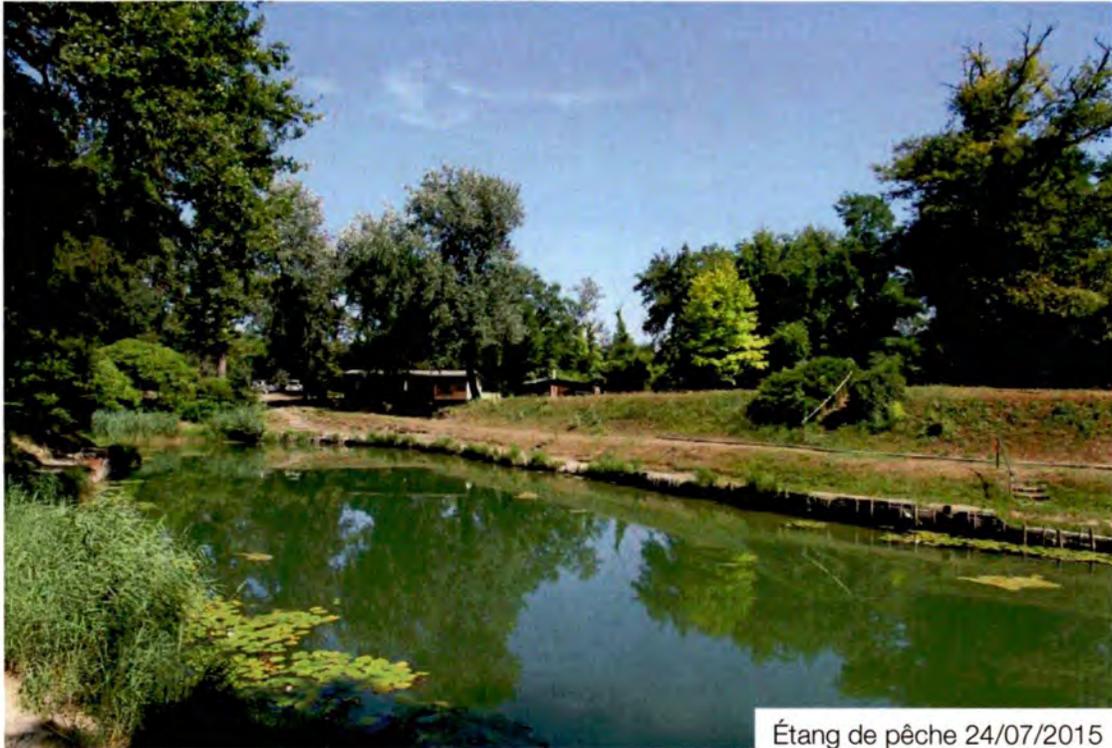
Étang de pêche 24/07/2015

L'étang de pêche des sept chênes résulte de l'aménagement d'un ancien bras du Rhin surcreusé et transformé en étang de pêche dans les années 1980. Sa profondeur moyenne est d'environ 2,5 à 3m. L'étang est en contact avec la nappe phréatique ainsi le niveau d'eau est très variable et peut varier d'1 m (ou plus) au cours de l'année.

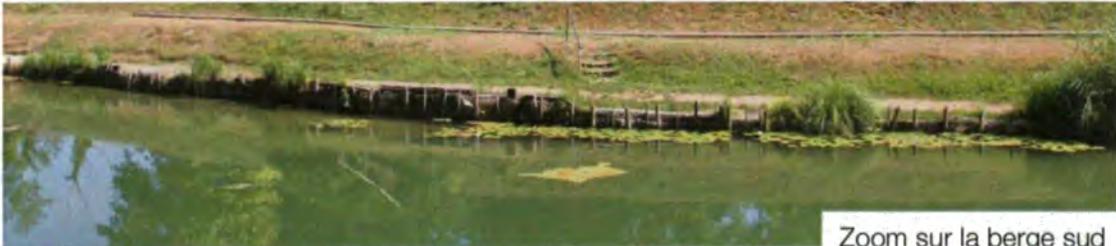
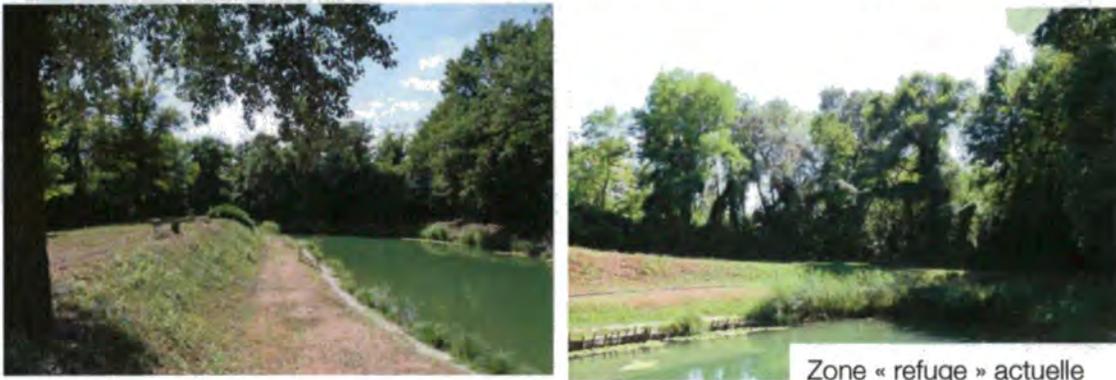
La combinaison de plusieurs facteurs entraîne une dégradation importante des berges :

- La pente des berges est trop abrupte et tend naturellement vers une pente plus douce (1:2, ou 50%) ;
- La végétation aquatique dont le rôle est de préserver la berge est peu développée en raison de la fréquentation autour de l'étang. Elle ne peut donc assurer un rôle de protection des berges
- Les variations du niveau d'eau favorisent la chute des matériaux sableux de la berge vers le plan d'eau.

En conséquence, la berge est retenue en de nombreux endroits par du grillage et des fils métalliques, des pieux et des planches en métal ou bois. Quelques roseaux se développent dans la partie ouest de l'étang, actuelle zone « refuge ».

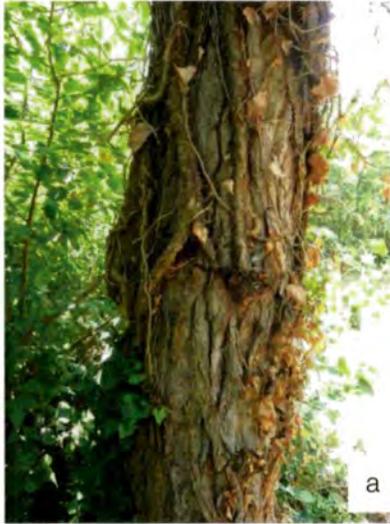
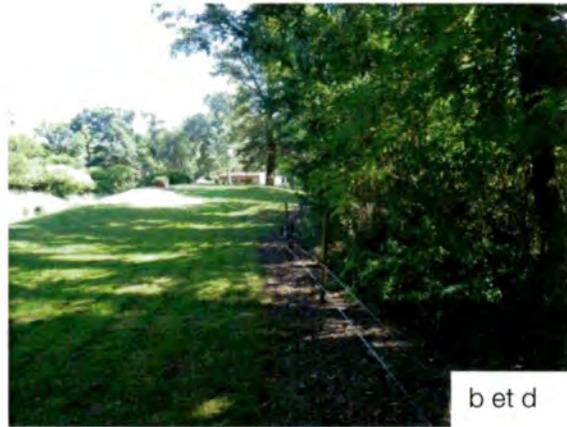
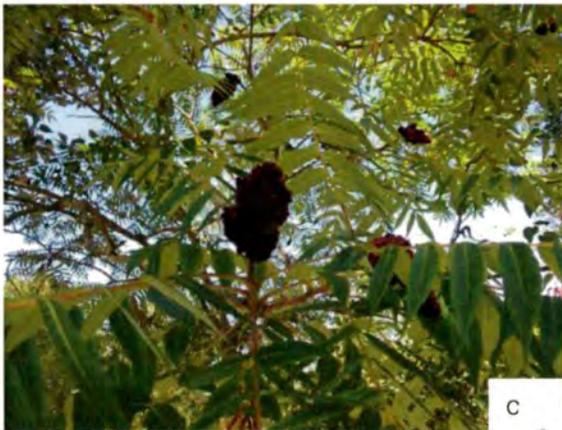
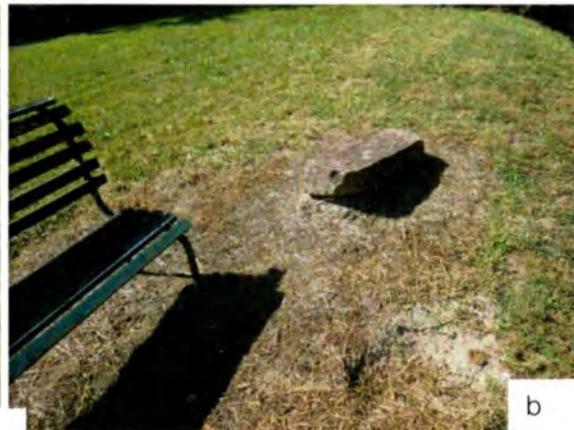
Certaines pratiques de gestion devront être corrigées comme :

- a) La coupe systématique des lierres,
- b) L'utilisation de désherbants sous les bancs et la clôture à sanglier,
- c) L'apport d'espèces végétales d'ornements comme le *juniperus* ou le sumac de Virginie
- d) La tonte régulière des espaces ouverts.

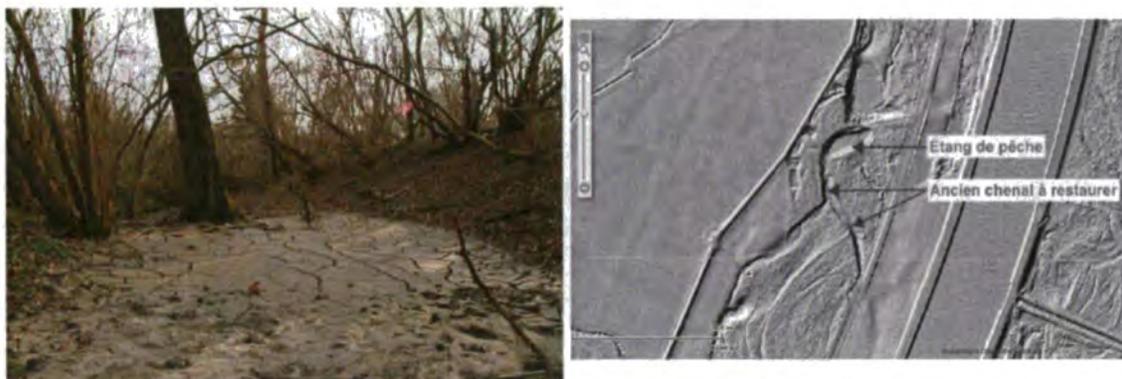
Actuellement, l'ancien bras mort situé dans la continuité de l'étang de pêche n'est plus en eau. Les arbres et la végétation se sont développés et le chenal n'est plus visible sur les photos aériennes actuelles. Néanmoins, la dépression existante est bien visible sur le modèle numérique de terrain (MNT) disponible sur le site du département ([www.infogeo68.fr](http://www.infogeo68.fr)).

Photo du bras mort et carte du relief (infogeo68)

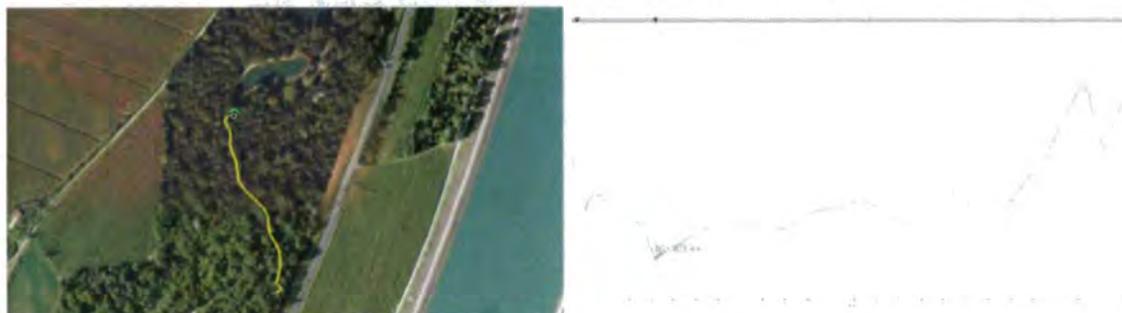
Trace GPS et profil altitudinal (GPS GARMIN 64st)

Longueur : 250 m

Largeur du bras : variable 8 à 15m

Altitude min : 192,7 - Altitude max : 195,8 – Altitude moyenne : 194,2

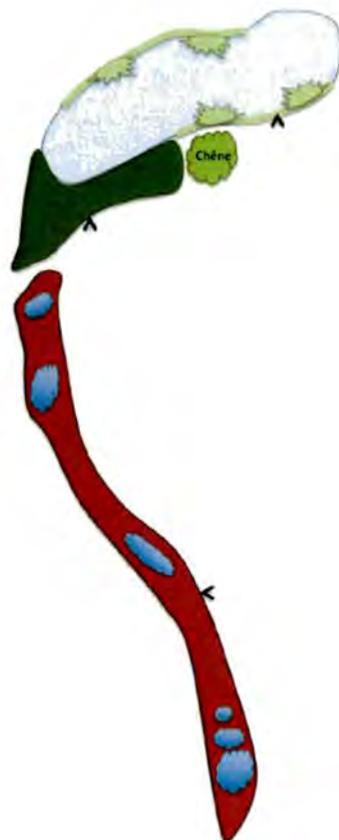
RESTAURATION DES BERGES DE  
L'ÉTANG (3)

CRÉATION D'UNE ZONE DE  
HAUTS-FONDS – ROSELIÈRE (2)

RESTAURATION DE L'ANCIEN  
BRAS MORT (1)

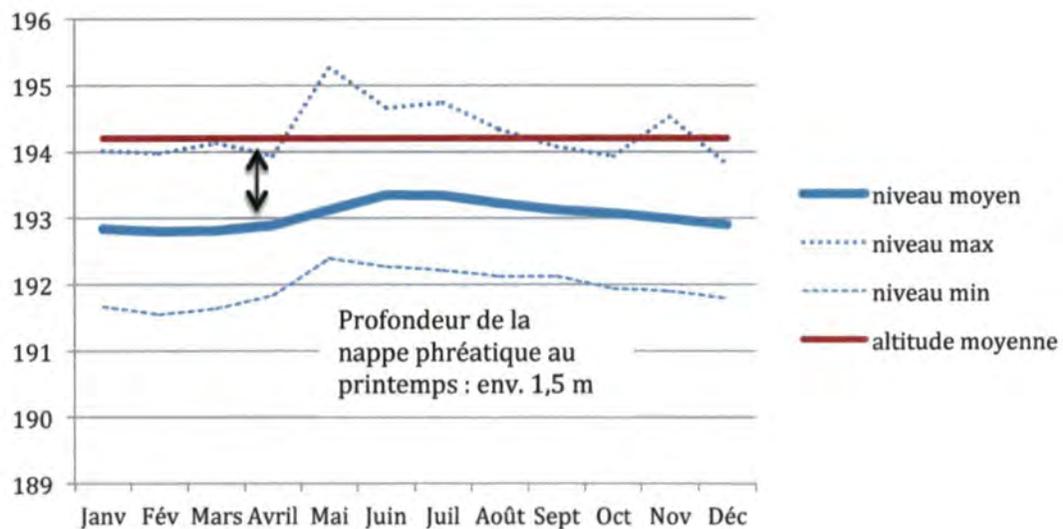
Graphique : Côte moyenne du niveau de la nappe phréatique et altitude moyenne de l'ancien bras

Des dépressions irrégulières seront aménagées à la pelle mécanique à partir des zones de chablis créées par les opérations de dessouchement. Ces opérations permettront de mettre le sol à nu et d'obtenir des zones en eau de manière plus ou moins temporaire. Les zones seront surcreusées sur 2 à 2,5 mètres de profondeur afin d'obtenir un réseau de mares fonctionnelles. Les matériaux d'extraction seront régalez sur le site. Les souches seront conservées et déposées lors de l'aménagement final afin d'apporter des zones refuges à la petite faune.

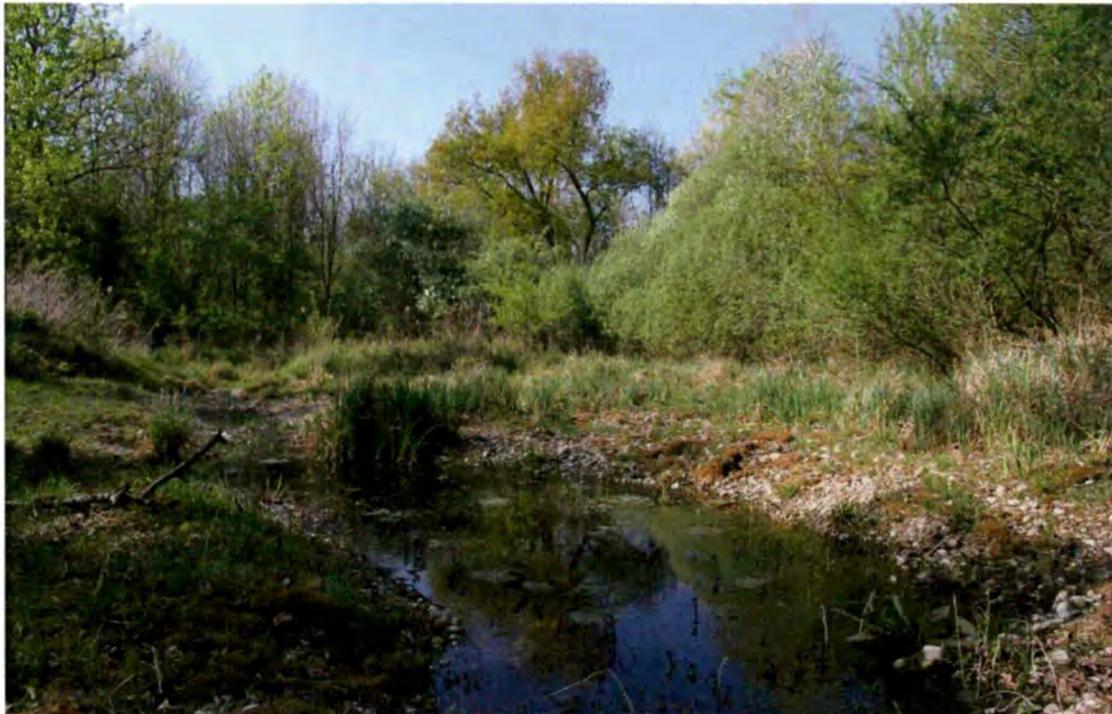
Exemple de bras mort restauré à Obersaasheim. Les mares sont de taille variées, certaines sont temporaires et d'autres permanentes.

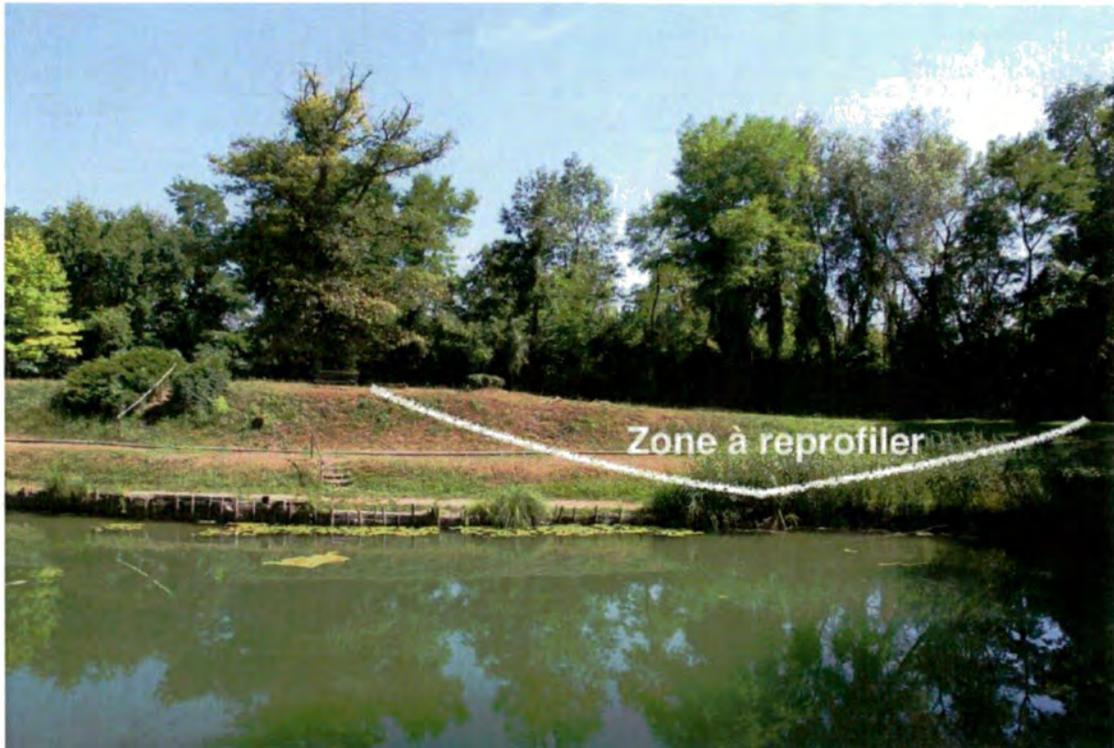
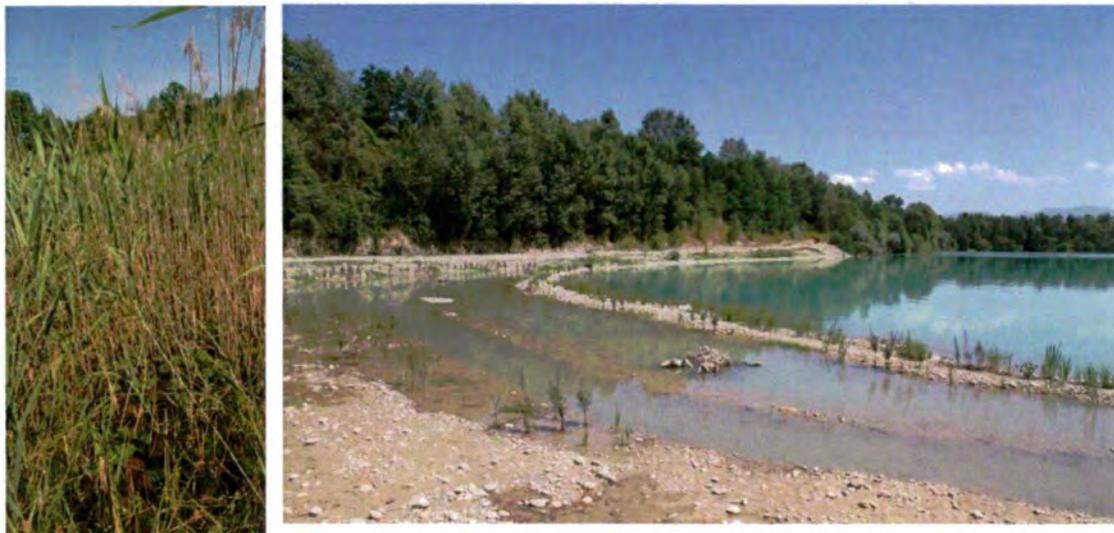
Exemple de création récente d'une zone de hauts-fonds. Les berges sont douces et diversifiées.

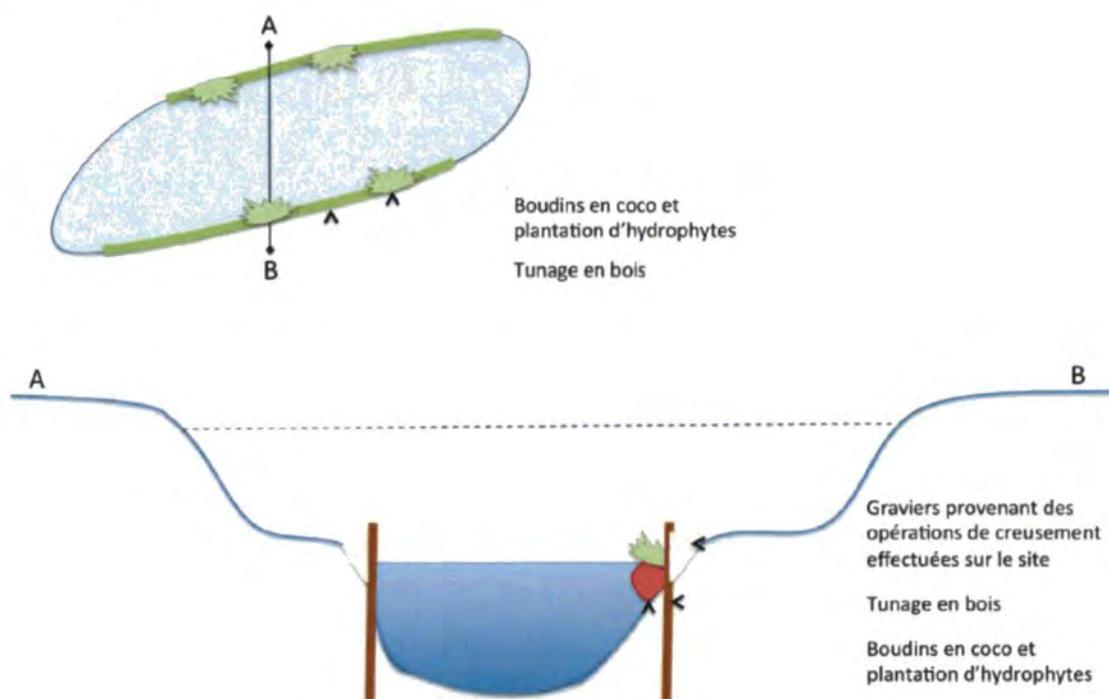
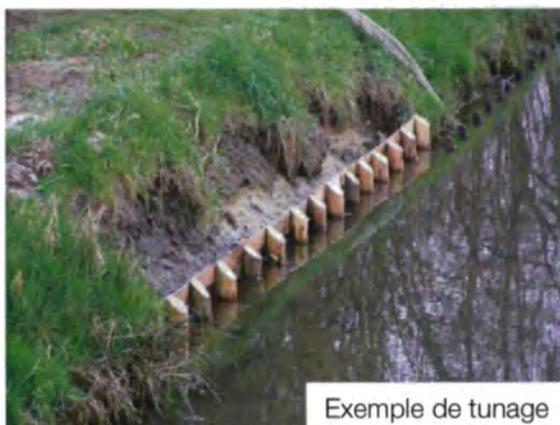
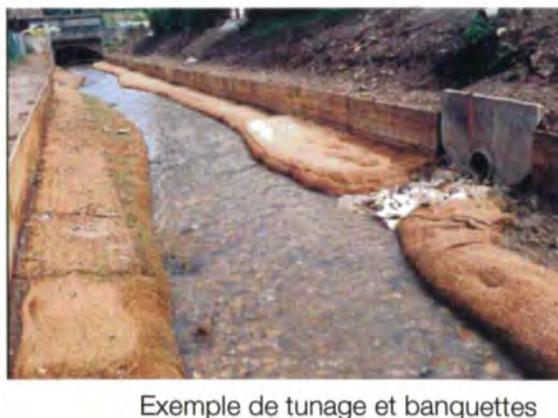
Enfin, l'objectif du projet est également de restaurer les berges de l'étang de pêche afin de stabiliser ces dernières qui ont tendance à s'effondrer lorsque le niveau d'eau varie. Pour cela, un tunage en bois sera installé sur un linéaire d'environ 100m et les matériaux de déblais issus du site seront utilisés pour combler et stabiliser les berges. Bien qu'écologiquement peu intéressante la solution du tunage s'avère nécessaire compte tenu des pentes abruptes de l'étang, des battements de la nappe et de l'utilisation intensive des berges par les pêcheurs. Les pieux utilisés pour le tunage devront avoir une hauteur d'environ 3m. Un géotextile sera disposé à l'arrière du tunage en bois afin de retenir les matériaux lors des battements de la nappe phréatique.

Des banquettes en boudins de coco associés à des plantations d'hydrophytes seront aménagées en plusieurs points de la berge ré-aménagée afin de favoriser une légère diversification.

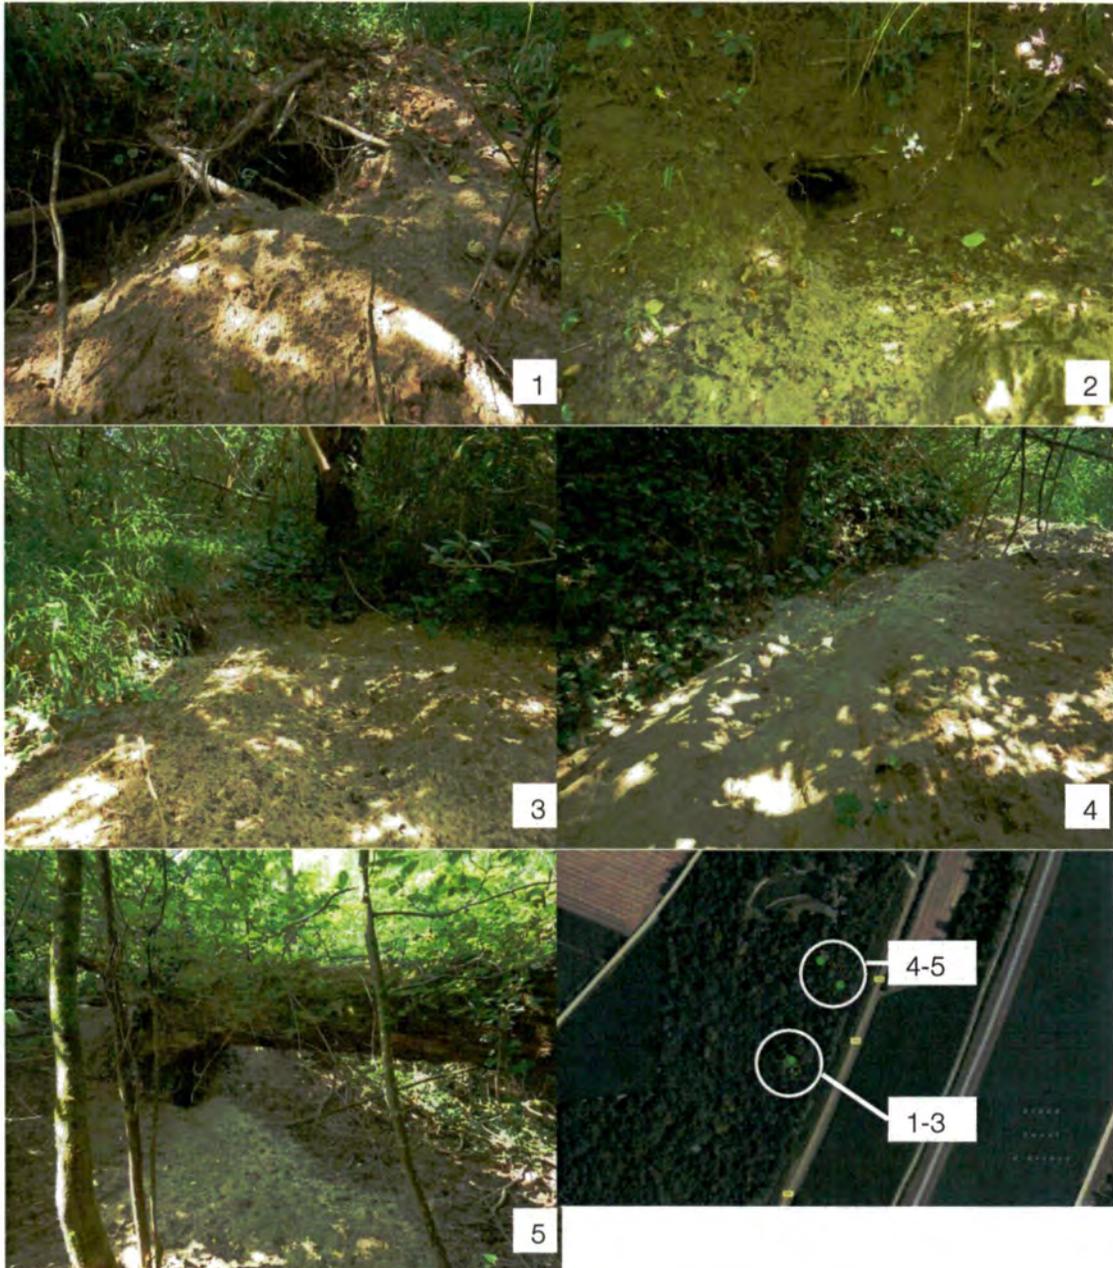
## Annexe 1 : Localisation et photographies des terriers de blaireau

Au niveau de l'ancien bras, aucune espèce d'amphibien ou d'odonate n'a été contactée puisque ce dernier est actuellement à sec toute l'année. Néanmoins, la présence de terriers de Blaireau eurasien (*Meles meles*) a été relevée (cf Annexe1).

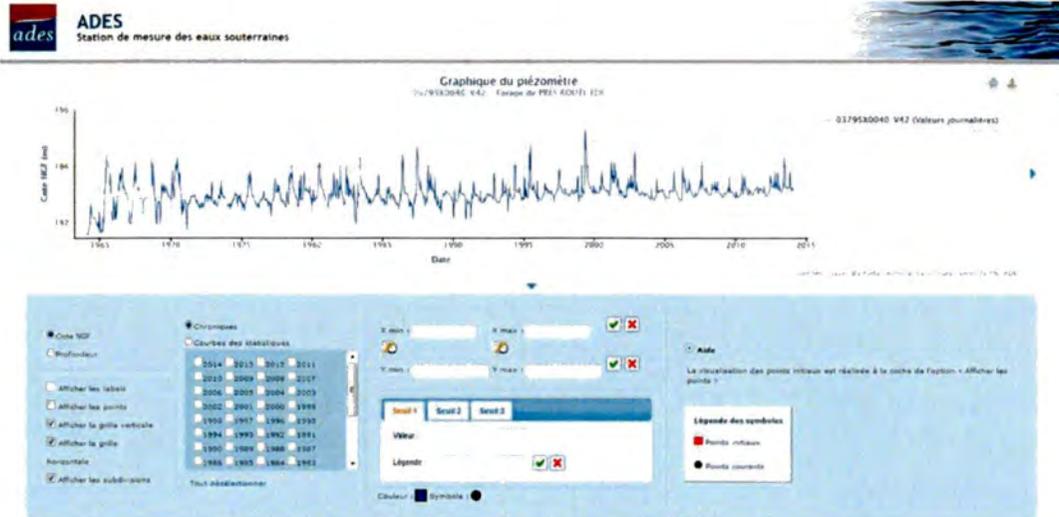
## Annexe 3 : Niveaux d'eau enregistrés sur le piézomètre

Statistiques mensuelles globales sur l'ensemble des données disponibles sur ce point soit entre le 27/02/1964 et le 25/05/2015 :

Janv	Fev	Mars	Avr	Mal	Juin	Jull	Août	Sept	Oct	Nov	Dec
<b>Cote moyenne</b>	192,84	192,80	192,81	192,89	193,13	193,35	193,34	193,23	193,16	193,07	192,99	192,90
<b>Cote max</b>	194,01	193,98	194,13	193,94	195,28	194,66	194,74	194,34	194,08	193,93	194,52	193,81
<b>Cote min</b>	191,67	191,55	191,64	191,84	192,39	192,27	192,21	192,19	192,12	191,94	191,90	191,79
