Etang du Bois de Générose à Courcelles-Chaussy

Objectif : Renaturer un étang de pêche de petites dimensions, de façon à développer un fonctionnement autonome et durable du milieu, favorable aux usages et à la biodiversité.

Maîtrise d'ouvrage : Commune de Courcelles-Chaussy

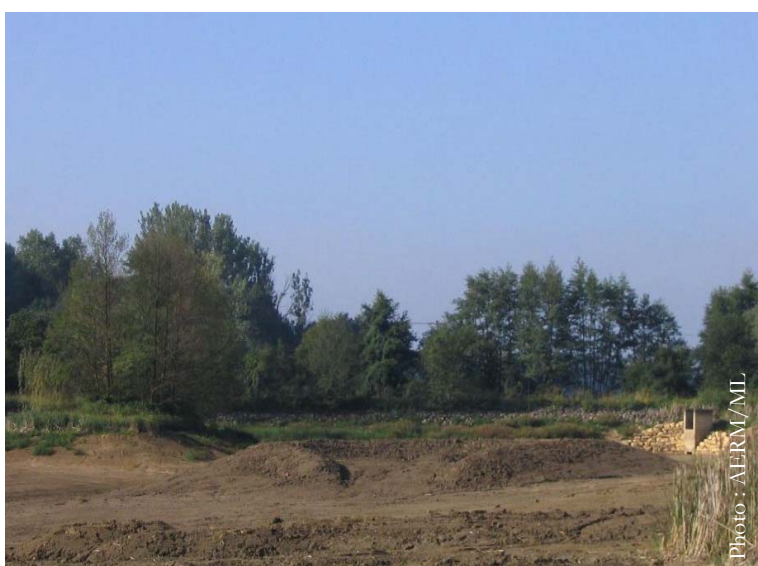
Ces hauts fonds ont été réalisés en forme de croissant de lune avec des pentes douces, à partir des matériaux issus du curage de l'étang. Un remodelage des parties les moins profondes de l'étang a aussi permis d'alterner hauts fonds et zones plus profondes.

Diversification de la topographie : création de hauts-fonds

Pour permettre la diversification du milieu et l'implantation d'une végétation hélophytique et aquatique plus variée, des hauts-fonds ont été créés. En effet, leur faible profondeur permet, grâce à la présence d'oxygène et à la luminosité, le développement des végétaux aquatiques et semi-aquatiques.

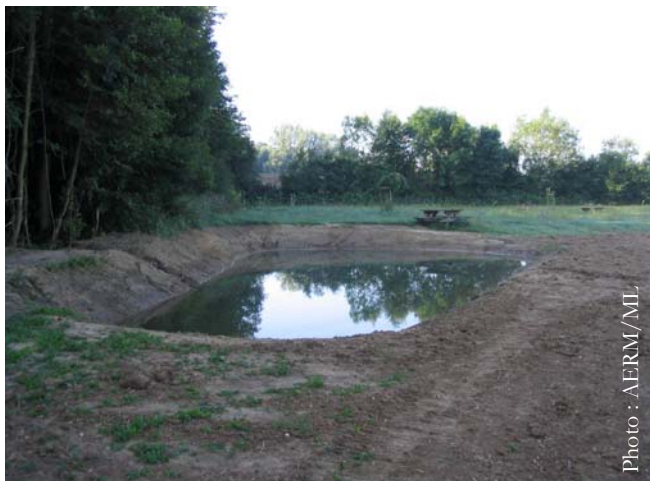
Une mare a été créée entre le ruisseau et l'étang, de façon à limiter d'une part l'ensablement rapide dû aux apports de sédiments par le ruisseau, et de favoriser de l'autre la reproduction des batraciens et de la macrofaune benthique. Les pentes douces permettront l'installation d'une végétation rivulaire et aquatique.

Mare créée avant l'arrivée du ruisseau dans l'étang (juste après travaux)

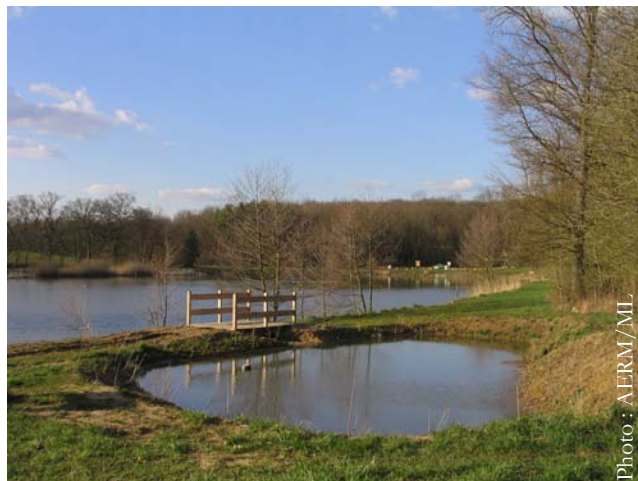
Mare (avril 2006)

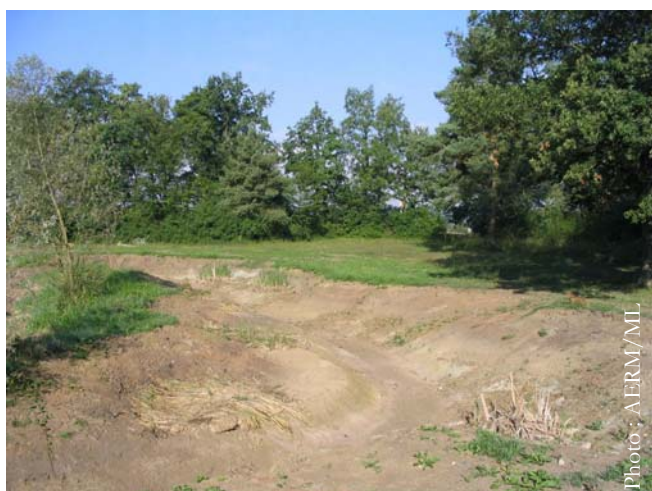
Ses berges ont été profilées en pente douce pour permettre une stratification de la végétation et sa forme et son tracé ont été modelés de façon à diversifier les habitats.

Frayère aux berges en pentes douces (juste après travaux)

Toujours dans le même objectif de diversification du milieu, une frayère a été créée. Elle constituera une zone de reproduction pour la faune piscicole, les amphibiens, mais également pour les insectes liés aux milieux aquatiques.

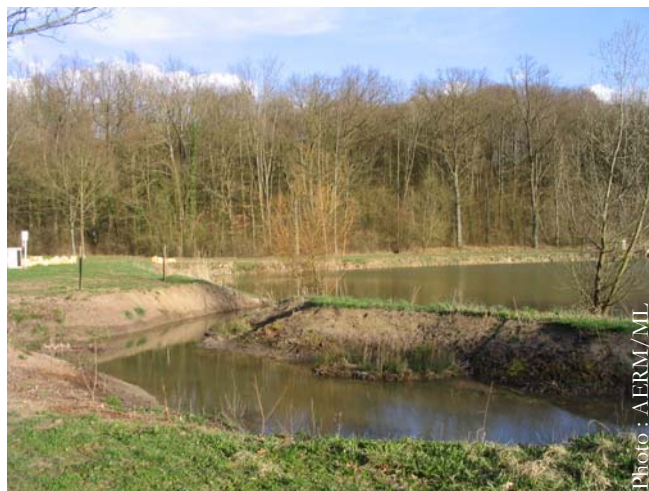
Frayère après remise en eau de l'étang (avril 2006)

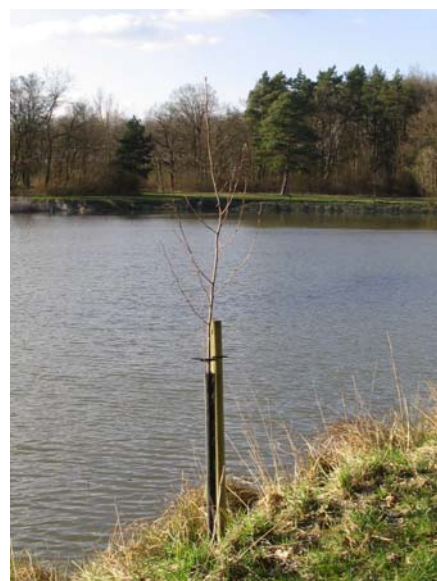
Des plantations d'espèces ligneuses ont aussi été réalisées, autour de l'étang, de la mare et de la frayère, avec les objectifs suivants :

Plantation en bordure de l'étang

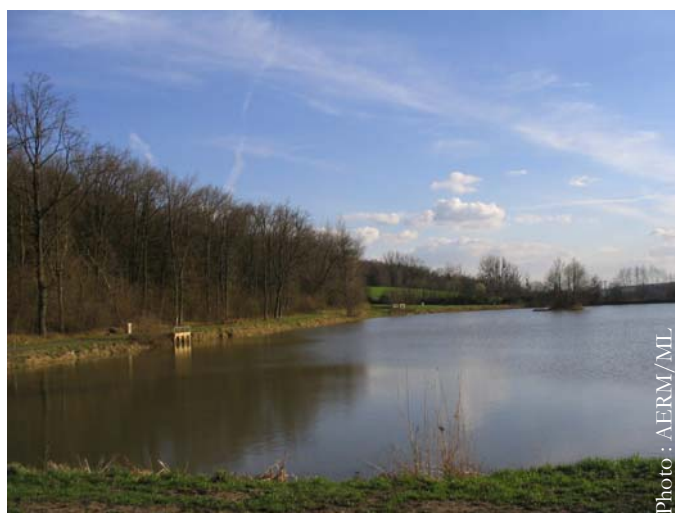
L'étang a été remis en eau à l'automne 2005 et suite à ces travaux, la mise en place d'une gestion écologique et pérenne du site, complémentaire aux aménagements réalisés, est également prévue.

Etang remis en eau après les travaux (avril 2006)
