**MISSION DE DEFINITION, DE SUIVI
ET DE CONTROLE D'OPERATION DE
RESTAURATION OU D'ENTRETIEN
DE COURS D'EAU**

Le Seltzbach à Kutzenhausen

OCTOBRE 2004

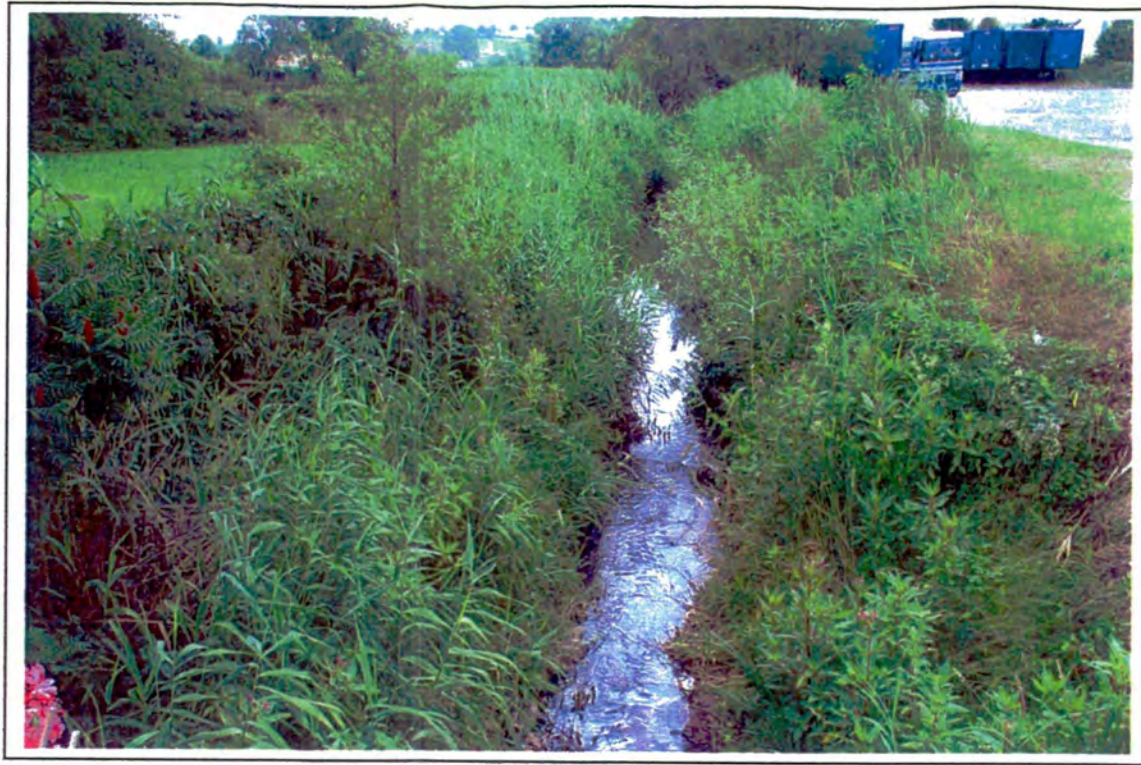
Lit mineur d'étiage constitué à partir des blocs présents sur la berge, végétalisés avec des plantations d'hélophytes.

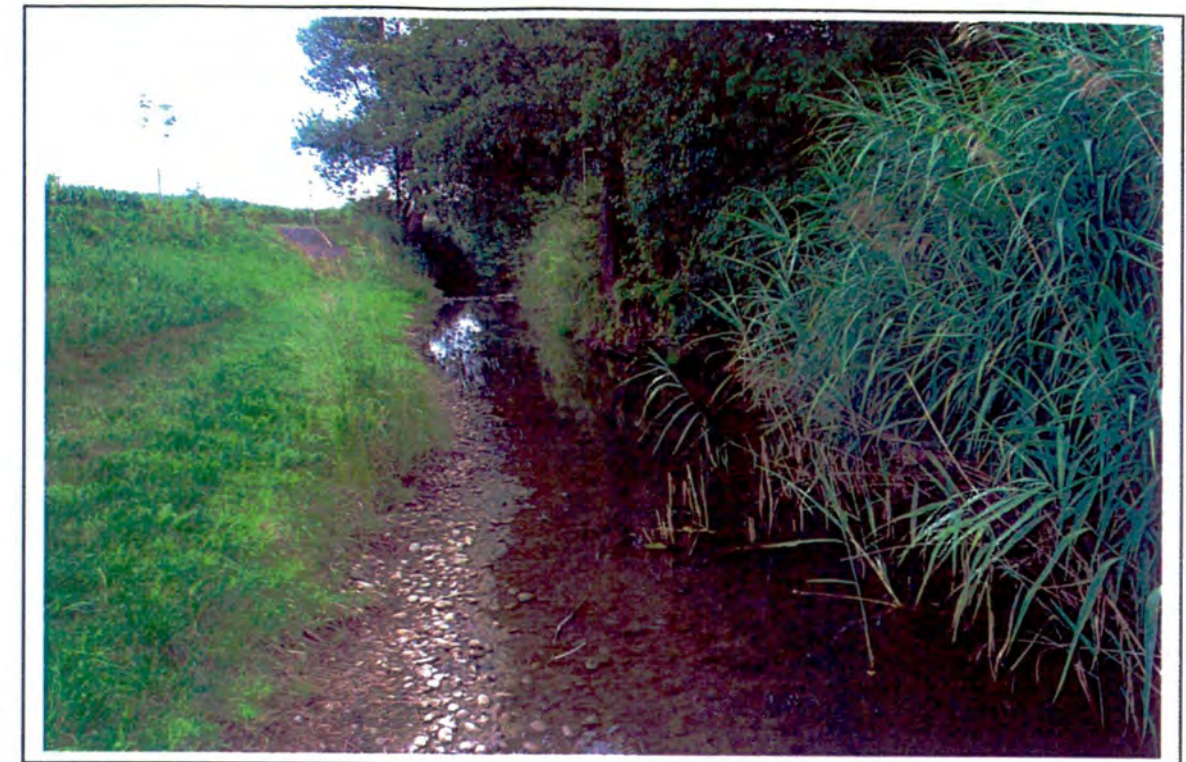
« Zone d'accès à l'eau » constitué après retalutage de la berge traitement du talus et du haut de berge avec plantations et aménagement d'une « plage » de galet, en pied de berge.

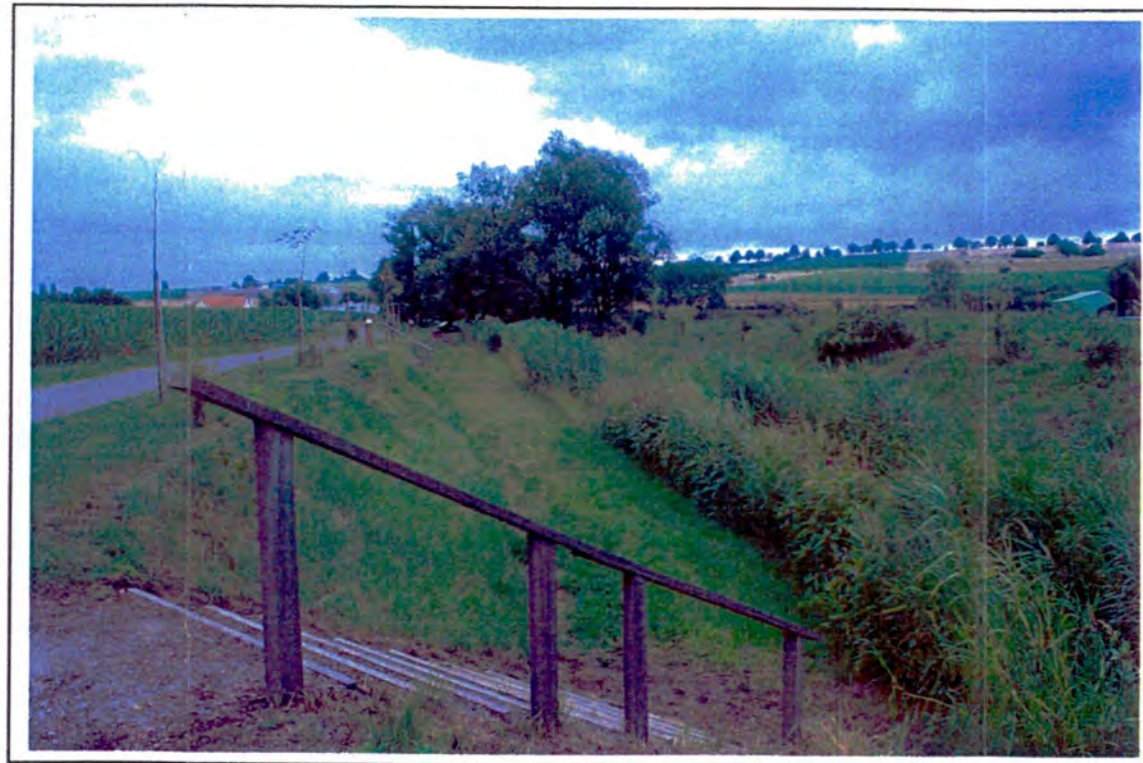
Aménagement d'une « banquette » avec fascine d'hélophytes en pied et plantations sur talus et haut de berge.

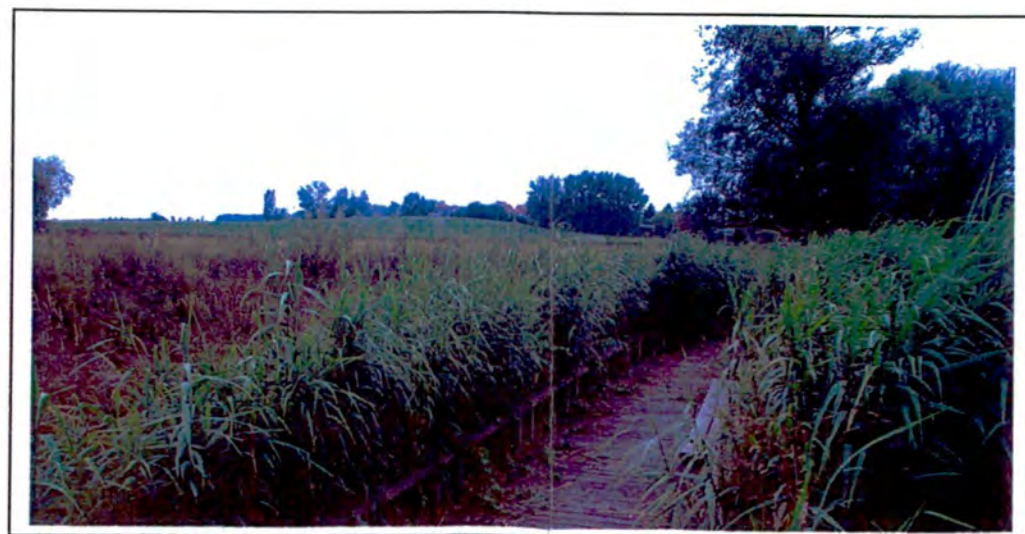
Création d'une roselière après décaissement et étagement de la berge, et mise en place de rhizomes de roseaux, avec intégration d'un ponton.

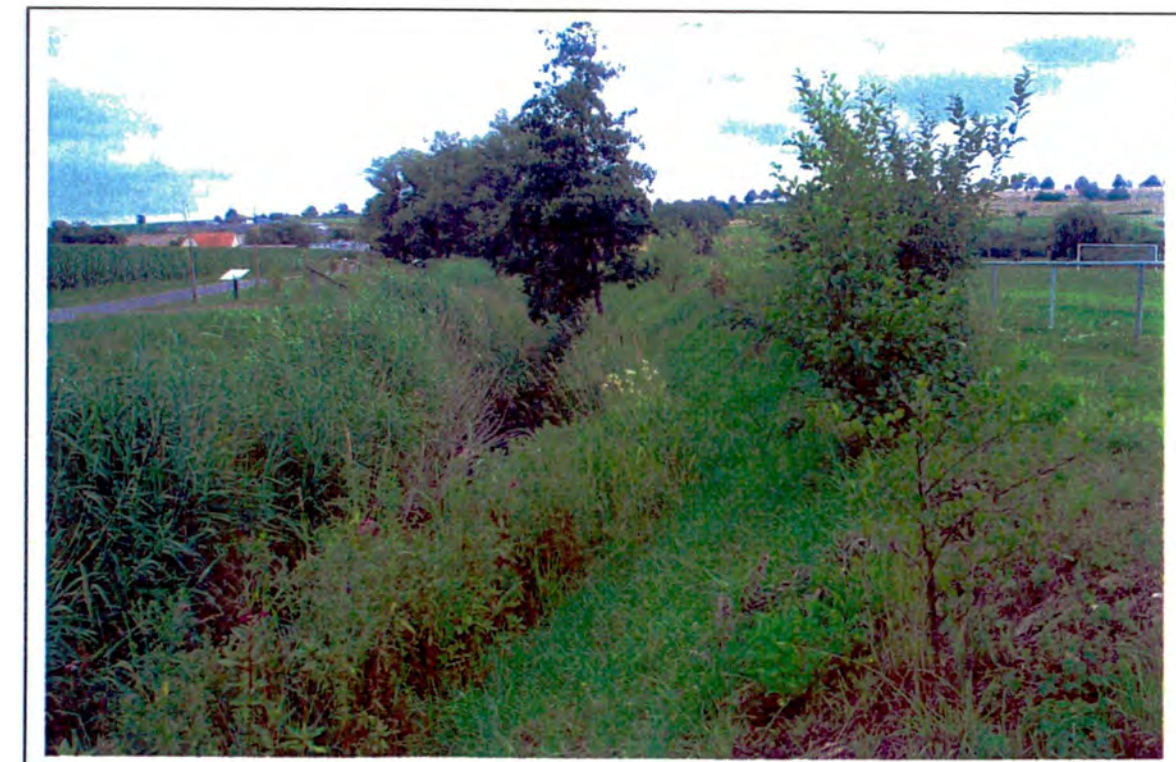
Décaissement de la berge droite avec mise en place d'une fascine d'hélophyte en pied de berge, ensemencement du talus et plantations en haut de berge.

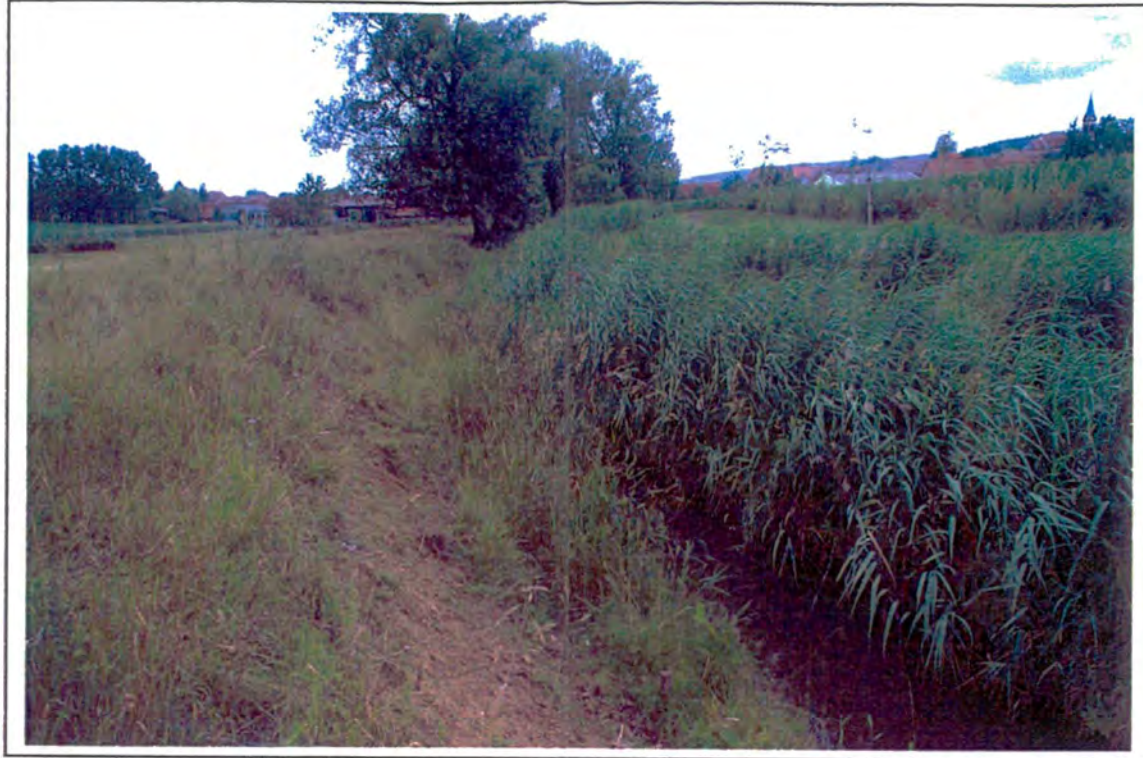
En aval de la passerelle : le talus est presque à nu, suite à des piétinements. Il est vulnérable et devra être protégé par un géotextile, semencé et enfin bouturé. Une plantation d'arbres de haut-jet permettra également d'atténuer l'éclairement.

Il serait ensuite bénéfique de protéger la berge droite de manière efficace, avec la mise en place d'un géotextile suivi d'un ensemencement et de la mise en place de boutures.

La première est préventive, il s'agit de planter quelques arbres en complément de la végétation pour créer de l'ombrage, notamment en amont et en aval de la R.D.28, ainsi qu'en berge droite, en aval de la passerelle.

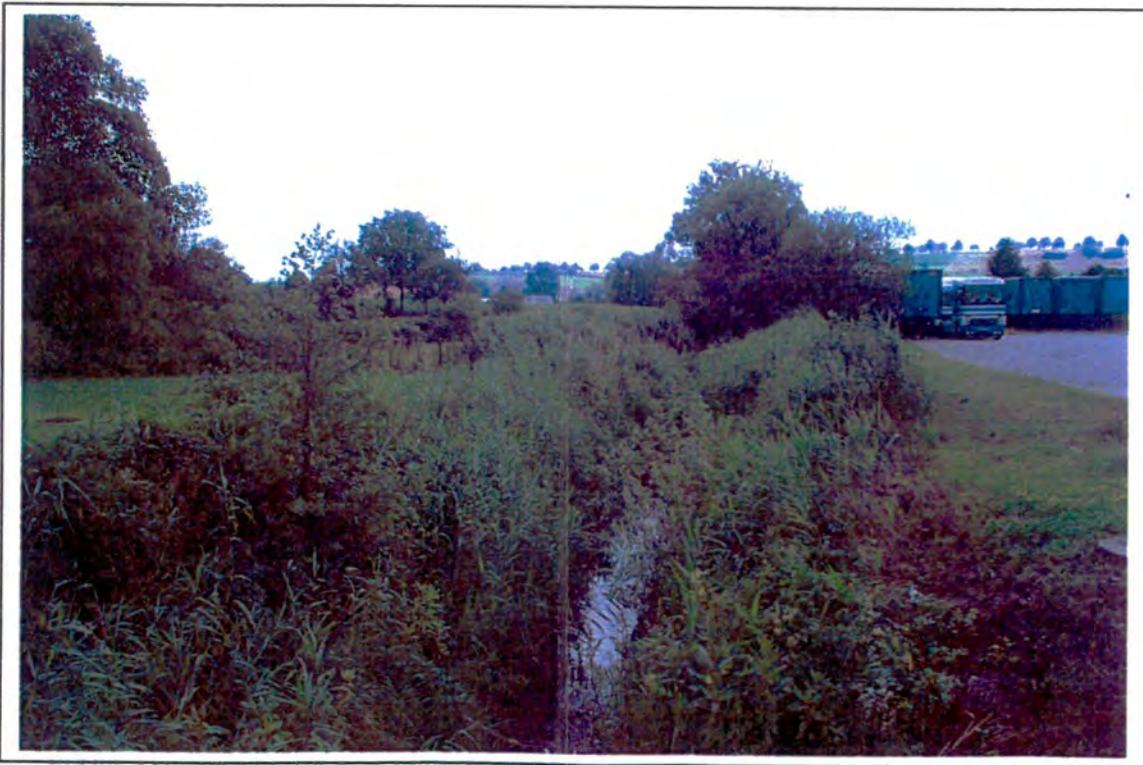
En aval du pont de la R.D.28 : l'éclairement intense dont bénéficie le cours d'eau provoque une prolifération d'espèces opportunistes comme ici l'ortie ou la balsamine. Les jeunes plants et boutures sont étouffés et doivent être dégagés par une fauche.

La seconde est curative, il s'agit de procéder à une fauche d'entretien au rotofil afin de dégager les jeunes plants et les boutures et cela de préférence avant la floraison (juin, juillet) pour une meilleure efficacité.

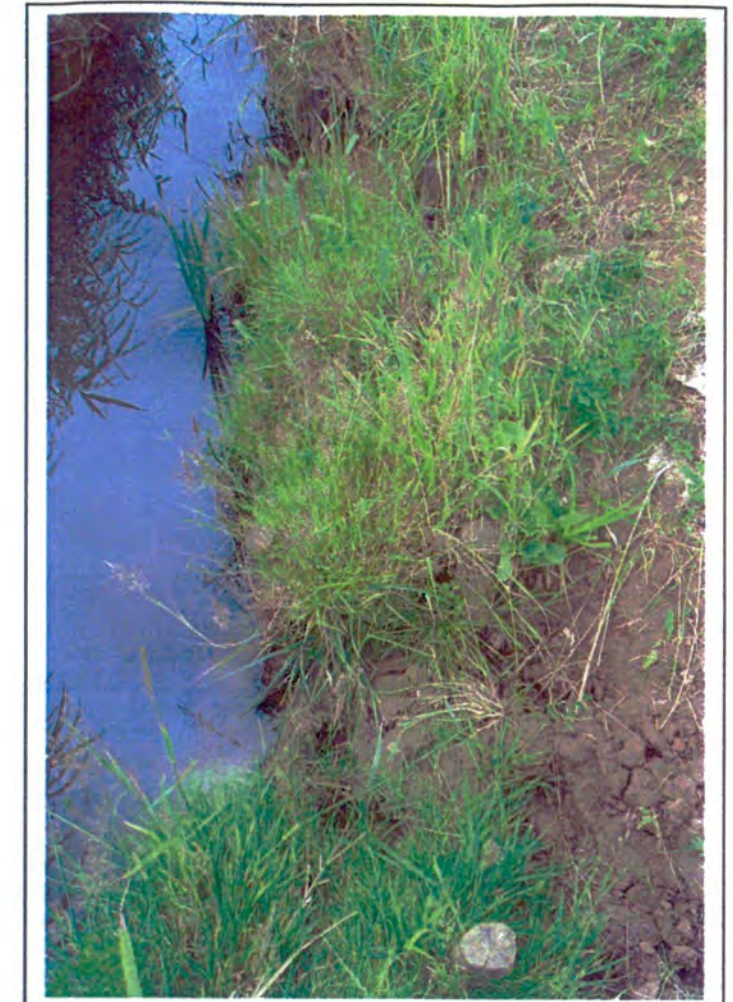
Amont de la station d'épuration : la fascine a été détruite par piétinement. Elle devra être reconstituée afin de ne pas déstabiliser le reste de l'ouvrage.

Les fascines ont été bien réalisées, et ont repris de manière adéquate sur l'ensemble du linéaire de berge décaissée. Toutefois, une portion de l'ouvrage, située sur la rive droite en face de la roselière, a été dégradée suite à des piétinements répétés de la fascine.

Il est urgent d'intervenir sur la portion dégradée de la fascine afin que celle-ci ne se propage pas au reste de l'ouvrage ainsi que d'une manière générale sur toute la berge droite à l'aval de la zone d'accès à l'eau.

Pour commencer, il faudrait interdire la descente à cet endroit ainsi que le cheminement sur le talus ou en pied de berge sur tout le long du cours d'eau.
Une signalétique à destination des promeneurs et pêcheurs pourrait être mise en place à cet effet.

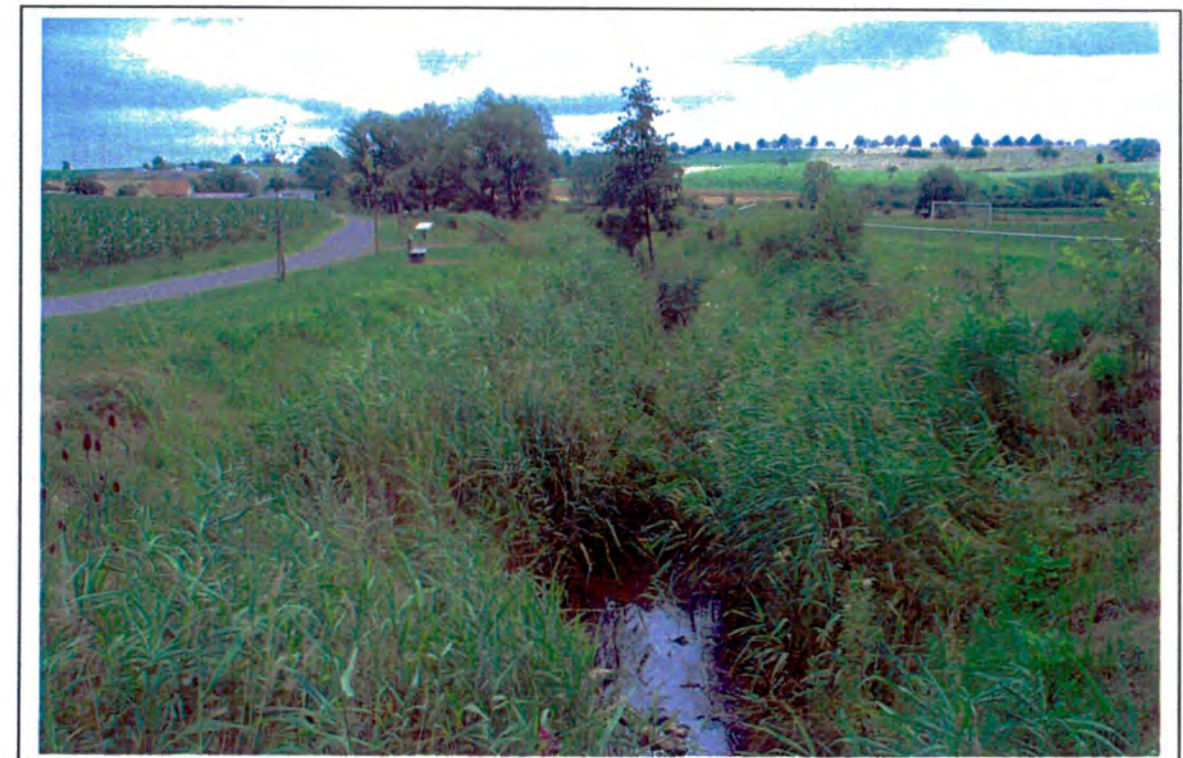
Aval de la passerelle : lit mineur d'étiage moins réussi que le précédent. Quelques-uns des blocs qui en constituaient l'assise ont été entraînés dans le chenal, et la végétation a tendance à envahir le gabarit d'écoulement.

Par contre, en aval de la passerelle, l'aménagement est moins réussi et semble avoir « bougé » comme en témoigne la présence de blocs disséminés au milieu du chenal.

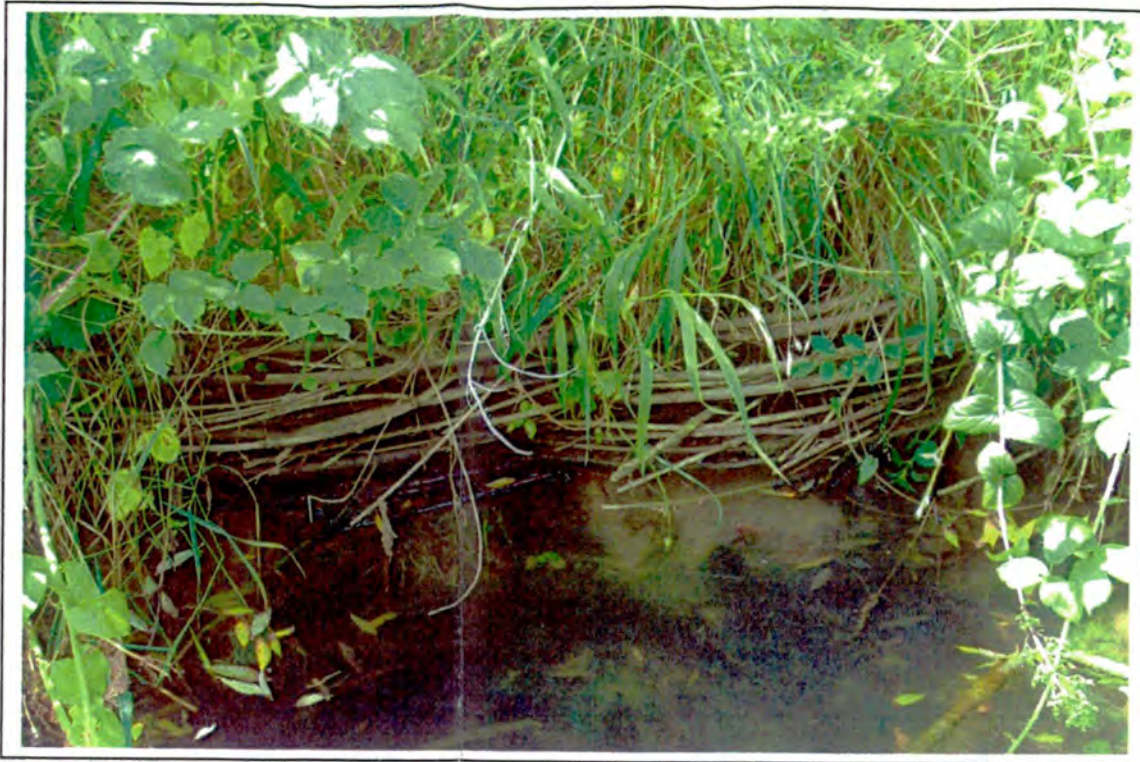
La protection de berge exécutée en contrebas du garage a été bien réalisée : l'ouvrage, bien intégré dans le site, n'est presque plus visible. La fascine est en très bon état et les pieux qui la constituent ont rejeté, renforçant ainsi la solidité de la protection.

Détail de la fascine implanté en aval du pont de la R.D 28 : l'ouvrage, en remarquable état, constitue un abri sous-berge de qualité pour la faune piscicole.

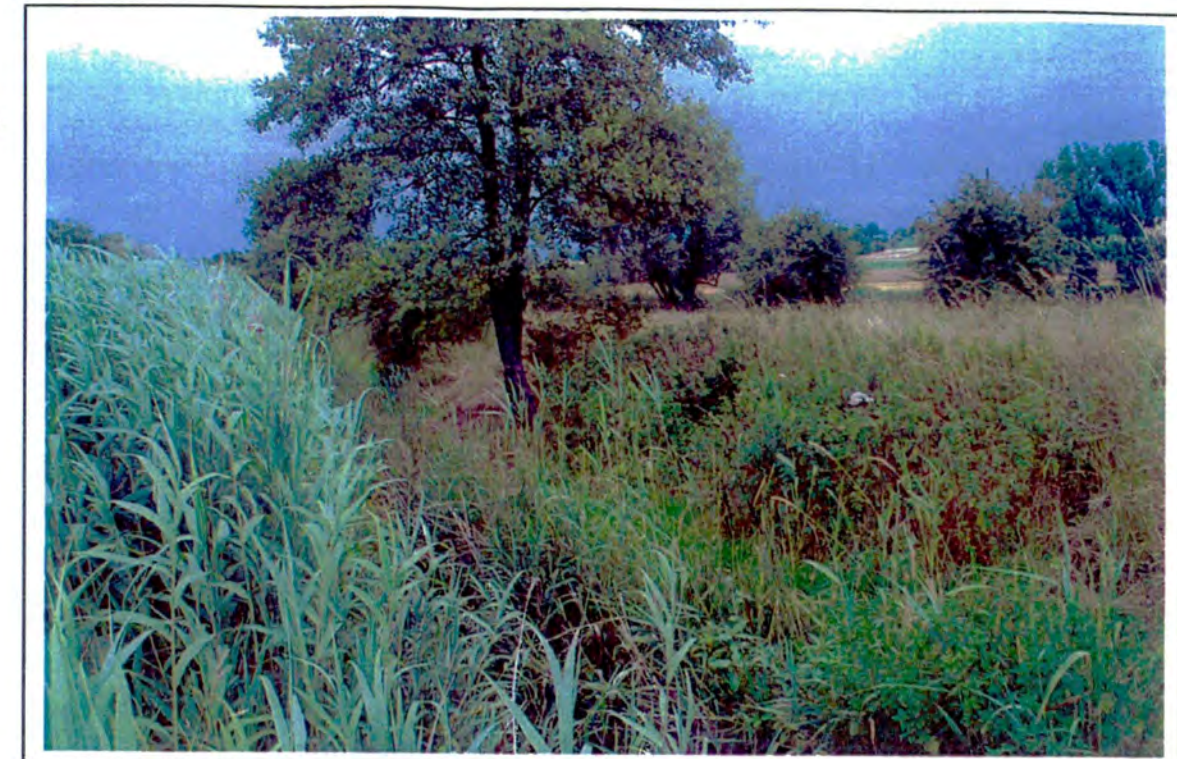
Amont de la station d'épuration : à gauche est aménagée une roselière tandis qu'à droite, c'est une fascine d'hélophytes qui a été installée ; même si le talus pourrait être mieux mis en valeur à droite, ce milieu est bien diversifié et propice à l'installation d'une faune variée d'oiseaux, amphibiens et poissons.

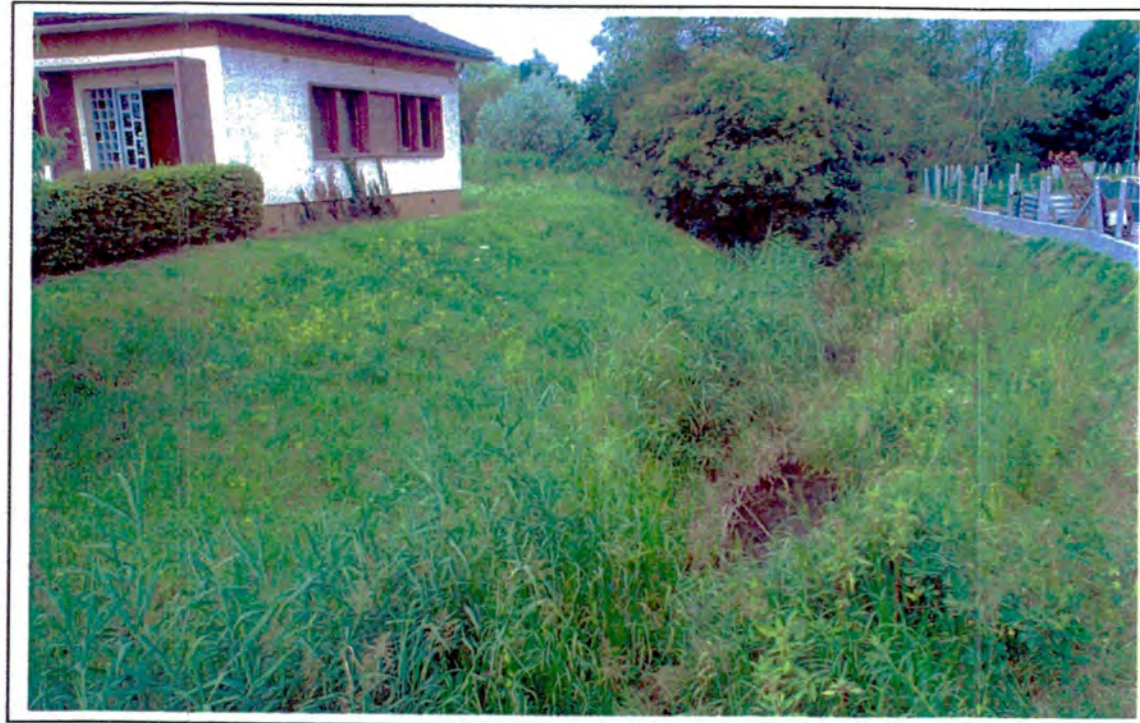
Amont du pont de la R.D.28 : même si un envahissement du chenal est ici à déplorer, le milieu est bien plus favorable qu'avant les travaux, notamment grâce à la banquette créée en rive droite (à gauche sur la photo).

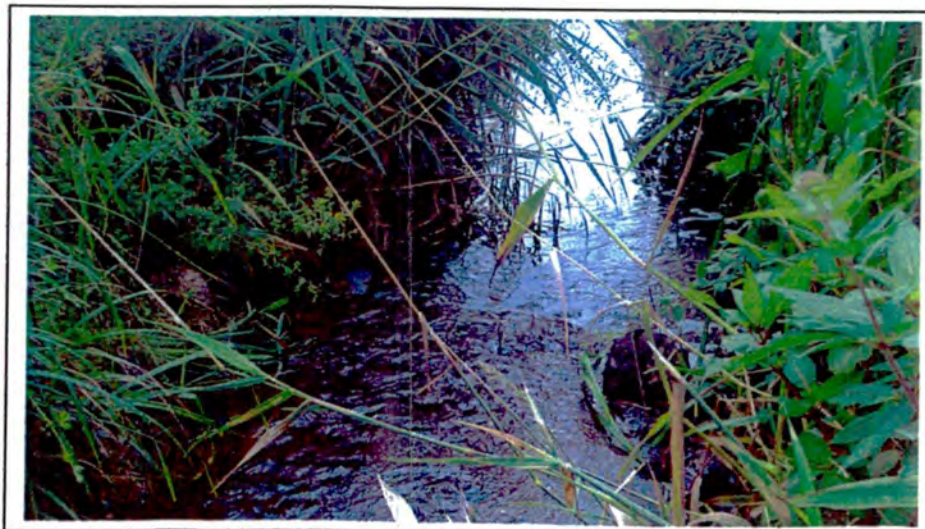
← Aval du pont de la RD 28 : la réalisation du lit mineur d'étiage a créé une zone d'accélération qui diversifie le milieu et améliore son oxygénation.

Les opérations de réduction du lit ont été plus ou moins réussies suivant les sites. En aval du pont de la R.D. 28, la dépose des enrochements dans le lit a entraîné une réduction du chenal de 4 à 2 m, avec un rendu très intéressant sur le plan paysager.

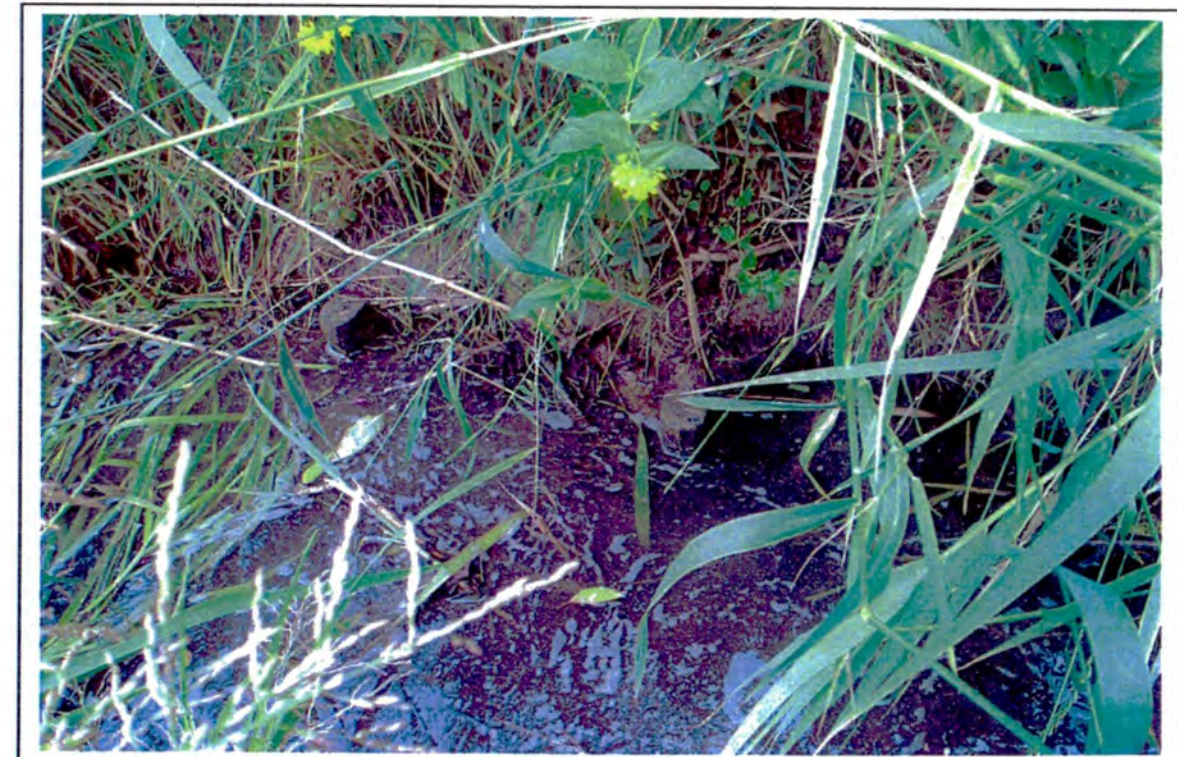
Détail de la fascine d'hélophytes : les pieux, comme le reste de l'ouvrage, sont exploités par la faune piscicole qui y trouve des caches en sous-berges. La continuité entre l'air et l'eau est adéquate car elle s'effectue sans rupture, ce qui est très favorable aux amphibiens.
