EcoComplexe
alluvialOpération
ponctuelle à
multiplier

Un ancien bras de l'III à Sermersheim

Objectif : Préserver et améliorer la qualité biologique de l'III, par restauration et remise en communication d'un ancien bras.

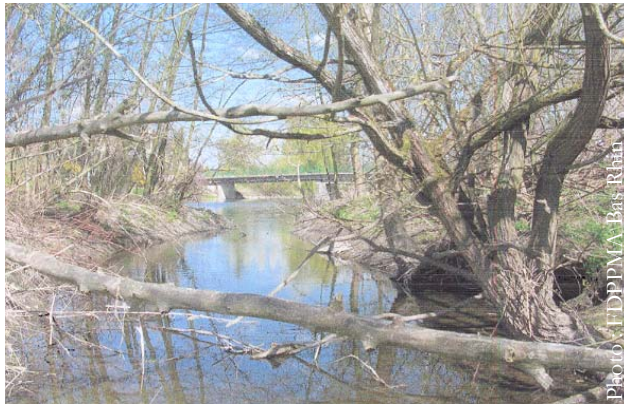
Entrée du bras (prise de vue vers l'III) avant travaux

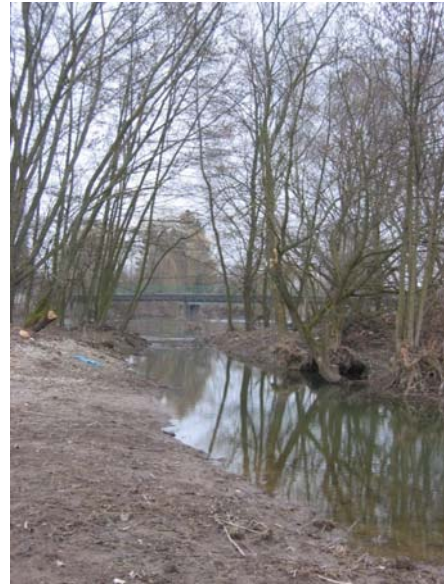
Entrée du bras après travaux

Pour améliorer cette situation, des travaux ont été entrepris, visant à désenvaser le bras sur 120 mètres de longueur. Quelques embâcles ont été enlevés, et concernant la ripisylve, très dense notamment à l'entrée du bras, certains arbres ont été coupés, d'autres élagués ou taillés en têtard. A proximité de l'entrée, une zone en pente douce a été aménagée et réensemencée afin que le poisson y trouve un support favorable à sa reproduction. Des plantations ont aussi été réalisées, notamment pour remplacer certains aulnes dépérissants.

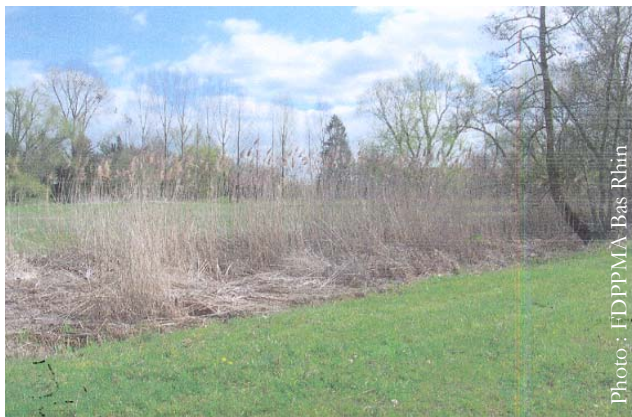
Secteur intermédiaire avant travaux (fortement ensasé)

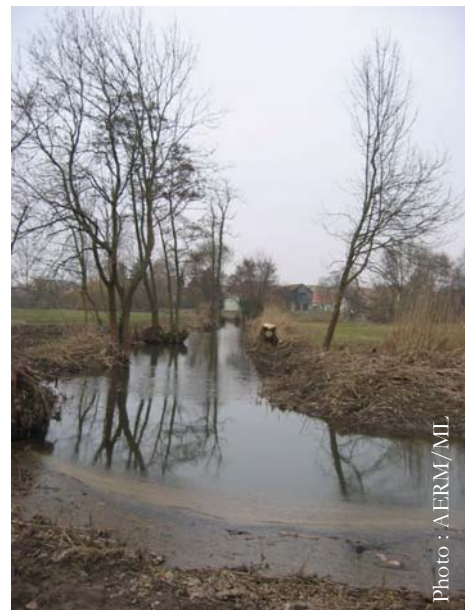
Chenal après travaux

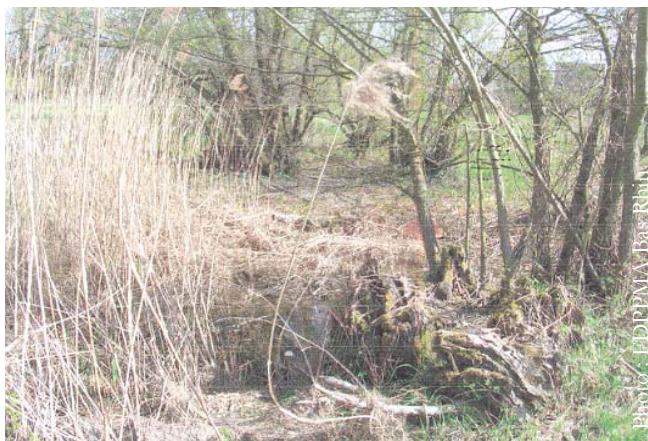
Secteur amont du bras avant travaux (totalement comblé)

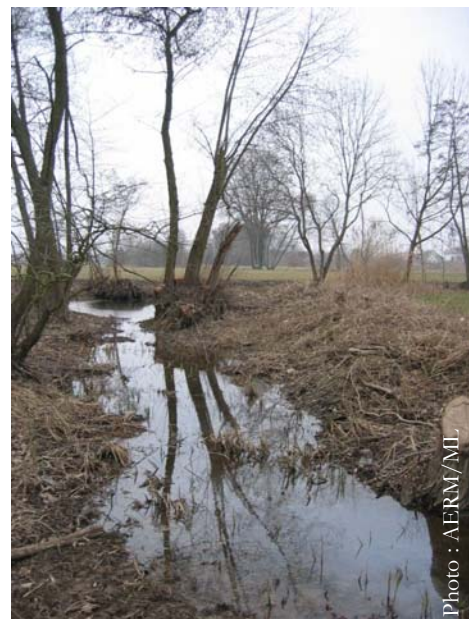
Secteur amont après travaux (très peu modifié)

Afin de conserver la roselière, présente sur l'ensemble du linéaire du bras et particulièrement développée sur la partie amont, des bouquets de roseaux ont été prélevés avant les travaux, pour être ensuite remis en place et favoriser le retour de la roselière. La partie située en amont du bras a été conservée en l'état.

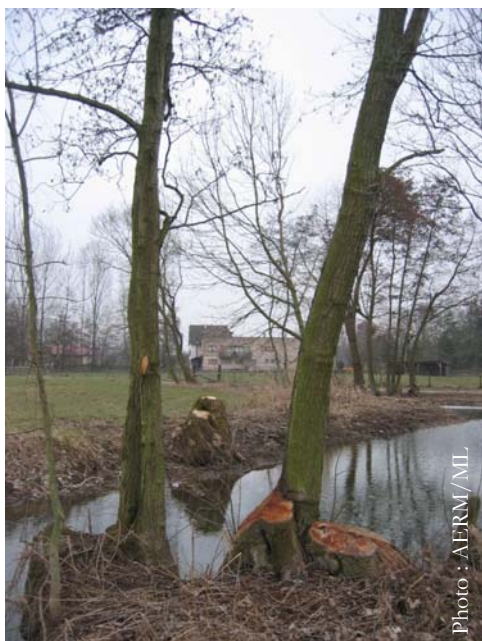
Gestion sélective de la végétation : coupe de certains jets

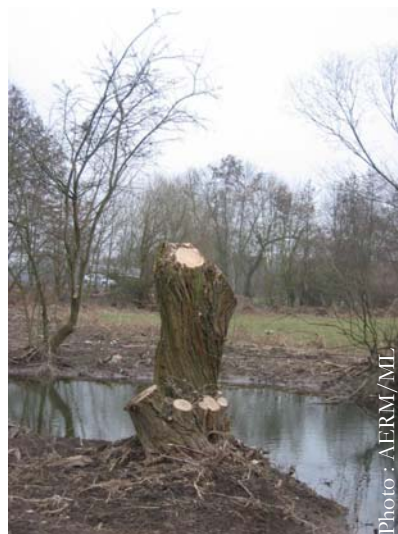
Gestion de la végétation : saule taillé en têtard

L'association de pêche de Sermersheim s'est engagée à entretenir de façon pérenne le site, notamment en gérant la ripisylve (élagage des arbres et recépage en têtard). Des travaux ponctuels de désenvasement seront aussi réalisés.
